**UNIVERSIDAD INTERNACIONAL DEL ECUADOR
FACULTAD DE INGENIERÍA CIVIL**

Evaluación técnica de la patología del hormigón de los mono-bloques y diseño del refuerzo estructural de la cimentación para las torres de la línea de transmisión Limón – Macas

Autor: Darwin Eduardo Pazmiño Sandoval

Quito, marzo de 2015

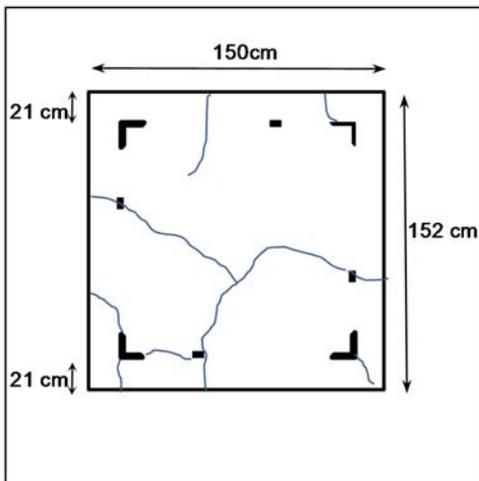
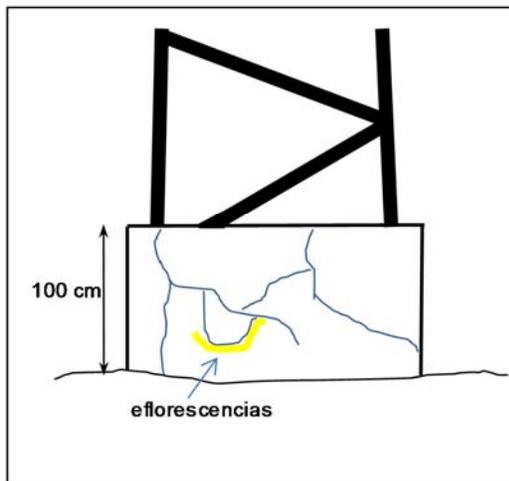
ESQUEMA DE DIMENSIONES Y PROBLEMAS DETECTADOS EN EL HORMIGON:

GRIETAS MENORES A 1 mm	GRIETAS MAYORES A 5 mm	X
GRIETAS ENTRE 1 A 3 mm	PROFUNDIDAD DE GRIETAS	30 cm
GRIETAS ENTRE 3 A 5 mm

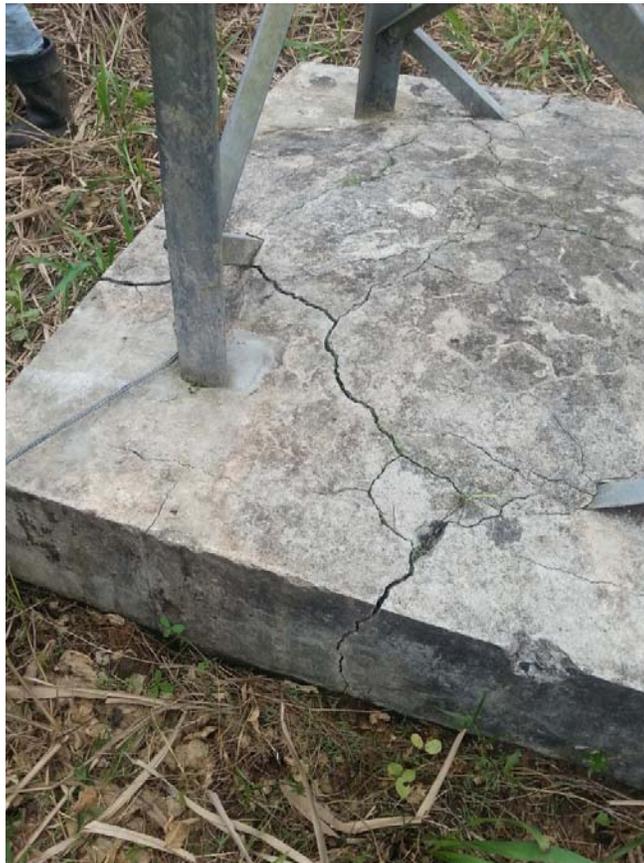
Gráfico 3. Grietas típicas de las cimentaciones

Se hace evidente que el principal problema consiste en la presencia de grietas en el hormigón (Gráfico 3), las cuales de acuerdo al levantamiento realizado, están directamente relacionadas con la presencia de eflorescencias, debido esto, se realizó un análisis más detallado en lo referente a la descripción de las grietas, detallando sus características en cuanto a ubicación, magnitud, y apariencia en relación al elemento estructural de hormigón.

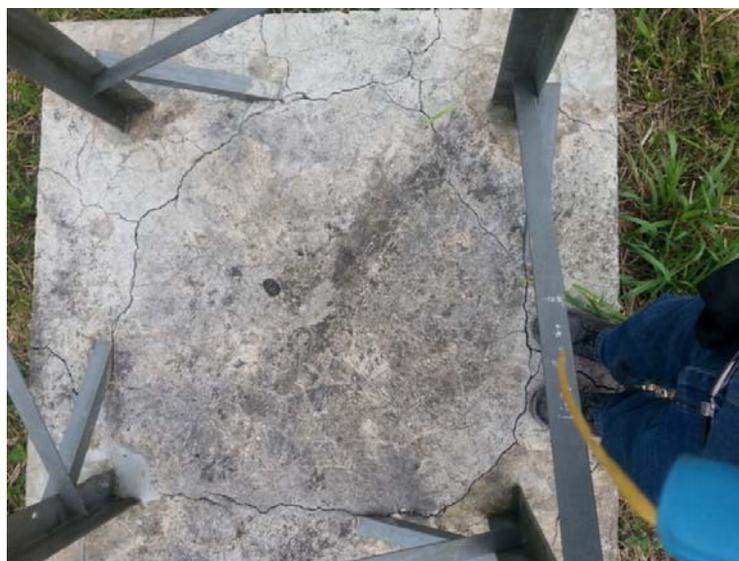
Gráfico 5. Patrón de grietas

Las grietas ubicadas en la cara superior de las cimentaciones de hormigón tienen un patrón definido en cuanto a su ubicación (Gráfico 5), se originan en el lugar donde el perfil de acero galvanizado que conforma la estructura metálica se embebe en el hormigón, recorriendo luego por el centro de la masa de hormigón de manera circular hasta llegar al siguiente perfil embebido.

Repitiendo el recorrido mencionado anteriormente, la grieta cubre toda el área del bloque de manera periférica, de las grietas principales generalmente surgen ramificaciones que llegan al borde del bloque y continúan por las caras laterales, también es común la presencia de pequeñas grietas ramificadas de menor tamaño hacia el resto del cuerpo de la cimentación.

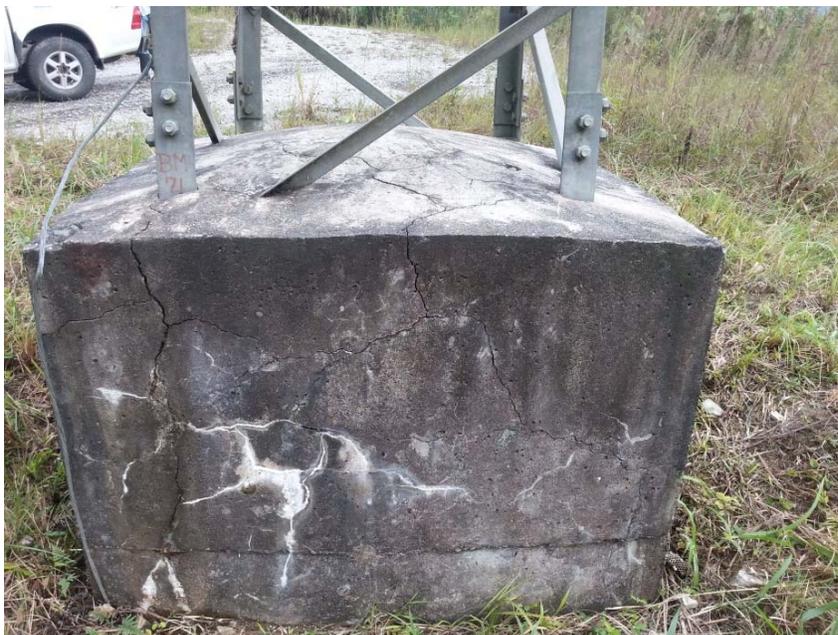
Gráfico 6. Eflorescencias en el hormigón

El aparecimiento de eflorescencias constituyen la segunda patología con mayor incidencia en los mono-bloques de hormigón, su presencia en la cara superior es mínima, pero en la parte baja de las caras laterales del hormigón es donde se presentan en mayor proporción (Gráfico 6) tiene un color blanco con una capa cristalina dura.

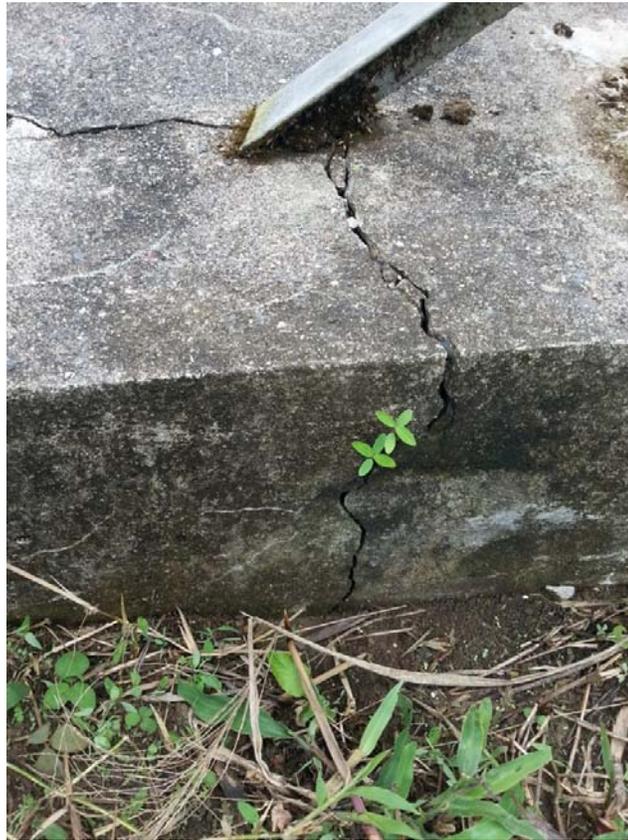
Gráfico 7. Cultivo biológico en el hormigón

En lo correspondiente al cultivo biológico presente en las caras del hormigón, existe una capa verde posiblemente de líquen que cubre áreas dispersas especialmente en sitios rugosos o en los lugares donde se embebe el perfil galvanizado (Gráfico 7), es decir se presenta en sitios donde el agua no fluye adecuadamente,

adicionalmente hay que mencionar que existe presencia de pequeñas plantas que crecen en las grietas.

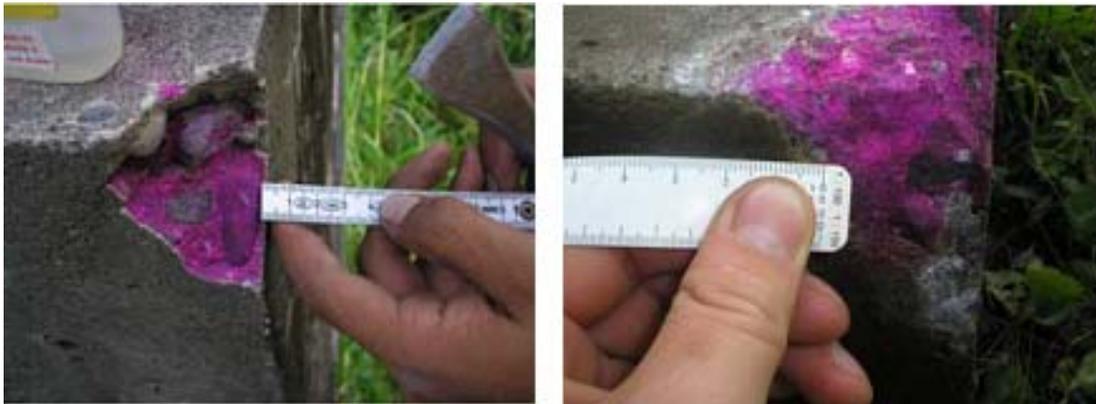
Gráfico 12. Ensayo de carbonatación

Para la determinación de la carbonatación del hormigón, es decir la reducción de la alcalinidad propia del elemento (pH por debajo de 10), se realizó el ensayo respectivo con la aplicación de una solución de fenolftaleína que marca con color violeta las zonas no carbonatadas, en el ensayo no hubo muestras de zonas carbonatadas marcándose toda el área aplicada de color violeta (Gráfico 12), por lo que se pudo determinar que no existe presencia de carbonatación.

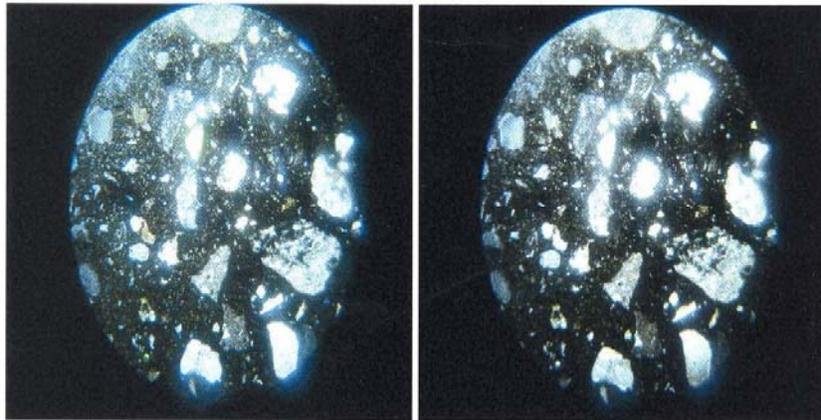
El aglomerado presenta rocas volcánicas basálticas, rocas fresca no se observa superficies de alteración o de reacción, en algunos clastos se pudo identificar meteorización, clastos de cuarzo y rocas silíceas.

Microfotografía en luz polarizada (fotografía izquierda): clastos rocas volcánicas andesíticas y basálticas en los que se puede ver micro-cristales de plagioclasas orientadas de color blanco, en su gran mayoría característicos de rocas basálticas, los minerales son de formas bien desarrolladas, los ferro-magnesianos se observan ligeramente alterados - meteorizados de tinte amarillento, en la parte central se puede identificar concentraciones de maclas de feldespatos (plagioclasas). Foto derecha: Microfotografía en Luz natural: Con relieve alto son los ferro-magnesianos (anfíboles) ubicados en los clastos, en la matriz o cemento se observa plagioclasas y carbonatos. Magnificación X20.
