**TRABAJO DE FIN DE CARRERA PREVIO A LA OBTENCIÓN DEL
TÍTULO DE ARQUITECTO**

**REHABILITACIÓN ARQUITECTÓNICA DE LA VIVIENDA
PATRIMONIAL, PROPIEDAD DE LA FAMILIA CARRIÓN UBICADA EN LA
CIUDAD DE GONZANAMÁ.**

LOJA – 2018

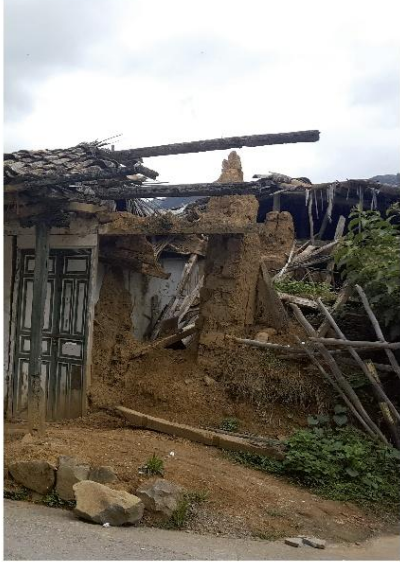
L.A.1. DESMORONAMIENTO O COLAPSO / PÉRDIDA DE LOS MUROS DE TIERRA	L.A.1	L. A. DESMORONAMIENTO O COLAPSO		
	PÉRDIDA DE LOS MUROS			
	ELEMENTO AFECTADO	COMPROMISO DEL DAÑO	MATERIAL	TIPO DE LESIÓN
	Muro	Severo	Adobe	Mecánica
	FOTOGRAFÍA		ÍTEM	Muro

CUANTÍA DE LA LESIÓN	
			Dirección: Oeste Extensión: 7.35m Altura: 2.75m	
	OBSERVACIONES: Debido a que el área donde se encuentra el daño presenta un estado crítico la remoción de escombros se la debe hacer tomando las medidas de seguridad para precautelar la integridad del equipo de trabajo y la de los transeúntes.		ACTUACIÓN	
			PROPUESTA DE INTERVENCIÓN	
			El área donde se identifica la patología corresponde al área de ampliación de la vivienda con una estructura nueva, se lo reemplazará completamente al muro por mampostería de ladrillo, la cual está contemplada en la nueva propuesta. Los muros de tierra se los reemplazará completamente por paredes nuevas las mismas que deben considerar para su integración la altura y la direccionalidad de los muros a retirarse.

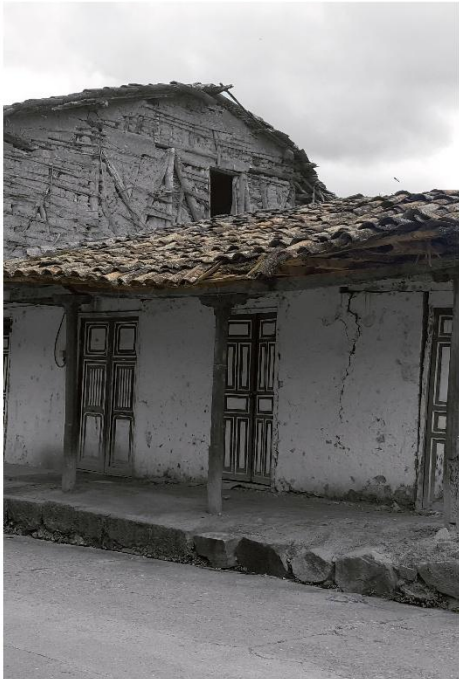
ÍTEM	Muro
	DESCRIPCIÓN DE LA LESIÓN Corresponde al pandeo de la cubierta a causa de la deformación de las vigas que la soportan.	
	IDENTIFICACIÓN DE LA LESIÓN Se identifica al observar la discontinuidad y pérdida de su nivel original.	
	PARTICULARIDAD Éste tipo de lesiones se producen por el déficit en el cálculo de las vigas las cuales pierden su resistencia a causa del empuje constante que produce la cubierta, además suele estar asociado a la deformación y hundimiento de los pisos.	
	CUANTÍA DE LA LESIÓN	
Dirección:	Extensión:	Altura:
Oeste	3.50m	1.40m
ACTUACIÓN		
Se procederán a retirar las tejas que componen la cubierta.		
PROPUESTA DE INTERVENCIÓN		
Se pretende reutilizar las tejas para la nueva cubierta que se va a construir.		
Se realizará la inspección a cada una de las tejas para determinar su estado y realizar curaciones si se presentaran agentes bióticos que amenacen su estado, las piezas se las utilizará en la misma posición y direccionalidad.

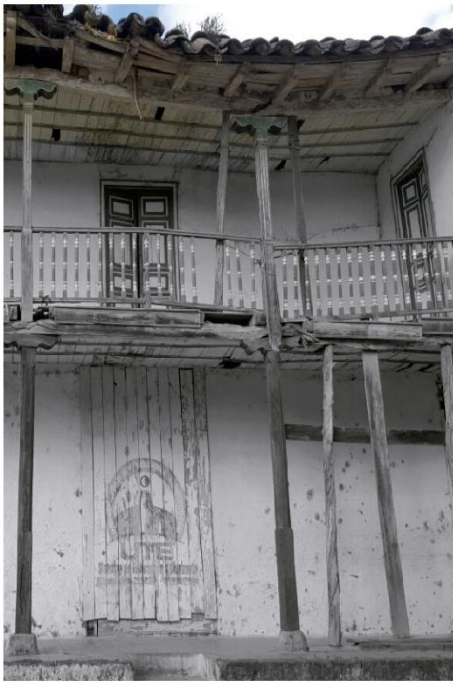
<p>ÍTEM</p> <p>Cubierta</p>	
<p>DESCRIPCIÓN DE LA LESIÓN</p> <p>Corresponde a la pérdida del nivel de la cubierta</p>		
<p>IDENTIFICACIÓN DE LA LESIÓN</p> <p>Se identifica al observar el pandeo que se genera en la cubierta el mismo que se asocia por la deformación de los elementos que la soportan.</p>		
<p>PARTICULARIDAD</p> <p>Esta lesión es producida por el colapso del pilar el mismo que ha alcanzado un nivel de pudrición elevado desvinculándose de la estructura provocando la pérdida de estabilidad del resto de los elementos.</p>		
<p>CUANTÍA DE LA LESIÓN</p>		
Dirección:	Extensión:	Altura:
Oeste	4.20m	1.85m
<p>ACTUACIÓN</p>		
<p>Reposición del elemento afectado</p>		
<p>PROPUESTA DE INTERVENCIÓN</p>		
<p>Se reemplazarán todos los elementos de madera afectados, los que se encuentren en buen estado se los reparará considerando las especificaciones técnicas para su buen desempeño.</p> <p>Se deberá retirar primeramente las piezas de teja para luego desarticular los elementos afectados para su posterior reposición o consolidación.</p>

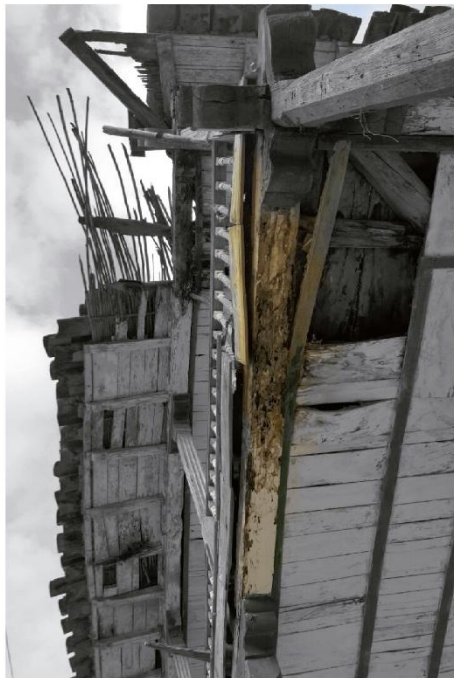
TEM	Viga
	DESCRIPCIÓN DE LA LESIÓN	
	Corresponde a la pudrición de la viga la cual evidencia un aspecto fibroso y un progresivo deterioro a causa de la pudrición causada por el nivel de humedad el cual permite que se asocien hongos los que se alimentan de los componentes de la madera, celulosa o lignina, provocando su destrucción.	
	IDENTIFICACIÓN DE LA LESIÓN	
	Se identifica al observar su aspecto decolorado, agrietado el cual se asocia a la descomposición de los constituyentes de la madera causando la pérdida de sus propiedades mecánicas.	
PARTICULARIDAD		
Este tipo de lesiones se acompaña particularmente de humedad cambio de color y textura de la madera, al inicio no son evidentes, solo pueden observarse cuando empiezan los daños estéticos causados por el agrietamiento.		
CUANTÍA DE LA LESIÓN		
Dirección:	Extensión:	Altura:
Oeste	2.90m	0.18m
ACTUACIÓN		
Reposición del elemento afectado

PROPUESTA DE INTERVENCIÓN		
El elemento afectado deberá ser reemplazado ya que se encuentra en un estado de deterioro que no permite su recuperación.		
La incorporación de la viga deberá hacerse conjuntamente con el resto de elementos lesionados que forman parte del portal y soportal dada la complejidad de su incorporación.		
<p>UBICACIÓN / PLANTA ALTA</p>

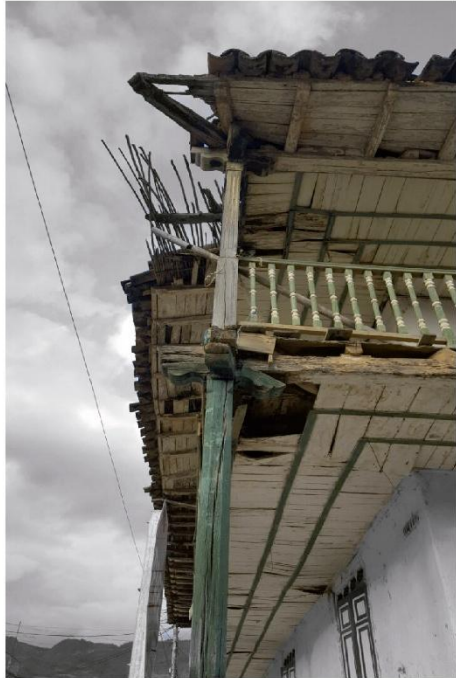
ÍTEM	Cubierta
	DESCRIPCIÓN DE LA LESIÓN	
	Corresponde a la desarticulación de las piezas que componen el tejado, la lesión mostrada es muy grave ya que ha comprometido a los elementos que se encontraban sirviendo de soporte a la cubierta la misma que en ésta parte ha perdido la función de canalizar las aguas para evacuarlas fuera de la vivienda .	
	IDENTIFICACIÓN DE LA LESIÓN	
	Se identifica al observar la separación o desvinculación de las piezas que conforman el tejado.	
	PARTICULARIDAD	
Éste tipo de lesiones son producto de la falta de mantenimiento que se le debe dar a las cubiertas, suele empezar por las filtraciones de agua que se generan desde el tejado, acumulándose mediante éste efecto humedad en las piezas de madera que se encuentran debajo, el daño evoluciona hasta llegar a la pudrición y colapso de la madera la cual sostiene el tejado.		
CUANTÍA DE LA LESIÓN

Dirección:	Extensión:	Altura:
Oeste	2.85m	1.35m
ACTUACIÓN		
Reposición del elemento afectado		
PROPUESTA DE INTERVENCIÓN		
Se deberá retirar cada una de las tejas para reforzar, reparar y sustituir los elementos de madera que componen la cubierta y de esta manera prevenir posteriores daños en la cubierta.		
Para este propósito se deberá trabajar en una sobrecubierta que proteja los elementos que queden a la intemperie con el fin de contrarestar si se dieran precipitaciones de agua, y facilitar de esta manera los trabajos a realizarse.		
<p>UBICACIÓN CUBIERTA PLANTA ALTA</p>

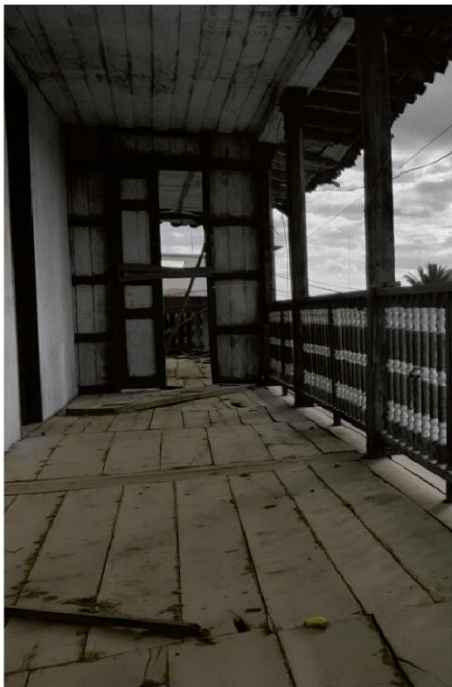
<p>ÍTEM</p> <p style="text-align: right;">Piso</p>	
<p>DESCRIPCIÓN DE LA LESIÓN</p> <p>Corresponde a la separación en las juntas del entablado.</p>		
<p>IDENTIFICACIÓN DE LA LESIÓN</p> <p>Se identifica al observar la separación en las uniones laterales como en los extremos de las piezas de madera que conforman el piso.</p>		
<p>PARTICULARIDAD</p> <p>Éstas lesiones se producen por falta del machimbre de las tablas las mismas al no estar ensambladas entre sí su separación se da con facilidad ya que carecen de uniformidad.</p>		
<p>CUANTÍA DE LA LESIÓN</p>		
Dirección:	Largo:	Ancho:
Norte	29m	1.85m
<p>ACTUACIÓN</p>		
<p>Se efectuará la reparación de las piezas que conforman el entablado</p>		
<p>PROPUESTA DE INTERVENCIÓN</p>		
<p>Las piezas analizadas se encuentran en buen estado lo que facilita su recuperación para volverlas a reintegrar al lugar de origen.</p> <p>Se desvinculará las piezas del entablado para proceder a cepillarlas, cantearlas y realizarles el machimbrado para su correcto ensamble.</p>

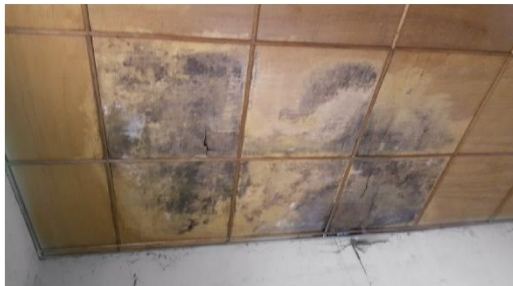
ÍTEM		Estructura
	DESCRIPCIÓN DE LA LESIÓN		
	Corresponde a la pudrición del cielo falso causada por los altos niveles de humedad y la asociación de hongos y moho.		
	IDENTIFICACIÓN DE LA LESIÓN		
	Se identifica al observar la descomposición de la madera y las manchas negras producidas por los hongos.		
PARTICULARIDAD			
Éste tipo de lesiones se acompaña particularmente de manchas y grietas que al tacto evidencian la falta de consistencia en el material.			
CUANTÍA DE LA LESIÓN			
Dirección:	Extensión:	Altura:	
Interna	1.75m	1.65m	
ACTUACIÓN			
Se retirará el material afectado para su desuso.			
PROPUESTA DE INTERVENCIÓN			
El elemento afectado se sustituirá por un cielo falso nuevo, luego de haber reparado y consolidado toda la cubierta.			
Se hará la sustitución del cielo falso en la etapa de los terminados.			
<p>UBICACIÓN / PLANTA ALTA</p>
