**UNIVERSIDAD INTERNACIONAL DEL ECUADOR  
FACULTAD DE INGENIERÍA CIVIL**

**TRABAJO DE TITULACIÓN PREVIA A LA OBTENCIÓN DEL  
TÍTULO DE INGENIERO CIVIL.**

**DAÑOS QUE SE PRESENTAN EN EDIFICACIONES DE  
HORMIGON ARMADO DESPUES DE UN EVENTO SISMICO.  
(TERREMOTO DE BAHIA DE CARAQUEZ). AISLACIÓN SISMICA  
CON AISLADORES ELASTOMERICOS CON NUCLEO DE PLOMO**

**Quito, julio del 2015.**

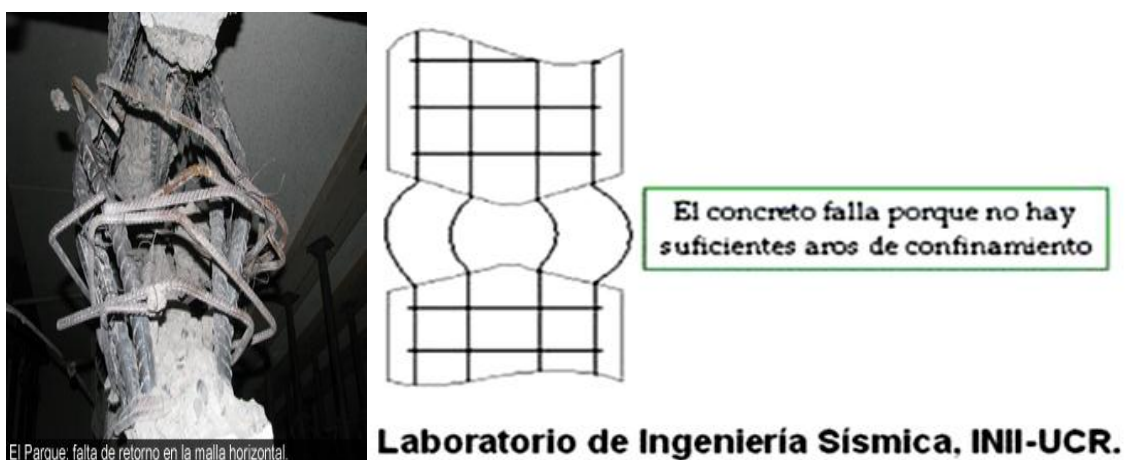
Figura 21- Daños por armadura de Confinamiento

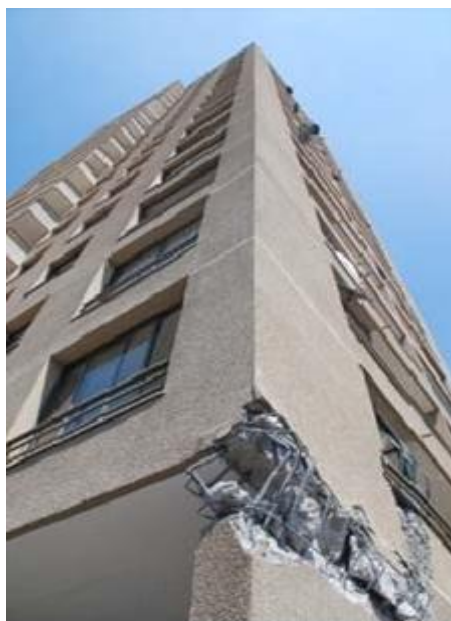
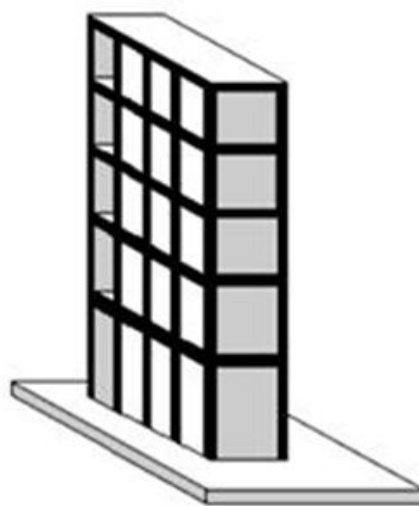
Figura 22- Daños por piso Blando. Sismo de Chile de 2010

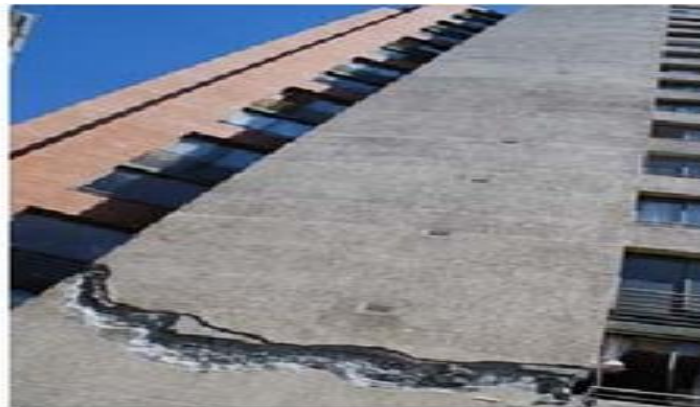
Figura 23- Daño por corte Cizalle en muros. Sismo de Chile de 2010

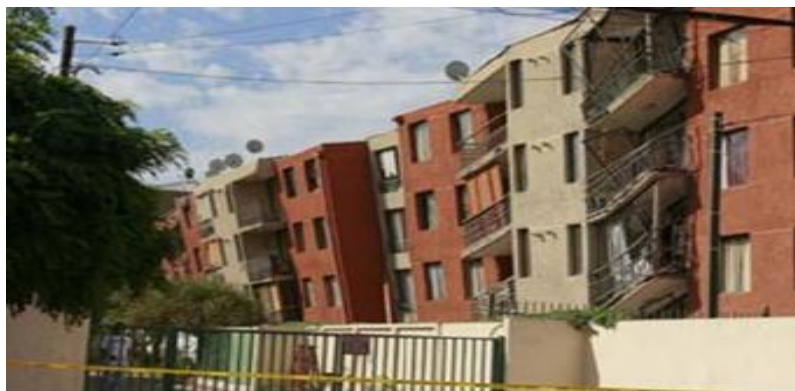
Figura 24- Daños por voladizos. Sismo de Chile de 2010

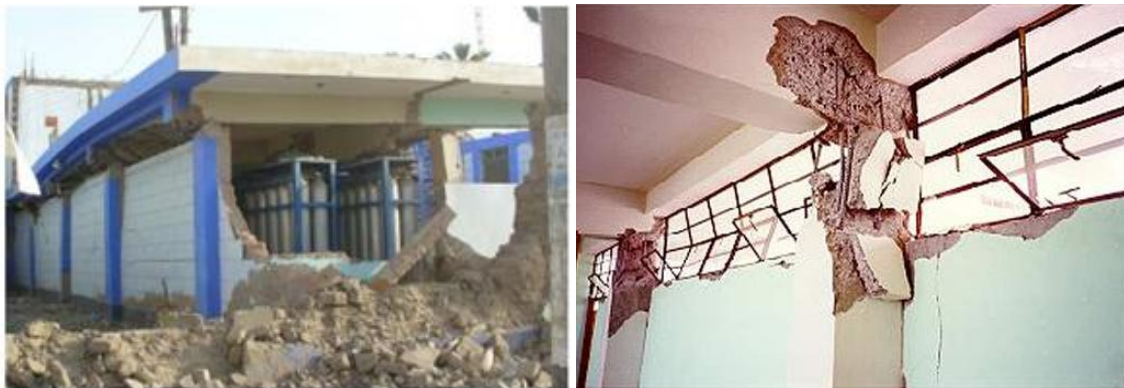
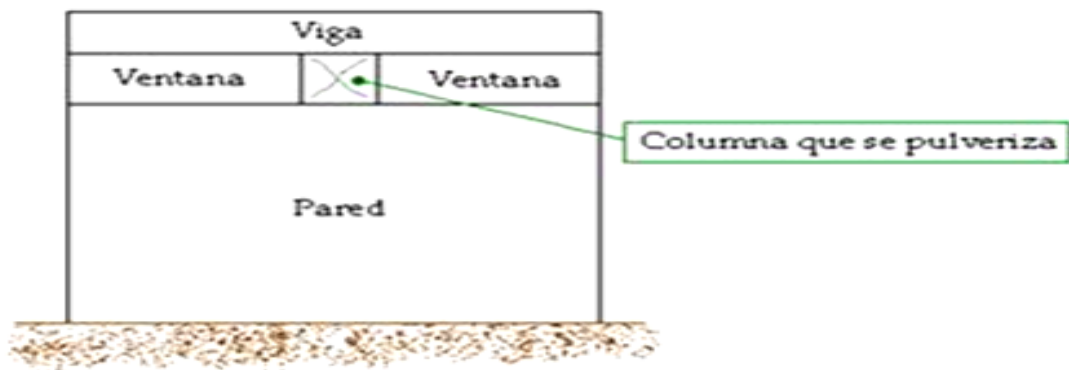
Figura 25- Daño por columna corta. Sismo de Perú de 2007

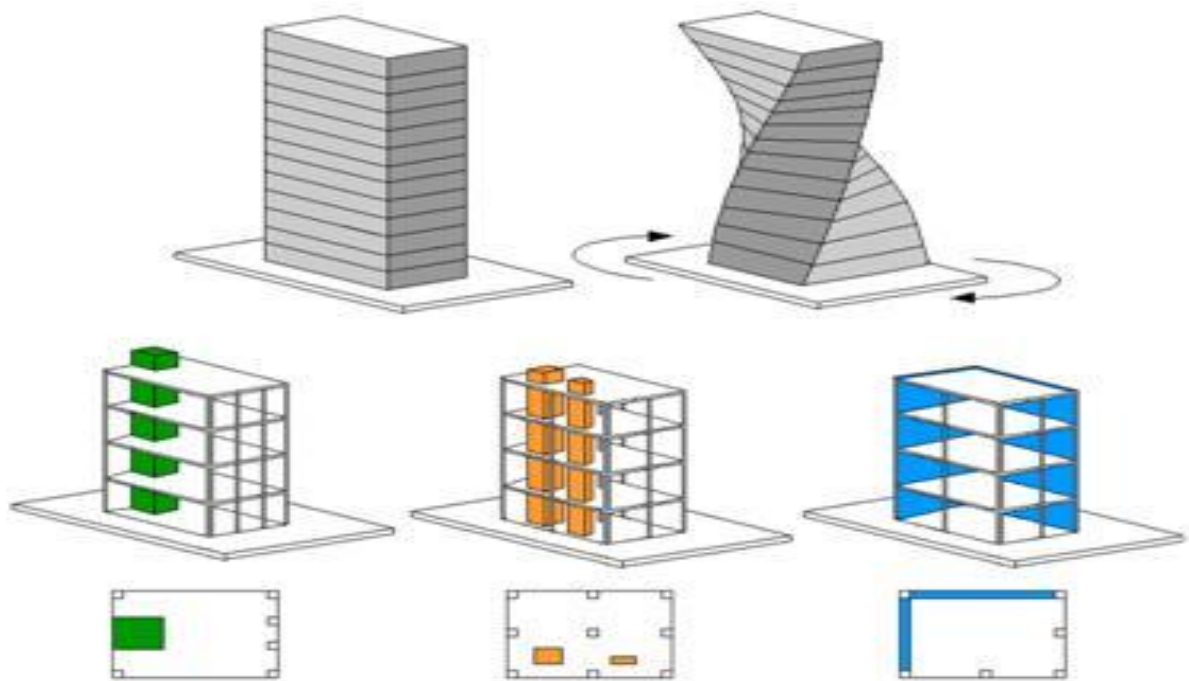
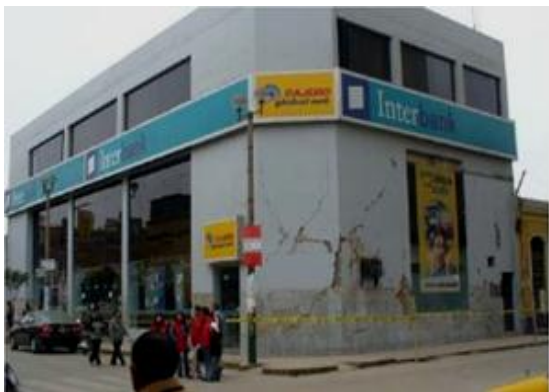
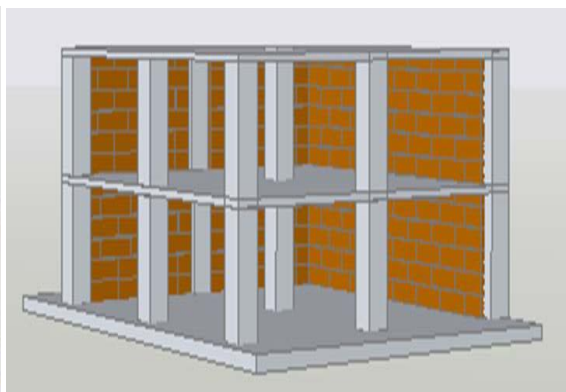
Figura 26 - Daños por edificio abierto. Sismo de Perú 2007

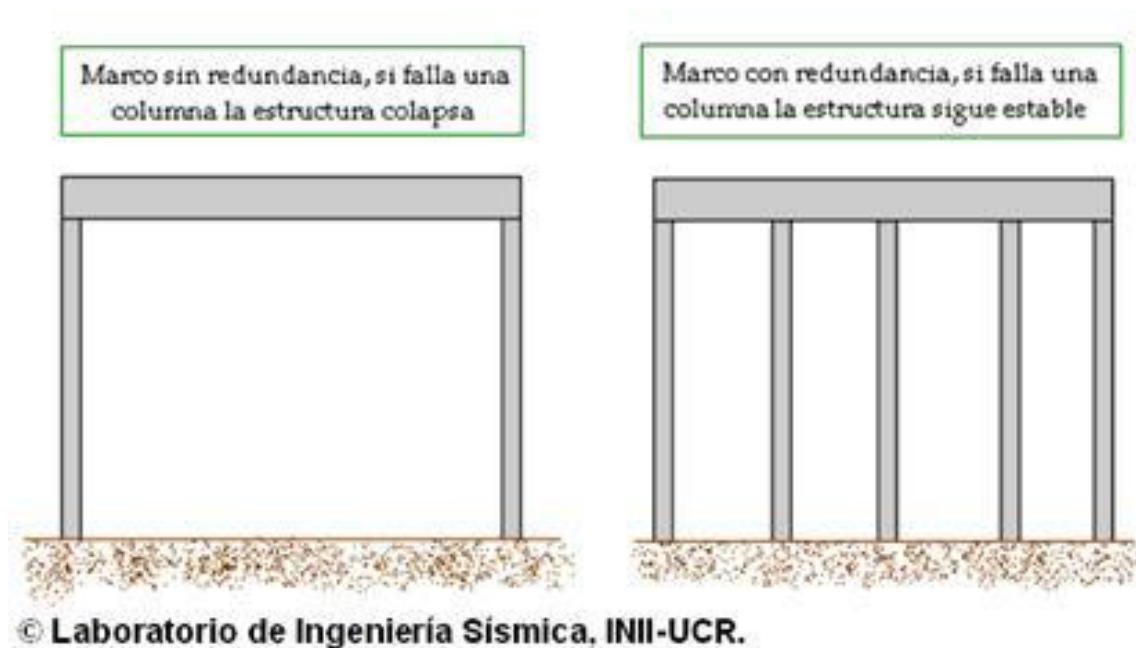
Figura 27- Daños por Pocas Líneas Resistentes

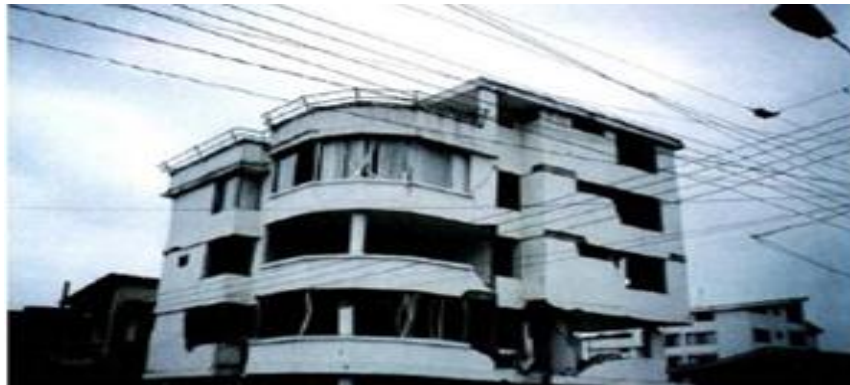
Figura 28- Daños por Pocas Líneas Resistentes. Sismo de Ecuador de 1998

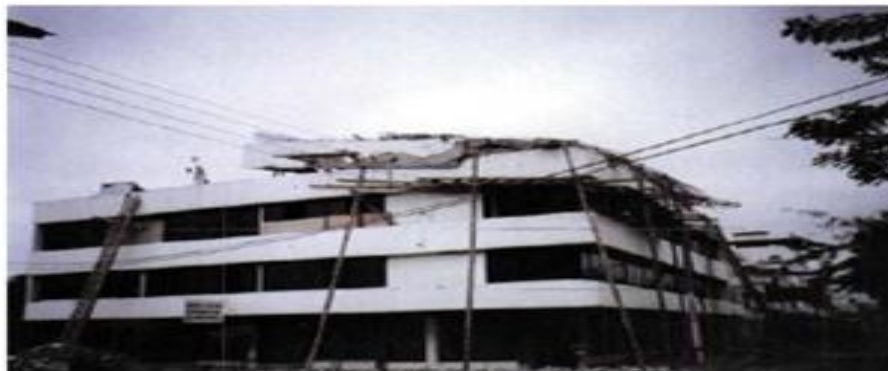
Figura 29 Daño por Irregularidad en elevación. Sismo de Ecuador de 1998

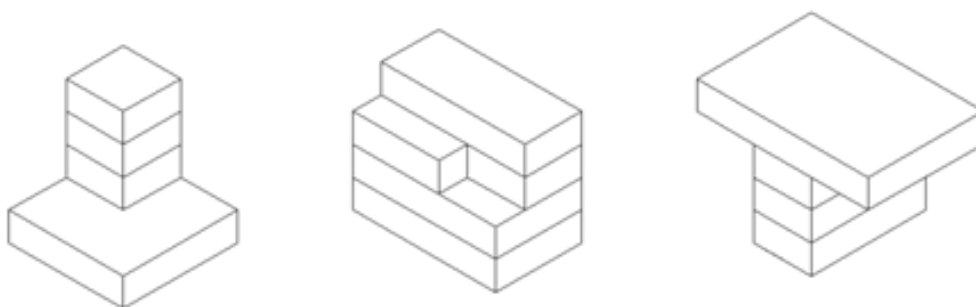
Figura 30- Daños por irregularidad en elevación

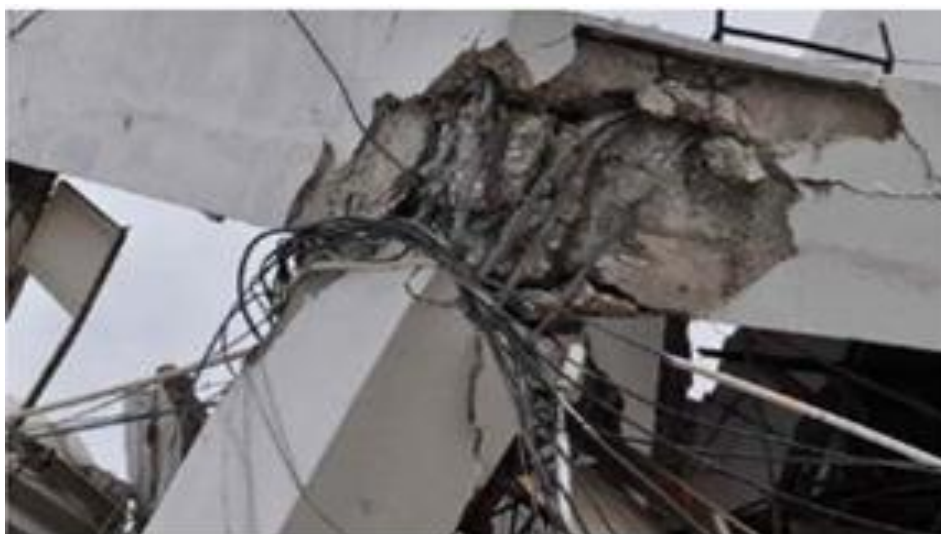
Figura 31- Daños por nudos. Sismo de Haití de 2010

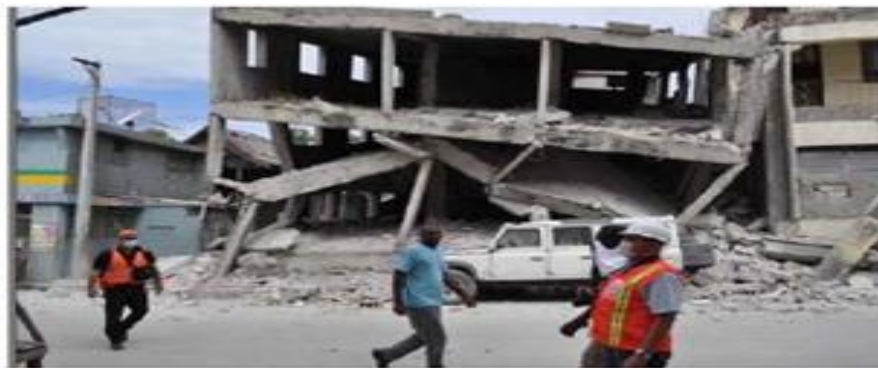
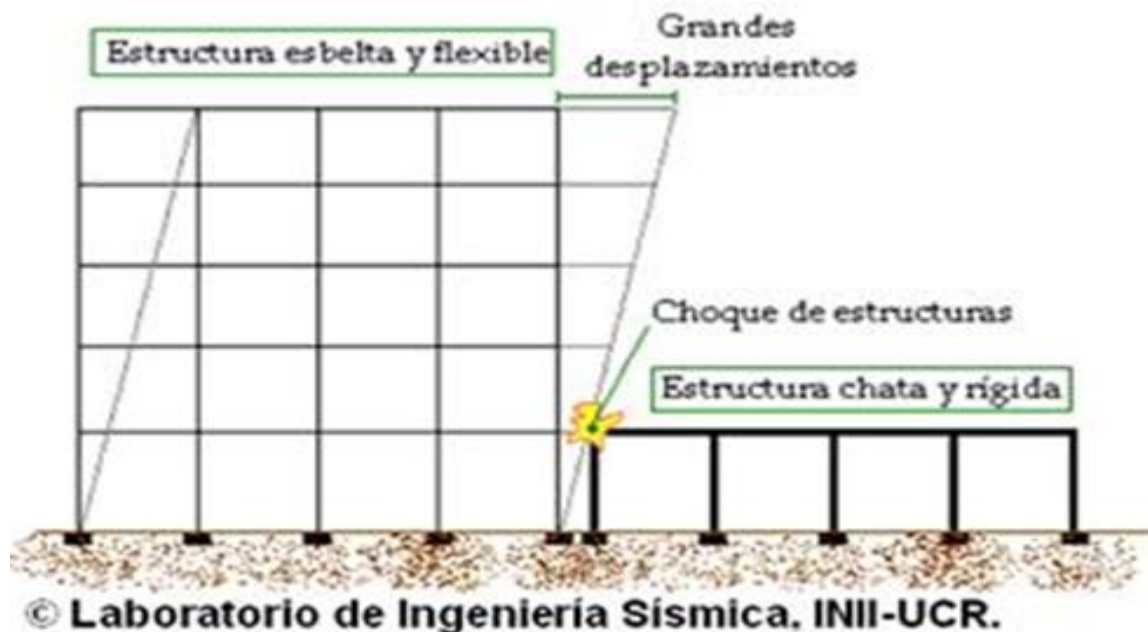
Figura 32- Daños por Golpeteo de Edificios.

El Golpeteo de Edificios es otra falla frecuente que puede llevar al colapso a uno de ellos especialmente si se están golpeando dos estructuras de diferente altura y es más grave el problema si las losas de entrepiso no están a la misma altura.

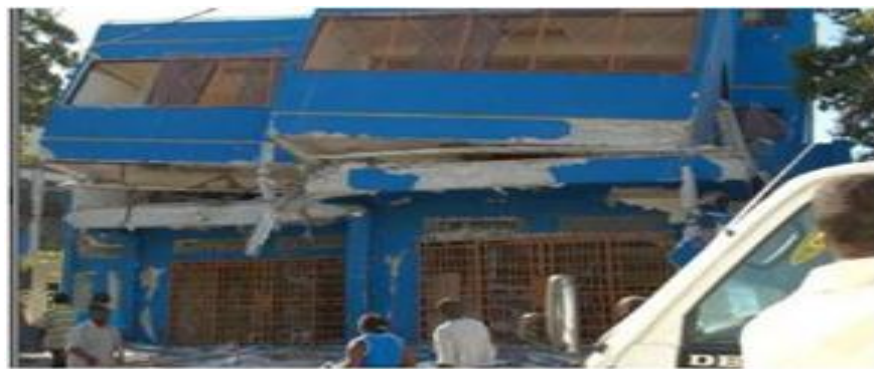
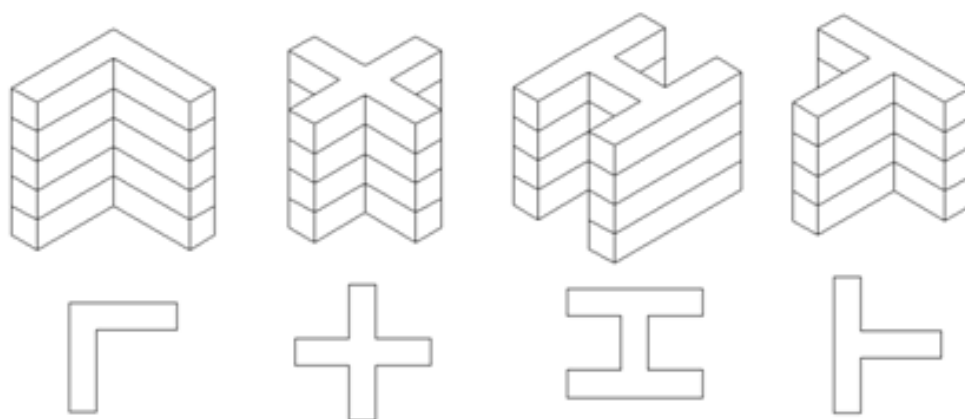
Figura 33- Daños por Irregularidad en Planta. Sismo de Haití de 2010

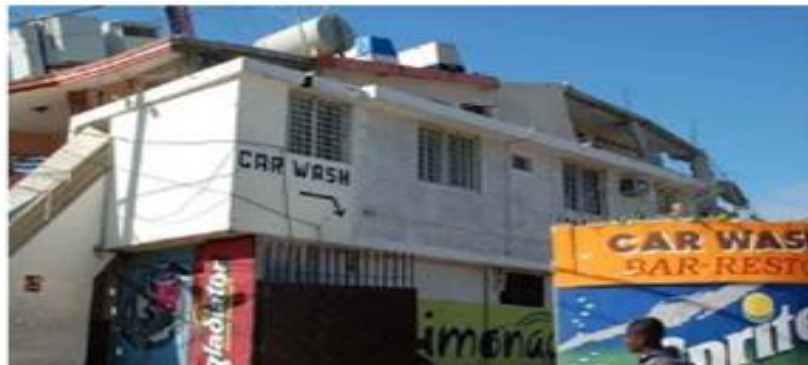
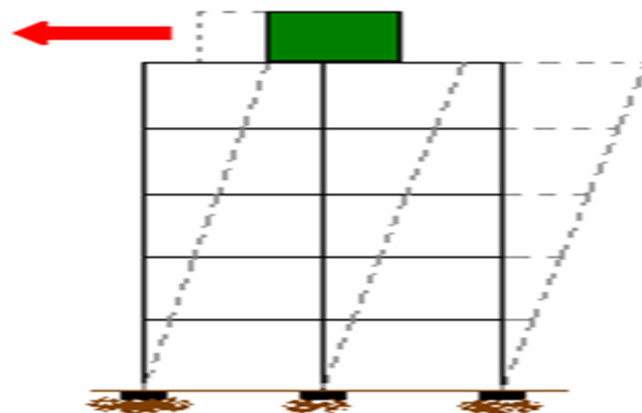
Figura 34- Daños por Pesos en Cubierta. Sismo de Haití de 2010

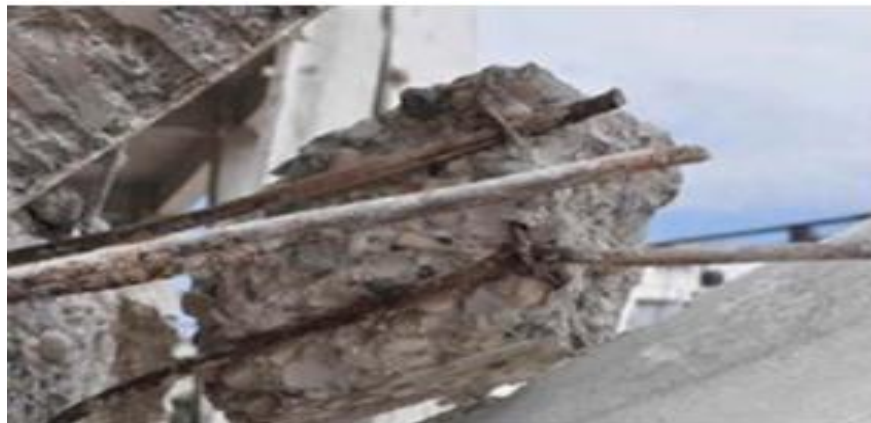
Figura 35- Daño por calidad de materiales

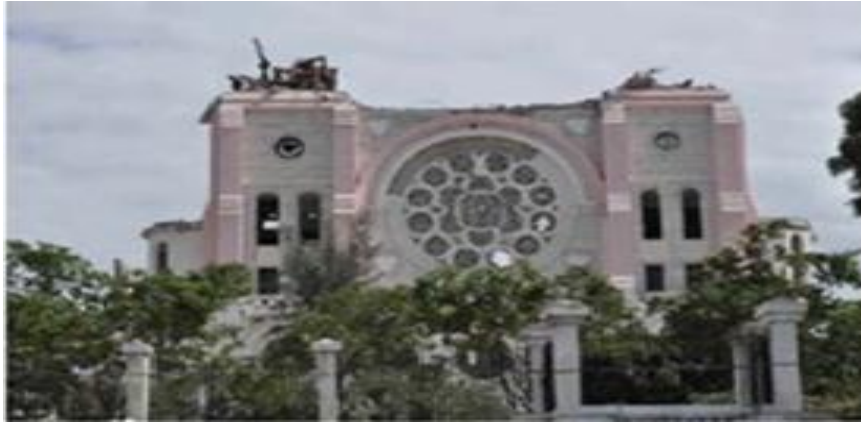
Figura 36- Daños por Torres de Iglesias

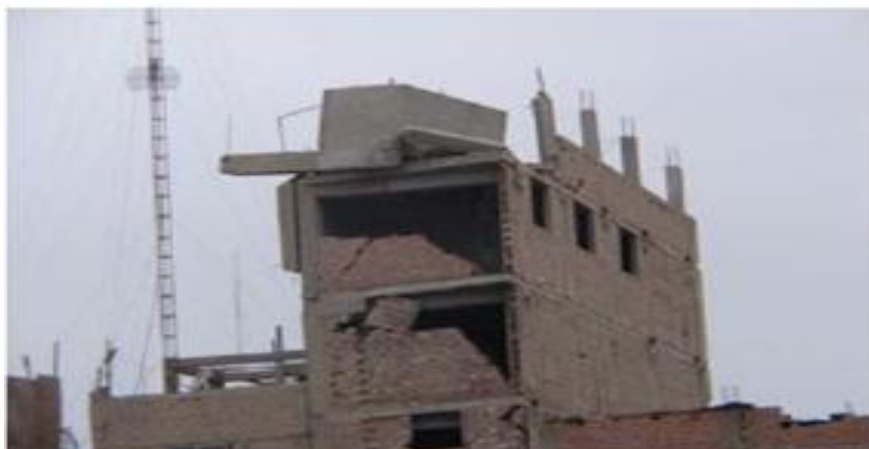
Figura 37- Daños por Mampostería no Confinada. Sismo de Perú de 2007

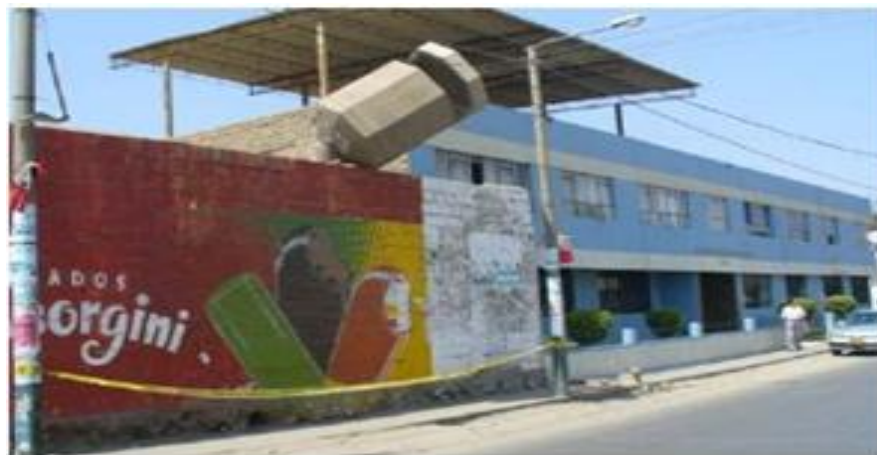
Figura 38- Daños por Péndulo Invertido. Sismo de Perú de 2007

Péndulo Invertido, se da en estructuras conformadas por una sola columna y con una gran masa en su parte superior. El momento de volteo que existe en la parte superior es el que lleva al colapso de la estructura como se mira en la figura 38. Por esta razón cuando se realiza el análisis sísmico de este tipo de estructuras se debe considerar dos grados de libertad: el desplazamiento horizontal y el giro en el nudo.

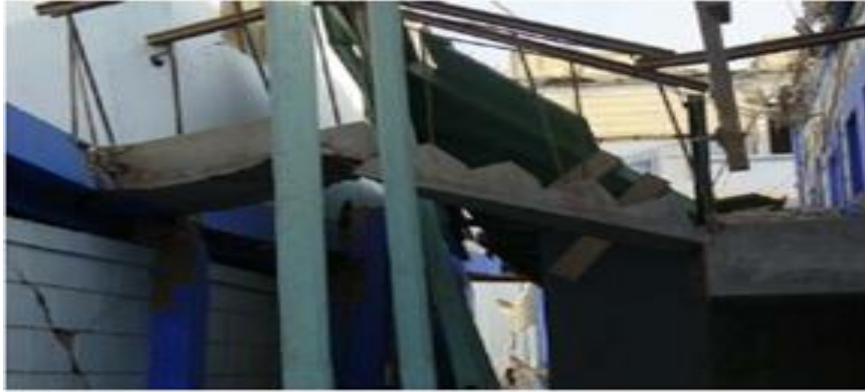
Figura 39- Daños por gradas. Sismo de Perú de 2007

La falla en Gradas es también frecuente cuando el espesor de la losa de la grada es menor a 10 cm., como se aprecia en la figura 39. también se aprecia que el volumen de la grada viene dado por los escalones pero no por la losa que los soporta.

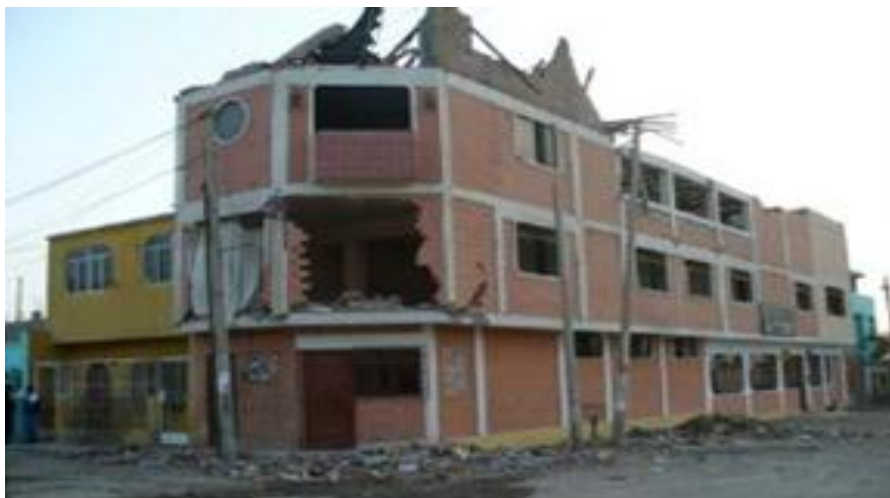
Figura 40- Daños por ampliaciones no Previstas: Sismo de Perú de 2007

En figura 40. se muestra otra falla denominada Ampliaciones no Previstas. La estructura del cuarto piso fue una ampliación que se vino abajo durante el sismo y no solo eso sino que también causó daño en otras partes de la estructura. En el sismo que afectó al Eje Cafetero de Colombia en 1999 el mayor daño se registró en Armenia, en el barrio Brasilia donde cientos de casas de interés social colapsaron por que fueron diseñadas para soportar uno o dos pisos, con áreas de construcción pequeña las mismas que terminaron siendo de tres pisos, ya que la familia había crecido.

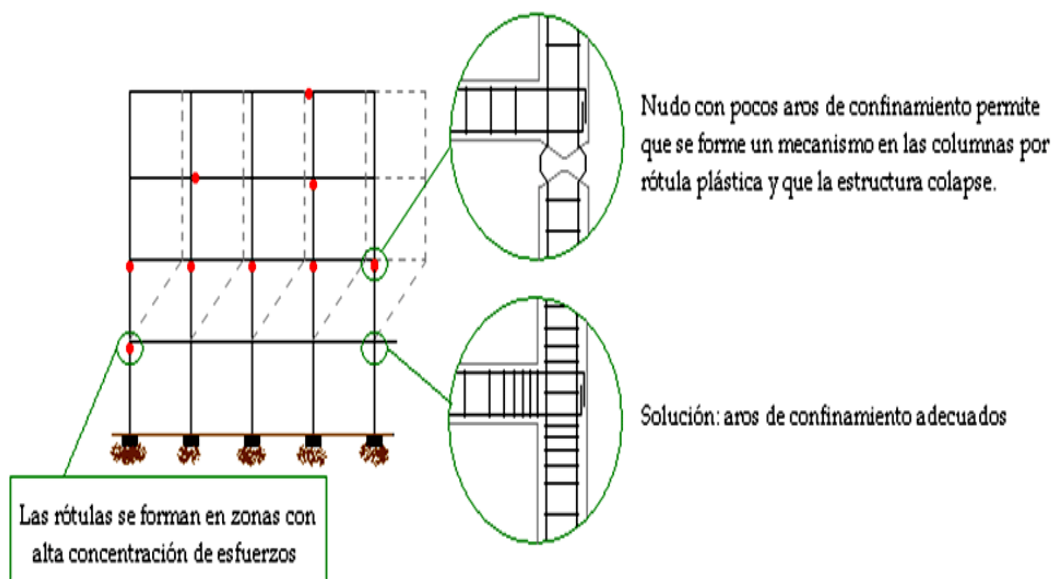
Figura 41- Daño por Menor Resistencia de Columnas que Vigas

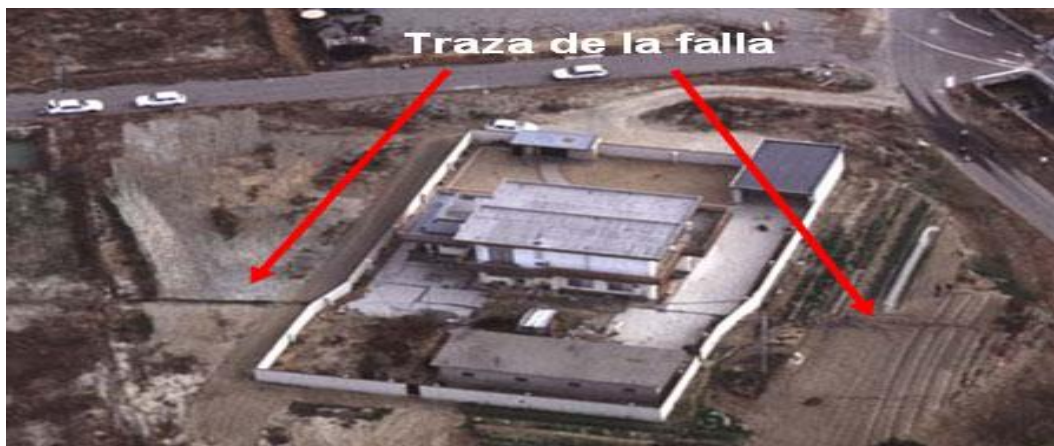
Figura 42- Trazas de falla

La traza de falla cerca de una vivienda en la isla Awaji durante el terremoto de Kobe de 1995. Como puede verse en la figura 42. la estructura se mantuvo en pie a pesar de la cercanía de la falla que si causó daños en la ciudad. En la figura 43. se ve el daño causado dentro de la cocina de la misma casa, producto de objetos sueltos, cuando elementos sin sujeción son movidos por un terremoto, las fuerzas inerciales pueden causar deslizamiento, oscilaciones y golpes con otros objetos o volcamiento, obstaculizándose el paso para el desalojo del edificio. Este es quizás

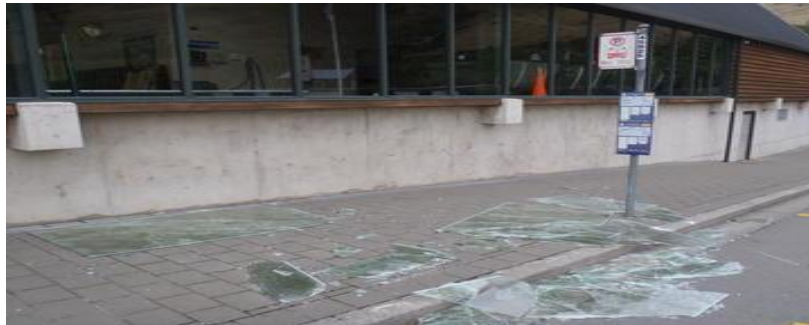
Figura 48- Ejemplo de rompimiento de ventanas durante el terremoto de Chrischurh en Nueva Zelanda en Febrero de 2011

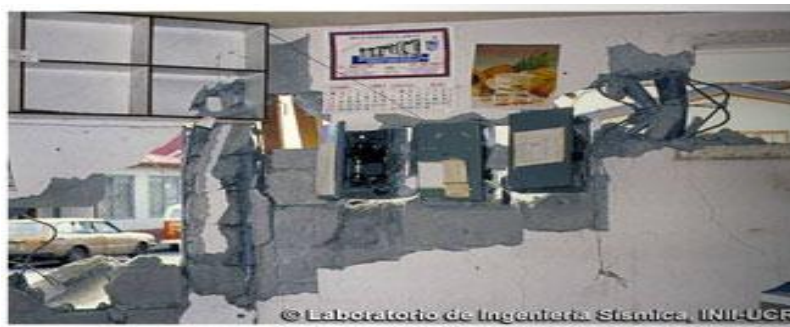
Figura 49- Ejemplo de daño no estructural en una pared en Alajuela durante el terremoto del 22 de Diciembre de 1990

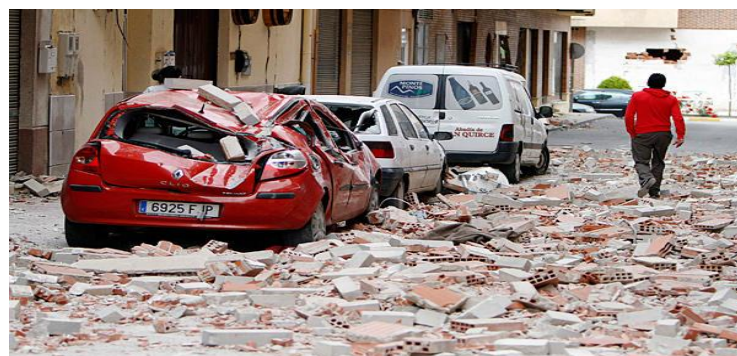
Figura 50- Ejemplo de caída de ladrillos que se desprenden de una pared en un piso superior y causan daños durante el terremoto de Lorca, España. 11 de Mayo de 2011

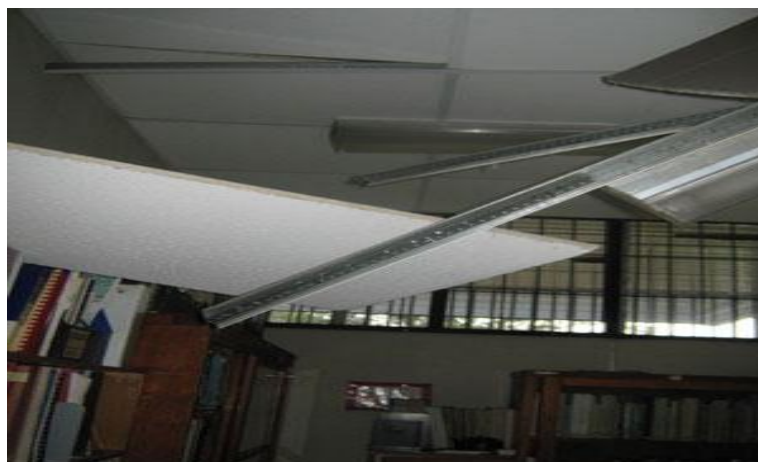
Figura 51- Ejemplo de caída de cielo raso durante el movimiento del sismo del 13 de Mayo de 2011 en Turrúcares de Alajuela.

Debido a la falta de uniones, el marco falla y produce caída de varias láminas e incluso de lámparas.

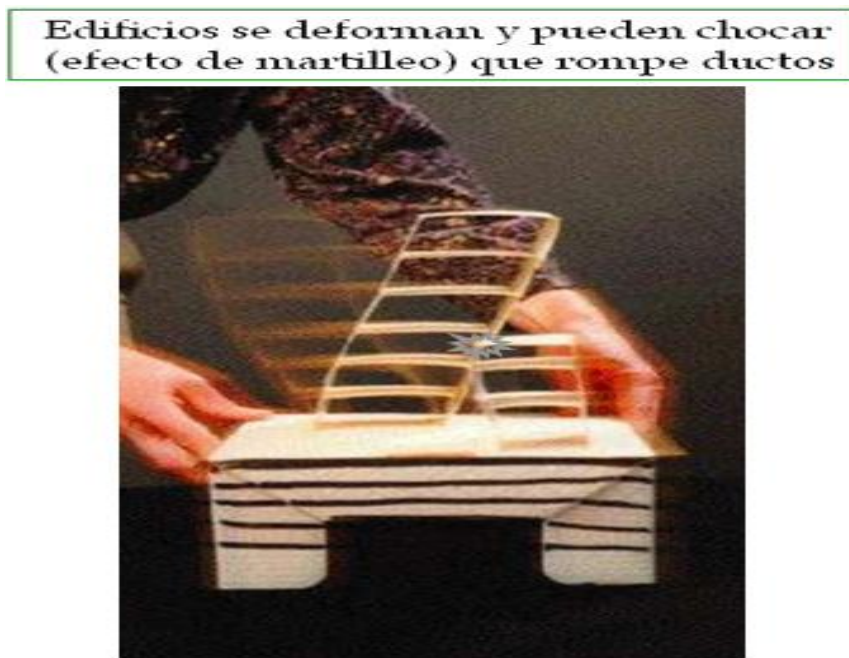
Figura 52- Efecto del choque entre edificios

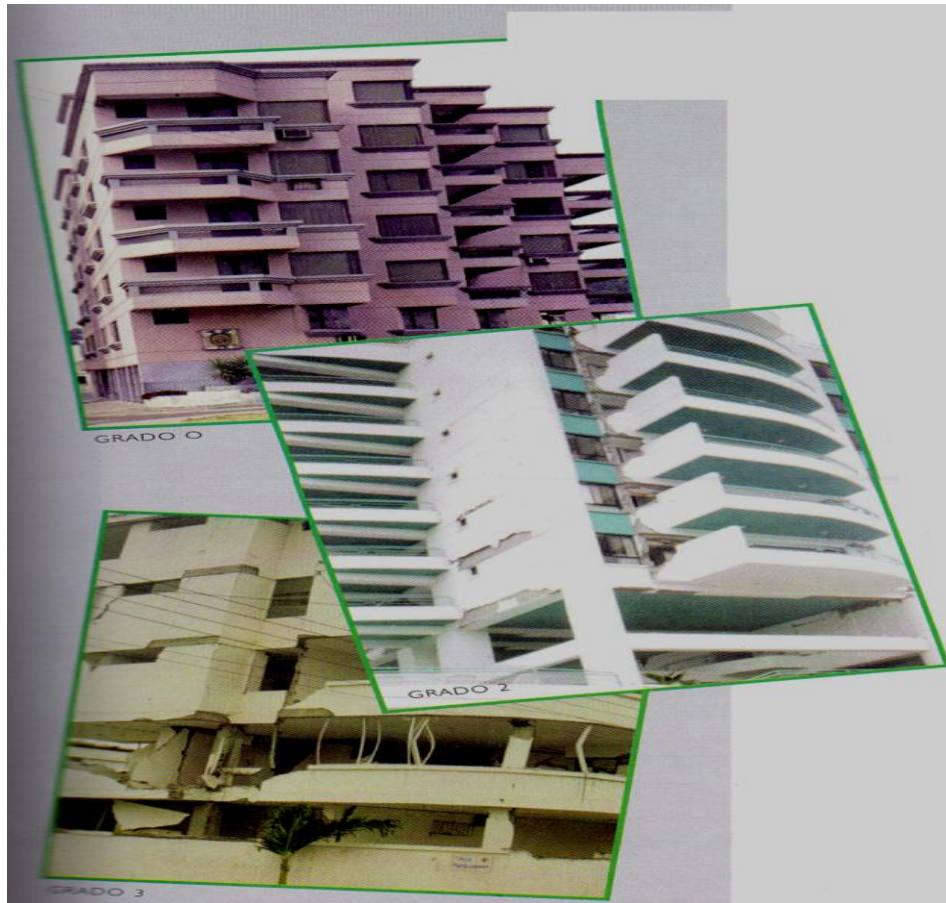
Foto 2- Intensidad de los daños en las edificaciones
