**TRABAJO DE FIN DE CARRERA PREVIO A LA OBTENCIÓN DEL TÍTULO DE
ARQUITECTA**

**REHABILITACIÓN ARQUITECTÓNICA DE UN BIEN PATRIMONIAL DE LA
CIUDAD DE LOJA. CASO DE ESTUDIO: VIVIENDA DE LA SRA. ROSENDA
BURNEO V.**

MARGARETH KAROLINA RÍOS JARAMILLO

LOJA – 2021

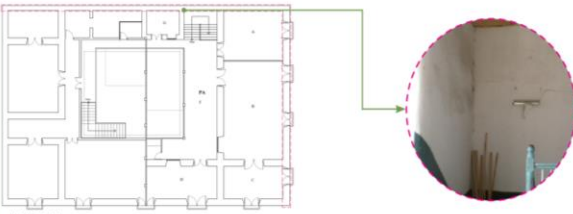
4. Daño: Fisuras superficial en unión de muros bahareque (Preventiva)

5. Solución

1. Limpiar el área a reparar, quitando todas las suciedades hasta llegar a la base del enladrado sólido, seguidamente se identifica si la fisura o grieta compromete los muros con la ayuda de una espátula se retira el material suelto,
2. Mojar todo el alrededor e interior, removiendo impurezas sueltas que hayan quedado, como se trata de un daño superficial se puede rellenar con alguno de los siguientes materiales: yeso corriente, cal con arena en proporción 1:1 o arcilla fina con arena en proporción 1:2,
3. Presionar con fuerza contra el área afectada y se aplica la mezcla con una llana metálica (canto redondo con nervaduras),

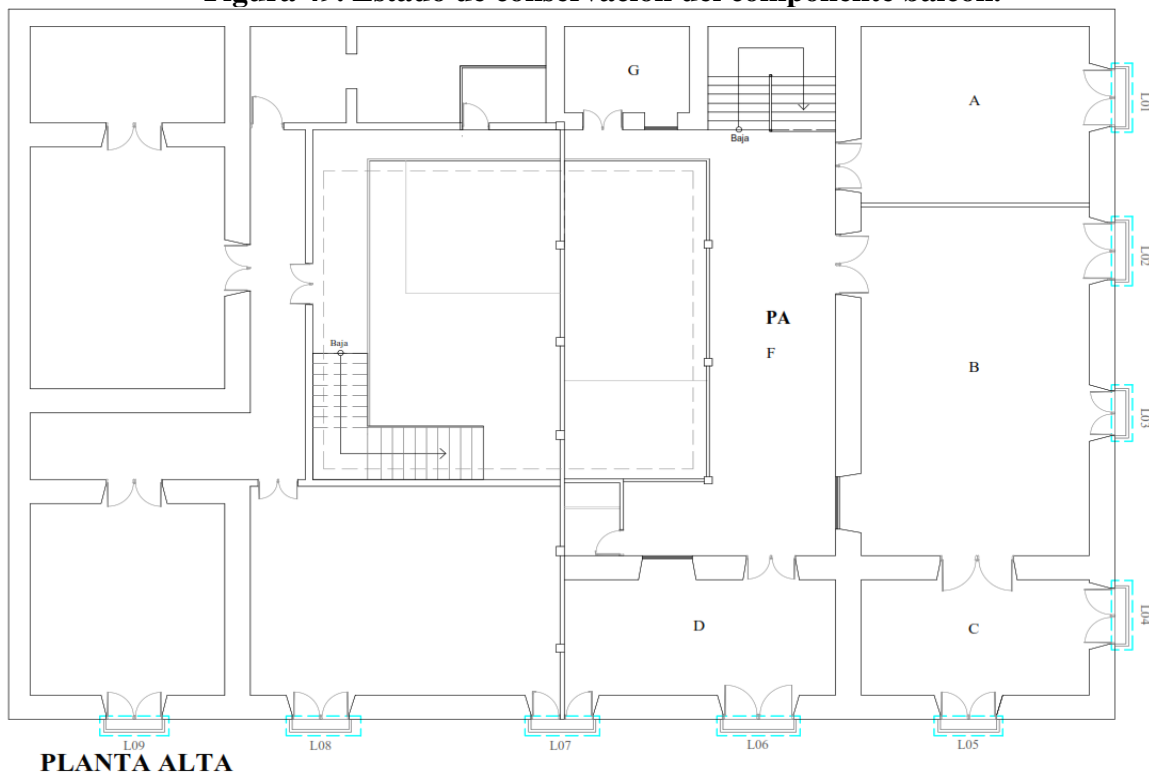
Figura 49. Estado de conservación del componente balcón.

Tabla 32. Balcones (L), corresponde un estado de conservación malo con un valor de 2,67.

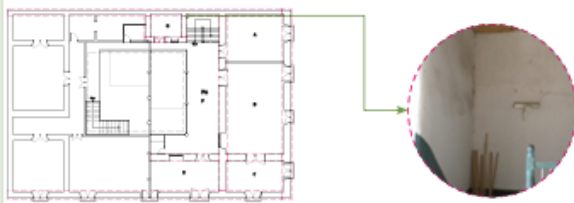
Daño: Fisuras superficial en unión de muros bahareque (Preventiva)

Solución

- Limpiar el área a reparar, quitando todas las suciedades hasta llegar a la base del encalado sólido, seguidamente se identifica si la fisura o grieta compromete los muros con la ayuda de una espátula se retira el material suelto,
- Mojar todo el alrededor e interior, removiendo impurezas sueltas que hayan quedado, como se trata de un daño superficial se puede rellenar con alguno de los siguientes materiales: yeso corriente, cal con arena en proporción 1:1 o arcilla fina con arena en proporción 1:2,
- Presionar con fuerza contra el área afectada y se aplica la mezcla con una llana metálica (canto redondo con nervaduras),

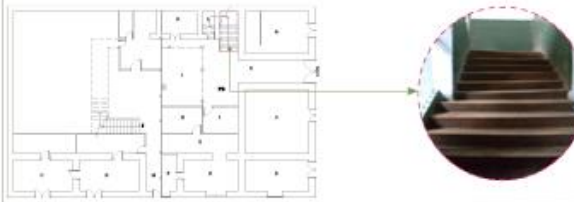
Daño: Manchas en madera

Solución

- Se realiza un rasquetado con viruta metálica fina,
- Después se limpia los residuos, y
- Por último, se aplique el barniz o cera protectora.

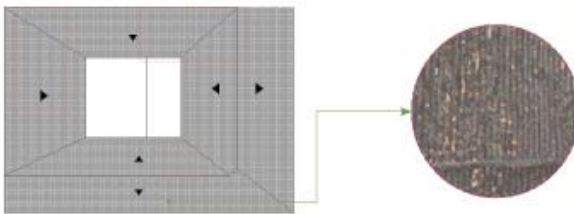
Daño: Tejas con moho

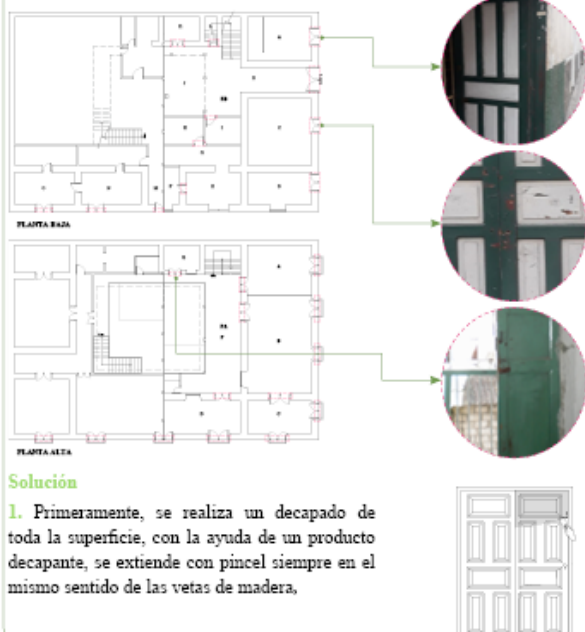
Daño: Desprendimiento de pintura

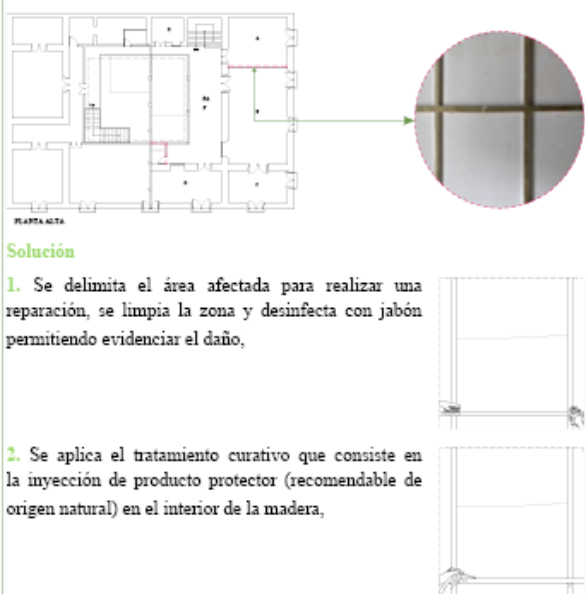
Daño: Oficio en madera

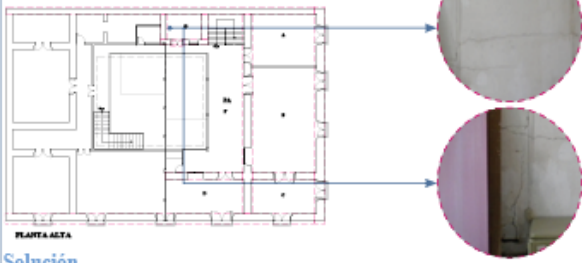
Daño: Fisuras o grietas en muro de bahareque

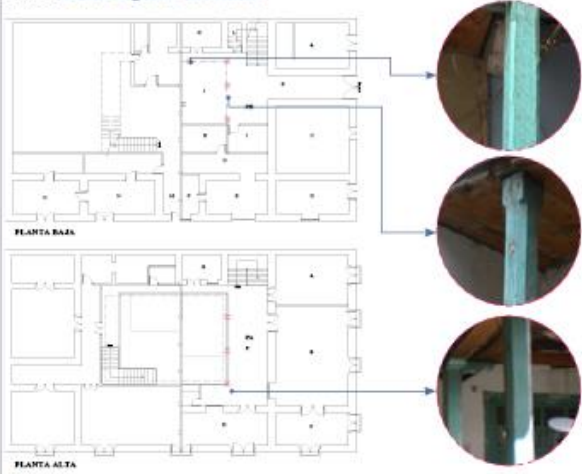
Daño: Fisuras o grietas en madera

1. Primeramente, se realiza un decapado de toda la superficie, con la ayuda de un producto decapante, se extiende con pincel siempre en el mismo sentido de las vetas de madera,
2. Seguidamente se debe limpiar el área afectada con aceite de linaza con la ayuda de una brocha y desinfectante para evidenciar el daño,
3. Después se rellena con resina epoxi, se aplica de manera cuidadosa con una espátula; es importante el uso de guantes para la aplicación,
4. A continuación, cuando este endurecido se procede a lijar (lija de 220 granos) la superficie hasta que quede lisa y uniforme con el resto de la superficie,
5. Para finalizar se debe colocar la pintura protectora o barniz poliuretano incoloro.

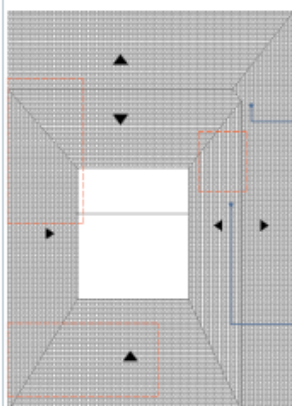
Daño: Filtraciones de agua

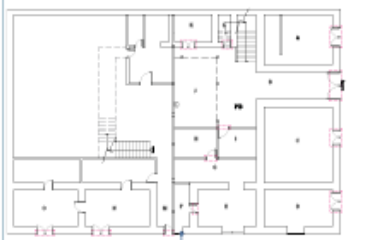
Daño: Pudrición de componente de madera

**Solución**

1. Se procede a retirar el componente,
