UNIVERSIDAD INTERNACIONAL DEL ECUADOR SEDE LOJA

TESIS DE GRADO PREVIO A LA OBTENCIÓN DEL TÍTULO DE
ARQUITECTA

REHABILITACIÓN DE LA VIVIENDA PATRIMONIAL ROJAS
CÓRDOVA, EN LA PARROQUIA DE SAN PEDRO DE LA BENDITA
DEL CANTÓN CATAMAYO

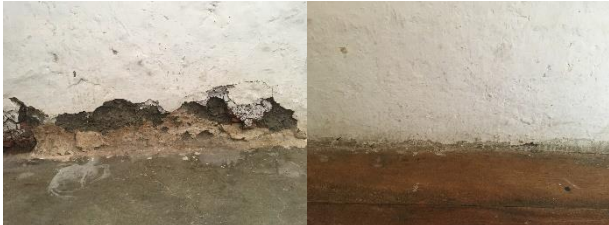
Estructura	Muros	<ul style="list-style-type: none"> Muros se encontró desprendimiento de revoque, humedad por filtración, fisuras y grietas

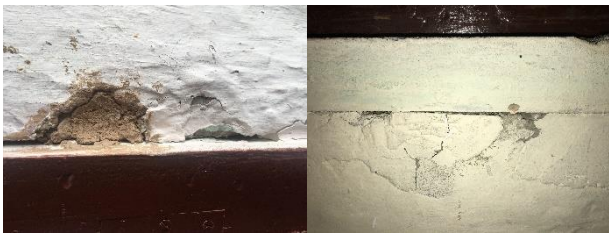
<p>Desprendimiento de morter Desprendimiento de revoque Humedad</p>

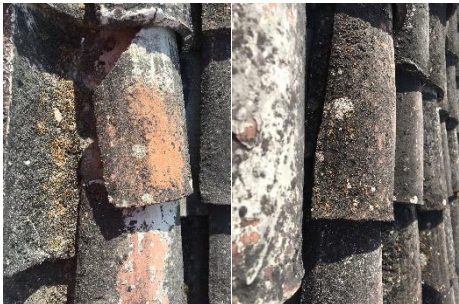
<p>Piso de madera</p>
	Cubierta	<ul style="list-style-type: none"> • El desplazamiento de tejas genera en la estructura de la cubierta humedad por filtración, la cual genera lesiones en otros elementos de la vivienda. • En las tejas se encontró crecimiento de vegetación. • Cielorraso de la planta baja, el entrepiso se encuentra cubierto por planchas de madera de plywood. • Cielorraso de la planta alta fue cambiado recientemente, pero no se solucionó los problemas de filtración de agua provenientes de la cubierta por lo que está empezando a presentar problemas de humedad, los cuales están siendo solucionados con planchas de madera de plywood.

<p>Crecimiento de vegetación y desplazamiento de tejas</p>

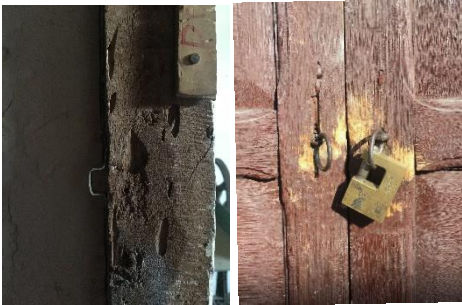
Puertas	<ul style="list-style-type: none"> • Se encontraron fisuras en las puertas y marcos de madera

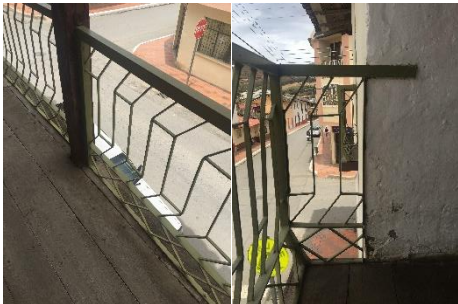
Elementos externos	Balcón	<ul style="list-style-type: none"> El balcón de madera del soportal y habitaciones fue sustituido y no presenta lesiones graves, solo decoloración debido a agentes climáticos.

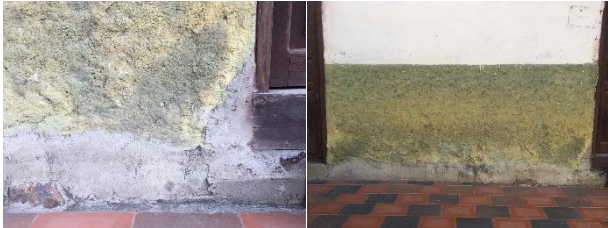
<p style="text-align: center;">Zócalo F1</p>

Zócalo	<ul style="list-style-type: none"> El zócalo de la vivienda perteneciente a F1 ha sido intervenido aplicando nuevo cambio de color en tonalidad amarillo oro y negro, también las fisuras que se encuentran en este elemento han sido solucionadas, F2 no se ha sido intervenido de ninguna manera y presenta fisuras, grietas y suciedad por deposito

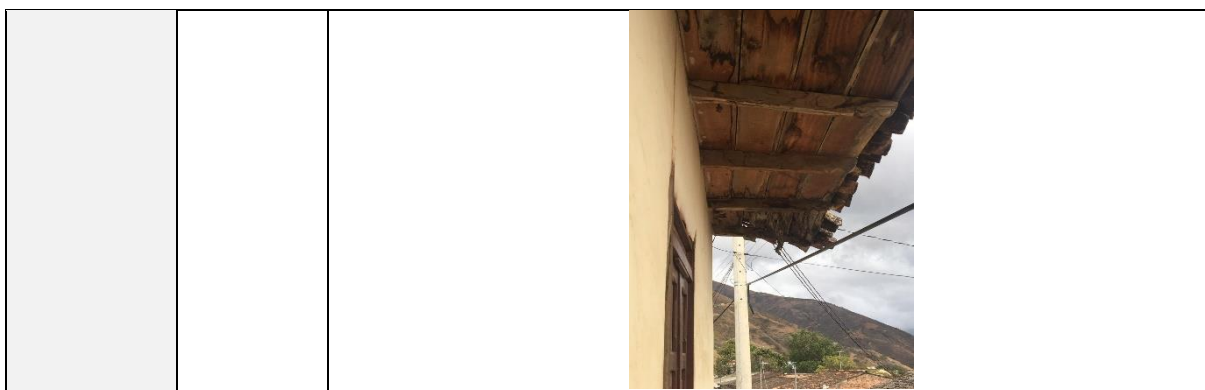
<p style="text-align: center;">Zócalo F2</p>
	Aleros	<ul style="list-style-type: none"> Los aleros de la vivienda son los elementos que se encuentran en estado de peligro donde en consecuencia generan lesiones en otros elementos de la vivienda, presentan pudrición y desprendimiento del material, así como suciedad por deposito animal. Las dimensiones de los aleros afectan a la protección de ventanas y puertas contra efectos climáticos, así como al piso de los balcones.

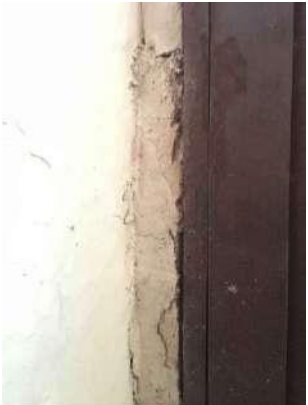
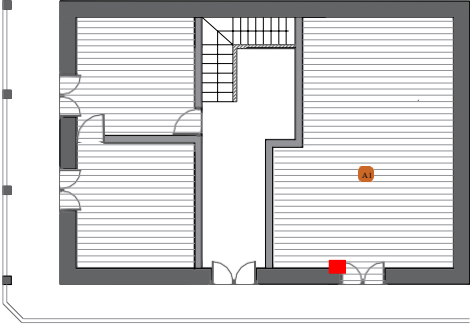
Elemento	Componente	Material	Acabado/color	
		estructura	muro	tapia	revoque de color blanco	
		Tipo de lesión	Física	Mecánica	Química	
				X		
		Síntoma	humedad		deformación	eflorescencia
			erosión		grietas	X organismos
			suciedad		fisuras	erosión
			desgaste		desprendimiento	
		erosión				
Ubicación en el plano		Descripción de la lesión				
Planta baja		<p>Se observan grietas producidas por un asentamiento continuo, por falta de compactación del terreno. Las grietas Revisar este criterio ¿no es por retracción del material?</p>

Nivel de estado		Consecuencia		
		Estado de confianza		Es insuficiente para soportar las acciones a las que es sometido		
		Estado de precariedad				
		Estado de peligro	X			
		Ruina física				
Acciones y propuesta de intervención						
Reparación		Refuerzo	X	Sustitución	Consolidación	
<p>Quando ya se han eliminado las causas que provocaron las grietas se debe proceder a verificar la estabilidad del muro, para esto es necesario colocar testigos (moños de yeso), que permitan, durante un par de semanas, corroborar que la grieta no está en expansión.</p> <p>Luego se procede a la reparación por inyección de lechada de cal, esta alternativa es poco utilizada, pero sirve para realizar la mínima intervención en el muro.</p> <p>Esta lechada de cal debe dar un resultado de material homogéneo al muro, por lo que se hace con una parte de cal, una parte de arena cernida y tres partes de arcilla, agua la necesaria (las proporciones de estas lechadas varían mucho de acuerdo con los tipos de arcillas, pero hay que hacerlas con la suficiente fluidez para que penetren en la grieta).</p>

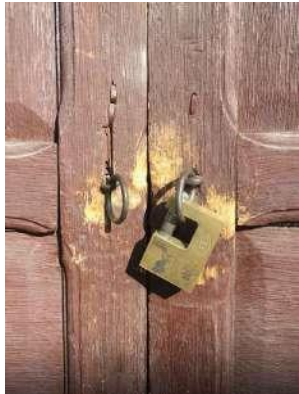
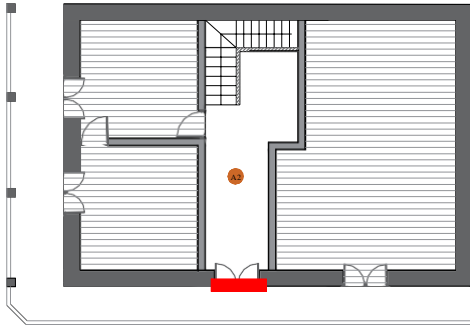
Elemento	Componente	Material	Acabado/color												
		abertura	puerta	madera	mate/caoba natural												
		Tipo de lesión	Física	Mecánica	Química												
			X	X													
		Síntoma	humedad		deformación	eflorescencia											
			erosión	X	grietas	organismos											
			suciedad		fisuras	X erosión											
desgaste	X		desprendimiento														
		erosión															
Ubicación en el plano		Descripción de la lesión															
Planta baja		La carpintería de la madera presenta erosión y desgaste del material debido al uso

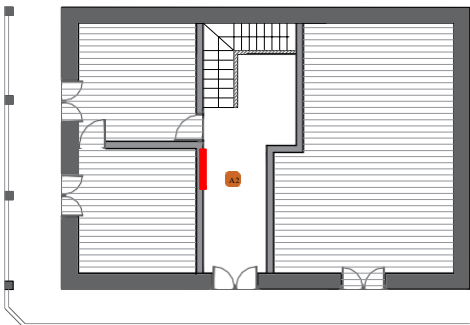
Descripción de la lesión					
	Se observa desprendimiento del revoque de mortero en la parte alta del muro de bahareque					
	Tipo de lesión		Física	Mecánica	Química	
	Síntoma	humedad		deformación	eflorescencia	
		erosión		grietas	organismos	
suciedad			fisuras	erosión		
desgaste			desprendimiento	X		
			erosión			
Ubicación en el plano		Descripción de la lesión				
Planta baja		Se observa desprendimiento del revoque de mortero en la parte alta del muro de bahareque				
		Nivel de estado		Consecuencia		
		Estado de confianza		se disminuyen las garantías de seguridad por debajo de un nivel considerado adecuado pero no afecta a la estabilidad del muro y la vivienda, pero se debe actuar para evitar la exposición del bahareque		
		Estado de precariedad	X			
		Estado de peligro

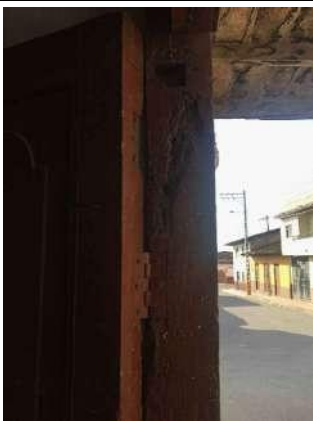
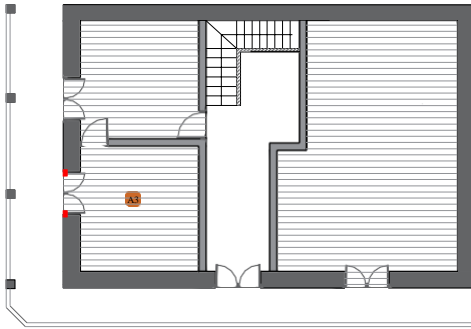
Elemento	Componente	Material	Acabado/color		
		abertura	puerta	madera	mate/caoba natural		
		Tipo de lesión	Física	Mecánica	Química		
				X	X		
		Síntoma	humedad	deformación	eflorescencia		
			erosión	grietas	X	organismos X	
			suciedad	fisuras		erosión X	
desgaste	desprendimiento						
	erosión						
Ubicación en el plano		Descripción de la lesión					
Planta baja		<p>Se observa en el marco de la puerta grietas, producidas por las cargas a las que se encuentra sometido el elemento</p>

Nivel de estado		Consecuencia			
		Estado de confianza		Es insuficiente para realizar las acciones a las cuales esta sometido			
		Estado de precariedad					
		Estado de peligro	X				
		Ruina física					
Acciones y propuesta de intervención							
Reparación	X	Refuerzo		Sustitución	X	Consolidación	
<ol style="list-style-type: none"> Se retira la puerta y el marco de madera será sustituido por uno nuevo de metal. Se realiza limpieza manual con herramientas que no dañen la madera, con un producto decapante. Para eliminar los agentes bióticos se utiliza una mezcla de linaza y desinfectante. Las grietas serán rellenadas con cola y aserrín Si en los pasos anteriores hay desperfectos en la madera como rayaduras o roces, no se la pintara, se aplicará un tinte en la misma tonalidad para obtener un acabado homogéneo. Se rehidrata la madera mediante aceite de linaza, se deja secar dos días. Se aplica barniz con acabado satinado incoloro que contenga filtro ultravioleta, para asegurar una protección duradera. Después será empernada a el nuevo marco de metal

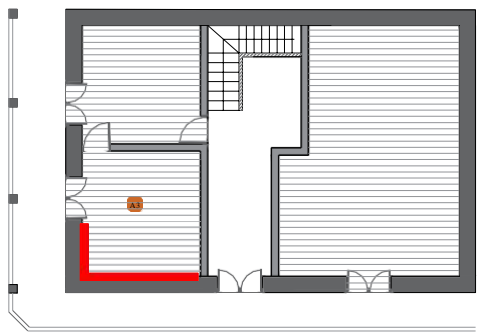
Tipo de lesión	Física	Mecánica	Química	
		Síntoma	humedad		deformación	eflorescencia
			erosión		grietas	organismos
			suciedad		fisuras	erosión
			desgaste		desprendimiento	X
			erosión			
		Descripción de la lesión Se observa desprendimiento del revoque a lo largo de toda la parte en baja del muro de tapia, generando grietas de manera horizontal que dejan ver la capa de mortero de cal y arena				
		Nivel de estado		Consecuencia		
		Estado de confianza				
		Estado de precariedad		X		
		Estado de peligro				
		Ruina física				
Acciones y propuesta de intervención						
Reparación		Refuerzo	X	Sustitución	Consolidación	
<p>No se debe realizar la actuación sobre el revoque levantado.</p> <ol style="list-style-type: none"> 1. Realizar una limpieza hasta la total eliminación de residuos. 2. Se limpiará mediante presión las hendiduras ya que no se puede llegar con brochas para eliminar el polvo acumulado. 3. Se usará mortero de cal y arena para completar la parte desprendida, 4. Después se colocará revoque de cal en color blanco. 5. Mediante un aspersor se aplica un biocida (cloro, bóraax y agua oxigenada; el pentaclorafenil debe estar disuelto con alcohol. Este paso se debe realizar con cuidado ya que si se aplica de manera abundante se puede humedecer excesivamente la tapia y causar disgregación.

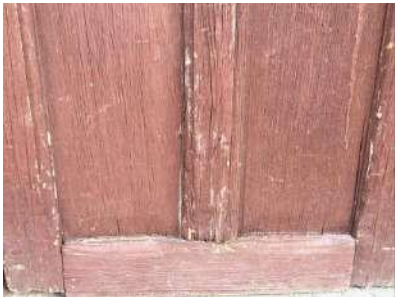
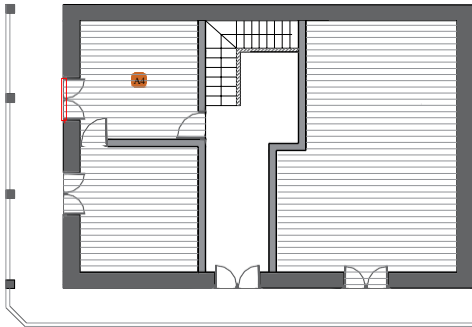
Elemento	Componente	Material	Acabado/color			
		abertura	puerta	Madera	¿?			
		Tipo de lesión	Física		Mecánica		Química	
					X			
		Síntoma	humedad		deformación		eflorescencia	
			erosión		grietas		organismos	
			suciedad		fisuras	X	erosión	
desgaste			desprendimiento					
			erosión

Nivel de estado	Consecuencia	
		Estado de confianza	se disminuyen las garantías de seguridad por debajo de un nivel considerado adecuado pero no afecta a la estabilidad del elemento y la vivienda, pero se debe actuar para evitar la pudrición del elemento.	
		Estado de precariedad		X
		Estado de peligro		
		Ruina física

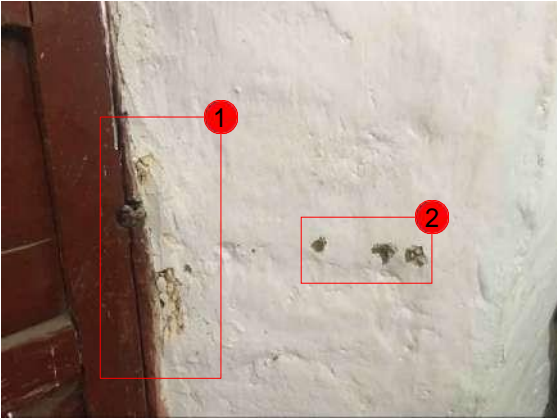
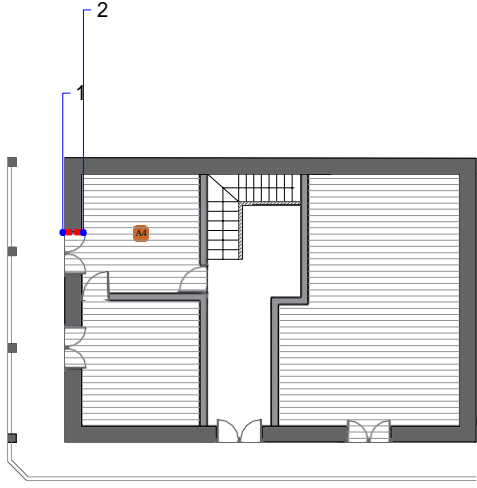
Elemento	Componente	Material	Acabado/color	
		estructura	muro	tapia	revoque de color blanco	
		Tipo de lesión	Física	Mecánica	Química	
				X		
		Síntoma	humedad	deformación	eflorescencia	
			erosión	grietas	X organismos	
			suciedad	fisuras	erosión	
desgaste	desprendimiento		X			
	erosión					
Ubicación en el plano		Descripción de la lesión				
Planta baja		1. Se observa girtas del mortero de cal y arena de manera vertical al rededor del marco de la puerta. 2. Se observa desprendimiento del revoque de cal por golpe

Nivel de estado		Consecuencia		
		Estado de confianza		se disminuyen las garantías de seguridad por debajo de un nivel considerado adecuado pero no afecta a la estabilidad del elemento y la vivienda, pero se debe actuar para evitar la exposición del muro de tapia a agentes externos.		
		Estado de precariedad				X
		Estado de peligro

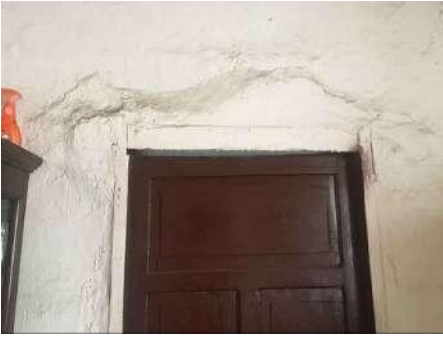
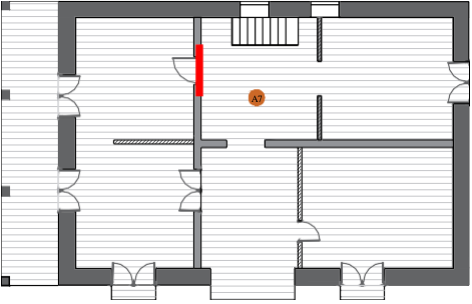
Elemento	Componente	Material	Acabado/color										
		estructura	muro	tapia	revoque de color blanco										
		Tipo de lesión	Física		Mecánica	Química									
					X										
		Síntoma	humedad		deformación		eflorescencia								
			erosión		grietas		organismos								
			suciedad		fisuras	X	erosión								
desgaste			desprendimiento												
			erosión												
Ubicación en el plano		Descripción de la lesión

<p>La fisura se encuentra al rededor de la carpintería de la puerta de madera horizontal y vertical</p> <p>Al ser una fisura, se encuentra solo en el revoque del muro de tapia, se observa líneas irregulares de que rompen la homogeneidad del material. En este caso la fisura se pudo producir por las retracción del mortero después de su secado o por la acción de las sales, que pueden encontrarse disueltas en agua o en las arenas con las que se realizó el revoque</p>

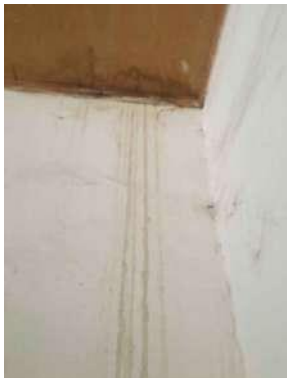
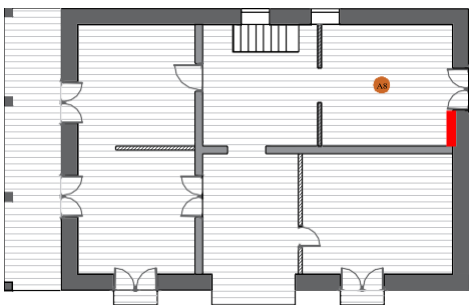
Elemento	Componente	Material	Acabado/color		
		estructura	muro	tapia	revoque blanco		
		Tipo de lesión	Física		Mecánica	Química	
			X				
		Síntoma	humedad	X	deformación	eflorescencia	
			erosión		grietas	organismos	
			suciedad		fisuras	erosión	
desgaste			desprendimiento				
			erosión

Nivel de estado		Consecuencia	
		Estado de confianza		se disminuyen las garantías de seguridad por debajo de un nivel considerado adecuado, pero no afecta a la estabilidad del muro y la vivienda, pero se debe actuar para evitar la exposición del tapial	
		Estado de precariedad	X		
		Estado de peligro			
		Ruina física

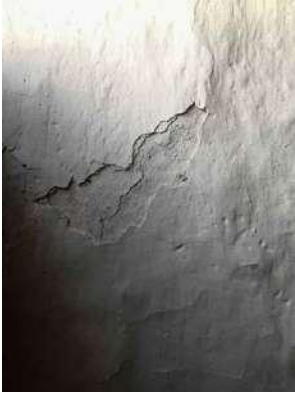
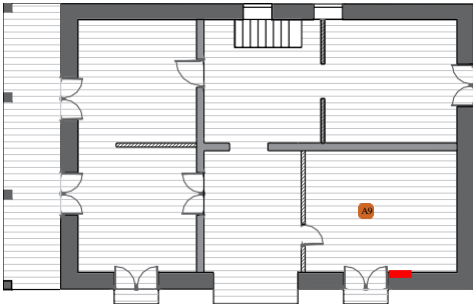
Elemento	Componente	Material	Acabado/color	
		estructura	muro	tapia	revoque blanco	
		Tipo de lesión	Física	Mecánica	Química	
				X		
		Síntoma	humedad	deformación	eflorescencia	
			erosión	grietas	organismos	
			suciedad	fisuras	erosión	
			desgaste	desprendimiento	X	
	erosión					
Ubicación en el plano		Descripción de la lesión				
Planta alta		<p>Se observa desprendimiento del revoque producido por la filtraciones de agua hacia el elemento.</p>

Nivel de estado		Consecuencia		
		Estado de confianza		se disminuyen las garantías de seguridad por debajo de un nivel consideraso adecuado pero no afecta a la estabilidad del muro y la vivienda, pero se debe actuar para evitar la exposición del tapial		
		Estado de precariedad				
		Estado de peligro	X			
		Ruina física				
Acciones y propuesta de intervención						
Reparación	X	Refuerzo		Sustitución	Consolidación

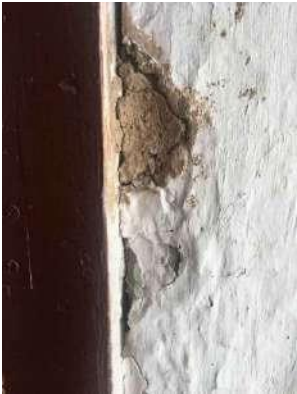
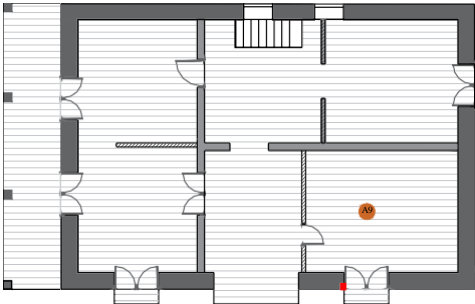
Elemento	Componente	Material	Acabado/color		
		estructura	muro	tapia	revoque de color blanco		
		Tipo de lesión	Física		Mecánica	Química	
					X		
		Síntoma	humedad		deformación		eflorescencia
			erosión		grietas	X	organismos
			suciedad		fisuras		erosión
desgaste			desprendimiento				
			erosión				
Ubicación en el plano		Descripción de la lesión					
Planta baja		<p>Se observan grietas producidas por un asentamiento continuo, por falta de compactación del terreno. Las grietas REVISAR</p>

Nivel de estado		Consecuencia			
		Estado de confianza		Es insuficiente para soportar las acciones a las que es sometido			
		Estado de precariedad					
		Estado de peligro	X				
		Ruina física					
Acciones y propuesta de intervención							
Reparación		Refuerzo	X	Sustitución	Consolidación		
<p>Cuando ya se han eliminado las causas que provocaron las grietas se debe proceder a verificar la estabilidad del muro, para esto es necesario colocar testigos (moños de yeso), que permitan, durante un par de semanas, corroborar que la grieta no está en expansión.</p> <p>Luego se procede a la reparación por inyección de lechada de cal, esta alternativa es poco utilizada, pero sirve para realizar la mínima intervención en el muro.</p> <p>Esta lechada de cal debe dar un resultado de material homogéneo al muro, por lo que se hace con una parte de cal, una parte de arena cernida y tres partes de arcilla, agua la necesaria (las proporciones de estas lechadas varían mucho de acuerdo con los tipos de arcillas, pero hay que hacerlas con la suficiente fluidez para que penetren en la grieta).</p>

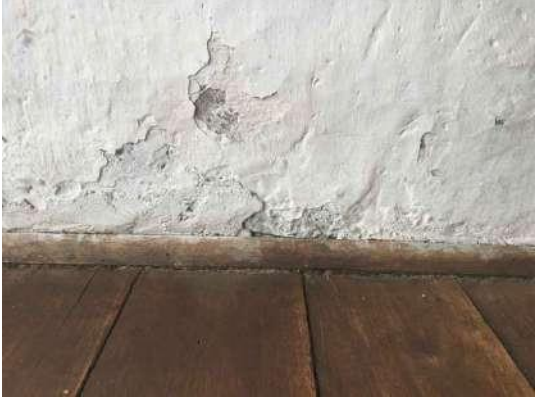
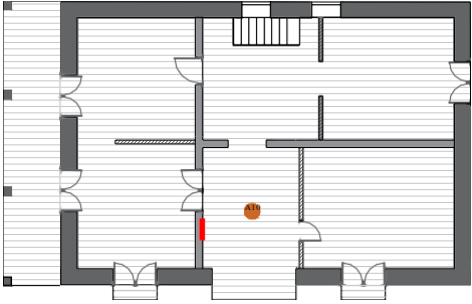
Elemento	Componente	Material	Acabado/color	
		estructura	muro	tapia	revoque blanco	
Ubicación en el plano Planta alta

Tipo de lesión	Física	Mecánica	Química	
		Síntoma	humedad		deformación	eflorescencia
			erosión		grietas	organismos
			suciedad		fisuras	erosión
			desgaste		desprendimiento	X
		erosión				
		Descripción de la lesión				
		Se observa desprendimiento del revoque,				
		Nivel de estado		Consecuencia		
		Estado de confianza		No se aprecia situaciones de ningún tipo de riesgo ni para el elemento en cuestión afectado ni para la vivienda		
		Estado de precariedad	X			
		Estado de peligro				
		Ruina física				
Acciones y propuesta de intervención						
Reparación	X	Refuerzo		Sustitución	Consolidación

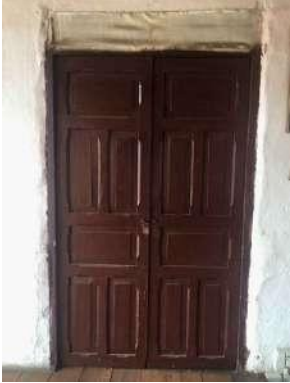
Elemento	Componente	Material	Acabado/color	
		estructura	muro	bahareque	revoque de color blanco	
Tipo de lesión		Física		Mecánica	Química	
				X		
Síntoma		humedad		deformación	eflorescencia	
		erosión		grietas	organismos	
		suciedad		fisuras	X	erosión
		desgaste		desprendimiento		
				erosión

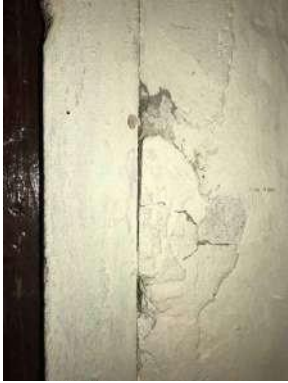
Elemento	Componente	Material	Acabado/color	
		estructura	muro	bahareque	revoque de color blanco	
		Tipo de lesión	Física	Mecánica	Química	
				X		
		Síntoma	humedad	deformación	eflorescencia	
			erosión	grietas	organismos	
			suciedad	fisuras	X	erosión
			desgaste	desprendimiento		
	erosión

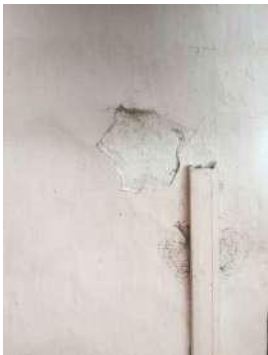
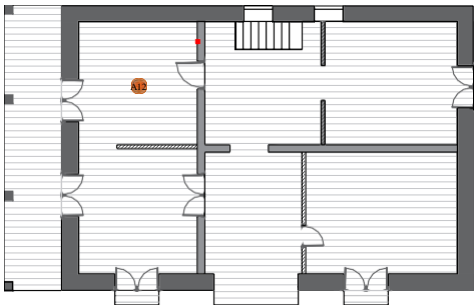
Elemento	Componente	Material	Acabado/color
		estructura	muro	tapia	revoque blanco
		Tipo de lesión	Física	Mecánica	Química
				X	
		Síntoma	humedad	deformación	eflorescencia
			erosión	grietas	organismos
			suciedad	fisuras	erosión
			desgaste	desprendimiento	X
				erosión

Se observa desprendimiento del revoque debido a acción humana

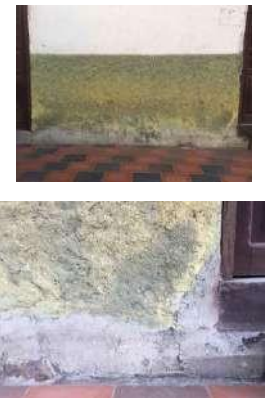
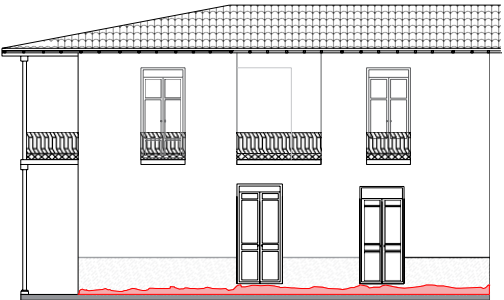
Elemento	Componente	Material	Acabado/color		
		elementos externos	zócalo	piedra	mortero		
		Tipo de lesión	Física		Mecánica	Química	
			X		X		
		Síntoma	humedad		deformación	eflorescencia	
			erosión		grietas	organismos	
			suciedad	X	fisuras	erosión	
			desgaste		desprendimiento	X	
			erosión

Consecuencia	
		Nivel de estado	
		Estado de confianza	
		Estado de precariedad	X
		Estado de peligro	
		Ruina física	
		No se aprecia situaciones de ningun tipo de riesgo ni para el elemento en cuestion afectado ni para la vivienda, pero se debe actuar para evitar el crecimiento de organismos en la tapia

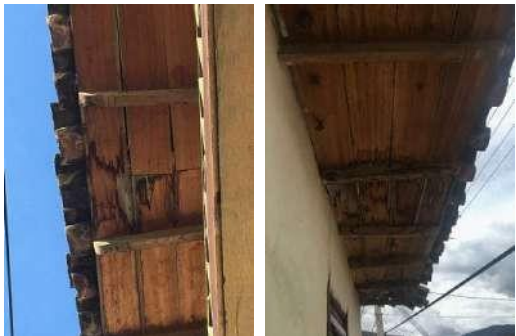
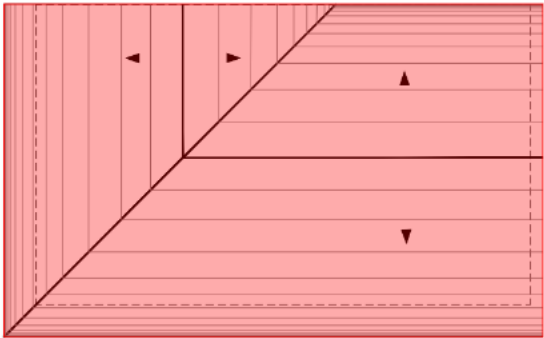
Elemento	Componente	Material	Acabado/color													
		elementos externos	aleros	madera	mate/caoba natural													
		Tipo de lesión	Física	Mecánica	Química													
			X	X														
		Síntoma	humedad	X	deformación	eflorescencia												
			erosión		grietas	organismos												
			suciedad		fisuras	erosión												
desgaste			desprendimiento	X														
		erosión																
Ubicación en el plano		Descripción de la lesión																
Cubierta		<p>Se observa humedad en los aleros de la cubierta, se identifica mediante el cambio de color del elemento asociado con grietas y desprendimientos. Esta lesión surge por el mal estado de las tejas en la cubierta, la madera por efecto de capilaridad absorbe los líquidos, los cuales admiten la presencia de microorganismos.</p>

<table border="1"> <thead> <tr> <th colspan="2">Nivel de estado</th> <th colspan="2">Consecuencia</th> </tr> </thead> <tbody> <tr> <td>Estado de confianza</td> <td></td> <td colspan="2" rowspan="3">Se disminuyen las garantías de seguridad por debajo de un nivel considerado adecuado y está en peligro la estabilidad de la cubierta por lo tanto su funcionalidad y la del resto de la vivienda</td> </tr> <tr> <td>Estado de peligro</td> <td>X</td> </tr> <tr> <td>Ruina física</td> <td></td> </tr> </tbody> </table>		Nivel de estado		Consecuencia		Estado de confianza		Se disminuyen las garantías de seguridad por debajo de un nivel considerado adecuado y está en peligro la estabilidad de la cubierta por lo tanto su funcionalidad y la del resto de la vivienda		Estado de peligro	X	Ruina física

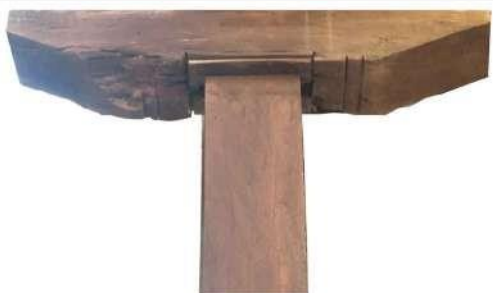
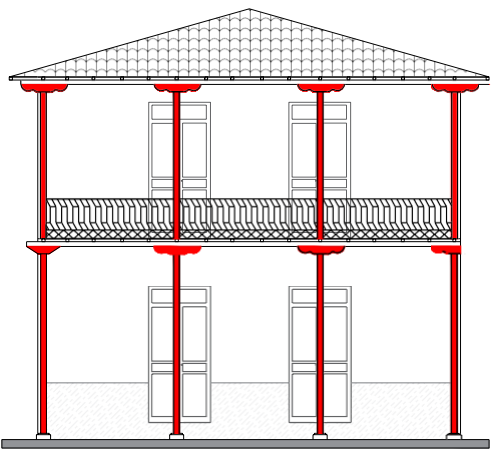
Elemento	Componente	Material	Acabado/color		
		externos	columnas	madera	caoba/caoba natural		
<p>Ubicación en el plano</p> <p>Fachada</p>

Tipo de lesión		Física	Mecánica	Química	
				X			
		Síntoma		humedad	deformación	eflorescencia	
				erosión	grietas	organismos	
				suciedad	fisuras	X	erosión
desgaste	desprendimiento						
				erosión			
		Descripción de la lesión					
		<p>Se observan fisuras a lo largo del fuste y montera de la columna de madera, debido a las cargas a las que son sometidas, ya que la solera se encuentra en estado de ruina física</p>					
		Nivel de estado		Consecuencia			
		Estado de confianza		no presenta ningún problema para el elemento en sí y para el resto de la vivienda			
		Estado de precariedad	X				
		Estado de peligro					
		Ruina física					
Acciones y propuesta de intervención							
Reparación		Refuerzo	X	Sustitución	Consolidación
