ARQUITECTURA

Tesis previa a la obtención de Título de Arquitecto

Diagnóstico, Rehabilitación y Adaptación a nuevo uso de un edificio de valor patrimonial en el centro histórico de la ciudad de Loja. Caso de estudio: Vivienda propiedad de la Coop. Padre Julián Lorente

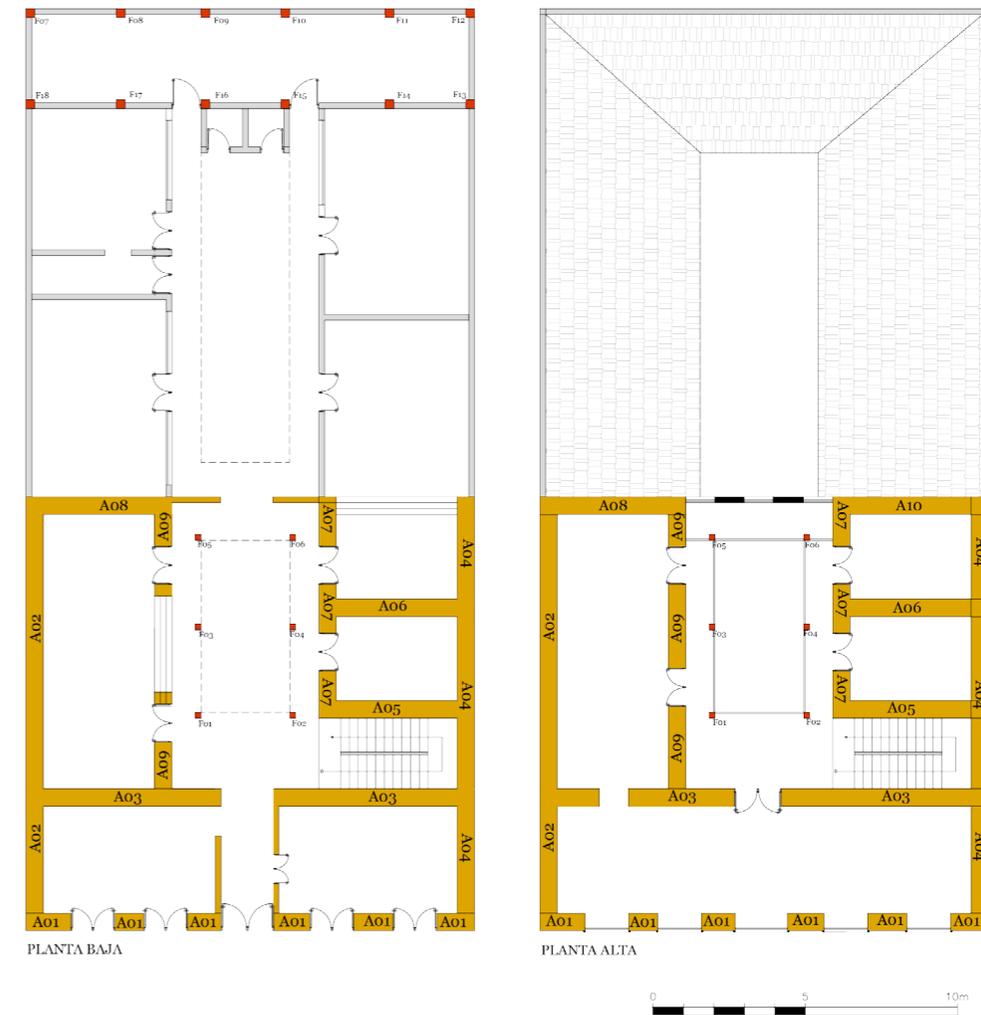
Figura 66. Planta baja y alta codificada señalando columnas y muros

Columnas (F), tienen un estado de conservación **Malo con 2,60**

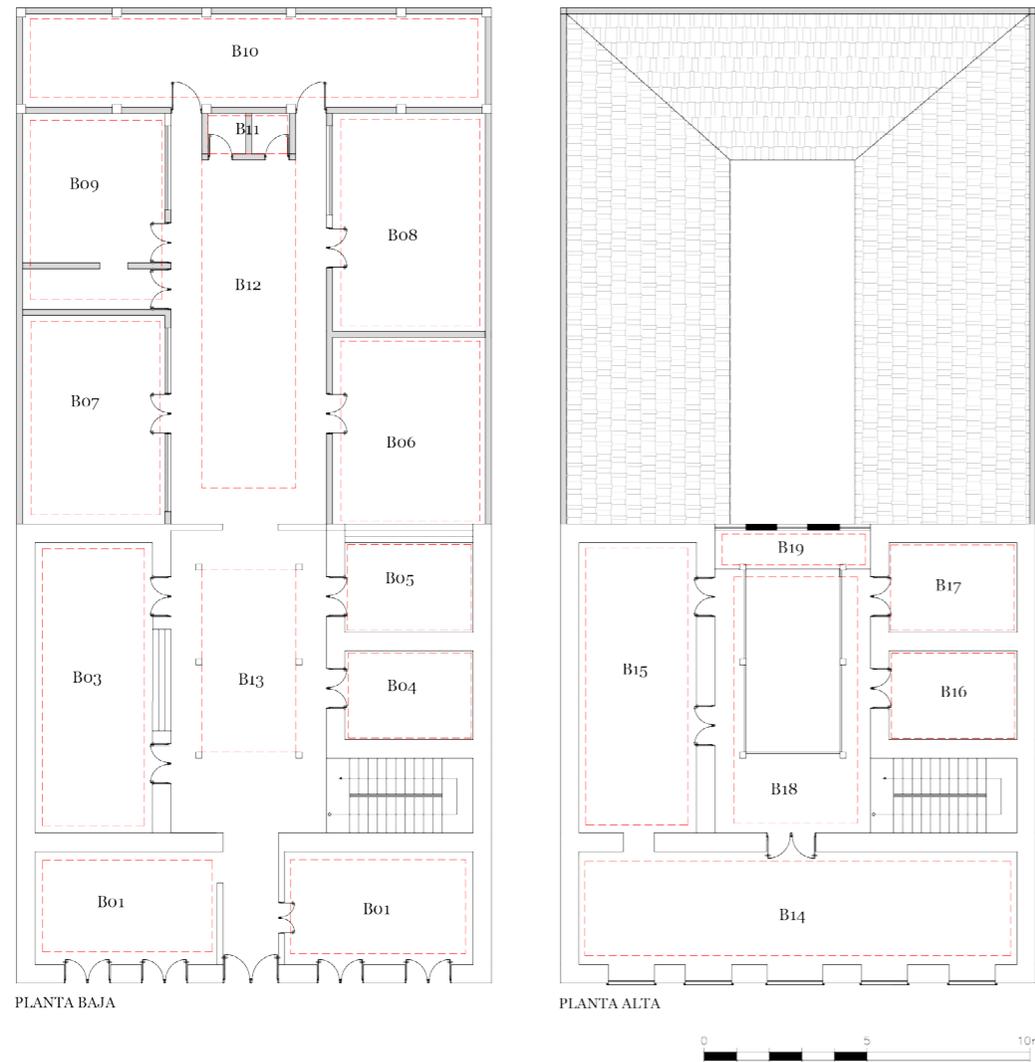
Figura 67. Planta baja y alta codificada señalando pisos

Pisos (B), tienen un estado de conservación **Malo con 2,74**

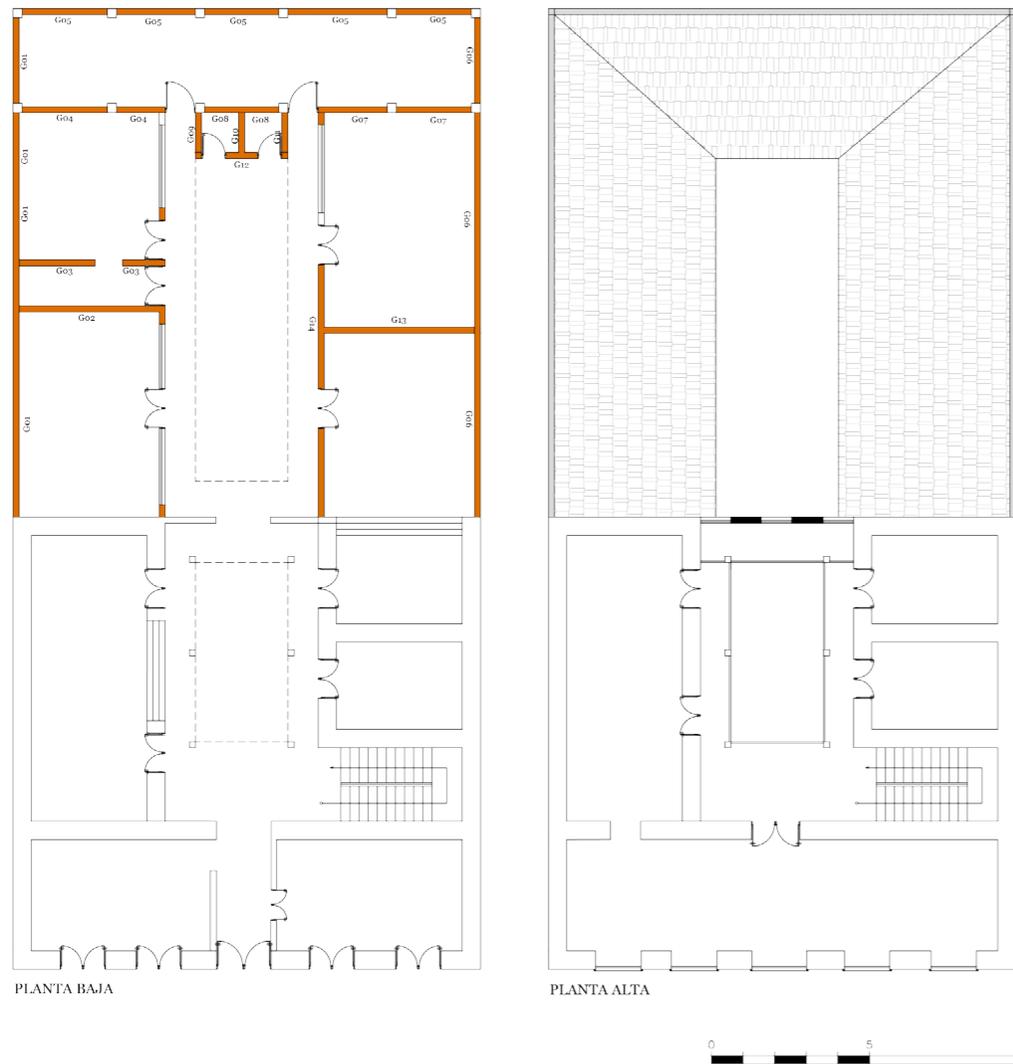
Figura 68. Planta baja y alta codificada señalando paredes

Paredes (G), tienen un estado de conservación **Regular con 2,28**

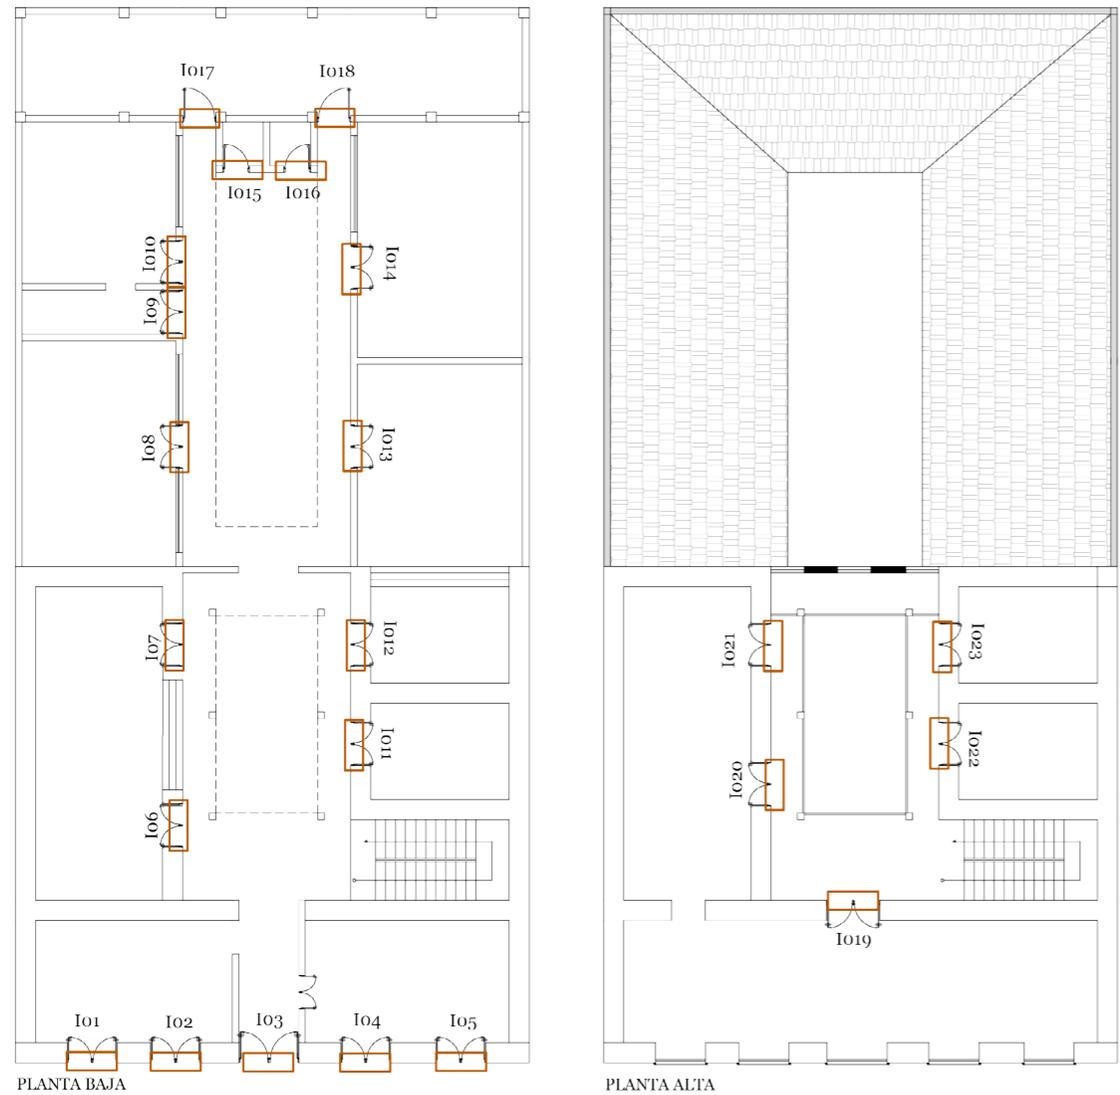
Figura 69. Planta baja y alta codificada señalando puertas

Puertas (I), tienen un estado de conservación **Malo con 2,65**

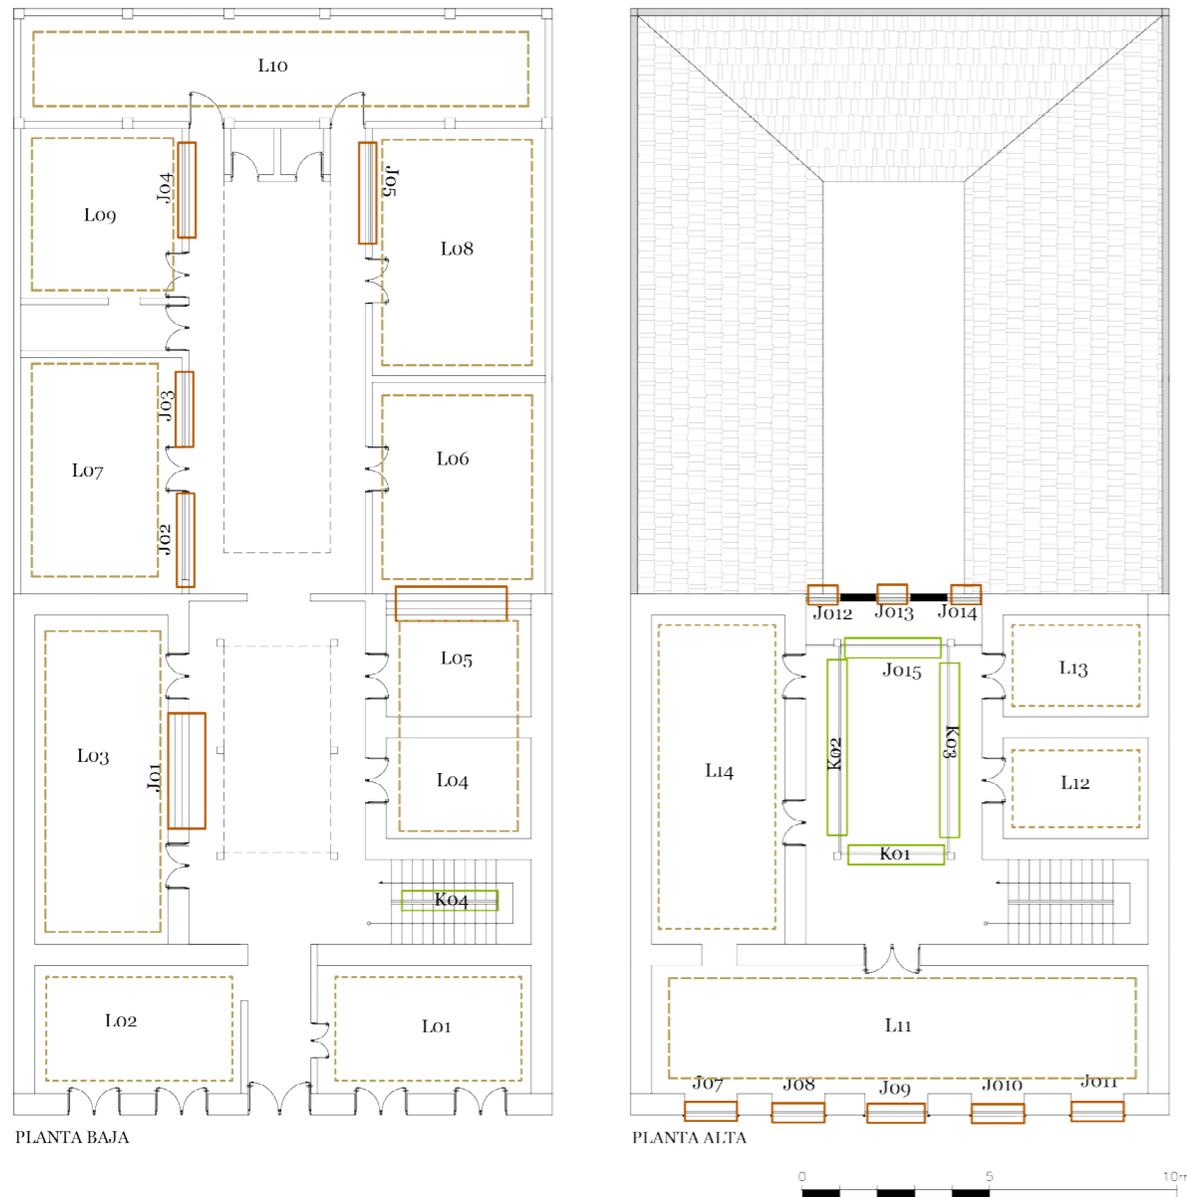
Figura 70. Planta baja y alta codificada señalando ventanas, cielo raso y pasamanos

Ventanas (J), tienen un estado de conservación **Malo con 2,86**

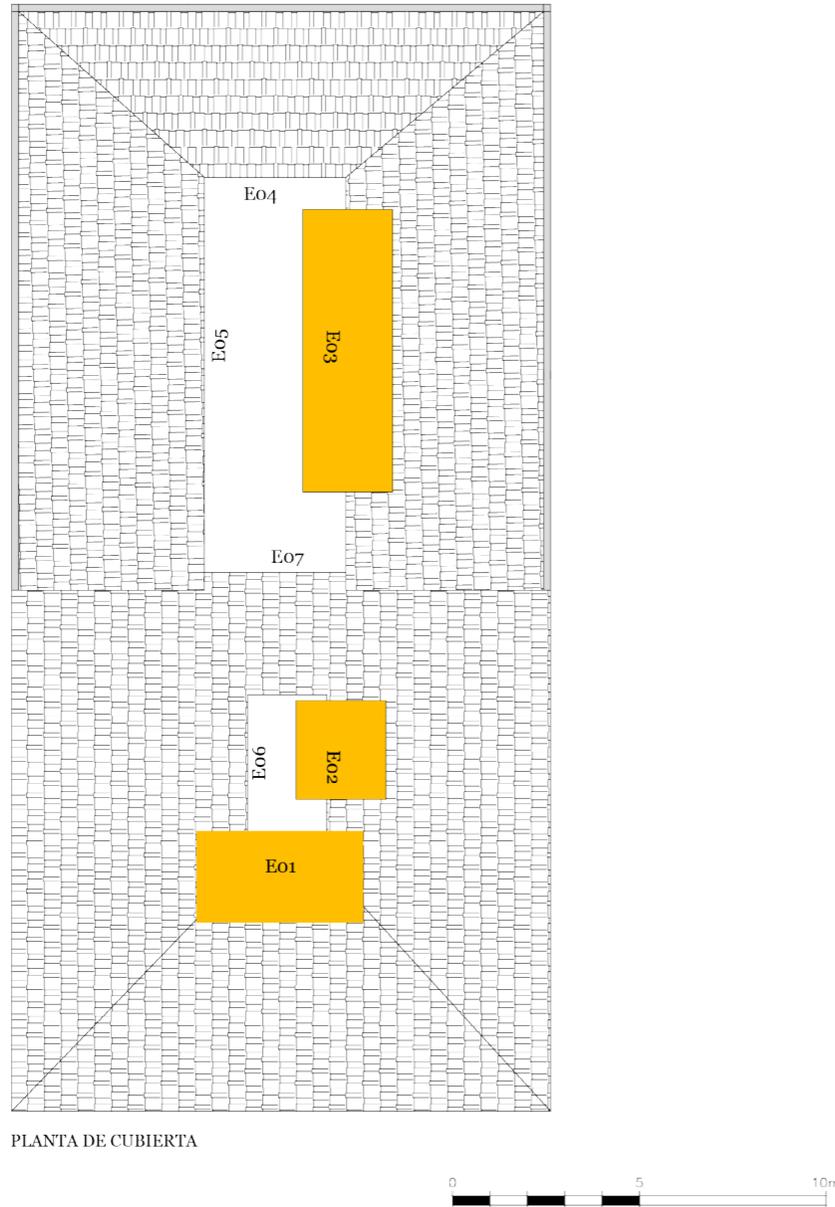
Figura 71. Planta baja y alta codificada señalando cubierta

Cubierta (E), Tienen un estado de conservación **Malo con 2,71**

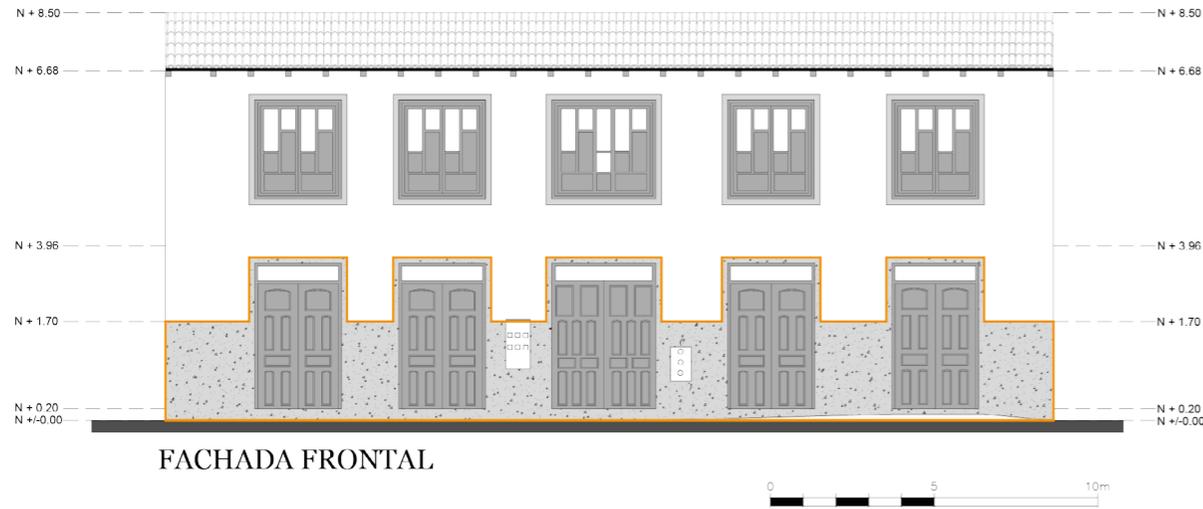
Figura 72. Estado de conservación del zócalo

Zócalo (M), tienen un estado de conservación **Regular con 2**

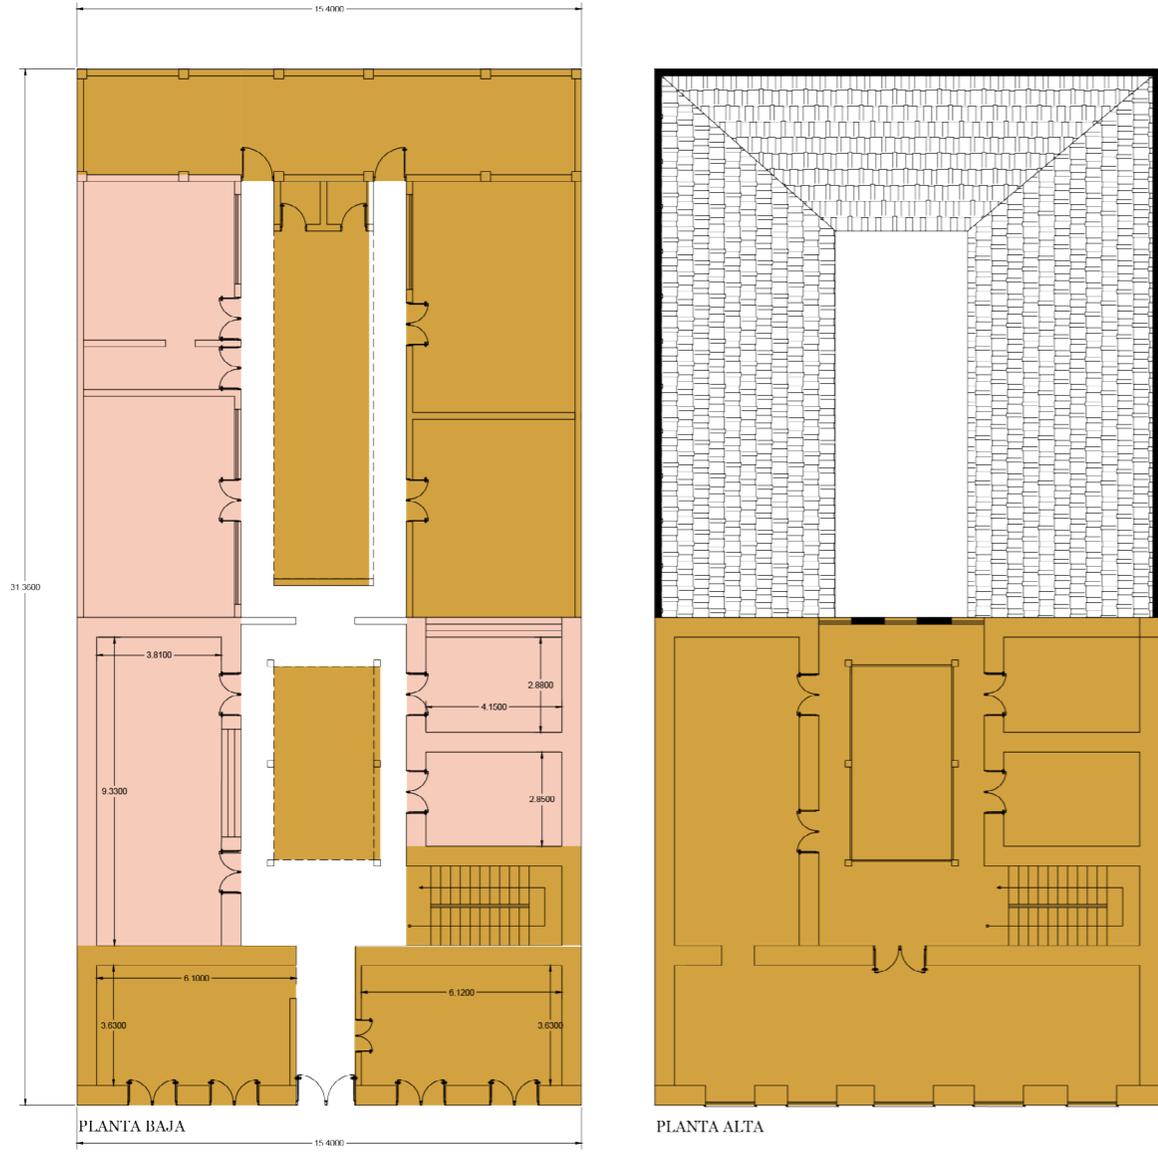
Figura 76. Áreas en deterioro y áreas en abandono

SIMBOLOGÍA
■ Áreas en deterioro
■ Áreas en abandono
