## ING. AUTOMOTRIZ

**Trabajo Integración Curricular previa a la obtención del título de Ingeniero en Automotriz.**

Propuesta de hoja de inspección multipunto para visibilización de daños ocultos y optimización de las valoraciones post-colisión.

**Propuesta de hoja de inspección multipunto para visibilización de daños ocultos y optimización de las valoraciones post-colisión.**

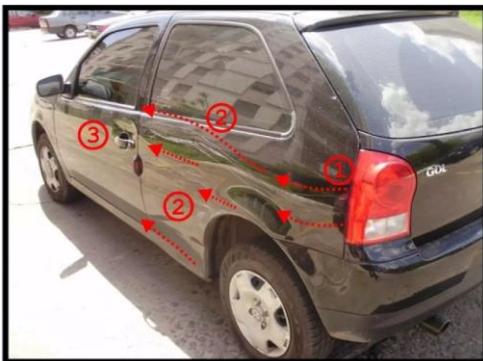
### Figura 9

Nota: La fotografía muestra las direcciones de embestida del camión R114 al vehículo VW Gol por su parte posterior izquierda, tomado de (Rindfleisch, 2009)

Determinando el resultado del peritaje se observa un daño superficial en la estructura del vehículo además se concluye que:

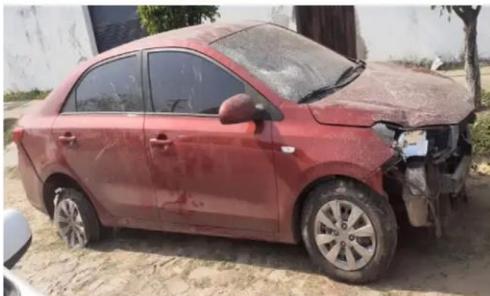
### **Figura 10**

El vehículo se encuentra en buen estado de conservación a parte de los daños causados en el presente siniestro. No se evidencia desperfectos en sistemas técnicos y de seguridad que pudieron ocasionar el siniestro. Se presencia la rotura y pérdida de presión de aire del neumático posterior derecho. (Cantero, Informe pericial Kia Soluto, 2022)

Nota: En la fotografía se observa rotura del neumático posterior, tomado de (Cantero, Informe pericial Kia Soluto, 2022)

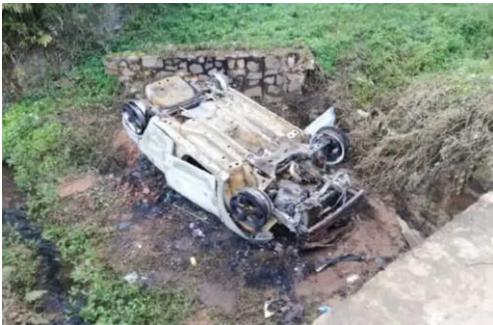
### **Figura 11**

Nota: La fotografía representa el estado final del vehículo siniestrado, tomado de (Cantero, Informe pericial Chevrolet Traker, 2022)

Determinando el resultado del peritaje se observa un daño total de la estructura del vehículo, lo cual puede darse por pérdida total. Además, se concluye que: “La causa principal del siniestro es la pérdida de control del rodado de parte de su conductora tras efectuar una maniobra de viraje brusco.” (Cantero, Informe pericial Tracker, 2022)

En el último informe presentado, se declara al vehículo como pérdida total. En este caso, aunque no es posible evaluar daños ocultos ni delimitar alguna zona específica, el informe comunica al asegurado o centro de colisión que el vehículo ya no debe ser reparado y debe ser dado de baja.

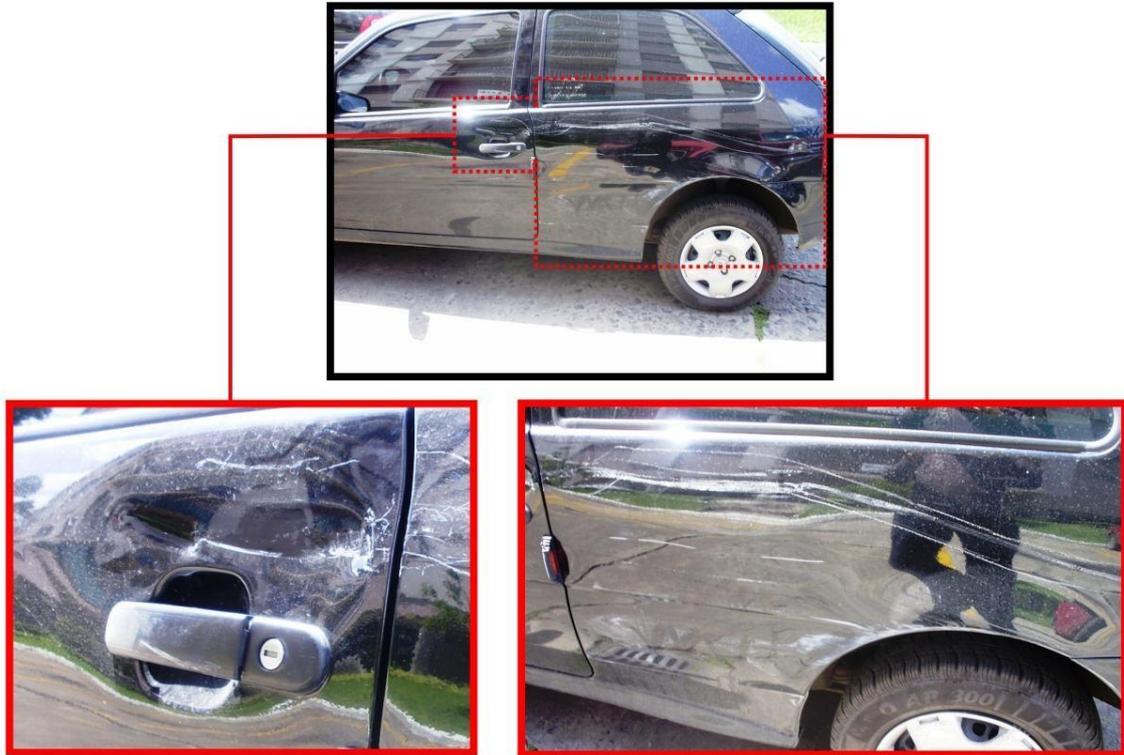
El automóvil **VW Gol** presenta signos de rozamiento, transferencia de pintura del camión **Scania R114** y ralladura de la superficie sobre el lateral izquierdo del mismo, abarcando desde el extremo trasero izquierdo hasta la zona correspondiente a la puerta del conductor, tal como se observa en la **Ilustración Gráfica N° 1:**

Asimismo, en la **Ilustración Gráfica N° 1** se advierte que en el sector correspondiente a la manija exterior de la puerta del conductor presenta una hendidura con raspones, transferencia y desprendimiento de pintura.

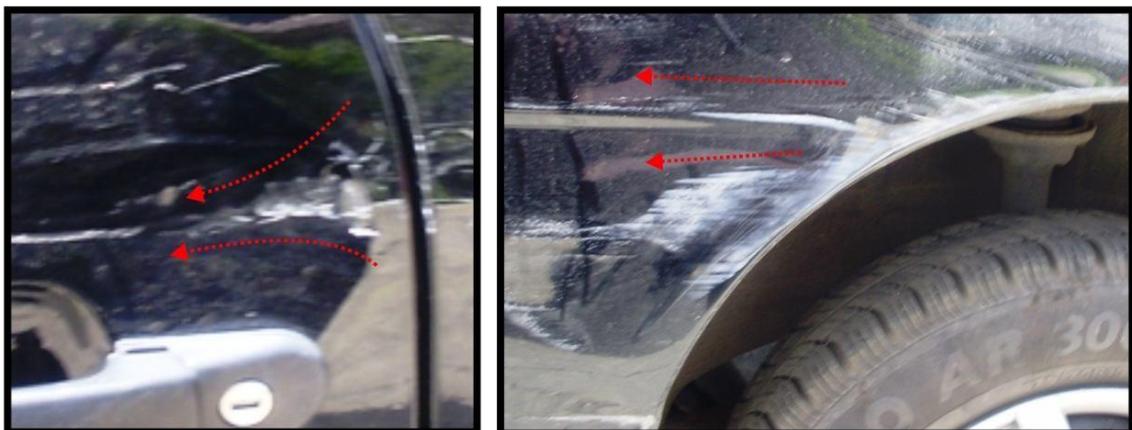
**Ilustración Gráfica N° 2**

Ampliando las zonas agredidas en el automóvil se verifica el signo del cometa, es decir, el que se evidencia por un punto de entrada y cuyo proseguimiento y dirección de contacto produjo la transmisión y ralladura hasta su punto de salida que se percibe como puntas de aguja. Tales características indican que el contacto de fricción y rozamiento se produjo desde la parte posterior del automóvil hacia delante (ver **Ilustración Gráfica N° 2**).

Es de hacer notar la particular forma adquirida por las evidencias de la fricción en su recorrido sobre la superficie del lateral izquierdo del vehículo **VW Gol**. Se advierte su aspecto ondulante, iniciando en la zona trasera a la altura de la óptica posterior izquierda, aumentando la superficie rozada a medida que avanzó en su recorrido de rozamiento hacia adelante.

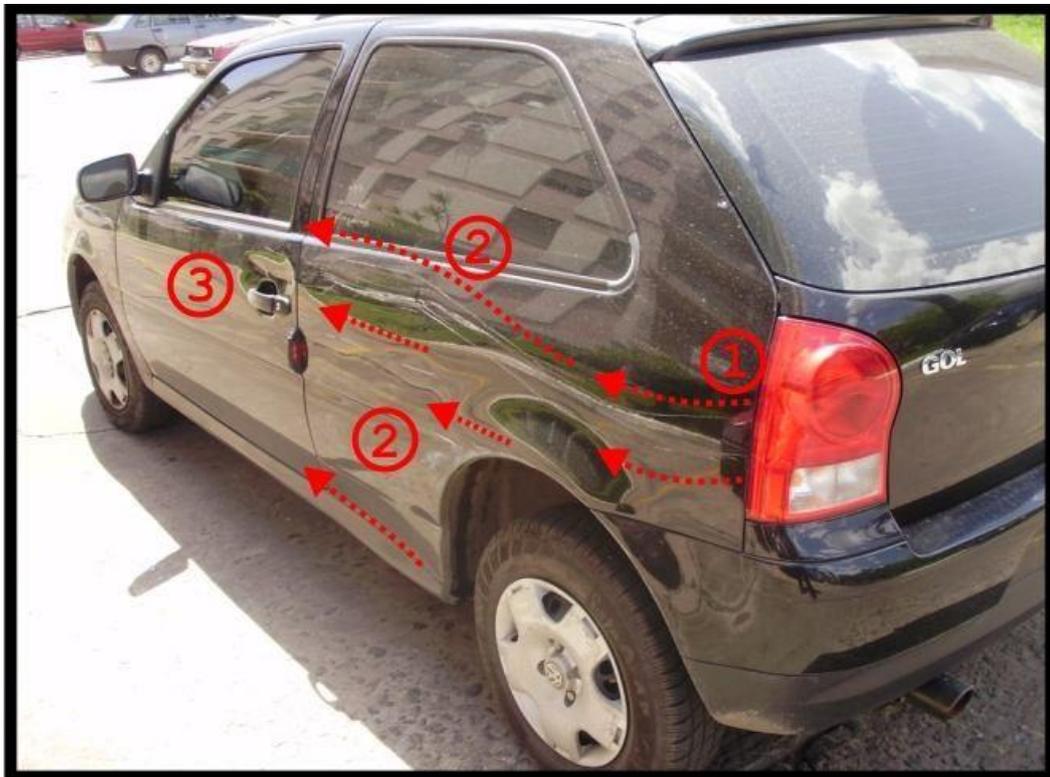
**Ilustración Gráfica N° 3**

Dichas marcas, por su forma y altura, son compatibles con el lateral frontal derecho del camión **Scania R114**, el que: **1)** contactó al **VW Gol** desde el extremo trasero izquierdo de éste último, avanzando y aumentando la fricción con él. **2)** A medida que seguía su línea de marcha y rozaba al automóvil lo fue dañando con su guardabarros delantero derecho el que generó la marca ondulante y la mayor superficie dañada en el **VW Gol**, hasta alcanzar la puerta del conductor, **3)** sobre dicho sector produce la abolladura a raíz del efecto balanceante que habría adquirido el camión en el trabajo de fricción. Lo señalado en éste párrafo es graficado en la siguiente ilustración:

Las peculiaridades señaladas *ut-supra* junto con la deformación que se advierte en la puerta del conductor indican que el rodado **VW Gol** reviste el carácter de vehículo embestido. Resulta obvio decir que el camión **Scania R114** fue quien lo embistió.

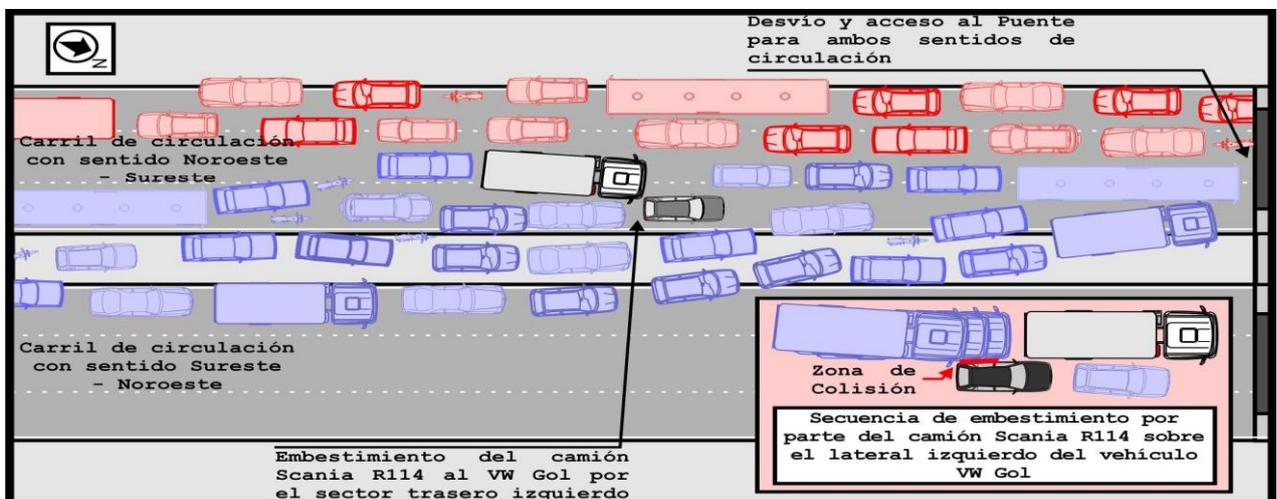
## **Ilustración Gráfica N° 6**

En el seno de dicho congestionamiento vehicular el conductor del camión **Scania R114** embiste al vehículo **VW Gol** por su parte trasera izquierda, ejerciendo un contacto a una velocidad mayor a la que circulaba el automóvil citado, aplicando una fuerza de fricción con dirección hacia delante, siguiendo la línea de marcha, generando los daños que ilustran las fotografías del rodado **VW Gol** (ver **Ilustración Gráfica N° 6**).

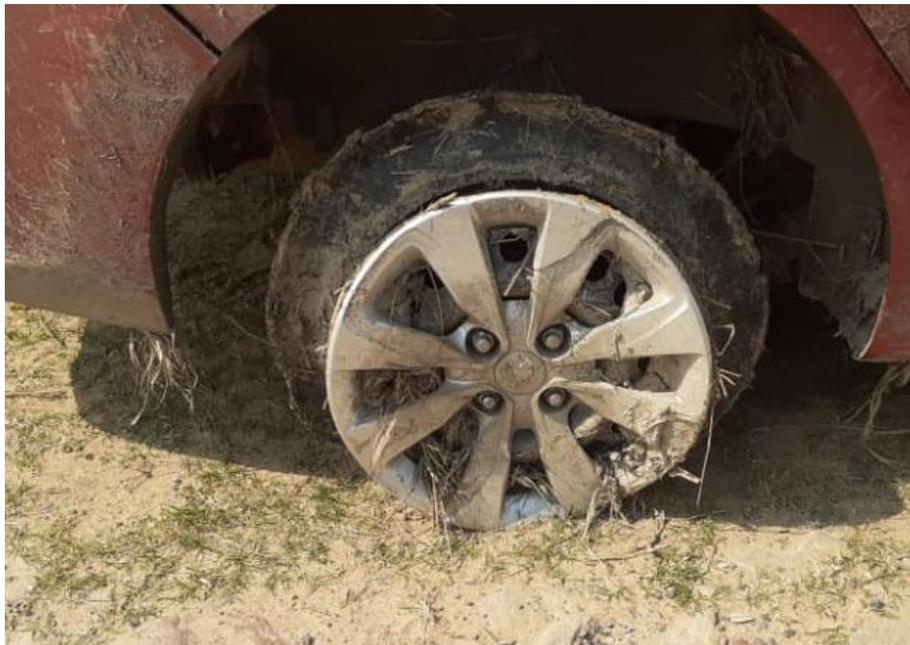
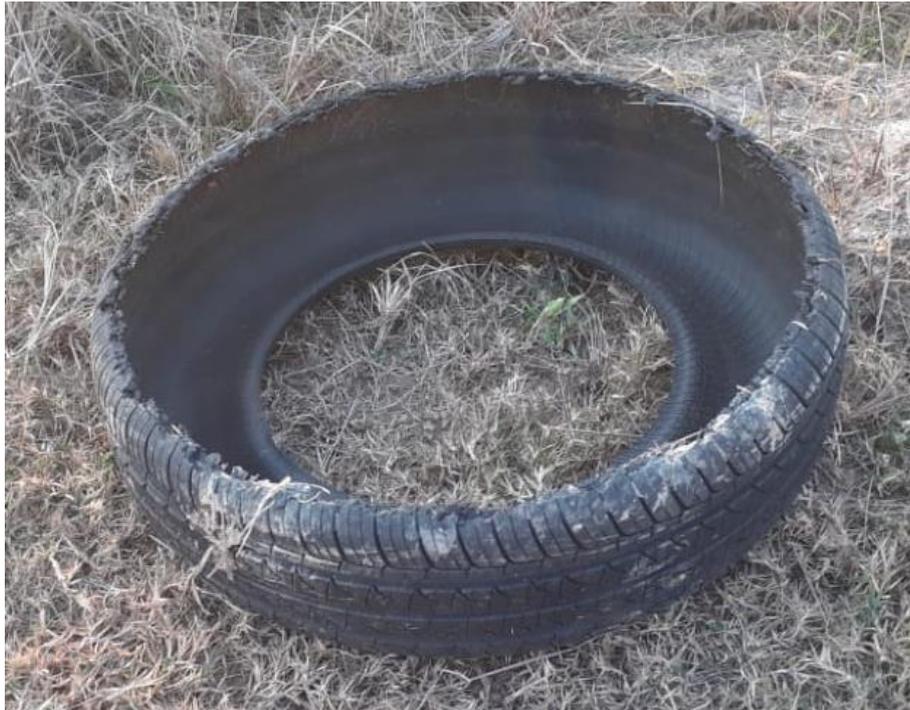
### INSPECCIÓN DE LA RUEDA POSTERIOR DERECHA

Se observa rotura y pérdida de presión de aire del neumático con adherencias de material térreo.-

La característica del borde de la rotura es compatible con una súbita pérdida de presión de aire ocurrida mientras el vehículo se encontraba en circulación.-

La causa del siniestro es la pérdida de control del vehículo asegurado de parte de su conductor causado a raíz de la rotura del neumático posterior derecho mientras el vehículo se encontraba en circulación.-
