Tesis previa a la obtención del título de
Arquitecto.

AUTOR: Christian Michael Belduma Ramón

Proyecto de Rehabilitación patrimonial de la “Casa Vallejo” de San
Felipe de Oña para uso de Museo

Loja - Ecuador

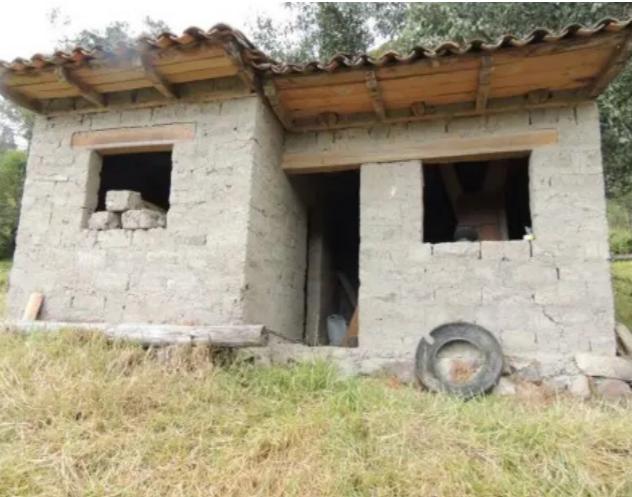
Imagen 15. Patología de trizadura en pared de adobe.

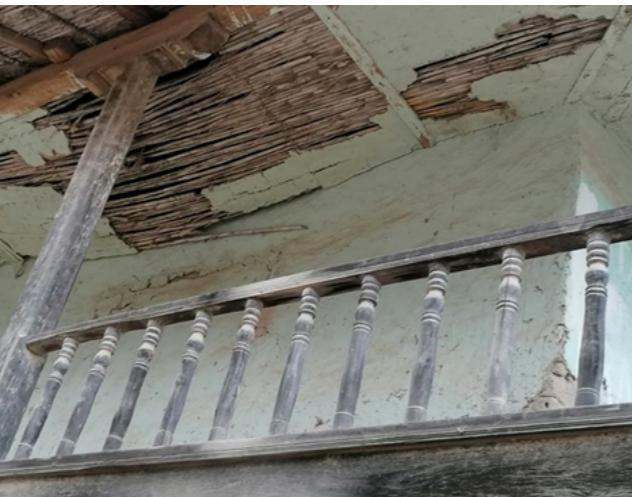
Imagen 16. Patología física en tumbado de revoque de lodo.

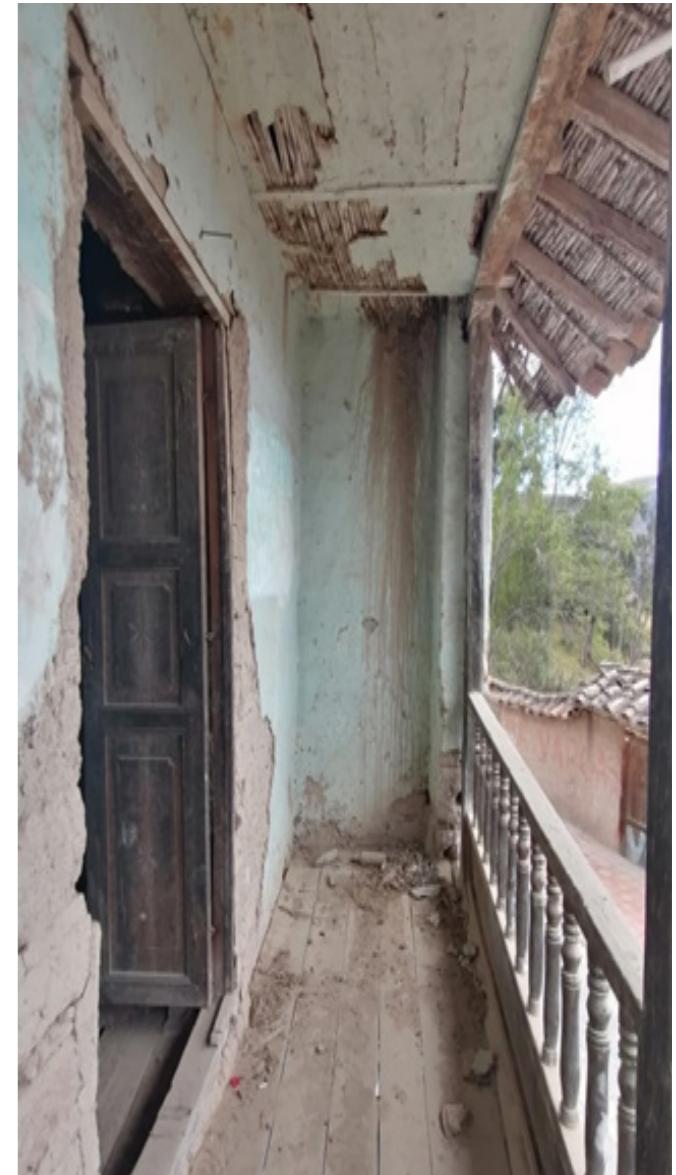
Imagen 17. Patología química en paredes de edificación.

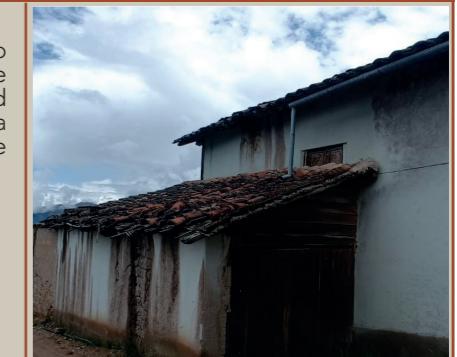
ELEMENTO	DESCRIPCIÓN DE LA LESIÓN	IMAGEN
Cubierta	<p>Gran parte de la cubierta posee desprendimientos , debido a la pendiente con la que fue construida y a la rotura de ciertos elementos de soporte, causando así una inestabilidad estructural, esto deriva en una patología mecánica por la falta de mantenimiento de la vivienda ya que no es habitada hace mucho tiempo.</p> <p>Acción recomendada : Sustitución por una cubierta nueva</p>

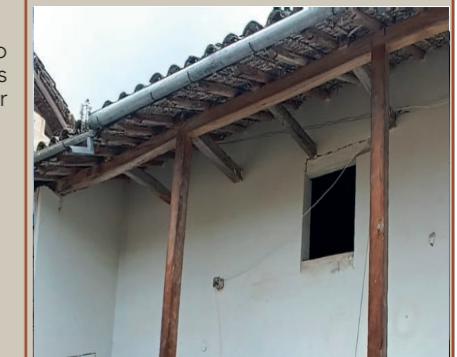
Vigas	<p>Gran parte de las vigas existentes mantienen un buen estado de conservación, se puede notar desgaste en ciertos lugares por los organismos y agentes atmosféricos como humedad por inclemencias del clima y antigüedad de la edificación</p> <p>Acción recomendada : Mantenimiento preventivo y curación contra plagas(polillas).</p>

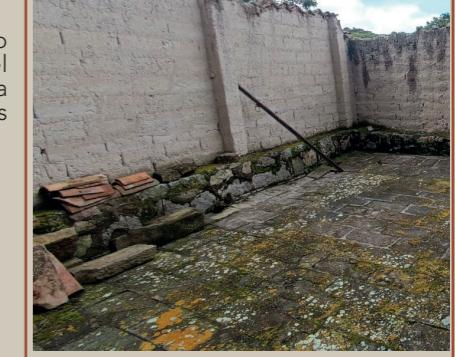
Muros	<p>Estos elementos al ser del año 1912, con el tiempo se han ido desarrollando lesiones mecánicas principalmente como el desprendimiento ,desgaste mínimo de elementos y la presencia de grietas, generando así un estado de afección baja en ciertos lados de los muros de piedra.</p> <p>Acción recomendada : Reparación en ciertas partes de los muros de piedra.</p>

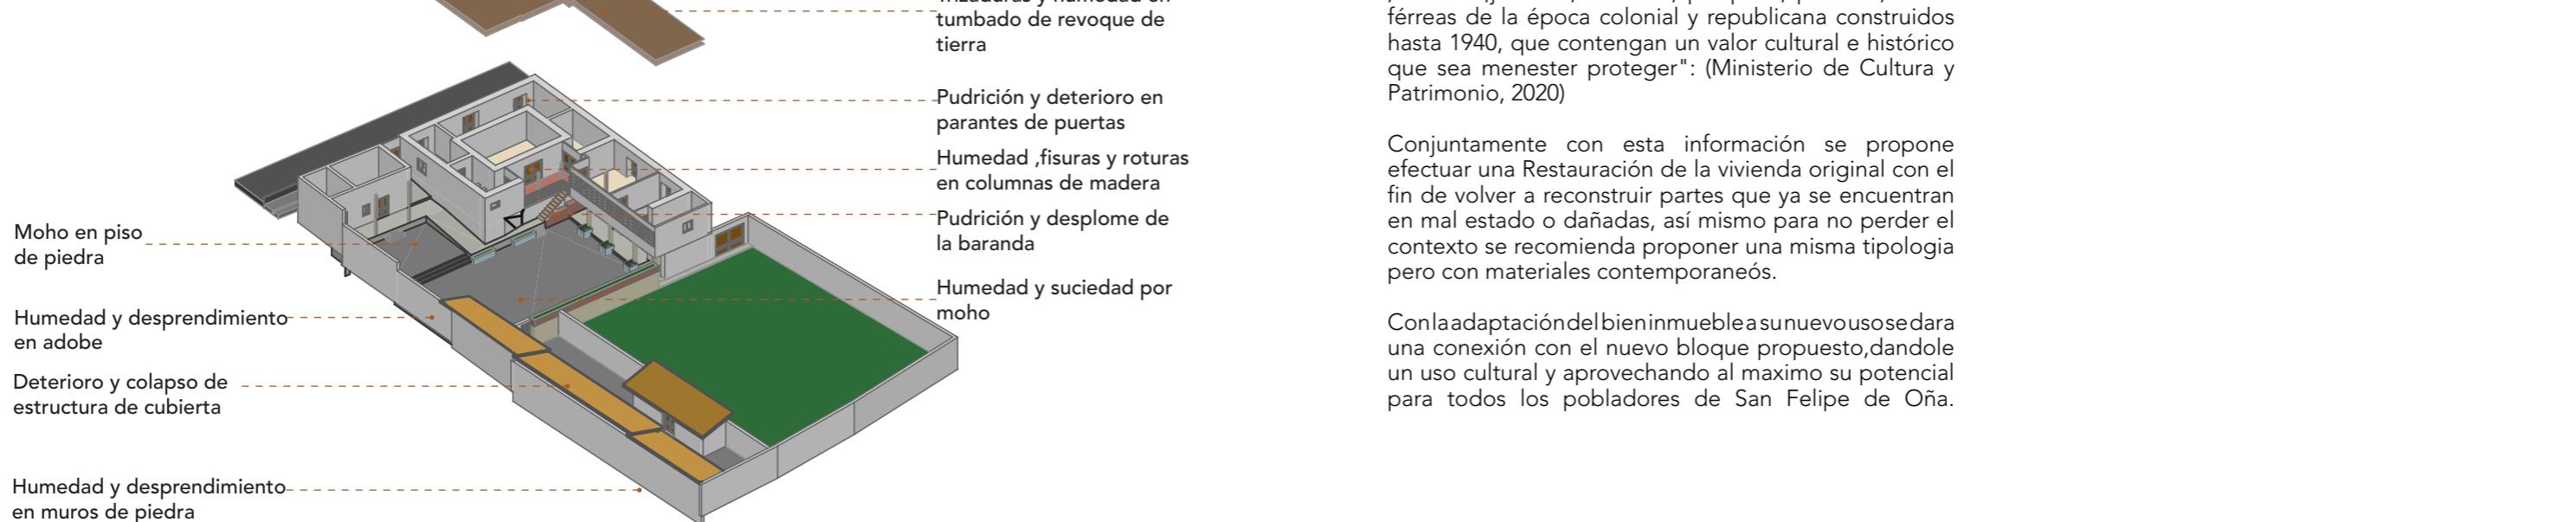
Figura 67 : 3D Casa Vallejo daños existentes

Estructura : Se logra determinar que esta edificación tiene una gran antigüedad por lo que encontramos daños en la misma por la falta de mantenimiento principalmente y más factores externos , dando como resultado el deterioro de la estructura y más elementos arquitectónicos tradicionales de la época
