# **ARQUITECTURA**

Tesis previa a la obtención del título de Arquitecto.

Rehabilitación Arquitectónica de un bien patrimonial en la ciudad de Loja, Caso de estudio: Casa Carrión

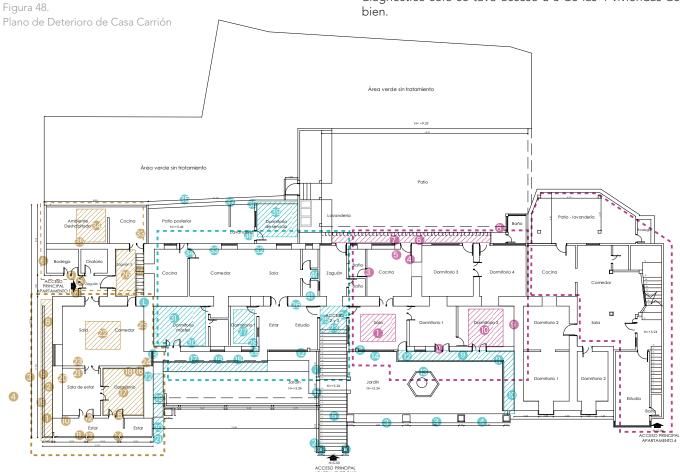
es la ubicación de las patologías en el bien inmueble y diferenciadas por colores que identifican las unidades habitacionales: Vivienda 1 (amarillo), Vivienda 2 (turquesa) y Vivienda 3 (rosa), se recalca que para el desarrollo del diagnóstico solo se tuvo acceso a 3 de las 4 viviendas del bien

Nota. La figura muestra las potologías detectadas en la vivienda con su ubicación en el planta. Fuente: Autor de proyecto (2025).

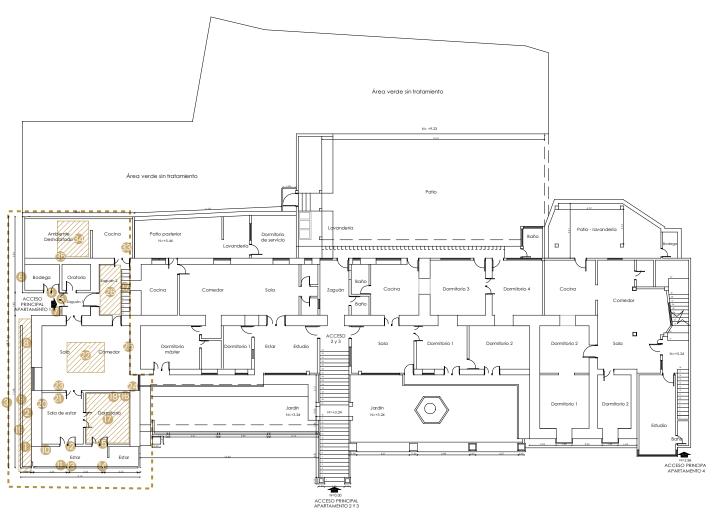
Figura 49. Plano de Deterioro de Casa Carrión

Nota. La figura muestra las patologías detectadas en la vivienda con su ubicación en el planta. Fuente: Autor de proyecto (2025).

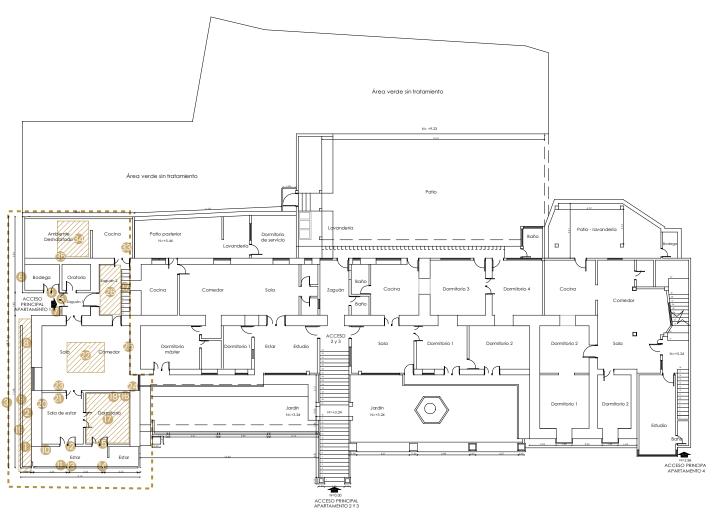
Figura 50. Plano de Deterioro de Casa Carrión

Nota. La figura muestra las patologías detectadas en la vivienda con su ubicación en el planta. Fuente: Autor de proyecto (2025).

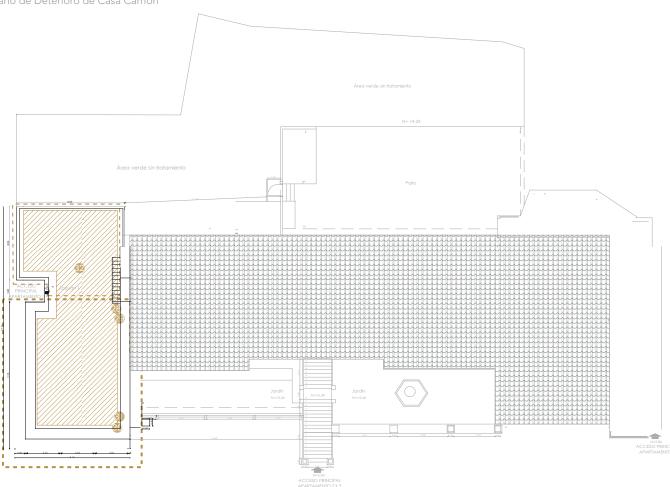
Figura 51. Plano de Deterioro de Casa Carrión

Nota. La figura muestra las patologías detectadas en la vivienda con su ubicación en el planta. Fuente: Autor de proyecto (2025).

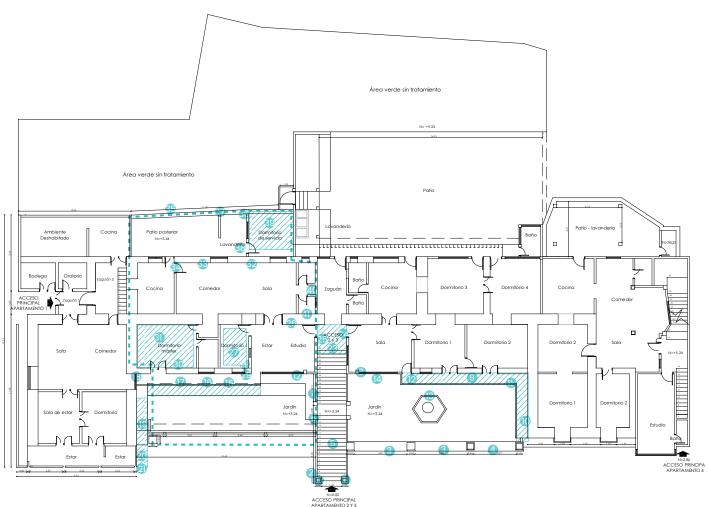
Figura 54. Plano de Deterioro de Casa Carrión

Nota. La figura muestra las potologías detectadas en la vivienda con su ubicación en el planta. Fuente: Autor de proyecto (2025).

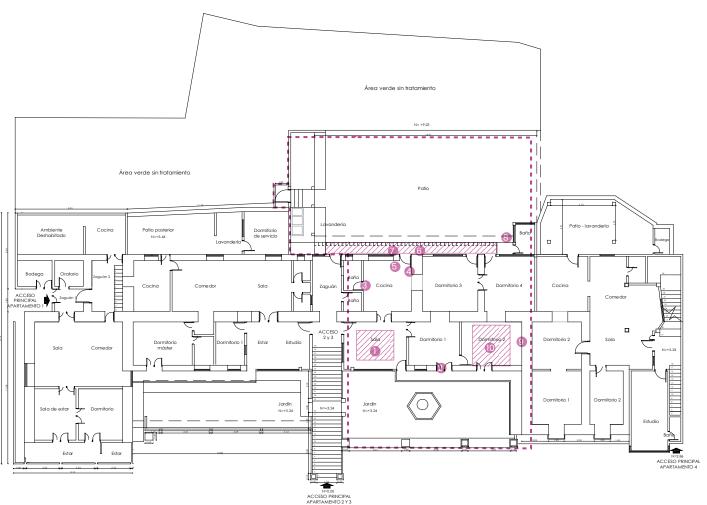
Figura 55. Plano de Deterioro de Casa Carrión

Nota. La figura muestra las potologías detectadas en la vivienda con su ubicación en el planta. Fuente: Autor de proyecto (2025).
