ARQUITECTURA

Tesis previa a la obtención del título de
Arquitecto.

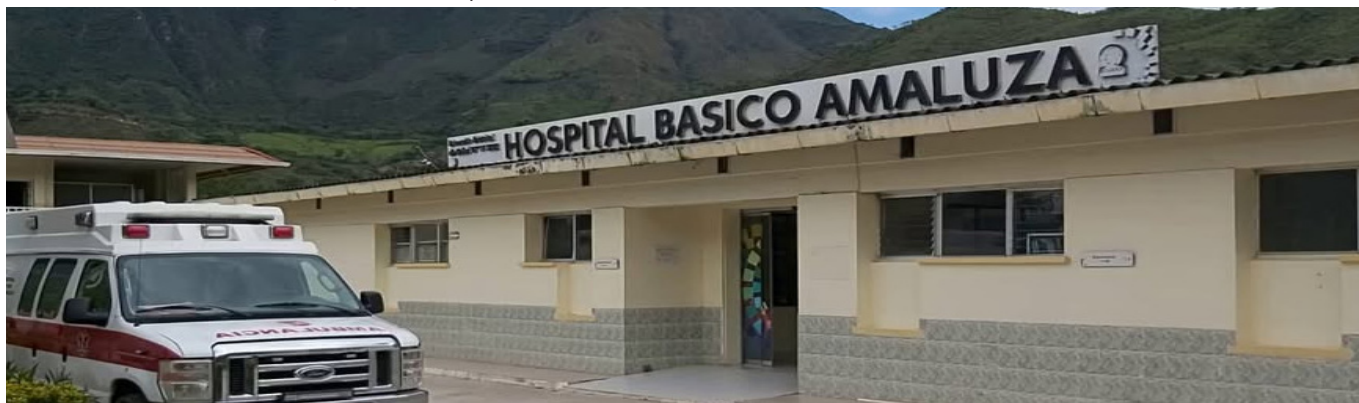
Fuente: Ministerio de Salud Publica (2020).

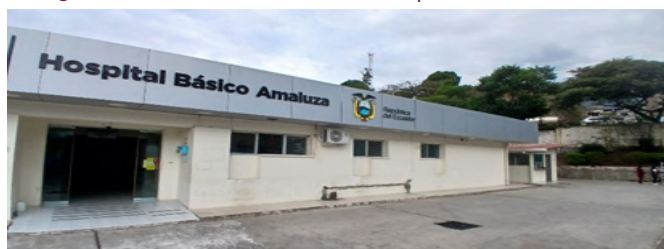
Elaborado por: El autor (2025).

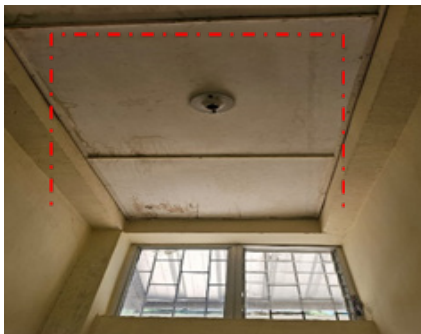
Señales de deterioro que pueden relacionarse a la humedad, también al mal uso de materiales aplicados en bodegas o zonas del hospital

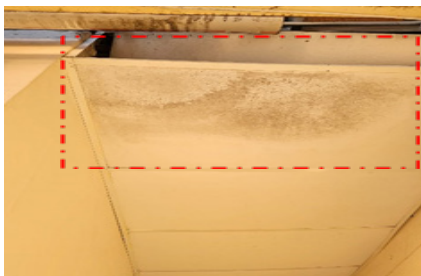
Señales de deterioro que pueden relacionarse a la humedad, reflejo de materiales inadecuados o falta de mantenimiento.

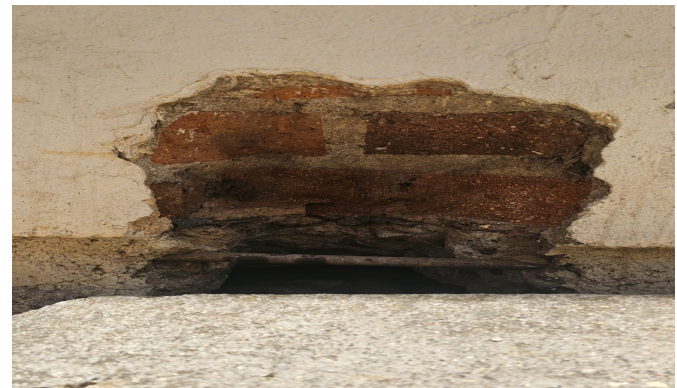
Elaborado por: El autor (2024).

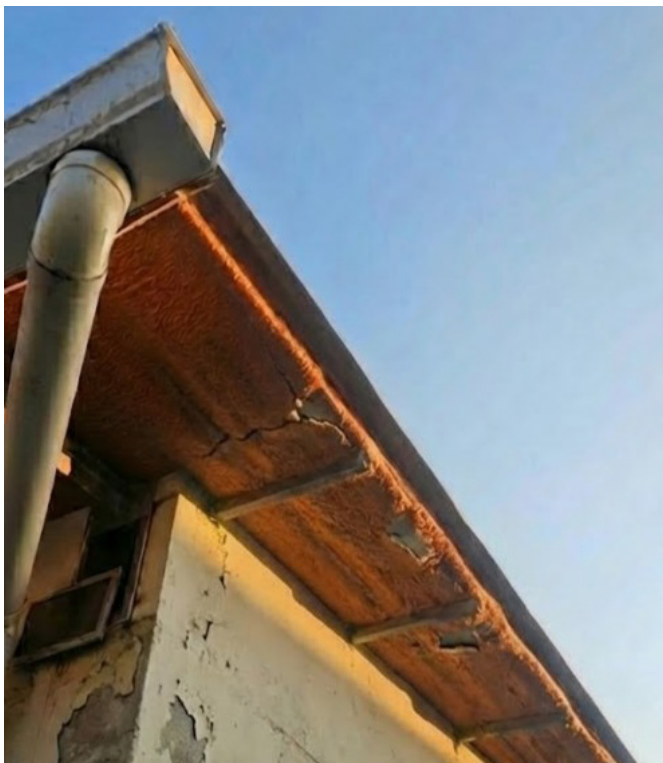
Elaborado por: El autor (2024).

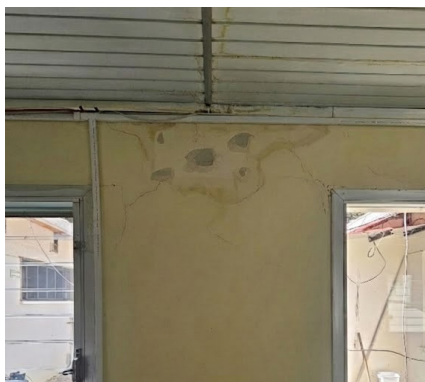
Elaborado por: El autor (2024).

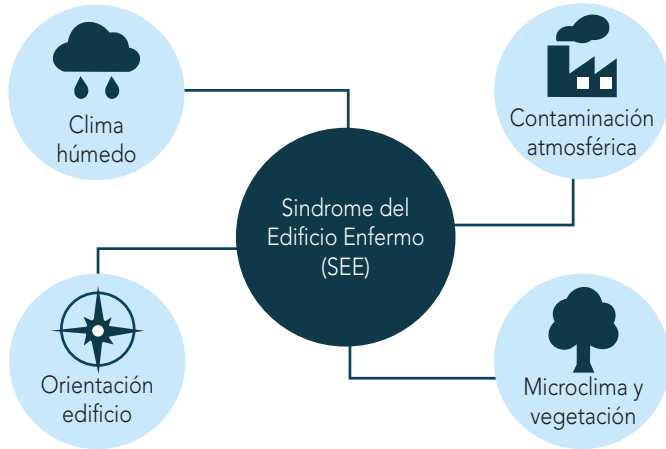
Elaborado por: El autor (2025).

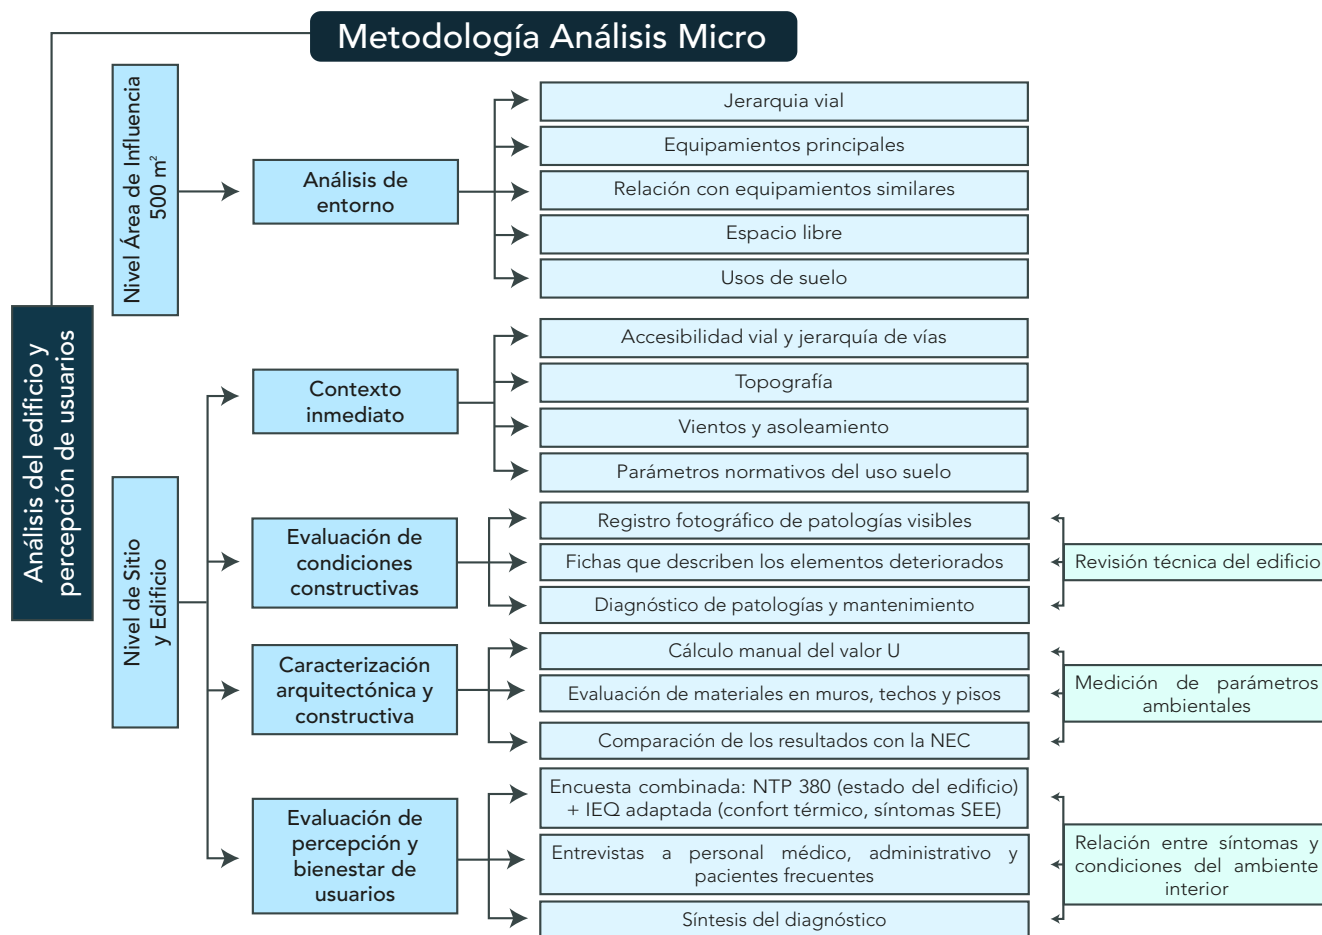
Fuente: En base a De Jong (2002), Bernal (2010).

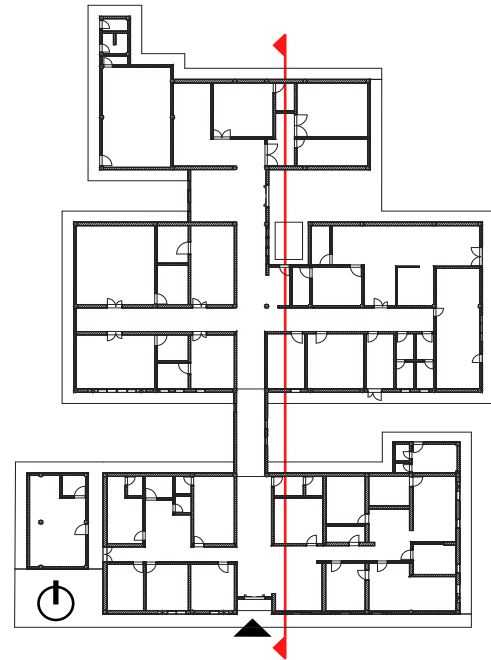
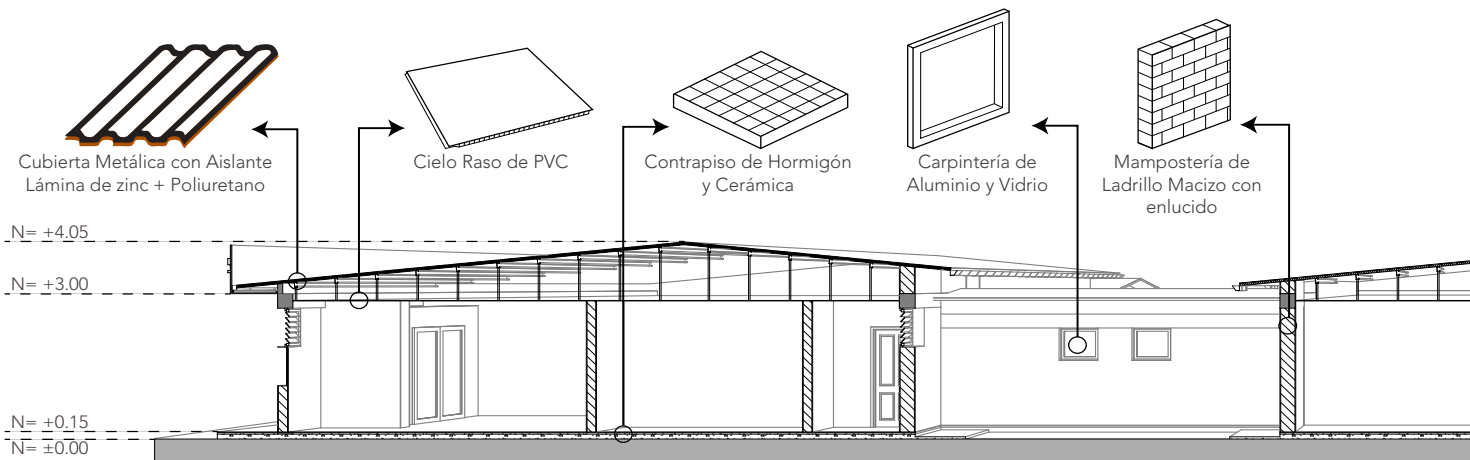
Elaborado por: El autor (2025).

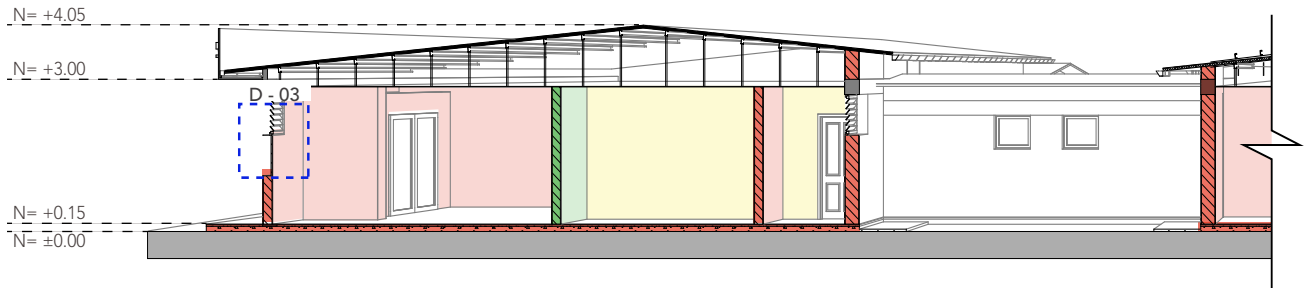
Elaborado por: El autor (2025).

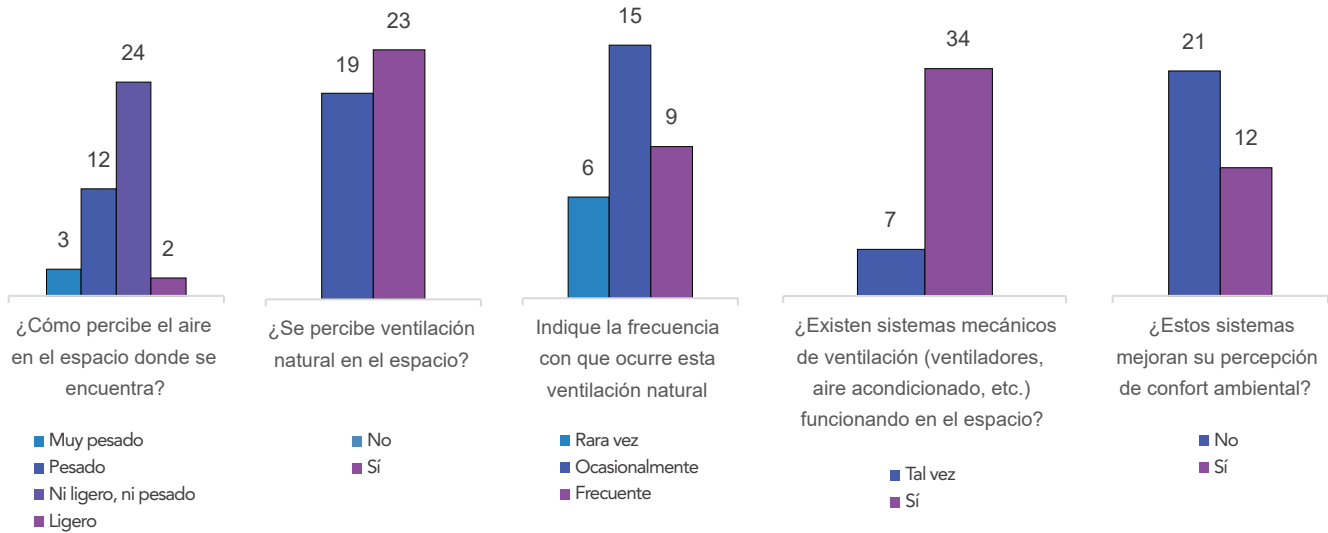
La percepción de aire pesado evidencia ventilación insuficiente que afecta la calidad del aire interior. Los datos muestran que la ventilación natural es irregular o inexistente en varios espacios, generando baja renovación de aire.

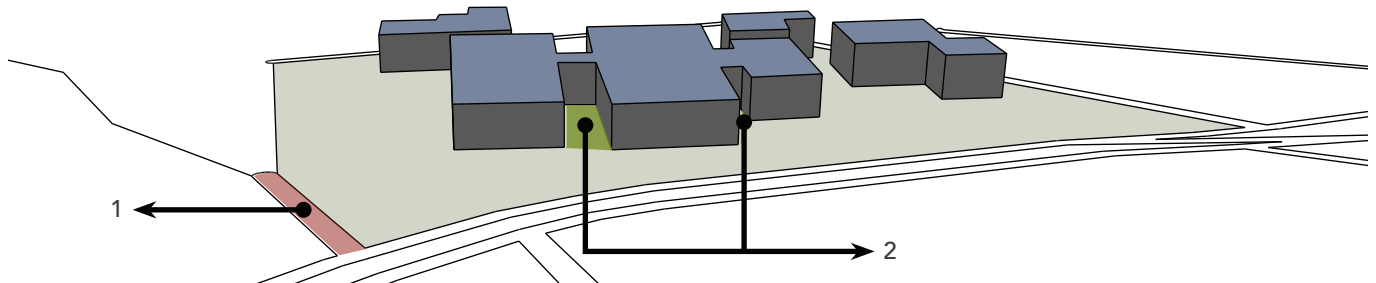
La eliminación de ventanas y las modificaciones no planificadas afectan la circulación de aire y la entrada de luz natural, deteriorando las condiciones del ambiente interior.

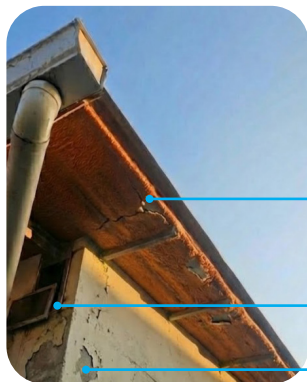
- Deterioro del aislamiento
- Manchas de humedad / hongos
- Desprendimiento de pintura

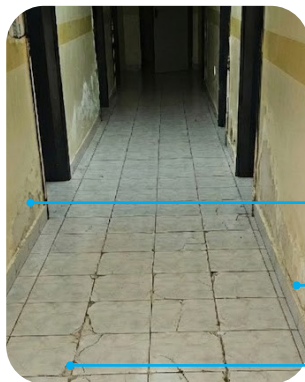
- Desprendimiento de pintura en paredes
- Manchas blancas relacionadas a la humedad
- Fisuración en piezas de cerámica

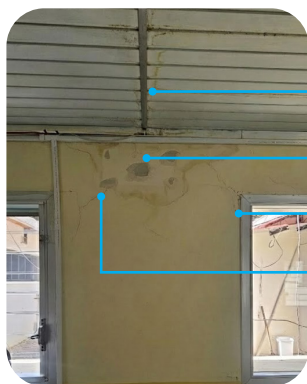
- Manchas de humedad en cielos rasos
- Manchas de humedad y desprendimiento
- Puentes térmicos en juntas pared - ventana
- Fisuras en la pared

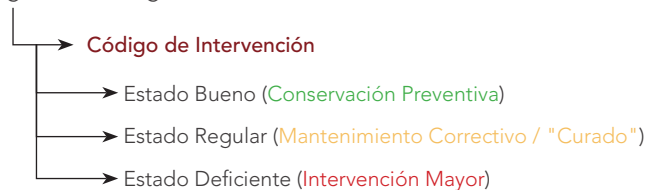
- Estado Bueno (**Conservación Preventiva**): Elementos íntegros y sin patologías visibles. La intervención se limita a limpieza técnica para garantizar un soporte óptimo a las futuras estrategias.
- Estado Regular (**Mantenimiento Correctivo**): Elementos con daños leves y focalizados (fisuras, manchas). Requieren reparaciones locales in situ para recuperar la planimetría sin retirar el material base.
- Estado Deficiente (**Intervención Mayor**): Zonas con deterioro avanzado o humedad activa. Se requiere el retiro total de revestimientos afectados para sanear el soporte base y dejarlo apto para el anclaje de la nueva envolvente.

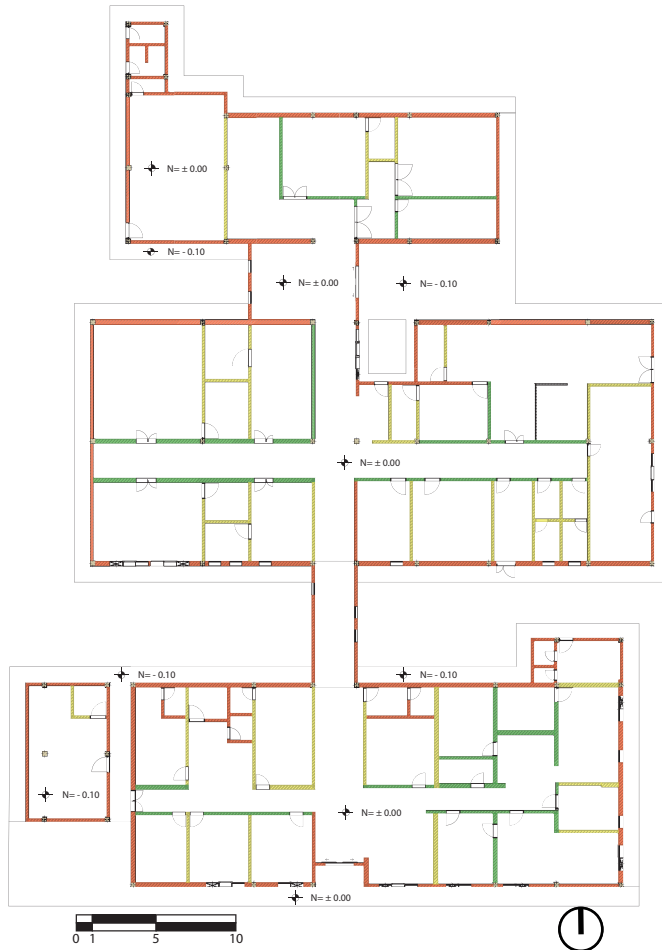
- Estado bueno (Conservación Preventiva)
- Estado regular (Mantenimiento Correctivo)
- Estado deficiente (Intervención Mayor)

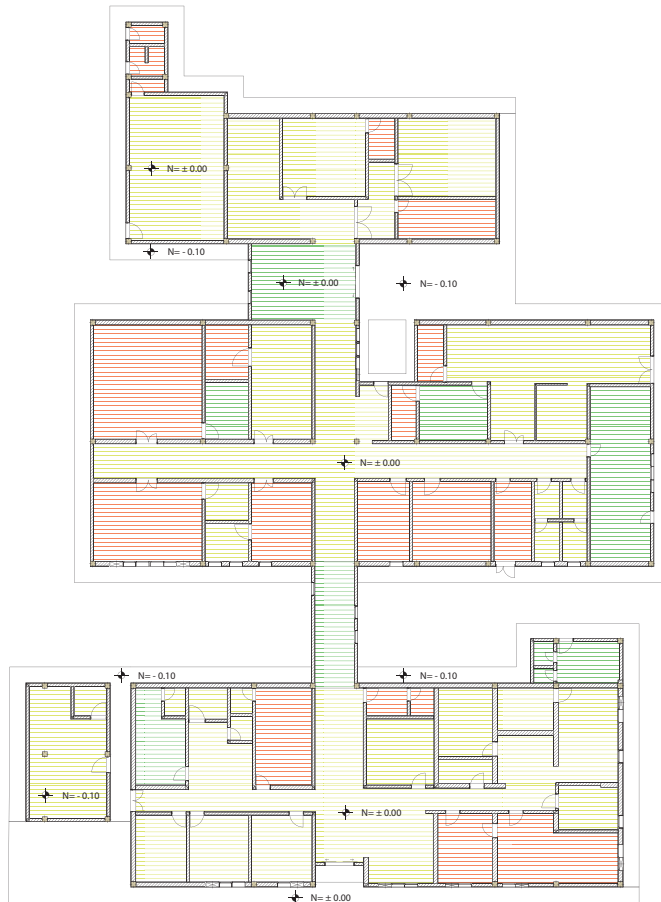
- Estado bueno (Conservación Preventiva)
- Estado regular (Mantenimiento Correctivo)
- Estado deficiente (Intervención Mayor)

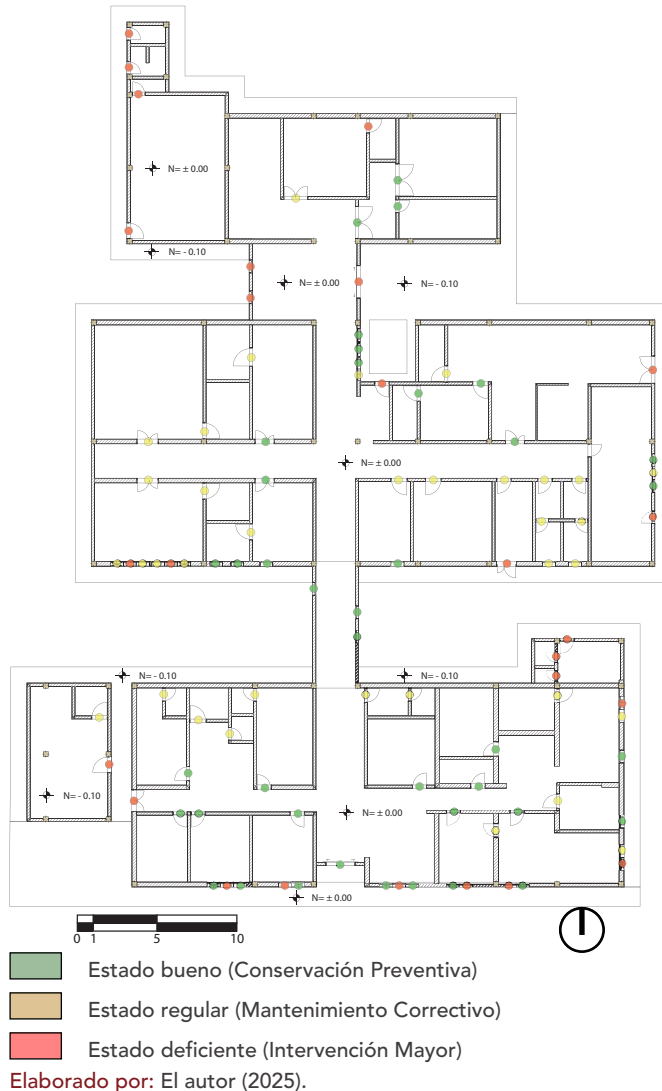
Zona verde - Estado bueno (Conservación Preventiva)

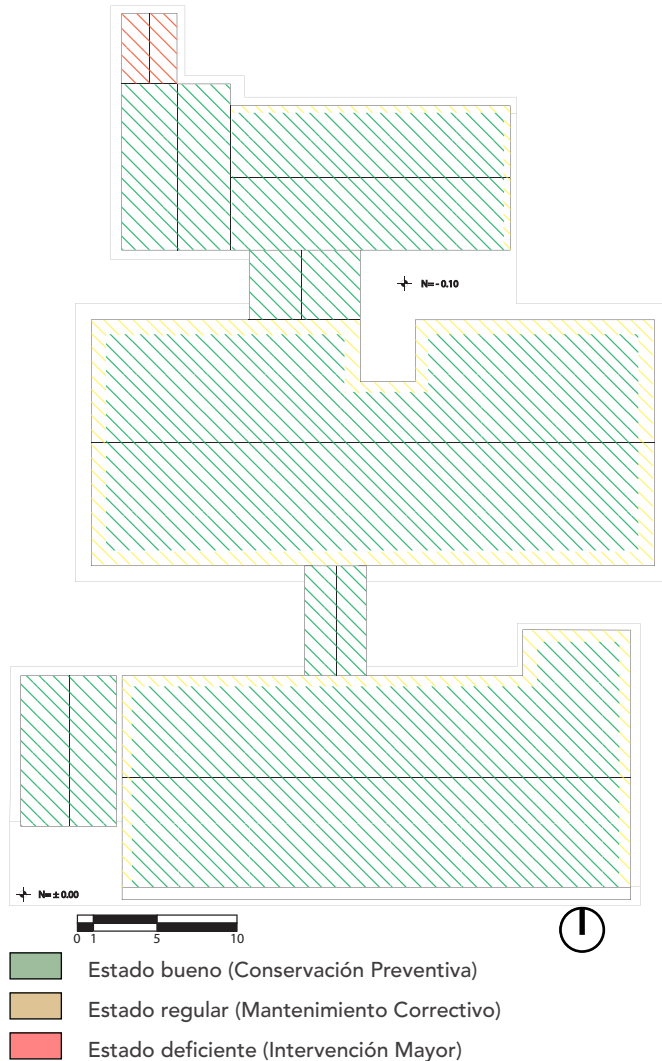
Zona verde - Estado bueno (Conservación Preventiva)

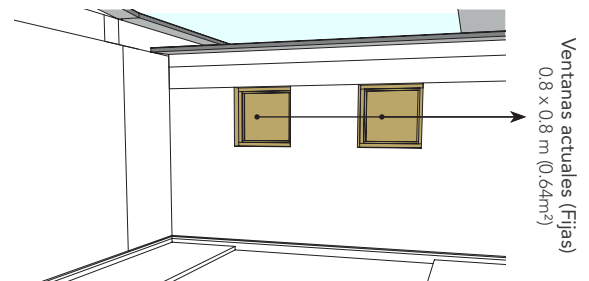
Las ventanas fijas impiden la ventilación, provocan calor acumulado y un ambiente interior deficiente en la sala de espera, lo que favorece condiciones del SEE.
