**UNIVERSIDAD INTERNACIONAL DEL ECUADOR**  
**FACULTAD DE INGENIERÍA CIVIL**

**Evaluación funcional y estructural para determinar el deterioro de la**  
**estructura del pavimento en la avenida Abdón Calderón, parroquia**  
**Conocoto, cantón Quito, provincia de Pichincha.**

**Quito, julio 2016**

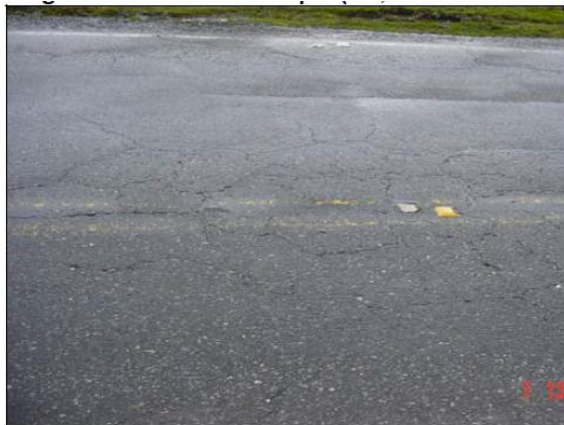
Tabla 5 Falla No. 3 Fisuramiento en bloque

| FALLA N° 3 | | |
|---|---|--|
| <p><b>MEDICIÓN:</b> El fisuramiento en bloque se mide en pies<sup>2</sup> o m<sup>2</sup> de área afectada. Generalmente se manifiesta con la misma severidad en toda el área, sin embargo, si hubieran diferentes severidades se deberán registrar separadamente.</p> | | |

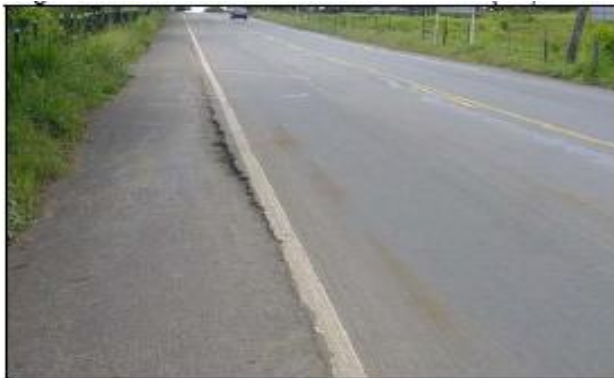
Tabla 6 Falla No. 4 Desniveles Localizados

| FALLA N° 4 | | |
|---|---|--|
| <p><b>MEDICIÓN:</b>Los desniveles se miden en pies o m.</p> <p>Si los desniveles se manifiestan en dirección perpendicular al tráfico y están espaciados a distancias menores de 3 metros, la falla se denomina “Corrugación” (Falla 5). Si el desnivel se manifiesta en combinación con fisuramiento, éste también se registrará separadamente.</p> | | |

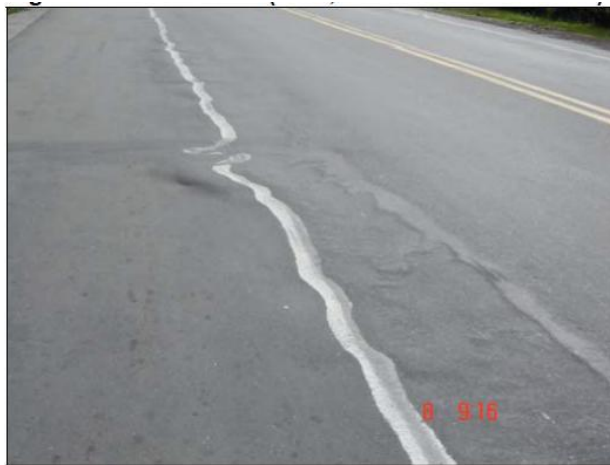
Tabla 7 Falla No. 5 Corrugación

| FALLA N° 5 | | |
|---|--|---|
| <b>MEDICIÓN:</b> La corrugación se mide en pies <sup>2</sup> o m <sup>2</sup> de área afectada. | | |

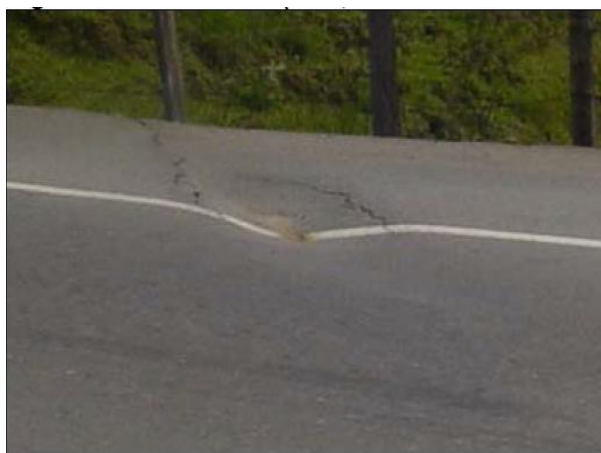
Tabla 8 Falla No. 6 Depresión

| FALLA N° 6 | | |
|--|---|---|
| De 13 a 25 mm (1/2" a 1"). | De 25 a 50 mm (1" a 2"). | Más de 50 mm (más de 2"). |
| <b>MEDICIÓN:</b> Las depresiones se miden en pies <sup>2</sup> o m <sup>2</sup> de área afectada. | | |

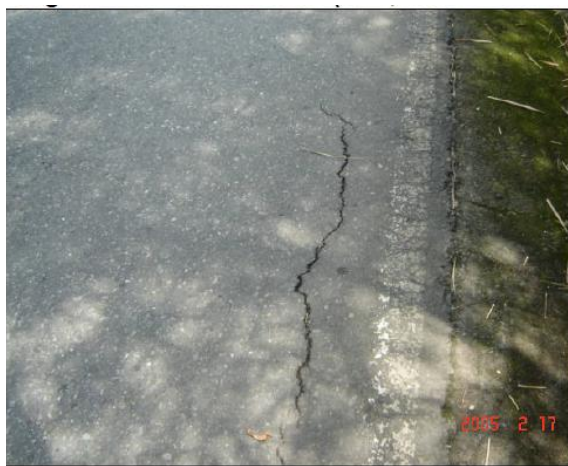
Tabla 9 Falla No. 7 Fisuramiento en borde

| FALLA N° 7 | | |
|--|---|---|
| <b>MEDICIÓN:</b> El fisuramiento de borde se mide en pies o metros. | | |

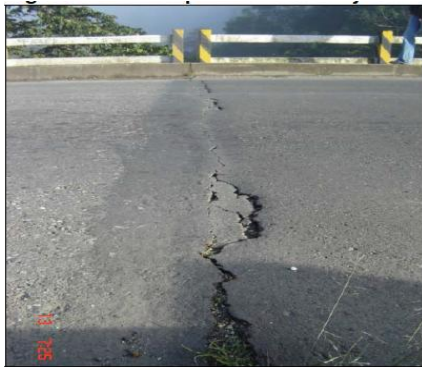
Tabla 10 Falla No. 8 Fisuramiento de reflexión

| FALLA N° 8 | | |
|--|---|--|
| <p><b>MEDICIÓN:</b> Las fisuras de reflexión se miden en pies o metros. La longitud y severidad de cada fisura debe registrarse separadamente. Por ejemplo, una fisura de 15 metros puede tener 5 metros de una severidad y 10 metros de otra. Si existe un desnivel en la fisura también debe registrarse.</p> | | |

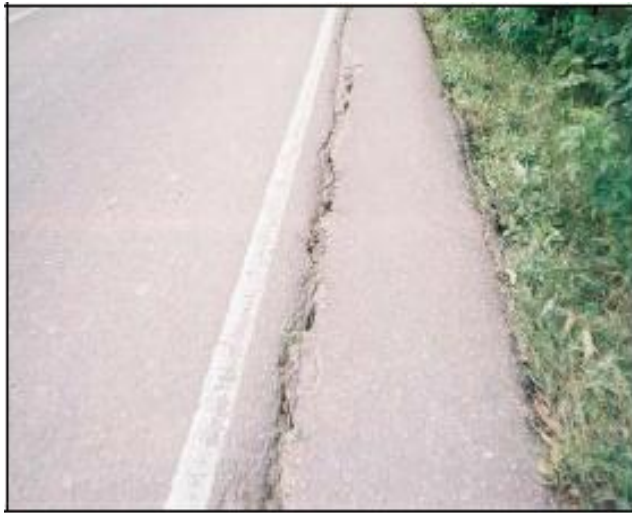
Tabla 11 Falla No. 9 Desnivel carril/espaldón

| FALLA N° 9 | | |
|---|--|---|
| MEDICIÓN: El desnivel carril/espaldón se mide en pies o metros lineales. | | |

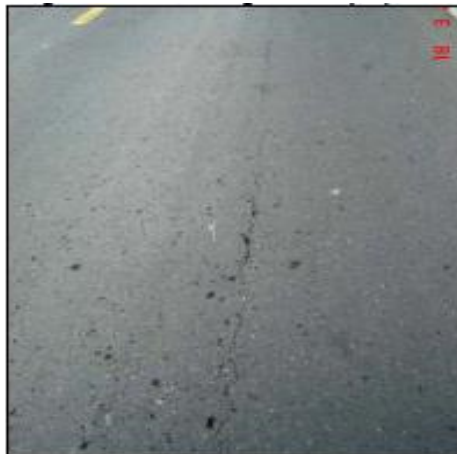
Tabla 12 Falla No. 10 Fisuramiento longitudinal y/o transversal

| FALLA N° 10 | | |
|---|---|--|
| <b>MEDICIÓN:</b> Las fisuras longitudinales y transversales se miden en pies o metros. La longitud y severidad de cada fisura deben registrarse separadamente. Por ejemplo, una fisura de 15 metros puede tener 5 metros de una severidad y 10 metros de otra. Si existe un desnivel en la fisura debe registrarse como falla No. 4. | | |

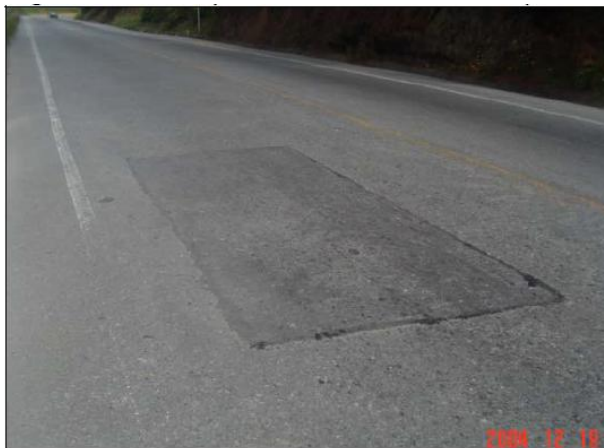
Tabla 13 Falla No. 11 Parche de Corte de servicio

| FALLA N° 11 | | |
|---|--|---|
| <b>MEDICIÓN:</b> El parche se mide en pies <sup>2</sup> o m <sup>2</sup> de área afectada. Sin embargo si un parche tiene diferentes partes con diferentes severidades, cada una debe ser registrada separadamente. Por ejemplo, un parche de 5 m <sup>2</sup> puede tener 2 m <sup>2</sup> de severidad baja, y así debe ser anotado. Cuando se considera un parche no se considera ninguna otra falla en la zona del parche, incluso si el parche está fisurado o manifiesta desplazamientos.<br>Si el parche aparece sobre un área muy grande (más del 50% del área de la muestra) debe considerarse una | | |

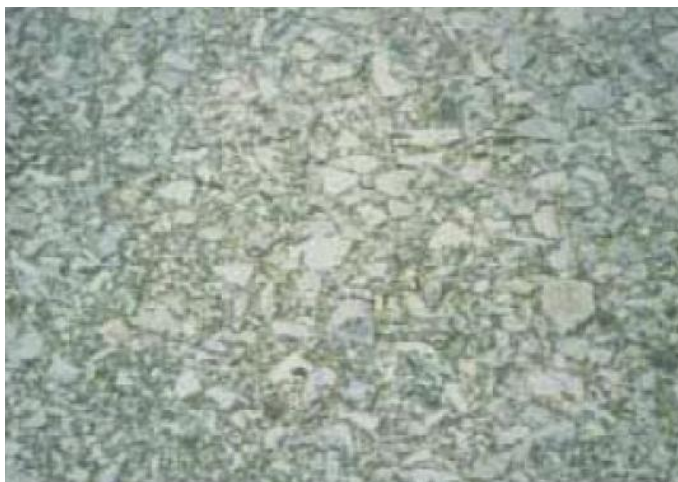
Tabla 14 Falla No. 12 Agregado pulido

| FALLA N° 12 |
|---|
| <b>MEDICIÓN:</b> El agregado pulido se mide en pies <sup>2</sup> o m <sup>2</sup> . Si se ha contado exhudación en la misma muestra, no debe contarse agregado pulido. |

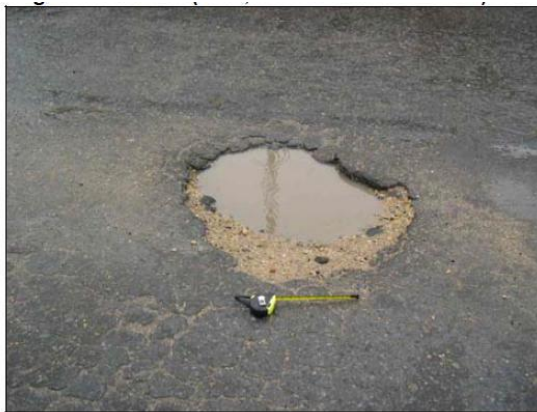
Tabla 15 Falla No. 13 Baches

| <b>FALLA N° 13</b> | | | |
|--|---|---|---|
| <b>MEDICIÓN:</b> Los baches se miden por unidad de la correspondiente severidad. | | | |

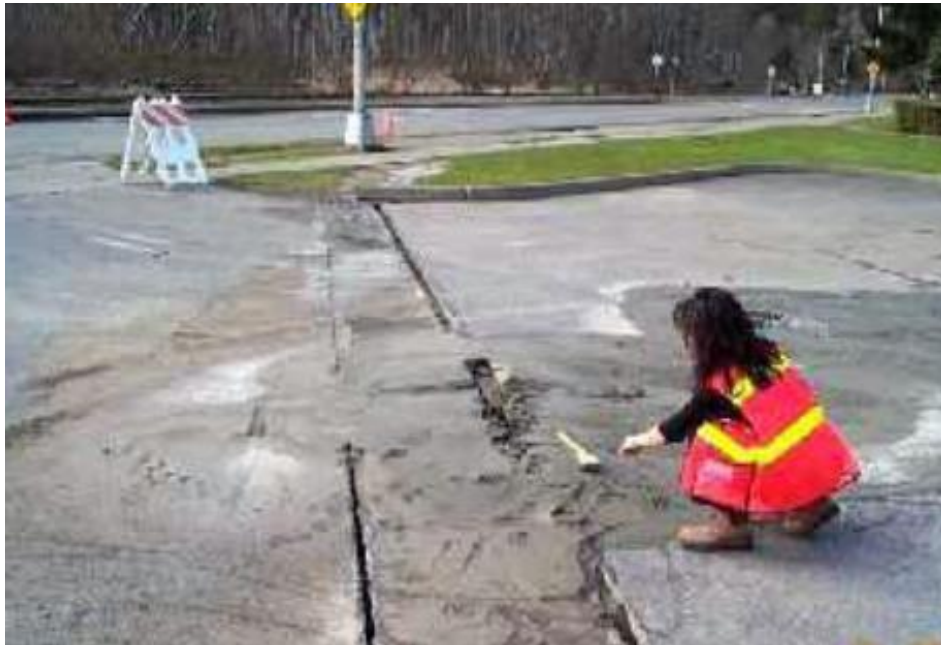
Tabla 16 Falla No. 14 Cruce de Ferrocarril

| FALLA N° 14 | | |
|--|--|---|
| <b>MEDICIÓN:</b> El área del cruce se mide en pies <sup>2</sup> o m <sup>2</sup> . Si el cruce no afecta la calidad de rodadura no debe contarse. Cualquier otro desnivel causado por las vías debe considerarse como parte del cruce del ferrocarril. | | |

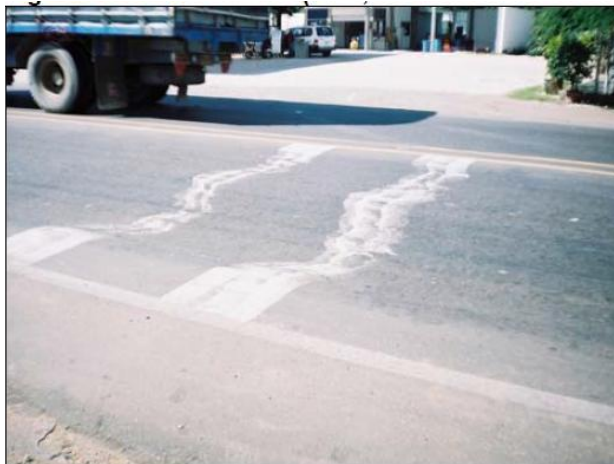
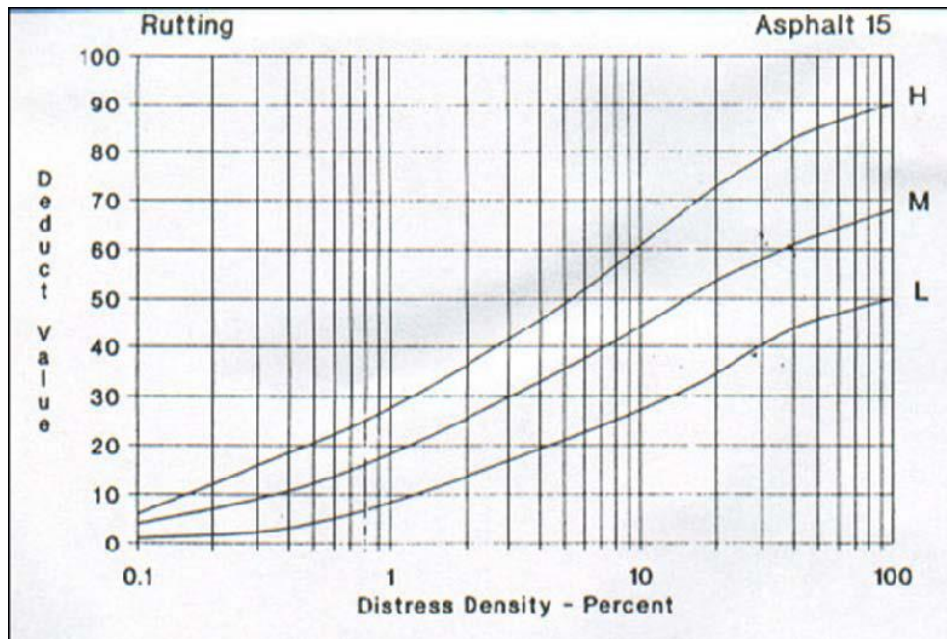
Tabla 17 Falla No. 15 Surco en huella

| FALLA N° 15 | | |
|--|---|---|
| <b>MEDICIÓN:</b> El surco de huella se mide en pies <sup>2</sup> o m <sup>2</sup> de área afectada con la severidad establecida de acuerdo a la profundidad promedio. | | |

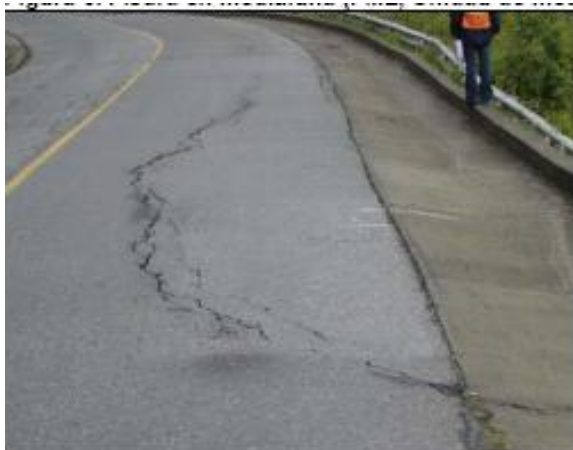
Tabla 18 Falla No. 16 Desplazamientos

| FALLA N° 16 | | |
|---|--|---|
| <b>MEDICIÓN:</b> Los desplazamientos se miden en pies <sup>2</sup> o m <sup>2</sup> de área afectada.<br>Los desplazamientos en zonas parchadas se consideran al establecer la falla “parche” con su apropiada severidad y no como falla aparte. | | |

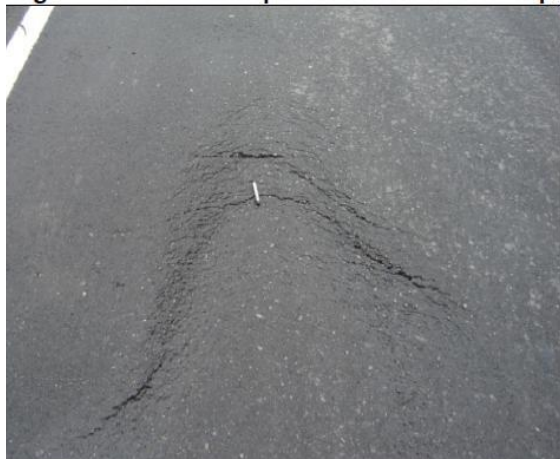
Tabla 19 Falla No. 17 Fisuramiento de resbalamiento

| FALLA N° 17 | | |
|--|--|--|
| <b>MEDICIÓN:</b> El área asociada con la fisura de resbalamiento se mide en pies <sup>2</sup> o m <sup>2</sup> y es anotada con el máximo nivel de severidad en el área afectada. | | |

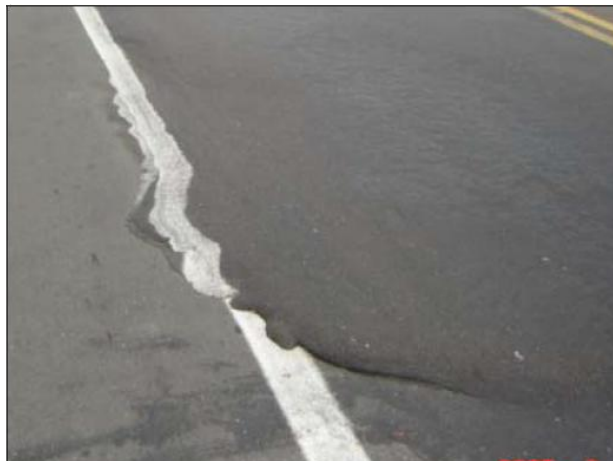
Tabla 20 Falla No. 18 Hinchamiento

| FALLA Nº 18 | | |
|---|---|--|
| <b>MEDICIÓN:</b> El Hinchamiento se mide en pies <sup>2</sup> o m <sup>2</sup> de área afectada. | | |

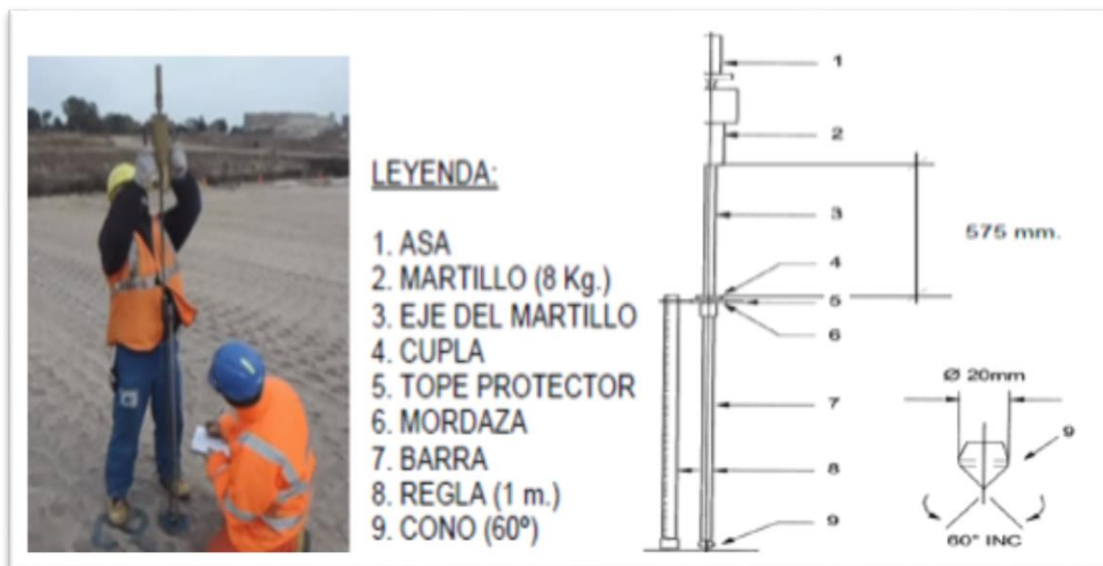
Figura 23 Esquema General del DCP

La unidad de medida de penetración se define por la cantidad de milímetros dividida por el número de golpes (mm/golpe), y en general se le denomina número de penetración del Cono Dinámico: mientras mayor resistencia al corte tenga el suelo, mayor cantidad de golpes serán necesarios para penetrarlo y por lo tanto el número DCP debe ser bajo.

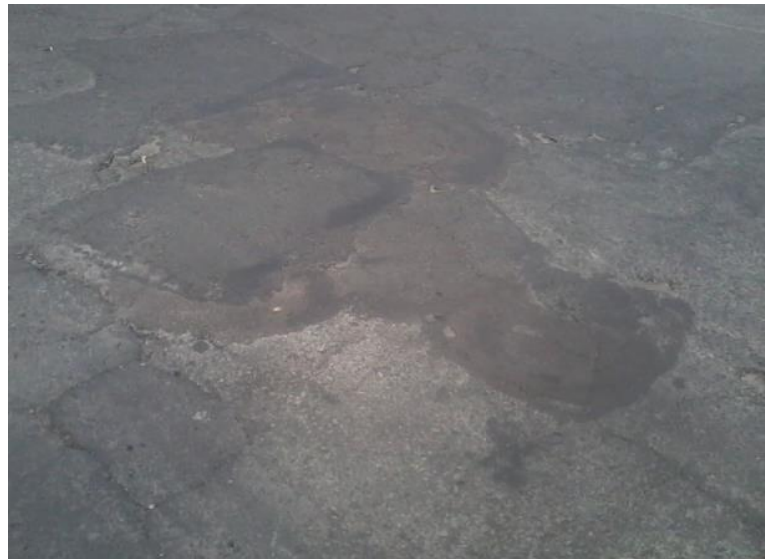
FOTOGRAFÍAS Nos. 5, 6, 7 y 8

Baches
