**UNIVERSIDAD INTERNACIONAL DEL ECUADOR SEDE LOJA**

**PROYECTO DE INVESTIGACIÓN PREVIO A LA OBTENCIÓN DEL TÍTULO  
DE ARQUITECTO**

**CAMBIO DE USO DE EDIFICIOS PATRIMONIALES DEL CENTRO HISTÓRICO  
DE LOJA CON FINES TURÍSTICOS.**

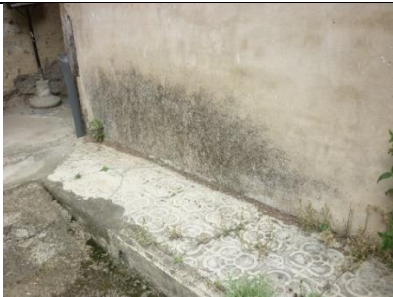
| <b>LOS CAMBIOS SUPERFICIALES O DEFECTOS.</b> | | |
|---|---|---|
| <b>Manchas</b> | Comúnmente son de origen externo, debido a la polución ambiental, o por condensación superficial. Generalmente se debe a la formación de hongos o musgos. | |

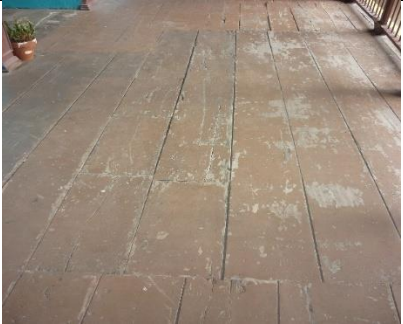
| <b>Decoloración</b> | Es la alteración o cambio de tono en el elemento, esta patología se produce cuando las características cromáticas del elemento pierden su pigmentación original debido a varios factores. | |

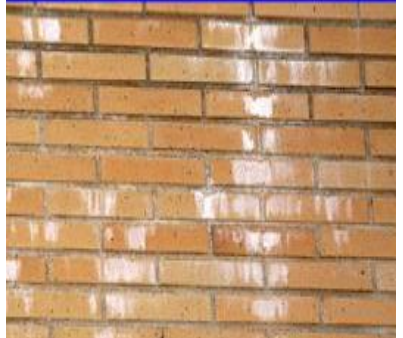
| <b>eflorescencias</b> | Son manchas o escarchas que aparecen en la superficie del revoque, pueden provenir de sales presentes en los áridos. | |

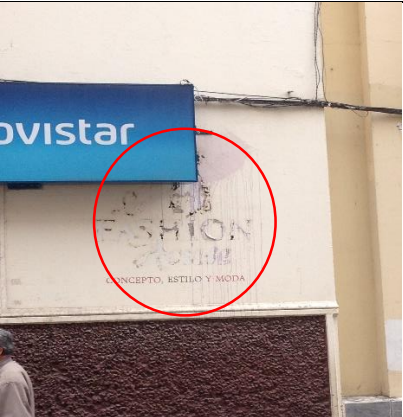
| <b>Depósito de pintura o grafiti</b> | Son depósitos cromáticos sobre paredes generando un cambio de cromática en el elemento original. | |

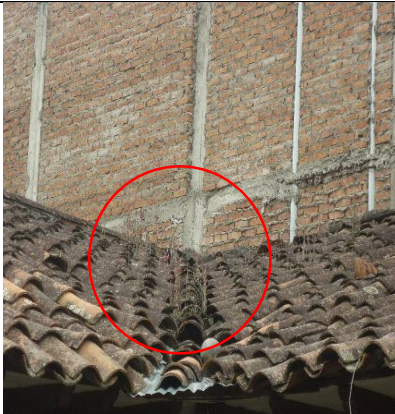
| <b>Crecimiento biológico</b> | <p>Son todos los organismos vivos que afectan a los elementos.</p> | |

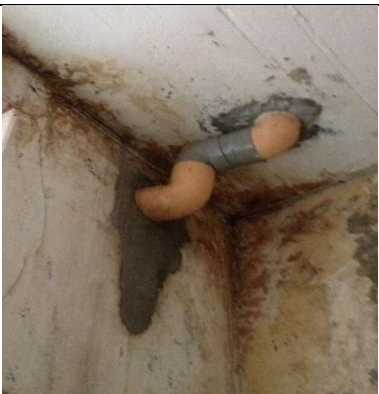
| <b>Fugas y filtraciones</b> | Es producida por el desgaste o rotura de las instalaciones sanitarias debido al fin de su vida útil o por fallas en la instalación, esta patología puede desarrollar otras patologías derivadas de la humedad. | |

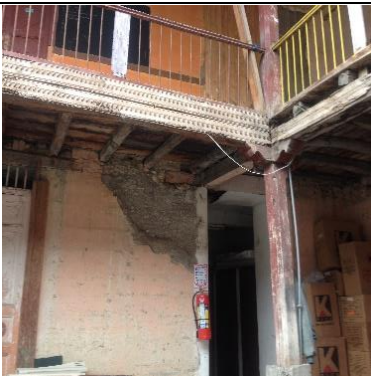
| <b>Perdida de material</b> | Se produce cuando existe poca adherencia del revoque con el muro, o por acción del calor que produce la dilatación de los materiales | |

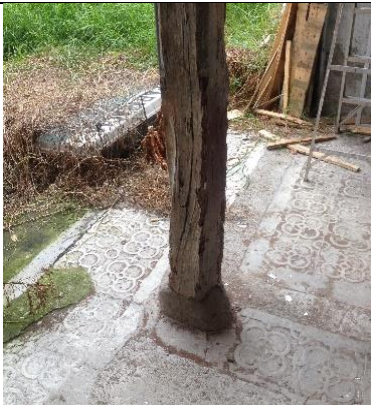
| <b>Degradación por xilófagos</b> | Se produce por la acción de insectos como polillas y termitas, que habitan en la madera y se alimentan de ella generando espacios interiores que debilitan la estructura del elemento. | |

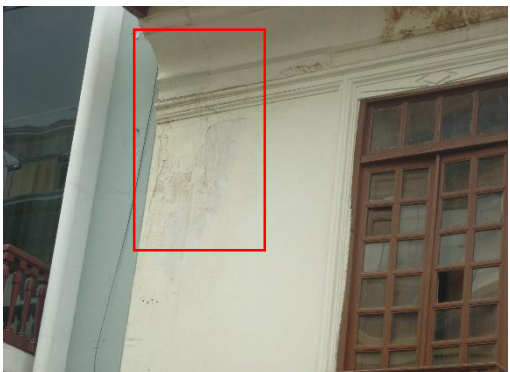
| <b>laminación</b> | Se puede observar esta patología cuando las capas de pintura del revestimiento en paredes pierden su adherencia, formando una capa delgada propensa a desprenderse. | |

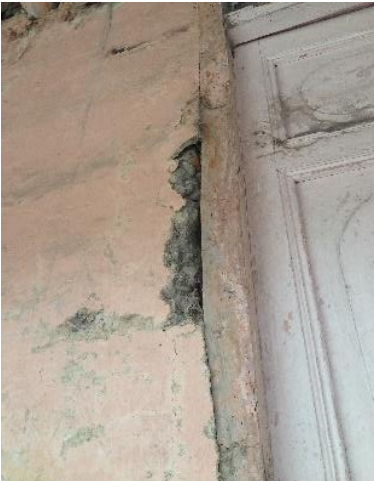
| <b>desprendimiento</b> | Cuando una parte del elemento pierde toda la adherencia | |

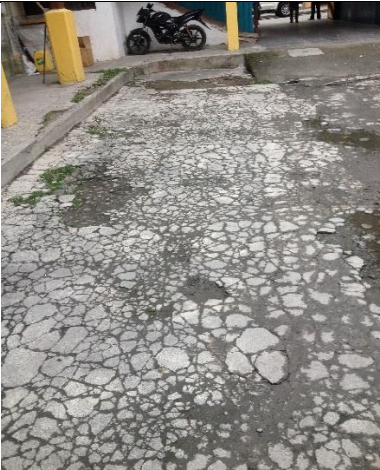
| <b>Rotura</b> | Es provocada por el rompimiento brusco del elemento separándolos en dos o más partes. | |

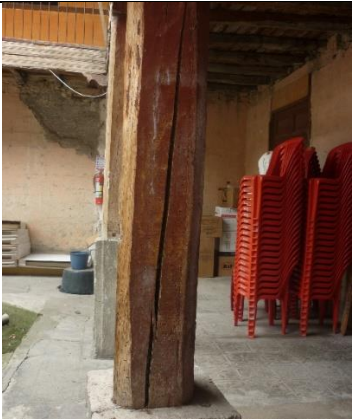
| <b>Rayadura</b> | Es una Abertura lineal que se produce en el elemento | |

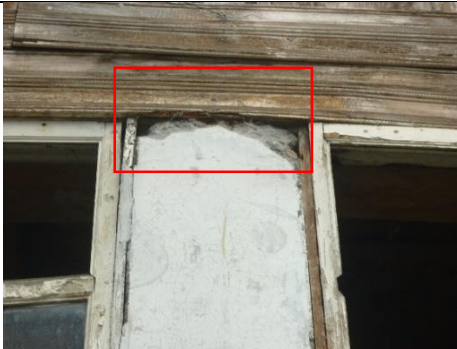
| <b>perforación</b> | Es cuando se produce una oquedad, que puede ser de distintos tamaños e incluso traspasar el elemento. | |

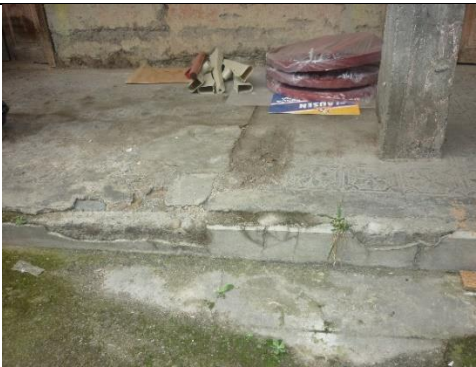
| <b>Rotura de borde</b> | Es el desprendimiento de uno de los bordes del elemento. | |

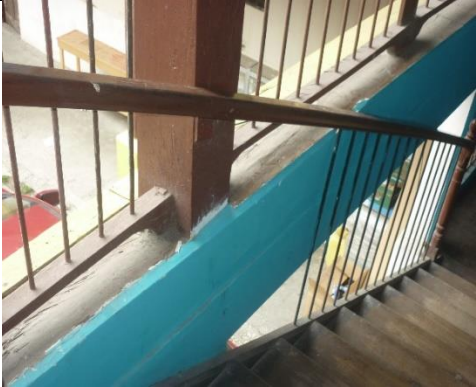
| <b>faltante</b> | Es la falta o ausencia de una parte del elemento que impide que pueda estar completo. | |

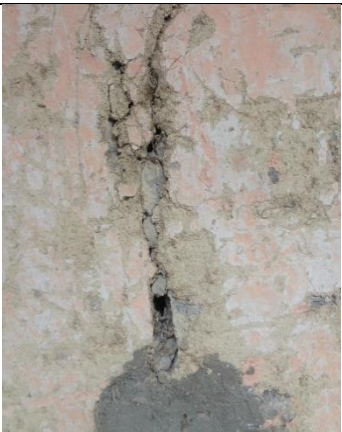
| <b>grieta</b> | Es una abertura profunda muy notoria que puede generar la separación del elemento. | |

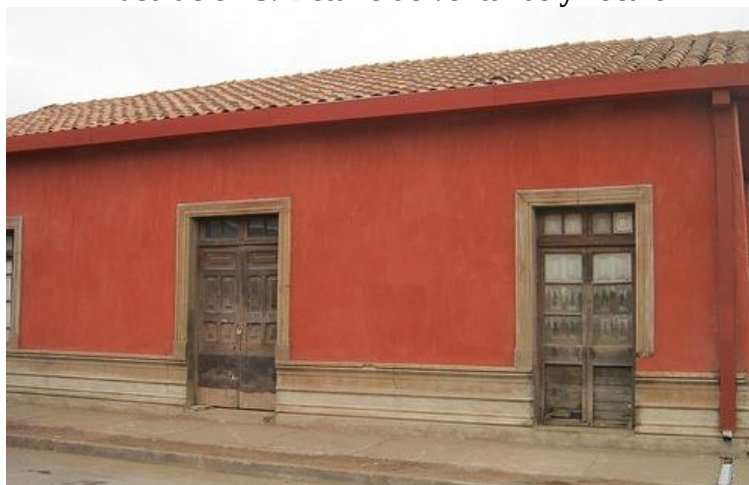
**Ilustración 5. Detalle de ventanas y zócalo**

- La vivienda está construida con un sistema constructivo tradicional en tierra, mediante adobones con cadena superior de amarre en madera, techumbre en madera de roble y cubierta de teja de arcilla cocida artesanal.
- Posee detalles neoclásicos en marcos de vano de ventana y zócalo inferior.

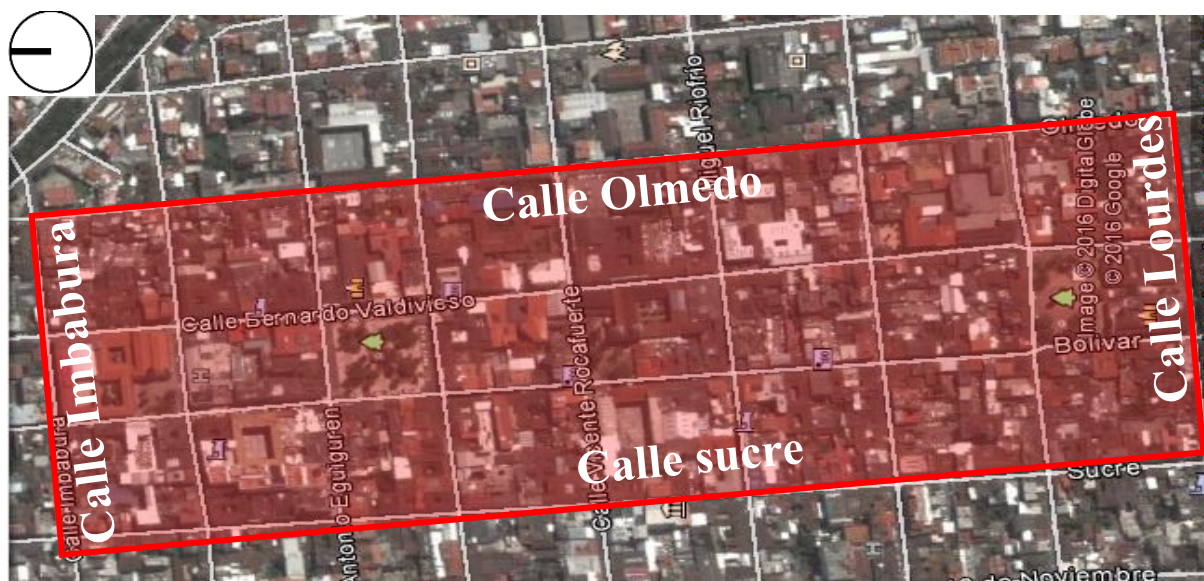
**Ilustración 43. Zona de primer orden o monumental**

- **Al norte**, partiendo de la intersección de la calle Imbabura con la calle Olmedo hasta la intersección de la calle Imbabura con la calle Sucre, incluye el tramo norte de predios de la calle Imbabura.
- **Al sur**, partiendo de la intersección de la calle Lourdes y Olmedo hasta la intersección de la calle Lourdes y calle Sucre, incluido el tramo sur de edificaciones de la calle Lourdes.
- **Al este**, partiendo de la calle Olmedo y Lourdes hasta la intersección de la calle Olmedo e Imbabura incluido el tramo oriental de los predios de la calle Olmedo.
- **Al oeste**, desde la intersección de la calle Sucre y Quito hasta la intersección de la calle Sucre y Lourdes incluido el tramo occidental de predios de la calle Sucre.

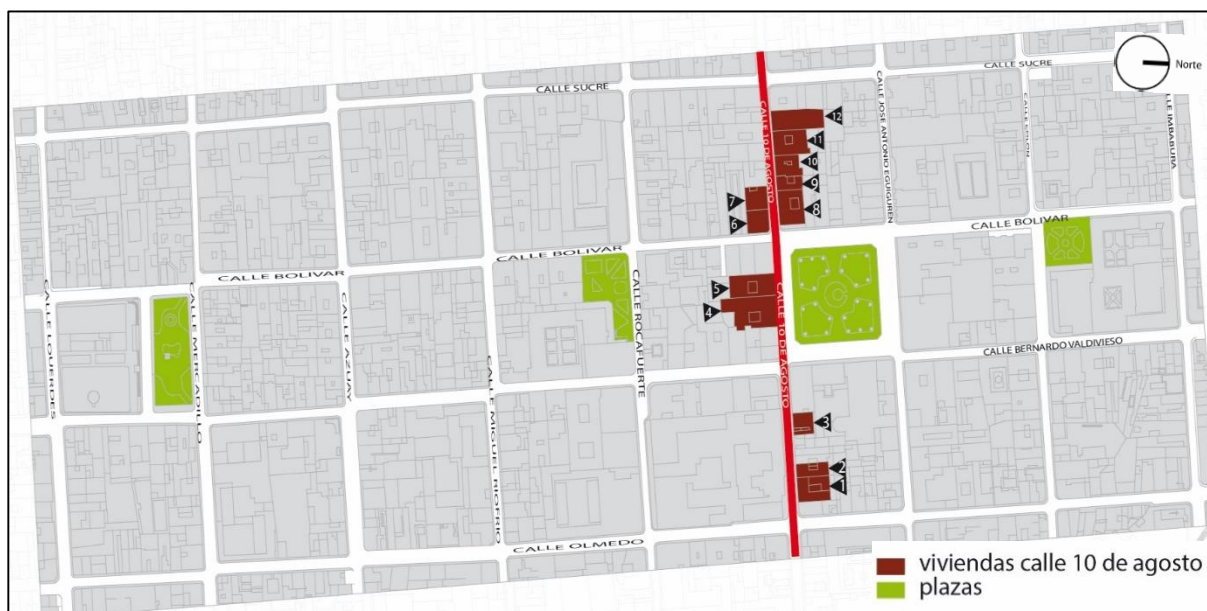
### **Ilustración 50 ubicación general de las viviendas del tramo de la calle 10 de agosto entre sucre y olmedo**

En este tramo según las fichas de inventario de edificaciones del centro histórico, se cuenta con un total de 12 viviendas que serán analizadas en la tabla 21.

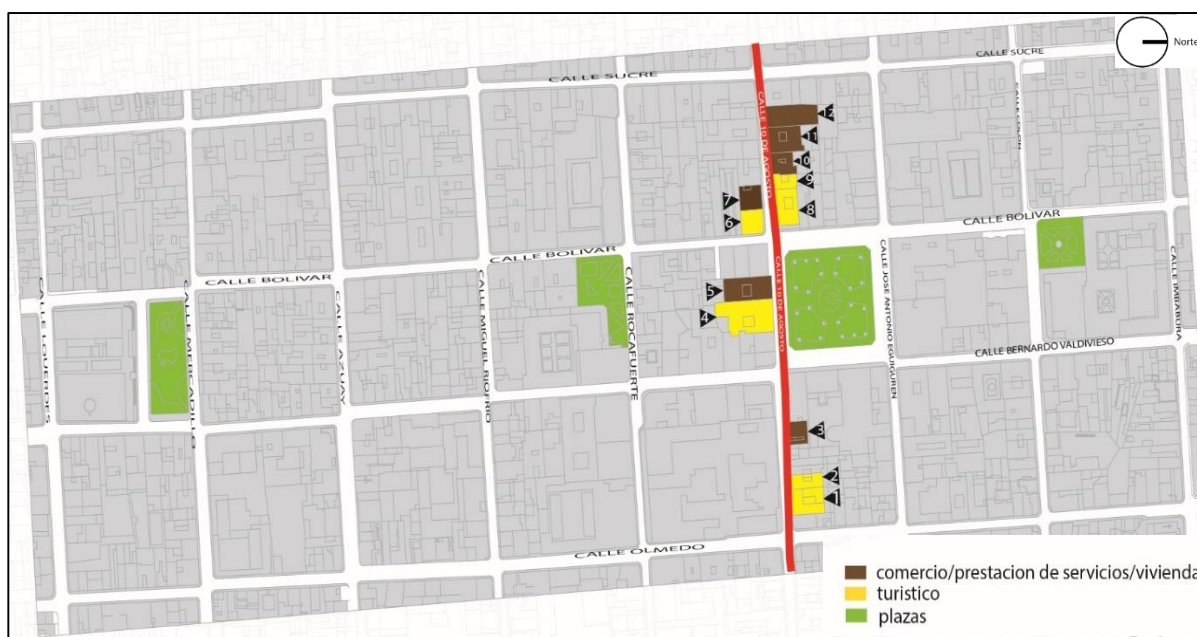
**Ilustración 51 ubicación de las viviendas según el uso de suelo**

### **3.2.3.8 Ubicación de las viviendas según el uso de suelo en el tramo de la calle 10 de agosto desde la calle sucre hasta la calle olmedo.**

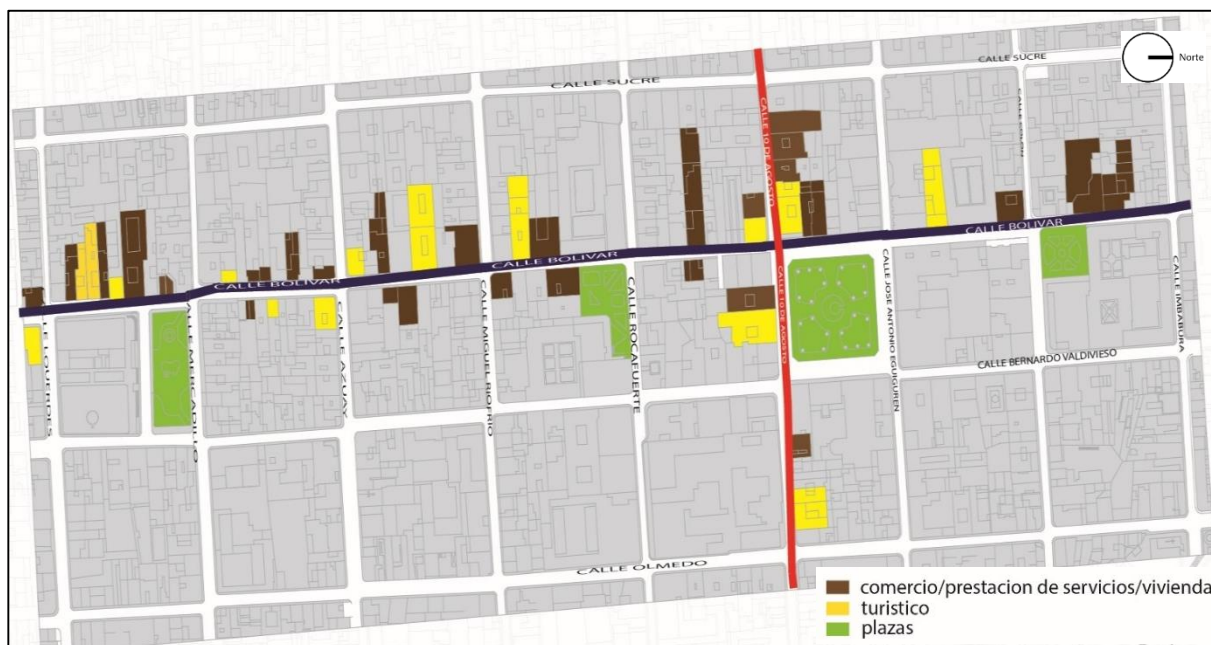
Ilustración 52 ubicación de las viviendas según el uso de suelo

**3.2.3.10 Ubicación de las viviendas según el uso de suelo en el tramo de la calle 10 de agosto desde la calle sucre hasta la calle olmedo y el tramo de la calle bolívar entre la calle Imbabura y Lourdes.**

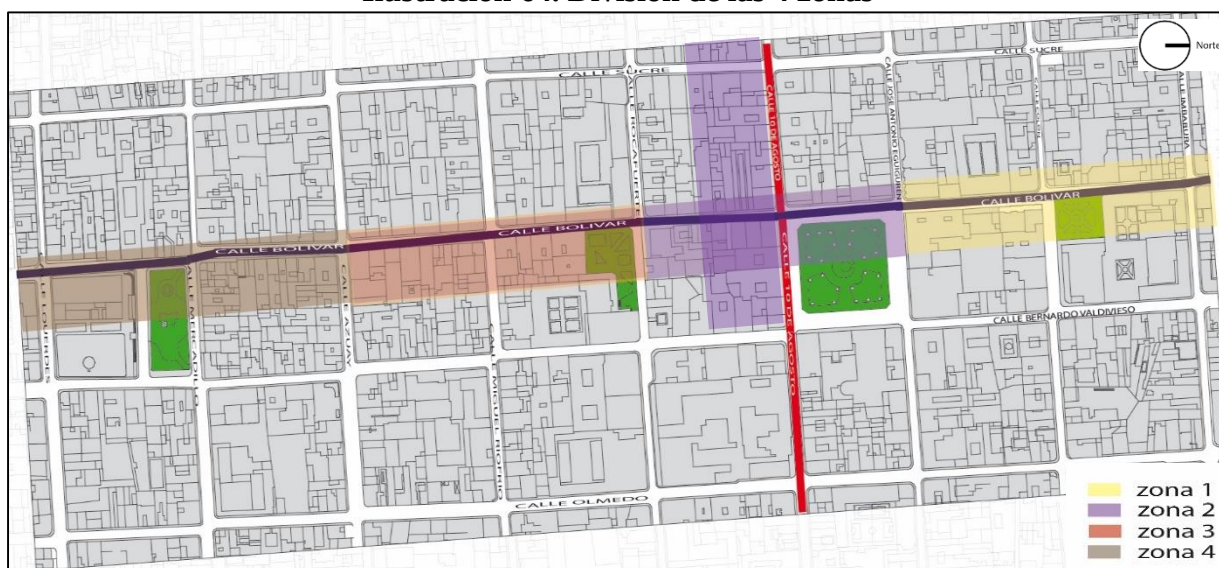
**Ilustración 64. División de las 4 zonas**

- Zona 1. Plaza de san Francisco, cubre los tramos de la calle Bolívar entre Imbabura hasta la calle José Antonio Eguiguren.
- Zona 2. Plaza central, cubre los tramos de la calle Bolívar entre José Antonio Eguiguren hasta la calle Rocafuerte.
- Zona 3. Plaza de santo domingo, cubre los tramos de la calle Bolívar entre Rocafuerte hasta la calle Azuay
- Zona 4. Plaza de san Sebastián, cubre los tramos de la calle Bolívar entre Azuay hasta la calle Lourdes.

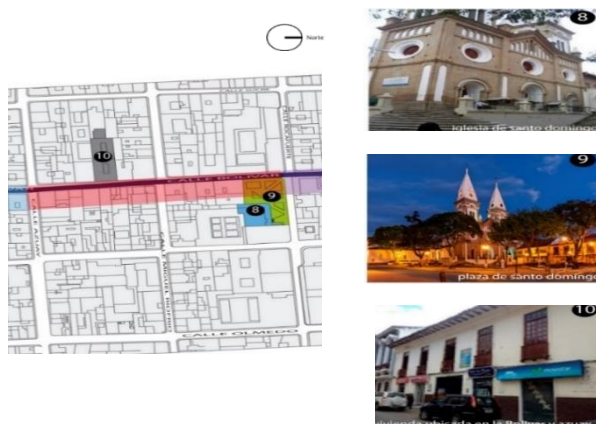
**Ilustración 67. Zona 3**

La zona 3, estará integrada por la plaza de Santo domingo, la iglesia del mismo nombre y la vivienda N° 16 de la tabla 18. Se eligió esta vivienda, ya que gracias al análisis de las viviendas patrimoniales que se realizó, se pudo determinar que es la vivienda en estado más deteriorado

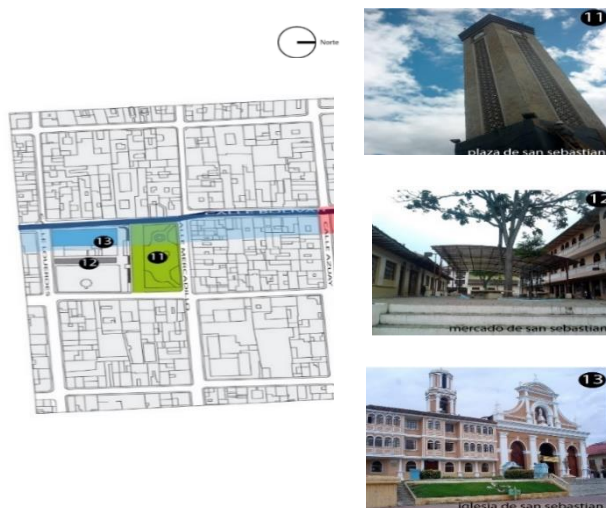
##### **Ilustración 68. Zona 4**

La zona 4, estará conformada por la plaza de san Sebastián, la iglesia del mismo nombre y el boulevard ubicado entre la iglesia y el mercado, la idea será generar un paseo de venta de artesanías locales, de esa manera se unirá ese espacio con la plaza, generando un solo ambiente ya que actualmente no tiene un fin específico.

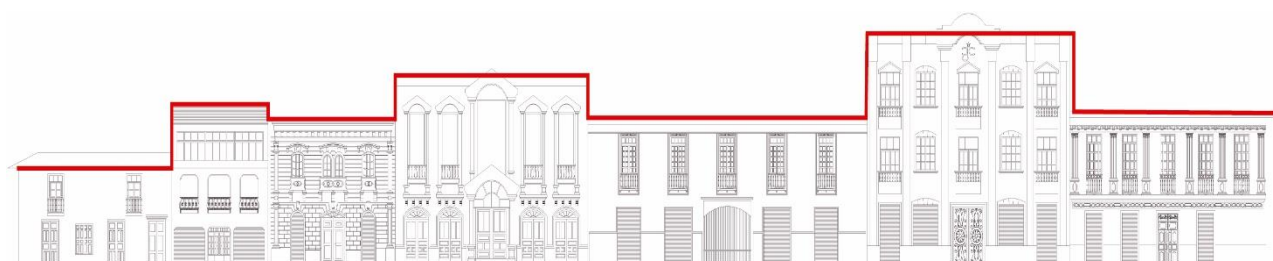
##### **Ilustración 71. Morfología de las viviendas ubicadas en la calle Bolívar entre Miguel Riofrio y Azuay- tramo oeste.**

La morfología del tramo oeste de la calle Bolívar que es en donde se ubica la vivienda analizada es irregular, al estar conformada por 4 viviendas de dos pisos y 3 viviendas de 3 pisos.

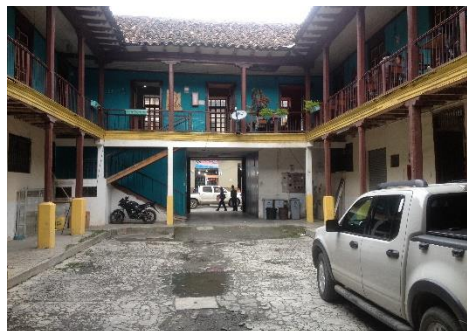
### **Fotografía 1. Identificación de barrera**

Es un elemento que separa un lugar de otro, en la vivienda se pueden apreciar barreras en las paredes de tapial, ya que ellas son las que generan y dividen los espacios, generando cuatro galerías en las que están distribuidas los espacios de la casa.

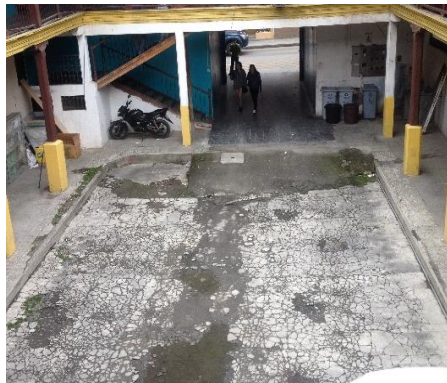
### Fotografía 2. Identificación de cavidad o fosa

Es una zona excavada en la superficie de la tierra. El resultado es un lugar deprimido con respecto al terreno en la vivienda, se puede observar esta característica en los patios, ya que estos están a unos 30 cm por debajo del terreno, generando una marcada diferencia entre el patio y los portales alrededor de la vivienda.

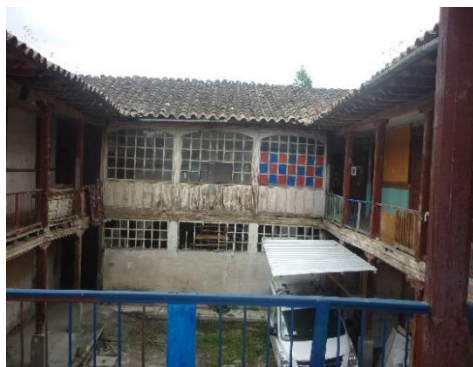
### Fotografía 3. Identificación de cubierta o marquesina

Las crujias de la vivienda están protegidas por una cubierta de madera y teja.

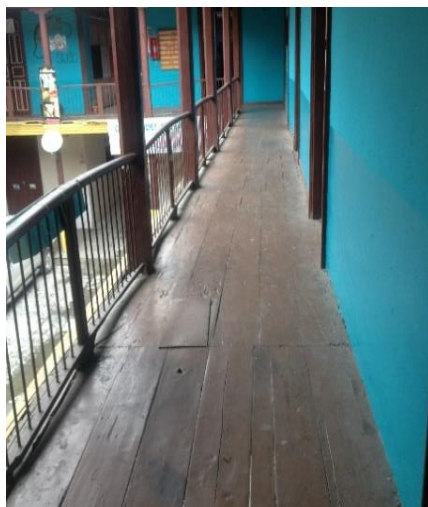
**Fotografía 4. Identificación de camino.**

Lugar que sirve para transitar y cuyo trazado puede ser recto o formar un recorrido irregular sobre el terreno. Una de los puntos más característicos de la vivienda son sus pasillos, el material con el que están contruidos es madera y permiten el acceso a las habitaciones, estos están enmarcados por un conjunto de balaustres formando balcones a través de los cuales se pueden ver los patios.

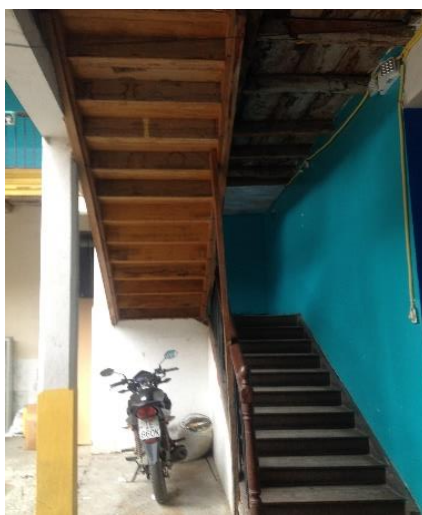
**Fotografía 5. Identificación de camino en escalera**

Para comunicar el primer patio con el segundo está la escalera, esta se encuentra en la parte lateral de la vivienda en el primer patio, el material con el cual está construida es madera y sus pasamanos están formados por barras de metal.

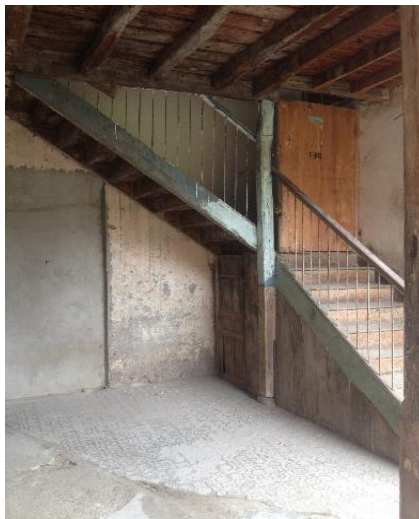
#### **Fotografía 6. Identificación de camino en escalera**

También se ubican otras escaleras en el tercer patio, estas sirven para comunicarse con la parte posterior de la vivienda, están hechas de madera y sus pasamanos están contruidos con barras metálicas.

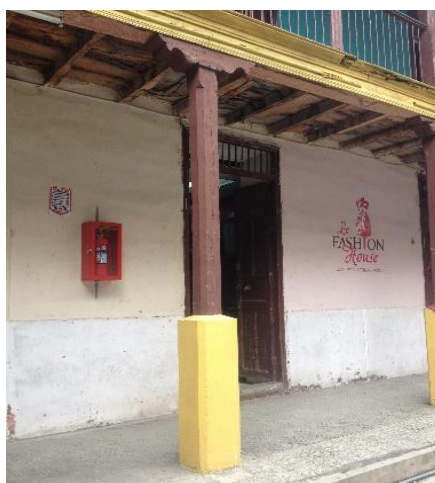
#### **Fotografía 7. Identificación de columna**

Los pilares se encuentran alrededor de la vivienda generando portales en la planta baja y soportales en la planta alta, estos son de madera.

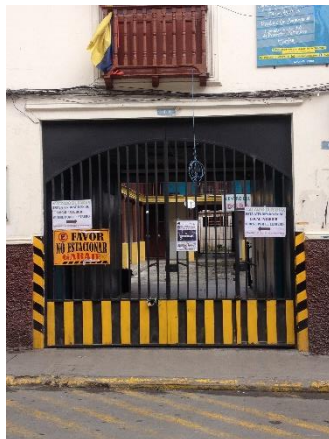
### Fotografía 8. Identificación de abertura en puerta principal

Son las puertas y ventanas. Las puertas son elementos fundamentales en una vivienda, estas nos permiten acceder a un lugar, la más importante es la puerta principal ya que permite ingresar o salir de la vivienda y está en contacto directo con la calle, en la vivienda analizada la puerta es la más grande y se distingue fácilmente, el material con el que está construida es metal.

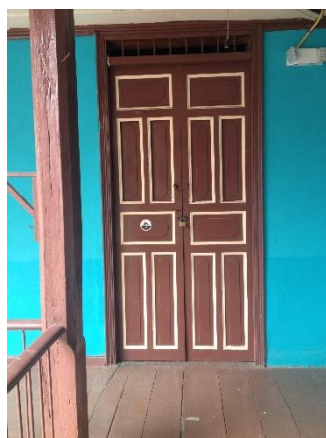
### Fotografía 9. Identificación de abertura en puertas de madera

Las puertas para acceder a cada una de las habitaciones son de madera y todas son iguales y conservan el diseño original.

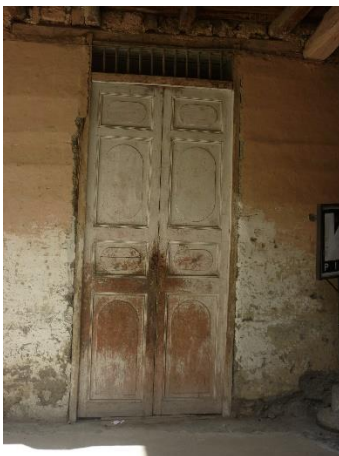
**Fotografía 11. Identificación de abertura en puerta de madera**

Las puertas del segundo patio son de madera y todas tienen el mismo diseño.

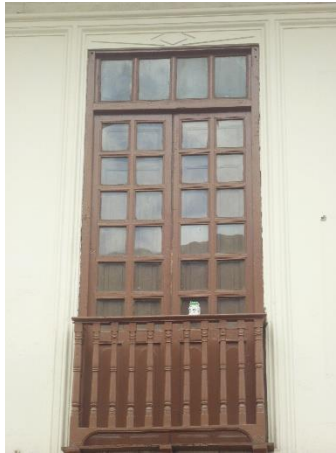
### Fotografía 12. Identificación de abertura en puerta ventana

Las ventanas ubicadas en la fachada de la vivienda sirven para conectar la parte exterior con la interior, además de ventilar y refrescar la vivienda. En la crujía este se puede apreciar cinco puertaventanas que al momento de abrirlas se ingresa a unos balcones que permite observar la calle Bolívar.

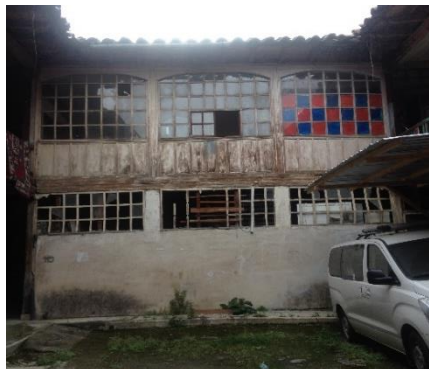
### Fotografía 13. Identificación de abertura en ventanas

El segundo patio cuenta con una habitación en la que se ubican un conjunto de pequeñas ventanas, convirtiéndola en la habitación más luminosa de la vivienda.

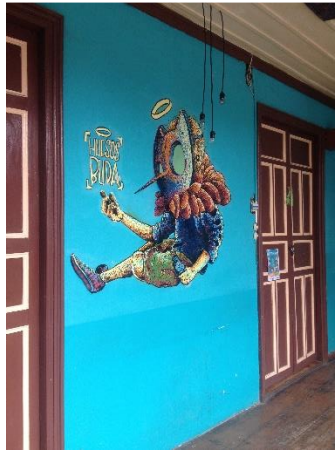
**Fotografía 14. Identificación de color en paredes del primer patio**

La vivienda tiene un predominio de los colores cálidos, ya que posee gran cantidad de color café, encontrado en toda la madera con la que están construidas las puertas, pasamanos, ventanas y pisos, las paredes de la planta baja del primer patio tiene color blanco, mientras que las de la planta alta están pintadas con color turquesa y en algunas de las paredes están dibujados varios diseños.

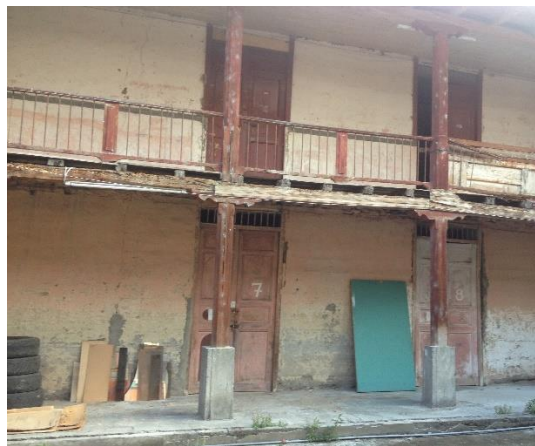
**Fotografía 15. Identificación de color en paredes del segundo patio**

En el segundo patio las paredes tienen un color arena, pero actualmente este color no se lo aprecia bien debido al deterioro de la vivienda, también se observa el color café en las columnas y puertas, el color gris en el patio.

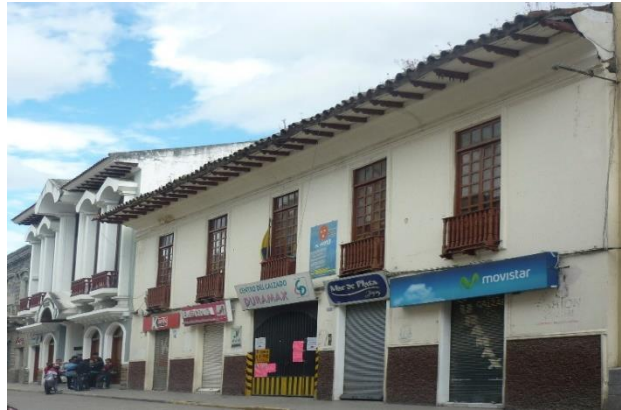
### Fotografía 16. Identificación del color en la fachada

En la fachada se distingue el color café en los balcones de madera, el color blanco en las paredes de tapial.

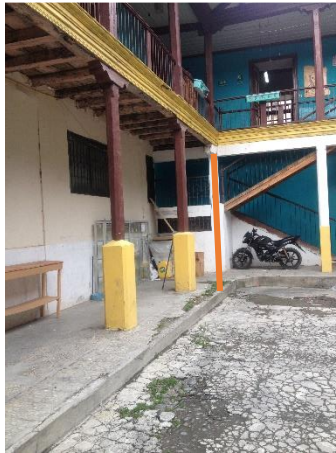
### Fotografía 17. Identificación de la escala en la vivienda

En la vivienda analizada se puede observar espacios amplios y una altura de piso a techo de unos 4 metros por lo que da la sensación de estar en un lugar grande y espacioso.

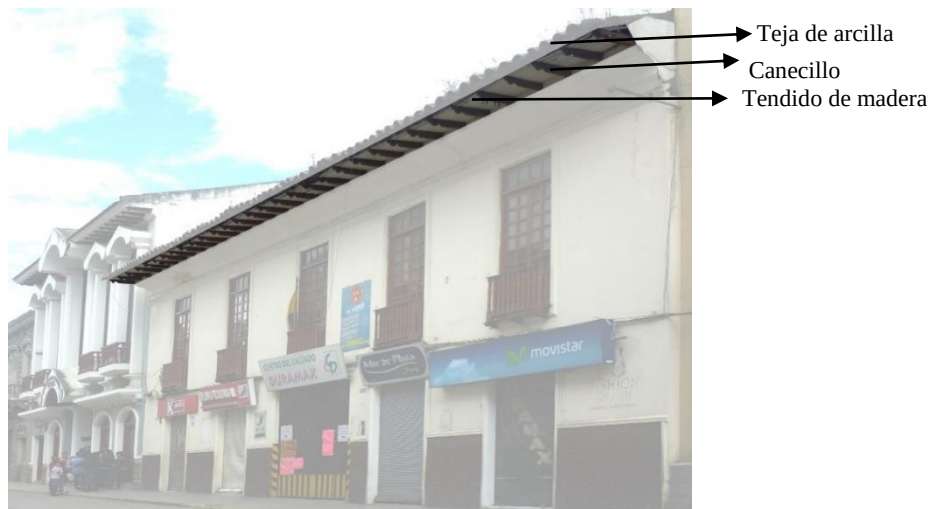
**Ilustración 103. Alero del inmueble analizado**

Alero es la parte de la cubierta que sobresale de la pared para proteger la fachada, tanto de la incidencia directa del agua como del sol.

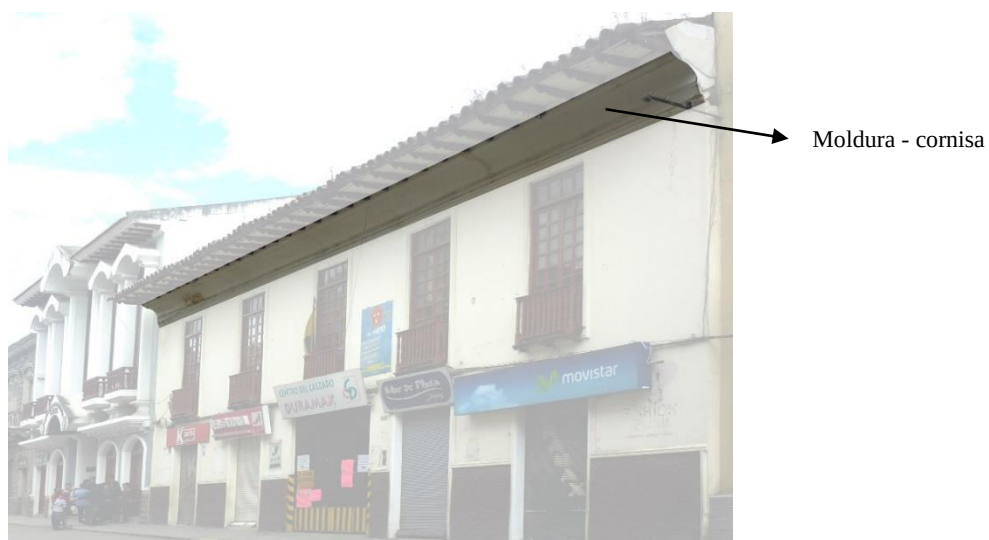
**Ilustración 104. Moldura del inmueble analizado**

Moldura Consiste en un relieve o saliente de acusado componente longitudinal que conserva idéntico perfil en todo su trazado.

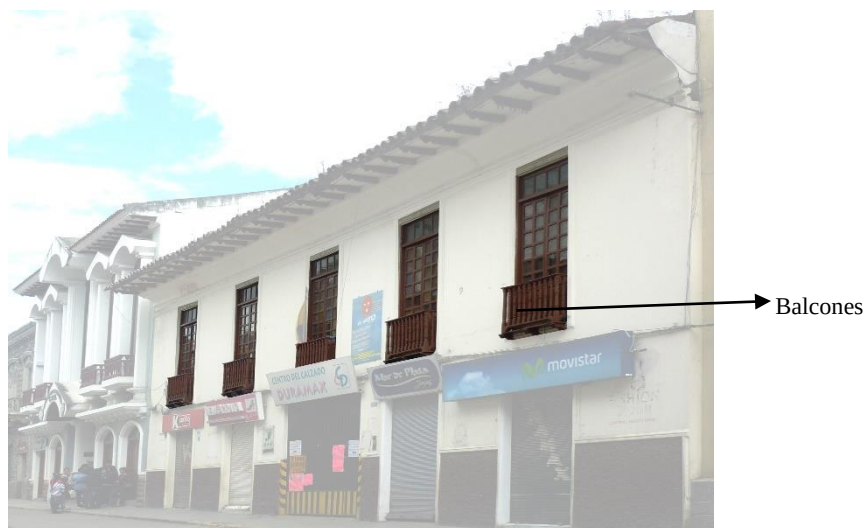
#### **Ilustración 105. Partes que conforman el balcón del inmueble analizado**

Balcones la vivienda cuenta con 5 balcones dispuestos en toda la fachada del inmueble, el balcón presenta un pequeño volado.

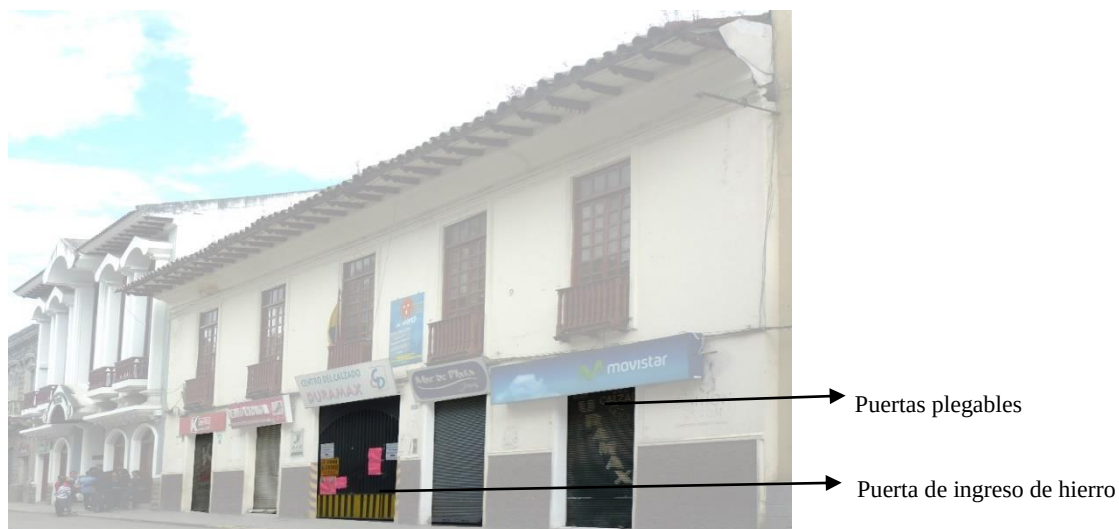
### Ilustración 106. Puertas encontradas en la fachada del inmueble analizado

Puertas: el inmueble cuenta con cuatro puertas plegables y la puerta de ingreso de hierro.

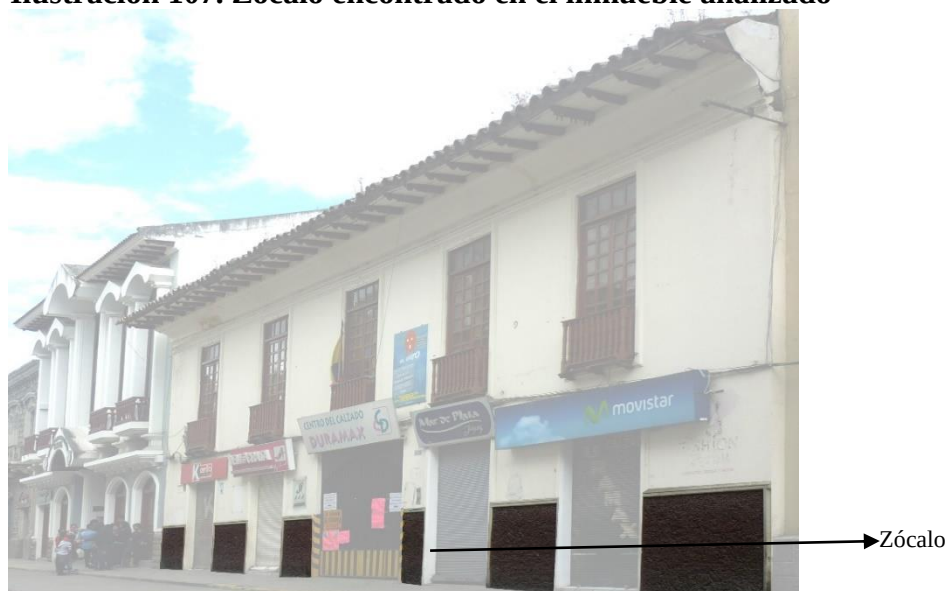
### Ilustración 107. Zócalo encontrado en el inmueble analizado

Zócalo el zócalo en el inmueble es de color café y presenta una textura rugosa debido al chapeado de piedra con el que está construido, está enmarcado por molduras de color crema.

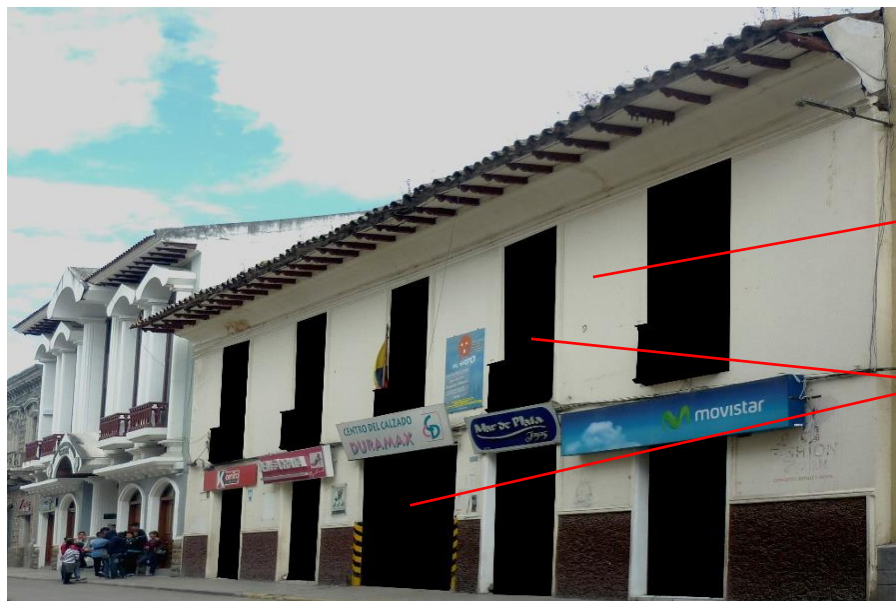
### Ilustración 108. Relación llanos – vanos

Relación llenos - vanos los llenos y los vanos están proporcionados en la fachada generando un equilibrio y simetría aparente. Como se puede observar en la ilustración 94 el porcentaje de vano e del 42%, mientras que los llenos son del 58%.

Lleno - 58%

Vano - 42%

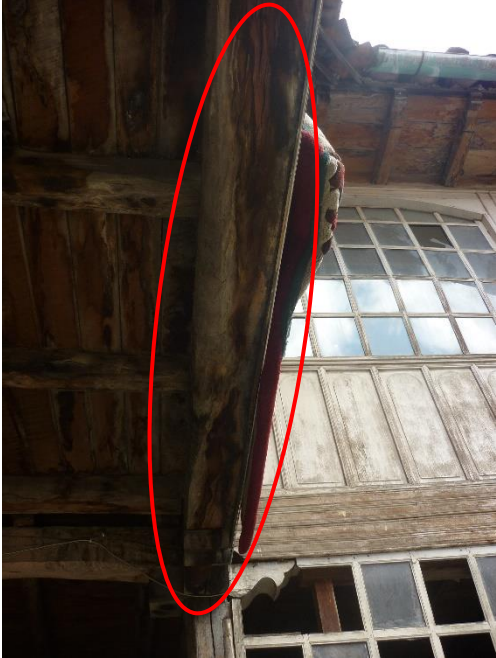
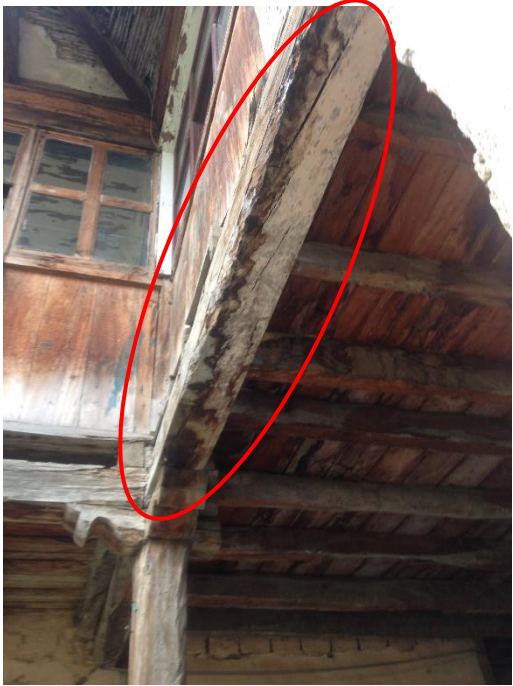
| Ficha de elementos encontrados en la vivienda analizada | | | | | | | | | | | | | |
|---|---|---|---|---|---|---|---|---|---|---|---|---|---|
| <p>Las vigas que sostienen los soportales de la vivienda se encuentran en un mal estado, principalmente las vigas ubicadas en el segundo patio, esto debido a la falta de mantenimiento que se le ha dado a ese sector de la vivienda. A simple vista una de las causas principales del deterioro de las vigas es el agua debido a que estas se encuentran a la intemperie provocando que el agua lluvia las deteriore.</p> | | | | | | | | | | | | | |

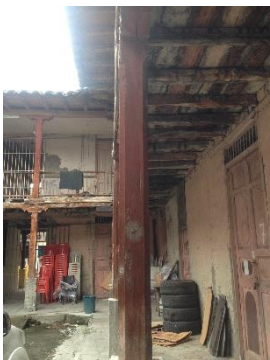
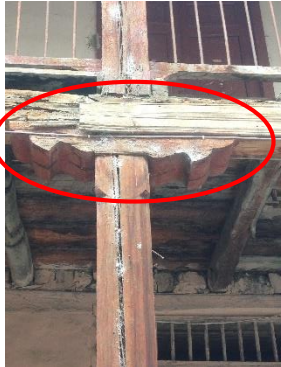
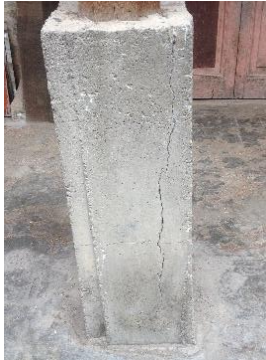
| Ficha de elementos encontrados en la vivienda analizada | | | | | | | | | | | | | |
|---|---|---|---|---|---|---|---|---|---|---|---|---|---|
| Fuste de madera | | | | Montera | | | | Base de columna | | | | | |

| Intervenciones realizadas en la vivienda | | | |
|---|---|---|---|
| <b>Tipo de intervención</b> | <p>Se colocó de una base de hormigón para evitar que el pilar de madera cediera debido al deterioro por humedad.</p> <p>Se colocó esta base en todos los pilares de la vivienda.</p> | | |

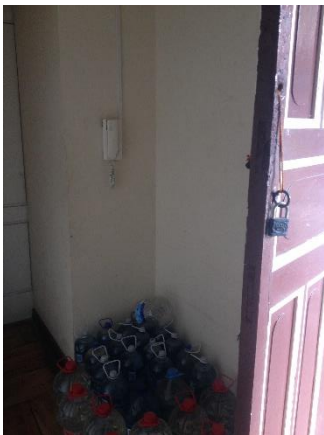
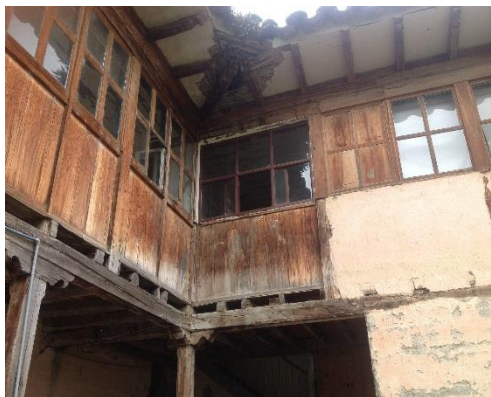
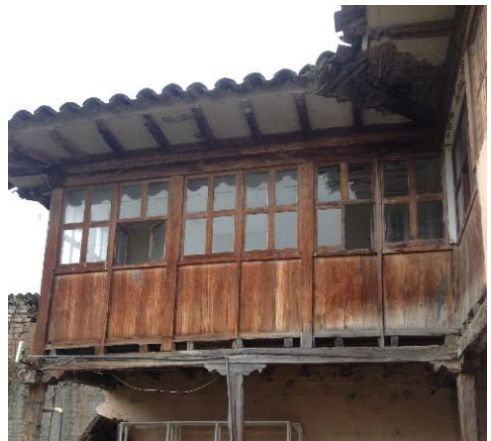
| Ficha de elementos encontrados en la vivienda analizada | | | | | | | | | | | | | |
|---|---|---|---|---|---|---|---|---|---|---|---|---|---|
| <p>Las paredes de ladrillo se ubican en la parte frontal de la vivienda para dividir los locales comerciales.</p> <p>Las paredes de madera se ubican en la segunda planta del tercer patio de la vivienda. El diseño de estas paredes con vidrio generan las habitaciones más luminosas de la vivienda.</p> | | | | | | | | | | | | | |

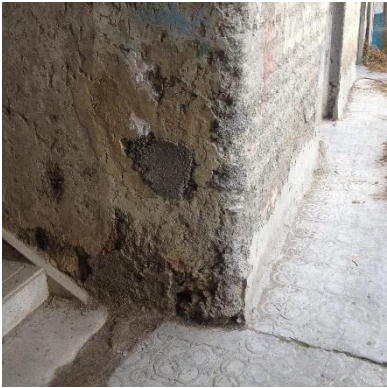
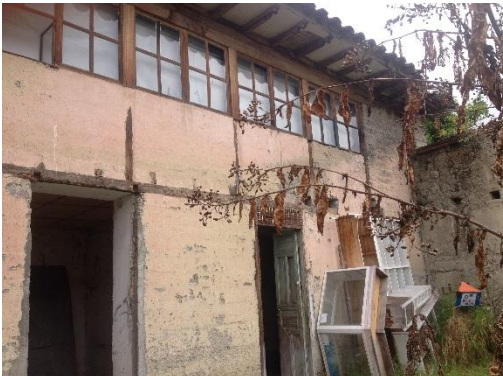
| Ficha de elementos encontrados en la vivienda analizada | | | | | | | | | | | | | |
|---|---|---|---|---|---|---|---|---|---|---|---|---|---|
| <p>El sistema estructural utilizado en la vivienda es autoportante es decir no necesita de columnas para sostener la estructura sino que los muros soportan todas las cargas estructurales, en este caso los muros son de tapial que es un sistema constructivo por medio del cual se construyen edificaciones en tierra, sin sostenerlas con piezas de madera u otros materiales. Este método consiste en apisonar tierra preparada capa por capa, en medio de dos tablones con el espesor normal de los muros de piedra. Apisonada de esta manera, la tierra se liga, toma consistencia y forma a una masa homogénea, que puede ser elevada hasta la altura necesaria para una vivienda o construcción. (Construcción de muros en tapia y bahareque, 2012)</p> | | | | | | | | | | | | | |

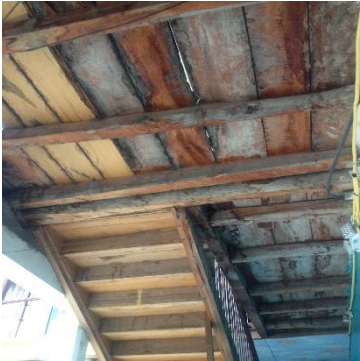
| Ficha de elementos encontrados en la vivienda analizada | | | | | | | | | | | | | |
|---|---|---|---|---|---|---|---|---|---|---|---|---|---|
| El entrepiso de la vivienda se encuentra construida a base de viguetas de madera y sobre ellas tablones de madera, de manera general el entrepiso se encuentra en mal estado, encontrándose el del segundo patio en estado más deteriorado. | | | | | | | | | | | | | |
| Imagen del entrepiso en el primer patio | | | Imagen del entrepiso en el segundo patio | | | | Imagen del entrepiso en el tercer patio | | | | | | |

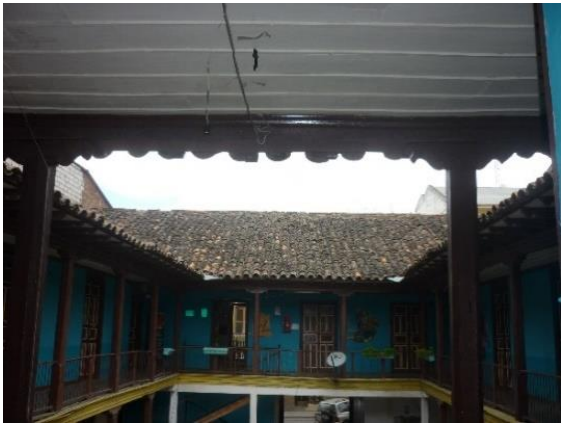
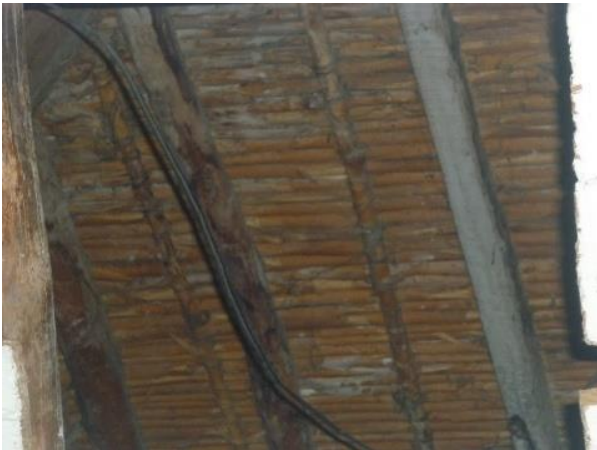
| Ficha de elementos encontrados en la vivienda analizada | | | | | | | | | | | | | |
|---|---|---|---|---|---|---|---|---|---|---|---|---|---|
| <p>La armadura de la cubierta, que es la que soporta la cobertura exterior está construida con madera en su totalidad.</p> <p>La cobertura exterior, la misma que cubre la armadura de madera y protege al inmueble de las inclemencias del tiempo, es de teja cocida.</p> <p>El cielo raso de la vivienda analizada consiste en un tendido de carrizo que se amarra a algunos carrizos maestros dispuestos a lo largo de la cubierta, su acabado es de madera en los portales y soportales y latón en un sector de la vivienda.</p> | | | | | | | | | | | | | |

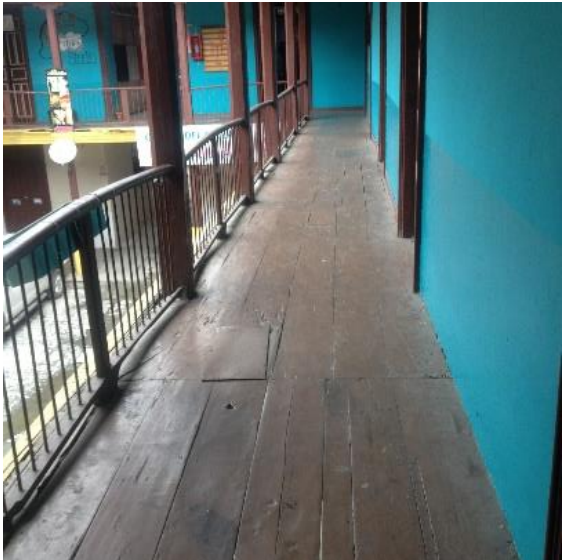
| Ficha de elementos encontrados en la vivienda analizada | | | | | | | | | | | | | |
|---|---|---|---|---|---|---|---|---|---|---|---|---|---|
| El piso de la vivienda analizada es de tablón de madera en su mayoría el cual se encuentra ubicado en todos los soportales y habitaciones, este es el piso original con el que contaba la vivienda al momento de su construcción. | | | | | | | | | | | | | |

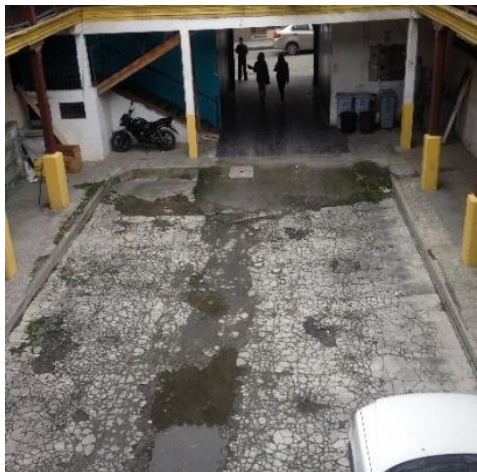
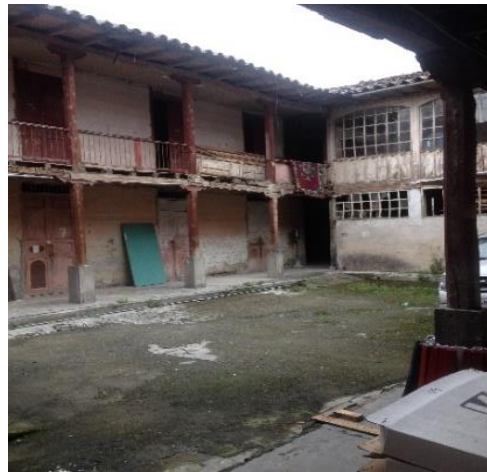
Imagen del piso de hormigón en el primer patio

El piso de hormigón se lo puede observar tanto en el primer como en el segundo patio de la vivienda, además de las veredas ubicadas en el tercer patio.

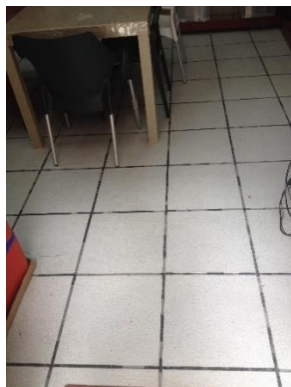
Imagen del piso de cerámico en los locales comerciales

El piso de cerámico se encuentra en los locales comerciales ubicados en la calle Bolívar, este piso es de color blanco, además se encuentra piso de cerámico color negro en el acceso principal a la vivienda, en el segundo piso se encuentra piso de cerámico color beige ubicado en los baños.

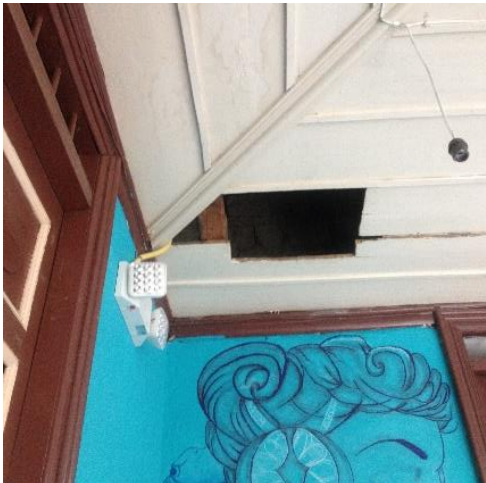
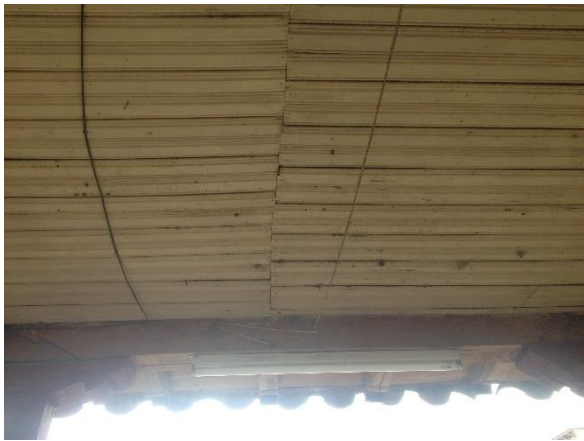
| Ficha de elementos encontrados en la vivienda analizada | | | | | | | | | | | | | |
|---|---|---|---|---|---|---|---|---|---|---|---|---|---|
| El cieloraso de la vivienda es de madera tallada, siendo este el cielo raso original con el que contaba la vivienda en el año 1926. | | | | | | | | | | | | | |

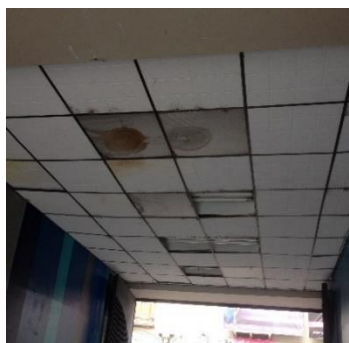
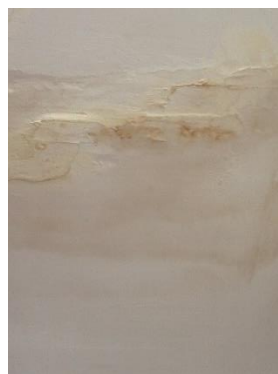
Imagen del cielo raso de yeso ubicado en la entrada de la vivienda

Se encuentra cielo raso de yeso en los locales comerciales, este elemento fue colocado luego de algunos años en una de las intervenciones que se realizaron en la vivienda, y actualmente algunas de sus partes se encuentran en mal estado.
