**UNIVERSIDAD INTERNACIONAL DEL ECUADOR SEDE LOJA**

**PROYECTO DE INVESTIGACIÓN PREVIO A LA OBTENCIÓN DEL TÍTULO  
DE ARQUITECTO**

**CAMBIO DE USO DE EDIFICIOS PATRIMONIALES DEL CENTRO HISTÓRICO  
DE LOJA CON FINES TURÍSTICOS.**

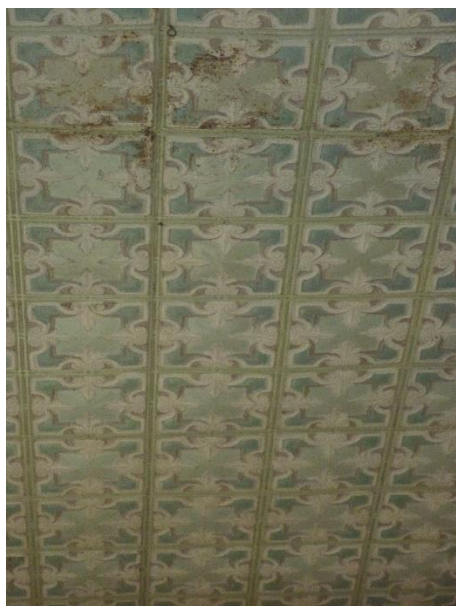
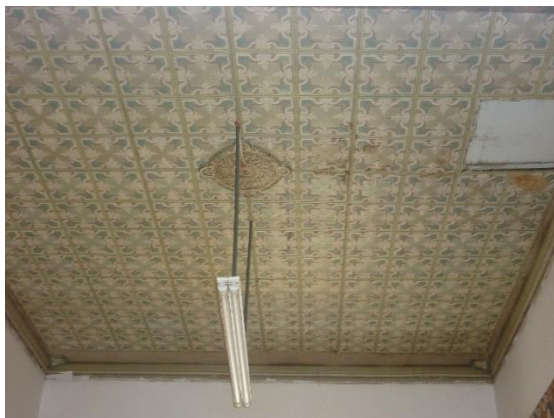
Imagen del cielo raso de metal

El lugar en donde se encuentra el cieloraso de latón fue la sala de la familia Aguirre Ruiz.

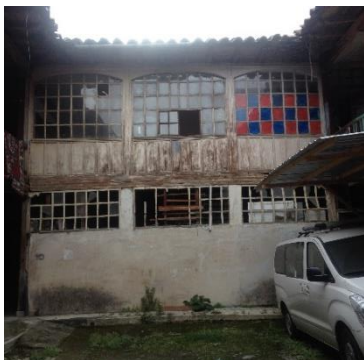
Imagen de ventanas ubicadas en el segundo patio

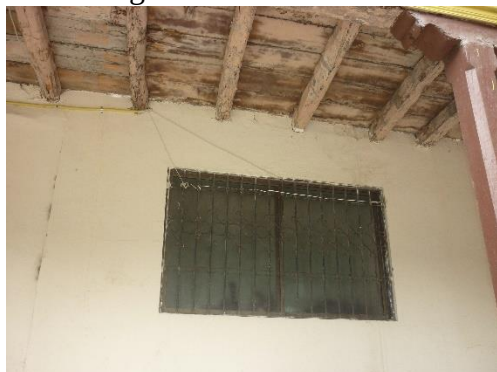
Imagen de la ventana norte

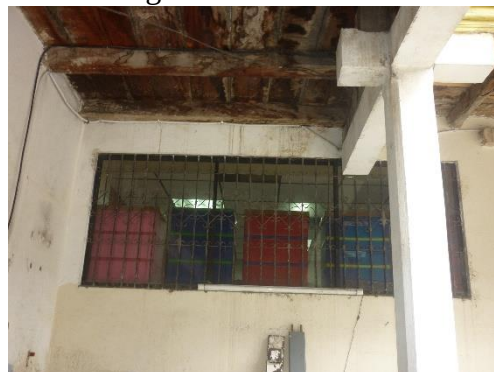
Imagen de la ventana sur

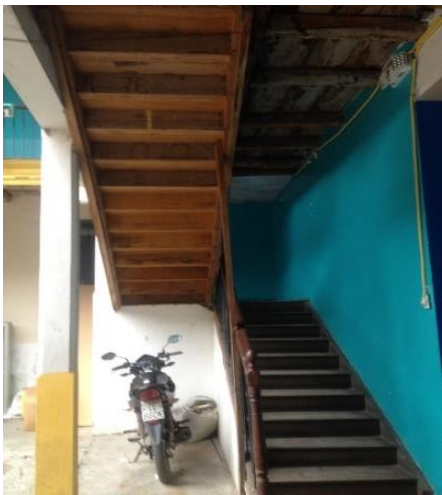
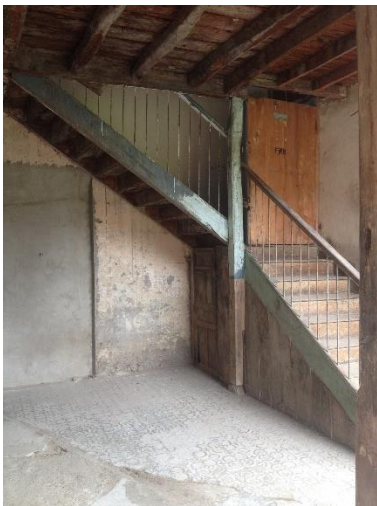
| Ficha de elementos encontrados en la vivienda analizada | | | | | | | | | | | | | |
|---|---|---|---|---|---|---|---|---|---|---|---|---|---|
| <p>En la vivienda existen dos escaleras, una de ellas ubicada en la parte lateral del primer patio, y la segunda ubicada en al tercer patio, el material con el que están construidas estas escaleras es madera y los pasamanos son varillas de hierro.</p> <p>Una característica importante es que estas escaleras forman parte de los elementos originales con los que cuenta la vivienda.</p> | | | | | | | | | | | | | |
| Imagen de la escalera en el primer patio | | | | | | Imagen de la escalera en el segundo Patio | | | | | | | |

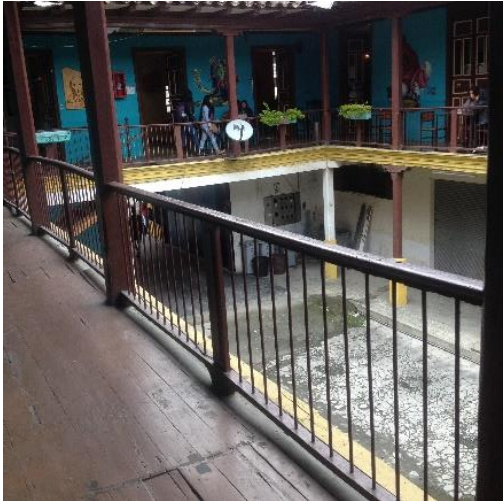
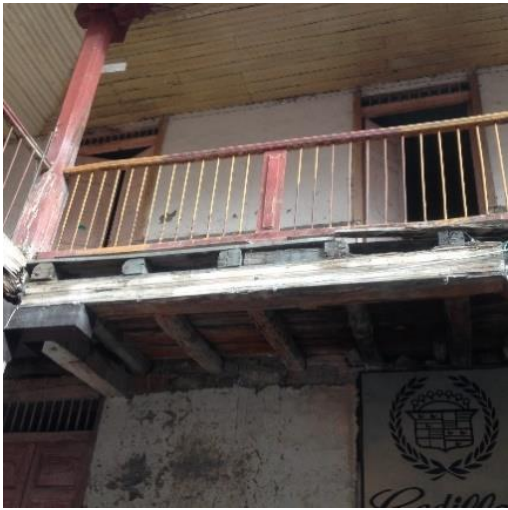
| Ficha de elementos encontrados en la vivienda analizada | | | | | | | | | | | | | |
|---|---|---|---|---|---|---|---|---|---|---|---|---|---|
| <p>Los pasamanos están ubicados en los soportales de las crujías tanto del primer patio como del segundo patio, los materiales con los que están construidas son madera y barras de hierro, actualmente se puede apreciar algunos faltantes en las barras de acero.</p> <p>Una característica importante es que son los pasamanos originales de la vivienda.</p> | | | | | | | | | | | | | |
| Imagen de los pasamanos en el primer patio | | | | | | Imagen de los pasamanos en el segundo patio | | | | | | | |

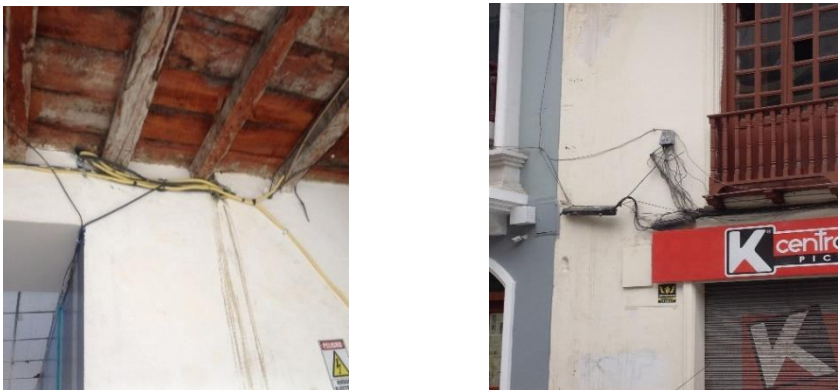
| Ficha de elementos encontrados en la vivienda analizada | | | | | | | | | | | | | |
|---|---|---|---|---|---|---|---|---|---|---|---|---|---|
| INSTALACIONES ELECTRICAS | | | | | | | | | | | | | |
| Imagen de las instalaciones eléctricas | | | | | | | | | | | | | |

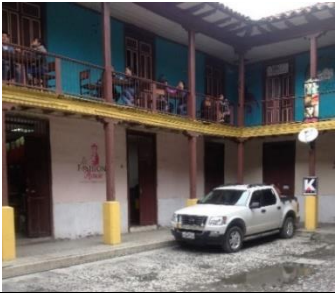
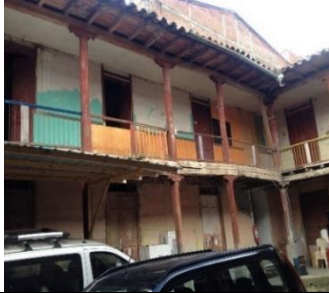
| Ficha de elementos encontrados en la vivienda analizada | | | | | | | | | | | | | |
|---|---|---|---|---|---|---|---|---|---|---|---|---|---|
| <p>El revestimiento de las paredes tanto en el interior como en el exterior de la vivienda se de pintura.</p> <p>En el interior de la vivienda se puede observar varios colores de pintura en las paredes entre ellos están:</p> <p>El color turquesa se observa en las paredes de la segunda planta del primer patio.</p> <p>El color rosa antiguo se observa en las paredes de la primera planta del primer patio.</p> <p>El color marfil se observa en las paredes tanto de la primera planta como la segunda planta del segundo patio al igual que las paredes del tercer patio, el revestimiento de estas paredes actualmente se encuentran en mal estado ya que representan manchas y desprendimientos de pintura debido a la falta de mantenimiento en este sector de la vivienda.</p> | | | | | | | | | | | | | |
| Imagen del revestimiento en las paredes del primer patio | | | | | | Imagen del revestimiento en las paredes del segundo patio | | | | | | | |

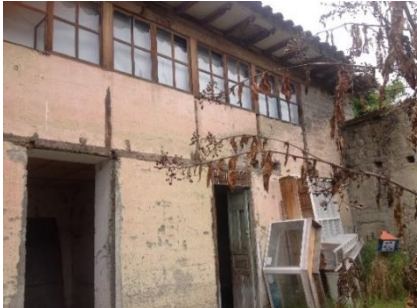
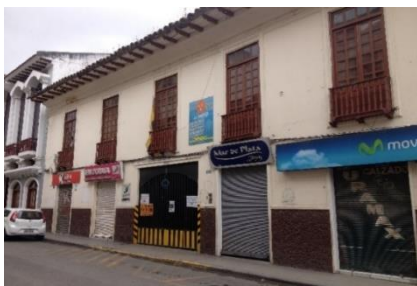
| Ficha de elementos encontrados en la vivienda analizada | | | | | | | | | | | | | |
|---|---|---|---|---|---|---|---|---|---|---|---|---|---|
| Imagen del revestimiento en las paredes del tercer patio | | | | | | Imagen del revestimiento en las paredes de la fachada | | | | | | | |

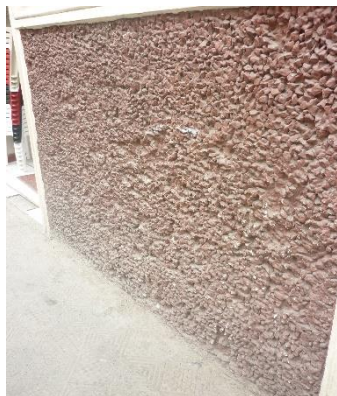
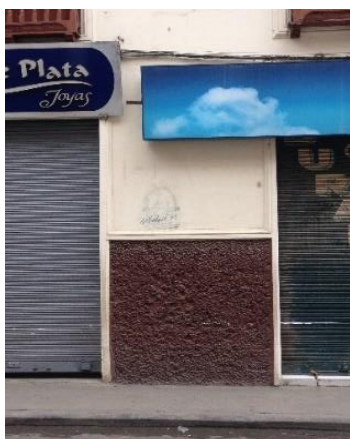
Imagen de zocalo ubicado en la fachada

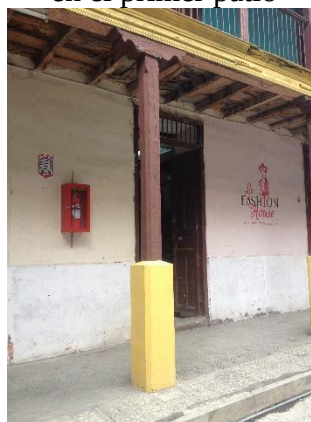
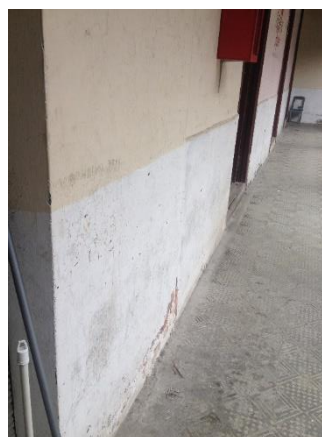
El zócalo que se encuentra en el interior de la vivienda tiene un revestimiento de pintura color blanco.

Imagen de zocalo ubicado en el interior de la vivienda en el primer patio

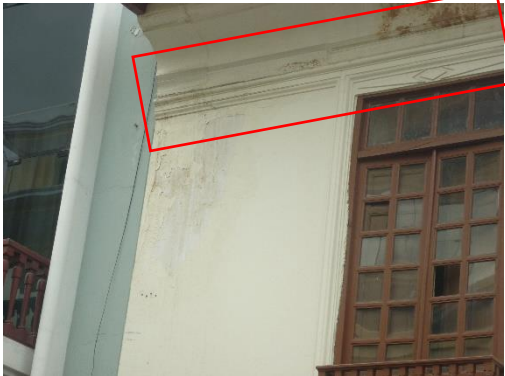
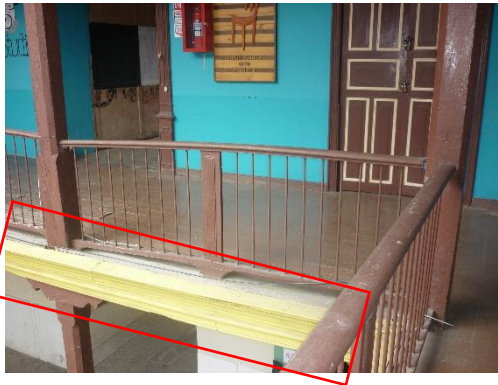
| Ficha de elementos encontrados en la vivienda analizada | | | | | | | | | | | | | |
|---|---|---|---|---|---|---|---|---|---|---|---|---|---|
| Las cornisas que se ubican alrededor de los soportales cubriendo las vigas es una cornisa de tres filos, de color amarillo. | | | | | | | | | | | | | |
| Imagen de moldura ubicada en la fachada | | | | | | Imagen de zocalo ubicado en el interior de la vivienda | | | | | | | |

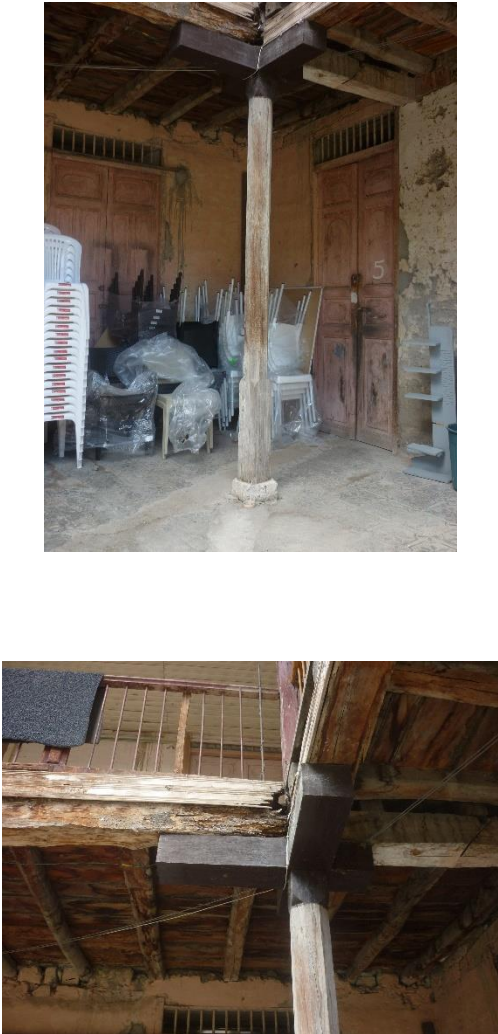
| Intervenciones realizadas en la vivienda | | | |
|---|---|---|---|
| <b>Elemento:</b> PILAR - MONTERA | <b>Tipo de elemento:</b> elemento constructivo | <b>Ficha N°</b> | <b>I03</b> |

| Intervenciones realizadas en la vivienda | | | |
|---|---|---|---|
| <b>Tipo de intervención</b> | Se eliminó la montera y se colocó estructura de madera para sostener la viga | | |

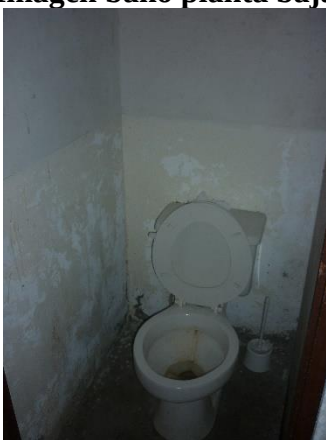
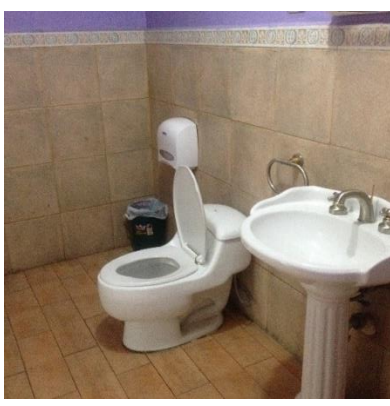
| Intervenciones realizadas en la vivienda | | | |
|---|---|---|---|
| <b>Tipo de intervención</b> | | Se instalaron 2 baños | |
| <b>Imagen baño planta baja</b><br> | | <b>Imagen baño planta alta</b><br> | |

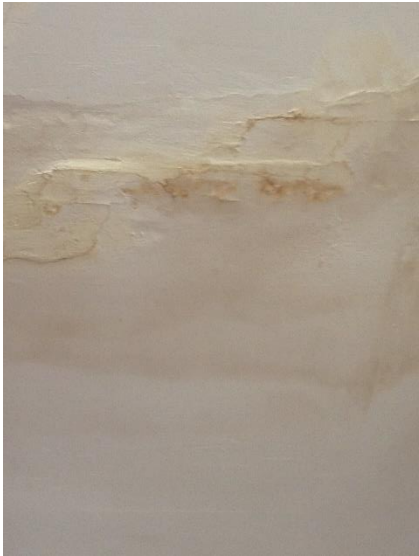
| Intervenciones realizadas en la vivienda | | | |
|---|---|---|---|
| Tipo de intervención | | Se colocó cieloraso de yeso en el segundo piso | |

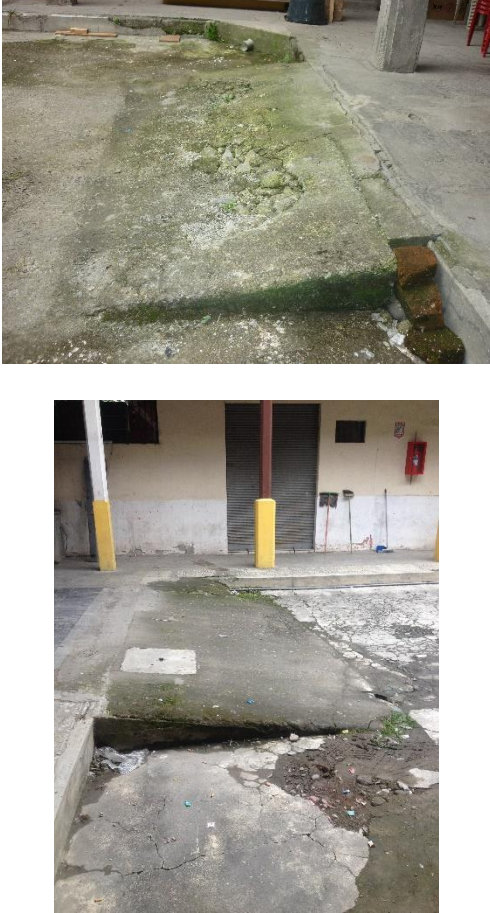
### Ficha 27. Intervención de patios

| Intervenciones realizadas en la vivienda | | | |
|---|---|---|---|
| <b>Tipo de intervención</b> | | Los patios fueron encementados, además se añadieron rampas. | |

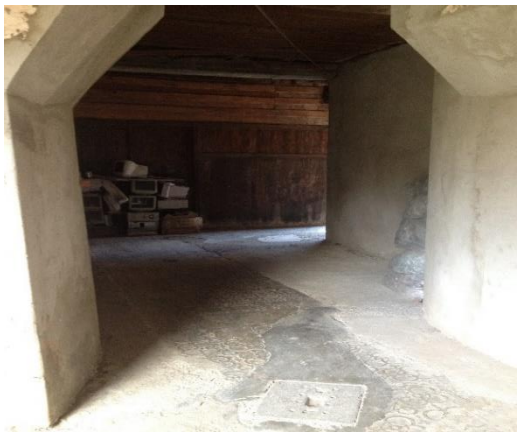
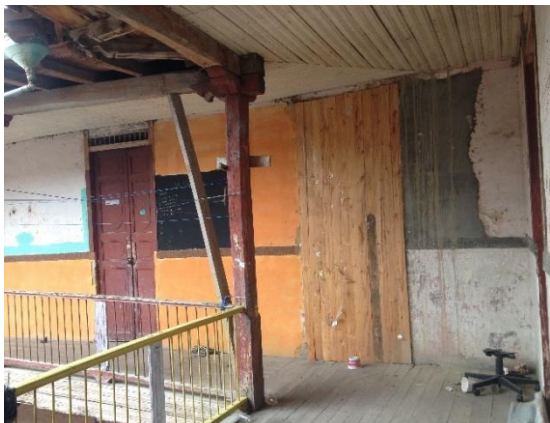
| Intervenciones realizadas en la vivienda | | | |
|---|---|---|---|
| <b>Tipo de intervención</b> | <p>El muro que se ubica en el tercer patio no tenía estabilidad se lo reparo colocando bloque y revestimiento de cemento.</p> <p>el muro ubicado en la planta alta del segundo patio tenía una perforación la cual fue rellenada con hormigón</p> | | |
| <b>revestimiento del muro planta baja</b><br> | | <b>revestimiento del muro planta alta</b><br> | |

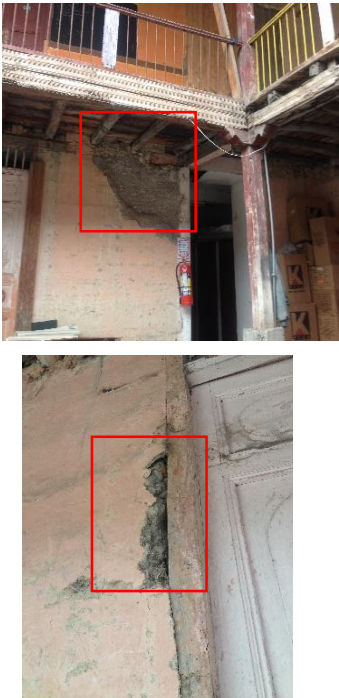
| PATOLOGÍA | Perforación del muro | | | |
| DESCRIPCIÓN DE LA PATOLOGÍA<br><u>Perforación del muro</u> es la generación de una oquedad que puede variar de profundidad. | | | | |
| CAUSAS<br>Debido a la humedad ocasionando la disgregación de los materiales que conforman el tapial. | | | | |

| Elemento estructural | si | no | Recomposición del muro.<br>Retirar el revoque en mal estado.<br>Colocar revoque de cal sobre toda la mampostería. | |

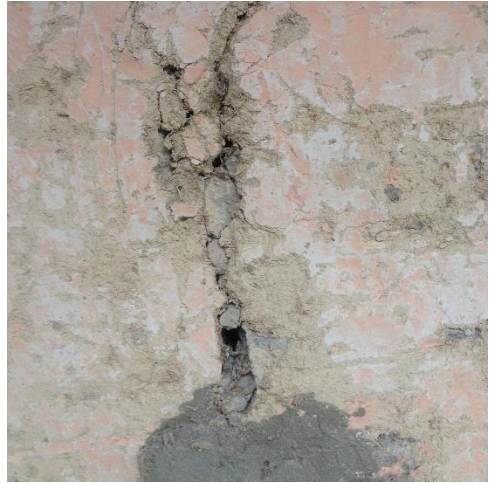
| PATOLOGÍA | grieta | | | | |
| DESCRIPCIÓN DE LA LESIÓN<br><u>Grieta</u> Es una abertura profunda producto de una separación tan notoria que puede generar una división del elemento en dos bloques. | | | | | |
| CAUSA<br>Es causado por la humedad que se presenta en la mampostería. | | | | | |

| <p>Introducir aire a presión en las grietas, para retirar material disgregado.</p> <p>Colocar mangueras para la inyección de lechada de cal en grietas</p> <p>Colocar revoque de cal sobre toda la mampostería.</p> | | | | | |

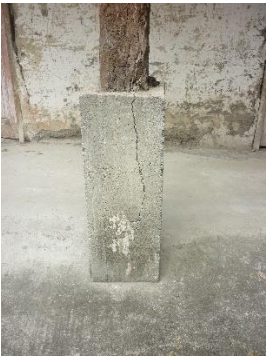
| PATOLOGÍA | fisura | | | |
| DESCRIPCIÓN DE LA LESIÓN<br><u>Fisura</u> es todo tipo de aberturas longitudinales que afectan sólo a la cara superficial del elemento constructivo, o a su acabado. | | | | |
| CAUSA<br>Es causado por la humedad que se presenta en la mampostería | | | | |

| Elemento estructural | si | no | Introducir aire a presión en la fisura para retirar material disgregado. | |

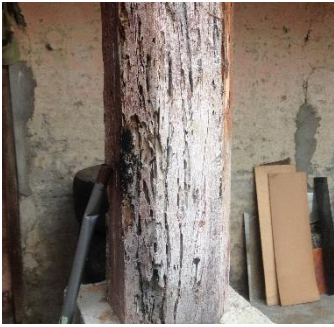
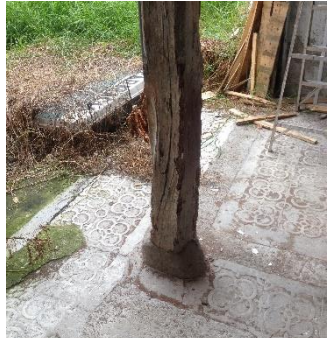
### Ficha 34. Análisis patología 5

| UBICACIÓN DE LA PATOLOGÍA | Portales del segundo y tercer patio | Nº FICHA | P05 | |
| ELEMENTO | Pilares de madera - fuste | FOTOGRAFÍA DE LA PATOLOGÍA<br><br> | | |
| TIPO DE DAÑO | Desintegración | | | |
| DESCRIPCIÓN DE LA LESIÓN<br><u>Putrición</u> está dentro del grupo de degradación o desprendimiento y genera desintegración del material. | | | | |

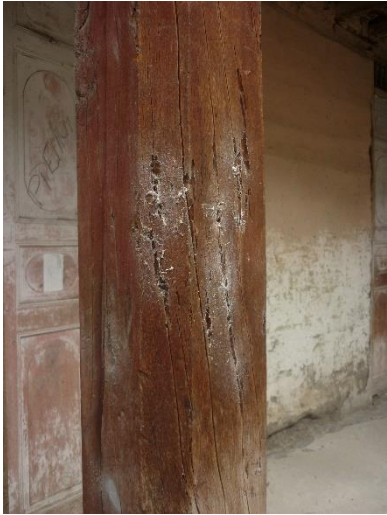
| ELEMENTO | Pilares de madera - fuste | <b>FOTOGRAFÍA DE LA PATOLOGÍA</b><br> | | |
| GRUPO | Cambios superficiales/ Defectos | | | |
| TIPO DE DAÑO | Depósitos/Sedimentos | | | |

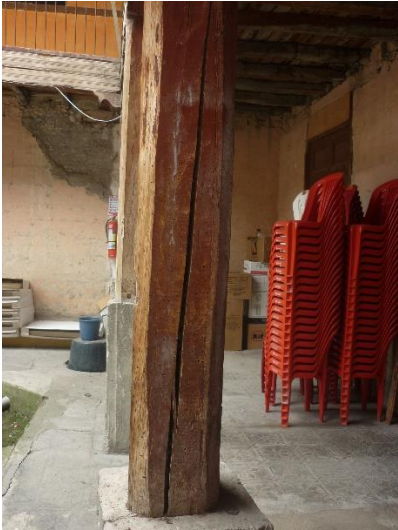
| ELEMENTO | Pilares de madera - fuste | FOTOGRAFÍA DE LA PATOLOGÍA<br> | | |
| GRUPO | Degradación/Desprendimiento | | | |
| TIPO DE DAÑO | Acción mecánica | | | |

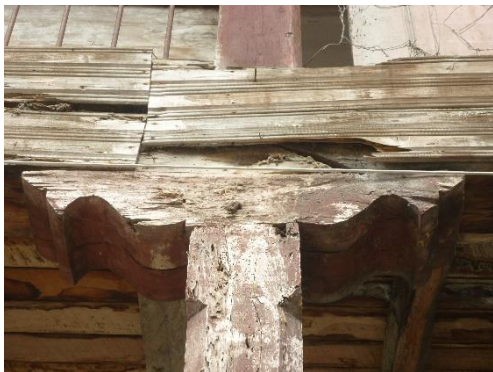
| ELEMENTO | Pilares de madera - montera | <b>FOTOGRAFÍA DE LA PATOLOGÍA</b><br> | |
| GRUPO | Degradación/Desprendimiento | | |
| TIPO DE DAÑO | Desintegración | | |
| <b>DESCRIPCIÓN DE LA LESIÓN</b><br><u>Putrición</u> está dentro del grupo de degradación o desprendimiento y genera desintegración del material. | | | |

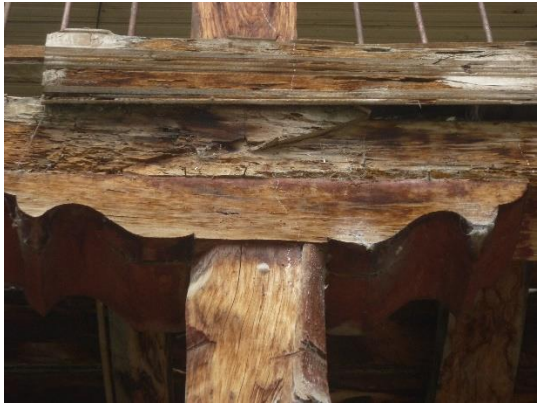
| ELEMENTO | Pilares de madera - montera | FOTOGRAFÍA DE LA PATOLOGÍA<br><br> | | |
| GRUPO | Cambios superficiales/ Defectos | | | |
| TIPO DE DAÑO | Alteraciones Cromáticas | | | |

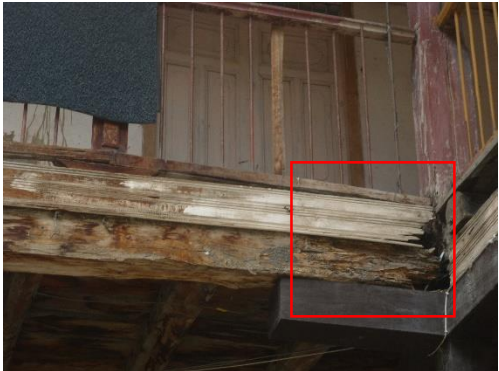
| ELEMENTO | vigas | | | FOTOGRAFÍA DE LA PATOLOGÍA<br><br> | | |
| GRUPO | Degradación/Desprendimiento | | | | | |
| TIPO DE DAÑO | Desintegración | | | | | |
| <b>DESCRIPCIÓN DE LA LESIÓN</b><br><u>Pudrición</u> está dentro del grupo de degradación o desprendimiento y genera desintegración del material | | | | | | |

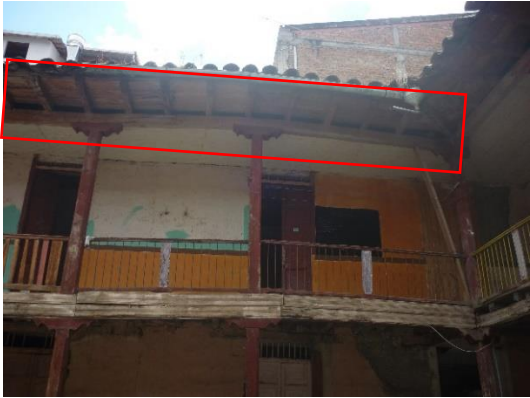
| ELEMENTO | vigas | <b>FOTOGRAFÍA DE LA PATOLOGÍA</b><br> | | | |
| GRUPO | Cambios estructurales | | | | |
| TIPO DE DAÑO | Deformación | | | | |

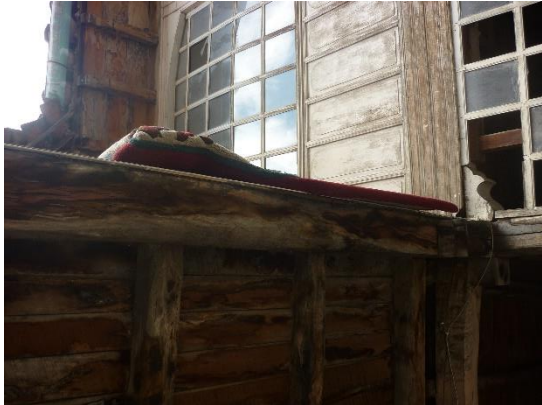
| ELEMENTO | vigas | <b>FOTOGRAFÍA DE LA PATOLOGÍA</b><br> | | |
| GRUPO | Cambios superficiales/ Defectos | | | |
| TIPO DE DAÑO | Alteraciones Cromáticas | | | |

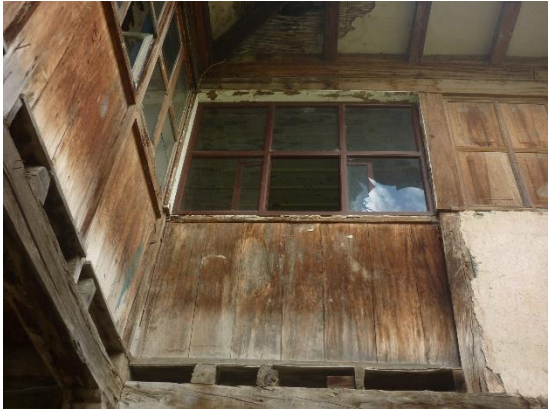
| ELEMENTO | tabiques de madera | FOTOGRAFÍA DE LA PATOLOGÍA | | |
| GRUPO | Cambios superficiales/ Defectos | | | |
| TIPO DE DAÑO | Alteraciones Cromáticas | | | |

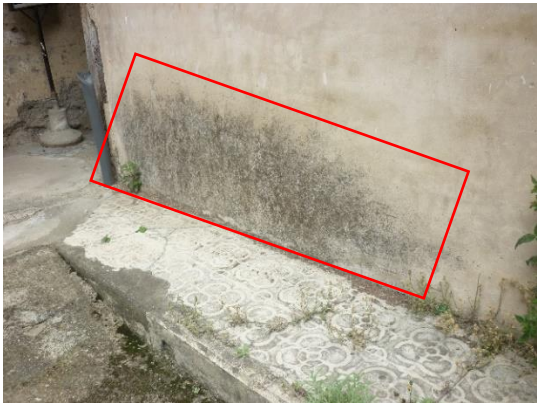
| PATOLOGÍA | manchas | | | | |
| <p><b>DESCRIPCIÓN DE LA LESIÓN</b><br/> <u>Manchas</u> Son las adherencias superficiales que se reconocen por no corresponder a la cromática del elemento</p> | | | | | |
| <p><b>CAUSAS</b><br/> La mancha de color negro que se presenta en la parte baja de la pared es causada por la polución ambiental.</p> | | | | | |

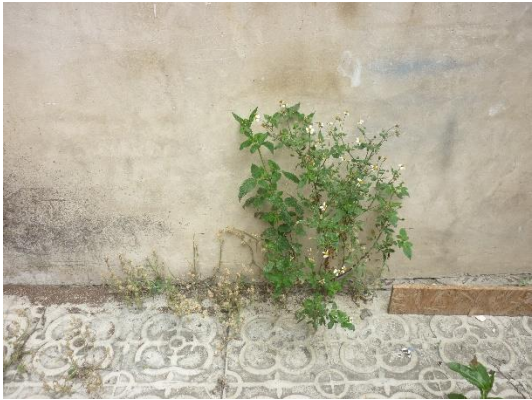
| ELEMENTO | Pared de ladrillo | <b>FOTOGRAFÍA DE LA PATOLOGÍA</b><br> | | |
| GRUPO | Cambios superficiales/ Defectos | | | |
| TIPO DE DAÑO | Depósitos/Sedimentos | | | |

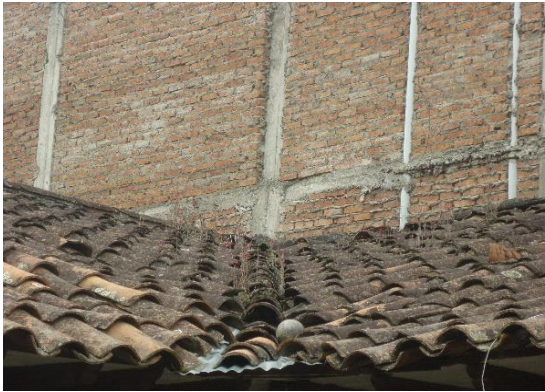
| ELEMENTO | Cubierta – cobertura exterior | FOTOGRAFÍA DE LA PATOLOGÍA<br> | | |
| GRUPO | Cambios superficiales/ Defectos | | | |
| TIPO DE DAÑO | Depósitos/Sedimentos | | | |

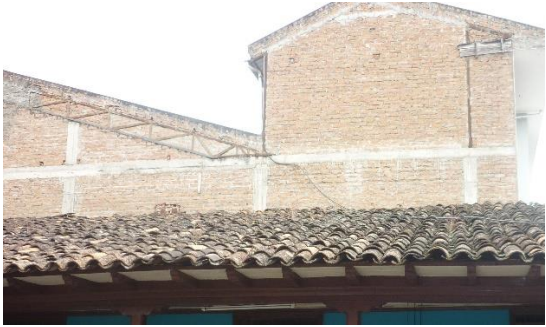
| ELEMENTO | Cubierta – cobertura exterior | | | | |
| GRUPO | Cambios superficiales/ Defectos | | | | |
| TIPO DE DAÑO | Alteraciones Cromáticas | | | | |

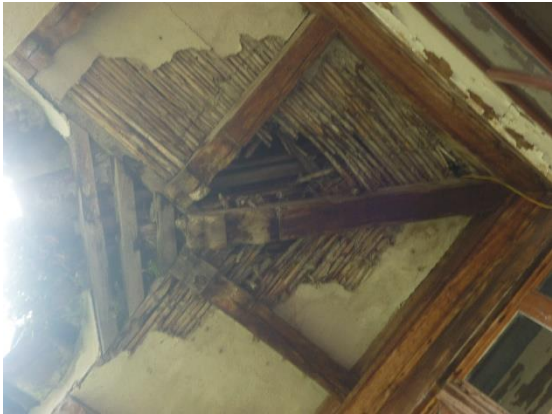
| ELEMENTO | Cubierta – alero | FOTOGRAFÍA DE LA PATOLOGÍA<br> | | |
| GRUPO | Degradación/Desprendimiento | | | |
| TIPO DE DAÑO | Pérdida de adherencia | | | |

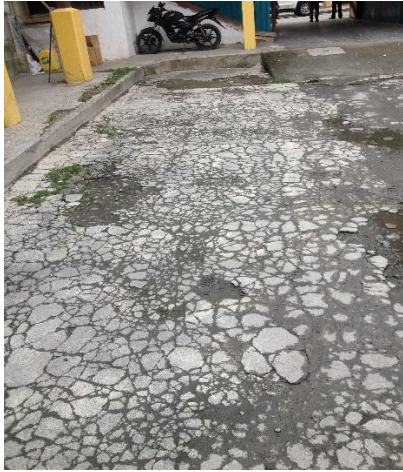
| ELEMENTO | Patio - piso | FOTOGRAFÍA DE LA PATOLOGÍA<br> | | |
| GRUPO | Degradación/Desprendimiento | | | |
| TIPO DE DAÑO | Acción mecánica | | | |

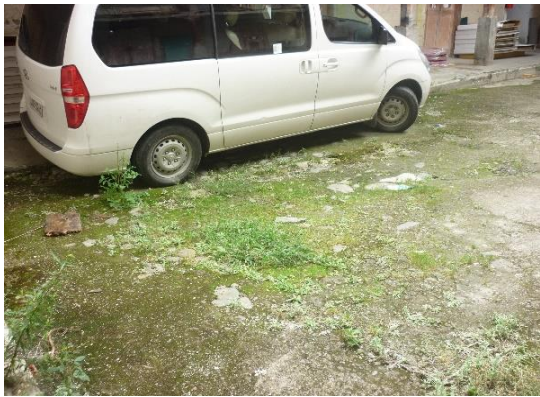
| ELEMENTO | Patio - piso | <b>FOTOGRAFÍA DE LA PATOLOGÍA</b><br> | | |
| GRUPO | Cambios superficiales/ Defectos | | | |

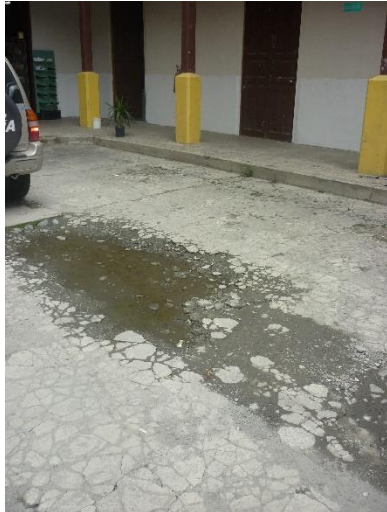
| ELEMENTO | Patio - piso | <b>FOTOGRAFÍA DE LA PATOLOGÍA</b><br> | | |
| GRUPO | Cambios estructurales | | | |

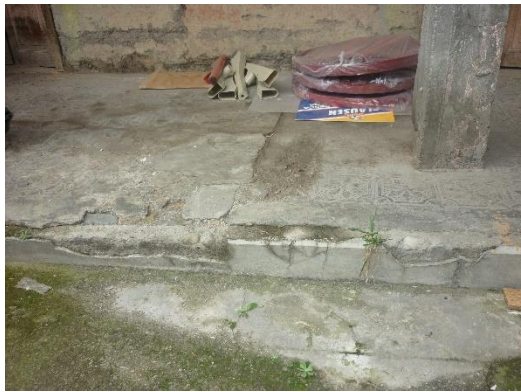
| ELEMENTO | Patio – veredas de los portales | <b>FOTOGRAFÍA DE LA PATOLOGÍA</b><br> | | |
| GRUPO | Degradación/Desprendimiento | | | |

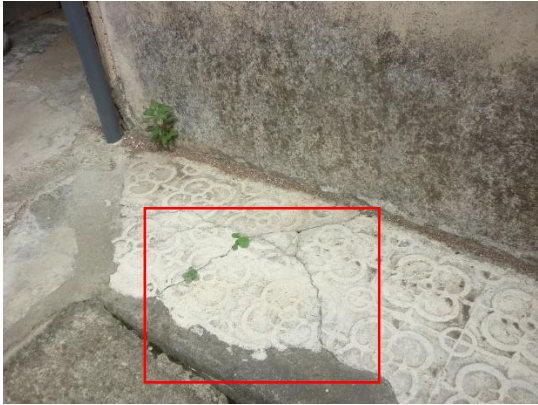
| ELEMENTO | Patio – vereda de portales | | | FOTOGRAFÍA DE LA PATOLOGÍA<br> | |
| GRUPO | Cambios estructurales | | | | |

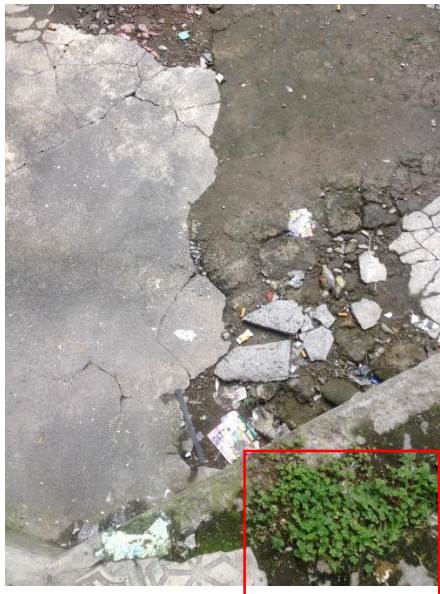
| ELEMENTO | Patio – vereda de portales | <b>FOTOGRAFÍA DE LA PATOLOGÍA</b><br> | | | |
| GRUPO | Cambios superficiales/ Defectos | | | | |

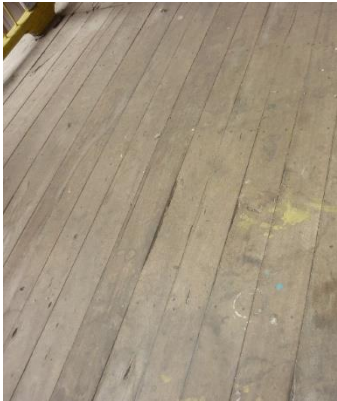
| ELEMENTO | Piso de madera | | | <b>FOTOGRAFÍA DE LA PATOLOGÍA</b><br> | |
| GRUPO | Cambios superficiales/ Defectos | | | | |

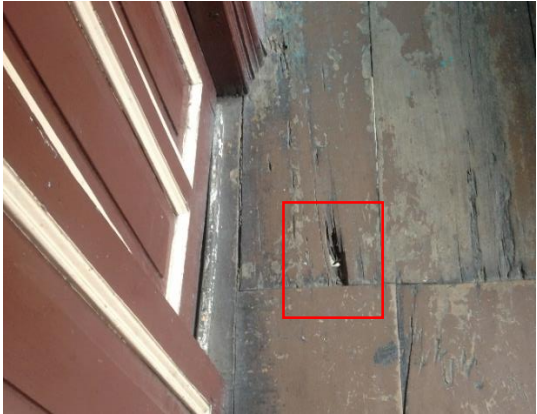
| ELEMENTO | piso | | | FOTOGRAFÍA DE LA PATOLOGÍA | | |
| Degradación/Desprendimiento | Degradación/Desprendimiento | | | | | |
| Acción mecánica | Acción mecánica | | | | | |

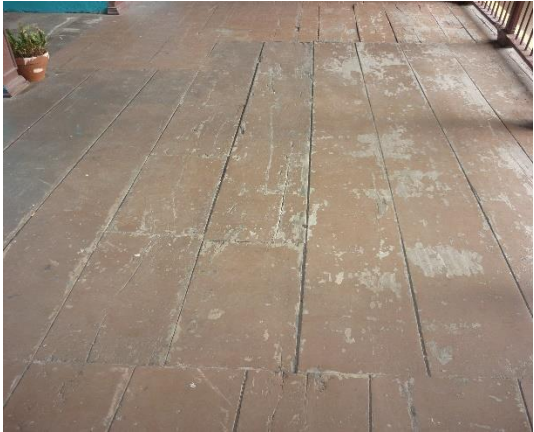
| ELEMENTO | Piso - acabado | <b>FOTOGRAFÍA DE LA PATOLOGÍA</b><br> | | |
| GRUPO | Cambios superficiales/ Defectos | | | |

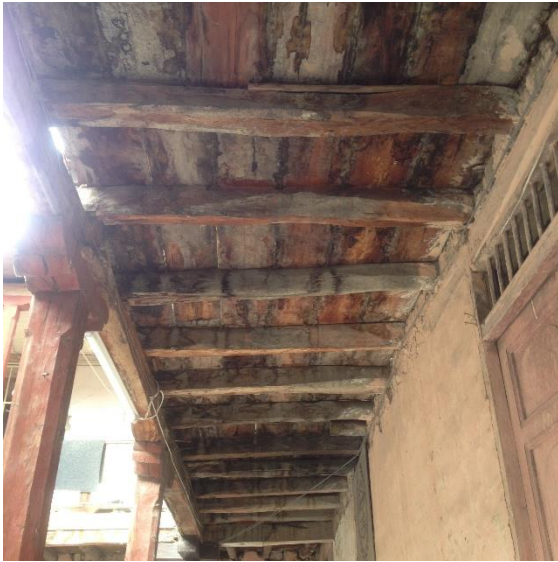
| ELEMENTO | entrepiso | <b>FOTOGRAFÍA DE LA PATOLOGÍA</b><br> | | |
| GRUPO | Cambios superficiales/ Defectos | | | |

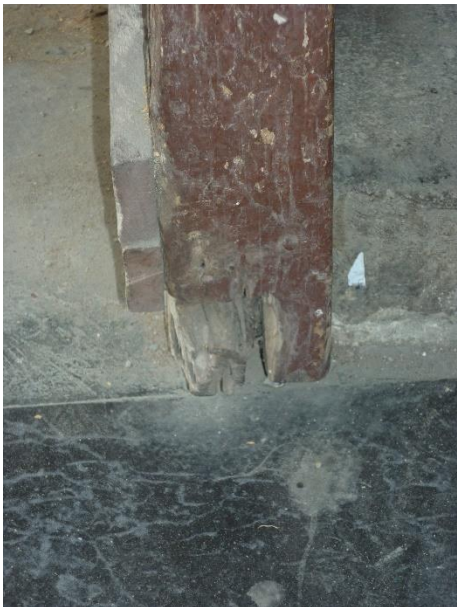
| ELEMENTO | Escaleras - estructura | | | <b>FOTOGRAFÍA DE LA PATOLOGÍA</b><br> | |
| GRUPO | Degradación/<br>Desprendimientos | | | | |

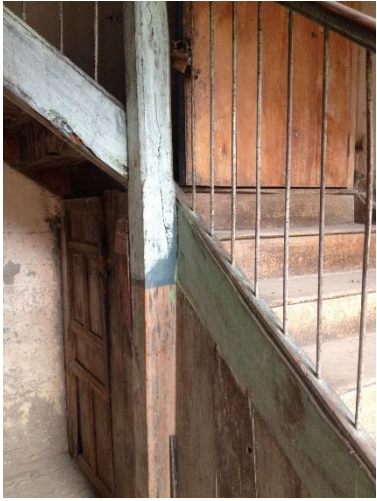
| ELEMENTO | Escaleras - estructura | <b>FOTOGRAFÍA DE LA PATOLOGÍA</b><br> | | |
| GRUPO | Cambios superficiales/ Defectos | | | |

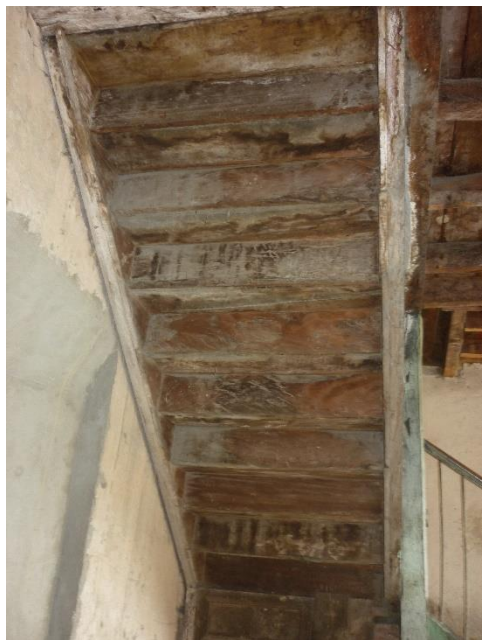
| ELEMENTO | Escaleras - peldaños | | | <b>FOTOGRAFÍA DE LA PATOLOGÍA</b><br> | | |
| GRUPO | Cambios superficiales/ Defectos | | | | | |

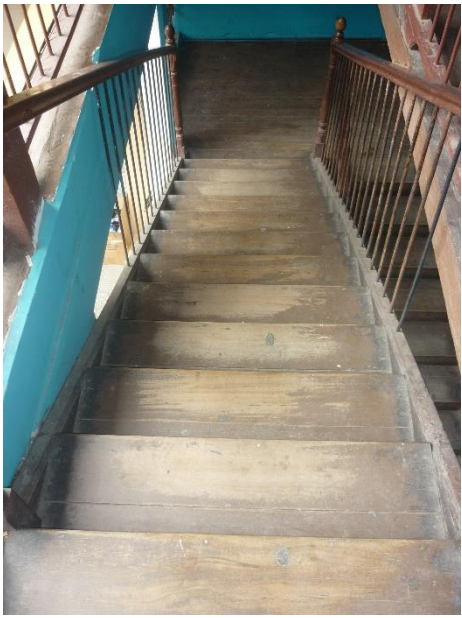
| ELEMENTO | Escaleras - peldaños | FOTOGRAFÍA DE LA PATOLOGÍA<br> | | |
| GRUPO | Cambios superficiales/ Defectos | | | |

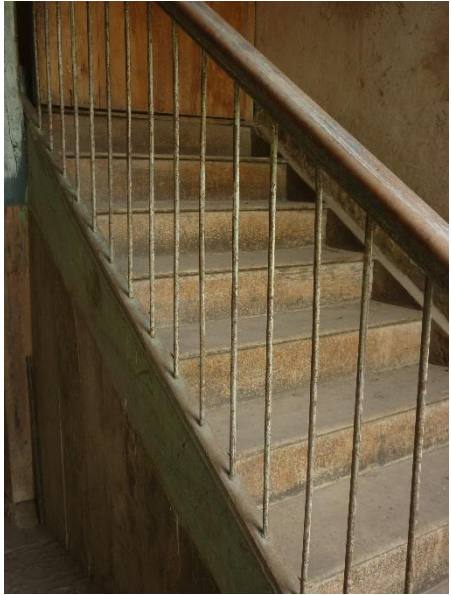
| ELEMENTO | Escaleras - pasamanos | | | FOTOGRAFÍA DE LA PATOLOGÍA<br> | |
| GRUPO | Degradación/<br>Desprendimientos | | | | |

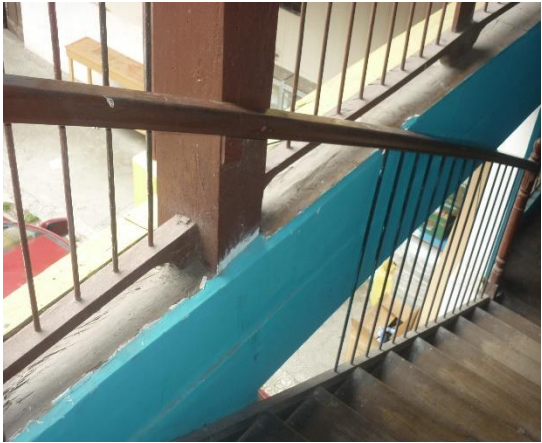
| ELEMENTO | Escaleras - pasamanos | | | FOTOGRAFÍA DE LA PATOLOGÍA<br><br> | |
| GRUPO | Degradación/ Desprendimientos | | | | |

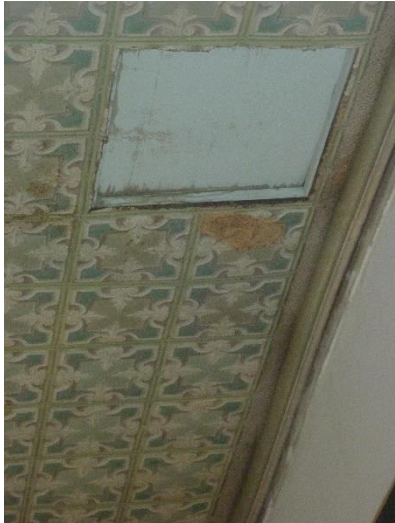
| ELEMENTO | Cielo raso - latón | | | FOTOGRAFÍA DE LA PATOLOGÍA<br> | |
| GRUPO | Degradación/<br>Desprendimientos | | | | |

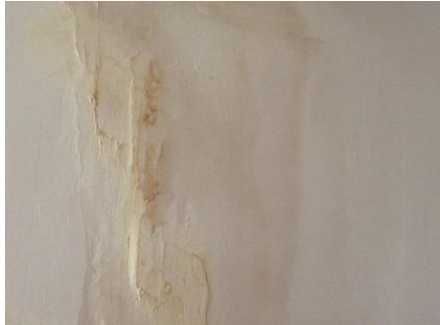
| ELEMENTO | Cielo raso - yeso | FOTOGRAFÍA DE LA PATOLOGÍA<br> | | |
| GRUPO | Cambios superficiales/ Defectos | | | |

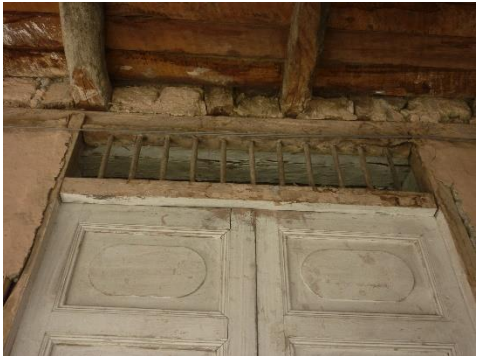
| ELEMENTO | Puertas - dintel | FOTOGRAFÍA DE LA PATOLOGÍA<br><br> | | |
| GRUPO | Cambios superficiales/ Defectos | | | |

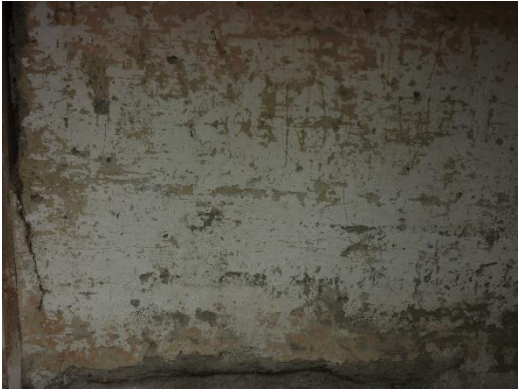
| ELEMENTO | Revestimiento de muro exterior | | | <div>FOTOGRAFÍA DE LA PATOLOGÍA</div> | |
| GRUPO | Degradación/<br>Desprendimientos | | | | |

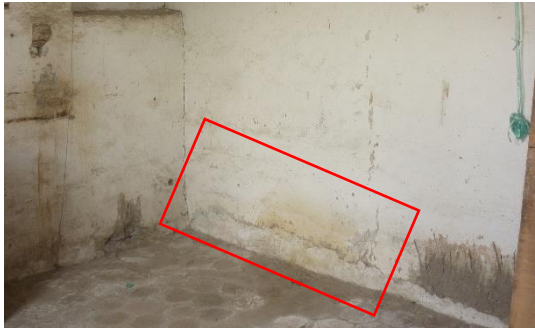
| ELEMENTO | Revestimiento interior | | | FOTOGRAFÍA DE LA PATOLOGÍA<br> | |
| GRUPO | Degradación/<br>Desprendimientos | | | | |

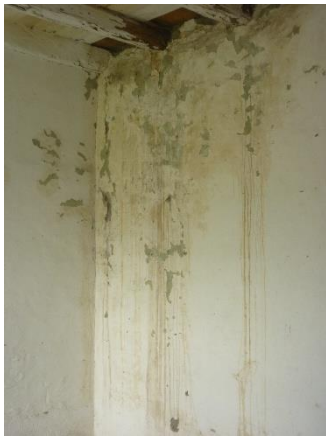
| ELEMENTO | Revestimiento interior | <b>FOTOGRAFÍA DE LA PATOLOGÍA</b><br> | | |
| GRUPO | Cambios superficiales/<br>Defectos | | | |

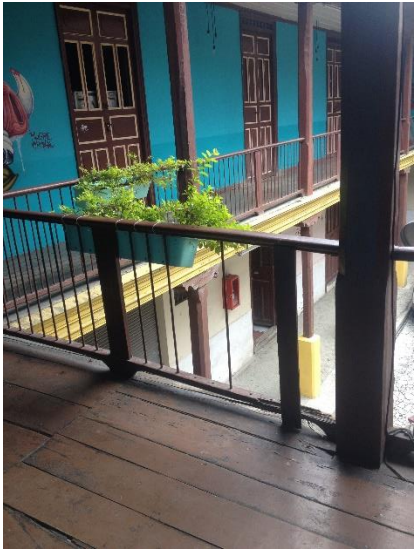
| ELEMENTO | pasamanos | FOTOGRAFÍA DE LA PATOLOGÍA<br> | | |
| GRUPO | Degradación/<br>Desprendimientos | | | |

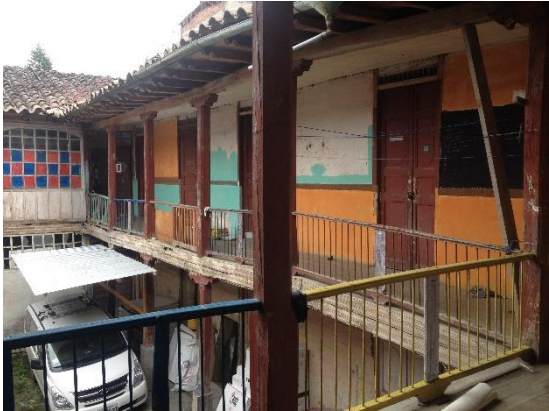
| ELEMENTO | Pasamanos | <b>FOTOGRAFÍA DE LA PATOLOGÍA</b><br> | | |
| GRUPO | Degradación/Desprendimiento | | | |

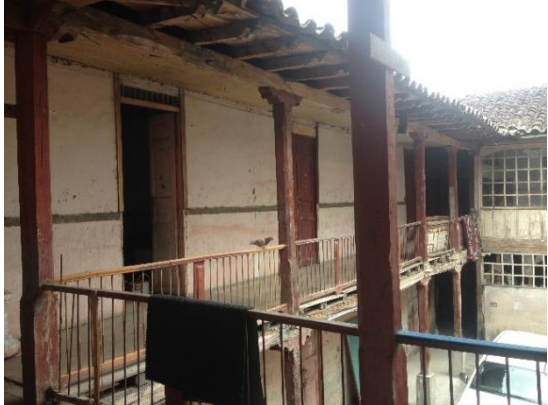
| ELEMENTO | pasamanos | | | FOTOGRAFÍA DE LA PATOLOGÍA<br> | |
| GRUPO | Cambios superficiales/ Defectos | | | | |

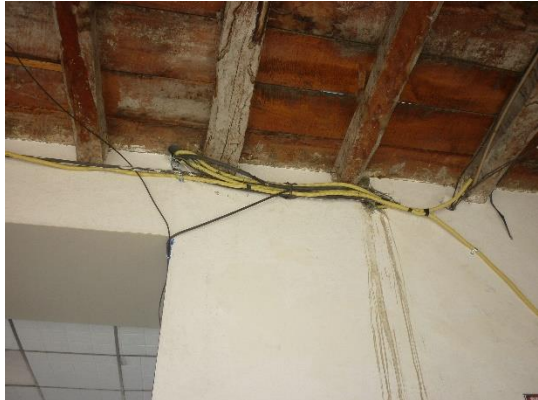
| ELEMENTO | cableado | FOTOGRAFÍA DE LA PATOLOGÍA<br> | | |
| GRUPO | Cambios superficiales/ Defectos | | | |

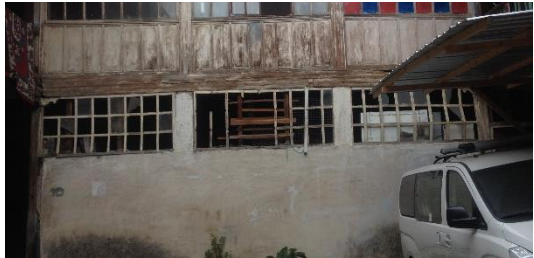
| ELEMENTO | ventanas | | | FOTOGRAFÍA DE LA PATOLOGÍA<br><br> | |
| GRUPO | Degradación/<br>Desprendimientos | | | | |

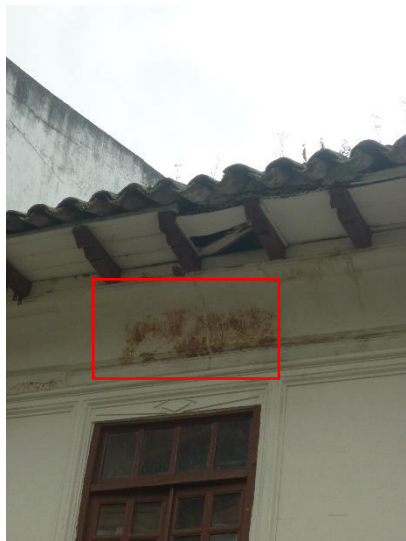
| ELEMENTO | Fachada - cornisa | FOTOGRAFÍA DE LA PATOLOGÍA<br> | | |
| GRUPO | Cambios superficiales/ Defectos | | | |

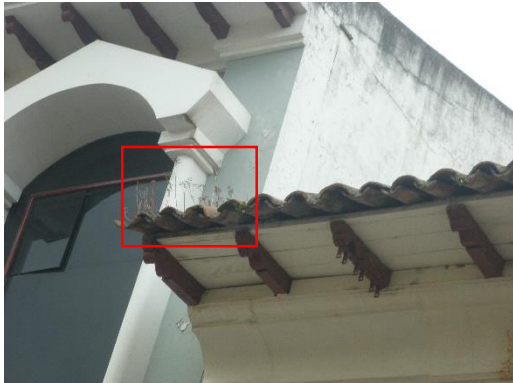
| ELEMENTO | Fachada - cubierta | FOTOGRAFÍA DE LA PATOLOGÍA<br><br> | | |
| GRUPO | Cambios superficiales/ Defectos | | | |

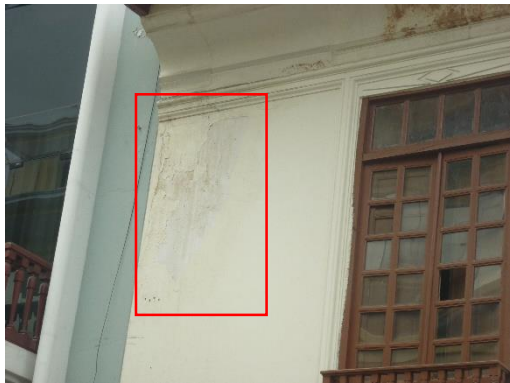
| ELEMENTO | Fachada - revestimiento | FOTOGRAFÍA DE LA PATOLOGÍA<br> | | |
| GRUPO | Degradación/<br>Desprendimientos | | | |

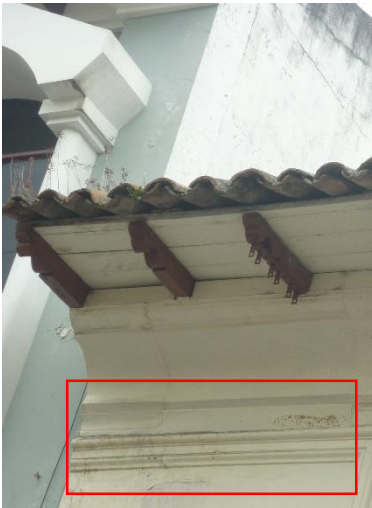
| ELEMENTO | Fachada - revestimiento | FOTOGRAFÍA DE LA PATOLOGÍA<br> | | |
| GRUPO | Cambios superficiales/ Defectos | | | |

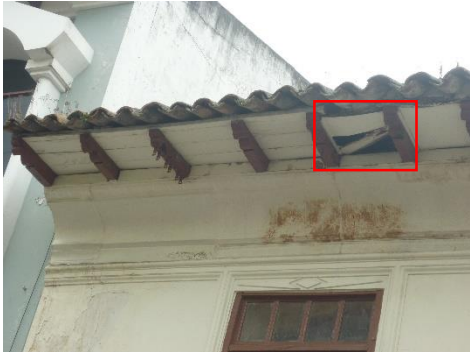
| ELEMENTO | Cubierta – alero | FOTOGRAFÍA DE LA PATOLOGÍA<br> | |
| GRUPO | Degradación/<br>Desprendimientos | | |

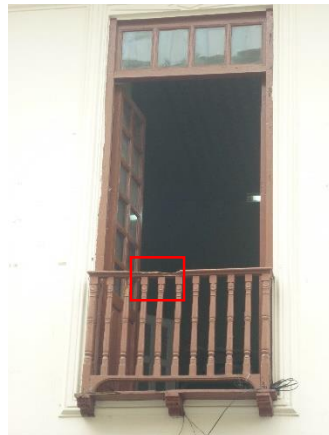
| PATOLOGIA | | Pudrición | | | | |
| DESCRIPCIÓN DE LA LESIÓN<br><u>Pudrición</u> Es el proceso de descomposición orgánica de la madera. | | | | | | |
| CAUSA<br>La causa de la pudrición del balaustre del balcón es debido a la presencia de agua en la fachada. | | | | | | |

| | | | | Realizar una curación de madera | | |

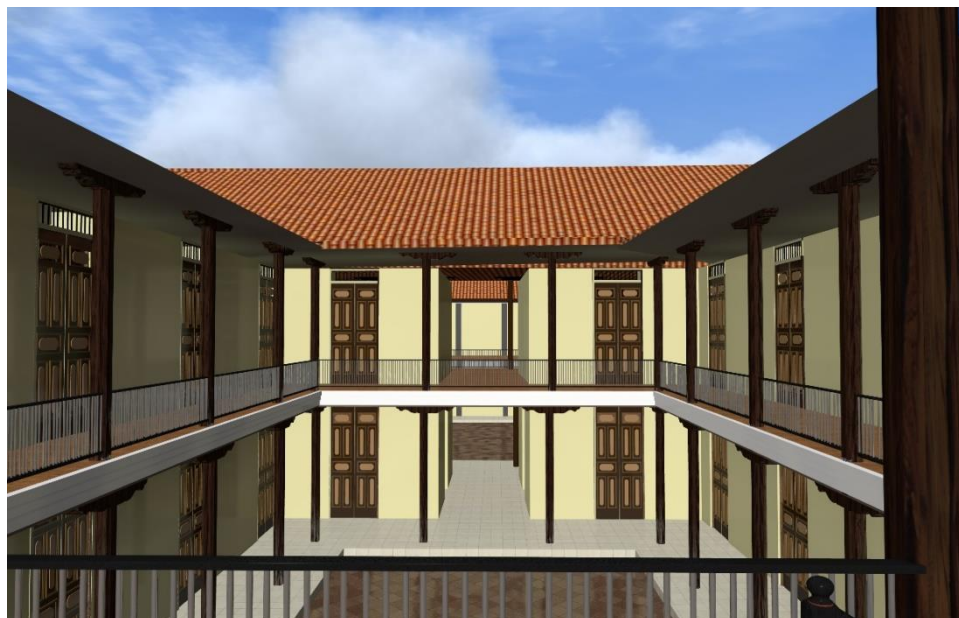
En la perspectiva se puede observar el tratamiento que se realizara en los diferentes elementos como:

**En patios:** se colocara cerámico antideslizante.

**Cubierta:** se recuperara la teja existente, y para ello se la limpiará con agua y cepillo de acero.

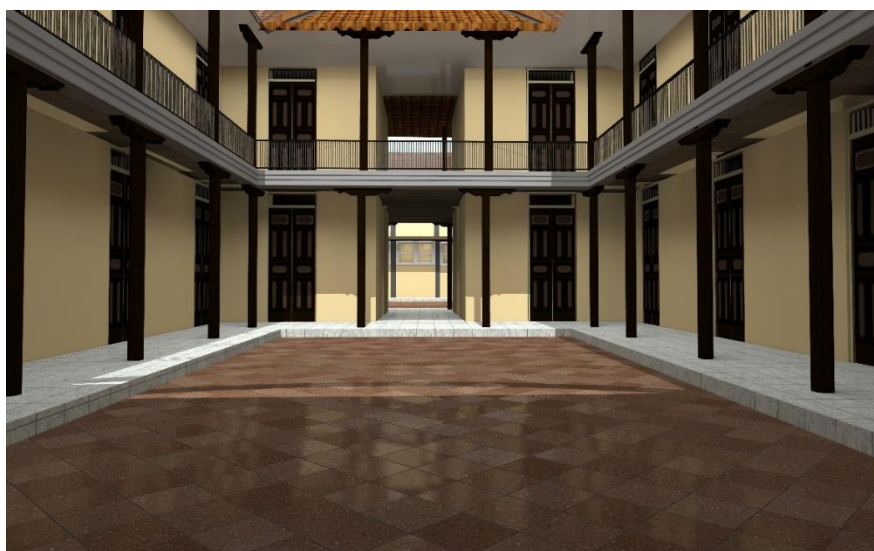
**Ilustración 122. Vista del primer patio**

La perspectiva muestra una vista del primer patio en el que se realizó la liberación del piso de hormigón que se encontraba en mal estado y en lugar de ello se colocara piso de cerámico antideslizante.

| elemento | Código de ficha de patología | patología | Intervención a realizar |
|---|---|---|---|
| patios | P20 | Rotura de superficie | <p>Para mejorar el piso de los patios lo que se realizará será lo siguiente:</p> <ul style="list-style-type: none"> <li>• Desalojar unos 20 cm de suelo en toda la superficie del patio.</li> <li>• Liberar el material destruido y las rampas que existen actualmente en el patio.</li> <li>• Colocar tuberías para canalización.</li> <li>• Compactar y nivelar el suelo natural.</li> <li>• Colocar una cama de piedra o ripio sobre el suelo compactado.</li> <li>• Colocar el nuevo material que en este caso será cerámico.</li> </ul> |
