UNIVERSIDAD INTERNACIONAL DEL ECUADOR - LOJA

**PROYECTO DE GRADO PARA LA OBTENCIÓN DEL
TÍTULO DE ARQUITECTO**

**“INTERVENCIÓN Y PRESERVACIÓN DE LAS RIBERAS DEL RÍO MALACATOS
DE LA PARROQUIA RURAL DEL MISMO NOMBRE, DEL CANTÓN Y
PROVINCIA DE LOJA.”**

FEBRERO - 2017

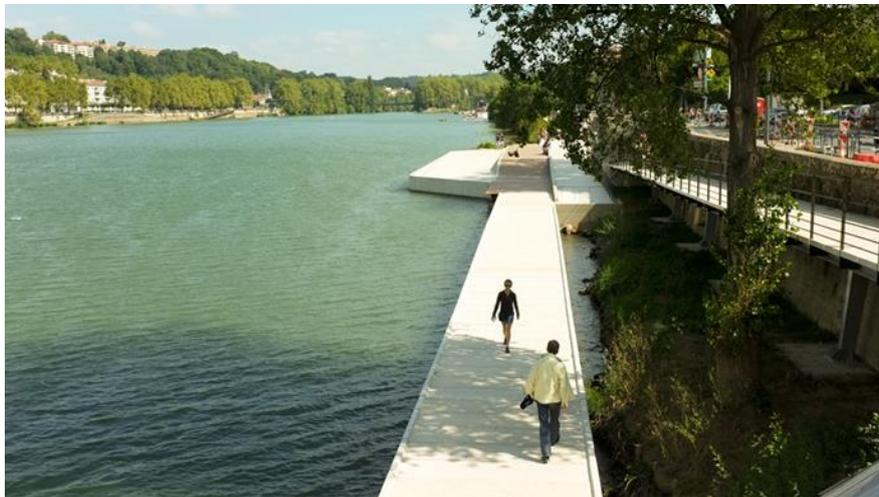
Figura 13. Ruta sobre pontones

La intervención del estudio de arquitectura BASE apunta a generar experiencias sensoriales por encima del agua, creando rutas sobre pontones, miradores, etc., con el fin de contemplar el paisaje y permitir la inmersión y conexión de las personas con la naturaleza. En la intervención se proyecta un caminería dentro de la naturaleza que es como un órgano vivo, dinámico, en

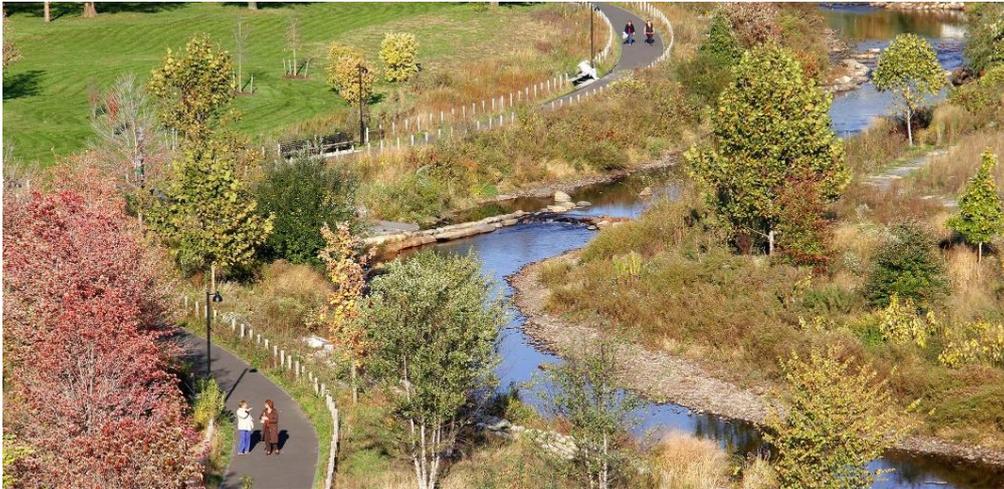
Figura 21. Revegetación de las riberas del río

Trabajando en estrecha colaboración con los ingenieros y ecologistas, el equipo de diseño reconstruyó el río para revitalizar los hábitats acuáticos y terrestres y reducir las inundaciones

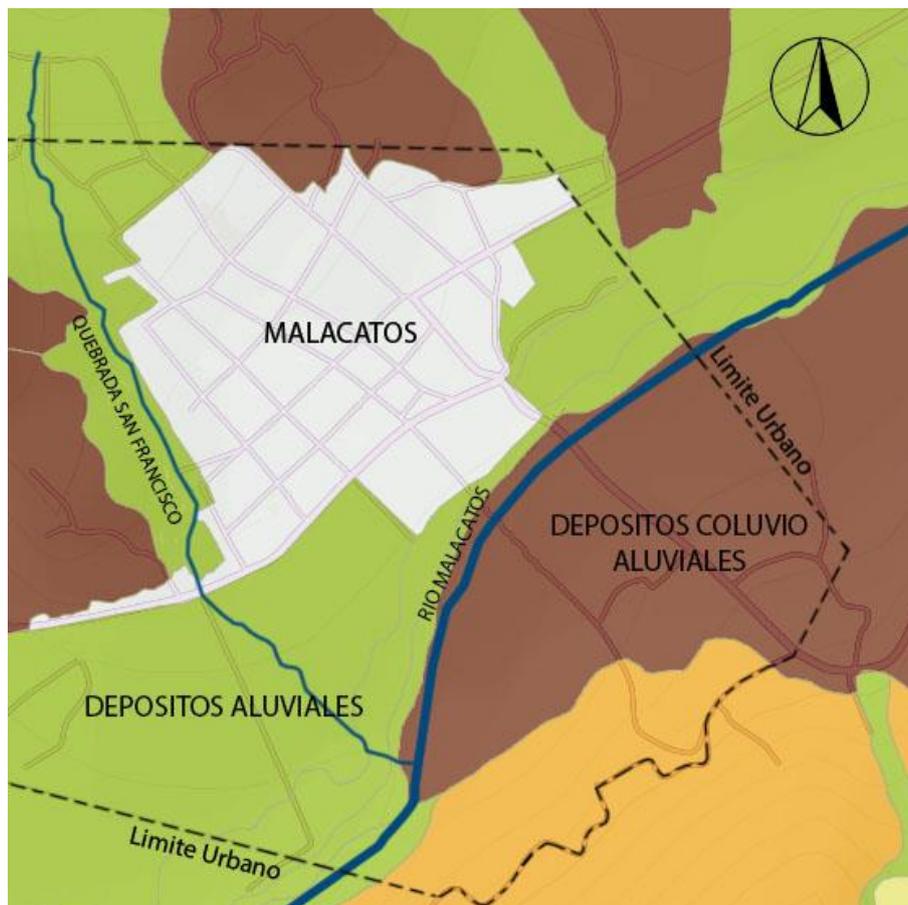
Figura 26. Geología de la zona de estudio

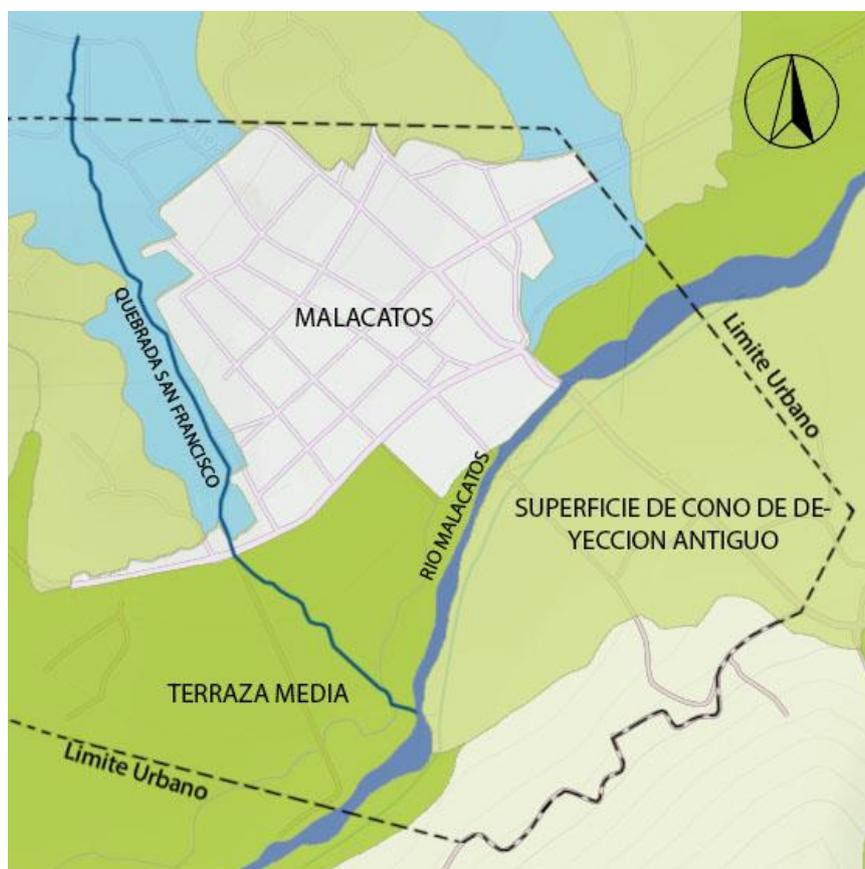
Figura 27. Geomorfología de la zona de estudio

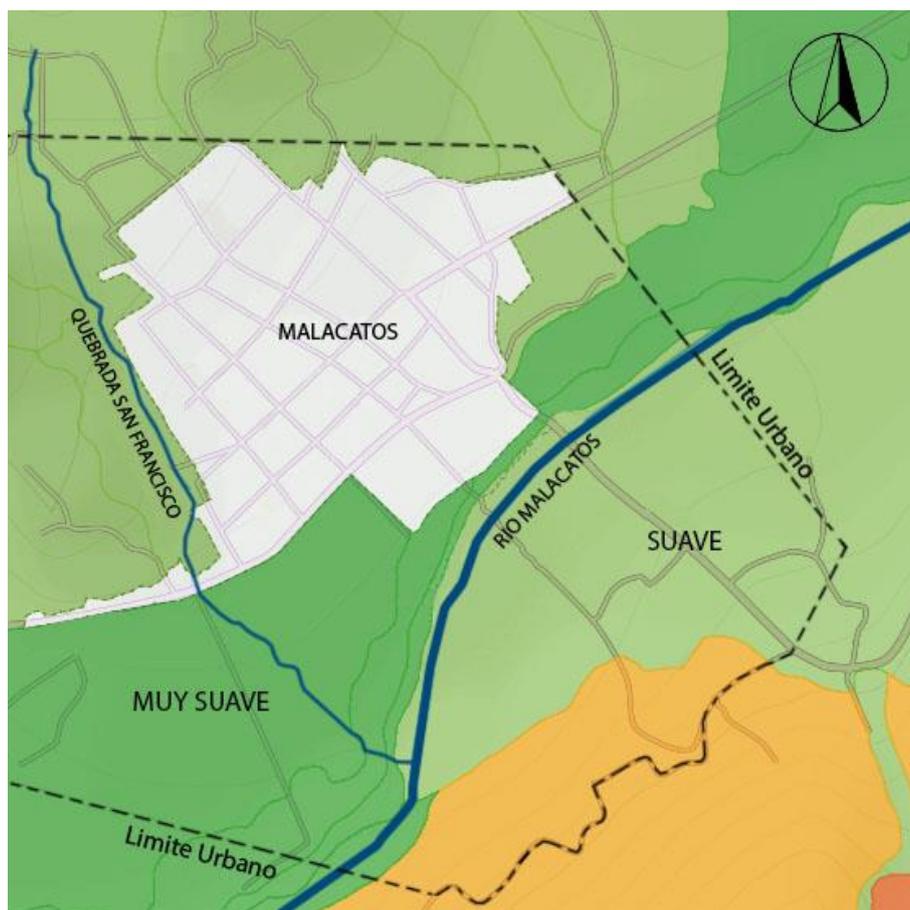
Figura 28. Pendiente de la zona de estudio

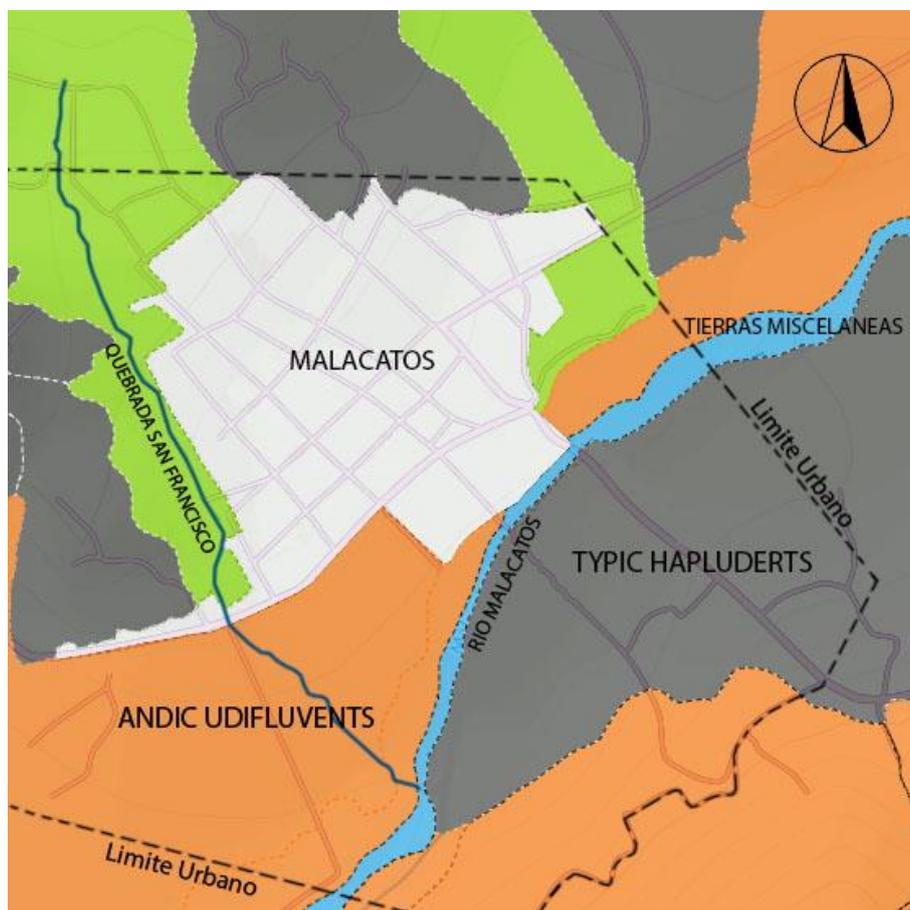
Figura 29. Suelo de la zona de estudio

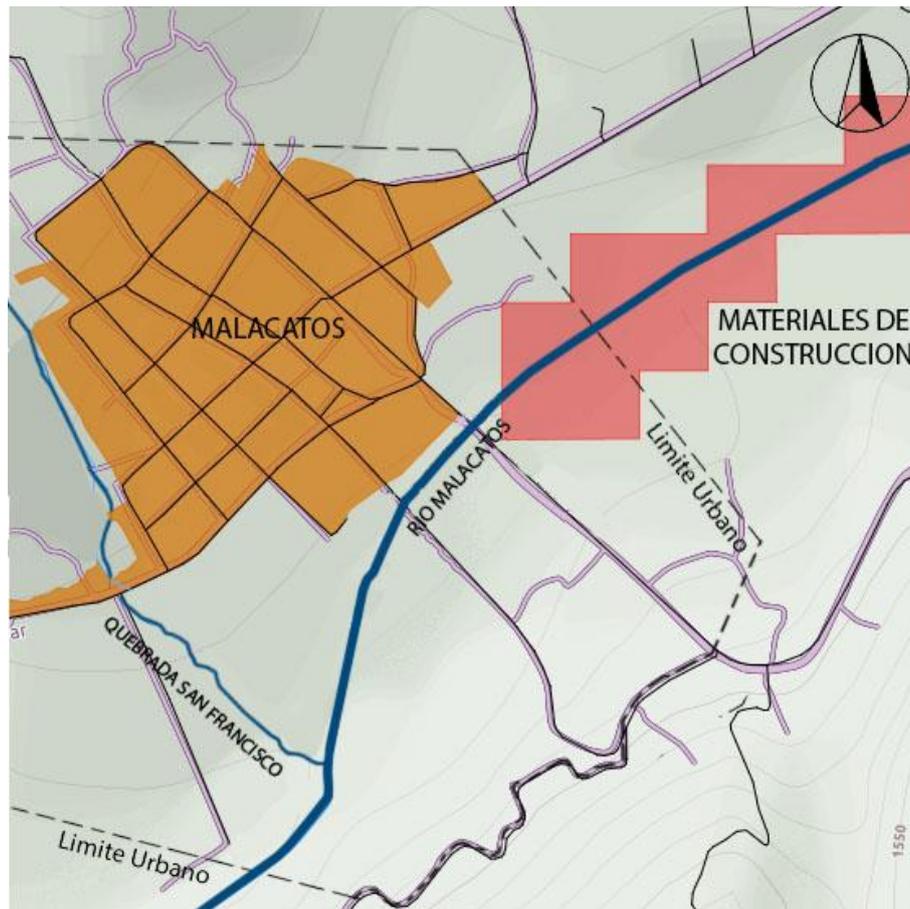
Figura 33. Explotación Minera en la zona de estudio

En la parroquia Malacatos existen 36 concesiones mineras; dentro de la zona de estudio se presentó una cantera de materiales de construcción que actualmente ya no se encuentra en actividad pero que ocasiono diversos daños como la pérdida de vegetación. (ARCOM 2014)

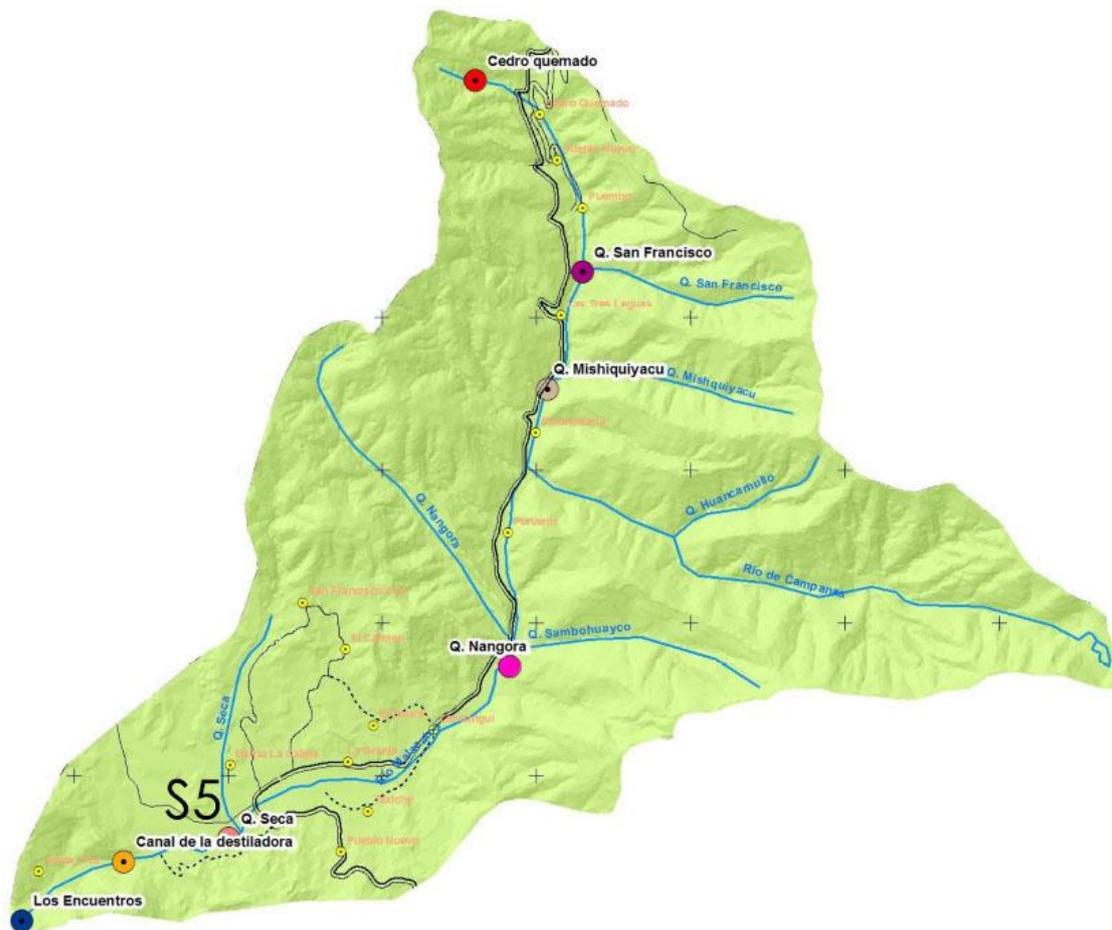
Figura 34. Mapa de las tomas de muestreo para conocer la calidad de agua del río Malacatos, la muestra que recoge los datos de la calidad del agua en el sector de estudio, es el número 5 denominada en la tesis como Quebrada Seca.

De los resultados obtenidos se puede concluir, que según el índice EPT, la calidad del agua del sector de estudio es regular y según el índice ABI se encuentra en el rango 25 a 49% lo que determina que en el sector la calidad del agua es regular.

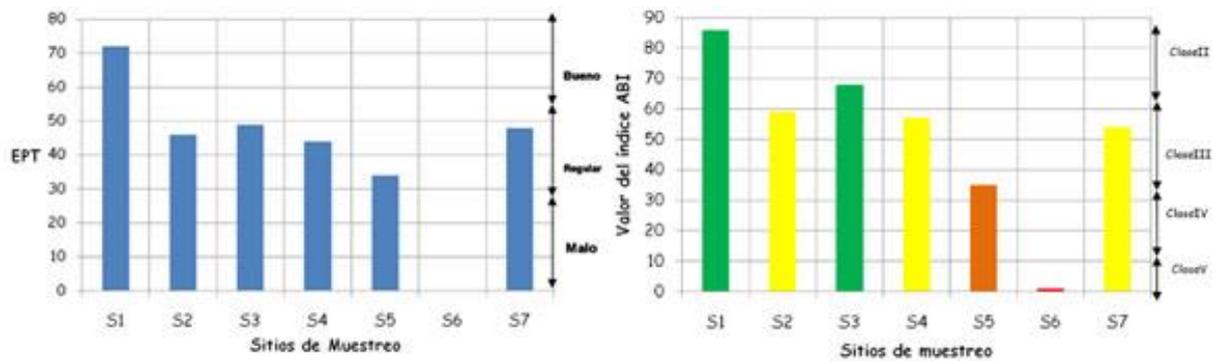
Figura 35. Resultado de la calidad del agua basado en el índice EPT e índice ABI

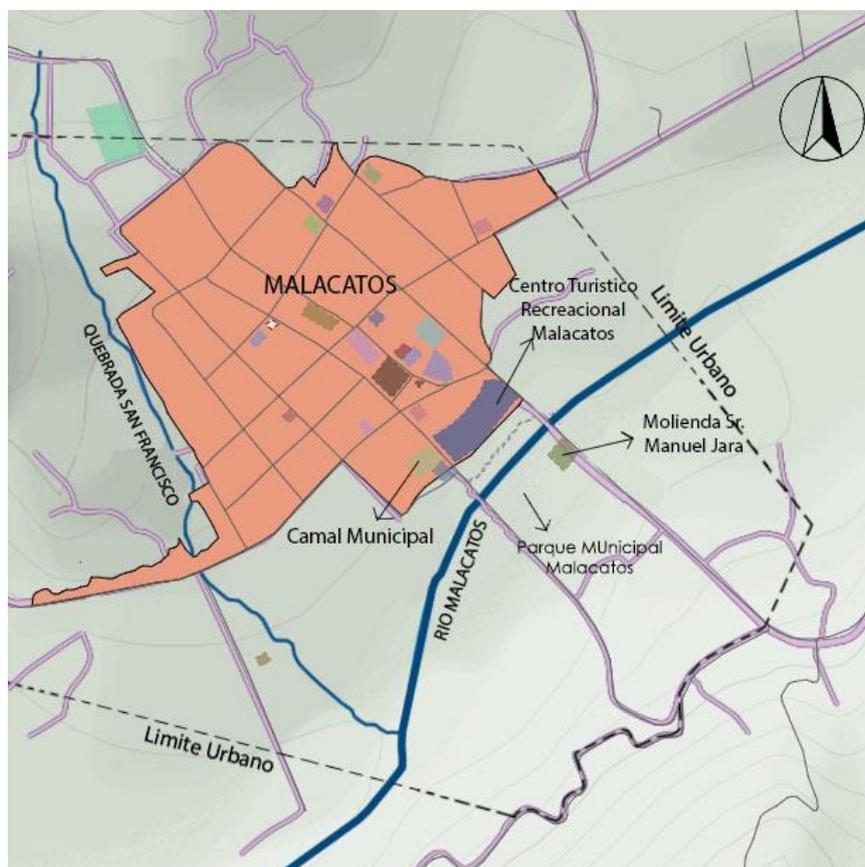
Figura 36. Infraestructura Básica de la zona Estudio

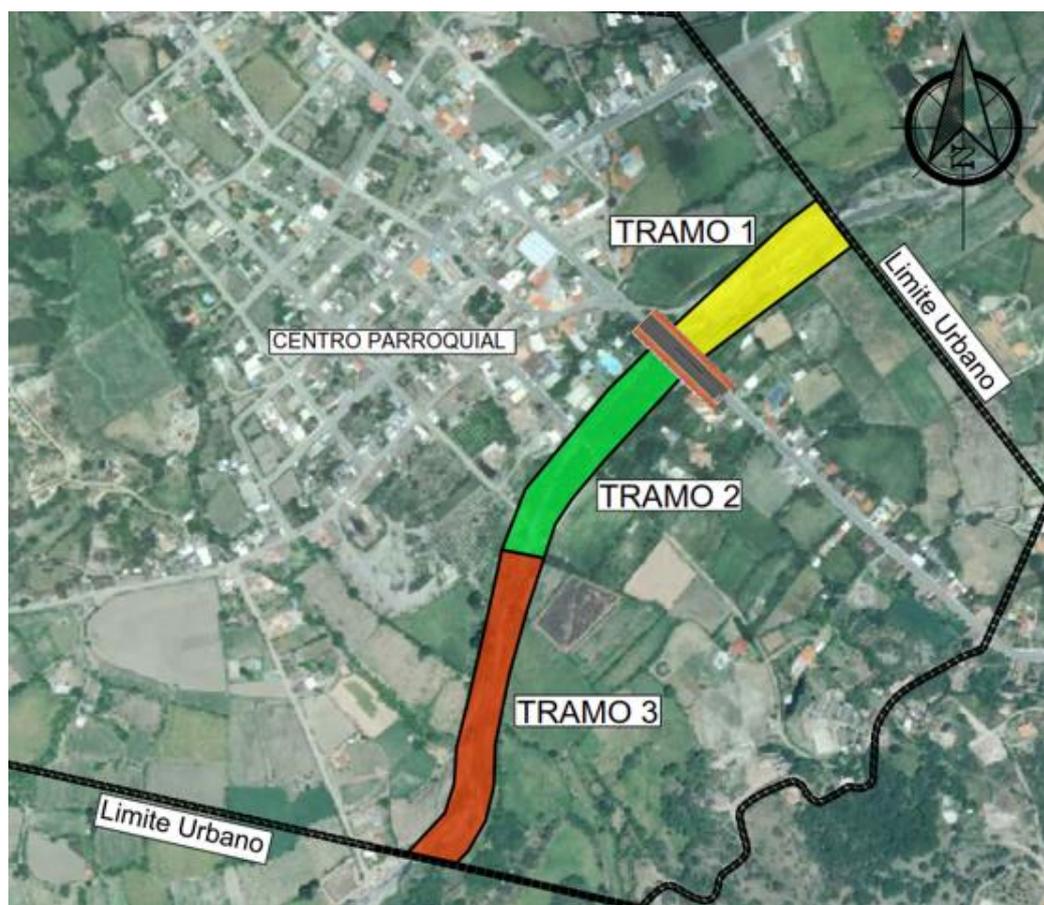
Figura 39. División de la zona de estudio en tramos

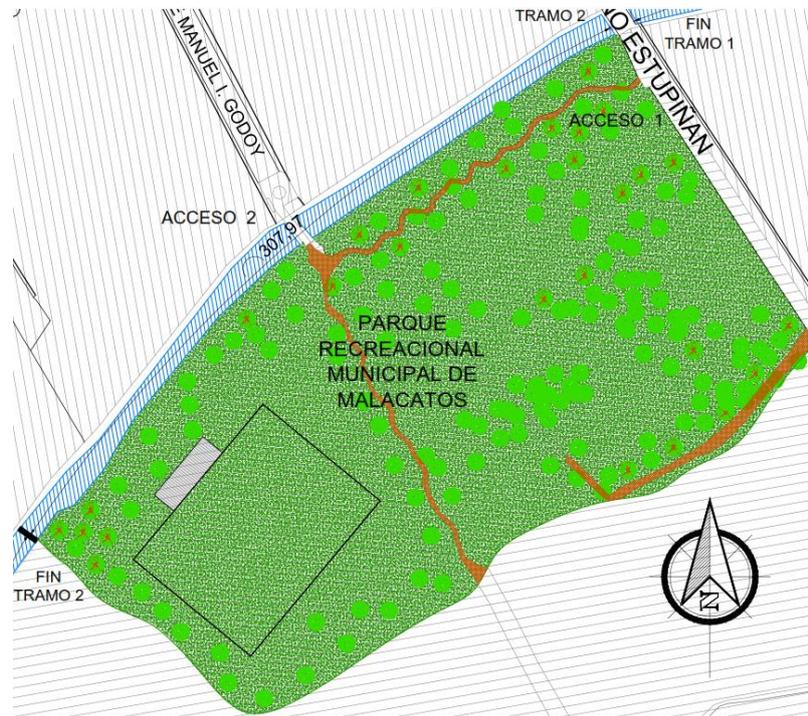
Figura 42. Planimetría Tramo 2

El tramo 2: ubicado junto al parque recreacional de la parroquia Malacatos inicia en el puente de la calle Justiniano Estupiñan que dirige a la parroquia Vilcabamba y termina en el límite del

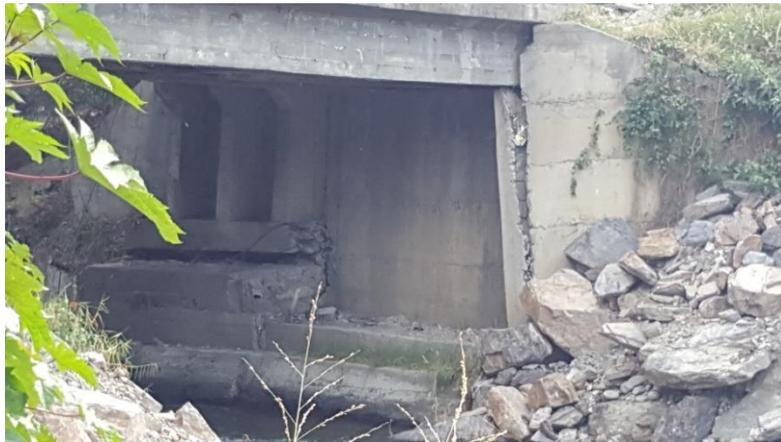
Figura 47. Falla Estructural del puente en la vía Justiniano Estupiñan que se dirige a la parroquia Vilcabamba

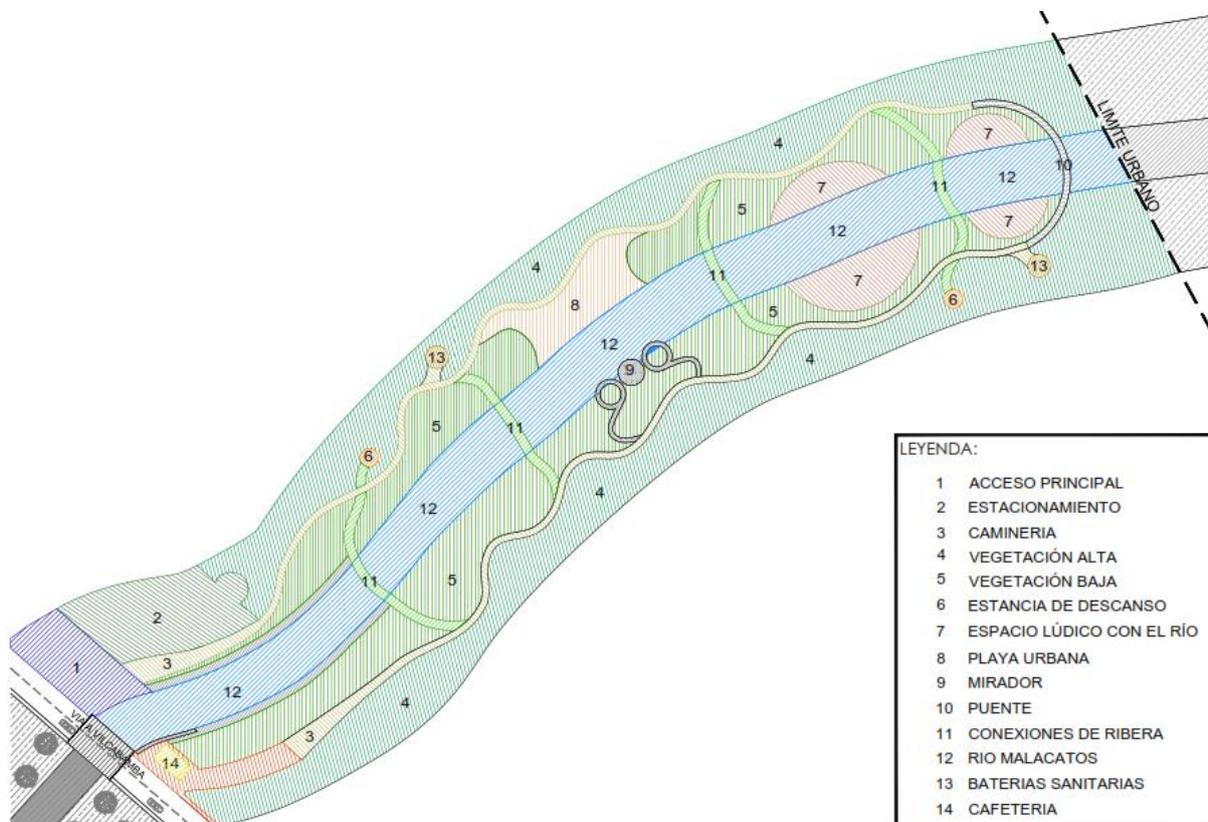
Figura 75. Zonificación general.

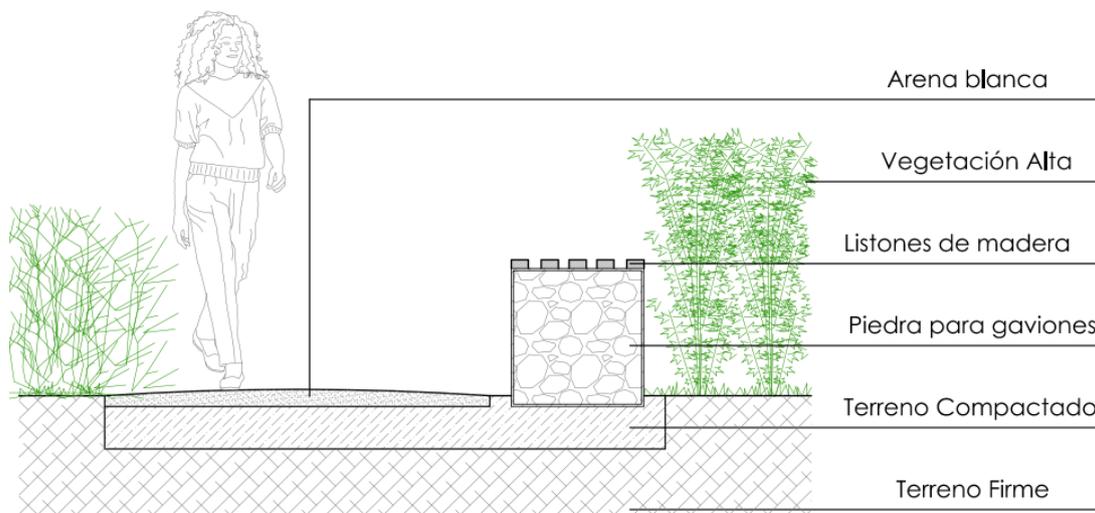
Figura 84. Detalle caminera Principal Tipo 1

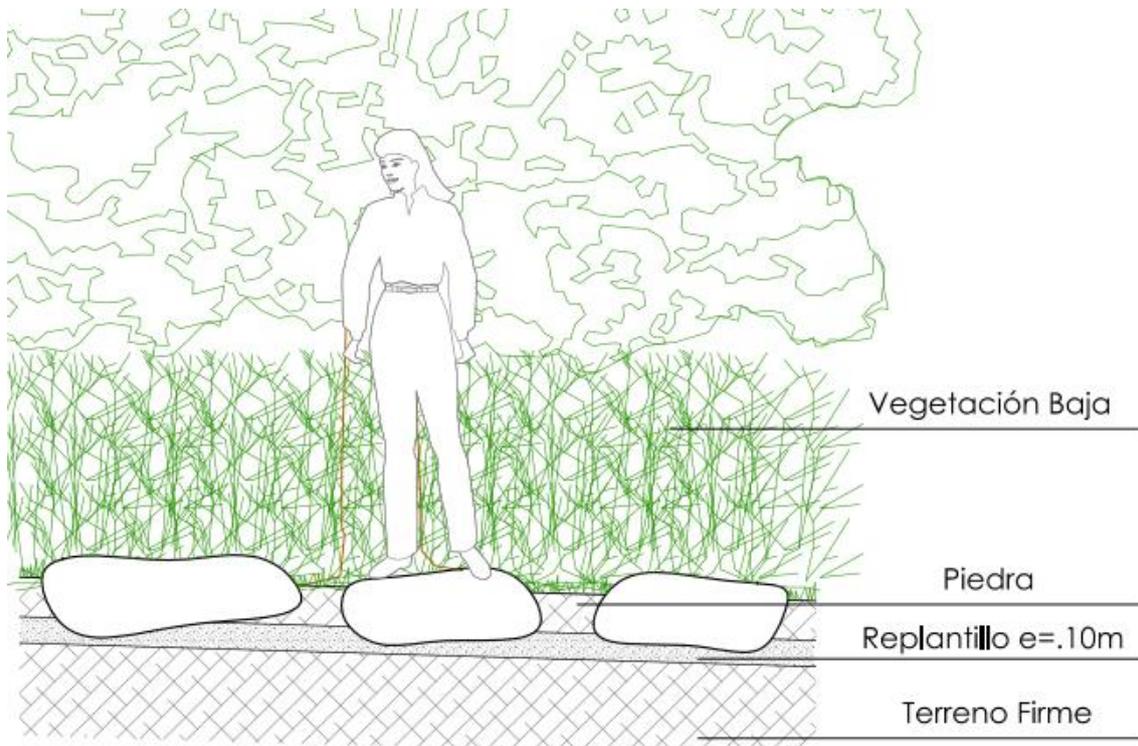
Figura 86. Detalle camineria Tipo 2

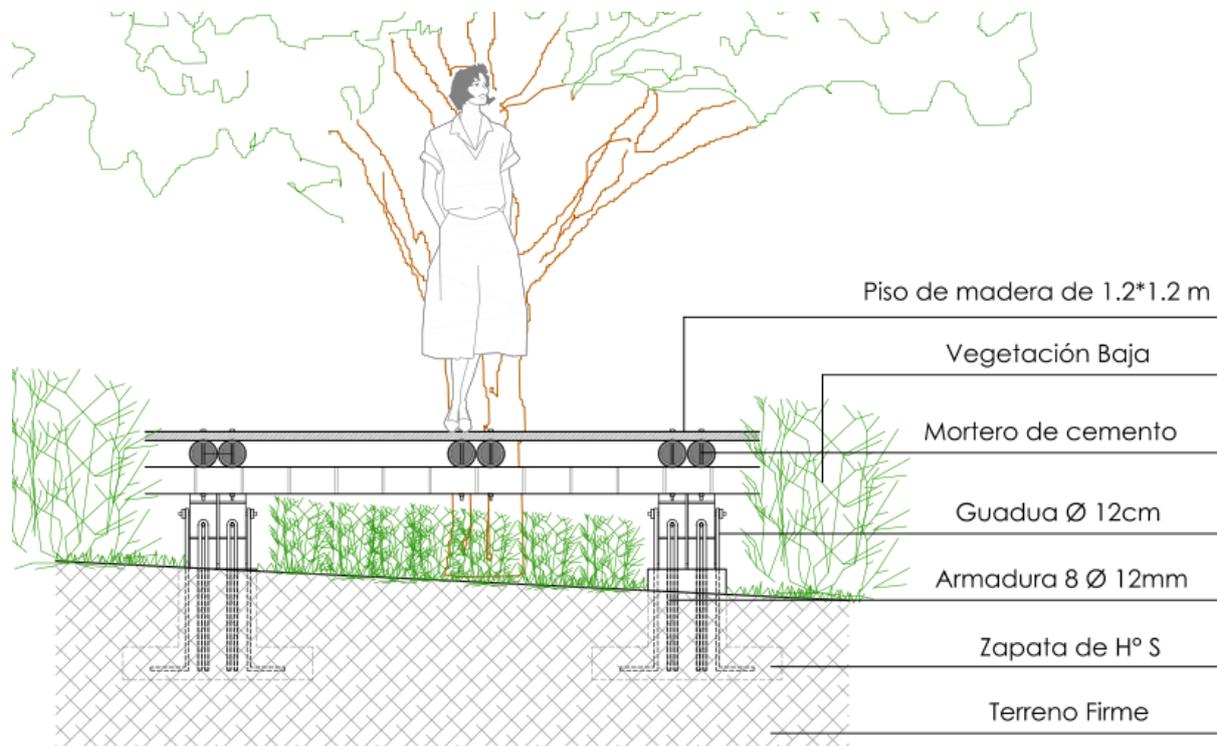
Figura 88. Detalle caminería tipo 3

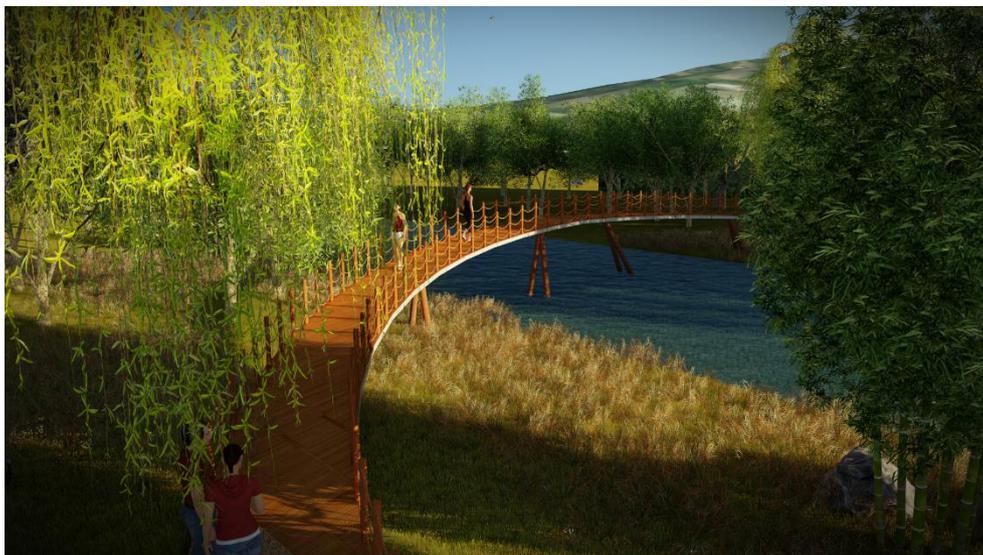
Figura 97. Puente

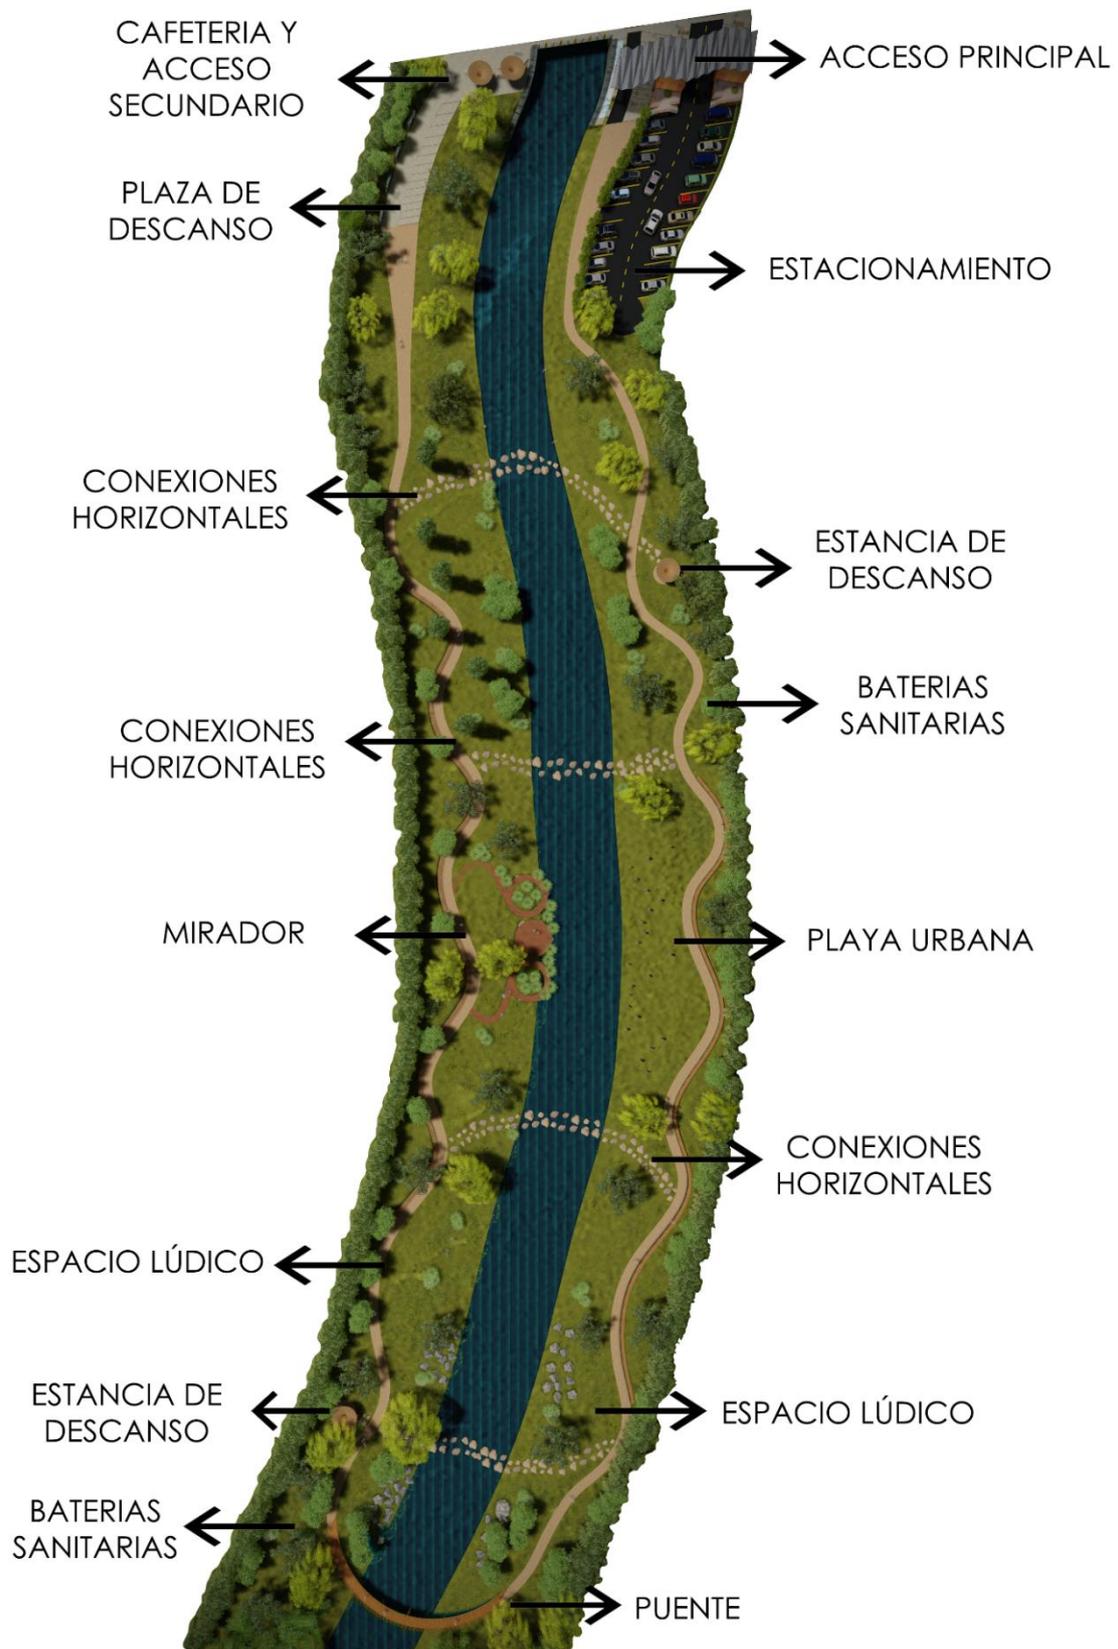
Figura 102. Implantación general.
