**UNIVERSIDAD INTERNACIONAL DEL ECUADOR
SISTEMA DE EDUCACIÓN MODULAR PRESENCIAL
INTENSIVO
ESCUELA DE INGENIERÍA CIVIL**

**Disertación previa a la obtención del título de Ingeniero
Civil**

**Estudio de Valoración del estado actual (Patología del Hormigón)
de la Estructura Hidráulica conocida con el nombre de Colector El
Colegio, ubicada en el Cantón Quito, Provincia de Pichincha**

Quito, febrero de 2015

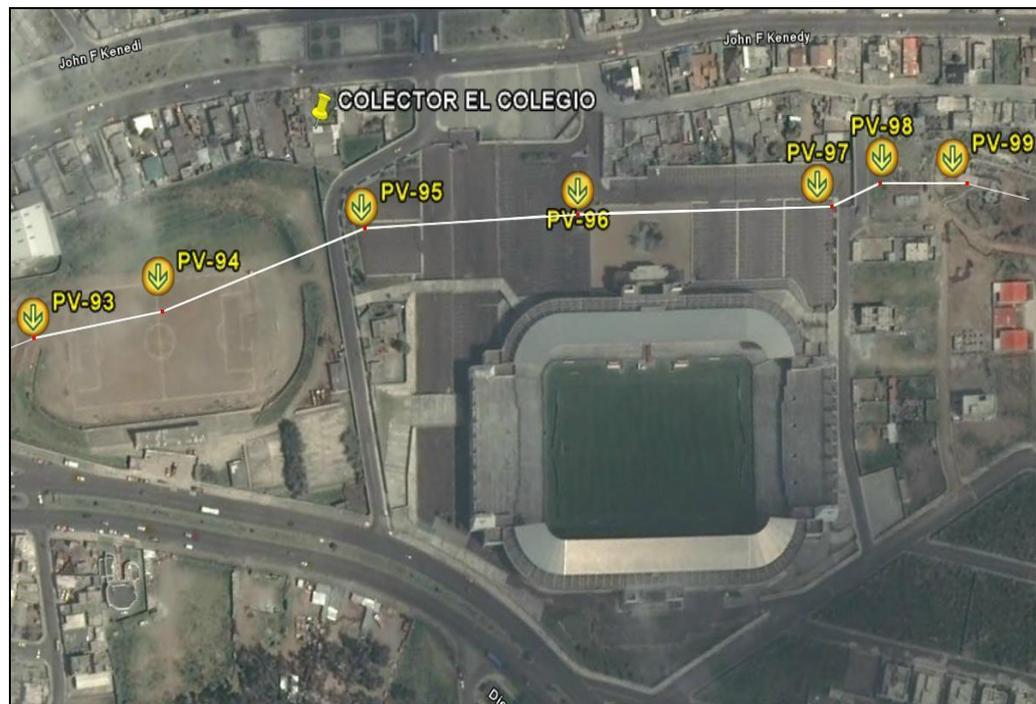
Fuente: Google Earth, 2013(Imagen) – Unidad de Colectores Principales EMAAP-Q, 2008 (Trazado red)

El colector El Colegio de acuerdo a la información proporcionada por la EPMAPS, fue construido por el año 1991, íntegramente en hormigón armado y a una profundidad promedio desde el nivel natural del terreno de aproximadamente 18 metros.

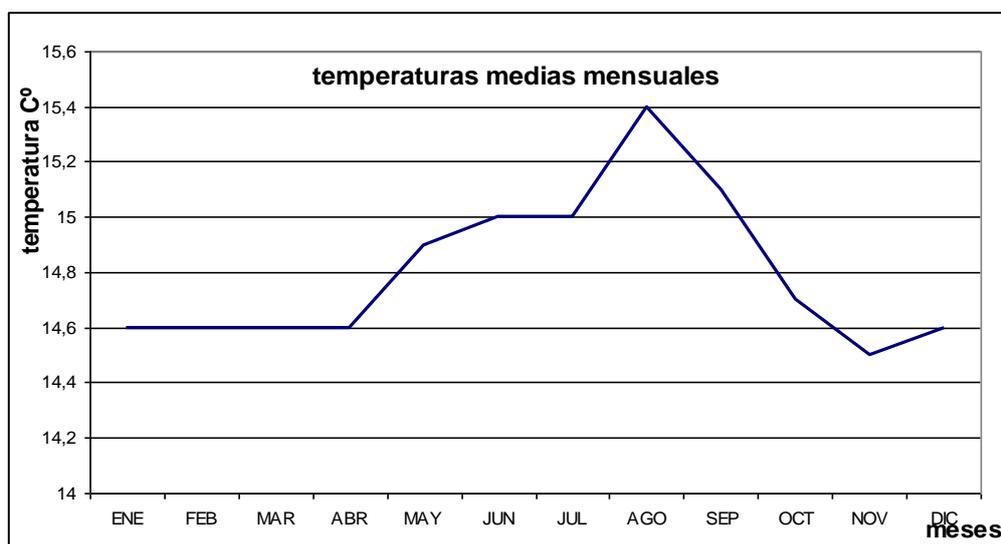
Del cuadro se puede observar un comportamiento unimodal máximo en el mes de agosto y mínimo en el mes de noviembre, esto se puede visualizar más fácilmente en el gráfico de temperaturas medias mensuales.

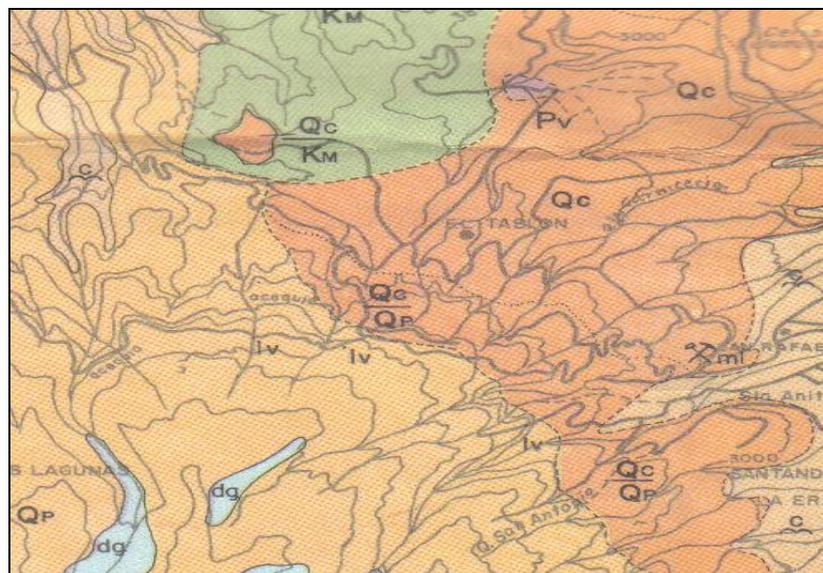
De acuerdo al mapa geológico anterior, en este sector no se tiene la presencia de fallas geológicas, sin embargo siempre existe la presencia de posibles sismos, los cuales deben generar combinaciones de carga en los modelos estructurales que permitan a los técnicos establecer factores de seguridad adicionales a la estructura, toda vez que la magnitud potencial máxima registrada es de 6.4 y de gran energía subsuperficial. Adicional a esto por este mismo fenómeno que incide de manera directa en el diseño sobre todo para este tipo de estructuras se recomienda tener en cuenta factores importantes como la misma zona sísmica, características del suelo de desplante, topografía y profundidad de nivel freático.

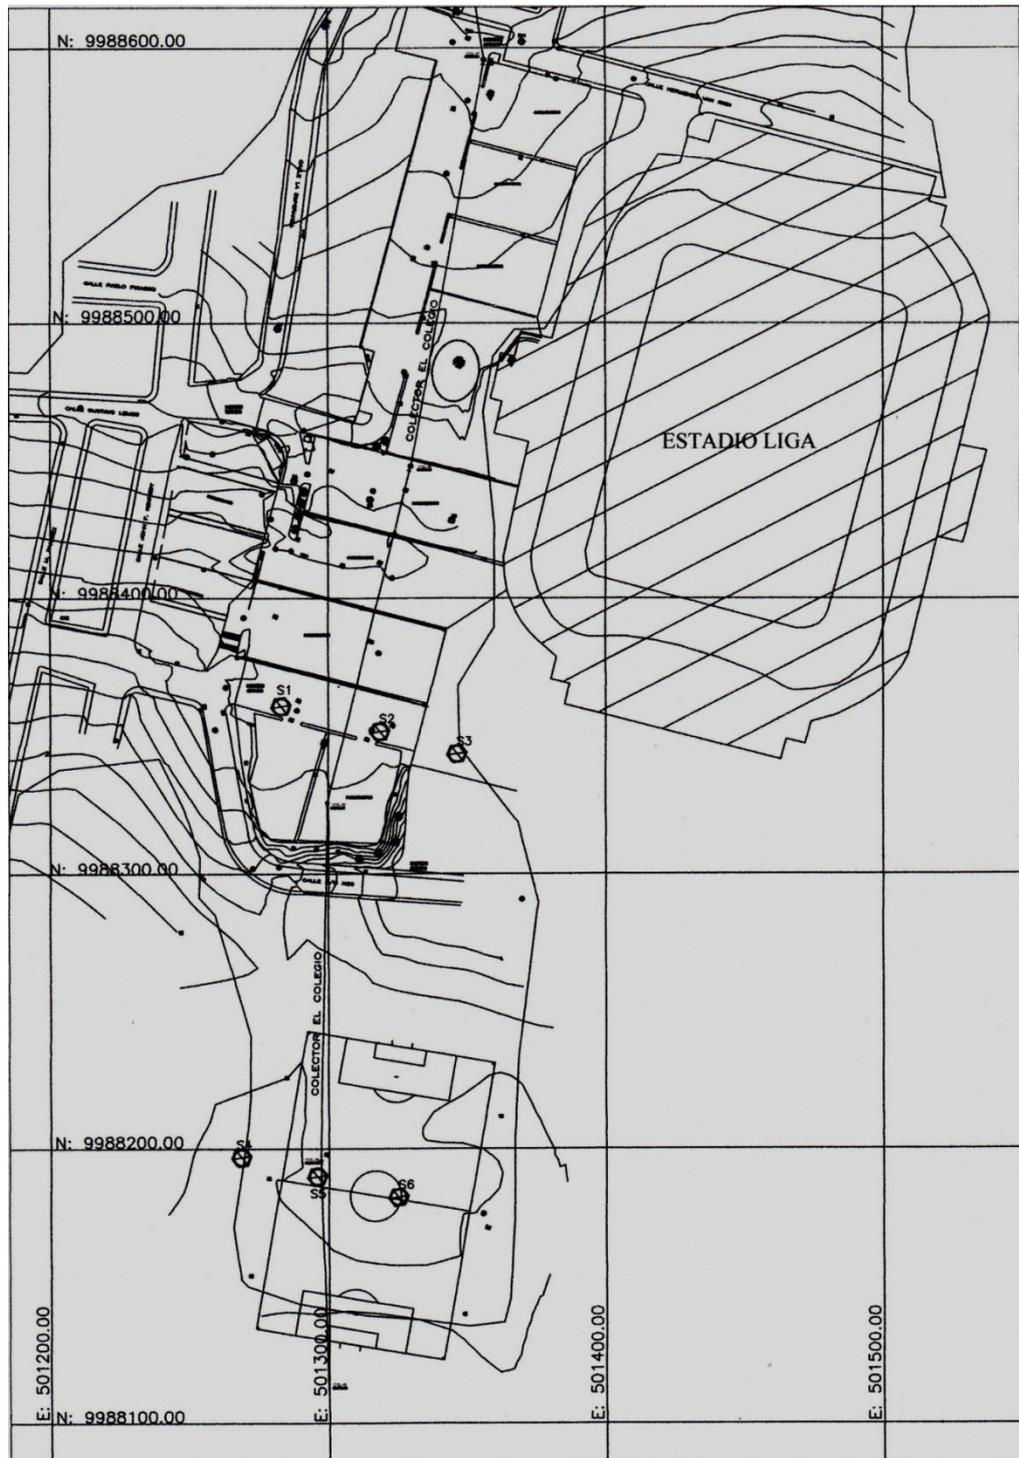
Los trabajos realizados en campo para este tramo en estudio, consistieron en seis ensayos SPT con equipo de perforación normado (Norma ASTM D 1586) y muestreo a cada metro de profundidad, su ubicación y cantidad dependió de criterios geotécnicos y estadísticos recomendados para este tipo de obras por técnicos de la Epmaps (véase imagen inferior). Para este caso lo que interesa es poder establecer la cota de cimentación y capacidades portantes del suelo, parámetros que ayudarán a recomendar el tipo de cimentación aunque para este caso seguirá siendo losa de cimentación pues es necesario mantener el mismo diseño en forma a tramos anteriores.

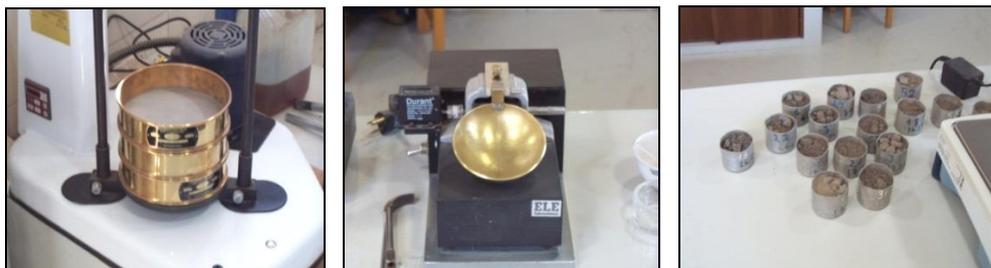
Fuente: Laboratorio de Mecánica de Suelos de la Universidad Politécnica Salesiana

Con el fin de determinar el Índice de Plasticidad, parámetro que permite diferenciar entre un limo y una arcilla, se realizó dos ensayos conocidos como los Límites de Atterberg, el primero definido como el Límite Líquido (Norma ASTM D 4318-04) y el segundo como Límite Plástico (Norma ASTM D 4318-04), la diferencia de resultados entre estos, nos determina el Índice de Plasticidad; es decir, $IP=LL-LP$.

Finalmente, mediante el Sistema Unificado de Clasificación de Suelos S.U.C.S (Norma ASTM D 2487-00), se procede a identificar el tipo de suelo por medio de un símbolo que establece la norma, este ensayo es el resultado de haber realizado todos los ensayos anteriores con absoluta prolijidad.

Una vez realizados todos los ensayos anteriormente descritos y con toda la información obtenida se procede a realizar una descripción de los materiales encontrados en los seis sondeos (ver tabla 2.1).

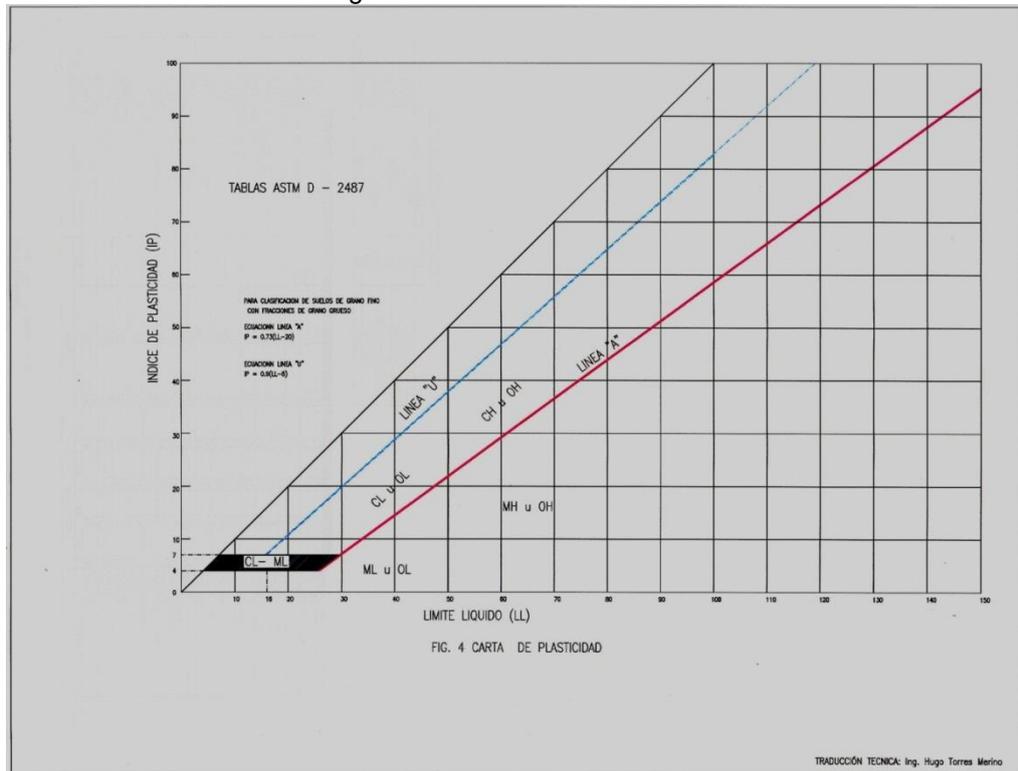
Figura 2.3.1. – Carta de Plasticidad

línea “A”, presentando por tanto una ligera plasticidad y mediana compresibilidad. (ver figura 2.1).

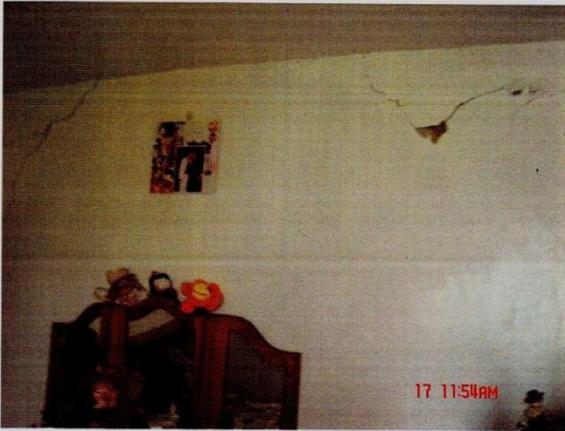
1.- IDENTIFICACIÓN NIVEL : Segunda planta alta SECTOR: Dormitorio OTROS Pared norte

2.- MATERIALES Ancho de fisuras: 4 mm.																																																																
	<table border="1"> <thead> <tr> <th></th> <th>ADOBES</th> <th>LADRILLO</th> <th>MIXTO</th> <th>PIEDRA</th> <th>CARRIZO</th> <th>MADERA</th> <th>FORJADO</th> <th>BLOQUE</th> <th>HORMIGÓN</th> </tr> </thead> <tbody> <tr> <td>CIMENTOS</td> <td></td> <td></td> <td></td> <td></td> <td></td> <td></td> <td></td> <td></td> <td>X</td> </tr> <tr> <td>MUROS PB</td> <td></td> <td></td> <td></td> <td></td> <td></td> <td></td> <td></td> <td>X</td> <td></td> </tr> <tr> <td>MUROS PA</td> <td></td> <td></td> <td></td> <td></td> <td></td> <td></td> <td></td> <td>X</td> <td></td> </tr> <tr> <td>ENTREPISO N</td> <td></td> <td></td> <td></td> <td></td> <td></td> <td></td> <td></td> <td></td> <td>X</td> </tr> <tr> <td>CUBIERTA</td> <td></td> <td></td> <td></td> <td></td> <td></td> <td></td> <td></td> <td></td> <td>X</td> </tr> </tbody> </table>		ADOBES	LADRILLO	MIXTO	PIEDRA	CARRIZO	MADERA	FORJADO	BLOQUE	HORMIGÓN	CIMENTOS									X	MUROS PB								X		MUROS PA								X		ENTREPISO N									X	CUBIERTA									X	Grietas en mampostería

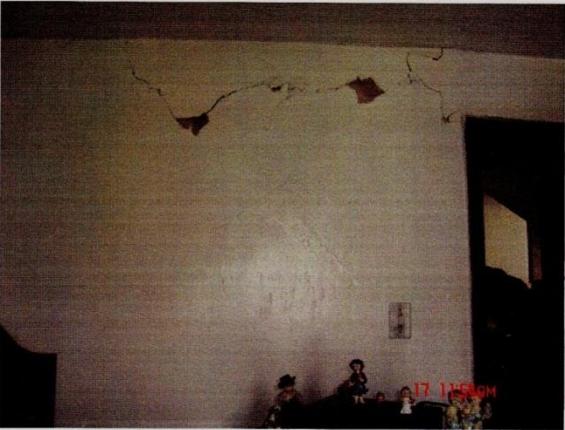
1.- IDENTIFICACIÓN NIVEL : Segunda planta alta SECTOR: Dormitorio OTROS Pared norte

2.- MATERIALES Ancho de fisuras: 4 mm.																																																																
	<table border="1"> <thead> <tr> <th></th> <th>ADOBES</th> <th>LADRILLO</th> <th>MIXTO</th> <th>PIEDRA</th> <th>CARRIZO</th> <th>MADERA</th> <th>FORJADO</th> <th>BLOQUE</th> <th>HORMIGÓN</th> </tr> </thead> <tbody> <tr> <td>CIMENTOS</td> <td></td> <td></td> <td></td> <td></td> <td></td> <td></td> <td></td> <td></td> <td>X</td> </tr> <tr> <td>MUROS PB</td> <td></td> <td></td> <td></td> <td></td> <td></td> <td></td> <td></td> <td>X</td> <td></td> </tr> <tr> <td>MUROS PA</td> <td></td> <td></td> <td></td> <td></td> <td></td> <td></td> <td></td> <td>X</td> <td></td> </tr> <tr> <td>ENTREPISO N</td> <td></td> <td></td> <td></td> <td></td> <td></td> <td></td> <td></td> <td></td> <td>X</td> </tr> <tr> <td>CUBIERTA</td> <td></td> <td></td> <td></td> <td></td> <td></td> <td></td> <td></td> <td></td> <td>X</td> </tr> </tbody> </table>		ADOBES	LADRILLO	MIXTO	PIEDRA	CARRIZO	MADERA	FORJADO	BLOQUE	HORMIGÓN	CIMENTOS									X	MUROS PB								X		MUROS PA								X		ENTREPISO N									X	CUBIERTA									X	Desprendimiento de enlucido

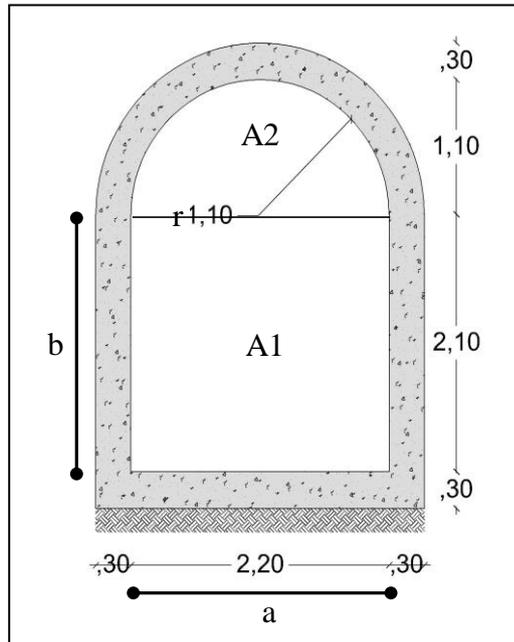
Sin embargo, para efectos de cálculo se debe considerar como perímetro real al ancho de la solera (a) sumado las dos alturas del hombro (b), para el caso de colectores cerrados; es decir, $P = a + 2b$ (ver gráfico).
