**UNIVERSIDAD INTERNACIONAL DEL ECUADOR - LOJA**

**TESIS DE GRADO PREVIO A LA OBTENCIÓN DEL TÍTULO**

**“DISEÑO ARQUITECTÓNICO DE UN CENTRO DE ATENCIÓN SOCIAL PARA  
PERSONAS CON DISCAPACIDAD FÍSICA EN EL CANTÓN MACARÁ  
PROVINCIA DE LOJA”**

**FEBRERO 2018**

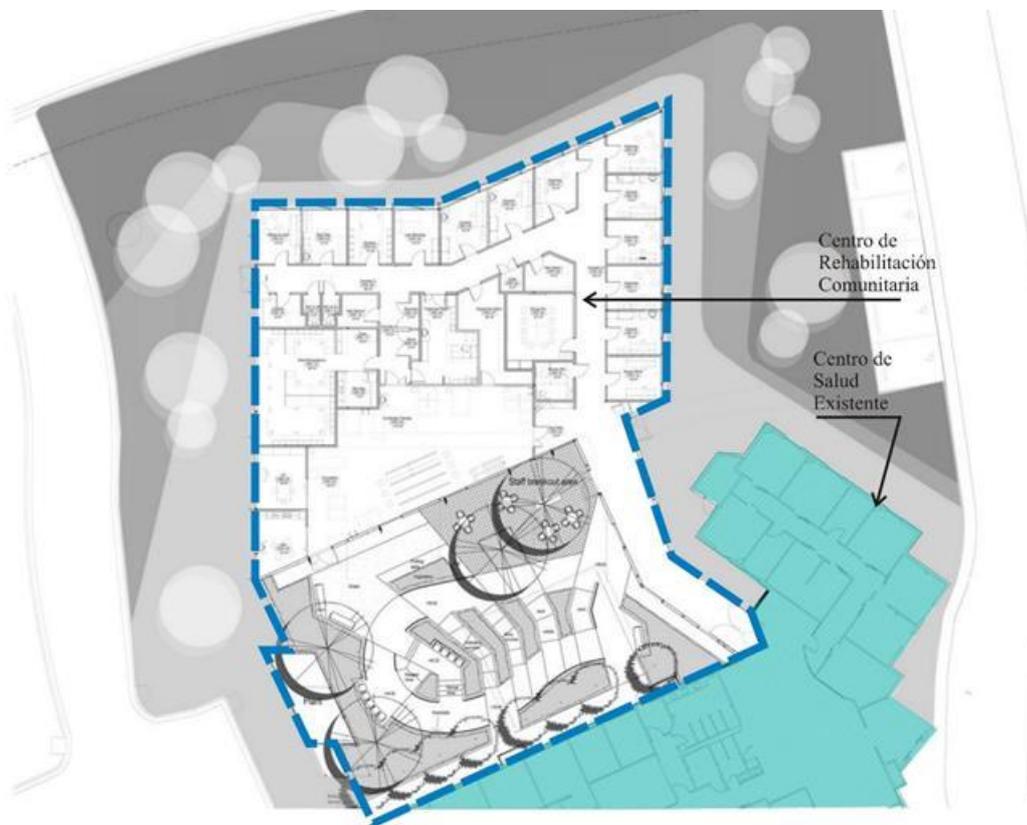
### Imagen 13. Relación del Centro de Rehabilitación con el edificio existente

La fachada se articula con ventanas retranqueadas para las elevaciones que dan a la calle, y expresivas celosías para las ventanas que dan al jardín. El vidrio y la madera le dan un aire más ligero a la función institucional que tiene este edificio.

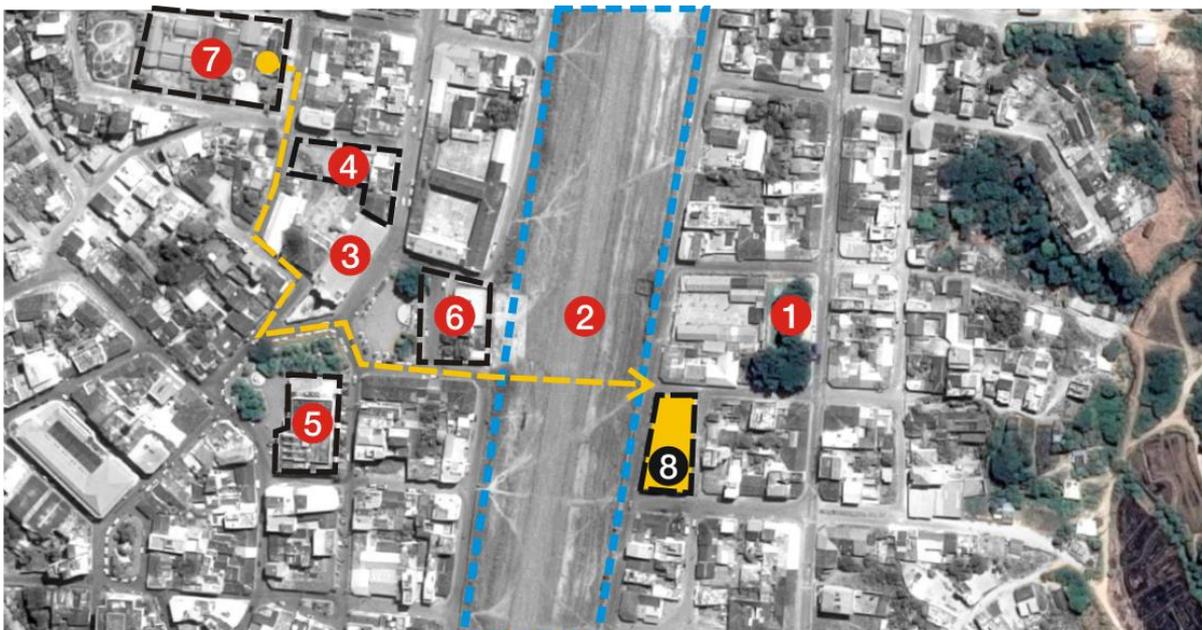
**Imagen 44. El terreno y las infraestructuras cercanas**

1. Parque Eloy Alfaro
2. Pista de aterrizaje José María Velasco Ibarra
3. Iglesia Macará
4. Terminal de Transporte. Cooperativa Loja
5. GAD Municipal
6. Parking
7. Hospital
8. Ubicación del nuevo Centro de Rehabilitación Macará

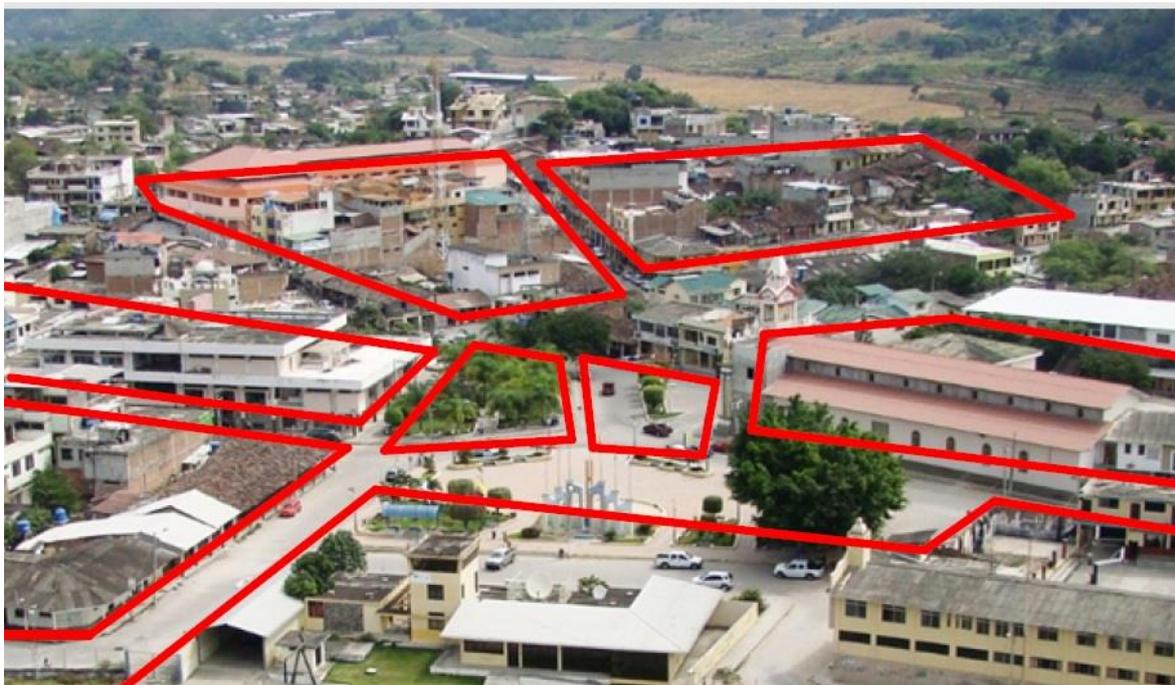
**Imagen 57. Imagen urbana de Macará**

La Imagen 57 es una vista aérea donde se observa la combinación de cubiertas inclinadas y cubiertas planas. La morfología urbana de Macará, sirve de base e inspiración para el diseño del Centro de Rehabilitación.

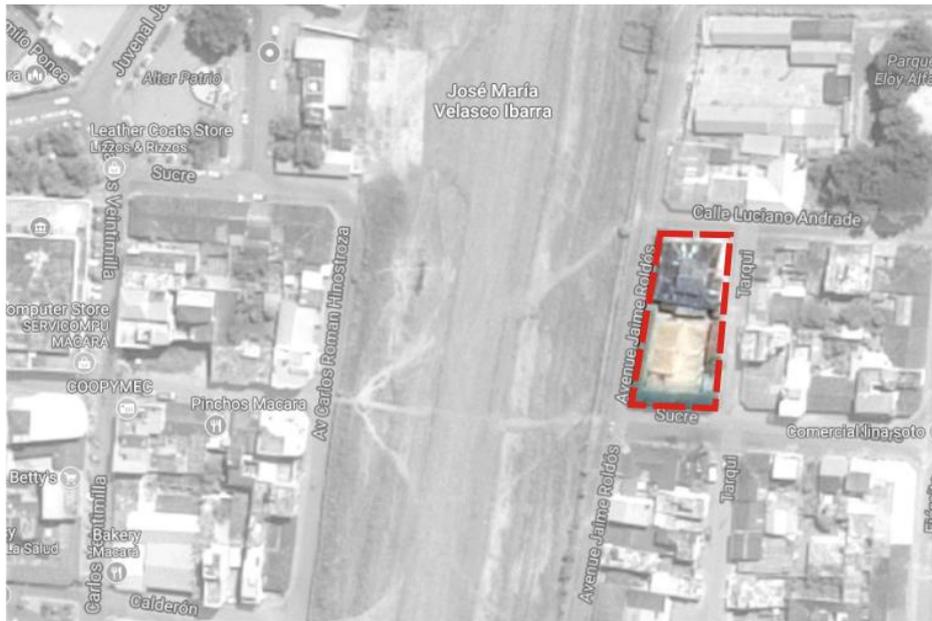
### Imagen 63. Edificación actual

En la Imagen 49 se muestran las curvas de nivel del terreno, para señalar el desnivel existente. Aunque hay que aclarar que este terreno está urbanizado y allí funcionó el mercado municipal que actualmente está abandonado. En la siguiente Imagen 63 extraída de Google Maps se muestra la actual edificación. Se hizo una visita al lugar y se evaluó que la actual estructura es ineficiente e inadecuada para el tipo de edificación que se propone, lo cual indica que las actividades preliminares necesarias serán de demolición.

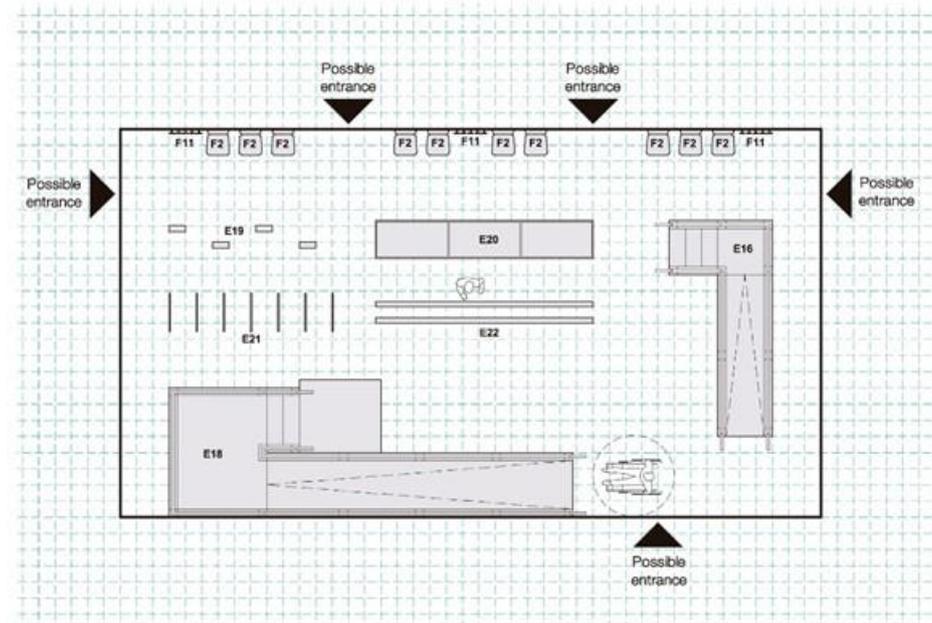
Room code PTD4	<b>Advanced training court</b>	Update June 2014
Activities	Functional training for different groups of service users. Training in safe wheelchair skills, such as travelling in different directions and around obstacles, negotiating different surfaces, going up and down ramps and slopes, climbing small steps, going down steps and getting through doorways. Training in balance and gait skills for amputees and other motor-impaired service users.

Scale	Indicative space for this activity	PT staff	P&O staff	Medical staff	Service user(s)	Relative(s)
1/100	93 m <sup>2</sup>	1	1	n/a	10 max	n/a

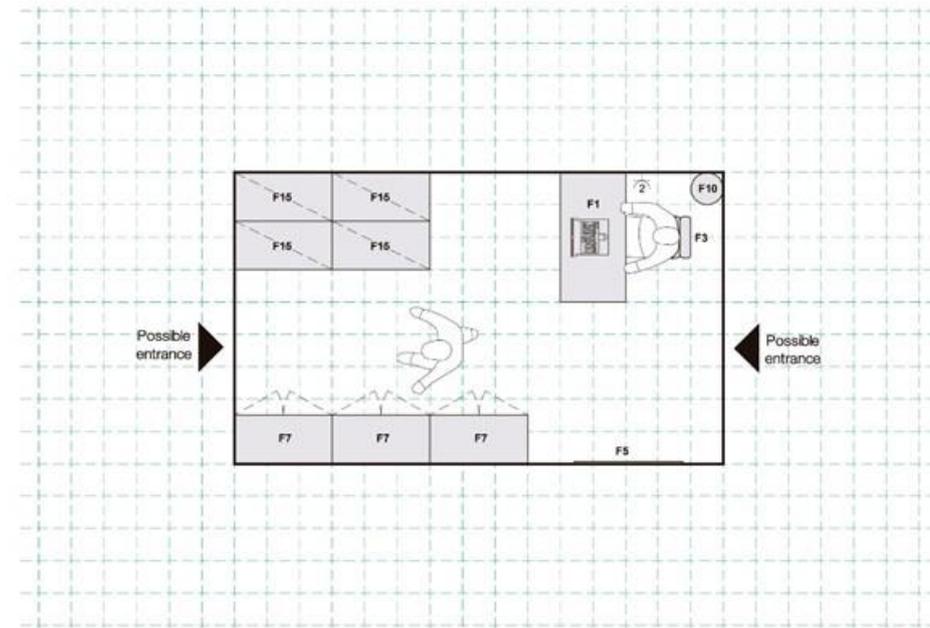
Room code <b>ST02</b>	<b>Daily store</b>	Update June 2014
Activities	This room should have the capacity to store material for a week's physiotherapy treatment.

Scale	Indicative space for this activity	PT staff	P&O staff	Medical staff	Service user(s)	Relative(s)
1/50	12 m <sup>2</sup>	1	n/a	n/a	n/a	n/a

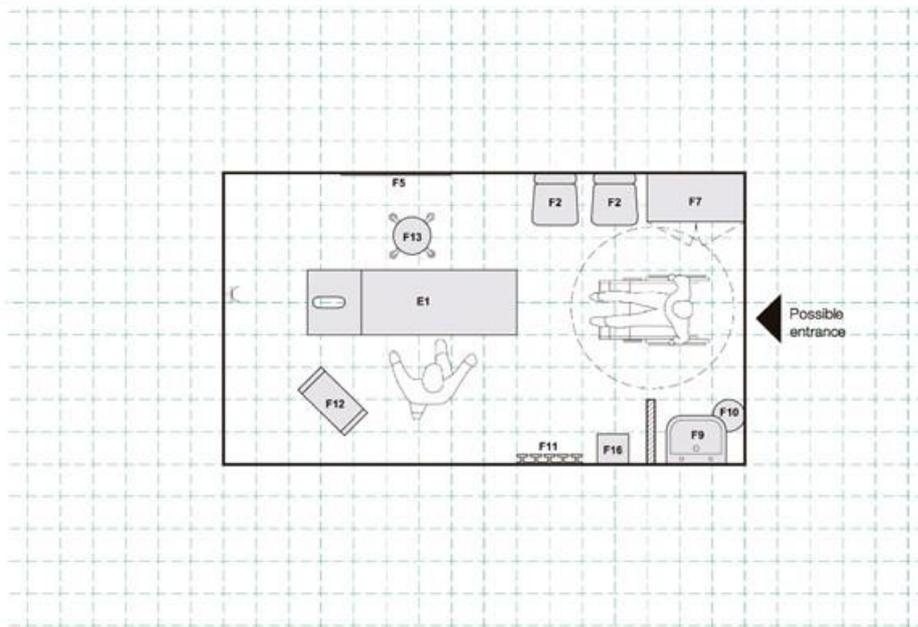
Room code PTD2	<b>Individual treatment cubicle</b>	Update June 2014
Activities	Individual treatment of service users.

Scale	Indicative space for this activity	PT staff	P&O staff	Medical staff	Service user(s)	Relative(s)
1/50	13 m <sup>2</sup>	1	n/a	n/a	1	1

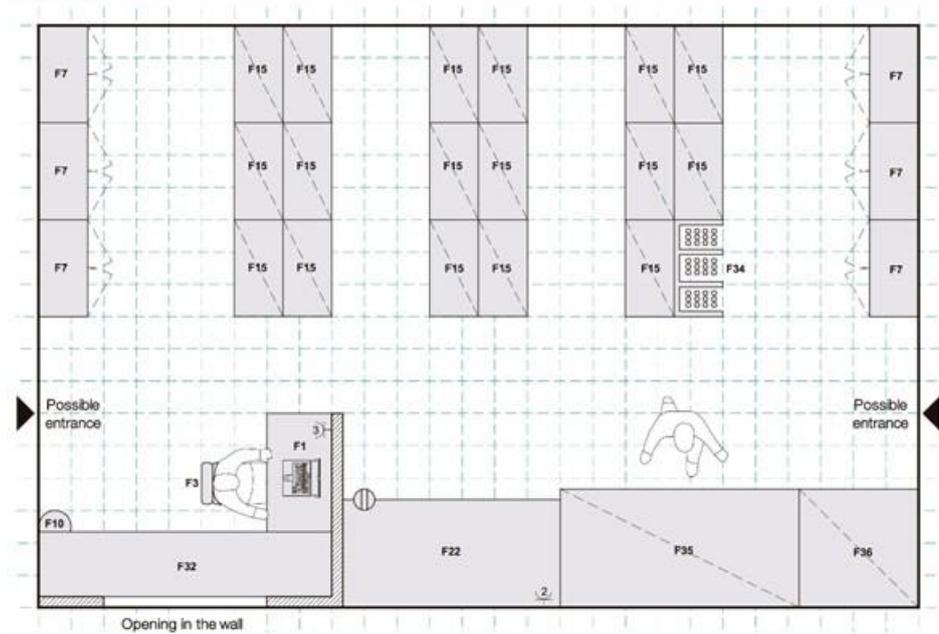
Room code <b>ST01</b>	<b>Main store</b>	Update June 2014
Activities	Storing annual supply of materials for prosthesis and orthosis production plus wheelchairs.

Scale	Indicative space for this activity	PT staff	P&O staff	Medical staff	Service user(s)	Relative(s)
1/50	44 m <sup>2</sup>	1	1	n/a	n/a	n/a

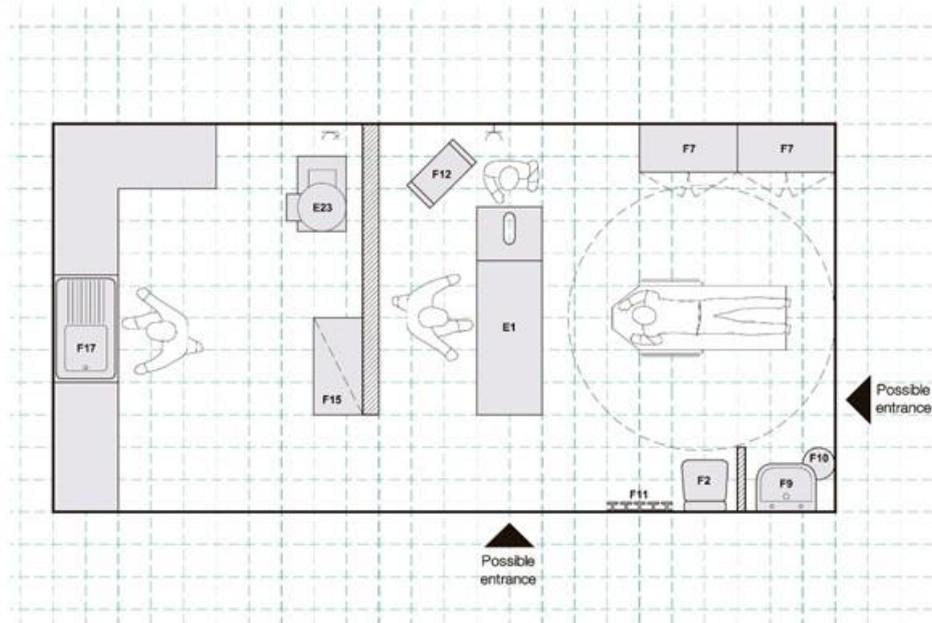
Room code PTD5	<b>Nursing room + Sterilization area</b>	Update June 2014
Activities	More information about sterilization is available on the Health Unit database; voltage needs and ventilation are included in section 3, section 12 and section 13.2.

Scale	Indicative space for this activity	PT staff	P&O staff	Medical staff	Service user(s)	Relative(s)
1/50	26 m <sup>2</sup>	2	n/a	1	1	1

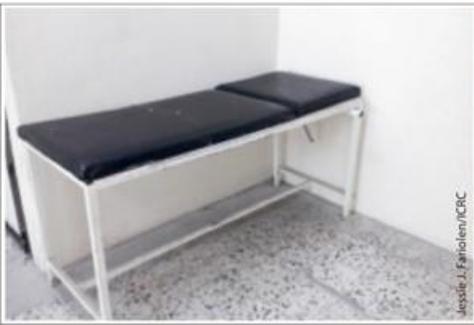
Item code E1	Treatment table		Update June 2014									
Scale 1/100	<b>Activities:</b> Service user examination and physiotherapy exercises. <b>Location:</b> CL13 Assessment room / Fitting room; POD1 Casting room; PTD1 Exercise room; PTD2 Individual treatment cubicle; PTD7 Clubfoot room; PTD5 Nursing room + Sterilization area.

<table border="1"> <tr><td>Quantity</td><td>1</td></tr> <tr><td>Reference</td><td>OPHEUITAR</td></tr> <tr><td>Weight</td><td>21.7 kg</td></tr> <tr><td>Electricity</td><td>n/a</td></tr> <tr><td>Description</td><td>EXAMINATION COUCH, 193 x 60 x 80 cm, adjustable head rest, dismountable</td></tr> </table>	Quantity	1	Reference	OPHEUITAR	Weight	21.7 kg	Electricity	n/a	Description	EXAMINATION COUCH, 193 x 60 x 80 cm, adjustable head rest, dismountable
Quantity	1											
Reference	OPHEUITAR											
Weight	21.7 kg											
Electricity	n/a											
Description	EXAMINATION COUCH, 193 x 60 x 80 cm, adjustable head rest, dismountable

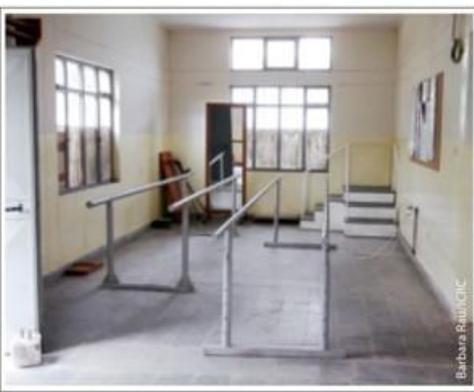
Item code E2 + E3	Parallel bars + Mobile mirror		Update June 2014									
Scale 1/100	<b>Activities:</b> Gait training, weight bearing and balance exercises. Postural exercises. <b>Location:</b> CL13 Assessment room / Fitting room; PTD1 Exercise room; PTD6 Cerebral palsy room.

<table border="1"> <tr><td>Quantity</td><td>1</td></tr> <tr><td>Reference</td><td>OPHYEQUIPARBA</td></tr> <tr><td>Weight</td><td>60 kg</td></tr> <tr><td>Electricity</td><td>n/a</td></tr> <tr><td>Description</td><td>PARALLEL BARS, 4 m, adjustable height 78-104 cm and length 4 m with walking base</td></tr> </table>	Quantity	1	Reference	OPHYEQUIPARBA	Weight	60 kg	Electricity	n/a	Description	PARALLEL BARS, 4 m, adjustable height 78-104 cm and length 4 m with walking base
Quantity	1											
Reference	OPHYEQUIPARBA											
Weight	60 kg											
Electricity	n/a											
Description	PARALLEL BARS, 4 m, adjustable height 78-104 cm and length 4 m with walking base

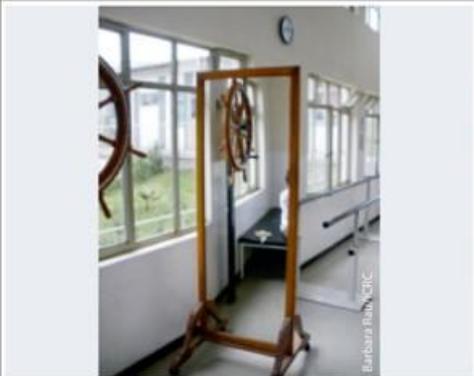
<table border="1"> <tr><td>Quantity</td><td>1</td></tr> <tr><td>Reference</td><td>OPHYEQUIMIRR</td></tr> <tr><td>Weight</td><td>29.5 kg</td></tr> <tr><td>Electricity</td><td>n/a</td></tr> <tr><td>Description</td><td>MIRROR, mobile on wheels. Square of 5 cm, strong polyurethane support, offers maximum security</td></tr> </table>	Quantity	1	Reference	OPHYEQUIMIRR	Weight	29.5 kg	Electricity	n/a	Description	MIRROR, mobile on wheels. Square of 5 cm, strong polyurethane support, offers maximum security
Quantity	1											
Reference	OPHYEQUIMIRR											
Weight	29.5 kg											
Electricity	n/a											
Description	MIRROR, mobile on wheels. Square of 5 cm, strong polyurethane support, offers maximum security

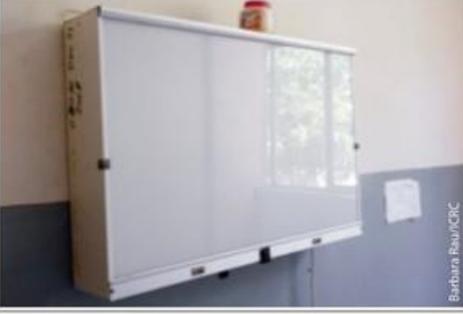
Item code <b>E4</b>	<b>Wall-mounted X-ray viewer</b>		Update June 2014
Scale <b>1/100</b>	<b>Activities:</b> Service user examination. <b>Location:</b> CL13 Assessment room / Fitting room.

<b>Quantity</b> 1 <b>Reference</b> XXRAWLV5078 <b>Weight</b> 14 kg <b>Electricity</b> 230 V/50 Hz <b>Description</b> WALL-MOUNTED X-RAY VIEWER, 50 x 78 cm, complete.	Barbara Beau/CRC

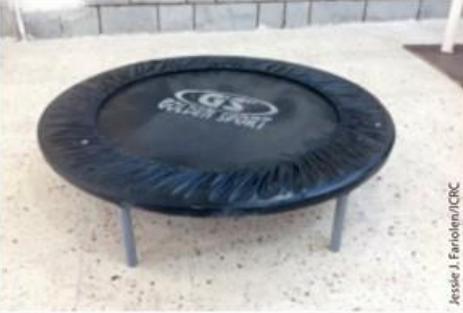
Item code <b>E5</b>	<b>Trampoline</b>		Update June 2014
Scale <b>1/100</b>	<b>Activities:</b> Balance and proprioception exercises for lower limb and trunk. <b>Location:</b> PTD1 Exercise room.

<b>Quantity</b> 1 <b>Reference</b> OPHYEHATRAM <b>Weight</b> According to supplier <b>Electricity</b> n/a <b>Description</b> TRAMPOLINE, diameter 98 cm.	Jessie J. Farnole/CRC

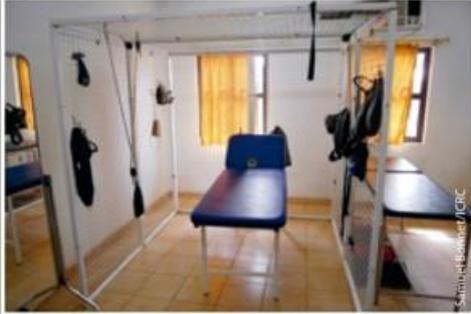
Item code E7	<b>Pulley therapy</b>		Update June 2014
Scale 1/100	<b>Activities:</b> Wide range of exercises: postural, muscular strengthening, suspension and mobility. <b>Location:</b> PTD1 Exercise room.

Quantity 1	Reference OPHYPULYCAGE
		Weight According to supplier	Electricity n/a
		Description GRID CAGE, pulley therapy. Cage in kit easy to set up. Slings and weights with vinyl cover, easy to clean. Used in combination with treatment table (E1).

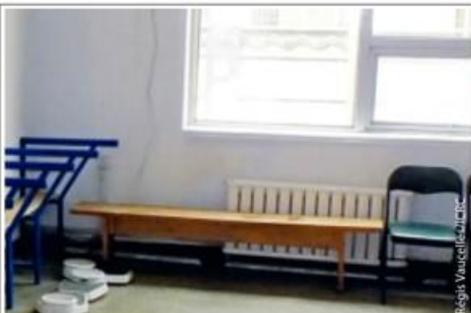
Item code E9	<b>Swedish wooden bench</b>		Update June 2014
Scale 1/100	<b>Activities:</b> Exercises for upper and lower limbs and trunk. <b>Location:</b> PTD1 Exercise room.

Quantity 1	Reference OPHYEQIBESW
		Weight According to supplier	Electricity n/a
		Description Wooden, size 200 x 24 x 30 cm.

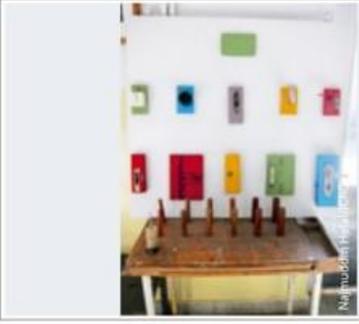
Item code E8	<b>Standing workstation</b>		Update June 2014
Scale 1/100	<b>Activities:</b> Upper limb functional training. <b>Location:</b> CL13 Assessment room / Fitting room; PTD1 Exercise room.

<b>Quantity</b> 1 <b>Reference</b> To be purchased locally <b>Weight</b>  <b>Electricity</b> n/a <b>Description</b> Wooden board and bench with manual instruments: door locks, taps, switches.

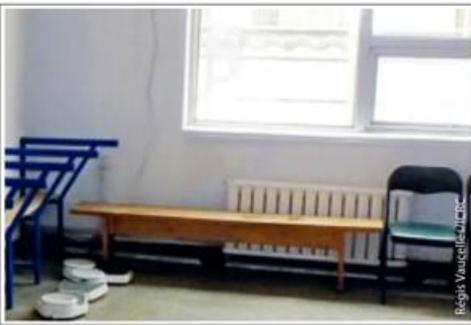
Item code E9	<b>Swedish wooden bench</b>		Update June 2014
Scale 1/100	<b>Activities:</b> Exercises for upper and lower limbs and trunk. <b>Location:</b> PTD1 Exercise room.

<b>Quantity</b> 1 <b>Reference</b> OPHYEQIBESW <b>Weight</b> According to supplier <b>Electricity</b> n/a <b>Description</b> Wooden, size 200 x 24 x 30 cm.

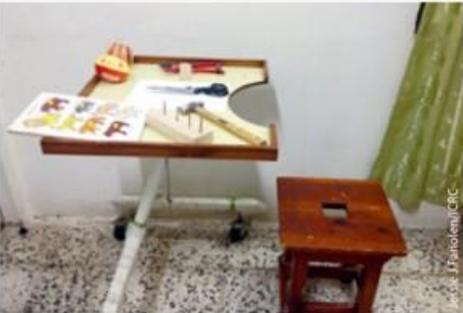
Item code E14	<b>Upper-limb workstation</b>		Update June 2014
Scale 1/100	<b>Activities:</b> Rehabilitation of the sensory-motor function of impaired upper limbs. <b>Location:</b> PTD1 Exercise room.

Quantity 1	Reference To be purchased locally
		Weight According to supplier	Electricity n/a
		Description According to supplier

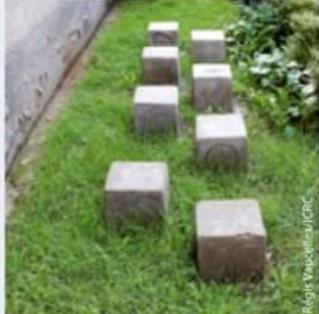
Item code <b>E19</b>	<b>Japanese steps</b>	Update <b>June 2014</b>
Scale <b>1/100</b>	<b>Activities:</b> Gait training, symmetry of steps. <b>Location:</b> PTD4 Advanced training court.

<b>Quantity</b> 1 <b>Reference</b> To be manufactured locally <b>Weight</b> Not significant <b>Electricity</b> n/a <b>Description</b>

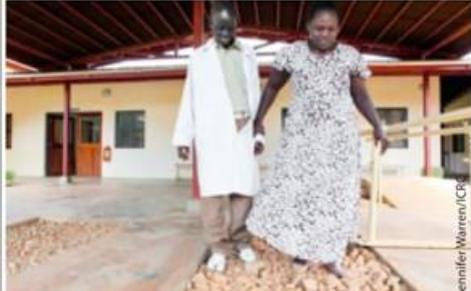
Item code <b>E20</b>	<b>Gravel box</b>	Update <b>June 2014</b>
Scale <b>1/100</b>	<b>Activities:</b> Gait training on various types of uneven ground. <b>Location:</b> PTD4 Advanced training court.

<b>Quantity</b> 1 <b>Reference</b> To be manufactured locally <b>Weight</b> Not significant <b>Electricity</b> n/a <b>Description</b>

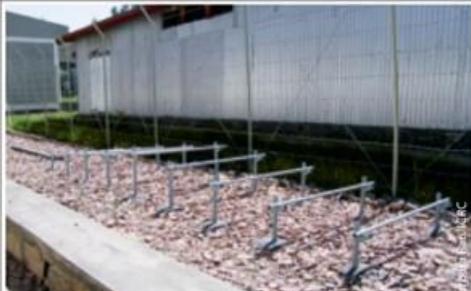
Item code <b>E21</b>	<b>Hurdles</b>	Update <b>June 2014</b>
Scale <b>1/100</b>	<b>Activities:</b> Gait training, balance and coordination exercises for lower limbs. <b>Location:</b> PTD4 Advanced training court.

<b>Quantity</b> 1 <b>Reference</b> To be manufactured locally <b>Weight</b> Not significant <b>Electricity</b> n/a <b>Description</b>

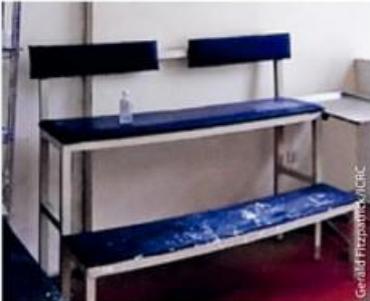
Item code <b>E24</b>	<b>Casting chair</b>	Update <b>June 2014</b>
Scale <b>1/100</b>	<b>Activities:</b> Casting the patient in a sitting position. <b>Location:</b> POD1 Casting room.

<b>Quantity</b> 1 <b>Reference</b> To be manufactured locally <b>Weight</b>  <b>Electricity</b> n/a <b>Description</b> Total height 125 cm, seat height 80 cm, step height 30 cm, side step height 15 cm, arm rest height from seat 22 cm, width 50 cm.

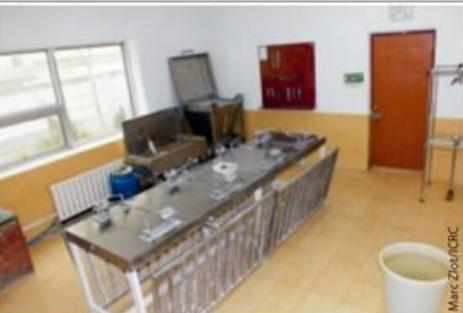
Item code E27	<b>Plaster rectification table with metal grid</b>		Update June 2014
Scale 1/100	<b>Activities:</b> Rectification of the positive model. <b>Location:</b> POD2 Rectification room; POD2a Rectification room (variant).

<b>Quantity</b> 1 <b>Reference</b> To be manufactured locally <b>Weight</b> Not significant <b>Electricity</b> n/a <b>Description</b> 25 x 25 mm square stainless steel tube and mesh. Flat iron for "hinges" to be welded to grid and bolted to table legs. Hinges allow the grid to be folded up for easy cleaning of floor.
