**TESIS DE GRADO PREVIA A LA OBTENCIÓN DEL TÍTULO DE
ARQUITECTO**

**ANÁLISIS Y PROPUESTA DE ESTRATEGIAS DE RESILIENCIA
PARA LOS CENTROS DE SALUD, DE PRIMER NIVEL DE LA
CIUDAD DE LOJA.**

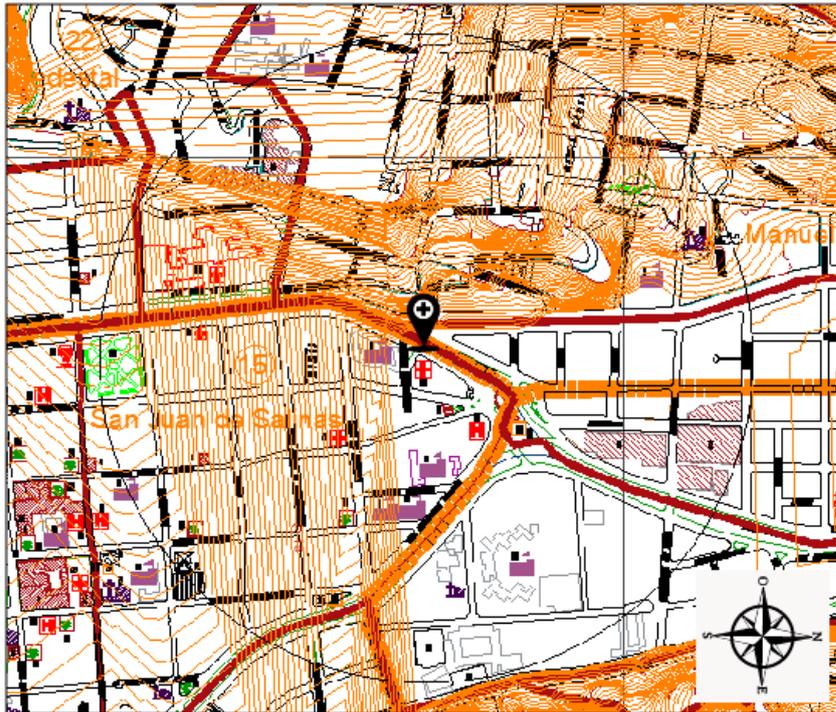
La edificación actual del centro de salud N° 1, se encuentra emplazado en un terreno con una pendiente en rango de 3%, encontrándose a un nivel superior de 1.00 m del nivel 0.00 de la calle.

Ilustración 19. Topografía en planta - Centro de Salud N°1.

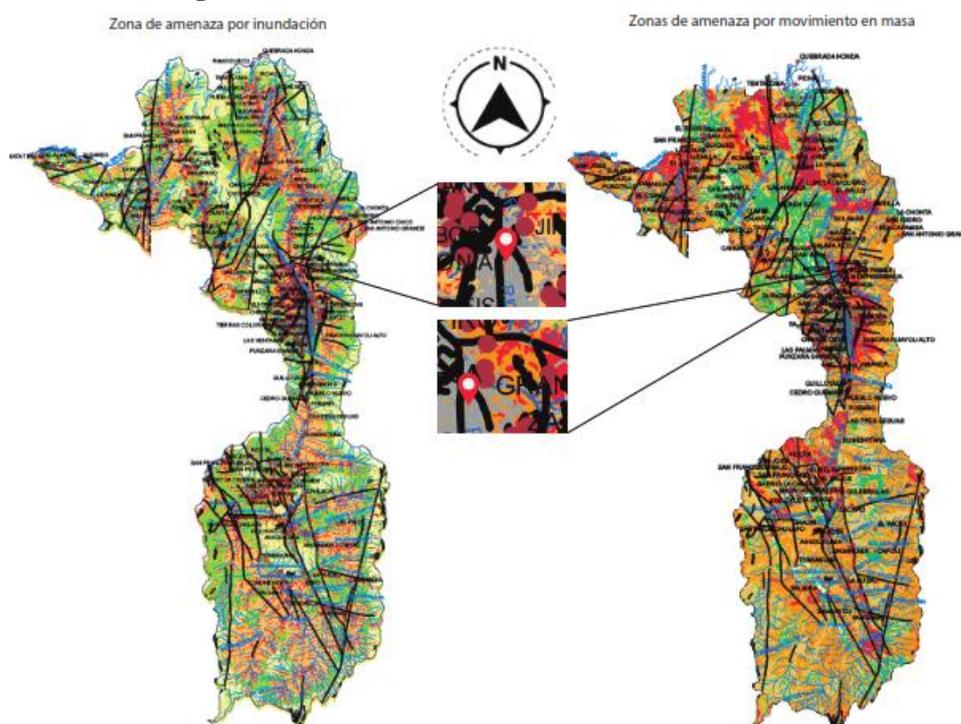
Ilustración 23. Zona de amenaza por inundación y zona de amenaza por movimiento en masa - Centro de Salud N°1.

<p>SIN: Partes altas de relieve, pendiente de 25%.</p>	<p>SIN: Características estables, con pendientes de 0 a 15%.</p>
<p>BAJA: Terrazas indiferenciadas de zonas altas.</p>	<p>BAJA: Zonas con suelos pendientes de 15 a 30%, geologías estables.</p>
<p>MEDIA: Zonas con pendientes entre 0% - 12%, resultado de lluvias y crecidas de ríos.</p>	<p>MEDIA: Zonas con materiales muy poco o nada fracturados, pendientes de 30% a 50%.</p>
<p>ALTA: En zonas con pendiente de 0% a 5%, permaneces inundados mas de seis meses al año.</p>	<p>ALTA: Suelos poco cohesivos, con pendiente de 50% a 100%.</p>
<p>MUY ALTA: Valles aluviales, cauces abandonados, pendientes entre 0% a 2%.</p>	<p>MUY ALTA: Suelos no consolidados, con pendientes a aun 100%.</p>

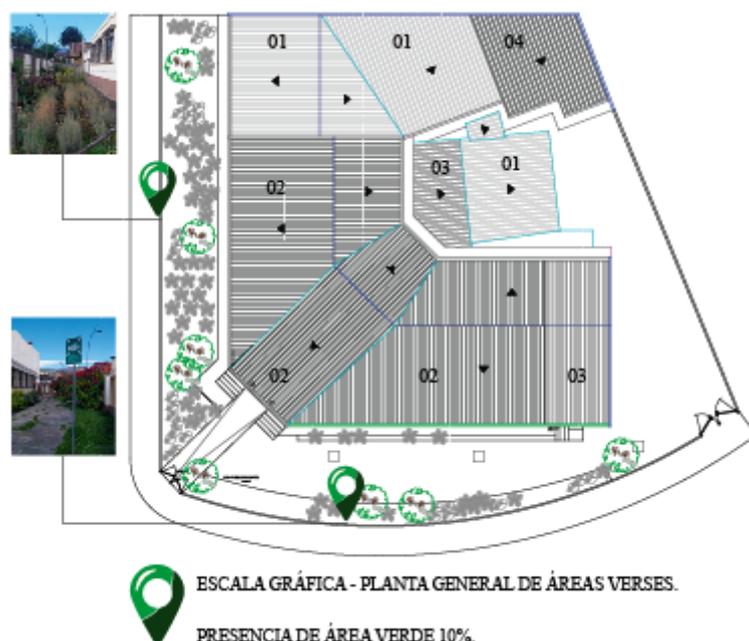
Criterios y sus componentes	Análisis de componentes.
<p>Privilegiar áreas verdes: Superficie de áreas verdes es igual o mayor al 30% de la superficie construida. Reducción de estacionamientos en un 40%</p>	<p>La presencia de áreas verdes se encuentra en un 10%, con jardineras laterales al cerramiento de la superficie construida, y con un estacionamiento solo para ambulancia quedando en un porcentaje de 90% de ausencia.</p>

Ilustración 26. Presencia de áreas verdes en centro de salud N°1.

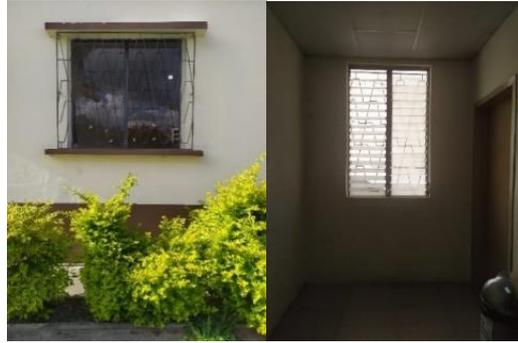
- **Estado actual de ventanas:** Se presencia afecciones de nivel incipiente, tanto en marcos metálicos de ventanas direccionadas al exterior como el trizado de vidrio

de las mismas, secuelas resultado de la última crisis natural de sismo con una escala de 4.5 de magnitud en el año 2016, un año después de la última intervención.

Imagen 7. Ventana de fachada lateral derecha.

Imagen 8. Ventana ubicada en segundo pasillo principal interior.

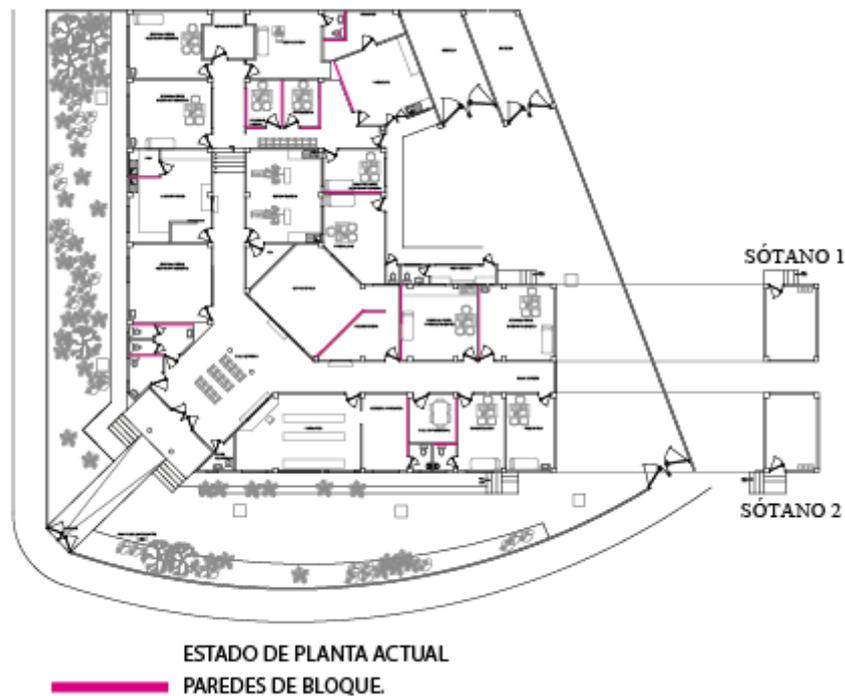
Ilustración 31. Paredes de bloque – estado actual en planta.

3. **Apreciable:** Zonas deficientes conexión entre ventanas con sus marcos correspondientes y puertas.
- **Estado de anclaje en marcos de ventanas y puertas:** La técnica de anclajes de marcos tanto de puertas como ventanas, se encuentran en un estado que aún es apreciable debido a que, aunque el año 2015 tuvo una intervención, se mantuvo los mismos marcos tanto de puertas como ventanas.
4. **Notable:** Uso de materiales pesados que pueden fallar y comprometer el funcionamiento del centro de salud.
- **Estado de usos de materiales pesados:** Para realizar el análisis de uso de materiales pesados en la lustración 31, se presencia el uso de mampostería de ladrillo y las paredes identificadas de color fucsia son de bloque, mismas que fueron adecuadas en la intervención del año 2015, para obtener y adecuar más áreas de atención.

5. **Alto:** Acabados, particiones y falsos techos, tienen alta probabilidad de causar lesiones o incluso muertes de los ocupantes o comprometer seriamente la funcionalidad del edificio. Ventanería con probabilidad de ruptura y de afectación a una considerable proporción de los ocupantes.

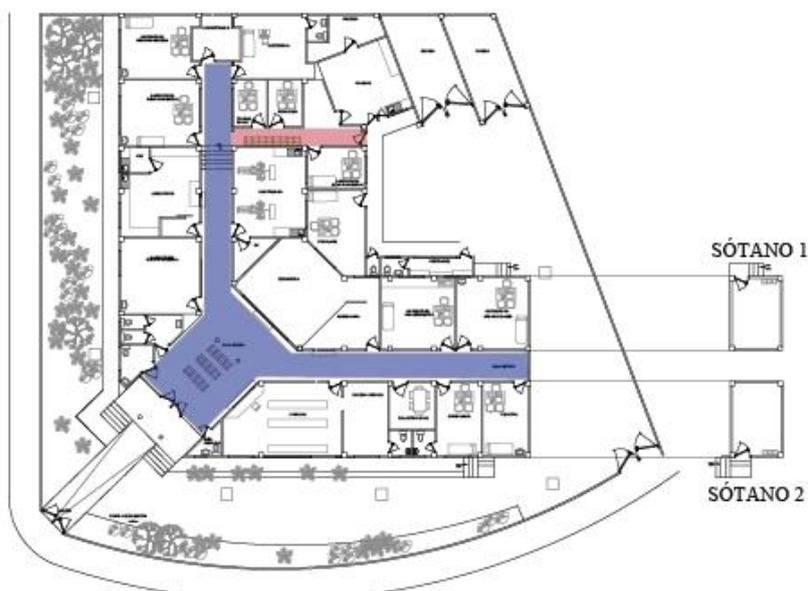
Criterios y sus componentes	Análisis de componentes.
Recintos adaptables: Los recintos o zonas están diseñados y habituados para ser utilizados por la comunidad.	No se cuenta, con recintos o zonas que estén destinados al uso de la comunidad, sin embargo, existen áreas que no cumplen con ninguna función con la posibilidad de ser activadas para tal uso.
Almacenamiento de provisiones: Contar con áreas y zonas para almacenaje de provisiones de emergencia y combustible hasta para 10 días	El centro de salud N1, no cuenta con ningún área designada a el almacenamiento de provisiones medicinales.
Zonas de seguridad: Todos los espacios de circulaciones, pasillos escaleras etc. Se dimensionan para ser vías de evacuación.	El pasillo principal, cuentan con una dimensión de 2m, mientras que el pasillo secundario que dirige a la única salida de emergencia, tiene un acceso de 0.96 cm, con mobiliario limitante que puede interferir a una fácil evacuación frente a un evento de riesgo. Finalmente, las escaleras cuentan con una dimensión de 2.00. con una huella de 0.30cm y contra huella de 0.10cm

Ilustración 33. Ubicación de pasillo principal y secundario.

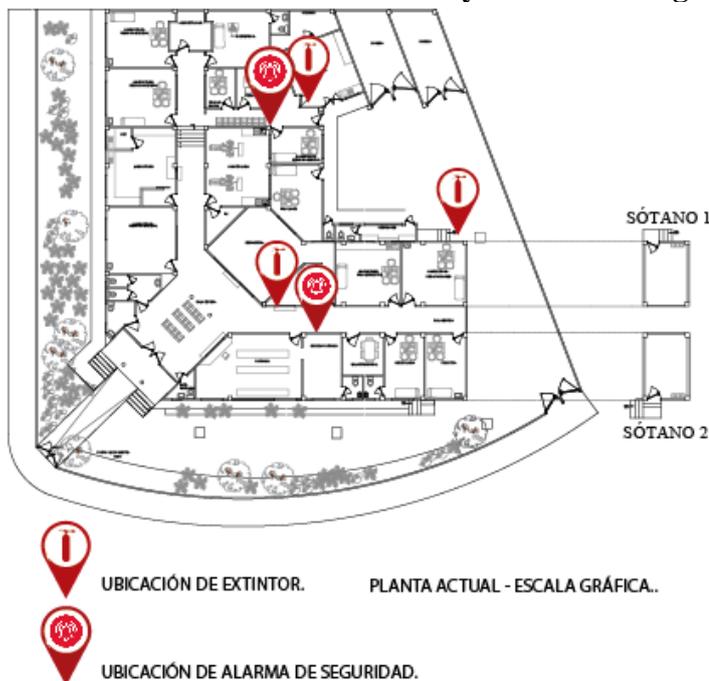
Criterios y sus componentes	Análisis de componentes.
Diseño pasivo: Se incorporan estrategias de diseño para un buen desempeño en calidad ambiental interior en régimen de funcionamiento normal y de emergencia.	No se incorpora ningún tipo de estrategia de diseño para el funcionamiento de evacuación normal frente a una emergencia, debido a que la única puerta de emergencia existente tiene una dimensión de solo 0.96cm.
Alarmas y señalización: Información sobre formas y programas de evacuación mediante señalética en todas las zonas	<p>Existe un plan de evacuación que solo se enfoca en el pasillo principal, olvidando diferentes estadias del usuario dentro del centro de salud.</p> <p>Se presencia una escasa señalética causando desorientación en el usuario. Mientras que en implementos de seguridad se encuentra:</p> <p>Extintor pos / HAPA: Ubicado en sala de espera y pasillo conductor a consultorios 4 – 5 y 6.</p> <p>Alarmas de seguridad: Ubicada en sala de espera principal y pasillo secundario.</p>

Ilustración 34. Ubicación de extintores y alarmas de seguridad.

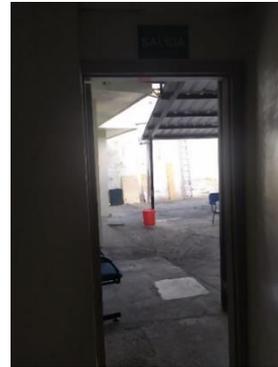
Como accesos no tan obvios: Puerta de salida de emergencia.

Imagen 10. Salida de emergencia - Centro de Salud N°1.

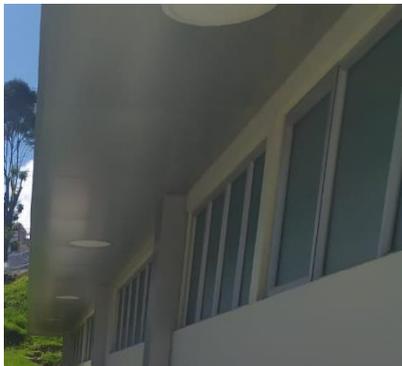
Imagen 18. Ventanas respectivas a fachada principal.

3. **Apreciable:** Zonas deficientes conexión entre ventanas con sus marcos correspondientes y puertas.
- **Estado de marcos de ventanas y puertas:** La técnica de anclajes, de marcos tanto de puertas como ventanas, se encuentran en perfecto estado.

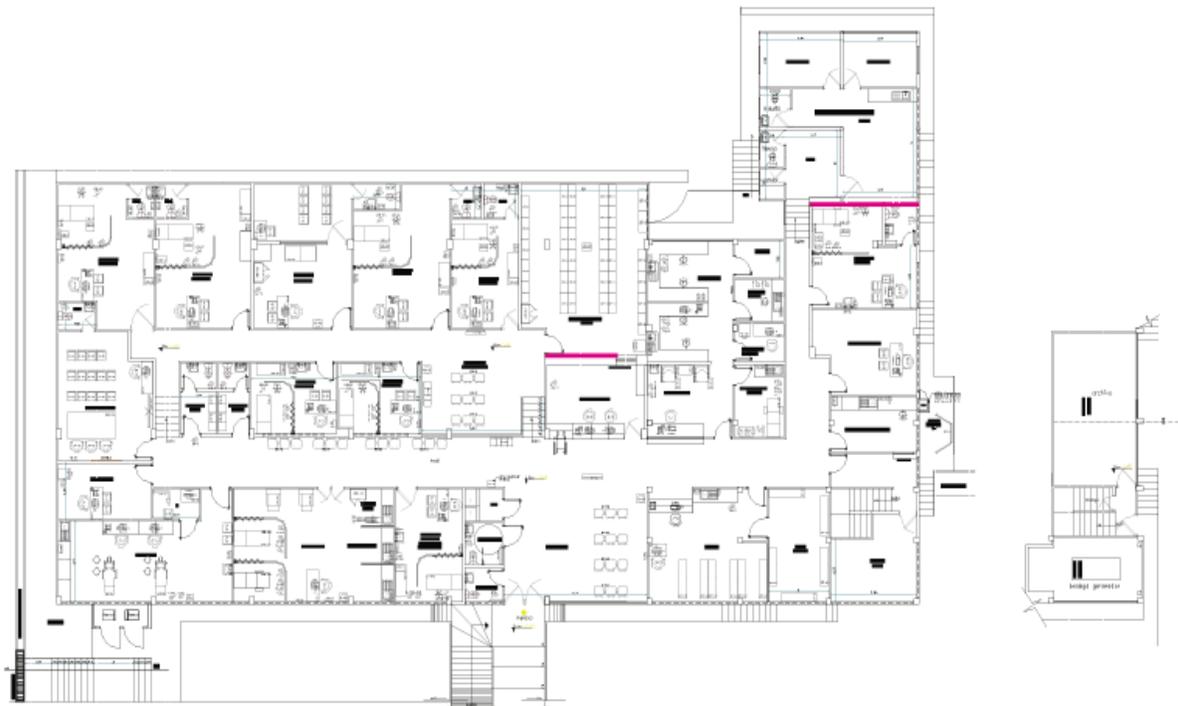
Ilustración 52. Paredes.

4. **Notable:** Uso de materiales pesados que pueden fallar y comprometer el funcionamiento del centro de salud.
- **Estado de usos de materiales pesados:** Para realizar el uso de análisis de materiales pesados, en la ilustración 52 se presencia el uso de mampostería de bloque y lo que se evidencia con color fucsia son aquellas paredes que se mejoraron y adecuaron en la

ESTADO ACTUAL - PLANTA CENTRO DE SALUD N°2.

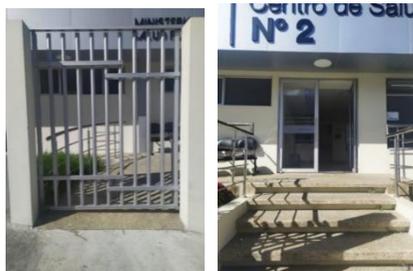
Como accesos no tan obvios: Puerta de salida de emergencia.

Imagen 20. Accesos principales - Centro de Salud N°2.

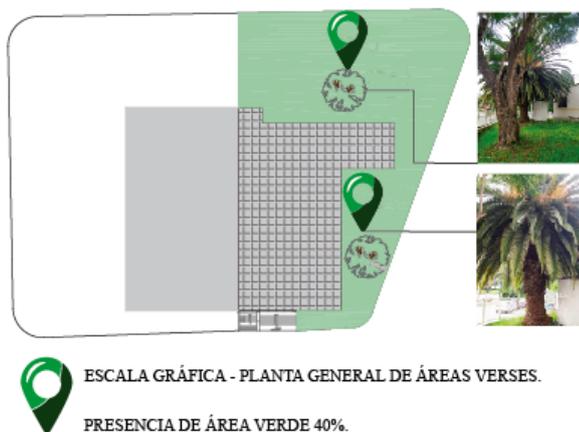
Ilustración 68. Presencia de áreas verdes en planta - Centro de salud N°3.

Criterios y sus componentes	Análisis de componentes.
<p>Privilegiar áreas verdes: Superficie de áreas verdes es igual o mayor al 30% de la superficie construida. Reducción de estacionamientos en un 40%</p>	<p>La existencia de áreas verdes se presencia en un 40%, de la superficie construida. Presencia de estacionamiento compartidos con edificio dirección Zonal 7, con capacidad para 45 vehículos, reducción en 40%.</p>

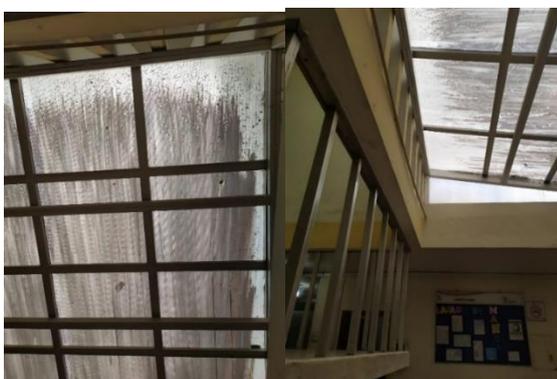
Imagen 27. Disposición de cubierta - Centro de Salud N°3.

Estado de cubierta: Debido a que la construcción cuenta con losas, es importante tomar en cuenta, la presencia de la cubierta, ubicada en el hall central de circulación del centro de salud, con función de incidencia lumínica, en material de policarbonato.

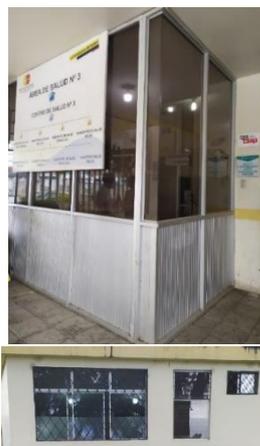
Imagen 28. Ventanas respectivas a fachada principal - planta baja.

7. **Nivel incipiente:** Las ventanas se encuentra adecuadamente aisladas.
- **Estado actual de ventanería:** Las ventanas y su perfil de aluminio, se encuentra en buen estado debido al constante mantenimiento que recibe el centro de Salud.

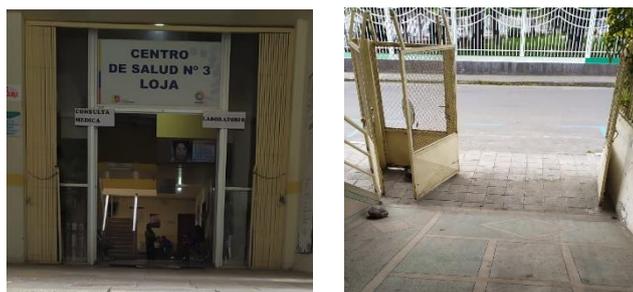
Imagen 29. Accesos principales s- Centro de Salud N° 3.

- **Estado de marcos de ventanas y puertas:** La técnica de anclajes, de marcos tanto de puertas como ventanas, se encuentran en perfecto estado. Imagen 29. Puertas de accesos principales.
9. **Notable:** Uso de materiales pesados que pueden fallar y comprometer el funcionamiento del centro de salud.
- **Estado de usos de materiales pesados:** Para realizar el uso de análisis de materiales pesados en la ilustración 72, se presencia el uso de mampostería de bloque, lo que evidencia que en paredes se cuenta con material no pesado, las paredes de color fucsia, son aquellas paredes que se adecuaron para dividir e implementar más áreas de atención.

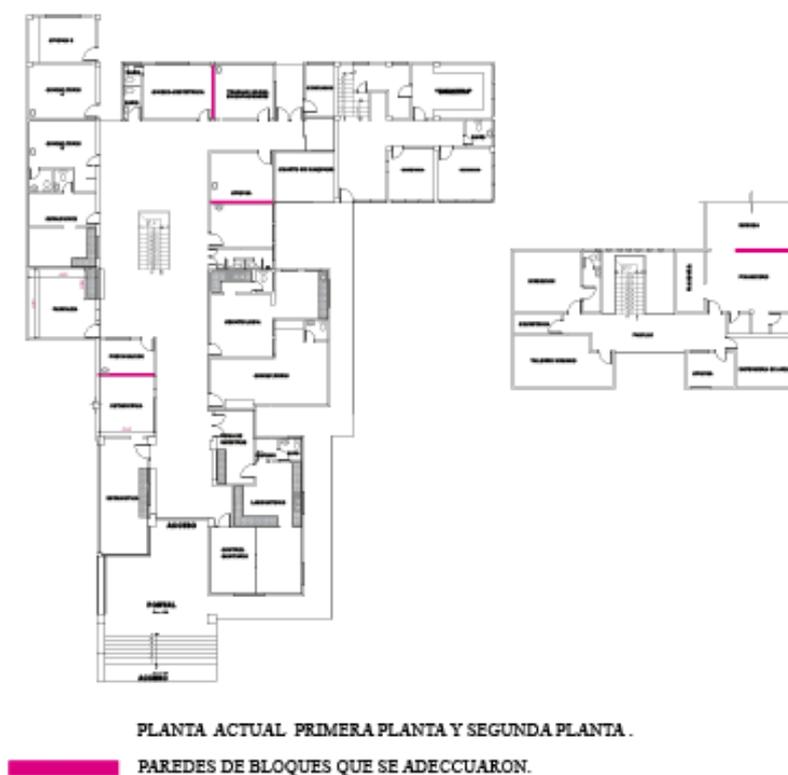
Ilustración 72. Planta arquitectónica.

10. **Alto:** Acabados, particiones y falsos techos tienen alta probabilidad de causar lesiones o incluso muertes de los ocupantes o comprometer seriamente la funcionalidad del edificio. Ventanería con probabilidad de ruptura y de afectación a una considerable proporción de los ocupantes.

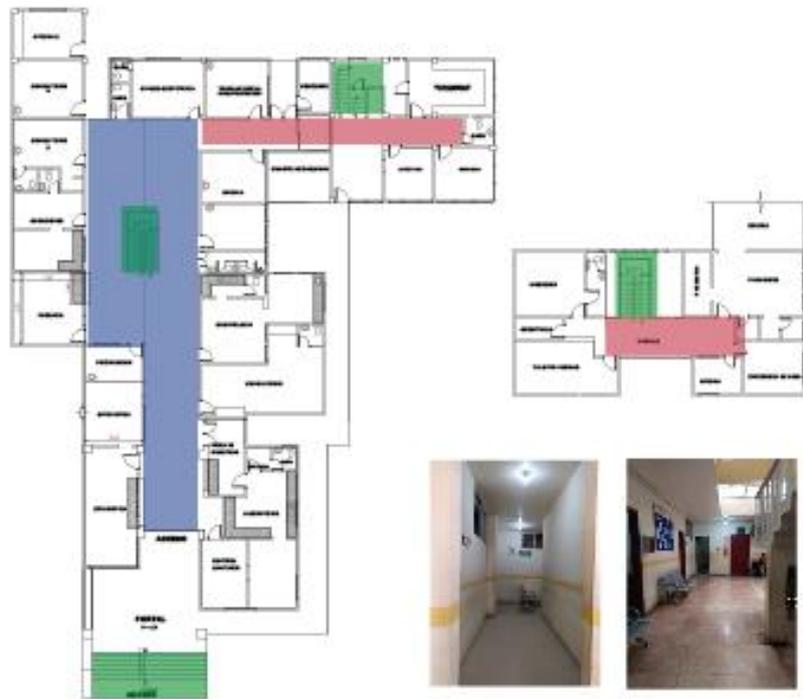
Ilustración 74. Pasillo principal y secundaria y gradas.

Criterios y sus componentes	Análisis de componentes.
<p>Recintos adaptables: Los recintos o zonas están diseñados y habituados para ser utilizados por la comunidad.</p>	<p>El centro de salud N° 3, cuenta con varias áreas adaptables de consultorios que cumplen con la misma función como: Medicina general, toma de síntomas vitales, incluidas salas de espera, que podrían ser adaptadas como una sola área más amplia y funcional frente a un evento emergente.</p>
<p>Almacenamiento de provisiones: Contar con áreas y zonas para almacenaje de provisiones de emergencia y combustible para 10 días para el doble de los usuarios.</p>	<p>Si cuenta con un área destinada al almacenaje de provisiones, pero con abastecimiento de uso anual, es decir la medicina contabilizada.</p>
<p>Zonas de seguridad: Todos los espacios de circulaciones, pasillos escaleras etc. Se dimensionan para ser vías de evacuación.</p>	<p>El pasillo principal, cuentan con una dimensión de 3,54m, mismo que se unifica al hall principal de 7.32m, en pasillo secundarios con una dimensión de 2.00m de ancho, facilitando la circulación en función normal, y acción de evacuación frente a un evento emergente.</p> <p>Escaleras internas:</p> <p>Escalera 1. conectora al N_ 3.50: 1.00m.</p> <p>Escalera 2. Conectora al N_3.50: 1.00m</p> <p>Escaleras externas 1:</p> <p>Escalera conectora N_1.20: 7.30m.</p> <p>Escalera externa 2:</p> <p>Escalera conectora N_1.20: 3:42</p>

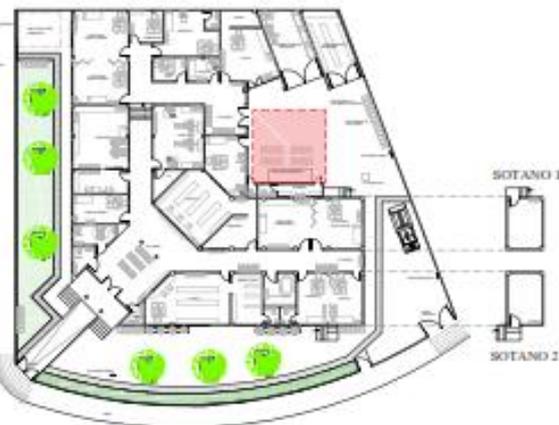
<p>PLANTA PROPUESTA ESCALA: 1_600</p>

<p>ESTRATEGIA DE RESILIENCIA</p> <p>PRIVILEGIAR AREAS VERDES El centro de salud, deberá contar con áreas verdes, igual o mayor al 30% de la superficie construida, además deberá prestar cuidados de descanso, según el usuario lo requiera.</p> <p>USO MIXTO COMUNITARIO El centro de salud deberá contar con áreas que permitan a la comunidad, hacer uso de ella según el requerimiento.</p> <p>ESTADO ACTUAL</p> <p>PRIVILEGIAR AREAS VERDES El centro de salud, mantiene áreas verdes en patios frontales que no permiten al usuario gozar de ellas, la vegetación alta fue cortada debido a sus grandes raíces y la vegetación baja se considera como maleza ya que no guarda un orden ni un objetivo, compuesta por diferentes especies incluyendo coprales, volviendo riesgoso el acceso de niños incluyendo adultos mayor y personal.</p> <p>USO MIXTO COMUNITARIO El centro de salud, no cuenta con ningún área que sea de accesibilidad y uso de reparcimientos según la comunidad.</p>

<p>img. Área verde en patio frontal de fachada principal.</p> <p>UBICACION DE PROPUESTA</p> <p>PRIVILEGIAR AREAS VERDES Se ocupa más del 40% con áreas verdes, ubicadas en patios frontales, anexas a fachadas principales del centro de salud, con vegetación baja, como mitigación frente a eventos críticos, estas áreas funcionarían como suelos no firmes para refugiados. Y en función normal, vegetación alta de coprales, ante, gracias a sus bajas raíces y generador de sombra, como espacios libres para estada.</p> <p>USO MIXTO COMUNITARIO El sitio donde se propone y ubica la sala externa para uso comunitario, es en la parte posterior, anexa a la sala de emergencia, con función de prestar servicio informativo y educativo, frente a planes de actuación y evitación en un evento de riesgo, así mismo como espacio para talleres educativos y capacitación para personal.</p> <p>BENEFICIOS DE PROPUESTA</p> <p>PRIVILEGIAR AREAS VERDES El centro de salud, ofrece al usuario no solo velar por la salud del mismo, sino también, la estada agradable mientras permanece dentro y fuera de la instalación, mientras que frente a un evento emergente, lugar contar con áreas disponibles para dar refugio a los afectados.</p> <p>USO MIXTO COMUNITARIO El centro de salud cuenta con áreas de estada y un lugar que permite a la comunidad hacer uso de ella según el requerimiento.</p>																								
<p>ESPECIFICACIONES TECNICAS.</p>

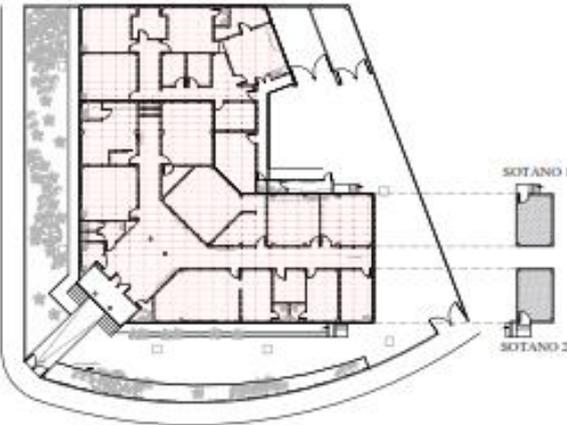
<p>ESTRATEGIA DE RESILIENCIA El centro de salud, deberá contar con un sistema en cielo raso, compuesto por materiales óptimos para instalaciones sanitarias, con el fin de evitar presencia de filtraciones y patologías de humedad.</p> <p>ESTADO ACTUAL El centro de salud N°1, cuenta con un cielo raso compuesto por planchas de gypson vinil de 60 x 120, varias de estas presentan patologías de humedad, mientras que otras se encuentran descascaradas y en mal estado.</p>

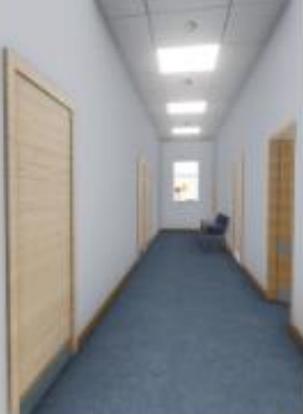
<p>Mejora de cielo raso en pasillo principal.</p>

Concreto.</p>	<p>ESPECIFICACIONES TECNICAS DE CIELO RASO</p> <ol style="list-style-type: none"> 01. Plancha de Gypson Vinil Foil Aluminio 60 x 1.20 x 0.75cm, acabado liso brillante color blanco. 02. Perfilera TEE - 12 de aluminio termo tratado principal suspendida. 03. Perfilera TEE - 4 de aluminio termo tratado secundario. 04. Perfilera ANGULO de aluminio termo tratado en esquinas. 05. Perfil angular de aluminio anclado a estructura (losa de entre-piso o cubierta metálica). 06. Soporte vertical de alambre galvanizado #18. 07. Tensor diagonal rigidizador colocado en doble sentido de alambre galvanizado de #18. 08. Clavo negro para concreto de 20mm colocado con espacio en losa de entrepiso. 09. Tornillo de acero #4 - 5mm y tuerca fisher # 6mm.
<p>PLANTA PROPUESTA ESCALA: 1_600</p> <p>PLANTA SUBTERRANEO - SOTANOS ESCALA: 1_600</p>

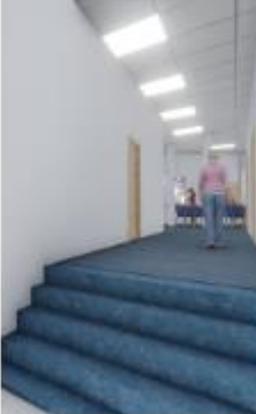
<p>Mejora de cielo raso en pasillo secundario.</p>

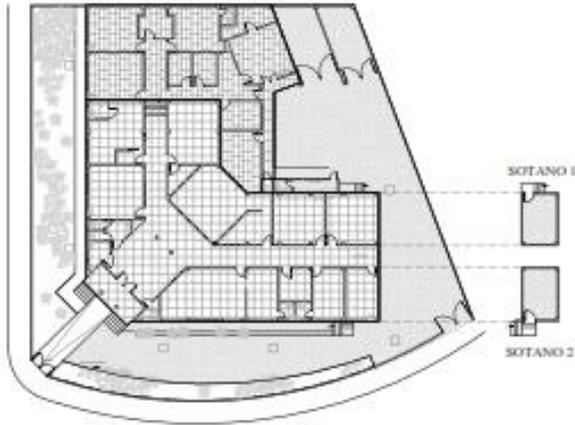
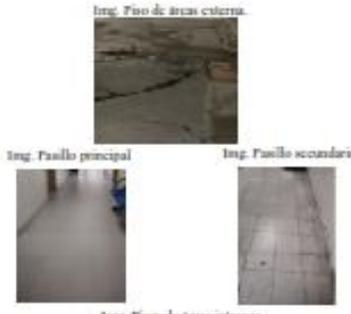
<p>EDIFICIO</p> <p>Seguridad térmica y estructural en aislamiento de pisos.</p>	<p>09</p> <hr/> <p>22</p>
<p>PLANTA ACTUAL Y PLANTA PROPUESTA.</p> <p>PLANTA ACTUAL ESCALA: 1_600</p> <p>PLANTA SUBTERRANEO- SOTANOS ESCALA: 1_600</p>

<p>ESTRATEGIA DE RESILIENCIA</p> <p>El centro de salud deberá contar con pisos en buen estado reconocido por la gama de acabados de interiores en instalaciones de salud, como óptimo para la función sanitaria.</p> <p>ESTADO ACTUAL</p> <p>PISO EXTERNO</p> <p>El centro de salud N°1, cuenta con pisos de hormigón en todas las áreas externas, en mal estado debido al colapso de aguas lluvias.</p> <p>PISO INTERNO</p> <p>Se encuentra diferente tipo de pisos, en todas las áreas como: Paseo principal: (Cerámica pegosa anti deslizante)</p> <p>Paseo secundario: (Baldaño de grano de mármol, con mezcla de cemento blanco y arena).</p>

<p>SIMBOLOGÍAS DE PISOS ACTUAL</p> <ul style="list-style-type: none"> Cerámica de grano de mármol. Cerámica anti - deslizante. Concreto. <p>SIMBOLOGÍAS DE PISOS PROPUESTA</p> <ul style="list-style-type: none"> Porcelanato Grammat. Vinil Homogéneo. Concreto. 	<p>UBICACION DE PROPUESTA</p> <p>Se coloca dos tipos de pisos:</p> <p>AREAS EXTERNAS: Se coloca porcelanato nacional de Grammat.</p> <p>AREAS INTERNAS: Se coloca piso de vinil, homogéneo y flexible.</p>

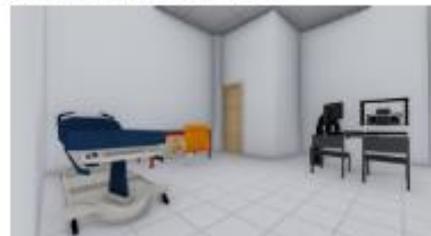
<p>DETALLE PISO DE PORCELANATO ESCALA: 1_20</p>	
<p>PISO INTERNO - PISO DE VINIL PVC, HOMOGÉNEO</p>

<p>ESPECIFICACIONES TÉCNICAS DE PISOS</p> <ol style="list-style-type: none"> Porcelanato nacional Grammat, o similar. Rectificado, formato 50x50 cm, color= a eleg, acabado mate. Barredera de porcelanato igual al piso h= 10 cm Muestro adhesivo para colocar porcelanato. Piso de Vinil. PVC homogéneo flexible. Alto tráfico, 45 x 45 cm e=3.2 mm, color= beige o similar. Barredera termolaminada de MDF tipo HR (resistente a la humedad) con canto superior redondeado. Adhesivo industrial para vinil (previsto o recomendado por fabricante). 	<p>PISO DE VINIL HOMOGÉNEO FLEXIBLE</p>

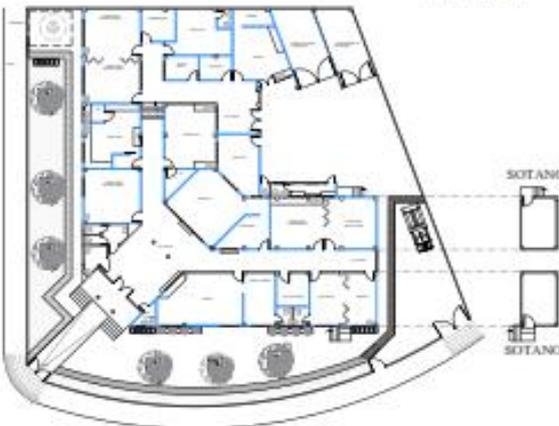
<p>ESTRATEGIA DE RESILIENCIA El centro de salud, deberá contar con un sistema de aislamiento térmico, que aporte a la eficiencia energética de la instalación.</p>	
<p>ESTADO ACTUAL El centro de salud N°1, cuenta con mampostería de ladrillo, con revestido y empastado tradicional, no aporta a la eficiencia térmica del mismo.</p>

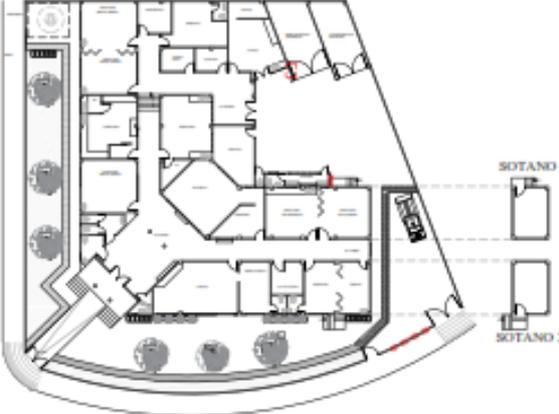
SITIO Zona de Amenaza por movimiento en masa. Seguridad en paredes afectadas por movimiento leves de sismo.	10.1
<p>PLANTA ACTUAL Y PLANTA PROPUESTA.</p> <p>PLANTA PROPUESTA ESCALA: 1,600</p> <p>PLANTA SUBTERRANEO - SOTANOS ESCALA: 1,600</p>

<p>ESTRATEGIA DE RESILIENCIA El centro de salud, deberá resolver todas las fallas, resultado de leve sismos o sistema crítico.</p> <p>ESTADO ACTUAL. El centro de salud N°1, cuenta con fisuras y grietas leves en paredes internas y externas, en paredes internas debido a que se colocara un sistema térmico, se aprovechara para mejorarlas pero en el caso de paredes externas se procede a tomar solución en todas las fallas existentes, presentando en un total de siete fisuras existentes.</p> <p>UBICACION DE PROPUESTA Se coloca en todas las paredes externas afectadas donde se encuentra problemas de fisuras o grietas.</p> <p>BENEFICIOS LOGRADOS CON LA PROPUESTA 1. Dando solución tanto a fisuras como grietas se mejora y vela por la seguridad estructural y no estructural del centro de salud N°1.</p>

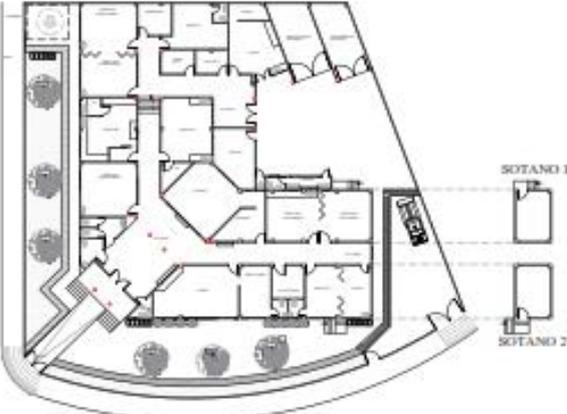
<p>SITIO</p>	10.2
<p>PLANTA ACTUAL Y PLANTA PROPUESTA.</p>	<p>ESTRATEGIA DE RESILIENCIA Debido a ser una edificación ya construida, deberá asegurar fortaleza y reforzar de manera estratégica en columnas ya existentes.</p>	
<p>PLANTA PROPUESTA ESCALA: 1/600</p>	<p>ESTADO ACTUAL El centro de salud N°1, cuenta con una serie de 64 columnas, compuestas de hormigón y barras de 12x12 con una dimensión de 30x30.</p>	
<p>PLANTA SUBTERRANEO - SOTANOS ESCALA: 1/600</p>

<p>UBICACION DE PROPUUESTA Se coloca el reforzamiento en las columnas dispuestas en pasillos de evacuación y área de almacenamiento.</p> <p>BENEFICIOS LOGRADOS CON LA PROPUUESTA</p> <ol style="list-style-type: none"> 1. Al reforzar estas columnas, se mejora la seguridad estructural y no estructural frente a un evento de riesgo. 2. Se vela por la seguridad del usuario mientras realiza el plan de evacuación.

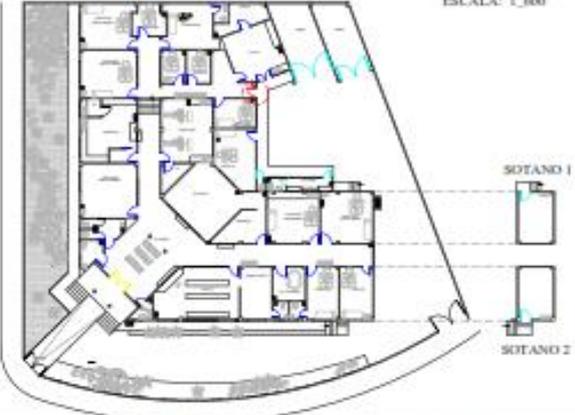
<p>ESTRATEGIA DE RESILIENCIA El centro de salud, deberá contar con puertas en buen estado, seguras, y con dimensiones reglamentarias y funcionales.</p> <p>ESTADO ACTUAL AREAS INTERNAS El centro de salud N°1, cuenta con un solo tipo de puerta de madera, para todas las áreas tanto de uso y acceso público, como para personal autorizado, En su mayoría en mal estado, patologías de humedad y problemas de anclaje, a perfilada.</p> <p>AREAS EXTERNAS Se muestran dos tipos de puerta, para acceso principal de vidrio y para áreas sanitaria, puertas de aluminio.</p>

<p>ESPECIFICACIONES TECNICAS</p> <ol style="list-style-type: none"> 01. Marco metálico fabricado en lámina $c=0.9 - 1.2$ mm. Estructura tipo perisco con soldadura tipo MIG/TIG cordón continuo. Terminado en pintura electrostática. 02. Tablero termolaminado de MDF (fibra de densidad media) tipo RH (resistente a la humedad) de 36mm. Lámina para termolaminado en plástico tipo PET en color sólido sin textura (c mayor o igual a 400 micras). 03. Protección en plancha de acero inoxidable $c=0.50$mm fijado al tablero MDF con tornillos cabeza abollanada. 04. Cerradura tipo palanca. 05. Pucote de madera para atornillar. 06. Bisagra metálica de 3" (4 unidades). bisagra sujeta al perfil metálico con soldadura de tope de cordón continuo y sujeta al tablero de mdf con 4 tornillos autosicantes de 1/2" específicos para el material. 07. Tornillo de 3" y taco fiber #10. 08. Vidrio templado transparente $c=10$mm. 09. Banda de color. 10. Herraje inferior para ciempuertas hidráulico de piso. 11. Ciempuerta de piso hidráulico para 80 kg. max. (doble acción). 12. Herraje superior con entrada para pivote. 13. Pivote superior para puerta de vidrio. 14. Agarradera tipo c para puerta de vidrio. 15. Herraje con cerradura para cerrar puertas batientes. 16. Tornillo de 2" y taco fiber #10.

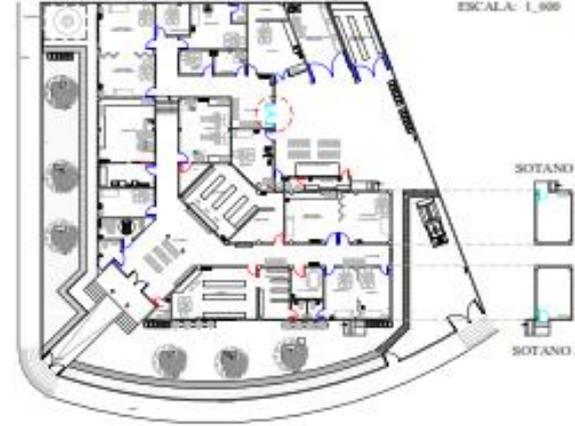
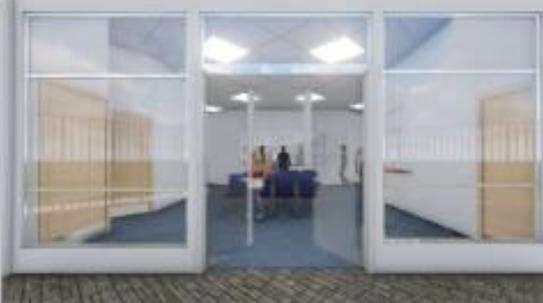
<p>PUERTA DE VIDRIO (BATIENTE) DESL. 1/2</p> <p>PUERTA TIPO 1 DESL. 1/2</p> <p>PUERTA TIPO 2 DESL. 1/2</p> <p> Puerta acceso restringido. Libre acceso. Áreas sanitarias y sótanos</p> <p>SECCION A-A' DESL. 1/2</p>	
<p>PLANTA PROPUESTA ESCALA: 1,600</p> <p>PLANTA SUBTERRANEO - SOTANOS ESCALA: 1,600</p>

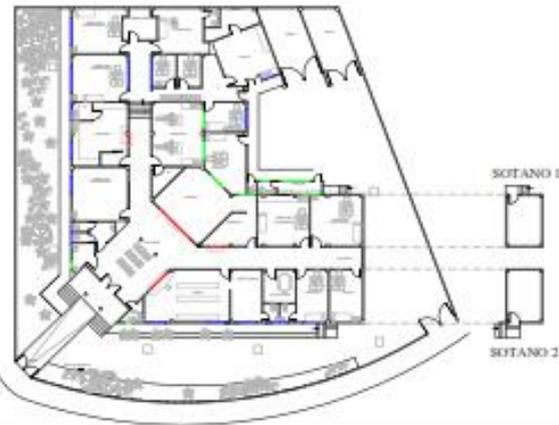
<div style="margin-top: 10px;"> <p>Ventanas con protección metálica. —</p> <p>Ventanas altas externa e internas sin protección metálica. —</p> <p>Ventanas con abertura inferior para recibir archivos y documentación. —</p> <p style="margin-left: 200px;">farmacia - laboratorio. archivo de datos - contabilidad.</p> </div>	<p>ESTRATEGIA DE RESILIENCIA El centro de salud, deberá contar con ventanas, que se mantengan en buen estado y seguras, frente a un evento emergente, con el objetivo de que se convierta en una opción de ayuda y salida emergente, frente a un sismo atropado en cualquier área.</p> <p>ESTADO ACTUAL. VENTANAS INTERNAS El centro de salud N°1, cuenta con tres tipos de ventanas que en su mayoría no funcionan, ya que no han sido reemplazadas hasta la actualidad, mientras que las que sí funcionan, cuenta con vidrios no seguros, un mal anclaje y con la probabilidad de frente a un evento de sismo o incendio, impactar al usuario o personal, debido a la presencia de grietas o trizado.</p>

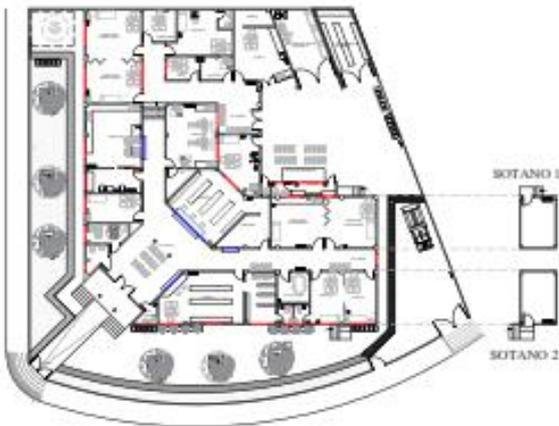
<p>UBICACION DE PROPUUESTA Se coloca dos tipos de ventanas:</p> <p>AREAS EXTERNAS - VENTANA TIPO 1: Con marco de aluminio y vidrio laminado con disposición de abertura horizontal de hoja, para ventilación y opción de salida emergente.</p> <p>AREAS INTERNAS - VENTANA TIPO 2: Con marco de aluminio y vidrio laminado con disposición de abertura, para recibir y adquirir archivos y una hoja de abertura horizontal para ventilación y opción de salida emergente para: (estadística, agenda, farmacia y laboratorio)</p> <p>BENEFICIOS LOGRADOS CON LA PROPUESTA</p> <ol style="list-style-type: none"> Al colocar ventanas con vidrio laminado, ayuda a prevenir el impacto de vidrio frente a un sismo o incendio, beneficiando al usuario. Contar con este tipo de ventanas, permite tanto al usuario como personal, tomar como opción de salida emergente, frente a un evento de riesgo o quedar atropado dentro de un área. <p>ESPECIFICACIONES TECNICAS - VENTANA TIPO 1 Y 2</p> <table border="0" style="width: 100%;"> <tr> <td style="width: 60%;"> <p>01. Perimetral de marco 02. Perimetral de hoja 03. Pisa vidrio 04. Marco doble 05. Braso deflector proyectable 15° 06. Vidrio laminado e-tint 07. Pelu o caucho</p> </td> <td style="width: 40%;"> <p>Ventana tipo 1 - externas. —</p> <p>Ventana tipo 2 - internas. —</p> <p style="margin-left: 20px;">farmacia - laboratorio. archivo de datos - contabilidad.</p> </td> </tr> </table>	<p>01. Perimetral de marco 02. Perimetral de hoja 03. Pisa vidrio 04. Marco doble 05. Braso deflector proyectable 15° 06. Vidrio laminado e-tint 07. Pelu o caucho</p>	<p>Ventana tipo 1 - externas. —</p> <p>Ventana tipo 2 - internas. —</p> <p style="margin-left: 20px;">farmacia - laboratorio. archivo de datos - contabilidad.</p>
<p>01. Perimetral de marco 02. Perimetral de hoja 03. Pisa vidrio 04. Marco doble 05. Braso deflector proyectable 15° 06. Vidrio laminado e-tint 07. Pelu o caucho</p>	<p>Ventana tipo 1 - externas. —</p> <p>Ventana tipo 2 - internas. —</p> <p style="margin-left: 20px;">farmacia - laboratorio. archivo de datos - contabilidad.</p>

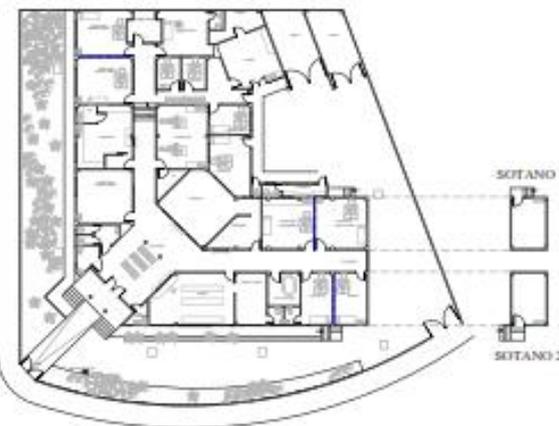
EDIFICIO 13 Recintos adaptables (paredes plegables). 22
<p>PLANTA ACTUAL Y PLANTA PROPUESTA</p> <p>PLANTA ESTADO ACTUAL ESCALA: 1/600</p> <p>PLANTA SUBTERRANEO-SOTANOS ESCALA: 1/600</p>

<p>ESTRATEGIA DE RESILIENCIA El centro de salud, deberá contar con áreas que puedan adaptarse según el requerimiento, frente a un evento de riesgo.</p> <p>ESTADO ACTUAL. El centro de salud N°1, no cuenta con áreas que puedan ser adaptables a otro requerimiento, que no sea las funciones que se desarrollan en cada espacio.</p>

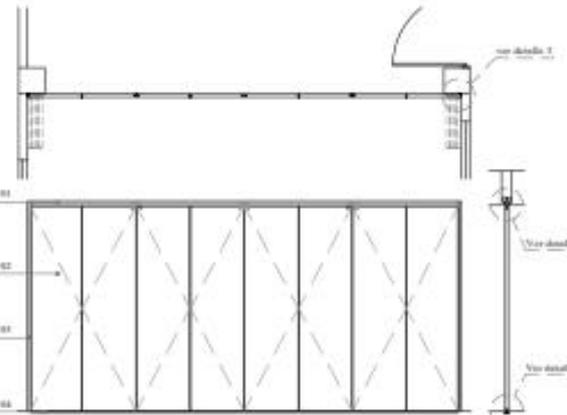
Mampostería reemplazada.</p> <p>BENEFICIOS LOGRADOS CON LA PROPUESTA. 1. Frente a un evento de emergencia, permite que estas áreas se unifiquen y se dispongan según el requerimiento.</p> <p>DETALLE PARED PLEGABLE ESCALA: 1/25</p>

<p>ESPECIFICACIONES TECNICAS</p> <ol style="list-style-type: none"> 01. Perfil gata superior (especificaciones según proveedor). 02. Tablero laminado de MDF (fibra de densidad media) tipo RH (resistente a la humedad) de 30mm, Lámina para termolaminado en plástico tipo PET en color sólido sin texturas (c mayor o igual a 400 micras). 03. Perfil metálico (ángulo de 35x35x4mm). Terminado en pintura electrostática. 04. Herraje de casque y gata superior (especificaciones según proveedor). 05. Rodillo gata y perfil continuo (especificaciones según proveedor). 06. Tornillo de d=5 x 30mm y taco fisher d=6mm. 07. Tornillos autorroscantes de 1 1/2". 08. Bisagra metálica de 3" (4 unidades). Bisagra sujeta al perfil metálico con soldadura de tope de cordón continuo y sujeta al tablero de MDF con 4 tornillos autorroscantes de 1 1/2" específicos para el material. <p>DETALLE 1 ESCALA: 1/4</p>

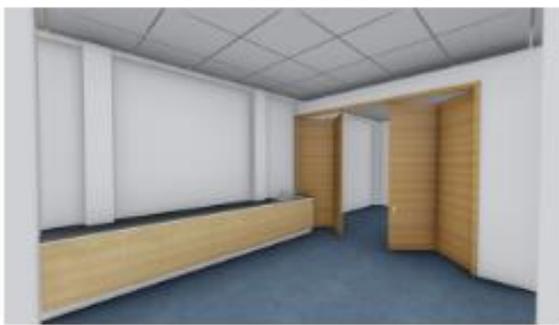
<p>PARED PLEGABLE - OPORTUNIDAD DE UNIFICAR ESPACIOS SEGÚN SE REQUIERA FRENTE A UN EVENTO EMERGENTE.</p>

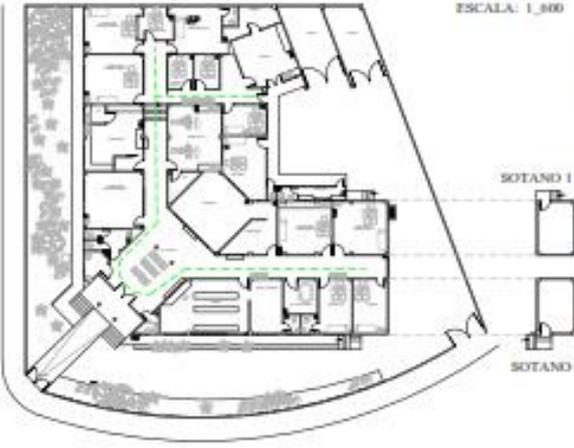
EDIFICIO	14
	Pasillos principales, secundarios para plan de evacuación.	22
PLANTA ACTUAL Y PLANTA PROPUESTA.		
<p>PLANTA ESTADO ACTUAL ESCALA: 1_600</p> <p>PLANTA SUBTERRANEO-SOTANOS ESCALA: 1_600</p>

<p>ESTADO ACTUAL El centro de salud N°1, tiene determinado un pasillo principal, mismo que se encuentra dentro de las dimensiones adecuadas, frente a una situación emergente, dimensiones detalladas, en especificaciones técnicas, y un pasillo secundario, con limitantes de espacio y circulación, que frente a un evento de riesgo, no beneficia al funcionamiento de la instalación.</p>

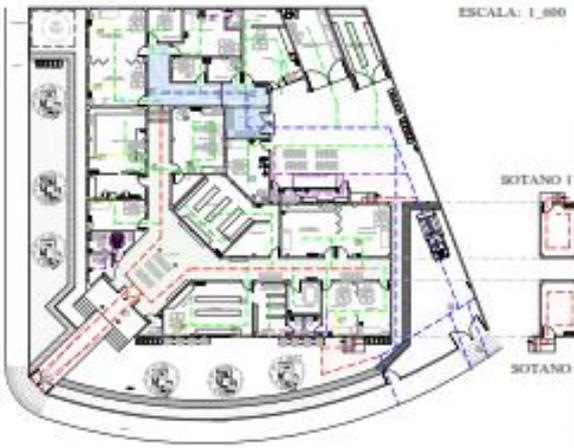
<p>ESTRATEGIA DE RESILIENCIA El centro de salud, deberá determinar pasillos principales y secundarios, que permitan unirse a un plan de evacuación estratégico, frente a un evento emergente.</p>	
<p>PLANTA PROPUESTA ESCALA: 1_600</p> <p>PLANTA SUBTERRANEO-SOTANOS ESCALA: 1_600</p>

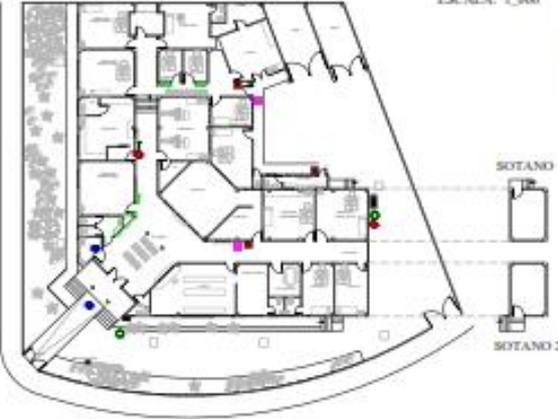
<p>ESTRATEGIA DE RESILIENCIA. El centro de salud, deberá contar y brindar información acerca de evacuación, acceso, uso restringido, ubicación de extintores, acceso de garaje, puntos de reciclaje y riesgos eléctricos, con el objetivo de mantener tanto al personal como el usuario, orientados dentro y fuera de la instalación.</p> <p>ESTADO ACTUAL. El centro de salud N°1, si presenta información sobre evacuación y áreas de uso para capacidades especiales, mas no, sobre puntos de reciclaje, accesos restringidos ni mucho menos sobre los riesgos eléctricos, la poca señalización existente, se ubica en el interior del centro de salud, quedando las áreas externas sin ningún tipo de señalética, dificultando la orientación del usuario.</p> <div style="display: flex; justify-content: space-around;">

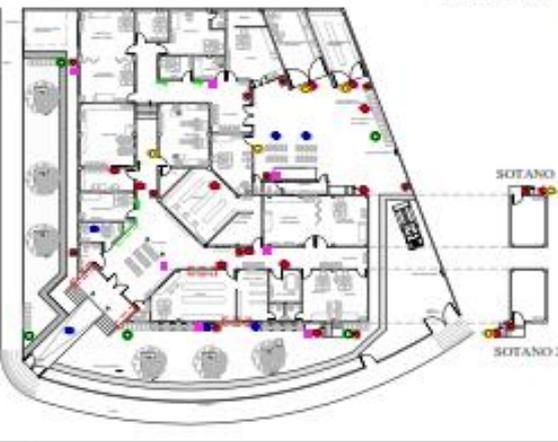
</div> <p style="text-align: center;">Imag. Exterior Imag.P. de encuentro Imag. No fumar.</p> <p>UBICACION DE PROPUESTA Se colocará y mejorará de manera estratégica en señalética para ubicación (zonas correctas), orientación e informativa (panel con plano de todas las áreas, internas y externas), y regulativa (zonas restringidas). Gracias a su constante circulación y áreas de estada, se coloca y mejora el sistema de señalética, con paneles generales sobre riesgo en tres puntos, uno en cada fachada principal y uno en sala de usos comunitarios.</p>

<div style="display: flex; justify-content: space-between;"> <div data-bbox="220 891 459 1025"> <p>Panel informativo sobre riesgos.</p> <p>Panel informativo sobre áreas.</p> <p>Informativo de salida emergente.</p> <p>Puntos de reciclaje.</p> </div> <div data-bbox="469 891 778 1048"> <p>Uso para capacidades especiales.</p> <p>Riesgo eléctrico.</p> <p>Uso y acceso, sólo para personal autorizado.</p> <p>Extintor de espuma.</p> <p>No fumar.</p> </div> </div>	<p>BENEFICIOS LOGRADOS CON LA PROPUESTA</p> <ol style="list-style-type: none"> Se mejora el nivel de orientación tanto personal como usuarios. Se aumenta el control de acceso restringido, beneficiando y velando por la salud de los usuarios. Ayuda a mantener el funcionamiento pasivo del centro de salud.
<div style="display: flex; justify-content: space-around;"> <div data-bbox="220 1048 391 1084"> <p>PLANTA PROPUESTA ESCALA: 1/600</p> </div> <div data-bbox="603 1048 778 1106"> <p>PLANTA SUBTERRANEO-SOTANOS ESCALA: 1/600</p> </div> </div>

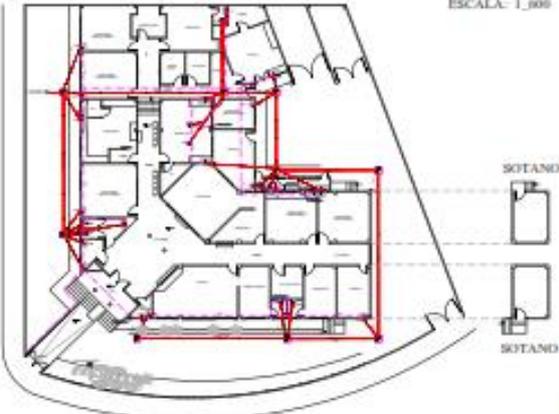
FACULTAD DE ARQUITECTURA	SISTEMAS Sistema resiliente de aportación, manejo y tratamiento de aguas residuales. (Tanque biodegestor - rotoplantas).	18 22										
PLANTA ACTUAL Y PLANTA PROPUESTA.		ESTRATEGIA DE RESILIENCIA El centro de salud, deberá contar con un sistema resiliente de tratamiento de aguas residuales, apartando al medio ambiente y aportando con el cuidado de la salud de los usuarios.											
PLANTA ESTADO ACTUAL ESCALA: 1_600 PLANTA SUBTERRANEO - SOTANOS ESCALA: 1_600

ESTADO ACTUAL El centro de salud 50% descargaba las aguas residuales, a la cañería municipal, de manera directa y sin tratamiento alguno, teniendo un caudal que por la función del mismo, se elevaban varios kilómetros adicionales, acumulando un tipo de problema, se han incrementado el desarrollo de Diarreas y Difteria con alta carga viral.

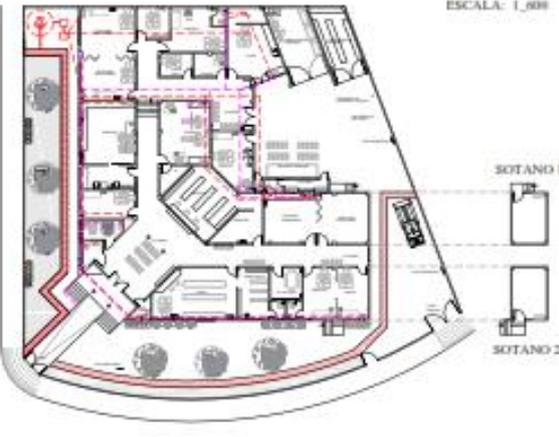
UBICACION DE PROPUESTA. El sitio ideal del tanque biodegestor autosuficiente, se encuentra ubicado estratégicamente, anexo a la fachada lateral del centro de salud, conectado a todo el sistema de instalación sanitaria, y zonas de filtración, manteniendo la conexión con el descargo en cañería municipal, pero con la diferencia con el aporte de líquidos y fluidos con un tratamiento eficiente de hasta un 85%. BENEFICIOS LOGRADOS CON LA PROPUESTA. <ol style="list-style-type: none"> 1. Su mantenimiento es económico, ya que solo se necesita abrir una llave para su autosuficiencia. 2. Es más eficiente que una fosa séptica, además de una larga vida gracias a su material de polietileno. 3. Permite extraer lodos o material digerido, volviéndolo biogásico, para ser utilizados como abono. 4. Se puede reutilizar el agua, para riego de jardines y limpieza de patios y veredas. 5. Reduce el riesgo de enfermedades, apartando de manera positiva a pacientes y personal. 												
ESPECIFICACIONES TECNICAS DE BIODEGESTOR.		AGUA POTABLE (AA,PP) Red AA, PP, 1/2" y 3/4" rascable. Cisterna por ambiente 1/2" BG. Bola de media vuelta. Punto de salida A.A. PP, P.R.A. Columna AA,PP, P.R.A 1/2" PVC.	SIMBOLOGIA DE PROPUESTA Red AA, PP, 1/2" y 3/4" rascable. Cisterna por ambiente 1/2" BG. Bola de media vuelta. Punto de salida A.A. PP, P.R.A. Columna AA,PP, P.R.A 1/2" PVC. Red concreta a tanque de filtración de tanque biodegestor para aguas residuales.

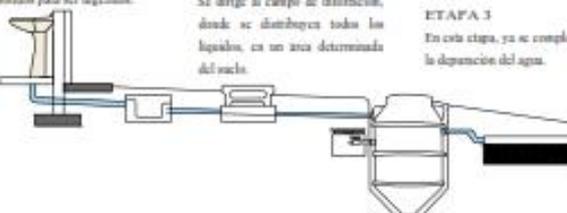
Modelo de biodegestor	RT, 5000 L.	Capacidad	5000 L.	Altura total con tapa	2.15m.	Diámetro exterior	2.00m.	Número de conexiones (T-R)	130.	RENDER ETAPA 1 En esta etapa, se retiene todo tipo de material de carácter orgánico y sólidos para ser digeridos. ETAPA 2 Se dirige al campo de infiltración, donde se distribuyen todos los líquidos, en un área determinada del suelo. ETAPA 3 En esta etapa, ya se completa la depuración del agua.

Modelo de biodegestor	RT, 5000 L.												
Capacidad	5000 L.												
Altura total con tapa	2.15m.												
Diámetro exterior	2.00m.												
Número de conexiones (T-R)	130.												
UBICACIÓN DE TANQUE BIODEGESTOR AUTOSUFICIENTE.

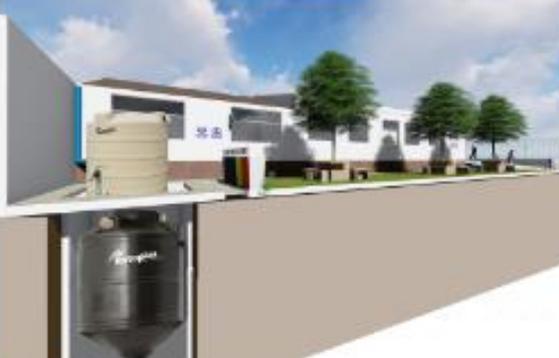
Para realizar la construcción del biodegestor, se deberá hacer con un material de fibra de diámetro del tiempo, también, se toma en cuenta el tipo de suelo del centro de salud, en este caso, es un suelo estable, correspondiente a un ángulo entre 80° y 75°. Y la altura de tanque.

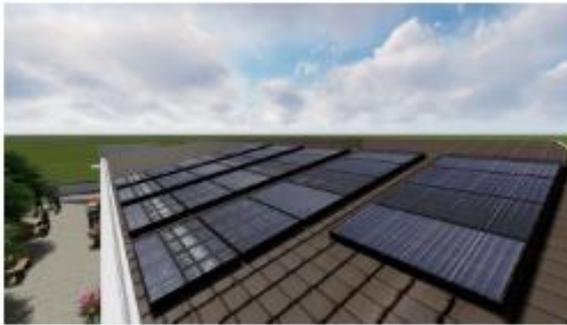
Cantidad de regulador	1	<p>VISTA DE DISPOSICIÓN DE PANELES FOTOVOLTAICOS - EN CUBIERTA.</p>

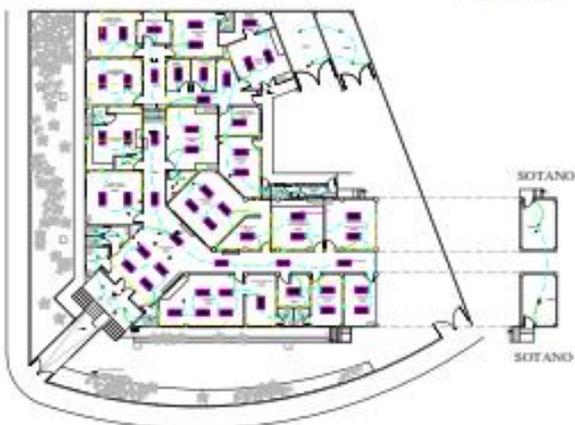
<p>ESTRATEGIA DE RESILIENCIA El centro de salud, deberá mantener los sistemas críticos, en sitios específicos seguros y en buen estado.</p> <p>ESTADO ACTUAL. El centro de salud N° 1, se abastece de la fuente de energía central, de acompanya EERSSA, con funcionamiento normal en la instalación, sin embargo, se presencia varias luminarias fuera de función, debido al bajo mantenimiento, como también áreas donde la iluminación es escasa, caso del patio posterior y patios frontales, pertenecientes a fachadas principales del mismo.</p>

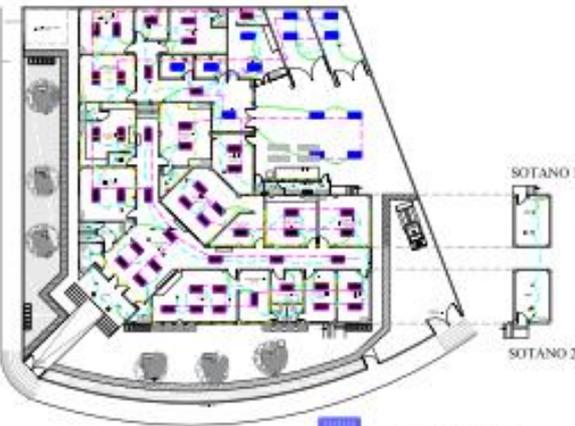
<p style="text-align: center;">Luminarias reemplazadas</p>	<p>UBICACION DE PROPUESTA. Se ubica en todas las áreas del centro de salud, tanto externas como internas, identificando y reemplazando, las luminarias que están fuera de funcionamiento, junto con la rejera de anclaje de luminarias en ciclo raso.</p> <p>BENEFICIOS LOGRADOS CON LA PROPUESTA.</p> <ol style="list-style-type: none"> 1. Con luminaria led 4000 k , se reduce el uso de mercurio y reducción de costos. 2. Se logra mantener iluminada todas las áreas del centro de salud, brindando mas seguridad a los usuarios, independiente de su estado dentro del centro de salud. 3. Se elimina, la probabilidad de chispas, generadoras de incendios.
