**TESIS DE GRADO PREVIA A LA OBTENCIÓN DEL TÍTULO DE
ARQUITECTO**

**ANÁLISIS Y PROPUESTA DE ESTRATEGIAS DE RESILIENCIA
PARA LOS CENTROS DE SALUD, DE PRIMER NIVEL DE LA
CIUDAD DE LOJA.**

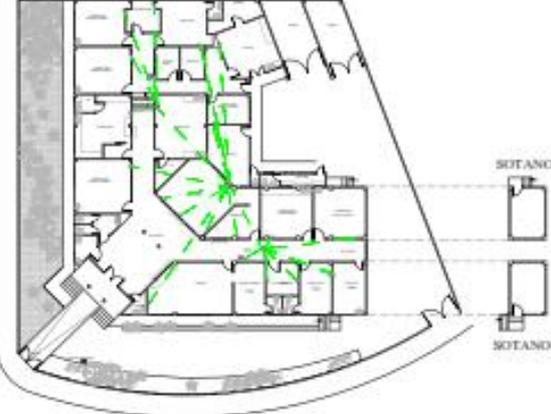
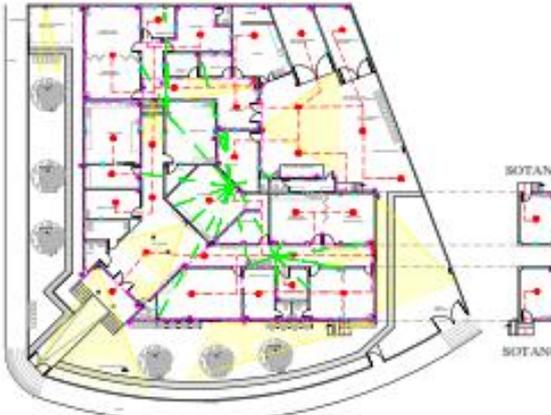
</div> </div>	<p>ESTRATEGIA DE RESILIENCIA El centro de salud, deberá contar con la capacidad de proporcionar, tanto al personal como a los usuarios, un sistema de datos, que frente a un evento emergente alerte y mejore el funcionamiento, interno y externo del mismo.</p> <p>ESTADO ACTUAL. El centro de salud N°1, cuenta con prestación de servicio de Internet que solo abastece al personal, no cuenta con un sistema de detectores de humo, sistema de parlantes informativos, sistema de cámaras de vigilancia, esenciales para detectar áreas donde se propague un evento de riesgo como incendios, concluyendo que, frente a una crisis en el estado actual, ni usuarios ni personal, podrán ser alertados, quedando expuestos y vulnerables. Finalmente los sótanos, no son parte de riesgo de los sistemas.</p> <div style="display: flex; justify-content: space-around;">

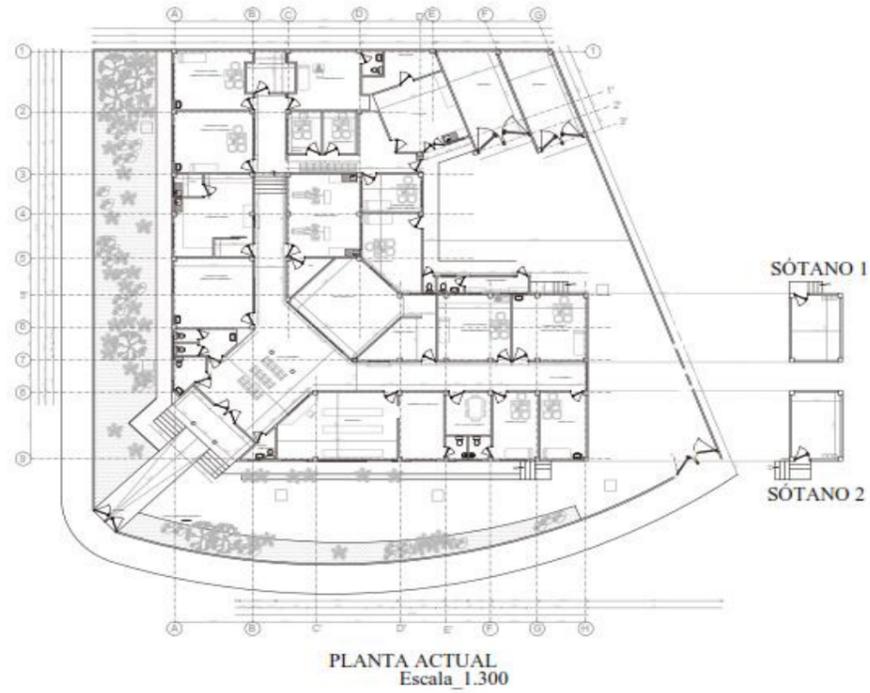
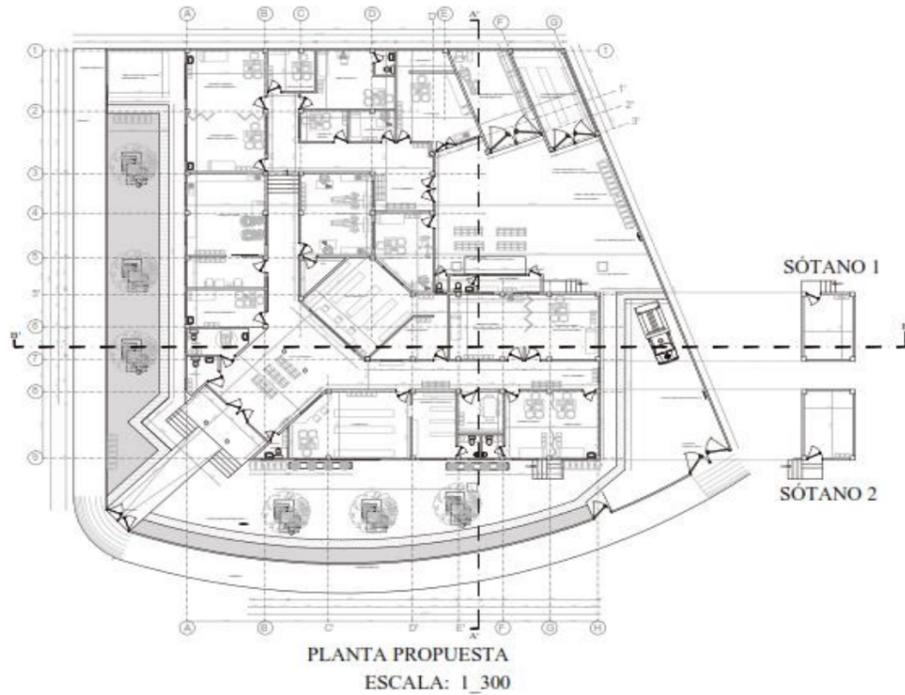
PLANTA ACTUAL
Escala_1.300

PLANTA PROPUESTA
ESCALA: 1_300
