UNIVERSIDAD INTERNACIONAL DEL ECUADOR

**TESIS DE GRADO PREVIO A LA OBTENCIÓN DEL TÍTULO DE
ARQUITECTO**

**“DIAGNÓSTICO ARQUITECTÓNICO DEL SÍNDROME DEL
EDIFICIO ENFERMO EN LAS VIVIENDAS DE INTERÉS SOCIAL
CIUDAD VICTORIA DE LA CIUDAD DE LOJA”.**

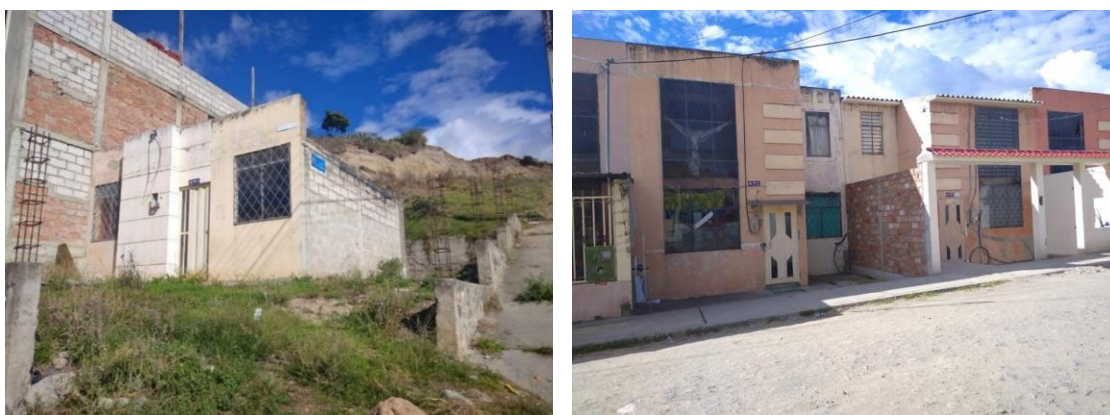
Figura 11. Viviendas sin habitar

Además del clima existen algunos factores a considerar en la etapa de planificación uno de ellos es la topografía, la parte central del terreno se desarrolla en una explanada, pero a medida que crece el conjunto habitacional esta va decreciendo hacia sus laterales, aunque no es una pendiente muy pronunciada, el mayor inconveniente fue la presencia de una falla geológica demostrando la deficiencia del estudio previo a la etapa del diseño.

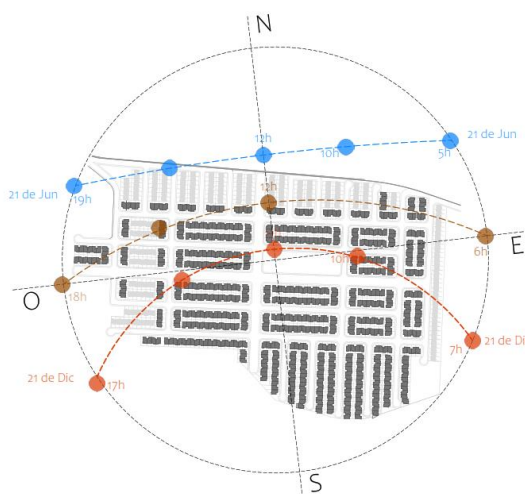
Figura 15. Orientación de las viviendas

Proyecciones de sombra sobre el conjunto.

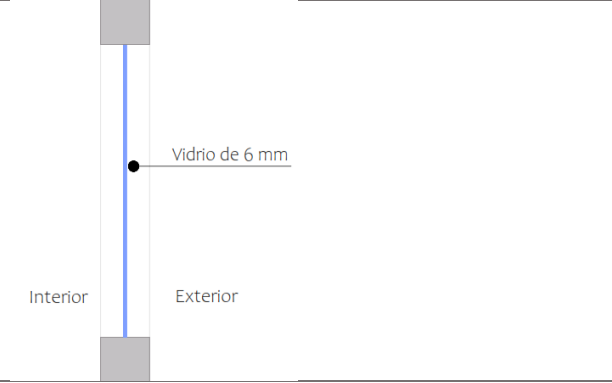
<p>U = 5.68 W/m².K</p>

<p>Vidrio de 6 mm</p> <p>Interior Exterior</p>
<p>* Los valores de transmitancia y resistencia son extraídos de la tabla 21 (NEC, 2018) Fuente: Elaboración propia en base a detalles constructivo de las viviendas del VIVEM.</p>

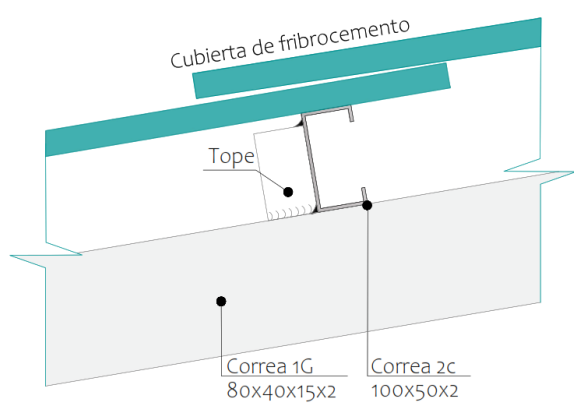
Cálculo			Esquema
Capas	Espesor (m)	Conductividad térmica λ (W/m ² .K)

<p>Cubierta de fibrocemento</p> <p>Tope</p> <p>Correa 1G 80x40x15x2</p> <p>Correa 2c 100x50x2</p>
Fibrocemento	0.006	0.93*	
Rse= 0.04 Rsi = 0.17			
Cálculo de U1 techo			
$R1 = Rse + e1/\lambda1 + Rsi$ $R1 = 0.04 + \left(\frac{0.006}{0.93}\right) + 0.17$ $R1 = 0.216 \text{ (m}^2\cdot\text{K/W)}$ $U = \frac{1}{R}$ $U = \frac{1}{0.216}$ U= 4.62 W/m².K			
<p>* Los valores de transmitancia y resistencia son extraídos de la tabla 20(NEC, 2018) Fuente: Elaboración propia en base a detalles constructivo de las viviendas del VIVEM.</p>

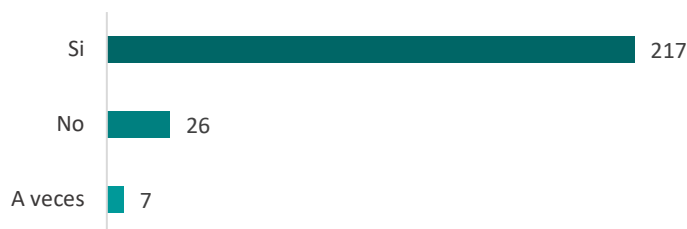
8. Aire indeseado

El 90% de los habitantes indican que el aire se filtra a través de las ventanas, cuando existe aire indeseado los ambientes suelen ser más fríos y las personas se enferman regularmente.

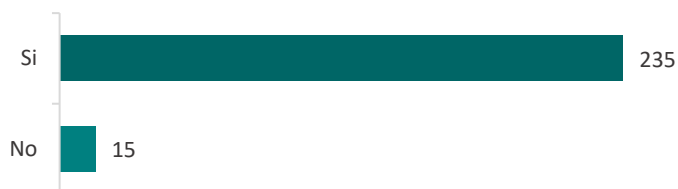
9. Presencia de polvo

La presencia de polvo dentro de las viviendas se debe a que las ventanas al ser de hierro no son herméticas y el estado de las calles que no encuentran asfaltadas provocarían afectaciones como alergias.

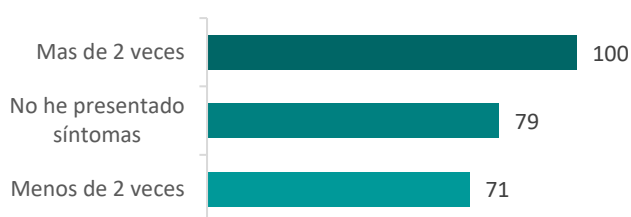
12. Número de veces que se han presentado síntomas

Aunque los usuarios han determinado que los síntomas se han presentado más de dos veces, las 100 personas perceptivas han cumplido con el 20 % que establecido por el SEE.

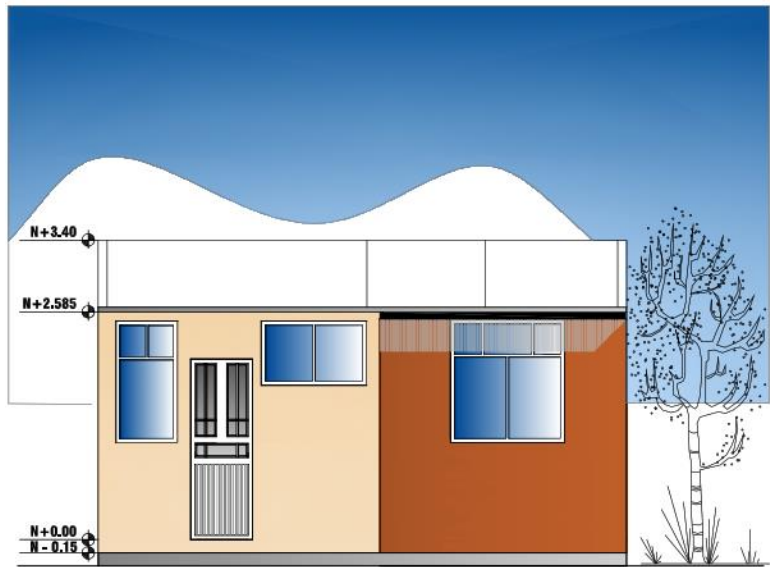
FACHADA POSTERIOR-T36
ESC. 1 -----100

ESPECIFICACIONES CONSTRUCTIVAS	
PLINTOS	HORMIGON ARMADO $f'c = 210 \text{ kg/cm}^2$
CIMENTOS	ACERO DE REFUERZO $f'y = 4200 \text{ kg/cm}^2$
CIMENTOS	MAMPOSTERIA DE PIEDRA
COLUMNAS	HORMIGON ARMADO $f'c = 210 \text{ kg/cm}^2$
CADENAS	ACERO DE REFUERZO $f'y = 4200 \text{ kg/cm}^2$
PAREDES	BLOQUE DE CEMENTO 10 CM
CUBIERTA	LOSA DE HORMIGON $f'c = 210 \text{ kg/cm}^2$
ENLUCIDOS EXTERIOR	ARENA, CEMENTO CEMENTINA
CONTRAPISOS	HORMIGON SIMPLE $f'c = 180 \text{ kg/cm}^2$
VENTANAS	HIERRO CON PROTECCION
PUERTAS	MADERA PANELADA MDF Y SEIQUE
PINTURA EXTERIOR	DE CAUCHO

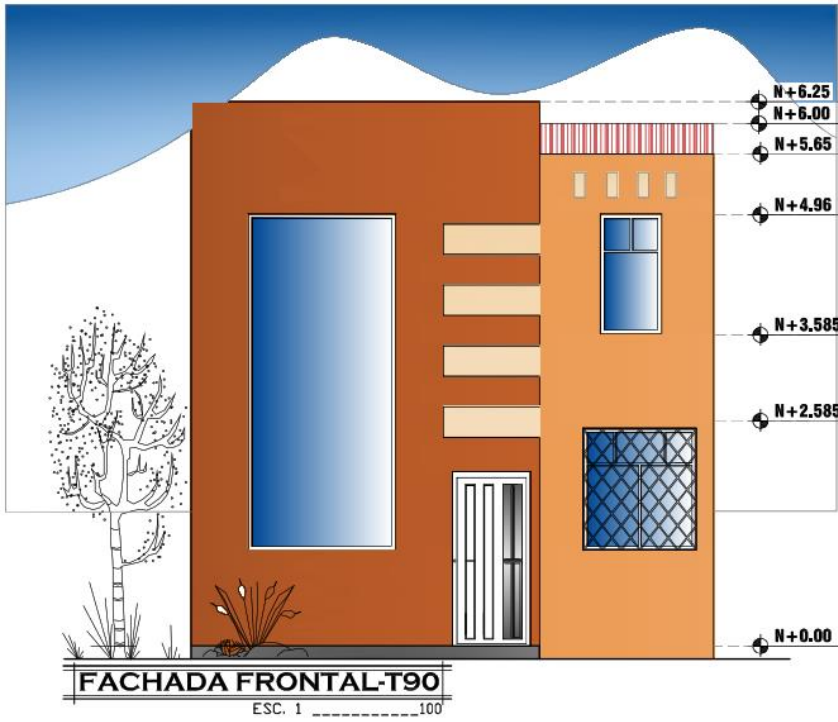
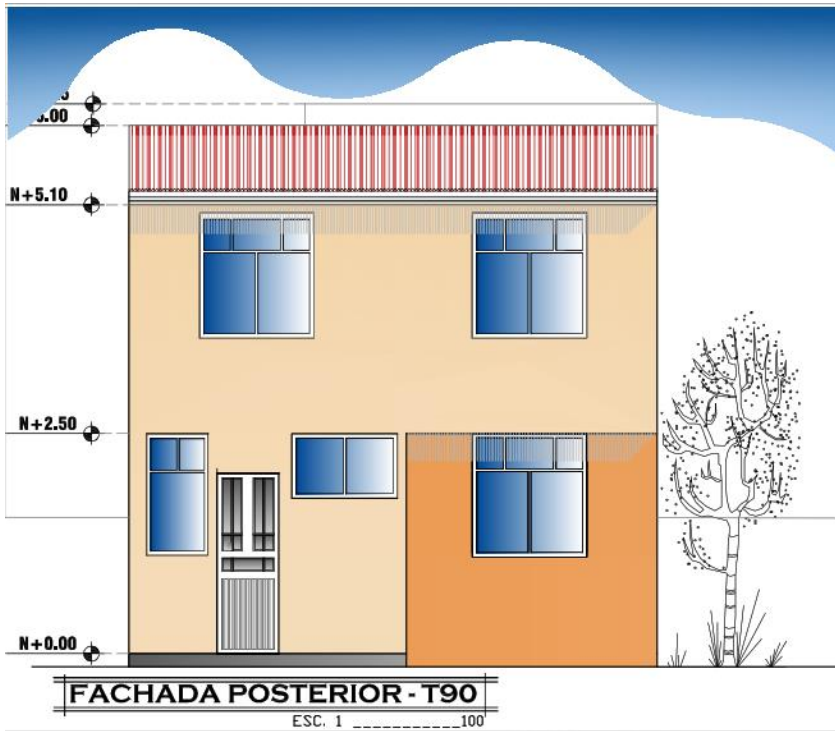
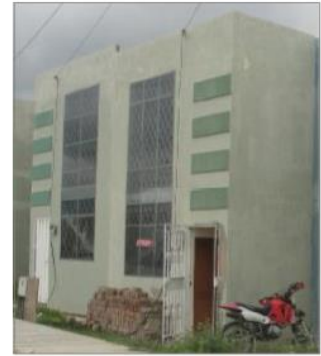
Tipología 2

CUADRO DE AREAS	
PLANTA BAJA	45.35 M ²
PLANTA ALTA	46.80 M ²
TOTAL	92.15 M ²
TERRENO	90 M ²

ESPECIFICACIONES CONSTRUCTIVAS	
PLINTOS	HORMIGON ARMADO f'c= 210 kg/cm ² ACERO DE REFUERZO fy = 4200 kg/cm ²
CIMENTOS	HORMIGON CICLOPEO
COLUMNAS	HORMIGON ARMADO f'c= 210 kg/cm ²
CADENAS	ACERO DE REFUERZO fy = 4200 kg/cm ²
PAREDES	BLOQUE DE CEMENTO 10 CM
CUBIERTA	LOSA DE HORMIGON f'c= 210 kg/cm ²
ENLUCIDOS EXTERIOR	ARENA, CEMENTO CEMENTINA
CONTRAPISOS	HORMIGON SIMPLE f'c= 180 kg/cm ²
VENTANAS	HIERRO CON PROTECCION
FUERTAS	MADERA PANELADA MDF Y SEIQUE
PINTURA EXTERIOR	DE CAUCHO
