ARQUITECTURA

Tesis previa a la obtención del título de Arquitecto.

Propuesta arquitectónica inclusiva para la repotenciación del Centro Diurno de Desarrollo Integral de la ciudad de Loja, a través de estrategias de neuroarquitectura

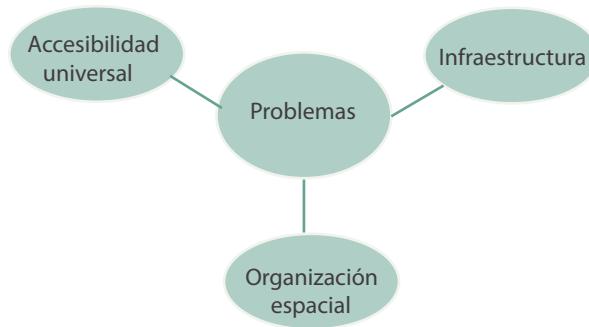
Figura 1. Problemas del Centro Diurno.
Fuente: Elaborada por el autor, 2022.

Entre los problemas principales que presenta el edificio tenemos: la mala infraestructura en ciertos puntos de los bloques, lo que ocasiona el desgaste del material; la ausencia de accesibilidad universal en algunas partes de la edificación, lo que genera la exclusión de personas con discapacidad motriz; además, que cuenta con rampas que no presentan ningún descanso en el trayecto de circulación. Otro problema corresponde a la acera, la misma que no ha tenido mantenimiento el cual no cuenta con rampas para el cruce de una calle a otra en una silla de ruedas, dificultando la libre circulación hacia el edificio.

Por otro lado, una deficiencia corresponde a la mala organización espacial, lo cual dificulta las conexiones de los espacios, debido a que cuentan con un sobredimensionamiento generando espacios innecesarios, en los cuales varios de estos se encuentran sin algún uso y en algunos casos son utilizados como bodegas improvisadas, ocasionando una acumulación de objetos, a diferencia de otros espacios como; aulas, las cuales no cuentan con las dimensiones necesarias para el aforo de los estudiantes, que corresponde a 15 alumnos por aula, lo que no es recomendable, debido a que una persona con discapacidad representa a dos personas, por lo que la organización mundial de la salud (OMS), recomienda el número máximo de alumnos dentro de una aula no sea mayor a 10 usuarios.

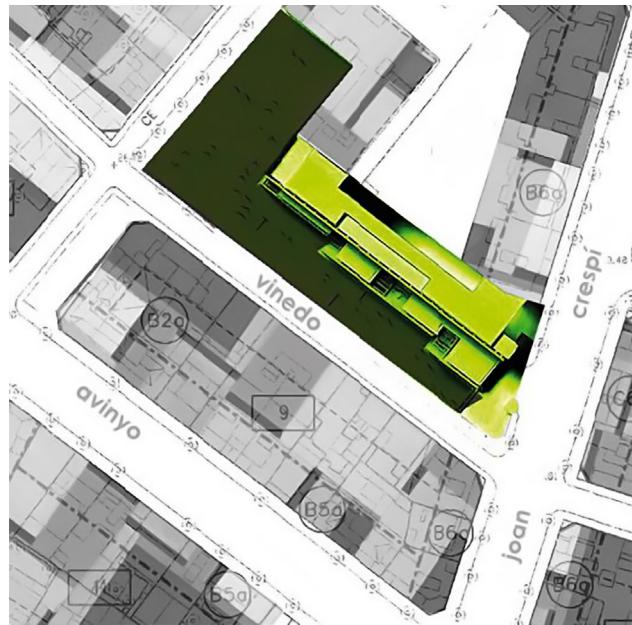
Figura 5. Emplazamiento del Centro para discapacitados "Palma de Mallorca"
Fuente: Plataforma arquitectura, 2019. Adaptada por el autor, 2022.

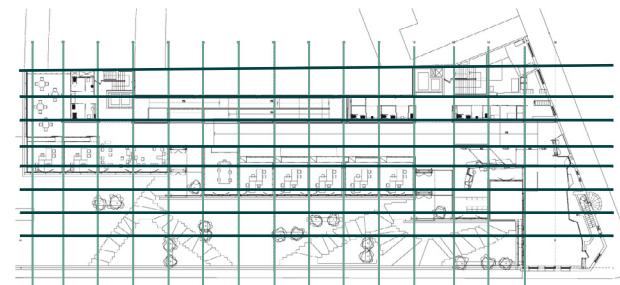
Figura 6. Planta, ejes
Fuente: Plataforma arquitectura, 2019. Adaptada por el autor, 2022.

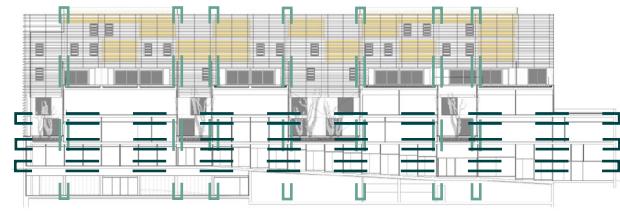
Figura 7. Ejes
Fuente: Plataforma arquitectura, 2019. Adaptada por el autor, 2022.

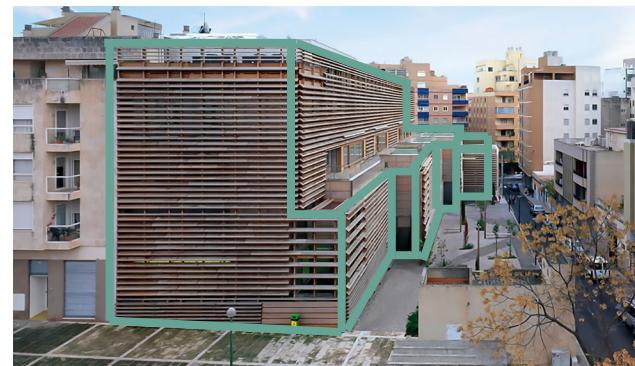
Además, cuenta con la utilización de colores, para dinamizar el espacio del recorrido de los usuarios, junto con la fluidez espacial generada por rampas.

Se muestra una sensación de fluidez debido a la existencia de la luz artificial en los bordes superiores de las paredes, ocasionando una clara dirección visual, la misma que permite direccionar al usuario.

Figura 9. Volumen "Palma de Mallorca".
Fuente: Plataforma arquitectura, 2019. Adaptada por el autor, 2022.

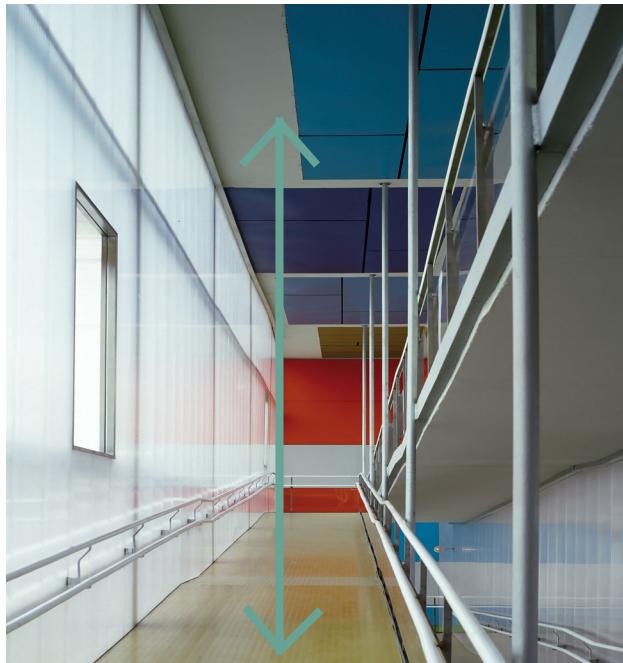
Figura 11. Rampa.
Fuente: Plataforma arquitectura, 2019. Adaptada por el autor, 2022.

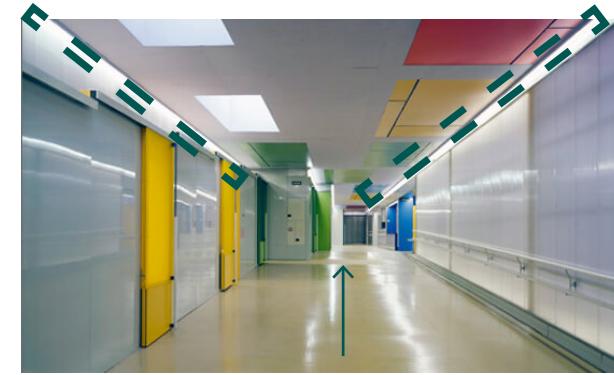
Figura 12. Pasillo interno
Fuente: Plataforma arquitectura, 2019. Adaptada por el autor, 2022.

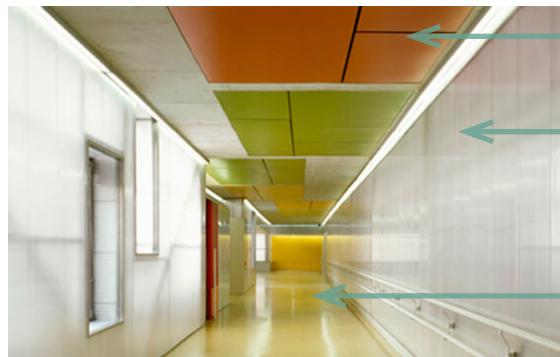
Techo: Losa de hormigón visto, con tableros de panel compacto fenólico en colores.

Paredes de Policarbonato.

Imagen 9. Pasillo interior "Palma de Mallorca"
Fuente: Fotografía tomada de (Marta Tello estudios, 2019)

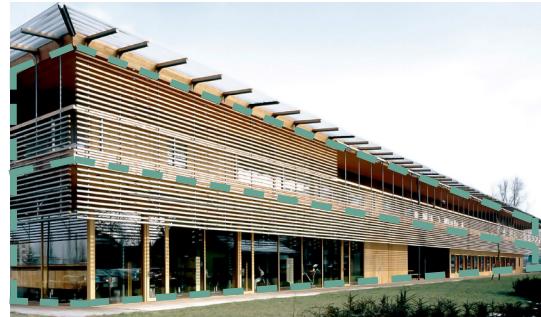
La circulación del equipamiento conlleva a un desplazamiento de mayor traslado, esto se debe a la distribución de las zonas de atención y las áreas verdes, las mismas que se encuentran dentro de la edificación, lo que genera que los pasillos tengan distintas dimensiones.

Figura 18. Volumen "Rehab Basel".
Fuente: Plataforma arquitectura, 2017. Adaptada por el autor, 2022.

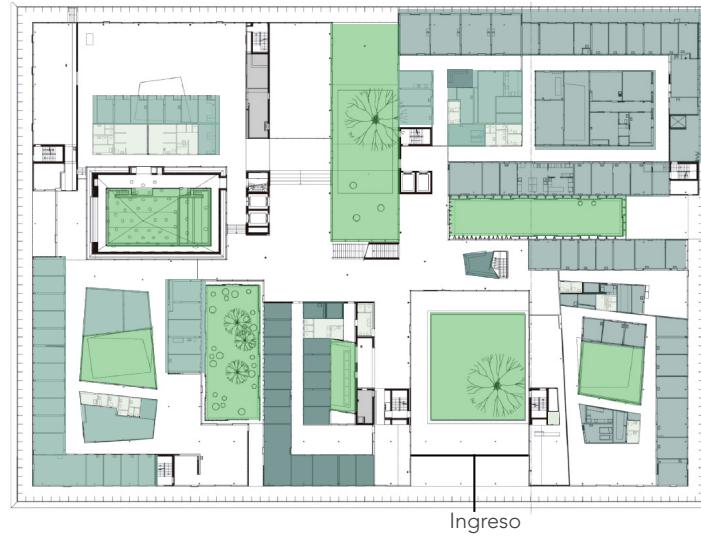
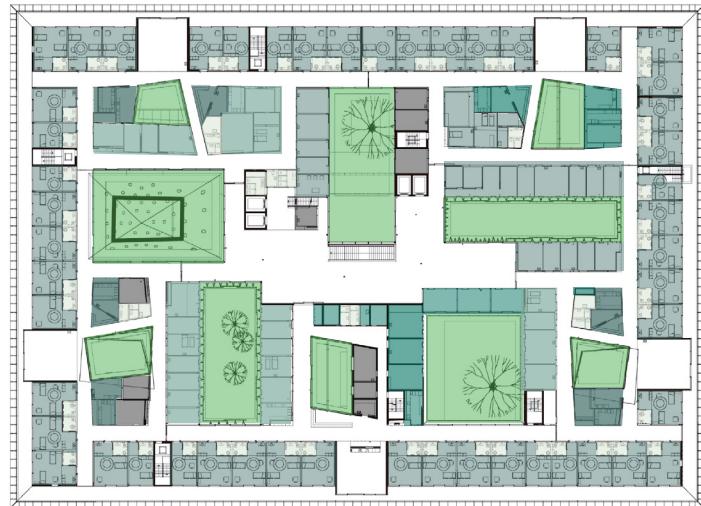
- Área verde
- Administración
- Baterías sanitarias
- Área terapias
- Atención para personas con discapacidad
- Bodega

Figura 21. Planos de zonificación "Rehab Basel".
Fuente: Plataforma arquitectura, 2017. Adaptada por el autor, 2022.

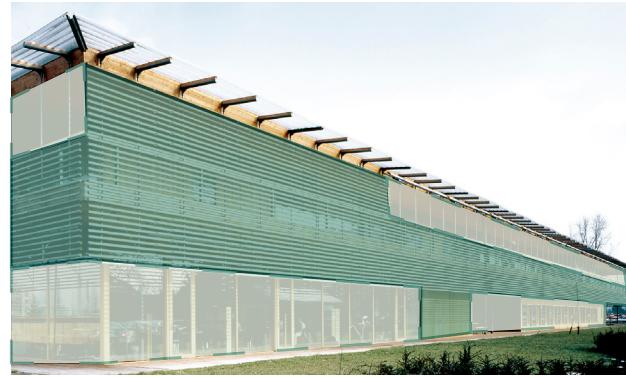
La superficie de la construcción del edificio es paralela en casi todas sus partes, generando la sensación de perspectiva, y a la vez una percepción de continuidad, de igual manera, el equipamiento corresponde con su entorno. Además, presenta un contraste de llenos y vacíos, gracias al uso de madera y vidrio.

Figura 23. Superficie "Rehab Base".
Fuente: Plataforma arquitectura, 2017.
Adaptada por el autor, 2022.

■ LLenos ■ Vacios

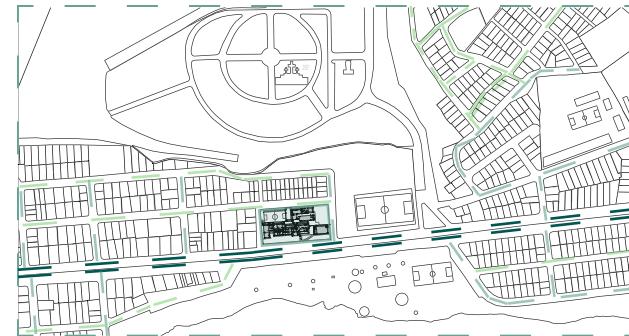
Con respecto al flujo vehicular del predio de análisis, corresponde a un nivel de alto congestionamiento de tránsito, debido a que se encuentra ubicado en un sitio donde se localiza una institución educativa para personas con discapacidad, de igual manera, los espacios de recreación como el parque lineal la Tebaida y el cementerio; sin embargo, hay que tener en cuenta que existe otro equipamiento importante, como la Universidad Nacional de Loja, la misma que se ubica al sur de la ciudad a unos 1.580 m, aproximadamente de distancia de la zona de estudio, lo que genera mayor tráfico vehicular, ya que las visitas que realizan las personas a estos lugares públicos lo realizan por la vía de acceso directo Av. Pío Jaramillo.

Figura 34. Flujo vehicular.
Fuente: Municipio de Loja, 2019. Adaptada por el autor, 2022.

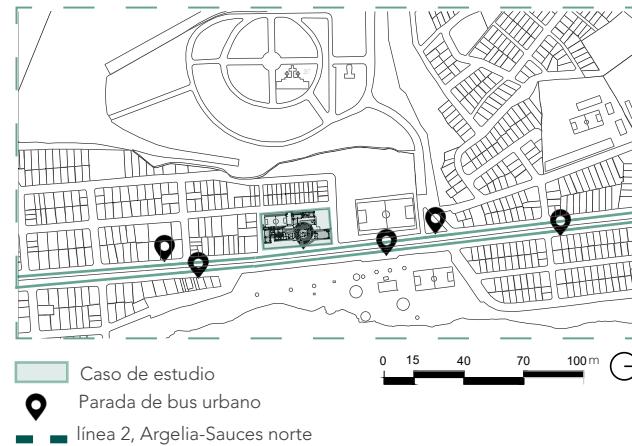
En lo referente al servicio de bus urbano, se puede considerar que el transporte público, cubre toda la zona de intervención, cabe recalcar que en este sector circula la Línea 2, cuyo recorrido es de la Argelia a Sauces norte.

El sector cuenta con paradas de bus urbano, debido a los equipamientos tanto recreativos y religiosos (Parque Lineal la Tebaida y el Cementerio Parque de los Recuerdos), y gracias a estos establecimientos se incorporaron nuevas paradas de bus, favoreciendo así al equipamiento, generando una buena accesibilidad y conectividad con el área urbana de la ciudad

Figura 35. Transporte público.
Fuente: Municipio de Loja, 2019. Adaptada por el autor, 2022.

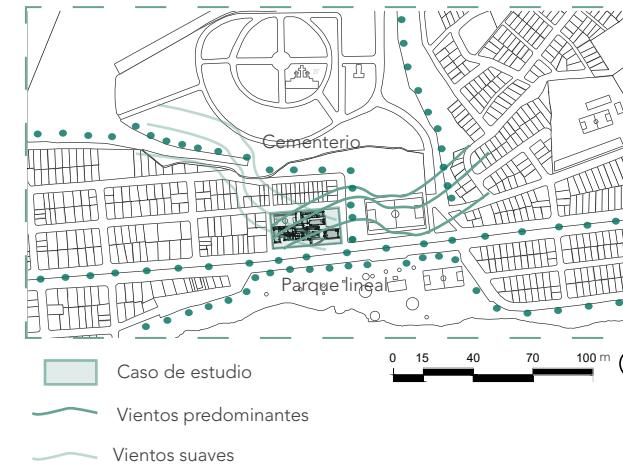
Los vientos que predominan en la ciudad de Loja tienen una velocidad de 2.10 a 3.60 m/s, en dirección noroeste y vientos suaves de 0.50 a 2.10 m/s, en sentido suroeste, con una velocidad de 3.5 m/s, (GAD, 2019). Lo cual no es perjudicial para el equipamiento, ya que las barreras naturales que presenta el sector son los árboles; los cuales permiten que los vientos predominantes no lleguen de manera directa al equipamiento, mismos, que se encuentran ubicados en todo el perímetro del cementerio y el parque lineal y el parterre de la Av. Pío Jaramillo.

Figura 37. Vientos.
Fuente: Municipio de Loja, 2019. Adaptada por el autor, 2022.

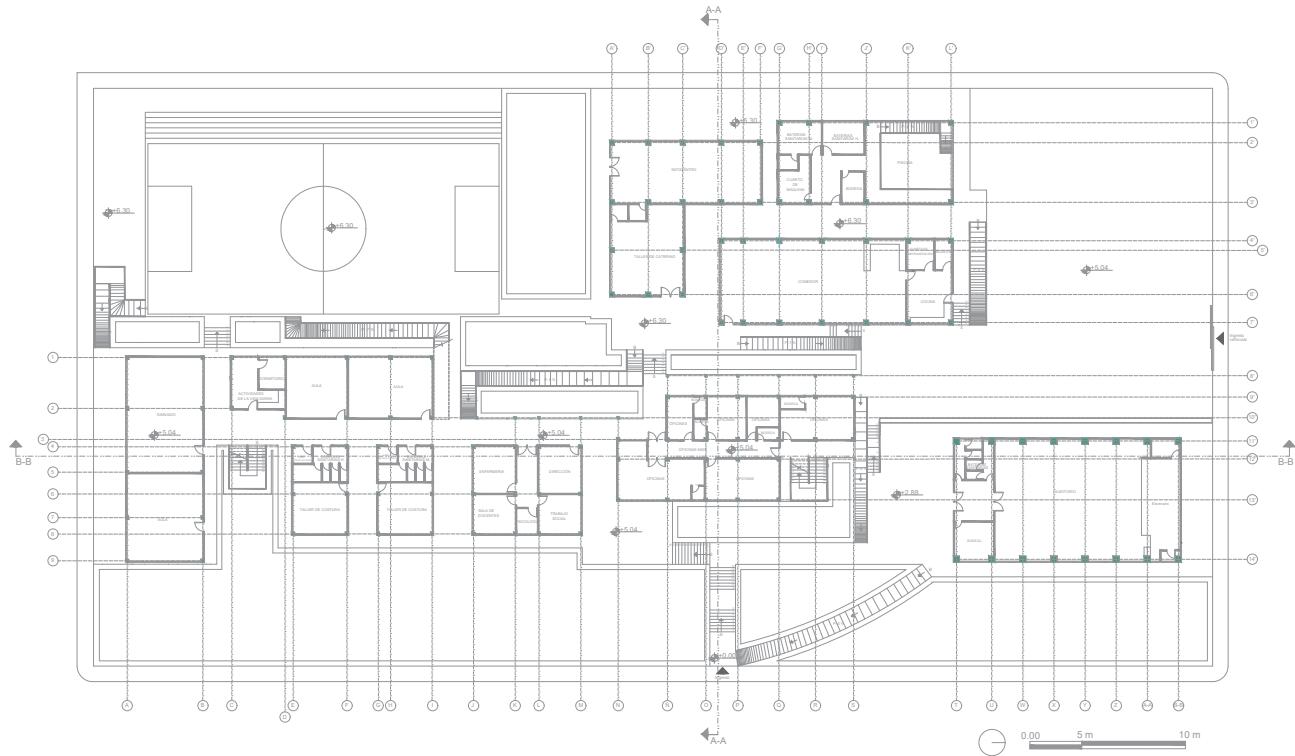
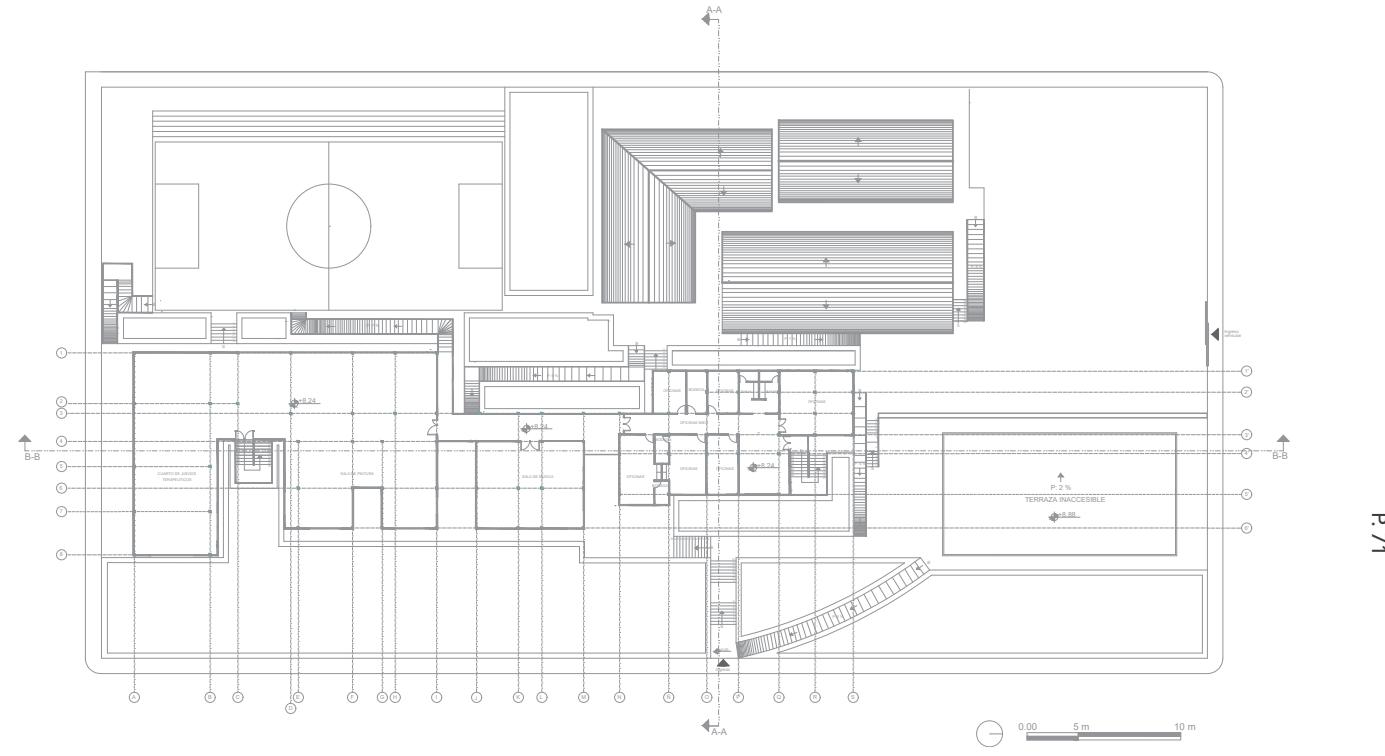
Figura 47. Sistema estructural .
Fuente: MIES, 2019. Adaptada por el autor, 2022.

El sistema constructivo es mixto, el cual corresponde a hormigón armado en toda la primera planta, en cuanto a las dimensiones de las columnas son variadas por bloques debido a las luces de cada espacio, en la que el mayor tamaño de columnas se tiene en el auditorio, que presentan proporciones de 60 x 60 cm, a diferencia del comedor, piscina, infocentro y taller que cuentan con medidas de 45 x 45 cm; sin embargo, el número de columnas de menor dimensión corresponden a las demás áreas como: aulas, terapia ocupacional, enfermería, rehabilitación terapéutica, etc., con medidas de 30 x 30 cm.

En cuanto a la planta alta, las dimensiones de las columnas son de estructura metálica, que presentan un mismo tamaño de 20 x 20 cm, a causa de que el edificio fue construido por partes, debido a que no contaba con una planificación consolidada con respecto al aforo del equipamiento, lo que conllevó a tener sistemas constructivos diferentes; no obstante, la estructura no presenta ningún peligro para los usuarios, conforme a la Norma Ecuatoriana de la Construcción (NEC).

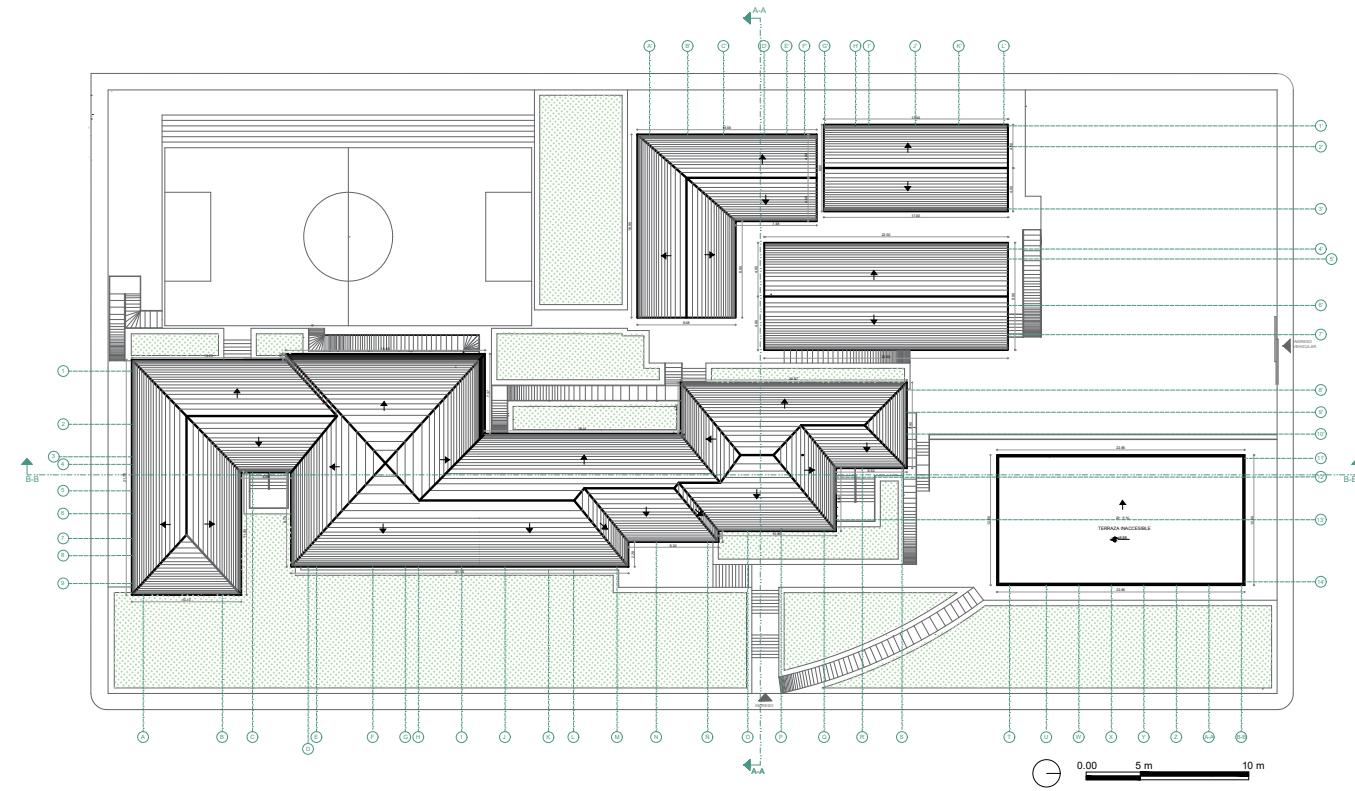
Figura 48. Planta de cubierta.
Fuente: MIES, 2019. Adaptada por el autor, 2022.

Presenta cubierta de dos y cuatro aguas en casi todo el equipamiento, en las que demuestran grandes fallos en la estructura metálica, debido a filtraciones de agua en el zinc, la cual se encuentra perforada a causa del desgaste del material y el sistema climático propio de la ciudad, lo cual es necesario realizar un cambio de la cubierta.

A diferencia de la cubierta del auditorio, la cual es de losa plana y no requiere ningún cambio, debido a que no expone ningún fallo en la misma.

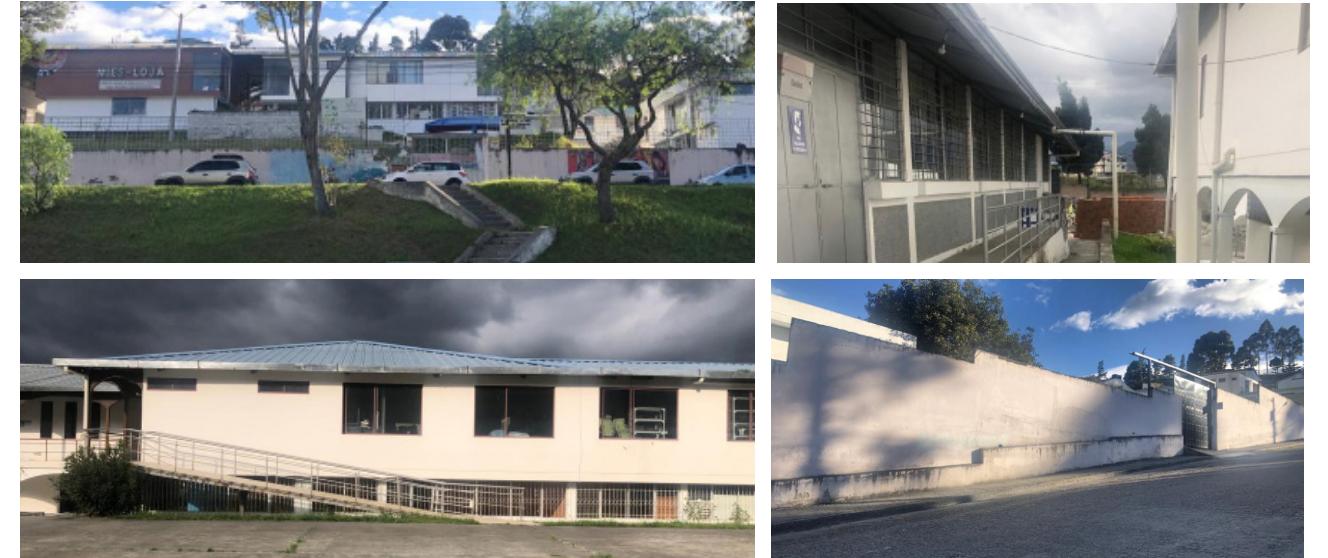
Imagen 23. Centro Diurno.
Fuente: Elaborada por el autor, 2022.

El equipamiento no cuenta con una envolvente apropiada para la protección climática, debido a que solamente cuenta con la mampostería, lo que causa que la edificación reciba los rayos del sol directamente, dificultando la permanencia de los usuarios, debido a que en el interior se vuelve caluroso en horas de la tarde, evidenciando así la poca privacidad de los ambientes, en el cual el sistema no permite brindar la protección y seguridad del equipamiento.

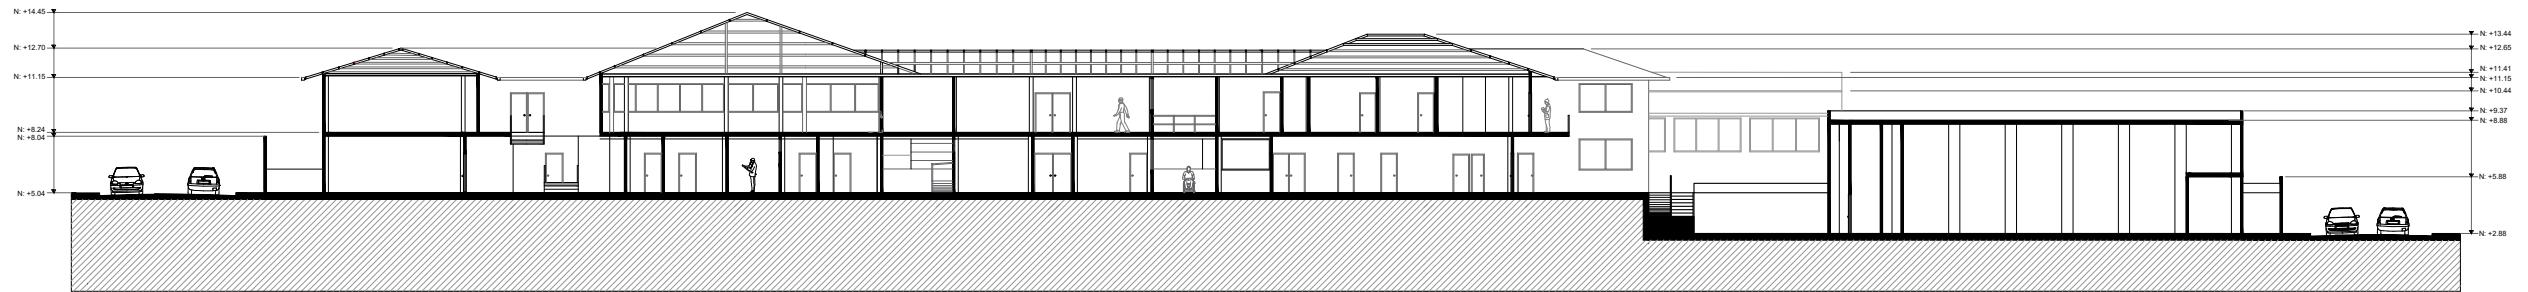
Corte B-B

Figura 51. Cortes.
Autor: Elaborada por el autor, 2022.

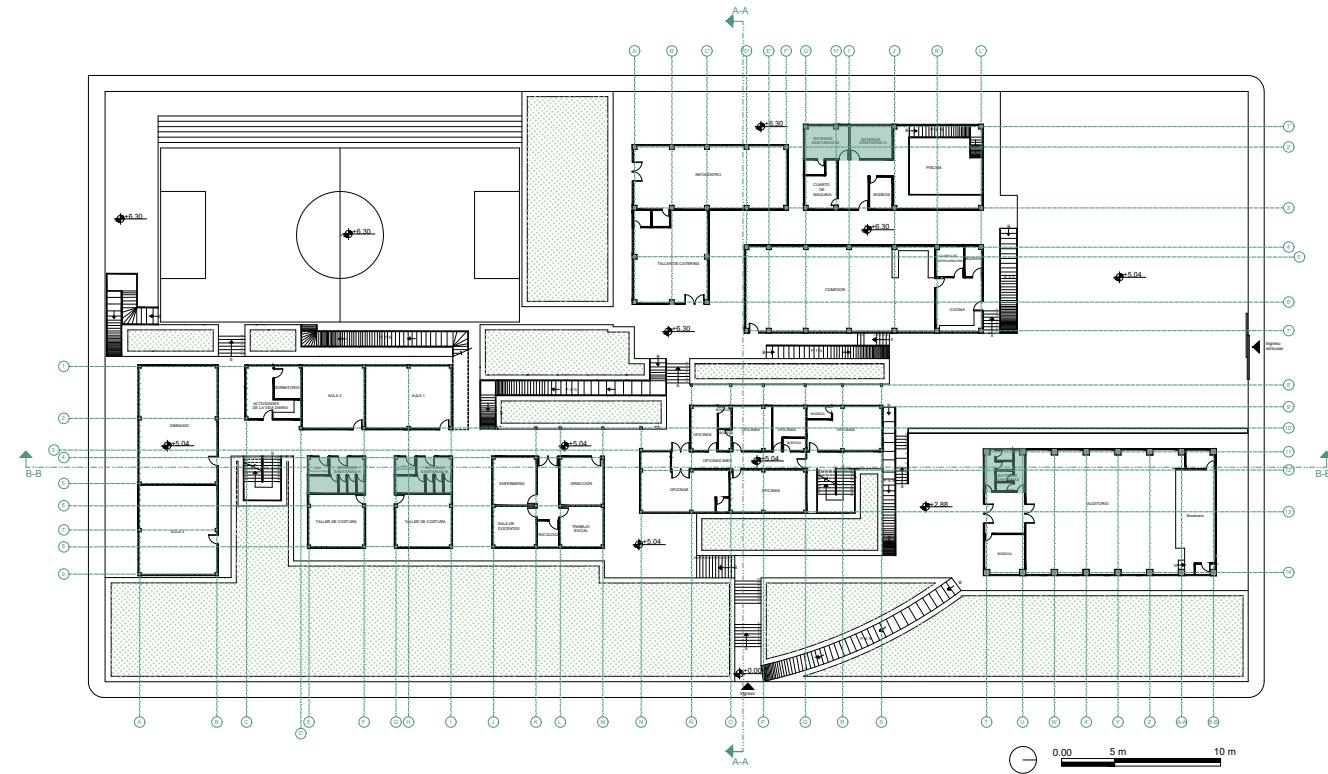
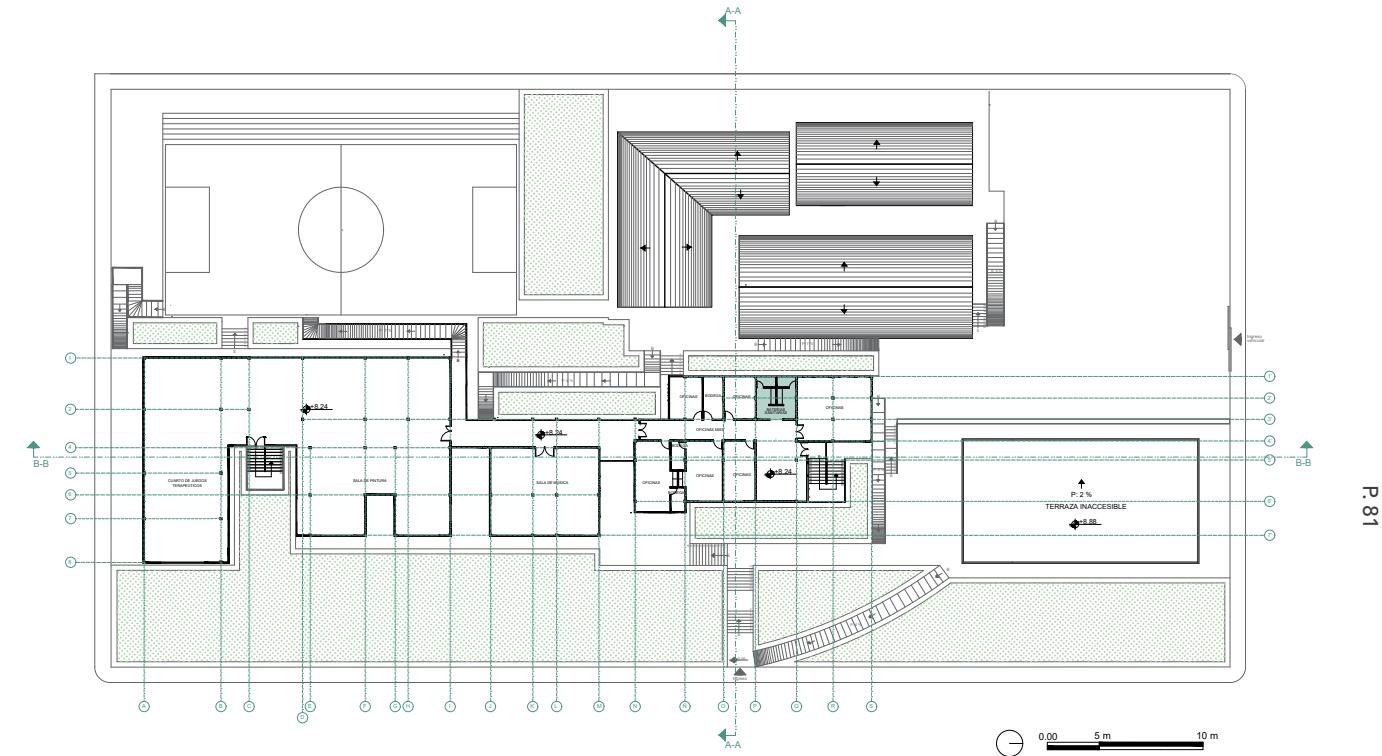
Figura 52. Sistema de instalaciones.
Fuente: Elaborada por el autor, 2022.

Las instalaciones sanitarias se encuentran agrupadas en bloques en las que presentan dimensiones reducidas, ya que no cuentan con espacios para un libre desplazamiento y aforo para un equipamiento de esta magnitud, en lo que menciona la normativa del Instituto Ecuatoriano de Normalización (INEN), que los baños para personas con discapacidad deben contar con una dimensión mínima de 3.24 m², garantizando un espacio libre para el movimiento de la silla de ruedas para la realización de un giro de 360 ° en lo que se necesita un diámetro de 1.50 m, en lo que las puertas deben abrirse hacia afuera para facilitar el desplazamiento.

Sin embargo, el establecimiento no cuenta con baterías sanitarias para el área administrativa, lo que causa que los docentes ocupen los baños de los alumnos, ocasionando una aglomeración de personas en los sanitarios, además de la falta de baterías sanitarias en la segunda planta, ya que cuentan con dos inodoros lo cual es muy poco para el número del personal.

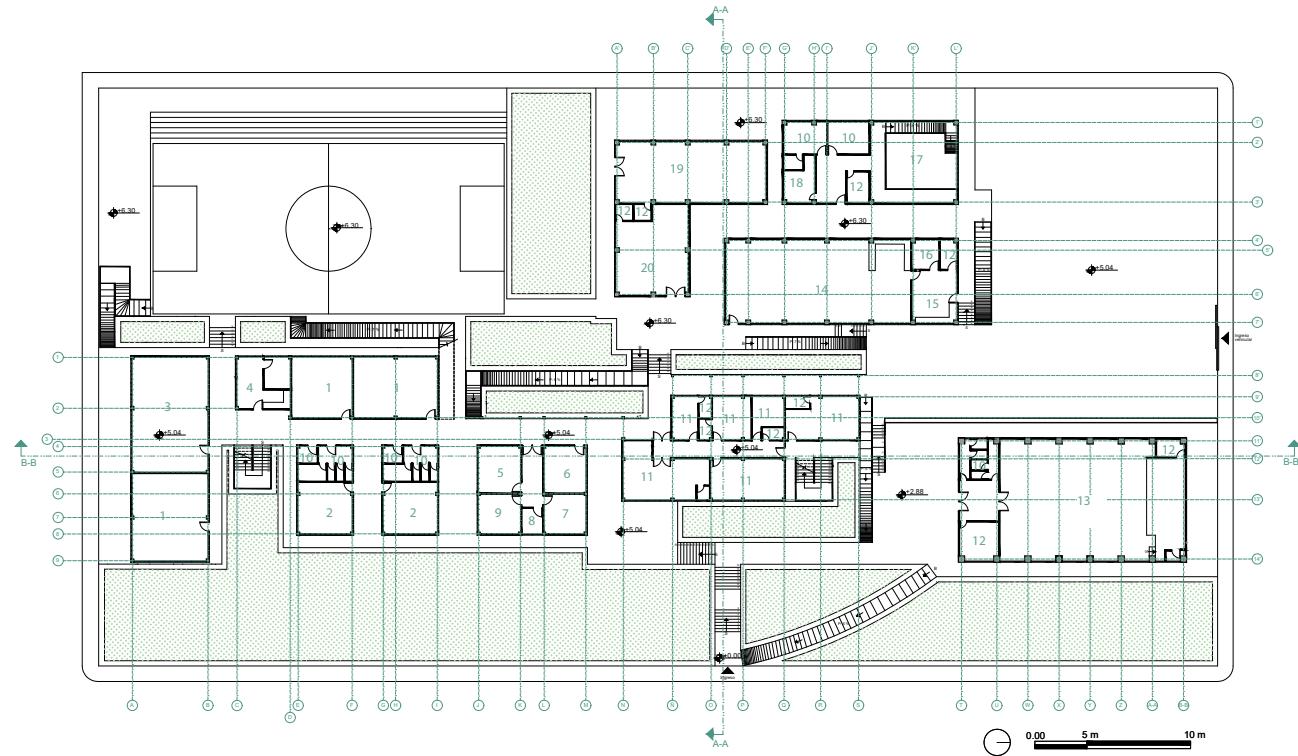
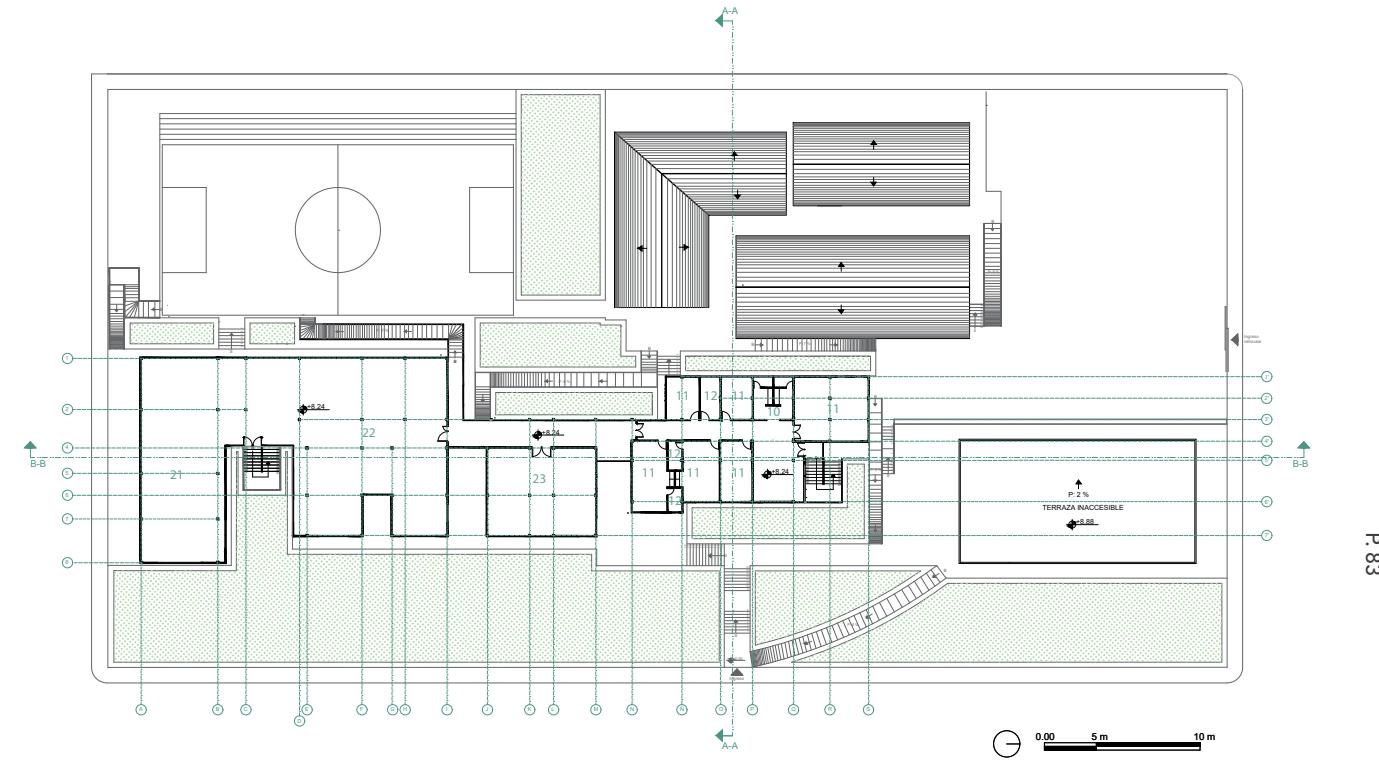
Figura 53. Sistema de organización espacial.
Fuente: Elaborada por el autor, 2022.

La organización de los espacios se encuentran dispersos, en lo que no presentan un orden de conectividad de acuerdo a las actividades como: educación, talleres y zonas de rehabilitación; lo que genera una dificultad para los usuarios al momento de ubicar las áreas.

Por otro lado, uno de los problemas que presenta el equipamiento, corresponde al sobre dimensionamiento de los espacios, lo que genera pérdidas de áreas, las cuales pueden ser aprovechadas para la creación de nuevas zonas destinadas para la educación, rehabilitación terapéutica, servicio higiénicos y seguridad. Por lo que el equipamiento no cumple adecuadamente con las funciones de un centro para personas con discapacidad.

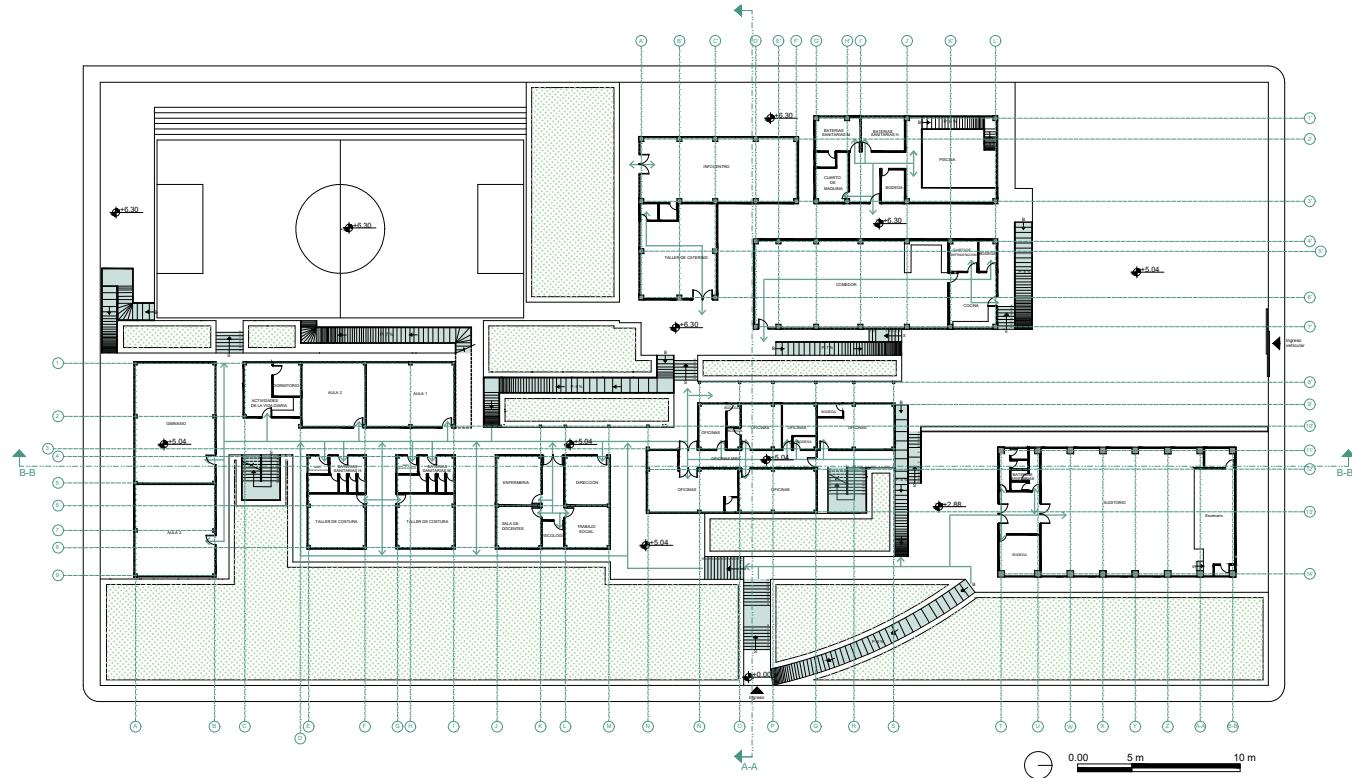
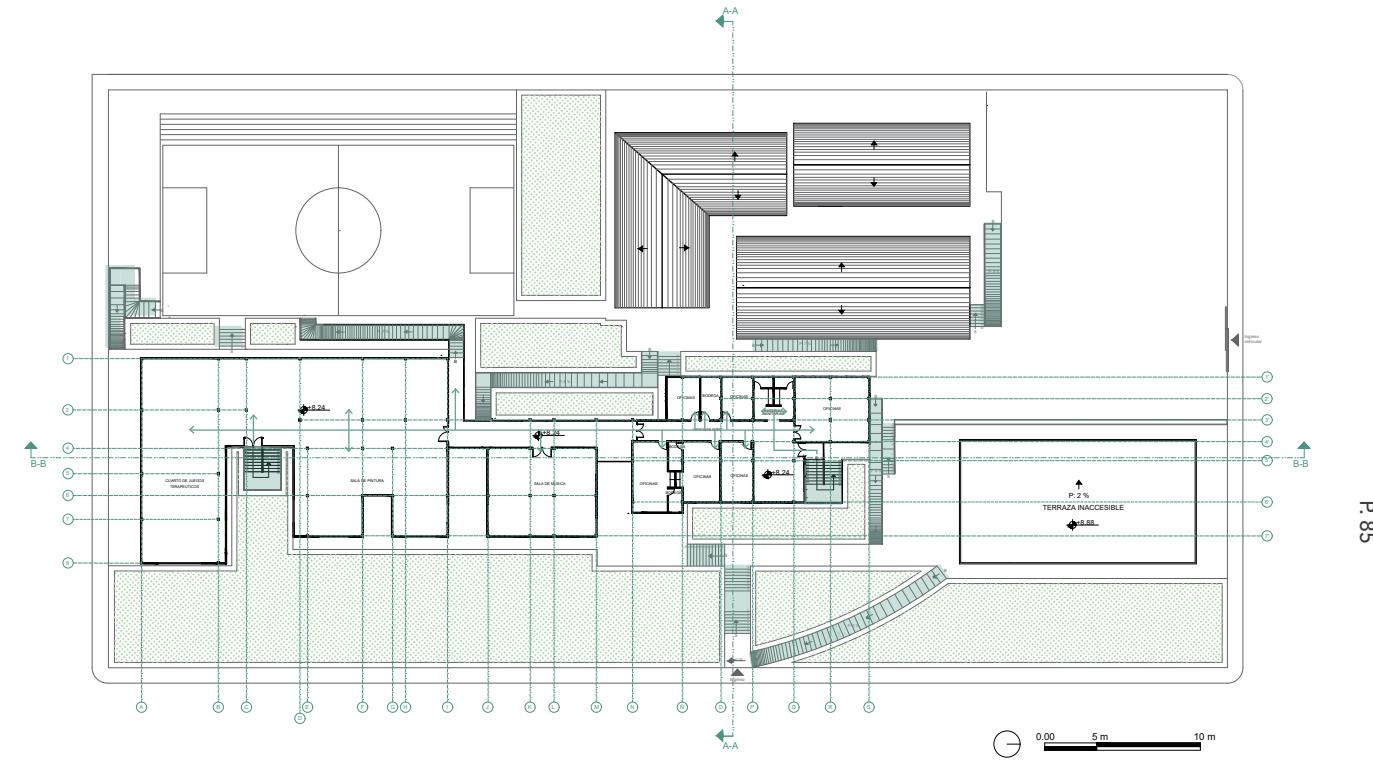
Figura 54. Sistema de circulación
Fuente: Elaborada por el autor, 2022.

Presenta una circulación lineal cruzada, en la que el eje principal es el pasillo, el cual permite la conexión directa con los espacios tanto públicos como privados; sin embargo, algunos pasillos que se forman por la división de los bloques generan zonas ciegas, lo que puede ser peligroso para los alumnos, debido a que no se tiene una visualización clara de los espacios.

La circulación vertical del equipamiento presenta deficiencias en cuanto a las rampas peatonales, debido a que no cuentan en algunos casos con las medidas y pendientes reglamentarias de la Norma Ecuatoriana de la Construcción (NEC), lo que dificulta a las personas con discapacidad reducida a tener una libre circulación.

la permanencia dentro de los espacios no se desarrollan correctamnet, debido a que no cuentan con mobiliario apropiado para la estancia

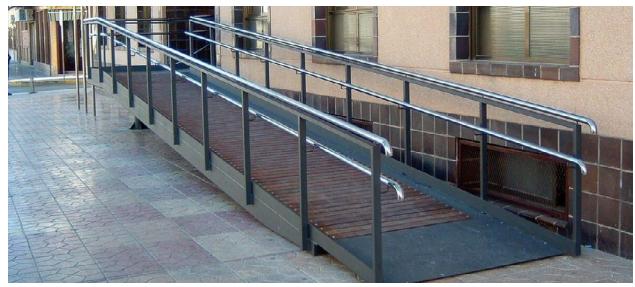
Imagen 25. Rampa peatonal.
Fuente: Fotografía tomada de (Gardenia estudios, 2019).

Debido a los distintos niveles que presenta el terreno se vuelve un poco inaccesible para las personas con discapacidad motriz en algunos espacios, por lo que se incorporarán rampas peatonales en puntos estratégicos con la finalidad de facilitar la libre circulación dentro del equipamiento, evitando así la exclusión de cualquier grupo de persona.

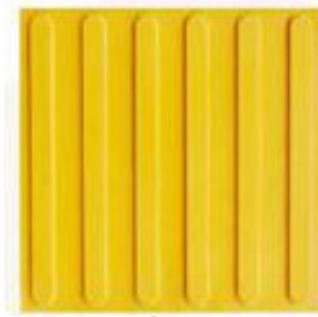
Imágen 26. Piso podotáctil.
Fuente: Duglas Cuesta, 2018.

Se incorporará piso podotáctil de dos tipos tales como: "barras paralelas", las cuales sirven para indicar la dirección de marcha de una persona las mismas que se encontrarán colocados entre los cruces de pasillos y patios externos del equipamiento, con la finalidad de mantener la continuidad del trayecto dentro del espacio, así mismo, se colocarán las de tipo "conos truncados", cuya función es alertar a la persona de un peligro como; aproximación a un objeto u obstáculo. Además de que permite identificar cambios de dirección, de niveles, accesos a rampas y escaleras, y de igual manera ayuda a la identificación del fin de un recorrido, por lo que este tipo de piso se colocará en los bordes de las escaleras y rampas, ya que permitirá a la persona con discapacidad visual a poder tener la noción de un impedimento que se puede encontrar al momento de movilizarse en el interior del establecimiento.

Barras
Patrón direccional (Avance)

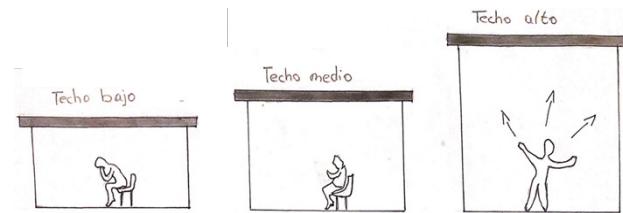
Figura 59. Altura de cielo raso.
Fuente: Elaborada por el autor, 2021

La altura de techo tiene una gran percepción en el estado de ánimo de una persona, por ejemplo, en espacios donde se tenga un techo bajo, transmite agobio, a diferencia del techo medio que ayuda a la concentración de las personas, por el contrario, un espacio con un techo alto, transmite la sensación de liberación, inspiración, alegría y creatividad.

Cabe recalcar que la altura de los bloques donde se encuentran las aulas del Centro Diurno actualmente cuentan con 3 metros de altura, por lo que se acopla a la investigación denominada techo medio por la Universidad de Minnesota de los Estados Unidos, la altura de este techo permite una mayor concentración de los alumnos, ayudando así a su aprendizaje.

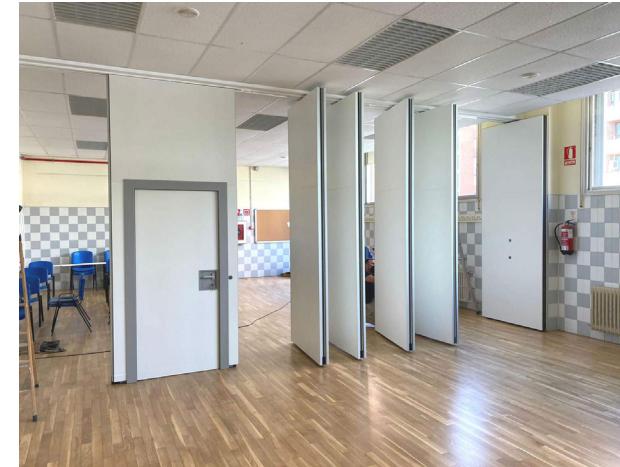
Imagen 27. Paneles móviles.
Fuente: Fotografía tomada de (Vimetra, 2020).

Se incluirán paneles móviles unidireccionales y multidireccionales en las aulas, y en el área administrativa, cuyo funcionamiento permitirá dividir los espacios de una mejor manera, ya que estos paneles se expanden o se retraen cuando sea necesario, ayudando así a la flexibilidad del lugar.

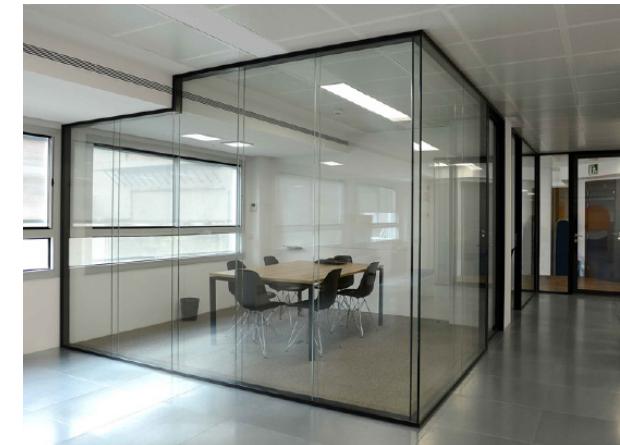
Imagen 28. Cabinas sonoras.
Fuente: Fotografía tomada de (Taller de arquitectura M. Rocha, 2020).

Se implementarán cajas sonoras de cristal en la biblioteca la cual será propuesta, ya que actualmente el Centro Diurno no cuenta con esta área, la misma que es de suma importancia para fomentar el aprendizaje y la cultura para todo tipo de persona, ya sea que tengan discapacidad o no, donde las cajas de cristal se encontraran ubicadas dentro de la biblioteca, cuya finalidad es contar con espacios privados los cuales sirvan para escuchar libros grabados a través de audios, lo que ayudara a disminuir el archivo braille.

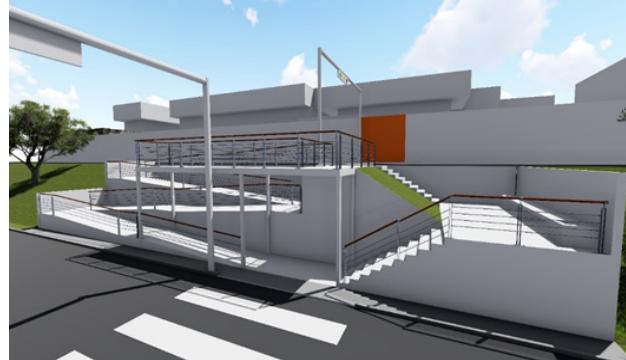
Figura 64. Acceso peatonal.
Fuente: Elaborada por el autor, 2022.

Para dar solución al problema de accesibilidad para el cruce de la avenida Pío Jaramillo, se incorporará una rampa peatonal junto a unas escalinatas, para que las personas con discapacidad física puedan tener la seguridad al cruzar la calle, además, se incorporará dos miradores los cuales se encontrarán ubicados en los descansos tanto de las escaleras como de la rampa, con la finalidad de que las personas al momento de pasar las calles tengan un lugar donde logren apreciar la vista que ofrece el parque lineal, ya que este se encuentra al frente del centro diurno, lo cual es una potencialización para el sector por lo que es necesario aprovecharla favoreciendo así a los moradores y visitantes de la zona.

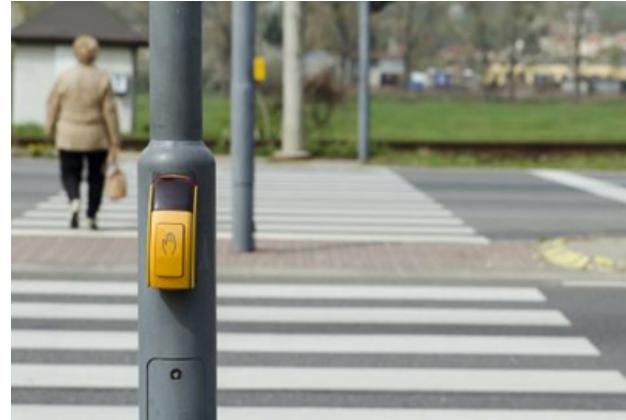
Imagen 29. Peaton pulse
Fuente: Fotografía tomada de (plataforma arquitectura, 2020).

Para garantizar el cruce seguro del peatón hacia el Centro Diurno se implementará semáforos al frente del equipamiento, los cuales tendrán incorporados los "peaton pulse" que se encontraran ubicados en ambos lados de las vías, siendo este un botón cuyo funcionamiento es cambiar la luz del semáforo de color verde a rojo, manteniéndose de ese color por un tiempo determinado permitiendo así el cruce de la persona.

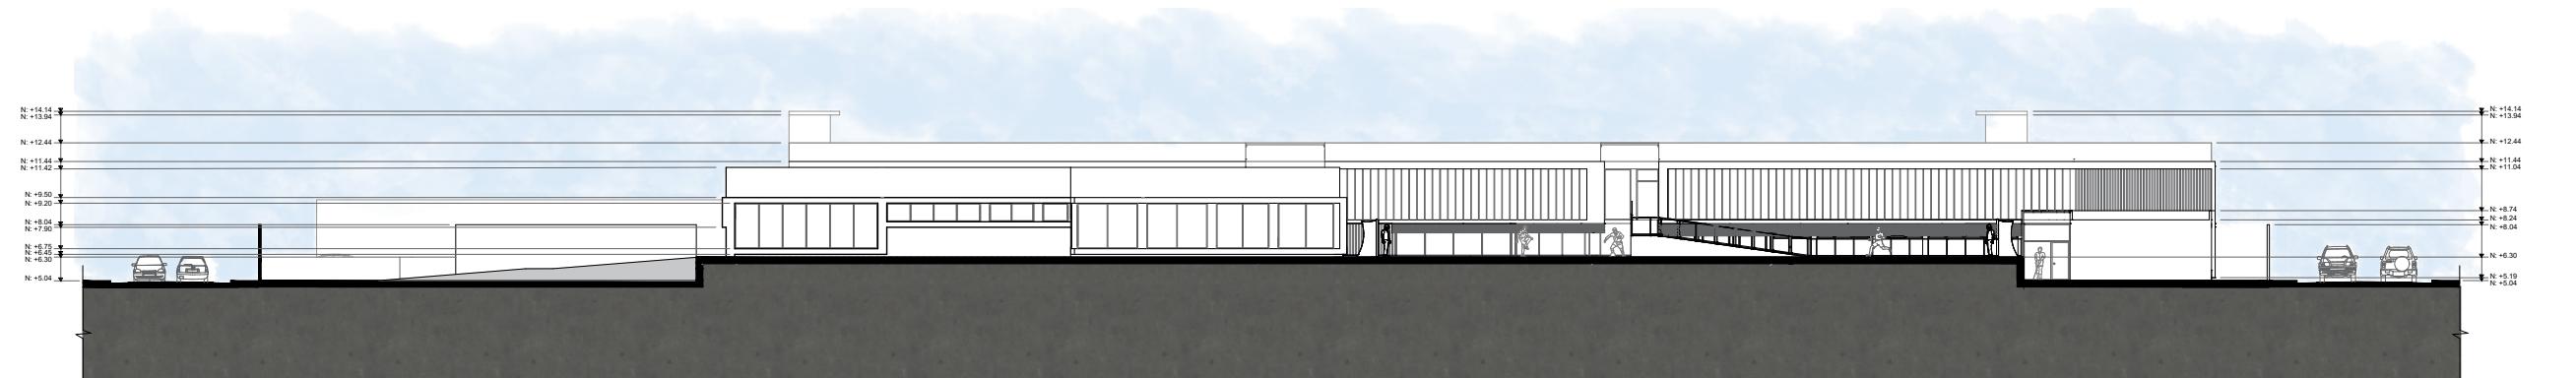
Figura 74. Elevación este y oeste.
Fuente: Elaborada por el autor, 2022.

Elevación oeste

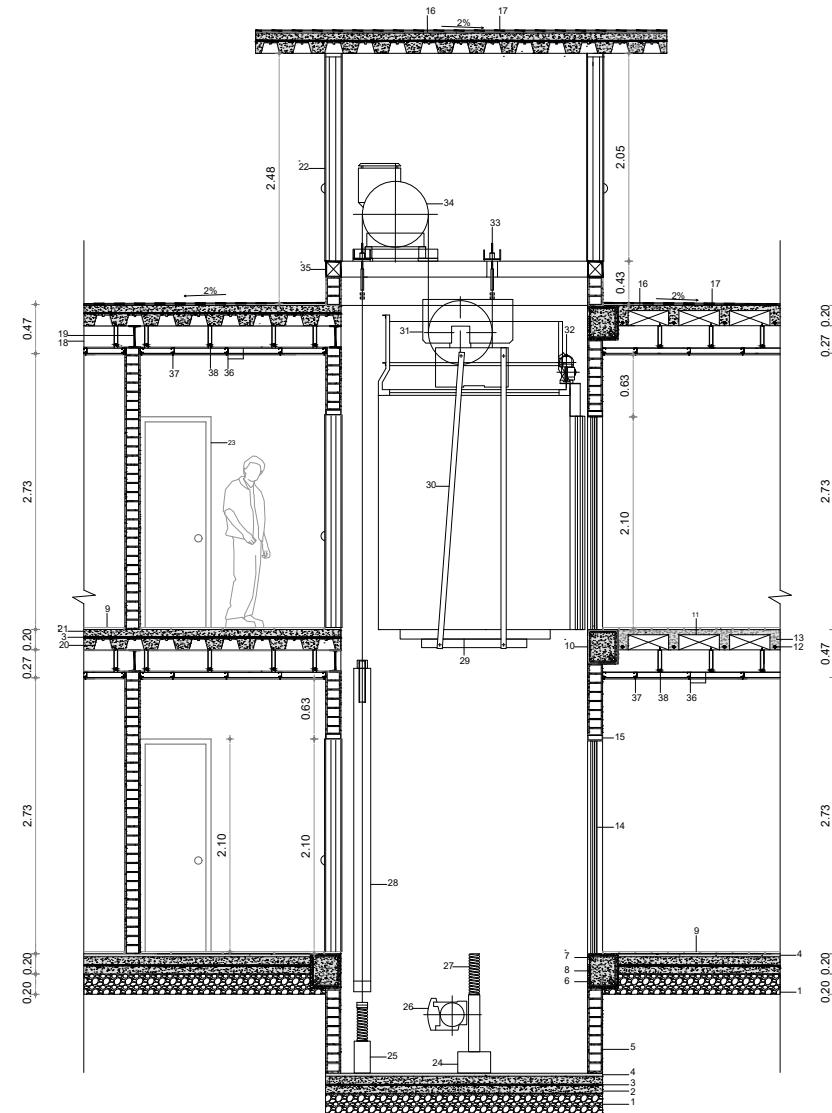
Escantillón (ascensor)

- LEYENDA
1. FUNDICIÓN EN PIEDRAS PUESTAS / CONCRETO CICLÓPEO e: 20
 2. CONTRAPIZO DE HORMIGÓN e: 170mm
 3. MALLA ELECTROSOLDADA DE 150mmx150mm
 4. CARPETA NIVELADORA e: 30 mm

5. LADRILLO DE 80mm DE ALTURA X 120mm DE ANCHO X 230mm D
 6. CADENA DE HORMIGÓN ARMADO DE 300x340mm
 7. ACERO DE REFUERZO VARILLA CORRUGADA ϕ 14mm
 8. ESTRIBO VARILLA CORRUGADA ϕ 8mm

18. REJILLA DE ACERO INOXIDABLE PARA INFILTRAR IMPUREZAS
 19. LADRILLO DE 80mm DE ALTURA X 120mm DE ANCHO X 230mm DE LARGO
 20. PERFIL METALICO TIPO C DE 200x50x5mm
