Diseño de un centro educativo y terapéutico para: Personas con discapacidad en la parroquia Vilcabamba aplicando arquitectura sensorial

Trabajo de Integración Curricular para
la obtención del Título de Arquitecto

Universidad Internacional del Ecuador
Facultad de Arquitectura
Entregable: Dossier

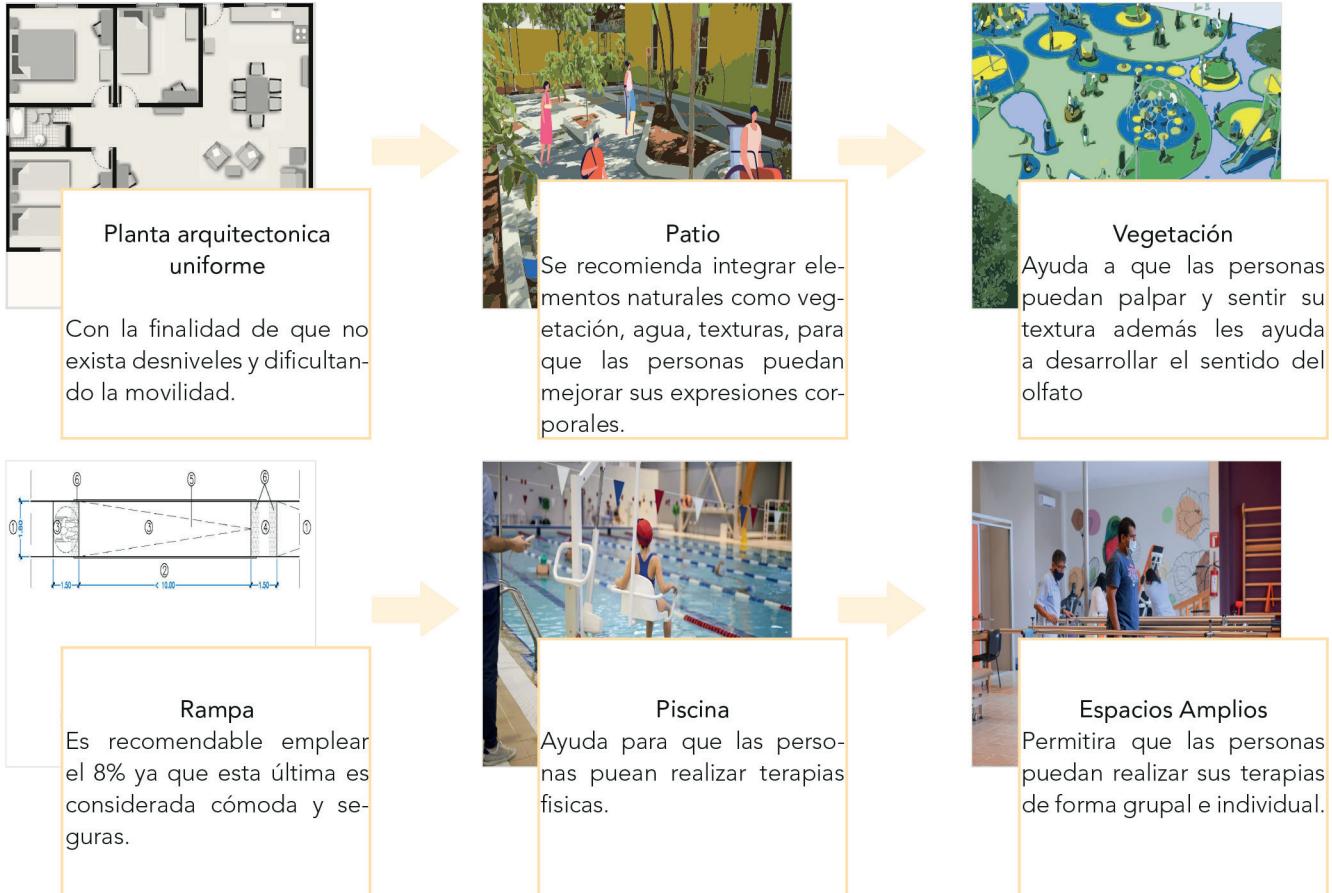
Imagen 8: Estrategias de diseño aplicadas a la percepción háptica

3.4.1.3 Estrategias arquitectónicas de diseño de la percepción háptica para personas con discapacidad motriz

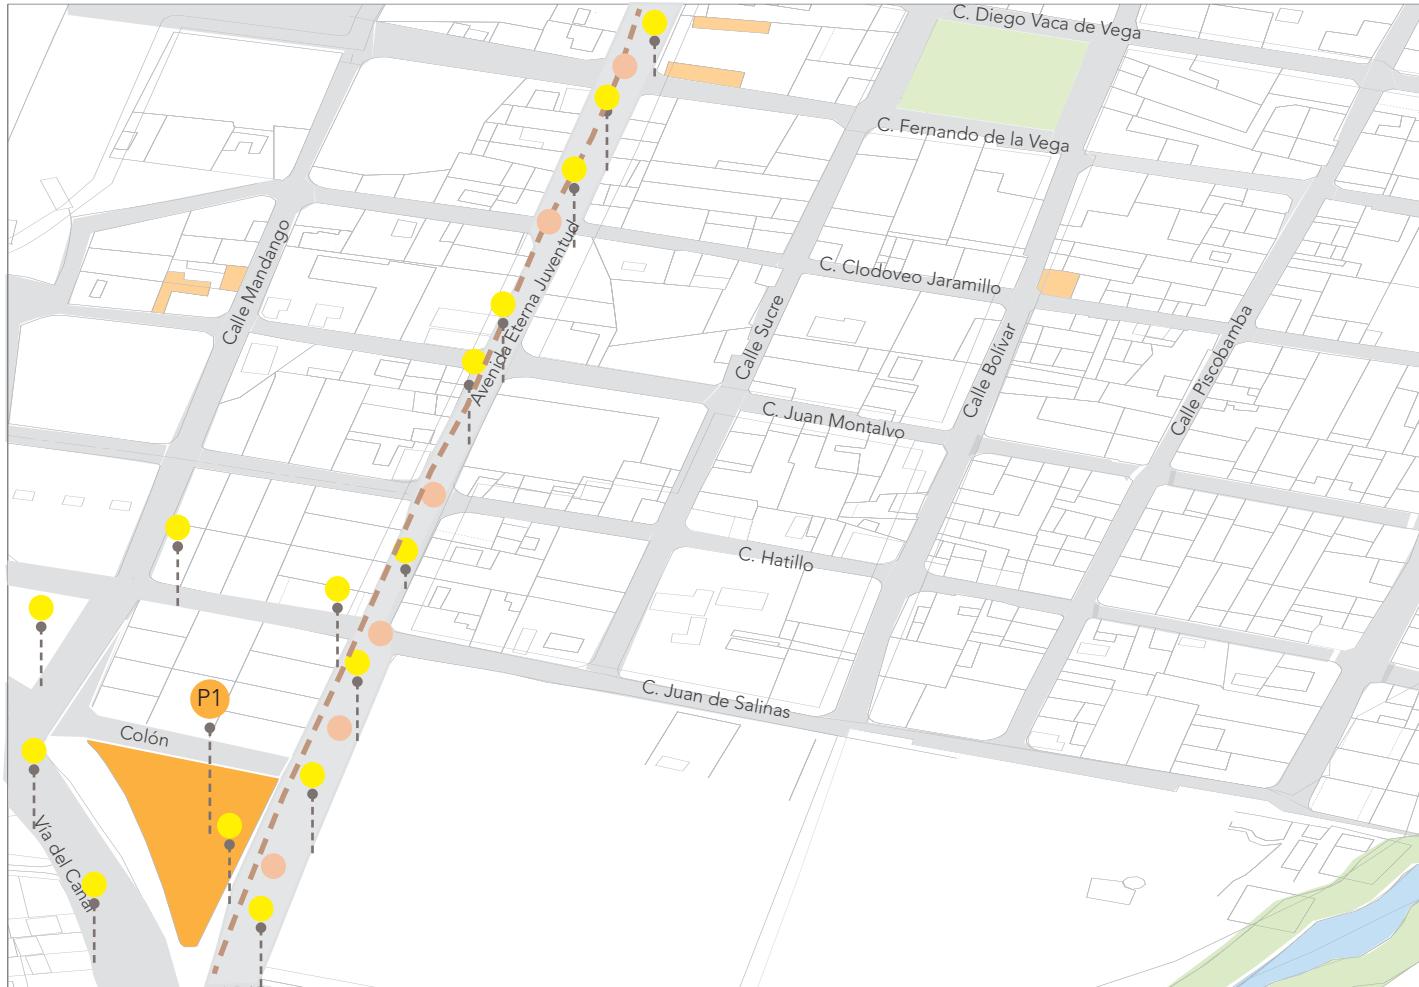
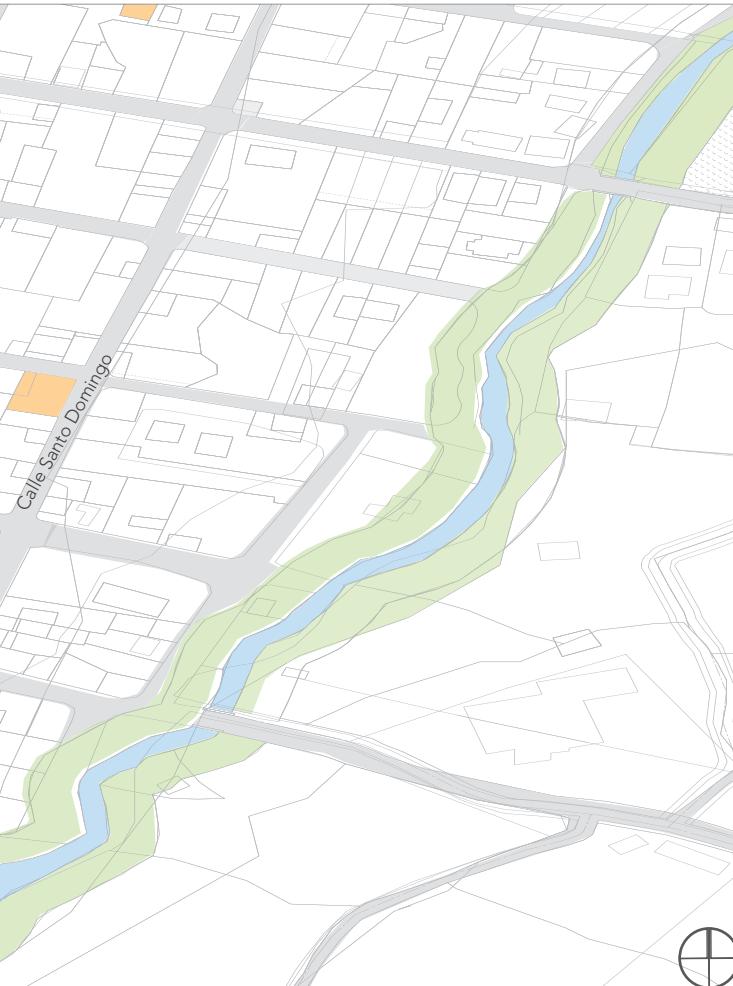
Figura 14: Análisis de infraestructura existente del predio 1

El predio 1 posee todos los servicios básicos como lo es; alumbrando publico este se debe al encontrarse frente a una avenida principal; de igual manera cuenta con servicio de agua potable, servicio de alcantarillado el cual es el encargado de recolectar tanto aguas lluvias como servidas, servicio de telecomunicaciones y finalmente el servicio de recolección de basura que se realiza de acuerdo a la clasificación de los residuos sólidos.

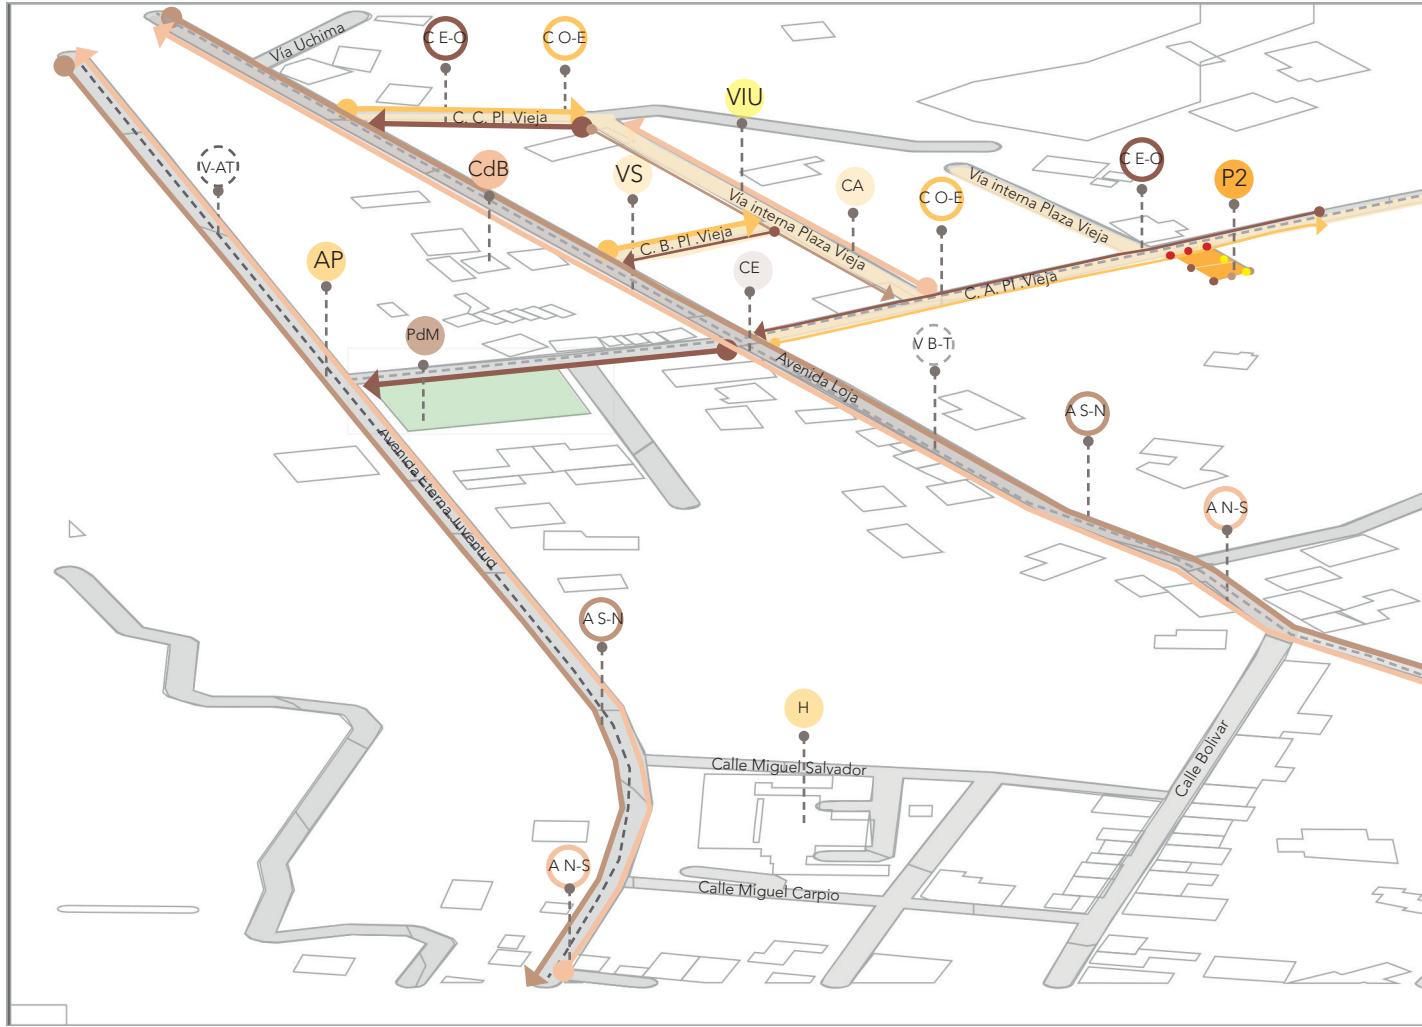
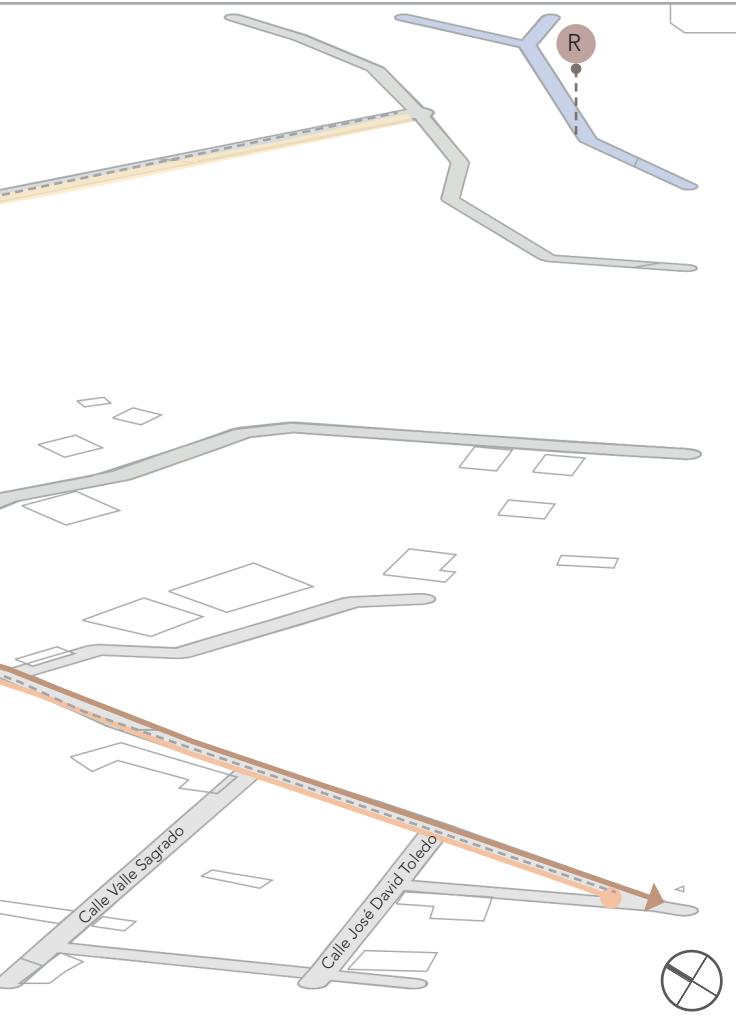
Figura 18: Análisis Ubicación / Vías de acceso predio 2

El predio se encuentra ubicado un una urbanización denominada Plaza Vieja la cual se encuentra en la vía antigua de la parroquia Vilcabmbamba, este predio se encuentra cerca de algunas edificaciones, además de estar próximo al Parque de la Madre y la Av. Eterna Juventud.

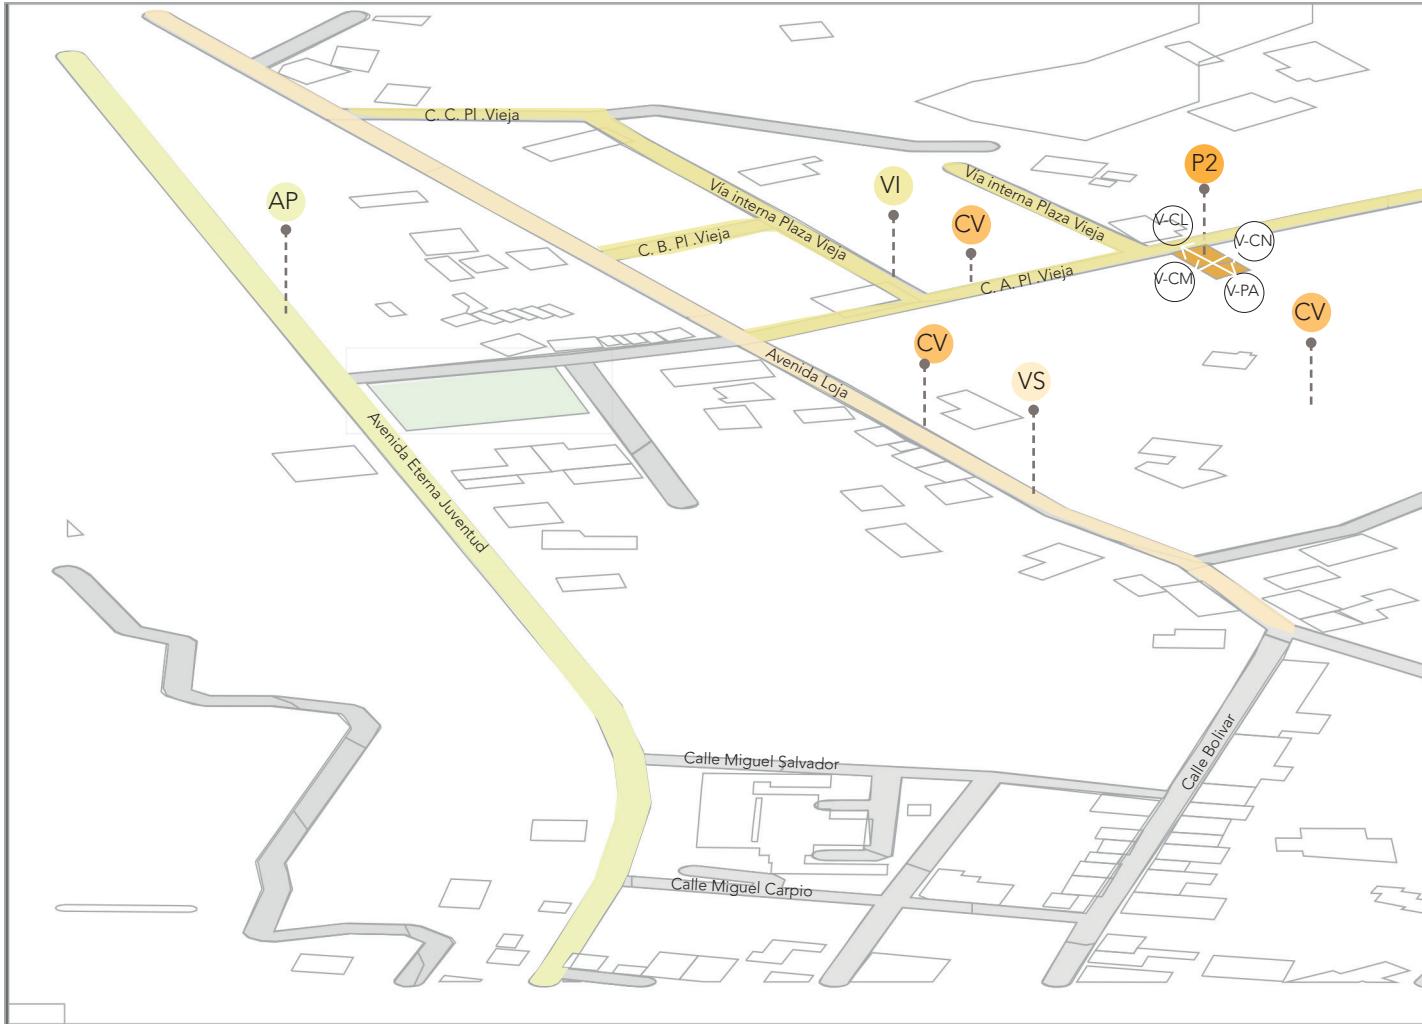
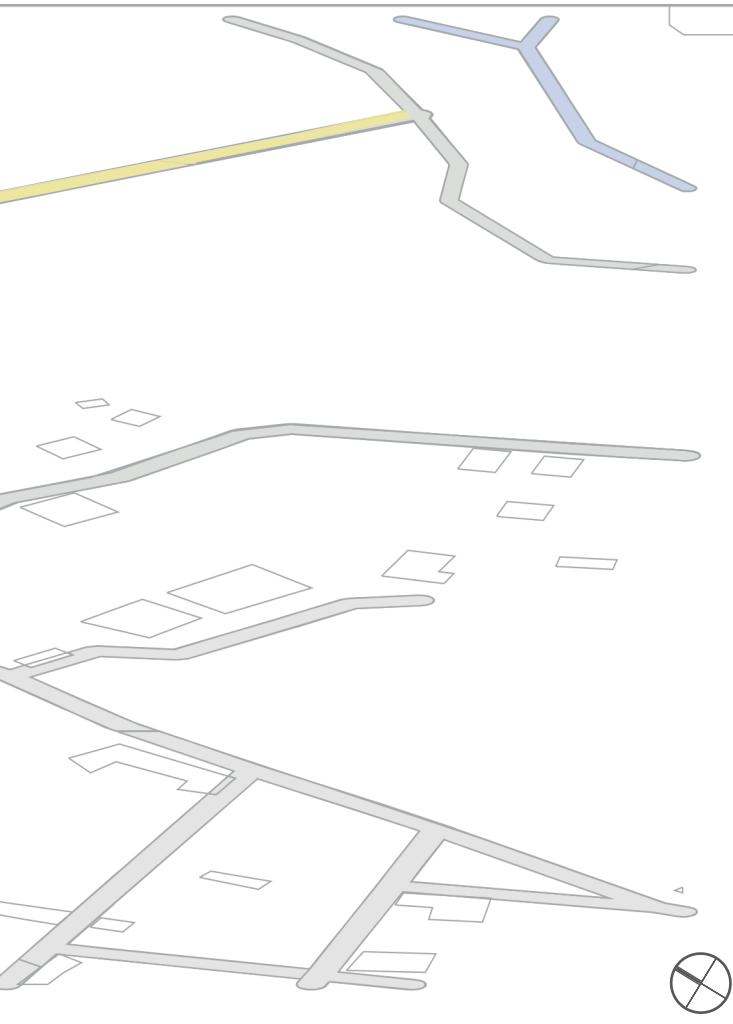
Figura 22: Análisis de contaminación / visuales del predio 2

El predio 2 se encuentra en la Urbanización Plaza Vieja en las afueras de la parroquia Vilcabamba se ubica el predio se ubica en una vía interna de la urbanización que es considerada de bajo tráfico aportándole al predio una zona de tranquila libre de se ruidos además no cuenta con contaminación atmosférica debido a que transitan pocos vehiculos por el sector, en cuanto a visuales que cuenta el predio al oeste se cuenta con una vista al Cerro Mandango, al este se encuentra el cerro Numba, mientras tanto al sur se encuentra con una vista hacia el Cerro Laguaranga. Lo que se logra observar en las imagenes 50, 51, 52, 53.

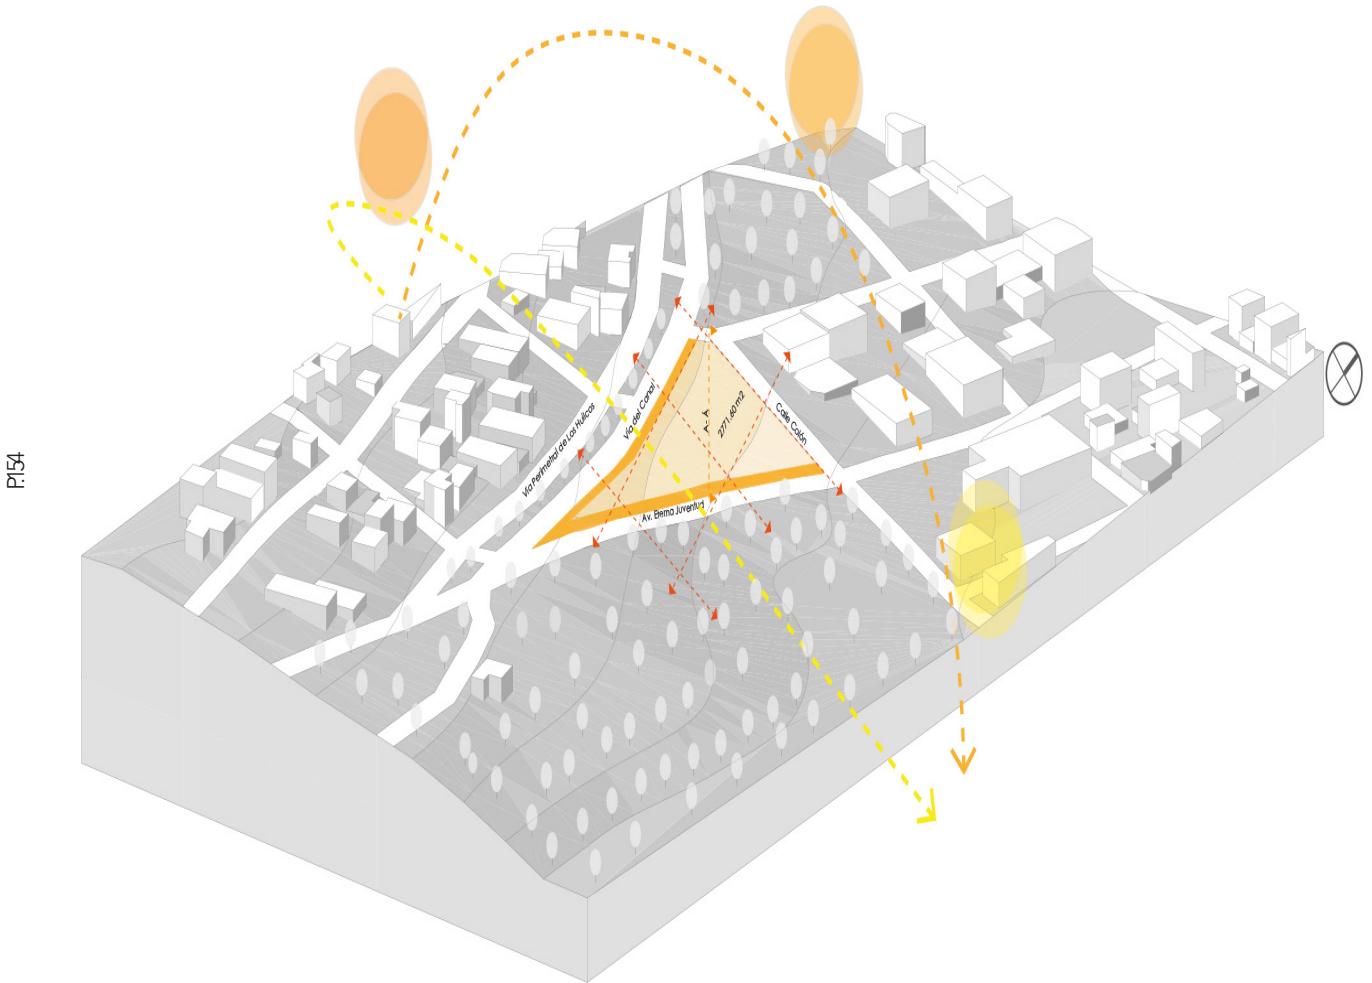
Imagen 65: Diagnostico de terreno

Para realizar la propuesta arquitectónica se analiza el terreno debido a que este cuenta con una pendiente por lo cual esta se convierte en una condicionante para plantear la propuesta de diseño, por ello se decidió orientar las fachadas del equipamiento en sentido este - oeste para aprovechar el sol de la mañana, ya que es considerado bueno para la salud; para mitigar el sol del oeste se creó un retranqueo para salvaguardar al equipamiento, el cual está rodeado de áreas verdes con la finalidad de generar espacios como jardines aromáticos y huertos para que las personas con discapacidad puedan realizar terapias y actividades complementarias en estos espacios.

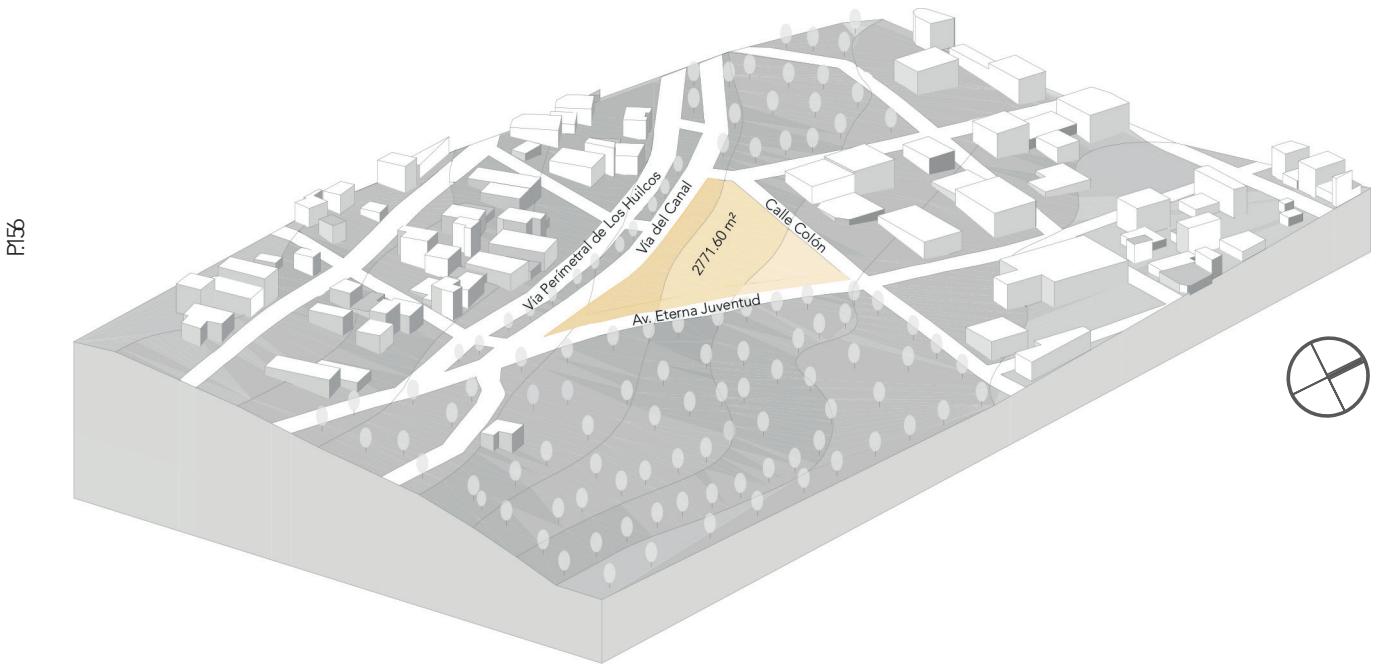
Figura 28: Area del proyecto

El área total del predio es de 3971.73 m², el cual se encuentra emplazado frente a la Av. Eterna Juventud.

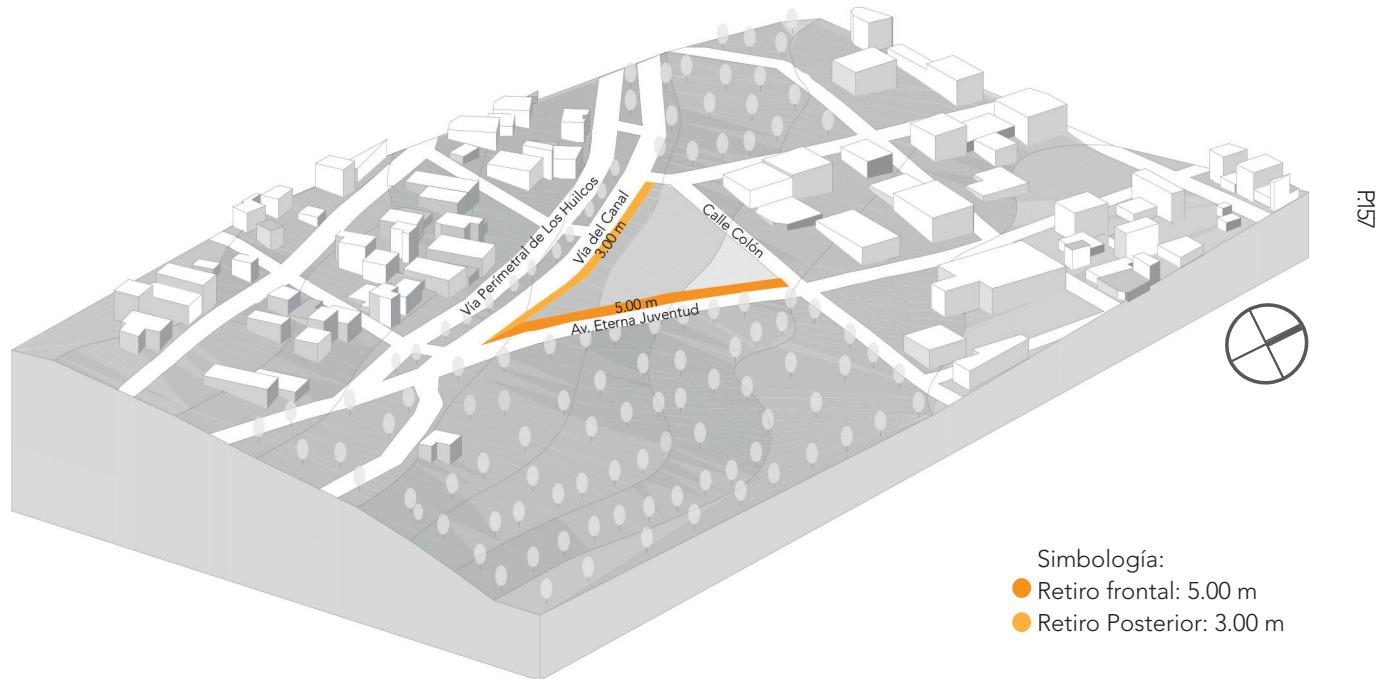
Figura 29: Restricciones

De acuerdo a la normativa local el predio en la parte frontal debe contar con un retiro de 5m ya que se encuentra una avenida principal, además se debe dejar un retiro posterior de 3m el cual se ubica la Vía del Canal.

- Retiro frontal: 5.00 m
- Retiro Posterior: 3.00 m

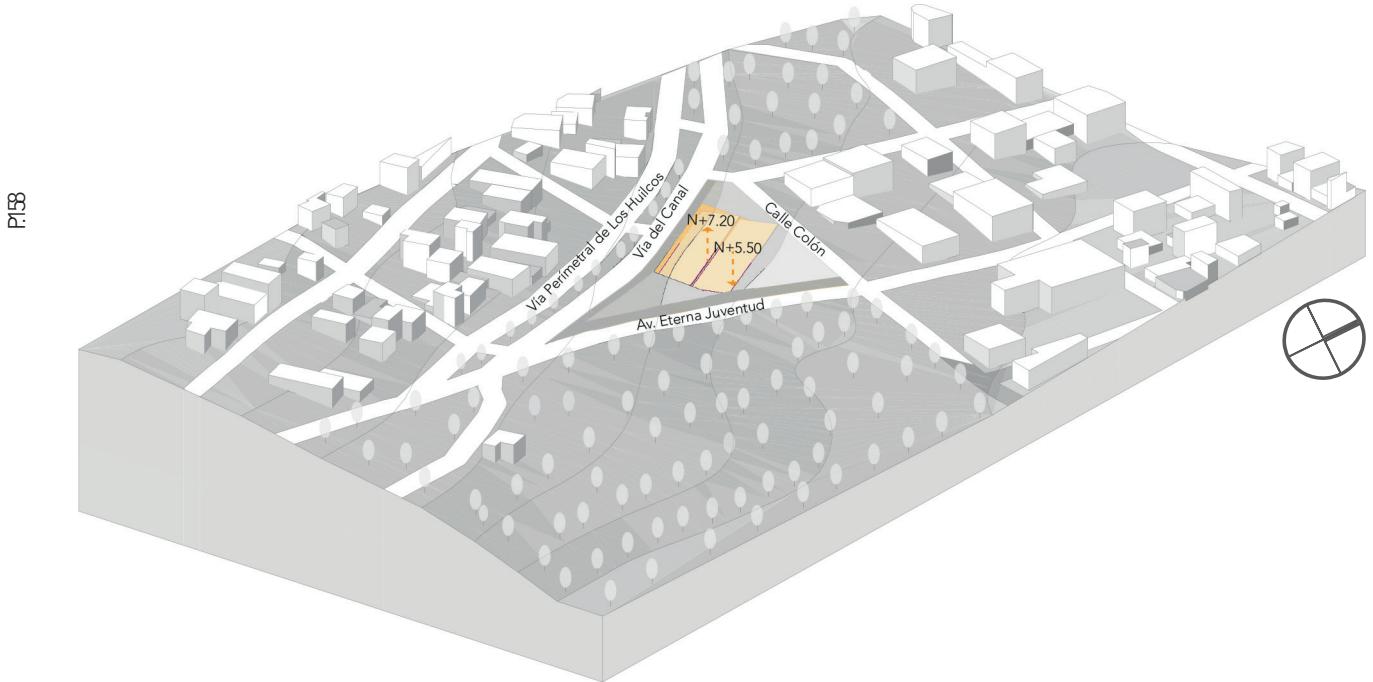
Figura 30: Creación de plataformas

Se generan dos plataformas para salvar la pendiente del terreno la primera se ubica al N+5.50 mientras que la segunda se emplaza al N +7.20.

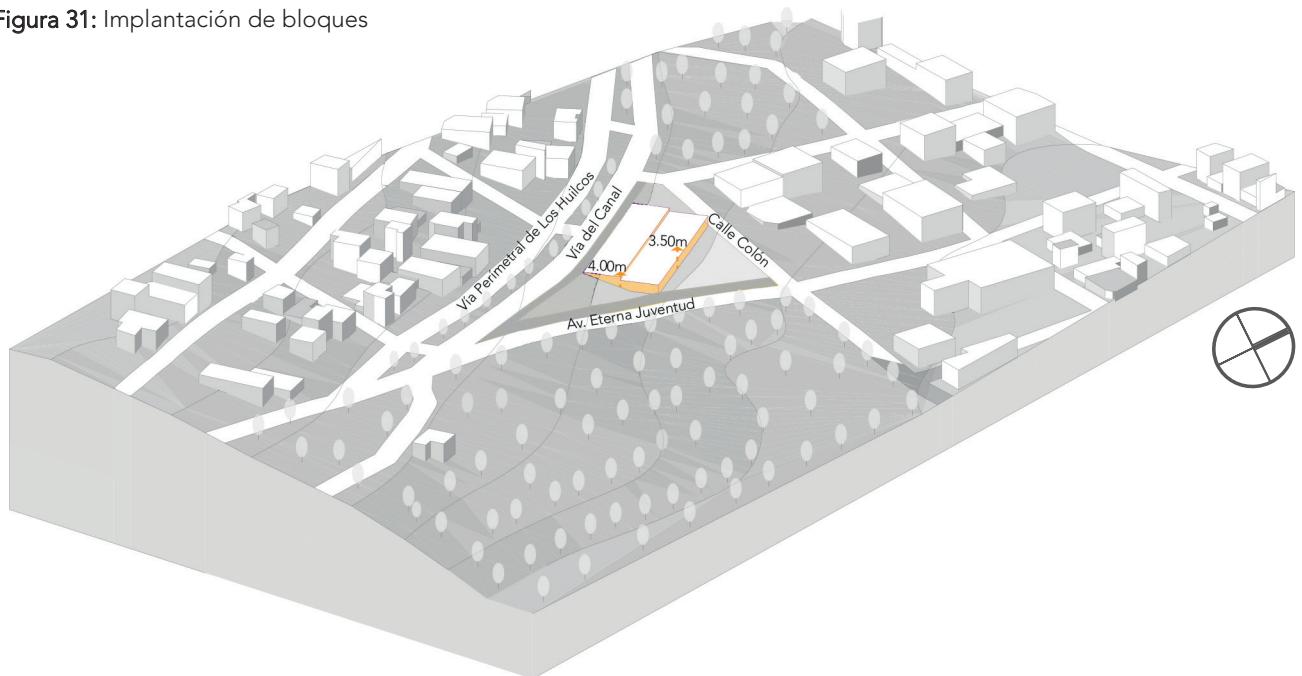
Figura 31: Implantación de bloques

Se ubican bloques en las plataformas generadas, en la primera plataforma que se ubica en el N+ 5.50 se implanta un bloque de 3.50 m de altura; mientras que en la segunda plataforma que se encuentra en el N+7.20 se situa un bloque de 4.00 m de altura.

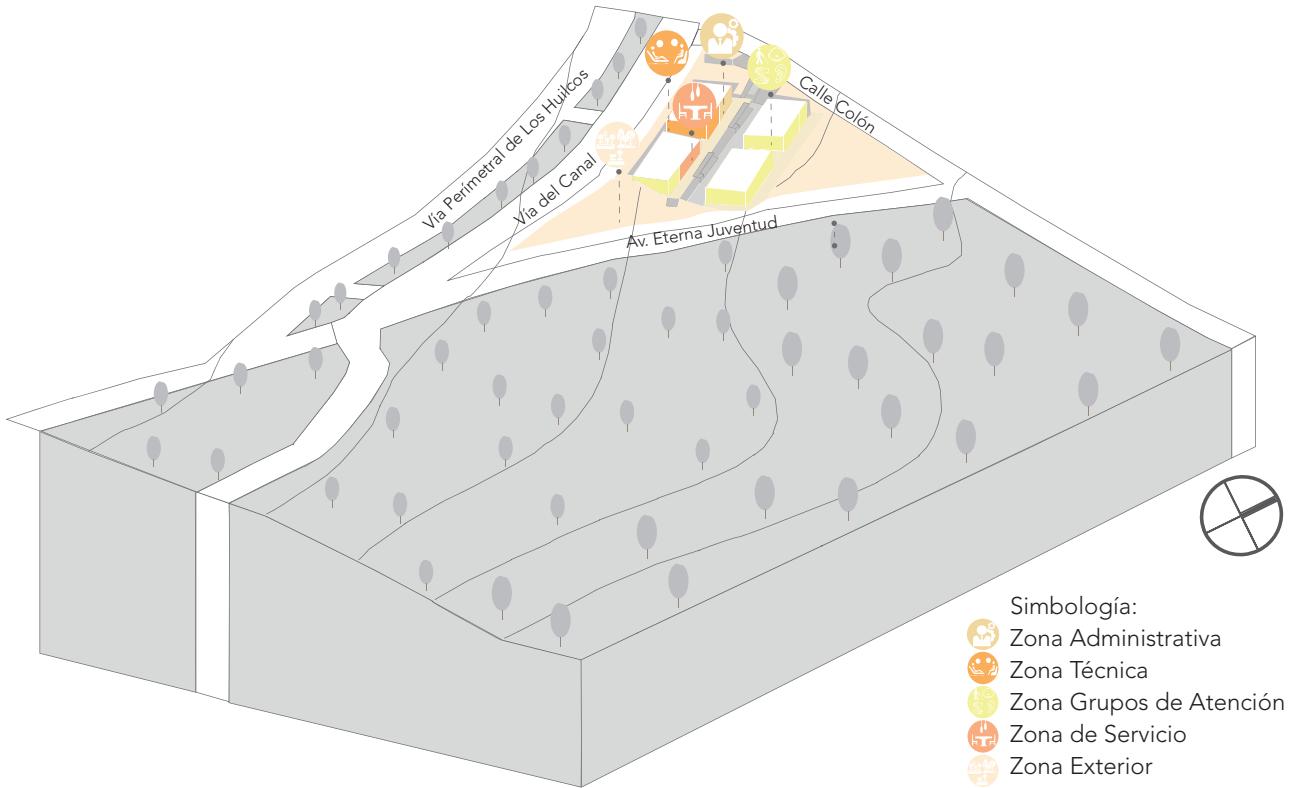
Figura 34: Zonificación

La zonificación se realiza en función al diagrama de usos y usuarios en el cual se menciona que cada espacio debe adaptarse de acuerdo al tipo de discapacidad abordada.

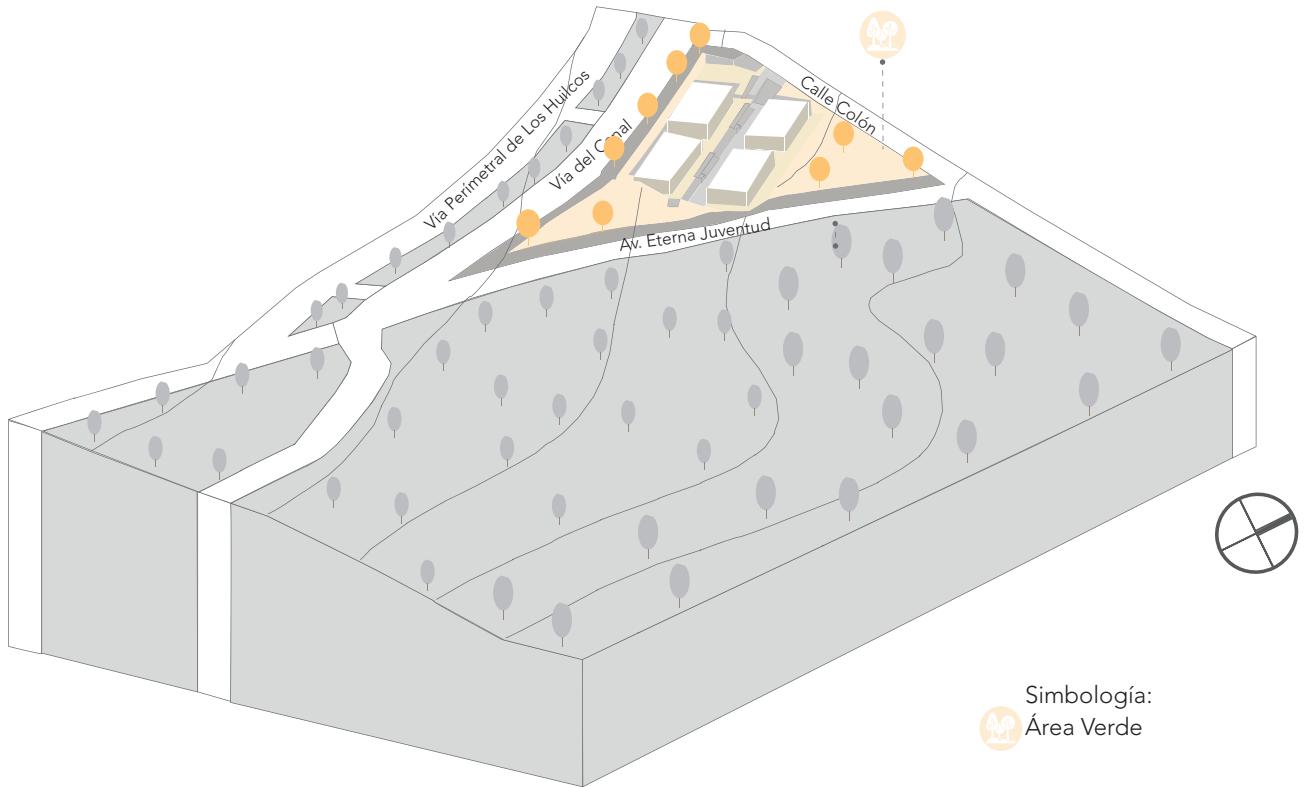
Figura 36: Áreas verdes

Al contorno del predio se ubicara una barrera vegetal con la finalidad de mitigar los ruidos emitidos por los vehiculos ya que el predio se encuentra frente a una avenida principal, ante ello esto funcionara como barrera acústica.

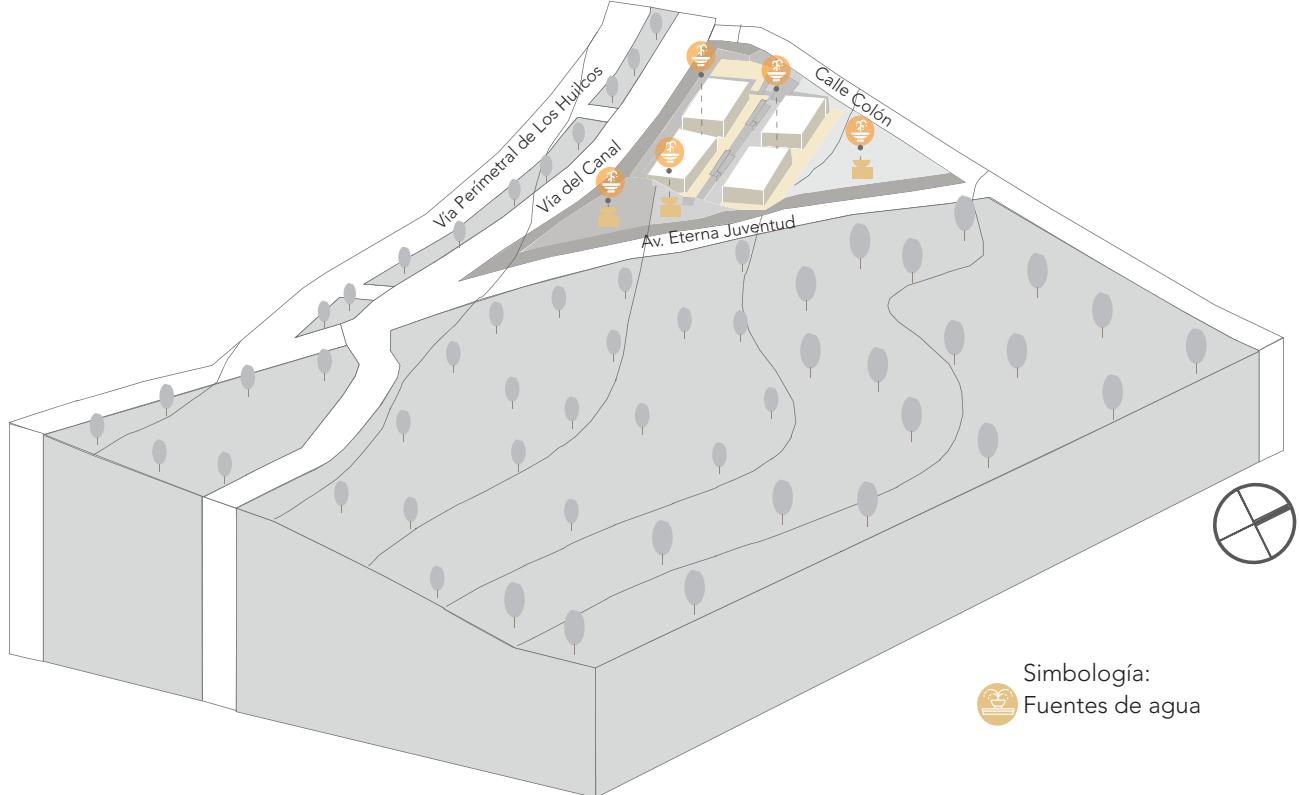
Figura 39: Colación de recursos naturales sonoros - fuentes

La utilización de fuentes de agua permitirá que a través de la caída de agua las personas con discapacidad se orienten por el sonido del agua, además este recurso transmite una sensación de calma y relajación ya que es considerado un ruido blanco.

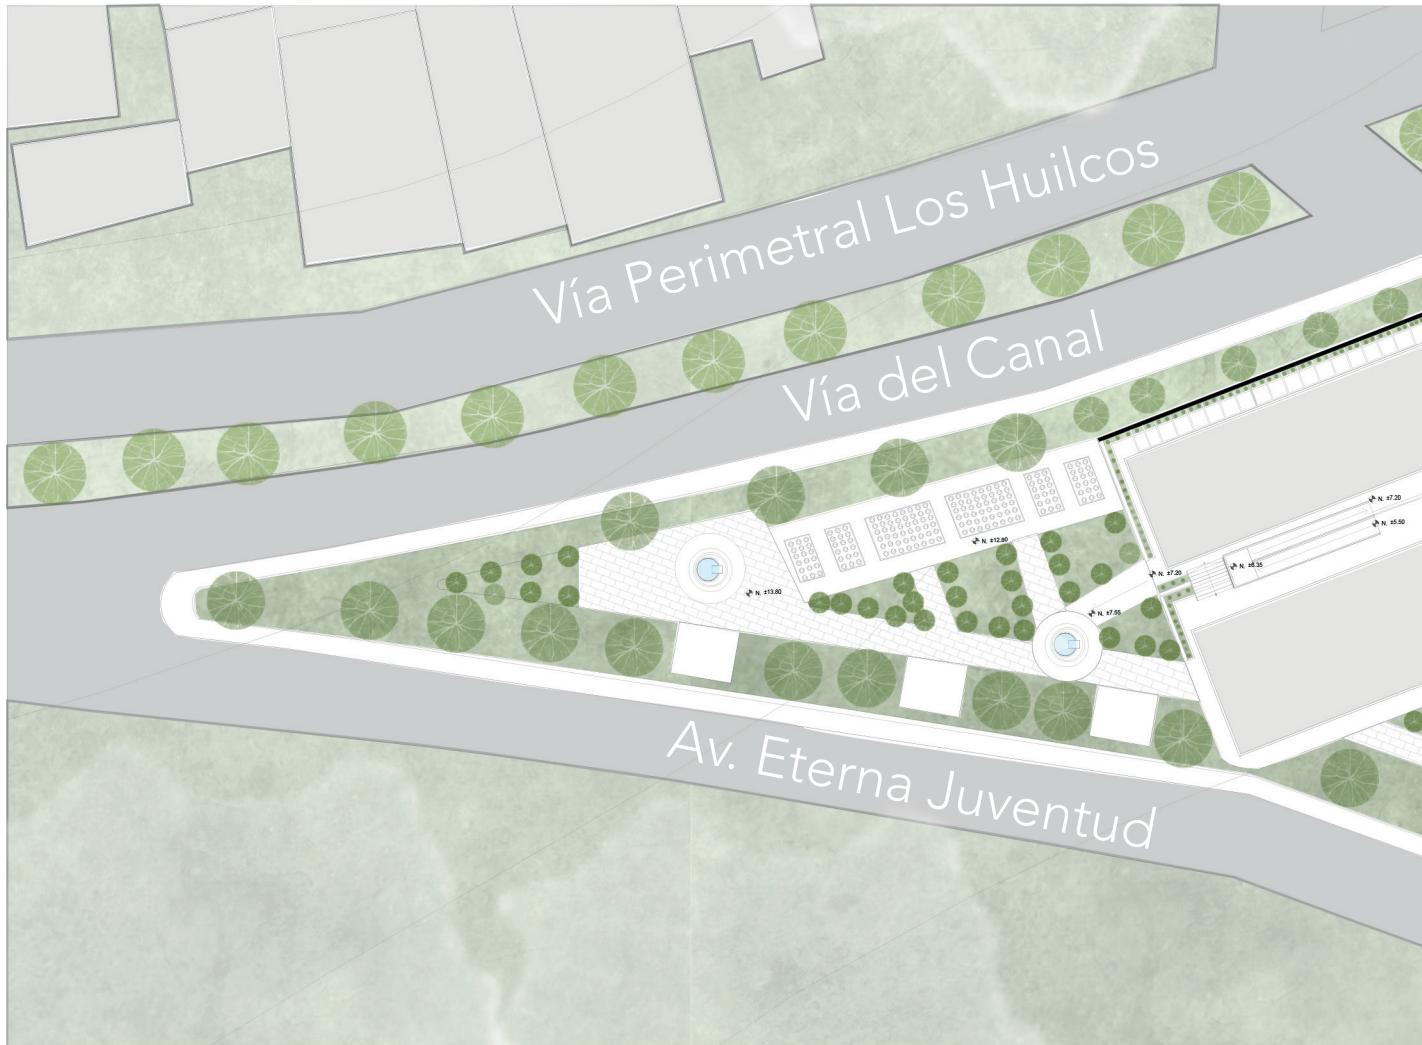
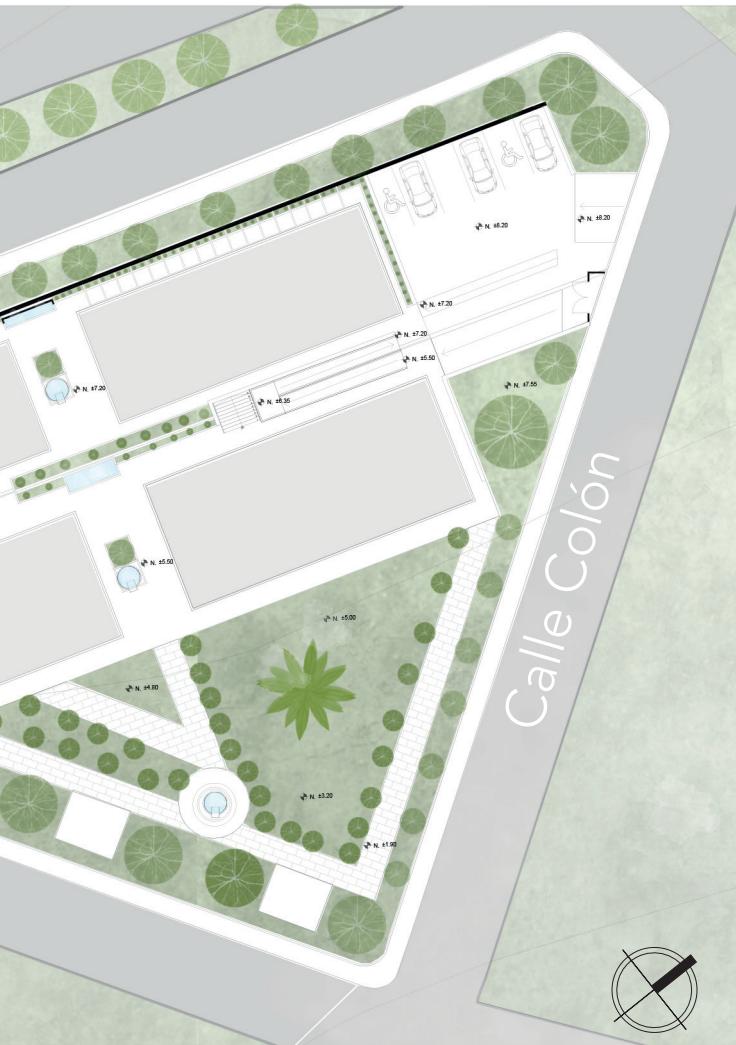
Figura 43: Emplazamiento

Las fachadas frontales se encuentran ubicadas en sentido este- oeste con la finalidad de aprovechar el soleamiento, se colocó una barrera vegetal al contorno con la finalidad de que esta funcione como una barrera acústica natural.

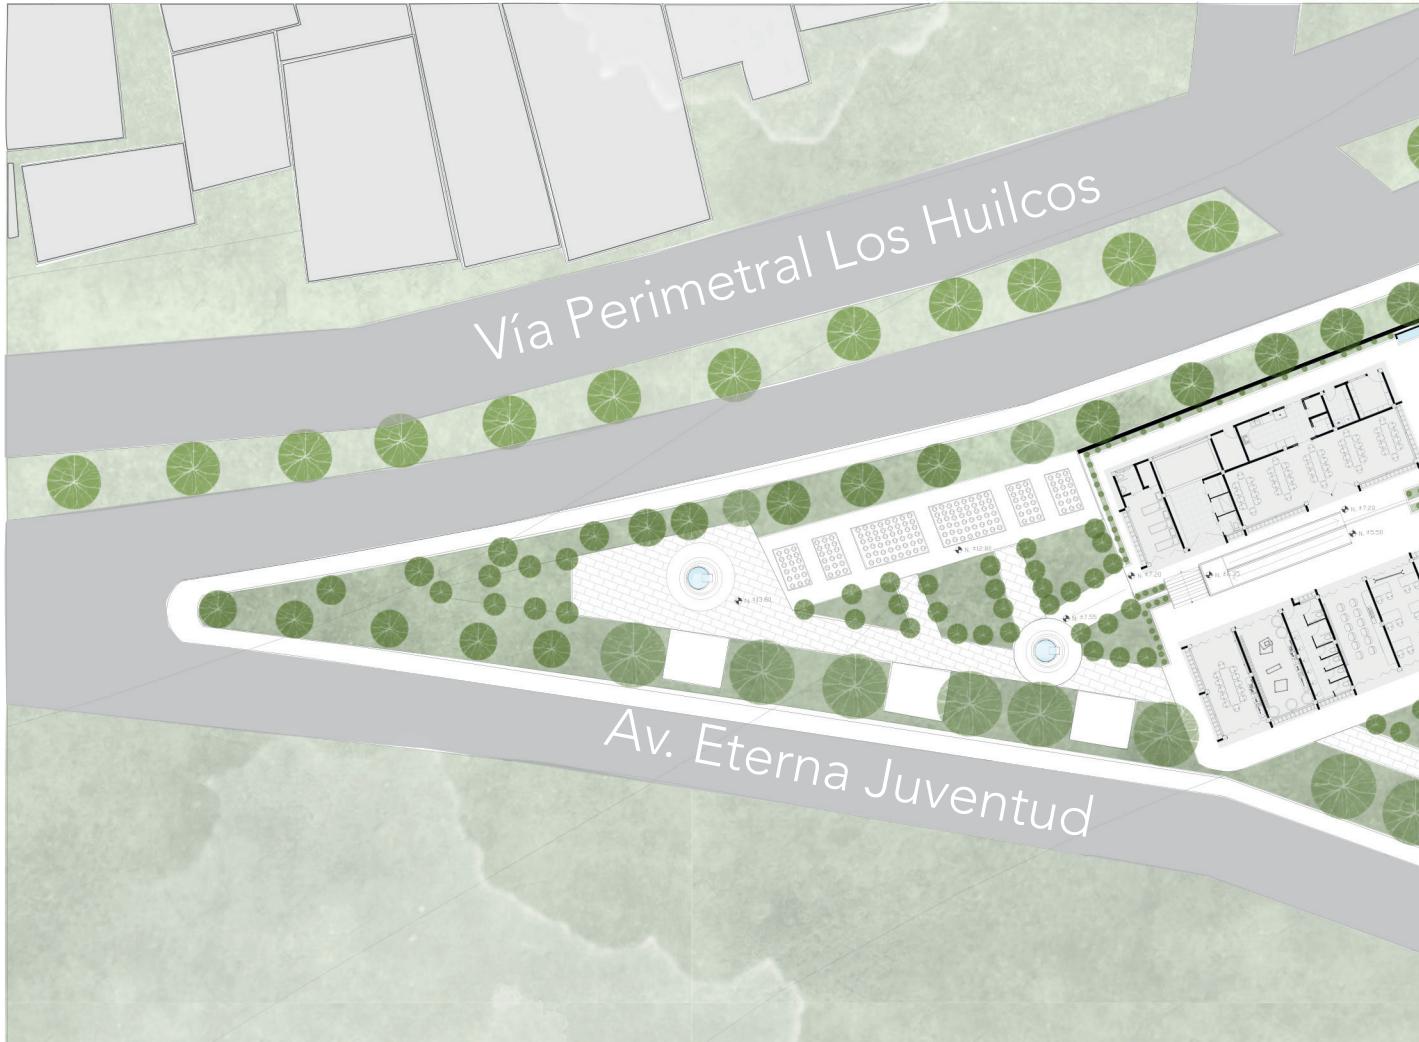
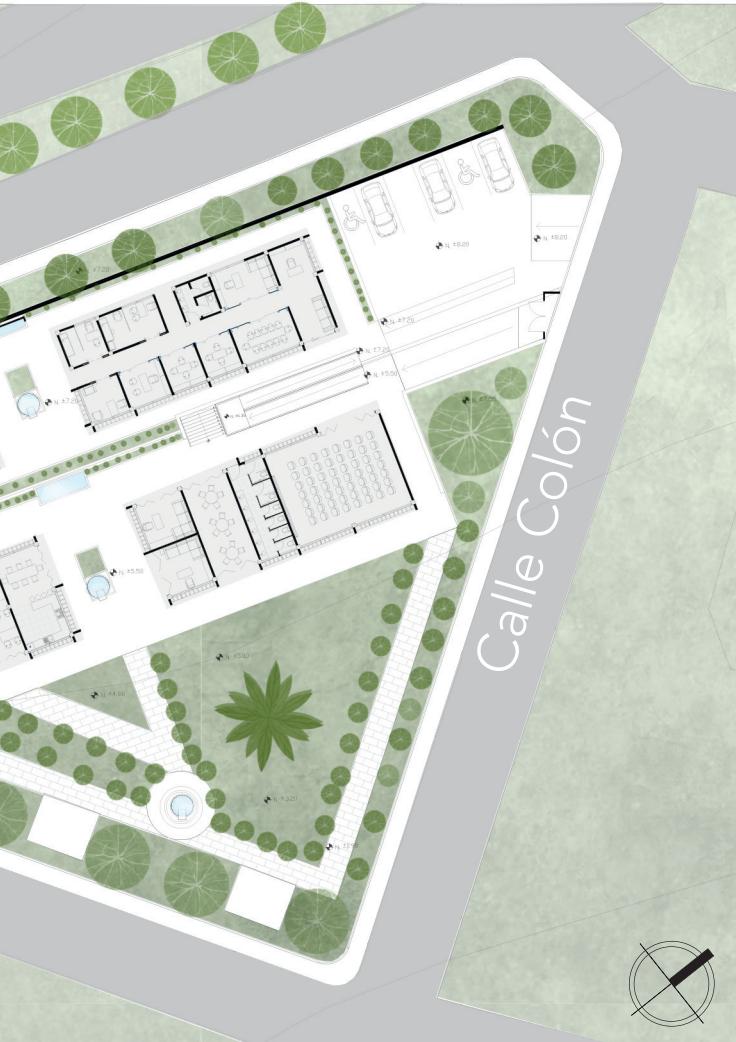
Figura 44: Implantación

En la propuesta de diseño se plantea 4 bloques, los cuales se adaptan a las necesidades de las personas con discapacidad, los cuales se encuentran separados por un patio central con la finalidad de crear un espacio donde las personas puedan reunirse o concentrarse. Se implemento fuentes de agua con el proposito de crear ruidos blancos ya que estos generan sensaciones de calma y relajación.
