ING. AUTOMOTRIZ

Trabajo integración Curricular previa a la obtención del título de Ingeniero en Automotriz.

Análisis de la repercusión del material orgánico de aves en el brillo de la pintura automotriz.

Análisis de la repercusión del material orgánico de aves en el brillo de la pintura automotriz

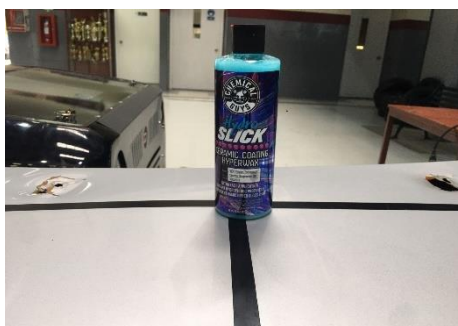
Figura 1 *Tratamiento cerámico utilizado.*

En la figura 1 se indica el producto de Chemical Guys HidroSlick con él se llevó a cabo el artículo y las pruebas que se realizaron en el presente trabajo.

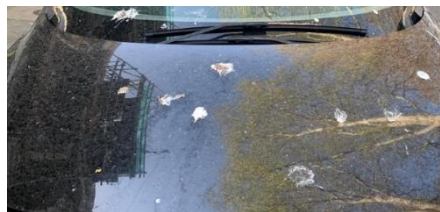
Figura 3 *Ejemplo de deposición de material orgánico*

compuestos químicos unidos los encargados de generar bacterias que pueden causar enfermedades de alto riesgo para los humanos, y de igual manera esto es el causante del deterioro de puentes, carreteras, estatuas, y en este tema de investigación en particular en lo que respecta al brillo y a la pintura automotriz (Figura .3) en sí, debido que después de la deposición del material orgánico sobre la pintura se puede evidenciar después de cierto tiempo como una mancha en nuestro vehículo y esta señal es la causante para nosotros afirmar que el brillo ya ha sido afectado (Fettis, 1995) (Piedra, 2020).

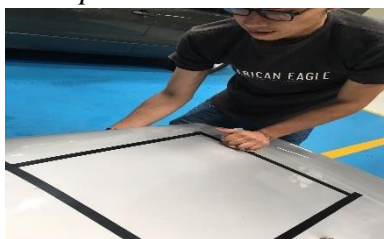
Figura 4 *Descontaminación del capot.*

Una vez que se llevó a cabo la descontaminación como se observa en la figura 4, se aplica el tratamiento cerámico a una temperatura ambiente bajo techo de 20°C como lo indica el fabricante, con ayuda de una esponja, lo aplicamos de manera que recubra toda la parte a trabajar empezando de manera horizontal y posteriormente de manera vertical, fijándonos que toda la superficie segmentada sea cubierta en su totalidad, y asegurándonos de que todo el tratamiento cerámico se esté aplicando de manera

Una vez determinados los materiales establecidos en la tabla 3 con los cuales vamos a trabajar, empezamos con el proceso de lavado del capot seleccionado para la investigación, una vez que se realiza el lavado comenzamos con el proceso de descontaminación en donde usaremos pulimento para descontaminar de una manera adecuada el capot de rayaduras superficiales, las cuales pueden se pueden remover con el proceso antes mencionado.
