## Tesis previa a la obtención del título de Arquitecto

**AUTOR:** Freddy Israel Méndez Méndez

Rediseño Arquitectónico del Área Cultural, Aularios e  
Intervención en Espacios Abiertos de la Institución  
Educativa "Liceo de Loja"

Loja - Ecuador  
Septiembre - 2026

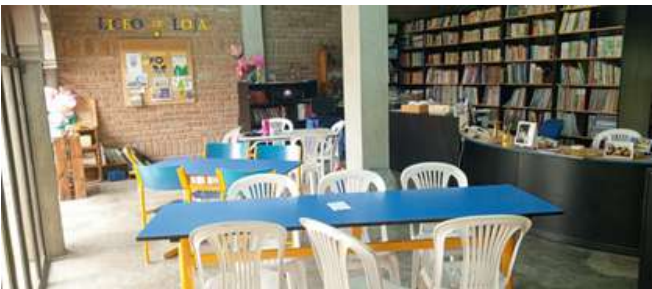
Vista del área de lectura.

Nota. La figura 03 muestra una vista del área de lectura, en donde es notable que este espacio presenta deficiencias en la distribución espacial, limitando la accesibilidad para actividades individuales y grupales. Fuente: Elaborado por el autor.

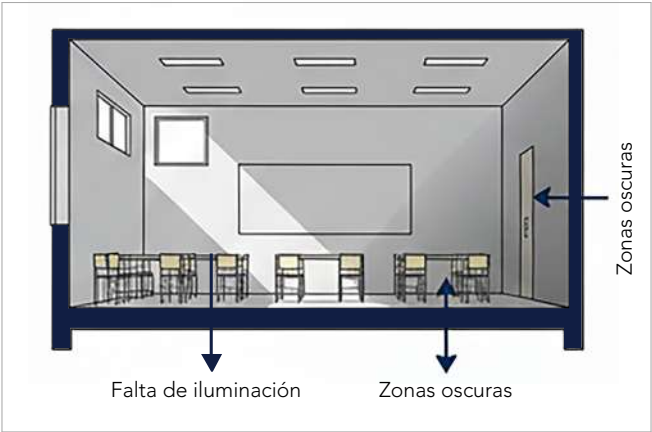
Figura 68  
Reflectancia No Óptima

Nota. Esquema de representación de iluminación deficiente debido a baja reflectancia superficial y el tamaño del ventanal del Colegio Colombiano Hebreo. Fuente. Elaborado por el autor en base (Maiztegui, 2021).

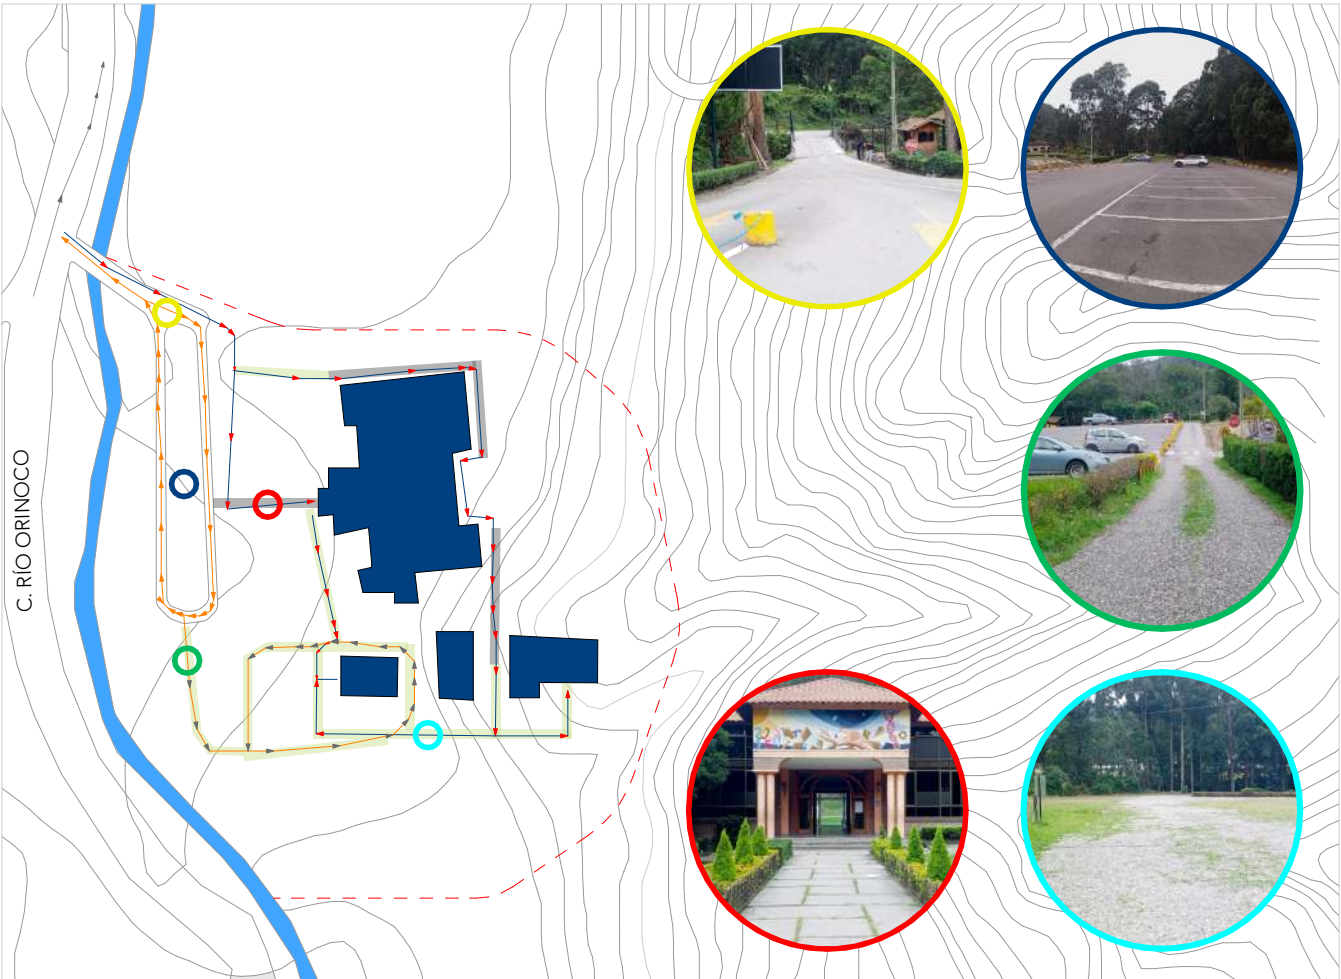
Cartografía del análisis de las circulaciones internas del Liceo de Loja.

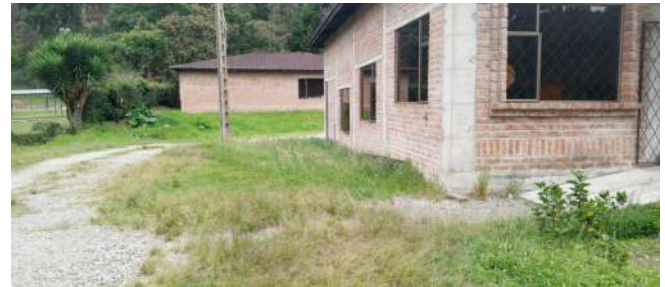
Vista Bloques Auditorio - Escolar - Espacios Residuales

Nota. Deficiente organización espacial sin conectividad . Fuente. Elaborado por el autor.

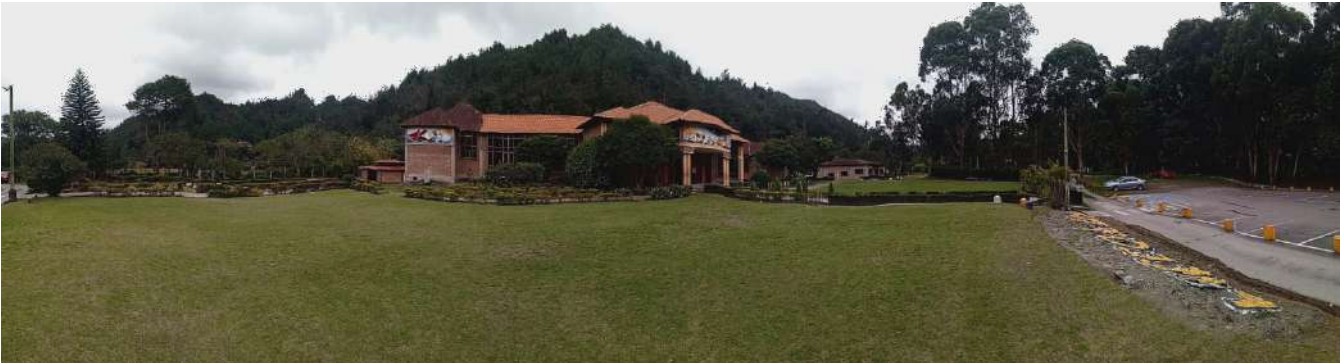
Panorámica 05 del Liceo de Loja

Nota. Deterioro progresivo de la infraestructura, causado por el uso continuo y la falta de mantenimiento. Fuente. Elaborado por el autor.

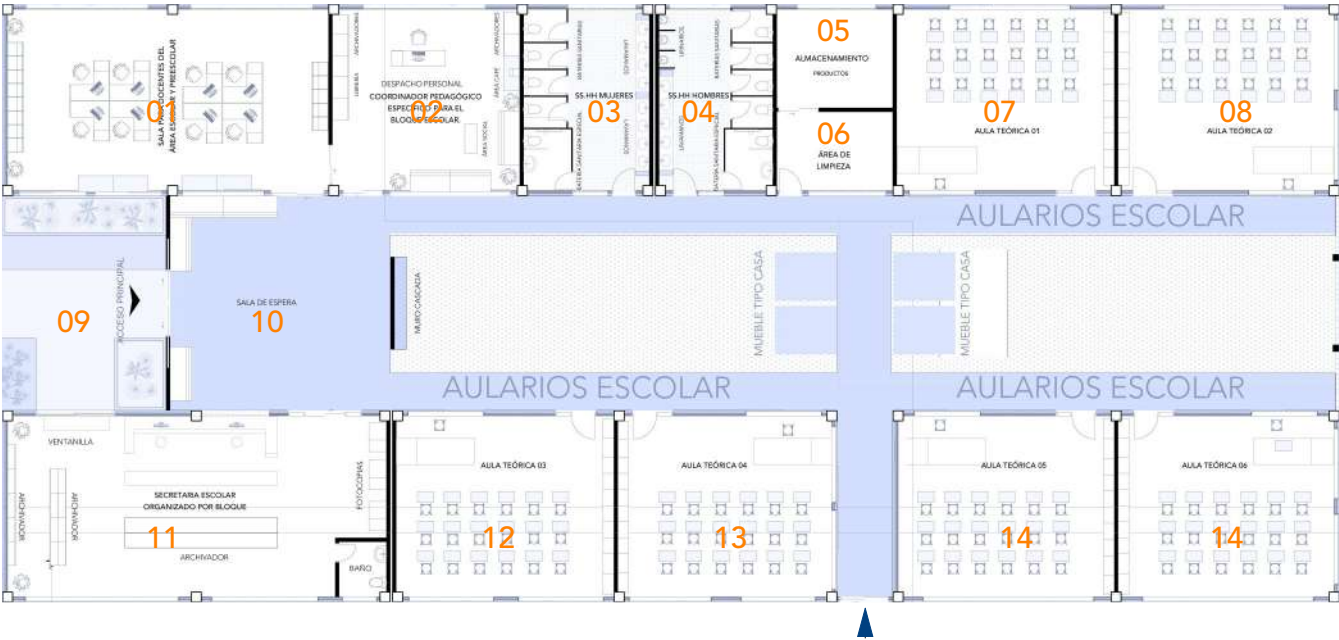
Propuesta arquitectónicas para los aularios escolares de la institución educativa Liceo de Loja

Planta Baja N+ 0.90

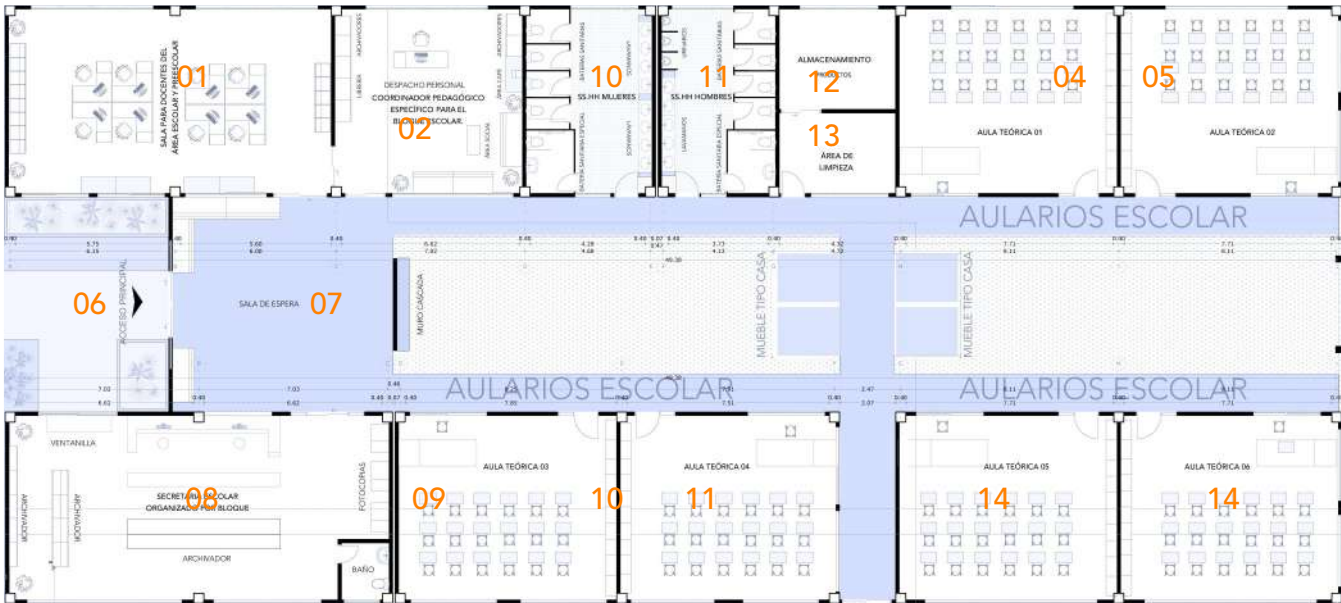
Propuesta arquitectónicas para los aularios preescolares de la institución educativa Liceo de Loja

Planta Baja N+ 0.90
