**Tesis previa a la obtención del título de  
Arquitecto.**

Arquitectura del paisaje aplicada al Centro de Conservación de Fauna Silvestre “Orillas del Zamora” de la Ciudad de Loja

Trabajo de Integración Curricular para  
la obtención del Título de Arquitecto

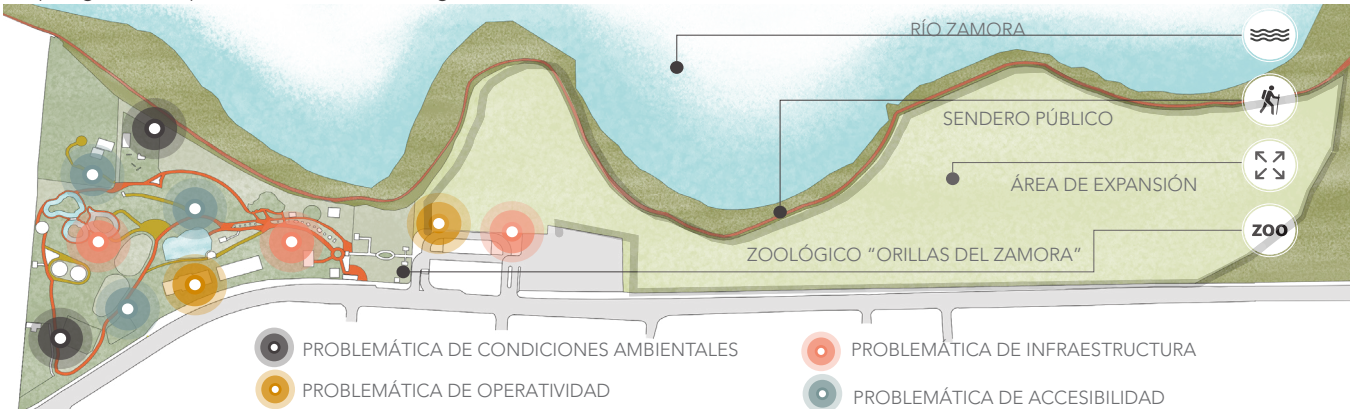
Mapeo general de problemáticas en el Zoológico.

Nota: Elaborado por el autor con base en cartografía del Municipio de Loja (2024).

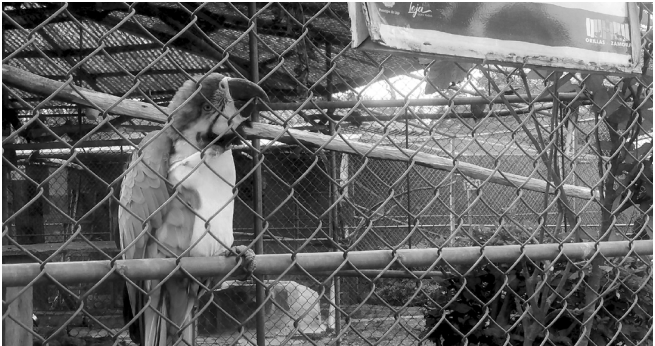
**Figura 3.** Condiciones de encierro y limitación del hábitat en animales del zoológico.

*Nota:* El confinamiento prolongado en espacios reducidos genera estrés, aburrimiento y comportamientos repetitivos o anormales en los animales.

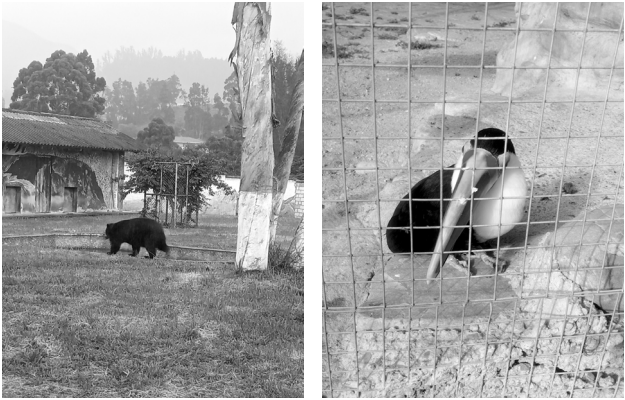
**Figura 4.** Condiciones de encierro y limitación del hábitat en animales del zoológico.

*Nota:* En las imágenes se muestra el confinamiento de los animales en recintos delimitados por elementos artificiales, vegetación y escasa adecuación al hábitat natural.

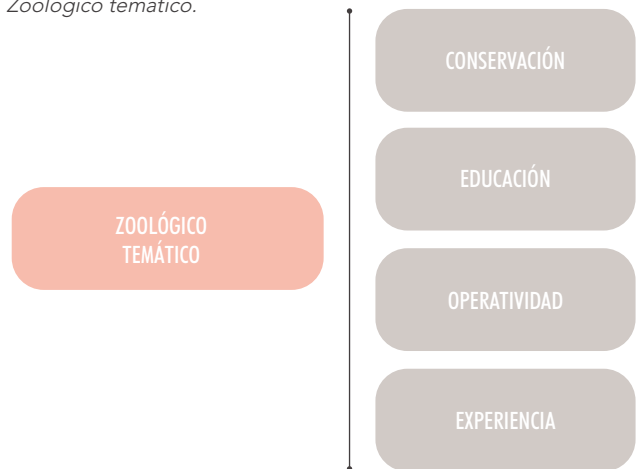
**Figura 5.**  
*Zoológico temático.*

El alcance de la presente propuesta se desarrollará a nivel de plan masa, definiendo la organización espacial y funcional del zoológico. La propuesta se planteará el diseño de las caminerías, zonificación por biomas, los recintos para fauna, la cafetería mirador y áreas de descanso. integrando criterios arquitectónicos y paisajísticos de fortalezcan la conservación

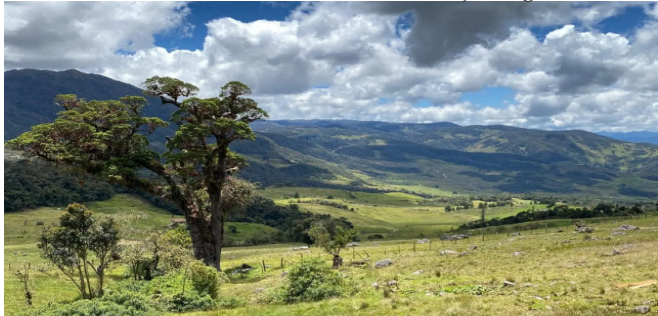
### Figura 6

*Nota:* Se aprecia un entorno natural integral del páramo, cuya condición no tiene el zoológico de Loja.

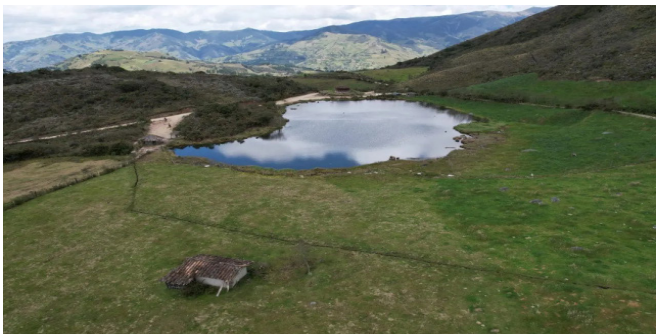
### Figura 7.

*Nota:* Se observa un cuerpo de agua característico del páramo, cuya ausencia en los recintos del zoológico limita la reproducción de los animales.

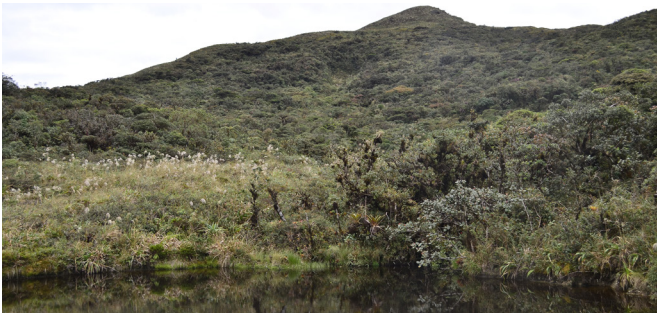
### Figura 8.

*Nota:* Se evidencia vegetación nativa del páramo, elementos que no se reproduce adecuadamente en los recintos del Zoológico de Loja afectando el hábitat de las especies.

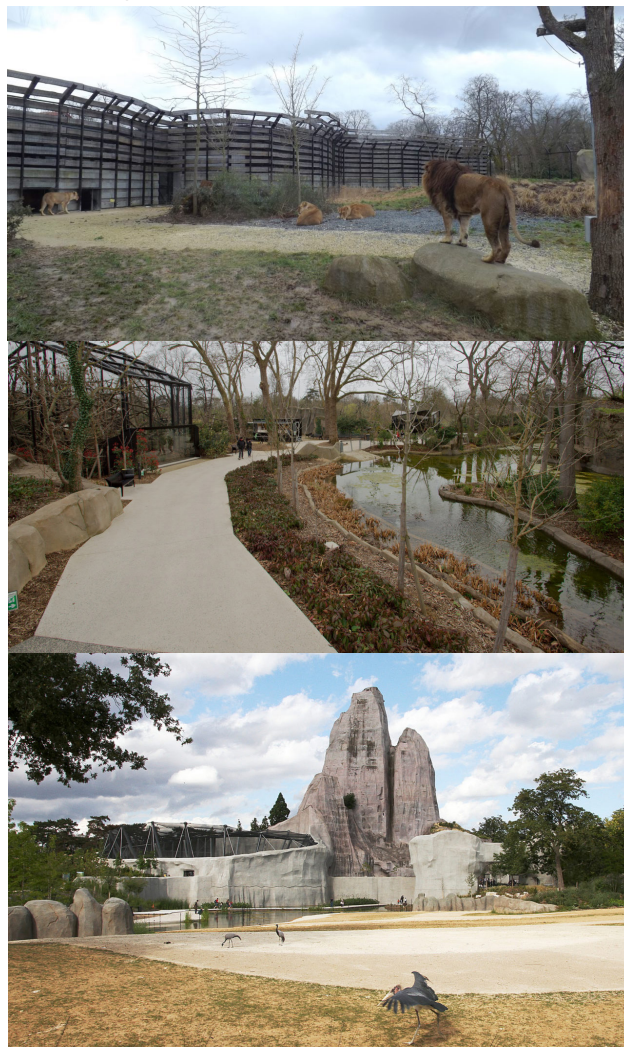
**Figura 12.**

*Parque Zoológico de París.*

*Nota:* Se observan recintos y recorridos integrados al paisaje, mediante el uso de vegetación, elementos naturales y senderos que favorecen la experiencia del visitante.

Con 14.5 Ha, es el principal jardín zoológico de París; inaugurado originalmente en 1934, desde el 2008 al 2014 fue sometido a una reconstrucción, respetando su emplazamiento original y ampliándose con nueva infraestructura y amenidades. En la Figura 12 se presentan fotografías del estado actual del zoológico.

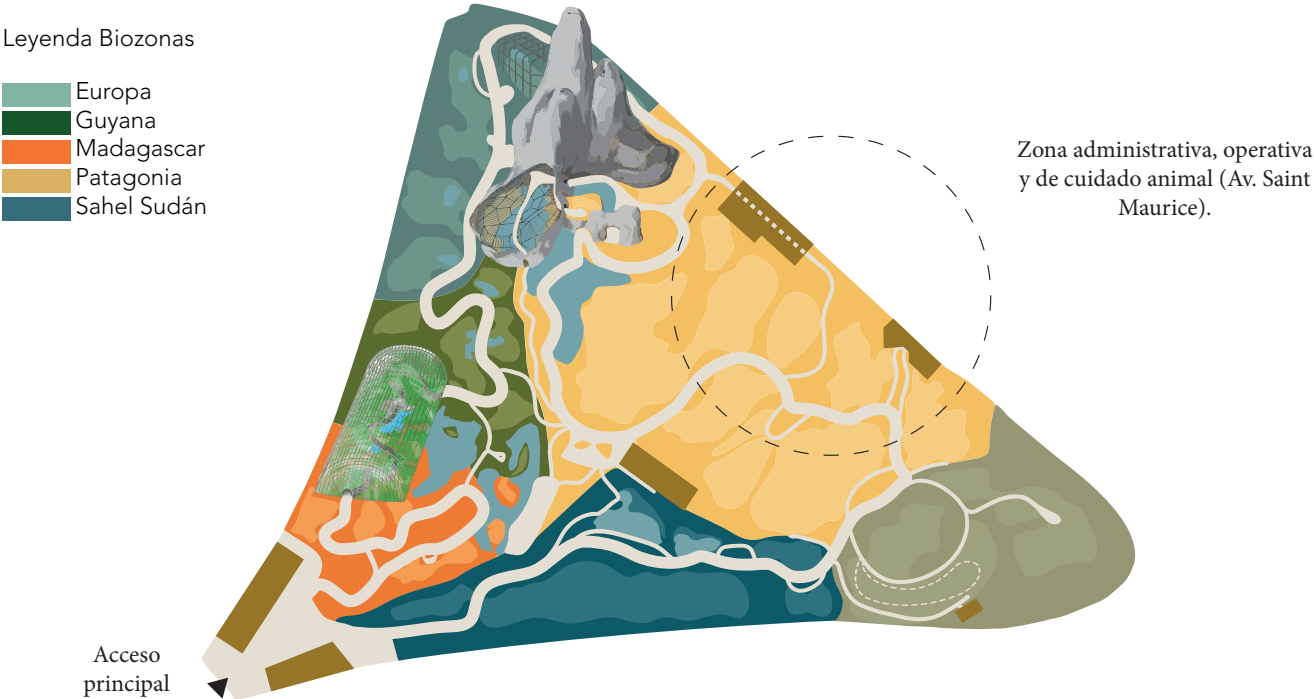
#### Leyenda Biozonas

- Europa
- Guyana
- Madagascar
- Patagonia
- Sahel Sudán

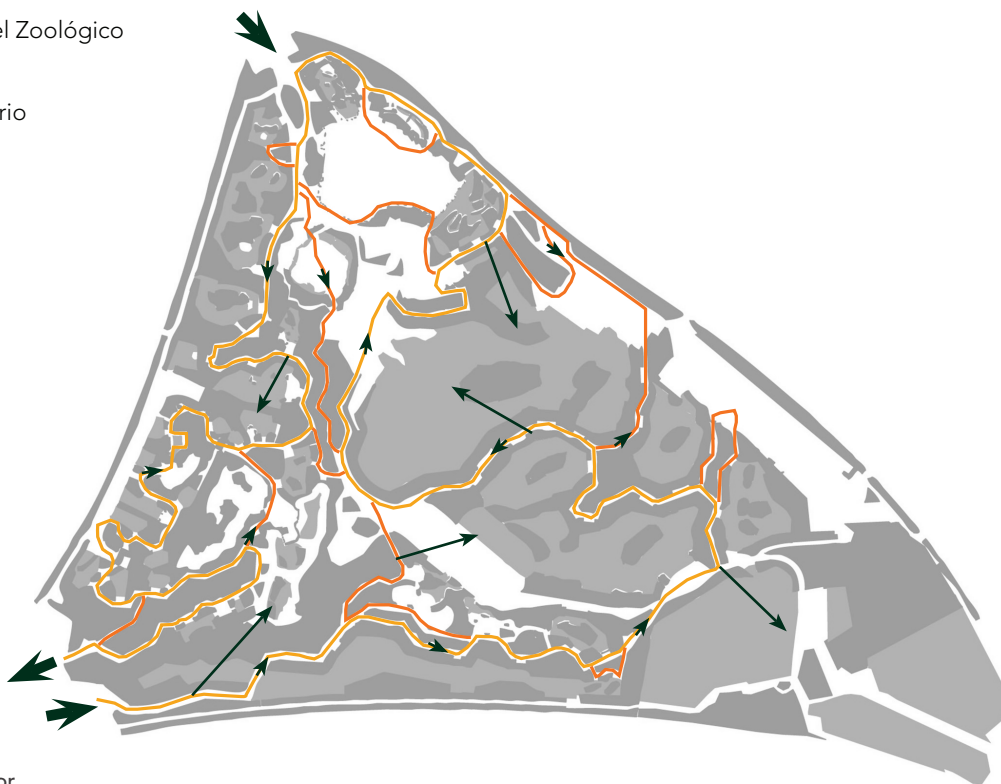
Circulaciones internas del Zoológico

- Sendero principal
- Sendero secundario

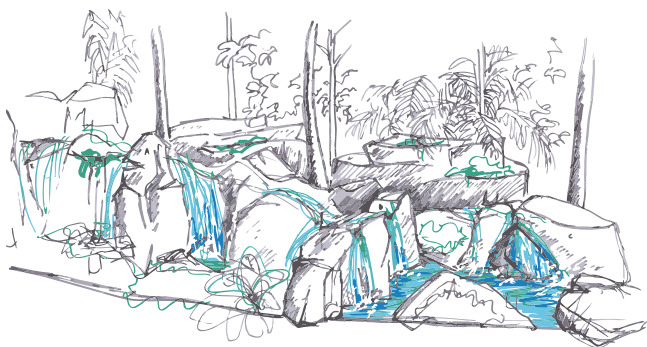
**Figura 21.**

*Bocetos de concepción inicial del Zoológico.*

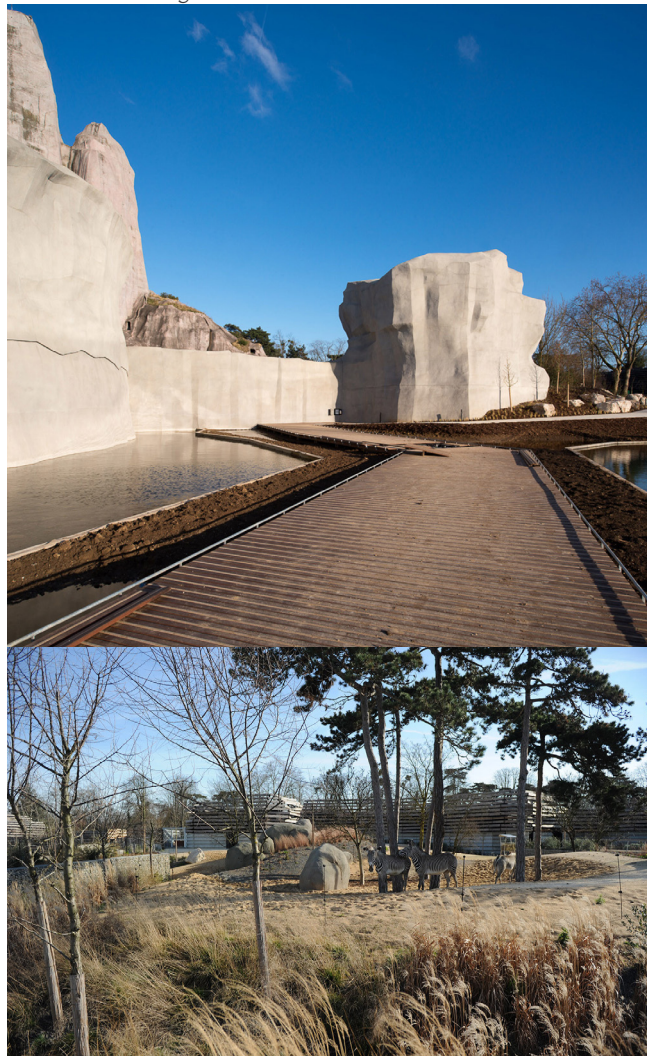
**Figura 22.**

*Nota:* Los espacios exteriores integrados al paisaje con recorridos, cuerpos de agua favorece la relación entre arquitectura, entorno y hábitat animal.

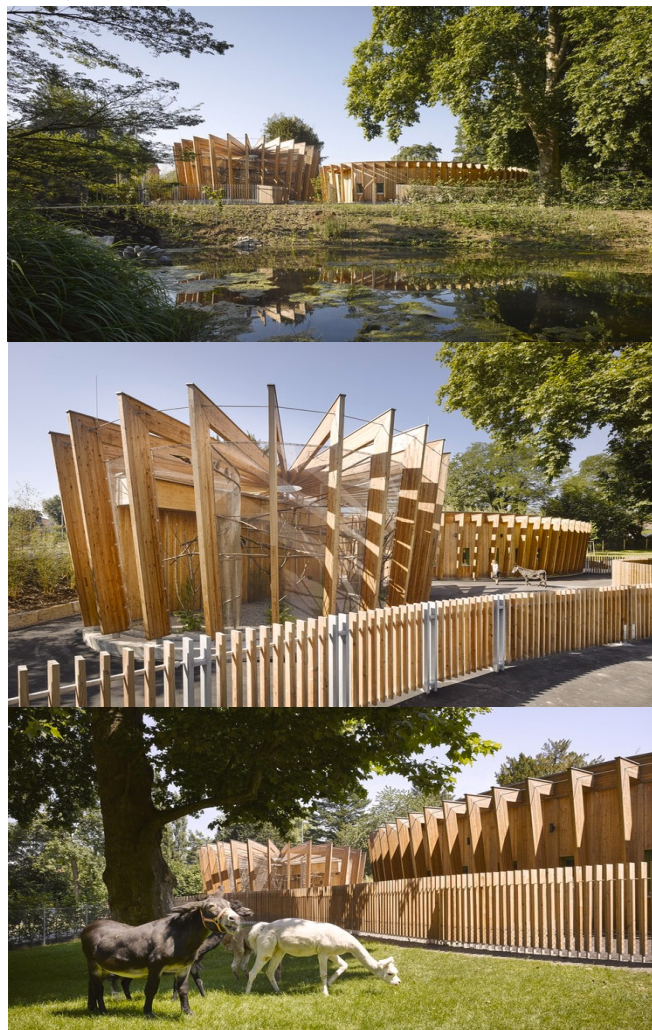
**Figura 23.**  
*Zoológico Öhringen.*

*Nota:* Se aprecia una arquitectura integrada al entorno natural mediante el uso de madera, vegetación y recorridos abiertos, generando espacios adecuados para el bienestar animal y la experiencia de visitantes.

El Zoológico Öhringen, diseñado por Kresings Architektur, es un zoológico de contacto construido para la Exposición Estatal de Jardinería 2016 en Alemania. Se compone de dos volúmenes ovalados (aviario y establo) unidos por una cerca curva de madera de alerce sin tratar, integrados de forma orgánica al paisaje. Su diseño prioriza el bienestar animal, la sostenibilidad y la experiencia del visitante, especialmente de los niños, con espacios accesibles, seguros y pensados desde una escala humana. Es un referente en arquitectura moderna para espacios educativos y naturales. (Kresings Architektur, citado en ArchDaily, 2015)

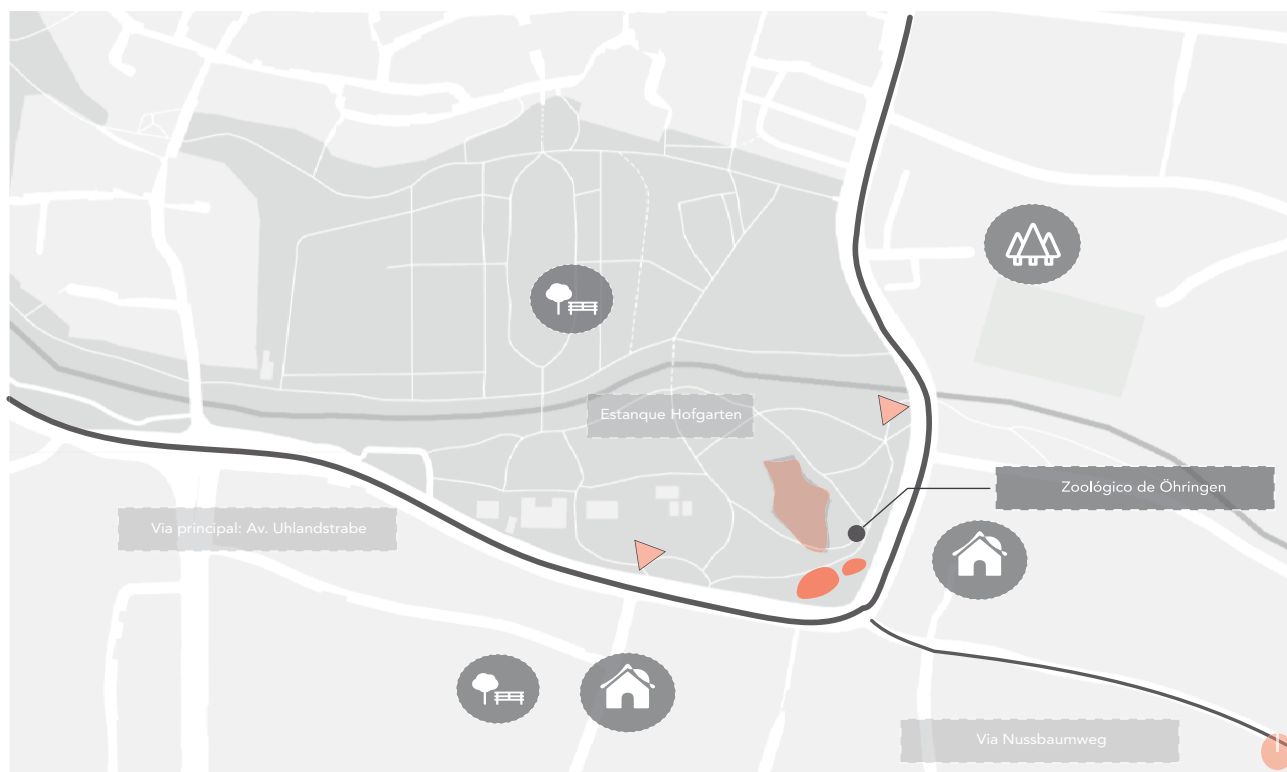
**Figura 24.**  
*Emplazamiento Zoológico Öhringen.*

natural, se adaptan al entorno y permiten una relación visual constante con el paisaje. La zonificación clara y abierta facilita el contacto directo con los animales, priorizando su bienestar y una experiencia educativa para el visitante.

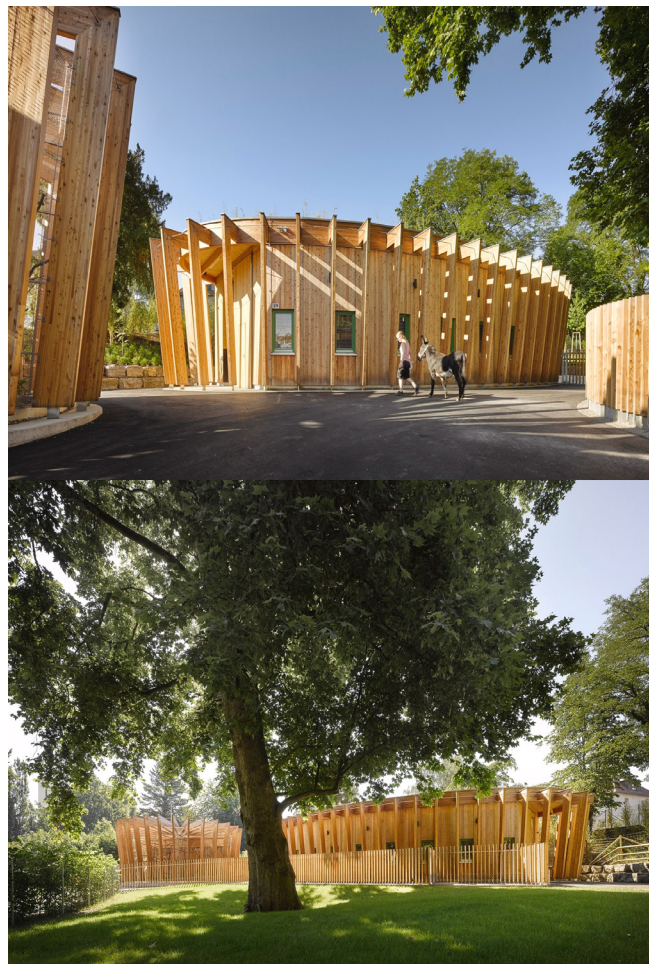
**Figura 31.**

*Nota:* Se observa una arquitectura de manera integrada al entorno natural lo que genera espacios abiertos y una relación visual con el paisaje.

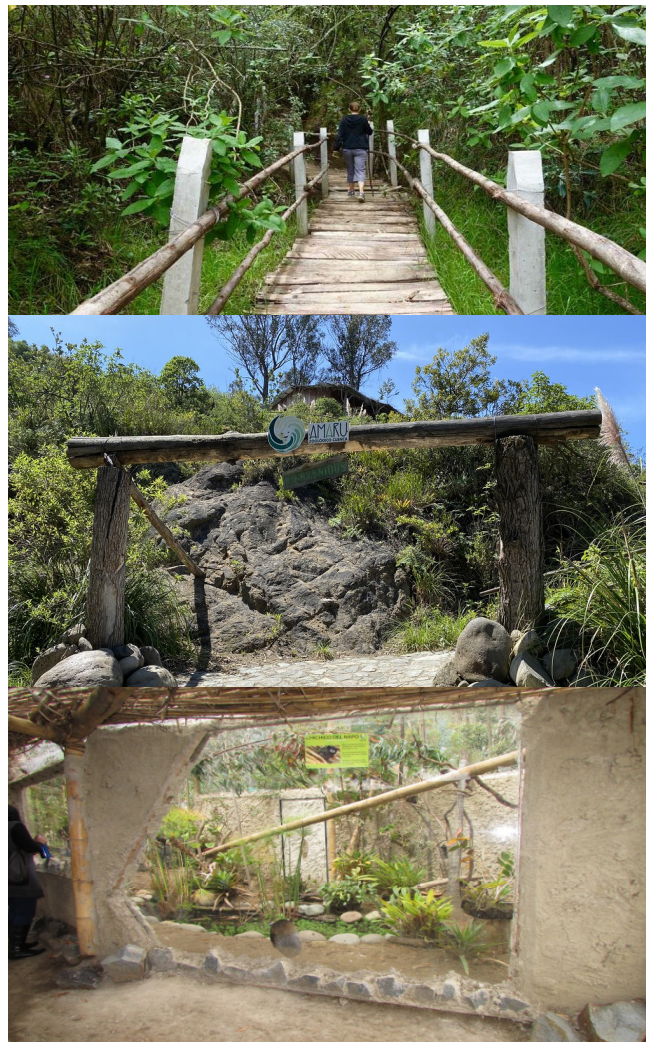
**Figura 32.**  
*Bioparque Amaru.*

*Nota:* Se observa la integración de recorridos y elementos naturales que fortalecen la conexión entre el visitante, la vegetación y el entorno del lugar.

El Bioparque Amaru, ubicado en el kilómetro 10.5 de la vía Cuenca–Azogues, frente al Hospital del Río, es un centro de rescate, rehabilitación y conservación de fauna silvestre en Ecuador. Funciona desde 2002 como una organización sin fines de lucro, enfocada en brindar refugio a animales víctimas del tráfico ilegal, la caza o el mascotismo. Su recorrido, de aproximadamente 3 a 4 horas, se realiza por senderos naturales montañosos donde se observan más de 120 especies nativas como jaguares, pumas, monos, tortugas gigantes, serpientes, aves rapaces y más. El lugar busca generar conciencia ambiental a través de la educación y el contacto responsable con la fauna. (Zoobioparque Amaru, 2025)

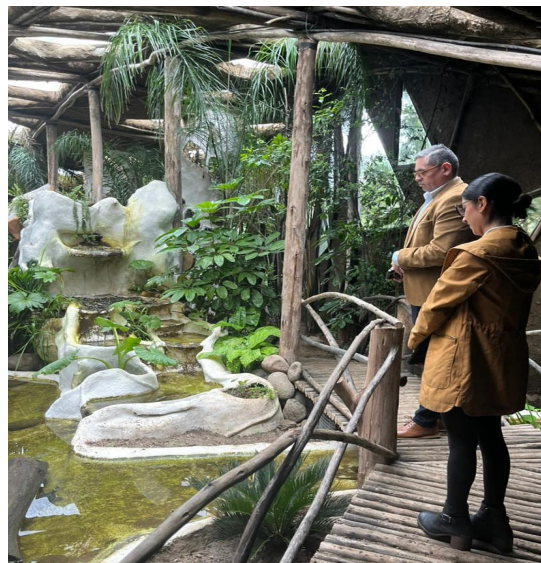
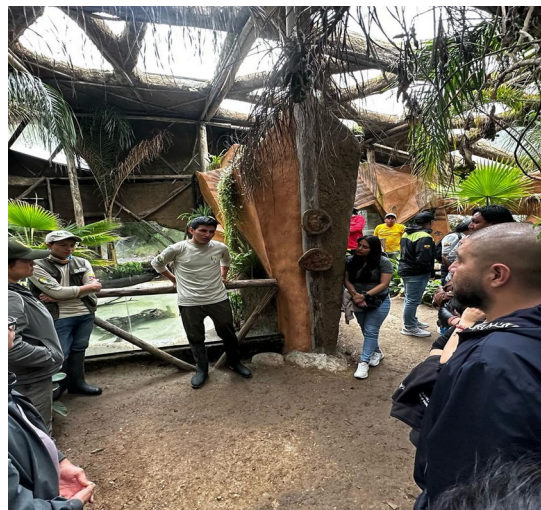
**Figura 42.**  
*Visuales del Zoológico.*

**Nota:** Se evidencia la integración de los materiales con el lugar.  
**Fuente:** zoovicennes.com.

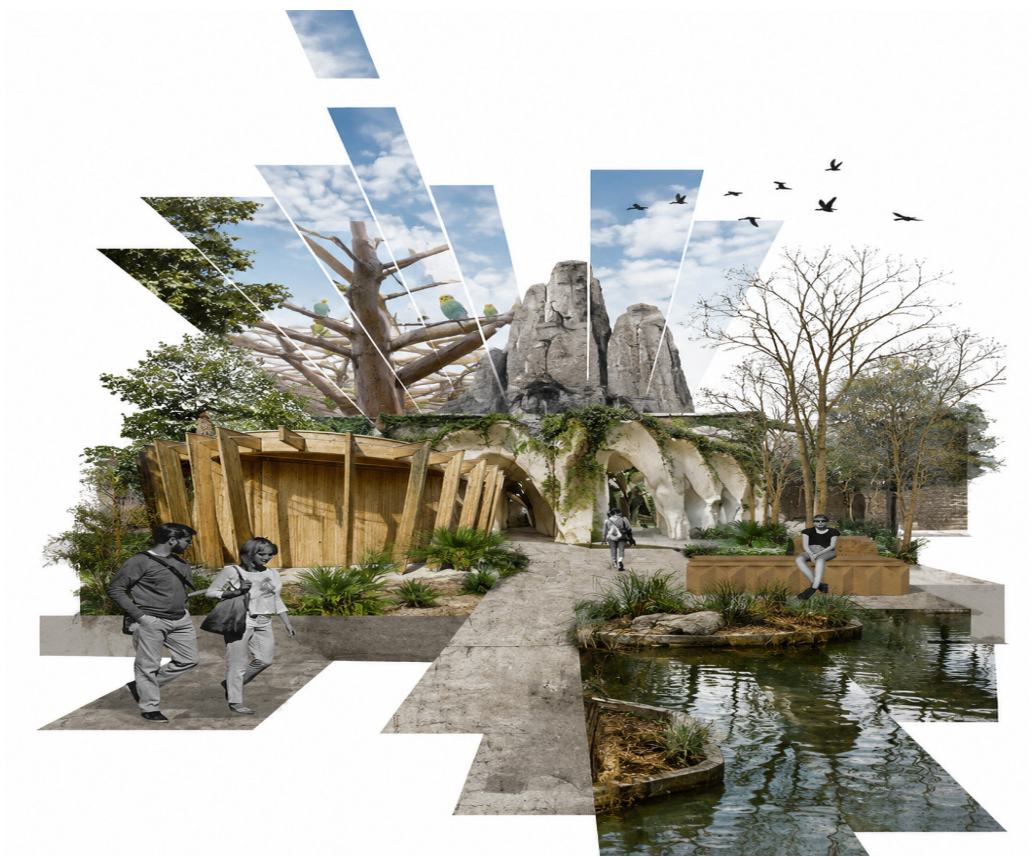
**Figura 43.**  
*Composición gráfica de referentes.*

*Nota:* La imagen corresponde a una composición gráfica elaborada a partir del análisis del Zoológico Öhringen, Parque Zoológico de París y el Bioparque Amaru, considerando criterios de integración, materialidad, recorridos y relación con el entorno natural.  
*Fuente:* Imágenes Adaptadas por el autor.

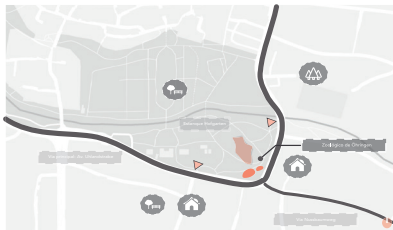
## ZOOLÓGICO DE MASCOTAS DE ÖHRINGEN

Se integra con el entorno natural en un terreno con poca topografía y junto a un lago.

Dos volúmenes elipsoidales orgánicos articulan e integran todo el programa arquitectónico mediante una distribución continua y funcional.

Se presenta dos volúmenes elipsoidales con estructura externa de madera, que aportan soporte estructural y funcionan como envolvente arquitectónica.

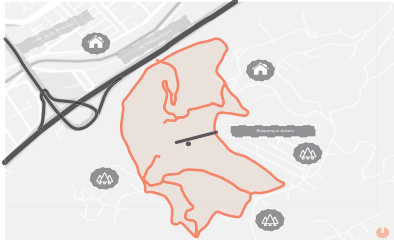
## ZOO BIOPARQUE AMARU

Se emplaza en ladera, en zona de transición entre el entorno urbano y bosque montano, junto a la autopista Cuenca Azogues. Aprovecha la topografía irregular e integra un lago y senderos naturales en su recorrido.

No se define una planta tipológica única; su configuración varía según requerimientos operativos, administrativos y de resintos de cada especie animal.

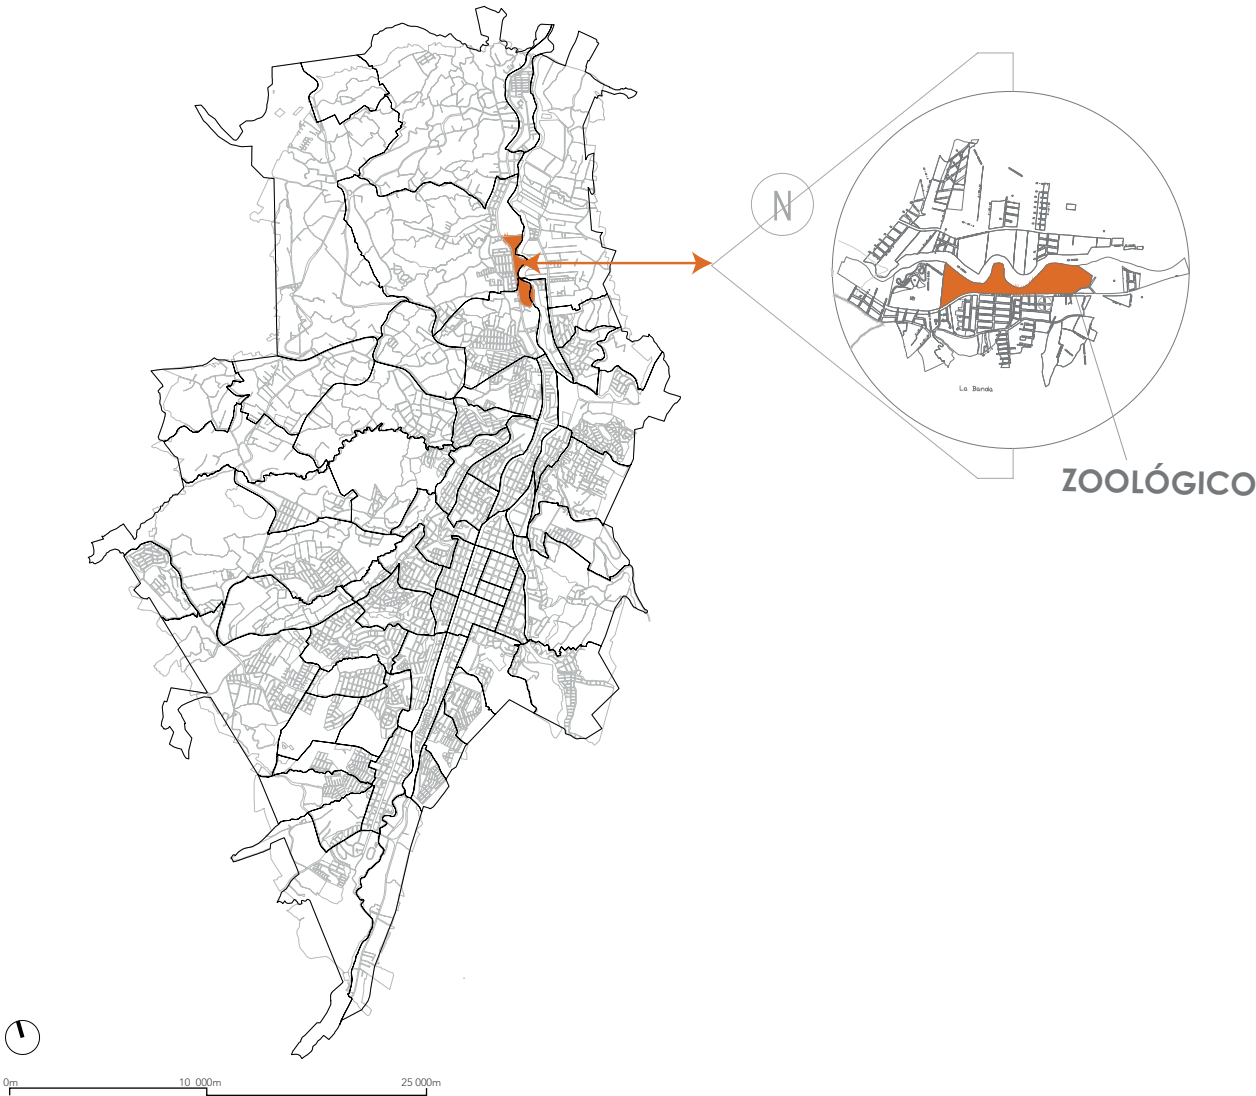
**Figura 46.**  
*Ubicación del polígono de estudio.*

Limita al norte con el Vivero y Kartódromo Municipal, al sur y oeste con el barrio “La Banda” y al este con el sendero del Río Zamora y sus márgenes de protección (Figura 46).

El Zoológico representa un equipamiento de notable importancia debido a su articulación con el tejido urbano inmediato (Figura 46); su potencialidad se centra en la conectividad y accesibilidad mediante vías de ingreso de transporte público, privado y senderos.

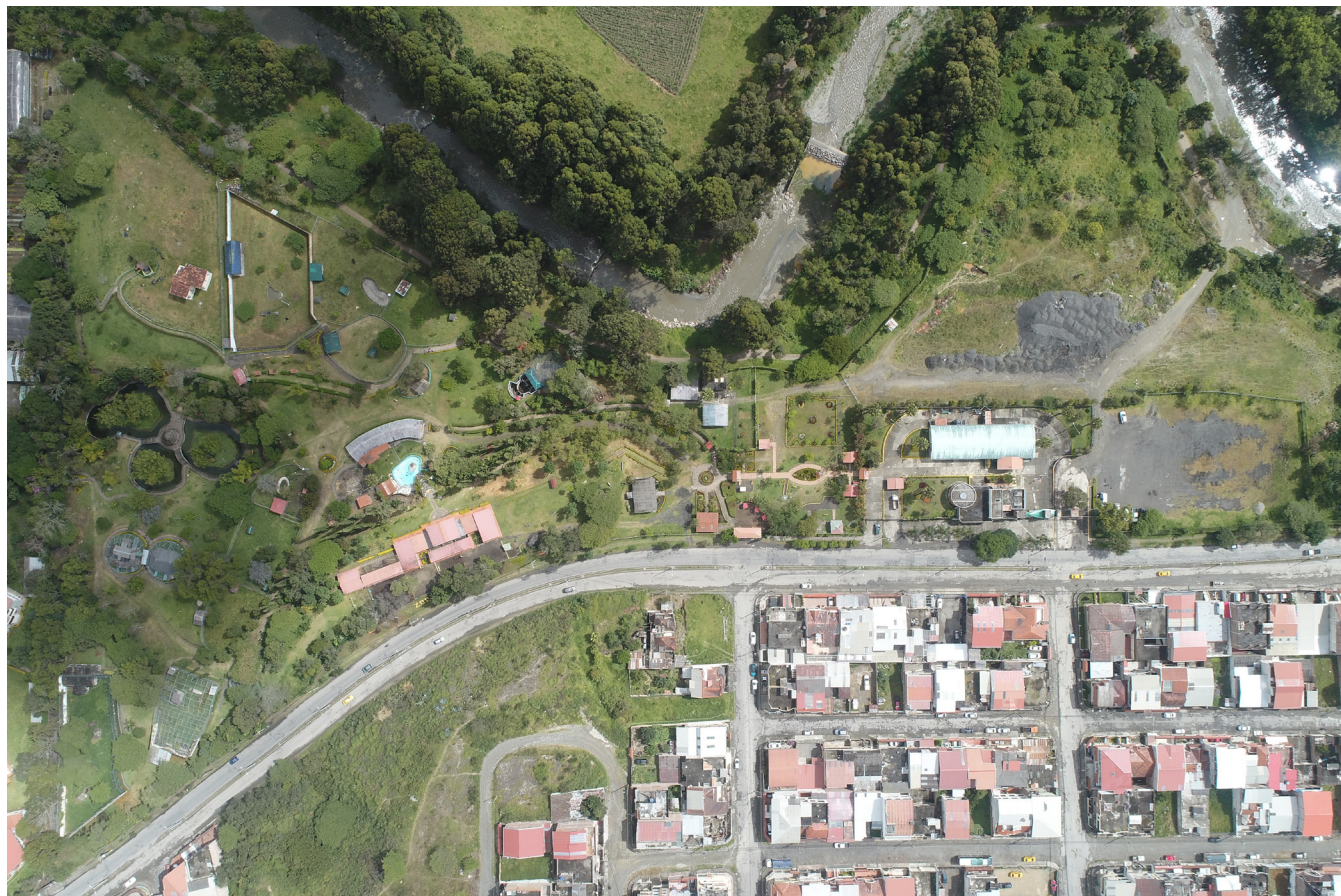
*Ortofoto del Centro de Conservación de Fauna Silvestre “Orillas del Zamora” de la Ciudad de Loja.*

*Nota:* La imagen presenta una vista aérea en planta en planta del área de estudio, en la cual se identifican de manera clara los límites del zoológico de Loja, así como su organización interna, que incluye senderos, áreas verdes, recintos y edificaciones de servicio. En el borde superior se puede observar un cauce natural circundado por vegetación densa, mientras que en el borde inferior se evidencia una vía principal que delimita el equipamiento del tejido urbano.

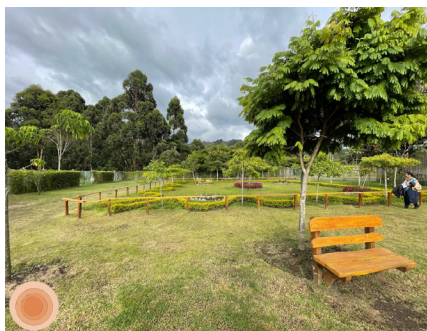
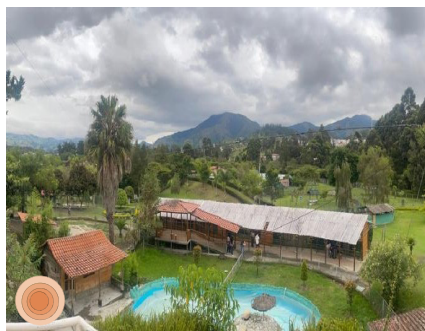
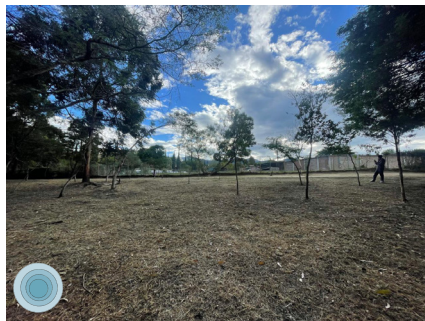
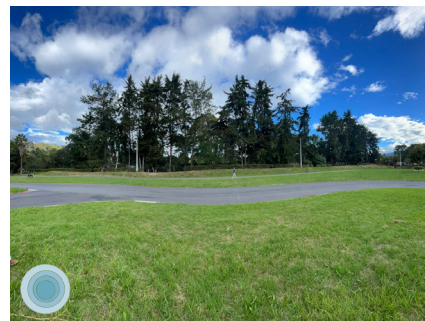
*Visuales externas e internas del zoológico.*

En contraste, las visuales internas del zoológico se caracterizan por un entorno predominantemente natural, compuesto por áreas verdes, vegetación densa, recorridos peatonales y recintos destinados a la fauna. El relieve irregular del terreno permite la generación de visuales controladas y secuenciales, favoreciendo la observación directa de los animales en un ambiente que simula su hábitat natural.

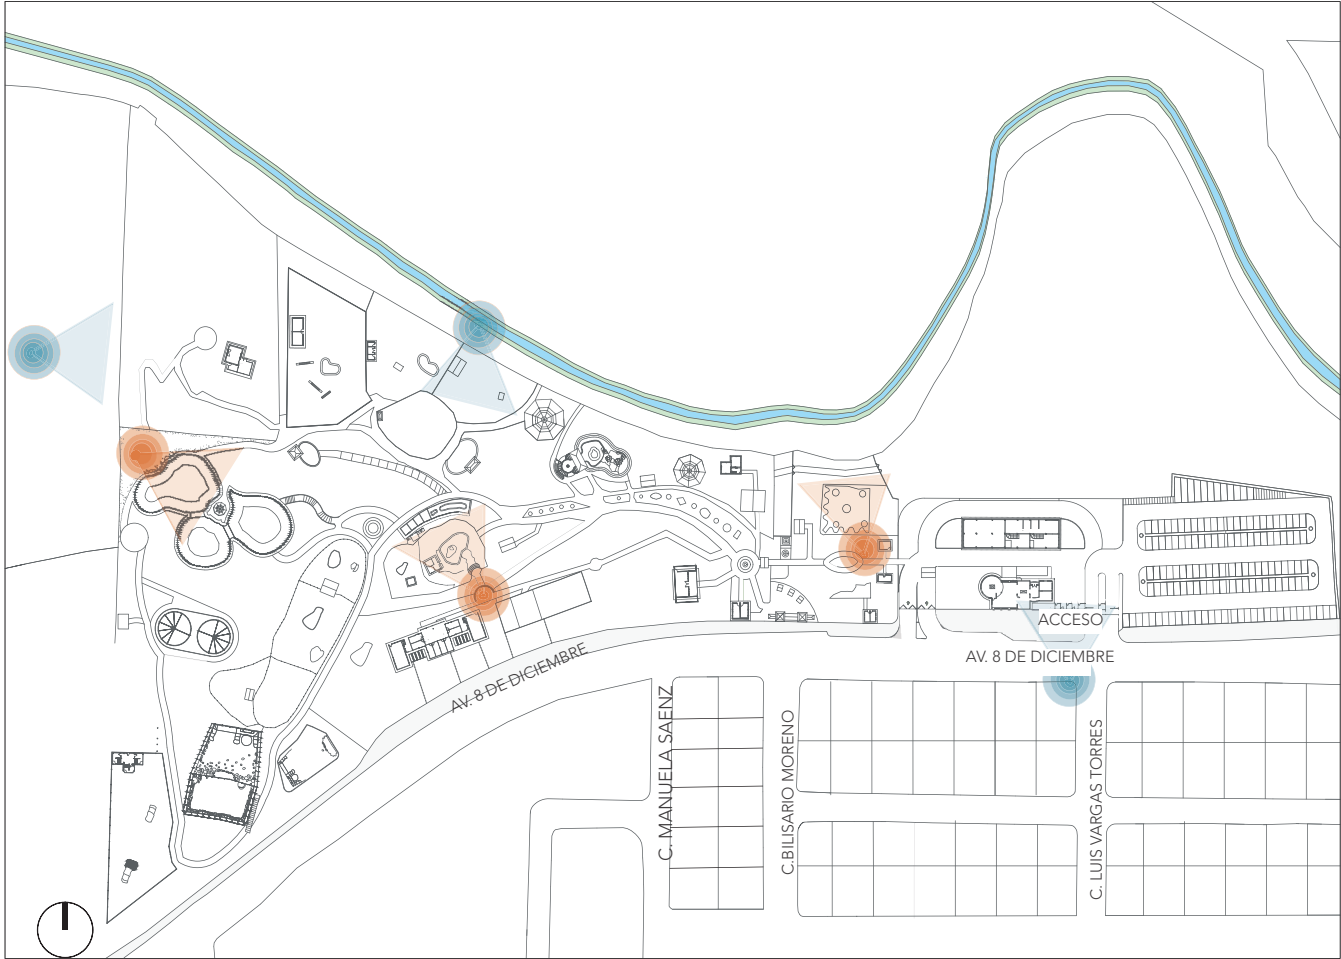
**Figura 74.**  
*Visuales del el caso de estudio.*

Esta diferenciación entre visuales externas urbanas e internas naturales contribuye a crear una transición espacial que aísla al visitante del entorno vial inmediato y refuerza un ambiente armónico, educativo y ecológico dentro del área de estudio (Figura 73 - 74).

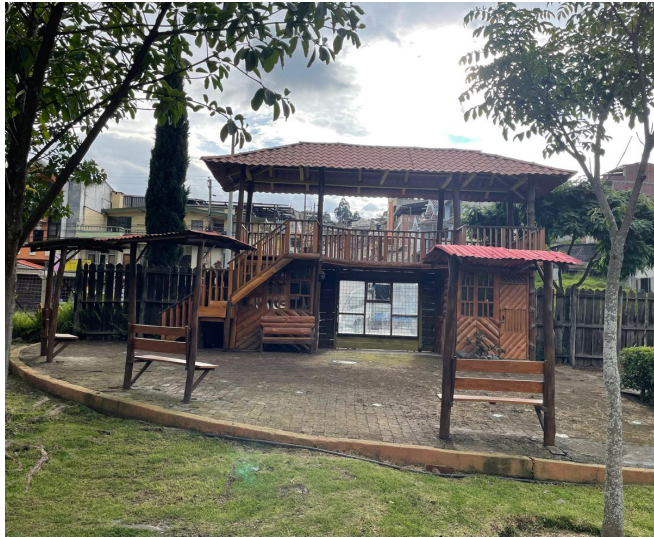
Figura 75.  
Fotografía de la ocupación del suelo.

Nota: Fotografía propia del autor 2025.

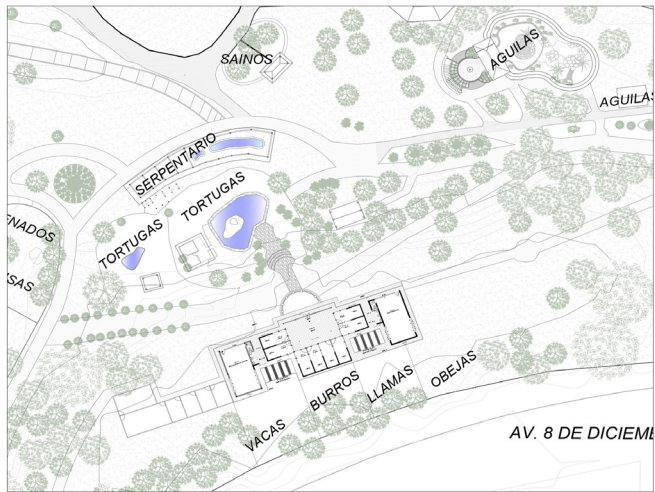
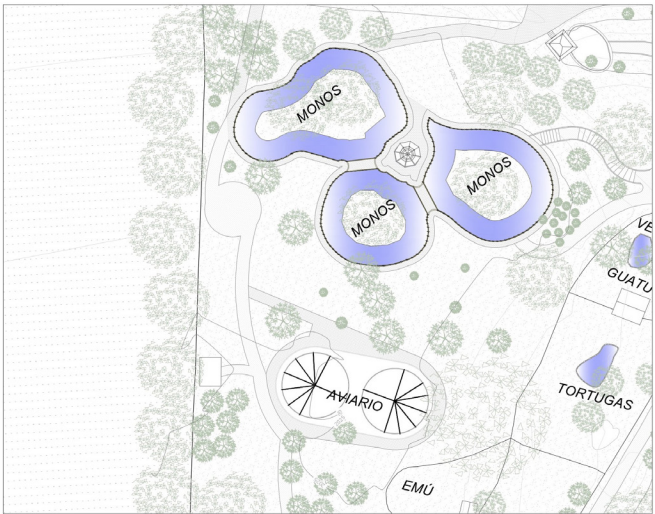
**Figura 84.**  
Cuadrante 6 y 7 del zoológico.

La vegetación co mas predominancia es la baja donde se debe reforestar e integrar con el borde ecológico.

**Cuadrante 7:** Se evidencia una fragmentación espacial entre las zonas que están destinadas a los animales, recorridos y áreas de servicios para el personal, lo que restringe la continuidad funcional del conjunto. La proximidad con la Av. 8 de Diciembre constituye una oportunidad para el suministro y acceso operativo; sin embargo, demanda la regulación de los bordes, la implantación de filtros vegetales y la separación en relación con el flujo de visitantes. La vegetación y los cuerpos de agua y la topografía representan componentes potenciales para la estructuración de la propuesta más integrada al paisaje y funcional.

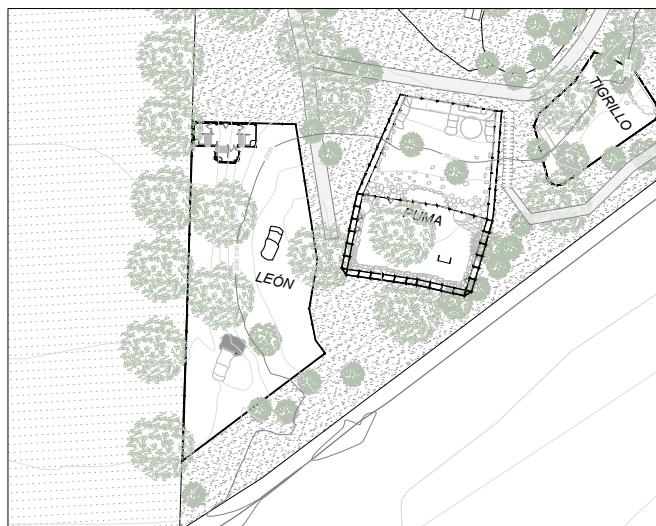
**Figura 85.**

**Cuadrante 8:** El sector presenta una organización fragmentada entre los recintos del león, puma y trigrillo, no hay articulación entre recorridos, puntos de observación y accesos de mantenimiento. Los bordes requieren mayor definición para mejorar la seguridad del visitante y el control de los animales, mientras que la vegetación existente no estructura el espacio de manera clara, no genera una apariencia visual ordenada y agradable al visitante.

Además, faltan áreas de estancia que fortalezca la experiencia del visitante. Al colindar con la Av. 8 de Diciembre, el sector también requiere reforzar sus límites y mitigar el impacto del entorno vial que no afecte a los animales.

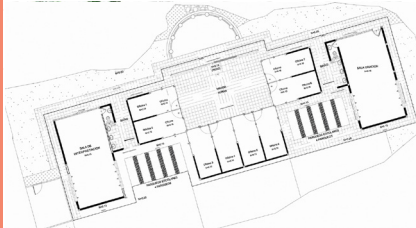
| INVENTARIO DE LAS EDIFICACIONES DE SERVICIO Y APOYO OPERATIVO | | | | | |
|---|---|---|---|---|--|
| Estado físico | Bueno | Valoración general | No cumple | | |
| Materialidad | Hormigón, Ladrillo, metal, vidrio, madera. | 5. DIAGNOSTICO Y DECISIÓN | | | |
| Estructura | Concreto armado y estructura metálica | Observación técnica | La edificación esta compartiendo usos lo que esta afectando a la edificación, se implementa corrales de animales y eso esta afectando a la humedad de la estructura ya que es de metal y madera se toma la decisión de derumbar. | | |

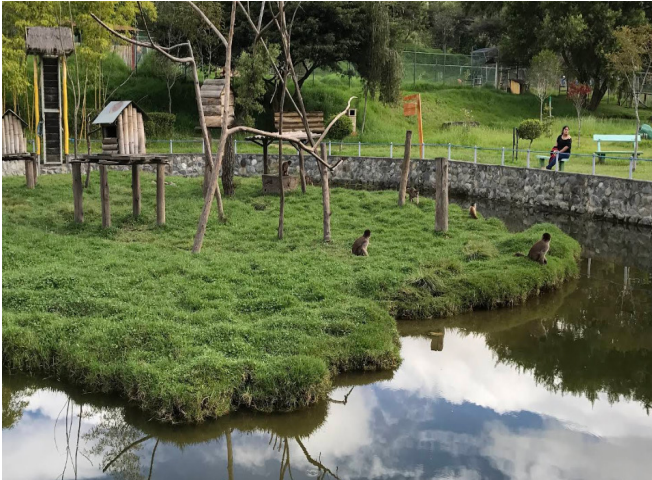
Figura 86.  
Recinto del los monos.

El inventario de los recintos de animales facilitan la valoración del estado físico, funcional y ambiental de los espacios asignados a cada especie que en total suman 295 ejemplares entre animales salvajes y de granja, se toma en cuenta elementos como área total del recinto, cerramiento, sombra, refugio, bebederos, materialidad, vegetación, seguridad y cumplimiento de la norma. Los recintos que estén identificados como inapropiados o no cumplen, áreas que demandan mantenimiento y zonas que requieren intervención, guiando la propuesta hacia condiciones más favorables del bienestar animal, gestión técnica y seguridad para los visitantes.

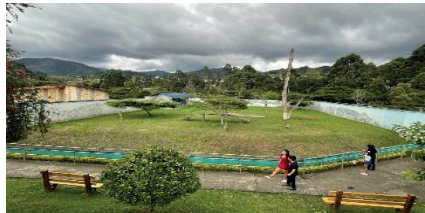
| INVENTARIO DE LOS RECINTOS DE LOS ANIMALES | | | | | |
|---|---|---|---|---|--|
| Número de recinto | 8 | Seguridad y manejo | Regular | | |
| Recinto / especie | Oso | Bienestar animal | No cumple | | |
| Tipo de fauna | Mamífero | Relación del hábitat con la naturaleza | No cumple | | |

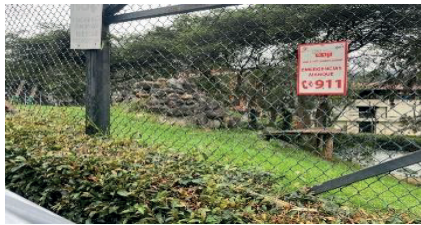
| INVENTARIO DE LOS RECINTOS DE LOS ANIMALES | | | | |
|---|---|---|---|---|
| Número de recinto | 19 | Seguridad y manejo | Regular | |
| Recinto / especie | León africano | Bienestar animal | No cumple | |
| Tipo de fauna | Mamífero | Relación del hábitat con la naturaleza | No cumple | |

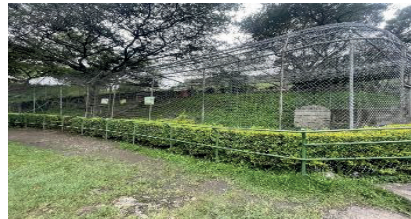
| INVENTARIO DE LOS RECINTOS DE LOS ANIMALES | | | | | |
|---|---|---|---|---|--|
| Número de recinto | 21 | Seguridad y manejo | Malo | | |
| Recinto / especie | Tgrillo | Bienestar animal | No cumple | | |
| Tipo de fauna | Mamíferio | Relación del hábitat con la naturaleza | No cumple | | |

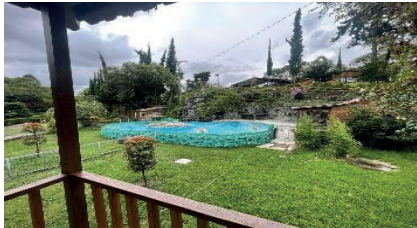
| INVENTARIO DE LOS RECINTOS DE LOS ANIMALES | | | | | |
|---|---|---|---|---|--|
| Número de recinto | 22 | Seguridad y manejo | Regular | | |
| Recinto / especie | Tortugas | Bienestar animal | No cumple | | |
| Tipo de fauna | Reptiles | Relación del hábitat con la naturaleza | No cumple | | |

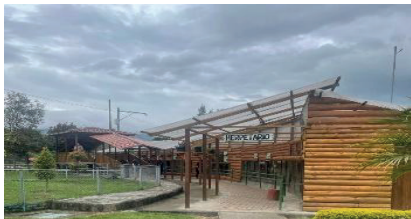
| INVENTARIO DE LOS RECINTOS DE LOS ANIMALES | | | | | |
|---|---|---|---|---|--|
| Número de recinto | 23 | Seguridad y manejo | Regular | | |
| Recinto / especie | Herpentario | Bienestar animal | No cumple | | |
| Tipo de fauna | Reptiles | Relación del hábitat con la naturaleza | No cumple | | |

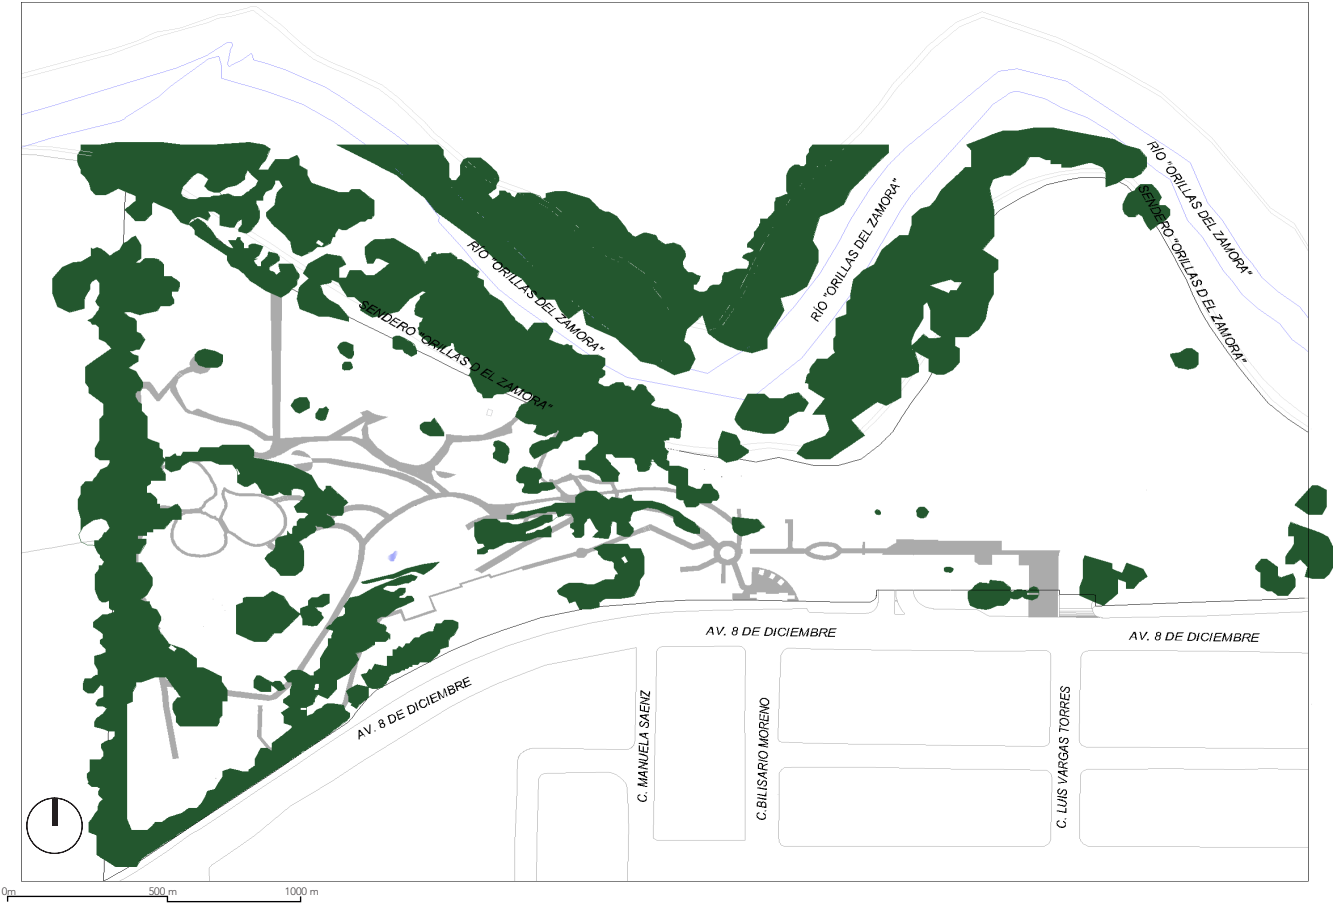
**Figura 96.**  
*Vegetación alta*

En el desarrollo del proyecto, tiene un impacto significado en el bienestar, la preservación del suelo, la regulación de las escorrentadas y la creación de barreras tanto visuales como acústicas.

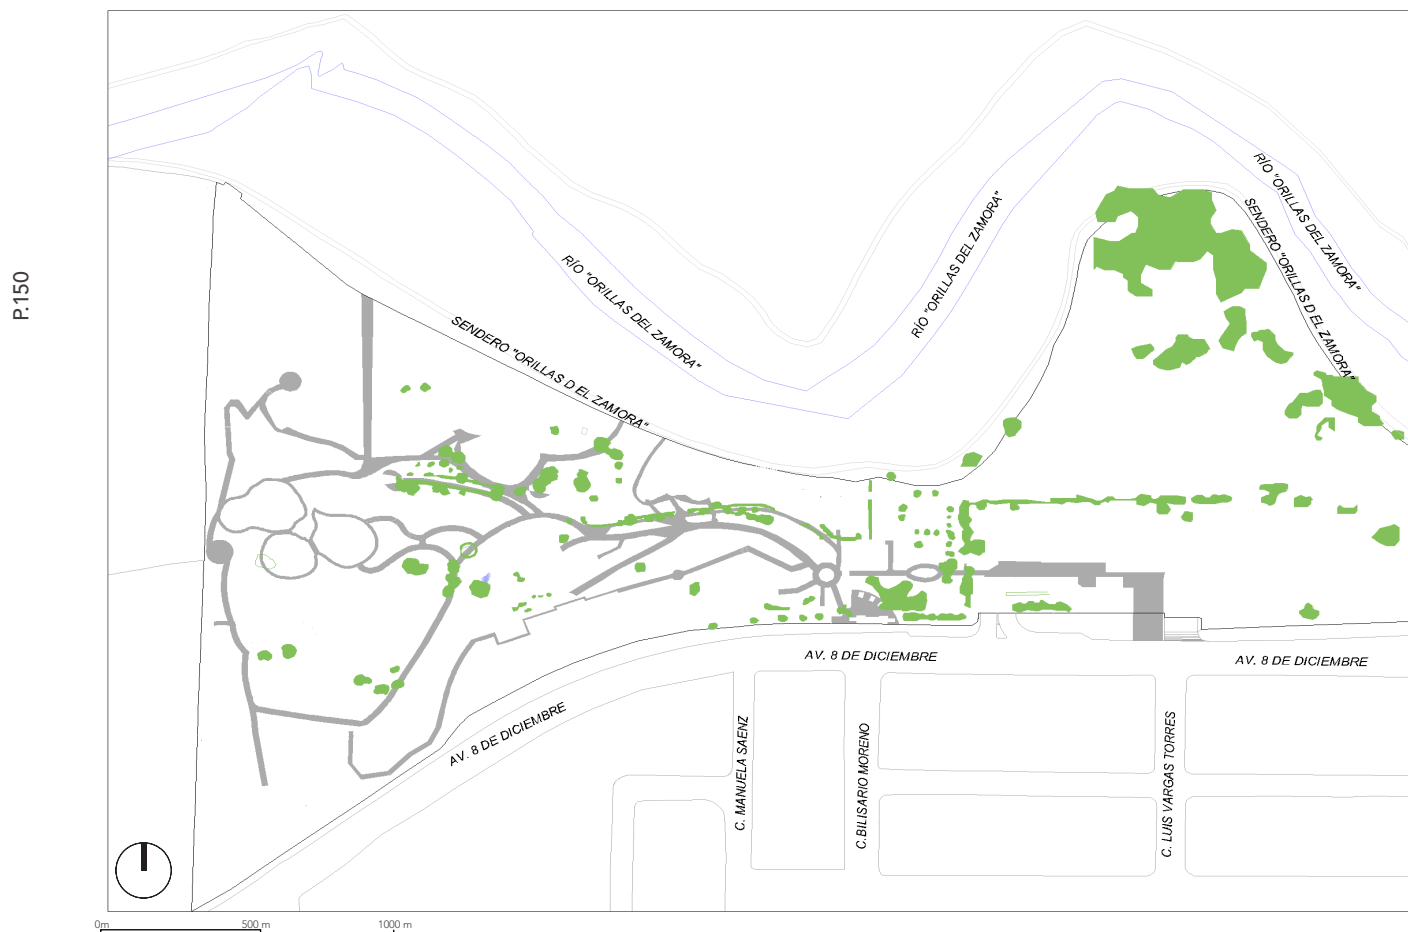
**Figura 97.**  
*Vegetación media.*

**Vegetación media:** La vegetación media se distribuyen de forma dispersa en recorridos, bordes del cerramiento y áreas abiertas del zoológico. Su presencia cumple una función paisajística, de transición y separación visual; sin aunque, su

discontinuidad muestran la necesidad de fortalecer esta capa vegetal para mejorar la lectura espacial, el bienestar ambiental y la integración del proyecto con el entorno natural.
