**Tesis previa a la obtención del título de  
Arquitecto.**

Arquitectura del paisaje aplicada al Centro de Conservación de Fauna Silvestre “Orillas del Zamora” de la Ciudad de Loja

Trabajo de Integración Curricular para  
la obtención del Título de Arquitecto

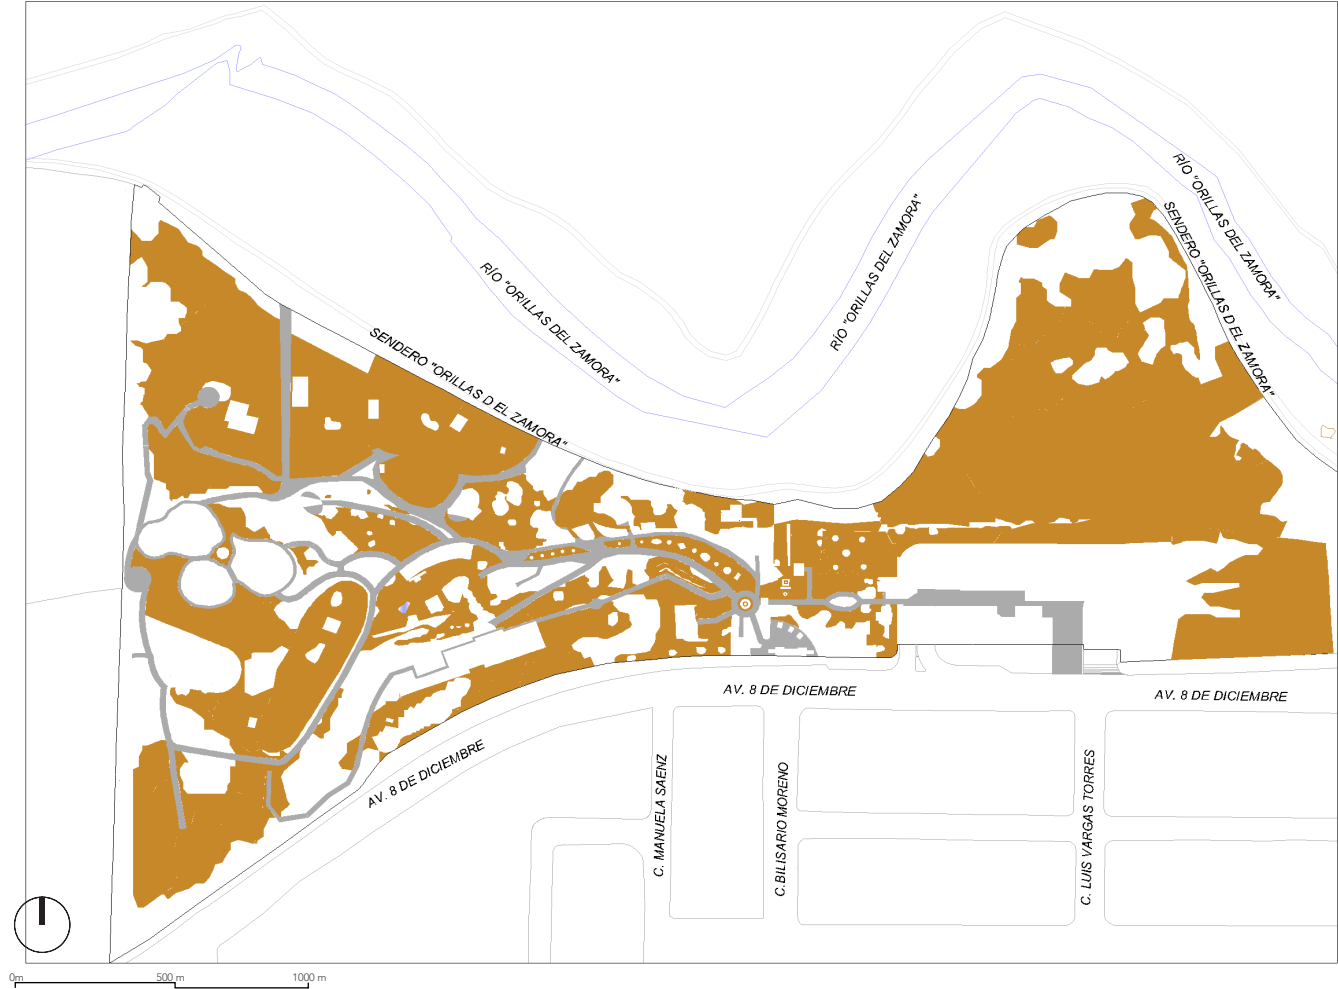
**Figura 98.**  
*Vegetación baja.*

**Vegetación baja:** La vegetación baja comprende por césped, jardines, arbustos pequeños y cobertura vegetal, siendo la mayor presencia dentro del zoológico, esto ayuda al predominio paisajístico, da permeabilidad del suelo y áreas verdes

de transición entre recintos, recorridos y espacios de descanso. al existir mayor cantidad de vegetación baja, requiere complementar con vegetación alta para generar sombra.

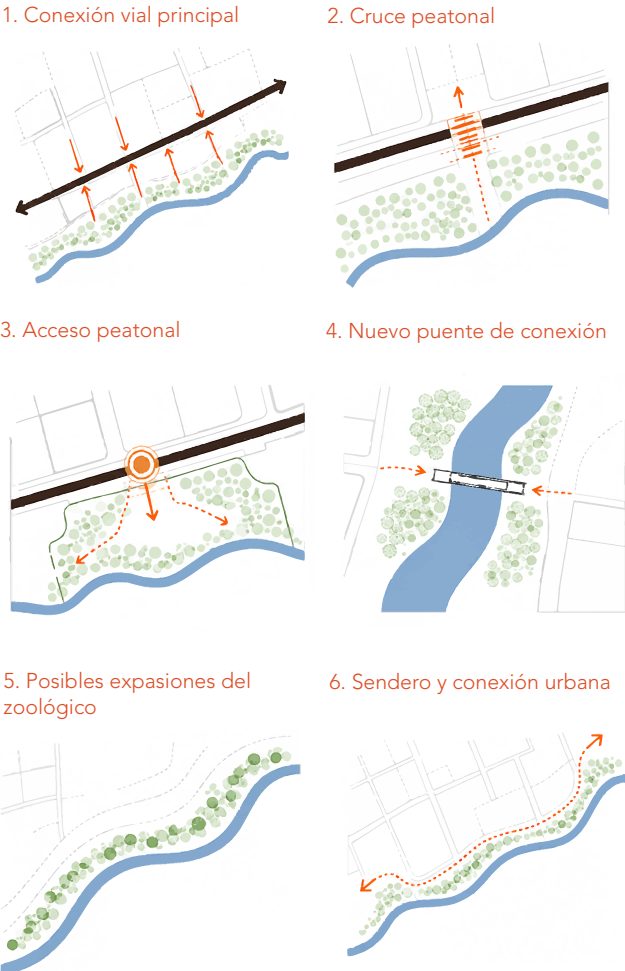
- Av. 8 de Diciembre
- Sendero Orillas del Zamora
- Acera Peatonal
- Cruce peatonal
- Acceso peatonal
- Acceso vehicular
- Conexión
- Vegetación
- Posible ampliación del Centro
- Puentes existentes
- Proyección de un nuevo puente
- Conexión de la Av 8 de diciembre con el sendero Orillas del Zamora
- Vías secundarias

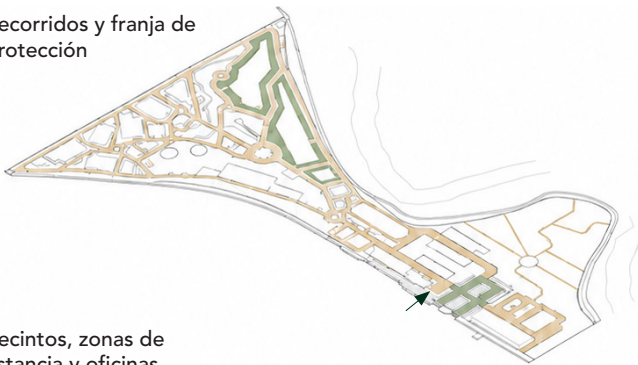
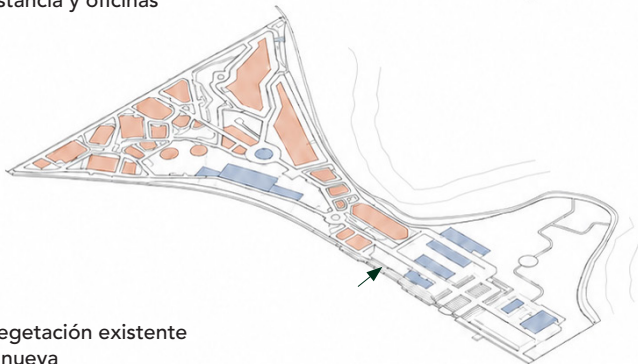
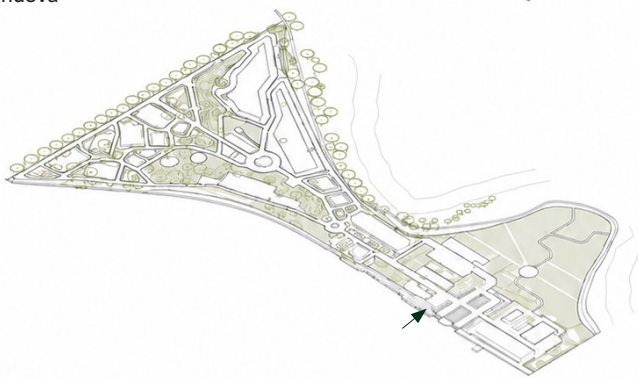
**Figura 114.**  
*Axónometría de la zonificación de la zona de intervención.*

Recorridos y franja de protección

Recintos, zonas de estancia y oficinas

Vegetación existente y nueva

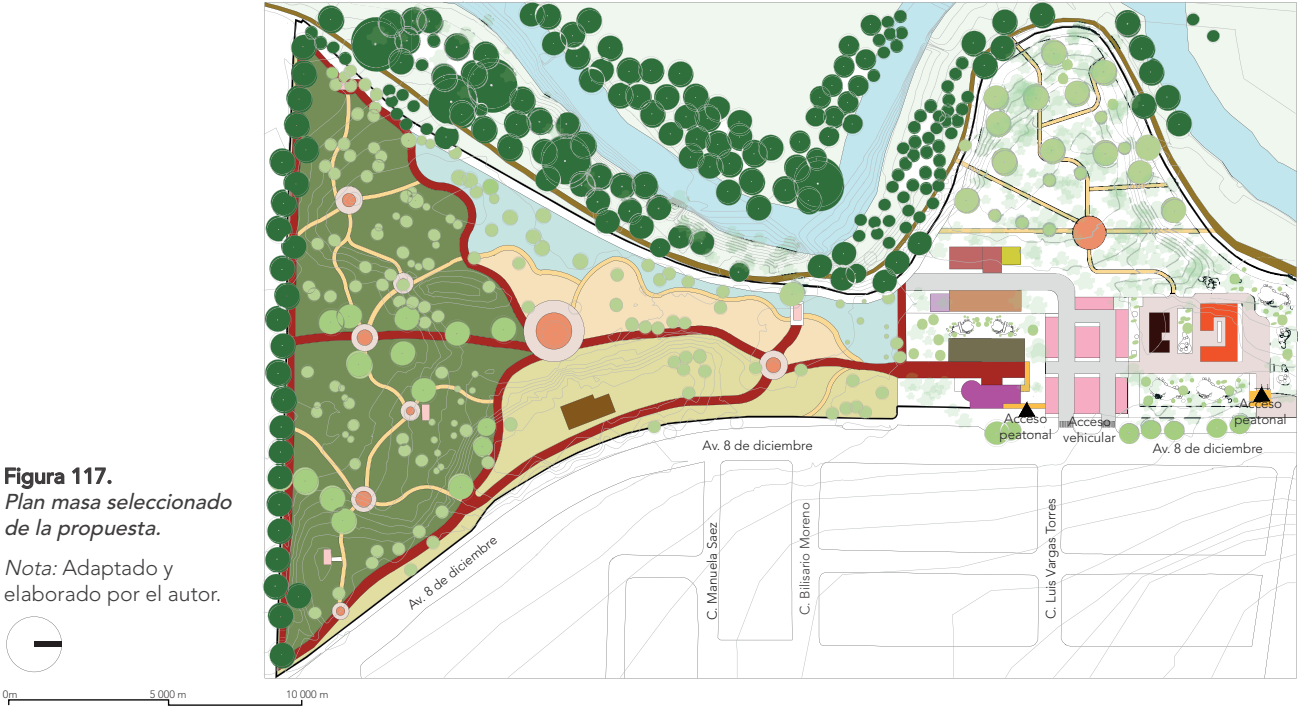
Figura 117.  
Plan masa seleccionado de la propuesta.

Se plantea una escala 1-5 para permitir valorar el grado de cumplimiento de cada alternativa respecto a los criterios de diseño, donde 1 representa una respuesta deficiente y el 5 una respuesta integral. Se selecciona la alternativa 2 por su mejor organización funcional, claridad en los recorridos, distribución de los recintos la articulación entre las zonas de estancia o descanso, vegetación y servicios así se logro una propuesta más ordenada e integrada al paisaje.

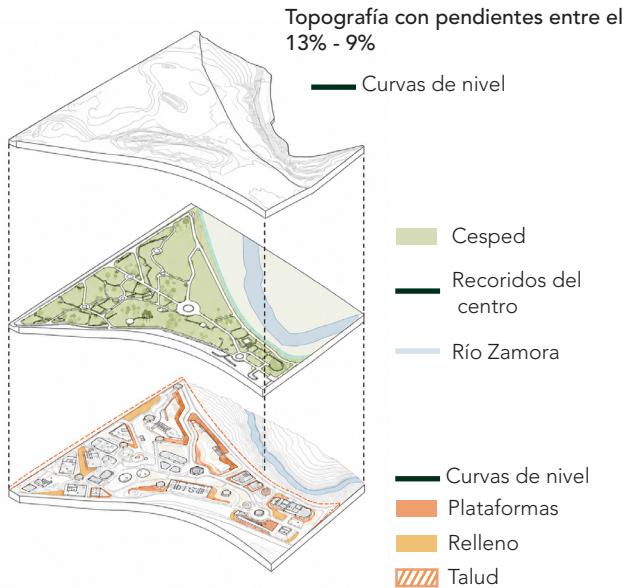
**Figura 118.**  
*Esquema de topografía.*

Para la propuesta se adapta a las condiciones que tiene el terreno tanto con pendientes positivas y negativas del terreno mediante el uso de plataformas en las áreas donde se requieren superficies estables para la implantación de espacios y recorridos, mientras que en los sectores con mayor desnivel se trabaja con taludes que ayudan a resolver las transiciones entre las cotas de una manera gradual, para aprovechar la topografía existente y una integración natural con la arquitectura.

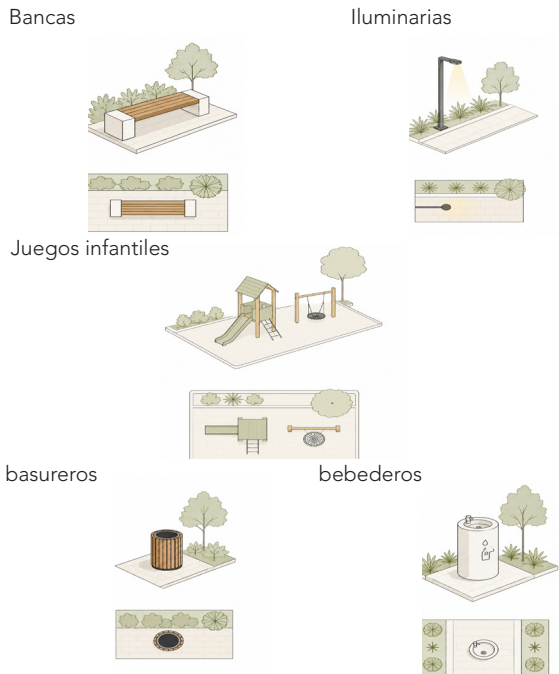
**Figura 123.**  
*Esquema de mobiliario.*

Los espacios públicos se complementa mediante el mobiliario colocado según la jerarquía de los recorridos, la instancia de uso y los puntos de permanencia como bancas para generar pausas durante el recorrido, iluminarias en puntos estratégicos como plazas y mirador, juegos infantiles conectado con el mirador para la permanencia sea una sola zona de mayor afluencia y los basureros y bebederos se ubican cada 100 metros durante el recorrido.

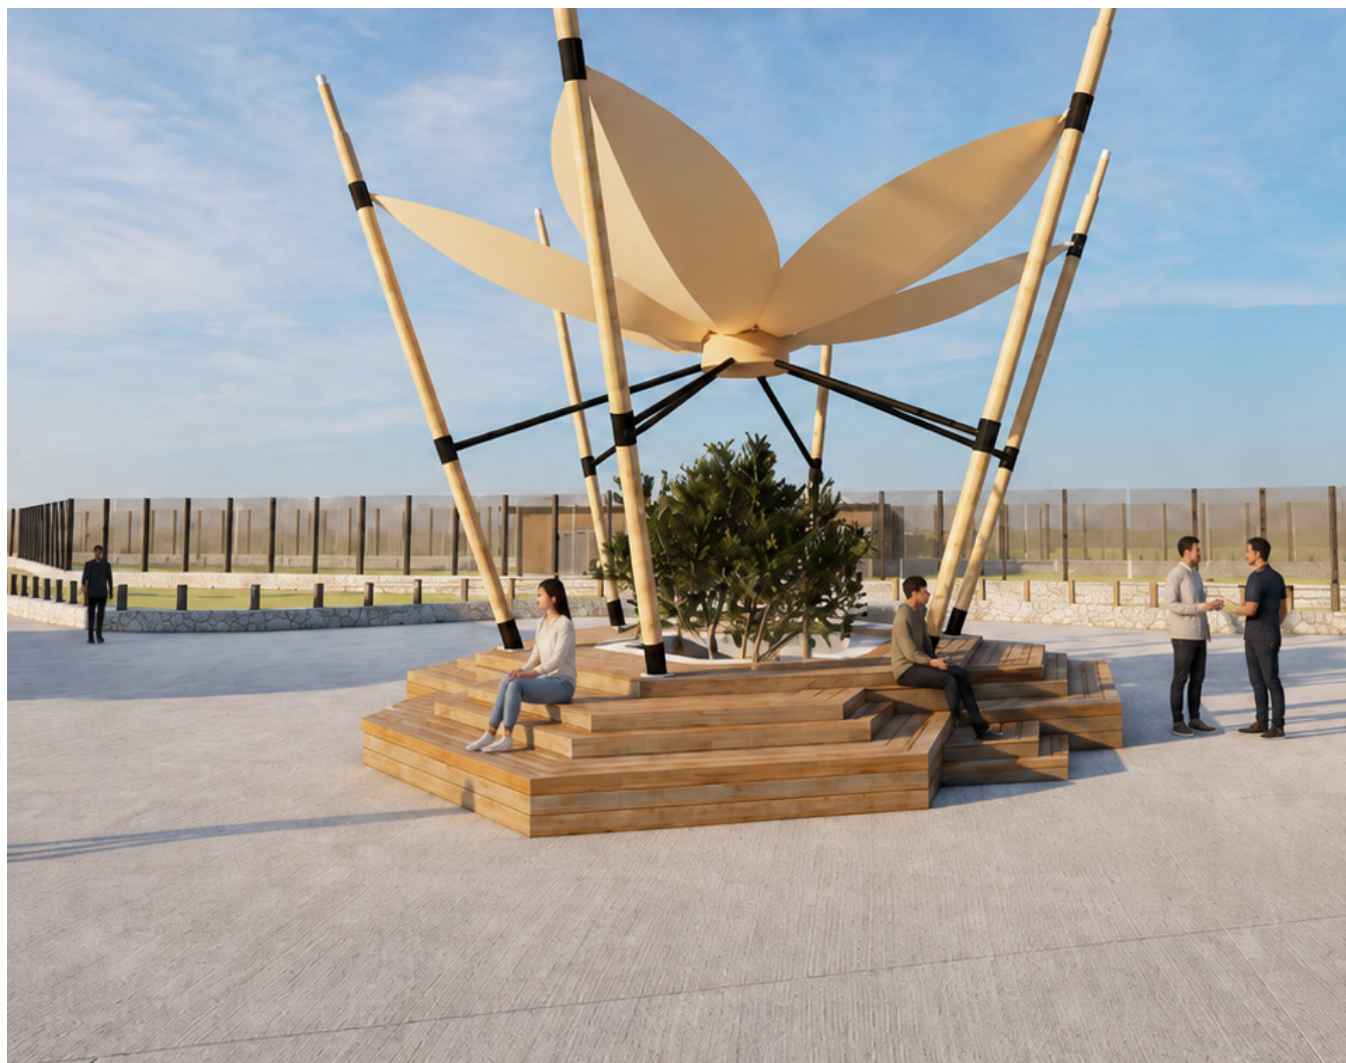
**Figura 142.**  
*Render del Plaza principal*

- ① Dado de hormigón armado 50x50 cm
- ② Tierra-Material de sitio
- ③ Malla electrosoldada 1mm
- ④ Base de Hormigon fc 180 kg/cm2
- ⑤ Base de hormigon fc 180kg/cm2
- ⑥ Adaptación de madera
- ⑦ Madera tratada de 5mm de espesor
- ⑧ Pernos de madera de 1/8
- ⑨ Placa metalica de 3mm
- ⑩ Ángulo metalico de 5mm
- ⑪ Revestimiento de protección
- ⑫ Perno de anclaje tipo J de 20mm
- ⑬ Varilla de 10mm
- ⑭ Guadua de diametro 20
- ⑮ Perno de anclaje tipo lde 40mm
- ⑯ Varilla de 10mm
- ⑰ Perno de anclaje 10mm
- ⑱ Alambre galvanizado de 3mm
- ⑲ Tensores de alambre galvanizado 10mm
- ⑳ Tornillo doble tuerca 1 1/2"
- ㉑ Varilla de 10 mm

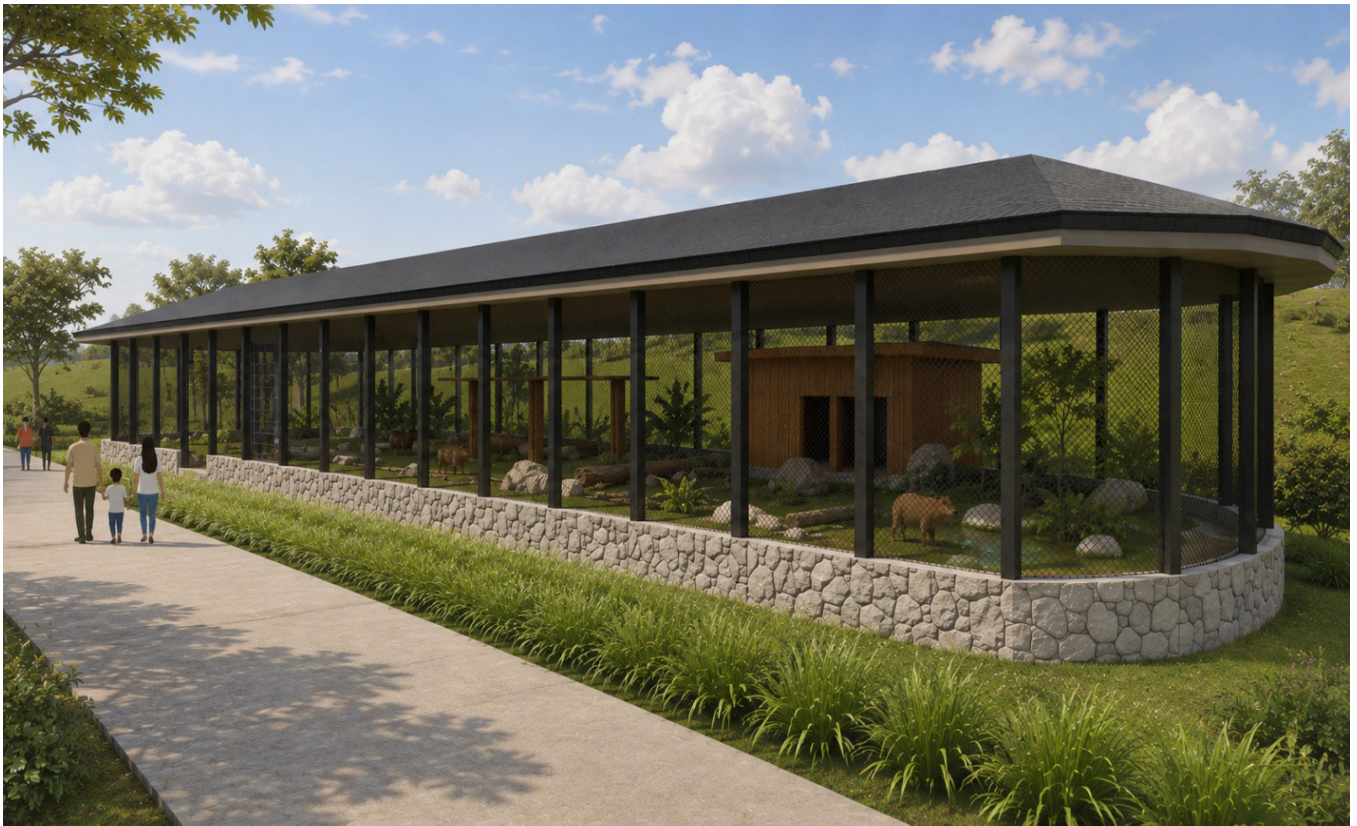
**Figura 151**  
*Render de Recintos de animales pequeños*

- SIEMBOLOGÍA**
- ① Material de sitio
  - ② Dado de hormigón 50 x 50 cm -fc=210kg/cm2
  - ③ Perno de anclaje 1/2 xx20cm
  - ④ Placa base de acero e=10mm
  - ⑤ Malla expandida rombo 44x16 e=3mm
  - ⑥ Tubo estructural rectangular 150x150x3mm
  - ⑦ Canal de laton galvanizado de 1mm
  - ⑧ Estructura de madera 15x20 cm
  - ⑨ Cubierta de eternil 15cm

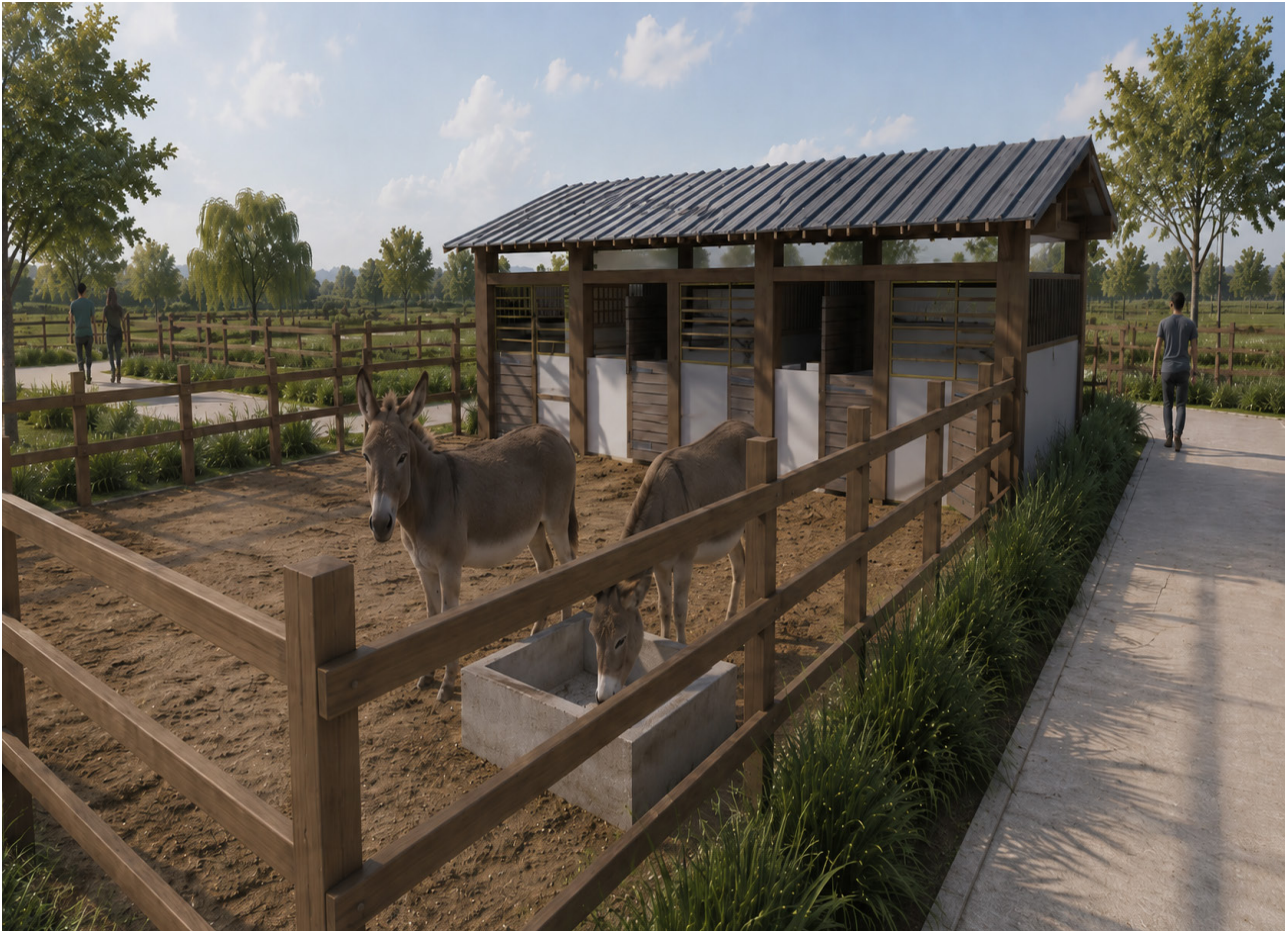
**Figura 161.**  
*Render de Recintos de animales de granja*

- ① Dado de hormigon 0.40x0.40x0.60m
- ② Zocalo de hormigon a=20cm
- ③ Placa base de hormigón
- ④ Viga de piso de madera 10x15 cm
- ⑤ Tablas machimbrada e=2.50cm
- ⑥ Placa base de acero e=10 mm
- ⑦ Viga de madera de 10x15cm
- ⑧ Placa de base de acero galvanizado de 3 mm
- ⑨ Canal de agua lluvias de aluminio de 10 mm
- ⑩ Estructura de madera 8x8 mm
- ⑪ Cubierta de Eternil
- ⑫ Viga de madera 10x20cm
- ⑬ Correas de madera 5mm

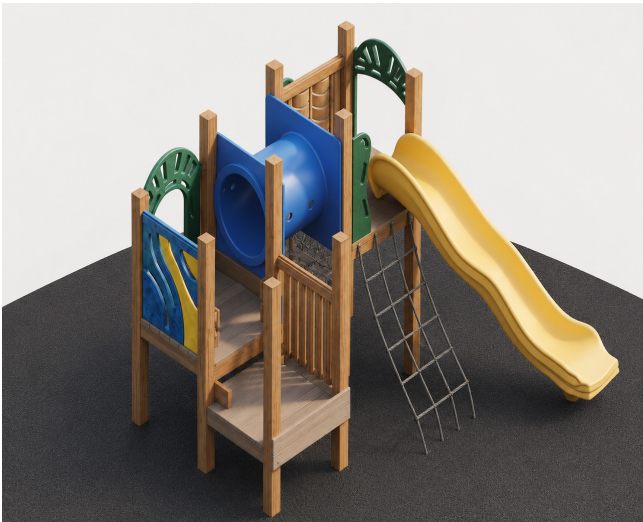
**Figura 164.**  
*Renders*

- ① Material de sitio
- ② Dado de Hormigon 180kg/cm
- ③ Placa de acero galvanizado y pernos 1/2
- ④ Juego Infantil- polietileno de alta densidad
- ⑤ plataforma de juegos de tabloncillos de madera 40 mm
- ⑥ Poste estructural de madera tratada para exterior 0.12x0.12 m
- ⑦ Resbaladera de pead (polioetileno de alta densidad) ancho útil = 0.5 x 0.6 m la altura de la plataforma = 1,20 - 1,50 m

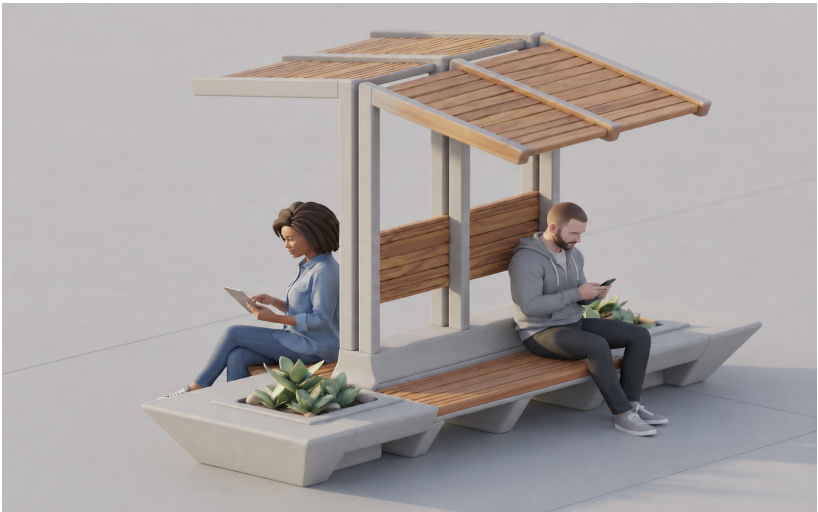
**Figura 170.**  
*Renders*

- ① Material de sitio
- ② Estructura de hormigón de armado de 0.50 cm
- ③ Vegetacion local limoncillo
- ④ Entramado de madera de 10 x 10 cm
