# ARQUITECTURA

**Tesis previa a la obtención del título de  
Arquitecto.**

Rediseño de la Unidad Educativa “Mario Paltin Lavanda”, ubicada en Zumba, cantón Chinchipe, provincia de Zamora Chinchipe, Barrio “El Progreso” con enfoque en arquitectura bioclimática.

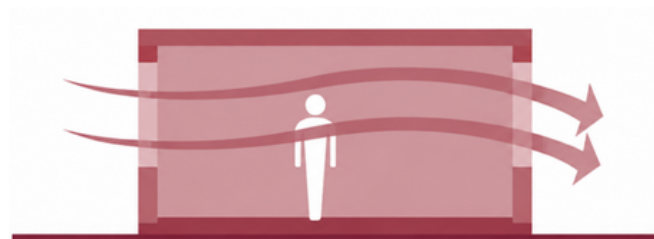
Figura 10.  
Esquema Ventilación natural.

Nota: La figura muestra una ventilación cruzada y natural. Elaborado por: El autor.

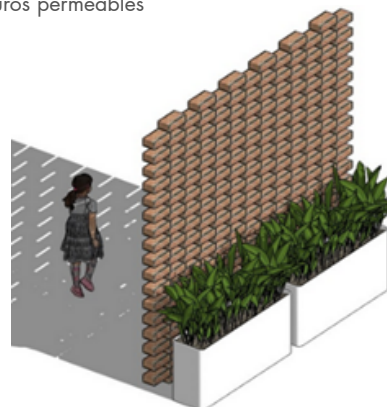
Figura 12.

Nota: La figura muestra un esquema de los muros permeables para una mejor ventilación. Elaborado por: el autor.

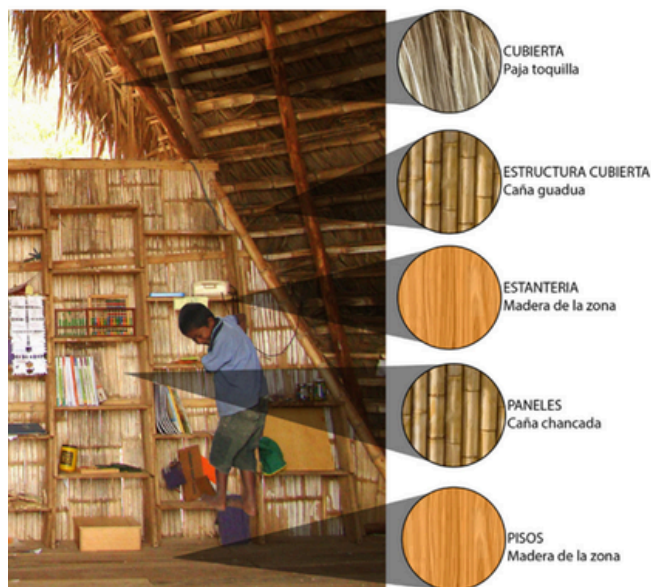
Figura 22.

Nota. La figura muestra la materialidad de la obra. Fuente: Contreras,R. Plataforma Arquitectura (2025)

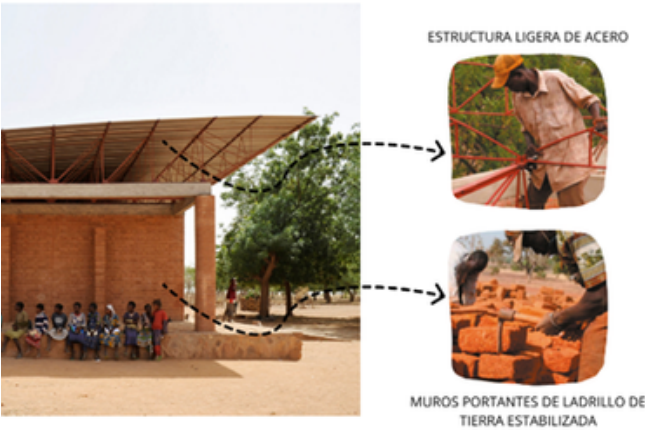
Figura 33.  
Estructura

Este sistema combina masa térmica en los muros y ligereza en el techo, optimizando comportamiento climático.

Nota. La figura muestra un esquema donde se ve los materiales que se utilizó para la estructura de la obra. Autoría Propia a partir de (2023).

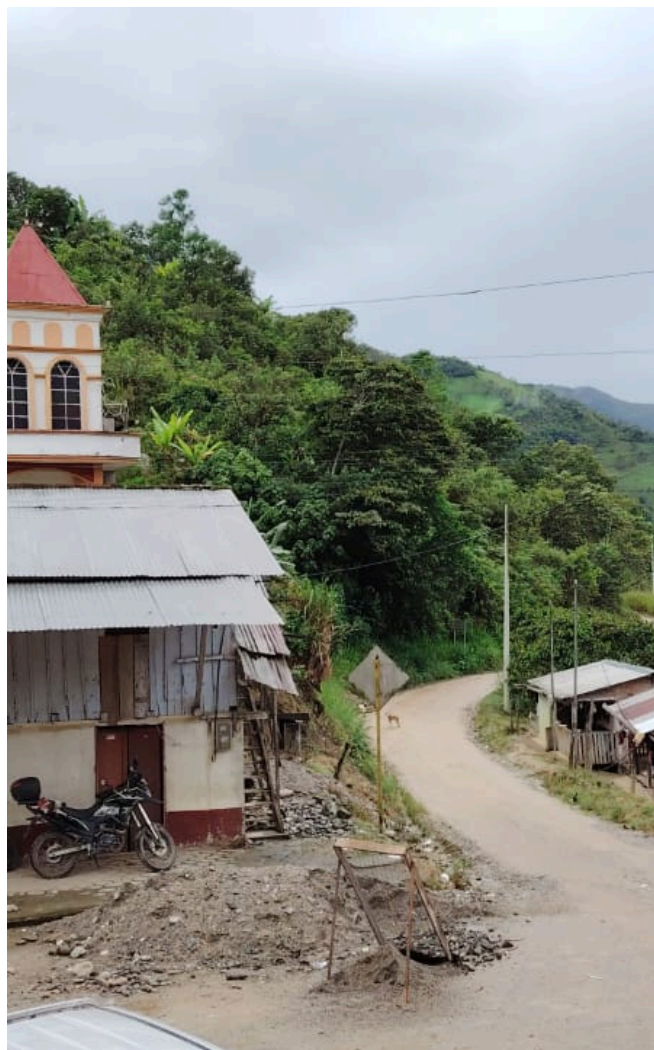
Figura 60.  
Imagen de la Vía principal.

Nota. La imagen muestra la vía principal y su estado actual. Elaborado por: el autor (2025)

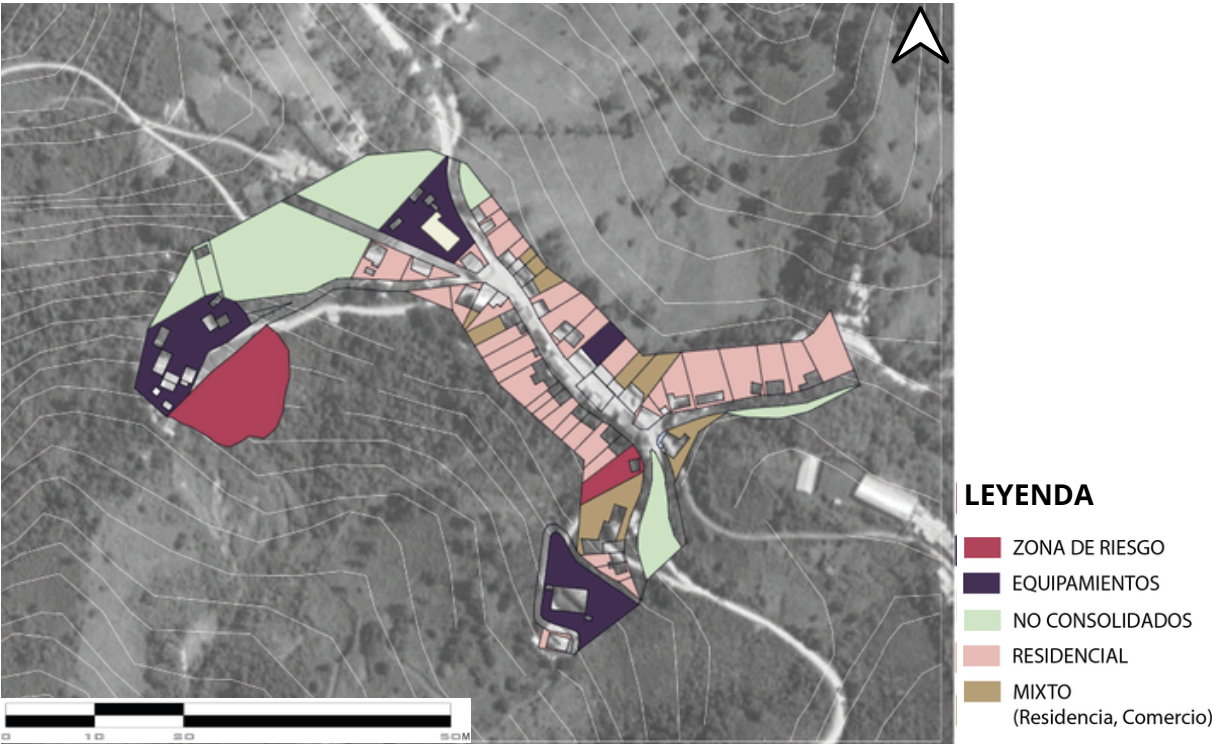
Cartografía usos de suelo.

refuerza el carácter mixto del sector. Asimismo, se reconocen algunos lotes vacantes o áreas sin edificación, reflejando un proceso de consolidación aún incompleto. En cuanto a las zonas de riesgo, estas se asocian principalmente a las fuertes pendientes y a la escorrentía de aguas lluvias, que se canaliza de manera natural hacia los laterales del barrio. Esta condición incrementa la vulnerabilidad ante deslizamientos, especialmente en puntos críticos como el entorno de la unidad educativa, el cual ha sido identificado como área susceptible debido a la concentración de escorrentías y a la inestabilidad del terreno.

Nota. La Corografía muestra los usos de suelo del barrio el progreso y como se distribuyen las diferentes actividades. Elaborado por: el autor (2025)

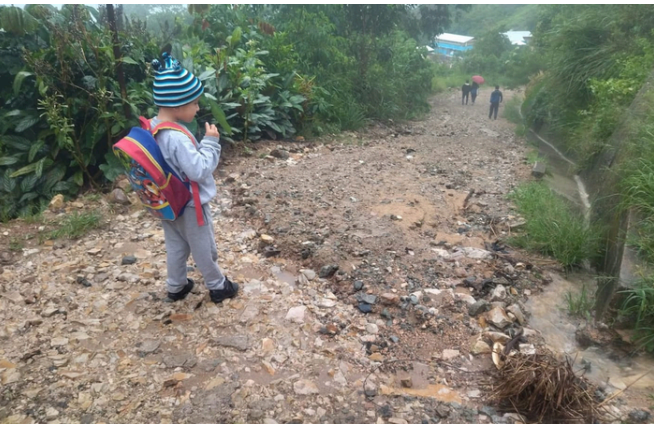
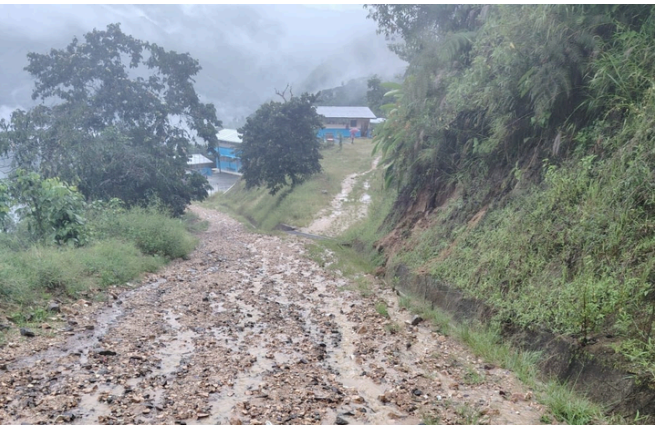
Figura 73.

Nota. Las fotografías evidencian las condiciones de los accesos de la Unidad en temporada de invierno. Elaborado por: el autor (2025)

La unidad educativa cuenta con un acceso principal desde el barrio El Progreso, el cual funciona tanto para el ingreso vehicular como peatonal. Sin embargo, esta vía no dispone de aceras para los transeúntes y presenta una superficie de tierra, lo que dificulta la circulación. Como se evidencia en la Figura 73, durante la época de lluvias el estado del camino empeora considerablemente, volviéndose resbaloso y, en ocasiones, casi inaccesible.

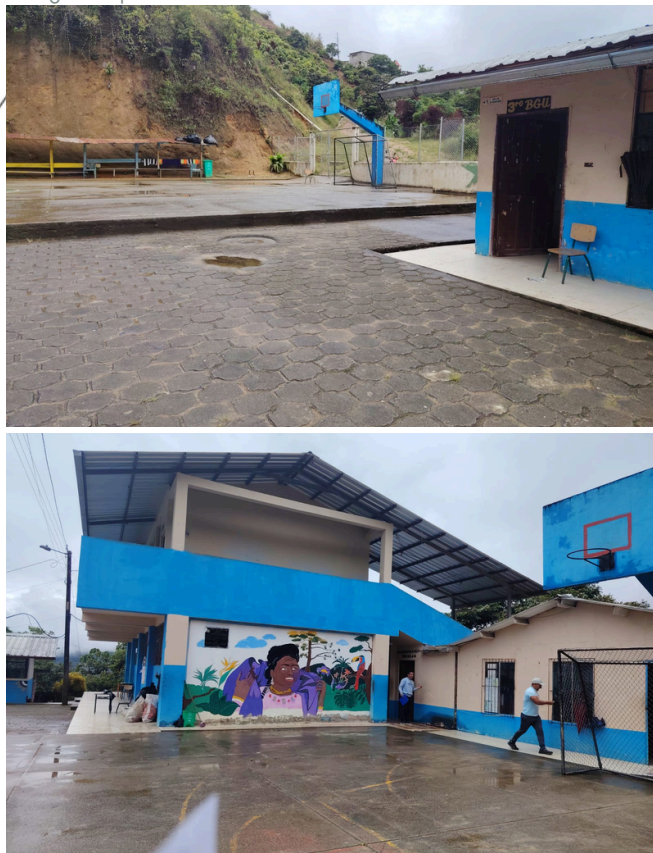
Figura 76.  
Fotografías pasillos.

Nota. Las fotografías muestran los diferentes pasillos y también el bloque que cuenta con una circulación vertical. Elaborado por: el autor (2025)

Debido a que la unidad educativa se organiza alrededor del patio y la cancha, estos espacios funcionan como áreas de circulación libre. Sin embargo, al no contar con recorridos claramente delimitados, la circulación en estos sectores se vuelve dispersa y poco definida, lo que puede dificultar la organización de los desplazamientos dentro del establecimiento.

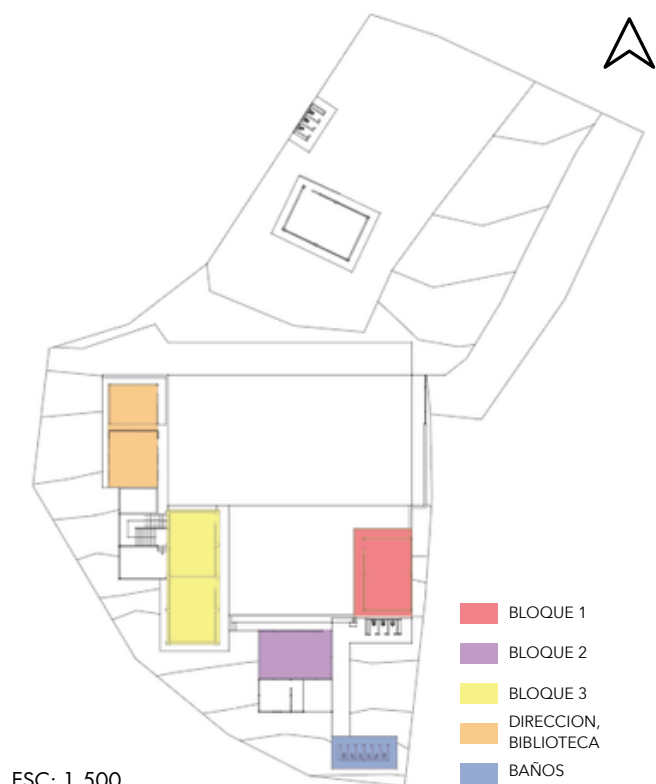
Figura 77.  
Implantación.

Nota. El diagrama muestra la distribución de los bloques en el terreno. Elaborado por: el autor (2025)

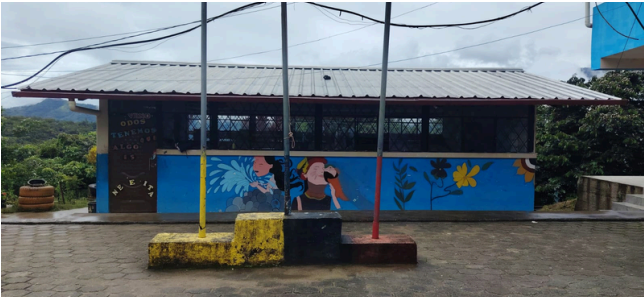
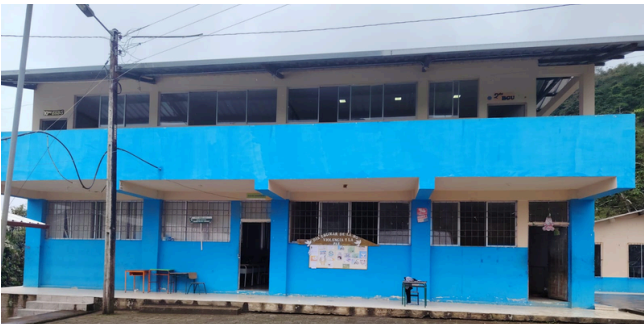
Figura 80.  
Fachada Bloques .  
FOTOGRAFIA FACHADA BLOQUE 2

Nota. La imagen muestra la composicion de la fachada de los bloques y fotografias de las mismas . Elaborado por: el autor (2025)

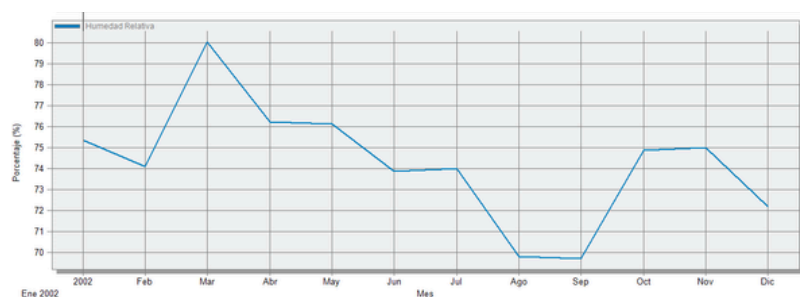
Figura 93.  
Grafica Humedad .

Nota. Las grafica muestra la humedad dentro del todo año mensualmente . Elaborado por: el autor (2025)

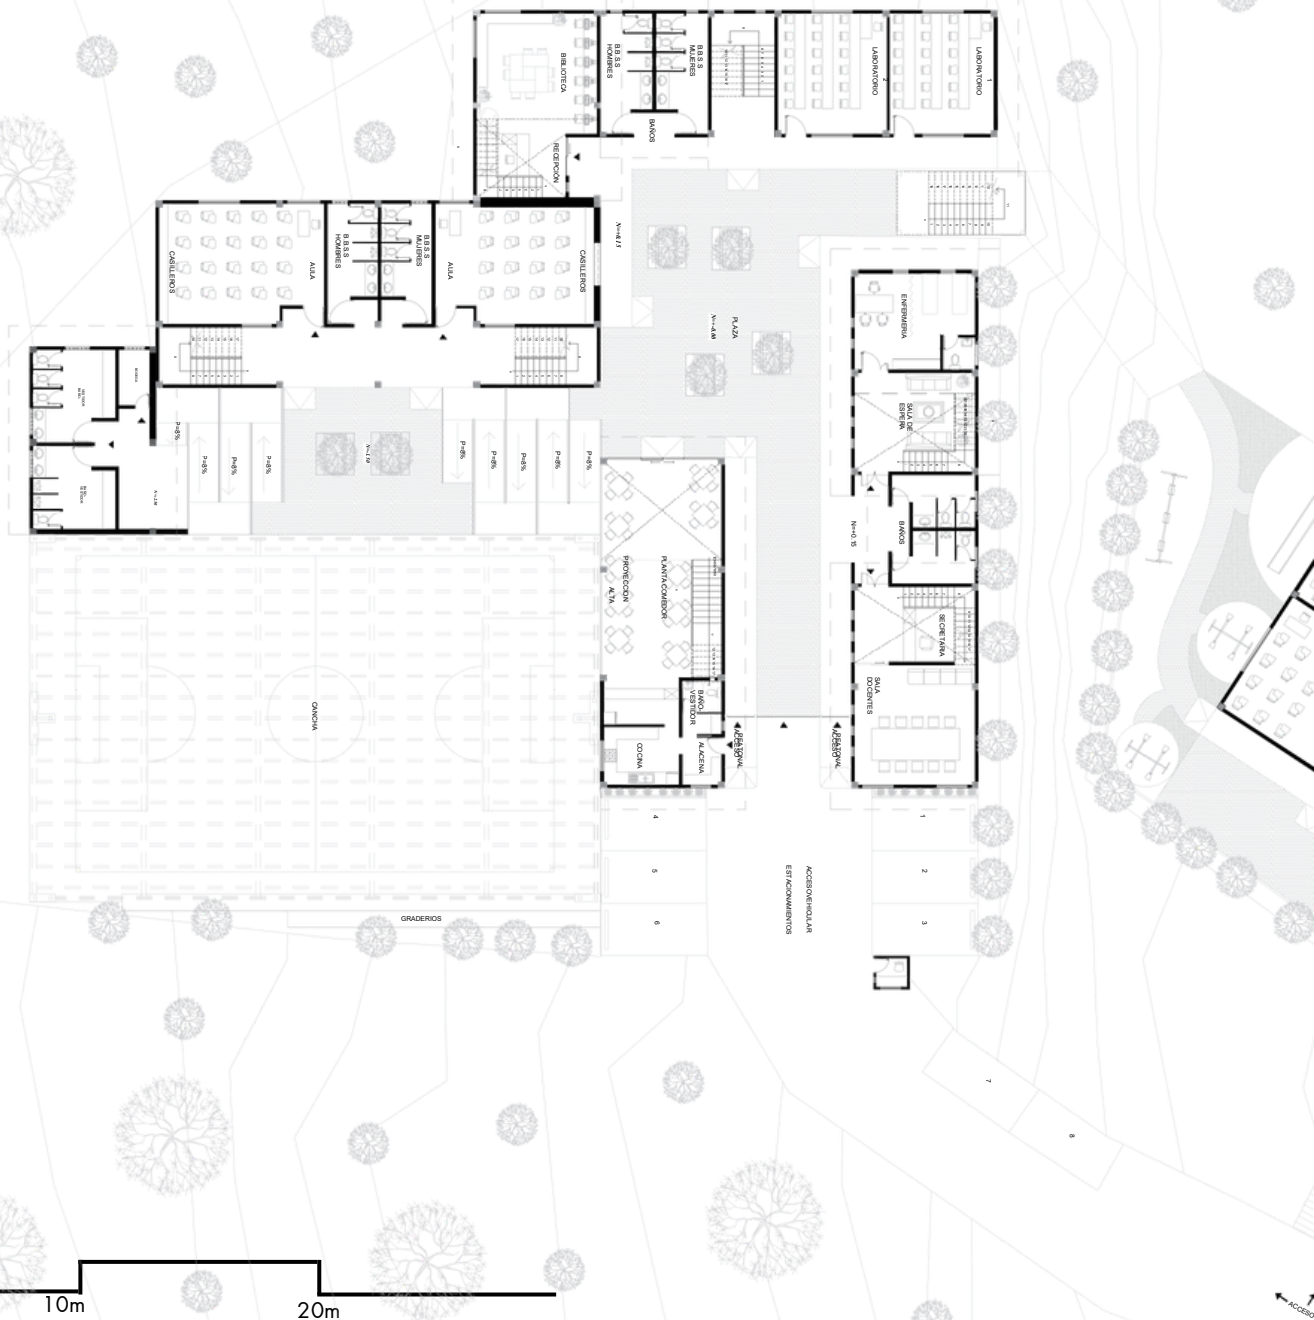
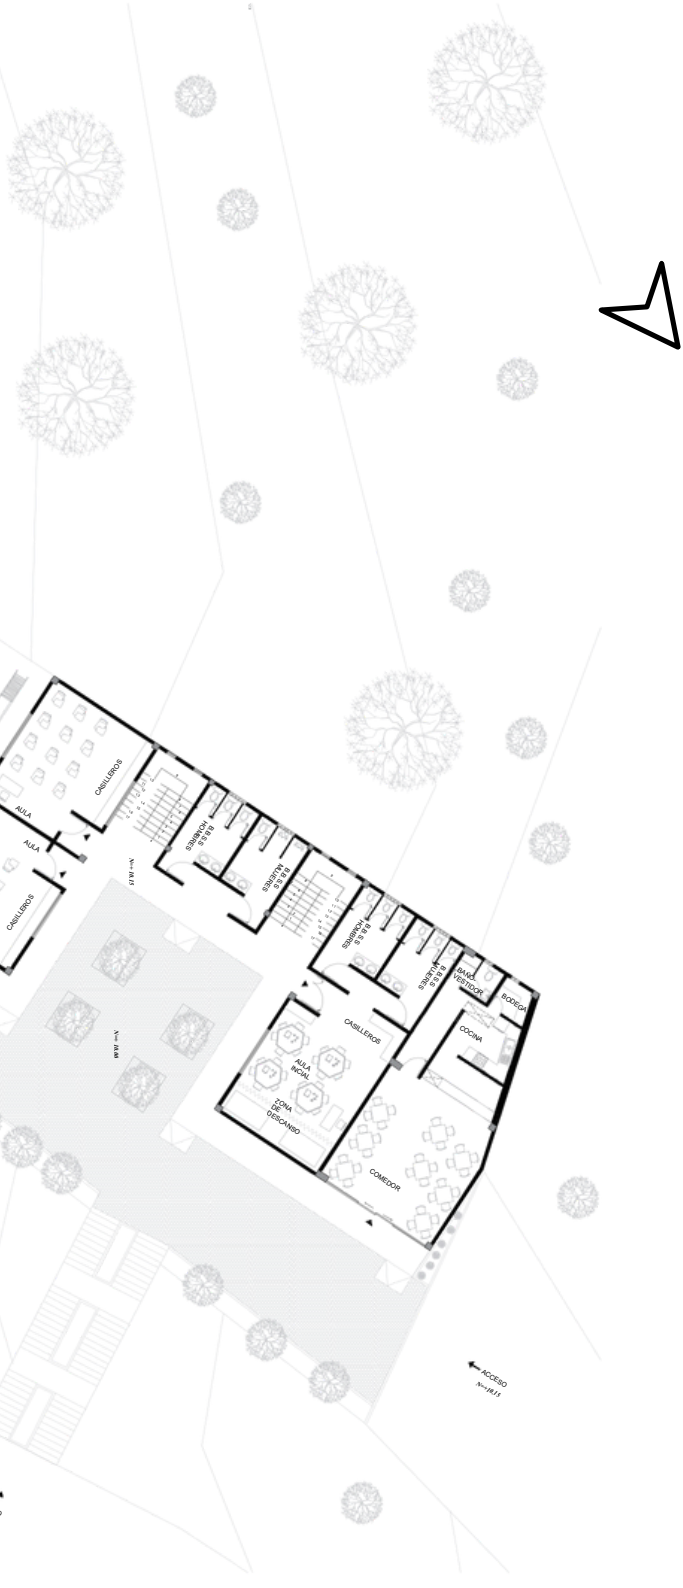
Figura 127.  
Implantación

El proyecto se implanta sobre un terreno de pendientes pronunciadas, adaptándose a la topografía mediante una organización escalonada de los bloques que minimiza la transformación del terreno. La propuesta se articula a través de patios que conectan los espacios académicos y recreativos, generando lugares de encuentro y favoreciendo la relación entre el interior y el exterior. Estos espacios se vinculan mediante rampas y recorridos accesibles que permiten una circulación continua entre los diferentes niveles, mientras que la orientación de los bloques aprovecha las visuales hacia el entorno.

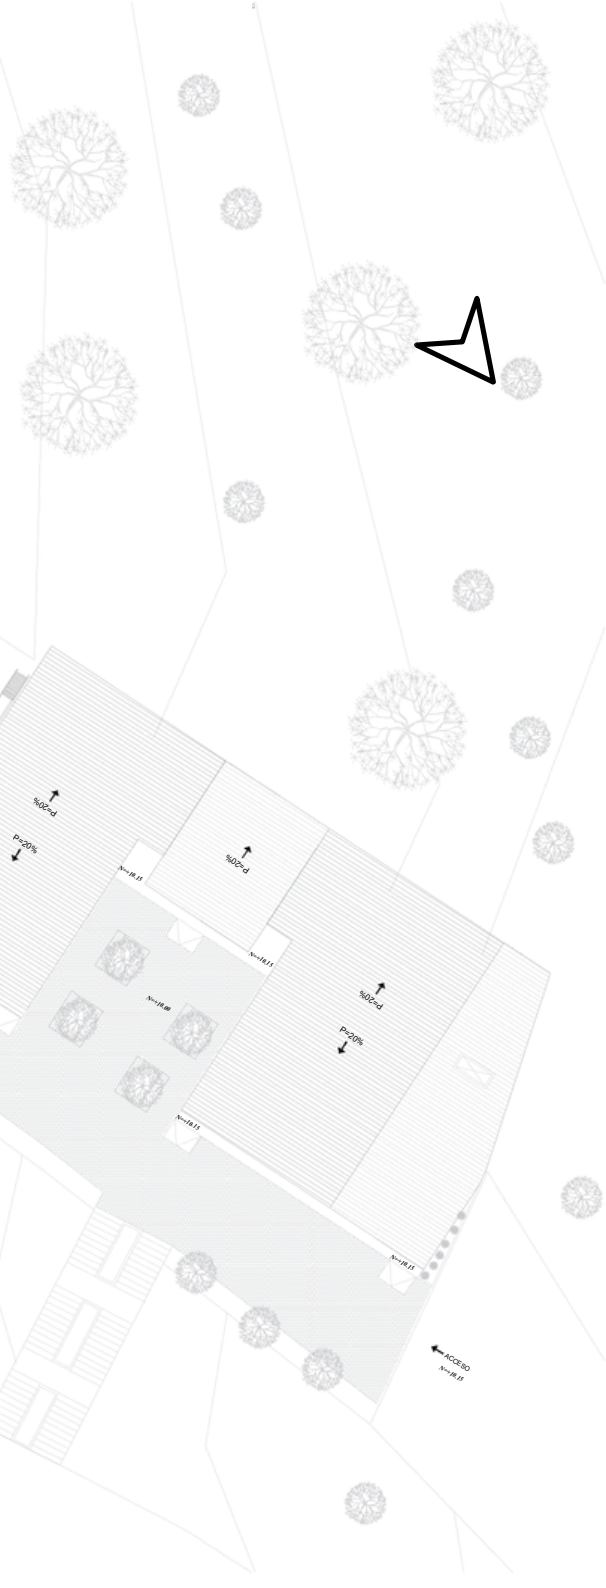
Figura 128.  
Emplazamiento.

El proyecto se emplaza adaptándose a la pendiente natural del terreno, mediante una configuración escalonada de bloques que se integran con la topografía existente y se articulan a través de patios, rampas y recorridos peatonales. Esta estrategia permite disminuir los movimientos de tierra y generar una implantación más respetuosa con las condiciones naturales del sitio. La disposición de los volúmenes aprovecha las visuales hacia el entorno, favorece el ingreso de iluminación y ventilación natural y establece una relación directa entre los espacios educativos y las áreas exteriores.

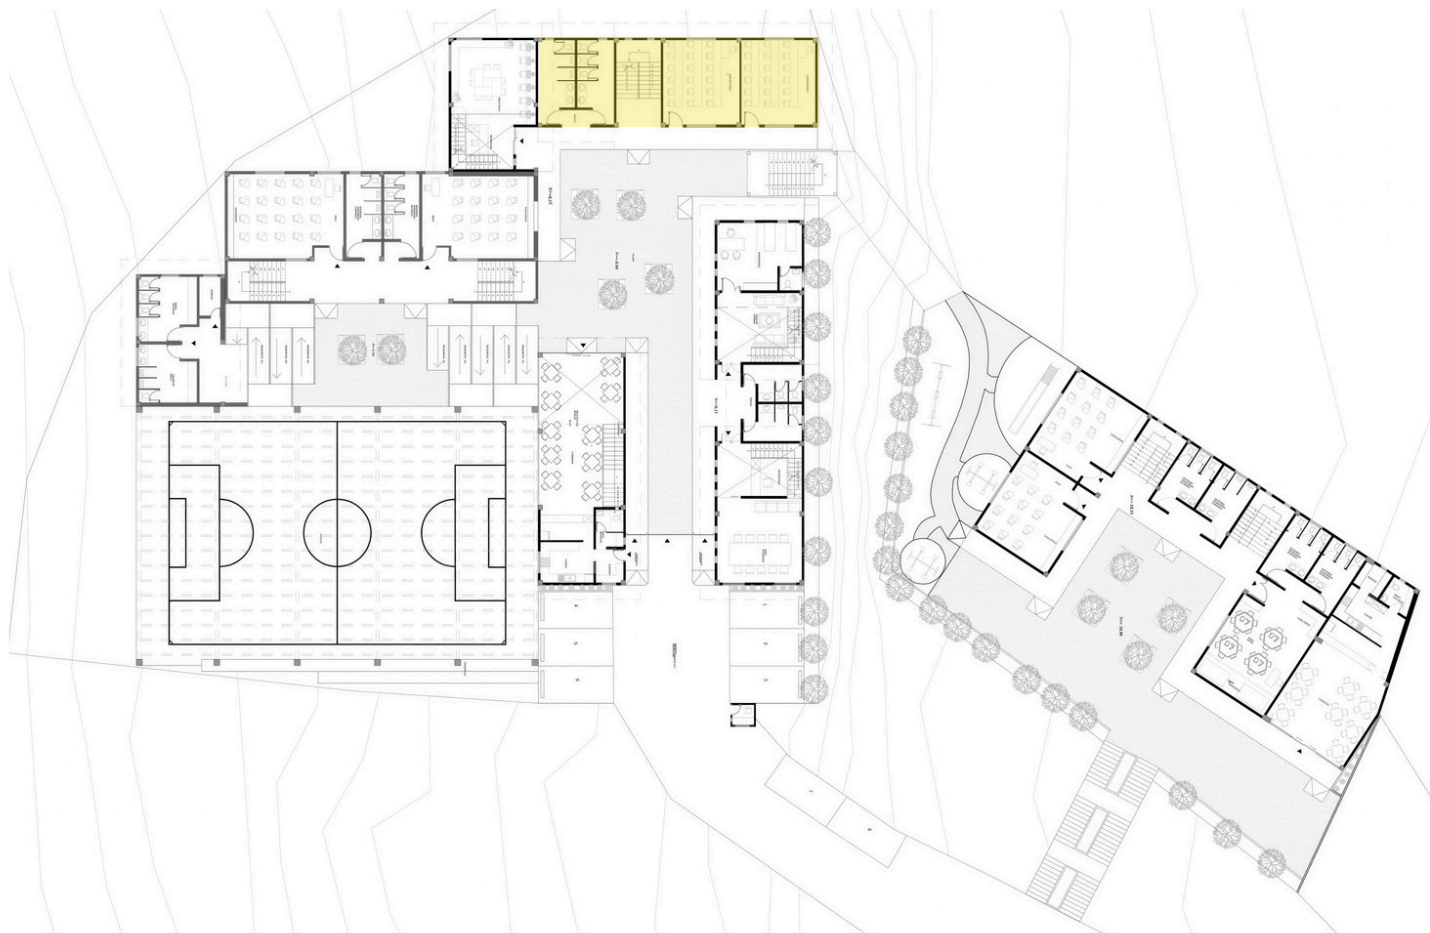
Implantación Bloque Laboratorios.

Nota. La imagen muestra donde se encuentra implantado el bloque de laboratorios. Elaborado por: el autor (2026)
