UNIVERSIDAD INTERNACIONAL DEL ECUADOR – LOJA

**TRABAJO DE TITULACIÓN PREVIO A LA OBTENCIÓN DEL
TÍTULO DE ARQUITECTO**

**“CATALOGACIÓN Y ACCIONES PARA LA CONSERVACIÓN E
INTERVENCIÓN DE LA CASA ESTANCIA GUADALUPE,
UBICADA EN LA CIUDAD DE LOJA.”**

MARZO 2016

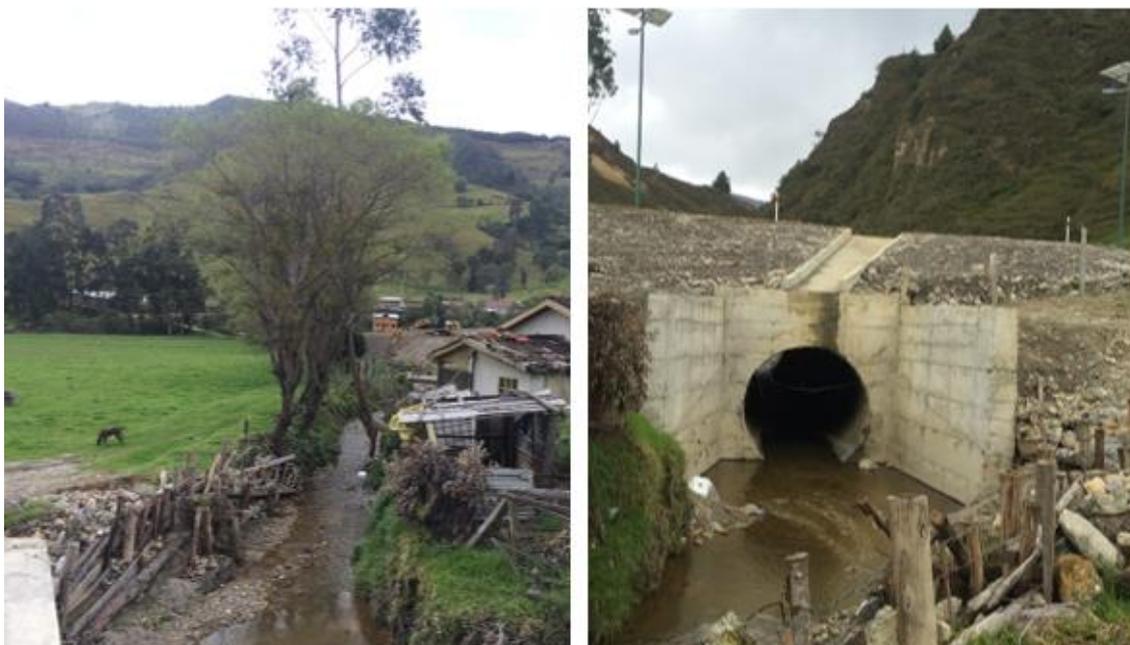
Figura 17 - Figura 18: Quebrada "Las Violetas"

La vía atraviesa el predio Guadalupe cerca de la casa de estancia, a 8 m aproximados de distancia, se encuentra elevada a 1.50 m en relación a la implantación de la vivienda, dentro de los trabajos del sector se encuentra el embaulamiento de la quebrada "Las Violetas", la que atraviesa de oeste a este el predio, trabajos que se pueden observar en la figura 17 y 18. Actualmente la vía no se encuentra terminada en su totalidad, por lo cual aún se pueden apreciar los trabajos dentro de este sector.

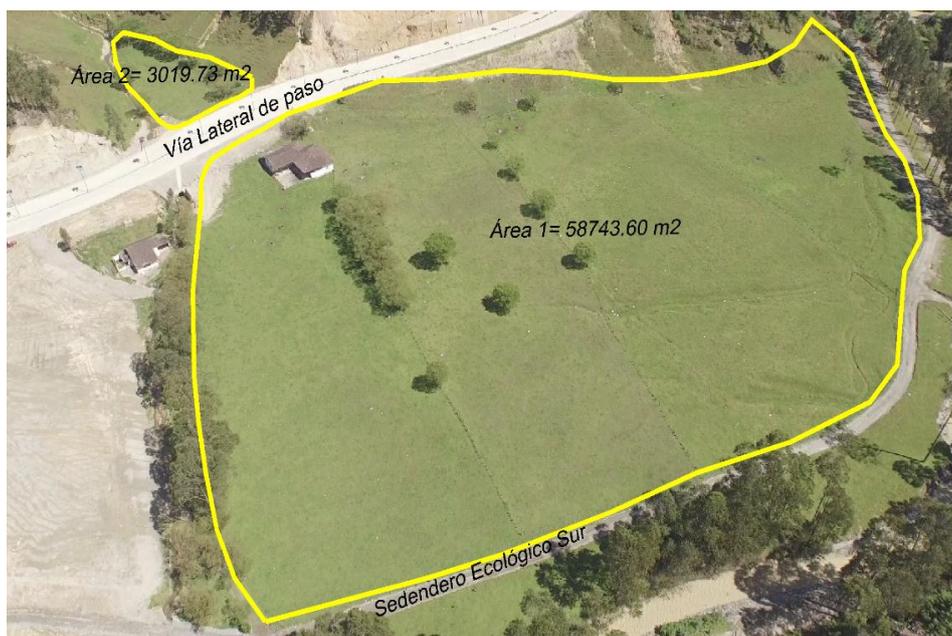
Figura 21 : Áreas de Fraccionamiento

En la figura 21 se puede distinguir como es fraccionado el predio por las intervenciones mencionadas, dividiéndolo al terreno en dos secciones, el área 1 con 58743.60 m² aproximadamente, en donde se encuentra implantada la casa de estancia, y el área 2 con 3019.73 m² aproximadamente.

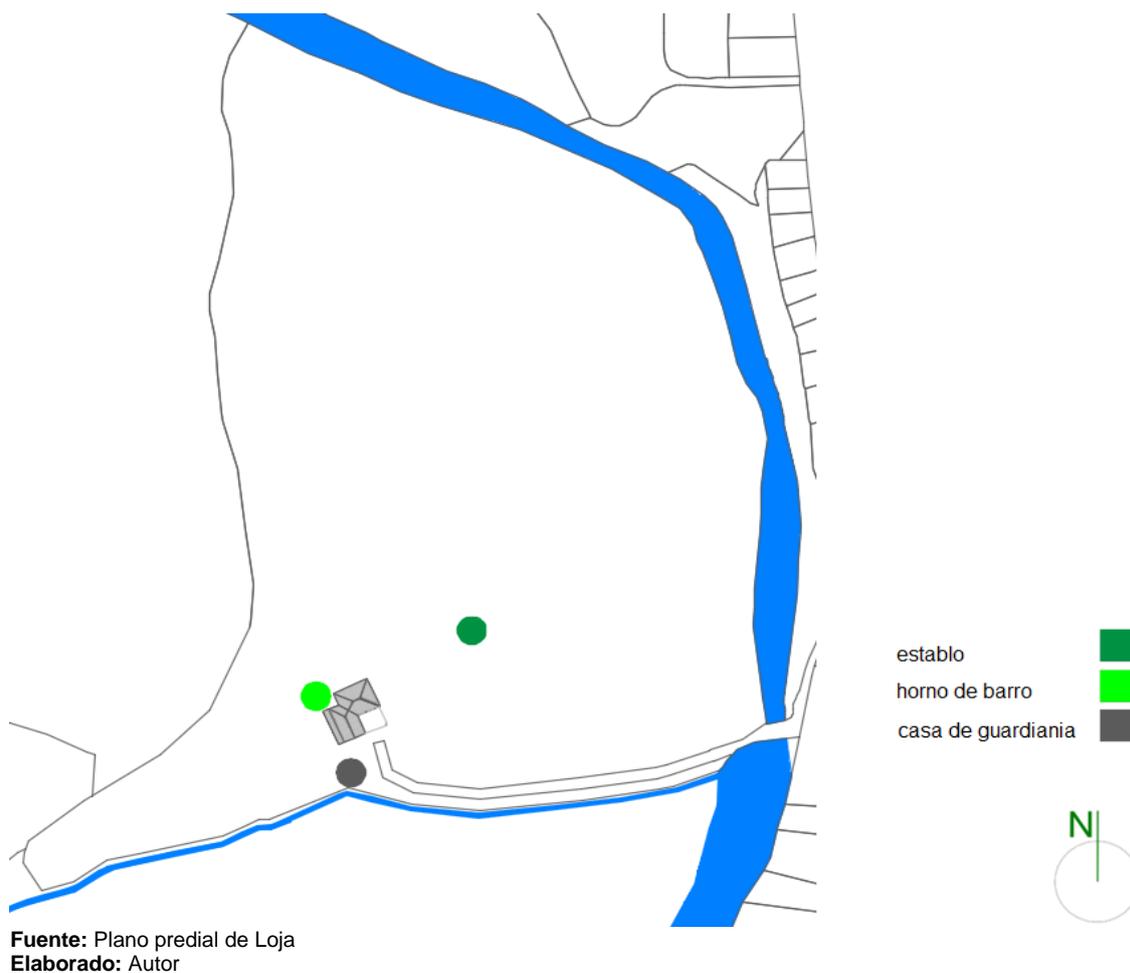
Figura 24 : Casco de estancia Guadalupe

Estos elementos fueron: un horno de barro junto a la casa de estancia, un establo o caballeriza, y una casa de guardianía. En el siguiente plano ubicaremos los tres elementos mencionados, y su posible emplazamiento.

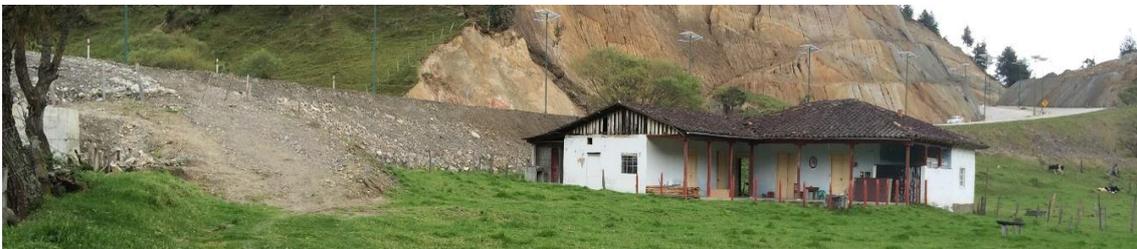
Figura 26: Casa Estancia Guadalupe

En toda el área de la estancia, la única construcción existente y predominante es la casa con un área de 471.92 m².

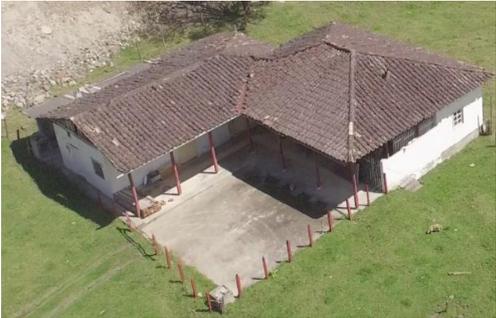
Planta de cubierta	
Concepción original	Estado actual

7 aguas	8 aguas
Teja de arcilla	Teja de arcilla y plancha de zinc

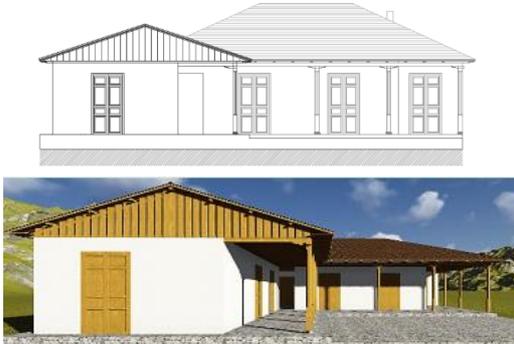
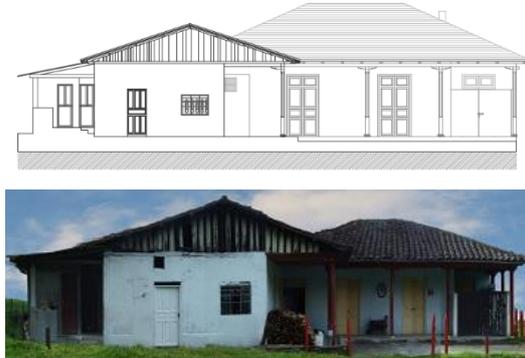
Elevación Sur

4 accesos en la fachada

7 accesos en la fachada

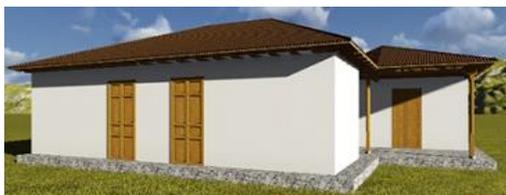
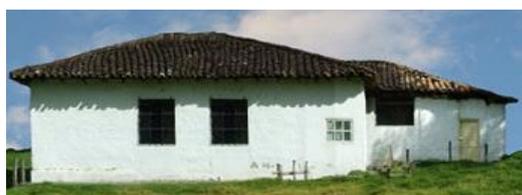
Elevación Norte

Sin ventanas

3 puertas de madera de
apertura doble

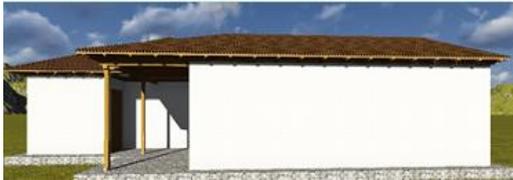
Carece de ventanas

1 ventanas

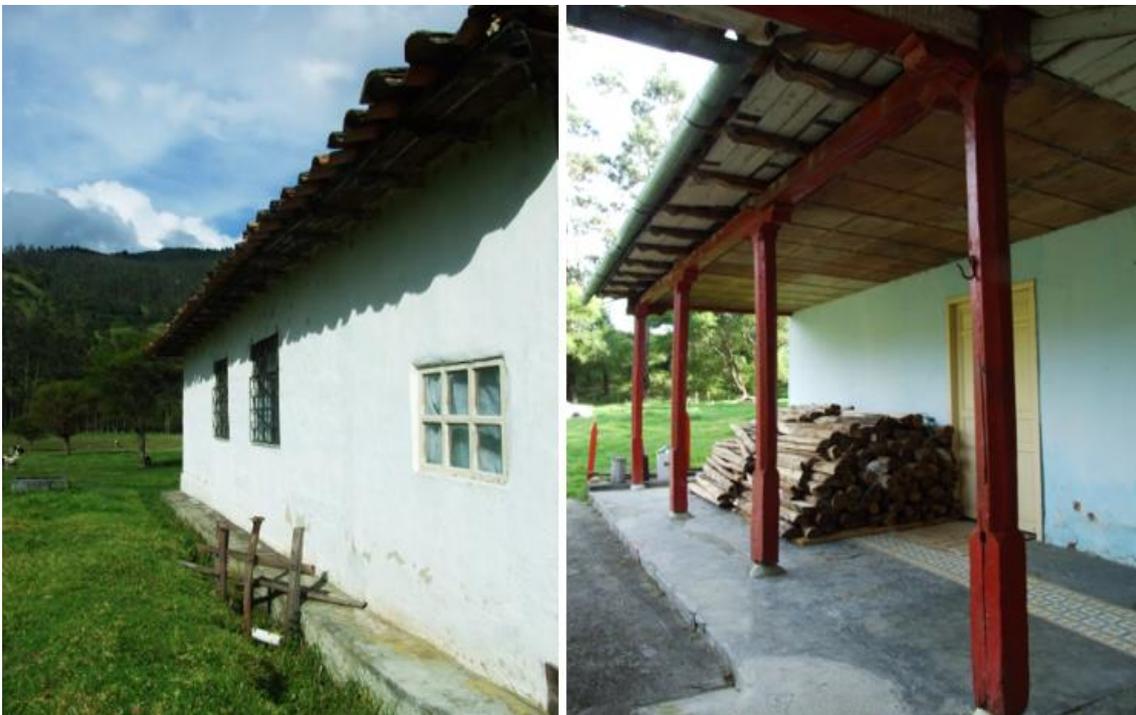
Figura 41 : Muros y pilares

El sistema estructural es de la época, utiliza muros portantes elaborados con tapial, la cubierta está elaborada con madera al igual que los pilares que la soportan.

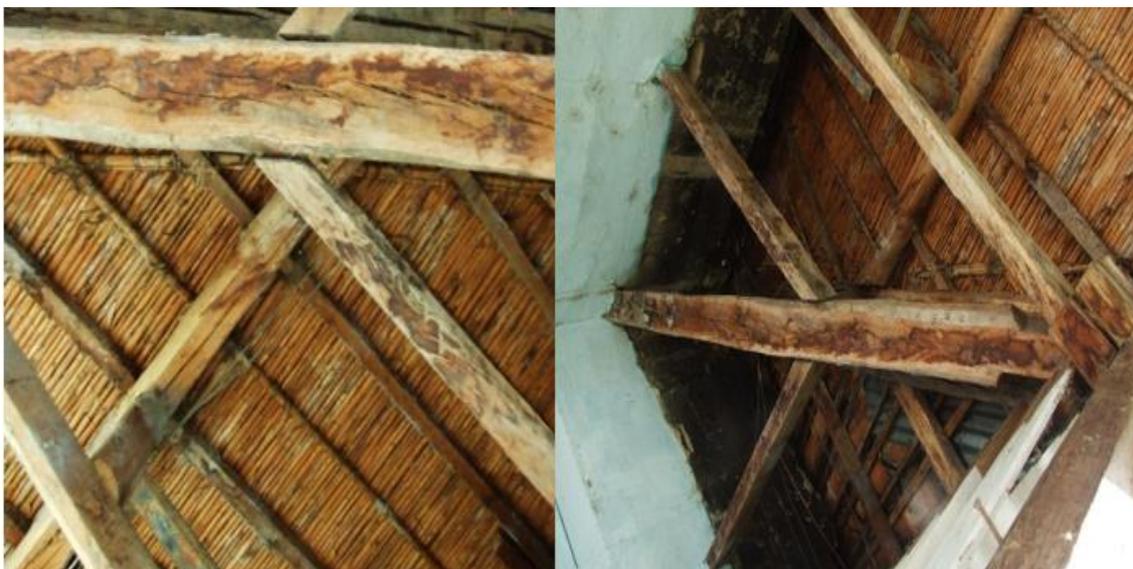
Figura 42 : Armado de cubierta

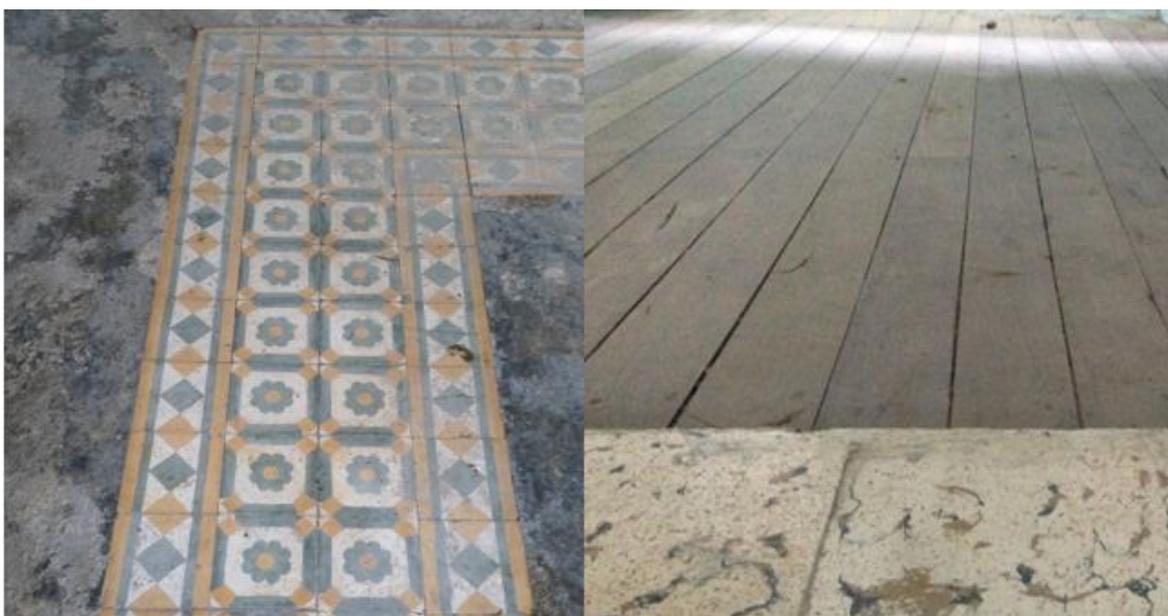
Figura 43 : Pisos

Estos son de dos tipos principalmente, de madera y un aditamento especial, que es baldosa, el cual no vendría a formar parte de la particularidad vernácula de las construcción; sin embargo es parte de los primeros acabados, y desde su aplicación los elementos constructivos añadidos se los puede definir como modernos.

Igualmente se efectuará el desprendimiento del piso de los siguientes espacios que se encuentran en estado de deterioro: 01, 04, 05, 06, 07, 08, 09, 10, 11, 12, 14, 15, 16 y 17; en el espacio 01 se colocará cerámica 30x30 cm, en los espacios 09, 10 y 11 cerámica de 15x30 cm, en los espacios 01, 06 y 13 hormigón pulido el que usará como agregados pétreos los cimientos ya establecidos; en el espacio 14 se situarán módulos de hormigón prefabricados de 60x60 cm, en el espacio 15 se retirará el agregado de hormigón hasta llegar a la cimentación, la cual será tratada para ser impermeabilizada y poder ubicar el espejo de agua; finalmente los pisos de los espacios 02, 03 y 14 serán restaurados por su buen estado y alto valor patrimonial.

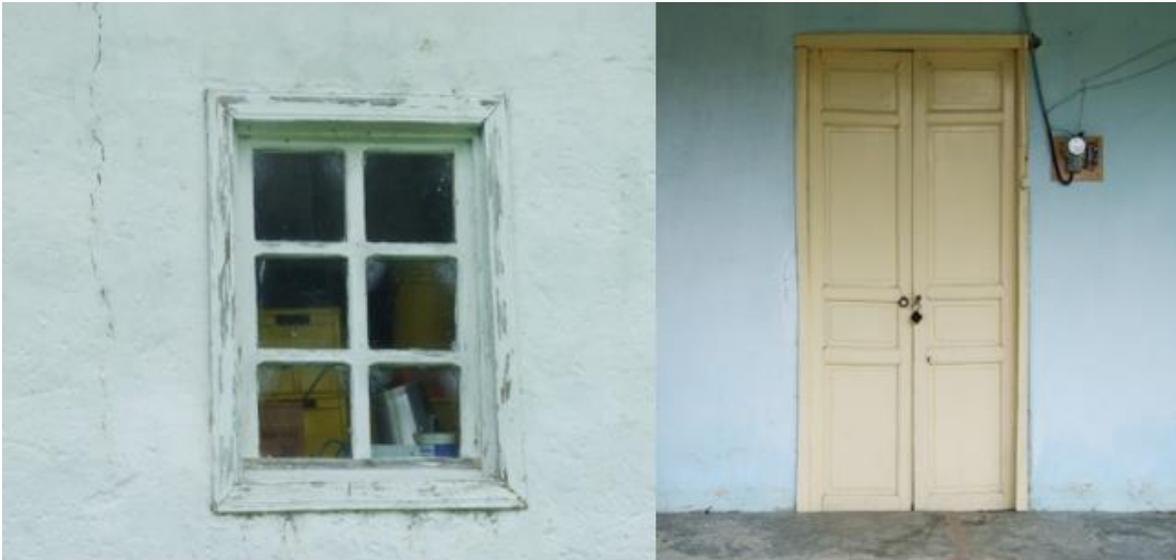
Figura 44 : Ventana y puerta

Las puertas están elaboradas en madera al igual que el marco de las ventanas, las mismas que están constituidas por vidrio. Las ventanas son un agregado posterior ya que la casa originalmente no las poseía.

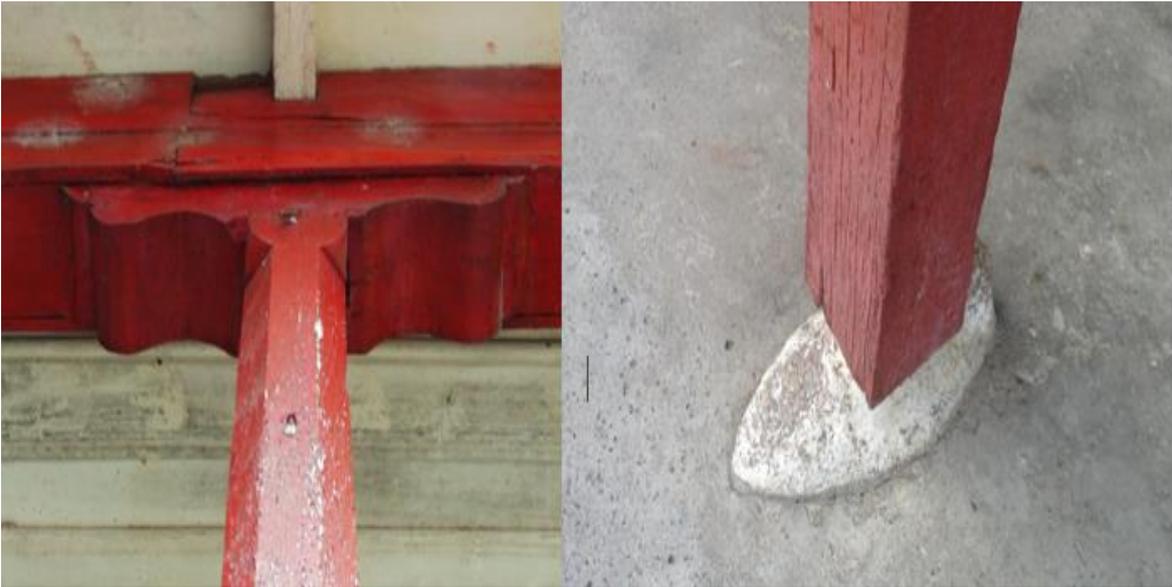
Figura 45 : Pilar de madera

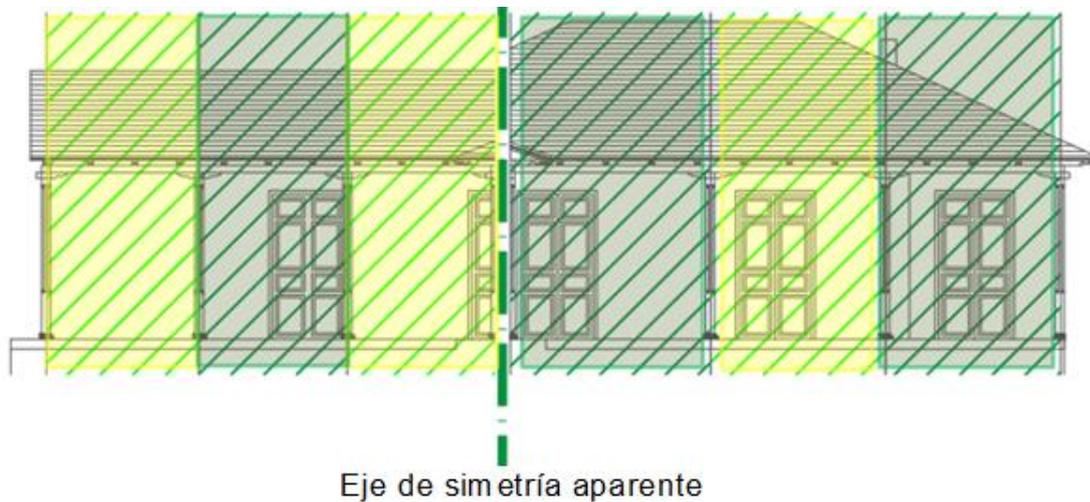
Figura 47: Fachadas este y sur – Análisis morfológico

Al observar el inmueble desde la esquina extrema al ángulo interno entre crujías, se puede establecer un eje de simetría, evidente proporción morfológica en relación a sus módulos verticales entre sus vanos y llenos.

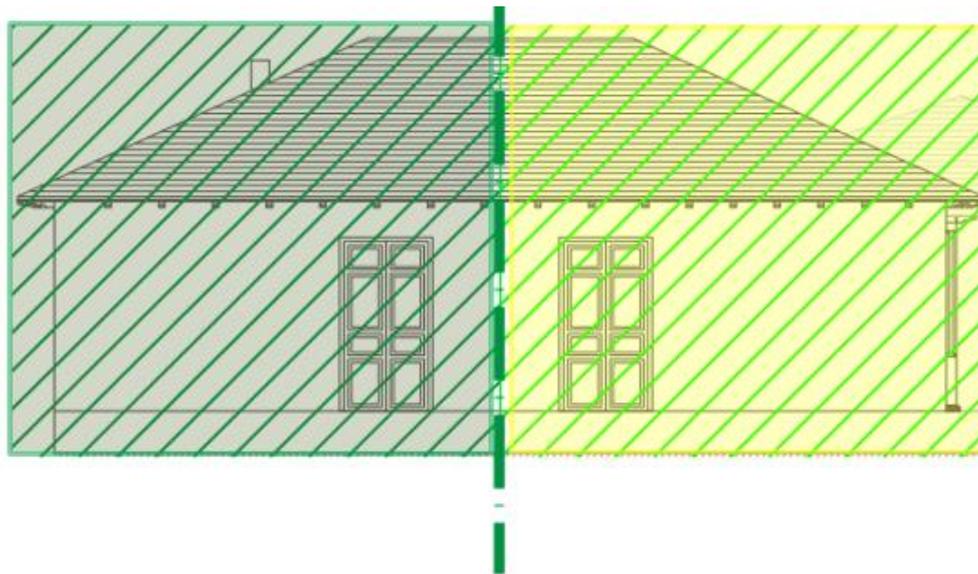
Figura 48: Fachadas norte – Análisis morfológico

Eje de proporcionalidad morfológica

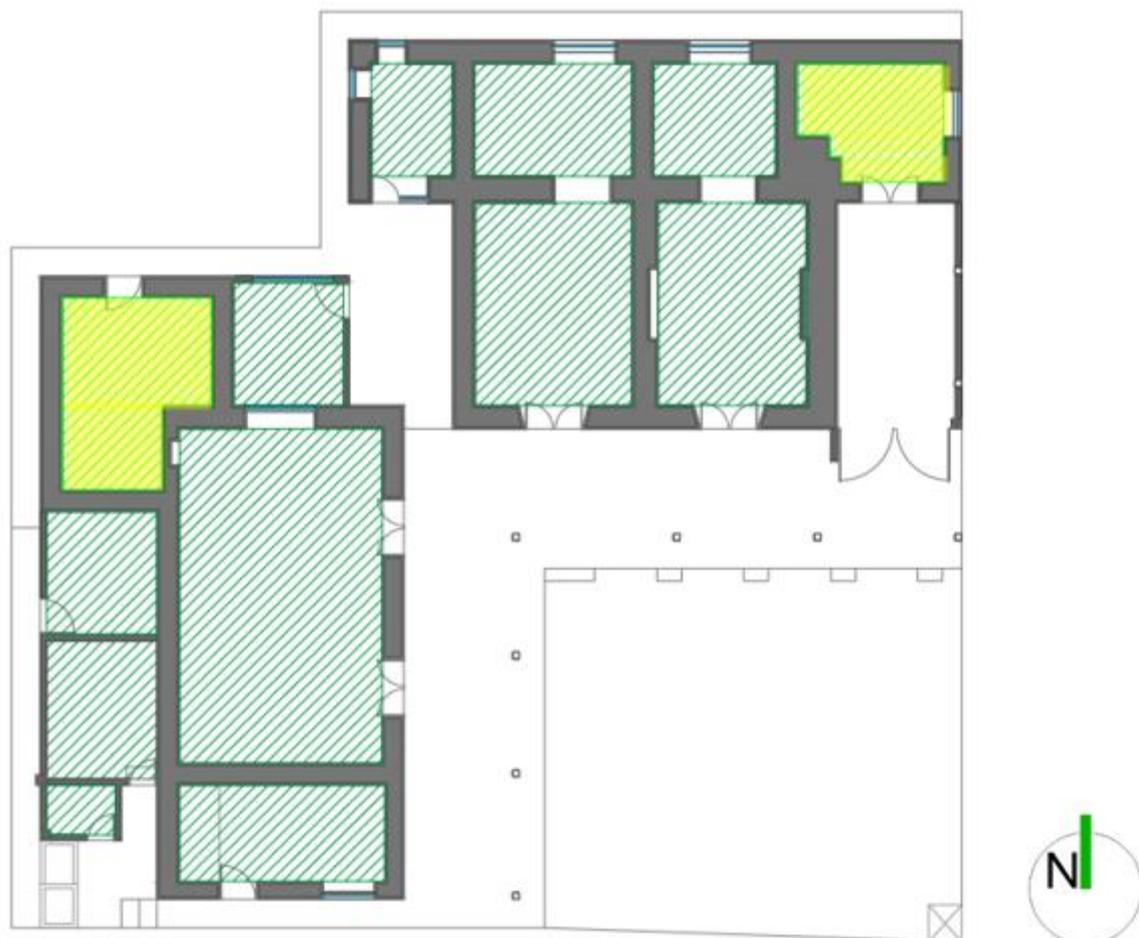
Figura 49: Planta arquitectónica – Análisis morfológico

Los espacios semicerrados que se encuentran rodeando las paredes, constituyen los corredores que conectan las dos crujías, y conectan los espacios interiores entre sí.

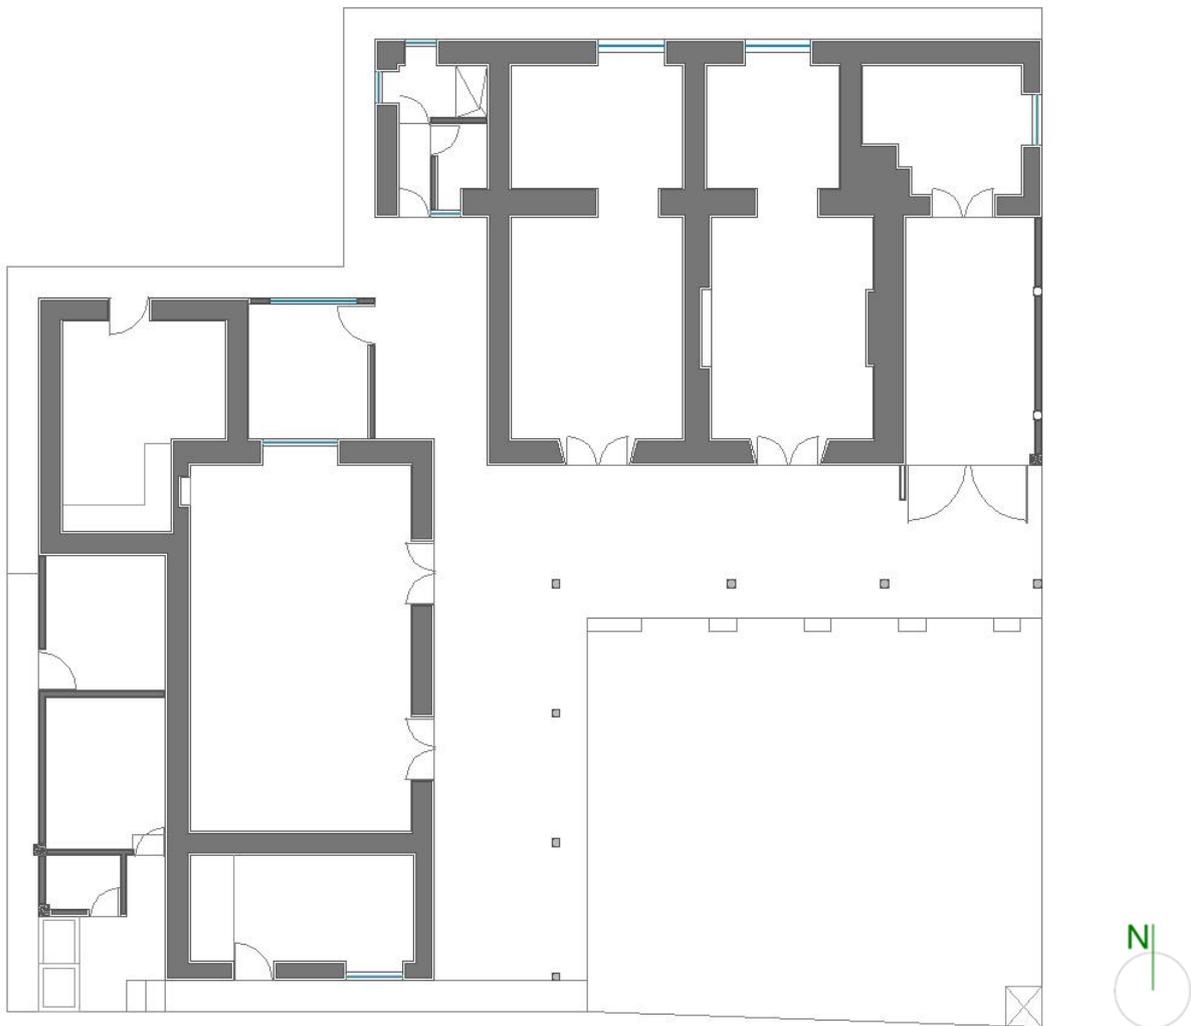
Figura 50 : Planta Arquitectónica – Estado Actual

- Posee una sola planta y un troje para almacenar granos.
- Disposición de planta en forma de “L”.
- Tiene un portal que circunda a los accesos de las habitaciones, y que sirve de comunicación entre espacios.
- Las habitaciones circundan a un patio exterior.
- Está provisto de un juego de cubiertas de teja a siete aguas de alto valor arquitectónico, pues es considerado un aspecto creativo y de mucha habilidad dentro de la construcción vernácula.

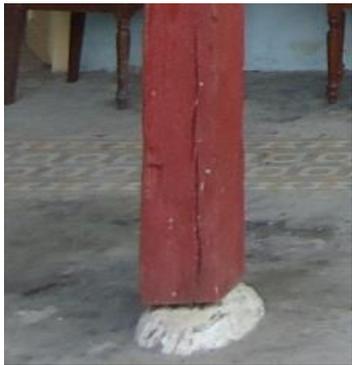
Ficha 1 Elemento - Fuste	
Patología :	Rotura
Tipo de daño:	Acción mecánica
Causas:	A: Presencia de xilófagos B: Carga excesiva
Acciones:	A: Liberación de elementos que no pasen pruebas de resistencia B: Zunchado de elementos

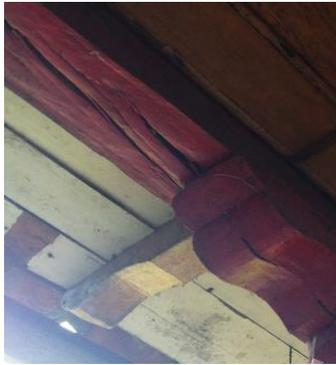
Ficha 2 Elemento - Solera	
Patología :	Rotura
Tipo de daño:	Acción mecánica
Causas:	A: Presencia de xilófagos B: Carga excesiva
Acciones:	A: Liberación de elementos que no pasen pruebas de resistencia B: Zunchado de elementos

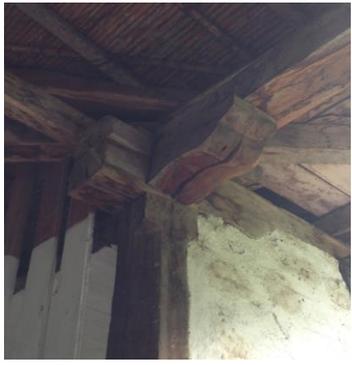
Ficha 3 Elemento - Montera	
Patología :	Rotura
Tipo de daño:	Acción mecánica
Causas:	A :Presencia de xilófagos B: Carga excesiva
Acciones:	B: Zunchado de elementos

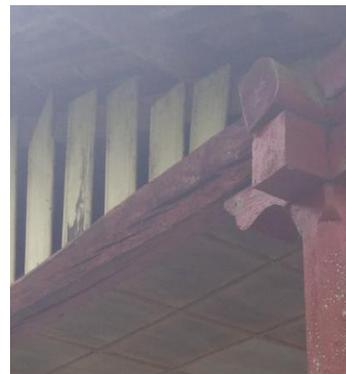
Ficha 4 Elemento - Solera

Patología : Rotura

Tipo de daño: Acción mecánica

Acciones:
A: liberación de elementos que no pasen pruebas de resistencia
B: Zunchado de elementos

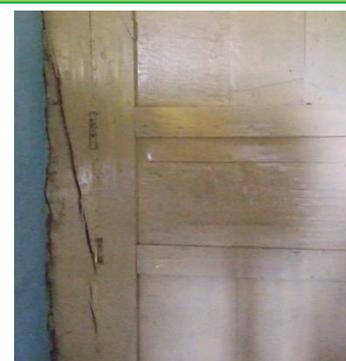
Ficha 6 Elemento - Pared

Patología : Perforación

Tipo de daño: Acción mecánica

Causas:
A: Acción humana
B: Impacto

Acciones:
A: Relleno de Perforaciones con materiales similares al del elemento original
B: Colocación del revoque

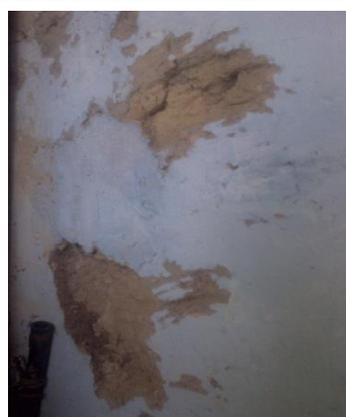
Ficha 7 Elemento - Revestimiento exterior

Patología : Fisuras

Tipo de daño: Fisuras o grietas

Causas: A: Presencia de agua

Acciones: A: Retiro del revoque
B: Consolidación con mortero hidráulico de cal

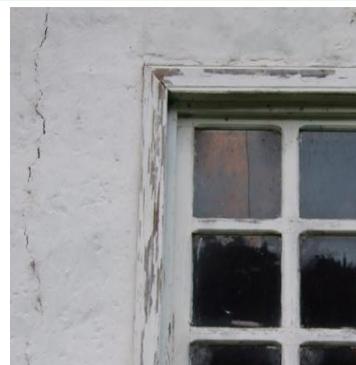
Ficha 8 Elemento - Revestimiento exterior

Patología : Fisuras

Tipo de daño: Fisuras o grietas

Causas: A: Presencia de agua

Acciones: A: Retiro del revoque
B: Consolidación con mortero hidráulico de cal

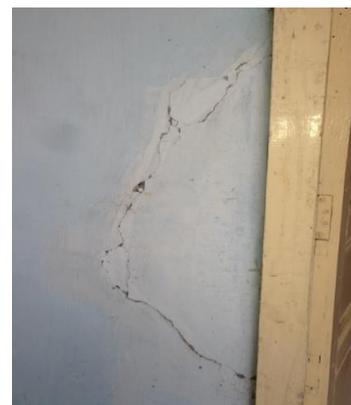
Ficha 9 Elemento - Pared interior

Patología : Fisuras

Tipo de daño: Fisuras o Grietas

Causas: A: Presencia de agua

Acciones: A: Retiro del revoque
B: Consolidación con mortero hidráulico de cal

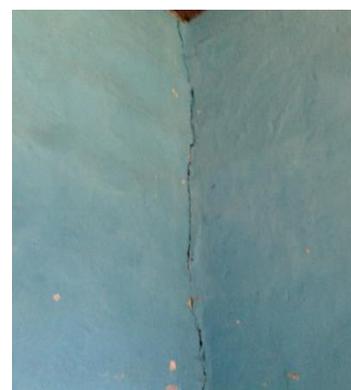
Ficha 10 Elemento - Cimiento

Patología : Socavado

Tipo de daño: Cambios estructurales

Causas:
A: Presencia de agua

Acciones: A: Compactación del suelo

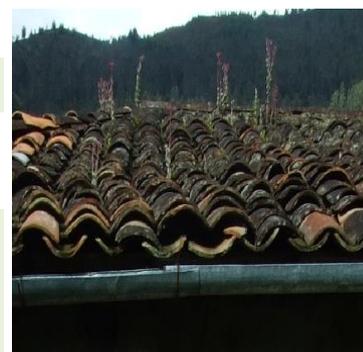
Ficha 13 Elemento - Armadura de la cubierta

Patología : Crecimiento biológico: líquenes y hongos

Tipo de daño: Depósito

Causas: A: Presencia de agua

Acciones: A: Limpieza de material orgánico con cepillo
B: Aplicación de sellantes anti hongos

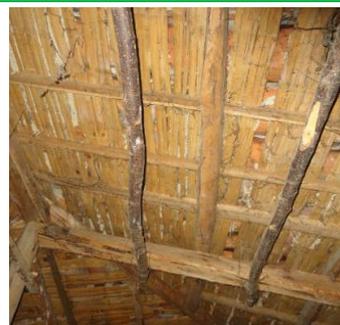
Ficha 16 Elemento - Armadura de la cubierta

Patología :	Suciedad
Tipo de daño:	Depósitos
Causas:	A:Erosion de la capa de barro B: Polvo
Acciones:	A: Retiro de residuos de barro B: Limpieza

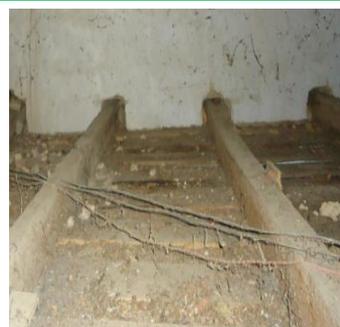
Ficha 17 Elemento - Armadura de la cubierta

Patología :	Suciedad
Tipo de daño:	Depósitos
Causas:	A:Erosion de la capa de barro B: Polvo
Acciones:	A: Retiro de residuos de barro B: Limpieza de la madera

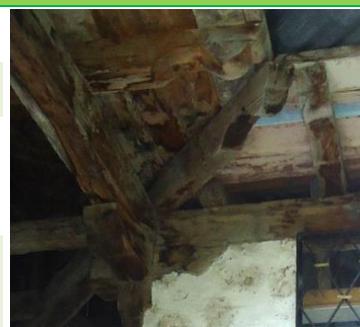
Ficha 18 Elemento - Armadura de la cubierta

Patología :	Manchas
Tipo de daño:	Alteraciones cromáticas
Causas:	A: Presencia de agua B:Crecimiento Biológico: Hongos
Acciones:	A: Limpieza con biosidas B: Limpieza de la madera

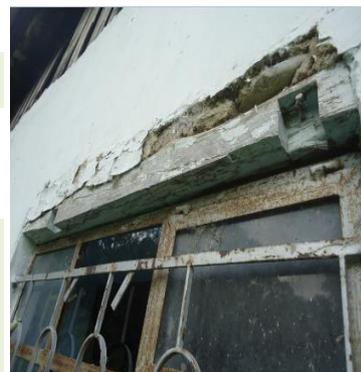
Ficha 19 Elemento - Pared exterior

Patología :	Desprendimiento
Tipo de daño:	Pérdida de adherencia
Causas:	A: Presencia de agua B: Acción mecánica
Acciones:	A: Liberación de material en estado ruinoso B: Colocación del revoque

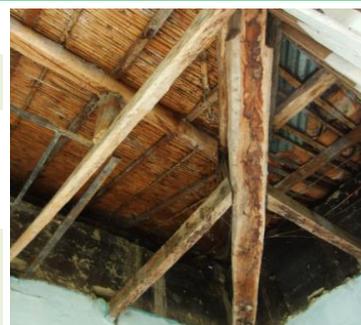
Ficha 20 Elemento - Armadura de la cubierta

Patología :	Manchas
Tipo de daño:	Alteraciones cromáticas
Causas:	A. Presencia de agua B: Crecimiento biológico (hongos)
Acciones:	A: Limpieza con Biosidas B: Limpieza de la madera

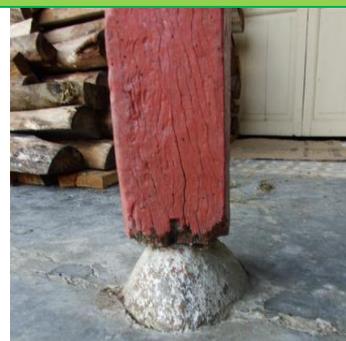
Ficha 21 Elemento - Fuste

Patología :	Degradación
Tipo de daño:	Desintegración
Causas:	A: Presencia de xilófagos
Acciones:	A: Limpieza con Biosidas B: Componer sección de elemento

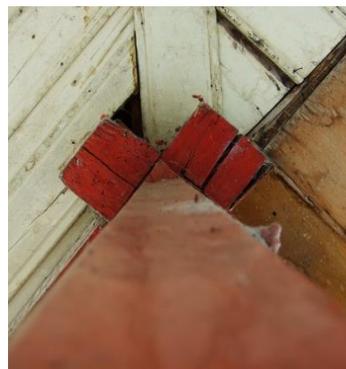
Ficha 23 Elemento - Piso

Patología : Crecimiento biológico

Tipo de daño: Depósitos

Causas:
A: Presencia de agua
B: Presencia de material orgánico

Acciones:
A: Liberación del material

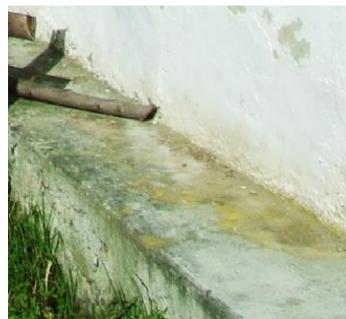
Ficha 24 Elemento - Piso

Patología : Erosión

Tipo de daño: Desintegración

Causas:
A: Uso

Acciones:
A: Liberación del material
B: Restitución del material

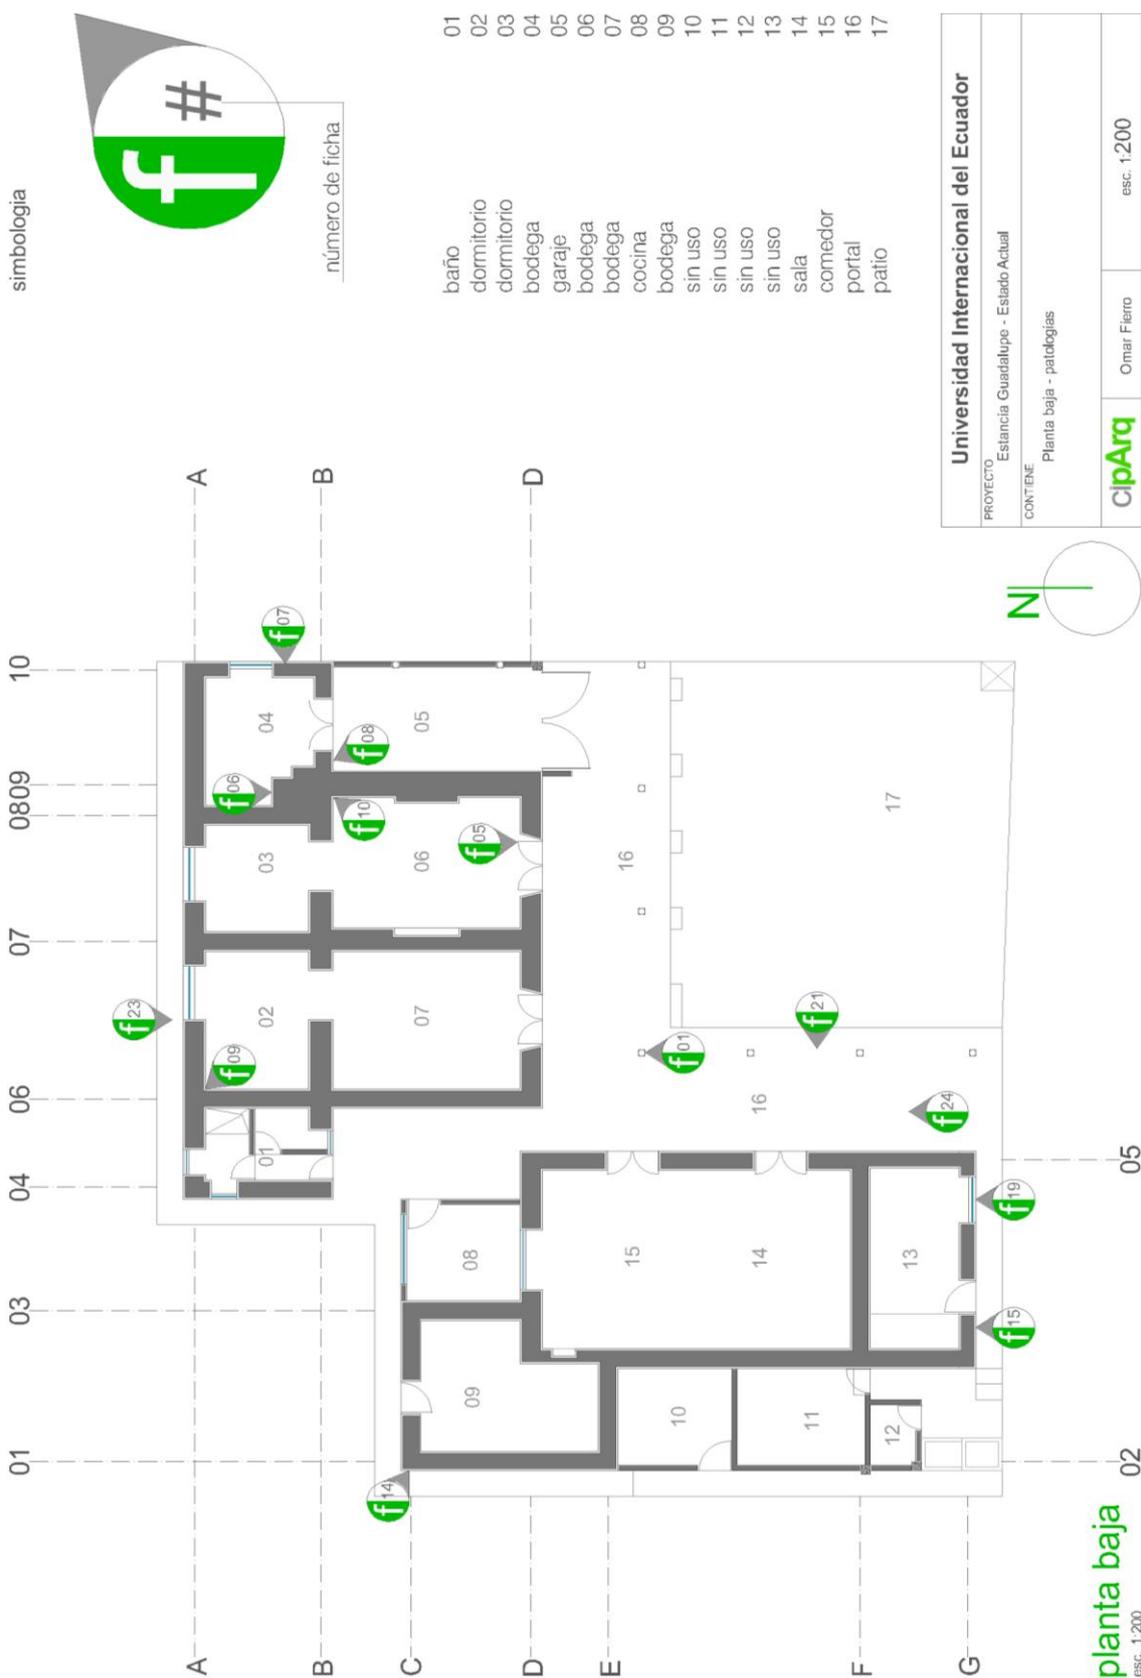
Figura 54 : Planta baja – Ubicación de fichas patológicas

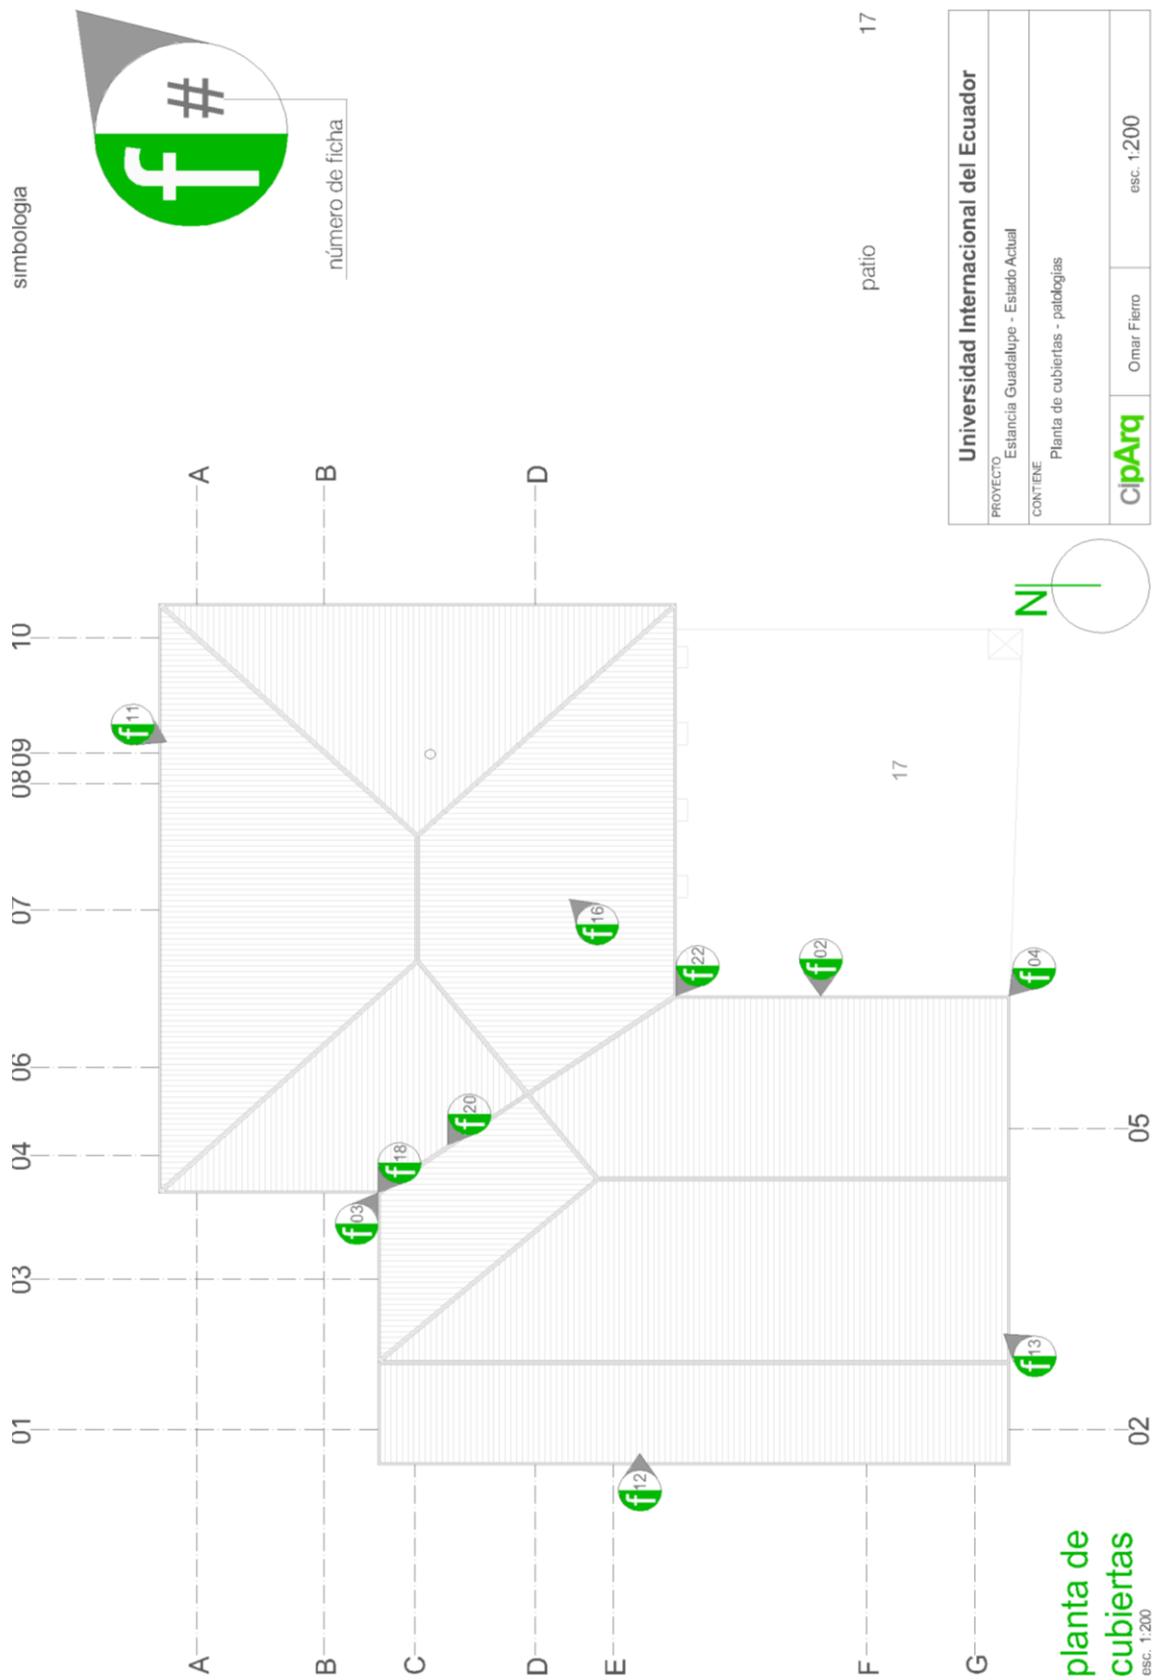
Figura 55 : Planta baja – Ubicación de fichas patológicas

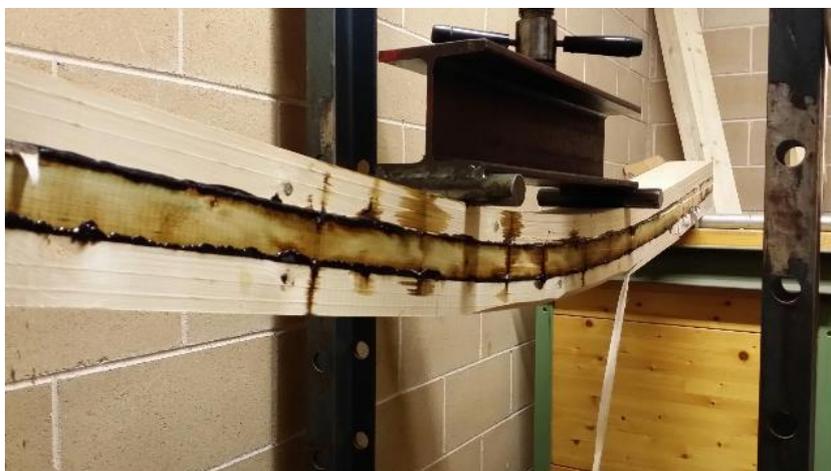
Figura 56 : Prueba de flexibilidad aplicada a viga de madera

Los elementos estructurales de madera que se encuentren en mal estado, serán sometidos a pruebas de resistencia, las mismas que consisten en aplicar fuerzas de tracción y compresión dentro de un laboratorio, si no se obtienen los valores necesarios estos deberán ser reemplazados para no comprometer la integridad de toda la estructura a la que pertenecen.

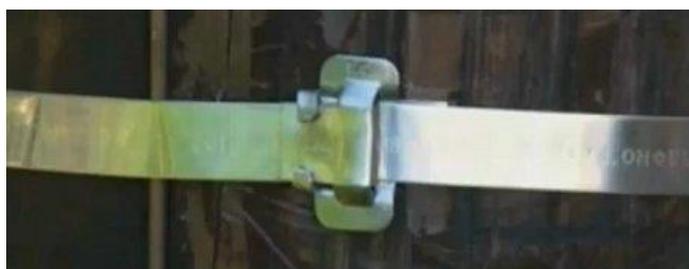
Figura 57 : Cinta metálica para zunchado de madera

Al contrario, si la prueba de resistencia del elemento es superada, este será reforzado en el área de la lesión; durante el proceso del zunchado se trabaja con cintas plásticas o metálicas, y en este caso particular utilizaremos cinta metálica, la cual rodeara al elemento de madera para luego sellarlo con una hebilla de fijación.

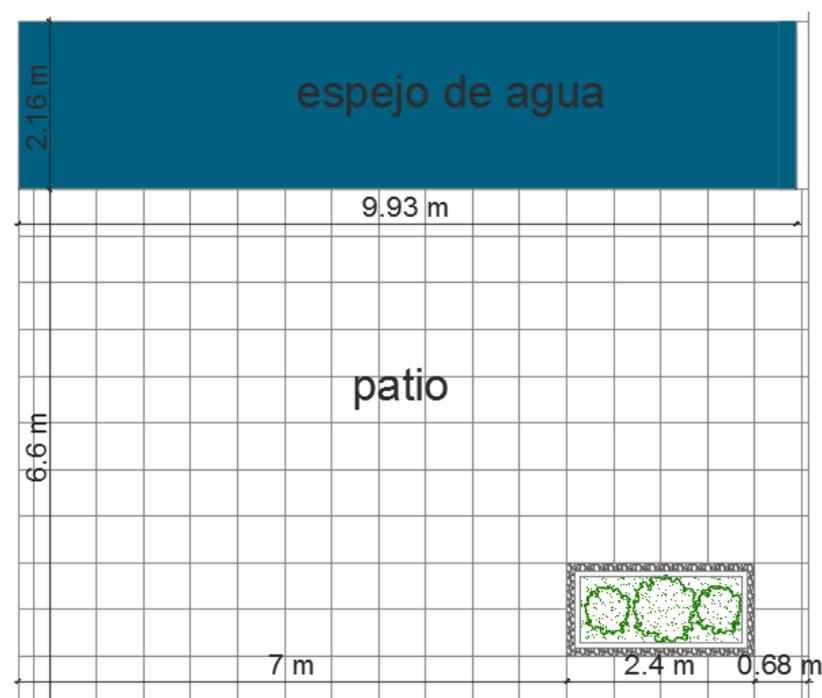
Figura 66: Área de recreación

El área estará comprendida por 3 elementos: el primero es el espejo de agua diseñado de oeste a este, dirección del caudal de la quebrada “Las Violetas”; una de sus principales funciones será reflejar el cielo que rodea la estancia y brindar la transparencia para poder observar la cimentación original del inmueble. El espejo de agua también servirá de punto de recepción de las aguas lluvias por parte del canal que se encuentra en el patio, y por la bajante conformada por la cadena que se encuentra en el ángulo interno que forman las dos crujiás, al aumentar el nivel del agua este tendrá un punto de fuga conformada por un infinito que se encontrara en el lado extremo este del patio, el cual está conectado a una rejilla que conduce a la red de aguas lluvias, todo esto se puede constatar en los planos de instalaciones sanitarias.

El segundo espacio es el patio, el mismo que estará recubierto de bloques de hormigón distribuidos de forma modular por la superficie, desde el cual se podrá observar todo el predio que comprende la estancia Guadalupe, y que permitirá que los visitantes puedan observar las distintas piezas que conforman las fachadas principales.

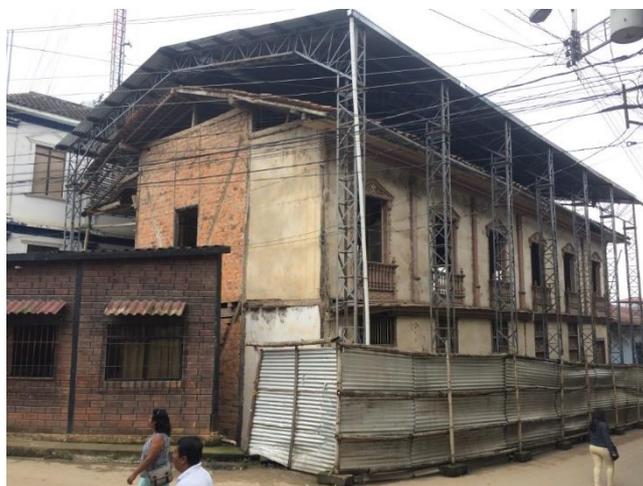
Figura 76 : Intervención del Hospital San Juan de Dios - Zaruma

Dentro de la planeación estas serán las directrices que emplearemos: Primeramente se levantara una estructura de cubierta temporal, para que cubra toda la edificación mientras se realizan las labores de intervención.

Posteriormente se desmontara la cubierta, y con ella el primer elemento en ser retirado será la teja, la cual deberá ser tratada para eliminar todas las patologías antes detectadas, luego de ser tratada se procederá a perforar la parte superior y mediante este orificio ataremos la teja a la capa en la que ira asentada.

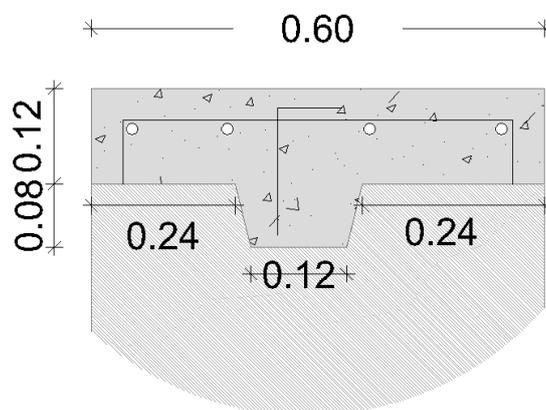
Figura 77 : Detalle de viga de confinamiento de muro

También se efectuará la limpieza de todos los residuos de la erosión de los muros de tapia. En los muros que se apoya la cubierta (mr09, mr11, mr12, mr13 mr19, mr20, mr21y mr22) se desarrollará la consolidación de la parte superior con la viga de confinamiento, la cual permitirá que la carga de la cubierta sea distribuida sobre la toda la superficie del muro, impidiendo que esta se puntualice sobre una sola área del muro, y que esto pueda causar su deterioro al sostener el peso de la cubierta.

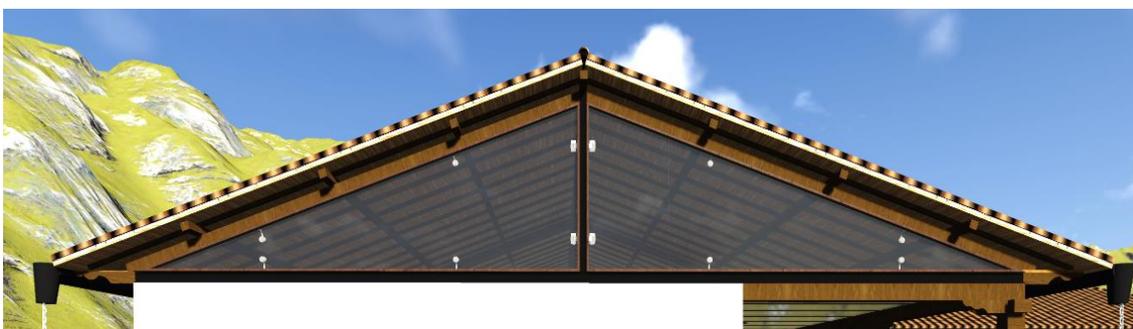
Figura 78: Detalle de frontón

En el frontón que se encuentra en la crujía oeste, se retiraran los elementos que se encuentran en estado ruinoso, y serán remplazados por vidrio templado instalado sobre la estructura de madera reforzada con elementos metálicos.

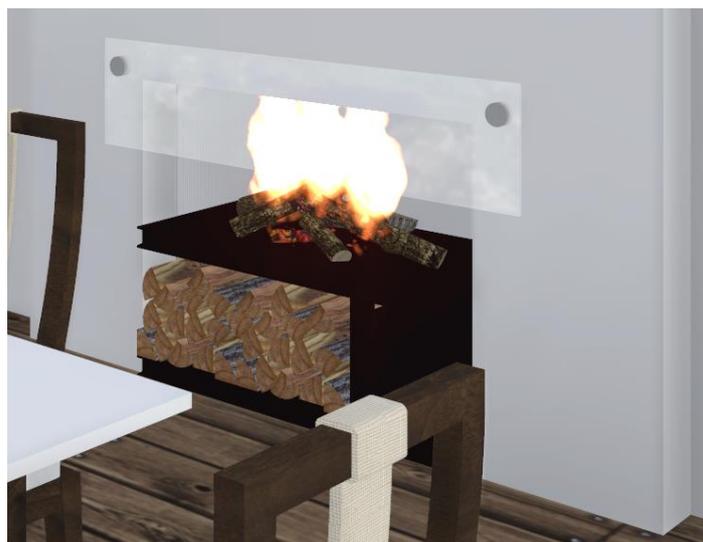
Figura 79: Detalle de chimenea

La chimenea será rehabilitada y actualizada con un nuevo diseño basado en perfiles metálicos, concebido a partir de materiales como el acero inoxidable en los accesorios que sostienen el vidrio templado.

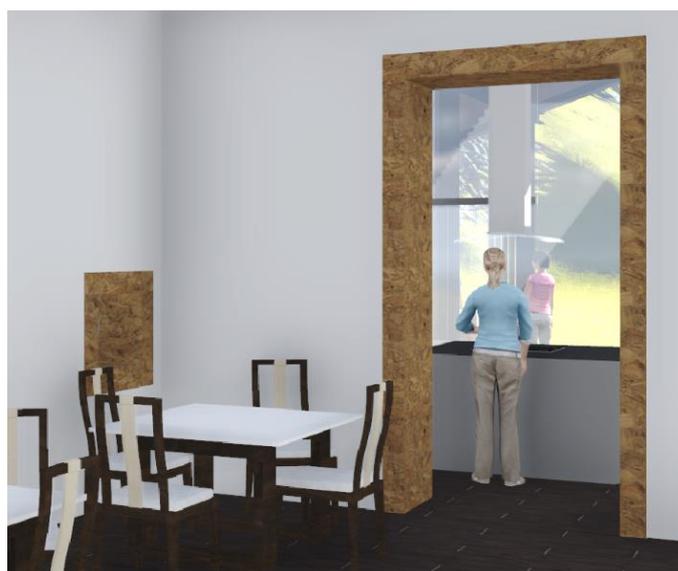
Figura 80: Detalle de arco

Los arcos de las nuevas puertas ubicadas en la fachada norte, los arcos internos y las ventanas, serán reforzados por un marco de OSB que a su vez ayudará a sostener el peso sobre vanos.
