TESIS DE GRADO PREVIO A LA OBTENCIÓN DEL TÍTULO

“DISEÑO ARQUITECTÓNICO DE INFRAESTRUCTURA PARA

EL CUERPO DE BOMBEROS EN LA PARROQUIA

VILCABAMBA DEL CANTÓN Y PROVINCIA DE LOJA”

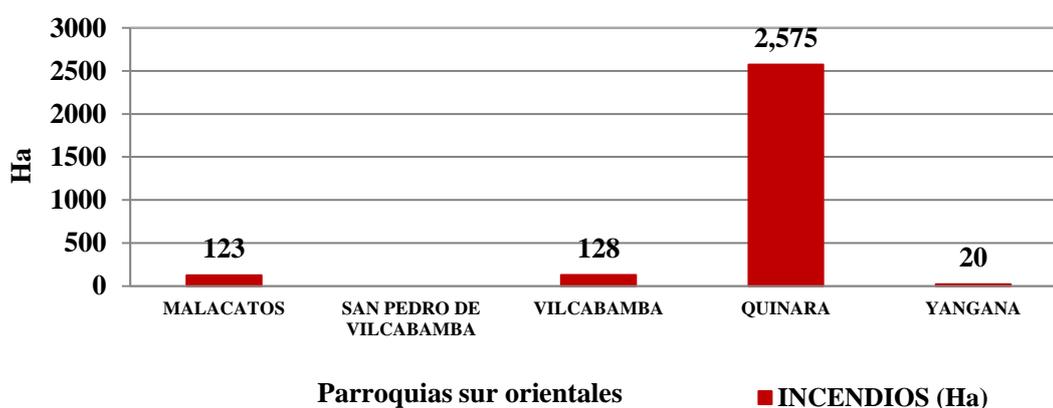
Gráfico 1. Incendios en las parroquias sur orientales en el periodo 2013 - 2014

En el Gráfico No. 1 se observa que la zona más perjudicada por los incendios entre los años de 2013 y 2014, es la parroquia Quinara, donde se han destruido 2.575 ha, causando el deterioro de 6 viviendas y afectando a 27 personas.

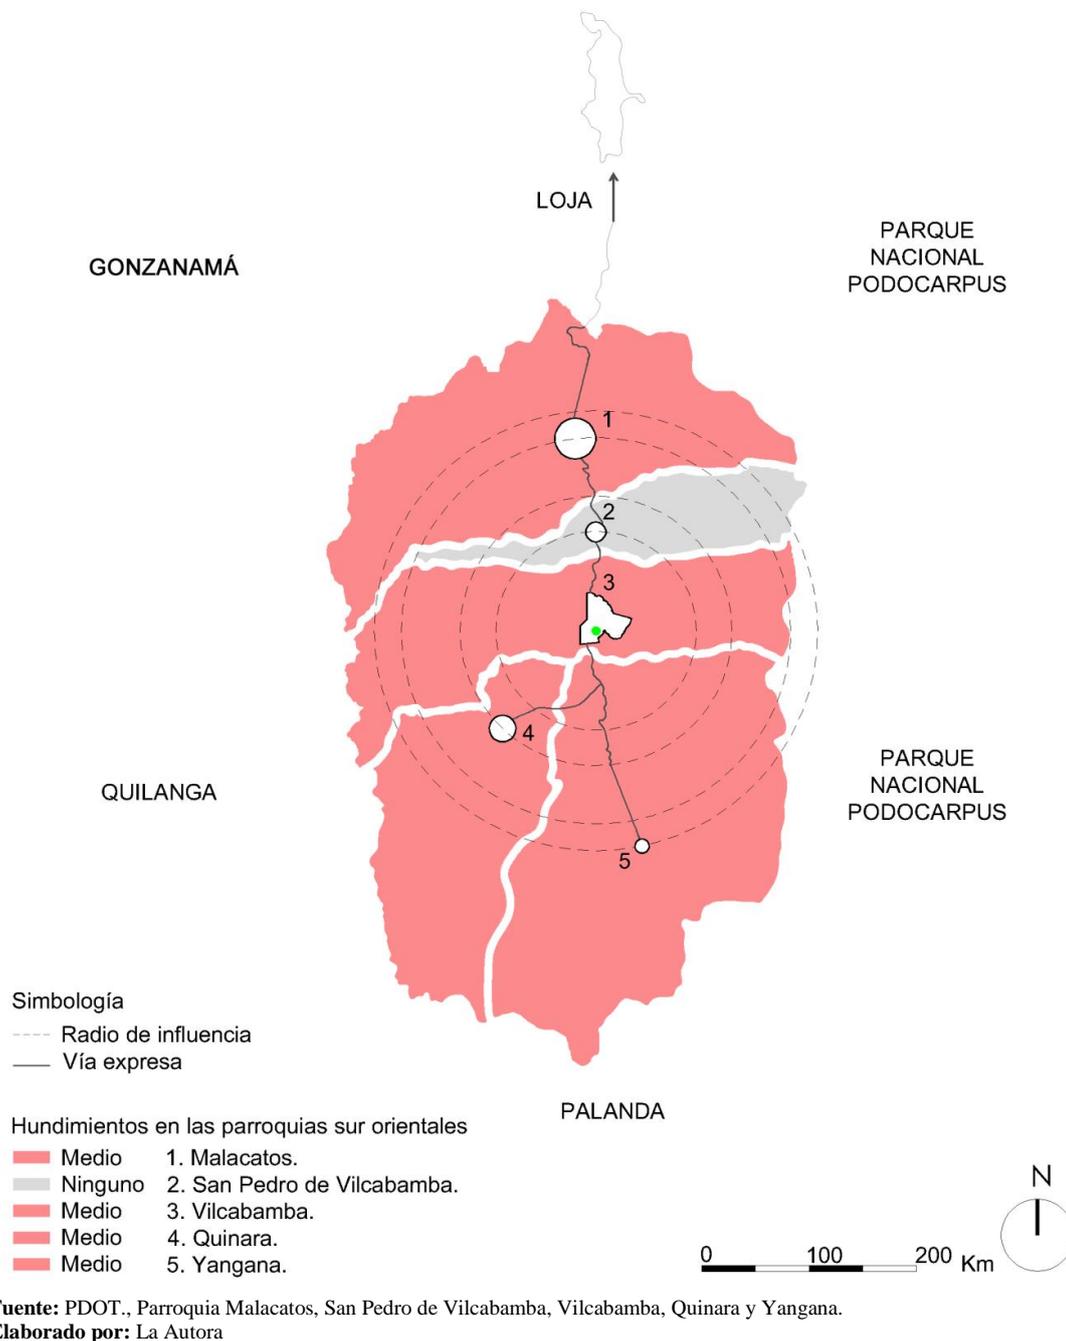
Mapa 5. Registro de hundimientos en las parroquias sur orientales (2014).

Con respecto a los hundimientos, en el Mapa 5 puede observarse que son de intensidad media-baja en todas las parroquias, excepto en San Pedro de Vilcabamba donde no se registra ninguno. El siguiente Mapa 6, incorpora la información del mapa 3 (zonas de cobertura vegetal) y mapa 4 (registro de incendios año 2014) con la finalidad de hacer evidente el daño a la vegetación según el área en donde han ocurrido los siniestros.

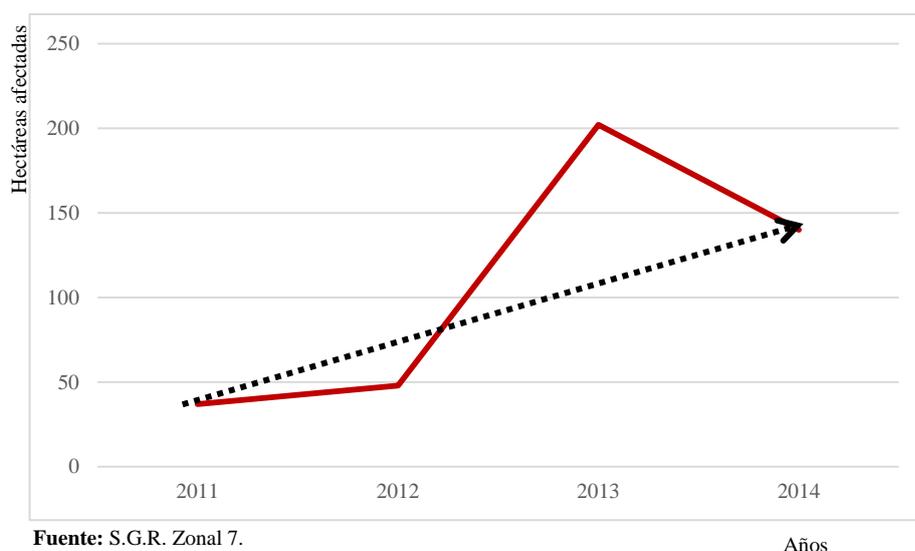
Gráfico 2. Incendios registrados del 2011 al 2014 en las parroquias surorientales.

Se observa en el Gráfico 2, que en estos últimos cuatro años (de los cuales se tiene registro) han aumentado los incendios forestales. Incluso la información no clasificada (que no ha sido registrada en la SGR) que apareció en septiembre de 2015 en el periódico El País se señala que los incendios continúan. Los daños causados por 17 incendios forestales, afectaron principalmente a las provincias de Loja, Chimborazo y Pichincha (ver Anexo 3).

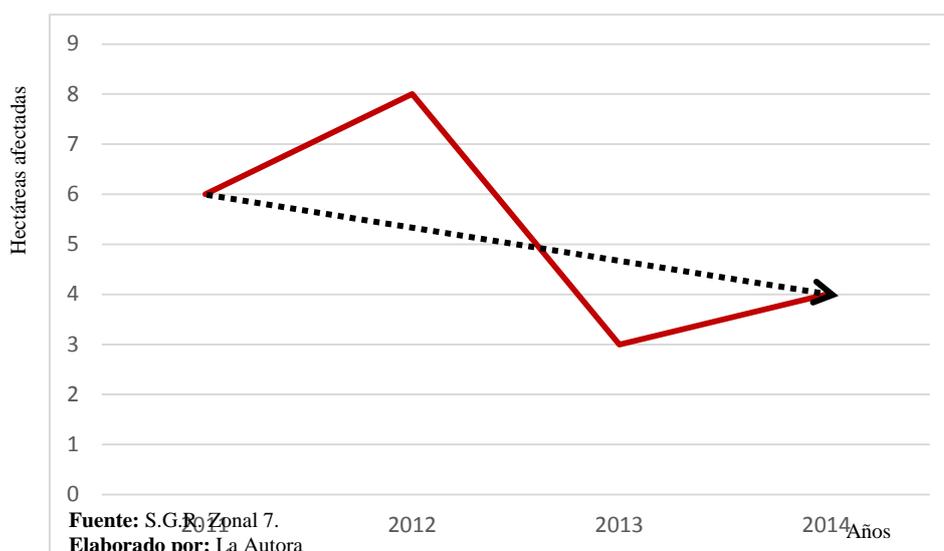
Gráfico 3. Inundaciones registradas del 2011 al 2014 en las parroquias surorientales.

En el Gráfico 3, se observa que la proporción de superficie afectada tiende claramente a disminuir en la serie completa entre los años 2011-2014. Las inundaciones se han generado por la inestabilidad de los suelos debido a la erosión y cambios climáticos.

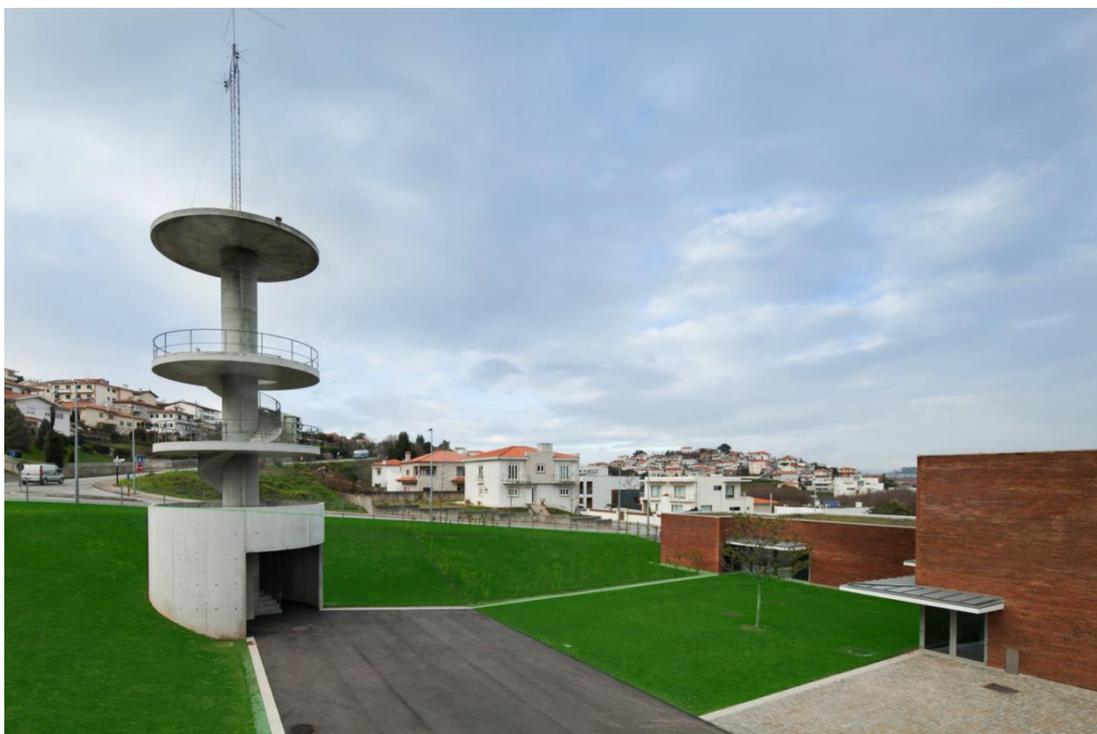
Imagen 6. Superficie integrada al edificio de la estación de bomberos Santo Tirso.

La topografía se caracteriza por una superficie plano – ondulado que está integrada al edificio, infraestructura que se emplaza en la parte plana y las zonas verdes se centran en el refuerzo de la vegetación existente en la parte ondulada del terreno.

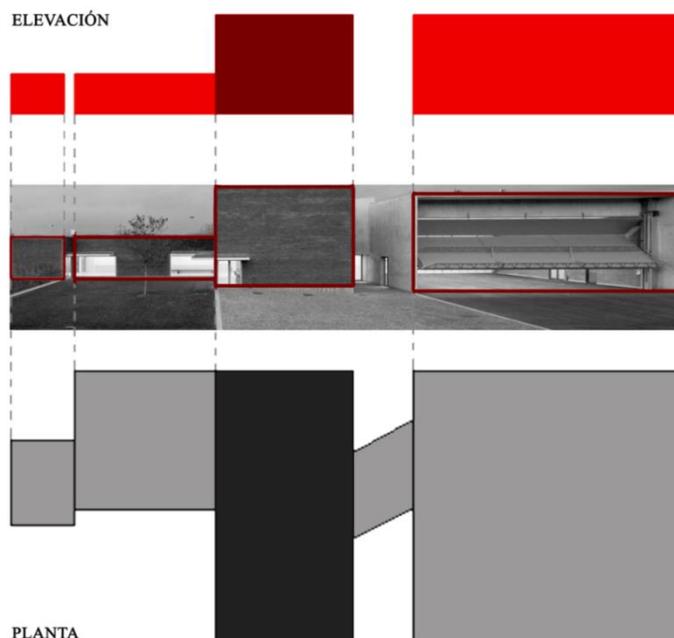
Imagen 15. Composición de fachada de la estación de bomberos, Santo Tirso.

La composición del edificio representa un conjunto de formas geométricas rectilíneas que se acentúan mediante el uso del material, mismo que se diferencia por el color de los acabados, constituido como una caja de concreto unos entre sí. Esta característica representa tanto en las fachadas y visto en planta.

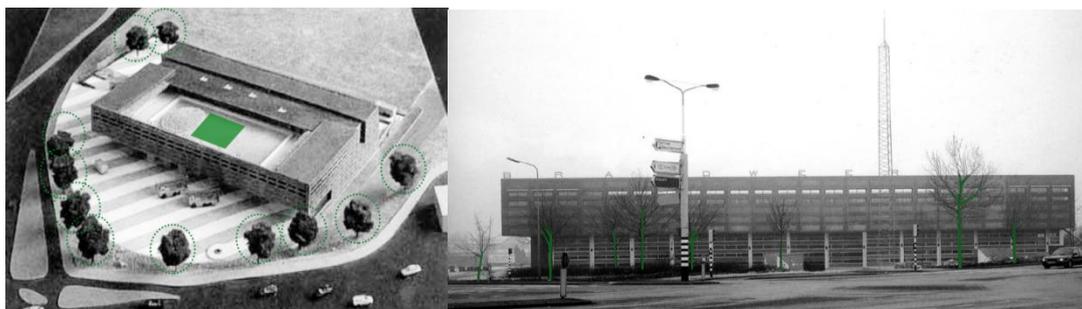
Imagen 19. Vegetación de Maastricht Holanda.

La superficie está compuesta de árboles frondosos ubicados en el perfil del terreno, vegetación que sirve como barrera de protección contra los vientos fuertes. Los arquitectos diseñan un área verde en la terraza de la segunda planta alta, con acabados de una cubierta ajardinada para integración de bomberos en el área de residencia.

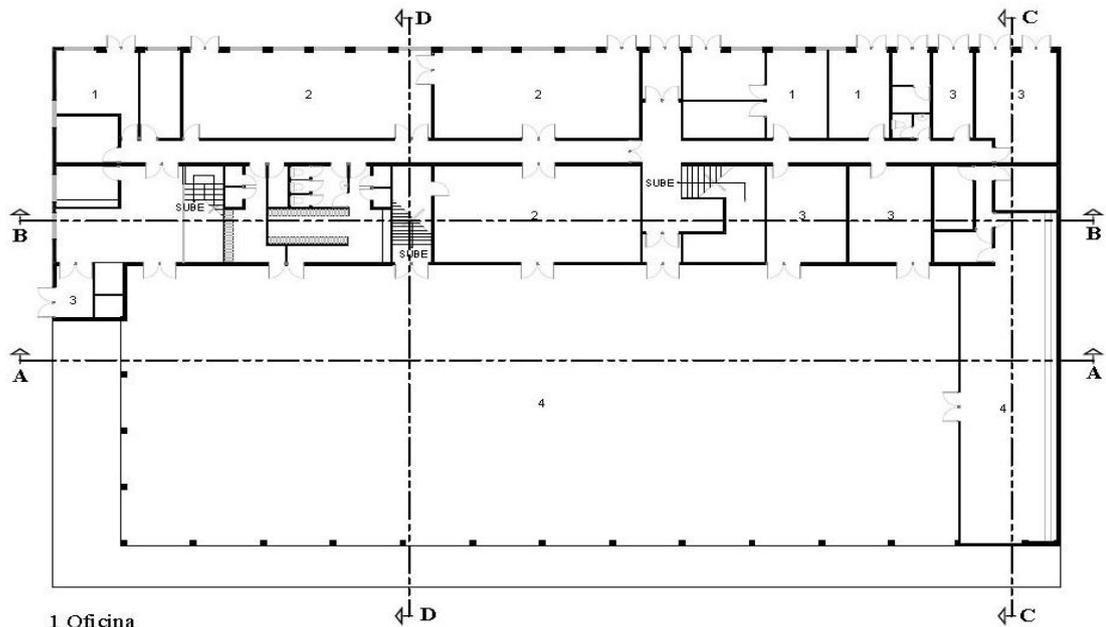
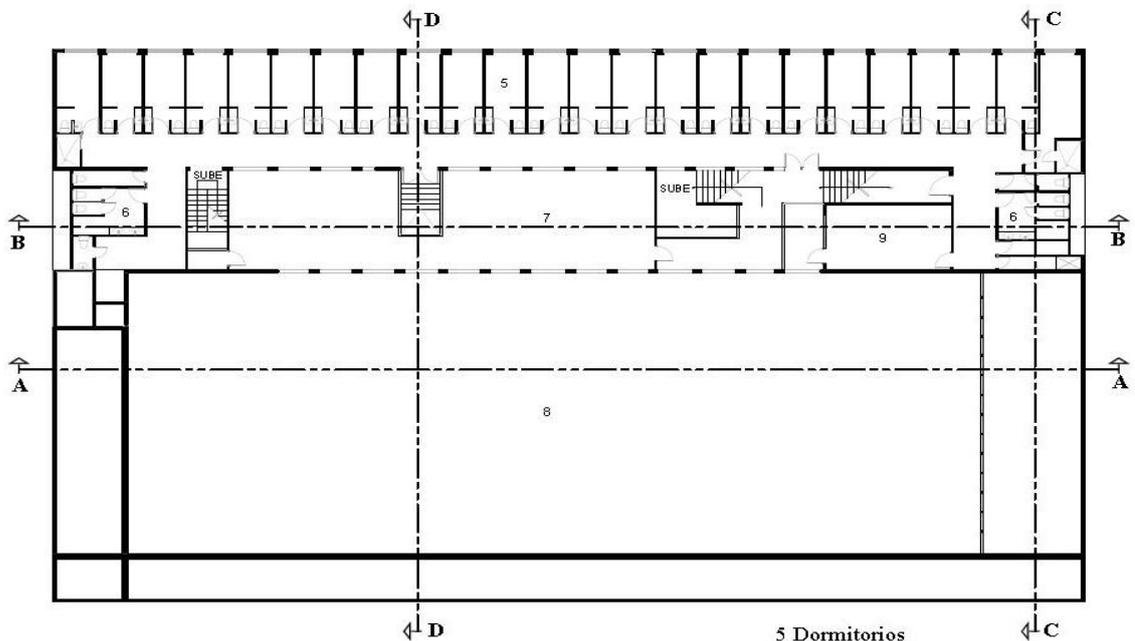
Imagen 22. Planta baja y primera. Estación de Maastricht.

- 1 Oficina
- 2 Telleres
- 3 Acceso a la estación
- 4 Cochera de camiones

- 5 Dormitorios
- 6 SS-HH
- 7 Vestibulo central
- 8 Gimnasio
- 9 Oficina

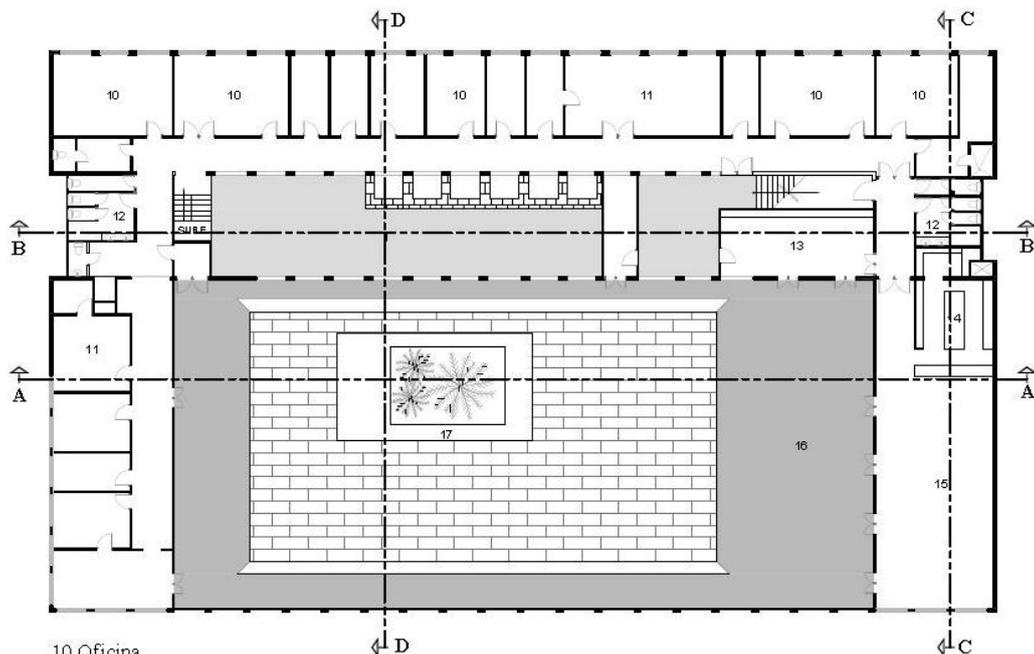
SEGUNDA PLANTA ALTA

- 10 Oficina
- 11 Sala de reuniones
- 12 SS-HH
- 13 Sala de estar
- 14 Cocina
- 15 Comedor
- 16 Patio
- 17 Jardín

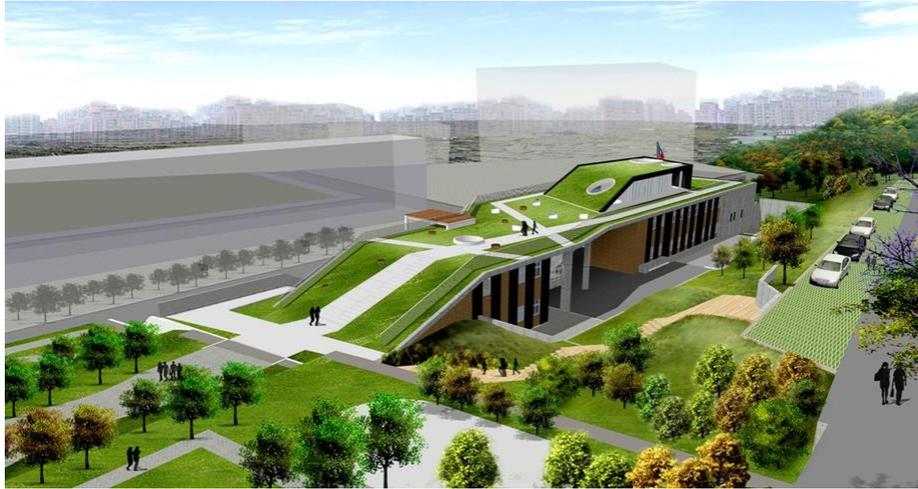
Imagen 31. Área verde de la estación de bomberos Da – Yo.

El proyecto mantiene una altura baja para reducir el impacto en el parque existente, y mostrar el respeto al templo. Su cubierta verde se relaciona como un espacio abierto al público amigable para los ciudadanos, que está directamente

conectada con el parque existente definiendo así el proyecto como una arquitectura sostenible.

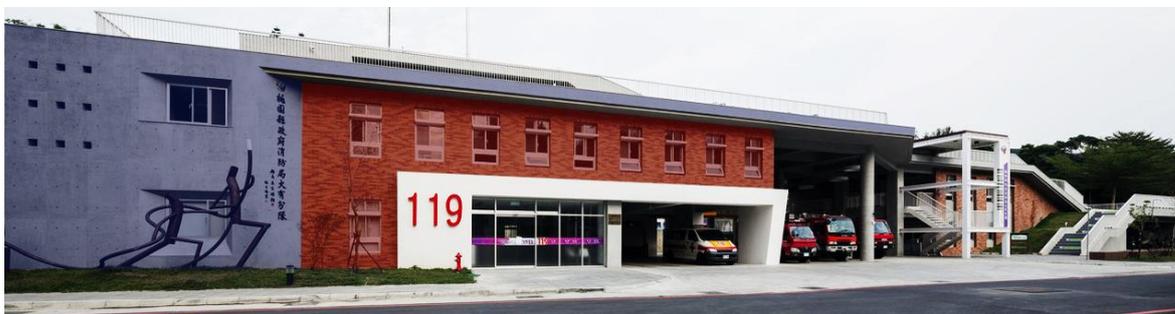
Imagen 36. Fachada de la estación de bomberos Da-Yo.

La fachada principal se caracteriza por mantener la horizontalidad integrándose a la vegetación existente, está compuesta por paneles de hormigón armado y módulos de ladrillos, sus ventanas están moduladas en una misma proporción cuyo material es vidrio y perfilaría metálica.

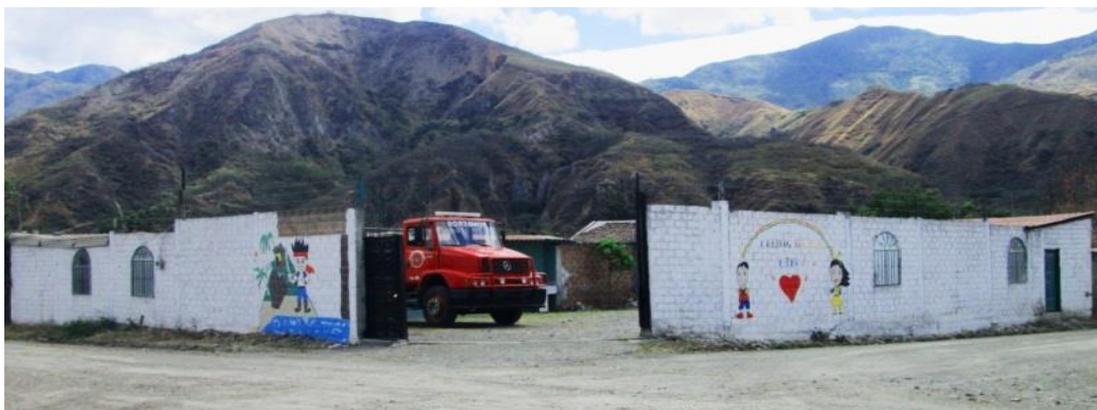
Imagen 38. Actual estación de bomberos de la parroquia Vilcabamba

El encargado del cuerpo de bomberos, Juan Carlos Herrera menciona que esta infraestructura no presta los servicios adecuadamente indica que el equipo debería estar formado con un mínimo de 18 a 20 personas, para que sea eficiente.

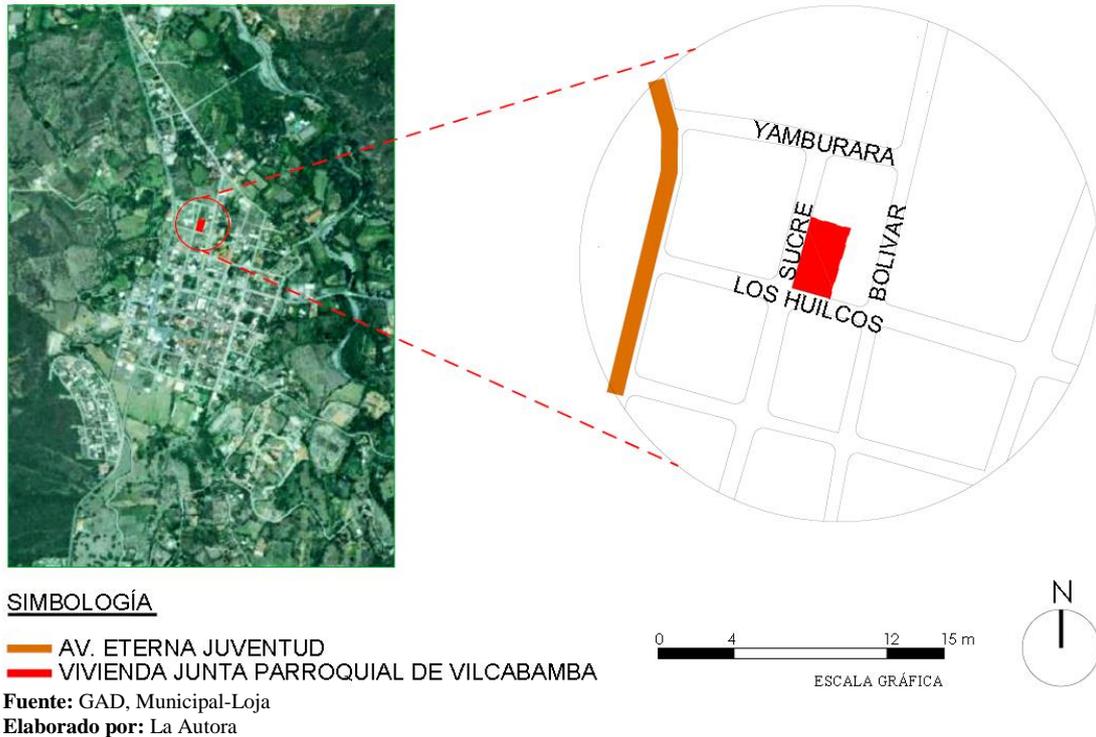
Imagen 39. Ubicación actual del servicio de bomberos.

Está ubicado en el centro de la cabecera parroquial de Vilcabamba, en la calle Los Huilcos entre Sucre y Bolívar. Tiene un área de 349,21 m² y es propiedad de la Junta Parroquial de Vilcabamba.

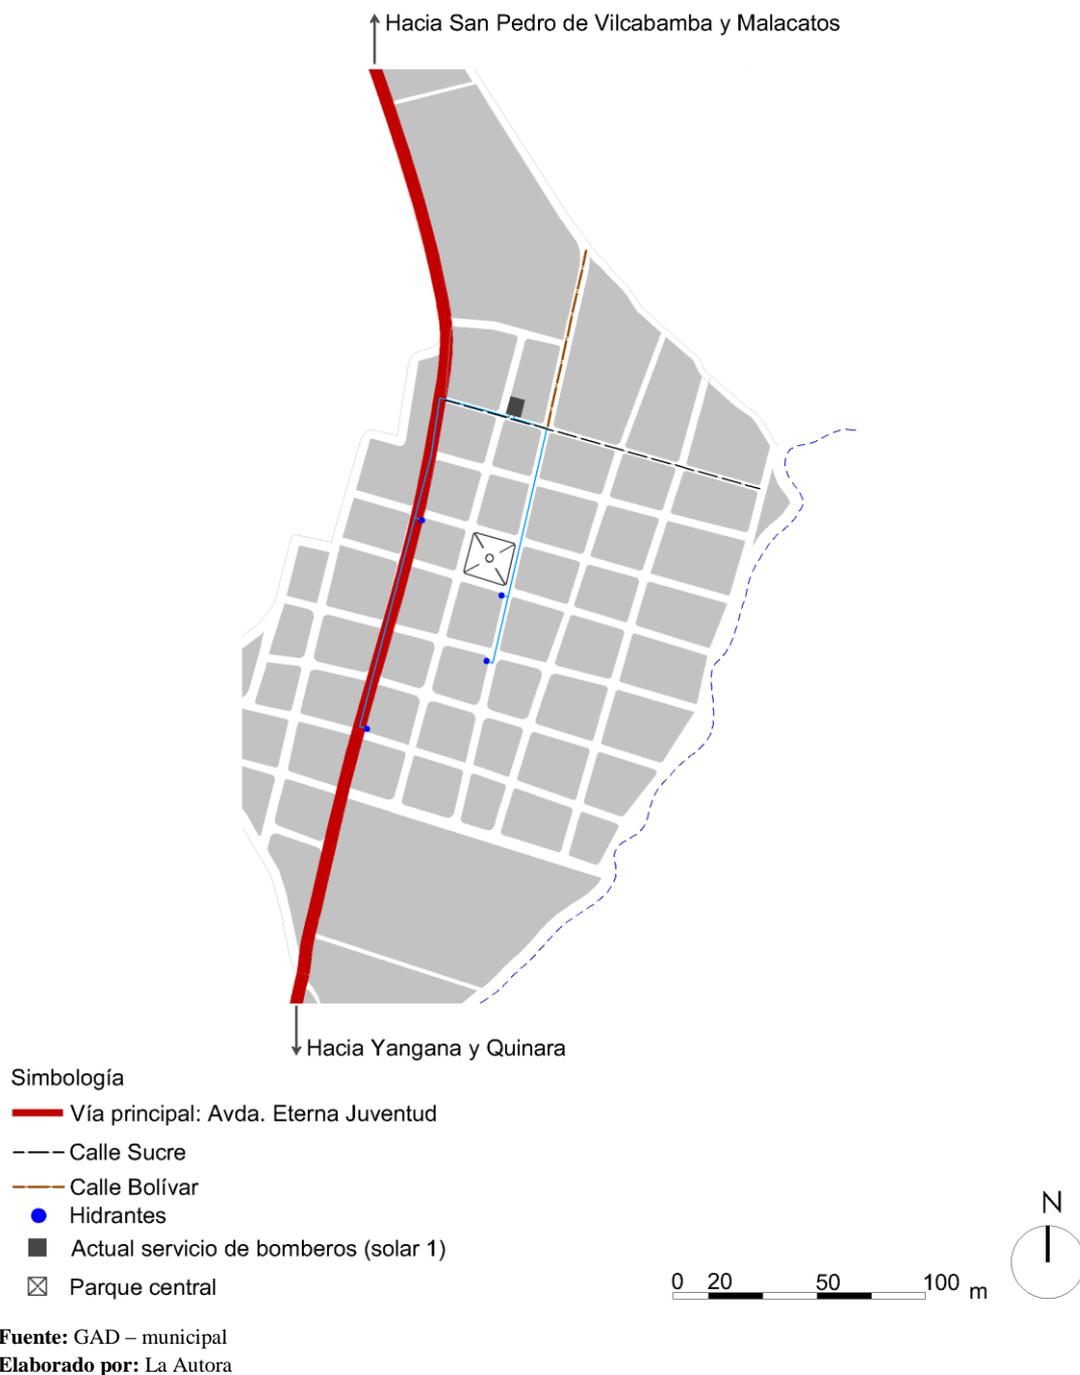
Imagen 40. Estación de bomberos actual con relación a los hidrantes

El terreno es esquinero y está ubicada a 56 m de la vía principal Eterna Juventud. El actual equipamiento no cumple con los requerimientos de diseño y normativas, además, el ruido generado por los vehículos autobomba al salir en casos de emergencia provoca malestar en los habitantes.

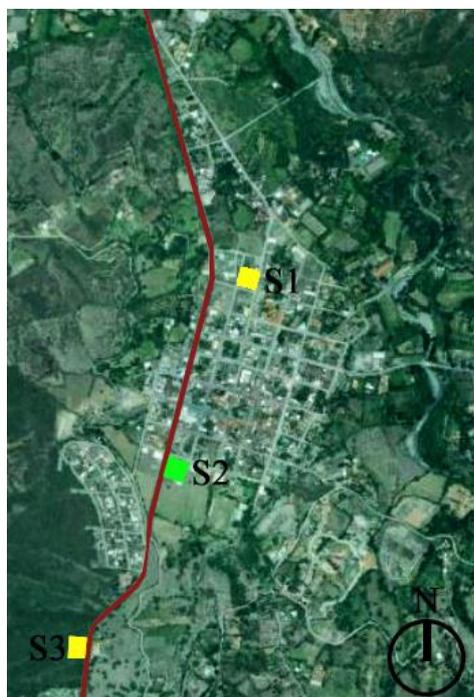
Imagen 44. Relación de solares

En cuanto a requerimientos, el diseño de una estación de bomberos debe contar con una buena ubicación. Por lo tanto, el equipo de bomberos tendrá mayores oportunidades de asistir a los incendios en un tiempo estimado. Para cumplir el requerimiento se analizarán las condicionantes de tres solares diferentes (ver Imagen 44). Ya ha sido estudiado el solar (denominado solar 1) donde actualmente funciona la estación de bomberos (apartado 4.1.4). A continuación se analizará un lote (solar 2) escogido por el autora y finalmente se analizará un lote determinado por la Junta Parroquial de Vilcabamba (solar 3). Estos análisis permitirán determinar qué solar presenta condiciones idóneas para que las actividades sean desarrolladas de manera satisfactoria y eficiente.

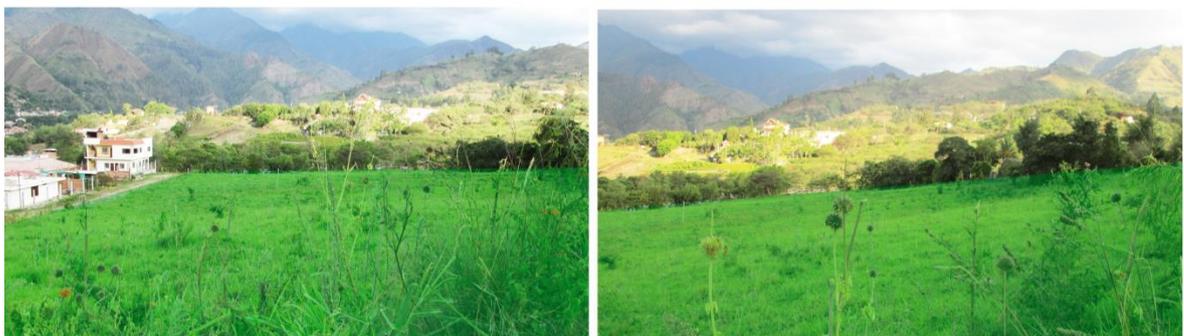
Imagen 46. Solar 2. Terreno propuesto

El terreno propuesto para emplazar la estación de bomberos permitirá crear barreras verdes que contribuirán a minimizar los impactos ambientales (vientos y acústica). De esta manera se lograra un confort en los habitantes del sector. Este terreno tiene acceso directo de la vía principal Eterna Juventud, esto facilitara la salida de vehículos de emergencia.
