UNIVERSIDAD INTERNACIONAL DEL ECUADOR – LOJA

TRABAJO DE TITULACIÓN PREVIO A LA OBTENCIÓN DEL
TÍTULO DE ARQUITECTO

**DISEÑO DE ENVOLVENTES Y REHABILITACION DE ESPACIOS EXTERIORES
DEL CONSERVATORIO DE MÚSICA SALVADOR BUSTAMANTE CELI DE LA
CIUDAD DE LOJA.**

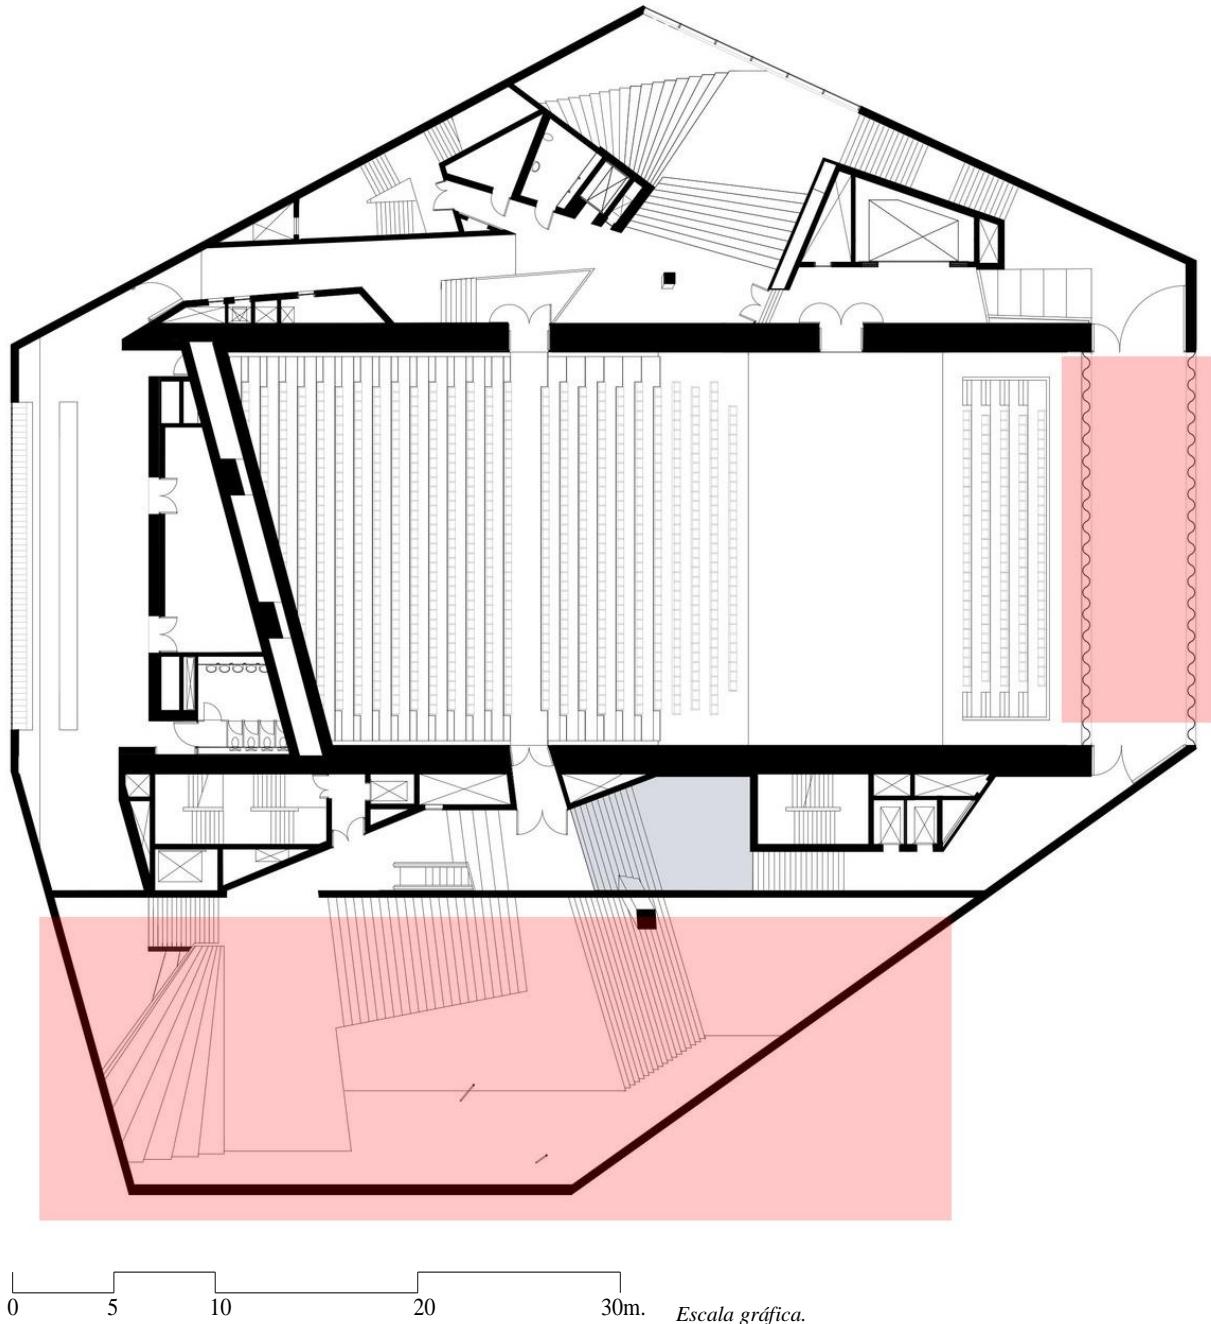
Planta 1: Casa de la Música de Rem Koolhaas, nivel 1.

Espacios que son abiertos al público y a la ciudadanía en general, donde no tienen restricciones

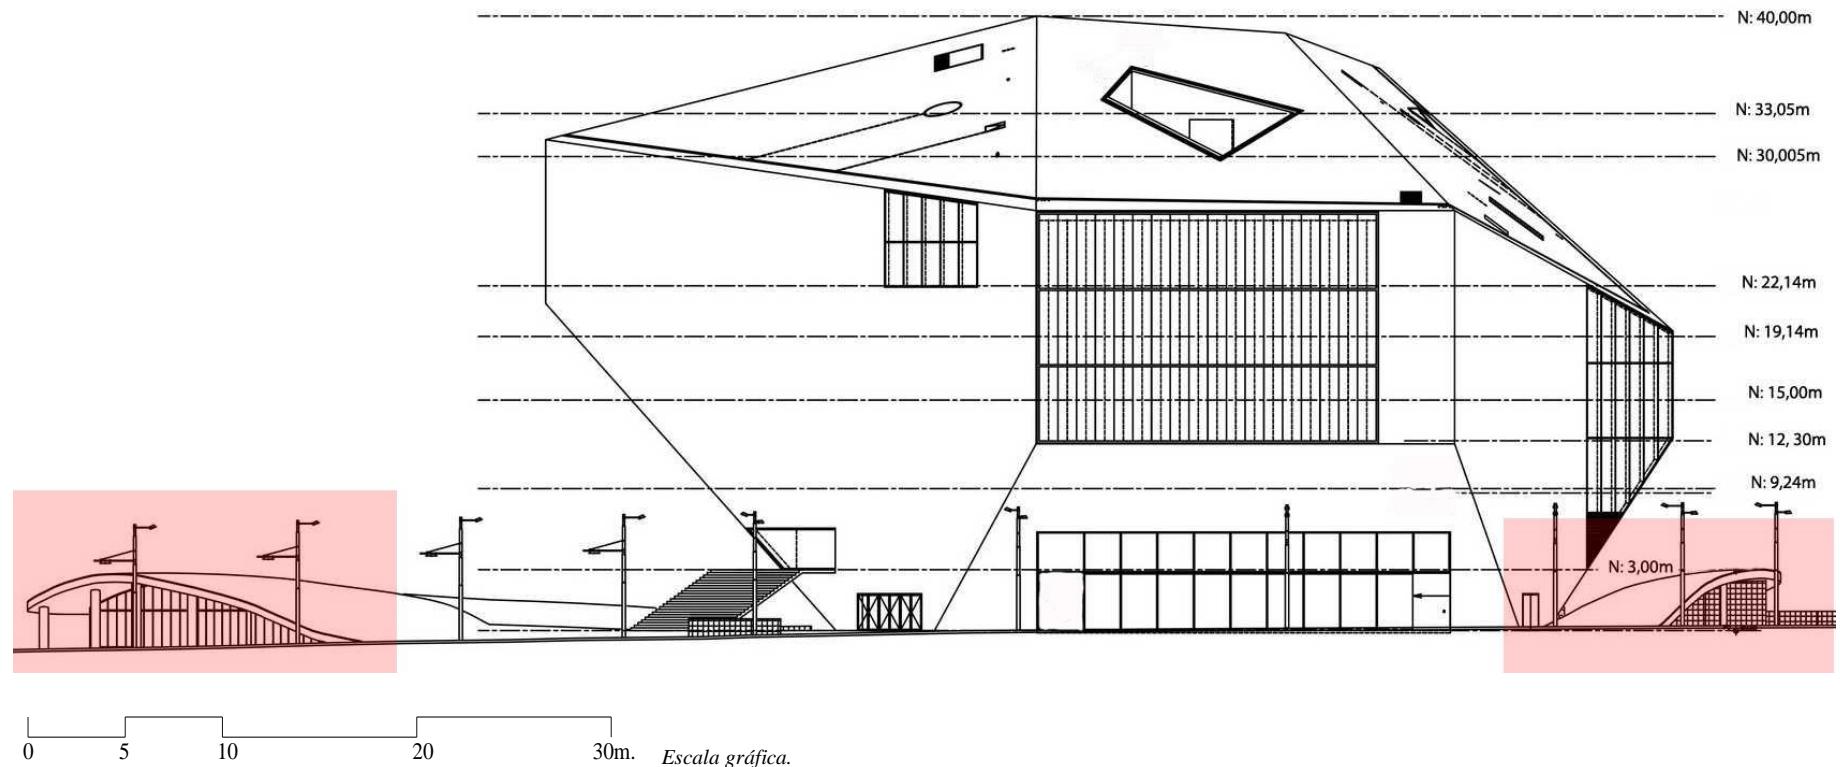
Planta 2: Casa de la Música de Rem Koolhaas, nivel 1. Elevación Sur-Oeste

Espacios de aforo directo, sin barreras ni cerramientos, dirigidos para ingreso de la comunidad.

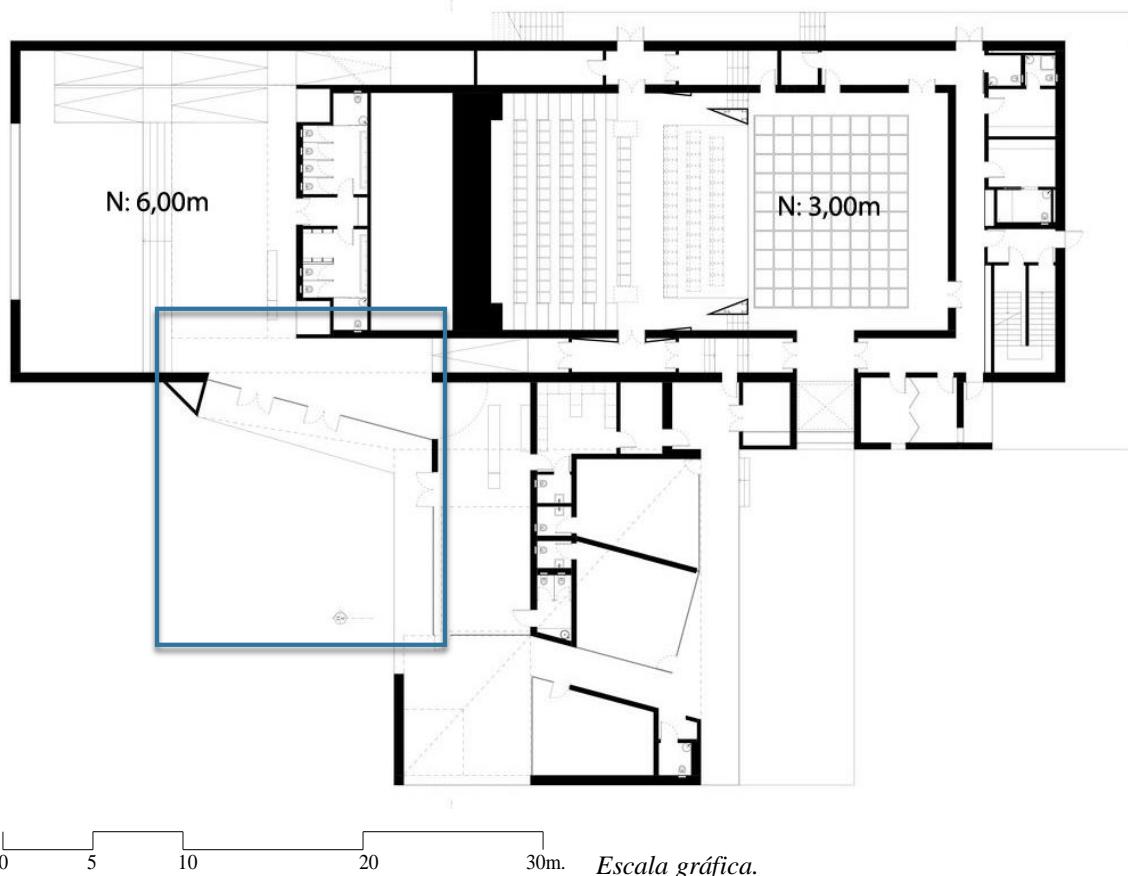
Planta 3: Casa de las Artes, planta 1.

La cafetería puede funcionar de forma independiente del resto del edificio, o incluso servir como un punto de entrada que da acceso al auditorio. Este espacio cuenta con una terraza cubierta con un tragaluz orientado al oeste, canalizando la luz de la puesta del sol hacia el interior. La terraza da acceso a una sala multimedia. La fachada de la zona del museo se enfrenta a la parte norte del jardín, donde se encuentra una de las entradas principales y el anfiteatro al aire libre. (Arquitectura, 2014)

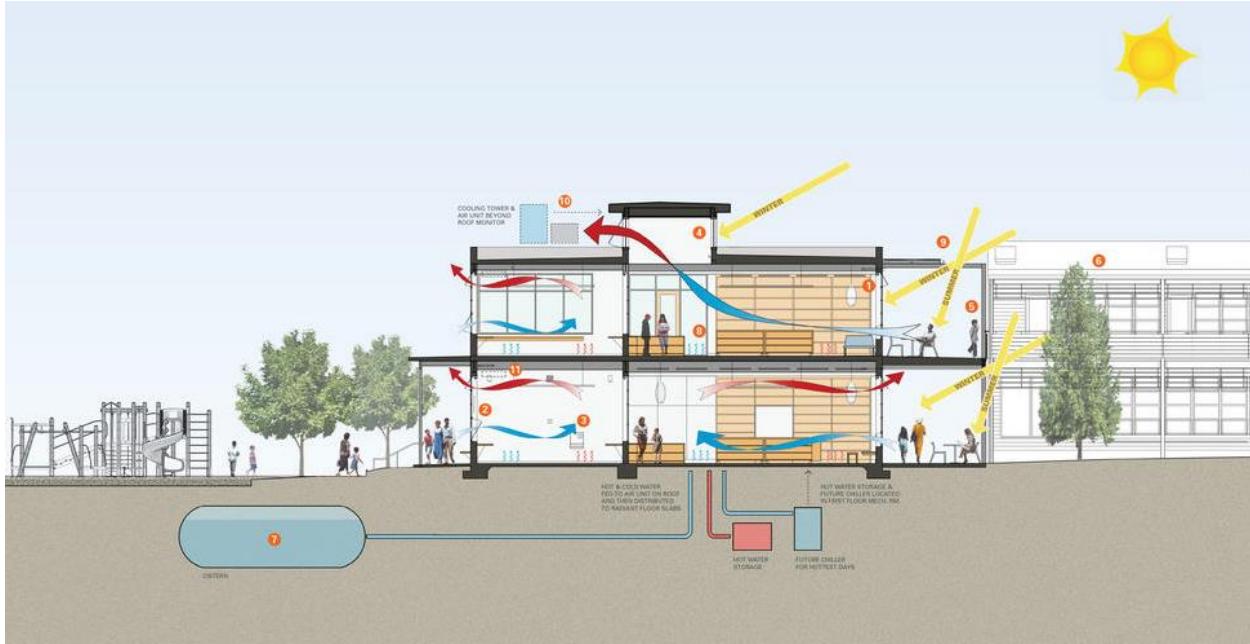
Fotografía 24: Marin Country Day School, sección trasversal, fluidez de ventilación.

Este edificio está diseñado para lograr una intensidad de uso de energía de 6,74 kBtu/sf /año, incluyendo la energía generada por la matriz fotovoltaica, y usar menos de la mitad de energía que el código de energía estricto de California.

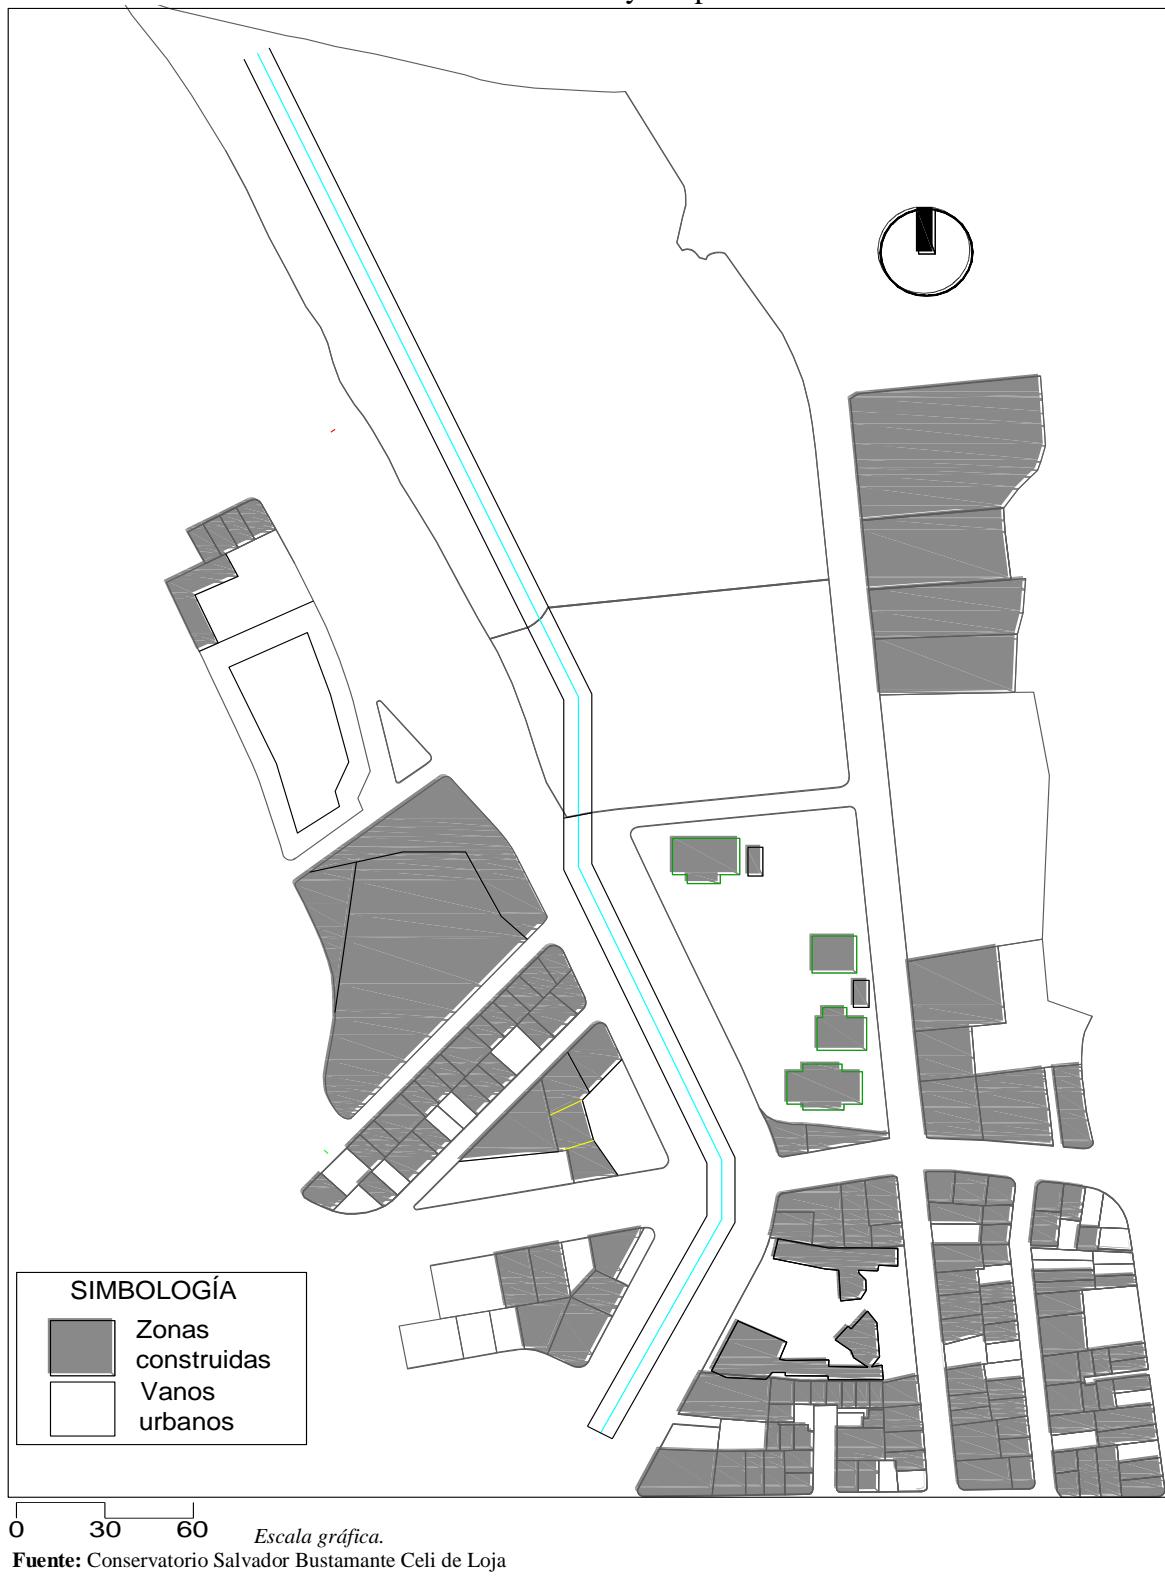
Planta 10: Vacíos urbanos y ocupación del suelo.

Dentro del análisis de morfología urbana, se puede observar que existen espacios densificados como vacíos urbanos.

La característica principal de las edificaciones es la construcción sobre la línea de fábrica, las mismas que son adosadas de los dos lados en algunos casos, así como ciertos sectores, donde están los gremios, en las cuales el área verde representa gran parte del terreno. La consolidación de llenos es dada en bajos porcentajes, es por esta razón que el sentido de las visuales es más aprovechable, y se obtiene un mejor paisaje urbano con relación al conservatorio, ya que no se ve afectado por edificaciones en gran altura.

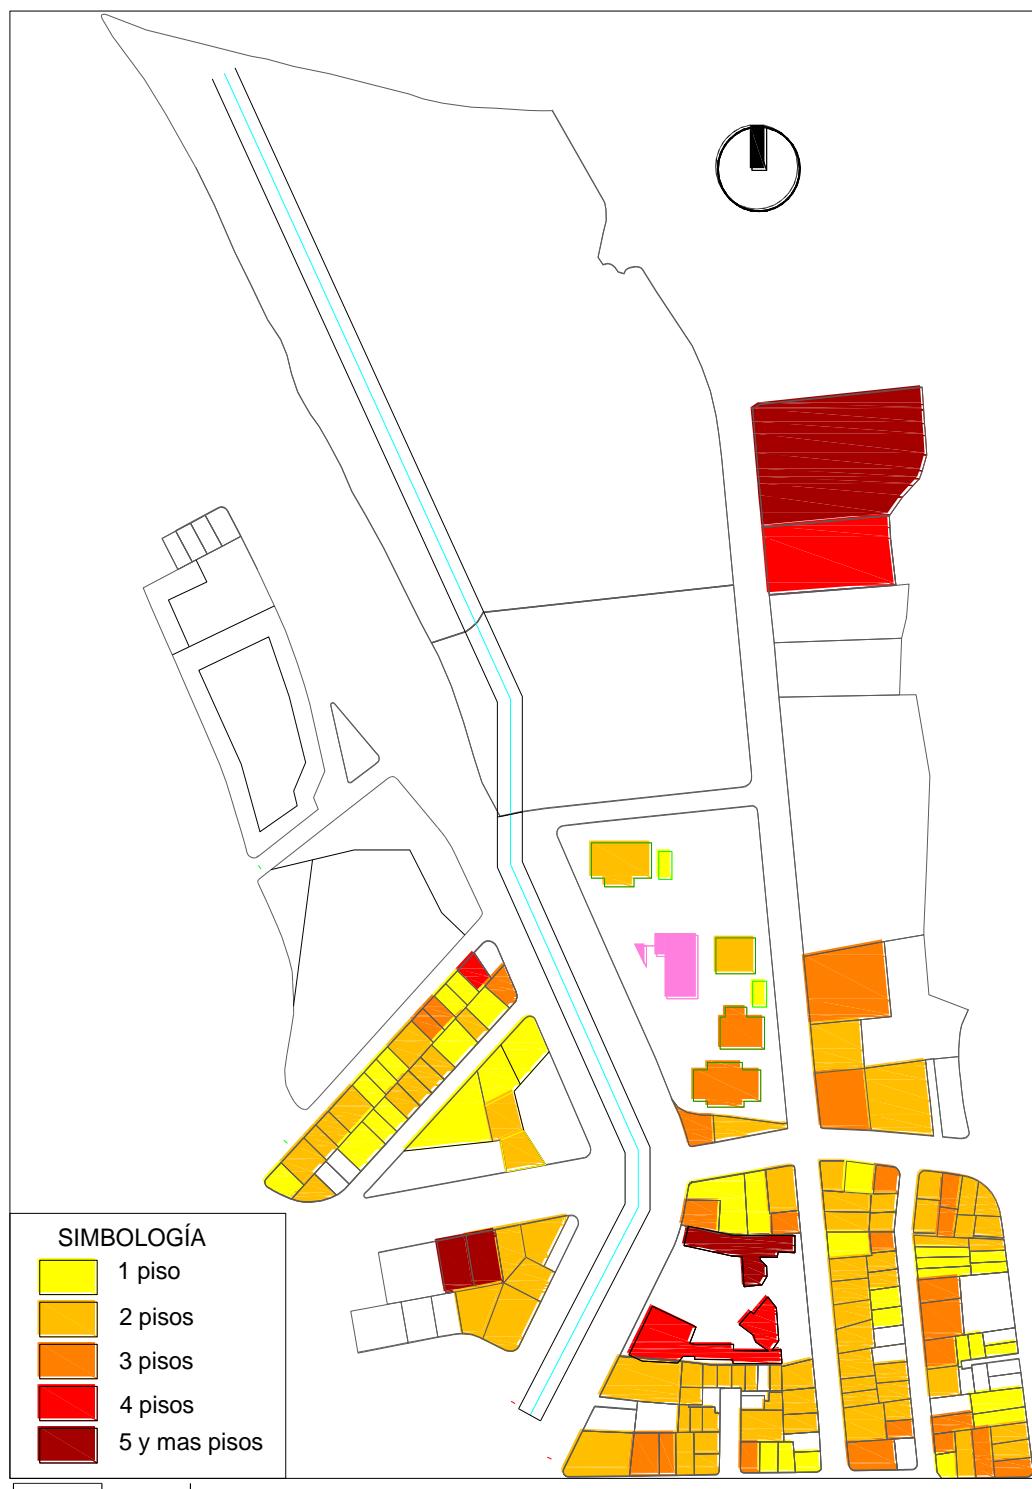
Planta 12: Alturas de edificación.

A nivel general las edificaciones del sector varían entre 1, 2 y 3 pisos; sin embargo dos son de 4 pisos, y tres son de 5 pisos y más.

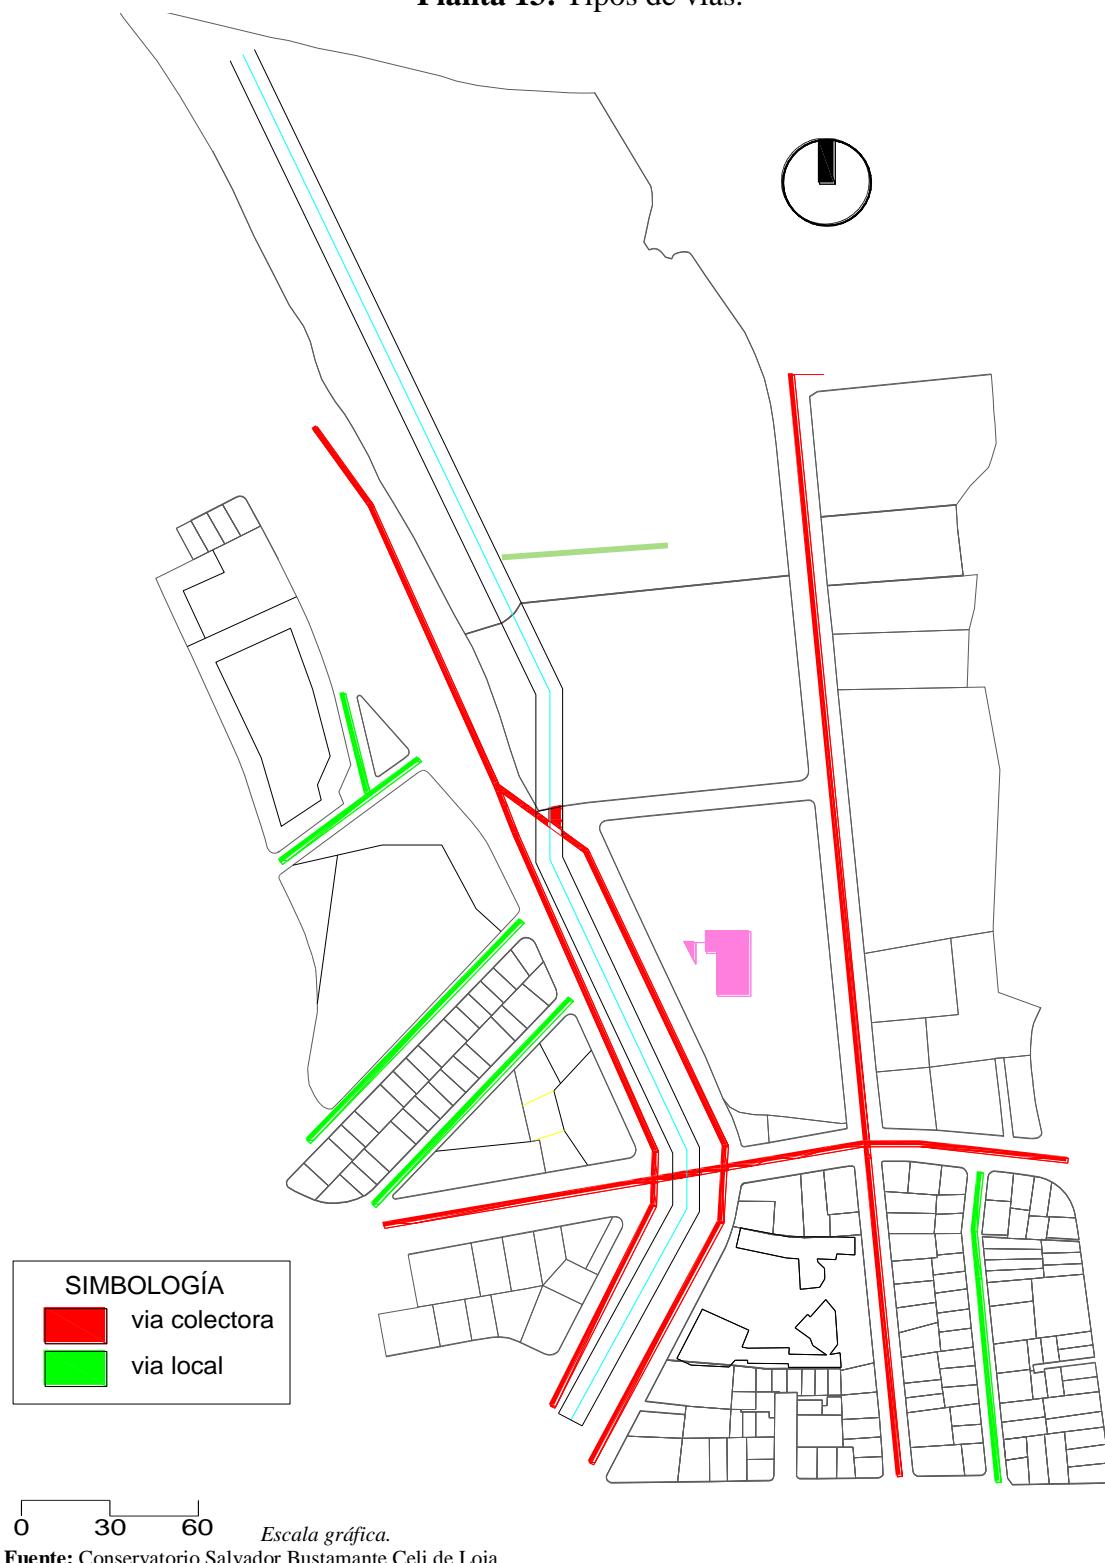
Planta 13: Tipos de vías.

Los tipos de vías son el resultado de un trazado ortogonal de la ciudad de Loja, dado por la forma de emplazamiento en relación a la topografía de la ciudad. Los ejes principales del sector son las vías colectoras que tenemos en la planta 13. El Conservatorio se encuentra rodeado con vías locales en 3 de sus límites.

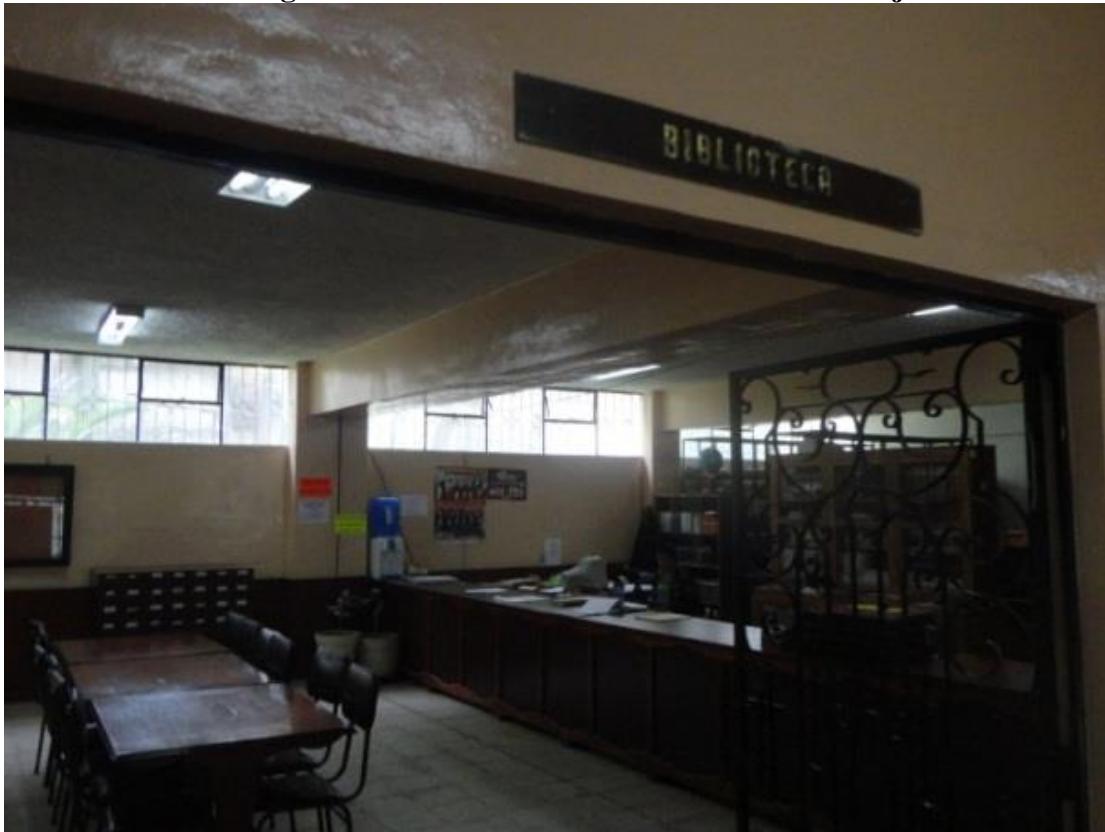
Fotografía 31: Biblioteca del Conservatorio de Loja

La biblioteca está habilitada para 50 personas, además las personas que atienden la misma. El servicio bibliotecario se lo realiza con préstamos de libros por parte de un encargado que administra las fichas y los ejemplares solicitados, documentos, revistas, diarios, llenando una ficha con datos personales, y dejando carnet o cédula de identificación. El área de la biblioteca es de 135m², dividiéndose en área de pública de 73m², y área de estantería y préstamo de 60m².

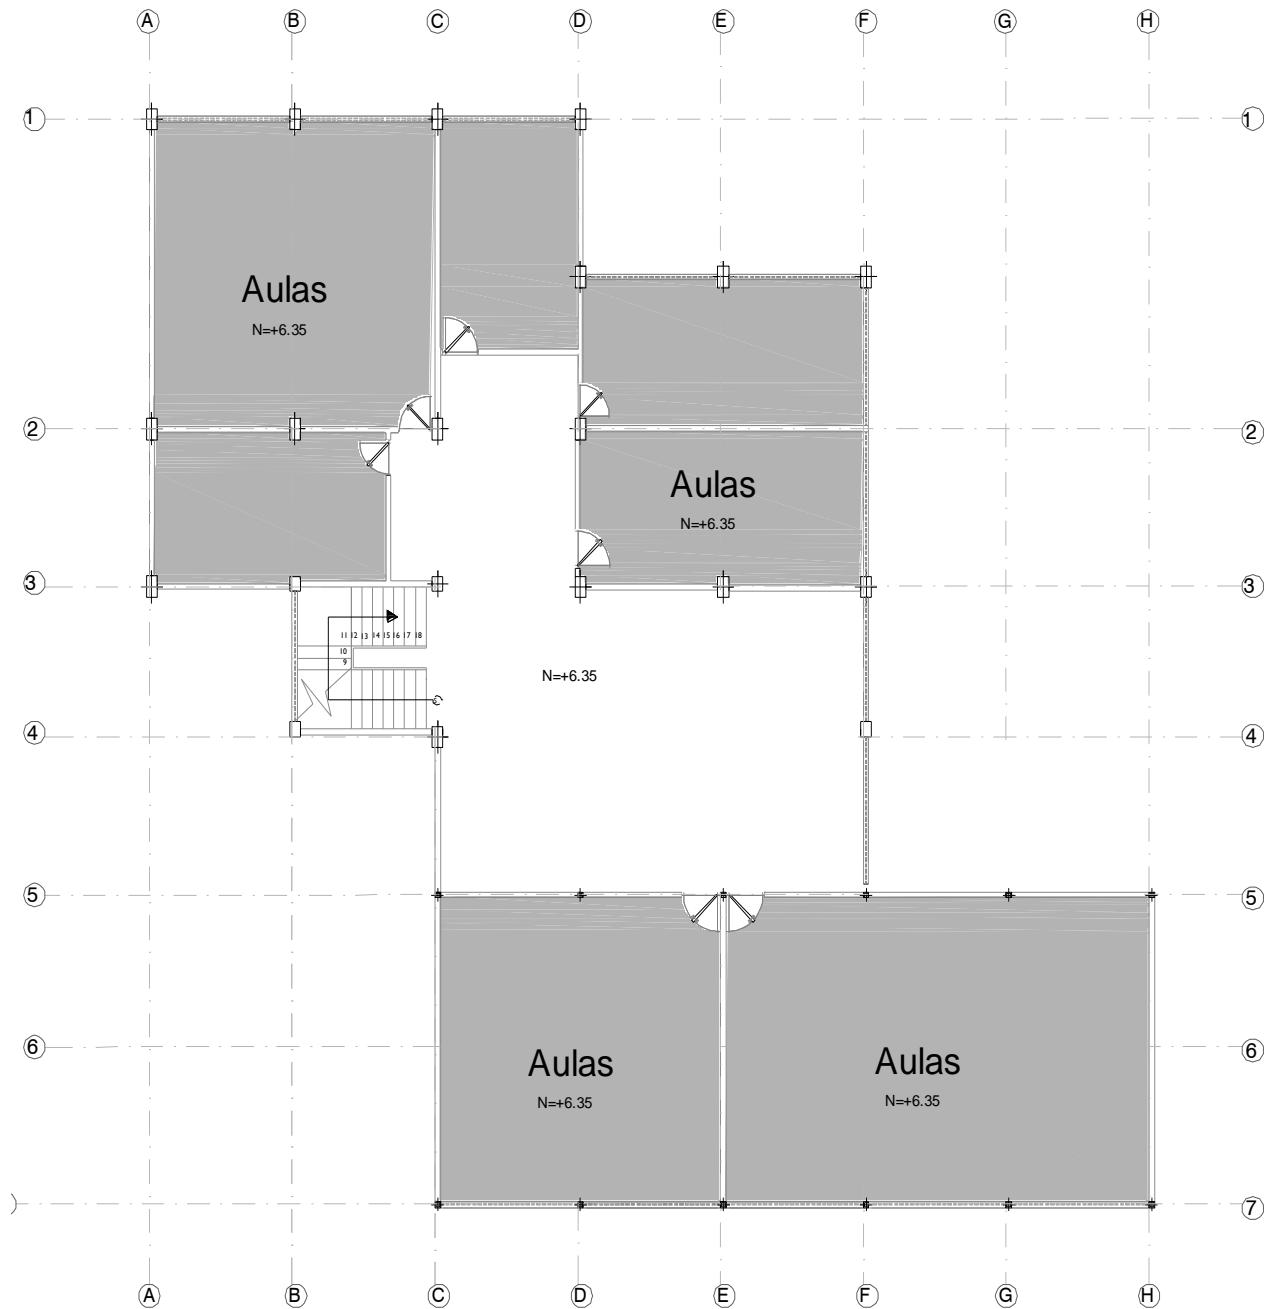
Planta 20: Aulas segunda planta, Bloque 2.

Las aulas de este bloque son para clases instrumentales (guitarra, fagot, oboe, saxofón) con una medida de 7x4m en la primera planta, y para clases teóricas a partir de la segunda planta que tienen una medida de 11x8m y de 8x8m.

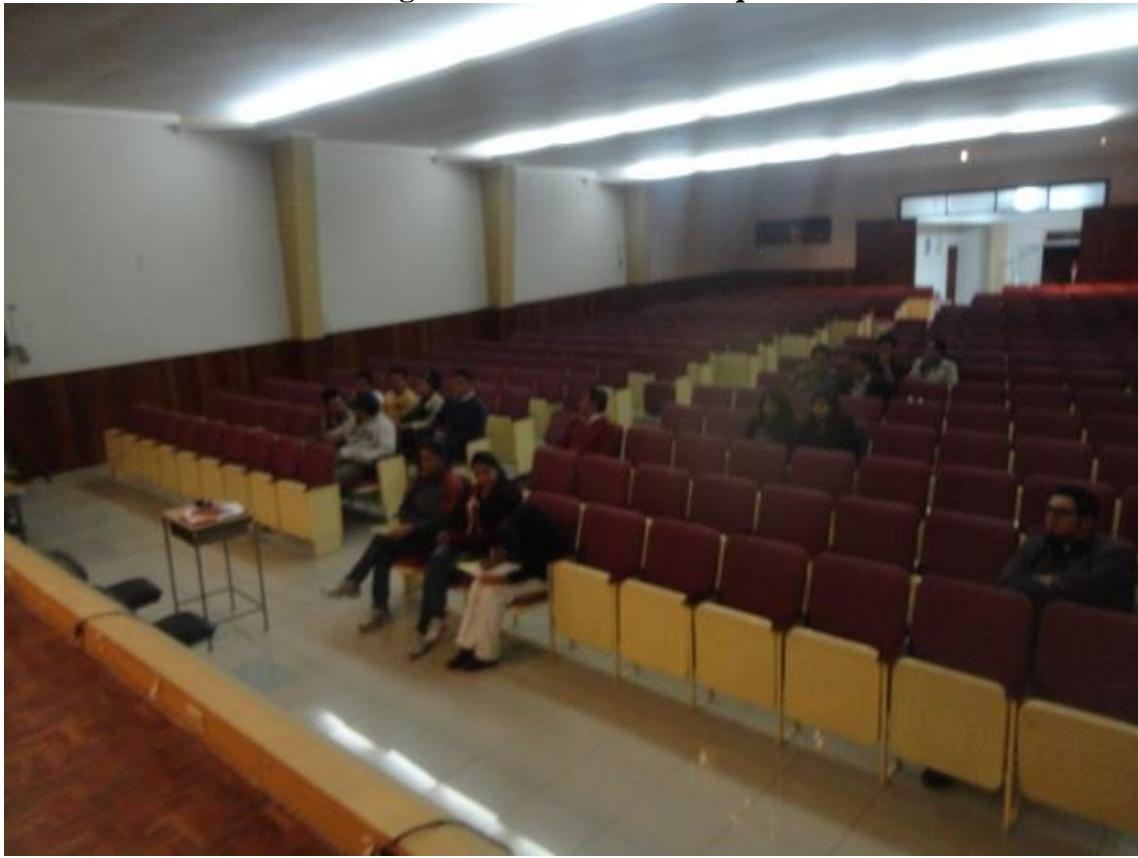
Fotografía 37: Auditorio Bloque 4.

El auditorio general es el Teatro del Conservatorio; con capacidad para 224 personas el cual consta de un escenario, donde se pueden realizar eventos, conciertos y presentaciones. Tiene una medida de 17 x12m en la parte de las butacas, y 6.50x12 el escenario.

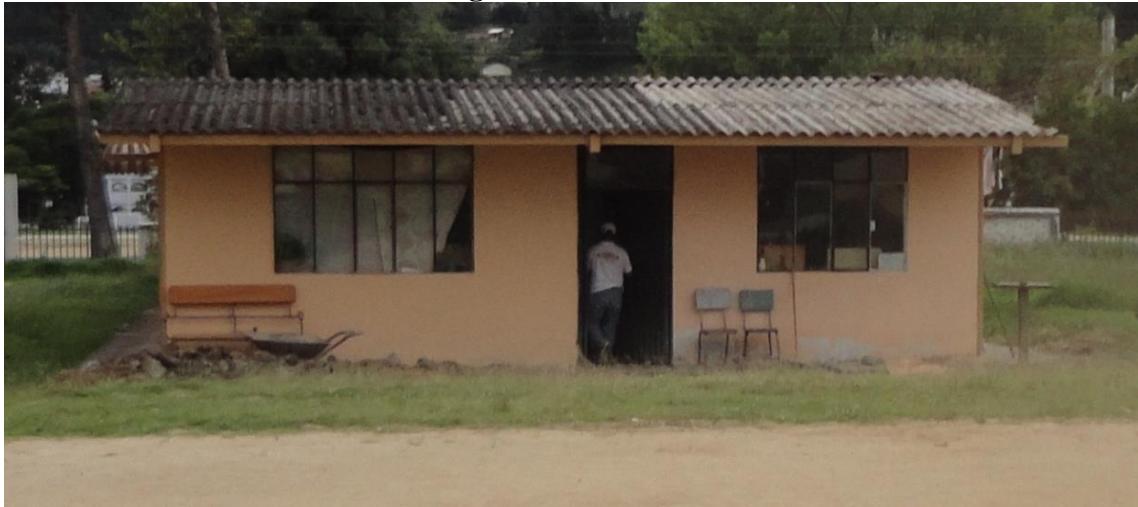
Fotografía 39: Vivienda.

Existe una vivienda dentro del terreno del conservatorio, la cual pertenece al conserje principal, pero no se le ha dado el mantenimiento debido, tiene goteras en la cubierta, y las puertas se encuentran en malas condiciones. La vivienda tiene una medida de 25x9m.

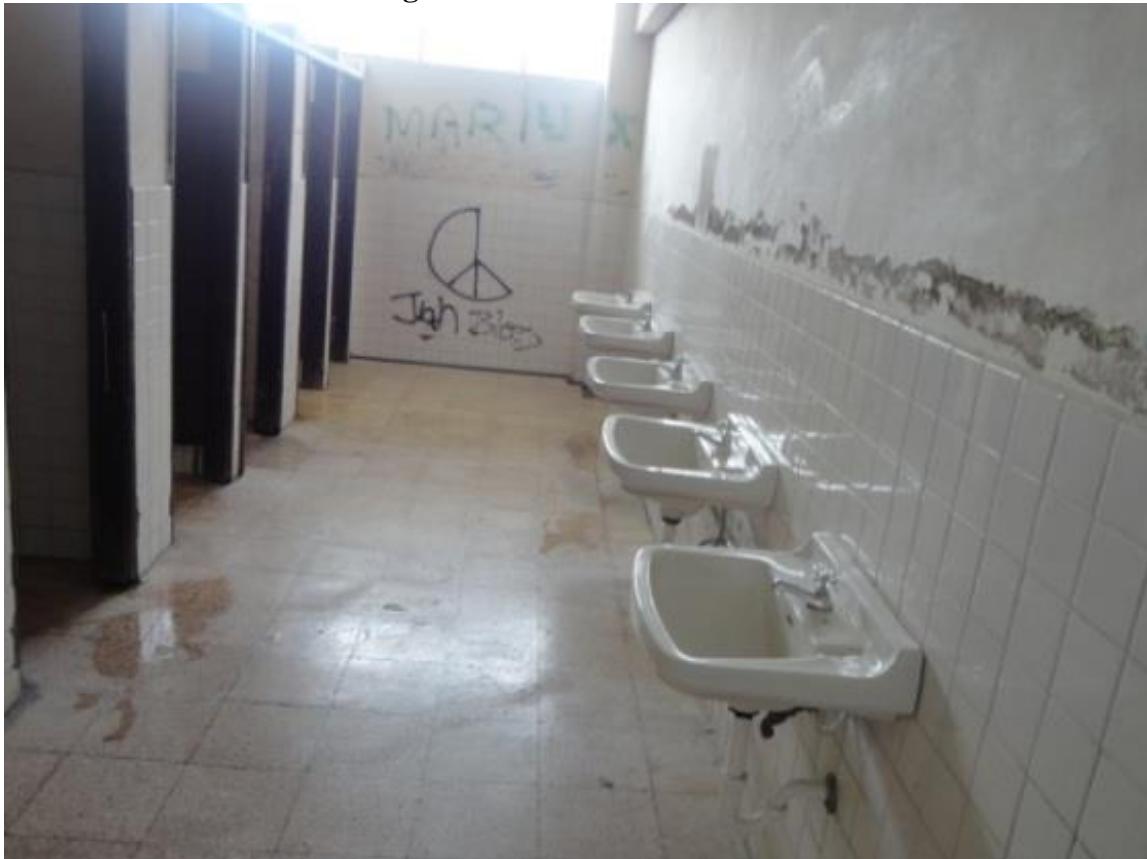
Fotografía 40: Baterías Sanitarias.

Existen 7, de las cuales una está en malas condiciones, ya que las instalaciones sanitarias están incompletas.

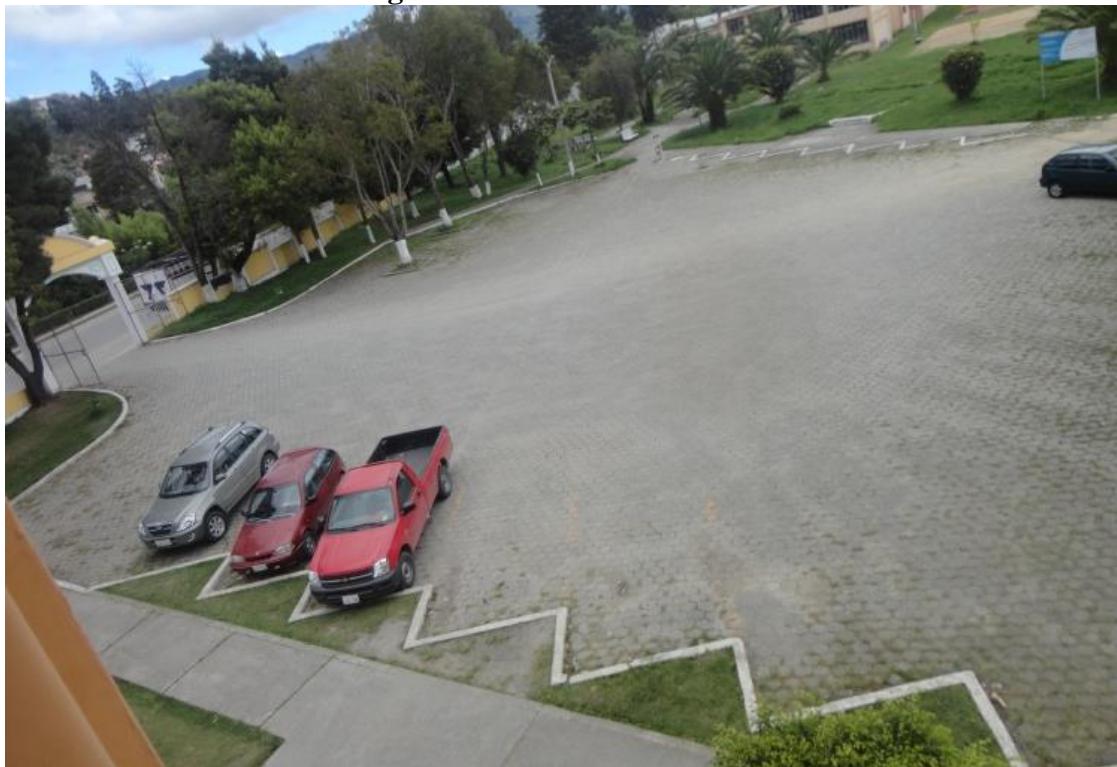
Fotografía 41: Área de estacionamientos.

- El estacionamiento es un 23% del área total.
- La rampa de acceso no es con antideslizante.
- No tiene suficientes desagües, y cuando llueve se visualizan los pozos de agua acumulados en diferentes espacios.
- No cuenta con señalización, por esta razón los vehículos suelen estacionarse en el centro creando un caos e impidiendo la correcta circulación.
- Existe una insuficiencia de luz artificial.

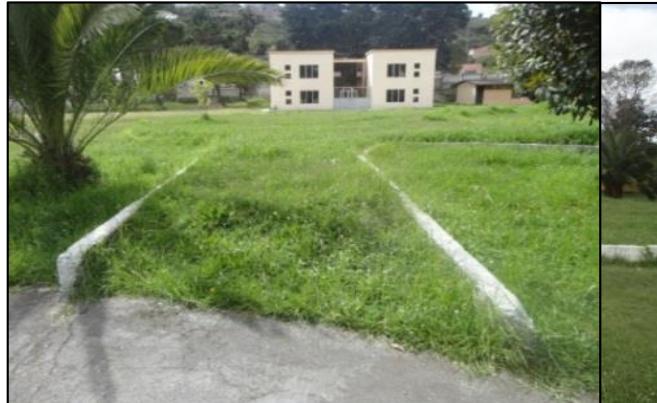
Fotografía 45 y 46: Áreas verdes.

En las fotografías 45 y 46 podemos observar que el área verde del Conservatorio está muy deteriorada, las caminerías están

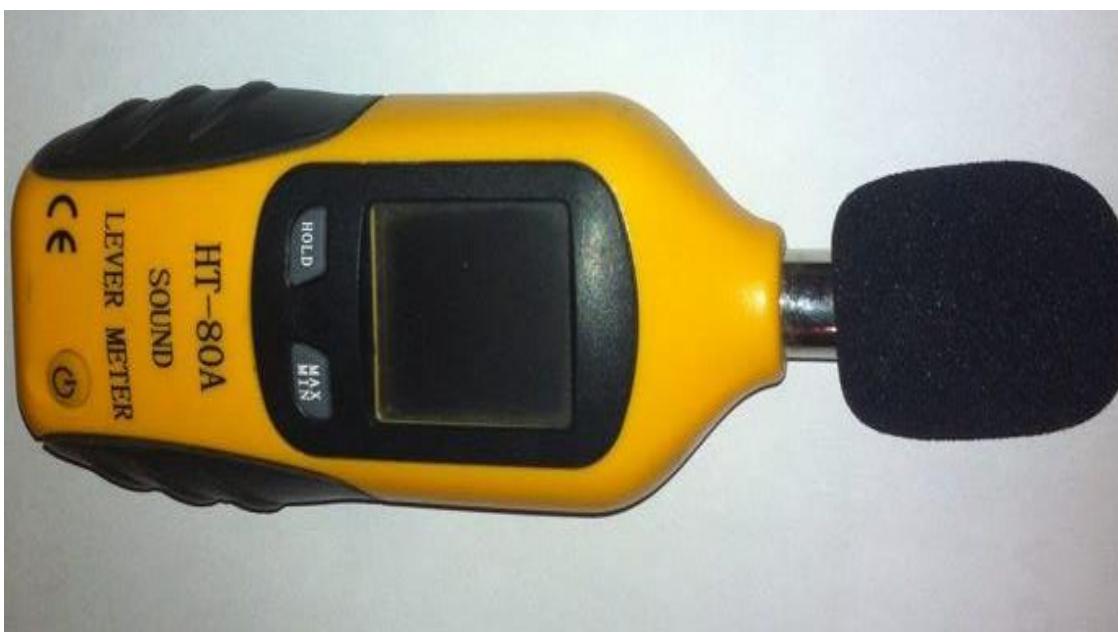
Fotografía 47: Sonómetro

Es así que para poder obtener datos del sonido y ruido dentro de los bloques del Conservatorio, se realizó una recolección de datos el día lunes 21 de diciembre de 2015, donde se utilizó un sonómetro de marca CE con un modelo HT-80^a.

Se visitó el lugar entre las 15h30 y las 16h30, ya que es un horario en el que hay más cantidad de estudiantes, y se puede verificar los sonidos más altos que se producen en el Conservatorio

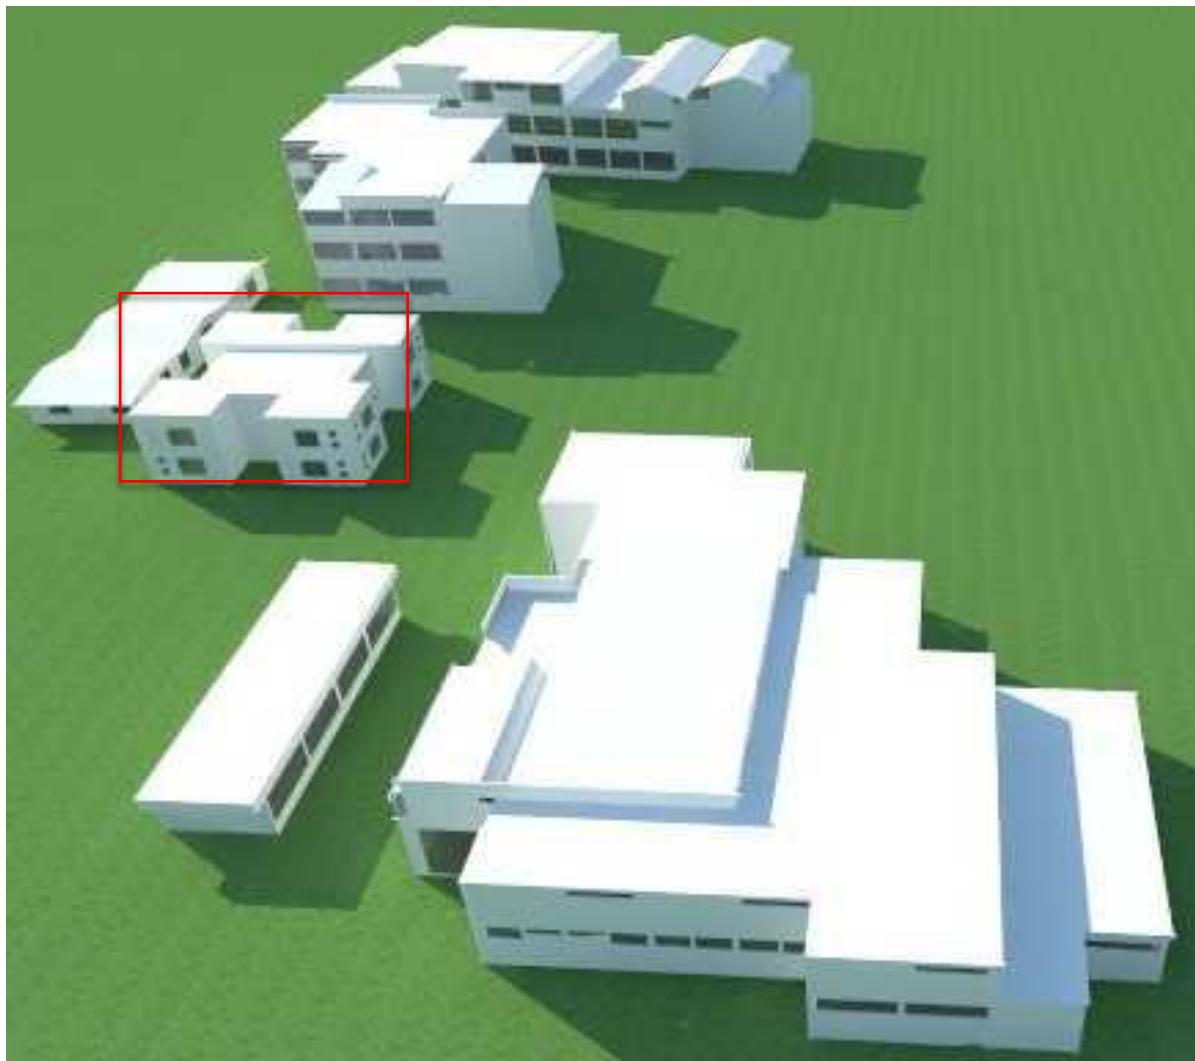
Fotografía 48: relación de las partes con el todo.

El edificio con recuadro rojo cuenta con 4 plantas, el bloque de recuadro azul con 3 plantas, así mismo hay dos edificios que están con recuadro amarillo que cuentan con 2 plantas. Existen los bloques del bar y la vivienda que solo cuentan con una planta, pero son de menor área.

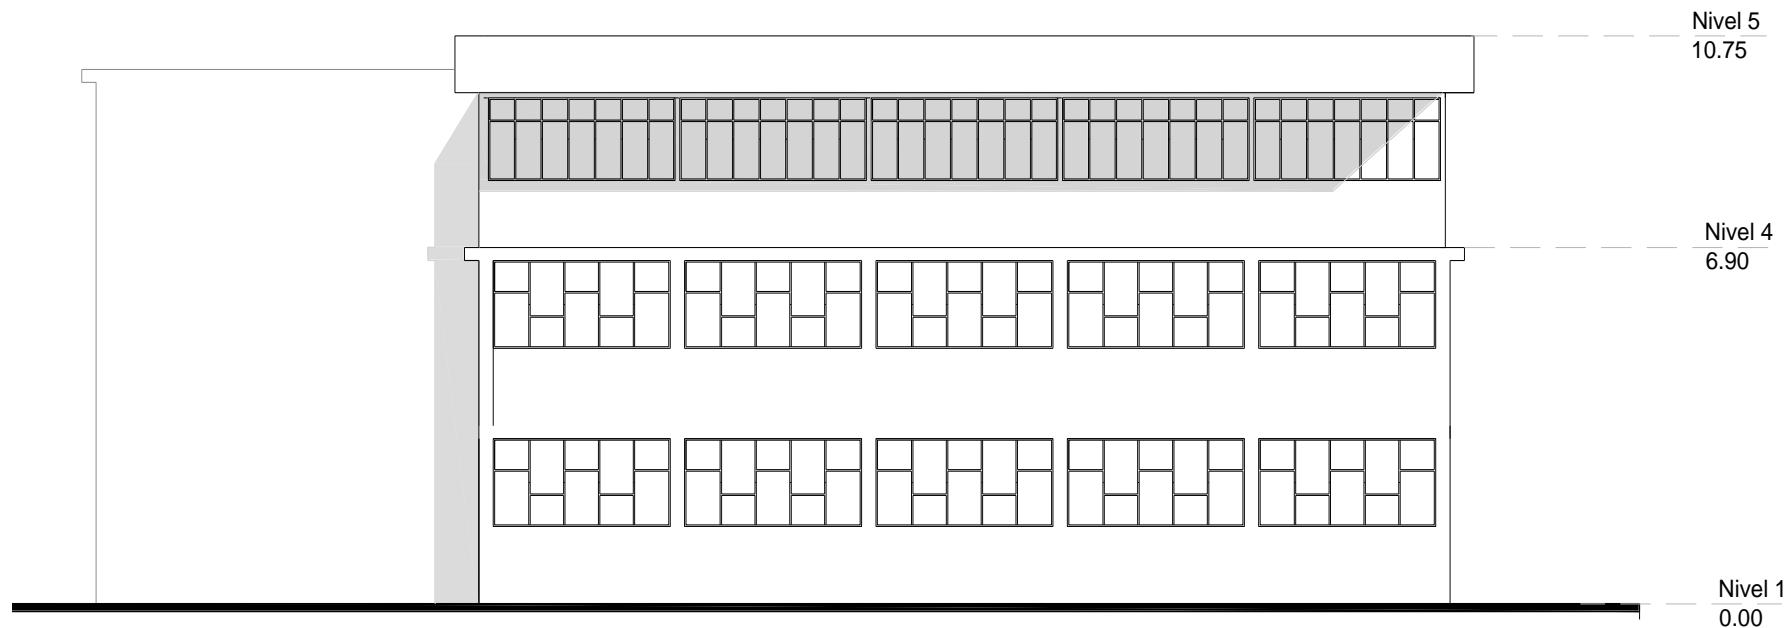
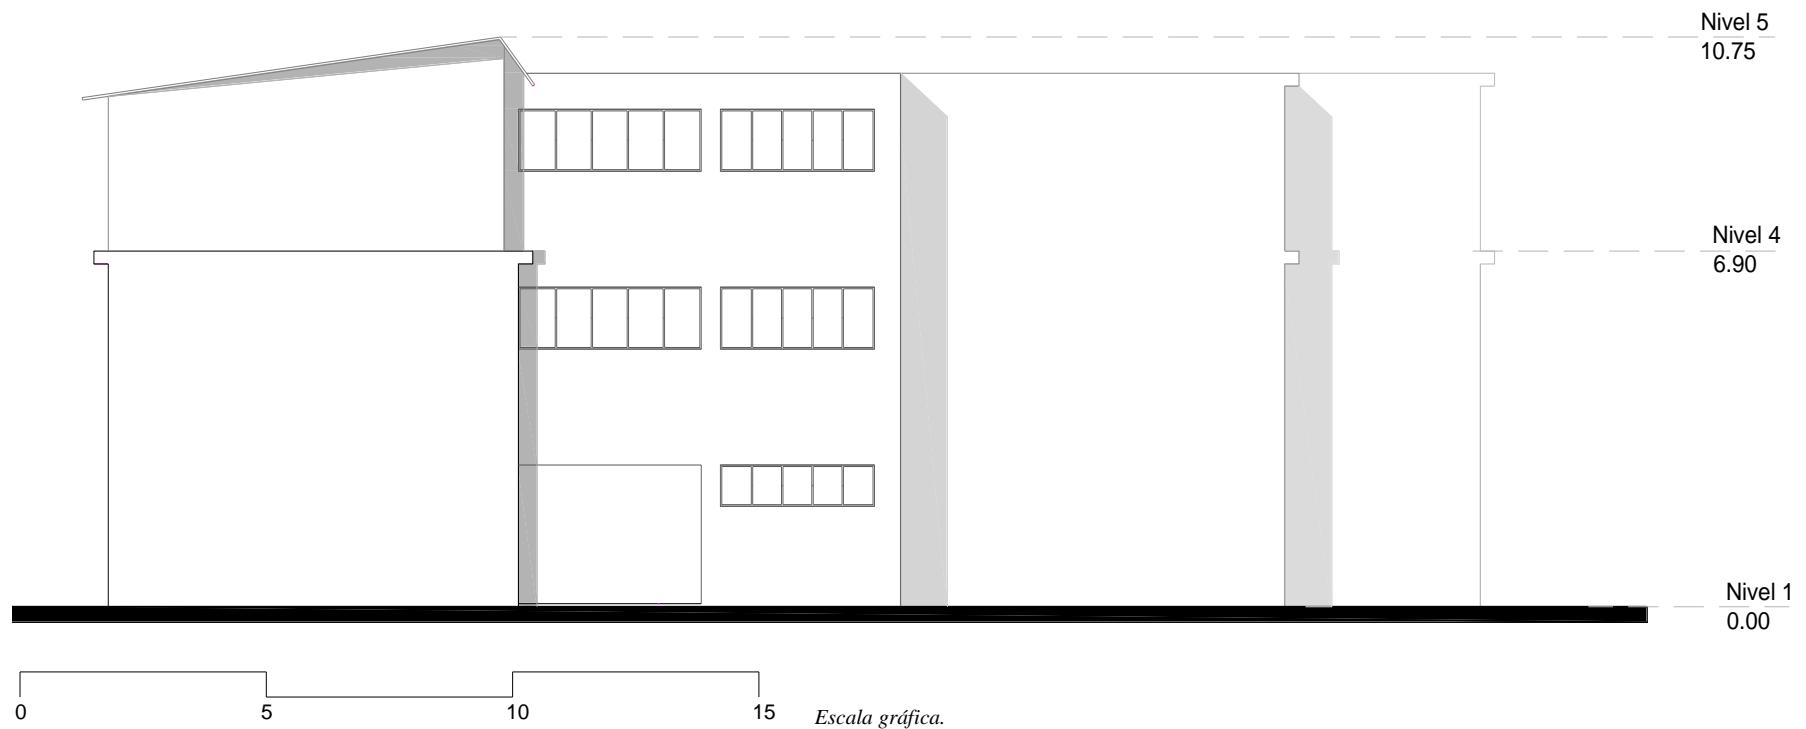
En este primer bloque se observa una armonía entre todos los vanos de la fachada posterior, pero la fachada frontal ya no mantiene la misma línea, es decir que los que no mantienen el ritmo y la forma representan un 26%.

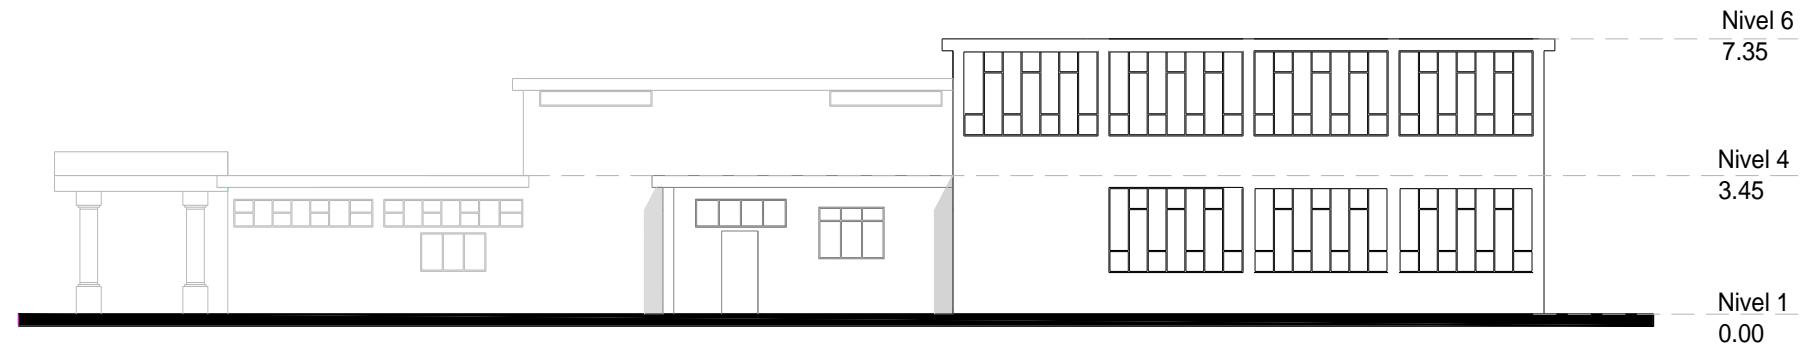
Planta 39: Elevación frontal. Vanos y llenos-bloque 3

Estos dos bloques los vanos llevan la misma forma en un 82% de su totalidad.
