UNIVERSIDAD INTERNACIONAL DEL ECUADOR – LOJA

TRABAJO DE TITULACIÓN PREVIO A LA OBTENCIÓN DEL
TÍTULO DE ARQUITECTO

**DISEÑO DE ENVOLVENTES Y REHABILITACION DE ESPACIOS EXTERIORES
DEL CONSERVATORIO DE MÚSICA SALVADOR BUSTAMANTE CELI DE LA
CIUDAD DE LOJA.**

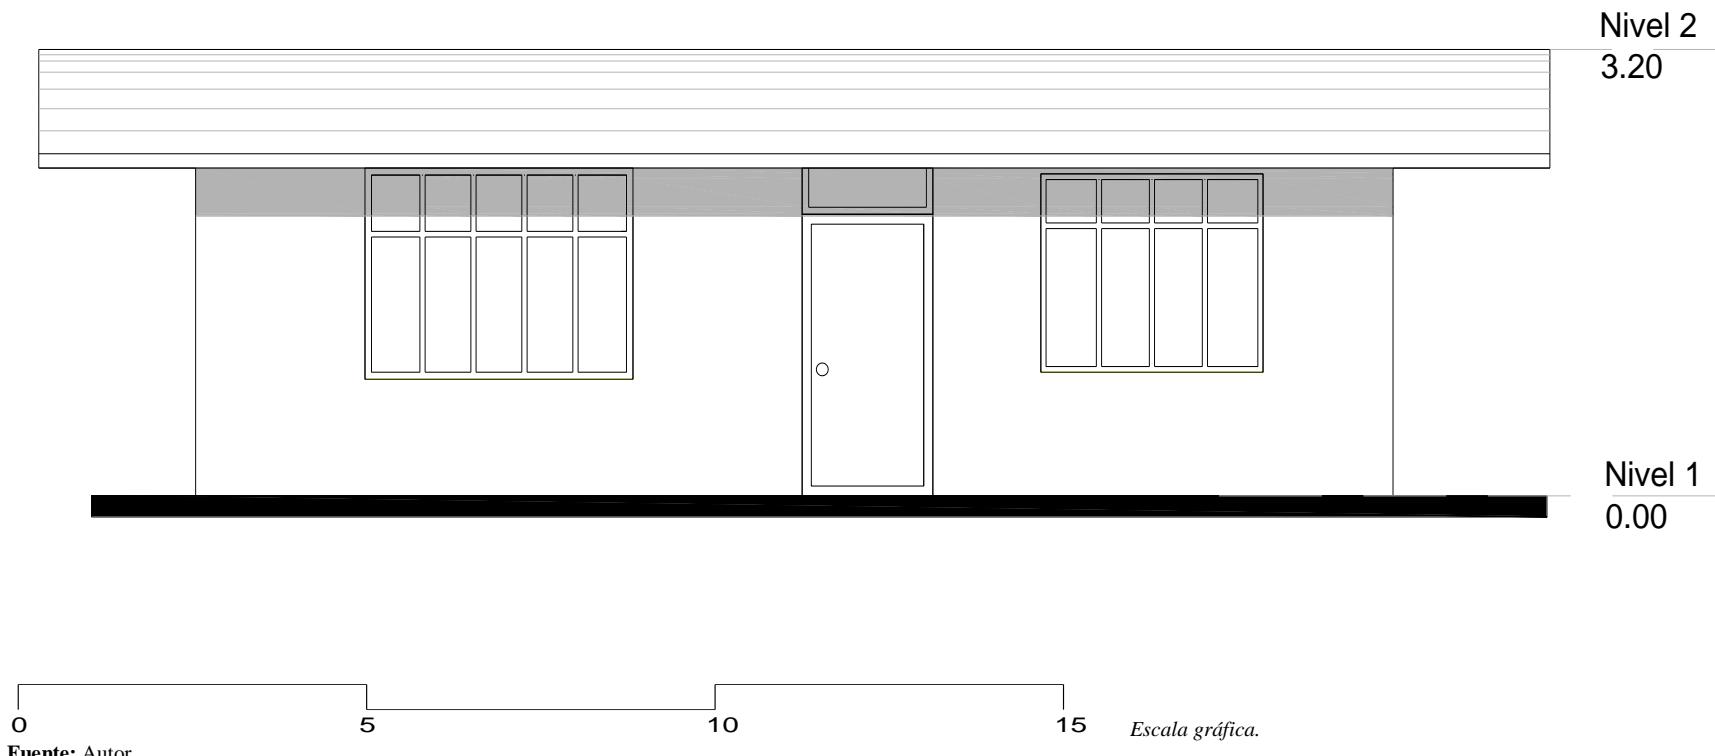
Planta 44: Elevación frontal. Vanos y llenos-vivienda.

llegar a un análisis más eficaz, el bloque 3 si mantiene su ritmo de forma y niveles en sus fachadas en un 68%, aunque un 32% difiere; y por otro lado, en el bloque 4 todas sus fachadas se relacionan y mantienen un mismo ritmo y forma.

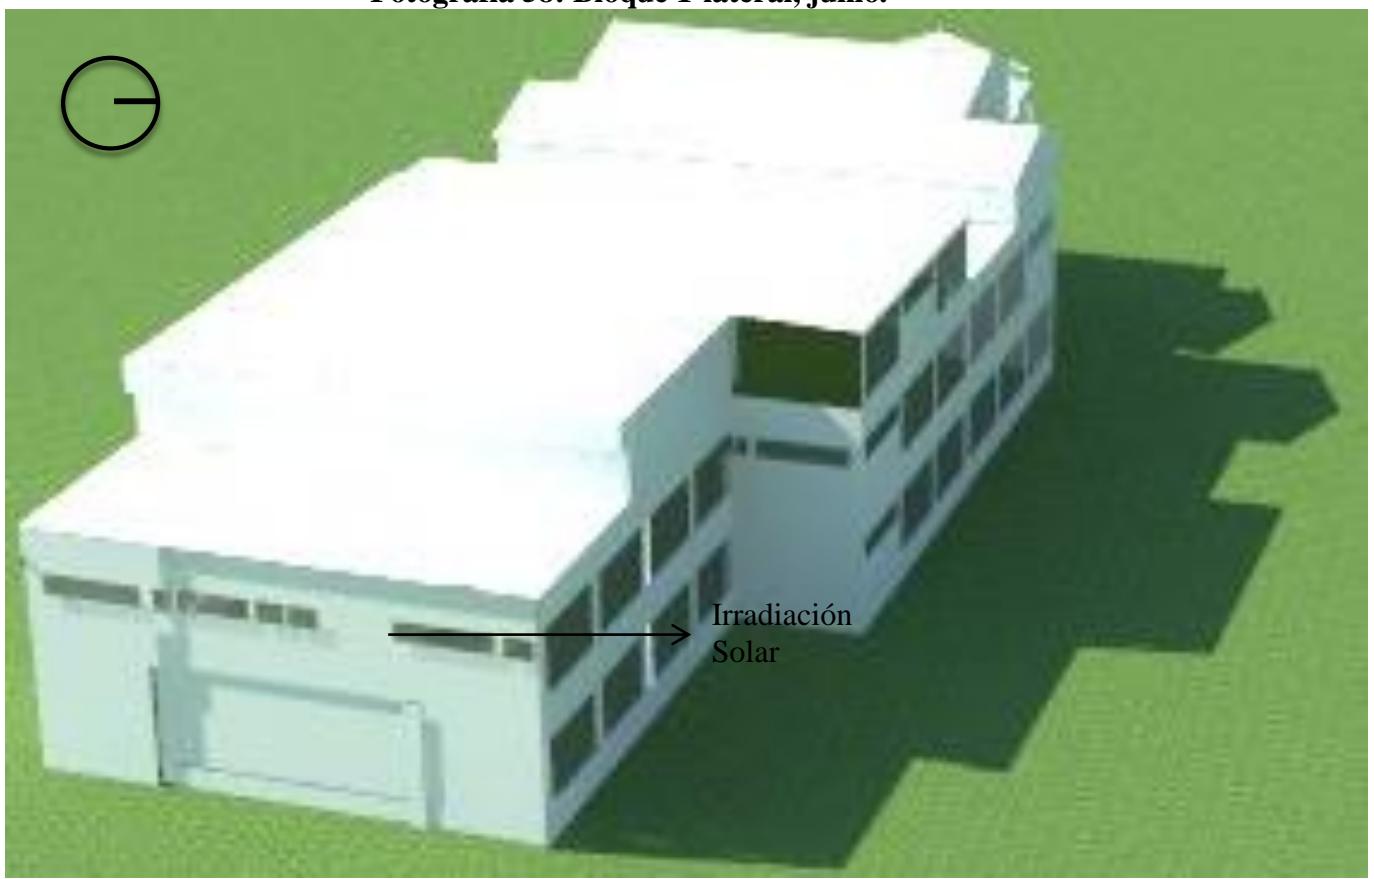
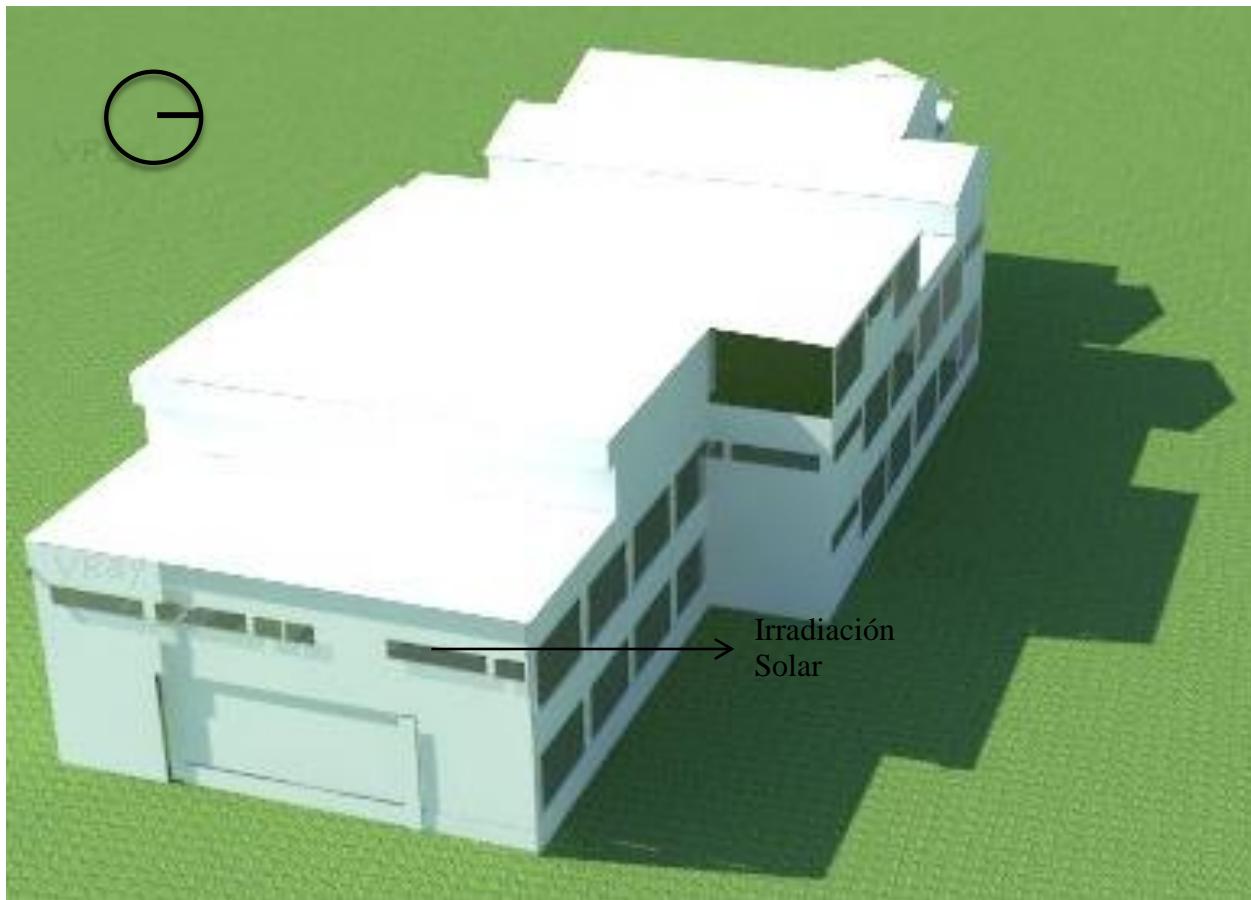
En el bloque 1, como se observa en las ilustraciones anteriores, la radiación solar incide en la fachada frontal hacia el Norte y lateral Este; las aulas que se encuentran del lado Norte, cuentan con ventanas que no tienen protección solar. Las irradiaciones solares actúan sobre este lugar lo cual afecta al confort térmico de los estudiantes de este bloque.

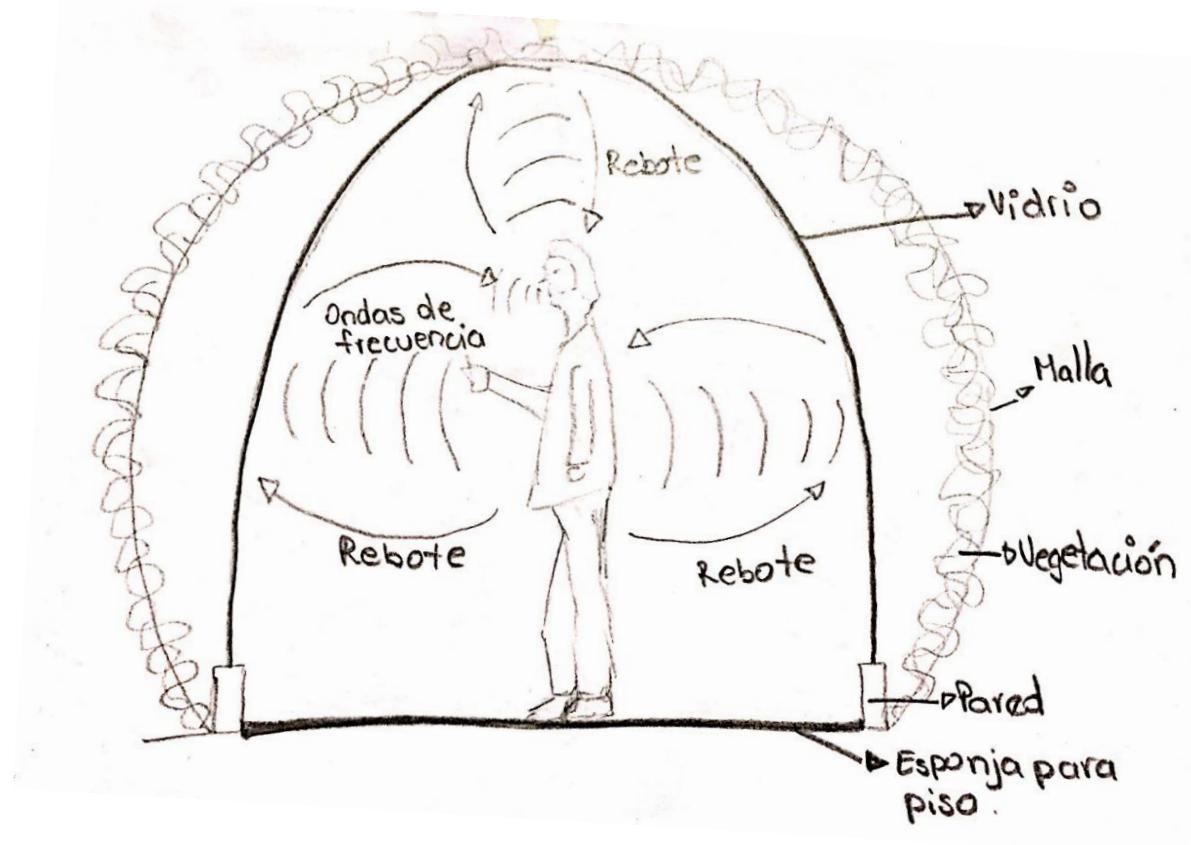
Fotografía 92: Boceto módulo instrumentos baja frecuencia.

Para este tipo de instrumentos es necesario tener un material que absorba el 33% del sonido que irá a un panel de espuma, para que no produzca malestar auditivo a la persona que ensaya, entonces el 67% del sonido rebotara en el vidrio y permitirá la audición melódica que es necesaria para el ensayo. Por esta razón se optó por colocar una alfombra con esponja acústica para que guarde el sonido.
