**UNIVERSIDAD INTERNACIONAL DEL ECUADOR**

**Trabajo de titulación previo a la obtención del título de Ingeniero Civil**

**Análisis hidrosanitario de trampa de grasa con aireación para disminuir los  
compuestos tensoactivos y aceites lubricantes**

**Quito, junio del 2015**

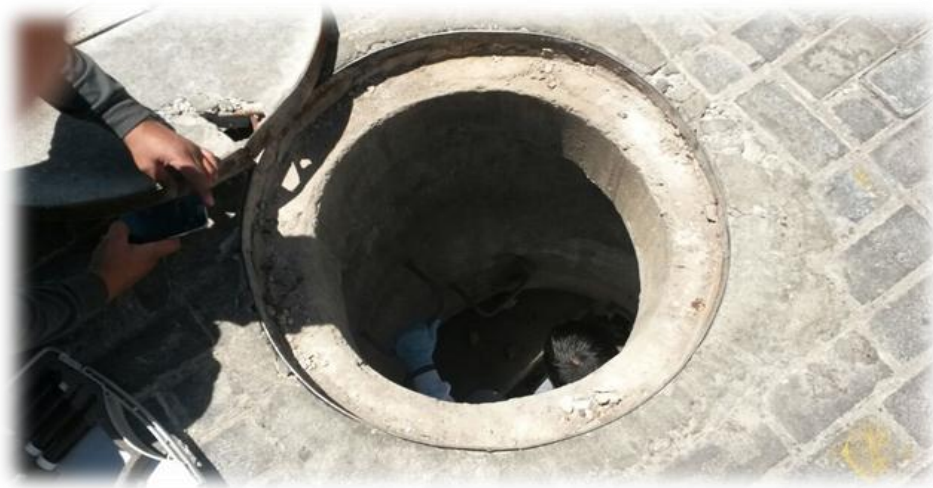
Fotografía 1. Toma de muestra para pruebas químicas

Muestreo.- Para obtener las muestras necesarias de calidad de aguas de la trampa de grasa relacionada con esta investigación se procedió a tomar las muestras fuera del último compartimiento de la trampa de grasa libre de aguas lluvias y de aguas negras, esto se realizó por personal capacitado de un laboratorio acreditado. Como se muestra a continuación

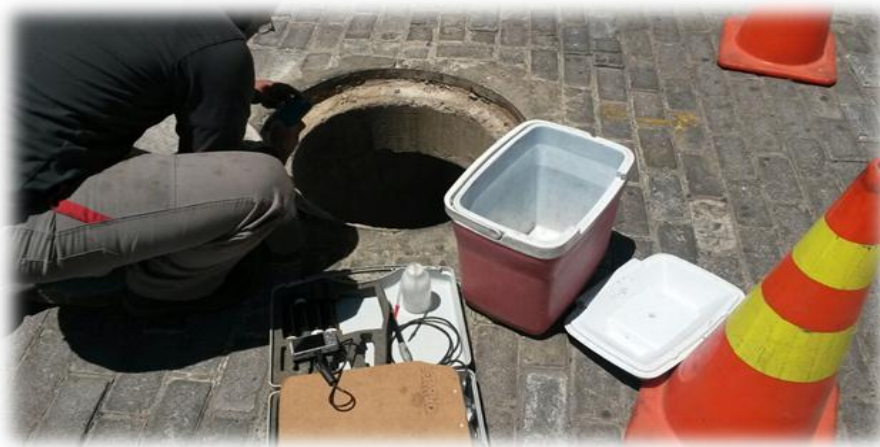
Fotografía 2. Equipo para la toma de muestras

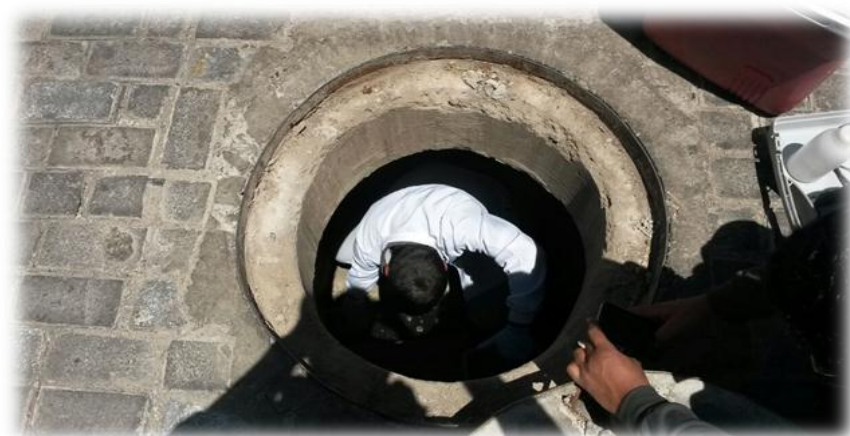
Fotografia 3. Toma de muestra en el interior del pozo de revisión

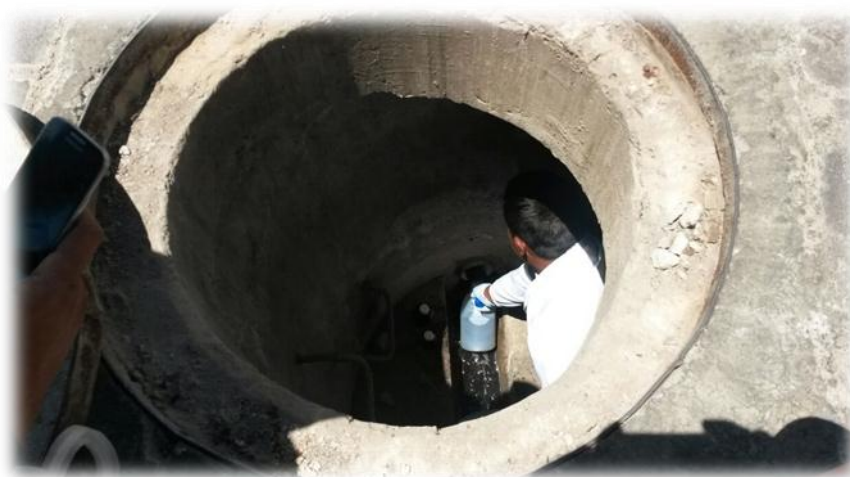
Fotografia 4. Descarga del agua de la trampa de grasa

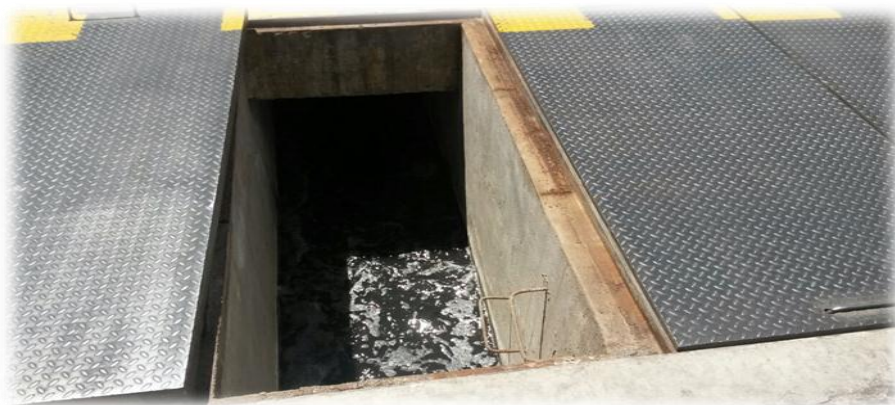
Fotografía 5. Último compartimiento de la trampa de grasa

Se puede observar el sistema de aireación  
Fuente JFCM 06/08/2014

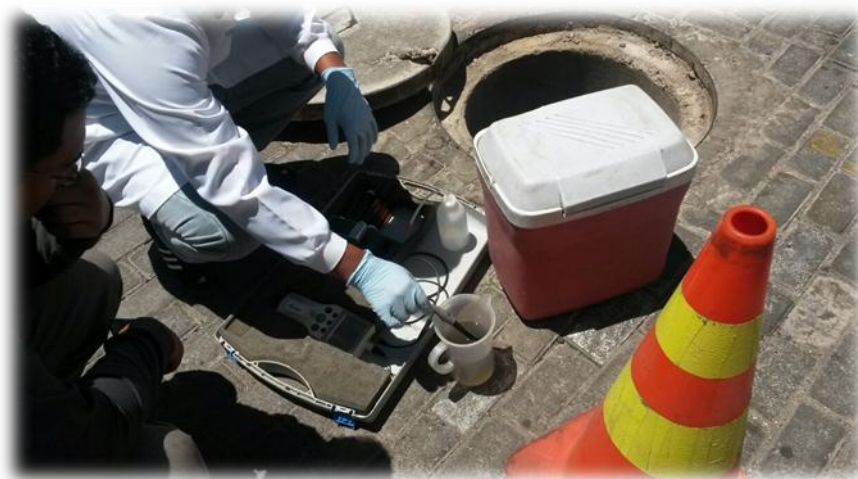
Fotografía 6. Prueba de pH

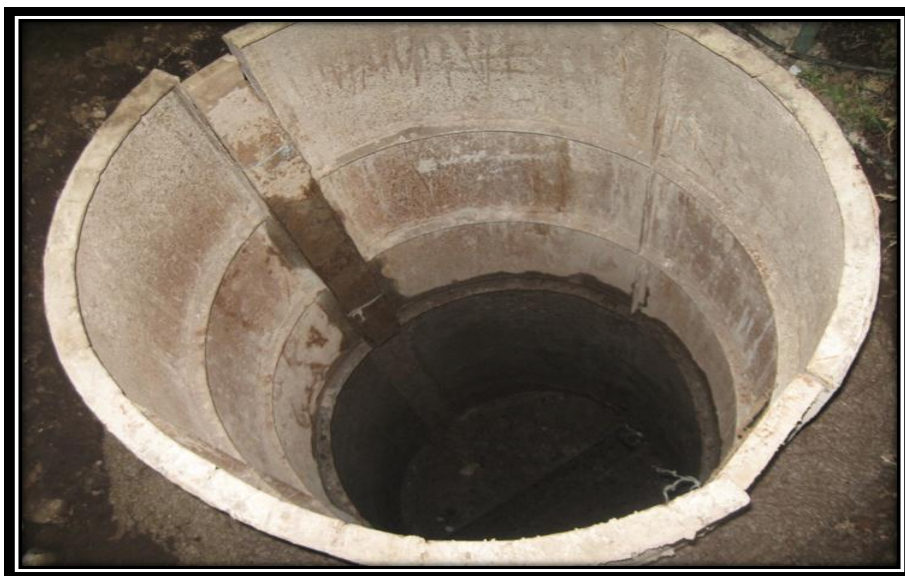
Fotografía 7. Molde de pozo principal donde descarga la trampa de grasa

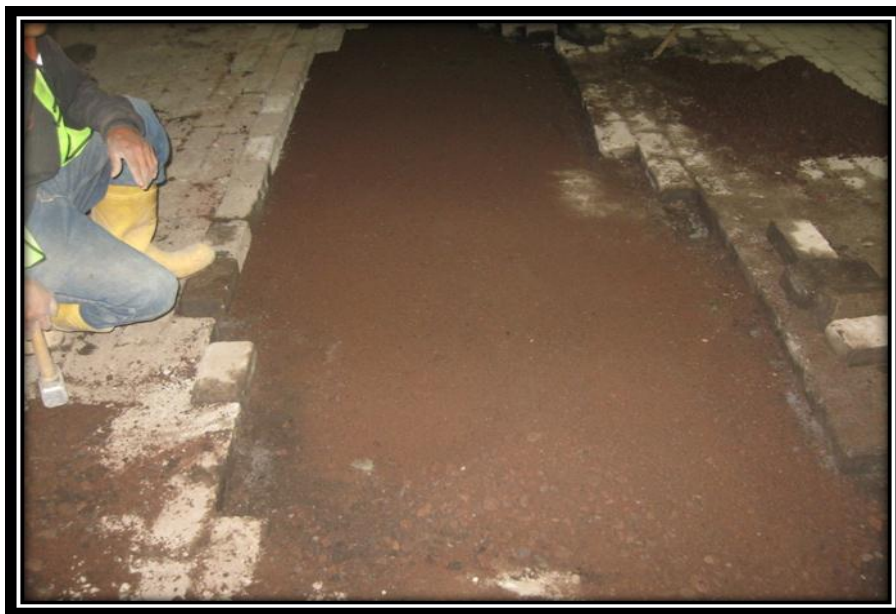
Fotografía No. 9 Se puede apreciar la sub-base que se colocó para el readoquinado

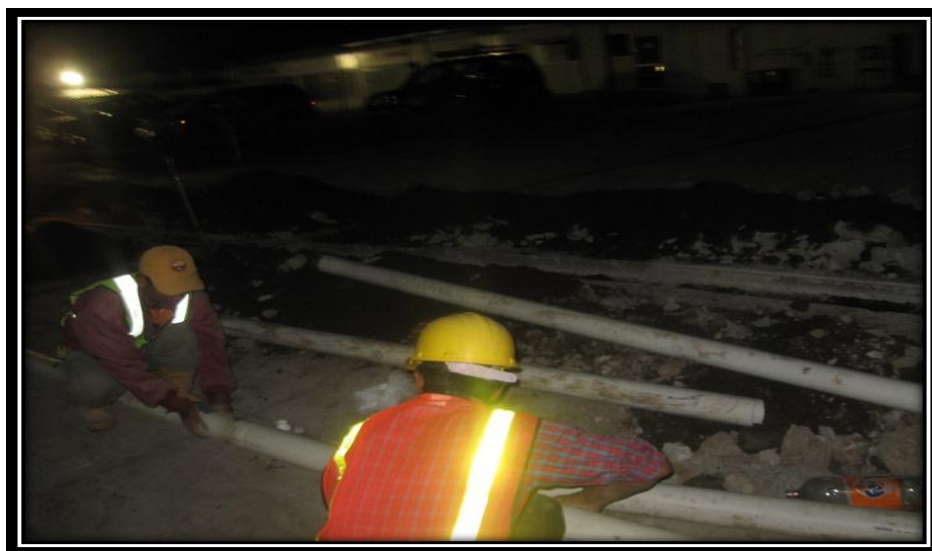
Fotografía 11. Compactación nueva sub-base

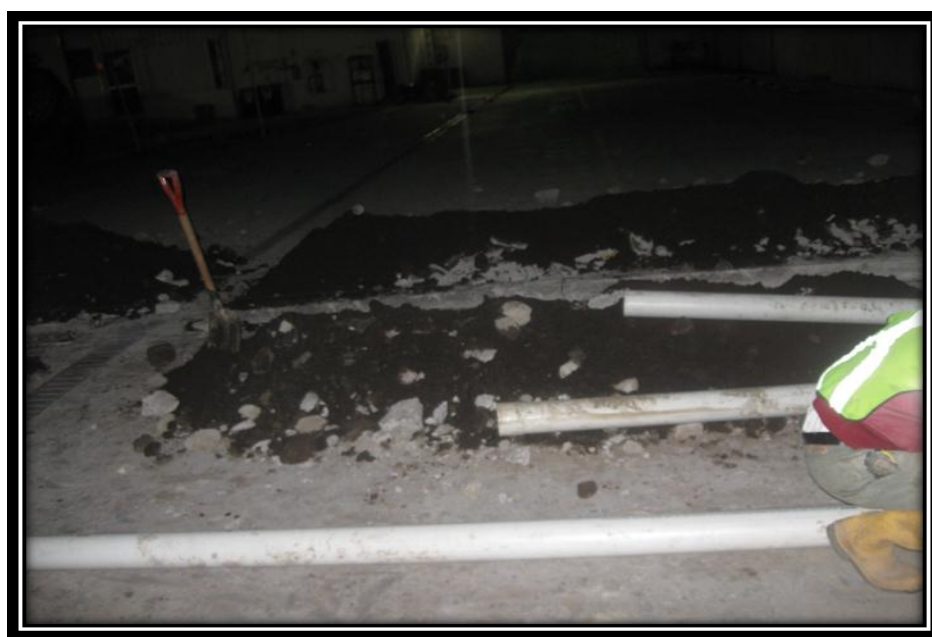
Fotografía 12. Tubería de PVC para división hidrosanitaria

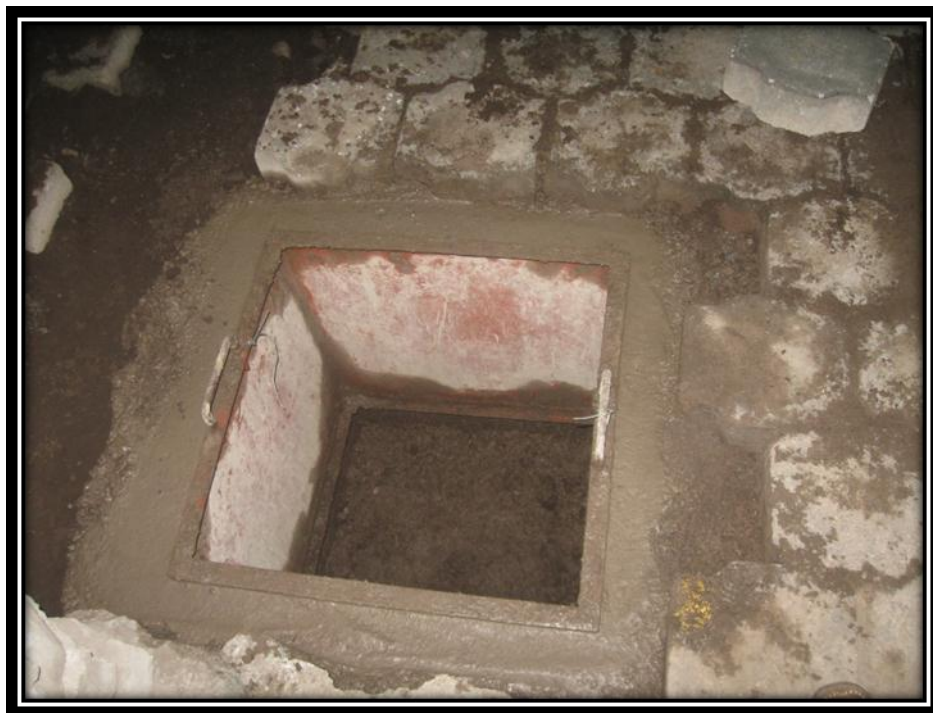
Fotografía 19. Caja de revisión

Para la colocación de las caja de revisión la tubería se dejó vista unos 30cm para poder embonar correctamente y hacer un revoque adecuado en la unión tubería – caja y así evitar que exista una infiltración que pueda provocar asentamientos.

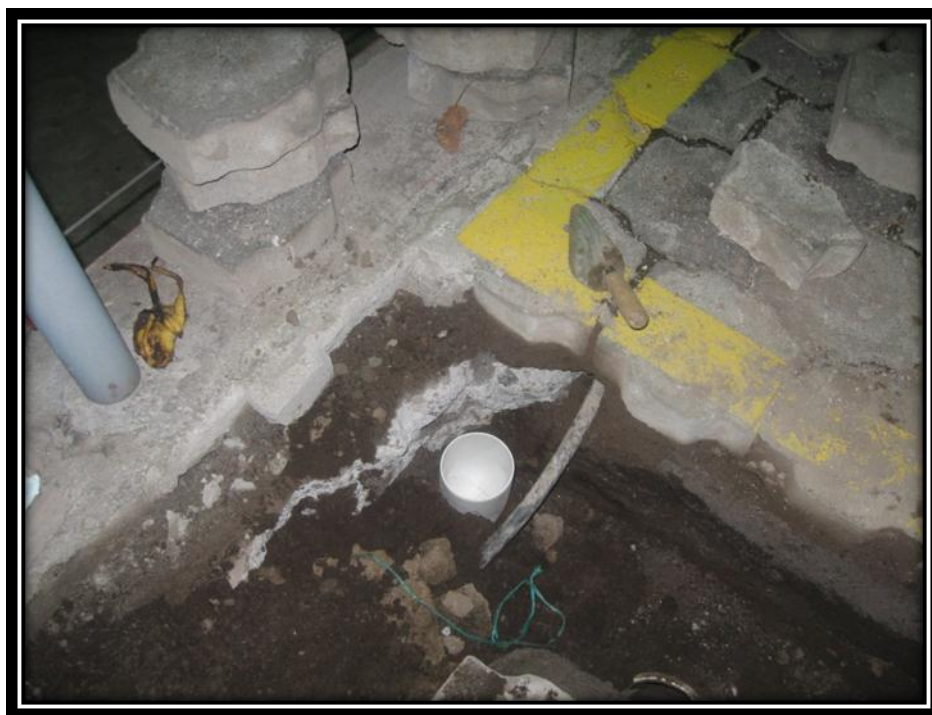
Fotografía 21. Colocación de codo para la rejilla del sumidero

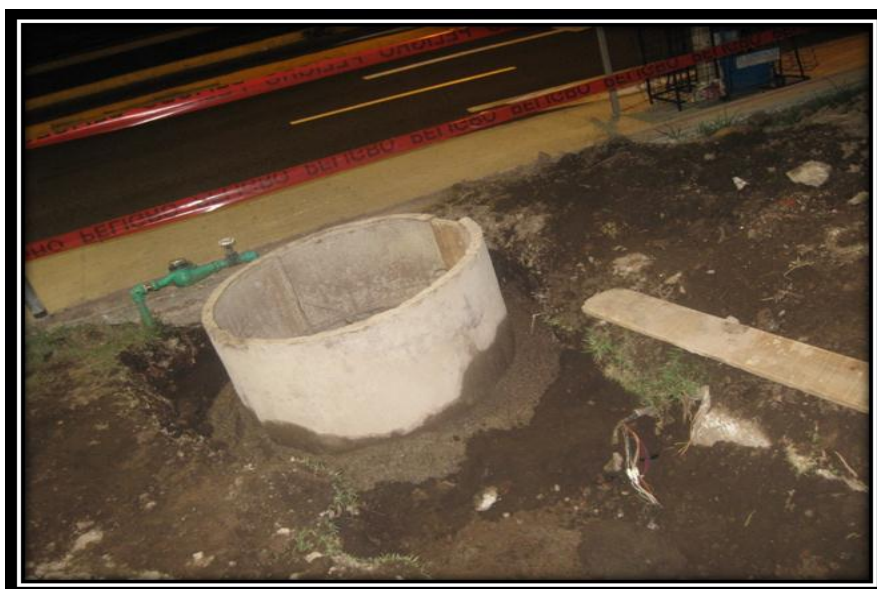
Fotografía 26. Terrenos mal compactados por trabajos realizados anteriormente como solución se abrió la zanja para evitar accidentes

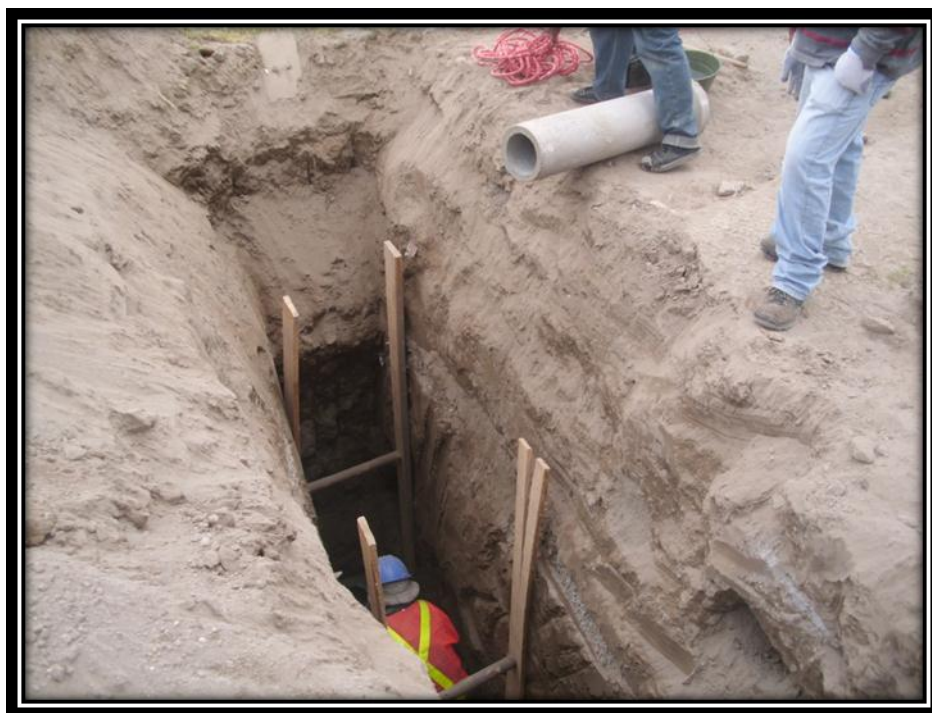
Fotografía 28. Instalación de entibaciones en zanjas profundas

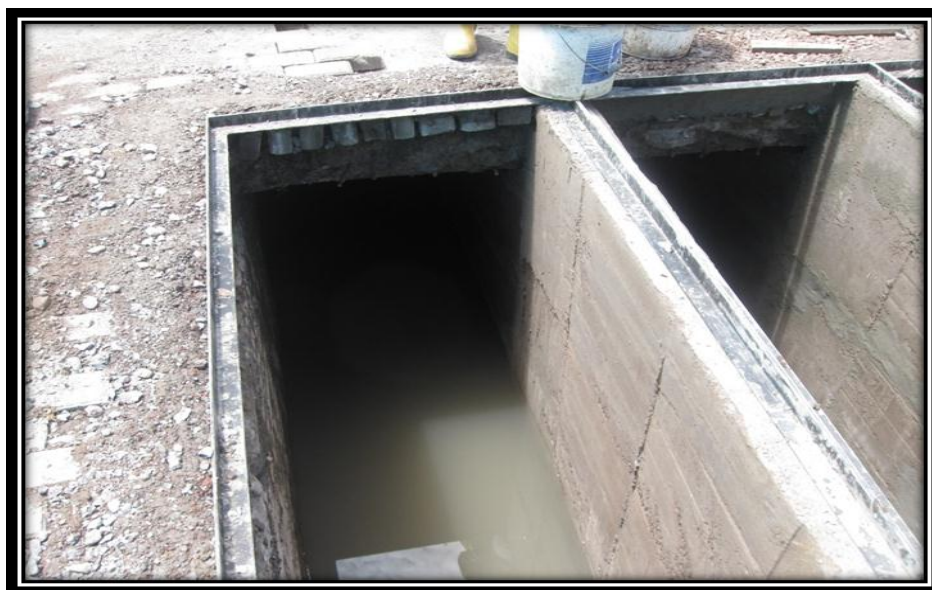
Fotografía 29. Colocación de perfiles de la trampa de grasa

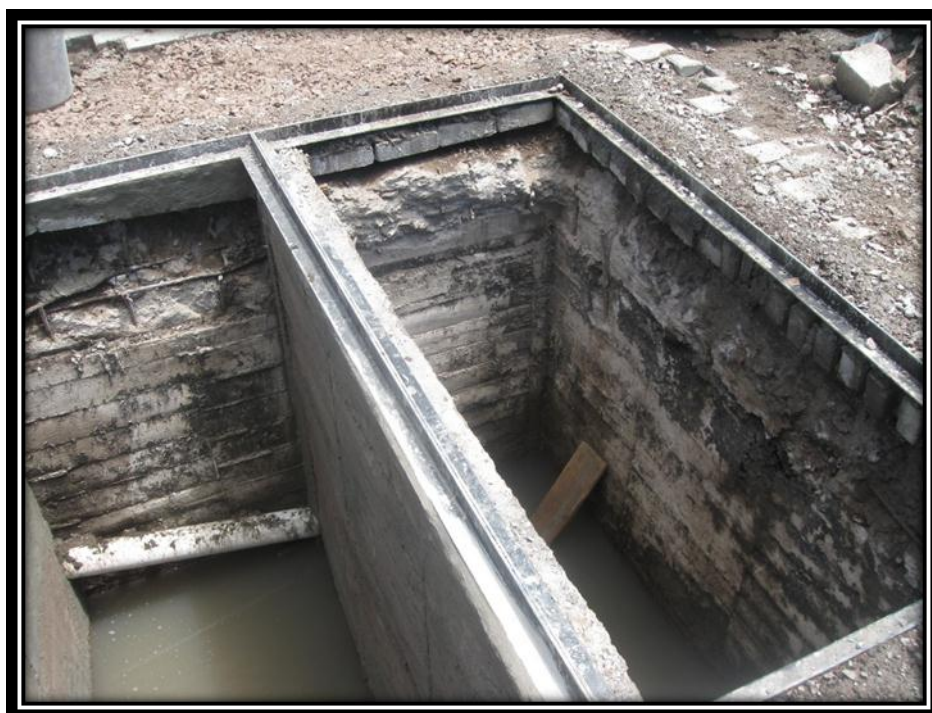
Fotografía 30. Enlucido vertical de paredes de la trampa de grasa

Una vez que se llegó a este nivel, se colocó una malla electro-soldada realizando un traslape de 10cm en las paredes perimetrales tanto en la parte inferior como en la parte superior de la losa de contrapiso. Esta malla electro-soldada es colocada en los tabiques que se utilizaron como paredes divisoras de los diferentes compartimentos que conforman la trampa y así formar un cuerpo monolítico para evitar fisuras e infiltraciones de aguas entre compartimentos.

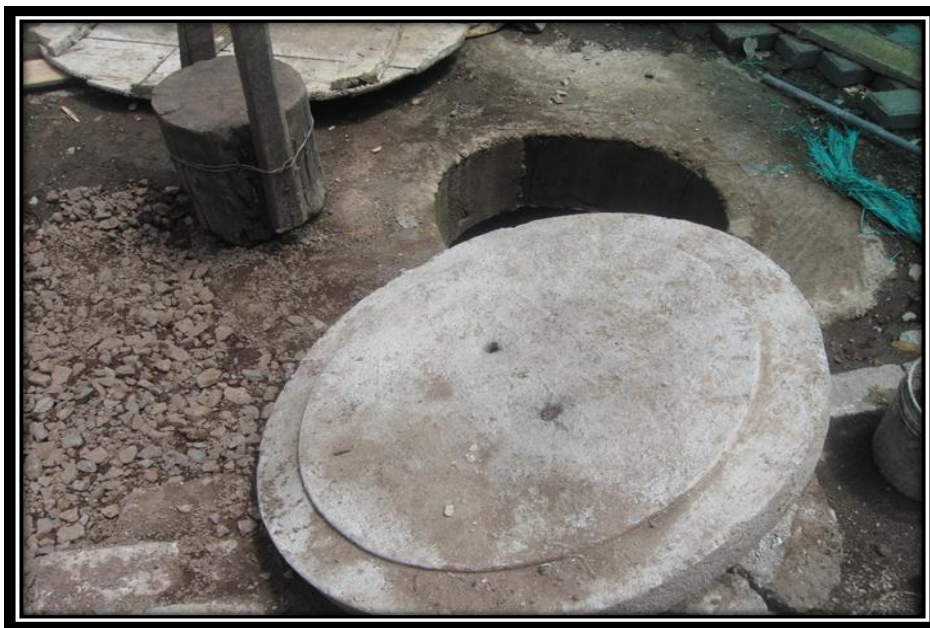
Fotografía 31. Pozo principal interno donde descarga la trampa de grasa

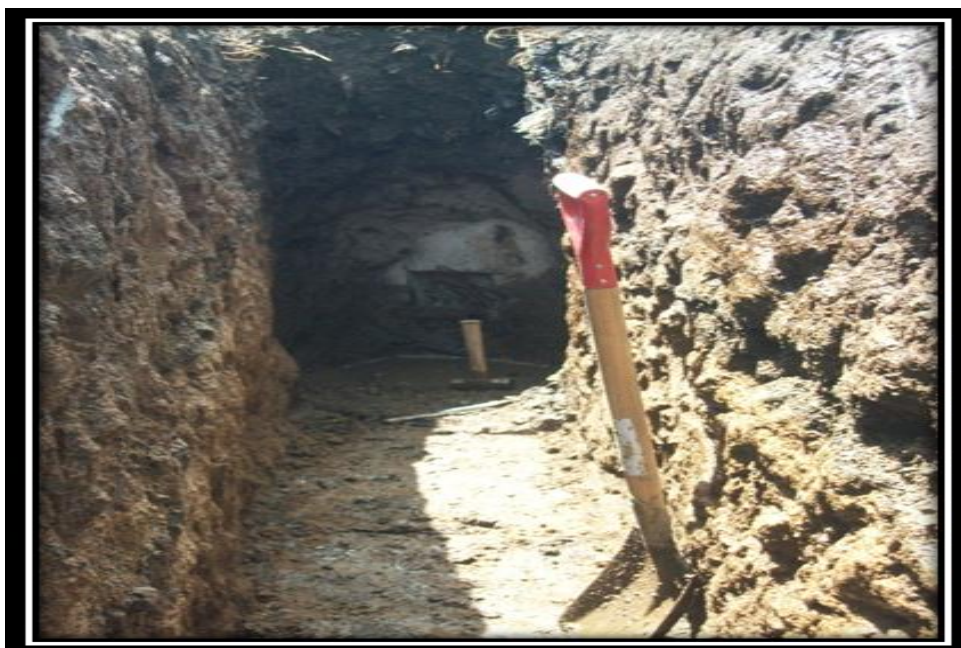
Fotografía 32. Excavaciòn de tuberia de 300 para la descarga hacia la red principal

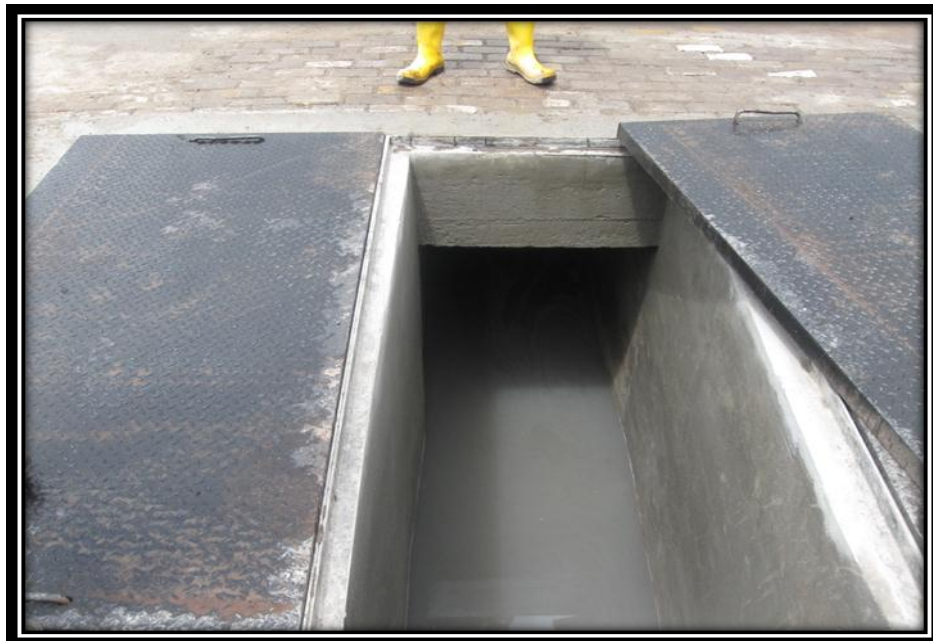
Fotografía 34. Tercer compartimiento de la trampa de grasas

Para reducir la cantidad de tensoactivos a más de la aireación en el tercer compartimento se recomienda cambiar el tipo de detergente usado en el lavado de vehículos por uno con características biodegradables.

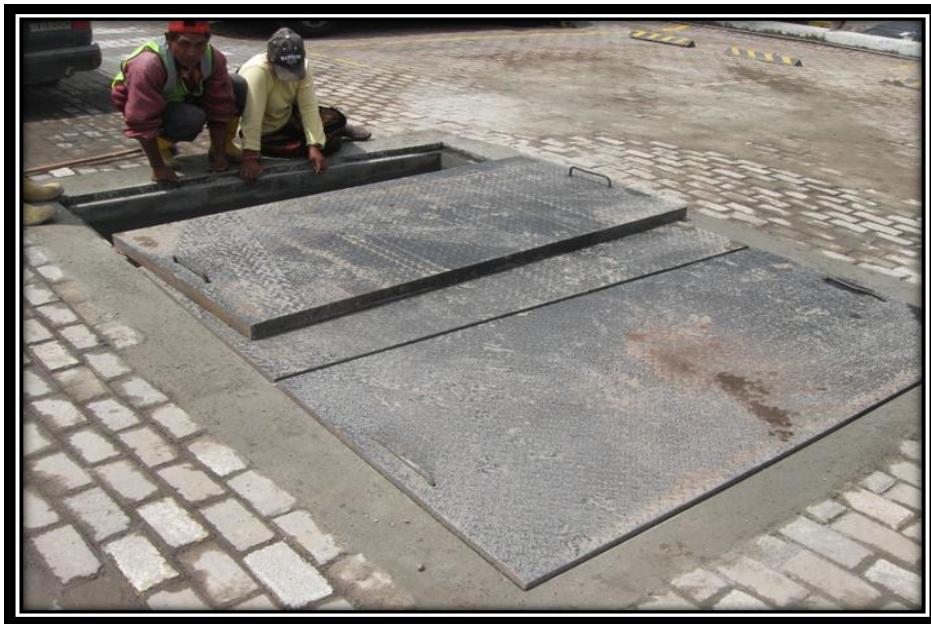
Fotografía 35. Se puede observar las paredes correctamente masilladas
