UNIVERSIDAD INTERNACIONAL DEL ECUADOR -SEDE LOJA

TÍTULO DE ARQUITECTO

ESTUDIO DE LA TRANSFORMACIÓN DE LA VIVIENDA TRADICIONAL BAJO LA

INFLUENCIA DE LA INMIGRACIÓN EN LA PARROQUIA VILCABAMBA, LOJA,

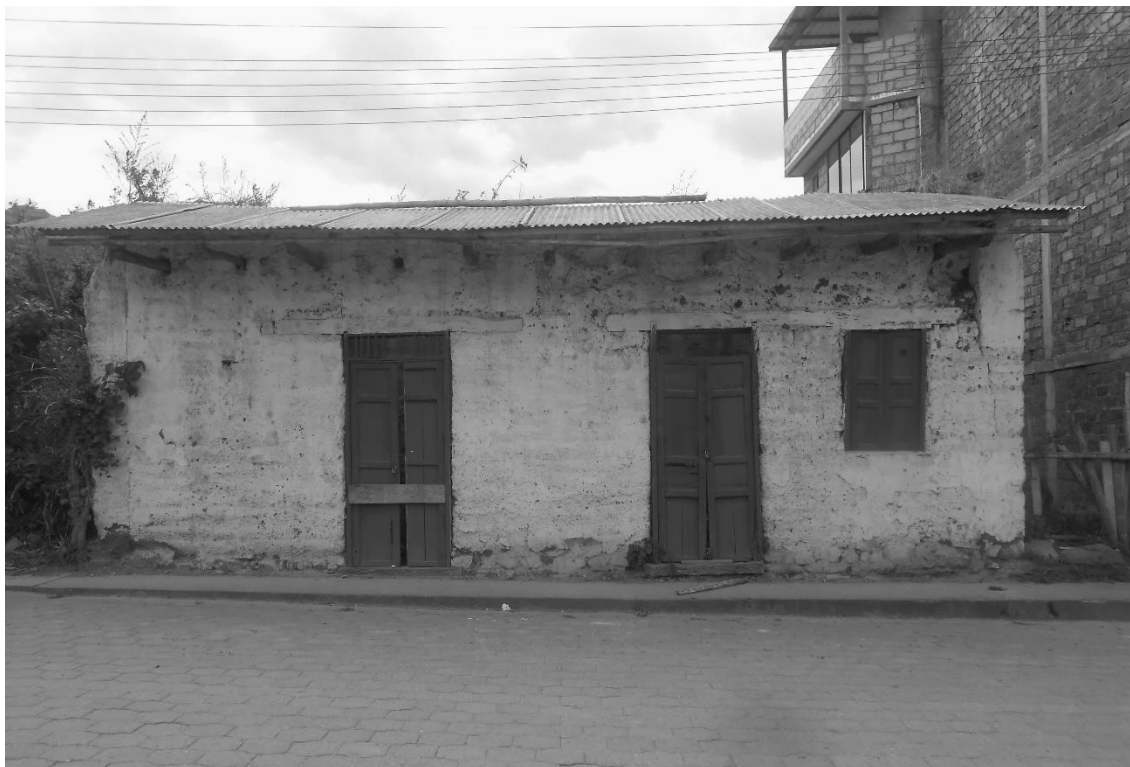
### **IMAGEN 1. Vivienda vernácula en Vilcabamba**

son construcciones cuyo valor estético no es importante, son sencillas, simples, modestas. Su valor radica en lo constructivo y lo funcional para suplir las necesidades básicas de habitar (INPC, 2011, p.45).

Resulta significativo hacer énfasis en la vivienda vernácula porque no solo por el hecho de ser sencilla o simple se desvincula de la importancia que tiene para el estilo de vida de quienes la habitaban, sino que además posee múltiples características que le otorgan un gran valor formal, constituyendo una representación de autenticidad de los pueblos.

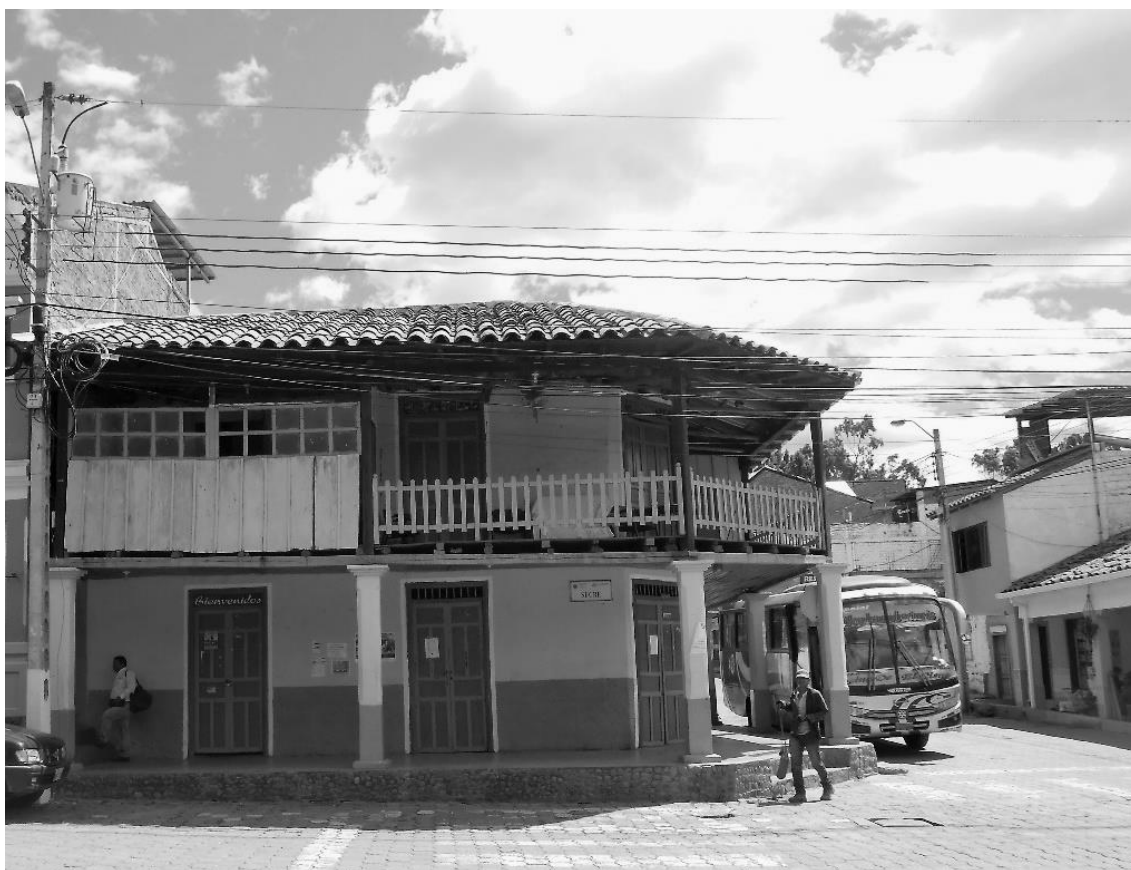
## IMAGEN 2. Vivienda tradicional en Vilcabamba

Según el profesor Martín Rodríguez, es hacer las casas como se hacían antes, como siempre se han hecho (Perera, 1978, p. 39). La vivienda tradicional posee características comunes, similares, uniformes, que identifican y expresan la identidad de un pueblo, zona o región. Son valoradas por sus formas estéticas, volumétricas, función y utilización del espacio, estructura y elementos constructivos y son estimadas como conjuntos urbano-arquitectónicos (INPC, 2011, p.49).

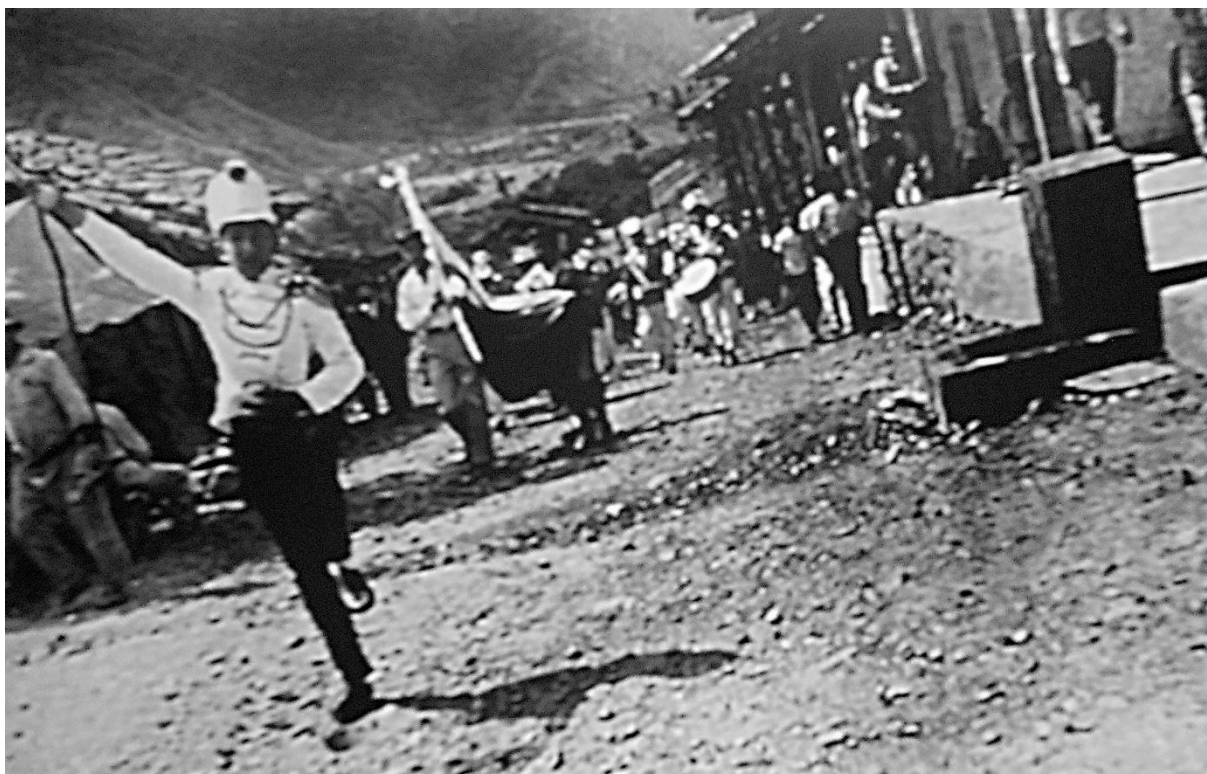
**IMAGEN 8. Calle Juan Montalvo en los años 1947-2017**

En algunos tramos del contexto de la parroquia se han ido modificando los sistemas constructivos, aceras y portales, apreciándose el cambio de columnas de madera por las de hormigón armado y la variación de otras características que poseían las viviendas tradicionales en Vilcabamba.

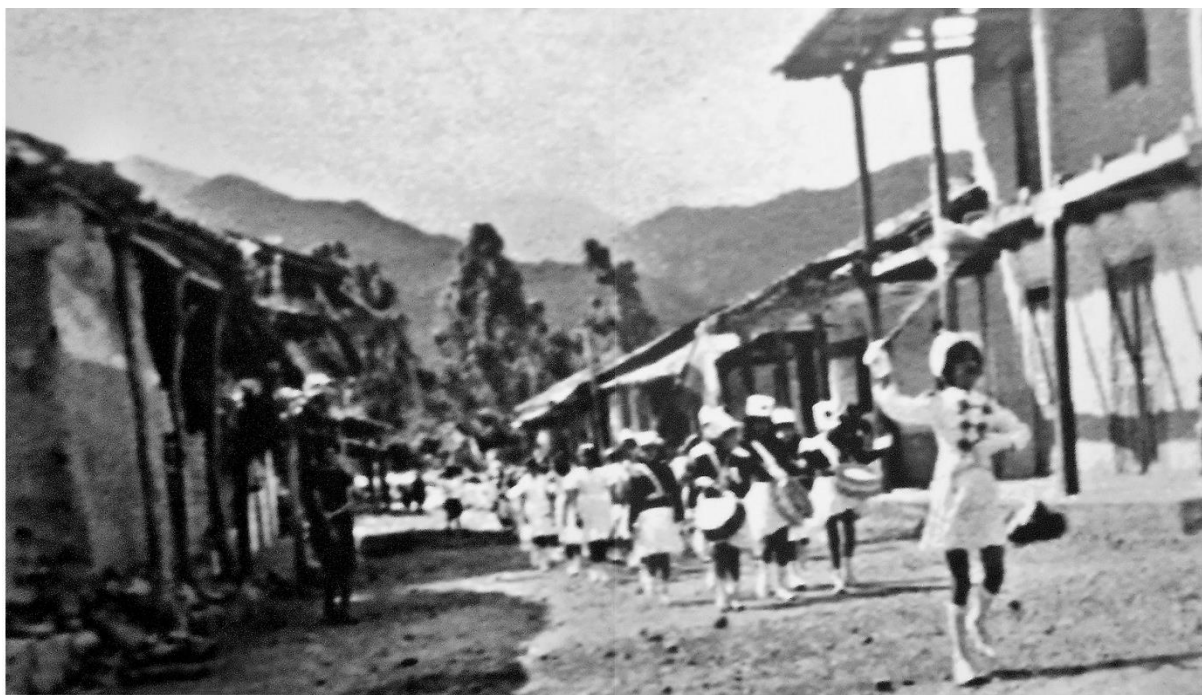
**IMAGEN 9. Calle Clodoveo Jaramillo en los años 1947-2017**

En algunas viviendas han construido en su totalidad el área del segundo piso, aunque en otras han conservado el soportal, manteniéndolo como era antiguamente.

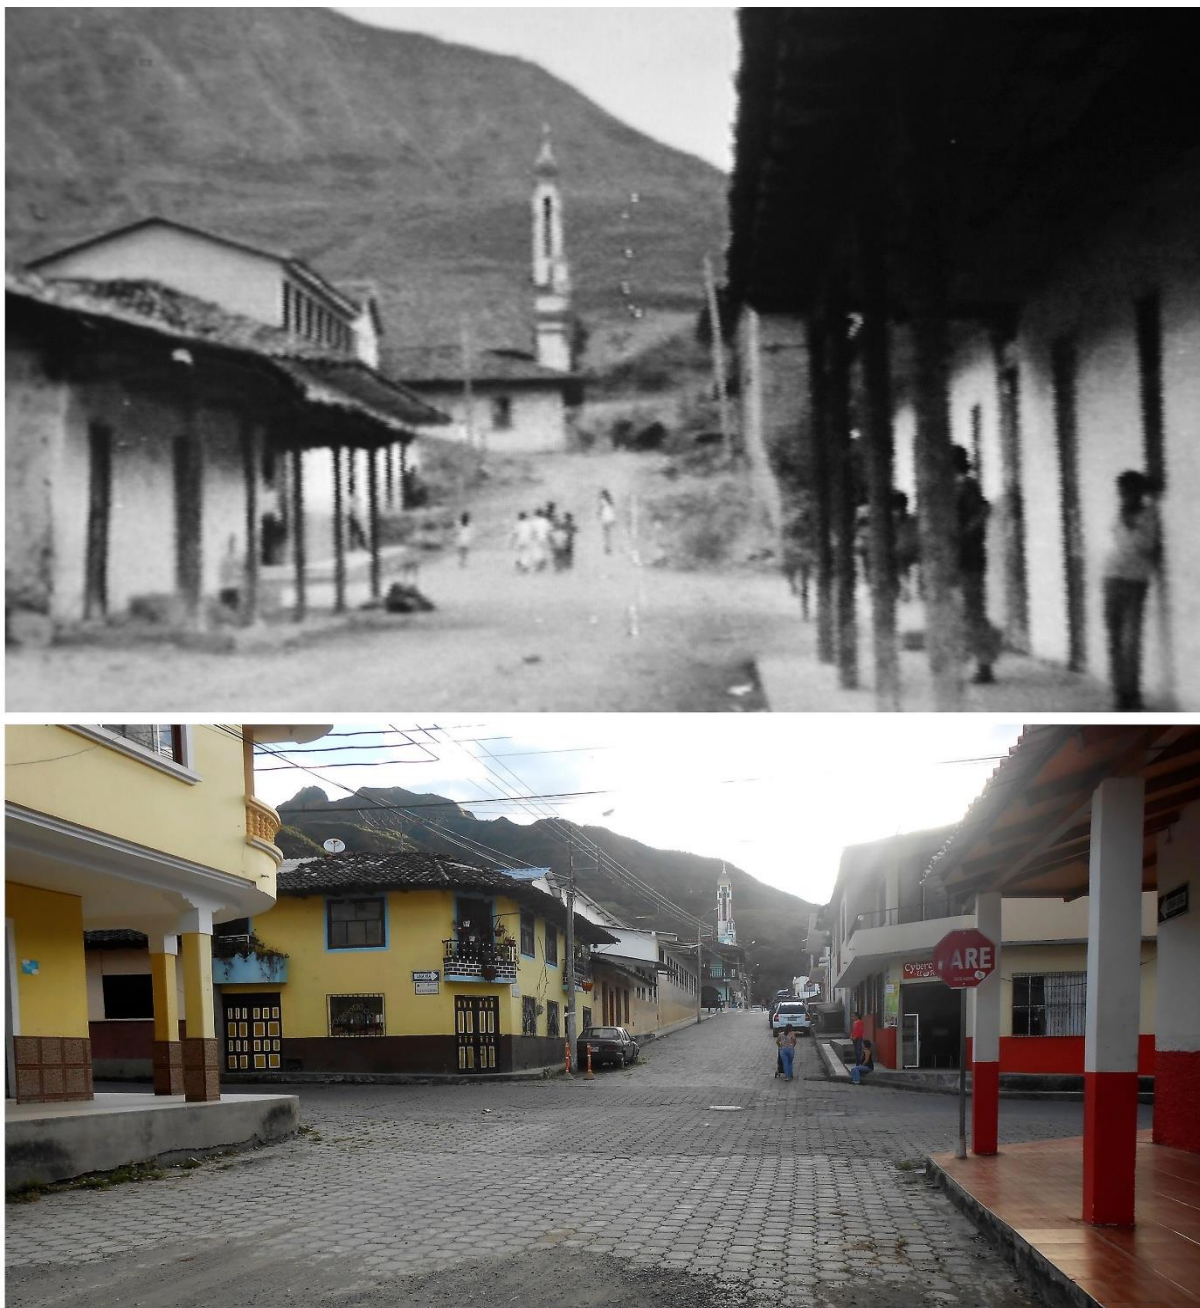
**IMAGEN 10. Calle Luis Fernando de la Vega en los años 1947-2017**

El cambio de materiales en la construcción es evidente. A pesar de mantener el portal, la construcción de nuevas viviendas por parte de la población flotante con diferentes materiales, no solo afecta el contexto tradicional, sino también la amplitud visual que poseían las calles de la parroquia.

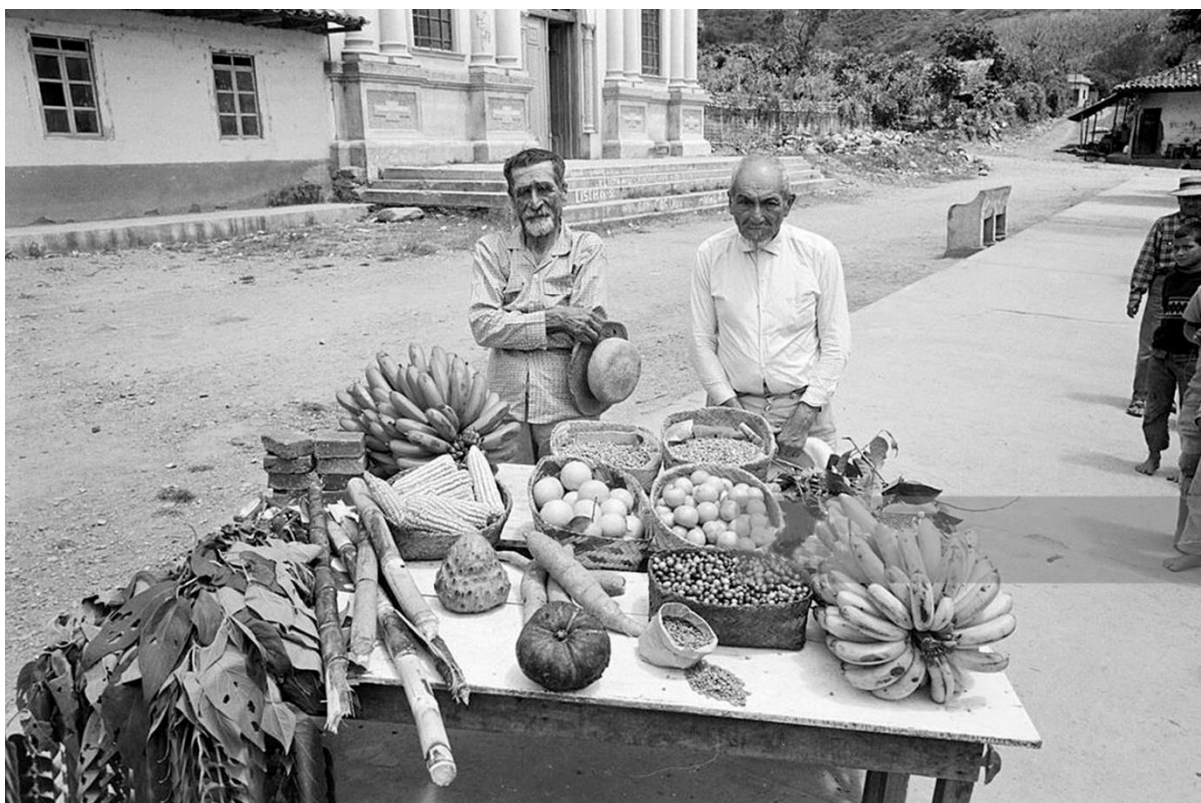
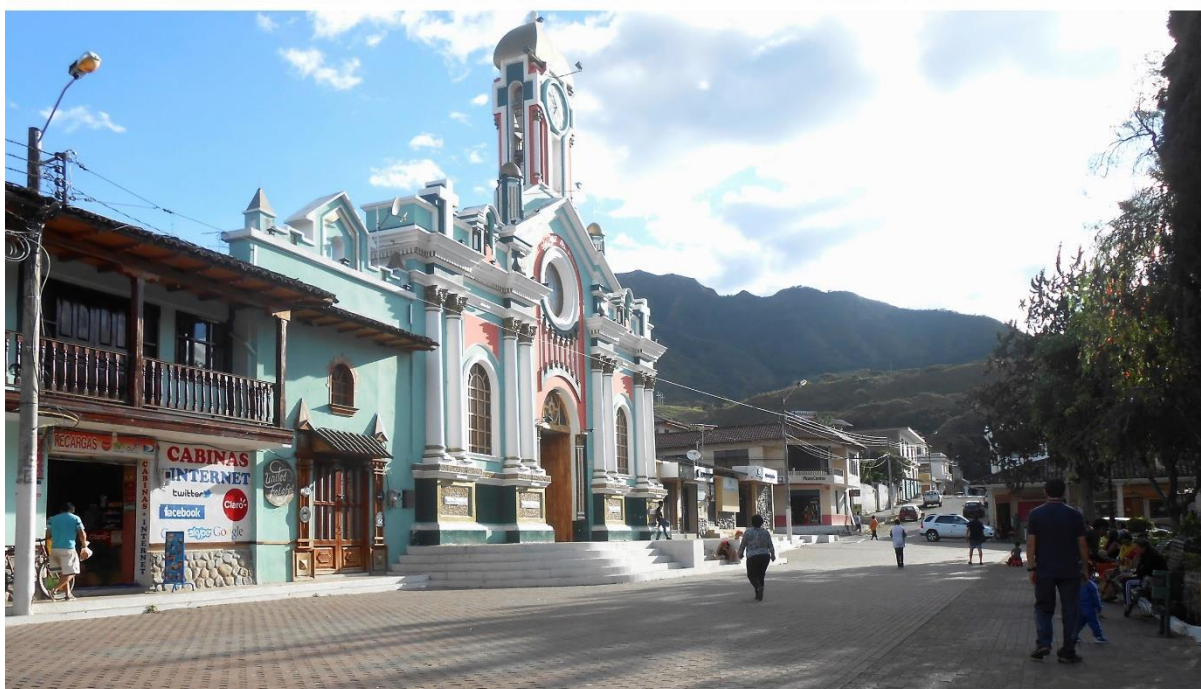
**IMAGEN 11. Plaza Central e Iglesia en los años 1961–2017**

La Plaza e Iglesia en Vilcabamba, lugares donde se celebran eventos religiosos y culturales, han experimentado una modificación en su contexto con el uso de nuevos materiales ajenos a los tradicionales.

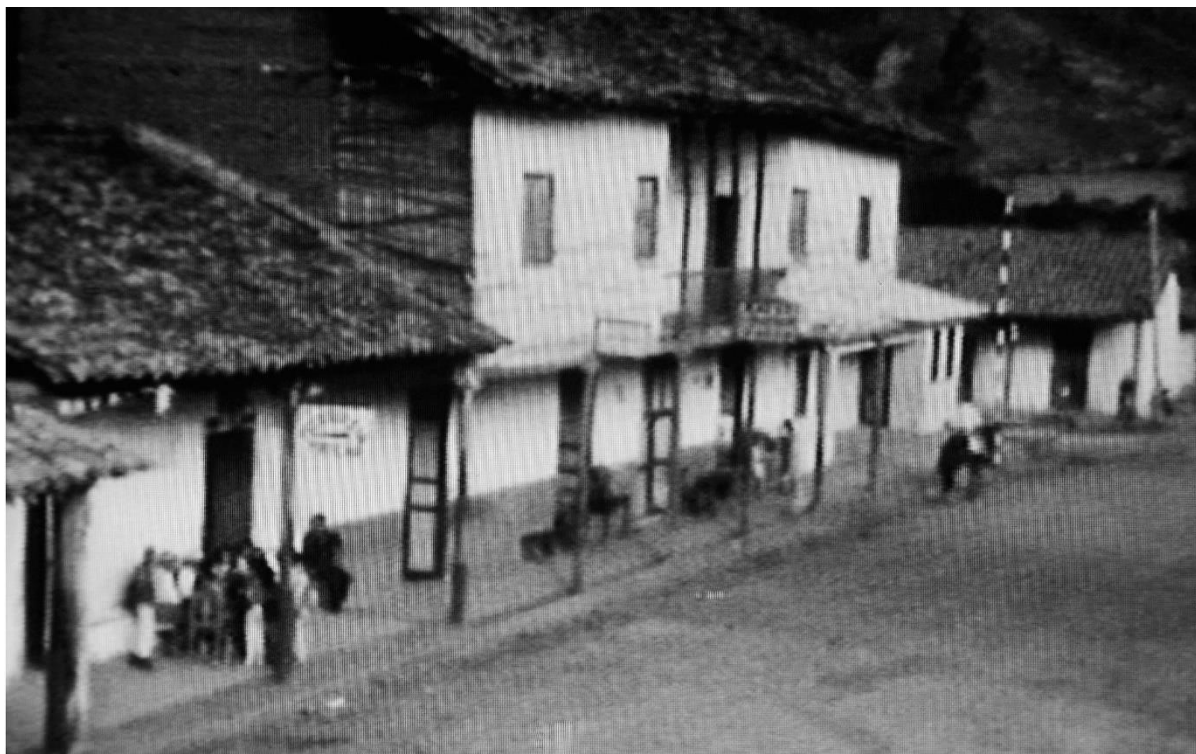
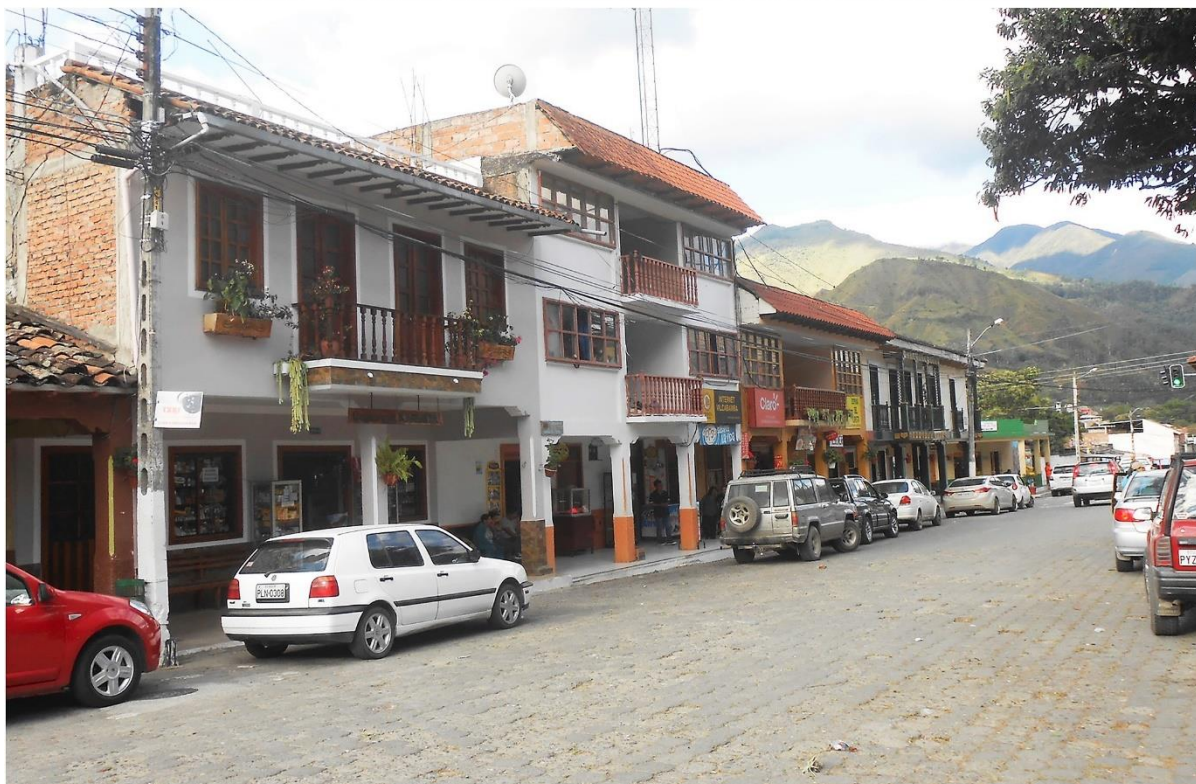
**IMAGEN 12. Calle Diego Vaca de Vega en los años 1961-2017**

Los detalles arquitectónicos tradicionales y característicos como el portal, los fustes de las columnas ochavadas, monteras, balcones, no se valoran y se van perdiendo con la aparición de nuevas manifestaciones arquitectónicas.

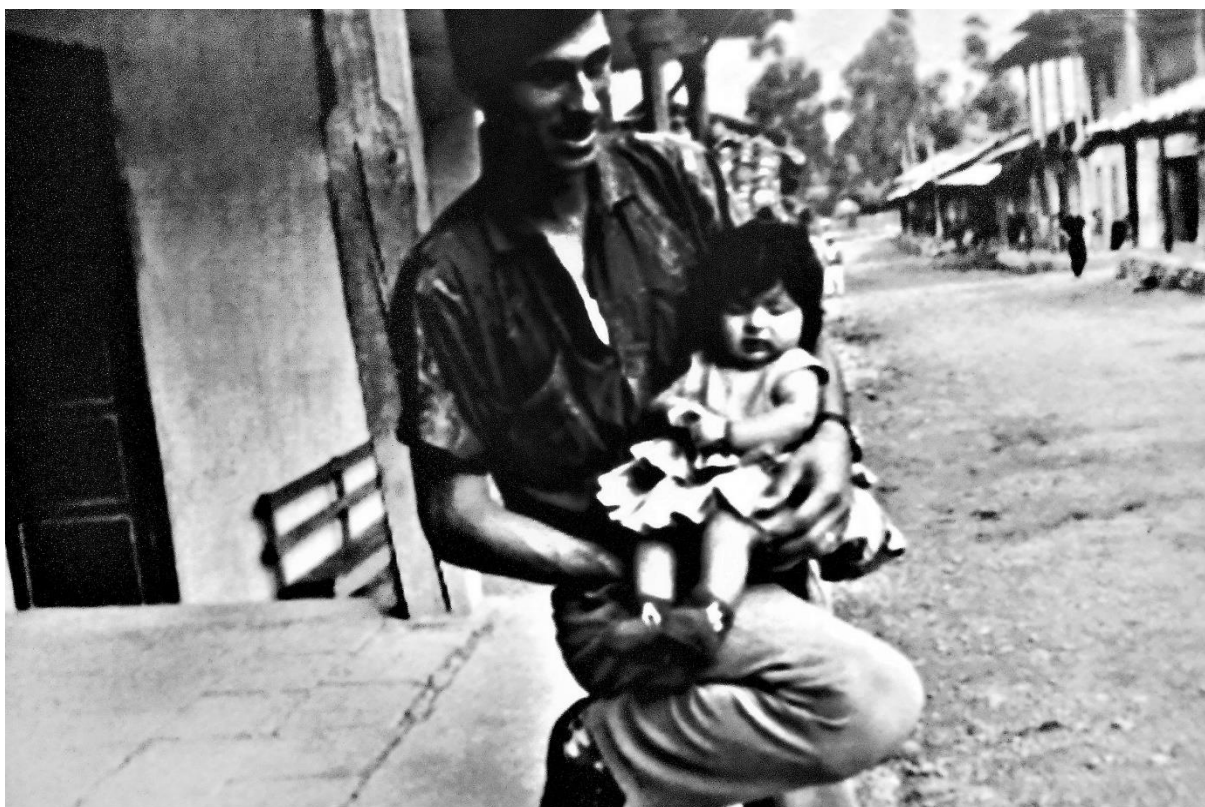
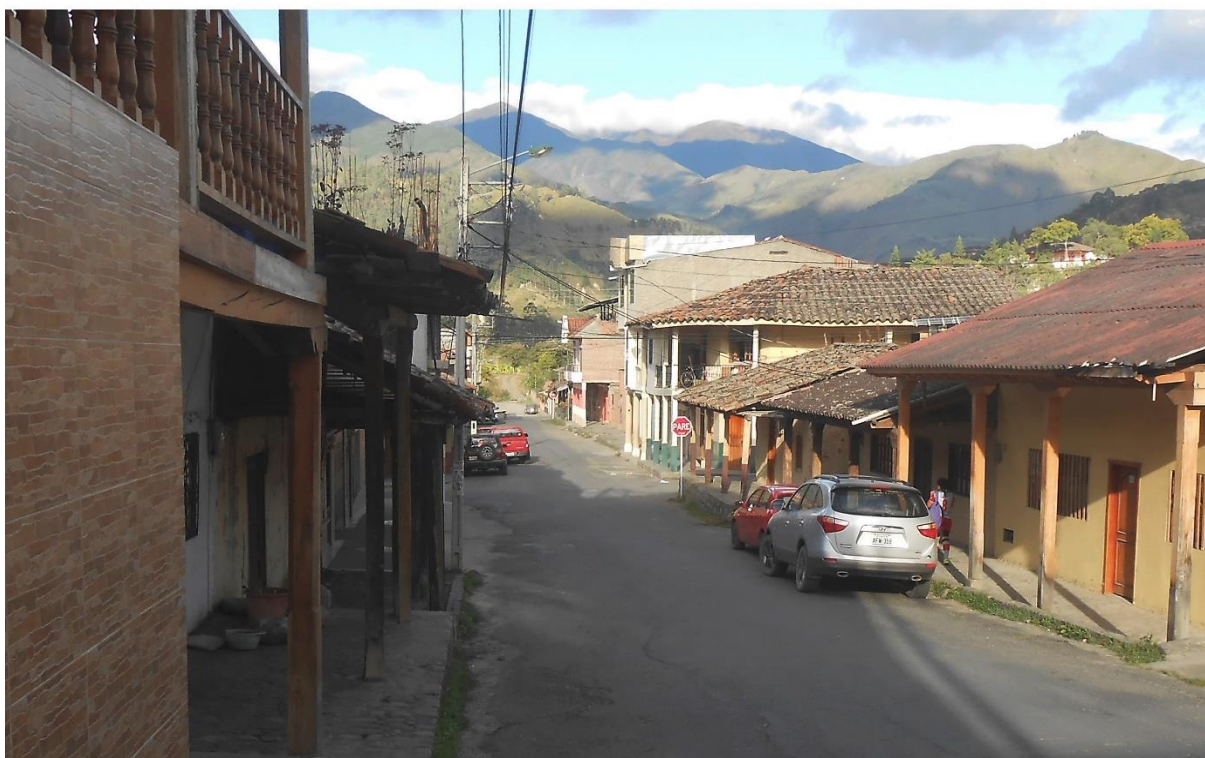
**IMAGEN 15. Calle Clodoveo Jaramillo en los años 1947–2017**

En algunos de los tramos de la parroquia, aún se mantiene la materialidad, con cubierta artesanal, portal, columnas de madera, que son buenos ejemplos de conservación.

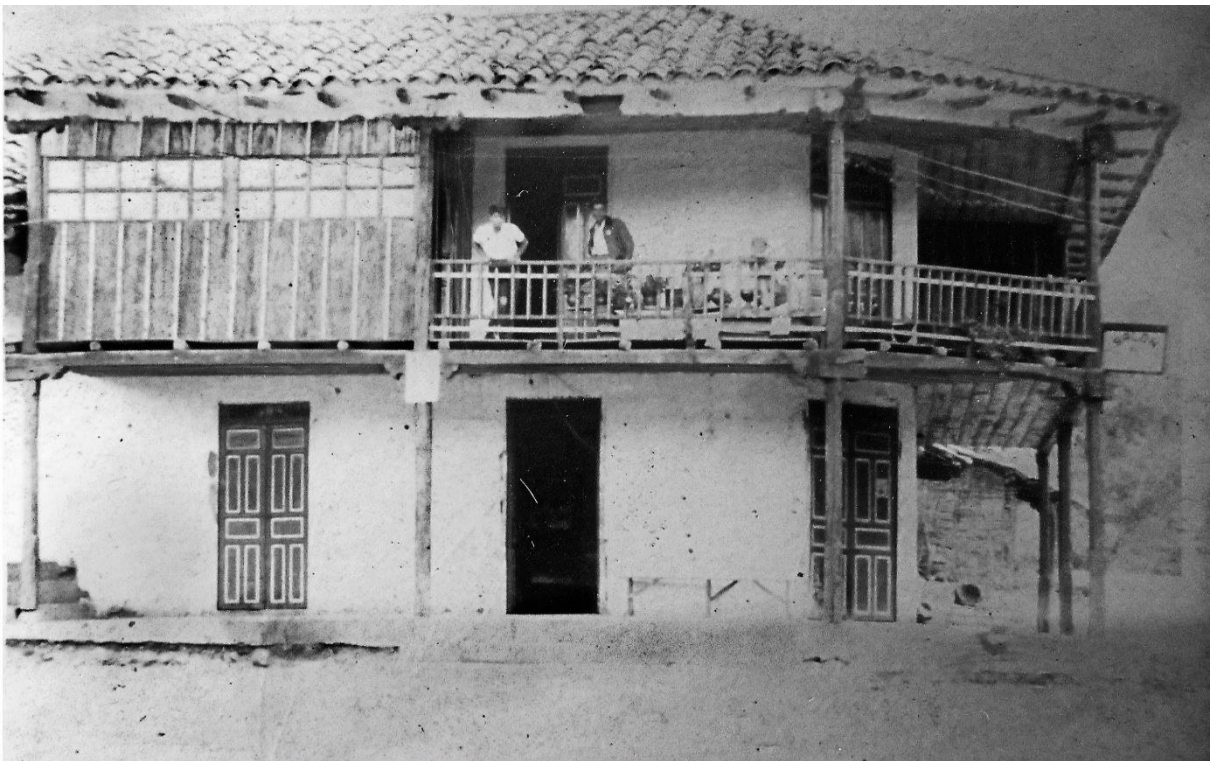
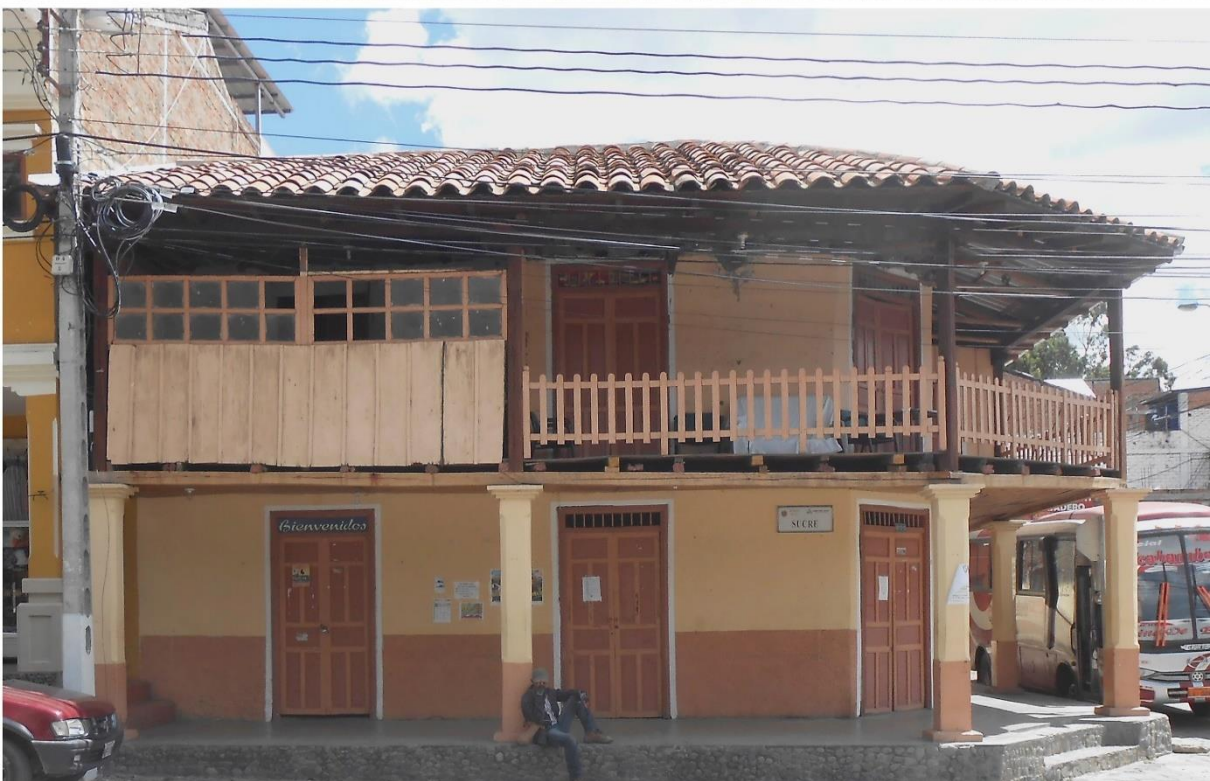
**IMAGEN 16. Vivienda ubicada en calles Sucre y Diego Vaca de Vega, años 1950-2017**

Hay viviendas que conservan gran parte de sus detalles arquitectónicos tradicionales.

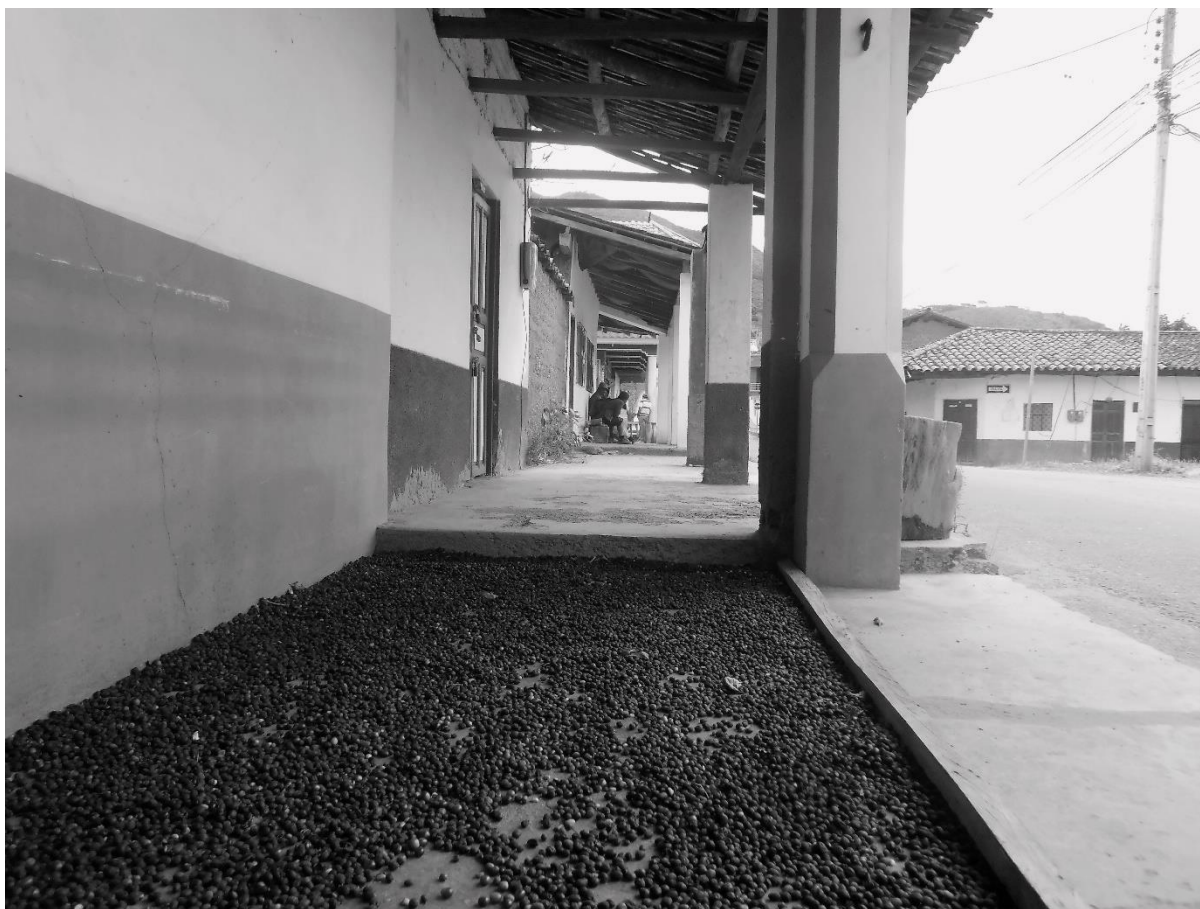
#### IMAGEN 18. Utilización del portal para el secado de granos e interacción social

Bontempo (S.F), el portal es un reducido espacio de usos múltiples, público y social, donde se cuelgan diversos objetos y productos; es “la sala de la casa, ahí se recibe a las visitas, se cose por las tardes, se talla alguna madera y se desgrana maíz, y también sirve de lugar de descanso” (p. 185).

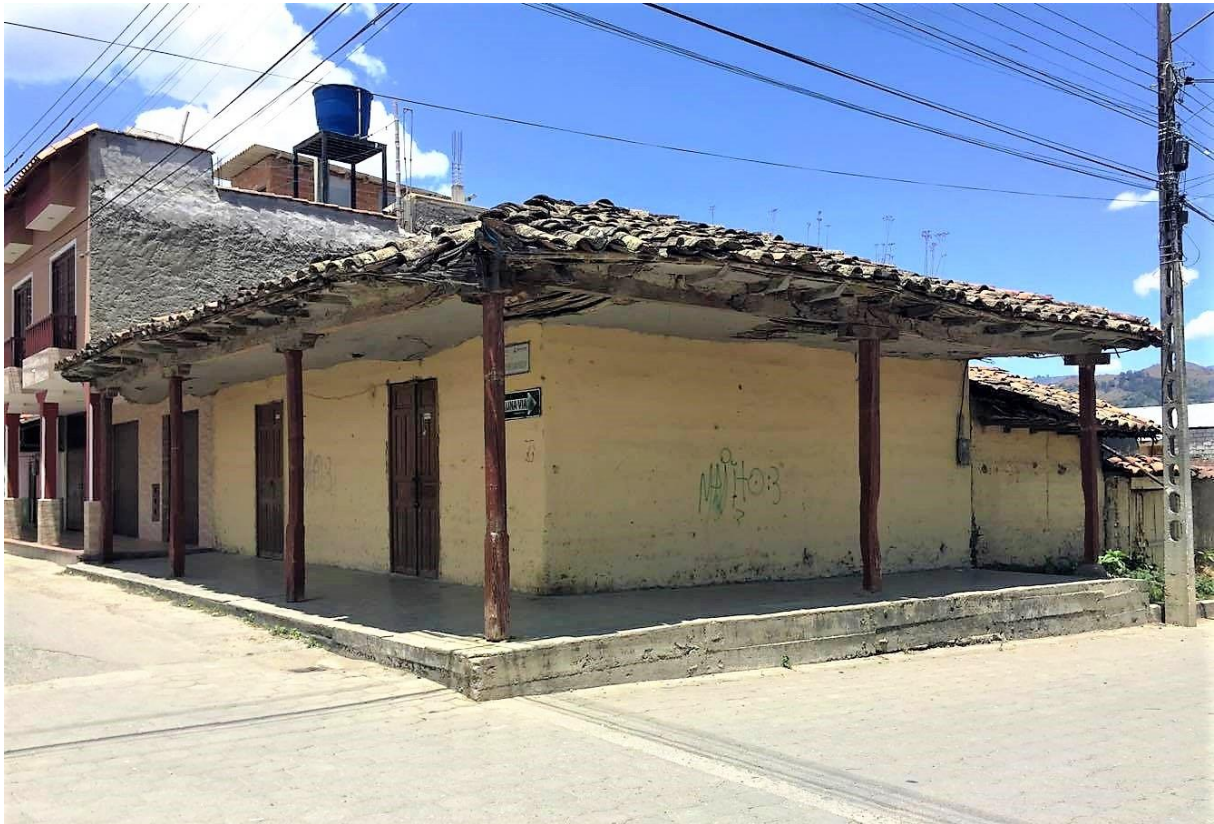
**IMAGEN 27. Vivienda tradicional 004**

Esta vivienda tradicional está emplazada en el barrio Santo Domingo en las calles José David Toledo y Clodoveo Jaramillo. Pertenece al siglo XIX, construida en dos bloques, mampostería exterior de tapial, internamente con bahareque, ladrillo, con portal y cubierta de teja artesanal, en la que se evidencia conservación de su sistema constructivo original.

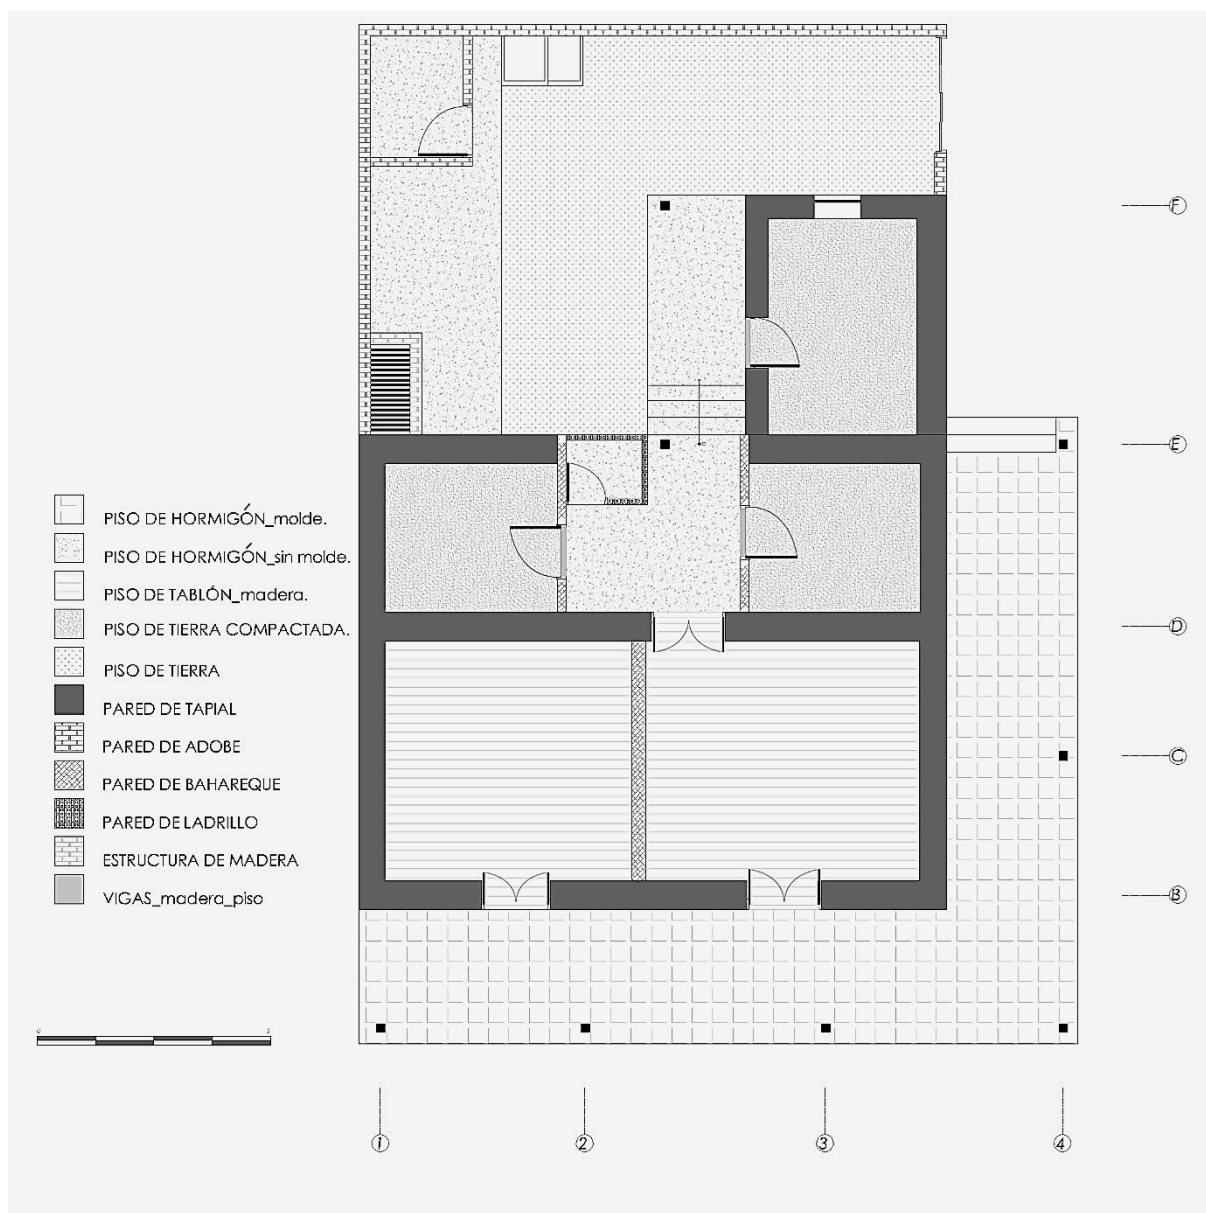
**IMAGEN 28. Planta arquitectónica, vivienda tradicional 004**

Su sistema constructivo es mixto, lo que brinda confort hacia los espacios interiores de la vivienda y las paredes de espesor menor como ladrillo y bahareque. En lo que respecta a sus pisos son: de tierra compactada, de tablón, de tabla, etc. Esta es la única edificación analizada que aún posee una particularidad de las viviendas antiguas como es el soberado, que se utilizaba para el secado y mantenimiento de productos agrícolas como maíz, granos, etc.

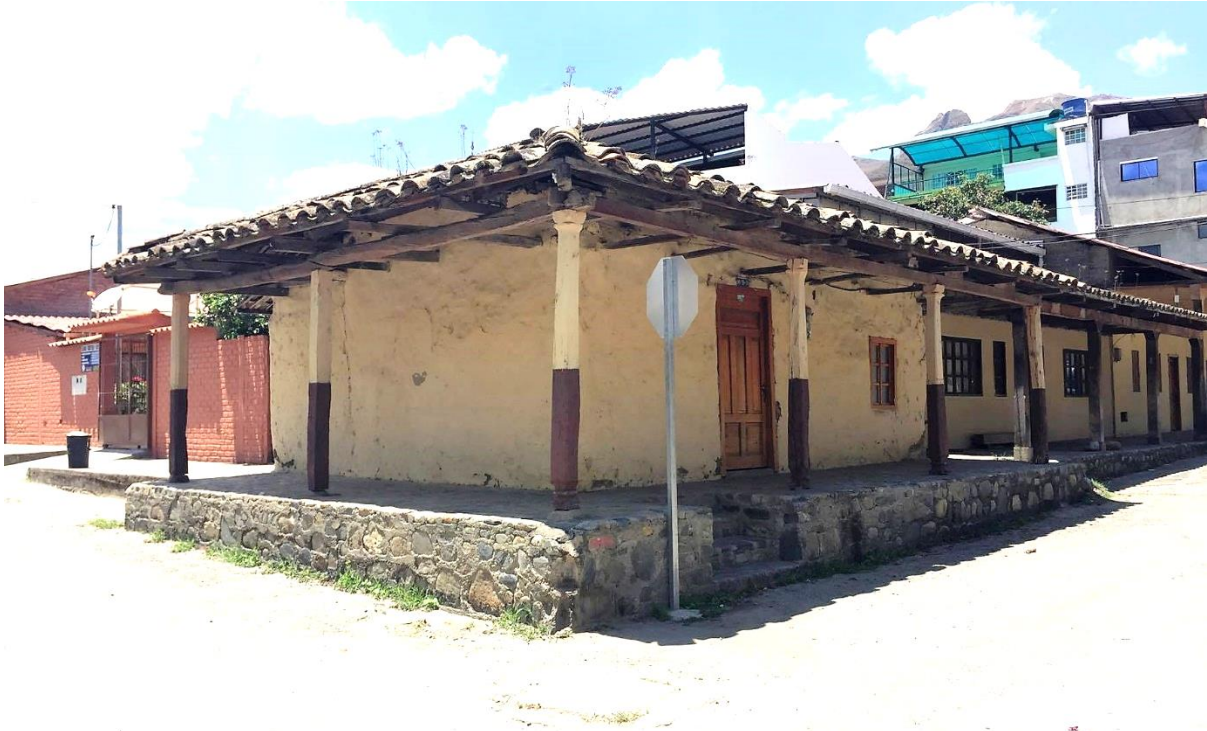
#### IMAGEN 31. Vivienda tradicional 006

Esta vivienda tradicional perteneciente a la Sra. Glenda Salazar, está emplazada en el barrio Santo Domingo en las calles Clodoveo Jaramillo y Valle Sagrado, pertenece al siglo XIX, su implantación es esquinera y elevada por un muro de piedra vista, con portal totalmente en madera, con monteras moldeadas artesanalmente.

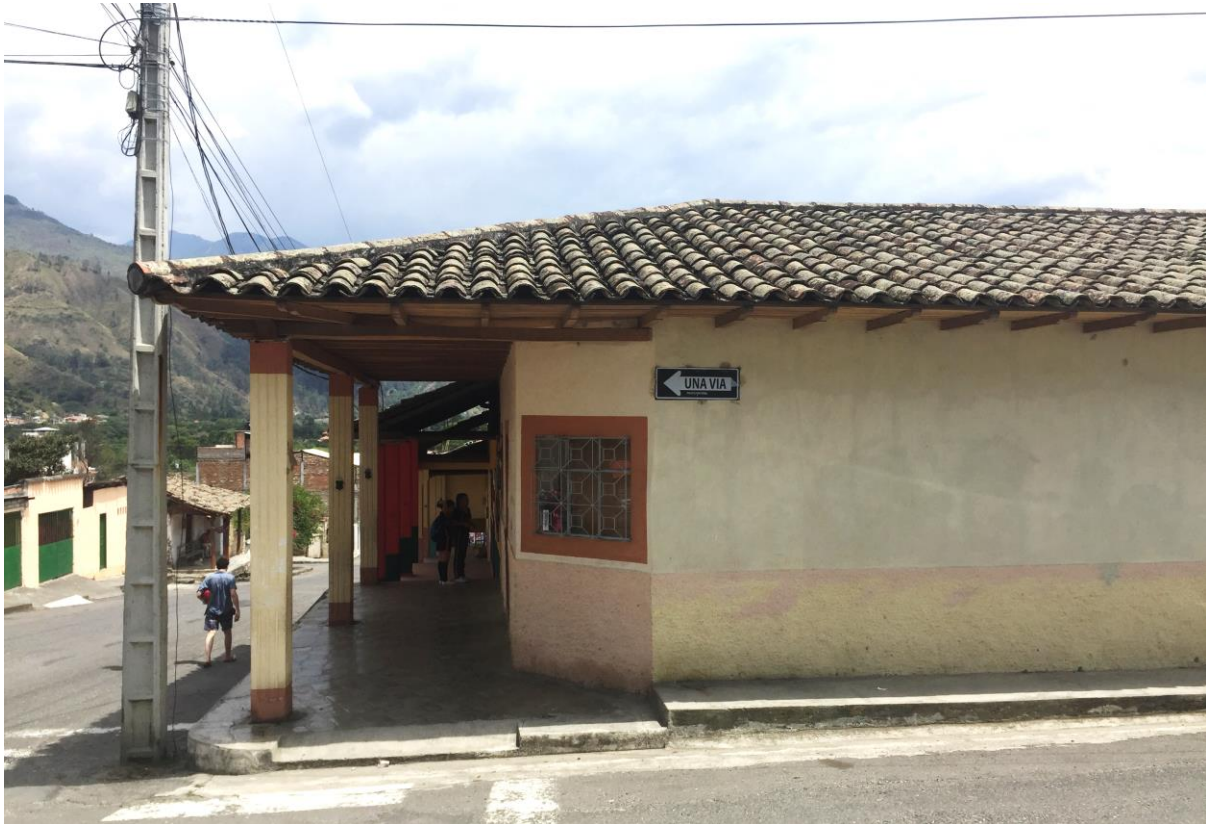
#### IMAGEN 36. Vivienda de poblador flotante 001

Esta vivienda tradicional está ubicada en el barrio Eterna Juventud en las calles Juan Montalvo y Sucre, se concibe en un solo bloque, con columnas de hormigón en el portal hacia la elevación principal y sin portal hacia la elevación lateral.

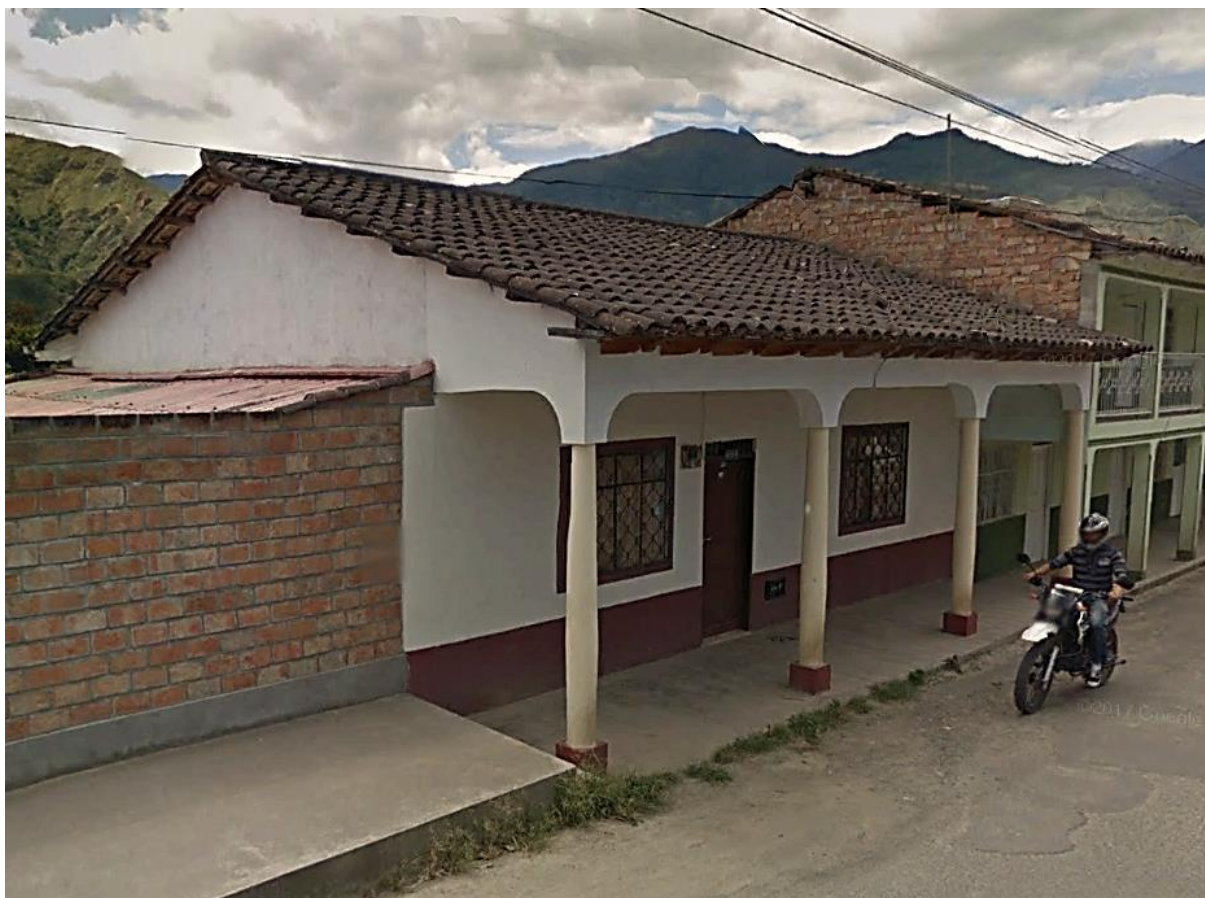
#### IMAGEN 40. Vivienda de poblador flotante 002

Esta vivienda tradicional está emplazada en el barrio Las Palmas en las calles Hatillo y Bolívar, habitada por un poblador flotante. Está construida en tapial e internamente presenta pocas mamposterías en ladrillo.

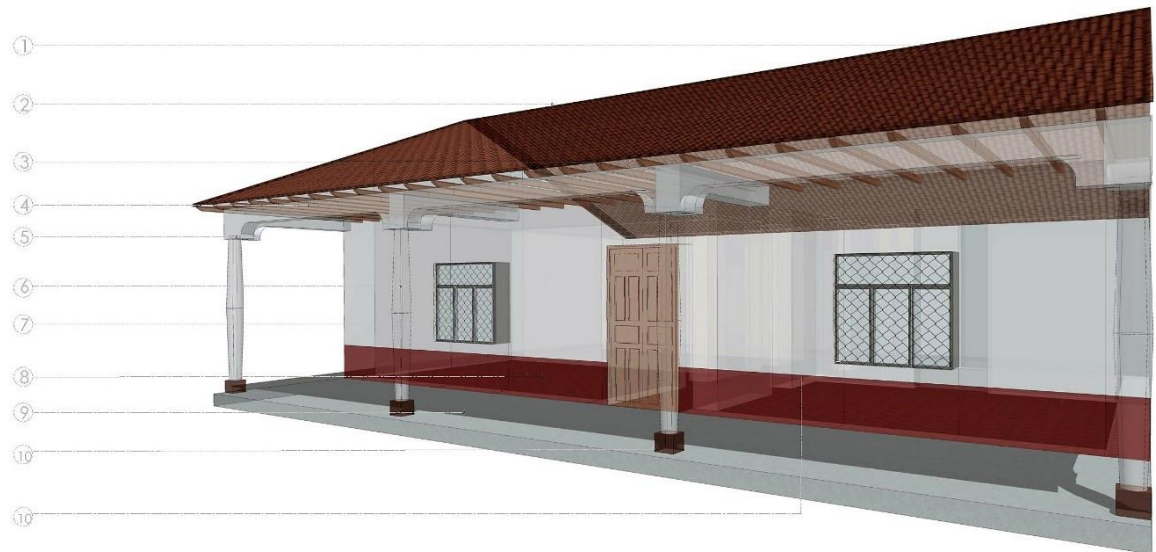
### IMAGEN 43. Lógica constructiva, vivienda de poblador flotante 002

1. CUMBRERO
2. TEJA ARTESANAL
3. CANECILLOS
4. VIGA DE HORMIGÓN
5. MONTERA DE HORMIGÓN
6. COLUMNA DE HORMIGÓN
7. VENTANA DE METAL
8. CROMÁTICA ZÓCALO
9. PISO HORMIGÓN DECORATIVO
10. DETALLE BASAMENTO
11. PROTECCION EN VENTANAS

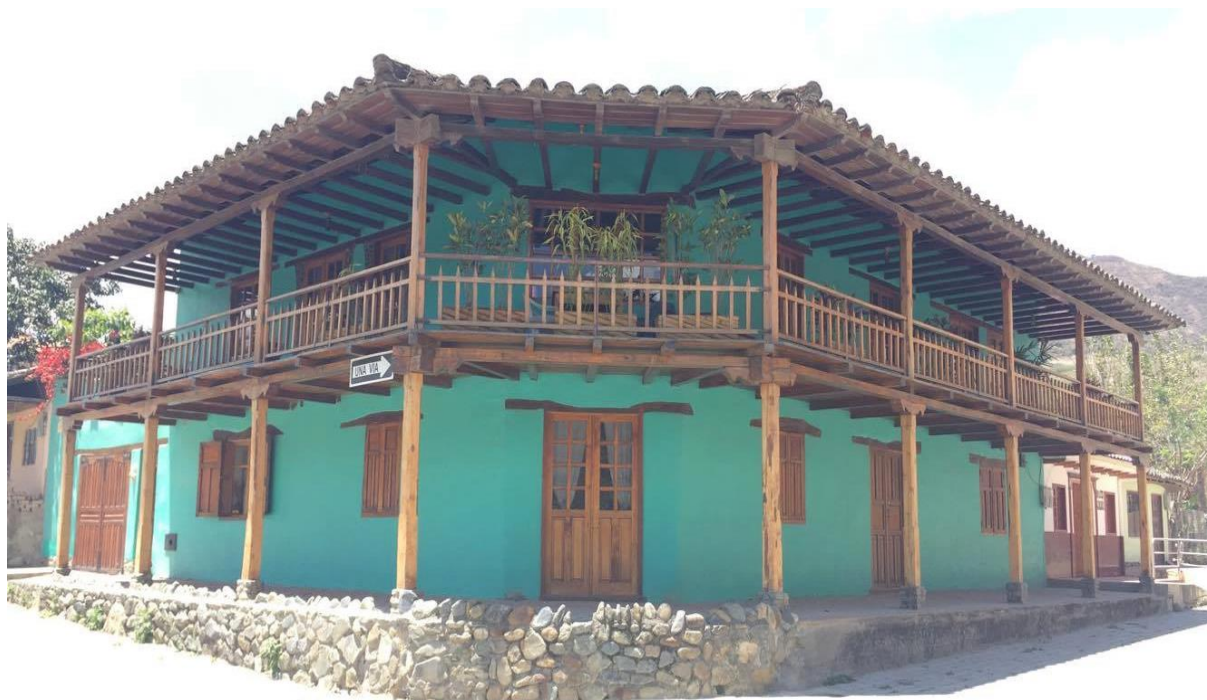
**IMAGEN 45. Vivienda de poblador extranjero 001**

La vivienda tradicional mostrada perteneciente a un extranjero residente en Vilcabamba, mantiene características de la vivienda típica de la parroquia en su proporción, alturas, mamposterías, materiales, etc.

En un inicio esta vivienda pertenecía a un poblador oriundo y según entrevista con el actual residente de la misma, manifiesta que trató de reconstruirla tal y como era, pues está consciente de los beneficios de los materiales tradicionales y también la importancia de mantener el contexto típico de Vilcabamba.

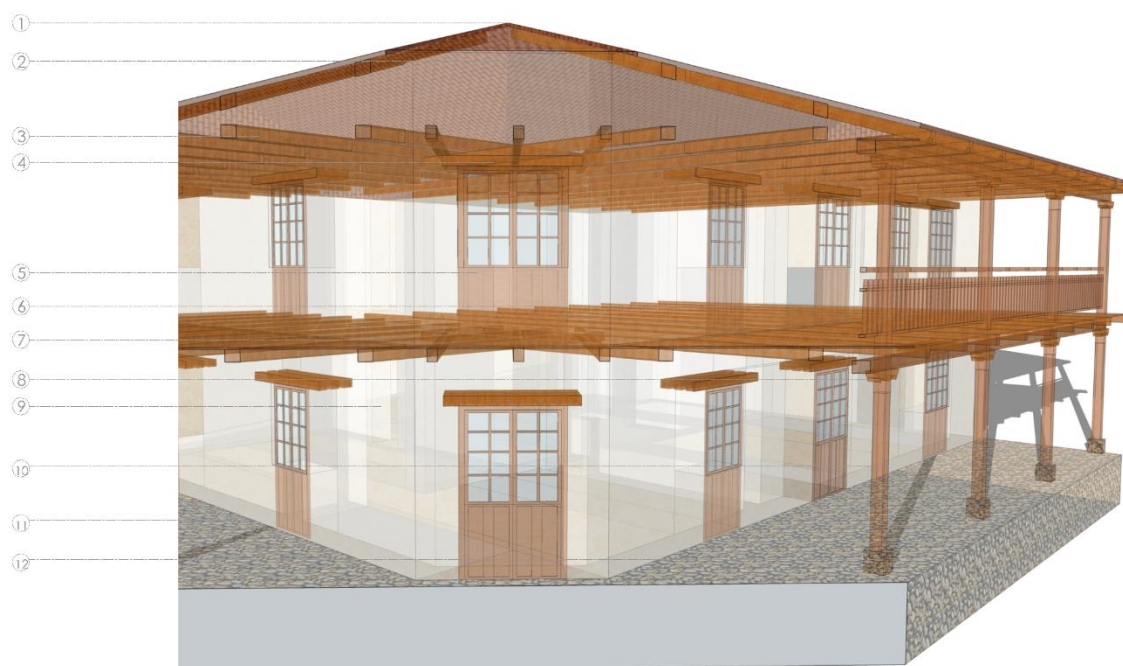
**IMAGEN 49. Lógica constructiva, vivienda de un poblador extranjero 001**

1. CUMBRERO
2. TEJA ARTESANAL
3. VIGAS DE MADERA
4. DINTEL
5. PUERTA MADERA
6. BALCON
7. ENTREPISO
8. MONTURA
9. PARED DE TAPIAL
10. COLUMNA MADERA
11. PISO DE PIEDRA VISTA
12. BASE DE COLUMNA
