UNIVERSIDAD INTERNACIONAL DEL ECUADOR -SEDE LOJA

TÍTULO DE ARQUITECTO

ESTUDIO DE LA TRANSFORMACIÓN DE LA VIVIENDA TRADICIONAL BAJO LA

INFLUENCIA DE LA INMIGRACIÓN EN LA PARROQUIA VILCABAMBA, LOJA,

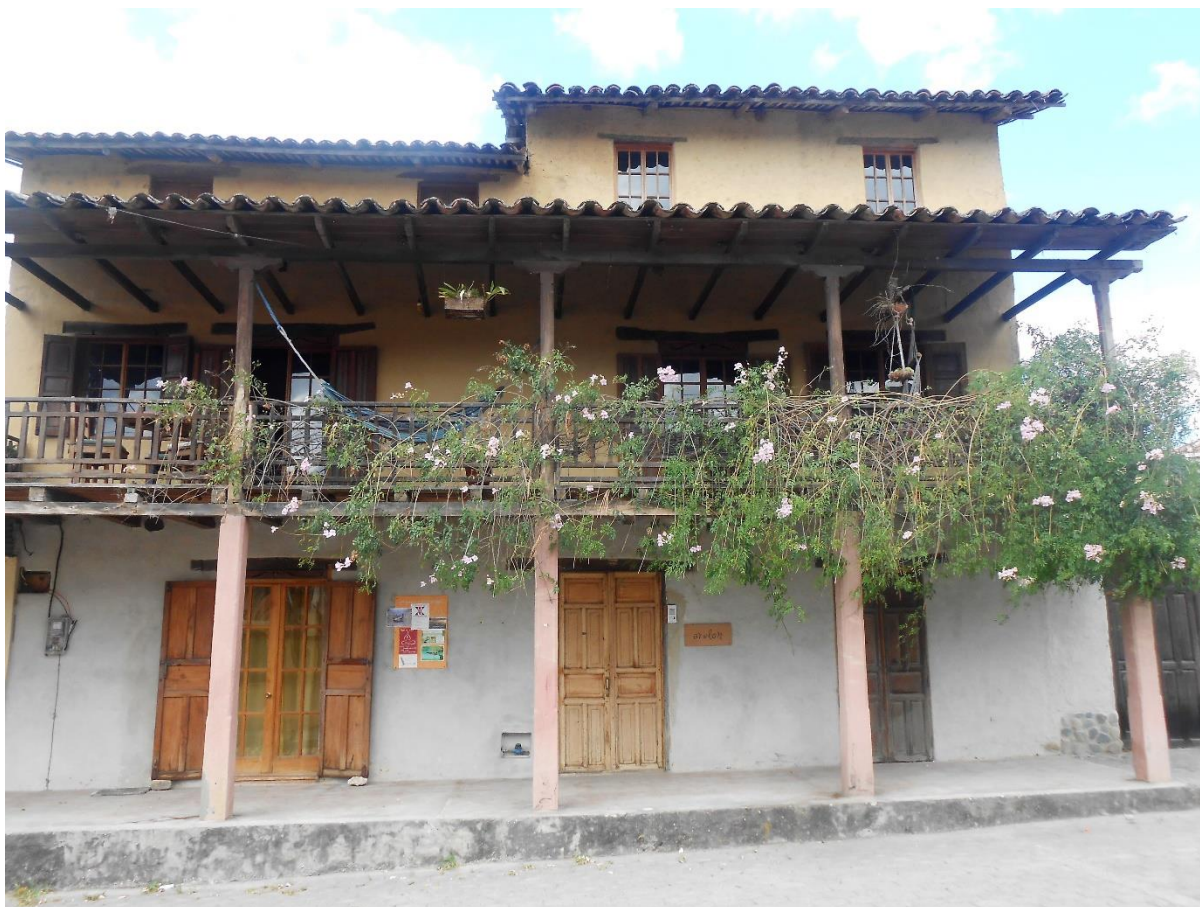
#### IMAGEN 50. Vivienda de un poblador extranjero 002

La vivienda tradicional que se muestra, en su mayoría fue construida con muros de tapial. Según fotografías de los detalles en madera y de la vivienda en general, se evidencia la conservación del sistema constructivo, siempre buscando la integración al contexto vilcabambense clásico.

Dicha construcción mantiene cubierta con teja artesanal, monteras, dinteles vistos, portal, soportal, etc., y es uno de los ejemplos más representativos de las viviendas analizadas, pues están presentes todos los detalles característicos.

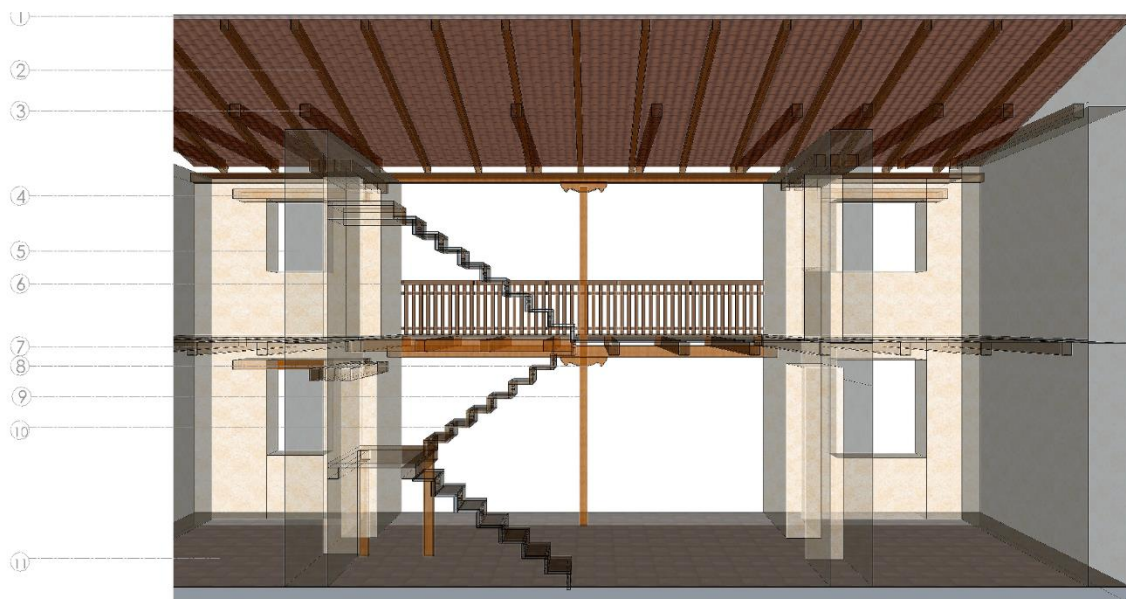
**IMAGEN 55. Lógica constructiva, vivienda de un poblador extranjero 002**

1. TEJA ARTESANAL
2. TIJERAS
3. VIGAS DE MADERA
4. DINTEL
5. PARED DE TAPIAL
6. DINTEL
7. ENTREPISO
8. MONTURA
9. COLUMNA DE MADERA
10. ESCALERA DE MADERA
11. PISO DE CERAMICA (GRES)

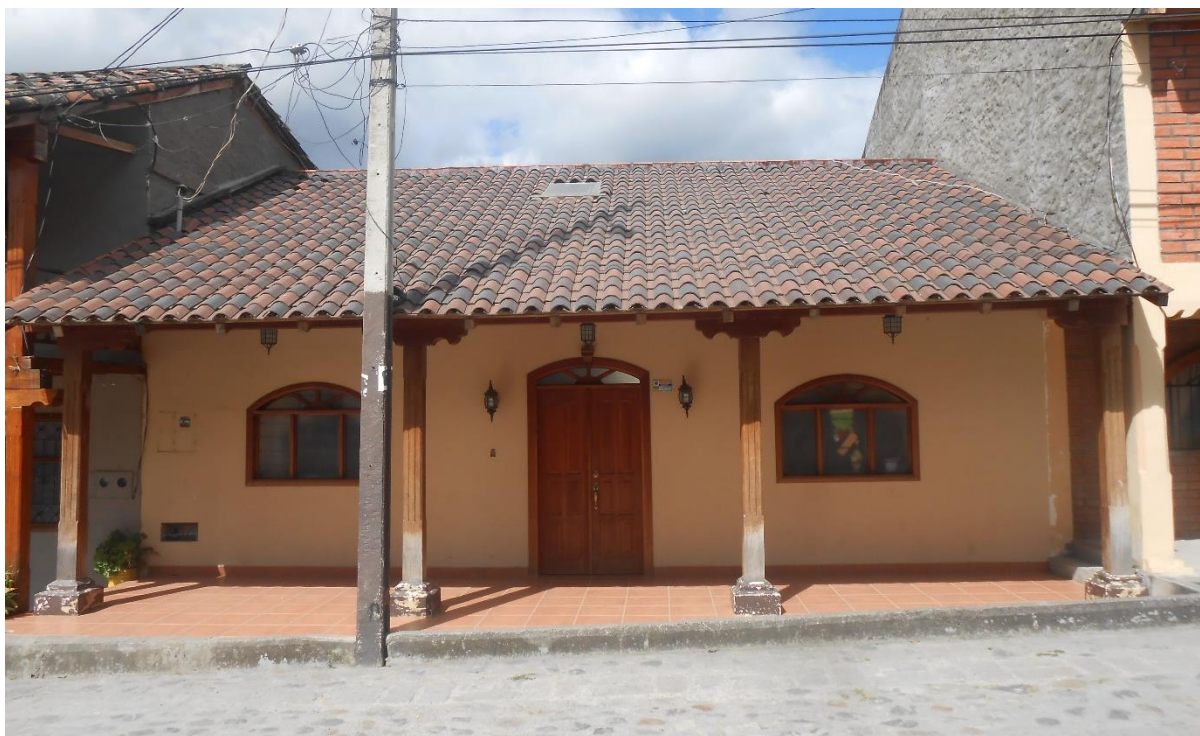
#### IMAGEN 57. Vivienda modificada de un poblador oriundo 001

Esta vivienda tradicional ubicada en la calle Loja, en el barrio San Francisco, se compone de una crujía con portal, las columnas ochavadas de madera, las monteras y la viga solera, y a su vez la cubierta de teja artesanal. Esta vivienda es de un sistema constructivo portante de adobe, con detalles en madera. Fue intervenida modificándose tanto la parte interna como la parte externa de la misma, influenciado por una comunidad de extranjeros que habitan en un barrio cercano.

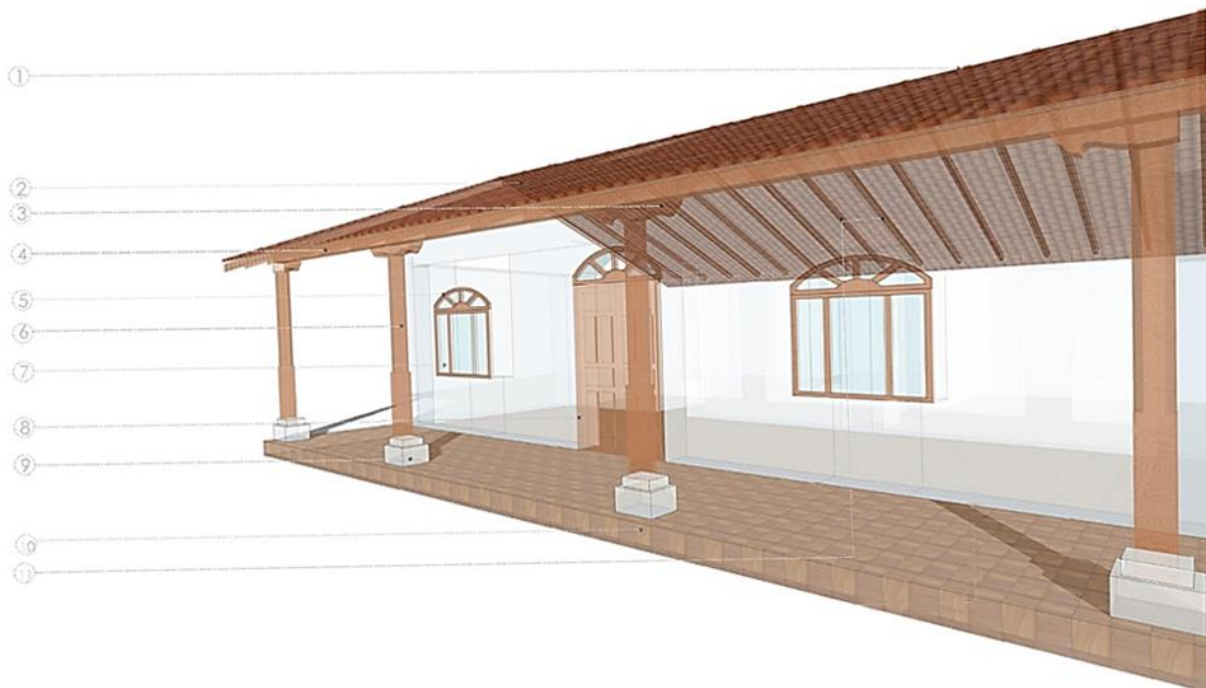
**IMAGEN 60. Lógica constructiva, vivienda modificada de poblador oriundo 001**

1. CUMBRERO
2. TEJA ARTESANAL
3. MONTERA
4. VIGA SOLERA
5. IMPOSTA CURVADA
6. COLUMNA OCHAVADA
7. MARCO DE PUERTA
8. PUERTA DOBLE HOJA
9. DETALLE DE BASAMENTO
10. PISO DE GRES
11. TIJERAS

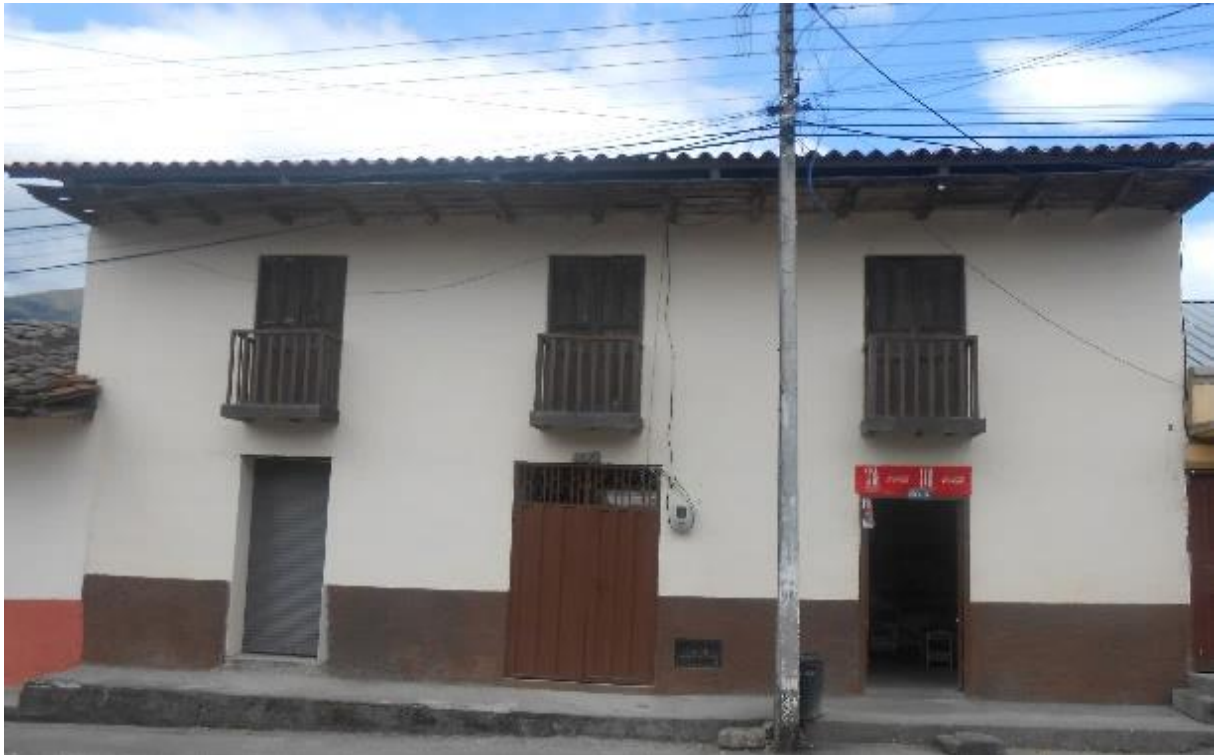
#### IMAGEN 61. Vivienda modificada de un poblador oriundo 002

Esta vivienda tradicional fue escogida debido a que pertenece a un poblador nativo del lugar. Mediante la observación directa se empieza a notar modificaciones no tanto en sus exteriores sino más bien en los interiores. Esta vivienda mantiene el tipo tradicional de Vilcabamba con mampostería de tapial revestida, con puertas y ventanas en madera, pero en las transformaciones hacia el interior se introducen nuevos materiales, ya que se reemplaza el entrecimso de tablón por cerámica. Exteriormente cuenta con estructura metálica en la cubierta, divisiones en mampostería de ladrillo, hacia la parte posterior se añaden escaleras de hormigón y construcción en ladrillo, revistiéndose el muro de tapial con mortero de cemento y arena.

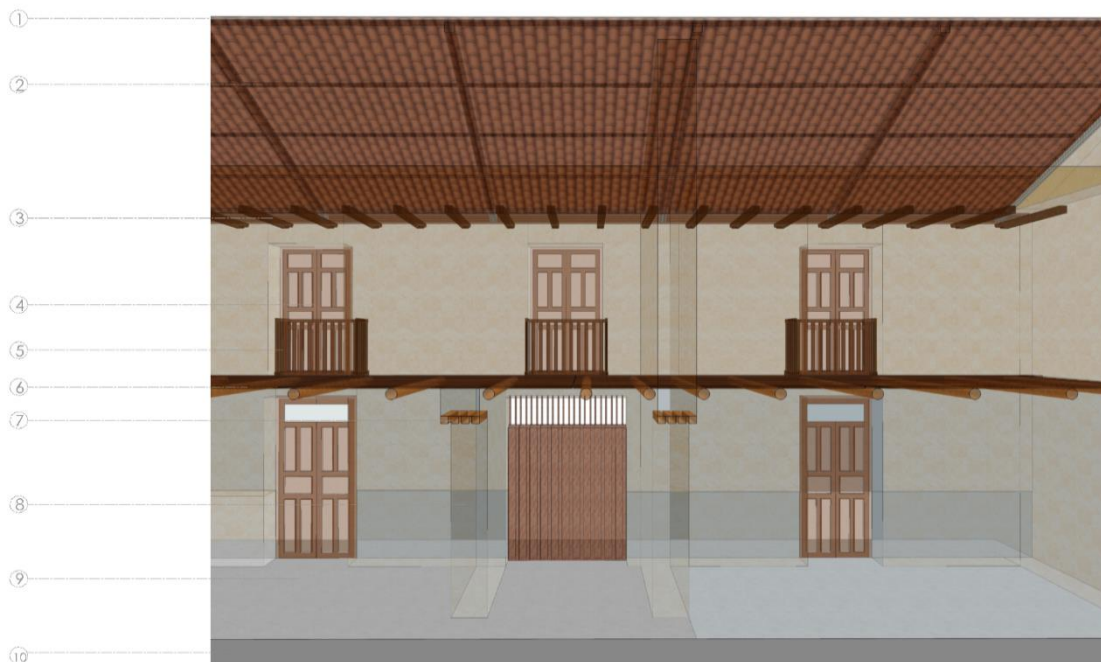
**IMAGEN 65. Lógica constructiva, vivienda modificada de poblador oriundo 002**

1. TEJA ARTESANAL
2. TIJERAS
3. VIGAS DE MADERA
4. PUERTA DE MADERA
5. BALCON MADERA
6. ENTREPISO
7. DINTEL
8. PARED DE TAPIEL
9. PISO DE HORMIGÓN
10. CONTRAPISO DE HORMIGÓN

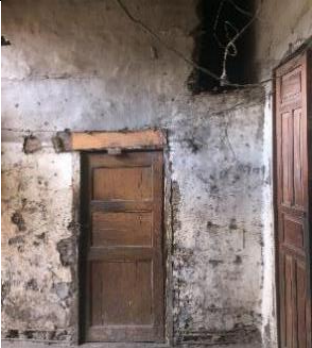
En las mamposterías se evidencia la conservación de un sistema constructivo de tapial y de bahareque con algunas modificaciones en ladrillo.

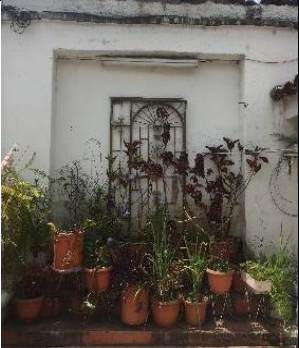
Las mamposterías identificadas son de Tapial, adobe y las nuevas adiciones en ladrillo.

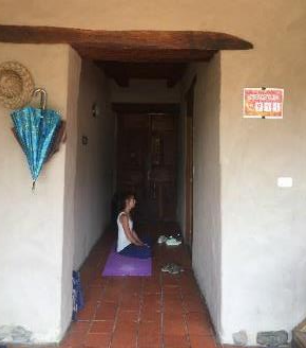
La mampostería que predomina es de tapial con un sobrecimiento de piedra y en las ampliaciones se han utilizados paredes en adobe
	ALTURAS	La altura oscila entre 2.70 -2.80 m.		La altura oscila entre 2.70 -2.80 m.		La altura oscila entre 2.70 -2.80 m.	
	REVOQUES	Son revocadas con la misma tierra.		Son revocadas con mortero de hormigón (cemento, arena, agua)		Son revocadas con la misma tierra pero con aditivos para la durabilidad del mismo.

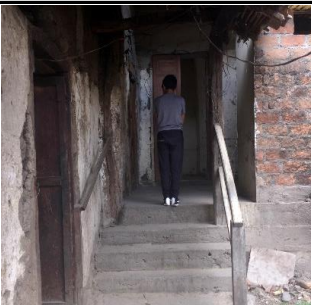
La accesibilidad de la vivienda se implanta en un bloque toda la parte social, con un desnivel de 0.8 m hacia el patio posterior.

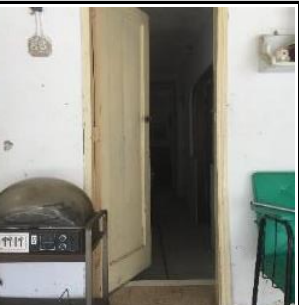
Los accesos mantienen dimensionamientos entre 0.90 m hasta 1,30 m, con mínimos detalles en los tallados de madera.

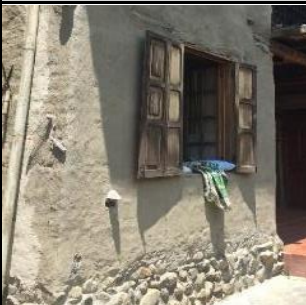
Los acabados como en toda la casa son vistos, con ventanas dobles de madera, una de protección y otra para iluminación.
	DINTELES

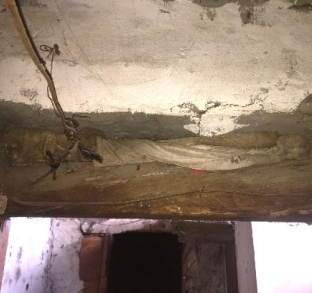
Son de madera de 0.10x0.05x1.40 m para una puerta de 0.90 m, a su vez los espacios sobrantes son cubiertos con talegas (costales-sacos) para evitar insectos y frío.

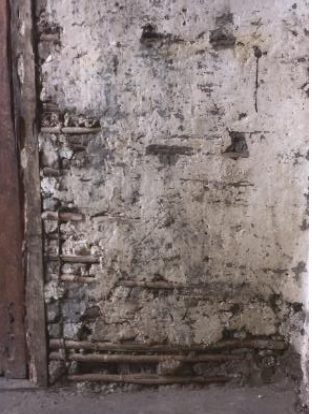
Se puede apreciar el detalle del bahareque a pesar que los años han dejado su huella en esta vivienda, induce a la interpretación de la lógica constructiva y el modo de vida que fue determinante para la elección de diferentes materiales.

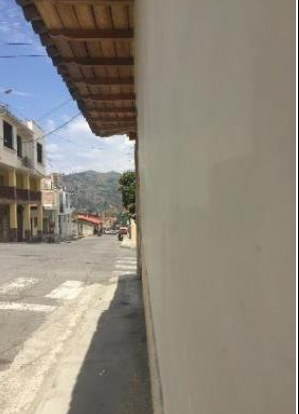
En sí el estado de las mamposterías identificados están a la vista bien conservadas a pesar de estar revestido con mortero de hormigón.

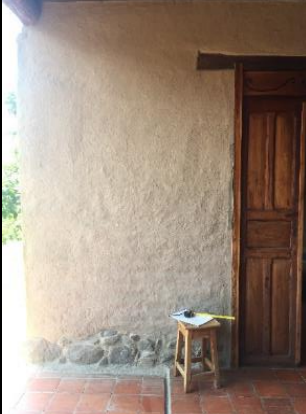
A pesar de la colocación de nuevos materiales en pisos, se utiliza lo más aproximado a lo que en un momento esta vivienda fue construida.

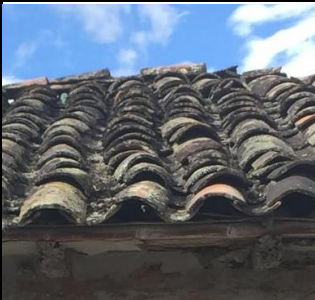
Cubierta con teja artesanal sobre guadua chancada, a 44% de pendiente.

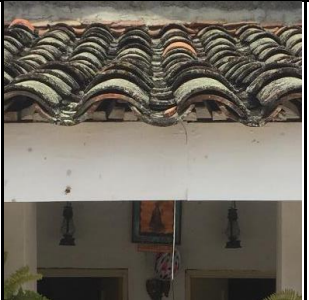
Cubierta con teja artesanal sobre un armado de listones de madera, a 52% de pendiente.

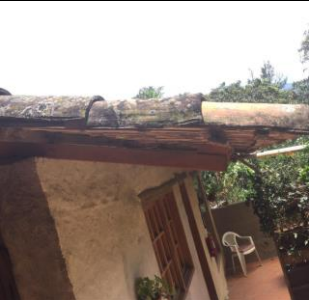
Cubierta con teja artesanal sobre un armado de listones de madera, a 39% de pendiente.
	CIELO RASO

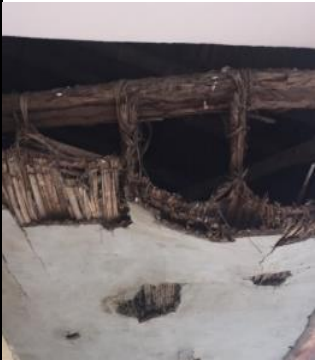
Presenta soberado, con carrizo amarrado con cabuya, y revocado.

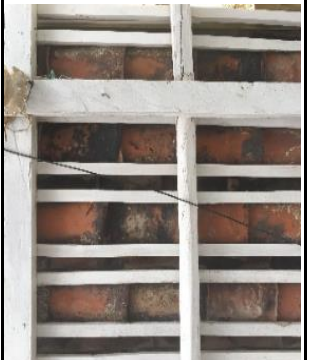
Se identifican dos tipos: un enduelado y y entramado con la madera pintada de blanco.

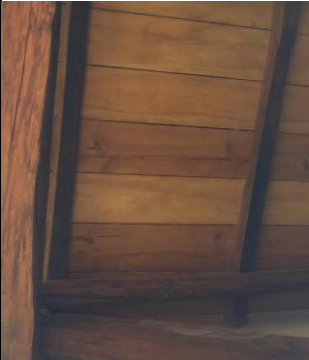
Se identifican solo en la parte del volado hacia la elevación principal
	MONTERAS

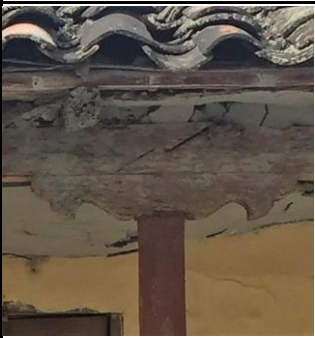
La forma de la montera era artesanal según entrevistas, ya que carecían de herramientas sofisticadas como en la actualidad.

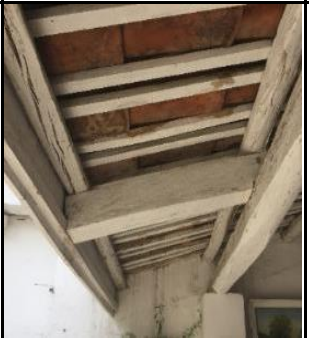
La presencia de monteras como tal, no existe sino que se identifican más vigas soleras.

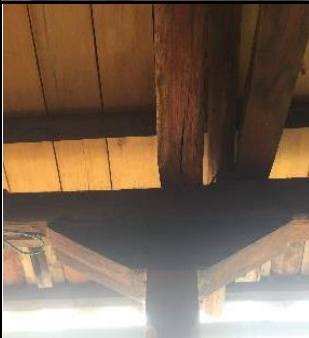
La montera es más sencilla, sobre esta reposa la viga solera la cual sirve de soporte para el enduelado para de la cubierta.

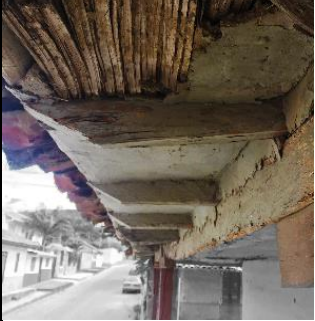
Presenta canecillos tallados en madera en los que la simplicidad de los detalles denota la antigüedad de la vivienda.

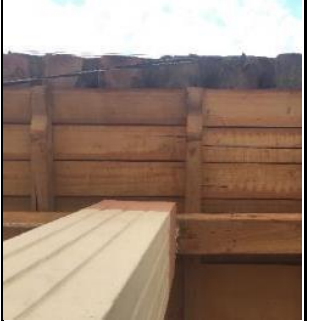
En la parte del portal presenta canecillos tallados en madera, los mismos que han sido colocados hace 10 años aproximadamente.

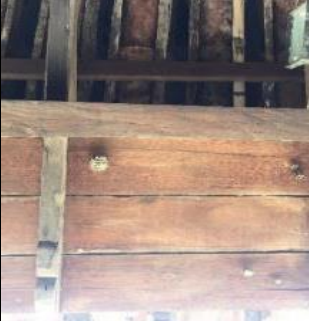
Se presentan canecillos con moldura en el volado hacia la fachada frontal.
	OBSERVACIONES	 	A pesar de los años es sin duda una muestra de como se construía antiguamente una vivienda con detalles particulares como el soberado, cielo raso, etc.

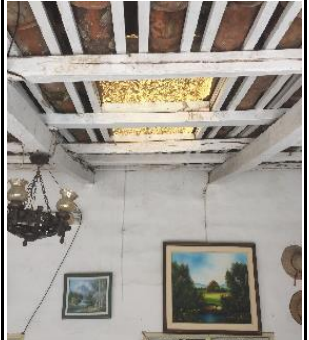
La cubierta según conversaciones directas con quien lo habita, ha sufrido modificaciones, como reemplazo de la madera antigua.

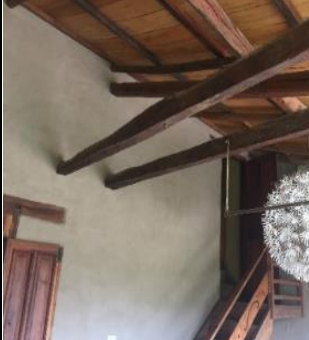
La vivienda ya intervenida y se conservó en su totalidad, la madera de la cubierta.

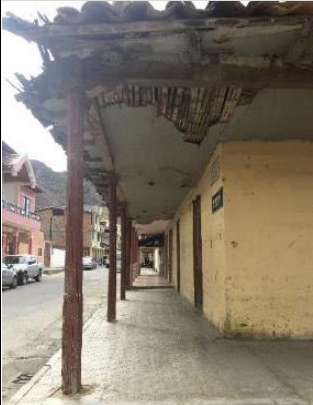
Las medidas correspondiente a la altura de piso a cielo raso es 2.80 m y comprendido entre pared a filo de la cera es de 2.40 m de ancho.

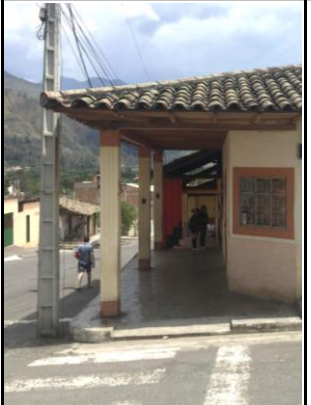
Altura de piso a cielo raso es 2.90 m y comprendido entre pared a filo de la cera es de 2.90 m de ancho.

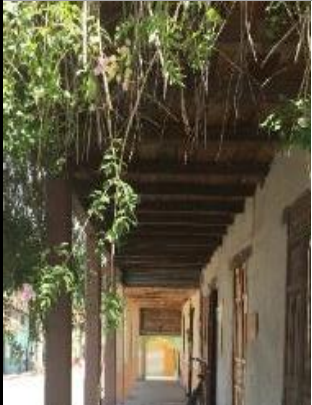
Correspondiente a la altura de piso a cielo raso es 2.80 m y comprendido entre pared a filo de la cera es de 2.40 m de ancho.
	MATERIAL EN PISO

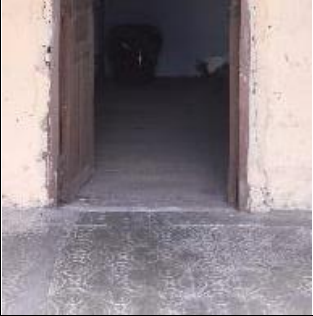
El piso detectado en el portal es de hormigón decorativo.

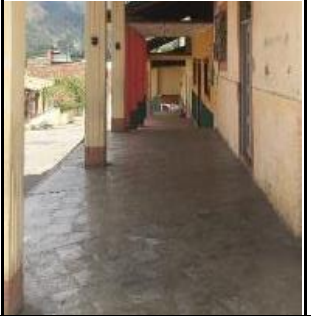
El piso detectado en el portal es de hormigón decorativo.

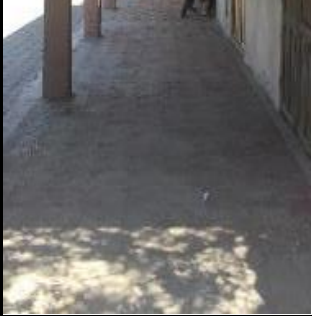
El piso detectado en el portal es de hormigón decorativo.
	COLUMNAS

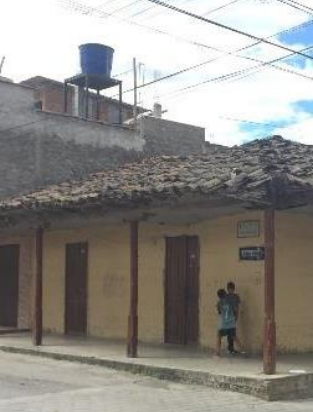
La vivienda es esquinera brindando el portal a ambos lados, se ve apartada por las nuevas construcciones que se han venido realizando próxima a ella.

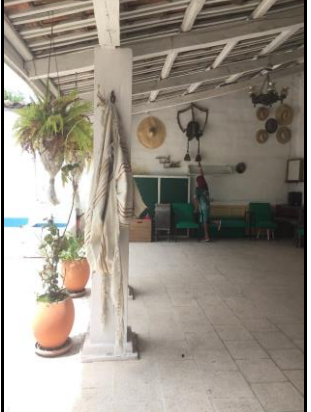
A pesar de ser de tapial la presencia del hormigón armado es notable como estructura en esta vivienda.

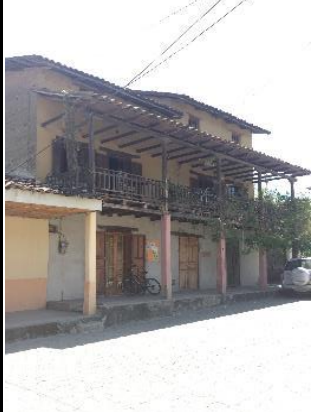
El soportal es totalmente visto, mostrando al máximo los materiales en el que este ha sido construido.

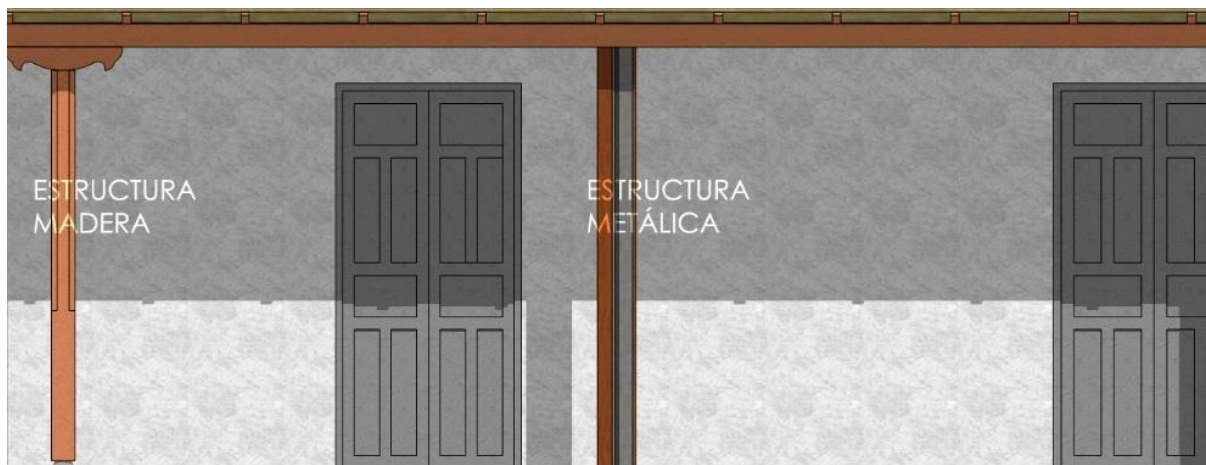
**IMAGEN 71. Variación de estructura en portal**

1. Para los portales en los cuales la columna ya esté construida con estructura metálica, se deberá asemejar a la madera, lo que se puede realizar pintando el metal con color similar a la madera.

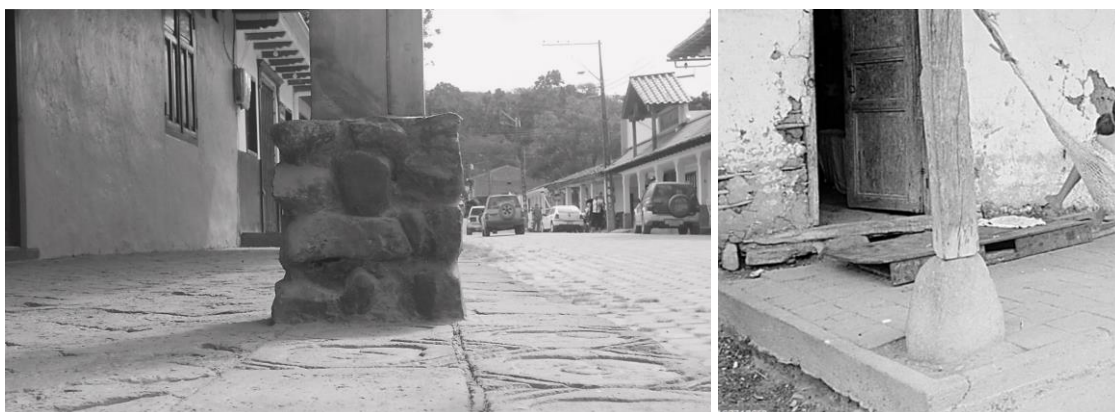
### IMAGEN 74. Protección para base de la columna

4. Se recomienda no invadir el área del portal con mamposterías fijas o temporales (ampliaciones o usos comerciales) para que no deterioren la imagen frontal de la vivienda.
5. Los capiteles o monteras en madera (según el estudio previo en cada una de las viviendas analizadas) serán tallados o en estructura metálica, cada diseño queda a elección del propietario conservando las características predominantes de la parroquia.

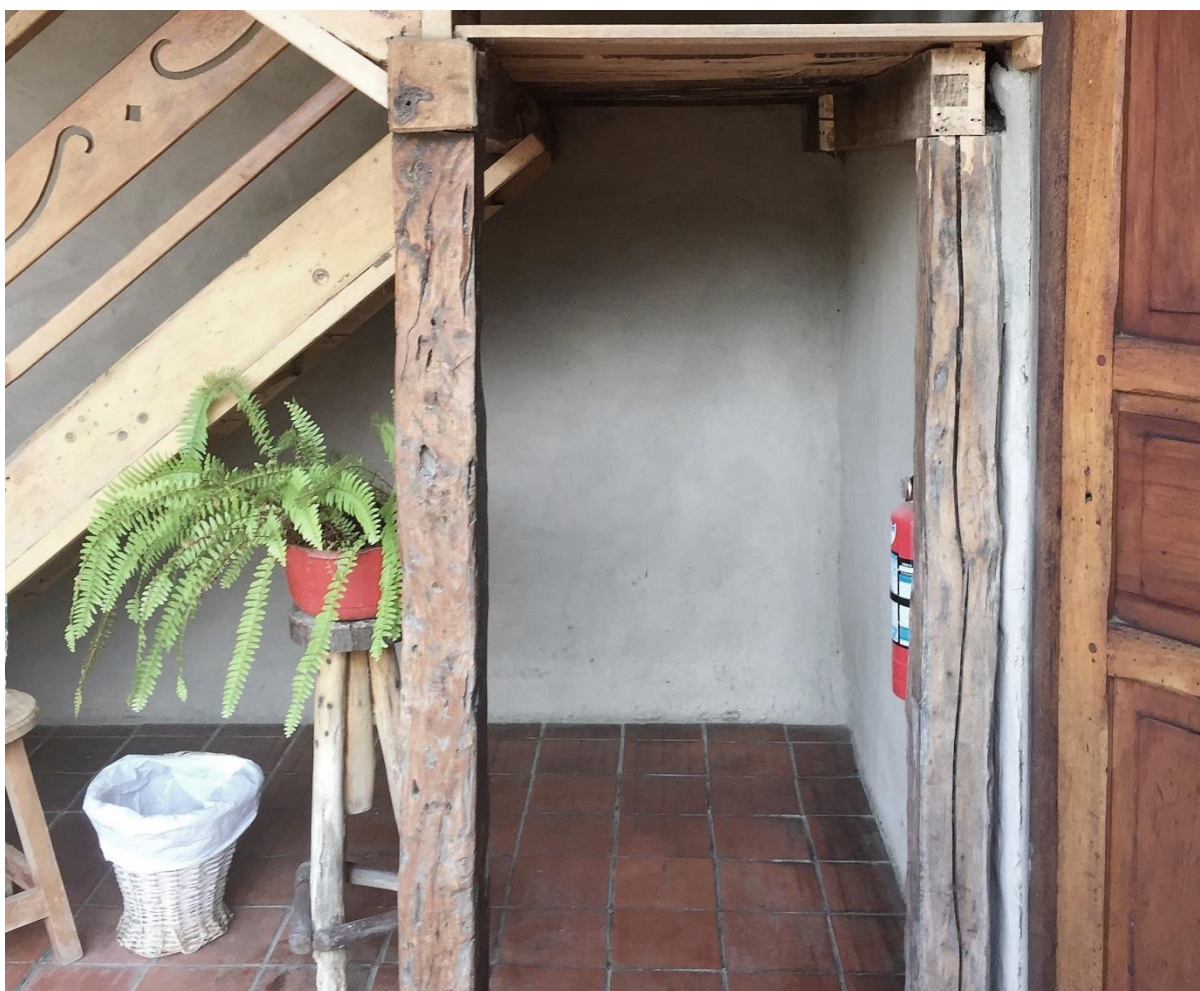
#### IMAGEN 77. Ejemplos de conservación de la vivienda tradicional, pisos

En los tipos de pisos en caso de intervenciones se recomienda tomar en cuenta su colocación. Se debe buscar un material actual manteniendo compatibilidad con el resto de la vivienda.

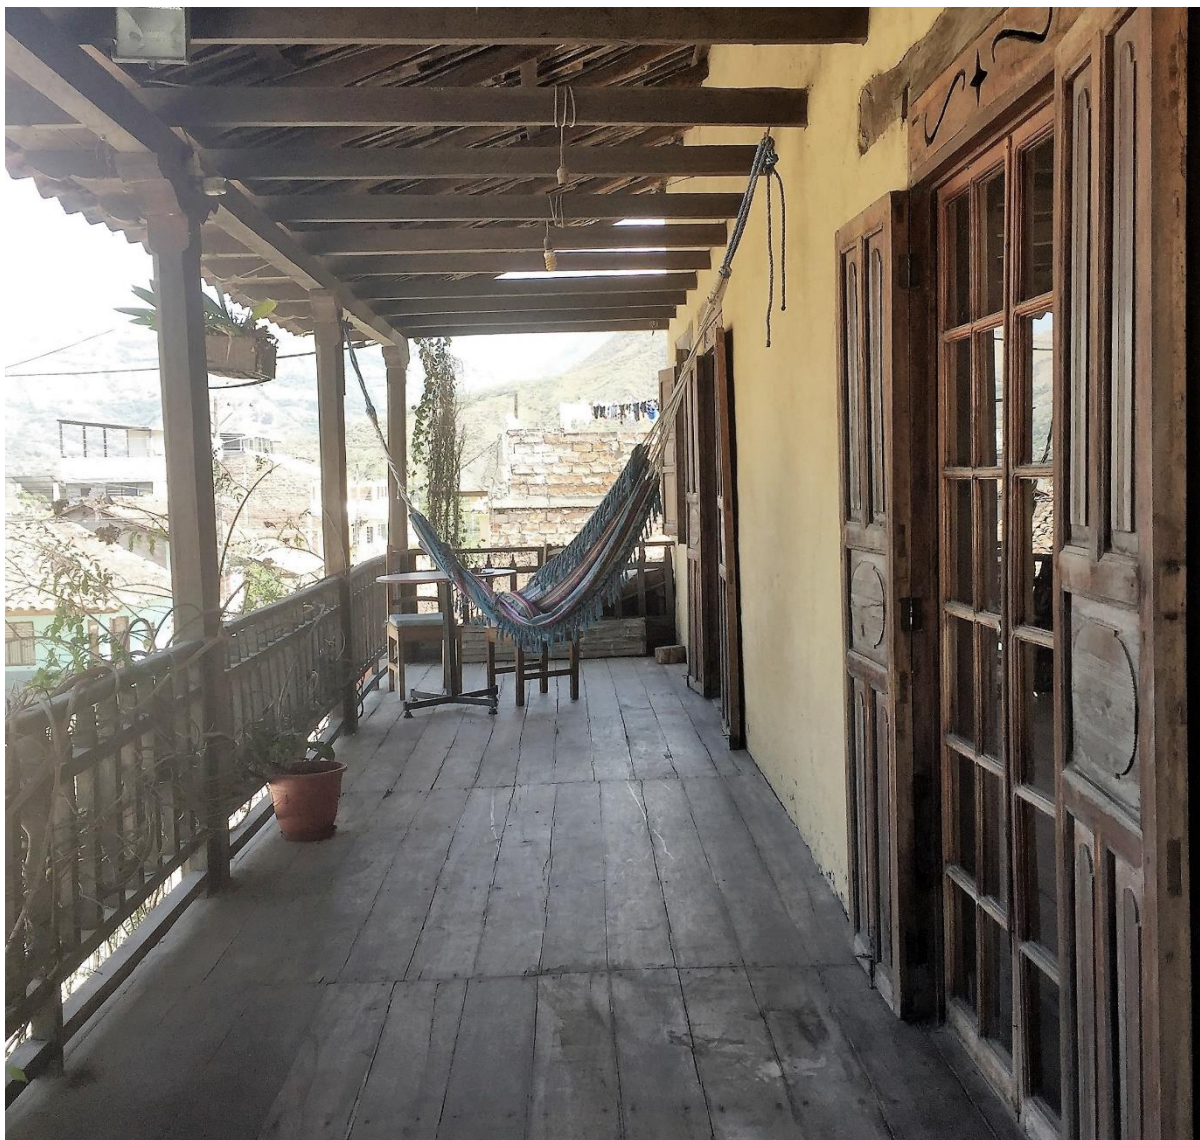
**IMAGEN 78. Ejemplos de conservación de la vivienda tradicional, soportal**

Para el soportal, se sugiere que se utilice en su mayoría detalles con madera como con pasamanos sin exceso de ornamento en su diseño.

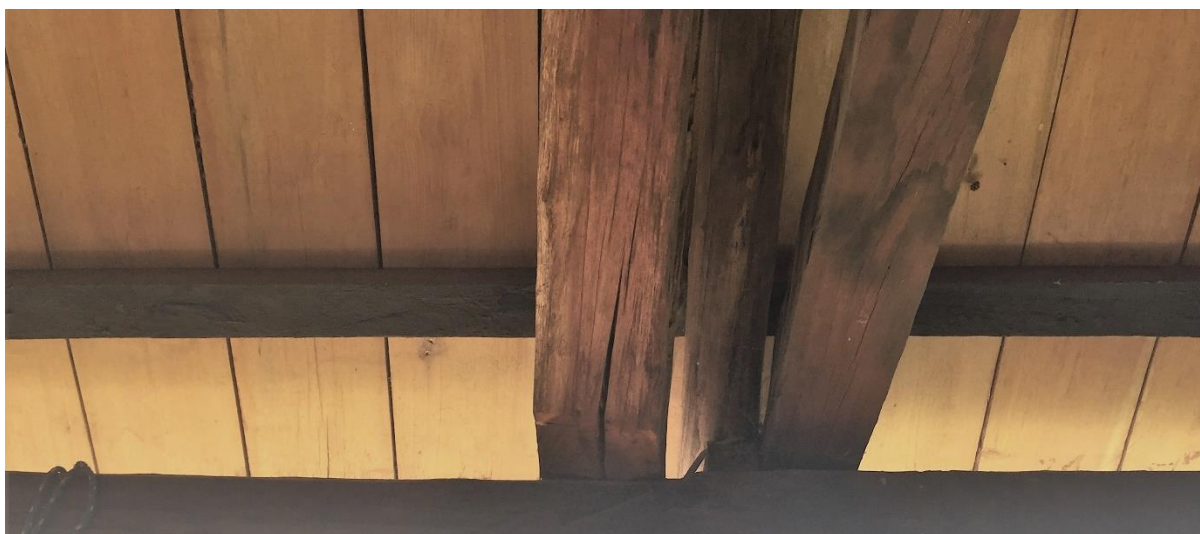
**IMAGEN 79. Ejemplos de conservación de la vivienda tradicional, cielo raso**

Para los entrepisos, se sugiere el uso de madera, los cuales pueden ser de duela o tablón. Además, el entrepiso debe quedar visto para que este funcione como cielo raso para la vivienda en el primer nivel.

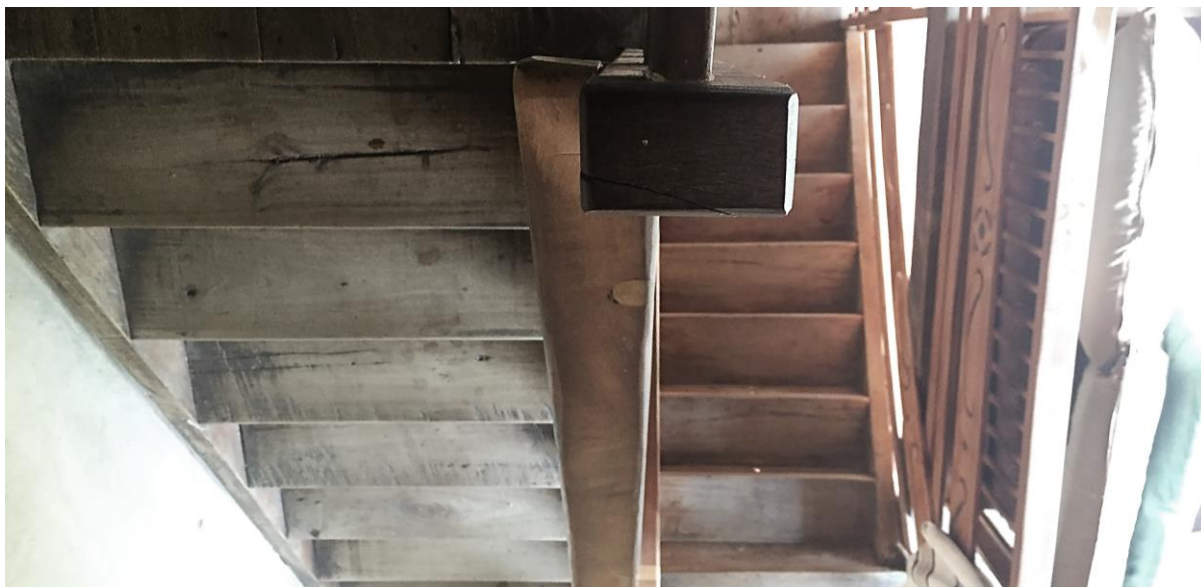
#### **IMAGEN 81. Ejemplos de conservación de la vivienda tradicional, escaleras**

Para las escaleras, se sugiere que las mismas sean de un material acorde al resto de la vivienda, en madera o estructura metálica.

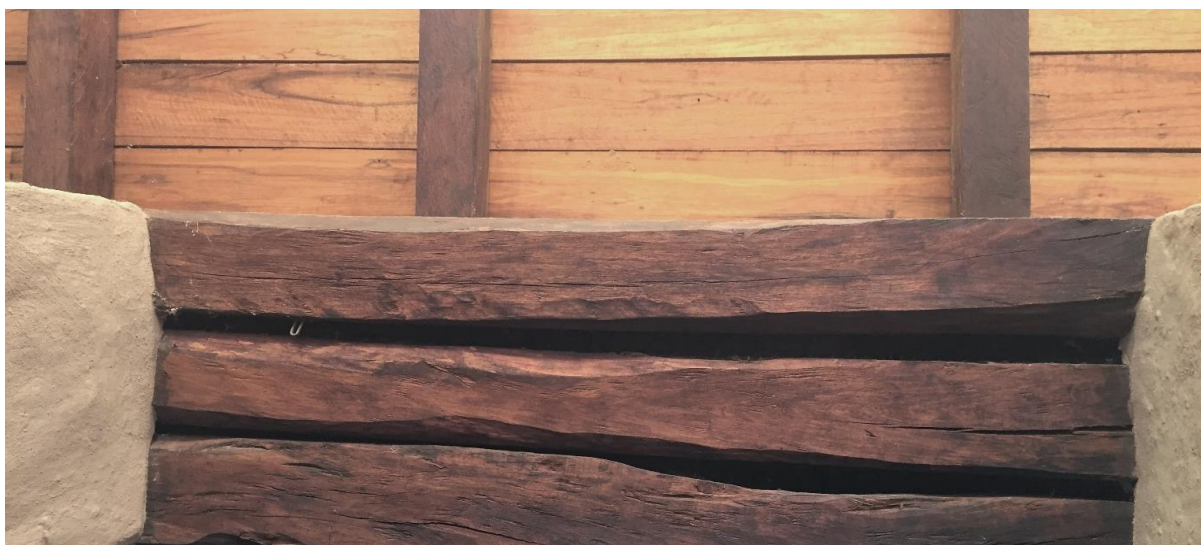
#### **IMAGEN 82. Ejemplos de conservación de la vivienda tradicional, dinteles**

Los dinteles por lo general se pueden dejar vistos, a través de viguetas o una sola viga que soporte la pared superior.

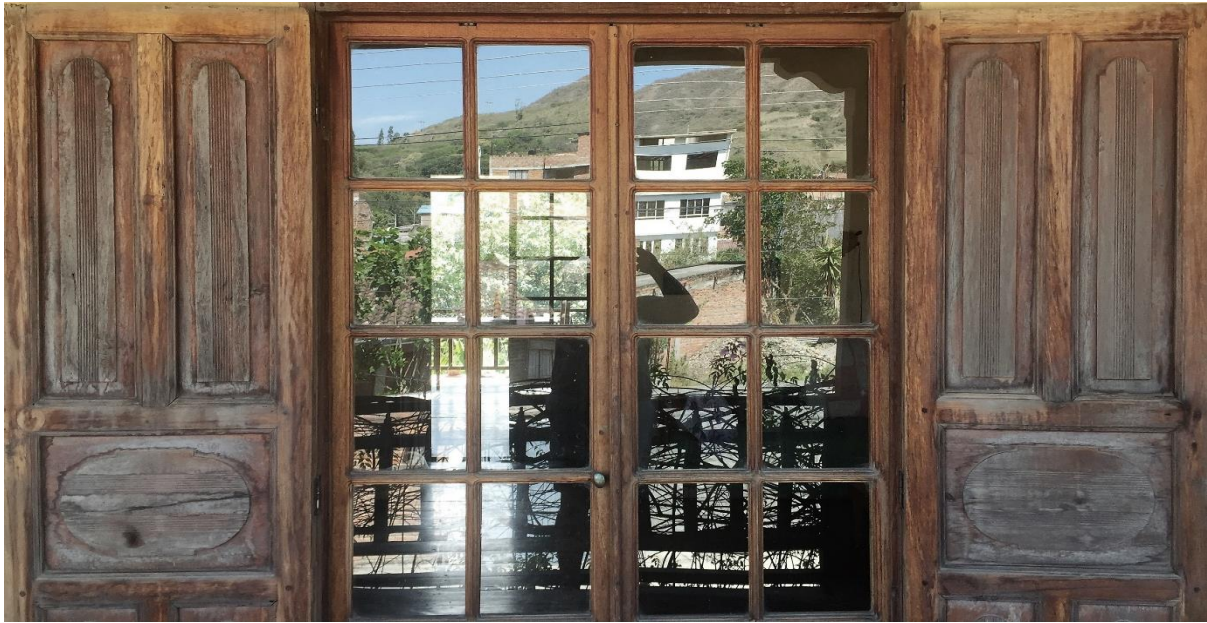
**IMAGEN 83. Ejemplos de conservación de la vivienda tradicional, puertas**

Para puertas se recomienda la utilización de madera, con tablón para las exteriores, y tamboradas para el interior con una altura que oscile entre 2.10 m de altura hasta 2.5m.

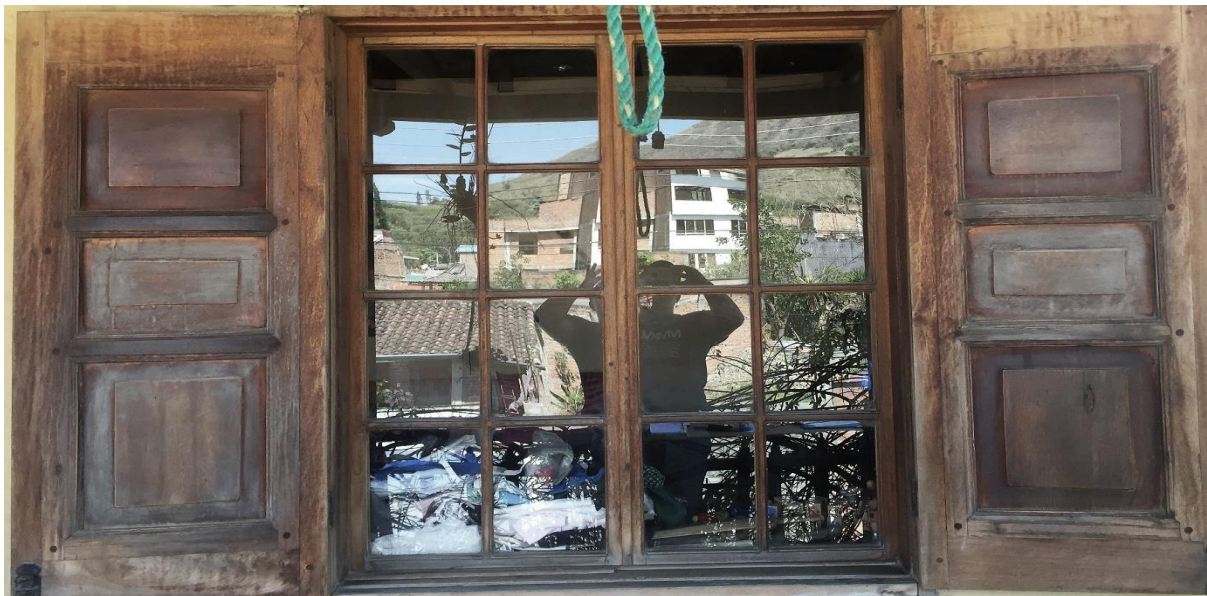
**IMAGEN 84. Ejemplos de conservación de la vivienda tradicional, ventanas**

En ventanas se sugiere que estas sean de doble hoja y de madera, así la primera ventana permite la iluminación y la siguiente permite la protección.
