**UNIVERSIDAD INTERNACIONAL DEL ECUADOR – SEDE LOJA**  
**ESCUELA PARA LA CIUDAD, EL PAISAJE Y LA ARQUITECTURA - CIPARQ**  
**TRABAJO DE FIN DE CARRERA PREVIO A LA OBTENCIÓN DEL TÍTULO**  
**DE ARQUITECTO**

**DISEÑO DE UN CENTRO DE TRATAMIENTO INTEGRAL PARA PERSONAS**  
**CON DISCAPACIDAD EN EL CANTÓN YANTZAZA, PROVINCIA DE ZAMORA**  
**CHINCHIPE**

**AUTOR:**  
**BRIAN MAURICIO RÍOS BENÍTEZ**

**LOJA – 2018**

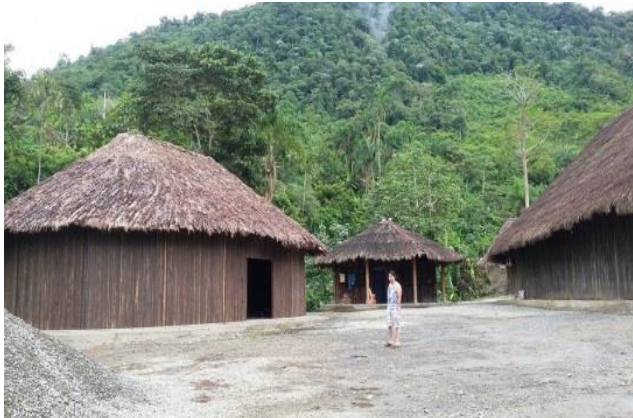
**Ilustración 18. Sistema constructivo casa shuar**

El sistema constructivo empleado para la construcción de las viviendas shuar está a cargo de la comunidad, evitando la externalización, la dependencia de mano de obra externa y la copia de modelos ajenos para solucionar sus necesidades de habitabilidad. Razón por la cual, se exhorta a aplicar el sistema constructivo tradicional combinado con el uso de la tecnología, lo que permitirá la optimización de recursos tanto materiales como de mano de obra, abaratando sustancialmente los precios, agrandando y mejorando los espacios construidos (Minchala, 2017).

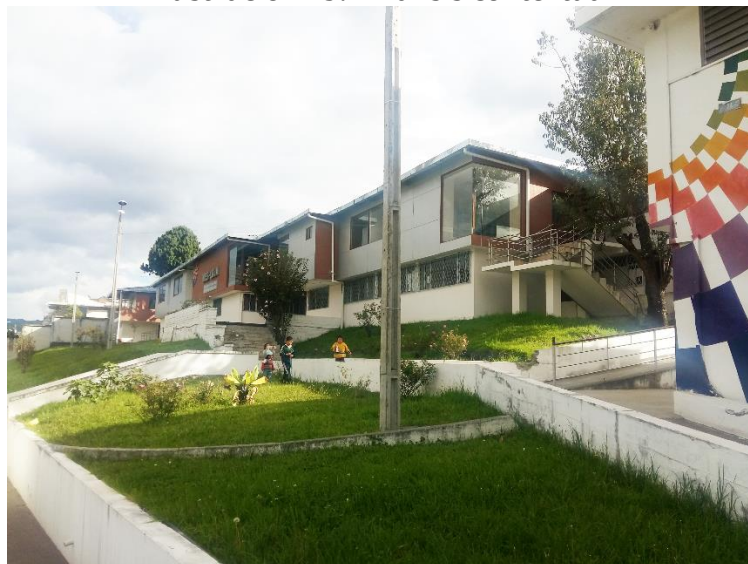
**Ilustración 19. Análisis contextual**

Se emplaza en un sector residencial a 100 metros de la entrada principal del cementerio general frente a una vía de alto tráfico vehicular que es la avenida Pío Jaramillo, cuenta con dos accesos: el de la entrada principal que es de tipo peatonal con rampas que cumplen con la normativa para personas con discapacidad y el segundo acceso que es vehicular por la calle José Rizal para los familiares y el personal que allí labora. Para precautelar el bienestar de las personas con discapacidades existe un cerramiento que garantiza la seguridad.

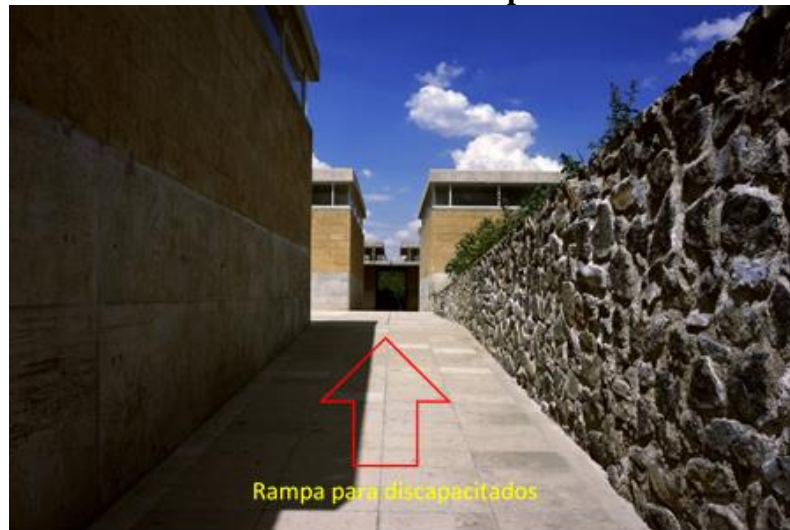
**Ilustración 24. Losas planas**

Este centro ha sido emplazado dentro de la topografía original del sitio, el partido arquitectónico del autor decidió crear un muro ciego que rodea el complejo en sus cuatro lados,

este funciona como barrera acústica y a su vez como muro talud que contiene la tierra movilizada.

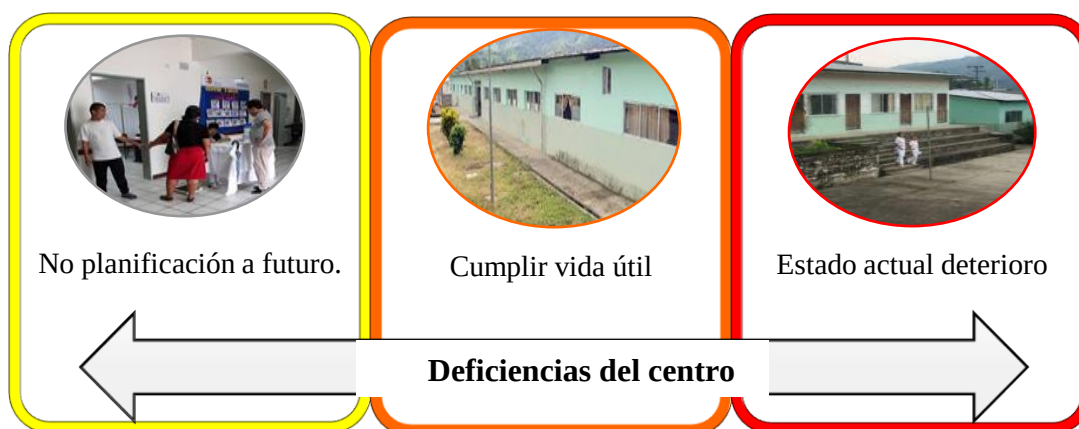
**Gráfico 11. Deficiencias del centro de salud tipo A**

Luego del análisis de esta infraestructura, se puede determinar que ha cumplido con su vida útil y que es necesaria su intervención (en la actualidad está en proceso de intervención parcial) para que satisfaga las demandas actuales de servicios, así como para que se cumplimenten las nuevas normativas de construcción hospitalarias.

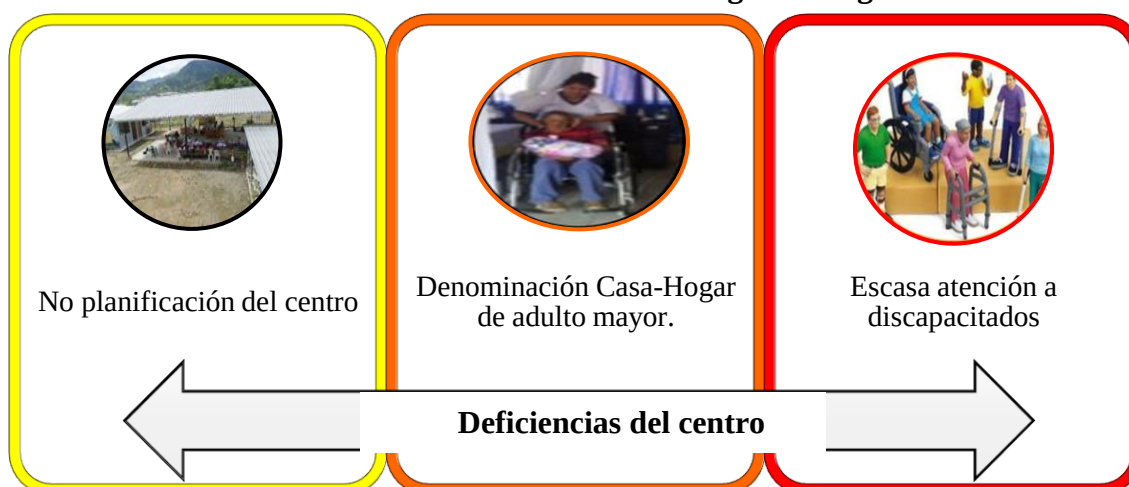
**Gráfico 12. Deficiencias del centro gerontológico**

Se concluye, que este centro fue construido específicamente para dar atención al adulto mayor y que ha improvisado una edificación sin previo diseño arquitectónico para brindar servicio a las personas con discapacidad, quienes en vista de la deficiente oferta y la demanda en crecimiento difícilmente acceden a este servicio.

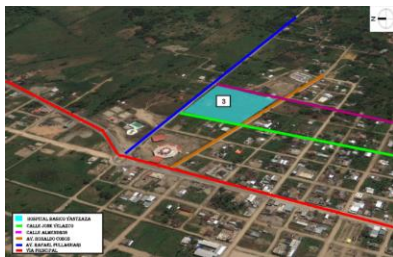
| Referencia | Datos específicos | Imagen |
|---|---|---|
| <b>Ubicación:</b> | Se encuentra ubicado en la vía principal de acceso Ronaldo Cobos (naranja), y la avenida Rafael Pullaguari (azul) entre las calles José Velazco (verde) y Almendros (magenta), la única avenida con pavimento es la Rafael Pullaguari. | |
| <b>Área de construcción</b> | 10 700 m <sup>2</sup> , la estructura es metálica en su totalidad, con ladrillo macizo y una envolvente de placas de aluminio, se desarrolla en dos plantas. Vida útil 20 años | |

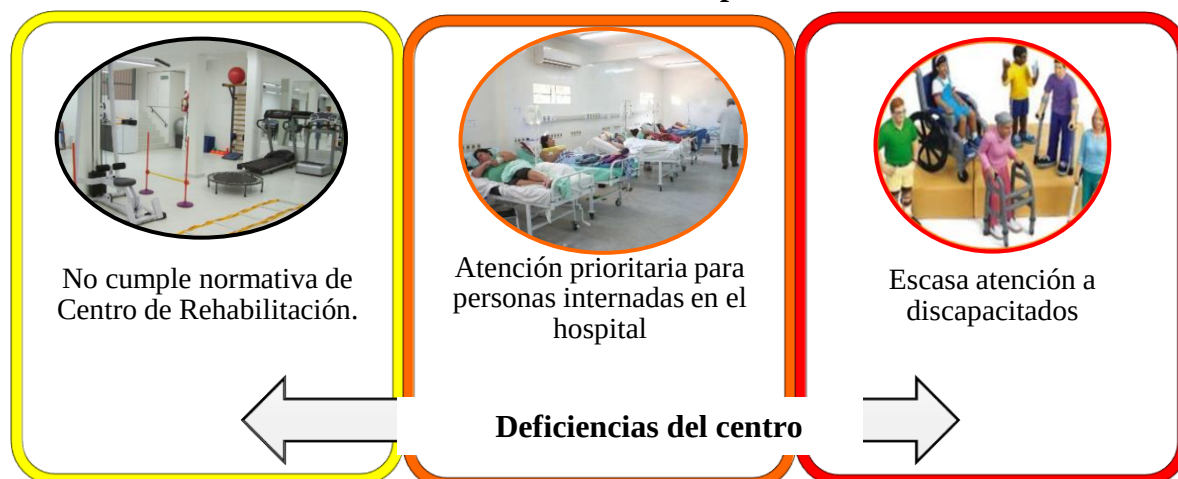
**Gráfico 13. Deficiencias del hospital básico**

Dentro del ámbito de atención de este hospital se encuentran las personas con discapacidad que están registradas en el CONADIS: de Centinela del Cóndor 276 personas, de El Pangui 340 y de Yantzaza 655 personas, sumando un total de 1 271 pacientes que debería atender este centro hospitalario.

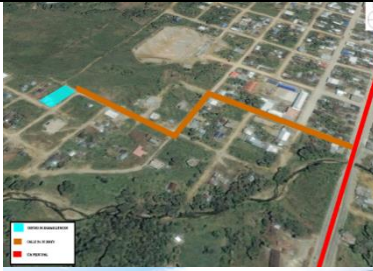
| Referencia | Datos específicos | Imagen |
|---|---|---|
| <b>Ubicación:</b> | Se encuentra ubicado en la calle 24 de Mayo (naranja) de tierra, y la avenida principal (rojo) vía asfaltada. | |
| <b>Área de construcción</b> | 1 850 m <sup>2</sup> , su estructura de hormigón armado, se desarrolla en dos plantas | |

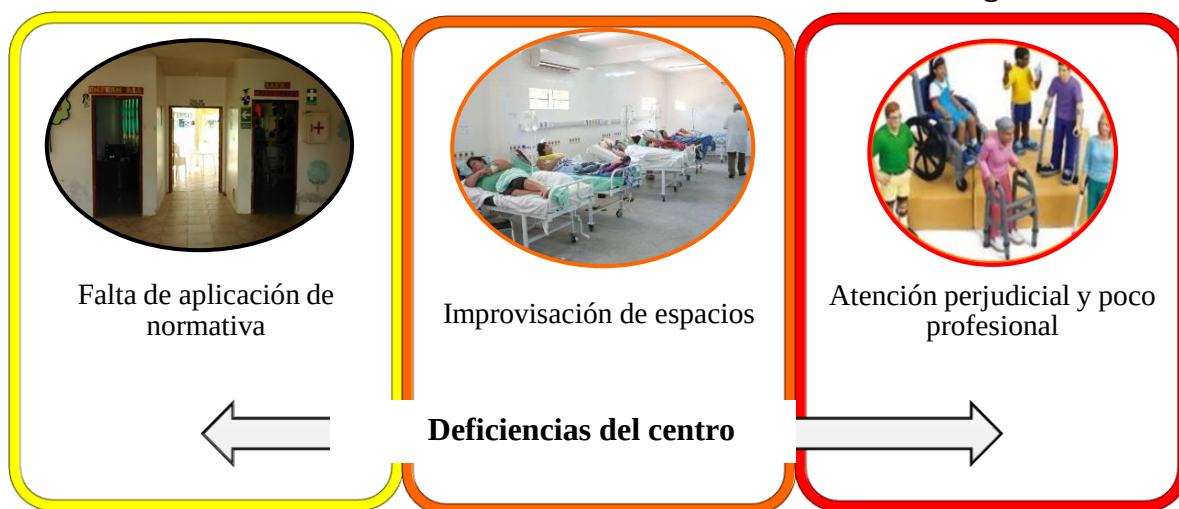
**Gráfico 14. Deficiencias del centro de rehabilitación de El Pangui**

Es el único centro de rehabilitación en el distrito 19D04 que abarca El Pangui y Yantzaza, con un total de 995 personas con discapacidad por atender, pero su capacidad, como se mencionó antes, es solo de 320 personas por mes, de ahí la importancia de proyectar otra infraestructura que complemente este servicio para abarcar la totalidad de la demanda.

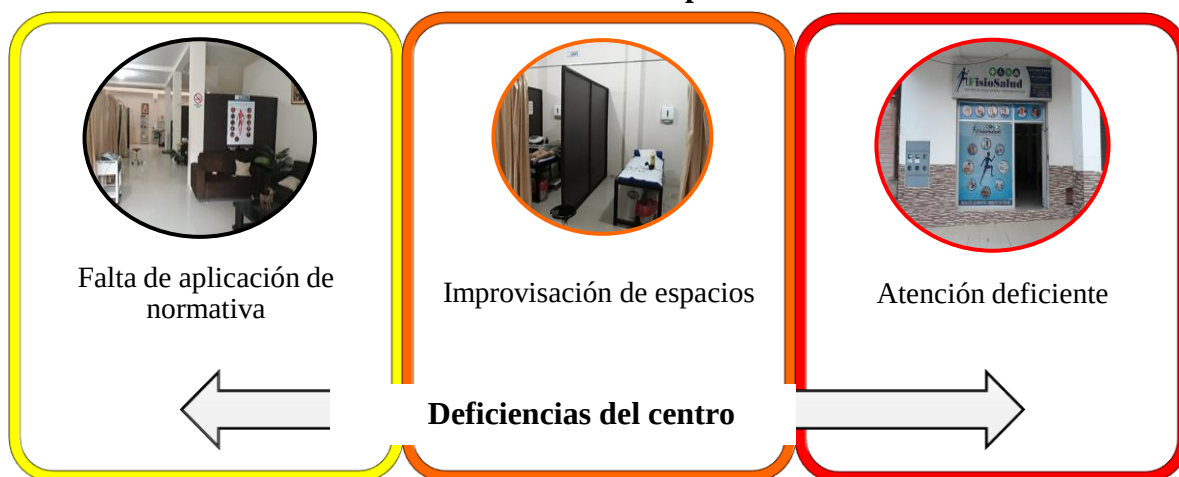
**Gráfico 15. Deficiencias del centro privado Fisio-Salud**

En este centro según la información levantada el precio de la terapia tiene un valor entre 15 y 20 dólares en sesiones de corto plazo y en sesiones que requieren de meses de tratamiento de 5 a 10 dólares. El tiempo utilizado para la rehabilitación por cada paciente es de una hora diaria.

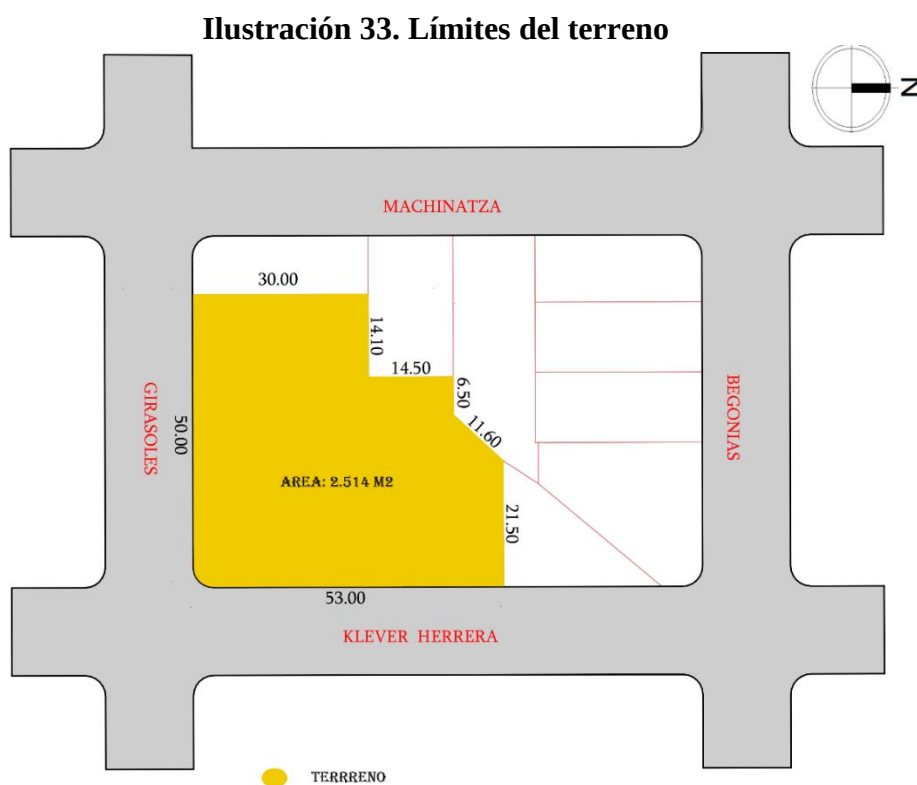
Para facilitar el acceso al terreno, lugar de implantación de este proyecto, existen vías de segundo orden no pavimentadas con mediano tráfico como podemos observar en el siguiente gráfico:

El terreno se ubica en el barrio San Francisco, limita por el norte y oeste con la calle Begonias y Machinatza, el uso de suelo es para viviendas unifamiliares, al sur con la calle Girasoles, al este con la calle Klever Herrera que son calles de segundo orden, a 300 metros se encuentra de la Vía Troncal Amazónica.

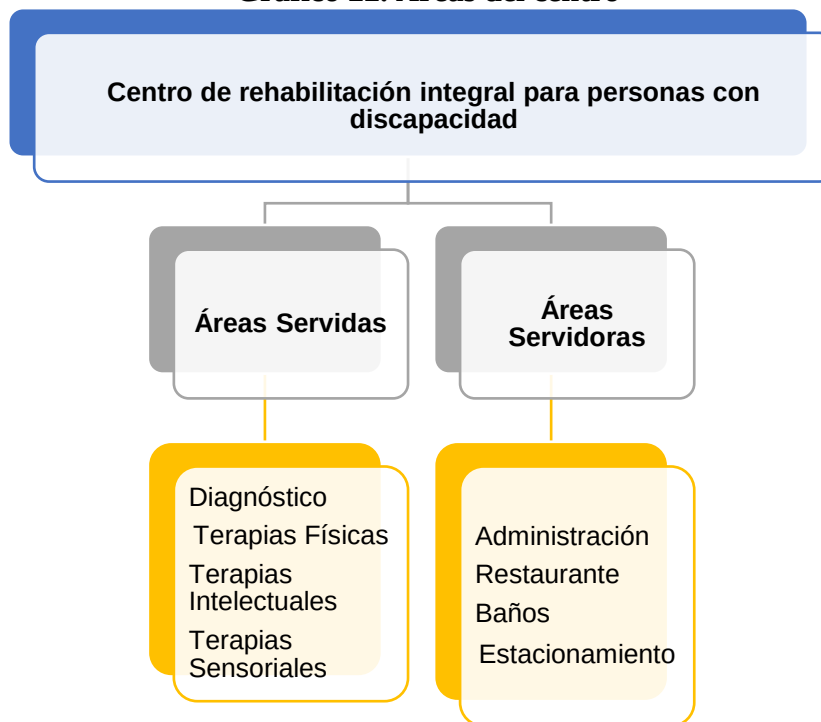
**Gráfico 22. Áreas del centro**

En el centro de rehabilitación integral para personas con discapacidad, se proponen nueve áreas que permitirán desarrollar las actividades de rehabilitación y servicios complementarios; cada área desarrolla varias actividades que vinculan al paciente con el personal médico y de servicio sin barreras arquitectónicas que impidan su libre circulación.

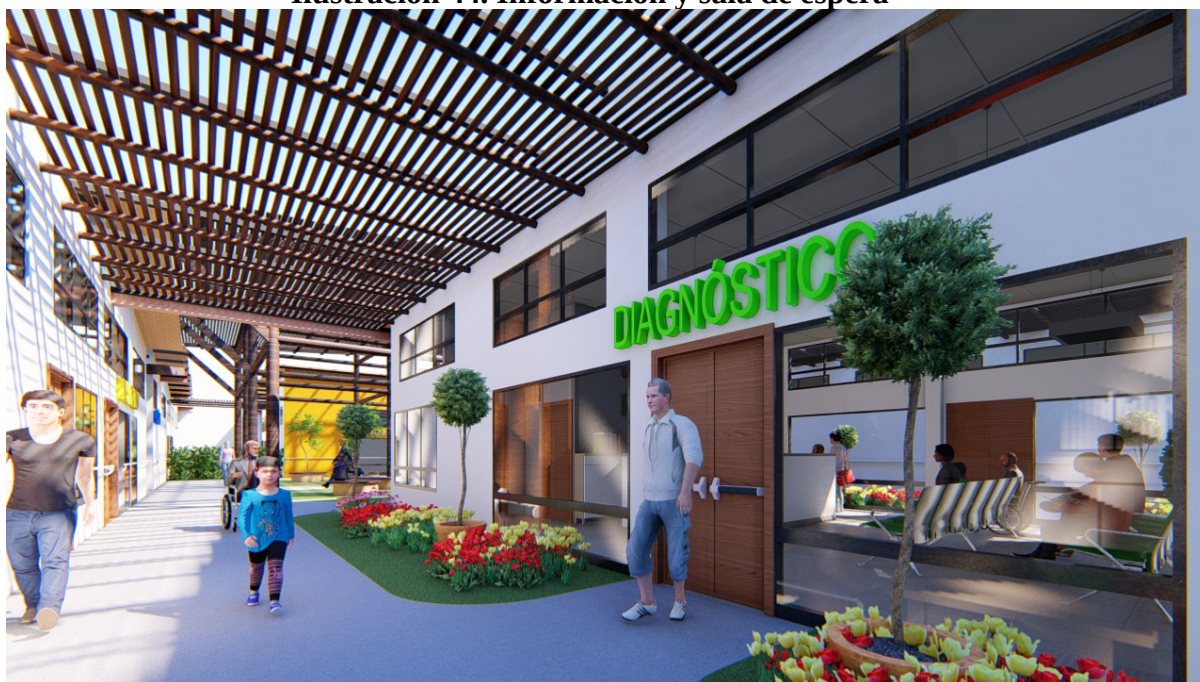
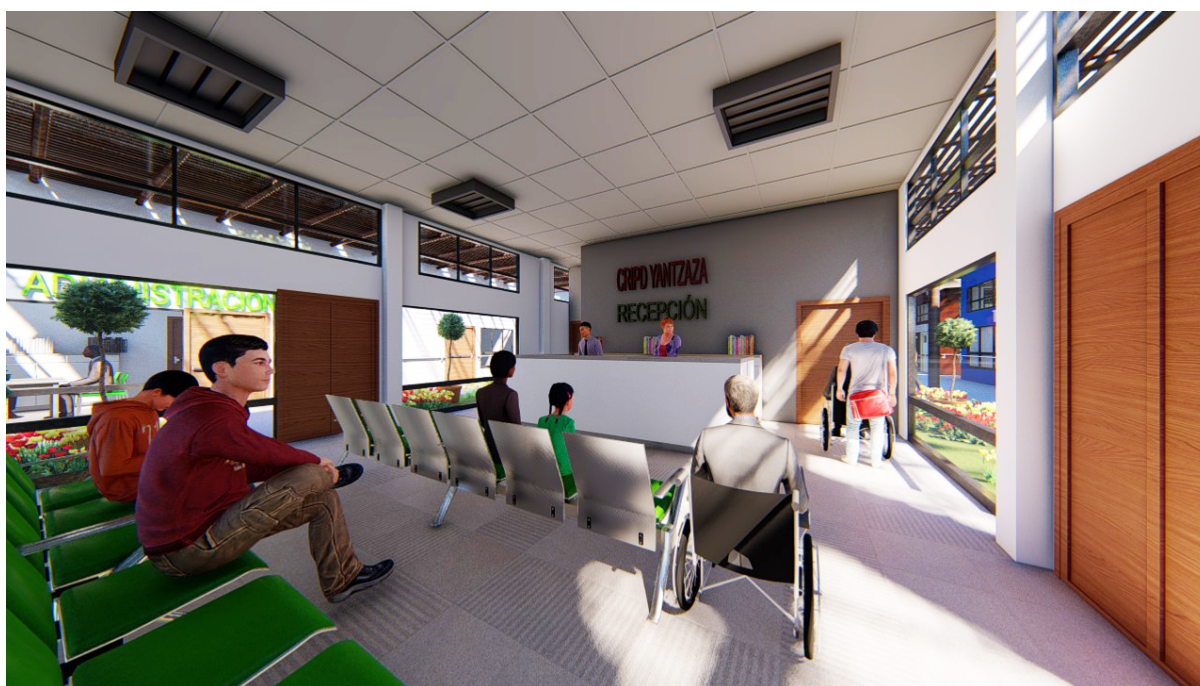
**Ilustración 44. Información y sala de espera**

Al área de diagnóstico se accede desde las dos entradas principales, es el primer lugar donde los pacientes llegan al ingresar por primera vez o en caso de emergencia, esta área se integra por los siguientes espacios: recepción o información (donde el usuario pregunta y verifica sus datos como persona con discapacidad), consultorio médico general, área de toma de datos médicos, trabajador/a social y una sala de espera (ilustración 44).

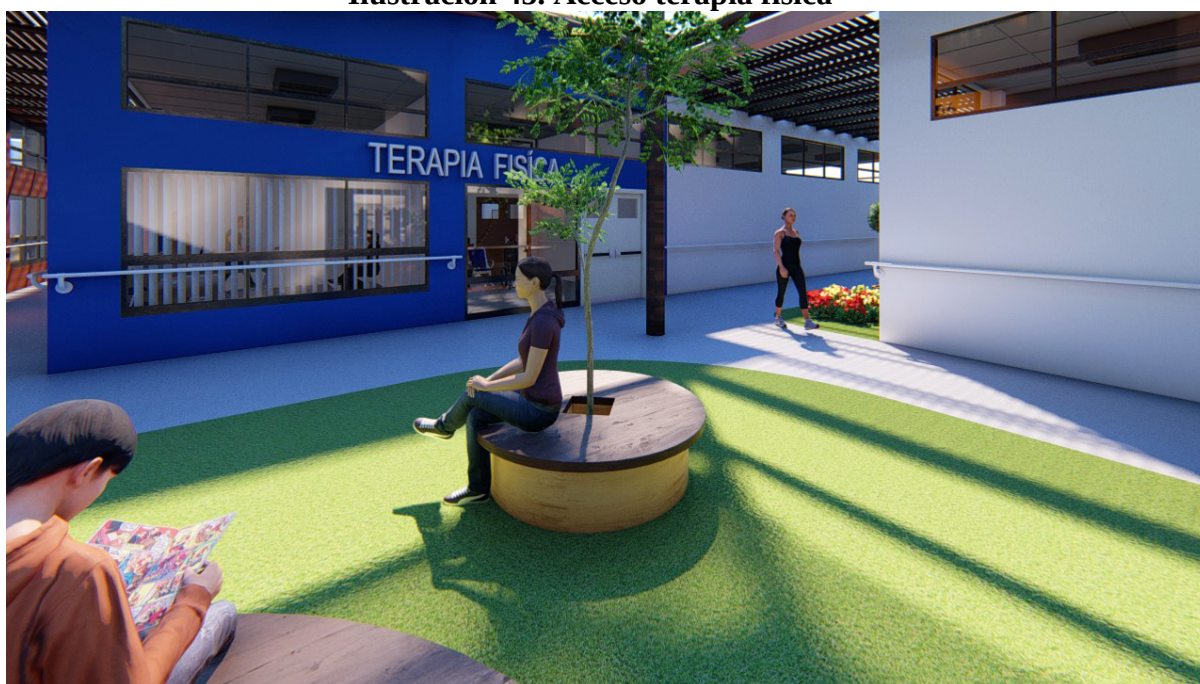
**Ilustración 45. Acceso terapia física**

Esta área es la más grande debido a que tiene mayor demanda, por lo tanto, abarca cuatro tipos de terapia, diferenciada por el color azul en su fachada para una fácil identificación por parte de los pacientes debido a que tiene terapias basadas en la horticultura, además de la fisioterapia, mecanoterapia e hidroterapia.

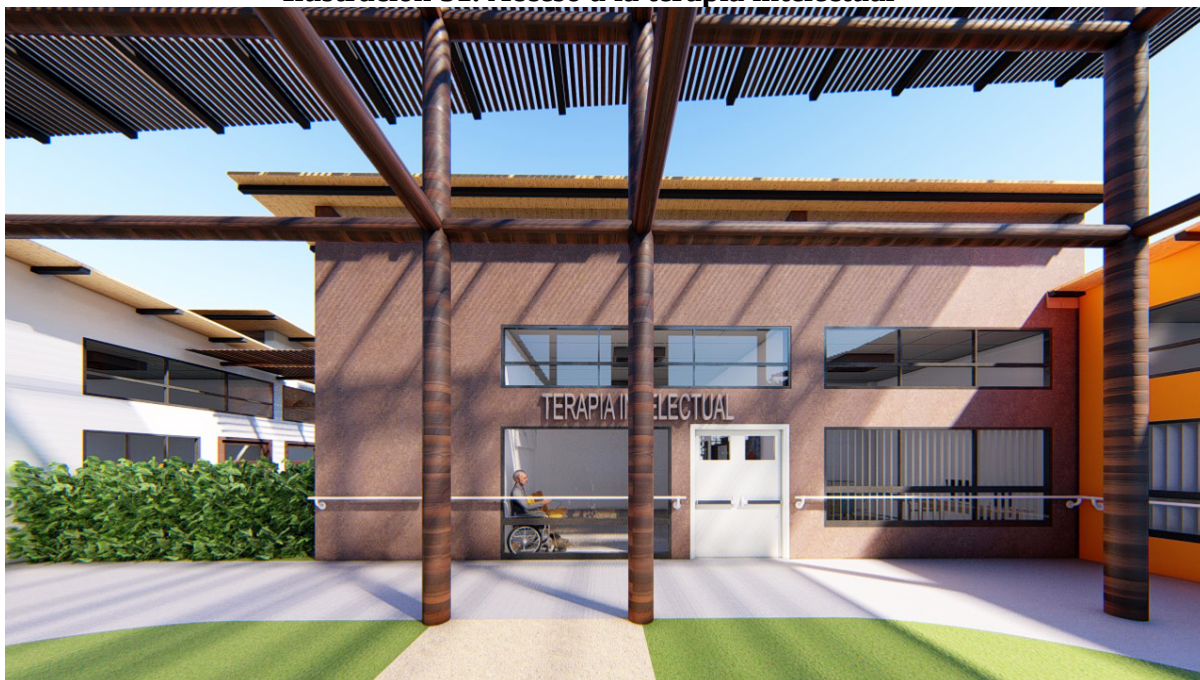
**Ilustración 51. Acceso a la terapia intelectual**

Esta área es la segunda en demanda por lo que su tamaño es consecuencia de esta realidad, se distingue por el color marrón un producto importante de la dieta shuar, desde tiempos inmemorables como la corteza de la yuca, reúne tres tipos de terapia: sala de audiovisuales, sala de actividades cotidianas y sala de manualidades.

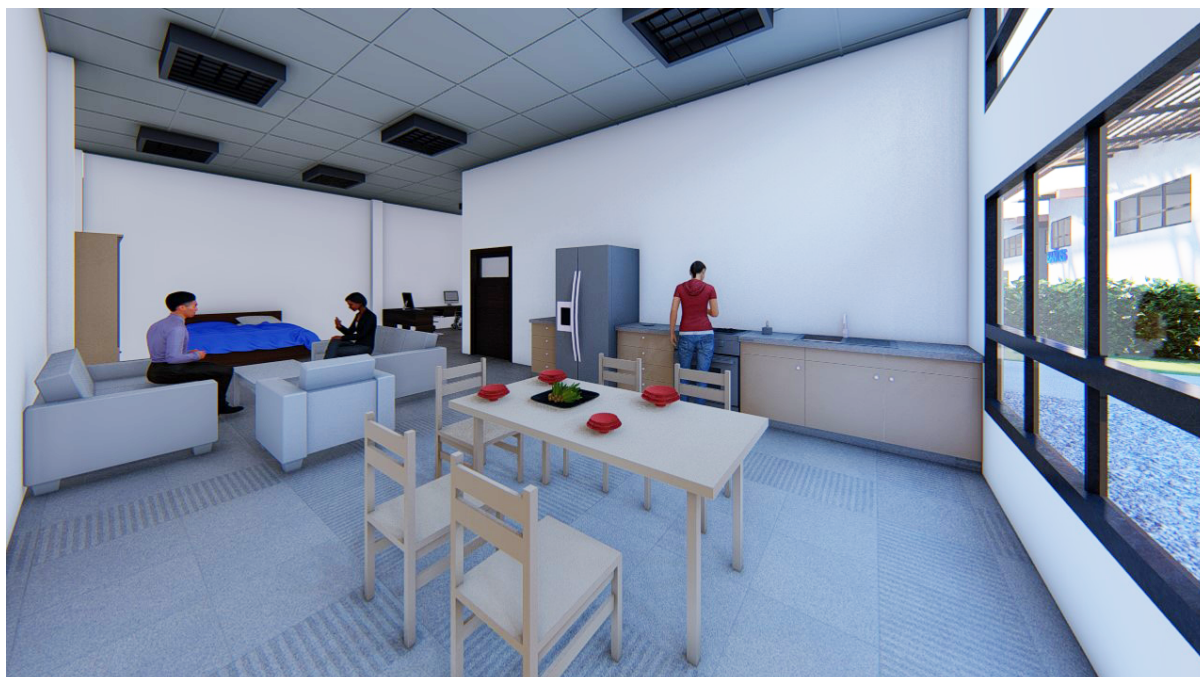
**Ilustración 54. Actividades cotidianas**

Espacios diferenciados por su función con la textura y materiales a nivel de piso que además permite la movilidad universal y mejoran el confort de los pacientes.

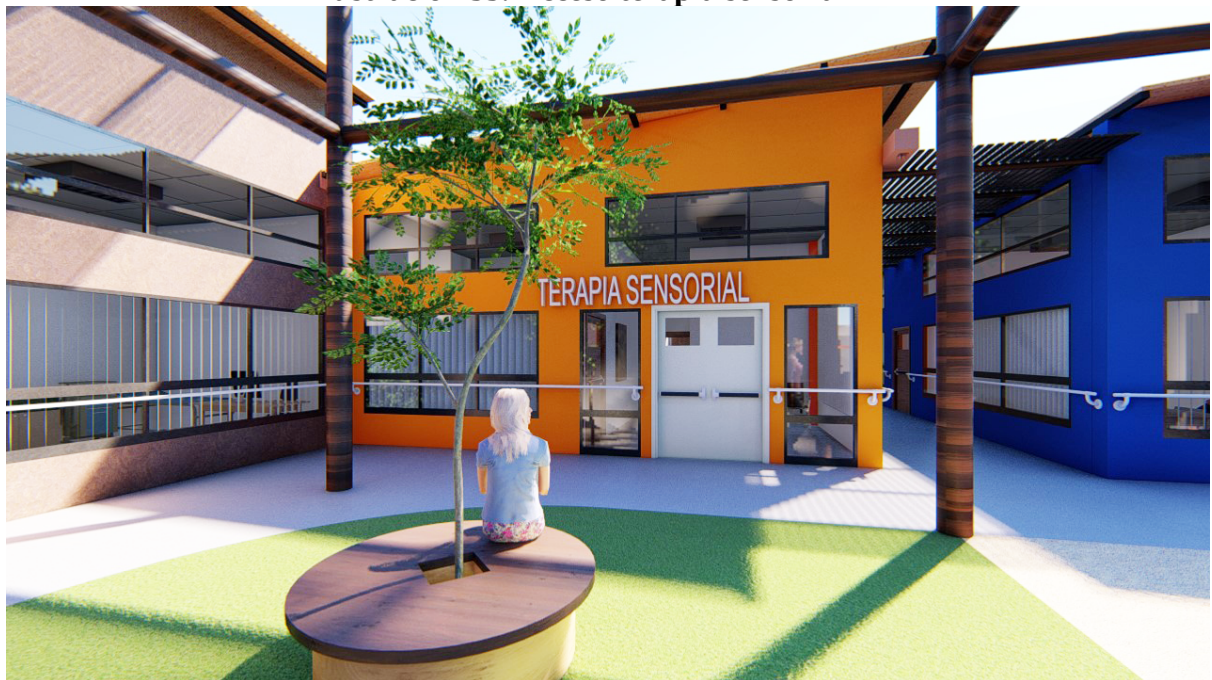
**Ilustración 55. Acceso terapia sensorial**

Es la tercera en relación a su demanda, por lo tanto, la más pequeña, aparece diferenciada por el color naranja que recuerda al fruto de la chonta tan representativo del lugar a la realización de la cultura shuar y contiene dos tipos de terapia: sala de aprendizaje de signos y señas, y la sala y biblioteca en sistema braille.

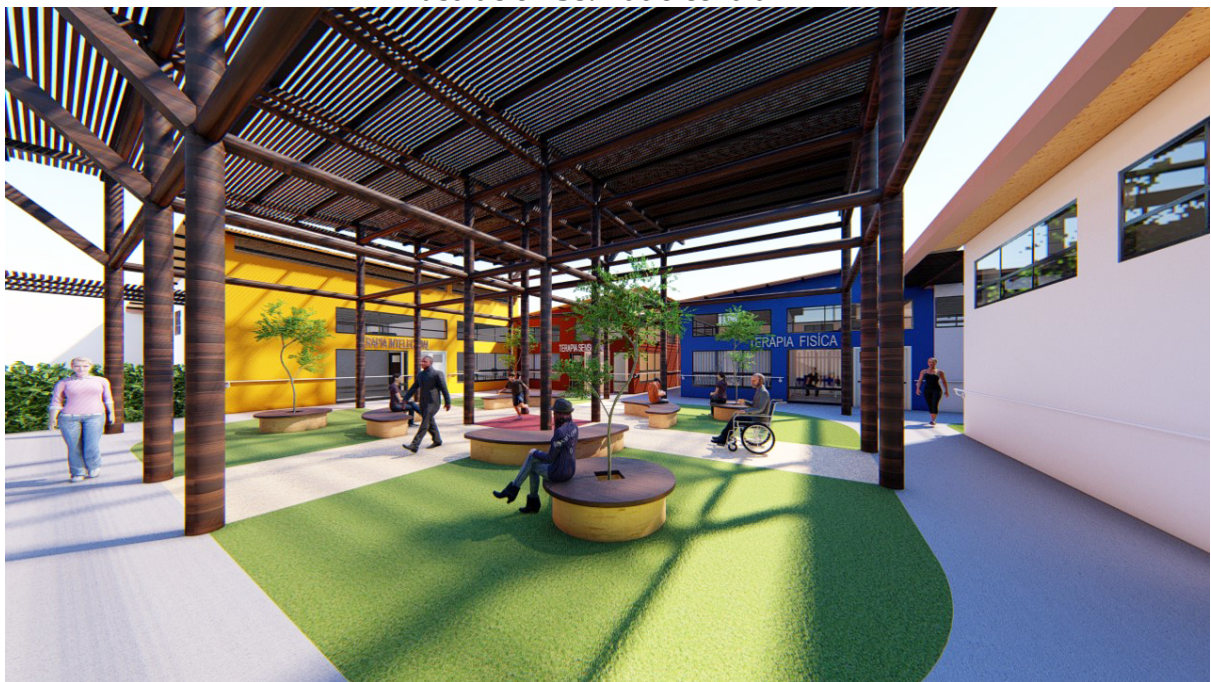
**Ilustración 58. Patio central**

El patio central cumple con una función integradora y de relación de las ocho áreas del proyecto, permitiendo que cada una de las mismas mantengan su independencia debido a sus especificidades técnicas, pero conformando un solo objeto arquitectónico, además, tiene un valor simbólico, ya que recuerda la configuración espacial de las viviendas shuar originarias del lugar, así como por su valor práctico, que permite dotar de iluminación y ventilación natural a toda la edificación.

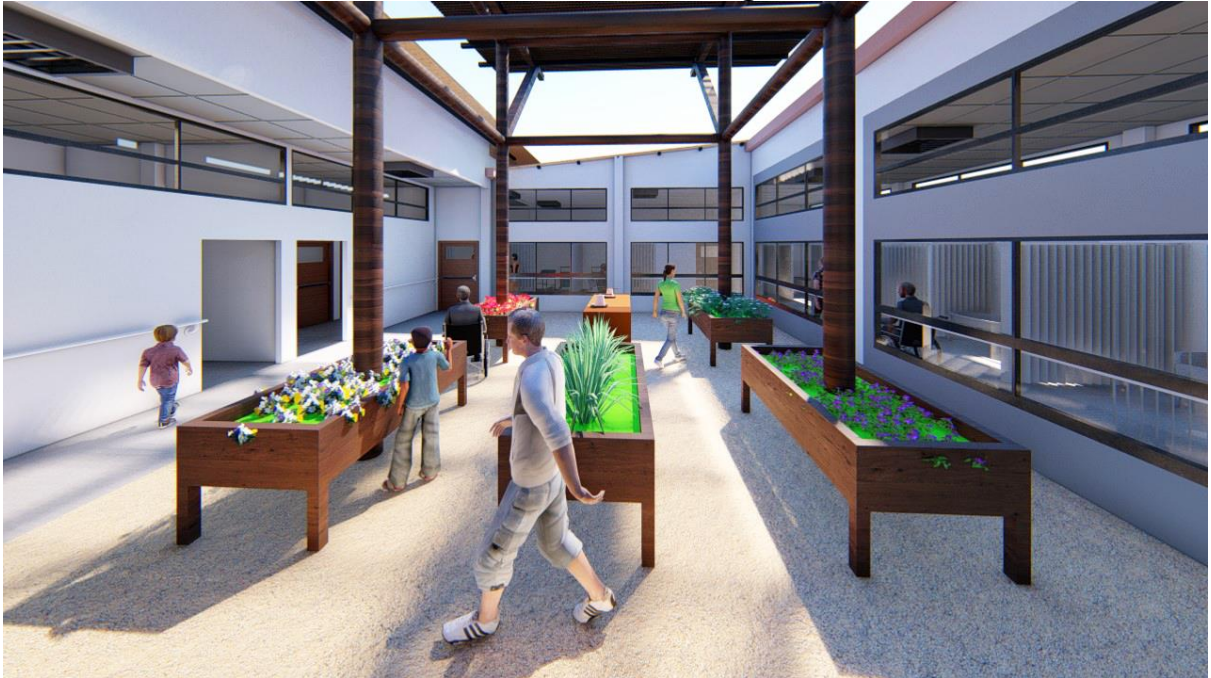
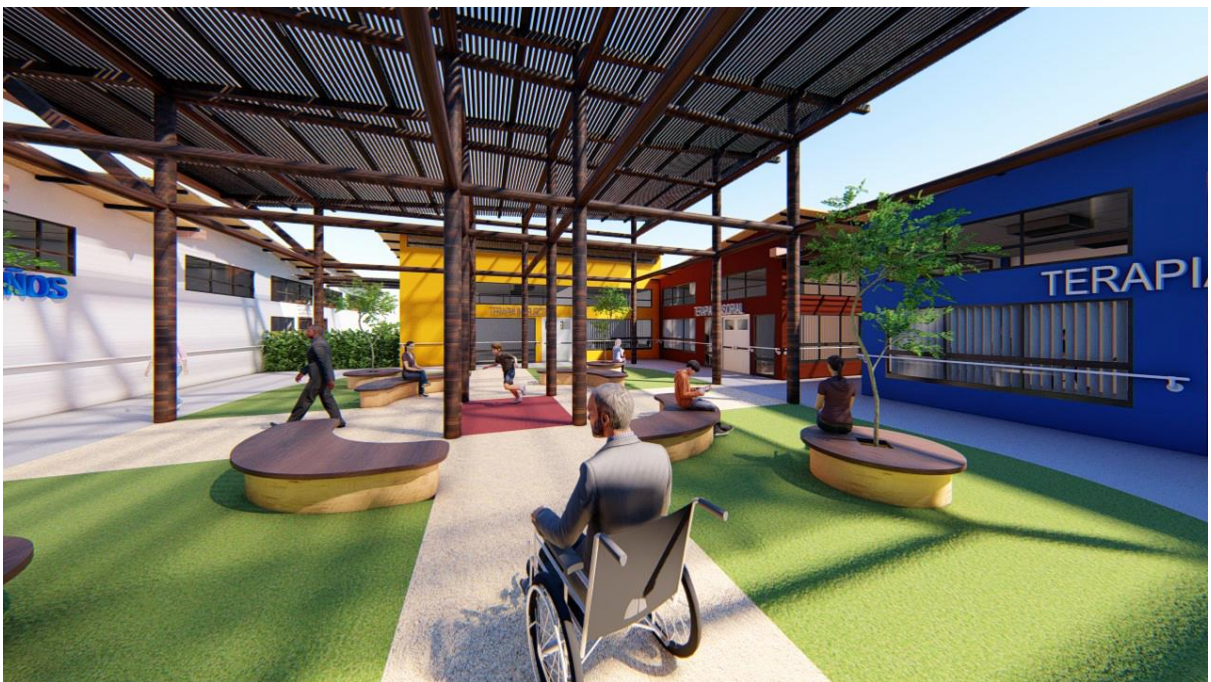
**Ilustración 62. Huertos de refrigeración**

considerándose conveniente para contrarrestar este efecto, utilizar huertos de refrigeración y vegetación para disminuir la temperatura interior.
