**UNIVERSIDAD INTERNACIONAL DEL ECUADOR**

**TESIS PREVIA A LA OBTENCIÓN DEL TÍTULO DE ARQUITECTO**

**REDISEÑO Y AMPLIACIÓN DEL COLEGIO DE BACHILLERATO**

**VILCABAMBA, PARROQUIA VILCABAMBA, CANTÓN LOJA.**

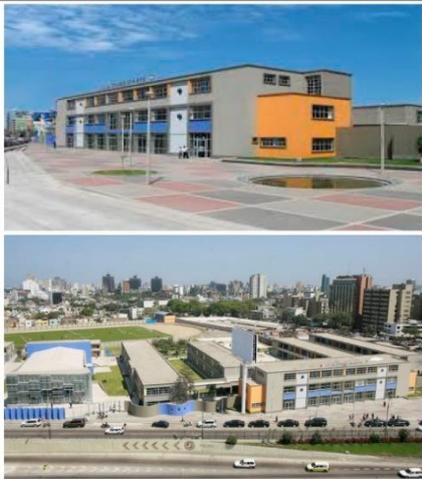
**Gráfico 5: Arquitectura en la escuela tradicional**

ARQUITECTURA EN LA ESCUELA TRADICIONAL	COLEGIO ALFONZO UGARTE- LIMA
<ul style="list-style-type: none"> <li>■ Sus patios son introvertidos</li> <li>■ El cerramiento de los establecimientos es de cercos perimétricos o pabellones de protección.</li> <li>■ Las ventanas que se dan al exterior están diseñadas con el motivo de que el alumno no pueda ver a través de ellas son reducidos los vanos, altas y poseen carpintería que permiten el paso de aire y luz pero no son visibles.</li> <li>■ Las puertas, pasillos y escaleras se encuentran orientadas hacia los patios internos</li> <li>■ Las aulas son espacios rectangulares, de enfoque unidireccional hacia la pizarra, en algunos casos existe una tarima para el docente como símbolo de autoridad</li> </ul>

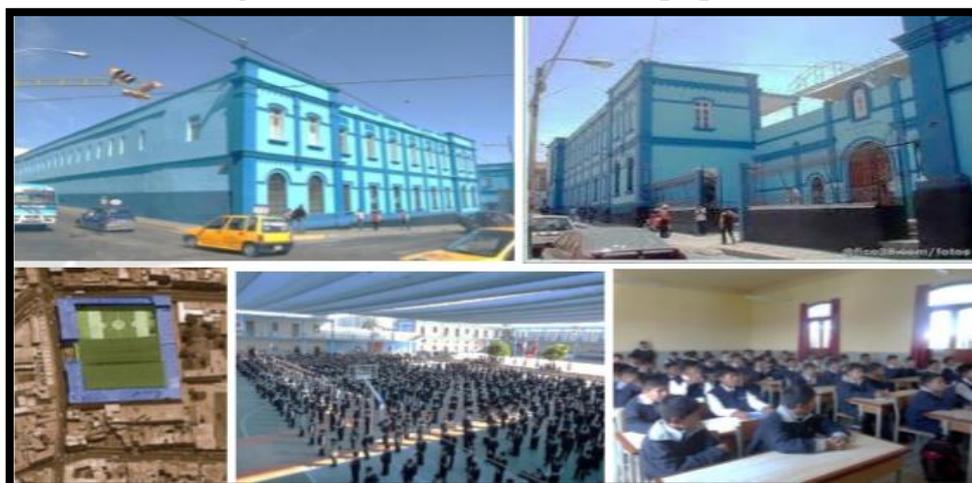
**Imagen 3: Modelo de escuela tradicional en Arequipa  
Colegio Salesiano don Bosco, Arequipa**

La composición clásica materializaba fielmente las ideas educativas. La tipología alrededor de un patio reflejaba la introversión de las escuelas tradicionales; las jerarquías formales manifestaban el respeto a la autoridad y las jerarquías y la simetría expresaba la rigidez y la disciplina que pretendían realizar estas instituciones.

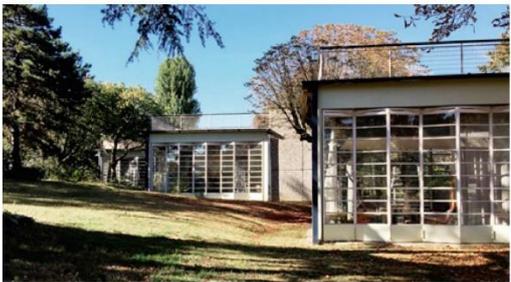
**Gráfico 6: Arquitectura en la escuela nueva**

ARQUITECTURA EN LA ESCUELA NUEVA	ESCUELA AL AIRE LIBRE DE SURESNES - FRANCIA
<ul style="list-style-type: none"> <li>■ Se exponen las escuelas de carácter experimental al aire libre, se destaca el valor de los juegos y el interés del alumno por la naturaleza.</li> <li>■ Se integra la naturaleza, el patio no es jerarquizado, mas bien se considera el espacio exterior como espacio educativo.</li> <li>■ Las aulas son cuadradas y existen pizarras en varias paredes, el mobiliario es movil, lo que permite distintas configuraciones en la clase, fomentando el trabajo colectivo y evitando que el maestro ocupe un punto fijo jerarquizado .</li> <li>■ Predominio de la transparencia y vistas hacia la naturaleza.</li> </ul>

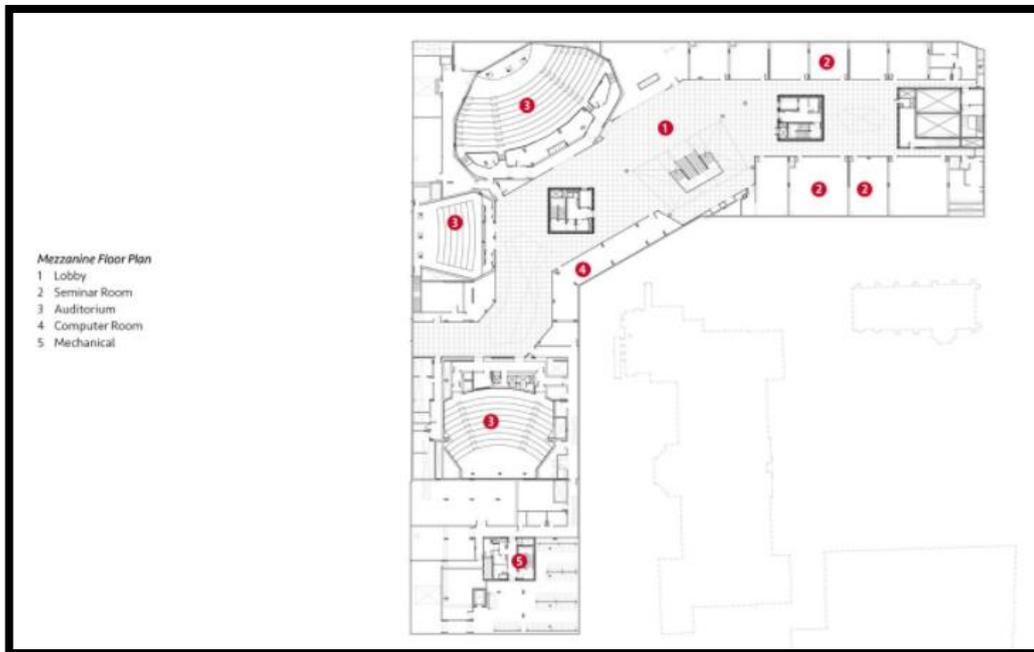
**Imagen 3: Instituto de Matemáticas de la Universidad de Oxford**

**Imagen:** Planta tipo – implantación y fachada nocturna de Instituto de Matemáticas- Universidad de Oxford  
**Fuente:** <http://www.plataformaarquitectura.cl>

Las áreas de aprendizaje y otro tipo de función se distribuyen en cúmulos o grupos alrededor de un área en común sin dejar espacio o bandas para la circulación, las áreas de instrucción se dividen mediante muros divisorios en espacios de varios tamaños.

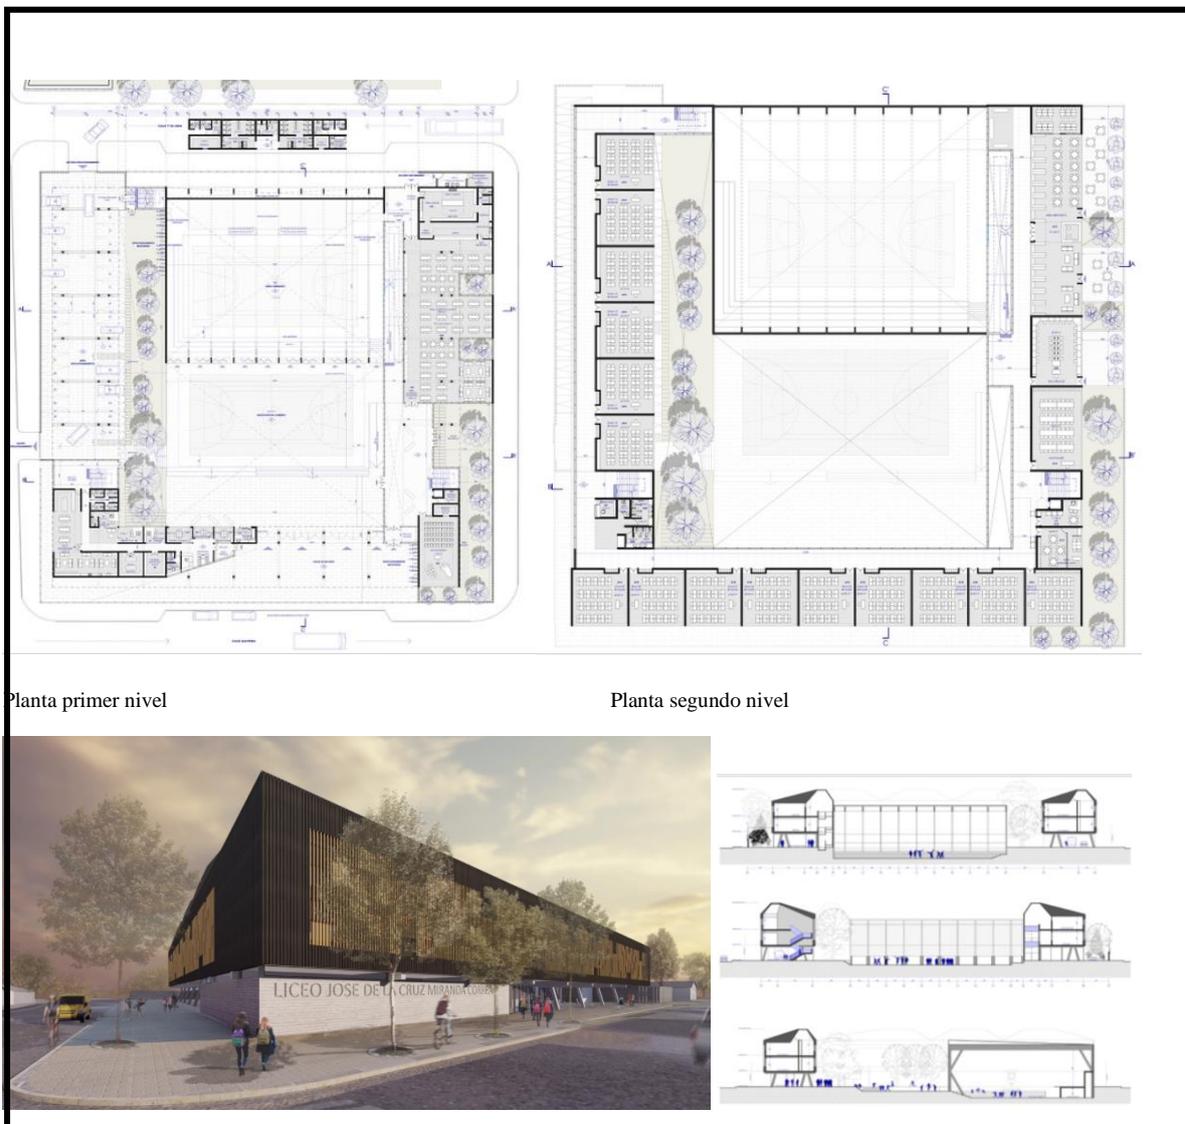
**Imagen 4: Colegio Liceo José de la Cruz Miranda en Chile**

**Imagen:** Plantas, cortes y perspectiva del colegio Liceo José de la Cruz Miranda Correa en Chile  
**Fuente:** <http://www.plataformaarquitectura.cl>

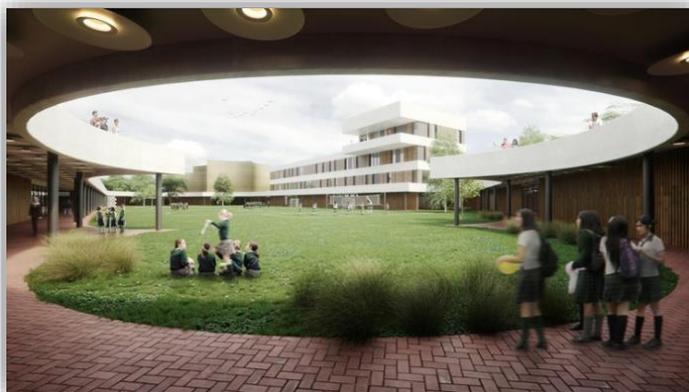
## Imagen 12: Programa arquitectónico del Colegio San Silvestre

**Ilustración 18:** Colegio San Silvestre. Programa arquitectónico. Plazas de aprendizaje  
Fuente: Plataforma Arquitectónica

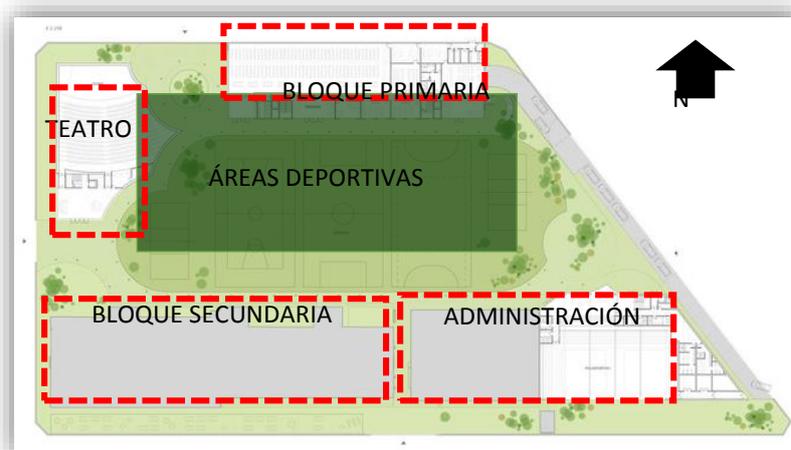
**Imagen 14: Zonificación integral del Colegio San Silvestre**

- **Zonificación:** Este proyecto comprendió áreas educativas, talleres y áreas de servicio, teniendo en conjunto un área construida total de 4012.59 m<sup>2</sup>. En tres sótanos, un semisótano, y dos niveles.
- El proyecto tiene la siguiente zonificación:
  - a) Áreas educativas: bloque primaria, bloque secundaria, administración
  - b) Áreas de esparcimiento: áreas deportivas, teatro
  - c) Áreas de estacionamientos: ubicados en dos sótanos, se accede por una rampa de 3,00m de ancho desde la calle Triana con un total de 40 estacionamientos

**Ilustración 20:** Colegio San Silvestre. Zonificación integral  
**Fuente:** Plataforma Arquitectónica

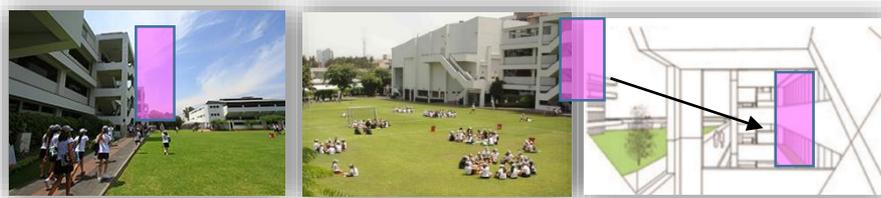
**Imagen 16: Circulación vertical del Colegio San Silvestre**

- **Circulación:** La circulación en el colegio es exterior a los ambientes construidos, en los pabellones originales se utilizan pasillos lineales para acceder a las aulas y escaleras para la comunicación entre pisos. En el interior de cada módulo la circulación es lineal para ingresar a cada aula y ambiente. En el bloque ampliado (primaria), existe la biblioteca a la cual se ingresa por una circulación vertical.

**Ilustración 22:** Colegio San Silvestre. Circulación vertical ●  
 Elaboración: La autora

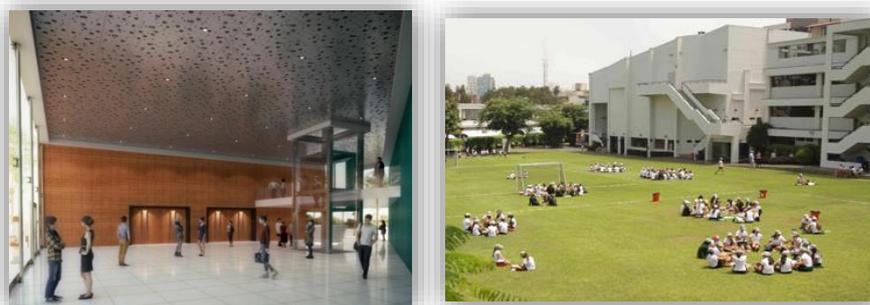
### Imagen 21: Materiales Colegio San Silvestre

- **Materiales:** El edificio proporciona una clara lectura de los materiales, los bloques que se conservan usan materiales como adobe y barro y los nuevos materiales como es el hormigón armado, la estructura metálica y el vidrio, estableciendo así una comunicación mediante rampas con los edificios antiguos.

**Ilustración 27:** Colegio San Silvestre. Materiales  
Fuente: [www.scht.com.pe](http://www.scht.com.pe)

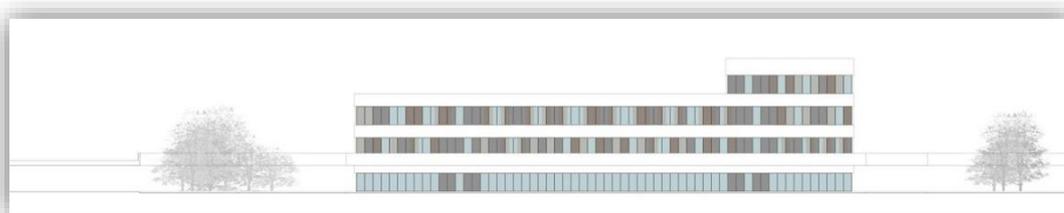
**Imagen 23: Alzado longitudinal Colegio San Silvestre**

**Ilustración 31:** Alzado longitudinal Colegio San Silvestre  
**Fuente:** Plataforma Arquitectónica

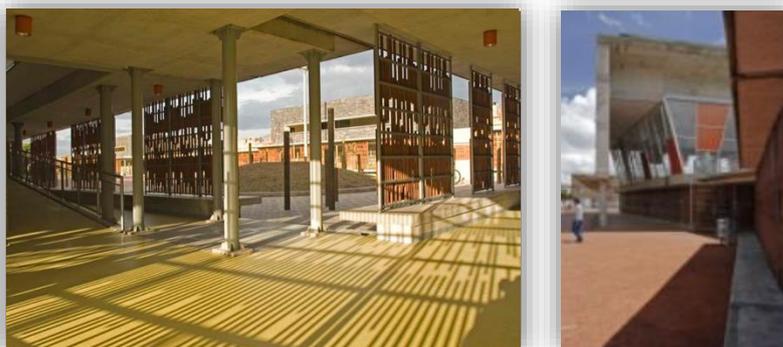
### Imagen 29: Estructura de la forma final del edificio

- **Incidencia de la estructura en la forma final del edificio:** La estructura se evidencia parcialmente en la forma final del edificio. La modulación estructural de la estructura expresa la formalidad del edificio.
- El sistema constructivo es mixto, combina una estructura autoportante metálica y mampostería estructural en concreto y ladrillo.

**Ilustración 35:** Estructura en la forma final del edificio  
**Fuente:** Plataforma Arquitectónica

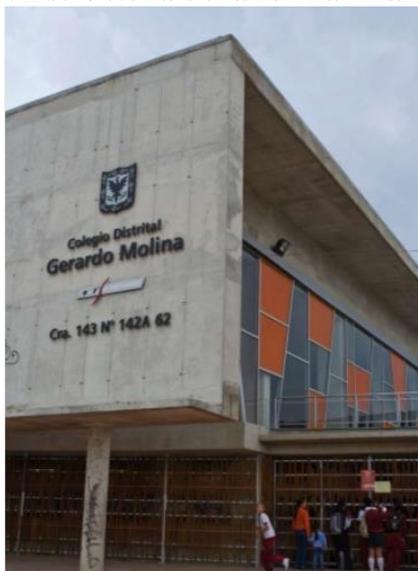
### Imagen 30: Estructura de la forma final del edificio

**Ilustración 36:** Estructura en la forma final del edificio

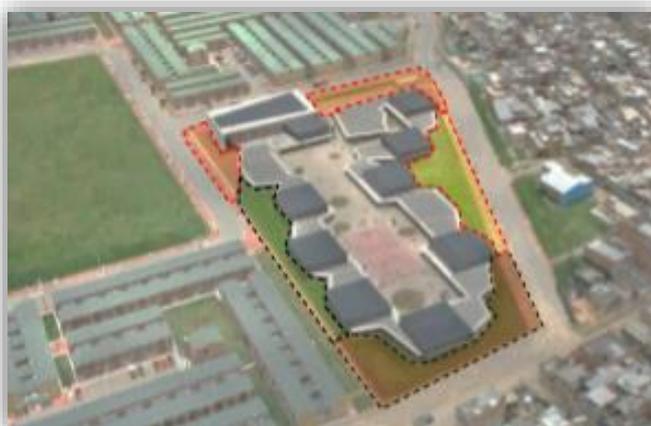
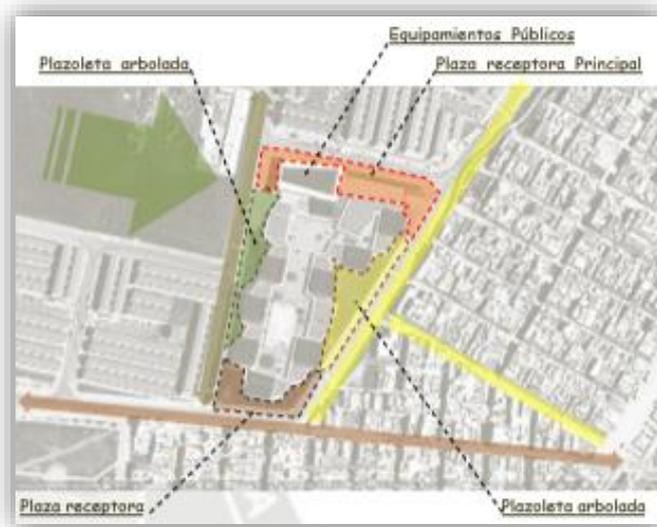
### Imagen 31: Colegio Gerardo Molina. Concepto

- **Programa Arquitectónico:** El proyecto según el arquitecto que lo diseñó conceptualiza el proyecto según una secuencia de ideas ordenadas, que van desde lo urbano (macro) hasta lo particular, de la siguiente forma:
- **La relación con la ciudad y sus bordes inmediatos.-** Más que un colegio aislado se pretende desarrollar un proyecto urbano que promueva NUEVAS CENTRALIDADES SECTORIALES con los equipamientos que el colegio propone: la biblioteca, el auditorio, la cafetería, las salas comunes y los espacios públicos.
- El edificio busca acoger las actividades barriales y fomentar la educación y la cultura.

**Ilustración 37:** Colegio Gerardo Molina. Concepción urbana  
Elaborado por: La autora

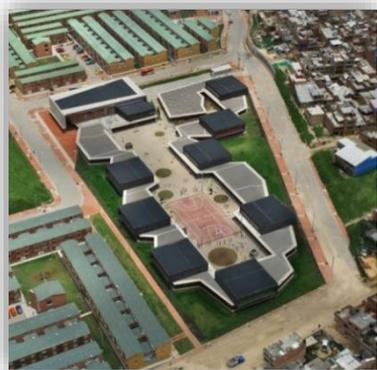
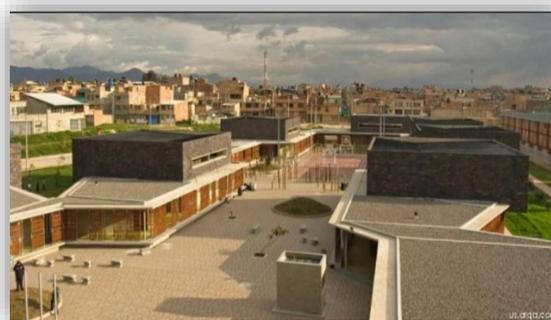
### Imagen 34: Implantación

- **Implantación:** La obra se relaciona con las condiciones topográficas del terreno con pendiente plana. El terreno presentaba humedad excesiva, el nivel freático era muy elevado. Por tanto, fue necesario hacer un mejoramiento de terreno, que consiste en aplicar un relleno de un metro. También se colocó un dren de grava que colecta el agua subterránea y la deriva a la red colectora de agua de lluvia.
- El proyecto desarrolla una propuesta normativa que potencia las relaciones espaciales entre el conjunto en general y sus unidades. Las aulas responden al espacio exterior y al interior integrándose con ambos a través de transparencias (hacia el exterior) y espacios intermedios (hacia el interior), dando un sentido lúdico al recorrido. Esto le permite al edificio ser fácilmente adaptable a diversos modelos pedagógicos. (Plataforma de Arquitectura)

**Ilustración 40:** Implantación  
Fuente: Plataforma Arquitectónica

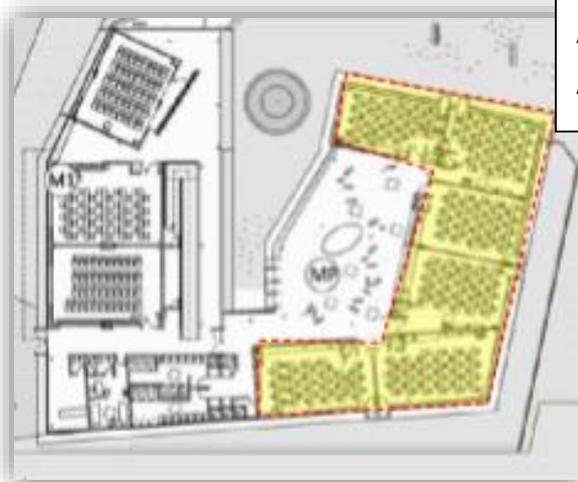
**Ilustración 46:** Organización espacial. Sistema pedagógico  
 Fuente: <http://www.plataformaarquitectonio.cl>

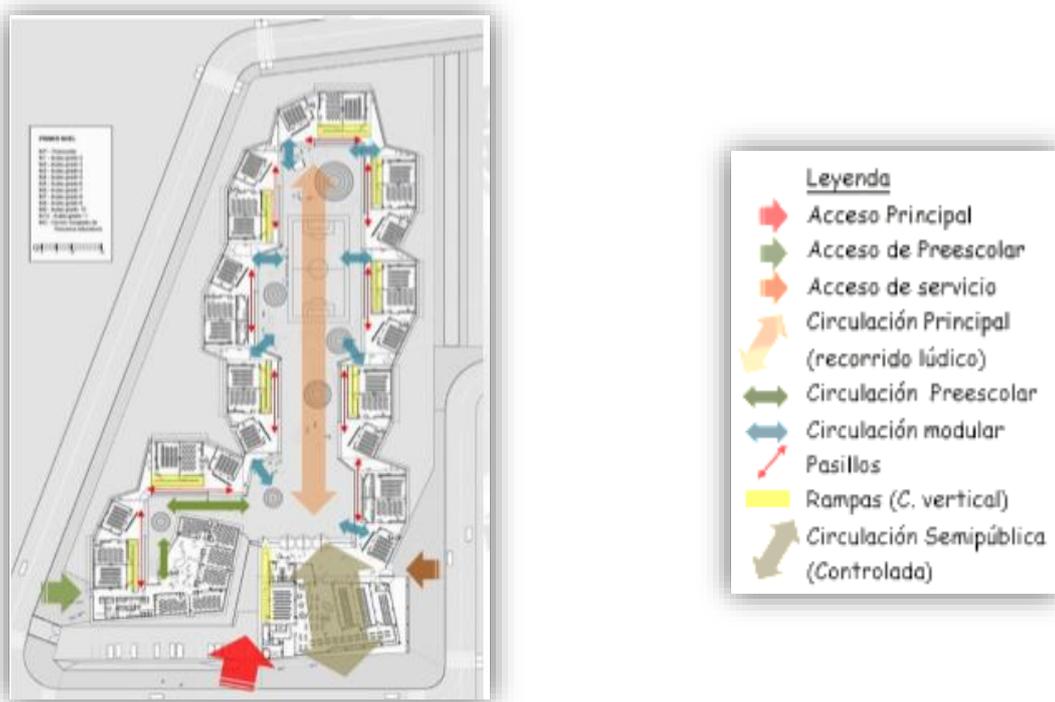
### Imagen 36: Circulación del Colegio Gerardo Molina

**Ilustración 42:** Colegio Gerardo Molina . Circulación  
**Fuente:** <http://www.plataformaarquitectonio.cl>

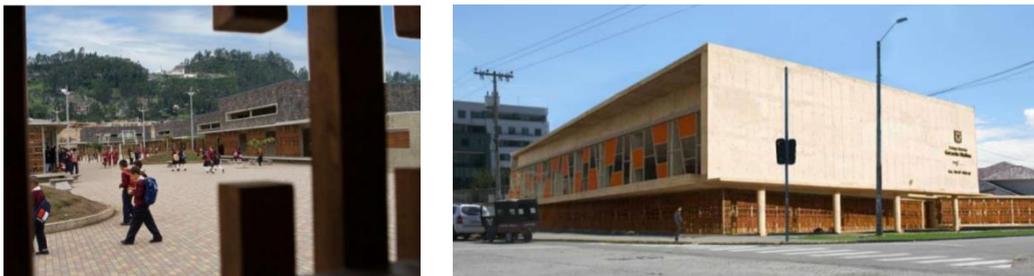
### Imagen 41: Materiales

- **Materiales:** El edificio proporciona una clara lectura de los materiales, los bloques cuentan con una piel exterior de madera de celosía (madera teca), piedra negra laja, la piel sostenida por estructura metálica en aluminio. Mampostería estructural en concreto y ladrillo. Las aulas cuentan con estructuras de vidrio y metal

Ilustración 47: Materiales  
Fuente: [www.scht.com.pe](http://www.scht.com.pe)

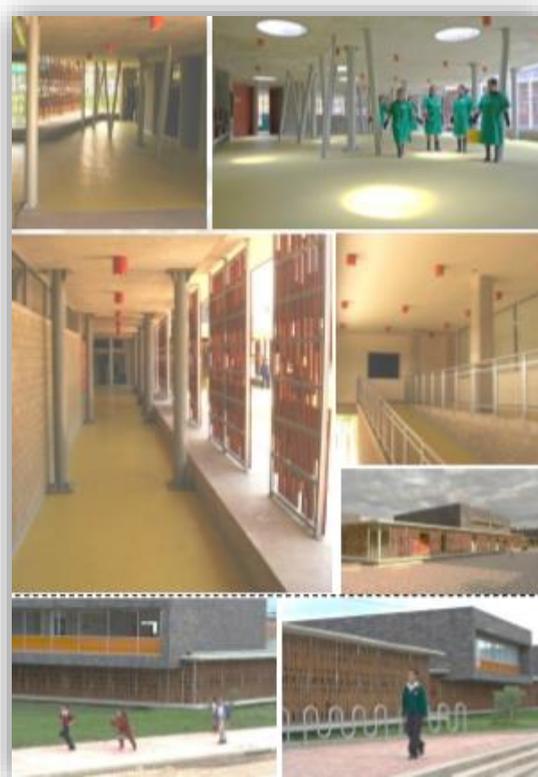
**Imagen 43: Sistema estructural. Colegio Gerardo Molina**

- **Sistema constructivo:** El edificio utiliza un sistema constructivo mixto, combina una lógica estructural autoportante metálica y mampostería estructural en concreto y ladrillo.
- El colegio se divide en doce módulos, de los cuales diez son típicos. Cada módulo posee dos niveles, el primer nivel está definido por una losa continua de concreto armado, que se sostiene en un sistema de columnas metálicas y muros de mampostería portante. La estructura metálica define los pasillos y zonas de paso, la mampostería se usa para el cerramiento de aulas.

**Ilustración 49:** Colegio Gerardo Molina. Estructura  
**Fuente:** <http://www.plataformaarquitectonio.cl>

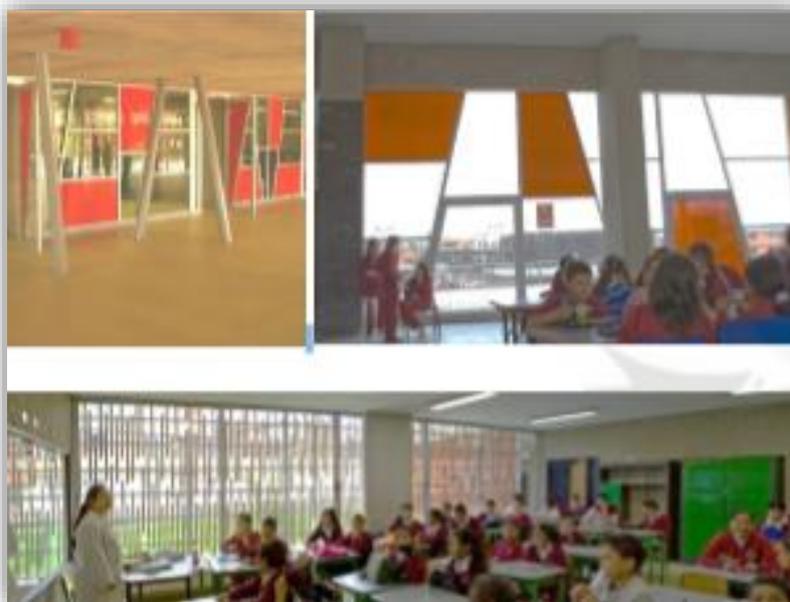
**Imagen 44: Sistema estructural. Colegio Gerardo Molina**

Las aulas y el edificio CIRI poseen grandes paños transparentes contruidos con estructuras de vidrio y metal. Los vidrios poseen un recubrimiento de resina de colores para generar efectos de la luz.

**Ilustración 50:** Colegio Gerardo Molina. Uso de resina en vidrio  
**Fuente:** <http://www.plataformaarquitectonio.cl>

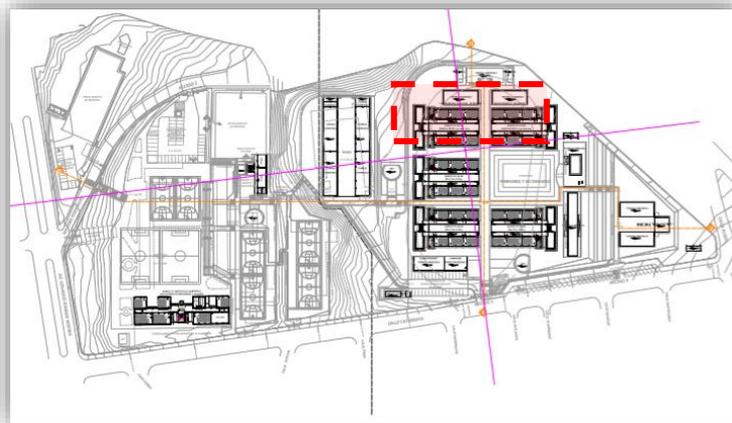
Imagen 50: Flexibilidad espacial

- Lógica Estructural
- **Flexibilidad espacial:** El edificio es adaptable a diversos usos pedagógicos, debido a su composición flexible y a su espacio. Sus puntos de apoyo se encuentran ubicados en extremos opuestos. La multiplicidad de espacios que desarrolla permite cambiar de ambiente según la metodología del docente. Cada nivel educativo tiene su propio espacio, así como también sus instalaciones son espacialmente flexibles.

Ilustración 56: UEM Bernardo Valdivieso. Flexibilidad del edificio.

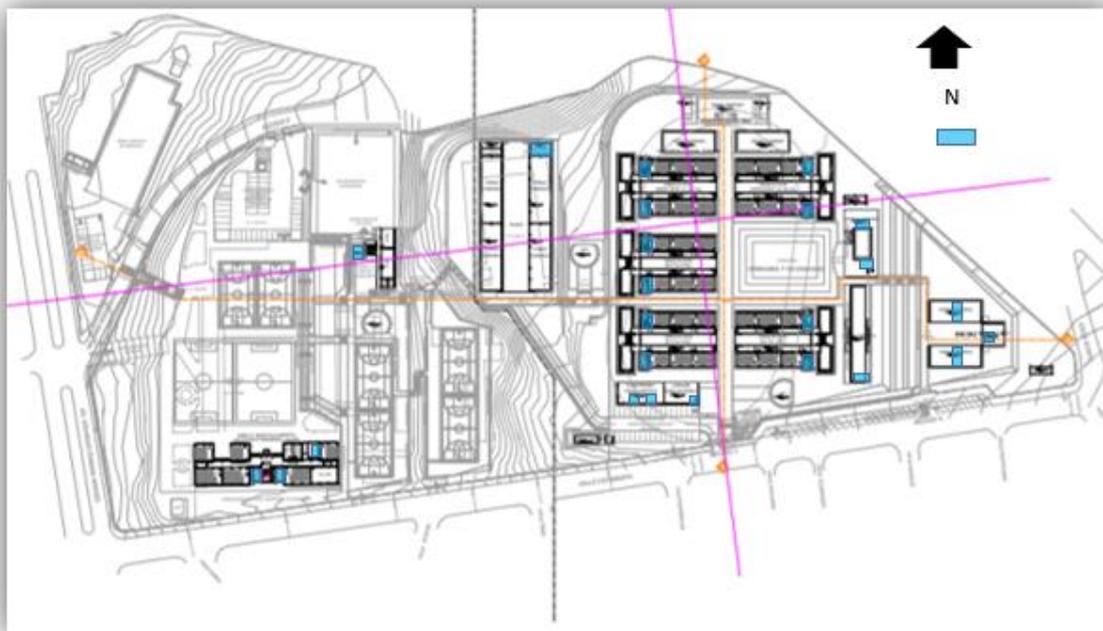
**Imagen 51: Áreas húmedas**

- **Áreas húmedas:** Las áreas húmedas son agrupadas y dispersas, cumpliendo una funcionalidad específica en cada bloque educativo.

**Ilustración 65:** UEM Bernardo Valdivieso. Áreas húmedas  
**Fuente:** Plataforma Arquitectónica

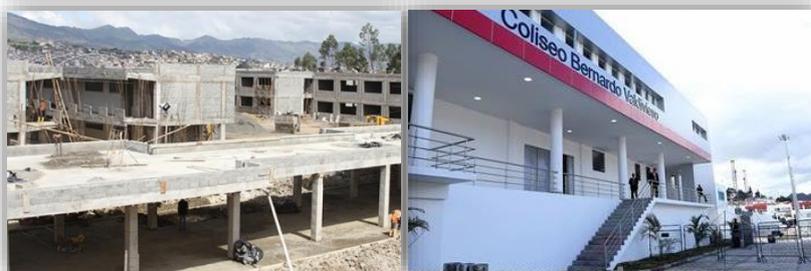
**Imagen 52: Estructura de la forma final del edificio**

- **Incidencia de la estructura en la forma final del edificio:** La estructura se evidencia parcialmente en la forma final del edificio. La modulación estructural de la estructura expresa la formalidad del edificio.

**Ilustración 66:** UEM Bernardo Valdivieso. Estructura en la forma final del edificio.  
**Fuente:** Plataforma Arquitectónica

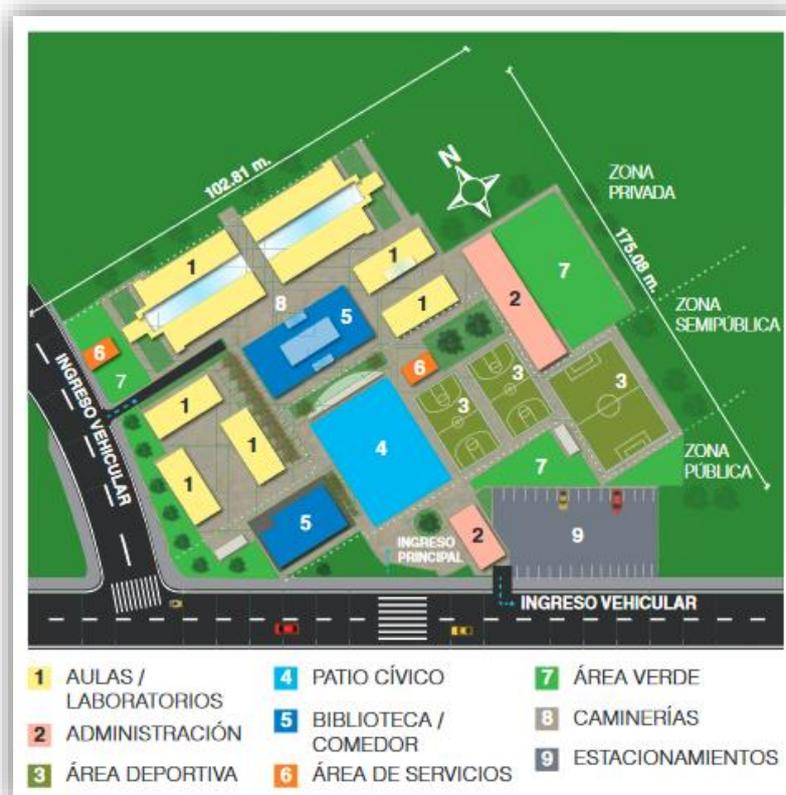
**Imagen 53: Tipología mayor**

Las UEM han sido edificadas bajo el esquema básico de infraestructura educativa. Se dividen en zonas y su programa arquitectónico es el siguiente:

Inicial, comedor/auditorio, biblioteca, aulas básico, aulas diversificado, talleres, bachillerato internacional, patio primario/secundaria, laboratorios, administración, estacionamientos, canchas naturales, canchas sintéticas, piscina, coliseo.

**Ilustración 68:** UEM Bernardo Valdivieso. Tipología mayor. Programa  
**Fuente:** Plataforma Arquitectónica

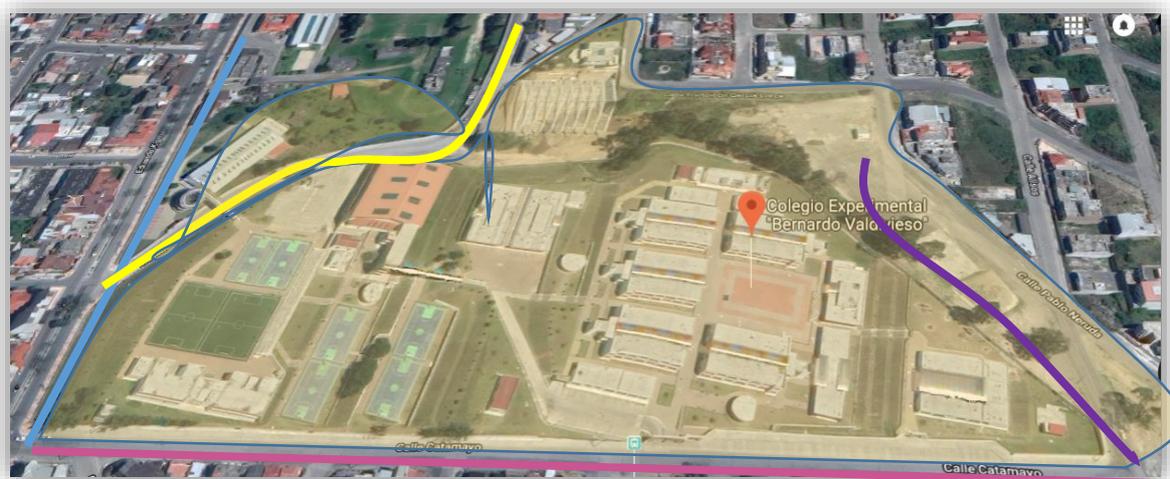
### Imagen 54: Implantación

- **Implantación:** La obra se relaciona con las condiciones topográficas del terreno de forma plano-semiplano, genera dinamismo mediante desbanque, el terreno presenta una pendiente aproximada del 10 % que se resuelve a través de tres terrazas.

**Ilustración 60:** UEM Bernardo Valdivieso. Implantación

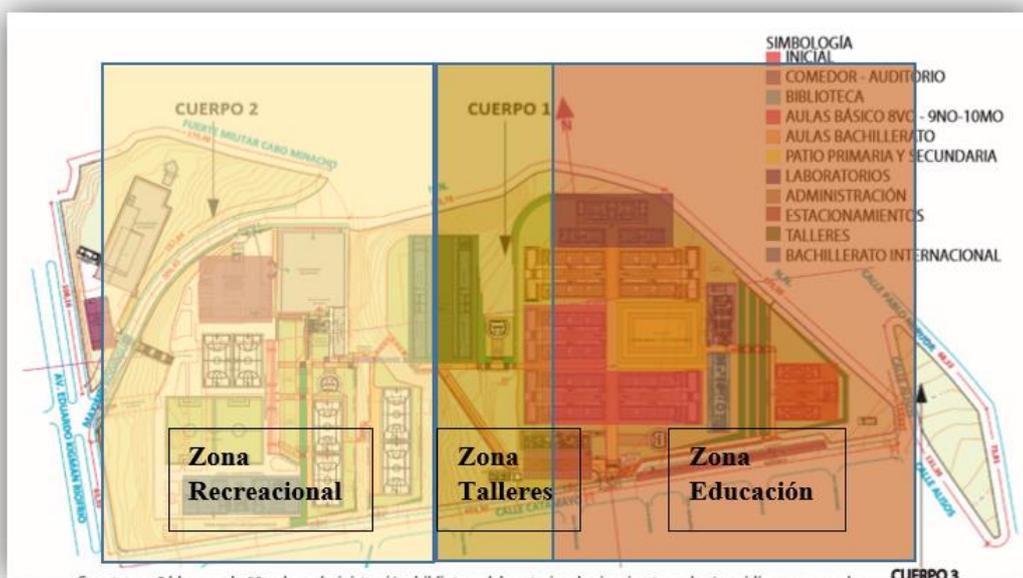
**Imagen 56: Zonificación**

**Ilustración 62:** UEM Bernardo Valdivieso. Zonificación  
**Fuente:** Plataforma Arquitectónica

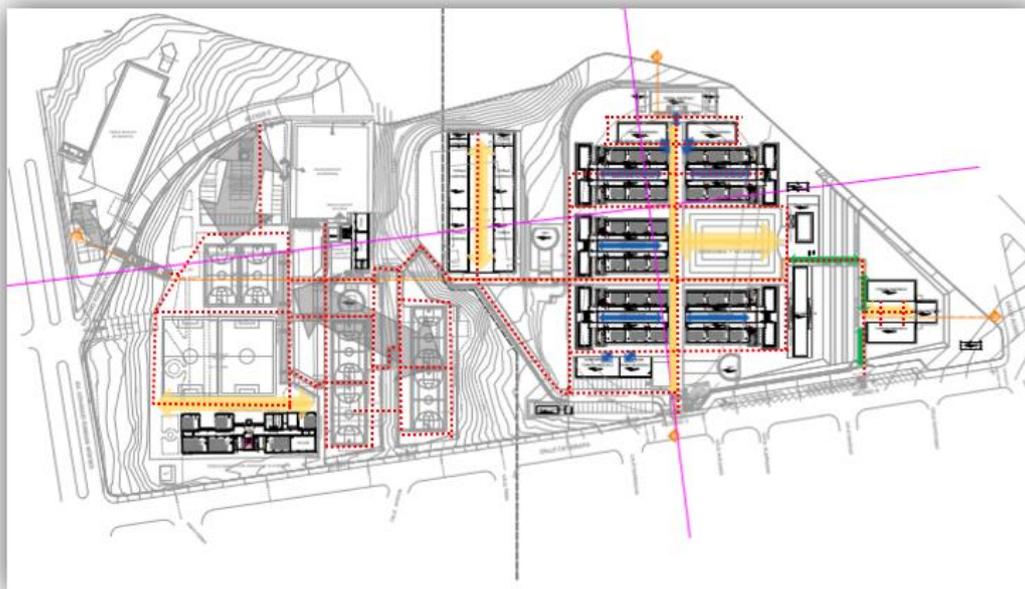
**Imagen 58: Circulación**

**Ilustración 84:** UEM Bernardo Valdivieso. Circulación  
**Fuente:** <http://www.plataformaarquitectonio.cl>

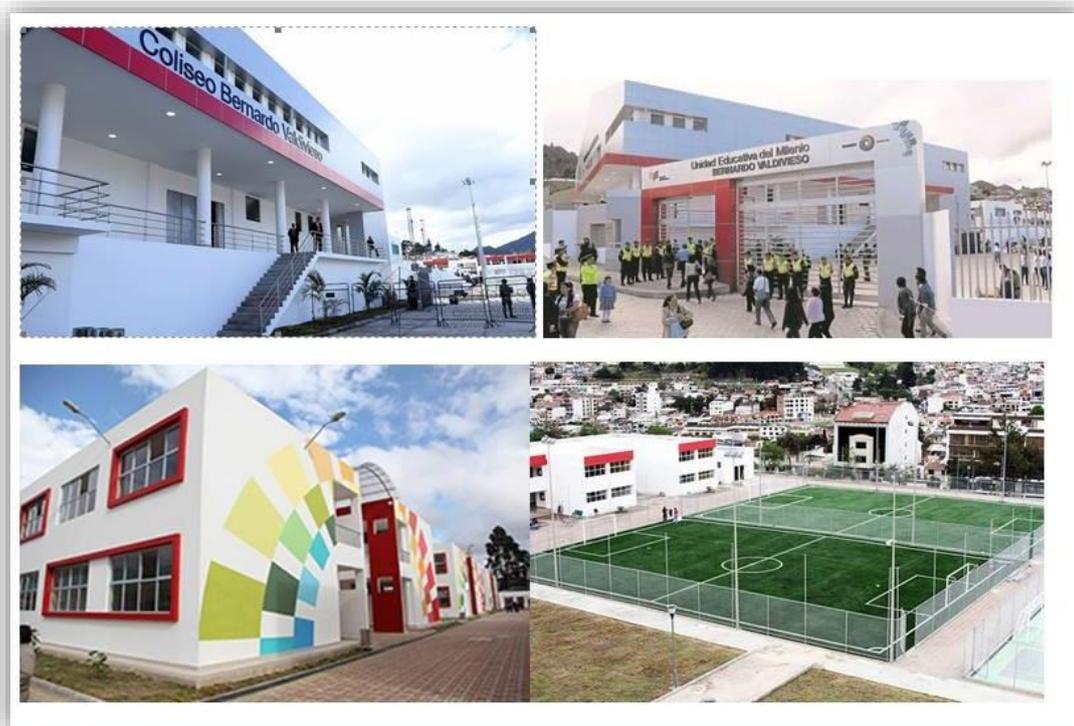
## Imagen 64: Materiales

**Ilustración 70:** UEM Bernardo Valdivieso. Materiales  
**Fuente:** [www.scht.com.pe](http://www.scht.com.pe)

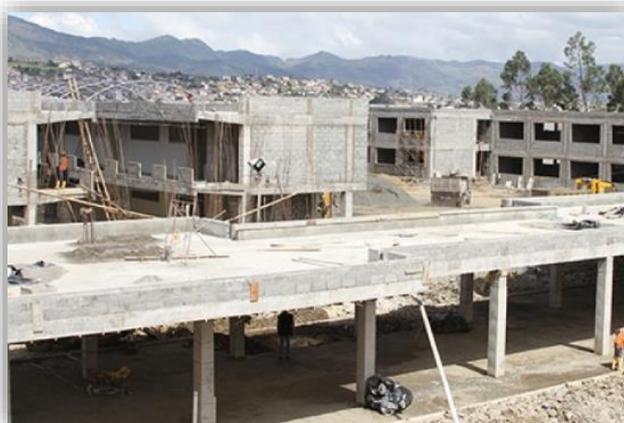
**Imagen 66: Sistema constructivo**

- **Sistema constructivo:** El sistema constructivo utilizado en los pabellones es el tradicional para conservar su identidad, se utiliza estructura de hormigón armado, losas de hormigón, vidrio para ventanas y una cubierta de policarbonato.

**Ilustración 72:** UEM Bernardo Valdivieso. Volumetría  
**Fuente:** Blog La Hora

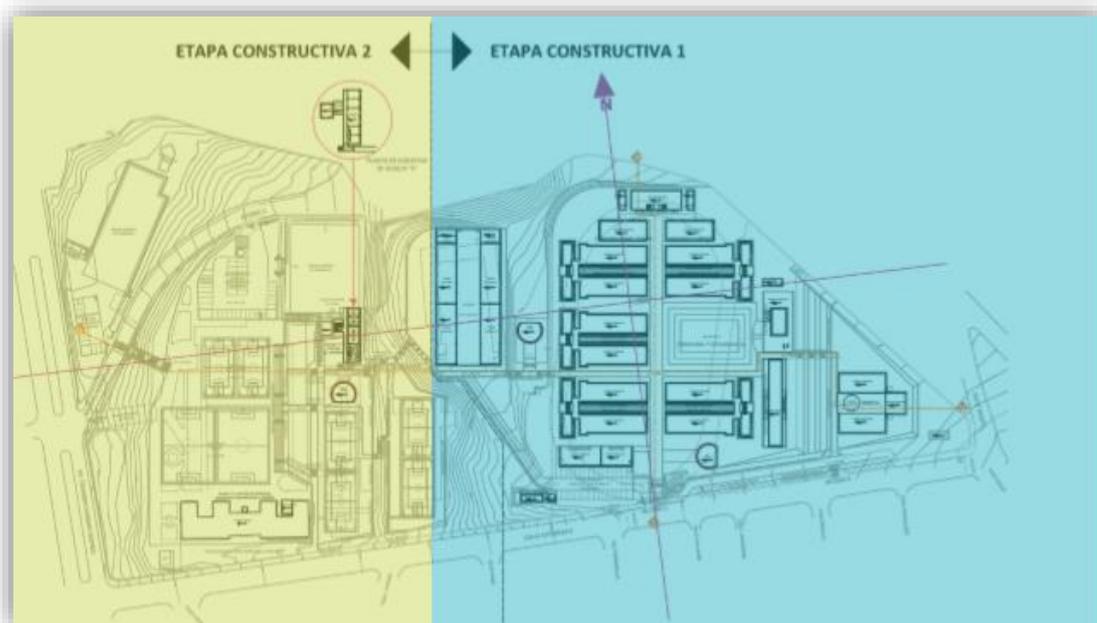
**Imagen 67: Etapa constructiva**

**Ilustración 73:** UEM Bernardo Valdivieso. Etapa constructiva  
**Fuente:** <http://www.panoramico.com>

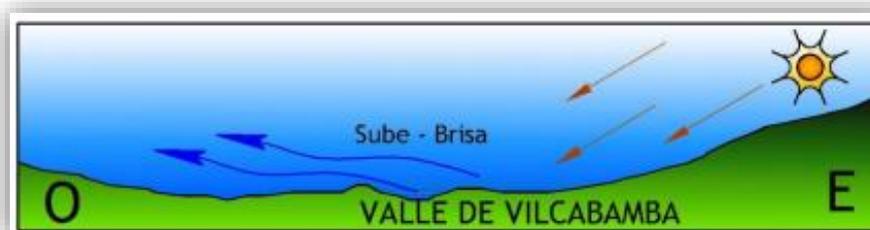
**Esquema 1: Dirección de las corrientes de aire caliente en el día**

### Dirección de las corrientes de aire caliente en el día

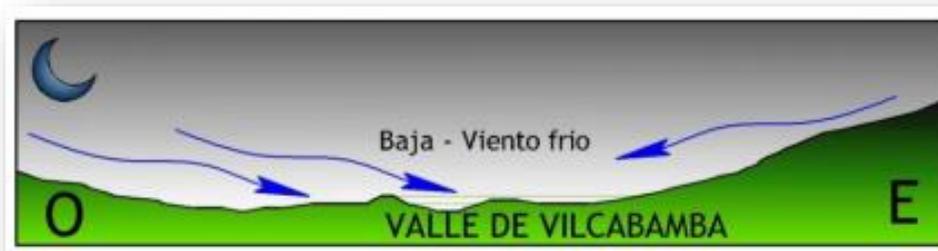
**Esquema 2: Dirección de las corrientes de aire frío en las noches**

En la noche la brisa empieza a enfriarse y desciende de forma lenta en el valle formando una corriente fría que se conserva hasta el amanecer cuando la superficie del valle nuevamente comienza a calentarse.

### Dirección de las corrientes de aire frío en las noches

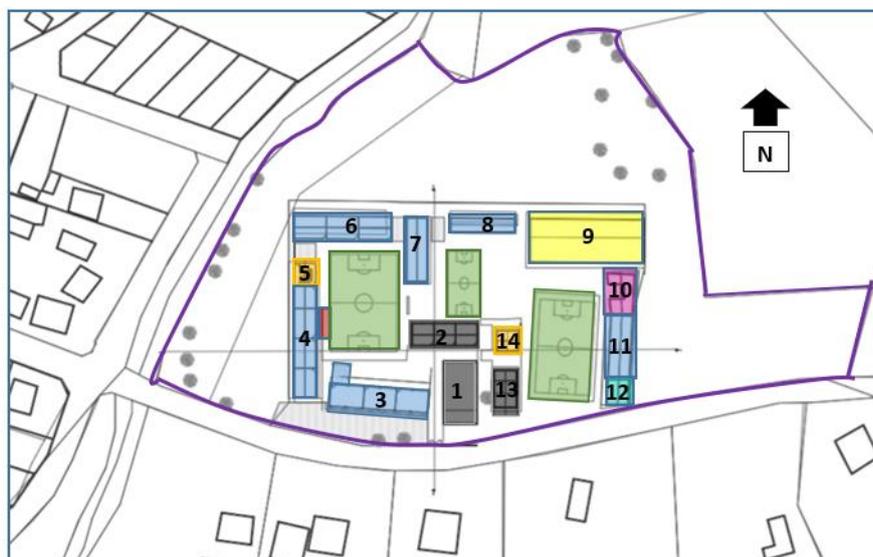
**Gráfico 33: Valoración de infraestructura existente. Criterios y zonificación**

PABELLONES ORIGINALES
	CANCHAS ORIGINALES
	PABELLONES ANTIGUOS
	BAÑOS
	COCINA
	BAR
	REA POLIVALENTE
	TEATRO ABIERTO

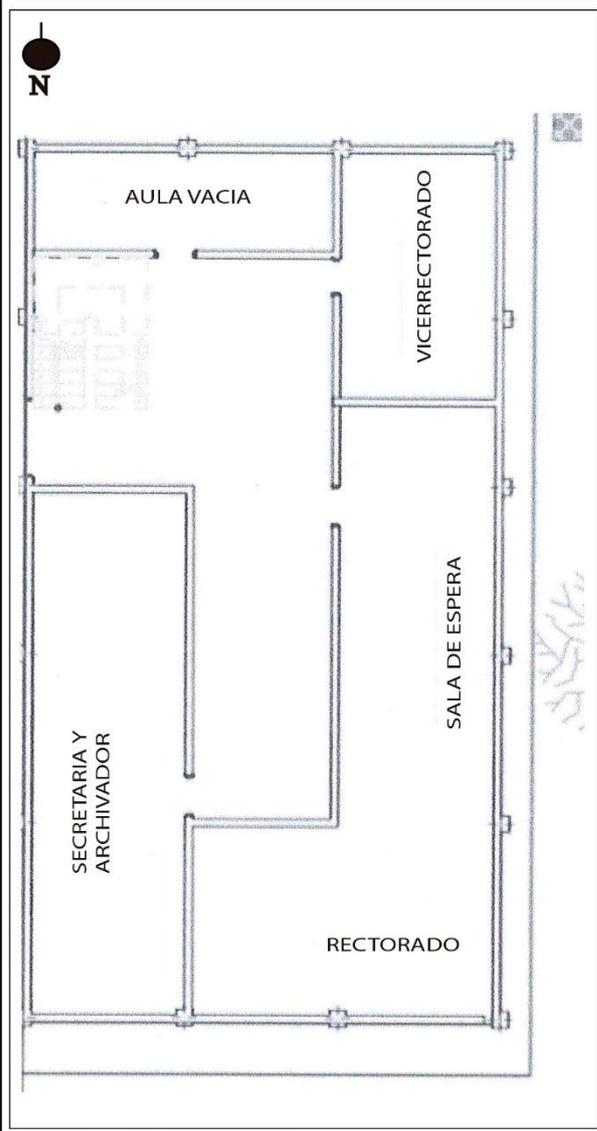
<b>CRITERIOS DE VALORACIÓN</b>																		
CRITERIOS NORMATIVOS	Las aulas están acondicionadas para ser oficinas, pero no cumplen con la norma (área mínima de 50m <sup>2</sup> ). La administración deberá contar con ambientes especiales como secretaria, sala de espera, y archivo con una área mínima de 18m <sup>2</sup> , para uso de oficina los ambientes están sobredimensionados. Según norma el área mínima de Dirección y subdirección será de 12m <sup>2</sup> según tipología del Colegio. La altura mínima debería ser 3.20 no se cumple.																		
CRITERIOS ESPACIALES	El módulo posee cuatro aulas en un único nivel, acondicionadas para área administrativa, sigue el límite del terreno. La posición central que ocupa dentro del conjunto como la cercanía a las zonas de ingreso le dan un carácter importante, articula los diversos módulos y representa el centro de gravedad de la institución. La planta alta del bloque se encuentra vacía por el estado de deterioro, debido a que este bloque tiene cerca de 50 años de antigüedad.																		
CRITERIOS FUNCIONALES	El módulo comunica directamente con la entrada principal, pero debido a que son aulas adaptadas a diversos usos administrativos, no tienen buen funcionamiento, no existen zonas diferenciadas y aptas con usos claros. El espacio es desordenado y se usa según requerimientos de la planta docente de la dirección. Los ambientes cuentan con ventilación cruzada, la orientación del módulo permite recibir buena iluminación durante el día.																		
CRITERIOS TEC.- CONSTRUCT.	El bloque presenta una estructura aporricada, de columnas, vigas y tabiques de ladrillo, con losa aligerada. Es una calificación que tiene una antigüedad de cerca de 48 años y se encuentra en mal estado. La carpintería en puertas es de madera, la puerta principal en carpintería metálica, las ventanas son de vidrio crudo y carpintería metálica.

CONCLUSIONES	El bloque se encuentra en mal estado, no cumple con las funciones requeridas según la normativa y no guarda jerarquía con respecto a su posición espacial dentro del conjunto, por lo tanto es necesario que sea sustituido con un módulo administrativo acorde a los requerimientos establecidos por la normativa vigente o en su defecto darle un nuevo uso.																
<b>IMAGEN EST. ACTUAL</b>

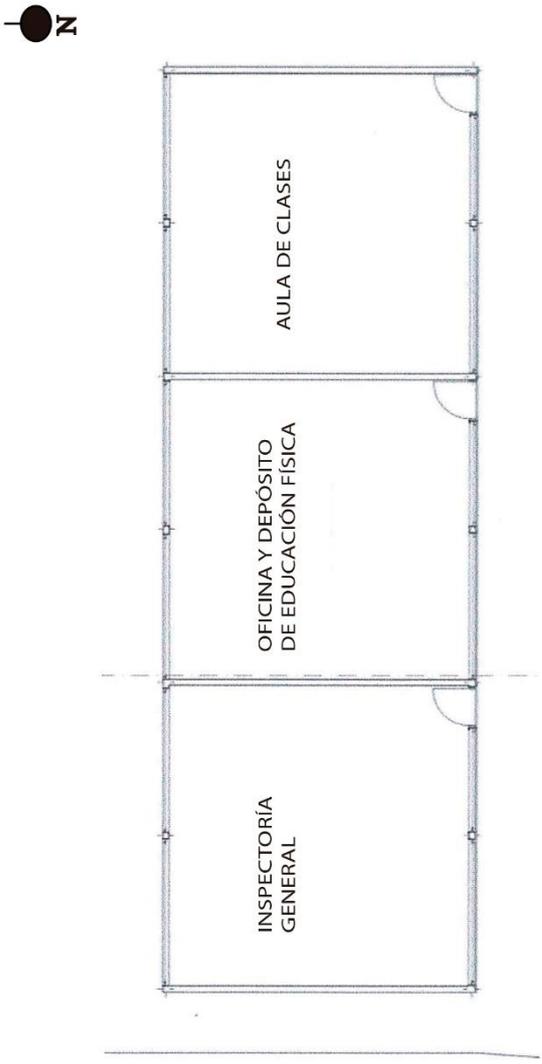
<h3>CRITERIOS DE VALORACIÓN</h3>													
<b>CRITERIOS NORMATIVOS</b>	<p>Las aulas están acondicionadas para uso de clases no para ser oficinas, no cumplen con la norma (área mínima de 50m<sup>2</sup>). Cumple con la norma (área mínima de pasillo 1.80m<sup>2</sup>). No cumple con la norma (capacidad mínima de alumnos por aula 40). Las aulas no cumplen con la norma de (distancia mínima de pizarra 1.70m). No cuenta con servicios higiénicos, no cumple norma (número mínimo de sshh por tipología educativa).</p>													
<b>CRITERIOS ESPACIALES</b>	<p>Las aulas se relacionan entre sí a través de un pasillo contiguo. La posición central que ocupa dentro del conjunto, así como la cercanía a las zonas de ingreso del colegio le dan un carácter importante. En la parte posterior funciona el patio cívico. La relación entre ambientes se da mediante puertas y el pasillo, las ventanas que dan al patio son cubiertas para impedir la visión hacia el exterior. Presenta deficiencia de espacio.</p>													
<b>CRITERIOS FUNCIONALES</b>	<p>No cumplen con las dimensiones mínimas reglamentarias, por lo tanto no todos sus ambientes se utilizan como aulas, cumplen otra funcionalidad como oficinas o depósitos. Los ambientes cuentan con ventilación cruzada, la orientación del módulo permite recibir iluminación natural durante el día. Posee amplias ventanas pero la mayoría se encuentran bloqueadas por utensilios. El aula central es utilizada como oficina y depósito de Educación F.</p>													
<b>CRITERIOS TEC.-CONSTRUCT.</b>	<p>El bloque cuenta con un sistema aporricado de vigas, columnas metálicas y tabiquería de ladrillo. Se encuentra en buen estado a pesar de su antigüedad. Muros se encuentran en buen estado, pisos ya culminaron con su vida útil no cuenta con cielo raso, las instalaciones están descubiertas y en mal estado, la carpintería en puertas y ventanas son metálicas y se encuentran deterioradas. Algunas ventanas cuentan con vidrio y otras solo el marco de metal</p>

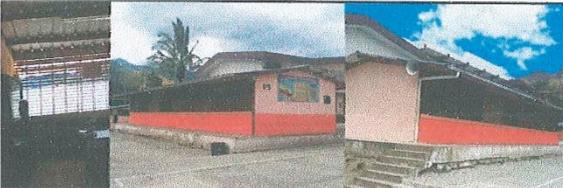
<b>CONCLUSIONES</b>	<p>Estructuralmente el bloque se encuentra en buen estado, pero en cuanto a la funcionalidad y al espacio no cuentan con lo requerido con la norma actual y al no haberse realizado una planificación integral del bloque se encuentra en desorden con respecto al resto, y al tomar en cuenta que es estructura metálica y los años de vida, se tendrá que demoler para darle un buen uso de ambientes. No cuenta con sshh.</p>

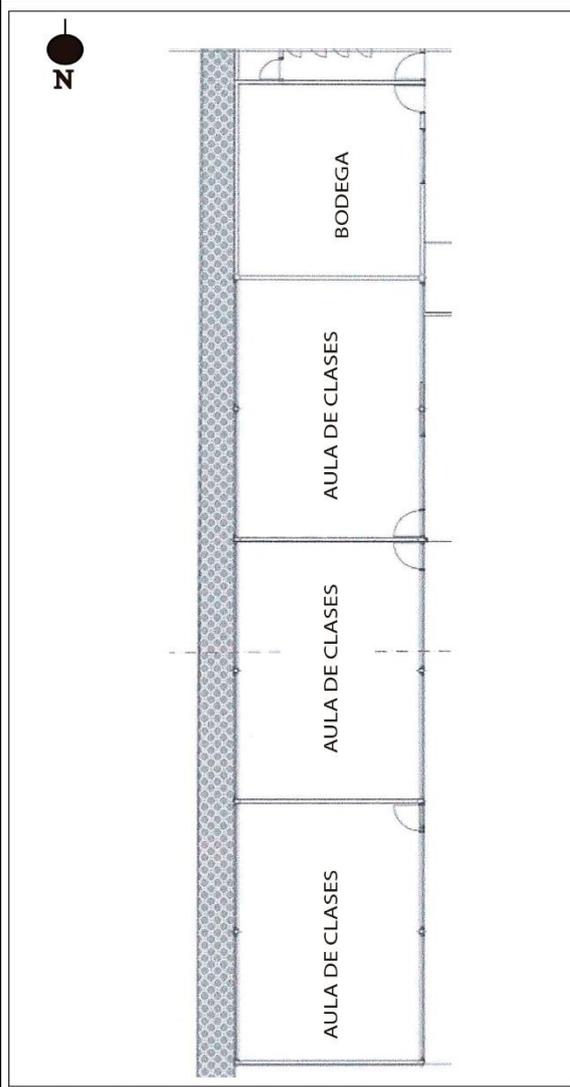
<h3>CRITERIOS DE VALORACIÓN</h3>																	
<b>CRITERIOS NORMATIVOS</b>	<p>No cumple con la norma (ancho mínimo de pasillo 1.80m hasta aulas). Las aulas no cumplen con la norma (área mínima 50m<sup>2</sup>). No cumplen con la norma (distancia mínima 1.70m). Sus servicios higiénicos están en funcionamiento pero no cumplen con la norma (número mínimo de aparatos sanitarios por tipología educativa). No tiene sshh para personas con discapacidad.</p>																	
<b>CRITERIOS ESPACIALES</b>	<p>Se ubica de forma paralela al módulo 1, y a 1m del bloque 3. Consta de 4 aulas en un solo nivel y el módulo de sshh, funciona solo para las mujeres, es el único sshh que funciona para todas las mujeres, éstos se relacionan con un pasillo contiguo, y a la vez comunica con el patio cívico central. La comunicación con el patio se da a través de las puertas, las ventanas son altas, impiden la visibilidad hacia el exterior.</p>																	
<b>CRITERIOS FUNCIONALES</b>	<p>Las aulas no cumplen con las dimensiones mínimas reglamentarias, son más utilizadas por ser homogéneas. Se usa ventilación cruzada en todos los ambientes, el bloque está mal orientado, no permite la luz natural en los ambientes. No todos los ambientes son de uso pedagógico, tiene una aula de uso de bodega. Los sshh son exclusivamente de uso de damas, el lavado es de concreto y sirve para todos los baños y es externo, genera riesgos para la salud.</p>																	
<b>CRITERIOS TEC.- CONSTRUCT.</b>	<p>El bloque cuenta con un sistema aperturado de vigas, columnas metálicas y tabiquería de ladrillo. La estructura se encuentra en buen estado a pesar de su antigüedad. La carpintería en puertas y ventanas son metálicas, las ventanas son de vidrio crudo y carpintería metálica. No cuenta con cielo raso, el piso y techo no son los adecuados para uso pedagógico por el lugar.</p>

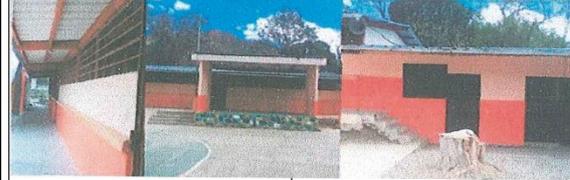
<b>CONCLUSIONES</b>	<p>El bloque se encuentra en buen estado, no cumple con las funciones requeridas según la normativa, no guarda jerarquía con respecto a su posición espacial dentro del conjunto, no cumple con el orden respecto a los otros módulos, es necesario la demolición para dar nuevo uso y alcanzar las áreas mínimas necesarias con el número de estudiantes por ambiente y evitar distracciones de los estudiantes por las actividades realizadas en el patio central con los deportes.</p>

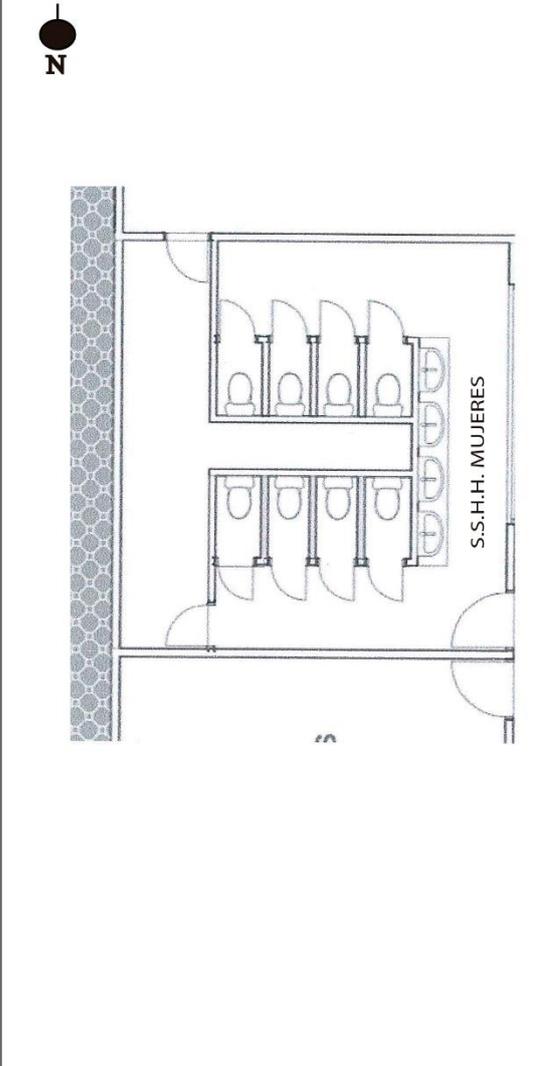
<b>CRITERIOS DE VALORACIÓN</b>																		
<b>CRITERIOS NORMATIVOS</b>	<p>Los servicios higiénicos están en funcionamiento pero no cumplen con la norma (número mínimo de aparatos sanitarios por tipología educativa). Existe este bloque de servicios higiénicos para mujeres para todo el colegio. No cuenta con sshh para personas con discapacidad.</p>																		
<b>CRITERIOS ESPACIALES</b>	<p>El módulo posee dos ambientes que son el de servicios higiénicos y la bodega. Se ubica continuamente del bloque 4 en dirección norte. Se comunica con el patio central cívico a través de la puerta.</p>																		
<b>CRITERIOS FUNCIONALES</b>	<p>No cumple con las dimensiones mínimas reglamentarias, son las más utilizadas por las mujeres por ser el único bloque de sshh femeninos. Cuenta con una sola puerta de acceso. Se utiliza ventilación cruzada en todos los ambientes, no se encuentra bien orientado, no abastece a todos los estudiantes y la luz natural no llega a cabalidad. No funcionan todas las baterías y se acumulan escombros en la bodega.</p>																		
<b>CRITERIOS TEC.- CONSTRUCT.</b>	<p>Estructura metálica, columnas y vigas. Tabiquería de ladrillo. Se encuentra en mal estado debido a su antigüedad, aunque existen partes intervenidas. La carpintería en puertas internas es de madera. En cuanto a la puerta principal y las ventanas son metálicas, sin vidrio.</p>
