**UNIVERSIDAD INTERNACIONAL DEL ECUADOR**

**TESIS PREVIA A LA OBTENCIÓN DEL TÍTULO DE ARQUITECTO**

**REDISEÑO Y AMPLIACIÓN DEL COLEGIO DE BACHILLERATO**

**VILCABAMBA, PARROQUIA VILCABAMBA, CANTÓN LOJA.**

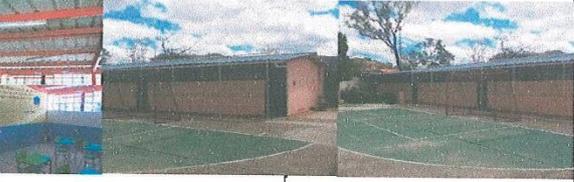
<b>CRITERIOS DE VALORACIÓN</b>																	
<b>CRITERIOS NORMATIVOS</b>	No cumple con la norma (ancho mínimo de pasillo 1.80m hasta aulas). Cumple con la norma del área (mínimo de aula 50m <sup>2</sup> ). No cumple con la norma (capacidad mínima de 40 alumnos por aula). No cumple con la norma (distancia mínima de pizarra 1.70m). Los servicios higiénicos quedan en otro bloque.																	
<b>CRITERIOS ESPACIALES</b>	Las aulas se relacionen entre sí a través de un pasillo continuo. El módulo se encuentra relacionado directamente con el patio cívico central. La relación entre ambientes se da entre puertas y el pasillo, las ventanas hacia el exterior son altas, impiden la vista hacia el patio. Las aulas son modulares y homogéneas. Consta de 3 aulas en un solo nivel.																	
<b>CRITERIOS FUNCIONALES</b>	Son utilizadas por ser homogéneas, cuentan con una puerta de acceso. Se usa ventilación cruzada en todos los ambientes. El bloque esta bien orientado y permite la iluminación natural, pero el calor en las aulas se encierra, esto debido a la altura que no cumple con las normativas. Las ventanas son altas impiden que el estudiante se relacione con el exterior.																	
<b>CRITERIOS TEC.- CONSTRUCT.</b>	El bloque presenta una estructura metálica en cuanto a columnas, vigas y tabiquería en ladrillo. Se encuentra en buen estado a pesar de la antigüedad. La carpintería en puertas y ventanas es metálica, muros, pisos y techos en buen estado, pero con material no propicio.

<b>CONCLUSIONES</b>	Estructuralmente el bloque se encuentra en buen estado a pesar de la antigüedad del mismo, no cumple con lo requerido con la norma actual, se procederá a demoler el bloque actual y se hará un rediseño del sector de acuerdo al nuevo proyecto integral del colegio.

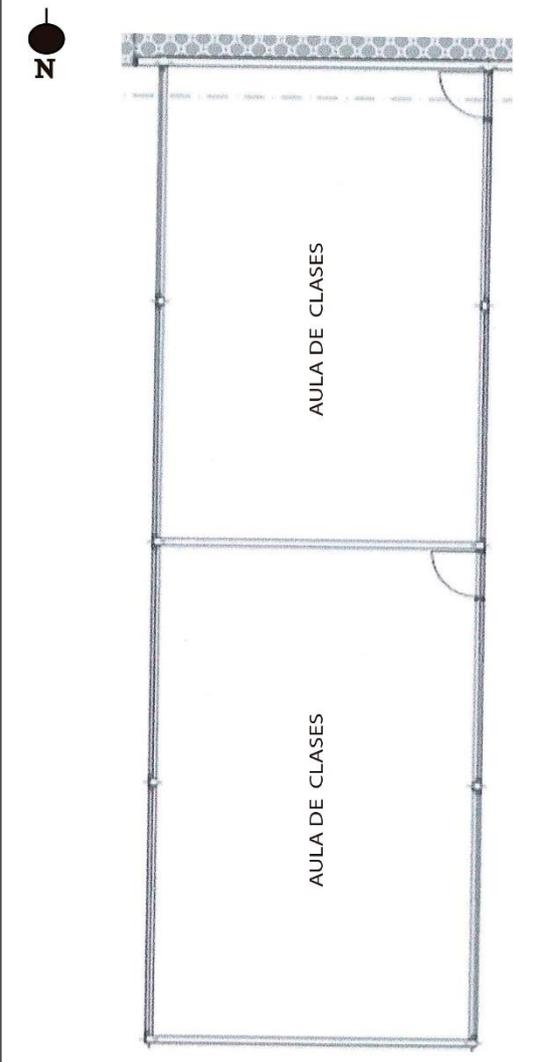
<b>CRITERIOS DE VALORACIÓN</b>	
<b>CRITERIOS NORMATIVOS</b>	No cumple con la norma (ancho mínimo de pasillo 1.80m hasta aulas). Cumple con la norma del área (mínimo de aula 50m <sup>2</sup> ). No cumple con la norma (capacidad mínima de 40 alumnos por aula). No cumple con la norma (distancia mínima de pizarra 1.70m). Los servicios higiénicos quedan en otro bloque.	
<b>CRITERIOS ESPACIALES</b>	Las aulas se relacionen entre sí a través de un pasillo contiguo. El módulo se encuentra relacionado directamente con el patio de segundo orden en deportes, la relación entre ambientes se da entre puertas y el pasillo, las ventanas hacia el exterior son altas, impiden la vista hacia el patio. Las aulas son moduladas y homogéneas. Consta de 2 aulas en un solo nivel.	
<b>CRITERIOS FUNCIONALES</b>	Son utilizadas por ser homogéneas, cuentan con una puerta de acceso. Se usa ventilación cruzada en todos los ambientes. El bloque no está bien orientado y no permite la iluminación natural, el calor en las aulas se encierra, esto debido a la altura que no cumple con las normativas. Las ventanas son altas impiden que el estudiante se relacione con el exterior.

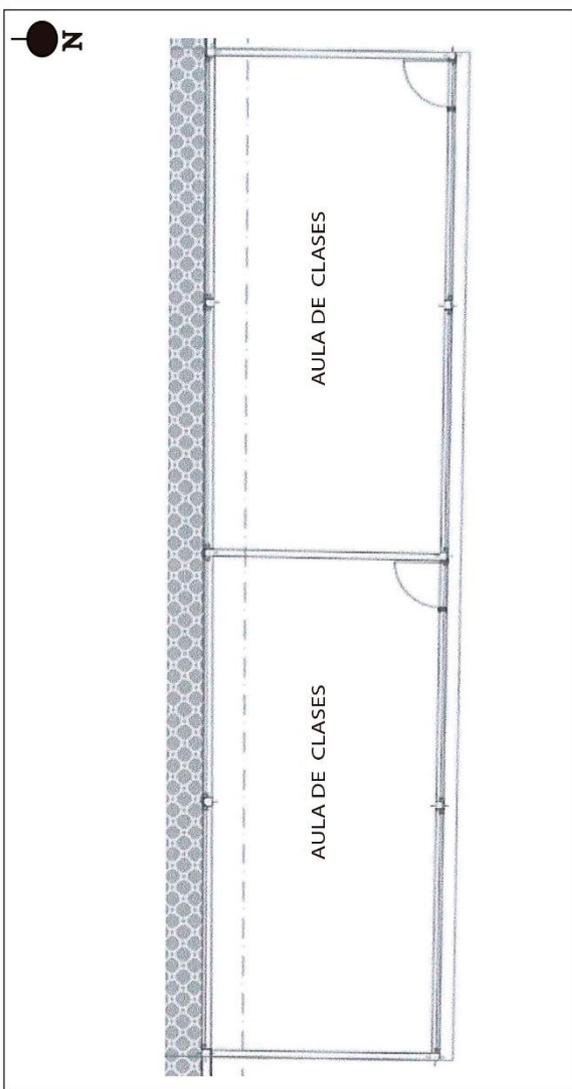
<p><b>CRITERIOS DE VALORACIÓN</b></p>				
<p><b>CRITERIOS NORMATIVOS</b></p> <p>No cumple con la norma (ancho mínimo de pasillo 1.80m hasta aulas). Cumple con la norma del área (mínimo de aula 50m<sup>2</sup>). No cumple con la norma (capacidad mínima de 40 alumnos por aula). No cumple con la norma (distancia mínima de pizarra 1.70m). Los servicios higiénicos quedan en otro bloque.</p>					
<p><b>CRITERIOS ESPACIALES</b></p> <p>Las aulas se relacionen entre sí a través de un pasillo contiguo. El módulo se encuentra relacionado directamente con el patio de segundo orden en deportes, la relación entre ambientes se da entre puertas y el pasillo, las ventanas hacia el exterior son altas, impiden la vista hacia el patio. Las aulas son moduladas y homogéneas. Consta de 2 aulas en un solo nivel.</p>					
<p><b>CRITERIOS FUNCIONALES</b></p> <p>Son utilizadas por ser homogéneas, cuentan con una puerta de acceso. Se usa ventilación cruzada en todos los ambientes. El bloque se encuentra bien orientado y permite la iluminación natural, el calor en las aulas se encierra, esto debido a la altura que no cumple con las normativas. Las ventanas son altas impiden que el estudiante se relacione con el exterior.</p>					
<p><b>CRITERIOS TEC.- CONSTRUCT.</b></p> <p>El bloque presenta una estructura metálica en cuanto a columnas, vigas y tabiquería en ladrillo. Se encuentra en buen estado a pesar de la antigüedad. La carpintería en puertas y ventanas es metálica, muros, pisos y techos en buen estado, pero con material no propicio.</p>

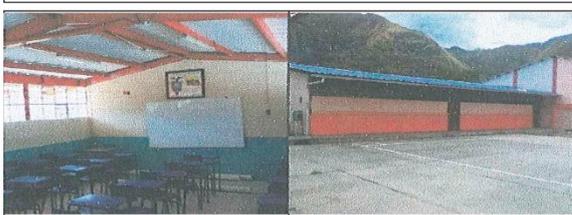
<p><b>CONCLUSIONES</b></p> <p>Estructuralmente el bloque se encuentra en buen estado a pesar de la antigüedad del mismo, no cumple con lo requerido con la norma actual, se procederá a demoler el bloque actual y se hará un rediseño del sector de acuerdo al nuevo proyecto integral del colegio.</p>				
<p style="text-align: center;"><b>IMAGEN EST. ACTUAL</b></p>

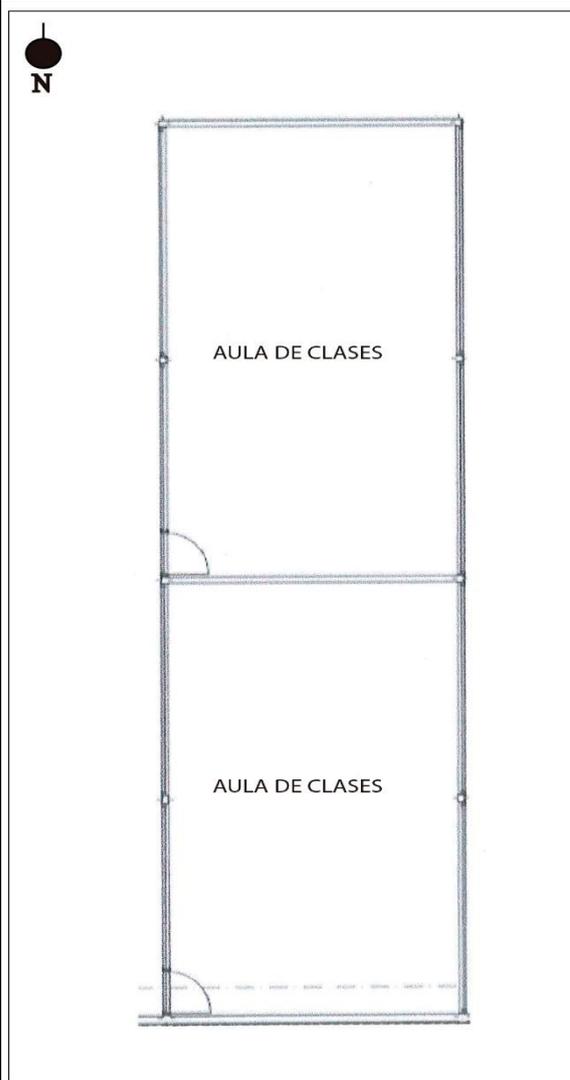
<p><b>CRITERIOS DE VALORACIÓN</b></p>						
<p>CRITERIOS NORMATIVOS</p>	<p>No cumple con la norma (ancho mínimo de pasillo 1.80m hasta aulas). Cumple con la norma del área (mínimo de aula 50m<sup>2</sup>). No cumple con la norma (capacidad mínima de 40 alumnos por aula). No cumple con la norma (distancia mínima de pizarra 1.70m). No cuentan con servicios higiénicos.</p>						
<p>CRITERIOS ESPACIALES</p>	<p>Las aulas se relacionan entre sí a través de un pasillo contiguo. El módulo se encuentra relacionado directamente con el patio de segundo orden en deportes, la relación de ambientes se da entre las puertas y el pasillo. Las ventanas hacia el exterior son altas, impiden la vista hacia el patio. Las aulas son moduladas y homogéneas. Consta de 2 aulas en un solo nivel.</p>						
<p>CRITERIOS FUNCIONALES</p>	<p>Son utilizadas por ser homogéneas, cuentan con una puerta de acceso. Se usa ventilación cruzada en todos los ambientes. El bloque no se encuentra bien ubicado en cuanto a la iluminación natural, les da directo la luz a las aulas no permite la concentración y el calor se encierra no cumple con la altura de aula. Ventanas altas impiden que el estudiante se relacione el estudiante con el exterior.</p>						
<p>CRITERIOS TEC.- CONSTRUCT.</p>	<p>El bloque presenta una estructura metálica en cuanto a columnas, vigas y tabiquería en ladrillo. Se encuentra en buen estado a pesar de la antigüedad. La carpintería en puertas y ventanas es metálica, muros, pisos y techos en buen estado pero con material no propicio.</p>

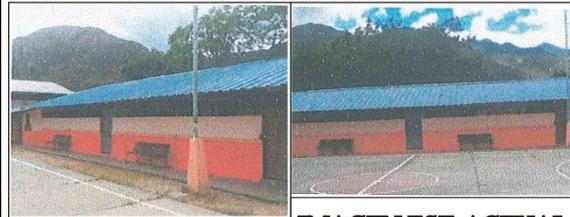
<p style="writing-mode: vertical-rl; transform: rotate(180deg);"><b>CONCLUSIONES</b></p> <p>Estructuralmente el bloque se encuentra en buen estado, a pesar de la antigüedad del mismo, no cumple con lo requerido con la norma actual, se procederá a demoler el bloque actual y se hará un rediseño del sector de acuerdo al nuevo proyecto integral del colegio.</p>						
<p style="text-align: center;"><b>IMAGEN EST. ACTUAL</b></p>

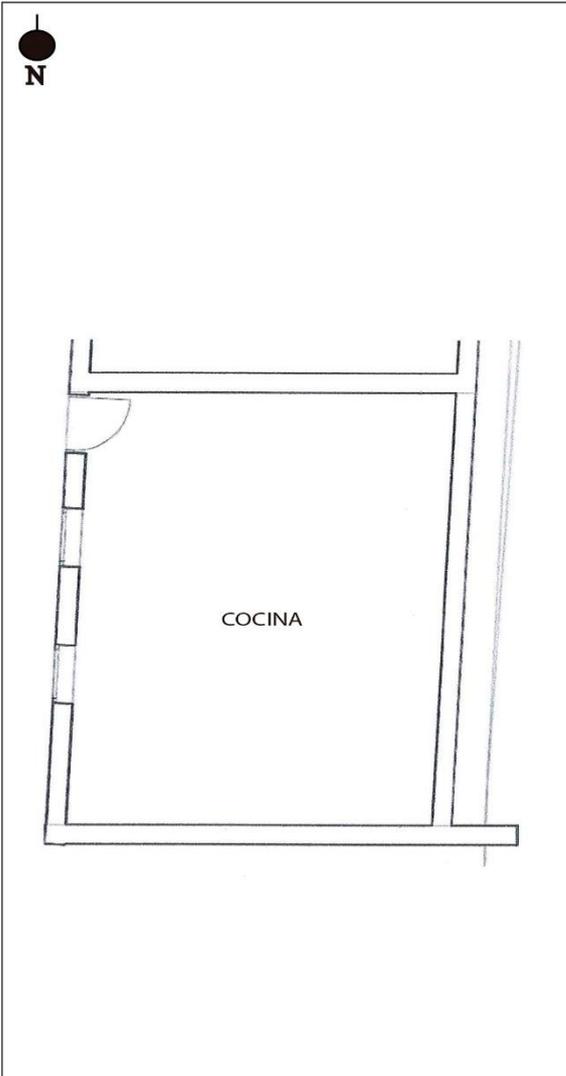
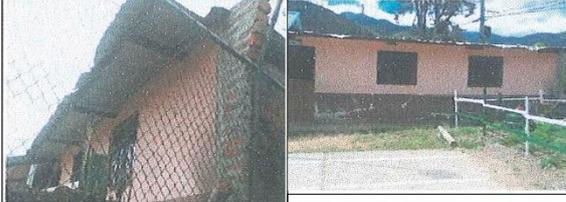
<b>CRITERIOS DE VALORACIÓN</b>	
	<b>CRITERIOS NORMATIVOS</b>	La normativa actual señala que cada ambiente según su nivel de especialización o función, debe contar con un depósito independiente adecuado al uso requerido. Es decir cada zona administrativa, aulas especializadas (cómputo, arte, inglés), laboratorios, servicios higiénicos, etc. deberán contar con un área de depósito especialmente designada a su función.
	<b>CRITERIOS ESPACIALES</b>	El bloque cuenta con un solo ambiente. Se ubica en la zona Este del colegio, paralela al bloque 13 cerca de la cancha deportiva posterior. Su ubicación es puntual, no tiene ningún carácter dentro del conjunto.
	<b>CRITERIOS FUNCIONALES</b>	Su función anteriormente era de cocina - comedor, pero actualmente es depósito general, está constantemente cerrado con llave, su uso no tiene mayor relevancia dentro del conjunto.
	<b>CRITERIOS TEC.- CONSTRUCT.</b>	Presenta una estructura de adobe y techo de zinc. Se encuentra en estado de deterioro debido al poco mantenimiento.

<b>CONCLUSIONES</b>
<b>IMAGEN EST. ACTUAL</b>		Estructuralmente el bloque se encuentra en estado de deterioro, no cumple con lo requerido con la norma actual. Se procederá a demoler el bloque actual y se hará un rediseño del sector de acuerdo al nuevo proyecto integral del colegio

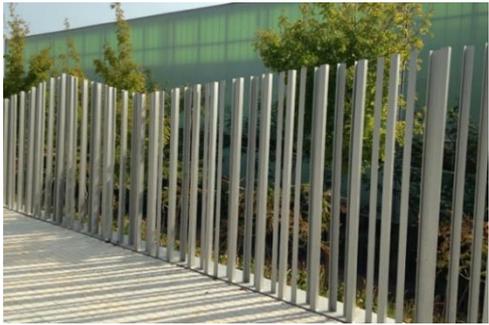
PREMISAS FUNCIONALES	
<p>El cerramiento en esta infraestructura educativa cumplirá las funciones de seguridad e integración con el medio inmediato que tiene características paisajísticas, trayendo como resultado una dualidad entre vegetación y un elemento artificial (vallas metálicas verticales) el que visualmente resulta equilibrado.</p>

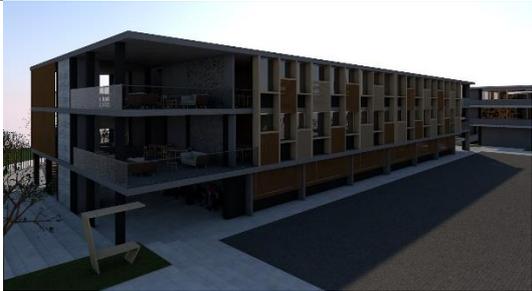
<p>Bloque de aulas de estudiantes</p>
<p>La topografía no se ha modificado y de forma natural y en algunos casos con aterrazamiento la implantación de las diferentes infraestructuras crea una secuencia a lo largo y ancho del terreno.</p>

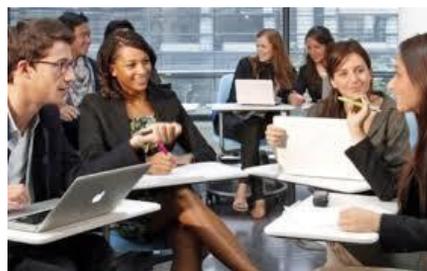
Las aulas deben tener la cualidad de permitir una adecuada visibilidad al área donde se imparte la enseñanza.

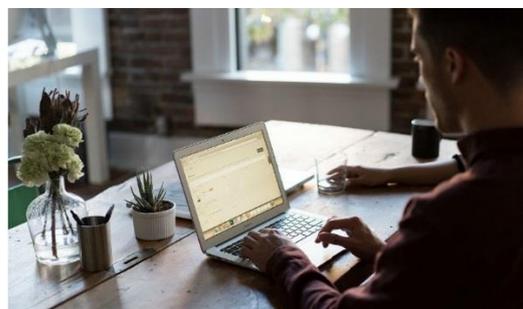
Textura y luz. La luz brinda un efecto importante cuando se refleja en cualquier superficie creando distintos ambientes y texturas que se reflejan en paredes, pisos, cielo raso y espacios exteriores tanto horizontales como verticales.

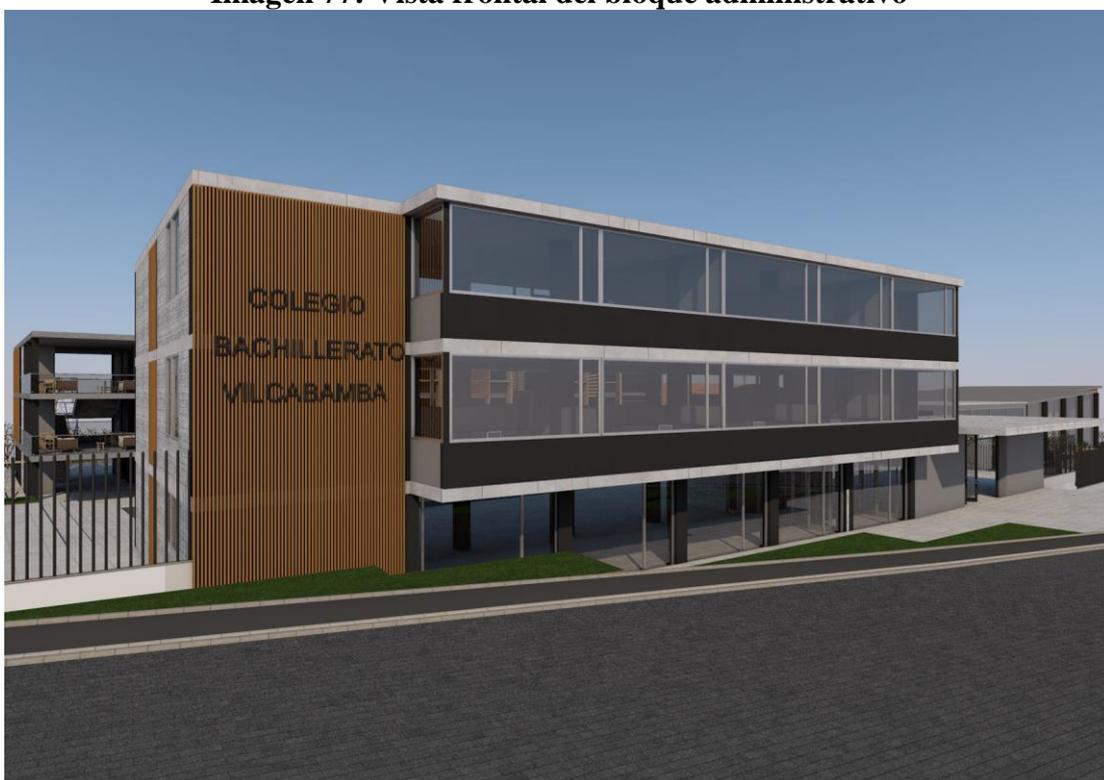
**Imagen 77: Vista frontal del bloque administrativo**

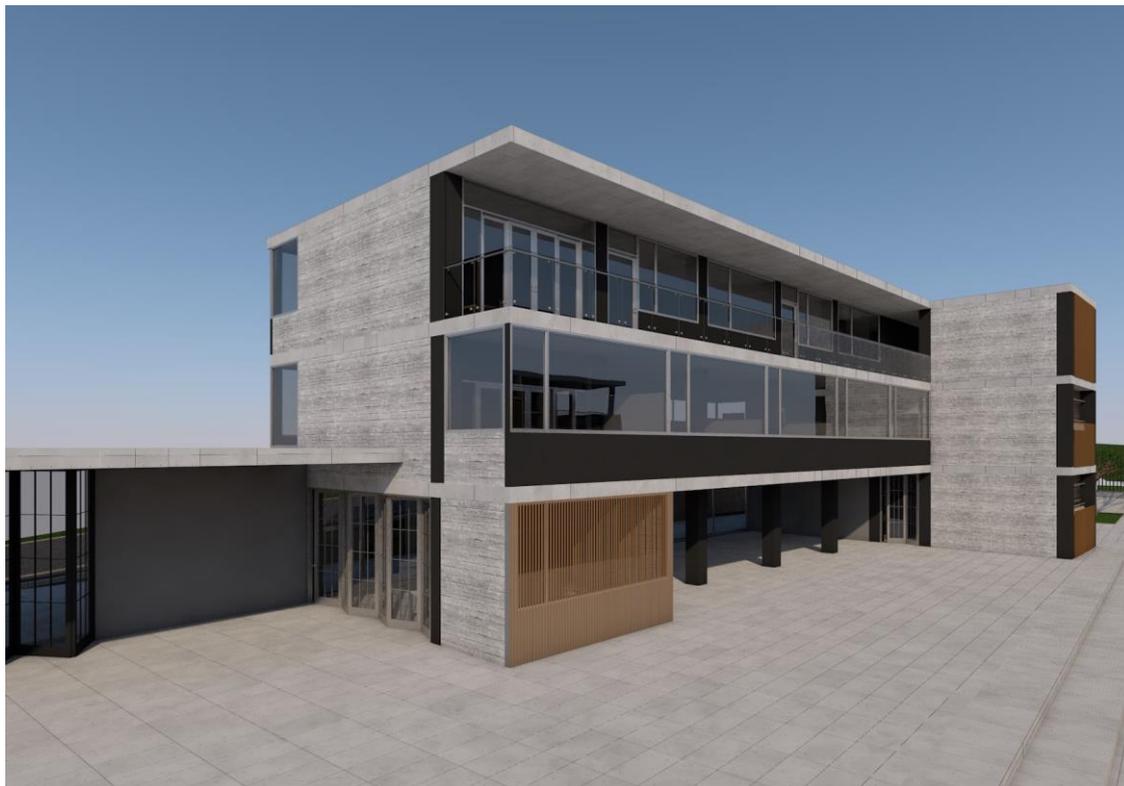
**Imagen 78: Vista posterior del bloque administrativo**

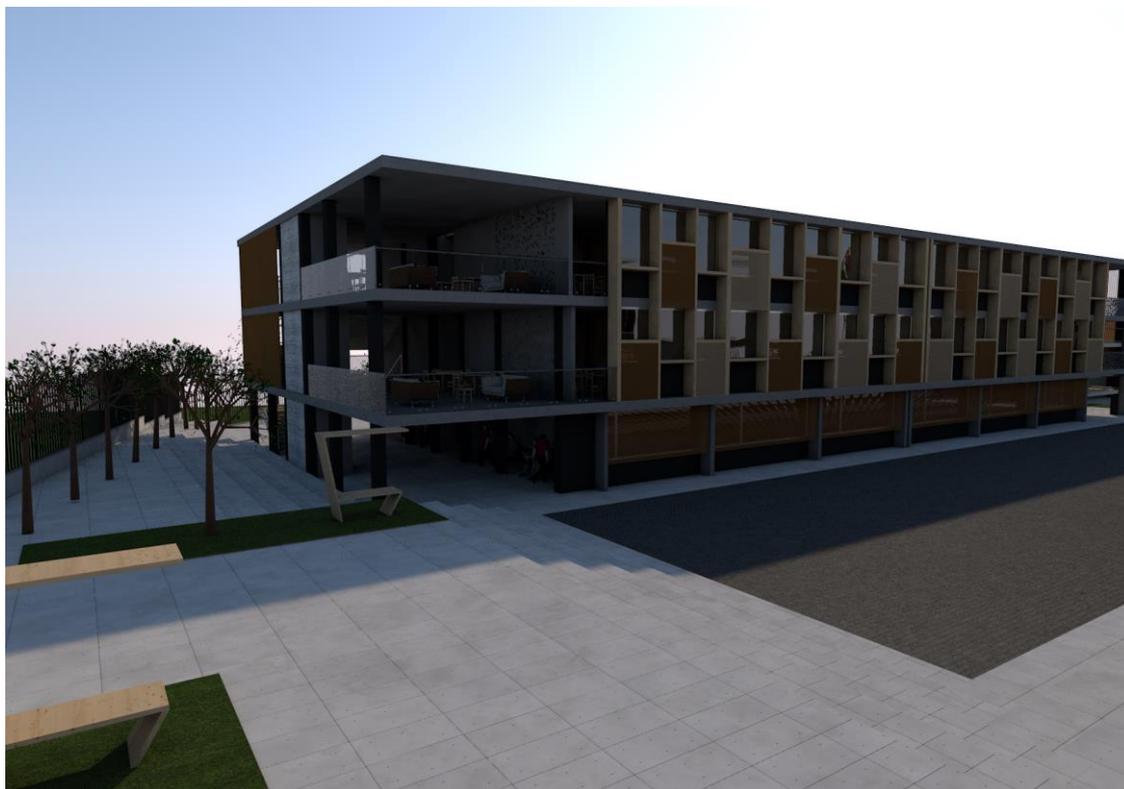
**Imagen 79: Vista desde el punto de encuentro oeste hacia el bloque frontal educativo**

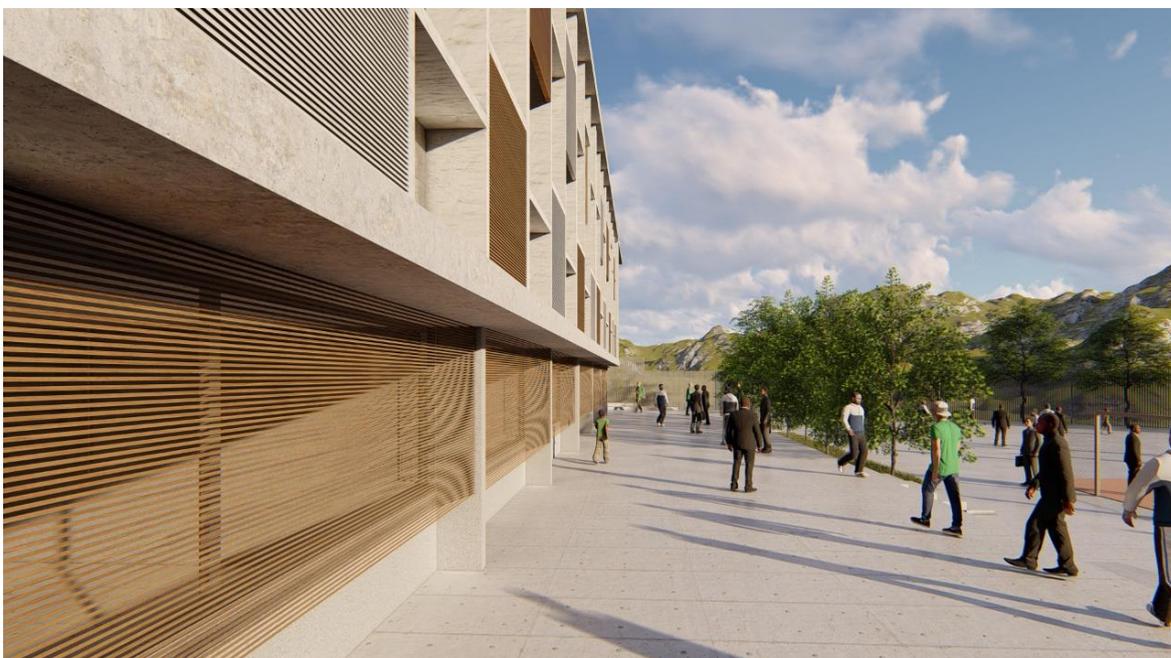
**Imagen 80: Vista desde el punto de encuentro este del bloque educativo hacia la rampa de paso a las canchas deportivas**

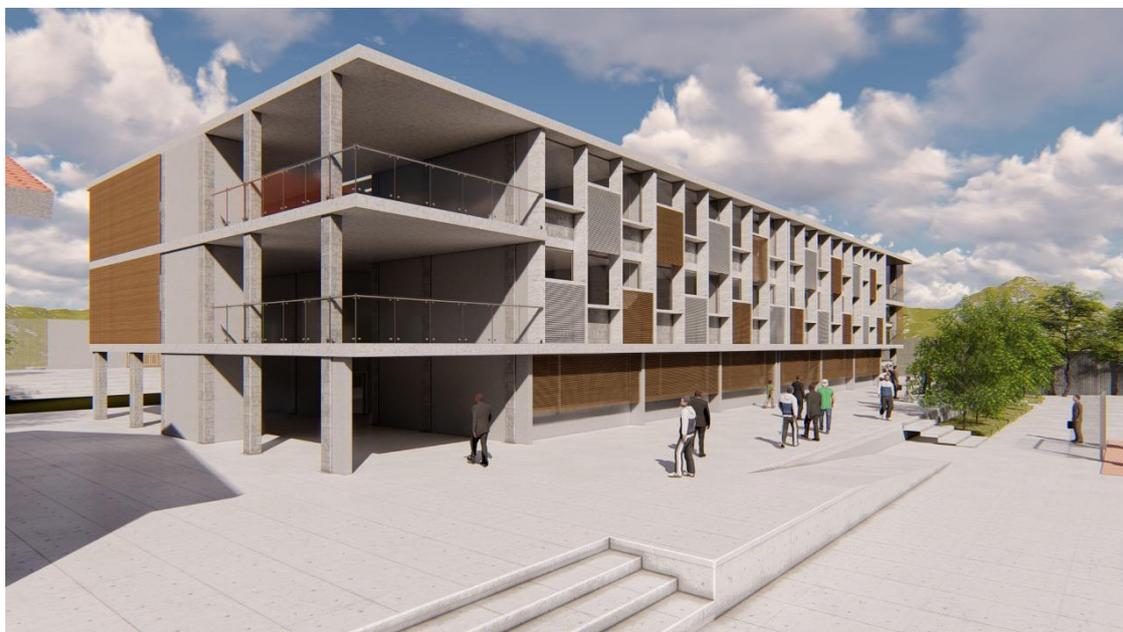
**Imagen 81: Vista desde el área deportiva este hacia el bloque posterior educativo**

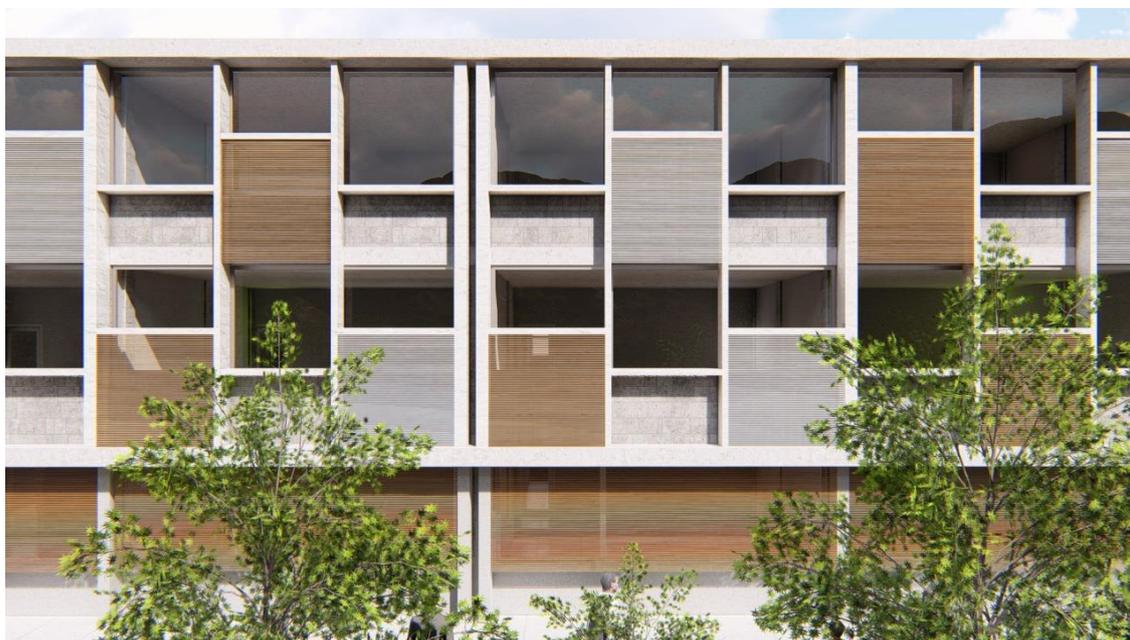
**Imagen 82: Vista fachada posterior/frontal del bloque educativo**

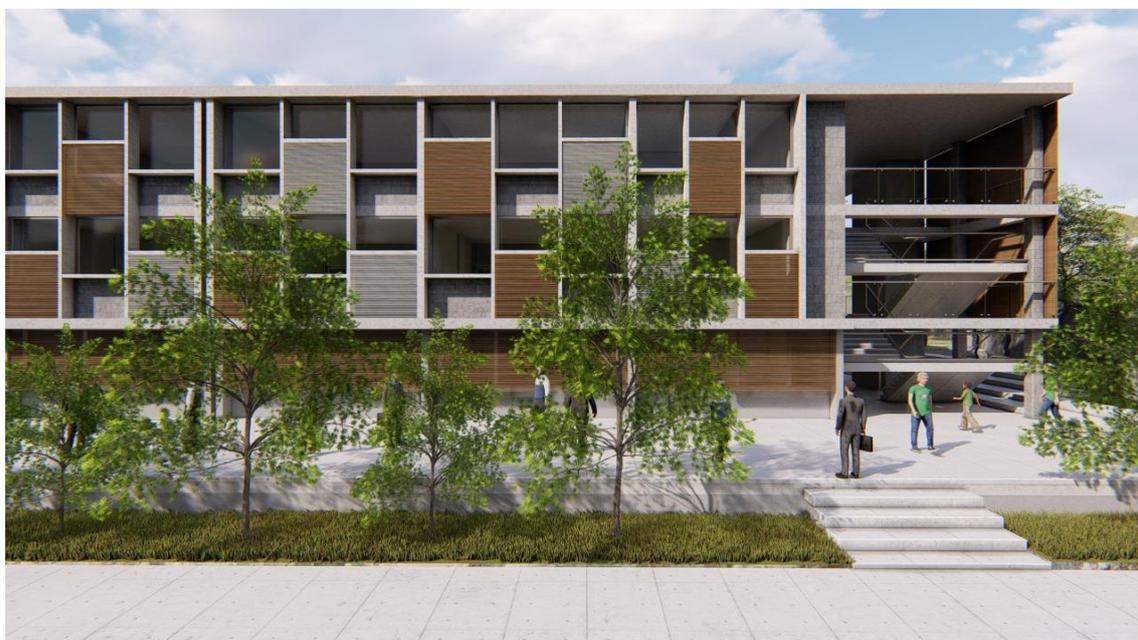
**Imagen 83: Vista desde las canchas deportivas hacia el bloque educativo**

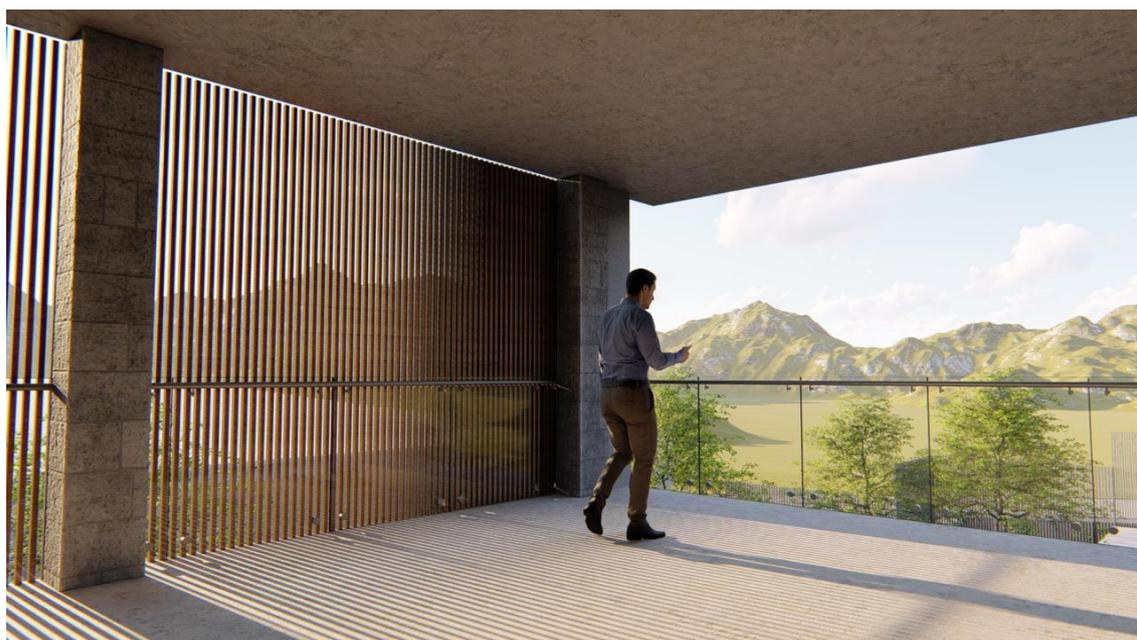
**Imagen 85: Hall o punto de encuentro del bloque educativo**

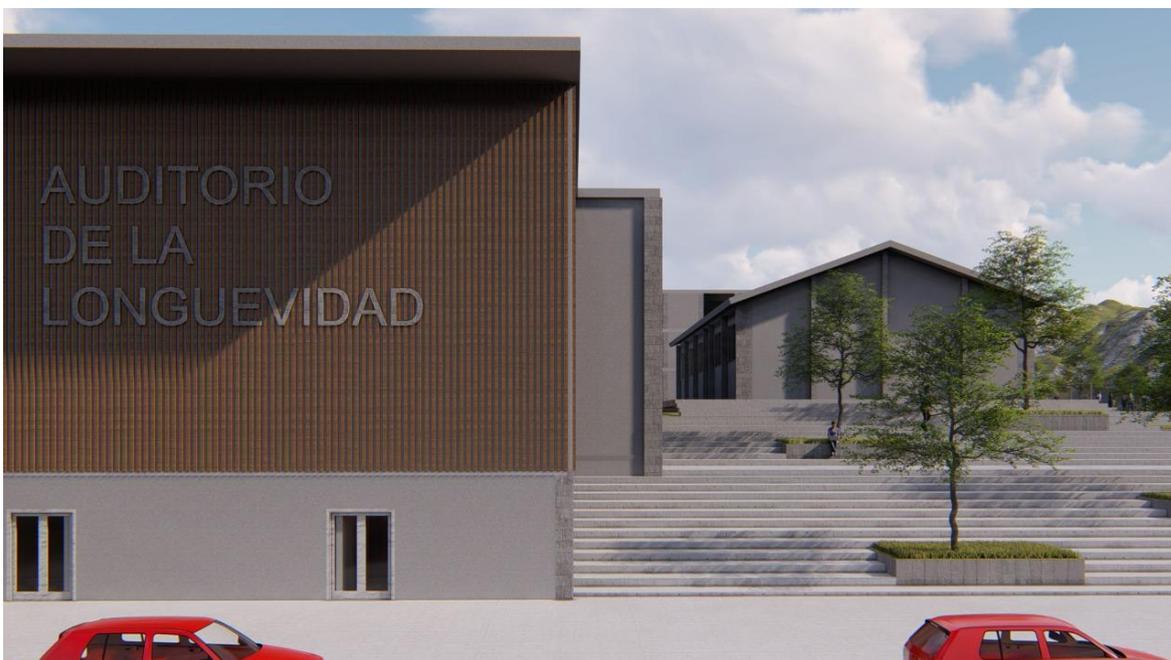
**Imagen 86: Vista este del bloque cultural, auditorio y graderío**

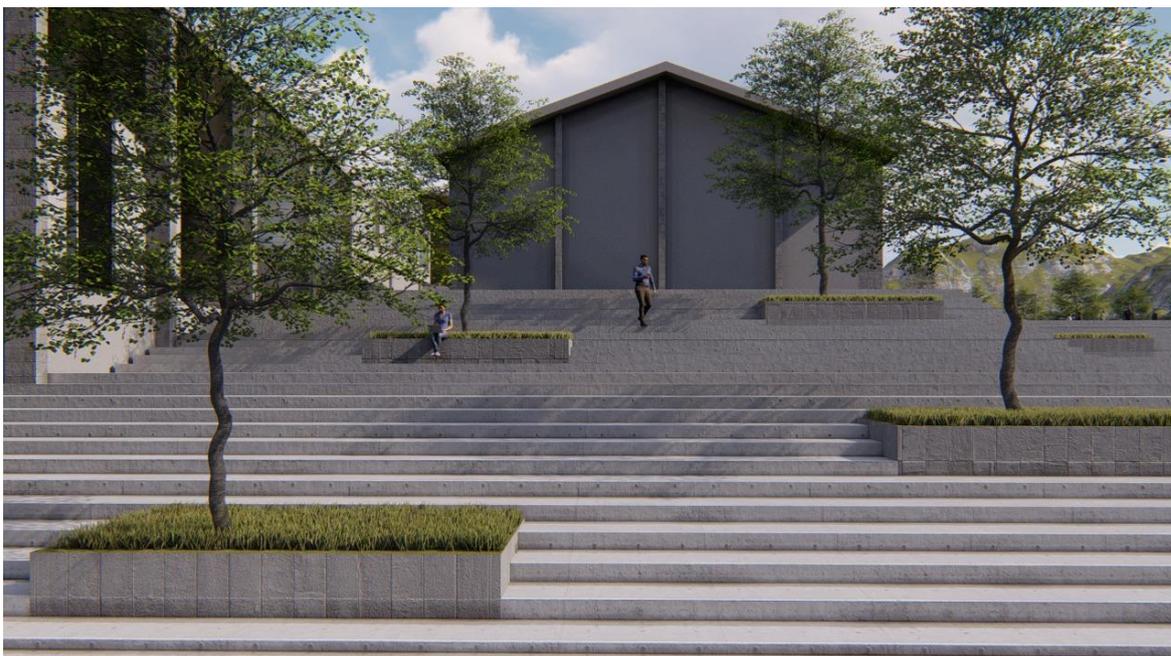
**Imagen 88: Vista del graderío/punto de encuentro/descanso**

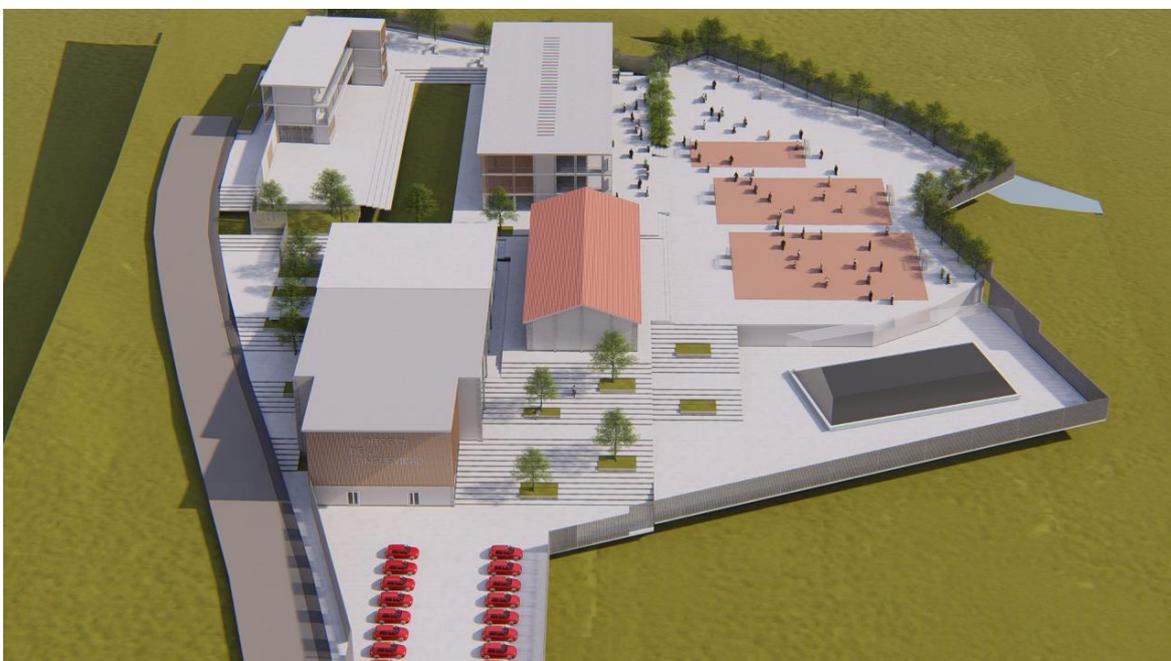
**Imagen 89: Vista aérea de los bloques**
