**UNIVERSIDAD INTERNACIONAL DEL ECUADOR – LOJA FACULTAD  
PARA LA CIUDAD, EL PAISAJE Y LA ARQUITECTURA**

**TESIS DE GRADO PREVIA A LA OBTENCIÓN DEL TÍTULO DE  
ARQUITECTO**

**INTERVENCIÓN ARQUITECTÓNICA PARA LA REVITALIZACIÓN Y  
RECICLAJE DEL MERCADO DE SAN SEBASTIÁN EN EL CENTRO  
HISTÓRICO DE LA CIUDAD DE LOJA.**

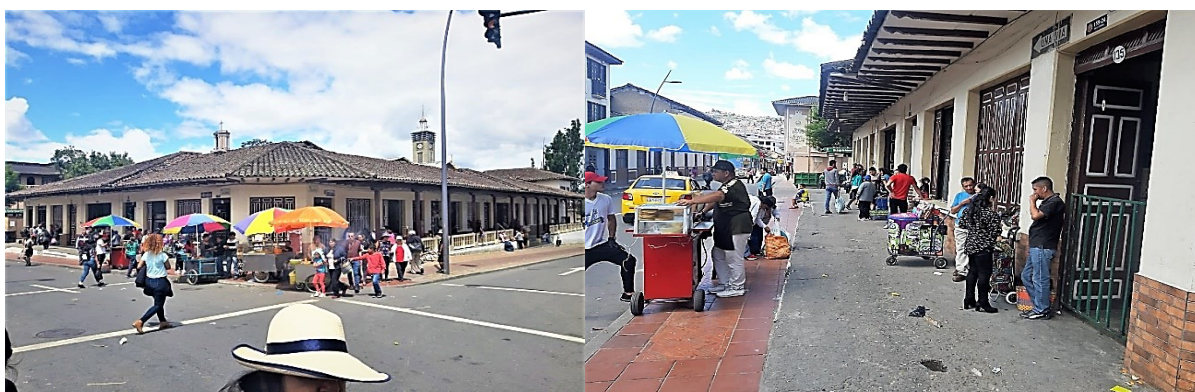
**IMAGEN 3:** Fachada posterior del mercado San Sebastián

de contenedores de basura que generan contaminación y malos olores, mobiliario deteriorado e iluminación deficiente que se presta para actividades delictivas y/o consumo de sustancias como alcohol o drogas, facilitado por la presencia de una glorieta; adicionada en el año de 1999 sin una justificación técnica, la cual no permite la visibilidad del mencionado pasaje. Por otro lado, la accesibilidad desde el mercado hacia la plaza de independencia; se encuentra apartada, puesto que sus circulaciones verticales y pasos de transición sufren un marcado deterioro y retraen aún más a la edificación del medio urbano preexistente.

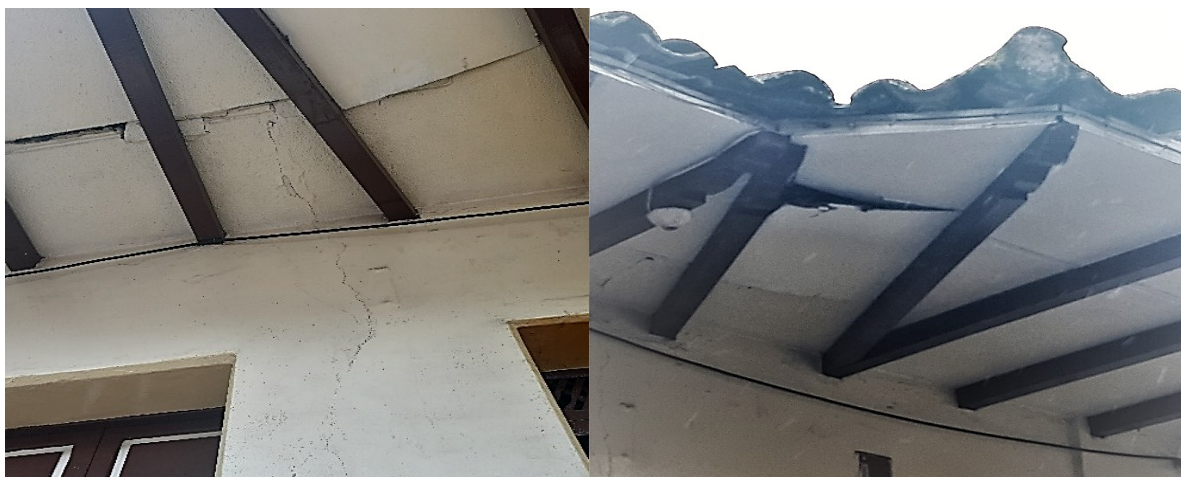
**IMAGEN 6:** Patología de grietas en los muros portantes y cielo raso

Entre las deficiencias del inmueble, se evidencian también patologías estructurales como humedad del cielo raso, grietas generalizadas en los muros portantes y abombamiento de materiales de recubrimiento por efectos de la humedad; que poco a poco, van deteriorando las características que hacen de este edificio; un bien de interés cultural y patrimonial.

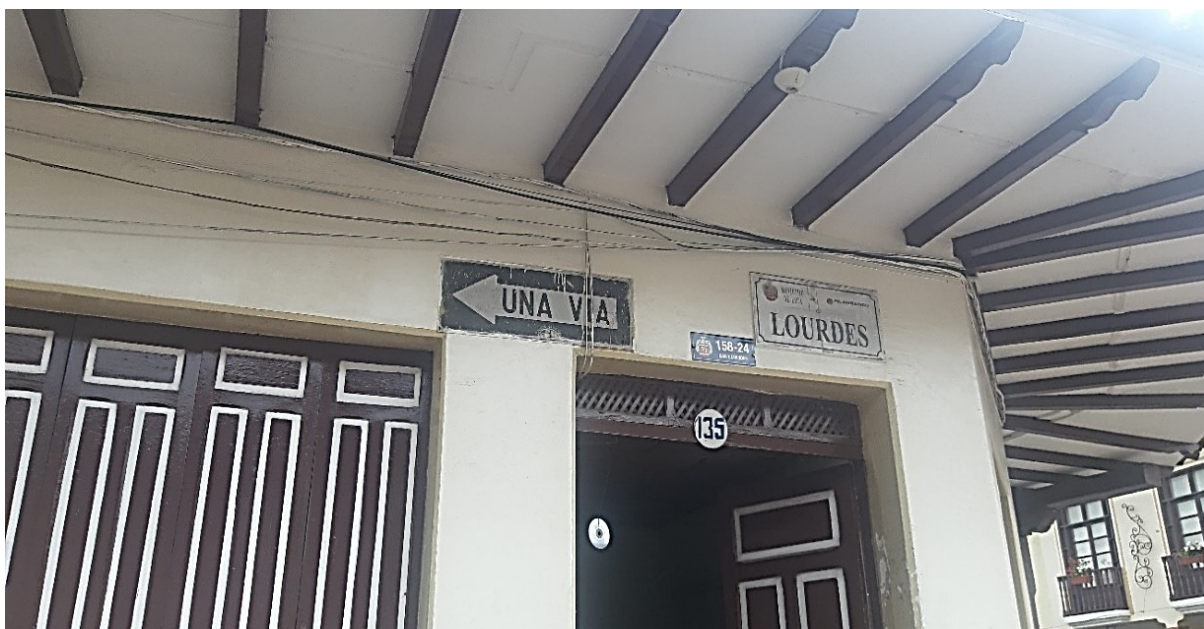
**IMAGEN 8:** Cables de electricidad expuestos en fachadas

Además, es necesario considerar que la dotación e infraestructura de la edificación; no presta las condiciones óptimas para su adecuado funcionamiento como Mercado Minorista. Este inmueble de más de 90 años de edad, genera problemas de funcionalidad que son identificados y establecidos por la Norma Técnica Ecuatoriana de Mercados (NTE INEN, 2013) en sus artículos 3 y 4 como por ejemplo: aquellos vinculados a la normativa y gestión de desalojo de desechos sólidos, a la conservación de alimentos perecibles, a la accesibilidad y circulación peatonal y vehicular, hacinamiento, desorden de los vendedores, carencia de instalaciones de agua, vetustez de las tuberías de desagües de aguas servidas, mezcla de giros, falta de higiene y deficientes instalaciones de energía eléctrica. Además de la inexistencia de un parqueadero, para la descarga de los productos y el adecuado desalojo de basura.

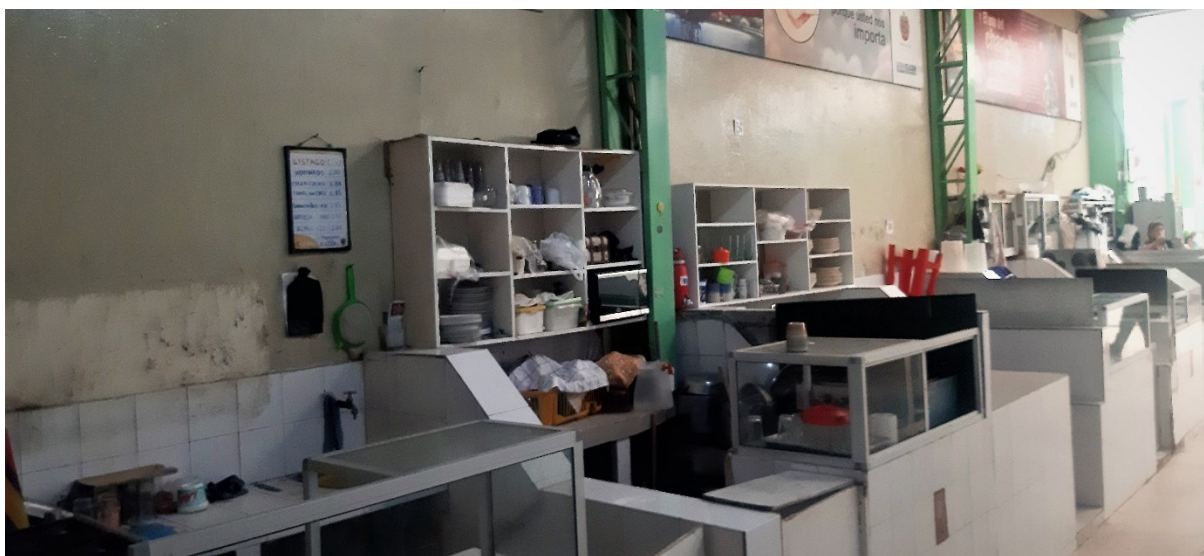
**IMAGEN 10:** Puestos de comercialización internos abandonados

Otro de los graves problemas que genera esta edificación, exacerbado en el contexto epidemiológico reciente por la pandemia del virus SARS-COV-2 causante del COVID-19; es el abandono y desuso de los locales y espacios comerciales por parte de los vendedores; tanto

exteriores como interiores, llegando a funcionar solo 41,6% de la capacidad total de uso de suelo. Este fenómeno se produjo, debido a la inseguridad generada en dichos espacios comerciales; ya que no poseen los estándares ni especificaciones obligatorios, para acatar las normas de bioseguridad.

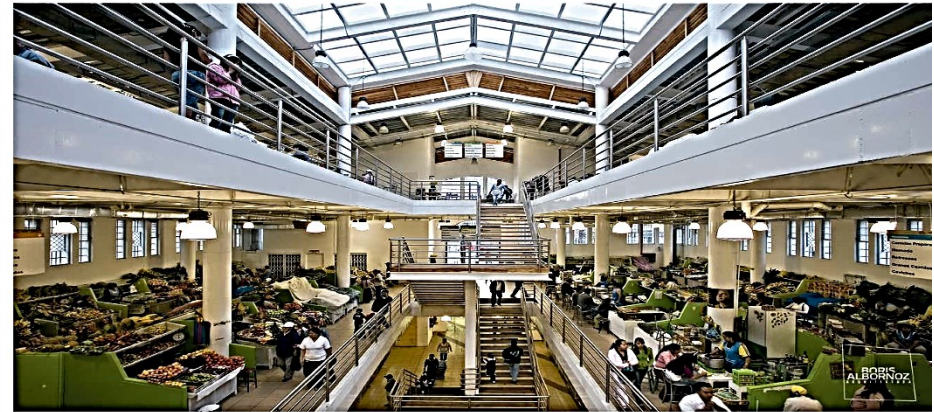
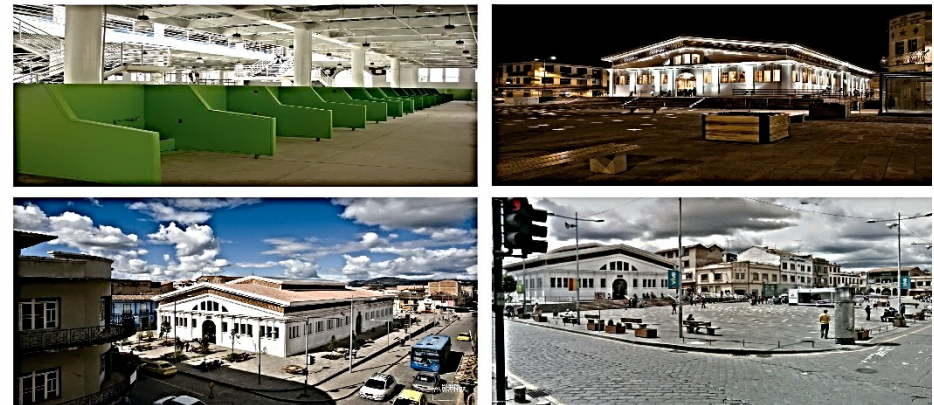
LÁMINA 3: Análisis Estructural – Mercado 9 de octubre

Todo el conjunto arquitectónico se complementa puesto que la estructura diseñada para rehabilitar la edificación así como la fachada que se conserva de la edificación, generan un nuevo espacio público de gran afluencia, por otro lado se aprovechan las características de la edificación como son la accesibilidad tipo crugia así como la integración del mercado con la plaza Cívica.

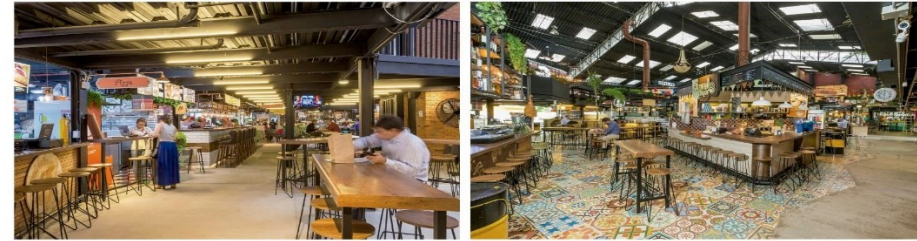
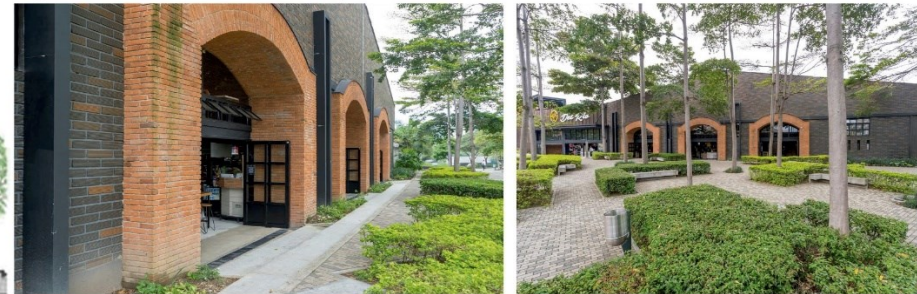
LÁMINA 6: Análisis Estructural - Mercado del Río

En el interior del mercado el material más resaltante es el acero ya que está presente en toda la estructura mabejada con un enfoque hacia el estilo industrial

El piso hace un contraste claro-oscuro con la estructura de acero, ya que se ha dado un paso a una variedad de cerámica y mosaicos de colores.

Las fachadas de cerramiento de la edificación son de ladrillo visto, estas se reciclan y se adiciona un nuevo ladrillo macizo para crear los arcos de acceso y elementos adicionales como la torre del reloj ubicada en la esquina sureste generando el punto más alto y destacado del conjunto.

En la fachadas resaltan elementos sobresalientes que forman parte de la estructura metálica expuesta a la vista que refuerzan el estilo industrial puesto que como presedente se tiene que este espacio era una estacion de trenes y por su importancia como referente de el poblado, se reciclo el edificio y se cambio su funcion a mercado

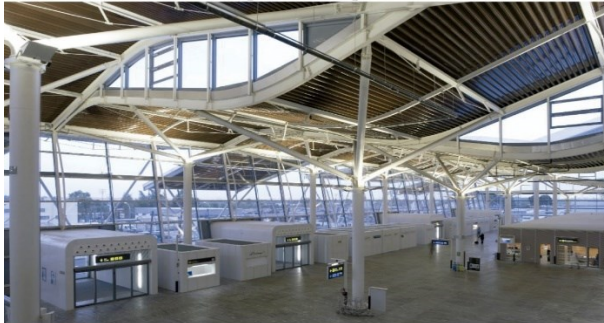
Imagen: Vista interior del Aeropuerto señalado

La cubierta de este aeropuerto se asemeja a unas ondas lo cual le da un carácter de suavidad al proyecto, así de esta manera este referente va a servir para la resolución de la estructura central de la cubierta de la propuesta de rehabilitación de la edificación del mercado de San Sebastián puesto que genera y mejora la iluminación natural y una ventilación cruzada, aprovechando las características y beneficios de las estructuras curvas y conservando hacia el exterior las características de las cubiertas de la arquitectura republicana.

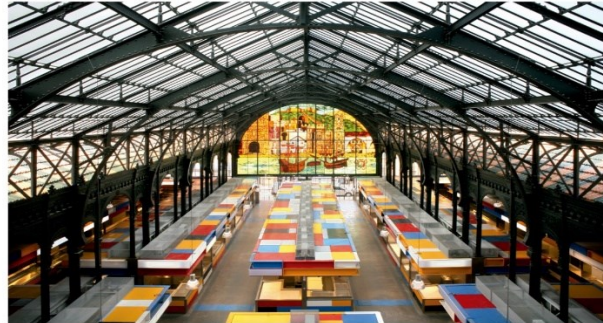
Imagen: Vista Interna del mercado

La simetría del emplazamiento de los puestos de venta están bien logrados puesto que un mercado funciona de buena manera cuando las circulaciones son amplias, además es necesario aprovechar la disposición y la accesibilidad en forma de crujía del mercado de San Sebastián lo cual generara recorridos abiertos y dinámicos.

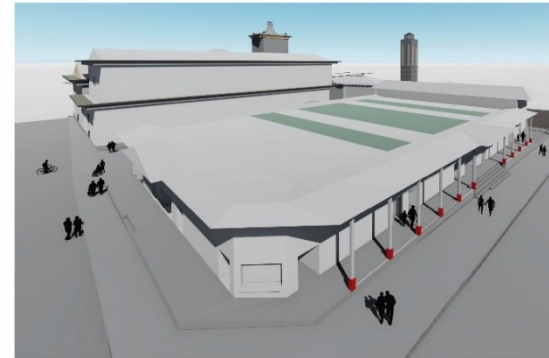
Imagen : Simulación de iluminación de la edificación a las 7am  
Fuente : Lumion 8 Pro

Segun el INAMHI la dirección solar sobre esta edificación es de Este-Oeste durante todo el año, esto se muestra para generar un correcto uso de tácticas urbanas que permitan por un lado la mitigación de la irradiación solar de los espacios urbanos adyacentes a la edificación y por otro lado lograr una correcta iluminación en la edificación segun el planteamiento de la intervención que se realizara sobre la misma.

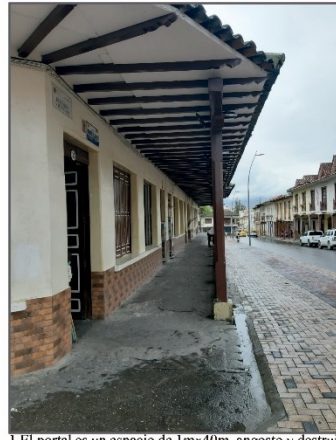
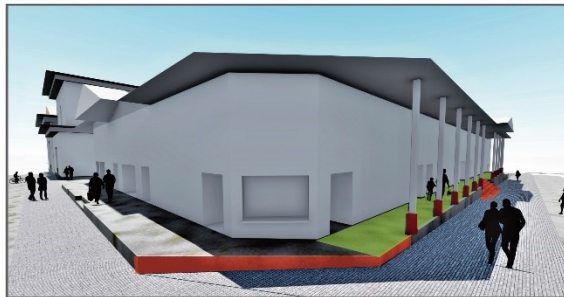
## ANÁLISIS DEL EQUIPAMIENTO URBANO INMEDIATO CALLE BERNARDO VALDIVIESO

- El espacio marcado de color rojo indica la poca accesibilidad para personas discapacitadas al portal y también el lugar en donde se puede colocar rampas que mejoren la accesibilidad.
- El espacio marcado de color verde indica un tramo de 1mx40m cuya deficiencia es que es demasiado angosto para que circulen de manera cómoda y distanciada de acuerdo a las nuevas normativas por el virus del covid-19.

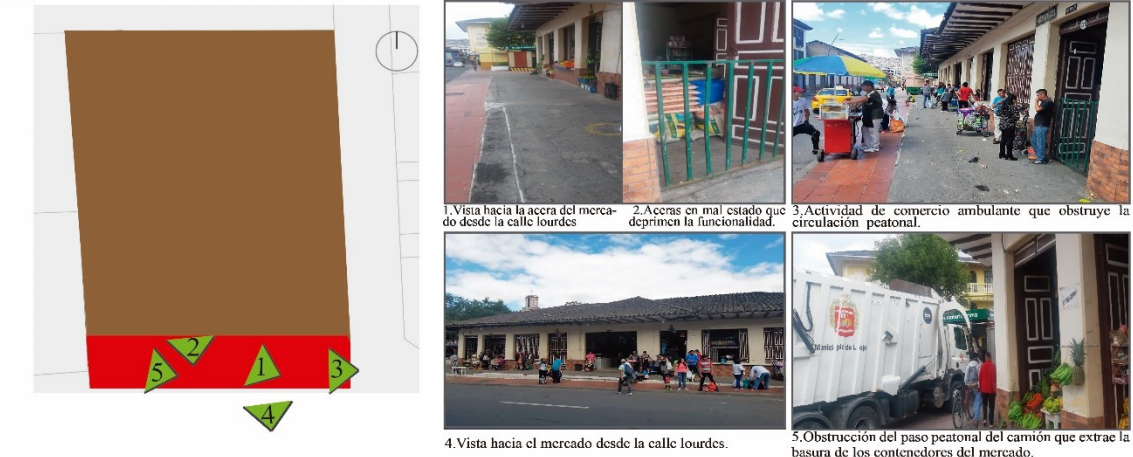
## ANÁLISIS DEL EQUIPAMIENTO URBANO INMEDIATO CALLE LOURDES

- Espacio inaccesible para personas con capacidades especiales.
- Presencia de vendedores ambulantes, que no permiten el adecuado flujo peatonal en la acera.
- La presencia de contenedores de basura, son un foco de infección o contagio de enfermedades por la cercanía con la acera y por lo tanto con las personas que circulan por el lugar.
- Falta de mobiliario de estancia, la acera es muy angosta a la altura del edificio de la iglesia.
- En la relación peatón-vehículo, el vehículo tiene mayor importancia.

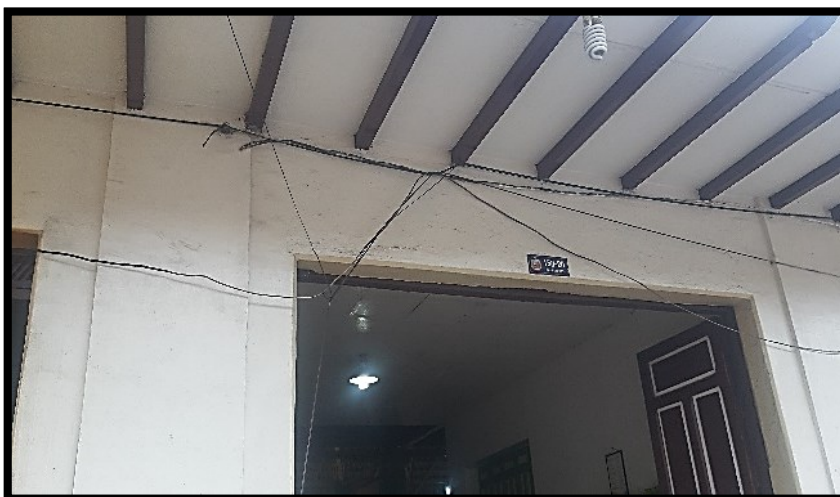
**IMAGEN 26:** Cableado eléctrico expuesto

Las instalaciones eléctricas en mal estado, representan un problema funcional y de seguridad; ya que no se encuentran protegidas ni correctamente instaladas; y como consecuencia, pueden generar accidentes eléctricos.

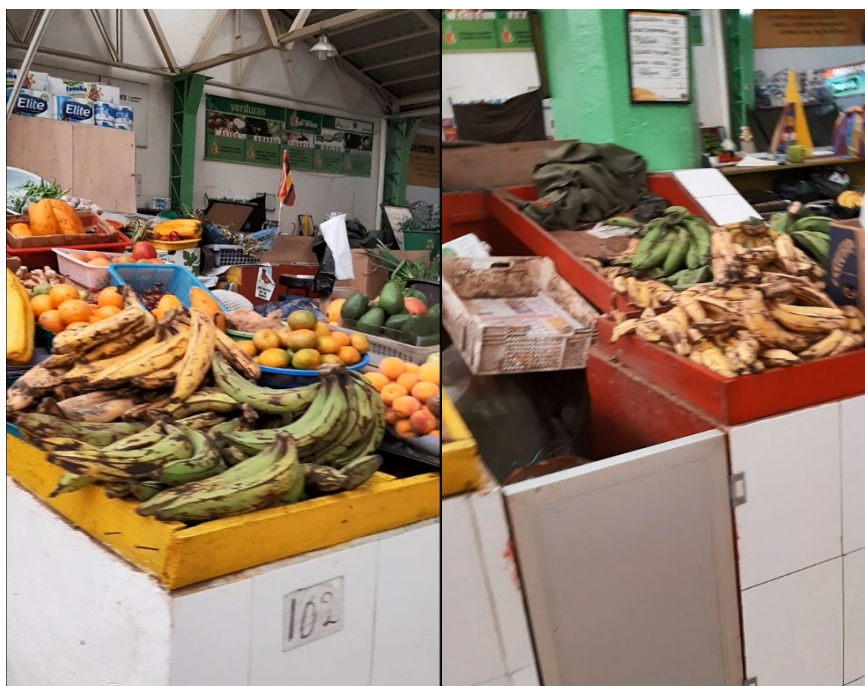
### IMAGEN 28: Puestos de comercialización

Las frutas y verduras en muchos de los casos, se exponen en cajas de madera que no tienen una superficie lisa que permita su adecuada limpieza. Tampoco existe una zona destinada; para lavado de productos antes de ser expuestos al público.

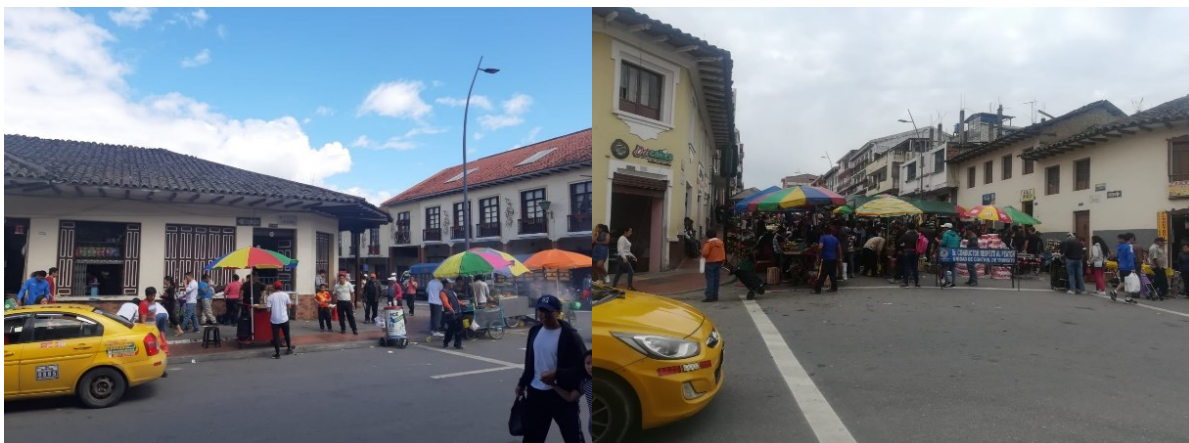
**IMAGEN 29:** Feria libre y comercio informal en los exteriores del mercado.

Los problemas generados por esta feria libre, son consecuencia de la falta de un espacio público adecuado, destinado específicamente para esta función. Esta insuficiencia puede ser solventada eficazmente, mediante la adecuación de este espacio que permita la reubicación de los vendedores dentro del mercado y así, retomar el orden en esta zona comercial.

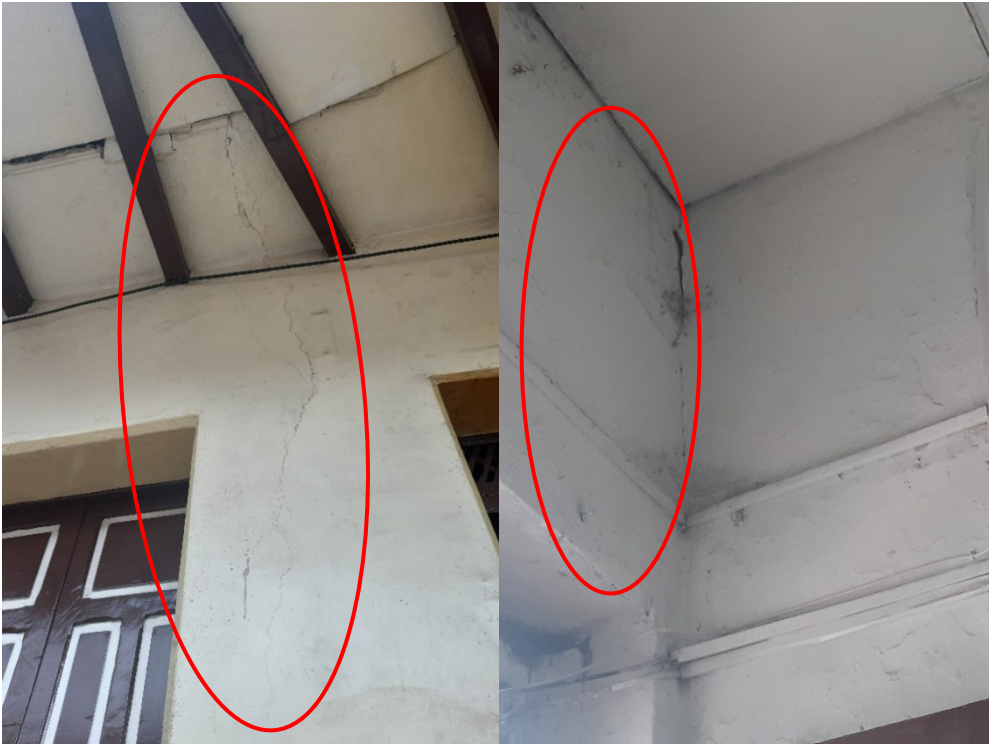
**TABLA 3:** Ficha de estado de conservación de muros portantes

FICHA DE ESTADO DE CONSERVACIÓN DE ELEMENTOS ENCONTRADOS													
<b>ELEMENTO:</b>		<b>MUROS PORTANTES</b>											
MATERIALES	Tierra	Madera	Ladrillo	Vidrio	Hierro	Hormigón	Aluminio	Tubo de PVC	Cable sólido	Cemento	Pintura	Yeso	Cerámico
	X												
DESCRIPCIÓN DEL ELEMENTO													
En base al análisis los muros se encuentran en buen estado

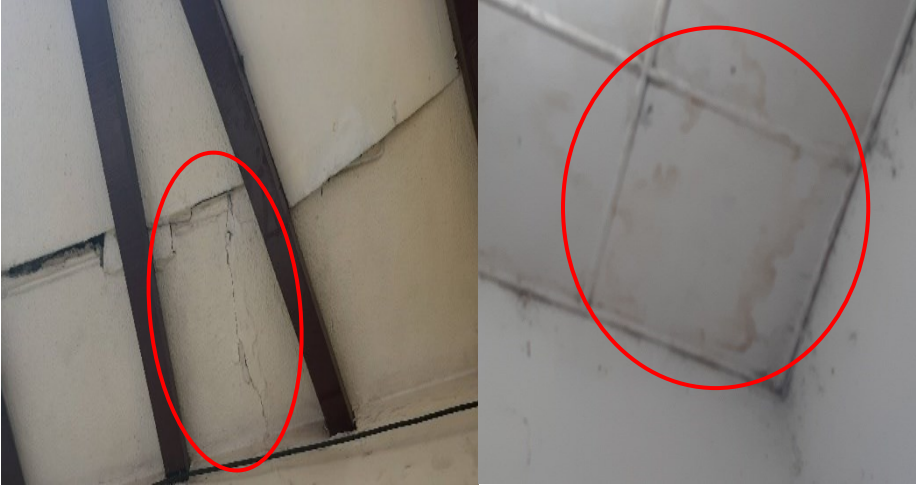
**TABLA 4:** Estado de conservación de vigas y cielos rasos

<b>FICHA DE ESTADO DE CONSERVACIÓN DE ELEMENTOS ENCONTRADOS</b>													
<b>ELEMENTO:</b>		<b>VIGAS Y CIELOS RASOS</b>											
<b>MATERIAL ES</b>	Tierra	Madera	Ladrillo	Vidrio	Hierro	Hormigón	Aluminio	Tubo de PVC	Cable sólido	Cemento	Pintura	Yeso	Cerámico
			X										
<b>DESCRIPCIÓN DEL ELEMENTO</b>													
En base al análisis de las vigas y cielos rasos analizados se determina que se encuentran en estado regular

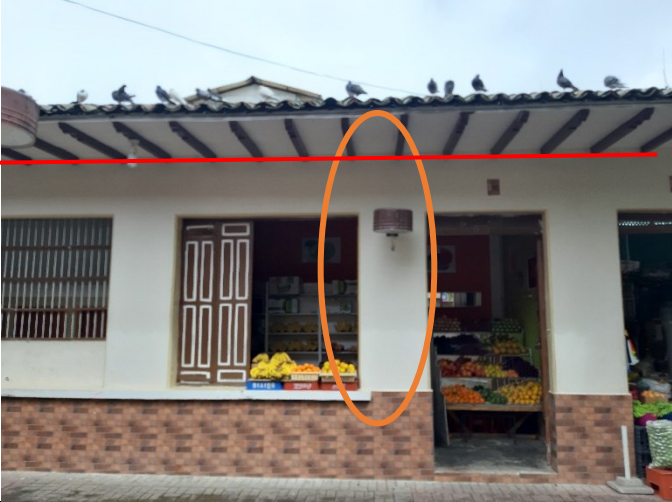
TABLA 5: Estado de conservación de muros y vigas

FICHA DE ESTADO DE CONSERVACIÓN DE ELEMENTOS ENCONTRADOS													
ELEMENTO:		MUROS Y VIGAS											
MATERIALES	Tierra	Madera	Ladrillo	Vidrio	Hierro	Hormigón	Aluminio	Tubo de PVC	Cable sólido	Cemento	Pintura	Yeso	Cerámico
		x	x									x	
DESCRIPCIÓN DEL ELEMENTO													
Los muros se conservan en su estado original, salvo el acabado que ha sido renovado en distintos periodos.

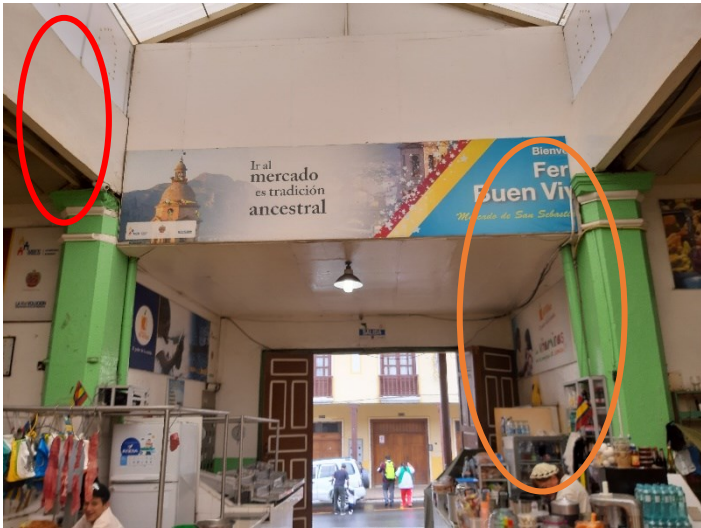
TABLA 6: Estado de conservación de la cubierta

FICHA DE ESTADO DE CONSERVACIÓN DE ELEMENTOS ENCONTRADOS													
ELEMENTO:		CUBIERTA											
MATERIALES	Tierra	Madera	Ladrillo	Vidrio	Hierro	Hormigón	Aluminio	Tubo de PVC	Cable sólido	Cemento	Pintura	Yeso	Cerámico
			X				X	X				X	
DESCRIPCIÓN DEL ELEMENTO													
La cubierta fue remodelada especialmente en el patio central de la edificación que fue convertida y sustituida por una estructura de vidrio traslúcida, con basa de columnas de hormigón y de acero.

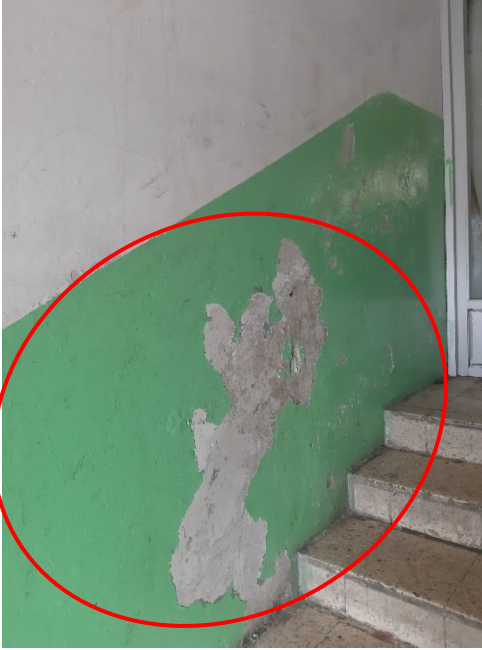
**TABLA 7:** Estado de conservación de las paredes

<b>FICHA DE ESTADO DE CONSERVACIÓN DE ELEMENTOS ENCONTRADOS</b>													
<b>ELEMENTO:</b>		<b>PAREDES</b>											
<b>MATERIALES</b>	Tierra	Madera	Ladrillo	Vidrio	Hierro	Hormigón	Aluminio	Tubo de PVC	Cable sólido	Cemento	Pintura	Yeso	Cerámico
	X											X	
<b>DESCRIPCIÓN DEL ELEMENTO</b>													
Las paredes se encuentran afectadas por un proceso conocido como abombamiento

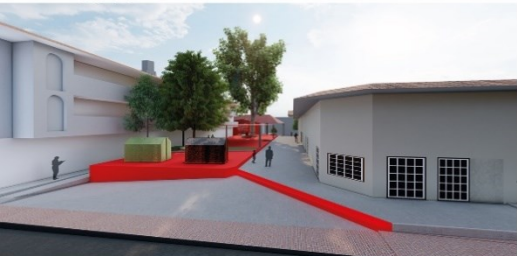
<p>1. PLATAFORMAS INCONEXAS ENTRE EL MERCADO Y LA PLAZA 2. BOLQUEOS VISUALES DESDE EL PASAJE HACIA LA PLAZA</p>

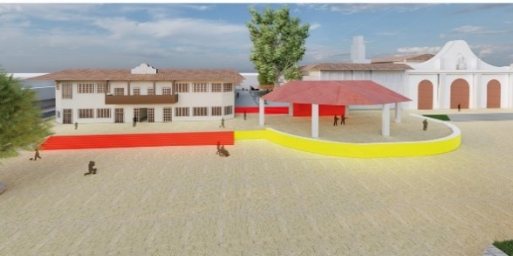
<p>6. SUBUTILIZACIÓN DE LOS PUESTOS COMERCIALES DEL MERCADO 7. UN ESCENARIO DESPROPORCIONADO Y DESCONTEXTUALIZADO CON EL LUGAR</p>

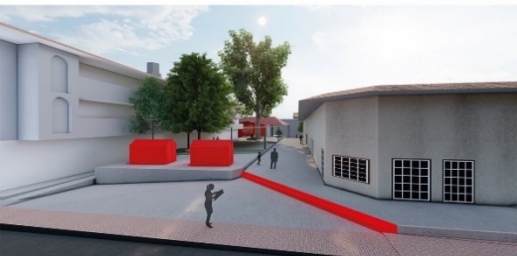
<p>3. DEGRADACIÓN DEL ENTORNO URBANO DEBIDO A LA UBICACIÓN DE LOS BAÑOS EN EL PASAJE 4. EL TRATAMIENTO DE LOS DESECHOS DEL BASURERO</p>

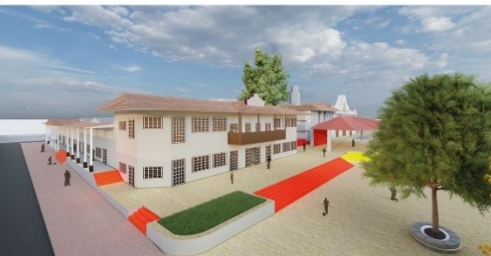
<p>8. ESPACIOS INCONEXOS E INACCESIBLES PARA PERSONAS CON NECESIDADES ESPECIALES</p>

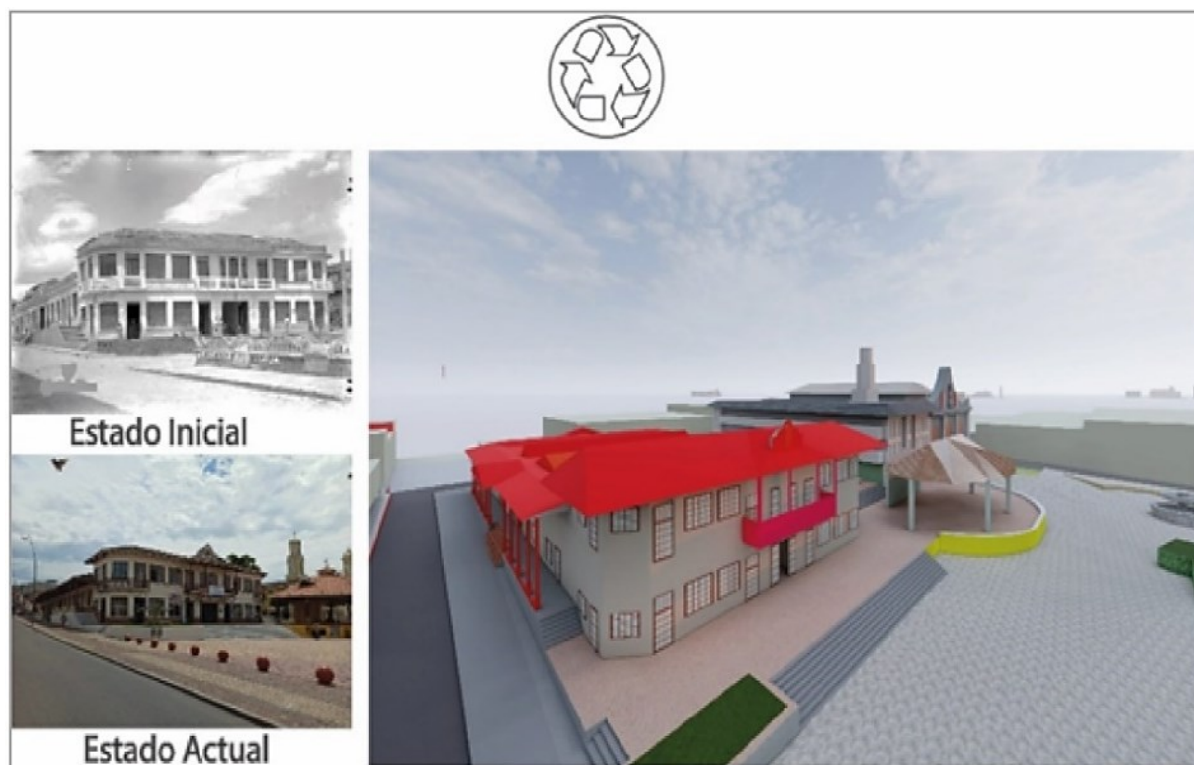
**GRÁFICO 29:** Elementos actuales de la edificación

- ❖ Liberar la edificación de elementos que no pertenecen a la condición patrimonial, para retomar ciertas características de su forma inicial y así poder rediseñar conforme los requerimientos de funcionalidad.

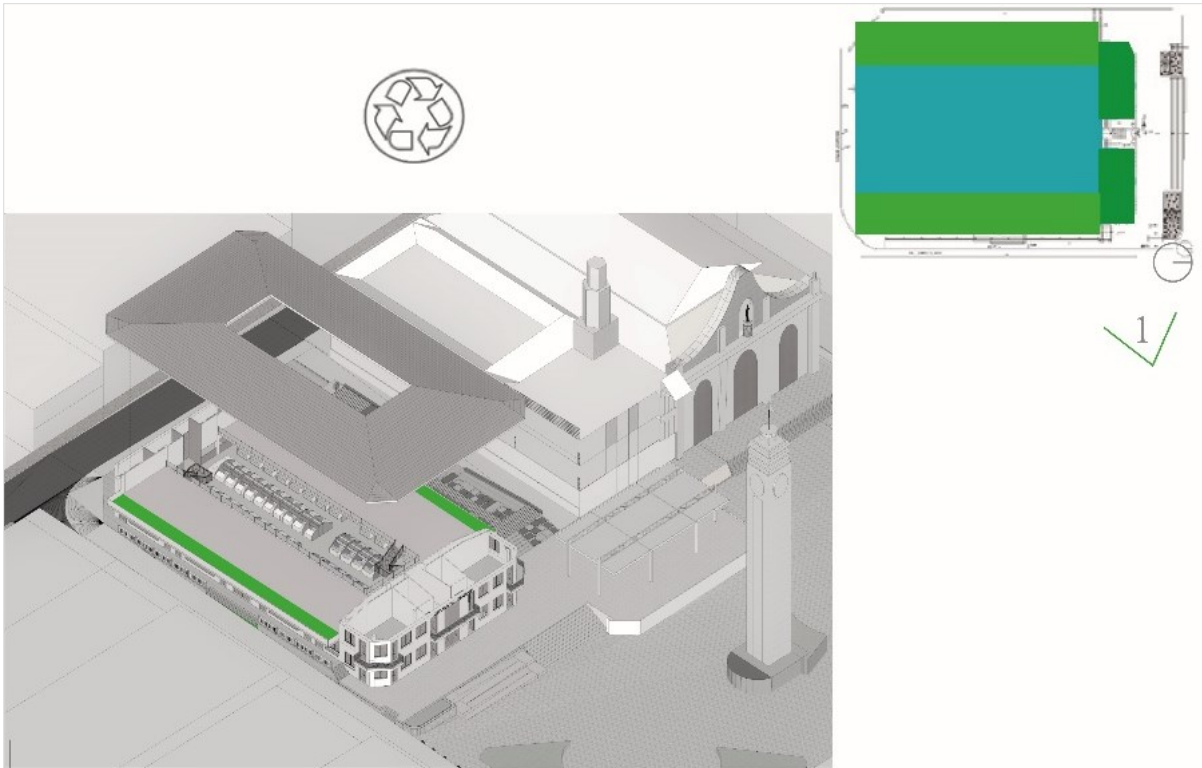
**GRÁFICO 31:** Generación de balcones

- ❖ Se propone dos balcones que permitan la vinculación visual, tanto con la plaza; así como con la calle Bernardo Valdivieso y de esta manera, conservar el concepto de portalería.

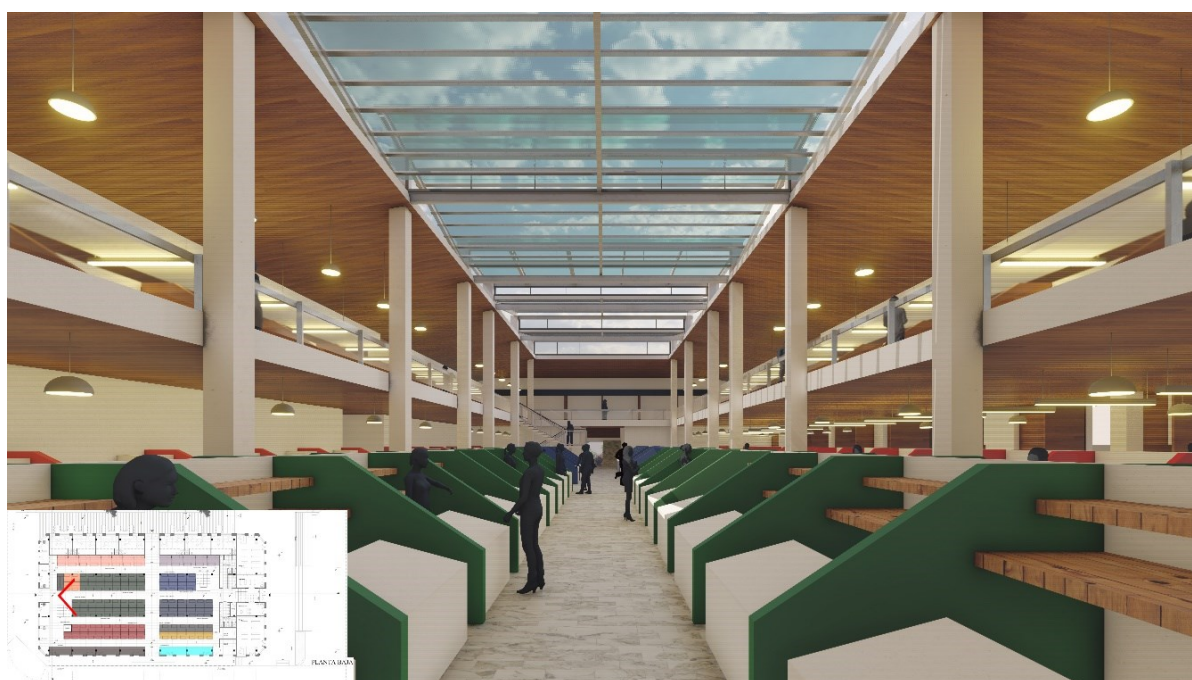
**GRÁFICO 49:** Entrepiso o mezanine

- a. El contexto y la jerarquía que tiene el mercado, hacen necesaria la posibilidad de crecer con un entrepiso o mezanine hacia arriba y de esa manera; aprovechar el buen estado de las paredes portantes, analizadas previamente en el diagnóstico.

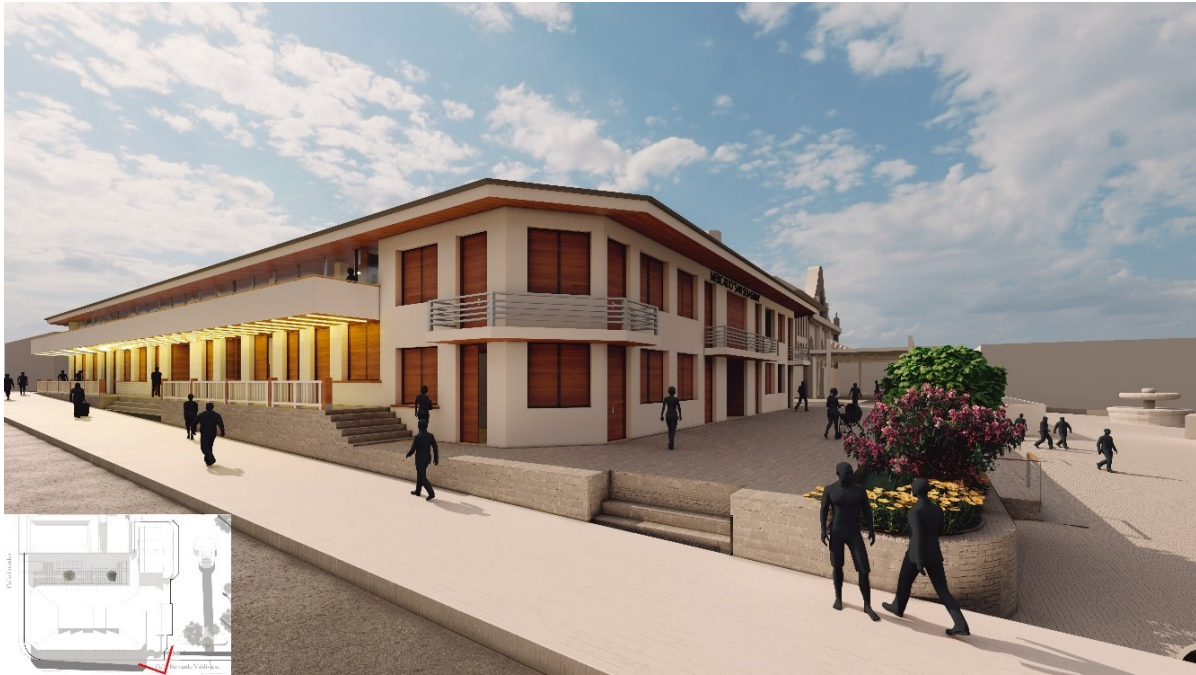
**GRÁFICO 50:** Vista lateral externa de la propuesta arquitectónica

- b. Se simboliza la altura original de la edificación de 4,10 metros y se genera una continuidad con un dintel de madera, para que se complemente con la altura del balcón que reinterpreta el concepto del portal; un elemento arraigado en la memoria de las personas que visitan el mercado de San Sebastián.

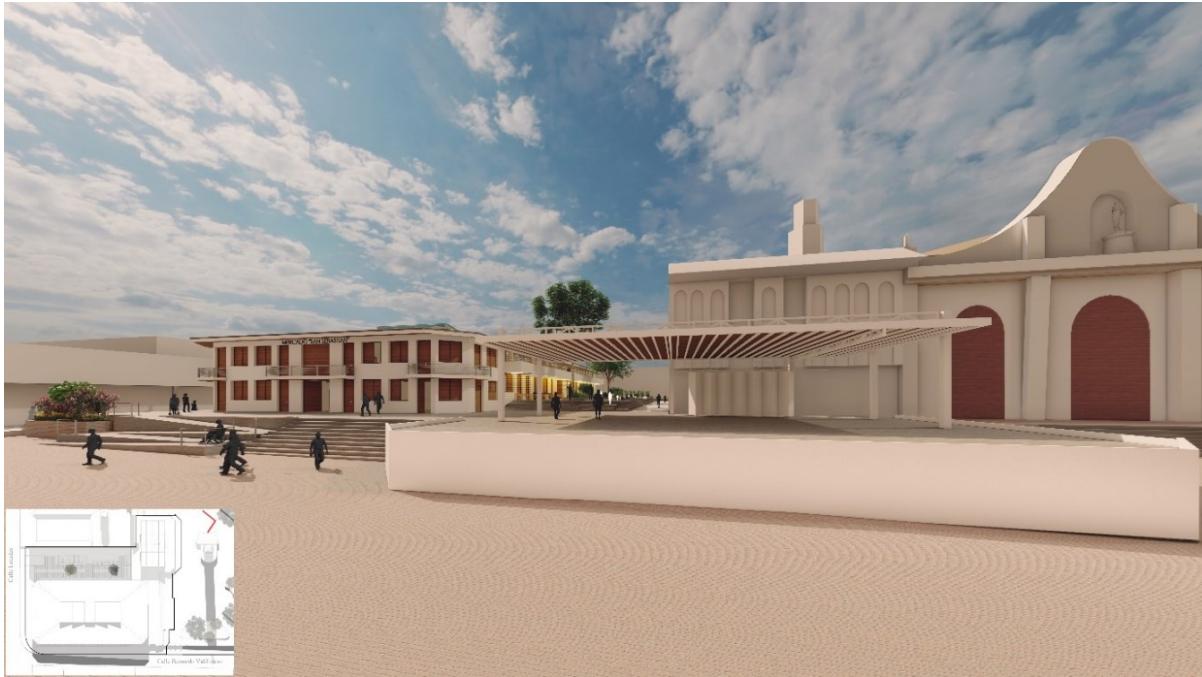
**GRÁFICO 56:** Representación del escenario

La estructura es la abstracción del escenario actual, la cual funciona con cuatro cerchas; colocadas en forma de cruz. Así mismo, se colocan tableros tipo mampara; que funcionan como un elemento flexible, este puede extenderse al momento de realizar cualquier acto público y recogerse de la misma manera.

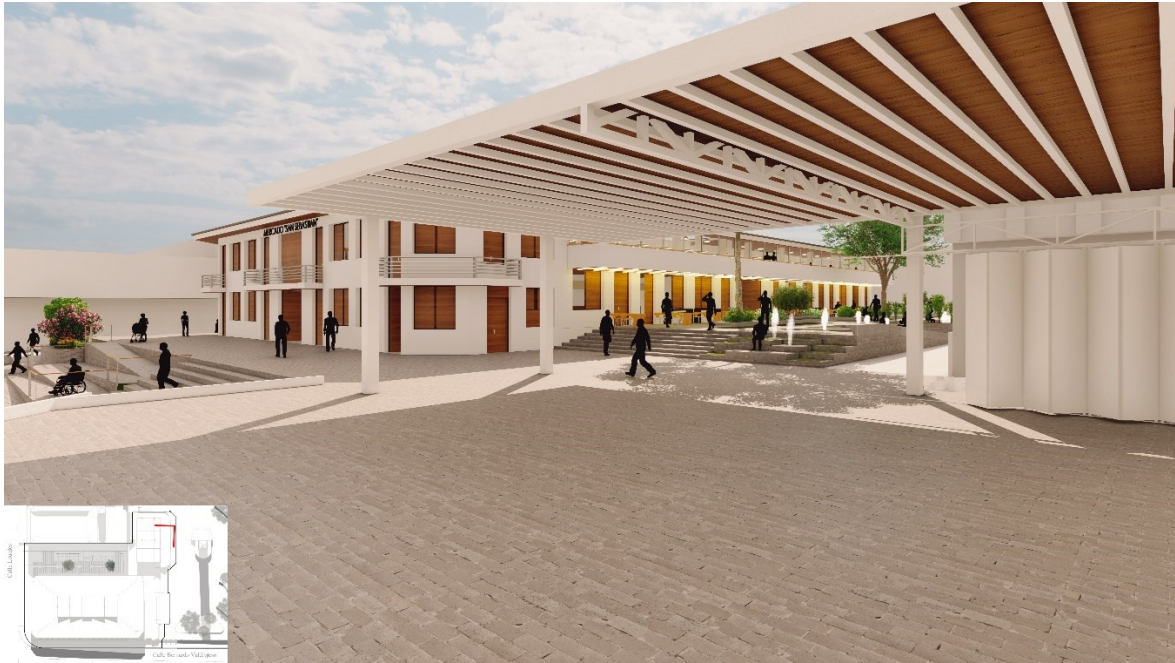
**GRÁFICO 57:** Escenario y Pasaje

Se construye un muro que sirve como soporte de los camerinos y baños exclusivos, para los artistas que se presenten. Por otro lado, la plataforma frontal del escenario, queda completamente liberada visualmente; desde la plaza hacia el mercado.
