**UNIVERSIDAD INTERNACIONAL DEL ECUADOR – SEDE LOJA**

**TESIS DE GRADO PREVIO A LA OBTENCIÓN DEL  
TÍTULO DE ARQUITECTO**

**PROPUESTA DE DISEÑO DE UN HOSPITAL UNIVERSITARIO PARA LA  
UNIVERSIDAD NACIONAL DE LOJA, EN MOTUPE, LOJA- ECUADOR**

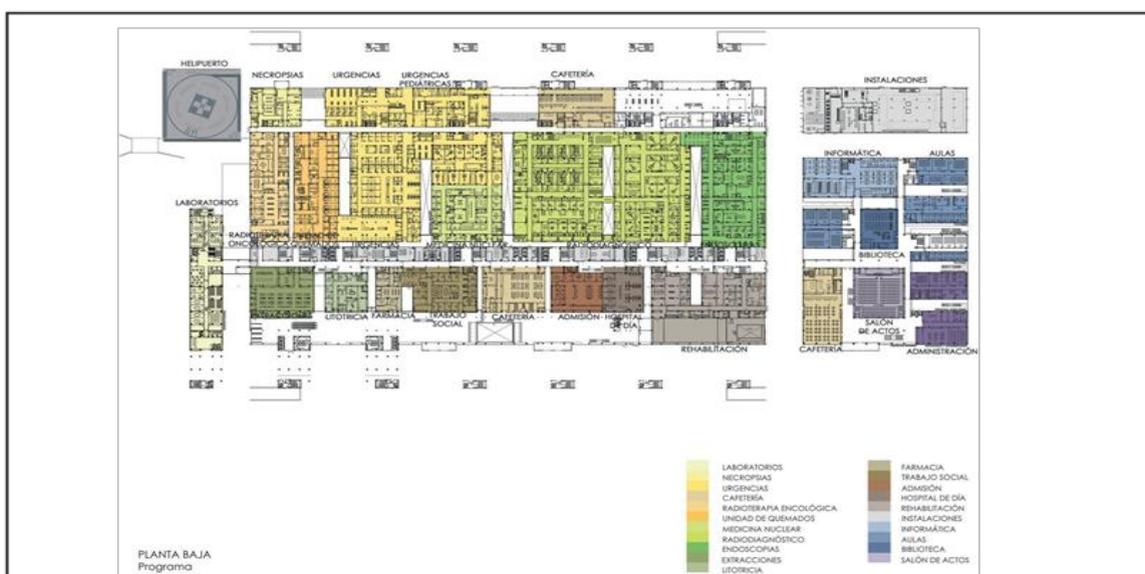
- Se define los accesos al hospital para los diferentes tipos de usuarios, evitando los cruces entre ellos, especialmente entre vehículos y peatones.
- Se identifican las circulaciones para ingresos y salida de materiales e insumos y para el egreso de cadáveres.
- Se agrupan las unidades con funciones y requerimientos similares, las cuales puedes compartir ambientes y espacios.

- Se evita el cruzamiento de las zonas limpias y sucias.
- Es evidente la agrupación de unidades y servicios afines, teniendo así distancias más cortas en el recorrido de pacientes.
- La unidad de emergencias cuenta con un acceso inmediato desde el exterior, y se comunica de manera directa con áreas de imágenes y centro quirúrgico.
- Por otra parte el bloque de docencia se aísla por completo de los servicios clínicos.

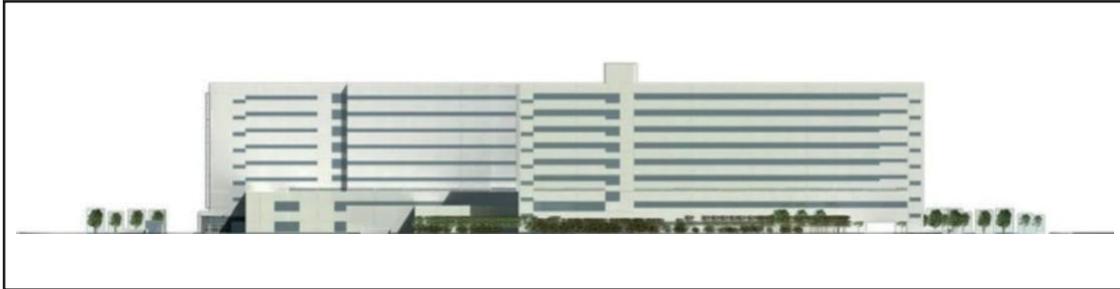
El hospital presenta una potente imagen con un lenguaje contemporáneo; marca su horizontalidad por sus largos ventanales y los grandes volúmenes de hormigón blanco prefabricado.

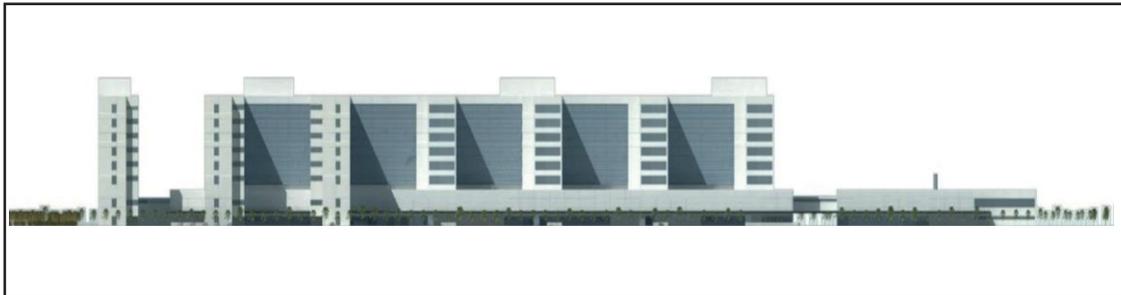
El segundo bloque, el de Investigación, lo constituye una torre adicional exenta que se destina a Laboratorios Centrales de Análisis Clínicos y de Investigación. Se identifica estéticamente con el resto de las torres, pero tiene su propia independencia y funcionamiento

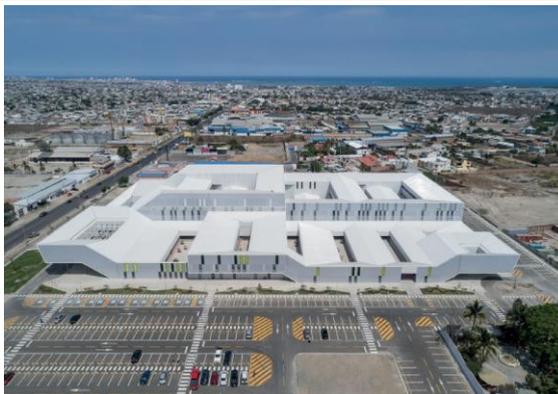
Por otro lado, el hospital de Manta incorpora una estructura capaz de resistir los sismos con criterios más allá de la norma: se ha diseñado una fachada capaz de reducir al mínimo los desperfectos que puedan herir a la gente o que dejen al hospital sin funcionamiento.

Se ha implementado un sistema articular para que la totalidad de los esfuerzos que se producen en la estructura no se transmitan a la fachada y a las carpinterías, buscando que sean absorbidos con sistemas de muelles y sistemas flexibles entre los diferentes elementos. Y la utilización del policarbonato ha dado como resultado una fachada ligera, de altas prestaciones, capaz de resistir un terremoto mediante la tecnología de las uniones.

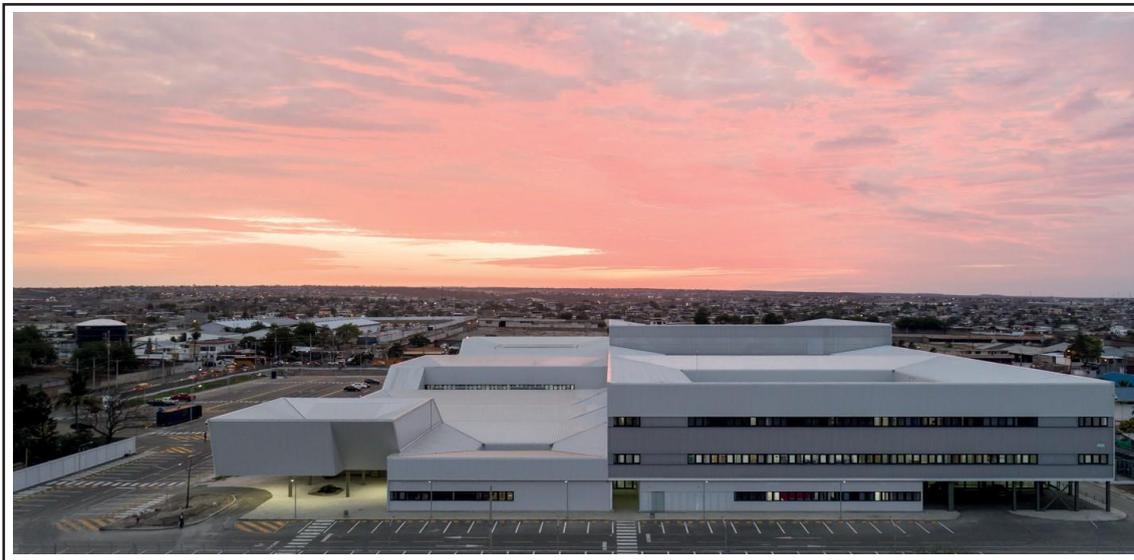
A nivel formal, destaca el color blanco que define la piel de todo el edificio, y que contrasta con el cromatismo de la arquitectura local.

Además, la imagen ortogonal de la trama ordena los espacios en planta: el hospital está distribuido en amplios pasillos generales de circulación y áreas de espera abiertas. Los distintos accesos enfatizan su implantación y permiten disfrutar de cuatro fachadas orientadas de forma cartesiana. El edificio, con sus grandes prismas horizontales perforados por patios, es un espacio modulable, extrovertido, moldeable, fluido, flexible, intercambiable, policéntrico, sectorizado y funcional.

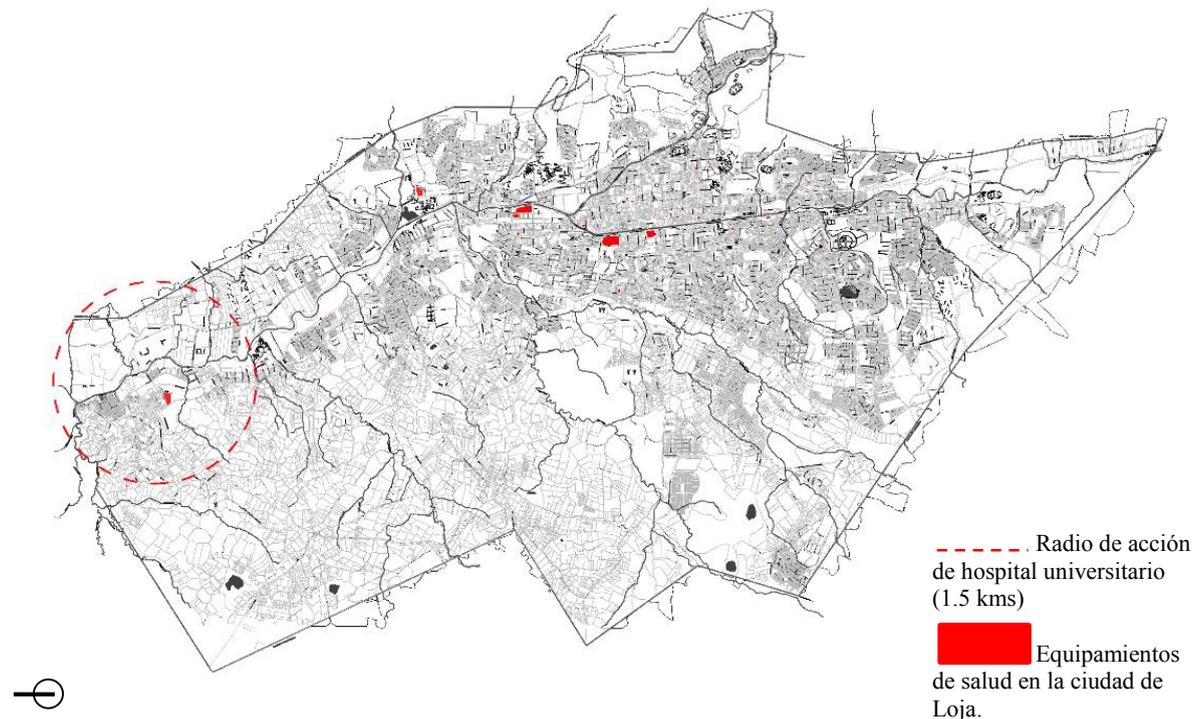
**Ilustración 5. Equipamientos de salud en Loja**

Como se puede observar en la imagen anterior Loja cuenta con Equipamientos de salud (centros de salud tipo A, B,C, hospitales Básicos y Generales privados como públicos) teniendo en cuenta el radio de 1,5 kms emitido por el plan de desarrollo urbano territorial de Loja, es evidente la falta de este equipamiento en el sector norte de la ciudad.

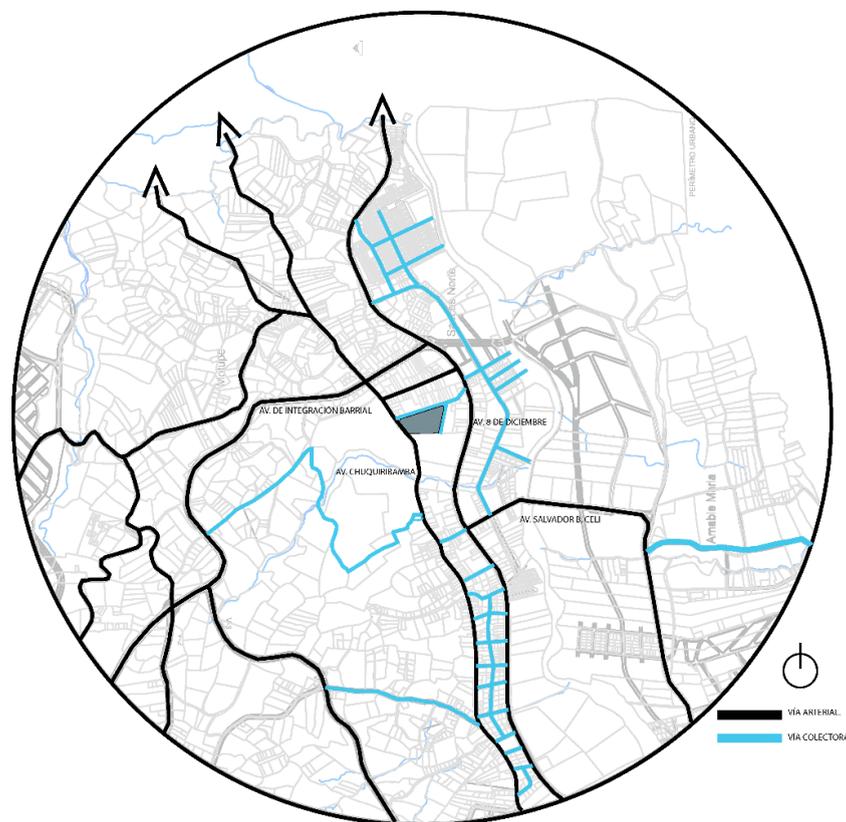
**Ilustración 14.** Tipos de vías existentes.

Es de suma importancia identificar los tipos de vías existentes dentro del área de estudio, encontrando así: vías arteriales que, según el plan de ordenamiento urbano, son vías con alto flujo vehicular y comprenden las avenidas 8 de diciembre, Salvador Bustamante Celi, Chuquiribamba y de integración Barrial. Además, existen varias vías colectoras que conectan al sitio con el resto de la ciudad.

Es evidente que el predio en donde se emplaza la propuesta de diseño arquitectónico, tiene una buena cobertura de circulación para el transporte vehicular, conectándose de manera eficaz con el resto de la ciudad.

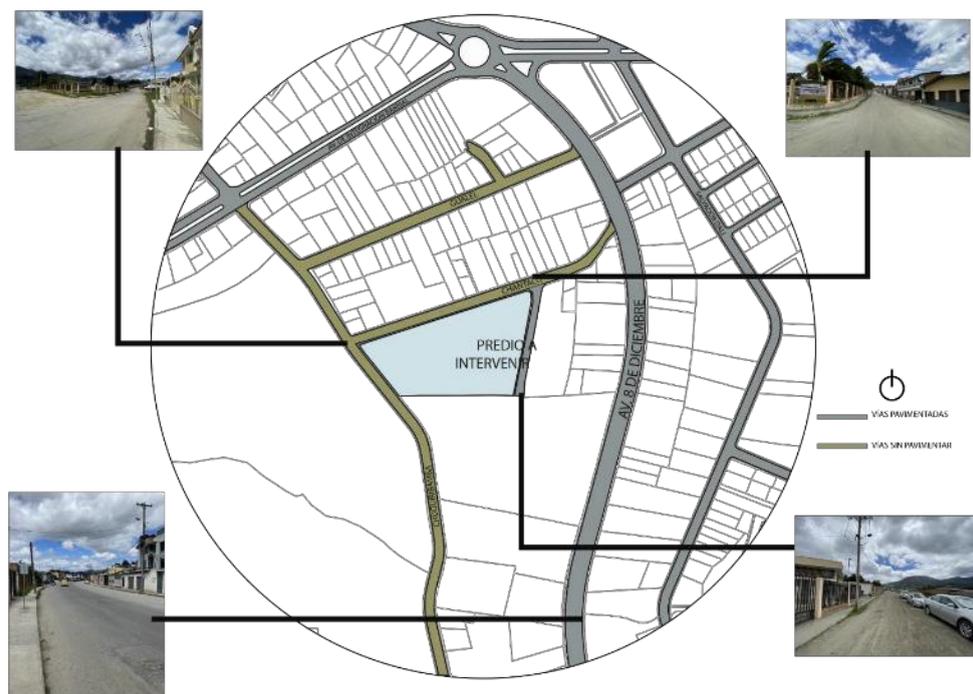
**Ilustración 16. Infraestructura Vial.**

La mayor parte de las vías dentro del área de estudio, cuentan con pavimento, sin embargo, las calles que se encuentran junto al predios de la universidad Nacional de Loja, se encuentran en mal estado, no cuentan con pavimento, lo cual genera polvo en días soleados y barro en días de lluvia.

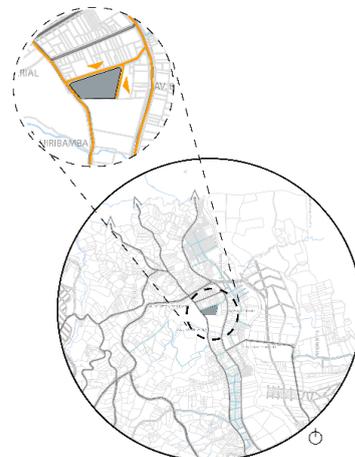
### Ilustración 18. Posible A usuarios en general.

Se provee que el acceso hacia servicios generales (Pacientes ambulatorios, estudiantes y usuarios en general) sea por la calle de mayor longitud, en este caso la calle Chantaco y por la calle sin nombre, la misma que está ubicada al este del predio a intervenir.

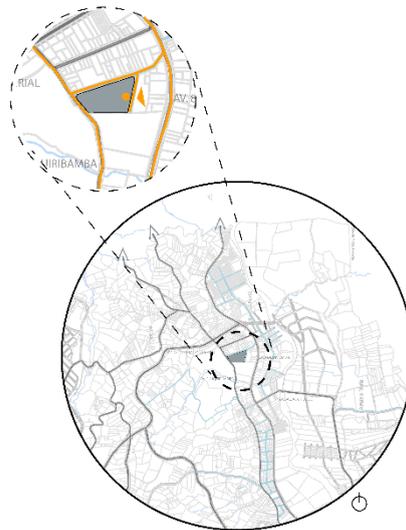
### Ilustración 19. Posible de servicio.

Por su ubicación, el predio cuenta con 3 accesos directos. Se plantea que el acceso desde la calle sin nombre es el idóneo para el ingreso y salida de transporte de servicio (recolección de basura, recarga de gases medicinales, cisternas, Cuarto de generación de energía, etc.)

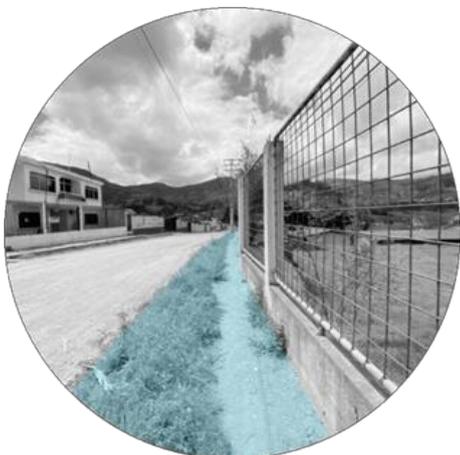
**Ilustración 25.** Problemática del análisis macro.

Aceras cubiertas de vegetación, lo que imposibilita la circulación de personas con discapacidades temporales o permanentes

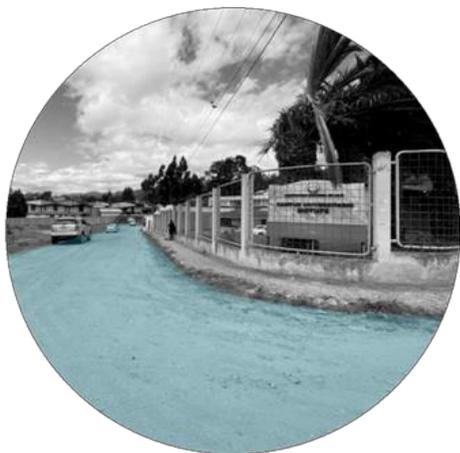
Calzada norte (calle Chantaco) se encuentra deteriorada y sin asfalto, generando de manera directa, polvo y barro hacia la edificación.

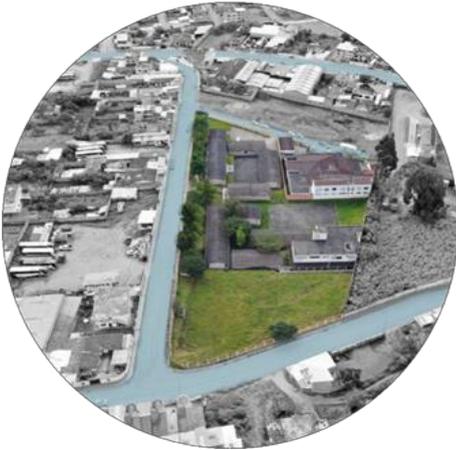
Calzada este, callejón sin retorno. Es el actual acceso peatonal, vehicular y hospitalario (ambulancias) hacia el centro de salud. Se encuentra en mal estado y sin asfalto. Por las noches se convierte en un lugar oscuro e intransitable.

El acceso vehicular de ambulancias hacia el equipamiento, es por el callejón, lo cual al ser una calle sin retorno genera congestión y no permite un acceso de manera directa hacia la unidad de emergencias.

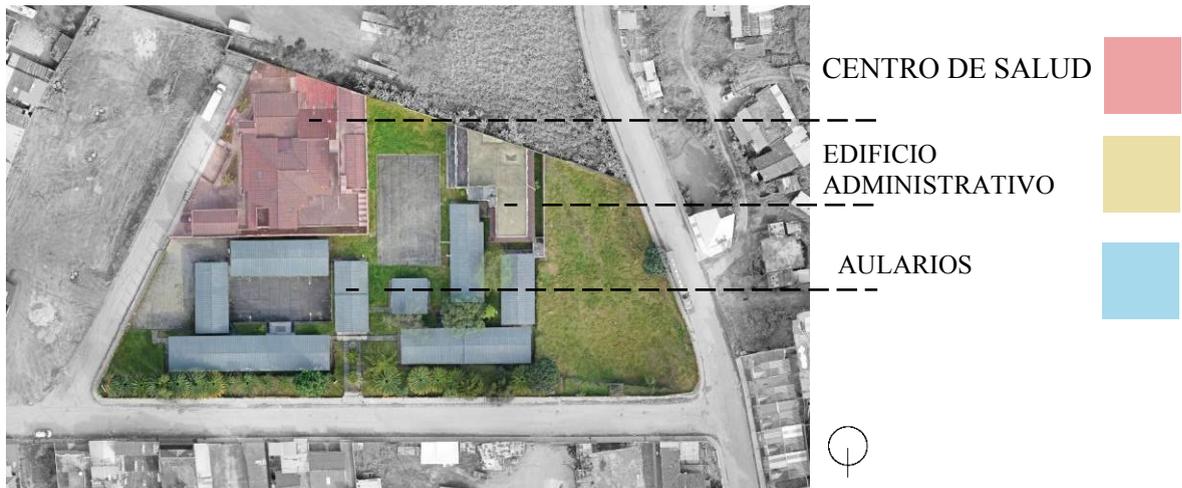
**Imagen 10.** Zonificación.

Como se afirma arriba, las edificaciones destinadas a aularios, edificio administrativo, canchas y zonas de recreación se encuentran en total abandono.

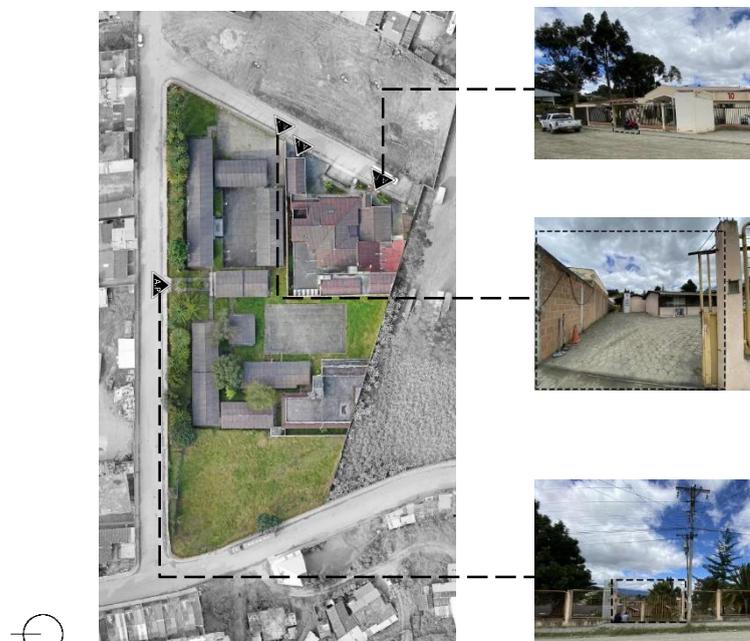
**Imagen 11.** Accesos del actual campus universitario de Motupe.

El campus universitario Motupe cuenta con cuatro accesos; dos peatonales, un vehicular y un hospitalario (ambulancias). Existen tres accesos ubicados al este del predio por la calle sin nombre, y uno ubicado al norte por la calle Chantaco. Cabe recalcar que el acceso vehicular, ubicado en la calle sin nombre es únicamente para docentes, por ende, no existe parqueaderos para visitantes, pacientes, personal y estudiantes.

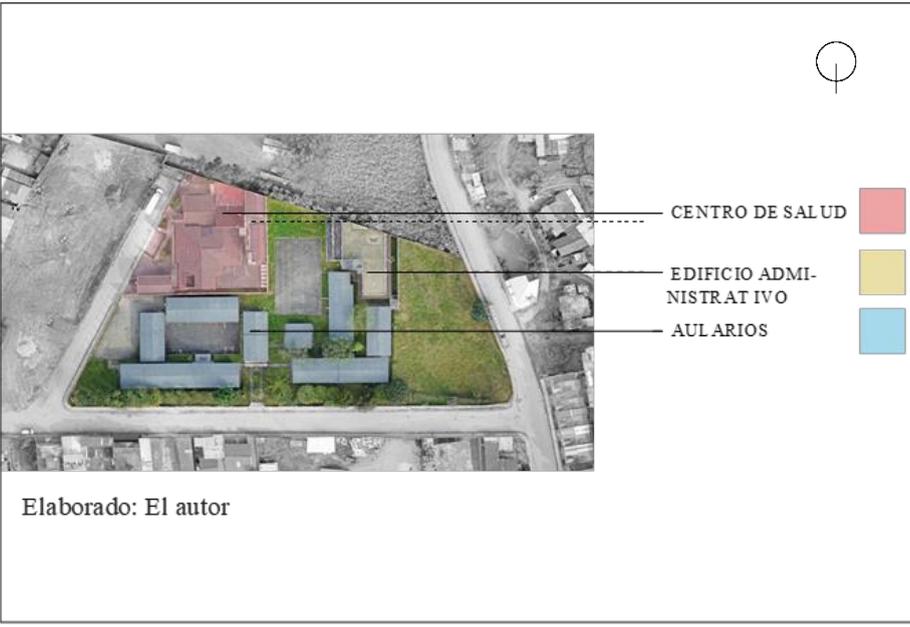
<p>Elaborado: El autor</p> <p>Dentro del predio de la UNL, actualmente se emplazan varias edificaciones destinadas a diferentes usos, entre ellos aulas, edificio de administración, edificio de docencia y centro de salud. Siendo estos dos últimos, las únicas edificaciones que se encuentran en funcionamiento</p>
<p>Zonificación</p>	<p align="center"><b>Imagen 13. Zonificación</b></p>

<p>Elaborado: El autor</p> <p>Como se afirma arriba, las edificaciones destinadas a aularios, edificio administrativo, canchas y zonas de recreación se encuentran en total abandono.</p>

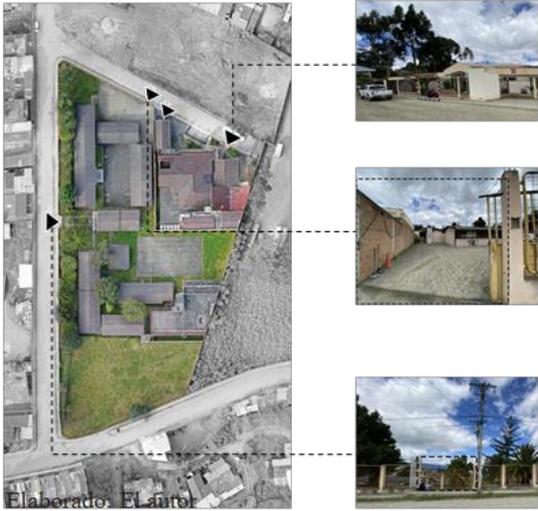
Accesibilidad	<p style="text-align: center;"><b>Imagen 14. Accesos</b></p>
	<div style="border: 1px solid black; padding: 10px;">

<p style="font-size: small; margin-left: 10px;">Elaborado: El autor</p> <p style="margin-left: 10px;">Acceso peatonal hacia el actual centro de salud.</p> <p style="margin-left: 10px;">Acceso vehicular hacia el campus universitario de motupe.</p> <p style="margin-left: 10px;">Acceso peatonal hacia el campus universitario de motupe.</p> </div> <p>Cuenta con cuatro accesos; dos peatonales, un vehicular y un hospitalario (ambulancias). Existen tres accesos ubicados al este del predio por la calle sin nombre, y uno ubicado al norte por la calle Chantaco. Cabe recalcar que el acceso vehicular, ubicado en la calle sin nombre es únicamente para docentes, por ende, no existe parqueaderos para visitantes, pacientes, personal y estudiantes.</p>
Circulación	<p style="text-align: center;"><b>Imagen 15. Circulación</b></p>

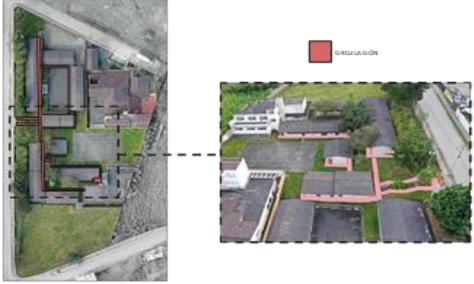
<p style="margin-left: 10px;">Es evidente la inexistencia de rampas dentro de toda la edificación, por lo cual sería imposible la circulación de una persona con discapacidades físicas temporales o permanentes.</p> </div> <p style="font-size: small; margin-left: 10px;">Elaborado: El autor</p> <p>El campus universitario de motupe, se encuentra conectado entre sí a través de caminerías, las cuales permiten al usuario desplazarse de un bloque a otro. Sus recorridos son largos y lineales, no existe un dinamismo ni puntos de descanso lo que genera un recorrido monótono.</p> <p>Cabe recalcar que no existe una conexión entre en actual centro de salud con el resto del campus universitario, se los maneja como dos bloques diferentes, como se lo observa en la imagen</p>

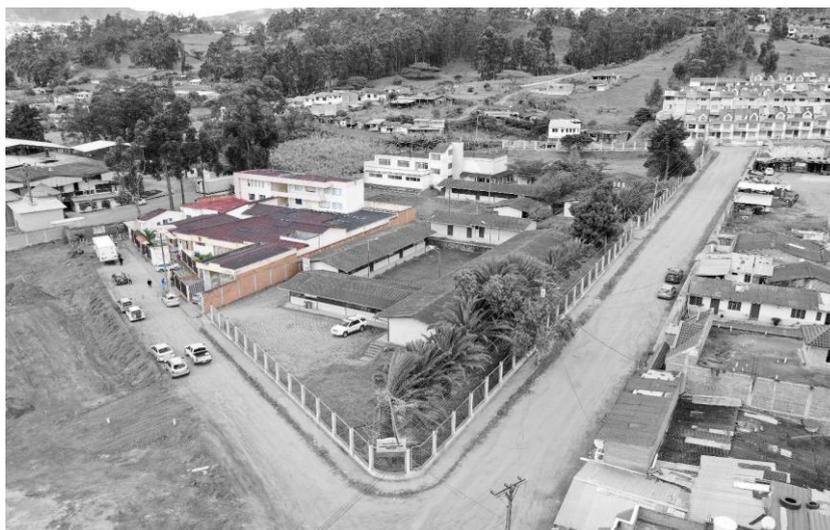
**Imagen 17.** Estado actual del centro de salud de Motupe.

El centro de salud de Motupe fue construido en junio del año 1980 con auspicio financiero y académico de la Universidad Nacional de Loja, cuenta con un área de influencia de aproximadamente 10 kilómetros cuadrados, su población asignada es de 2000 familias con 15000 habitantes, una densidad poblacional de 820 habitantes por kilómetro cuadrado.

Como se pudo evidenciar en las tablas anteriores, el actual centro de salud de Motupe presenta daños en todos sus elementos, daños que afectan no solo al material constructivo; lo cual genera peligro a la resistencia de la edificación, sino también atentan a la salud de sus usuarios.

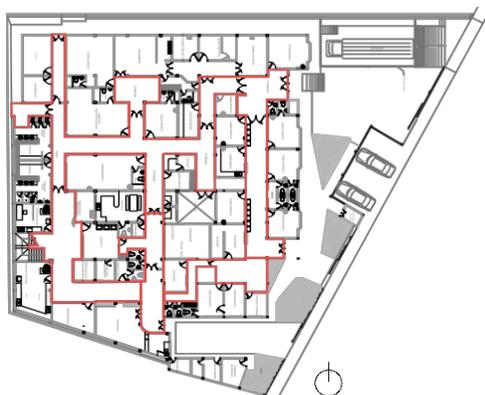
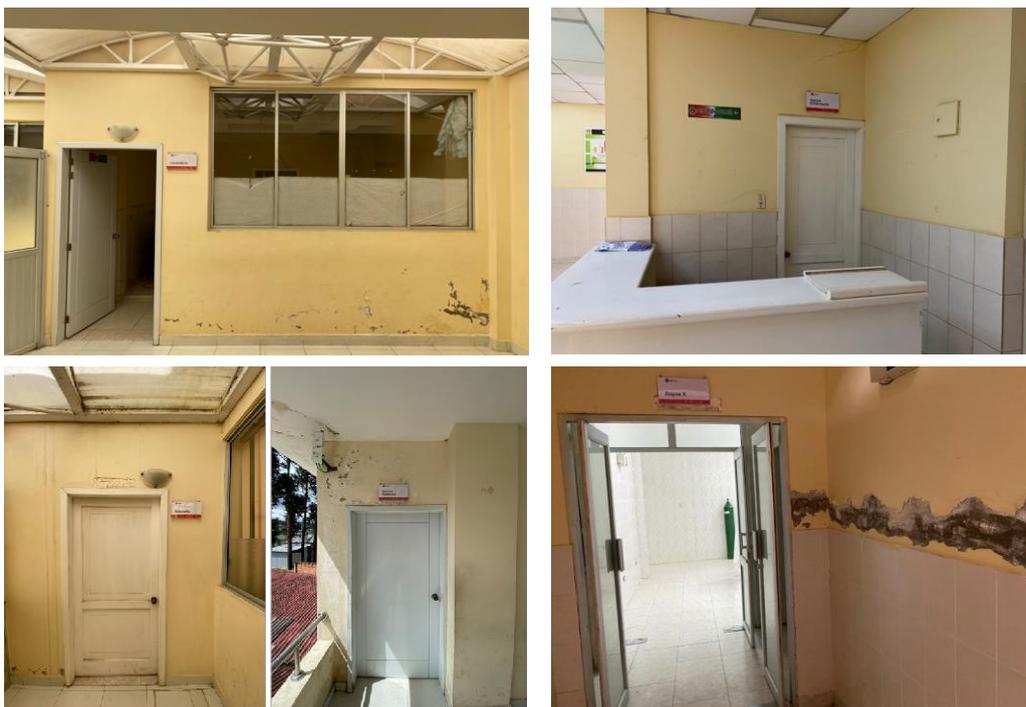
ELEMENTO: MAMPOSTERÍA; paredes de pasillos

DESCIPCIÓN: Dentro de los pasillos convencionales, de áreas de tratamiento y de diagnóstico, se logra evidenciar un gran deterioro en mampostería de ladrillo artesanal.

Gran parte de su revestimiento se encuentra deteriorado a causa de filtraciones de agua, lo cual genera hongos en la superficie, y se crean bacterias que atacan a las personas con bajas defensas que visitan el centro de salud. Cabe mencionar que dentro del catálogo de acabados para edificios hospitalarios emitido por el MSP nos comenta que, en paredes de pasillos, debe ser colocada una curva sanitaria de vinil, sumado a esto su pintura debe ser de esmalte acrílico antibacterial lavable, lo cual no se cumple dentro del actual centro de salud.

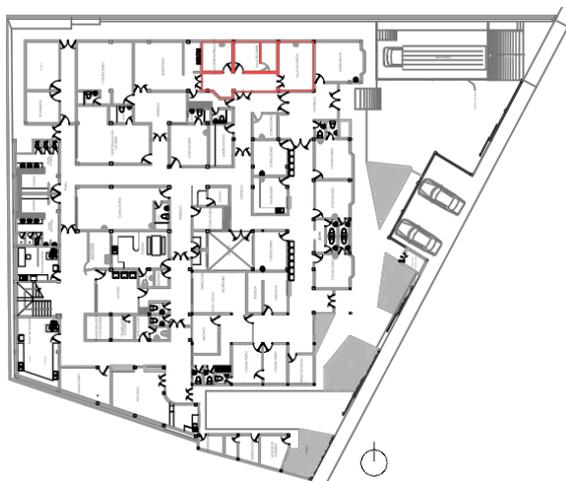
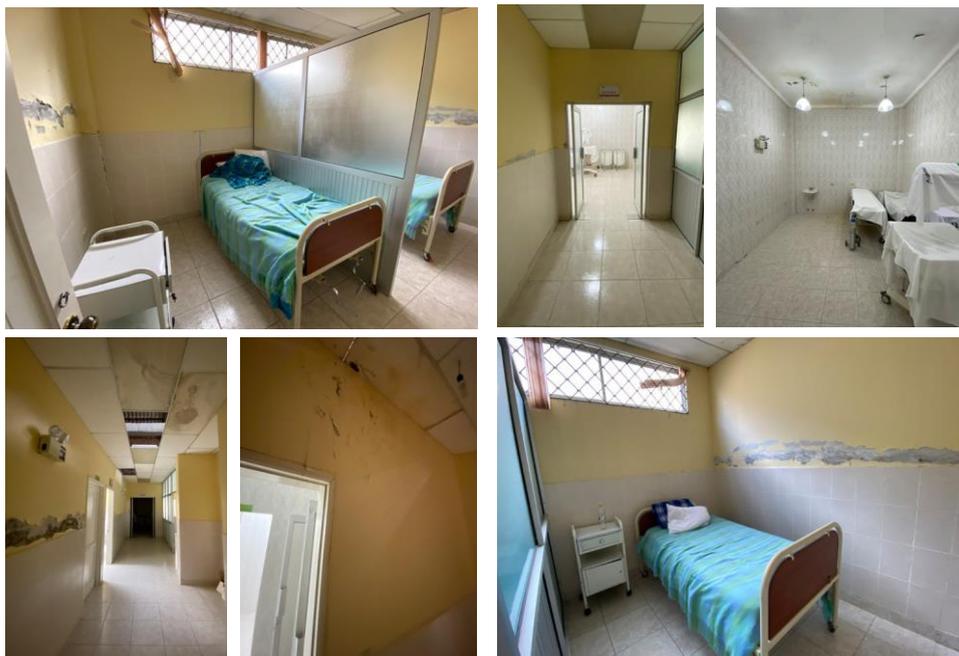
ELEMENTO: MAMPOSTERÍA; paredes de unidad Obstétrica.

DESCRIPCIÓN: La alta presencia de humedad ha hecho que el revestimiento se desprenda de las paredes, y, al ser un área blanca (por su alto grado de asepsia) pone en peligro a los pacientes, ya que se encuentran vulnerables a bacterias y hongos; los cuales están presentes en el moho de la humedad. Citando al catálogo de acabados interiores regido por el MSP nos comenta que las paredes dentro del área de obstetricia en un centro de salud deben ser con curva sanitaria de vinil y pintura vinílica anti bacterias, satinada lavable. Lo cual no se da dentro del centro de salud de motupe.

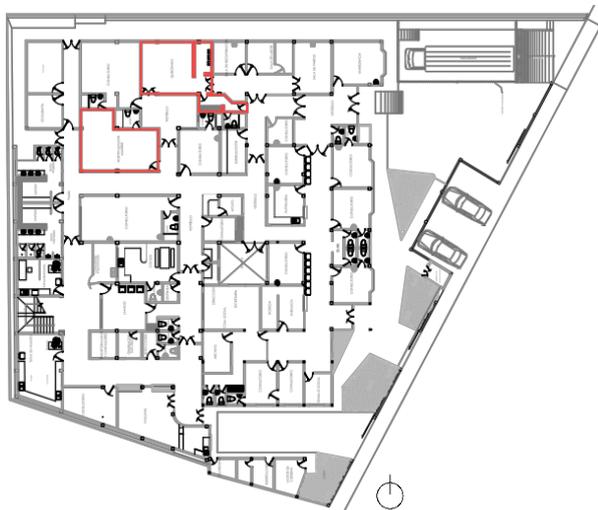
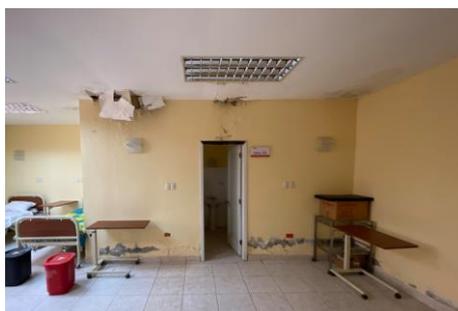
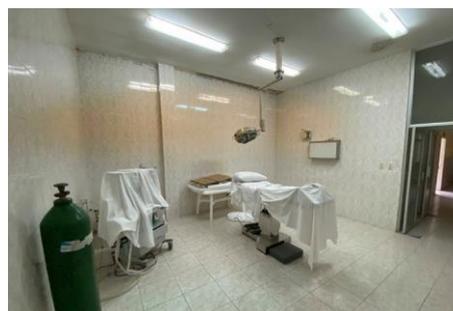
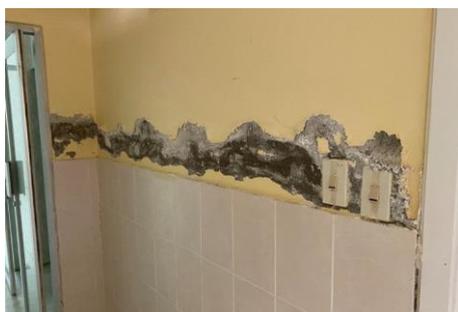
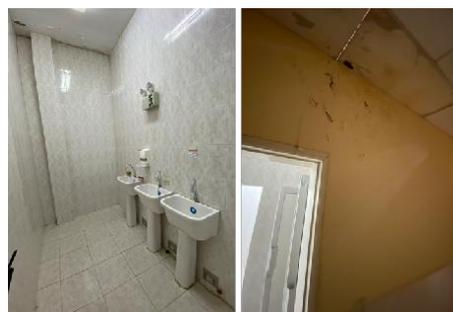
ELEMENTO: MAMPOSTERÍA; paredes de centro quirúrgico y hospitalización.

DESCRIPCIÓN: Dentro del área de hospitalización, la humedad por subida capilar en paredes ha causado el desprendimiento del mortero de revestimiento, creando moho en las zonas húmedas, sabiendo que sus esporas pueden producir infecciones respiratorias y alergias.

Así mismo se denota el revestimiento tipo cerámico colocado sobre la mampostería de ladrillo artesanal en el área quirúrgica, es necesario recalcar que dentro de la guía de acabados hospitalarios emitido por el MSP encontramos que el material de recubrimiento en paredes de quirófanos de ser de vinil antiestático, fungistático, bacteriostático, con junta termo soldada, con curva sanitaria y comportamiento electrostático.

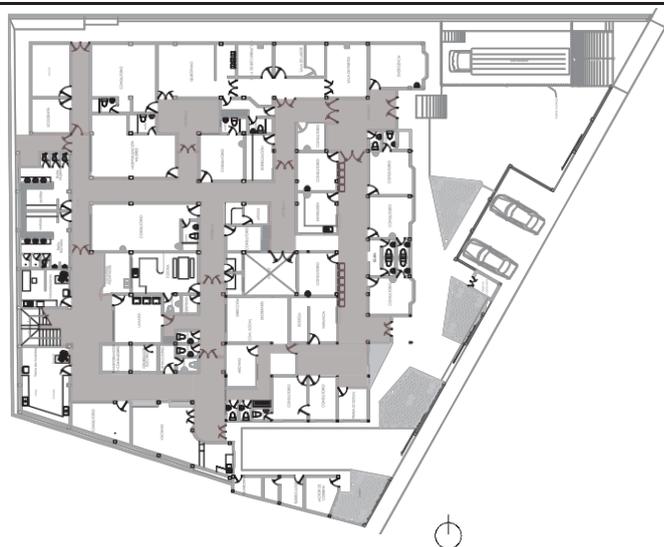
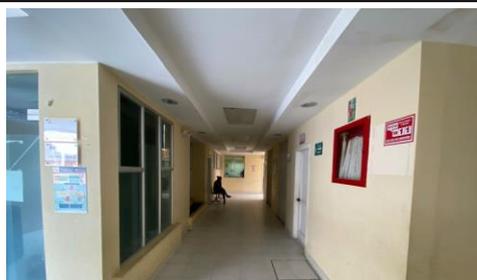
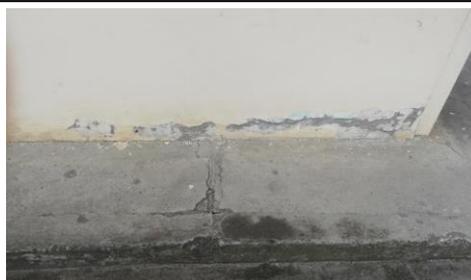
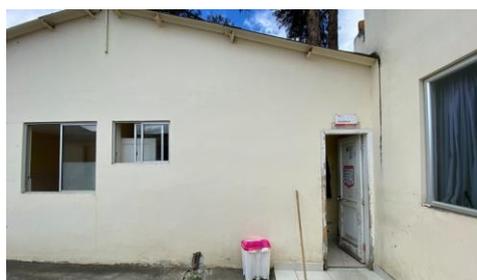
ELEMENTO: PISOS

DESCRIPCIÓN: El material en piso que se encuentra al exterior del centro de salud es de hormigón escobillado, que en algunos tramos se hayan grietas y fisuras causadas por el sol y lluvia, además de presencia de vegetación. Por otra parte, en su interior casi en su totalidad, está cubierto de cerámica en formato 30x30, ha sufrido varias intervenciones, existen varios tipos de cerámicas, muchas de ellas presentan roturas y desprendimientos causados por mala ejecución de trabajo e impactos (golpes) se debe agregar que existen cajas de revisión de aguas negras dentro del centro de salud, al igual que el cuarto de generación y transformación se encuentra ubicado en el interior del centro de salud, el cual cuenta con cerámica en piso.

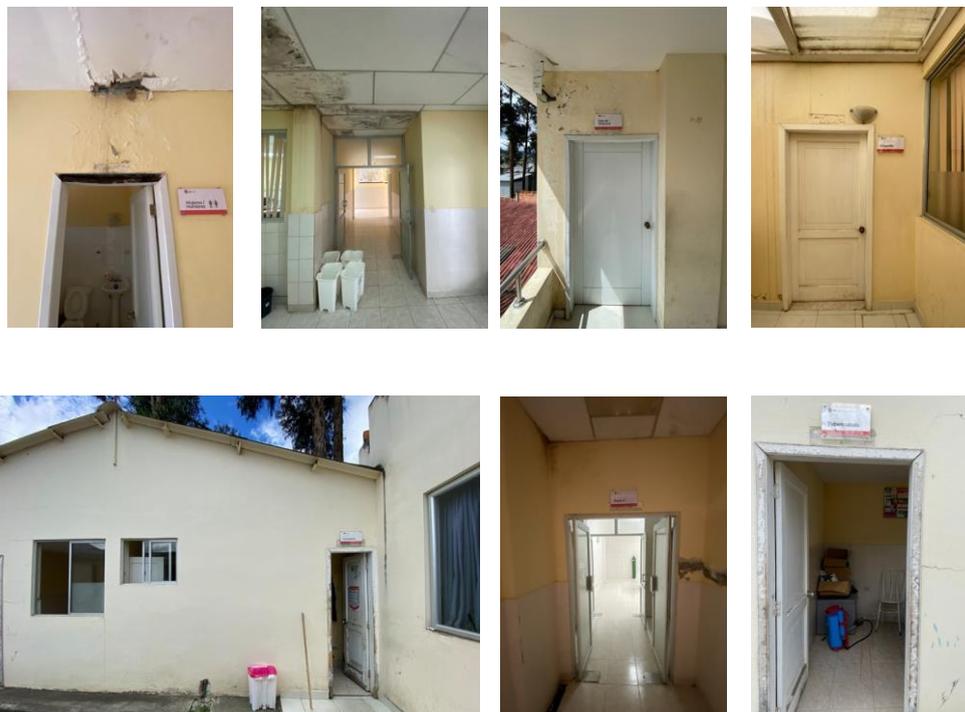
ELEMENTO: CARPINTERÍA; puertas.

DESCRIPCIÓN: El centro de salud de Motupe cuenta con dos tipologías de puertas; la primera con materialidad de mdf, se la encuentra distribuida por casi toda la edificación, a excepción del área quirúrgica y de obstetricia, que es de aluminio y vidrio. El estado de conservación de puertas maderadas es malo, ya que, por una parte se encuentran elementos en estado de pudrición a causa de presencia de agua, mientras que en otros se están degradando por xilófagos como se lo observa en las imágenes.

Habría que decir también, que el MSP en su guía de acabados hospitalarios, establece que: dentro de toda la edificación hospitalaria, las puertas deben ser de tablero de melamina tipo RH termolaminado con placa de acero inoxidable en su parte inferior. Mientras que en el área quirúrgica u obstétrica las puertas deben ser de acero inoxidable y vidrio (diseño con visor)

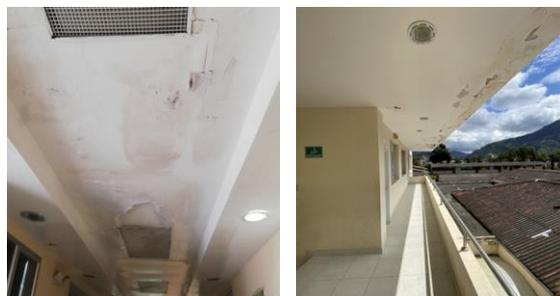
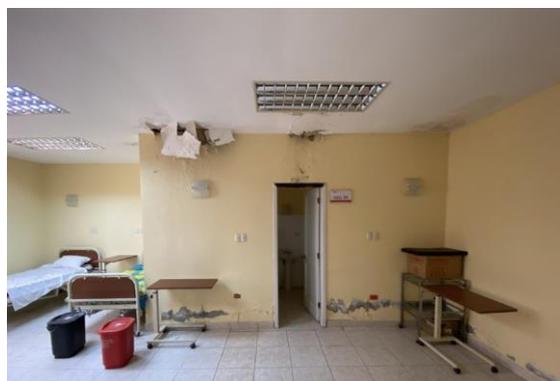
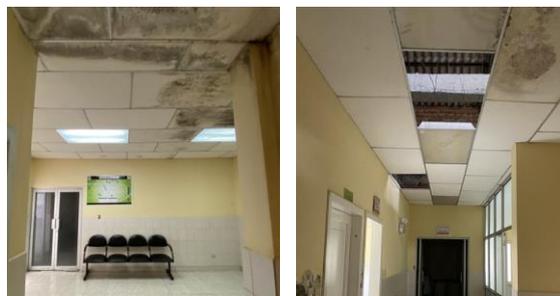
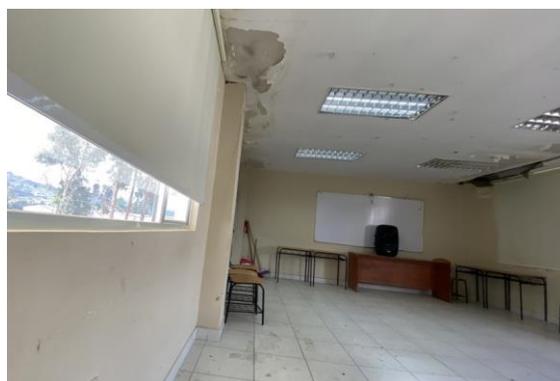
ELEMENTO: CARPINTERÍA; cielo raso.

DESCRIPCIÓN: Con respecto al cielo raso, se puede afirmar que se encuentra en un muy mal estado, las manchas en casi toda su superficie, indica la presencia de agua, lo ha hecho que este elemento pierda toda su pureza. En varios lugares se observa agujeros causados por la humedad, mientras que en otros ha afectado a toda la pieza y han decidido retirarlo al elemento dejando vacíos en cielo raso.

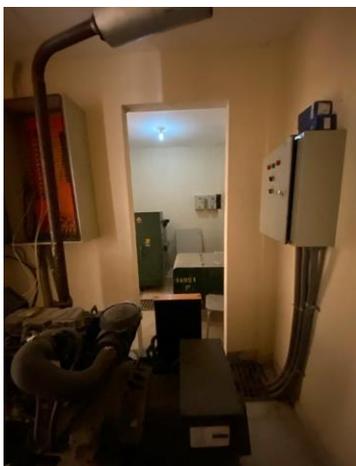
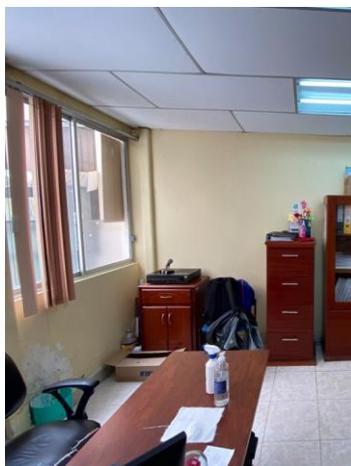
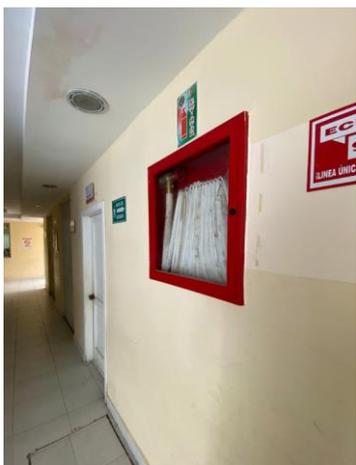
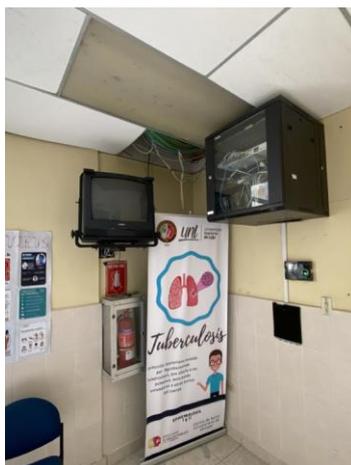
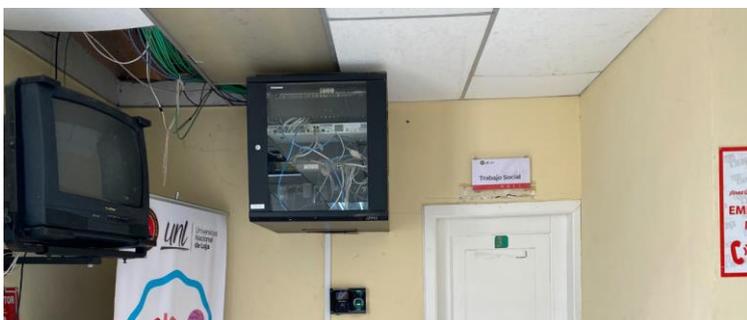
ITEM: INSTALACIONES.

DESCRIPCIÓN: El centro de salud de Motupe presenta varios tipos instalaciones sobre puestas y añadidas. Trabajos anti técnicamente ejecutados, en función de nuevas instalaciones incorporadas a las existentes. Se observan empalmes defectuosos, tal como es el caso de los altavoces hospitalarios y rack.

No existe un espacio para generadores y transformadores, el mismo que está adaptado dentro del área de consulta externa, poniendo en peligro la vida de pacientes, personal y visitantes.

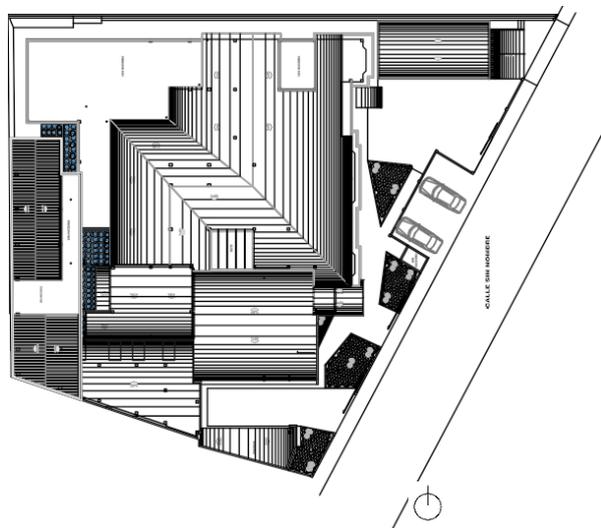
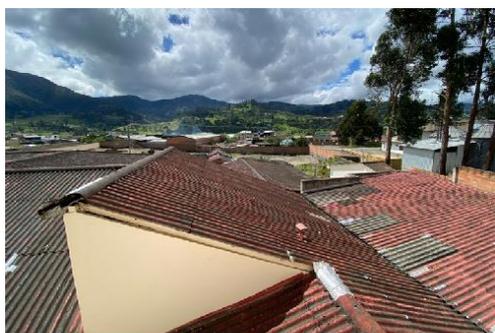
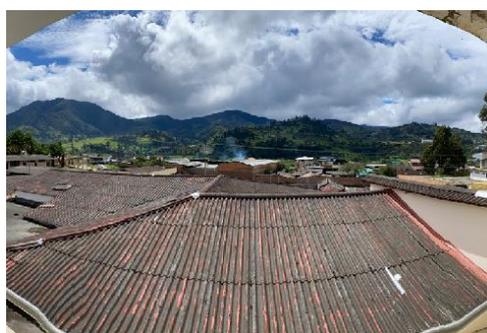
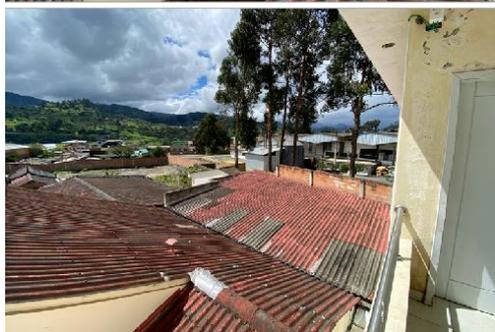
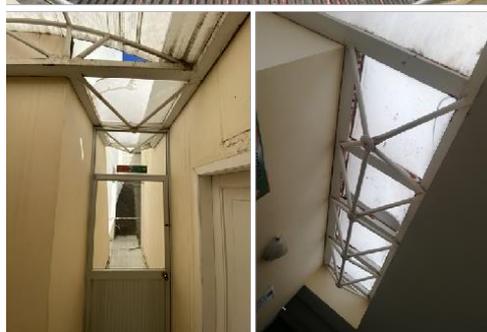
## ITEM: CUBIERTA.

DESCRIPCIÓN: En el elemento cubierta, es notorio (por su diferente coloración) la adición de nuevos elementos, se puede ver que la cubierta ha sufrido varias intervenciones, se observan arreglos a manera de “parches” a lo largo de todo este elemento. Sin embargo, dichos arreglos no han tenido un buen resultado, ya que es evidente como el agua ingresa por la techumbre y destruye el interior de la edificación.

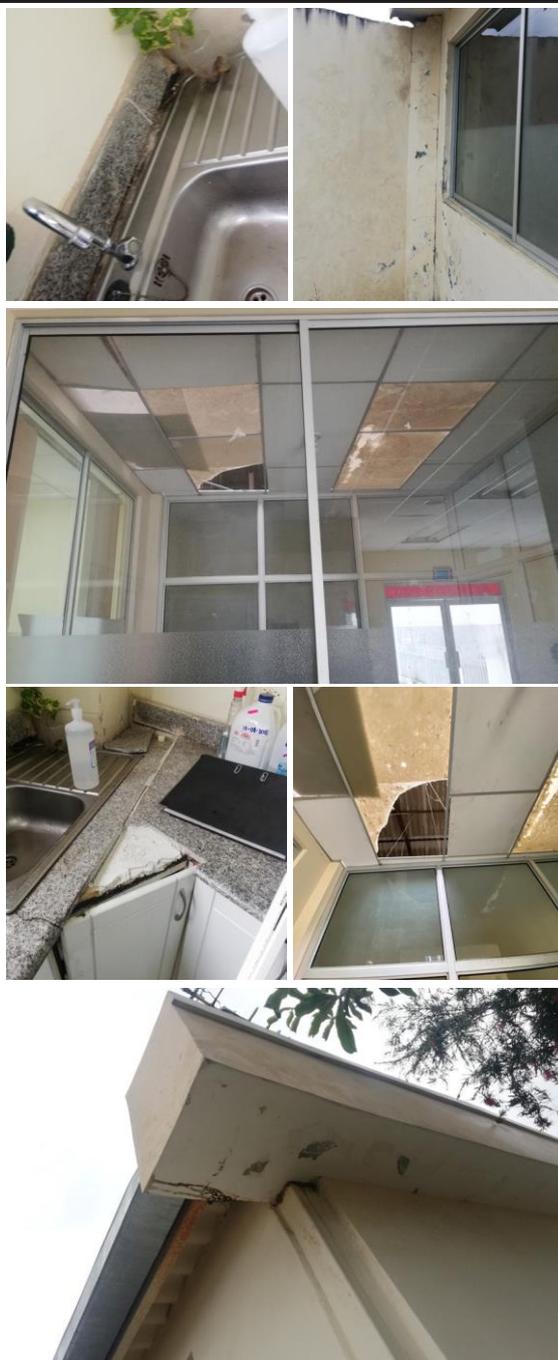
ELEMENTO: Elementos singulares.

DESCRIPCIÓN: Existen elementos tanto constructivos como de mobiliario que presentan daños, un ejemplo de estos son: el mesón de laboratorio clínico, el cual muestra piezas faltantes y genera problemas al momento de emitir pruebas. Así mismo, elementos como lamina traslucida sufren un fuerte deterioro, la mayoría muy sucios y algunas de ellas rotas.

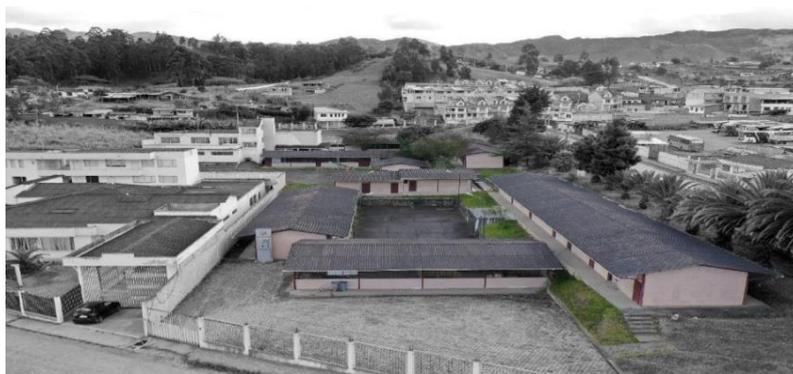
**Imagen 18. Estado actual de los aularios del campus Universitario de Motupe.**

El campus universitario de Motupe de la UNL, actualmente cuenta con 20 aularios, conectados entre sí por caminerías externas, su construcción fue posterior a la del centro de salud, fue pensado para la educación de alumnos del área de la salud de la Universidad Nacional de Loja, sin embargo, por su no funcionalidad no cumplió con su propósito.

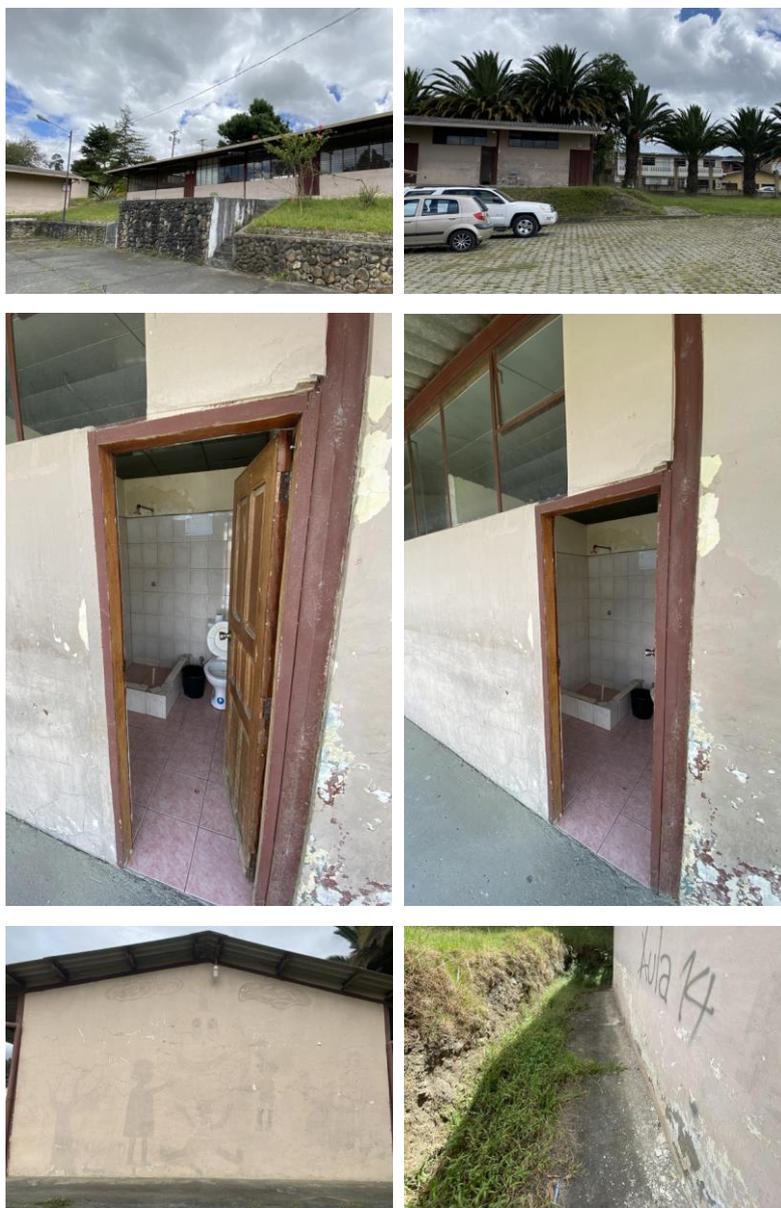
ELEMENETO: MAMPOSTERÍA.

DESCRIPCIÓN: La presencia de agua ha causado humedad por capilaridad desde el terreno, generando un desgaste acelerado de los materiales de construcción, lo cual puede ser un peligro para la resistencia de la edificación, genera peligro con las instalaciones eléctricas al igual que causan problemas respiratorios en los estudiantes. De igual manera existen muros de contención que están en contacto directo con la tierra, los cuales han sido afectados por humedad por infiltración lateral, poniendo en peligro su resistencia estructural.

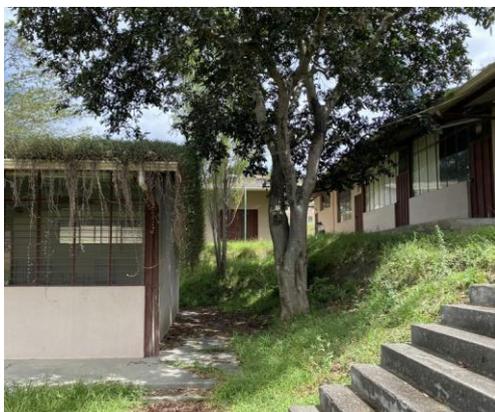
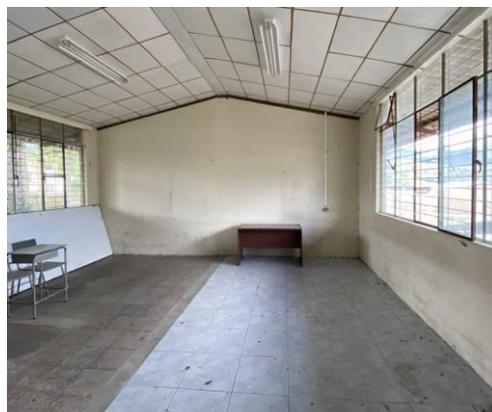
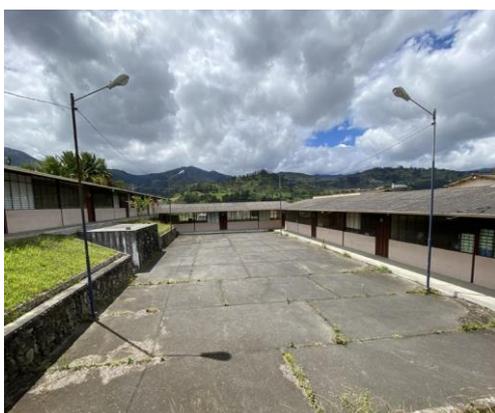
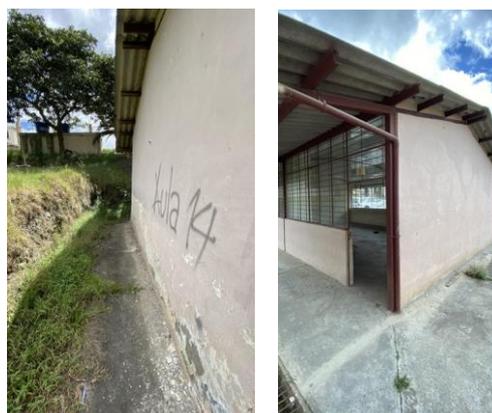
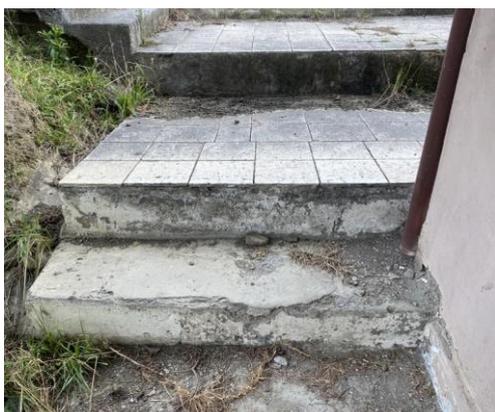
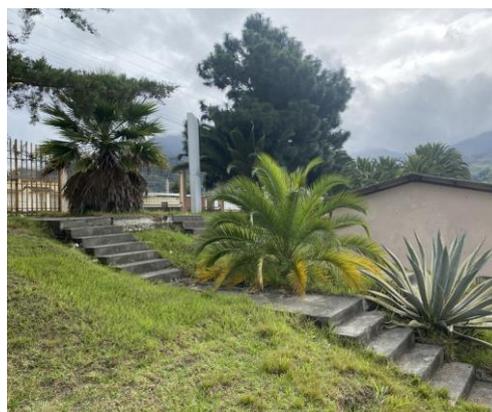
ELEMENTO: PISOS.

DESCRIPCIÓN: En cuanto a pisos exteriores, se puede decir que en casi toda su totalidad existen roturas causadas por presencia de plantas, fisuras por variaciones dimensionales (contracción y dilatación) por cambios de temperatura y humedad. Mientras que en el interior de los aularios, se encontraron diferentes materiales en pisos, colocación a diferentes niveles, por lo que se llega a la conclusión de que hubo una intervención en este elemento, cabe mencionar que dichos elementos presentan roturas en bordes, causadas por golpes.
