**UNIVERSIDAD INTERNACIONAL DEL ECUADOR – SEDE LOJA**

**TESIS DE GRADO PREVIO A LA OBTENCIÓN DEL  
TÍTULO DE ARQUITECTO**

**PROPUESTA DE DISEÑO DE UN HOSPITAL UNIVERSITARIO PARA LA  
UNIVERSIDAD NACIONAL DE LOJA, EN MOTUPE, LOJA- ECUADOR**

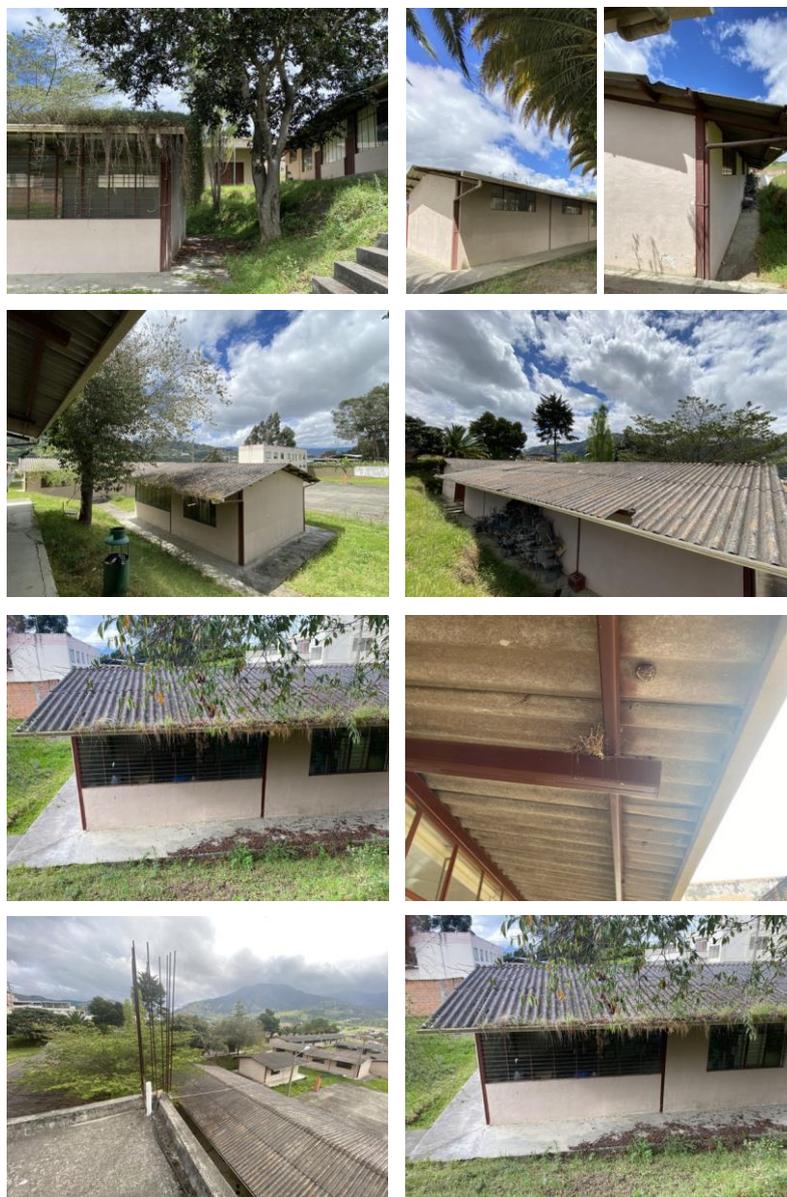
ELEMENTO: CUBIERTA.

DESCRIPCIÓN: Los aularios presentan Eternit en su cubierta, la propiedad del material no permiten insonorizar el interior. Por ende en días de lluvia las aulas se ven afectadas por el ruido y los estudiantes no pueden realizar sus actividades con normalidad. La cubierta de algunos aularios, presentan vegetación causada por la falta de mantenimiento y el abandono total, se puede observar huecos ,causados por rupturas en cubierta.

La mala elección de materiales en aularios imposibilita a los estudiantes a recibir clases, un ejemplo a esto es su cubierta que en días de lluvia no permita insonorizar el exterior

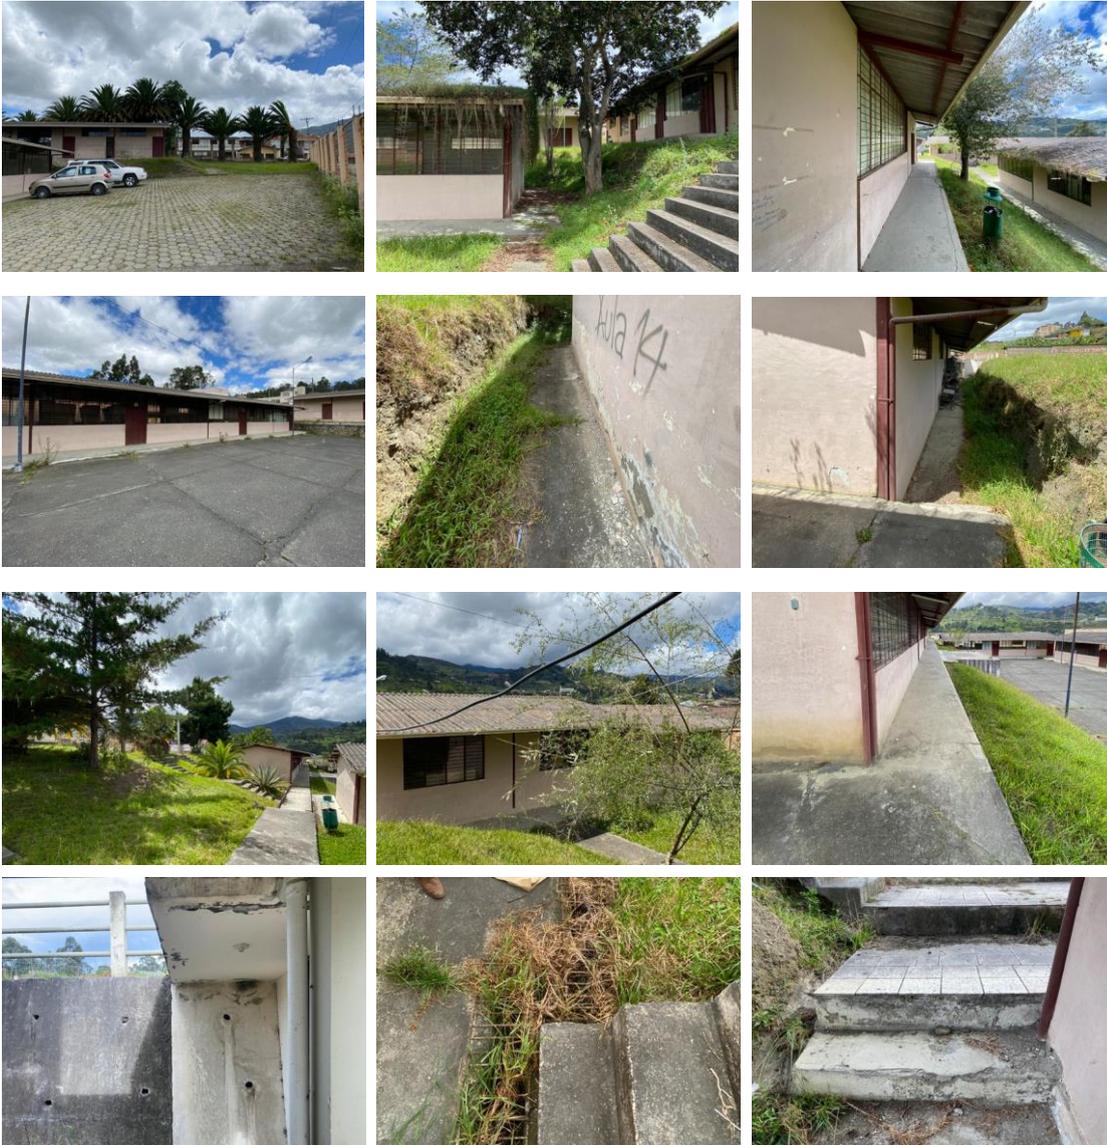
ELEMENTO: ZONAS EXTERIORES.

DESCRIPCIÓN: La mayoría de caminerías que conectan las diferentes edificaciones se encuentran agrietadas y con presencia de vegetación, Todas las zonas exteriores no han sido diseñadas dentro de todo el campus universitario de motupe no existe una accesibilidad universal. Los pasillos son muy angostos (90 cm) lo cual genera aglomeración de gente en horas de evacuación, Neufert en su libro: El arte de Proyectar en Arquitectura nos dice que el ancho de los pasillos en aularios no debe ser menor a (1.80 m)

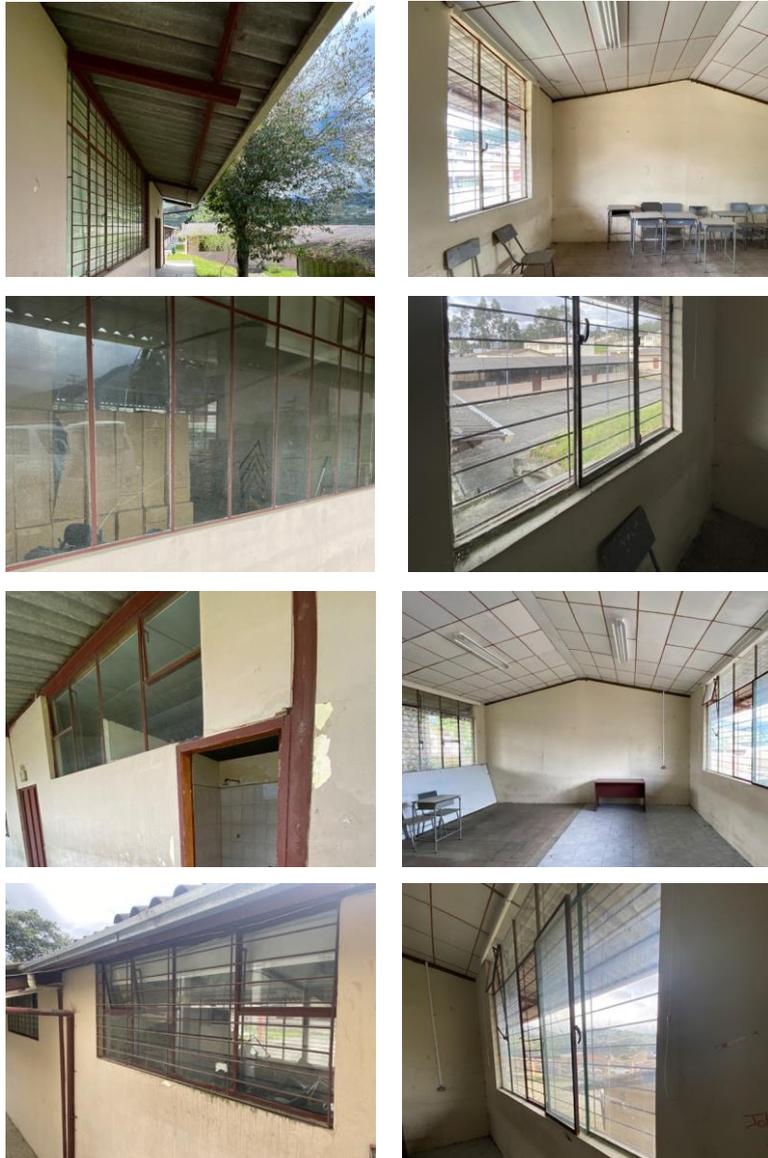
ELEMENTO: CARPINTERIA; ventanas.

DESCRIPCIÓN: En cuanto a la estructura de las ventanas, no se encuentran completamente selladas, existen ejemplares en las cuales filtran agua hacia el interior de las aulas, muchas de las mismas se encuentran rotas y causan peligro hacia las personas que visitan el campus universitario de motupe. Se pudo evidenciar que en todas las aulas existe incidencia solar de forma directa, por lo que se han improvisado cortinas para poder recibir clases de forma normal.

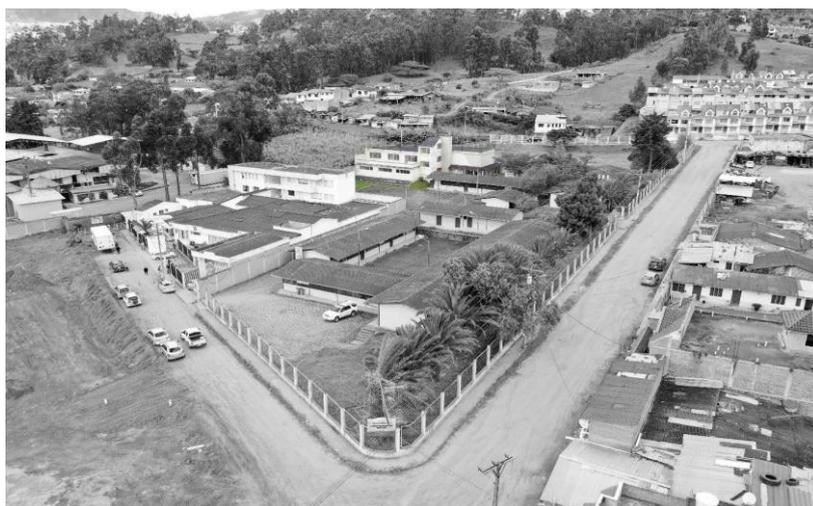
**Imagen 19. Estado actual de del edificio administrativo del campus universitario de Motupe.**

El edificio administrativo fue construido en el año 2012, con la finalidad de albergar espacios como auditorio, sala de reuniones, cafetería, área de coordinación académica y sala de cómputo, edificado en 2 niveles que se conecta por una circulación vertical de escales y ascensor.

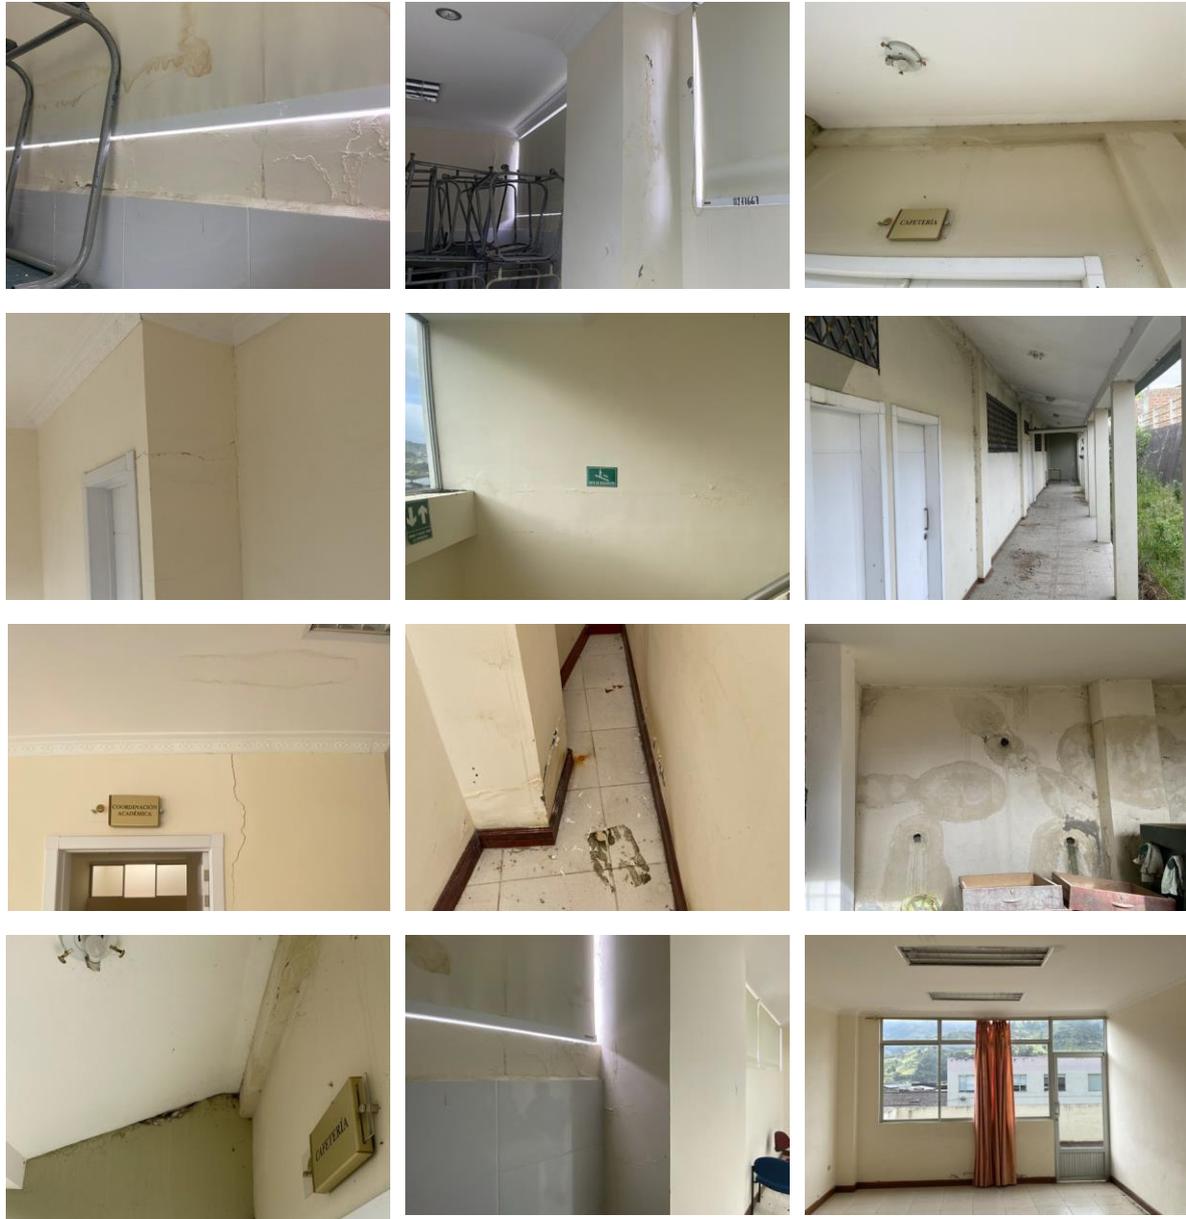
## ELEMENTO: Mampostería.

DESCRIPCIÓN: Existen agrietamientos en mamposterías, causadas por asentamientos diferenciales. Otra causa que afecta este elemento es la humedad por filtración desde losa de cubierta, afectando también a elementos estructurales como columnas las cuales ha hecho que se desprenda el mortero de pintura y revestimiento.

Esta humedad encontrada en el interior de la edificación afecta a la salud de las personas que trabajan en su interior, causando problemas respiratorios y alérgicos.

A causa de asentamientos diferenciales, existen grietas en elementos como mamposterías y pisos.

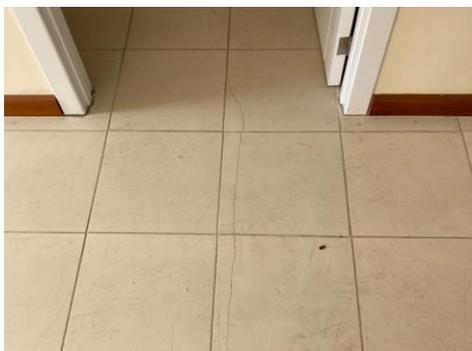
## ELEMENTO: Pisos

DESCRIPCIÓN: Dentro de este elemento existen factores que han causado varios daños, como: asentamientos que han generado fisuras en cerámica de recubrimiento. En losa de cubierta existen diferencias de niveles por lo tanto se acumula agua proveniente de lluvia lo cual genera humedad hacia el interior de la edificación, atacando de manera directa a elementos como mampostería, estructura, cielos rasos, mobiliario y pisos. En áreas exteriores de la edificación se observa crecimiento de vegetación en caminerías y piezas de cerámica en mal estado, rotas o faltantes.

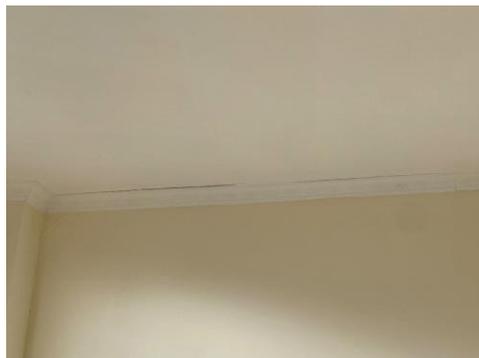
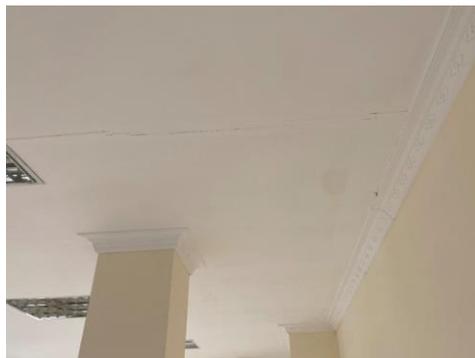
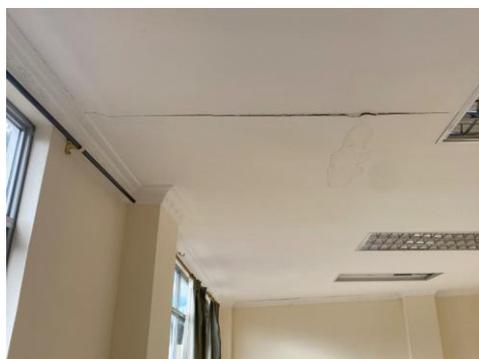
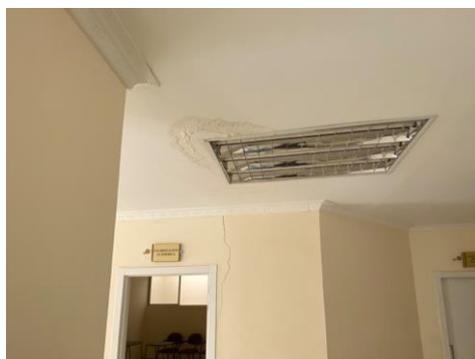
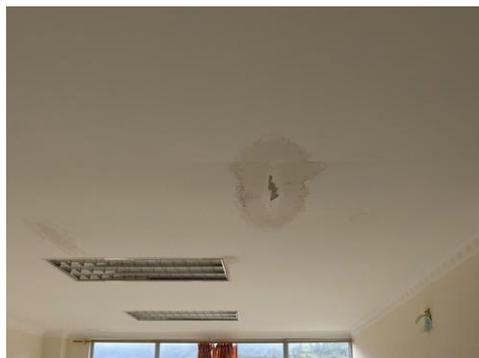
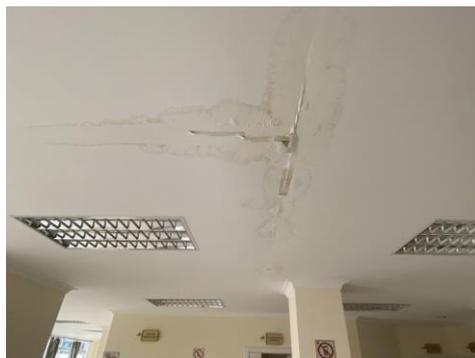
## ELEMENTO: Cielo raso.

DESCRIPCIÓN: La no impermeabilización en la losa de cubierta genera humedad por filtración atacando de manera directa a este elemento, existen manchas, fisuras y grietas alrededor de toda la edificación.

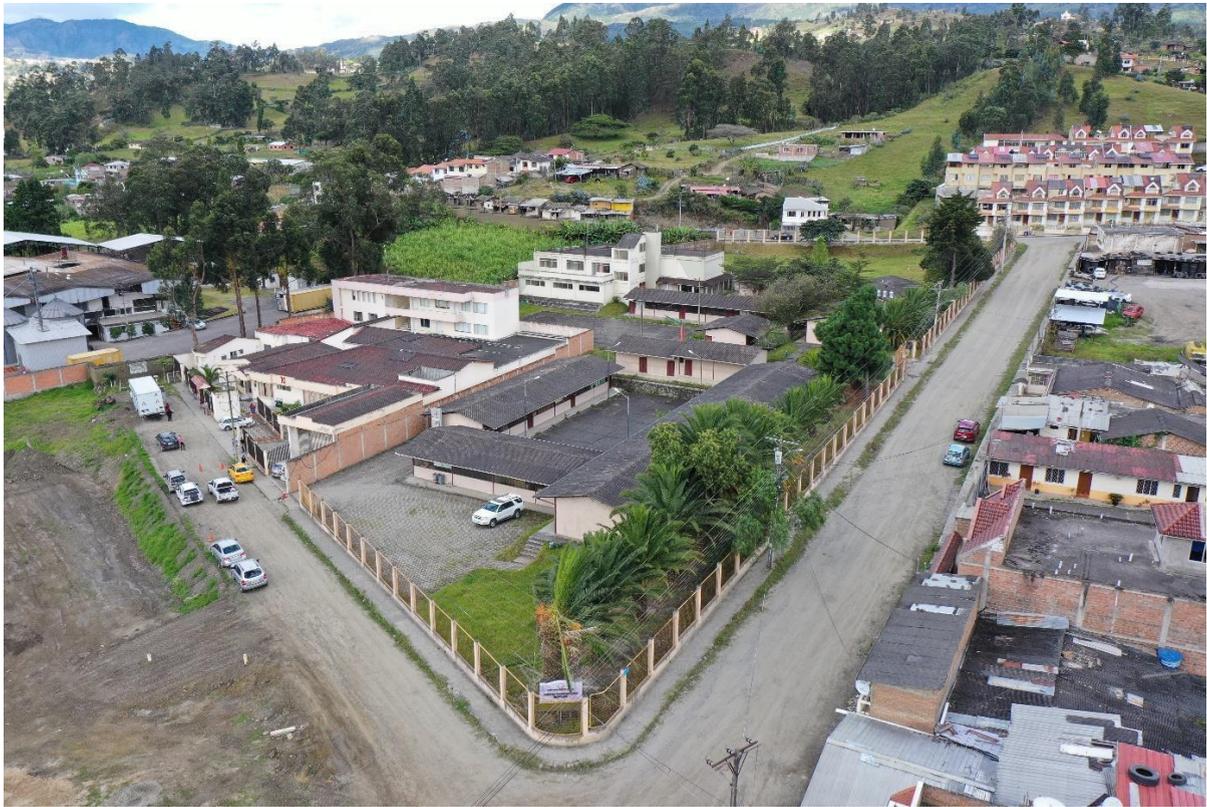
**Imagen 20.** Campus universitario de Motupe

El campus universitario de Motupe en sus tres diferentes tipos de edificaciones utiliza diferentes tipos de materiales en fachada, tales como metal en estructura de ventanas y pasamanos, mamposterías de ladrillo artesanal, y hormigón para elementos estructurales, graderíos y caminerías exteriores.

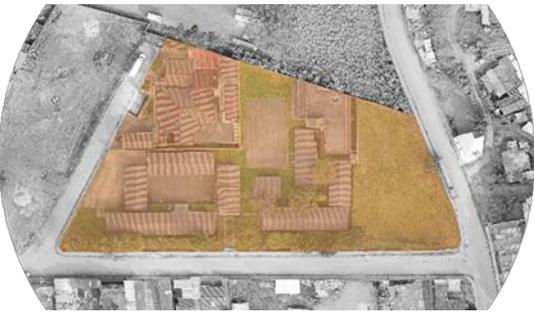
<p>Área del predio.</p> <p>El predio a intervenir cuenta con un área de 11.034,638m<sup>2</sup> lo cual es un punto favorable ya que en esta extensión de terreno se puede implantar toda la planificación del hospital universitario y su posible expansión.</p>

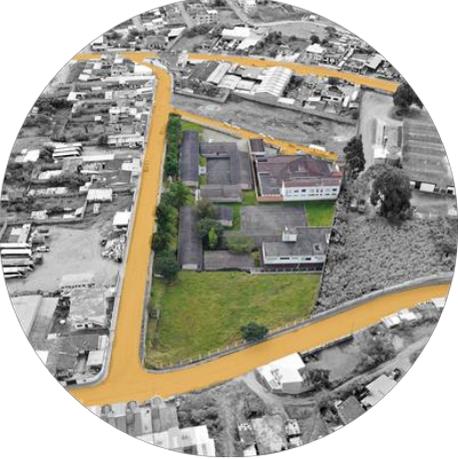
<p>Predio situado entre dos avenidas.</p> <p>El predio a intervenir se emplaza entre dos avenidas de alto tráfico que son las av. 8 de diciembre y la AV. Chuquiribamba, lo cual es un punto favorable ya que facilita el acceso al área de emergencias y existe la posibilidad de independencia de accesos, tanto hospitalarios, de insumos y usuarios.</p>

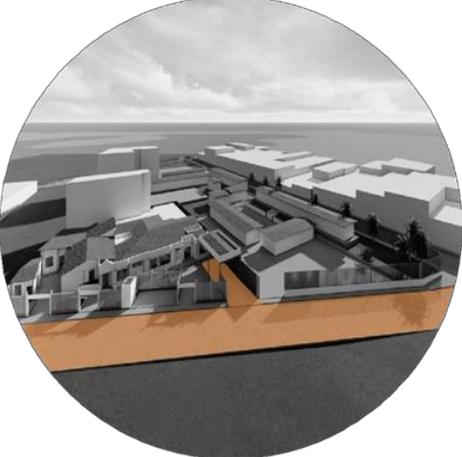
<p>Déficit de Accesibilidad vehicular.</p> <p>El acceso para ambulancias está ubicado en una calle sin retorno, que además los usuarios del centro de salud la utilizan para parquear sus vehículos, lo que genera congestión y no permita un acceso directo al área de emergencia.</p>

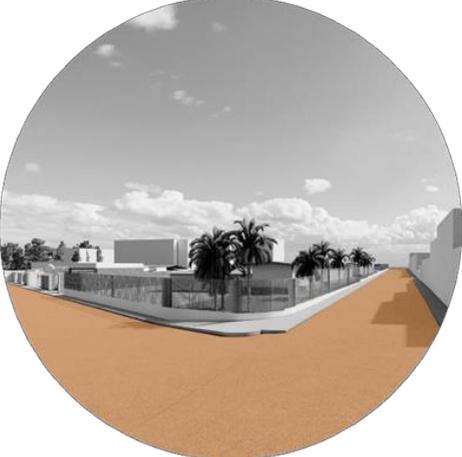
<p>Conectividad Ciudad - Predio.</p> <p>Calles que conectan al predio con la ciudad, se encuentran deterioradas y sin asfalto, generando de manera directa polvo y barro hacia la edificación.</p>

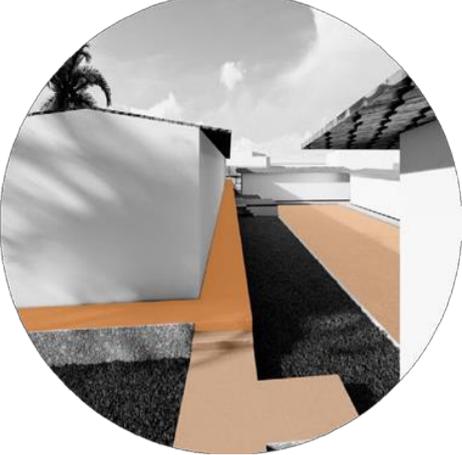
<p>Accesibilidad universal. Inexistencia de rampas dentro de toda la edificación, por lo cual sería imposible la circulación de una persona con discapacidades físicas temporales o permanentes.</p>

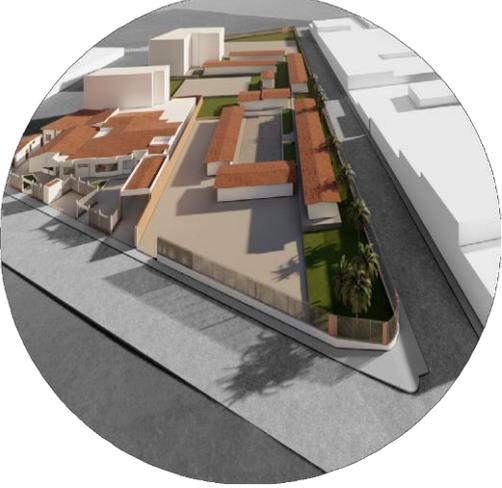
<p>Déficit de conectividad entre edificaciones. El campus universitario de Motupe no cuenta con conexión ni relación entre sus tres edificaciones, esto sucede por su falta de planificación ya que no fue concebido como un hospital Universitario</p>

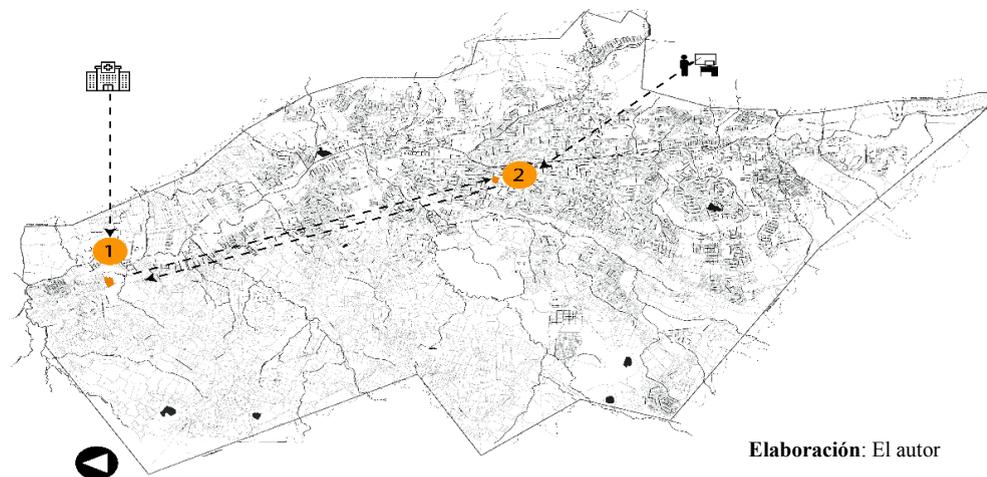
**Ilustración 30. Estrategia de ciudad**

Como punto de estrategia urbana, se plantea generar recorridos de transporte institucionales desde la actual facultad de medicina humana de la universidad nacional de Loja (2), la misma que se encuentra ubicada en las calles Manuel Ignacio Montero y Carlos Román, hacia el nuevo proyecto de hospital universitario, ubicado en el barrio motupe (1), el recorrido es de 5,5 kilómetros.

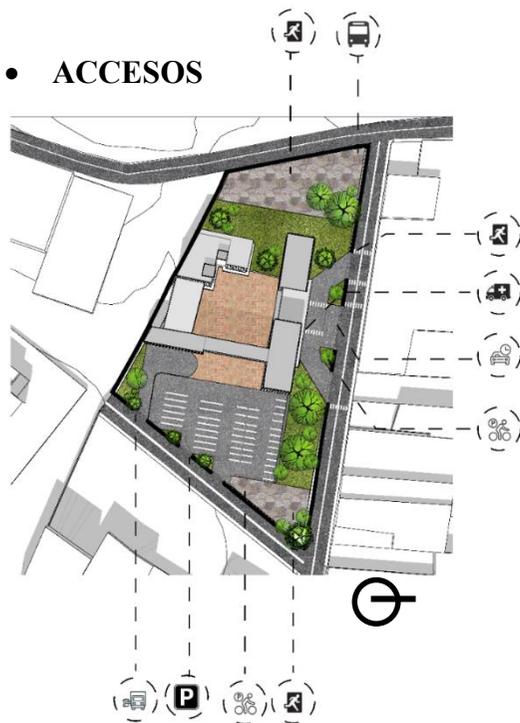
• ACCESOS

Por el norte (calle Chantaco): Acceso Peatonal, Acceso de ambulancias, acceso a parqueo con restricción de tiempo, acceso a parqueadero de bicicletas.

Por el oeste (Av Chuquiribamba): Acceso peatonal desde bus Urbano (SITU)

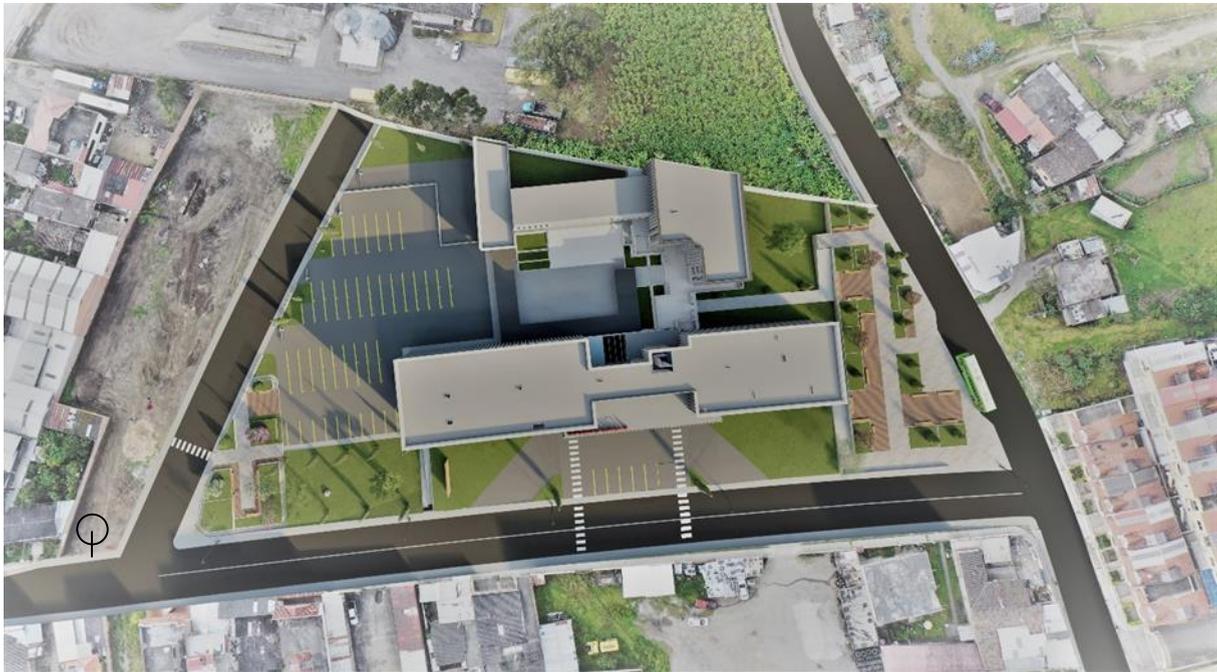
**Imagen 21. Emplazamiento de propuesta arquitectónica de hospital universitario de Motupe**

Dentro de la propuesta urbano arquitectónica se plantea general la mayor cantidad de espacio público para el sector y ciudad, de tal manera que el proyecto libera sus esquinas creando plazas que sirven como borde de bienvenidas que dan accesos a diferentes lugares de la edificación, además de ser zonas de estancia para el sector.

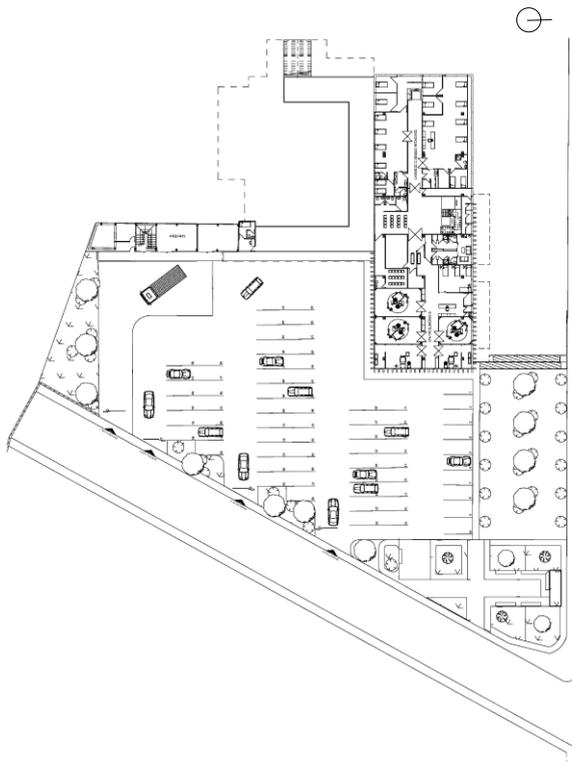
### 6.4.9.1 Planta subsuelo. N-4.00

**Descripción;** Siendo una planta netamente hospitalaria, puesto que en este nivel se establece el área quirúrgica y U.C.I, las mismas que se organizan a partir de un vestíbulo distribuidor, separando zonas sépticas de asepticas.

La configuración ordenada de los espacios se da a través de la circulación horizontal lineal, con la cual permite la accesibilidad a los mismos.

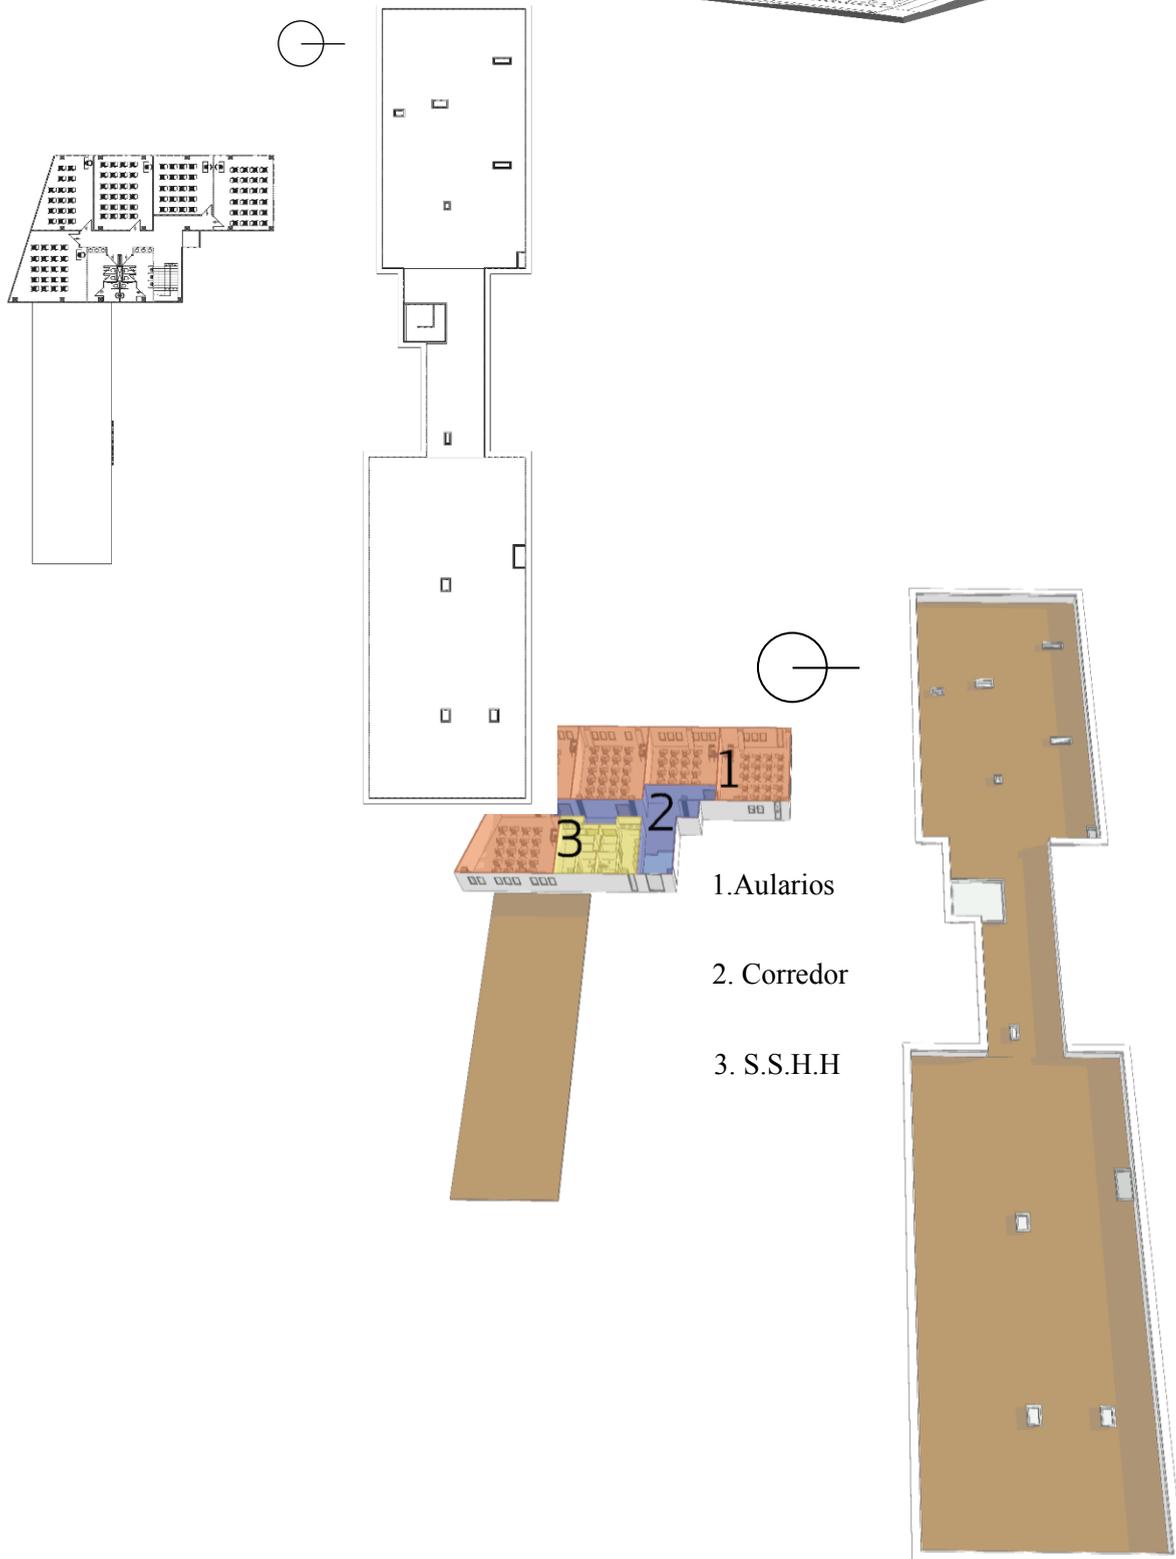
6.4.9.5 Tercera planta alta n+12.00

- 1. Aularios
- 2. Corredor
- 3. S.S.H.H
