UNIVERSIDAD INTERNACIONAL DEL ECUADOR – SEDE LOJA

**PROYECTO DE GRADO PARA LA OBTENCIÓN DEL TÍTULO
DE ARQUITECTO**

**PROPUESTA DE INTERVENCIÓN ARQUITECTÓNICA DEL COLEGIO DE
BACHILLERATO 27 DE FEBRERO DE LA CIUDAD DE LOJA.**

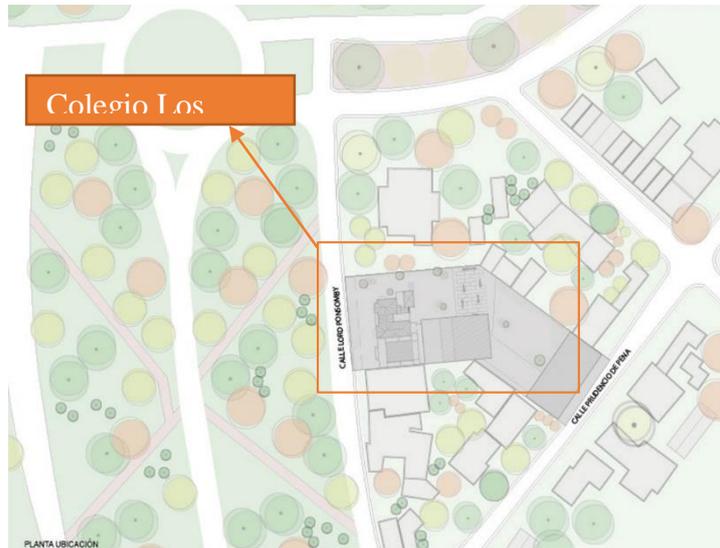
Imagen 2. Emplazamiento colegio Los Pilares

El proyecto de ampliación del colegio Los Pilares se implanta en la calle Lord Ponsonby y la calle Dr. Prudencio de Pena, Montevideo – Uruguay, cuenta con un área de 1800.0 m², fue construido en el año 2018, diseñado por el estudio Dovat Arquitectos.

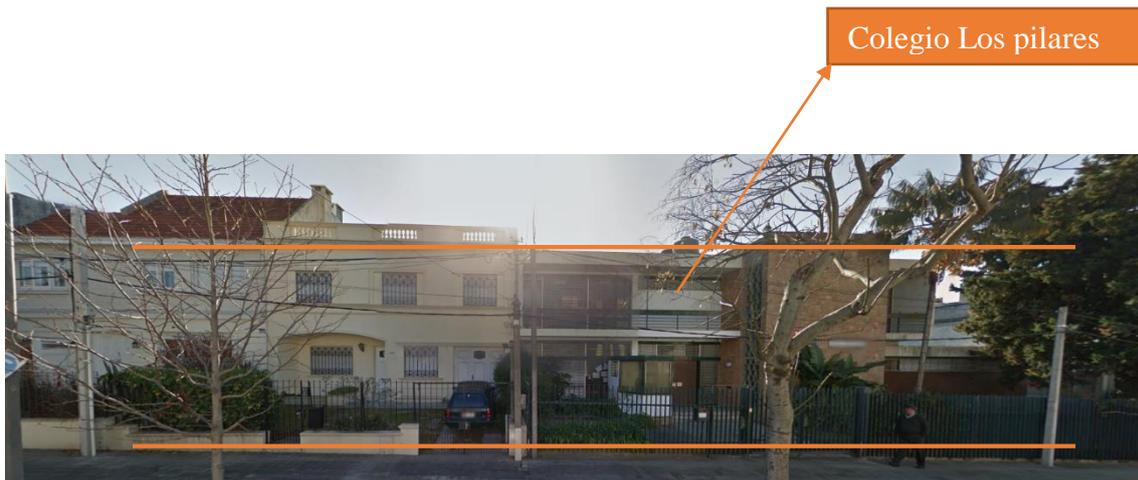
Imagen 3. Proporción y escala colegio Los Pilares

El diseño de ampliación del colegio Los Pilares muestra un manejo adecuado del espacio y la relación de los usuarios con el mismo, este se encuentra compuesto por dos volúmenes ortogonales, que se complementan entre sí, uno está compuesto de dos niveles mientras que el otro se desenvuelve en un solo nivel elevado sobre un patio existente en la parte exterior, lo cual genera un sentido de amplitud y unidad dentro del establecimiento.

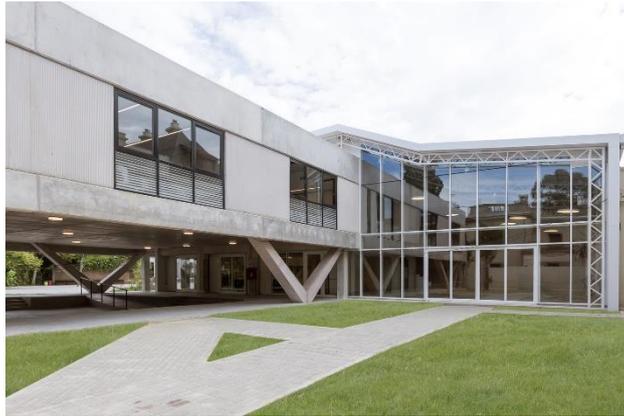
Imagen 11. Ampliación del colegio Los Pilares

La parte estructural del colegio Los Pilares referente a su ampliación se encuentra compuesta por hormigón y hierro armado, además en lo correspondiente al volumen que se ubica en la parte céntrica la cual conecta las edificaciones denominada corazón emplea el uso de perfilería metálica blanca hormigón hierro armado.

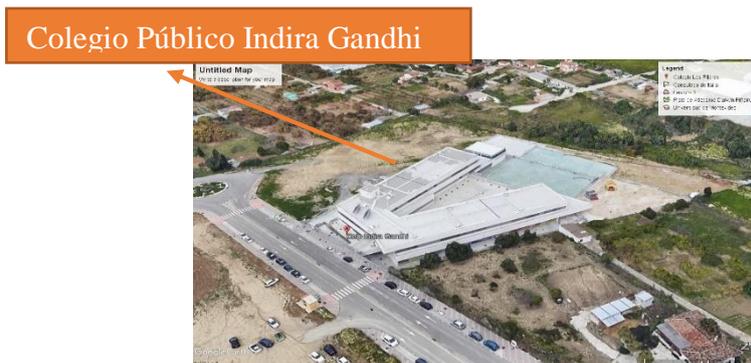
Imagen 15. Proporción Colegio Público Indira Gandhi

En lo referido a la proporción del establecimiento educativo se integra al entorno mediante la adaptación, a su topografía y a la forma del lugar en donde se emplaza.

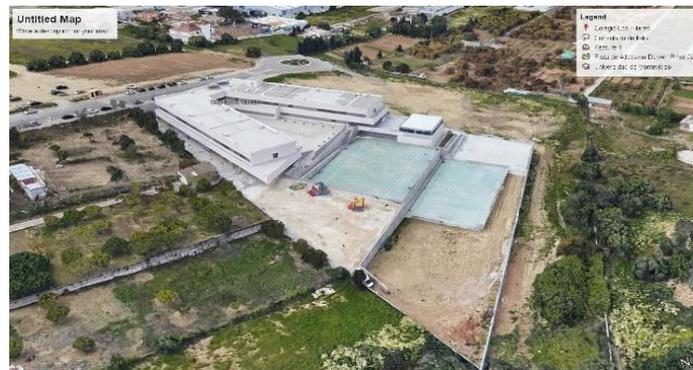
Imagen 16. Patio Colegio Público Indira Gandhi

El diseño del Colegio Público Indira Gandhi presenta un manejo apropiado del espacio, el proyecto se encuentra conformado por un solo volumen el cual se ajusta a la topografía irregular de la zona y utiliza la misma para lograr una configuración espacial de los diferentes ambientes que existen en la parte interna del establecimiento.

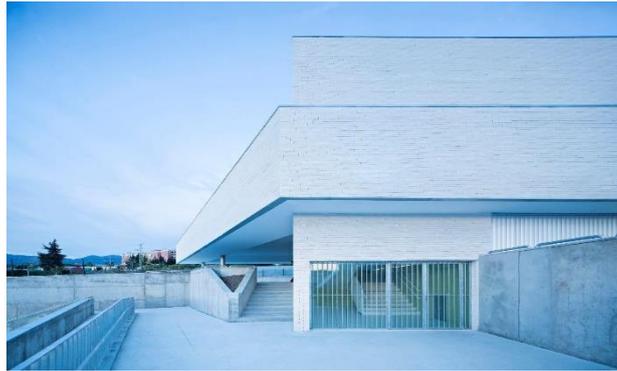
Imagen 17. Patio Colegio Público Indira Gandhi

El volumen debido a la forma e irregularidad del terreno provoca la conformación de la edificación en forma de “U” con una serie prolongada de vanos en sus fachadas laterales que permiten la debida ventilación e iluminación de los distintos espacios que conforman el colegio, así mismo en este existe el predominio de ladrillo de hormigón blanco, el cual proporciona al edificio una textura limpia de toda la edificación de igual forma los materiales empleados en sus vanos como son el vidrio, perfiles de aluminio y metálicos permiten con contraste al momento de contemplar el proyecto.

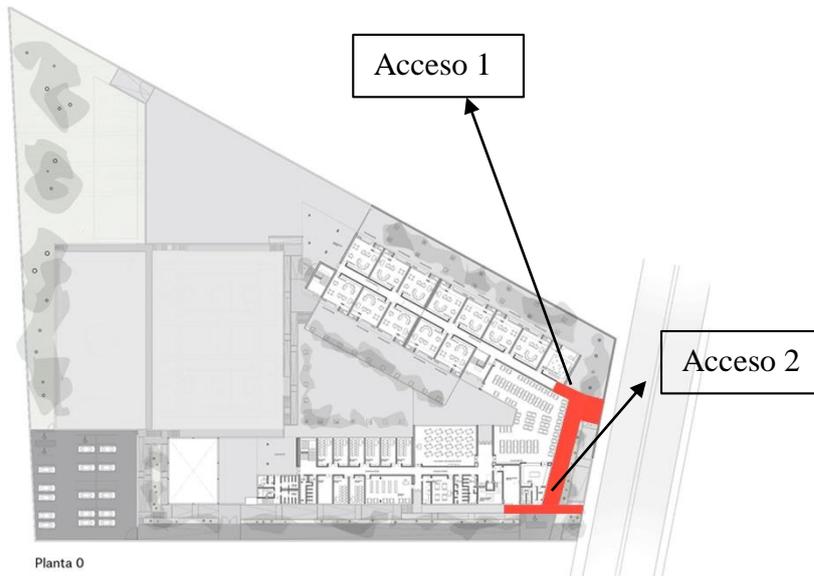
Imagen 19. Accesos Colegio Público Indira Gandhi

El acceso número dos permite el ingreso hacia la parte donde se desarrolla actividades de nivel educativo infantil mientras que el acceso número uno permite el ingreso al nivel más alto en donde se desarrollan actividades de nivel de primaria, en el nivel inferior ubicado en la parte posterior de la edificación se desarrollan las áreas recreativas para los diferentes niveles académicos, al igual que el estacionamiento de la institución, estos espacios en si se encuentran totalmente alejados del resto de ambientes, esto para que no exista ningún problema ocasionado con los ruidos que se generan en dichos lugares .

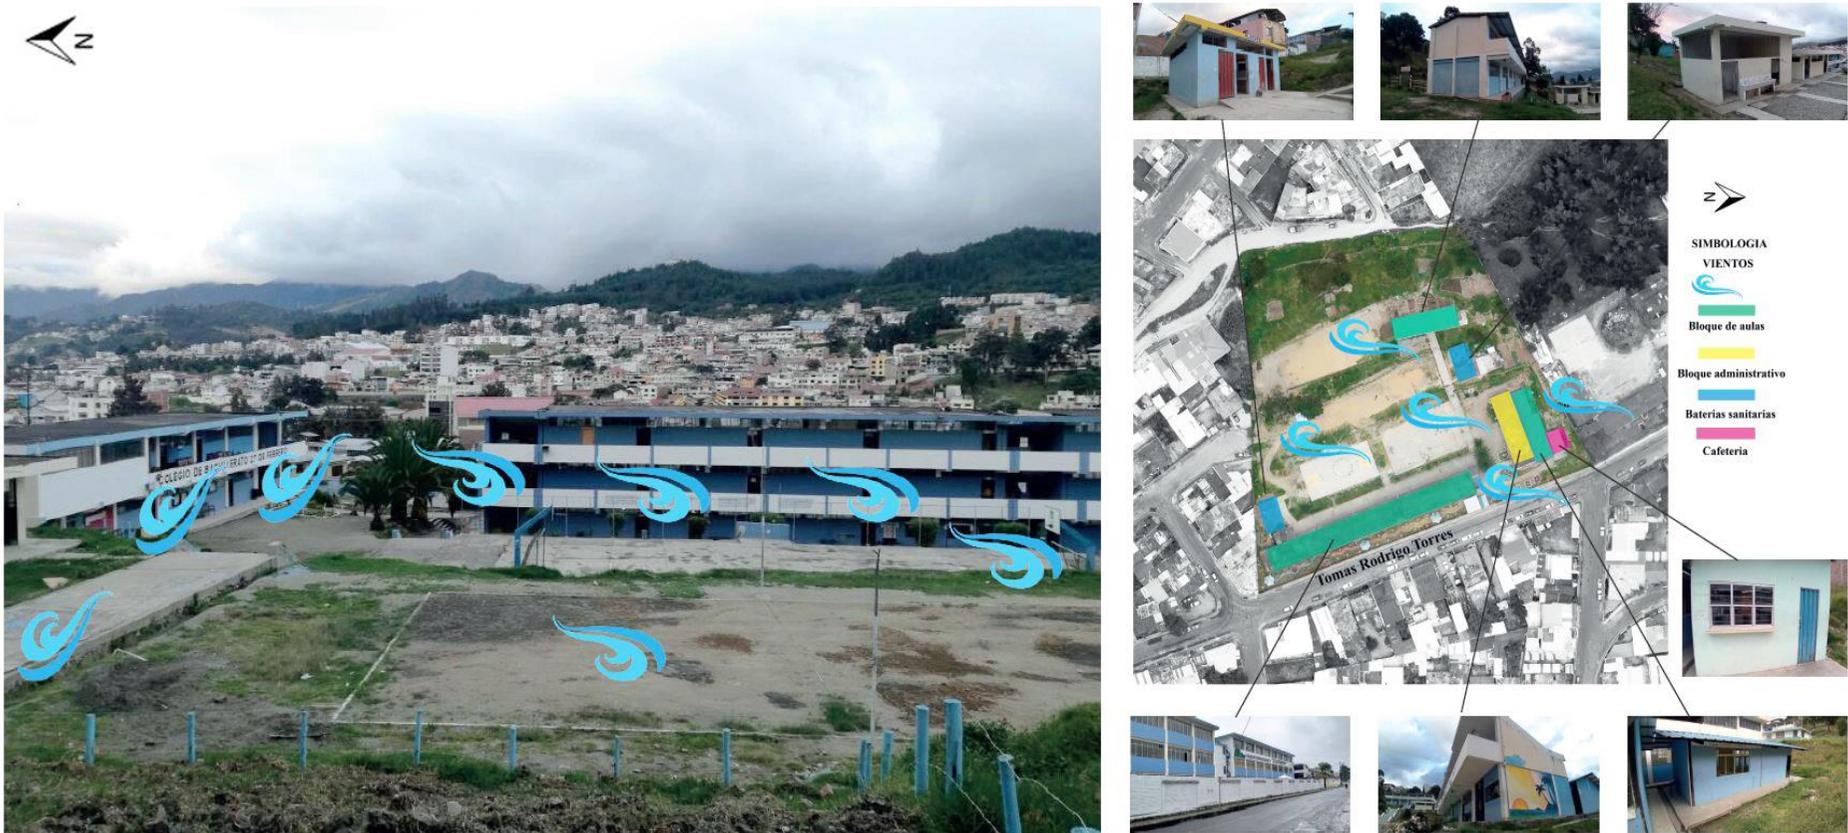
Ilustración 2. Viento

En la ilustración se puede observar que por la disposición de los bloques que conforman la institución, los bloques de aulas reciben los vientos de manera directa, al igual que las baterías sanitarias, obteniendo así una buena ventilación, por lo cual no es necesario recurrir a métodos de ventilación artificial por medio de ventiladores o aire acondicionado, a diferencia de la cafetería y algunas aulas individuales que se encuentran ubicadas tras el bloque administrativo en donde existe un déficit de ventilación debido a que se encuentra el límite del terreno el cual cuenta con un muro de ladrillo, el cual se transforma en una barrera que impide que los vientos sean recibidos y por lo tanto genere la necesidad de instalar ventilación artificial.

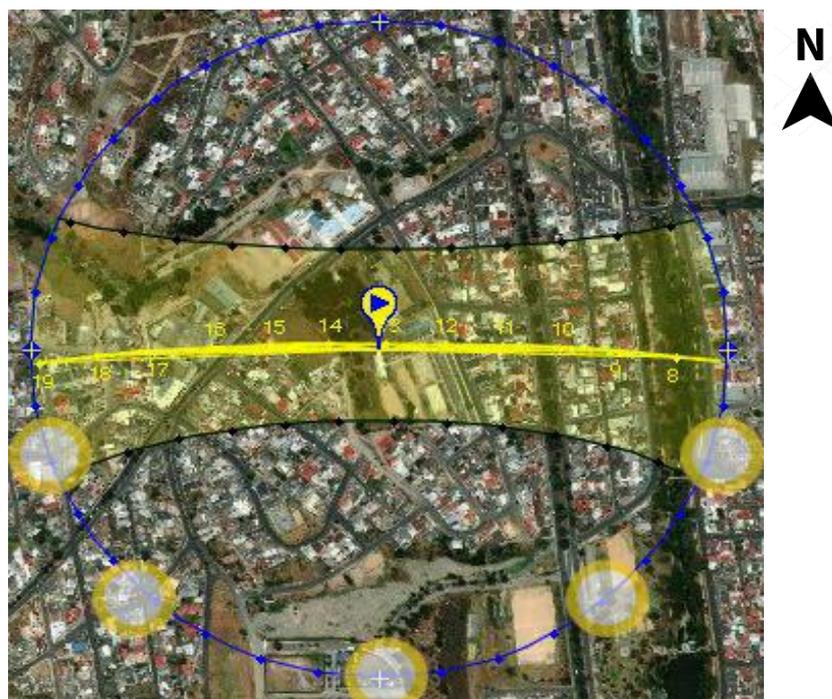
Ilustración 3. Soleamiento

Mediante la utilización del programa sunearthTools.com se pueden determinar las características de la incidencia solar en el área de estudio.

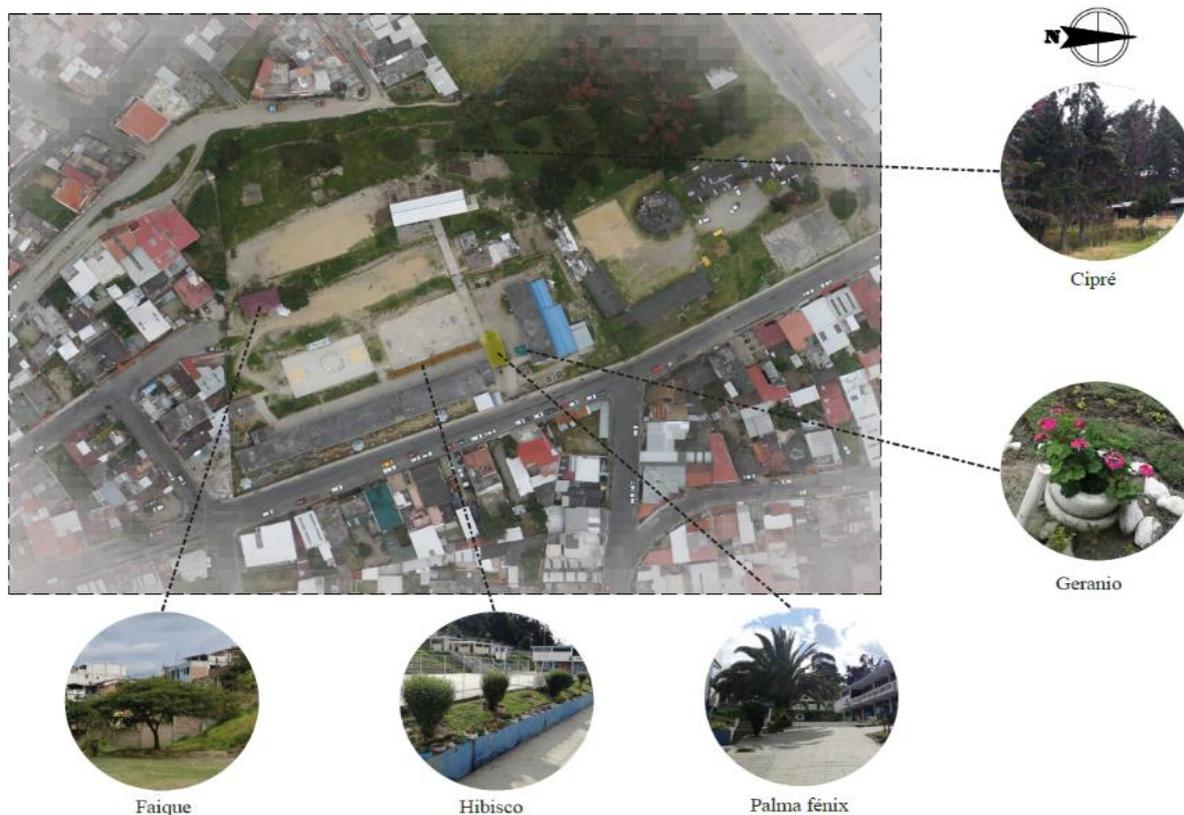
Ilustración 4. Vegetación

En las siguientes tablas se puede determinar que la vegetación existente en el sitio se compone de arbustos y ciprés mismos que se encuentran concentrados en la parte oeste del sitio limitan con la calle napoleón y la Av. Manuel Benjamín Carrión. Se estima el 97 % son especies introducidas, entre ellos, el hibisco, palma fénix, Geranio y el 3% son nativas de la ciudad entre ellos se encuentra el faique.

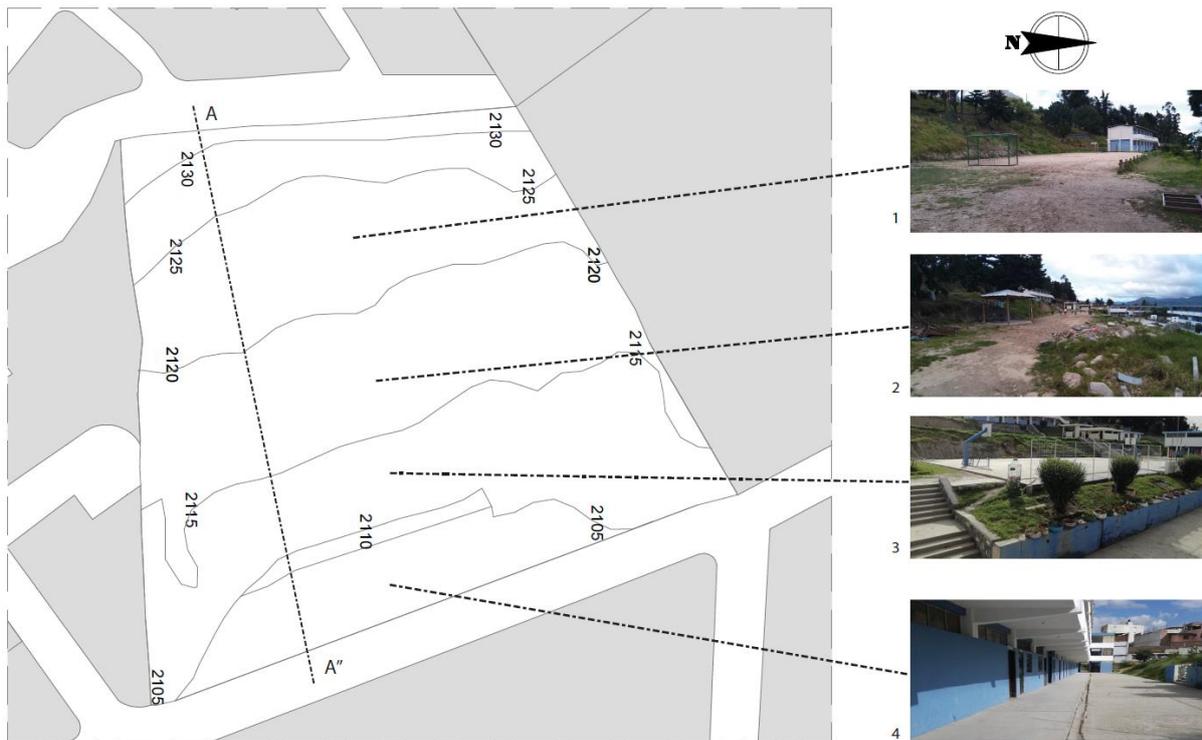
Ilustración 6. Topografía del área de estudio

En base a los aterrazamientos que se forman en la institución se generan elementos visuales, ya sea hacia la parte natural como la urbana, lo cual es una potencialidad al momento de una redistribución de los bloques que conforman el colegio.

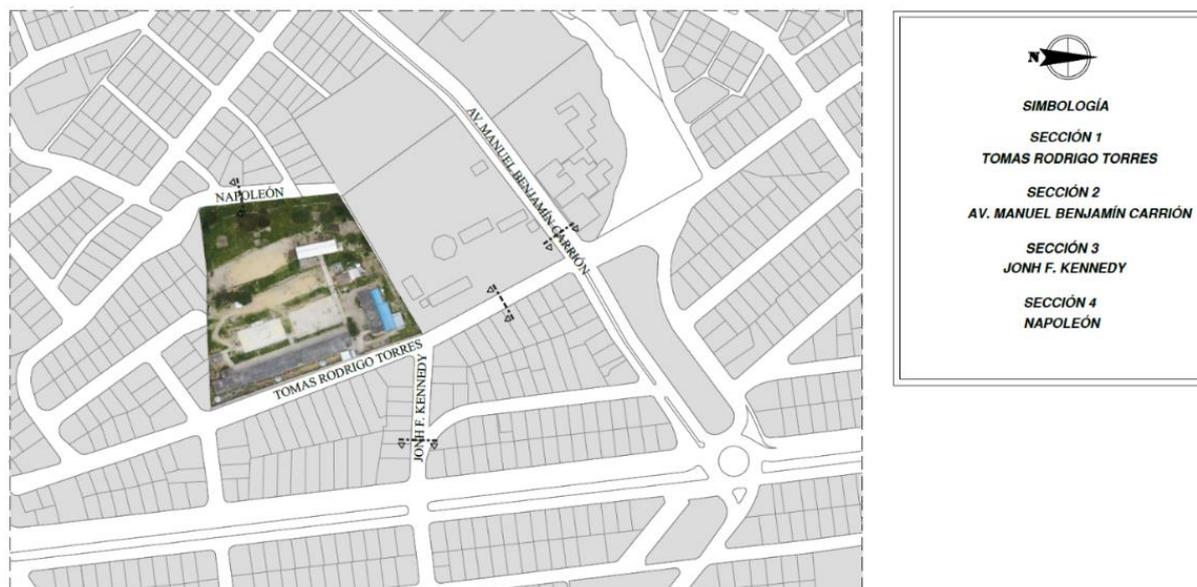
Ilustración 9. Sección de Vías

La Calle Tomas Rodrigo Torres referida como vía secundaria, se presenta en doble sentido de Norte – Sur en lo correspondiente a su sentido de circulación, el ancho que mantiene esta vía es de 9 m como se muestra en la sección 1 presentada a continuación, su frecuencia vehicular es de 8 vehículos por minuto (Salinas, 2019), en horas pico, lo que permite una fácil circulación por la parte frontal del área de estudio sin causar ningún tipo de problema.

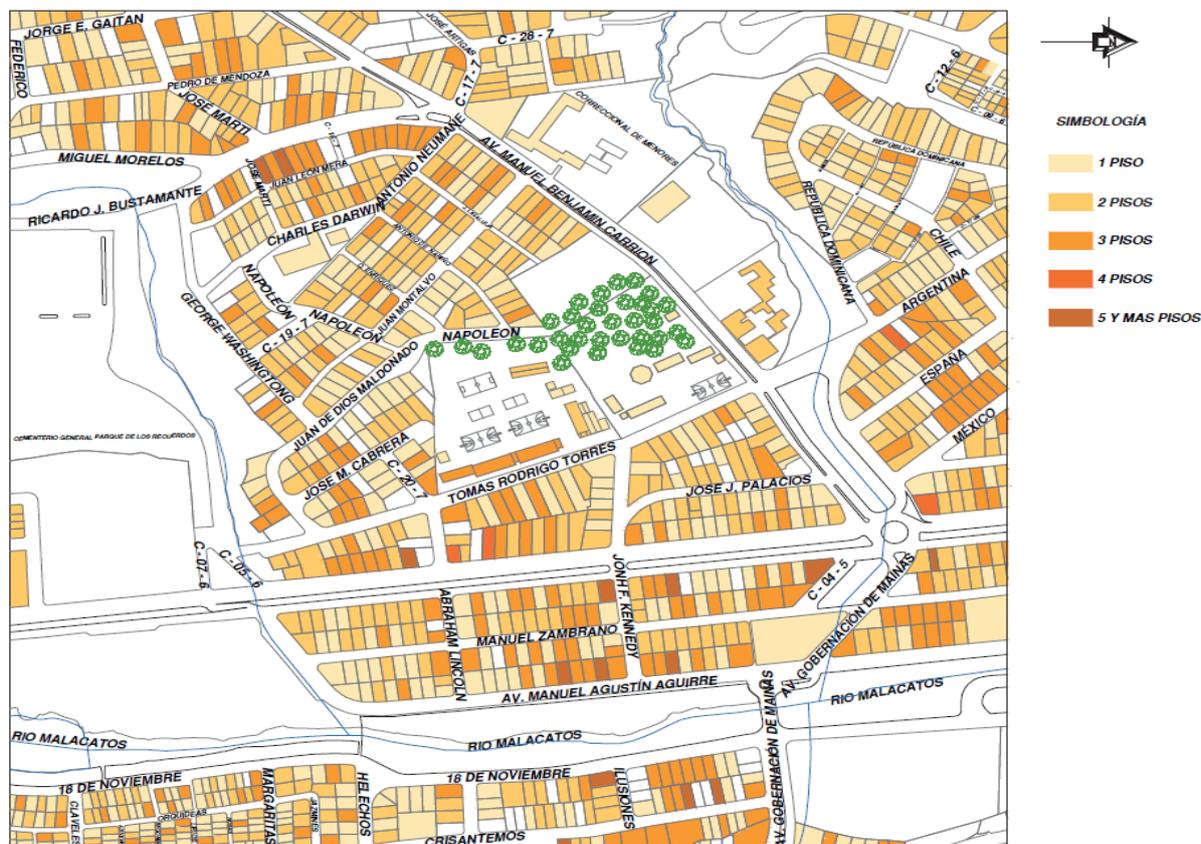
Ilustración 16. Mapa altura de edificaciones

Se realizó un análisis de las alturas de las viviendas existentes en el entorno inmediato a la institución educativa por lo cual se pudo determinar que la altura que mantienen las mismas es de 3 pisos.

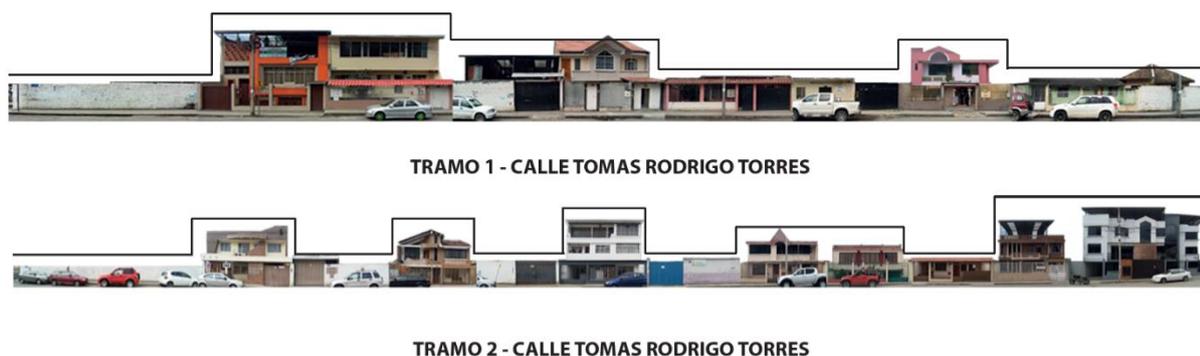
Ilustración 17. levantamiento fotogramétrico - calle Tomas Rodrigo Torres

De acuerdo con el mapa de alturas se llegó a la conclusión de que existe una elevada variedad de viviendas que varían en cuanto a su altura, las cuales van desde 1, 2 y 3 pisos como se puede observar en la ilustración del levantamiento fotogramétrico presentado con anterioridad, en donde se observa que las de viviendas de 2 a 3 pisos existen de forma mayoritaria en el sector, por lo tanto para la elaboración de la propuesta del rediseño de la institución se podrá utilizar bloques de 2 a 3 pisos, para con esto poder relacionarse con las alturas del contexto urbano construido alrededor de la institución.

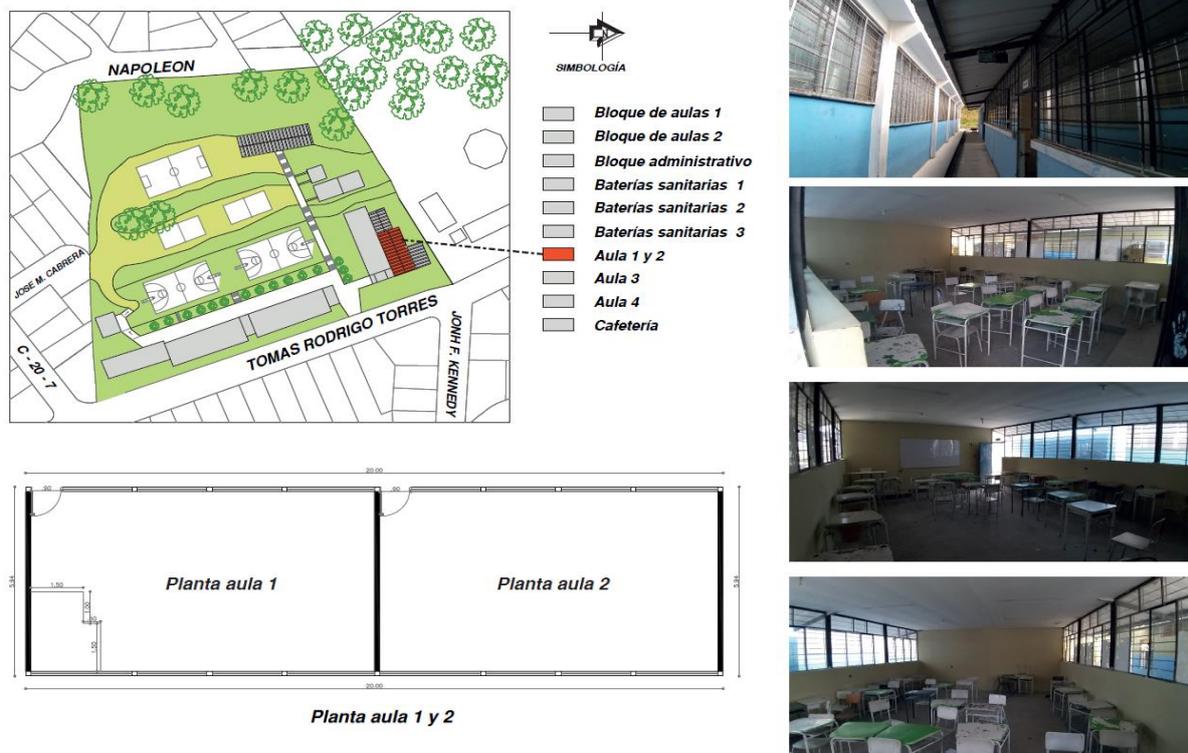
Ilustración 20. Planta arquitectónica aulas 1 y 2

En el siguiente apartado se analizará los bloques y aulas que conforman el colegio de Bachillerato 27 de Febrero para comprender el estado actual de la edificación y la funcionalidad de la misma.

Como segundo punto se encuentra el análisis de las fachadas del aula 2, misma que mantiene una simetría en sus fachadas tanto frontal como posterior como se puede observar en la gráfica anterior, así mismo su fachada derecha cuenta con un vano que permite la iluminación de la misma a diferencia de la fachada lateral izquierda la cual es totalmente plana sin ningún tipo de tratamiento.

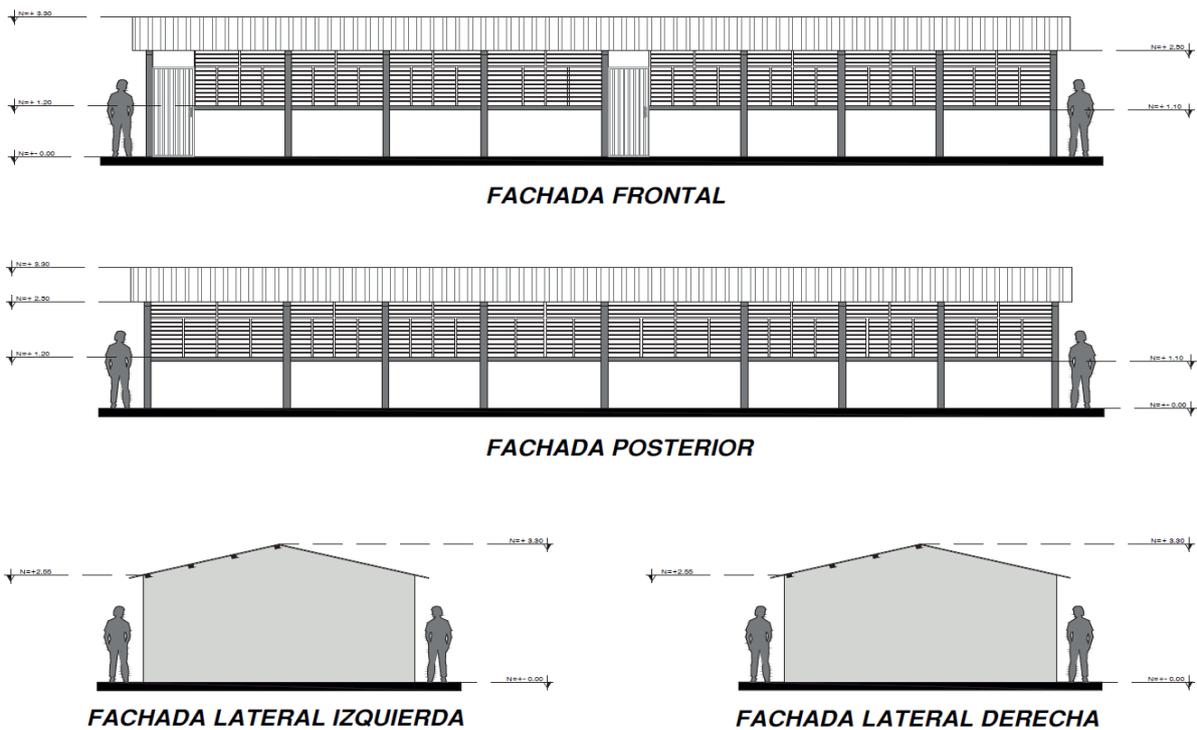
Ilustración 21. Fachadas aulas 1 y 2

Las fachadas de las aulas 1 y 2 presentadas en la ilustración anterior muestran como las mismas se componen de manera simétrica y de forma lineal, tanto su fachada frontal como posterior manteniendo así, un mismo direccionamiento definiendo de tal manera una horizontalidad.

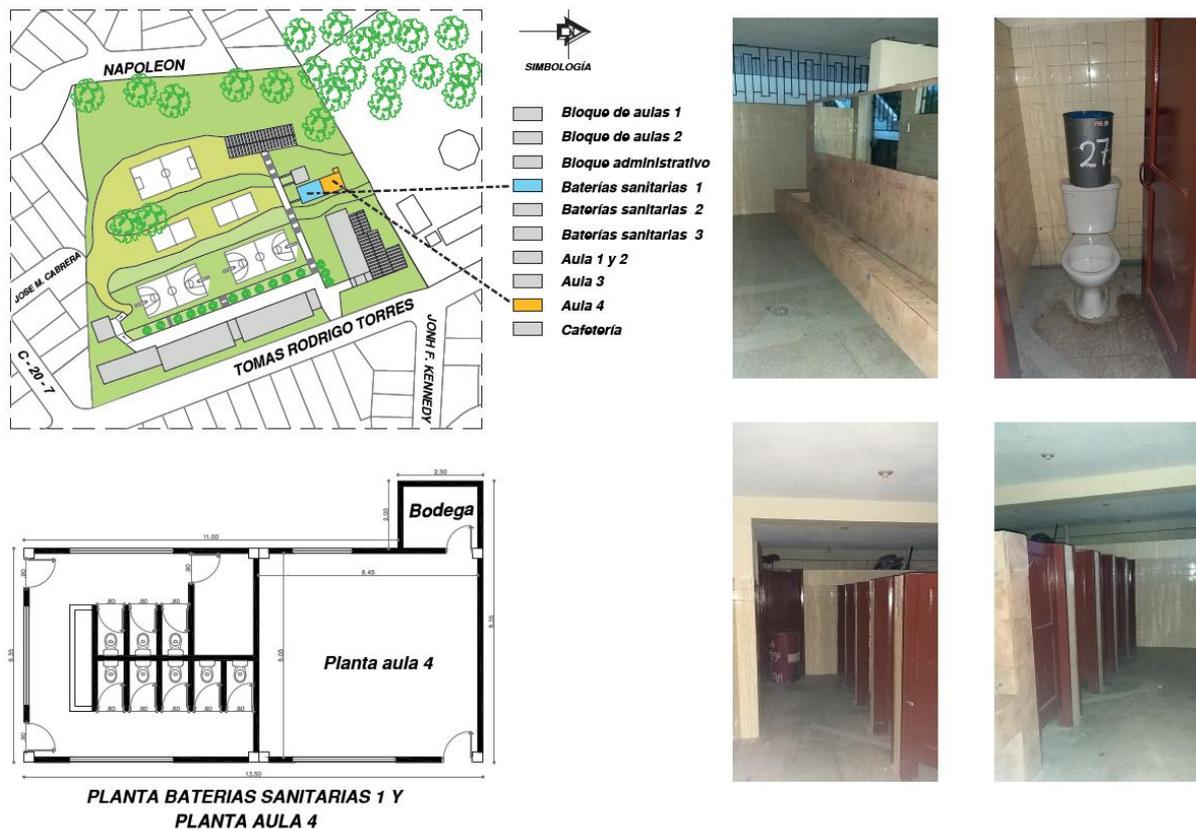
Ilustración 26. Planta arquitectónica Baterías sanitarias 1 - Aula 4

Las baterías sanitarias 1 se encuentra conformada por 8 inodoros y un lavamanos general los cuales no cuentan con las dimensiones adecuadas para su uso adecuado, cuenta con una bodega, y sus paredes internas se encuentran recubiertas por cerámica con el fin de evitar que la humedad deteriore las mismas de forma más acelerada, así mismo el bloque mantiene dos accesos ubicados en su fachada frontal, además se encuentra enlazado con el aula 4 en su parte posterior misma que se encuentra en desuso.

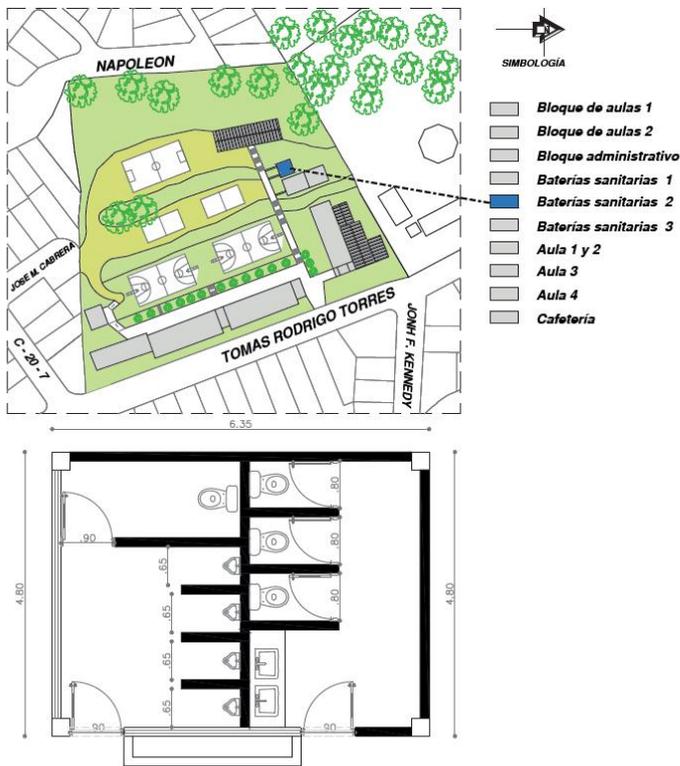
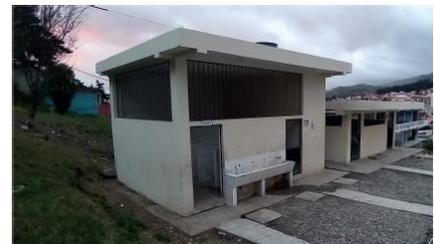
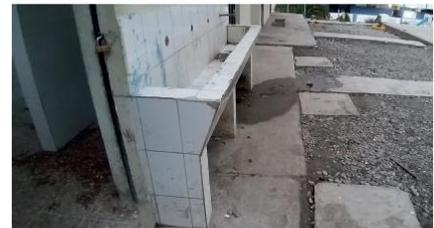
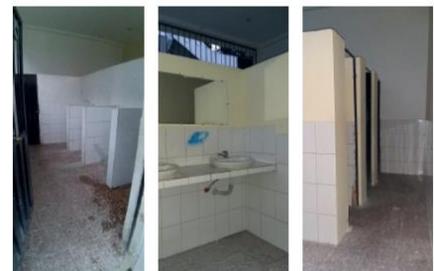
Ilustración 28. Planta arquitectónica Baterías sanitarias 2

PLANTA BATERIAS SANITARIAS 2

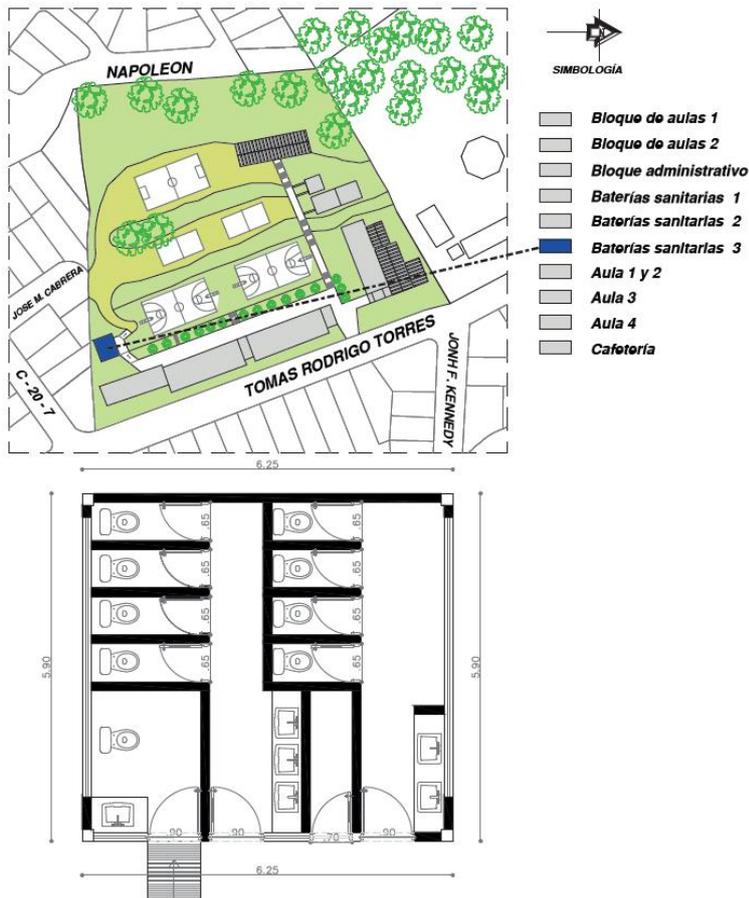
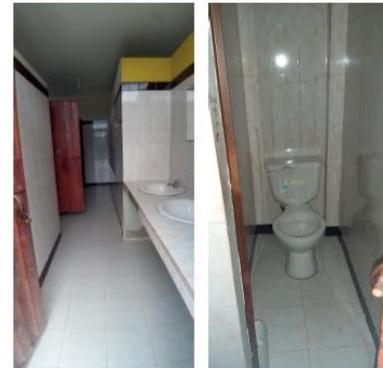
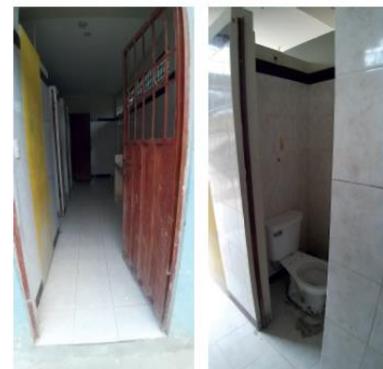
Ilustración 30. Planta arquitectónica Baterías sanitarias 3

PLANTA BATERIAS SANITARIAS 3

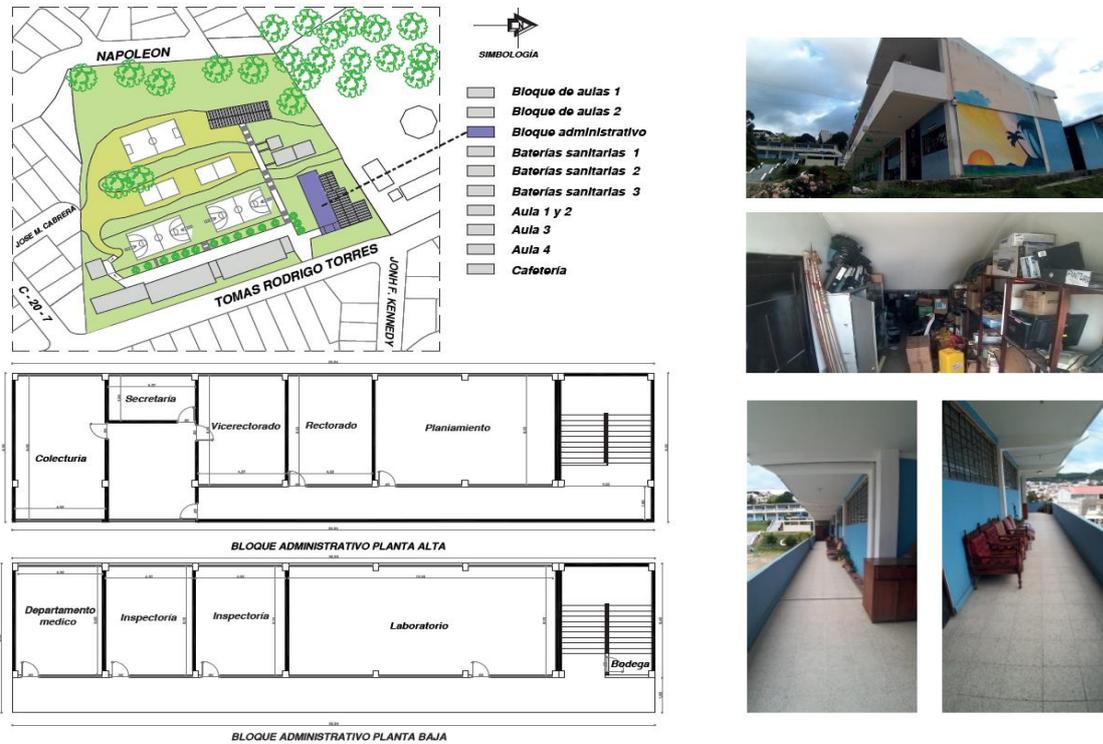
Ilustración 32. Planta arquitectónica Bloque administrativo

En el área administrativa se encuentran los departamentos más relevantes de la institución, en la planta baja de este bloque mantiene: un laboratorio, dos departamentos de

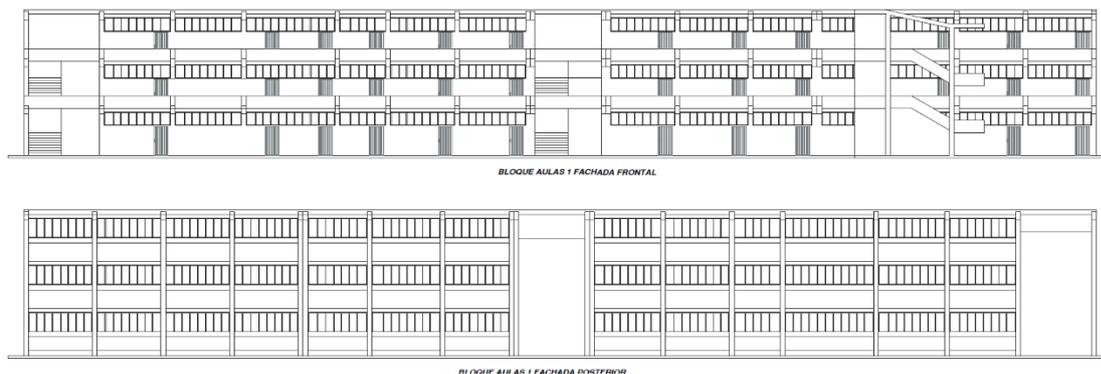
Ilustración 35. Fachadas Bloque de Aulas 1

Sus fachadas mantienen una serie de ventanales ubicados de manera simétrica los cuales afectan a ciertas aulas de clases debido a su orientación por lo cual en algunos casos los estudiantes y docentes para laborar con una mayor comodidad optaron por pintar algunos ventanales.

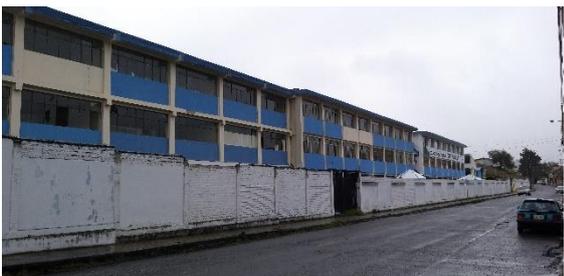
Losa de concreto

Maciza		
Aligerada (reticular)	X	
Prefabricada de concreto		
Vigueta y bovedilla		
Espesor total: 0.25 cm

Elementos	Rango de daño				Total Elementos Revisados
	Ninguno 1	Leve 2	Moderado 3	Severo 5	
Columnas		X			44
Muros					
Vigas		X			52
Uniones o Nudos	X				0
Uniones soldadas	X				0
Uniones apernadas	X				0
Losas		X			6
Total					102

Se determinó que los elementos existentes en el bloque 1 se encuentran con lesiones leves, esto a causa de el transcurso del tiempo que lleva esta edificación

Daños No Estructurales.						
Marco y vidrio de ventana	Sin o poco daño		Deformación visible y/o grietas	X	Peligro de caída	
Terminaciones Exteriores	Sin daños		Grietas leves	X	Grietas significativas	
Terminaciones Interiores	Sin daños		Grietas leves	X	Grietas significativas	
Cielos Falsos	Sin daños	X	Se observa daño		Peligro de Caída	
Ductos de Ventilación	Sin o poco daño	X	Se observa daño		Peligro de Caída	
Escaleras	Sin o poco daño	X	Gran cantidad de grietas		Inclinación / separación de los elementos	
Muros no estructurales con marco	Sin o poco daño	X	Se observan grietas sin deformación fuera del plano		Grietas extensas interconectadas,

o deformación fuera del plano	
Muros no estructurales sin marco	Sin o poco daño	X	Grietas leves		Grietas de corte	
Cubierta de Techo	Sin daño	X	Algún daño observado pero no hay peligro de caída de objetos		Inclinación, deformación o separación perceptible del piso superior	
<p>Conclusión: Se determina que los daños causados de los elementos no estructurales son por el inapropiado mantenimiento de los mismos.</p>

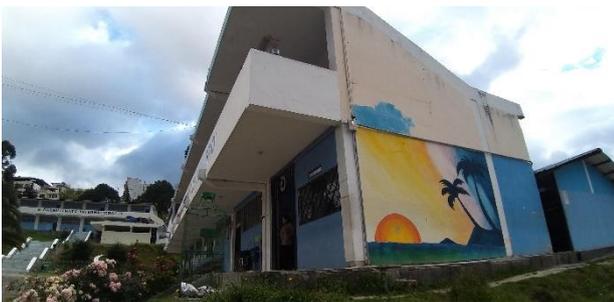
Información general						
Nombre del inmueble : Bloque administrativo						
Uso: Administración del Colegio de Bachillerato 27 de Febrero						
Número total de niveles : 2			Accesibilidad a niveles: Gradas			
Año de construcción : 1992			Dimensiones: 32.24 m x 8.35 m			
Sistema Estructural						
Material en muros		Refuerzo en la mampostería				
Concreto Reforzado		Sin refuerzo				X
Concreto prefabricado		Mampostería confinada				
Tabicón de concreto (macizo)		Mampostería mal confinada (sin refuerzo en puertas/ventanas)				
Bloque de concreto (20x40)

Ladrillo de barro macizo	X					
Tabique de arcilla hueco						
Madera						
Piedra						
Adobe						
Baque						
Otro:						
Losa de concreto						
Maciza						
Aligerada (reticular)	X					
Prefabricada de concreto						
Vigueta y bovedilla						
Espesor total: 0.25 cm						
Calculo de daño estructural						
Elementos	Rango de daño					
	Ninguno 1	Leve 2	Moderado 3	Severo 5	Total Elementos Revisados

Columnas		X			18	
Muros	X				0	
Vigas		X			23	
Uniones o Nudos		X			1	
Uniones soldadas	X				0	
Uniones apernadas	X				0	
Losas	X				2	
Total Elementos analizados					44	
Conclusión:						
Se determina que de los 44 elementos analizados, las lesiones existentes en este bloque no son muy graves si no son causadas por la edad misma que comprende dicha edificación

Daños No Estructurales.						
Marco y vidrio de ventana	Sin o poco daño	X	Deformación visible y/o grietas		Peligro de caída	
Terminaciones Exteriores	Sin daños		Grietas leves	X	Grietas significativas	
Terminaciones Interiores	Sin daños		Grietas leves	X	Grietas significativas	
Cielos Falsos	Sin daños	X	Se observa daño		Peligro de Caída	
Ductos de Ventilación	Sin o poco daño	X	Se observa daño		Peligro de Caída	
Escaleras	Sin o poco daño	X	Gran cantidad de grietas		Inclinación / separación de los elementos	
Muros no estructurales con marco	Sin o poco daño	X	Se observan grietas sin deformación fuera del plano		Grietas extensas interconectadas, o deformación fuera del plano	
Muros no estructurales sin marco	Sin o poco daño	X	Grietas leves		Grietas de corte	
Cubierta de Techo	Sin daño		Algún daño observado pero no hay peligro de caída de objetos	X	Inclinación, deformación o separación perceptible del piso superior

Conclusión: Se concluye que la edificación no mantiene los espacios adecuados para el desarrollo de sus funciones, existen algunos daños debido a que, no hace mucho tiempo, paso por un tratamiento de mantenimiento .

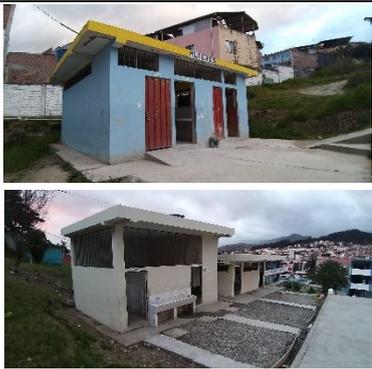
Información general						
Nombre del inmueble : Bloques baterías sanitarias						
Número total de niveles : 1			Accesibilidad a niveles:			
Año de construcción : 1 (1997), 2 (2000), 3 (1990)			Dimensiones: (6.22 x 7.3m), (6.35 x 4.8), (5.90 x 6.25 m)			
Sistema Estructural						
Material en muros		Refuerzo en la mampostería				
Concreto Reforzado		Sin refuerzo				X
Concreto prefabricado		Mampostería confinada				
Tabicón de concreto (macizo)		Mampostería mal confinada				
Bloque de concreto (20x40)	X	(sin refuerzo en puertas/ventanas)				
Ladrillo de barro macizo	X					
Tabique de arcilla hueco						
Madera						
Piedra

Adobe						
Bareque						
Otro:						
Losa de concreto						
Maciza						
Aligerada (reticular)	X					
Prefabricada de concreto						
Vigueta y bovedilla						
Espesor total:						
Calculo de daño estructural						
Elementos	Rango de daño					Total Elementos Revisados
	Ninguno 1	Leve 2	Moderado 3	Severo 5

Columnas			X		16	
Muros	X				0	
Vigas					16	
Uniones o Nudos	X				0	
Uniones soldadas	X				0	
Uniones apernadas	X				0	
Losas		X			4	
Total					36	
Conclusión:						
Se determinó que en estos bloques destinados como baterías sanitarias existe una presencia de deterioro moderado, esto debido a que existe una presencia de humedad bastante elevada.						
Daños No Estructurales.						
Marco y vidrio de ventana	Sin o poco daño	X	Deformación visible y/o grietas		Peligro de caída

Terminaciones Exteriores	Sin daños		Grietas leves	X	Grietas significativas	
Terminaciones Interiores	Sin daños		Grietas leves	X	Grietas significativas	
Cielos Falsos	Sin daños	X	Se observa daño		Peligro de Caída	
Ductos de Ventilación	Sin o poco daño	X	Se observa daño		Peligro de Caída	
Escaleras	Sin o poco daño		Gran cantidad de grietas		Inclinación / separación de los elementos	
Muros no estructurales con marco	Sin o poco daño		Se observan grietas sin deformación fuera del plano		Grietas extensas interconectadas, o deformación fuera del plano	
Muros no estructurales sin marco	Sin o poco daño		Grietas leves		Grietas de corte	
Cubierta de Techo	Sin daño	X	Algún daño observado pero no hay peligro de caída de objetos		Inclinación, deformación o separación perceptible del piso superior	
<p>Conclusión: Se concluye que en estos bloques mantienen una afectación en sus elementos no estructurales debido a que no existe el cuidado de los mismos, de igual forma los mismos no cuentan con las dimensiones requeridas para un establecimiento educacional.</p>

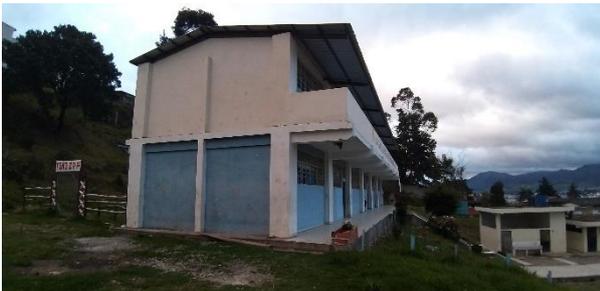
Información general					
Nombre del inmueble : Bloque de aulas 2					
Uso: Lugar de enseñanza aprendizaje					
Número total de niveles : 2			Accesibilidad a niveles: Gradas		
Año de construcción : 1998			Dimensiones: 30 m x 8.35 m		
Sistema Estructural					
Material en muros			Refuerzo en la mampostería		
Concreto Reforzado			Sin refuerzo		X
Concreto prefabricado			Mampostería confinada		
Tabicón de concreto (macizo)			Mampostería mal confinada		
Bloque de concreto (20x40)	X		(sin refuerzo en puertas/ventanas)		
Ladrillo de barro macizo	X				
Tabique de arcilla hueco					
Madera					
Piedra					
Adobe					
Bareque					
Otro:					
Losa de concreto

Maciza					
Aligerada (reticular)	X				
Prefabricada de concreto					
Vigueta y bovedilla					
Espesor total: 0.25 cm					
Calculo de daño estructural					
Elementos	Rango de daño				
	Ninguno 1	Leve 2	Moderado 3	Severo 5	Total Elementos Revisados
Columnas		X			14

Muros	X				
Vigas		X			19
Uniones o Nudos	X				0
Uniones soldadas	X				0
Uniones apernadas	X				0
Losas		X			21
Total					35
Conclusión:					
Se determina que los elementos existentes en el bloque se encuentran con lesiones leves esto a causa de el trascurso del tiempo que lleva esta edificación, además de esto la misma se encuentra demasiado cerca a la pendiente y al no contar con un muro de contención hace que el mismo haya empezado a desplazarse.					
Daños No Estructurales.

Marco y vidrio de ventana	Sin o poco daño		Deformación visible y/o grietas	X	Peligro de caída	
Terminaciones Exteriores	Sin daños		Grietas leves	X	Grietas significativas	
Terminaciones Interiores	Sin daños		Grietas leves	X	Grietas significativas	
Cielos Falsos	Sin daños	X	Se observa daño		Peligro de Caída	
Ductos de Ventilación	Sin o poco daño	X	Se observa daño		Peligro de Caída	
Escaleras	Sin o poco daño	X	Gran cantidad de grietas		Inclinación / separación de los elementos	
Muros no estructurales con marco	Sin o poco daño	X	Se observan grietas sin deformación fuera del plano		Grietas extensas interconectadas, o deformación fuera del plano	
Muros no estructurales sin marco	Sin o poco daño	X	Grietas leves		Grietas de corte	
Cubierta de Techo	Sin daño	X	Algún daño observado pero no hay peligro de caída de objetos		Inclinación, deformación o separación perceptible del piso superior	
<p>Conclusión: Se determina que el bloque de aulas comprende una construcción mixta la cual comprende ladrillo macizo y bloque de hormigón, así mismo cuenta con 2 plantas: una conformada por una losa de hormigón armado y la cubierta por una lámina metálica lo cual ha causado daños de los elementos no estructurales, esto se ha producido por la falta de cuidado de los mismos.</p>

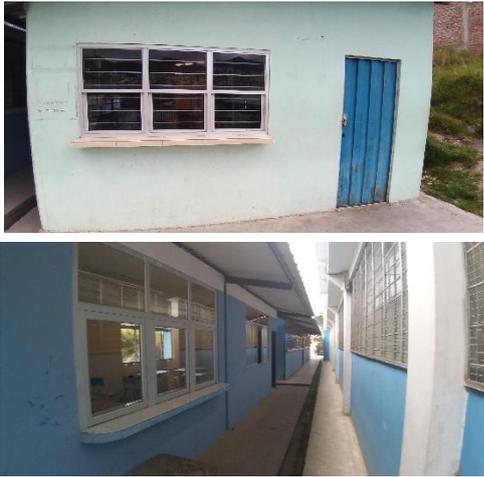
Información general					
Nombre del inmueble : Aulas individuales y cafetería					
Uso:					
Número total de niveles : 1			Accesibilidad a niveles:		
Año de construcción : 4 (2010) 1,2, 3 y Cafetería (1986).			Dimensiones: A1(20 x 5.94 m), A2(10 x5.30), A3(9.38x7.60), C1(9 x5.30)		
Sistema Estructural					
Material en muros			Refuerzo en la mampostería		
Concreto Reforzado			Sin refuerzo		X
Concreto prefabricado			Mampostería confinada		
Tabicón de concreto (macizo)			Mampostería mal confinada		
Bloque de concreto (20x40)	X		(sin refuerzo en puertas/ventanas)		
Ladrillo de barro macizo	X

Tabique de arcilla hueco					
Madera					
Piedra					
Adobe					
Baque					
Otro:					
Losa de concreto					
Maciza					
Aligerada (reticular)	X				
Prefabricada de concreto					
Vigueta y bovedilla					
Espesor total:					
Calculo de daño estructural					
Elementos	Rango de daño				Total Elementos Revisados
	Ninguno 1	Leve 2	Moderado 3	Severo 5

Columnas			X		18
Muros	X				0
Vigas	X				19
Uniones o Nudos	X				0
Uniones soldadas	X				0
Uniones apernadas	X				0
Losas					0
Total					37
Conclusión: Se determinó que en estos bloques destinados como aulas ya ha cumplido con su vida útil por lo cual están en sumo mantenimiento debido a la demanda estudiantil que existe .					
Daños No Estructurales.					
Marco y vidrio de ventana	Sin o poco daño	X	Deformación visible		Peligro de caída

y/o grietas			
Terminaciones Exteriores	Sin daños		Grietas leves	X	Grietas significativas	
Terminaciones Interiores	Sin daños		Grietas leves	X	Grietas significativas	
Cielos Falsos	Sin daños	X	Se observa daño		Peligro de Caída	
Ductos de Ventilación	Sin o poco daño	X	Se observa daño		Peligro de Caída	
Escaleras	Sin o poco daño		Gran cantidad de grietas		Inclinación / separación de los elementos	
Muros no estructurales con marco	Sin o poco daño		Se observan grietas sin deformación fuera del plano		Grietas extensas interconectadas, o deformación fuera del plano	
Muros no estructurales sin marco	Sin o poco daño		Grietas leves		Grietas de corte	
Cubierta de Techo	Sin daño	X	Algún daño observado pero no hay peligro de caída de objetos		Inclinación, deformación o separación perceptible del piso superior	
<p>Conclusión: Se concluye que estos bloques mantienen una afectación en sus elementos estructurales debido al cumplimiento de su vida útil .</p>

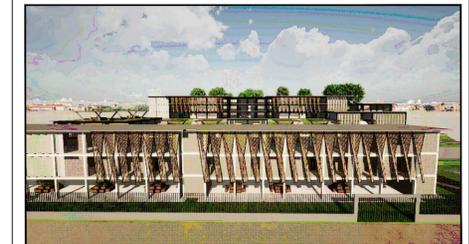
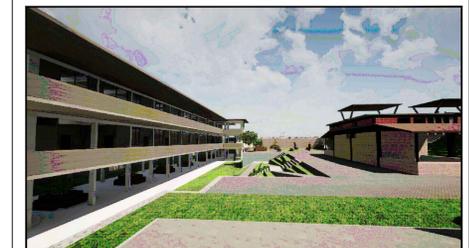
ZONAS

- 1 ACCESO
- 2 BLOQUE ADMINISTRATIVO
- 3 BIBLIOTECA
- 4 BLOQUE DE AULAS
- 5 CAFETERIA
- 6 AREA DE SERVICIO

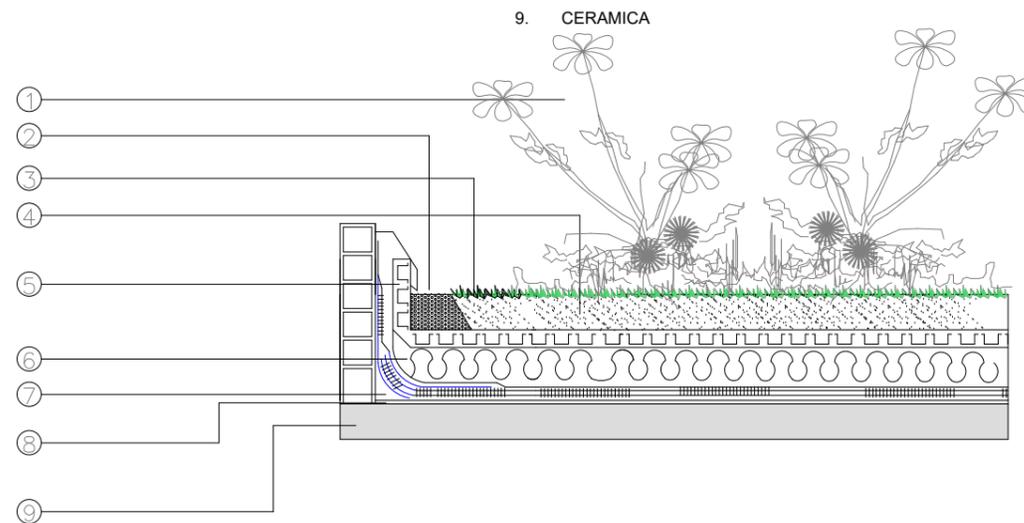
Detalle constructivo losa: Biblioteca
Esc: 1.20

1. ARBUSTOS PEQUEÑOS
2. SUSTRATO MINERAL PARA DRENAJE
3. ROLLO DE CESPED
4. CAPA SOPORTE DE LA VEGETACION O DE SUSTRATO
5. CAPA DE DRENAJE
6. CAPA DE DRENAJE
7. CAPA PROTECTORA RETENEDORA
8. CAPA IMPERMEABILIZANTE ANTIRAZ
9. LOSA DE HORMIGON
