**TRABAJO DE FIN DE CARRERA**

**PROTOCOLO PARA LA DOCUMENTACION DE BIENES**

**PATRIMONIALES DE LOJA-ECUADOR A TRAVÉS DEL USO DE**

**BIM.**

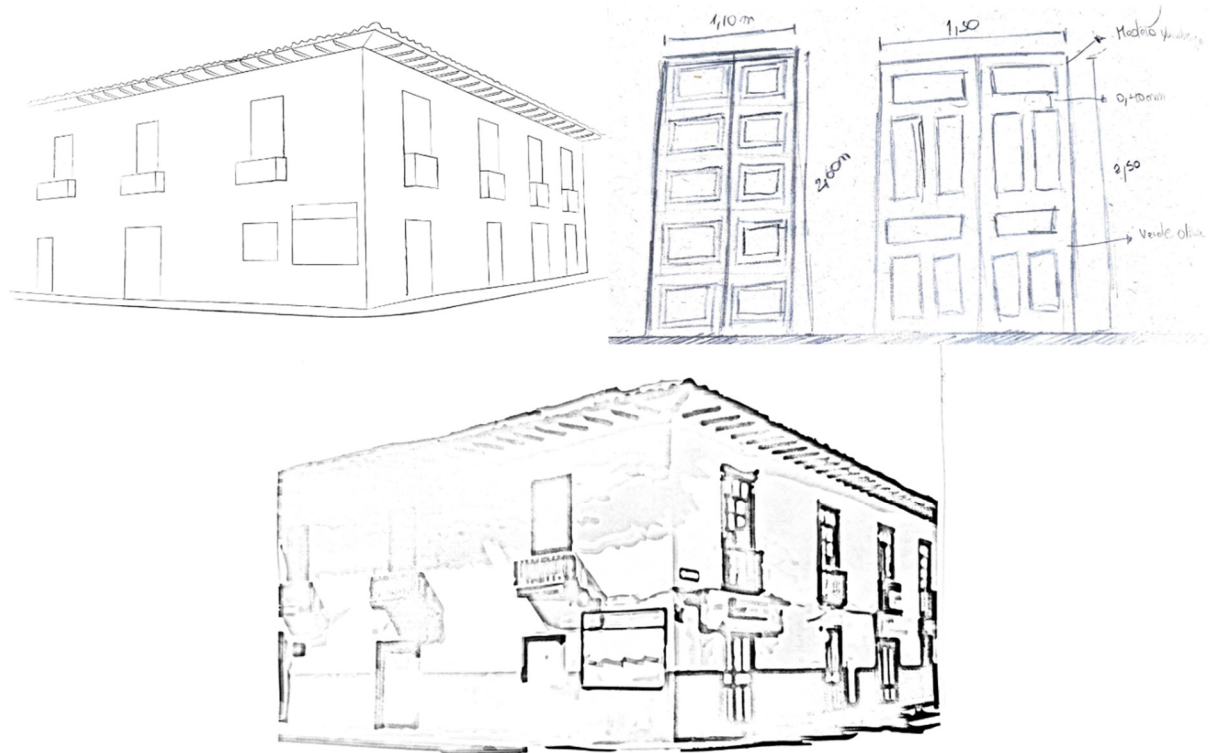
*Levantamiento manual de la vivienda.*

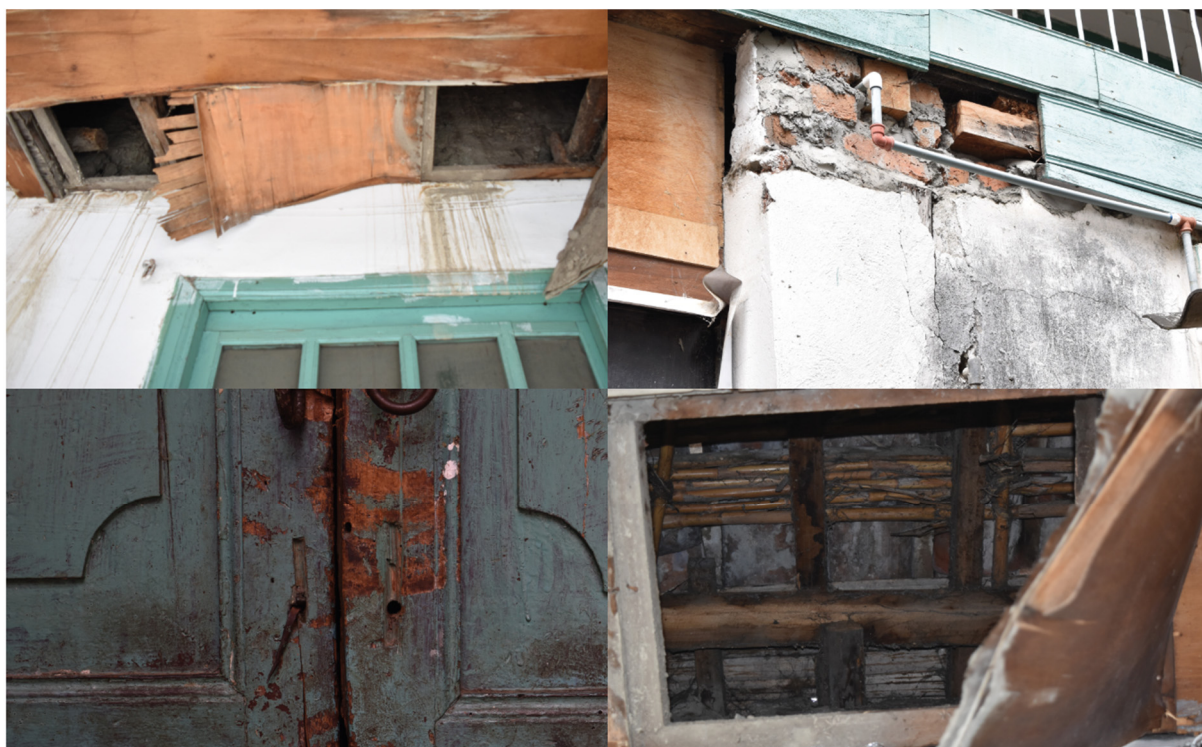
Actualmente, la segunda planta del inmueble destinada para residencia de los propietarios del bien se encuentra deshabitada, debido a que está en estado de deterioro y en bajas condiciones de habitabilidad. La falta de mantenimiento en todos sus elementos interiores y exteriores es notoria, pues estos muestran un daño parcial y el descuido de los propietarios es clara debido a que la propietaria del inmueble se siente satisfecha con los ingresos que le genera la edificación, además la Sra. propietaria cree que la rehabilitación es demasiado costosa y no está dispuesta a realizarla (ver Fig. 61).

*Elementos en mal estado del inmueble patrimonial de la Fmlia. Burneo.*

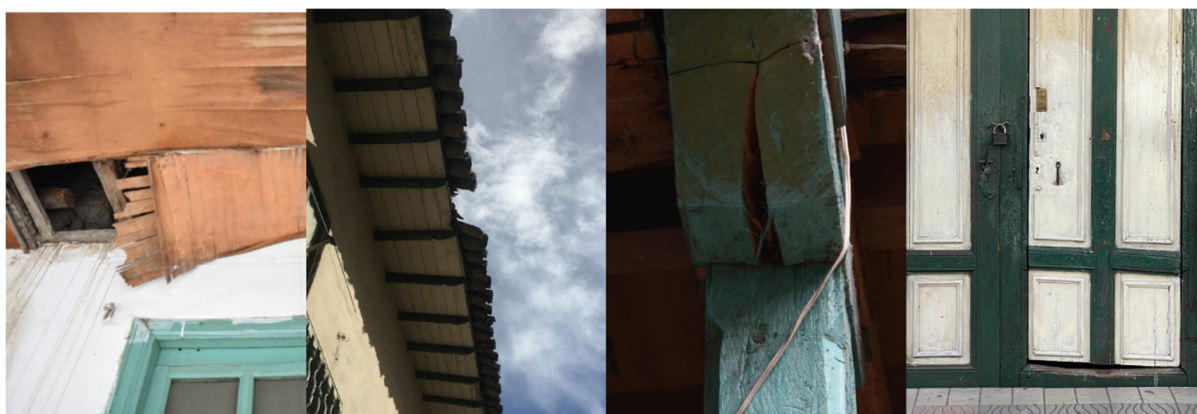
*Daños de elementos en su estructura y revestimiento.*

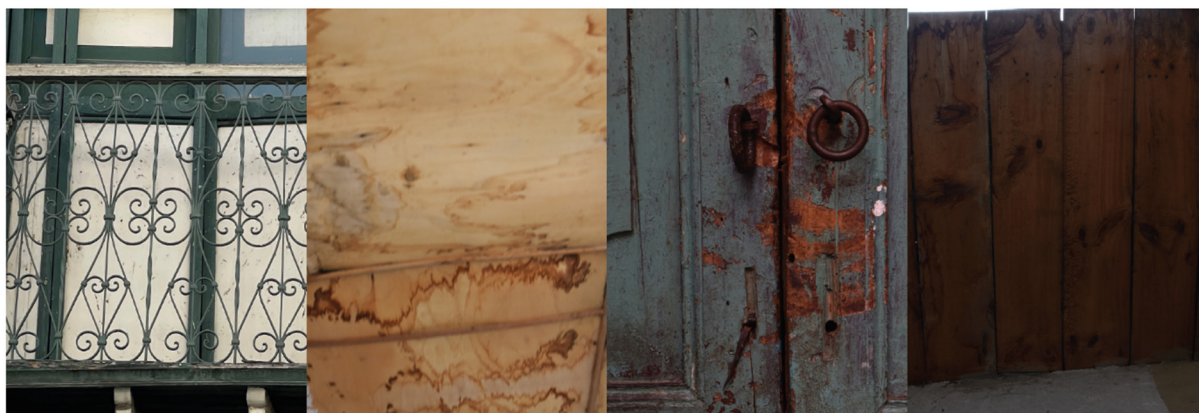
*Daños de elementos en su estructura y acabado.*

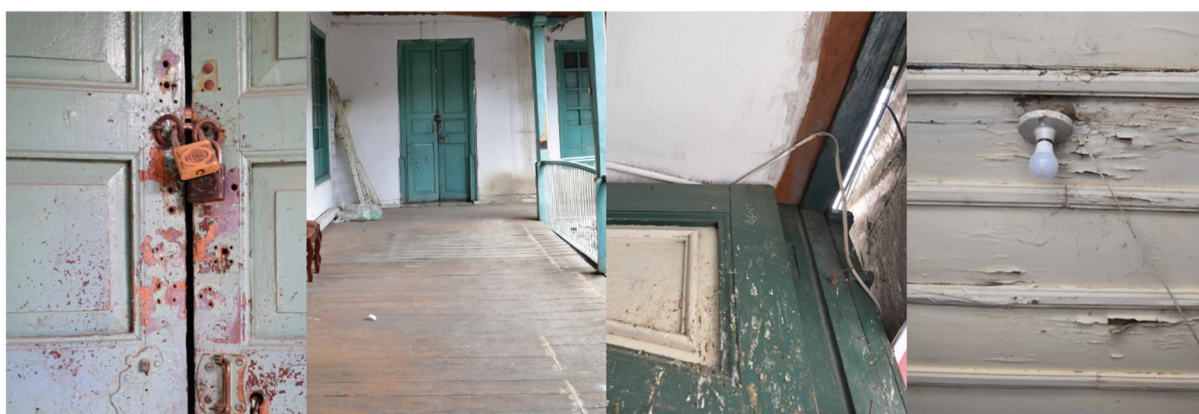
*Daños de elementos en su revestimiento y acabado.*

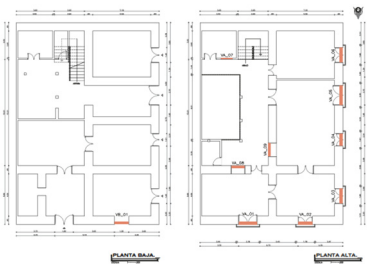
FICHA DE ESTADO DE CONSERVACIÓN DE ELEMENTOS ENCONTRADOS											
Elemento: Ventanas											
Elementos Constitutivos de la vivienda	Componentes	Materiales									
	Estructura	Madera Yumbingue									
	Revestimiento	Sellador de madera									
	Acabado	Pintura verde oliva									
Descripción	En la vivienda podemos encontrar ventanas internas y externas que al analizarlas se identifica que su mayoría están en estado regular, sin embargo algunas de ellas si presentan daño como acciones mecánicas, fijación defectuosa, incremento de humedad]

Estado de conservación del elemento ventanas											
Ubicación	Estado	01	02	03	04	05	06	07	08	09	10
Planta Baja VB-#	Bueno	✗									
	Regular										
	Malo										
Planta Alta VA-#	Bueno							✗		✗	
	Regular		✗		✗	✗	✗				
	Malo	✗		✗					✗

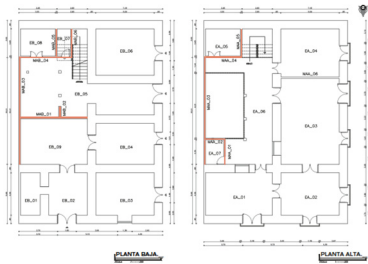
FICHA DE ESTADO DE CONSERVACIÓN DE ELEMENTOS ENCONTRADOS											
Elemento: Mamposterías											
Elementos Constitutivos de la vivienda	Componentes	Materiales									
	Estructura	Bloque- madera									
	Revestimiento	Pintura-Laca									
	Acabado	Pintura									
Descripción	La mampostería de bloque que se encuentra en la vivienda es el resultado de una adecuación de uno de los arrendatarios de la vivienda para espacios en la parte del patio, presentan daños como manchas, humedad suciedad y grietas

Estado de conservación del elemento mampostería de bloque											
Ubicación	Estado	01	02	03	04	05	06	07	08	09	10
Planta Baja MAB-#	Bueno										
	Regular	✗	✗	✗	✗	✗	✗				
	Malo										
Planta Alta MAA-#	Bueno										
	Regular	✗	✗	✗		✗					
	Malo				✗

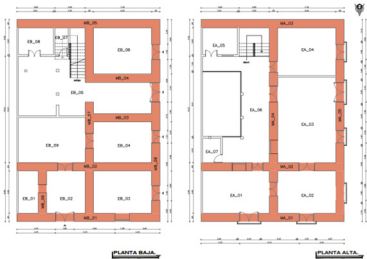
FICHA DE ESTADO DE CONSERVACIÓN DE ELEMENTOS ENCONTRADOS											
Elemento: Muros de adobe											
Elementos Constitutivos de la vivienda	Componentes	Materiales									
	Estructura	Adobe									
	Revestimiento	Mortero de cemento									
	Acabado	Pintura blanca									
Descripción	La vivienda esta construida con muros de tapial de 0.80cm de espesor, siendo este el sistema estructural de la vivienda, presenta daños en la revestimiento y acabado (grietas, suciedad, manchas, incremento de humedad relativa, presencia de agua)

Estado de conservación del elemento muros de adobe											
Ubicación	Estado	01	02	03	04	05	06	07	08	09	10
Planta Baja MB-#	Bueno		✗	✗			✗		✗		
	Regular	✗						✗			
	Malo				✗	✗					
Planta Alta MA-#	Bueno										
	Regular	✗	✗		✗	✗					
	Malo			✗

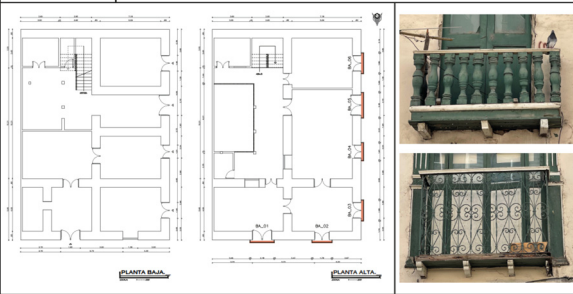
FICHA DE ESTADO DE CONSERVACIÓN DE ELEMENTOS ENCONTRADOS											
Elemento: Balcones											
<b>Elementos Constitutivos de la vivienda</b>	Componentes	Materiales									
	Estructura	Madera - Hierro									
	Revestimiento	Sellador de madera									
	Acabado	Pintura verde oliva									
<b>Descripción</b>	El la mayoría del elemento balcón están en un estado regular, sin embargo algunos presentan daños por degradación por xilófagos, polvo, incremento de humedad.

<b>Estado de conservación del elemento balcones</b>											
Ubicación	Estado	01	02	03	04	05	06	07	08	09	10
Planta Alta BA-#	Bueno										
	Regular	×	×	×	×	×	×				
	Malo
