**UNIVERSIDAD INTERNACIONAL DEL ECUADOR – SEDE LOJA
ESCUELA PARA LA CIUDAD EL PAISAJE Y LA ARQUITECTURA –
CIPARQ**

**TRABAJO DE FIN DE CARRERA PREVIO A LA OBTENCIÓN DEL TÍTULO
DE ARQUITECTO**

**“INTERVENCIÓN ARQUITECTÓNICA Y URBANA DE LA ESCUELA DE
EDUCACIÓN BÁSICA FISCOMISIONAL SEGUNDO CUEVA CELI EN EL
CANTÓN PAQUISHA, PROVINCIA ZAMORA CHINCHIPE”**

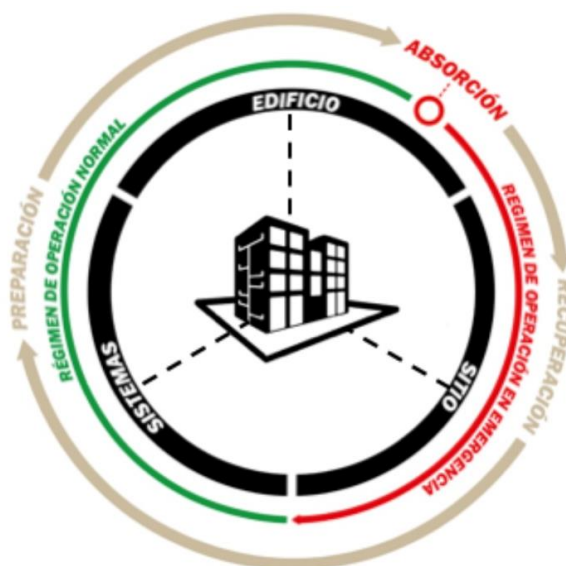
Imagen 1. Diagrama de aplicación de criterios de diseño a propuesta conceptual de edificio educacional

A través de la incorporación de estos criterios, sustentabilidad y resiliencia se han integrado apuntando a un edificio preparado y sostenible capaz de mantener esa condición a través de eventos críticos y ayudando a la recuperación del medio construido y social en el que se inserta en etapas posteriores al impacto. Se consideran dos regímenes de funcionamiento, régimen de operación normal y régimen de operación de emergencia, en base a las tres etapas de la resiliencia: **preparación, absorción, recuperación**. (Piderit & Tapia, 2019)

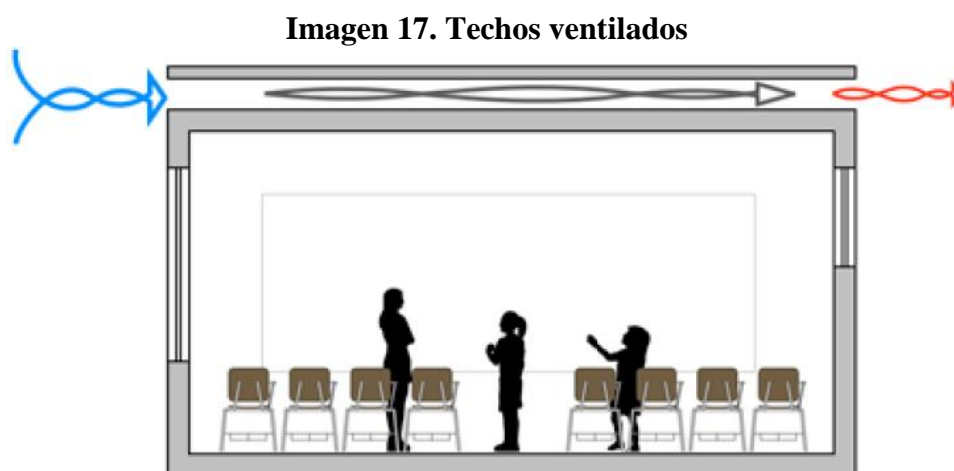
La techumbre constituye una importante zona de transmisión de calor en un aula escolar. En verano, la radiación solar calienta la cubierta, y el calor es transmitido hacia el espacio interior a través del cielo, causando sobrecalentamiento. Es importante ventilar las techumbres a través del espacio de entretecho que se genera bajo la cubierta y sobre la aislación térmica del cielo.

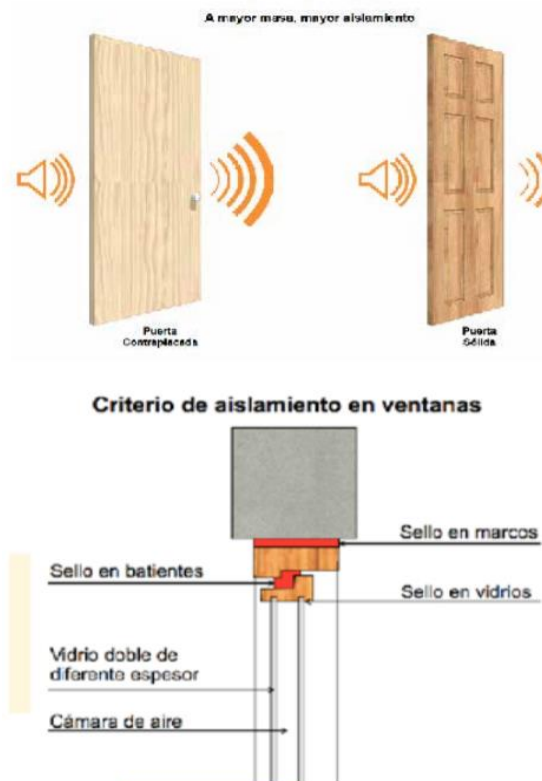
Imagen 32. Aislamiento acústico en puertas y ventanas

Las soluciones de fachada y cerramiento exterior conviene planificarse en la etapa de proyecto, donde el emplazamiento del aula, relativo a las principales fuentes de ruido existentes en el barrio, puede tener criterios de distancias mínimas a grandes vías de circulación vehicular, actividades comerciales y de industria.

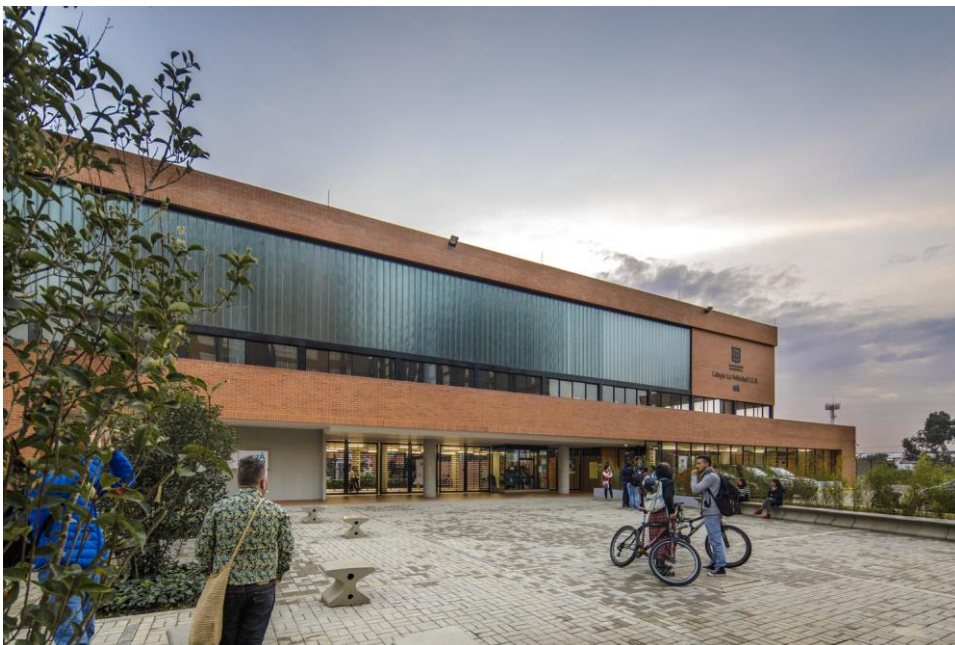
Imagen 39. Fachada principal

En la fachada principal se puede observar dos volúmenes horizontales, El volumen principal se eleva del suelo, generando un acceso y vestíbulo, creando una conexión visual entre la plaza y el patio central y así da apertura para que la comunidad ingrese. El segundo volumen se encuentra retranqueado y sobrepuesto, Utilizan el vidrio para alivianar visualmente el peso del ladrillo visto. (FP arquitectura, 2018)

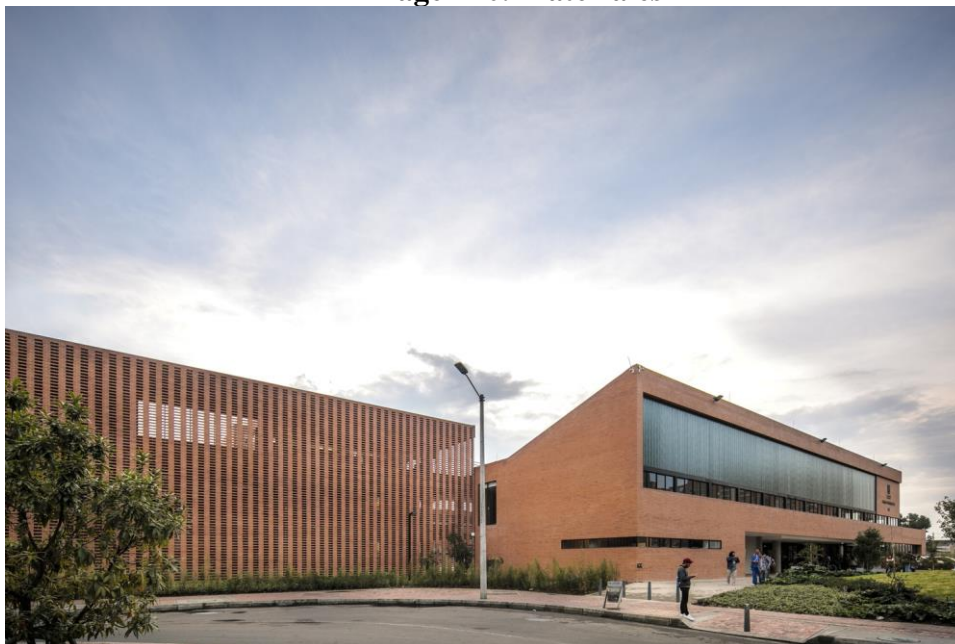
Imagen 40. Materiales

Predominan tres tipos de materiales: muros de ladrillo visto, pisos en adoquín y gres, ventanas en vidrio templado y aluminio gris anodizado, tubería de acero en pasamanos y rejas.

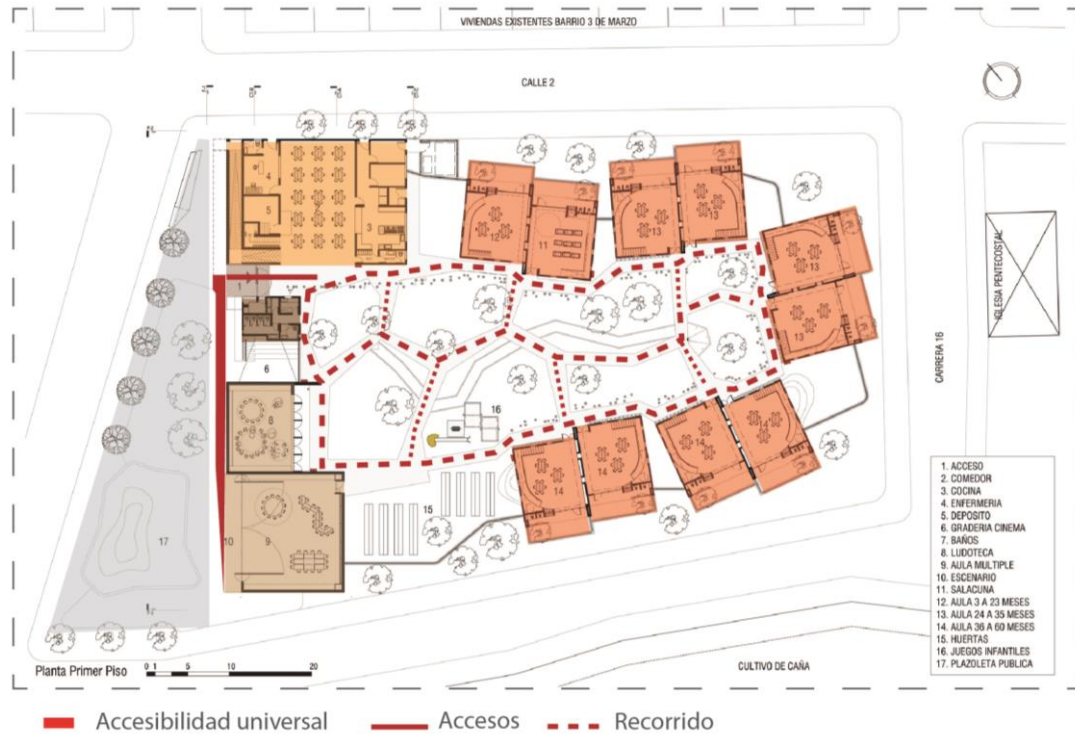
Imagen 43. Planta primer nivel - Circulación

El ingreso al centro educativo se da de forma indirecta por la calle 17, el acceso a los diferentes bloques también se da de manera indirecta, se genera un recorrido circular en torno al patio central.

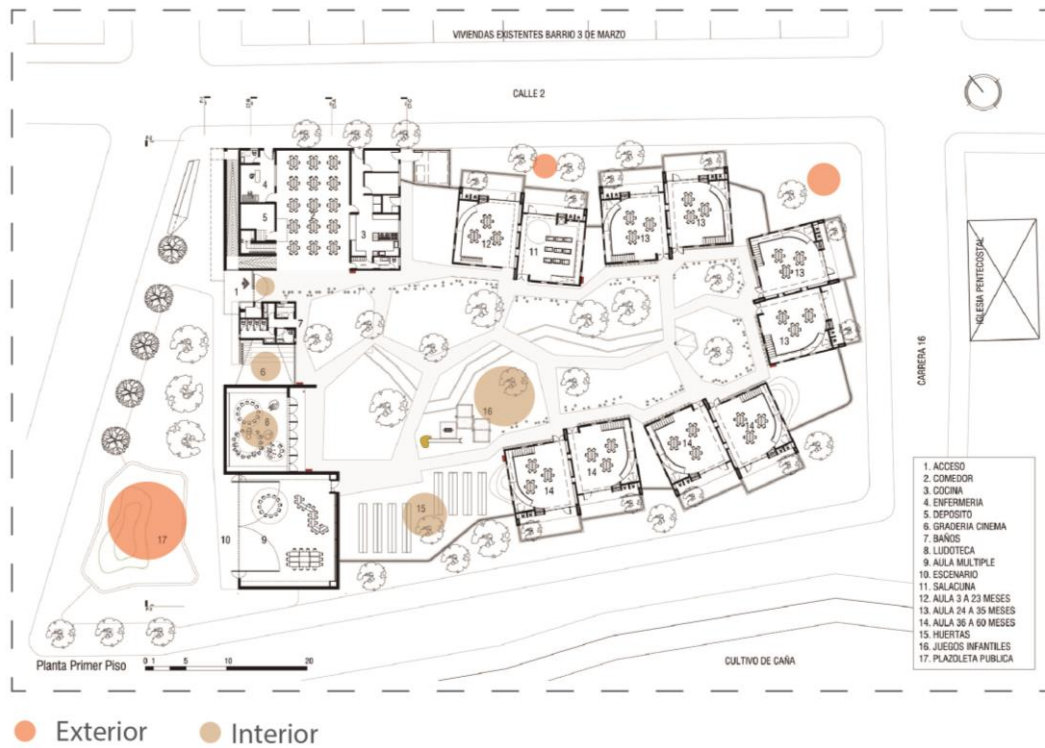
Imagen 44. Planta primer nivel – Espacios de uso común

En la escuela abierta destinan áreas en las que puedan compartir la comunidad y los estudiantes, mediante la organización del bloque, se generan espacios intermedios de uso común en el exterior como la plaza principal, gradería cinema y áreas verdes exteriores. Mientras que en el interior los espacios de uso común es la ludoteca, aula múltiple y huertos, los mismo que son usados por los alumnos, profesores y la comunidad.

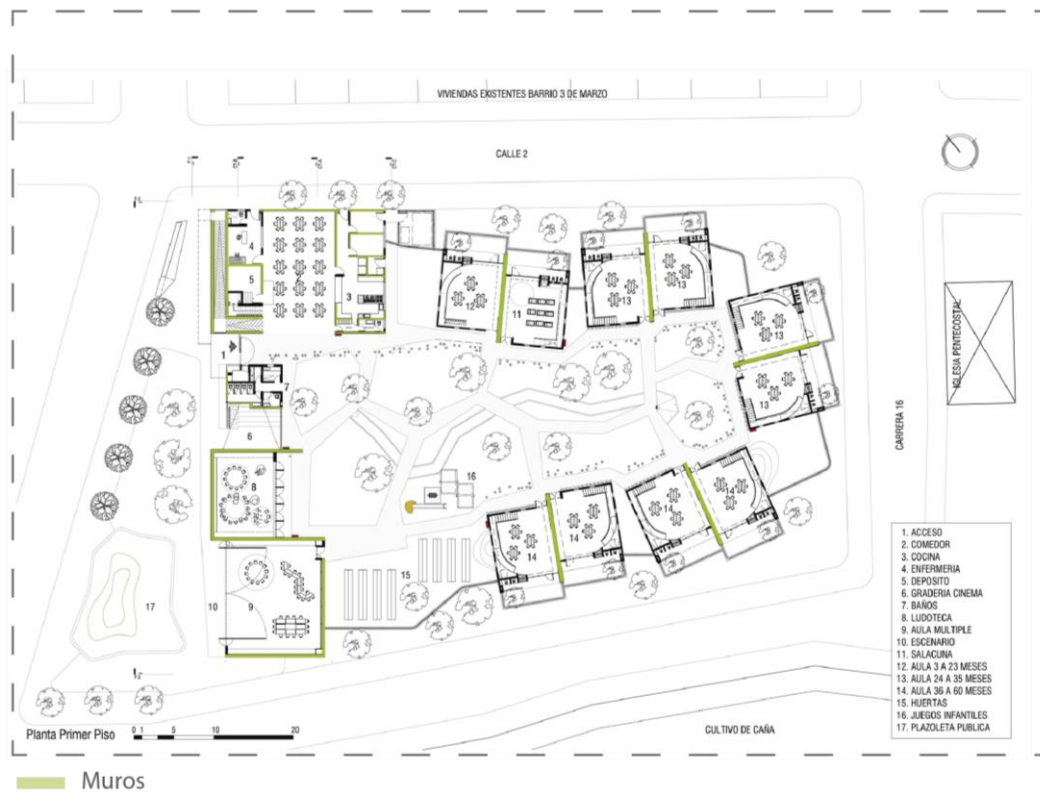
Imagen 46. Interpretación funcional – Flexibilidad espacial

El sistema estructural permite liberar todo el espacio dentro de las aulas, así se consigue que haya flexibilidad dentro de las aulas.

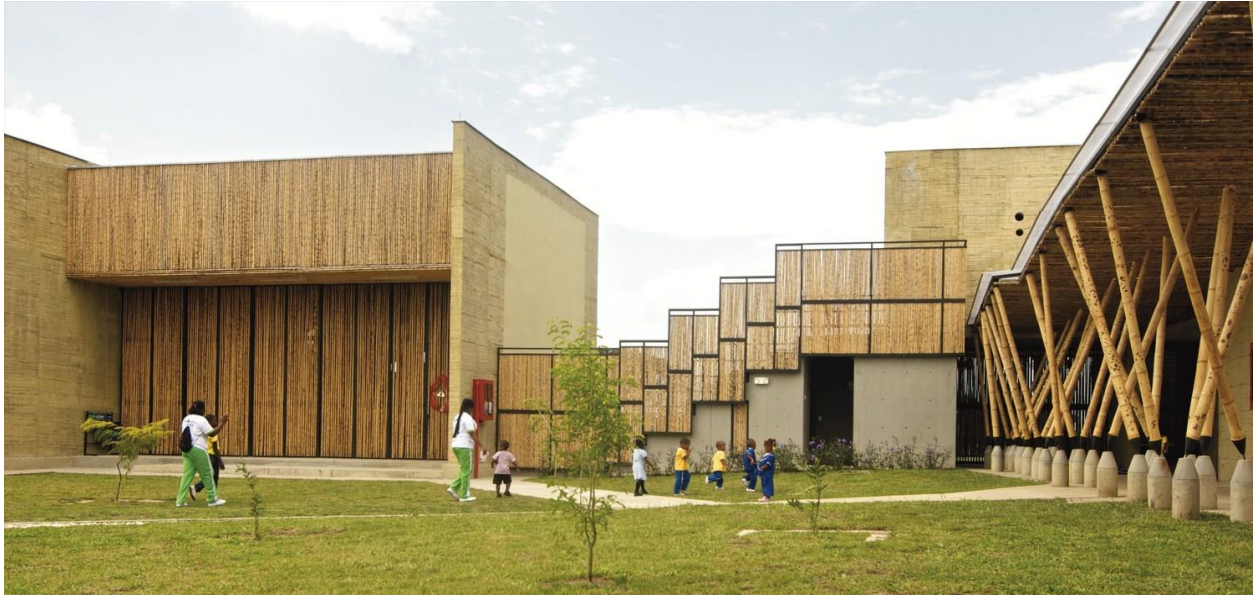
Imagen 48. Materialidad

Construcción de baja tecnología, responsable con el medio ambiente y perdurable en el tiempo.

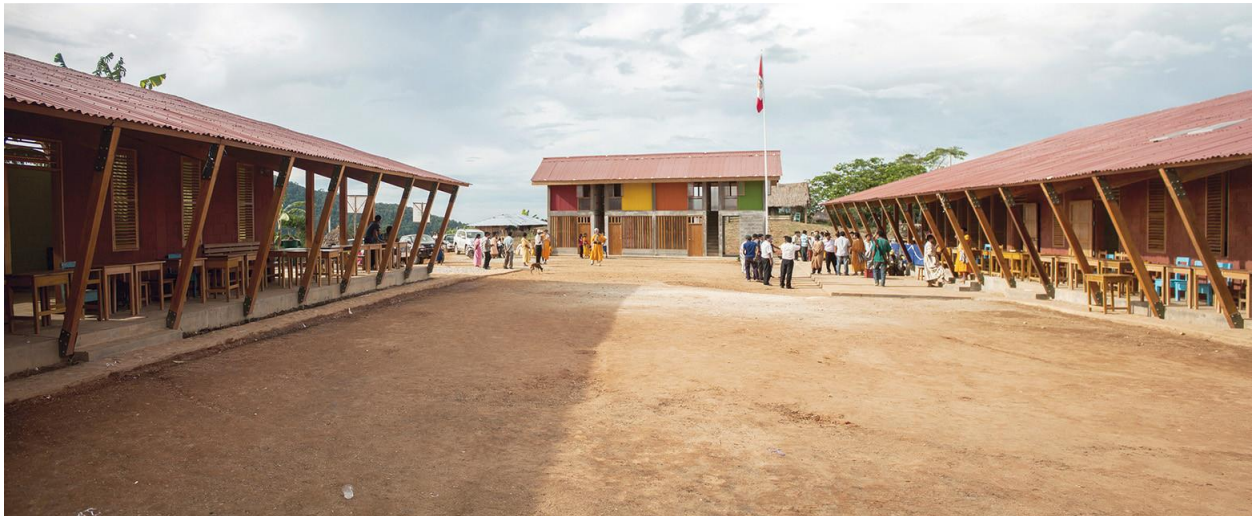
MATERIALIDAD – Criterio 5

En la concepción del edificio, se basa en combinar materiales vernáculos y modernos, utilizando recursos locales (ladrillos ventilados hechos en situ, madera)

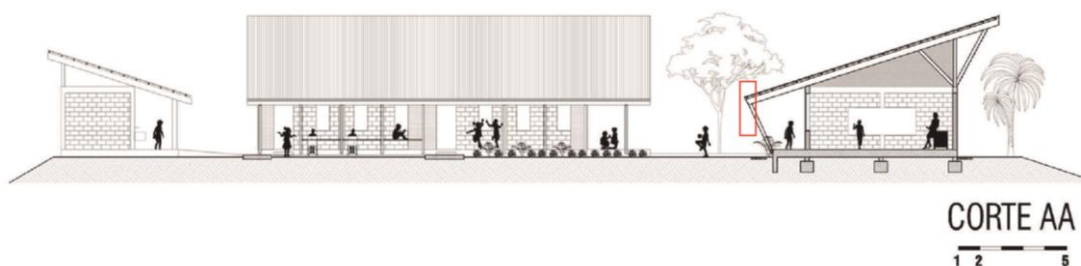
Imagen 52. Sección

Criterio 8: Cosecha de agua, reducir consumo de agua interior y exterior a través de sistemas de manejo y almacenamiento de aguas lluvias y tratamiento de la misma. Las aguas grises son tratadas y re –usadas para riego de áreas verdes.

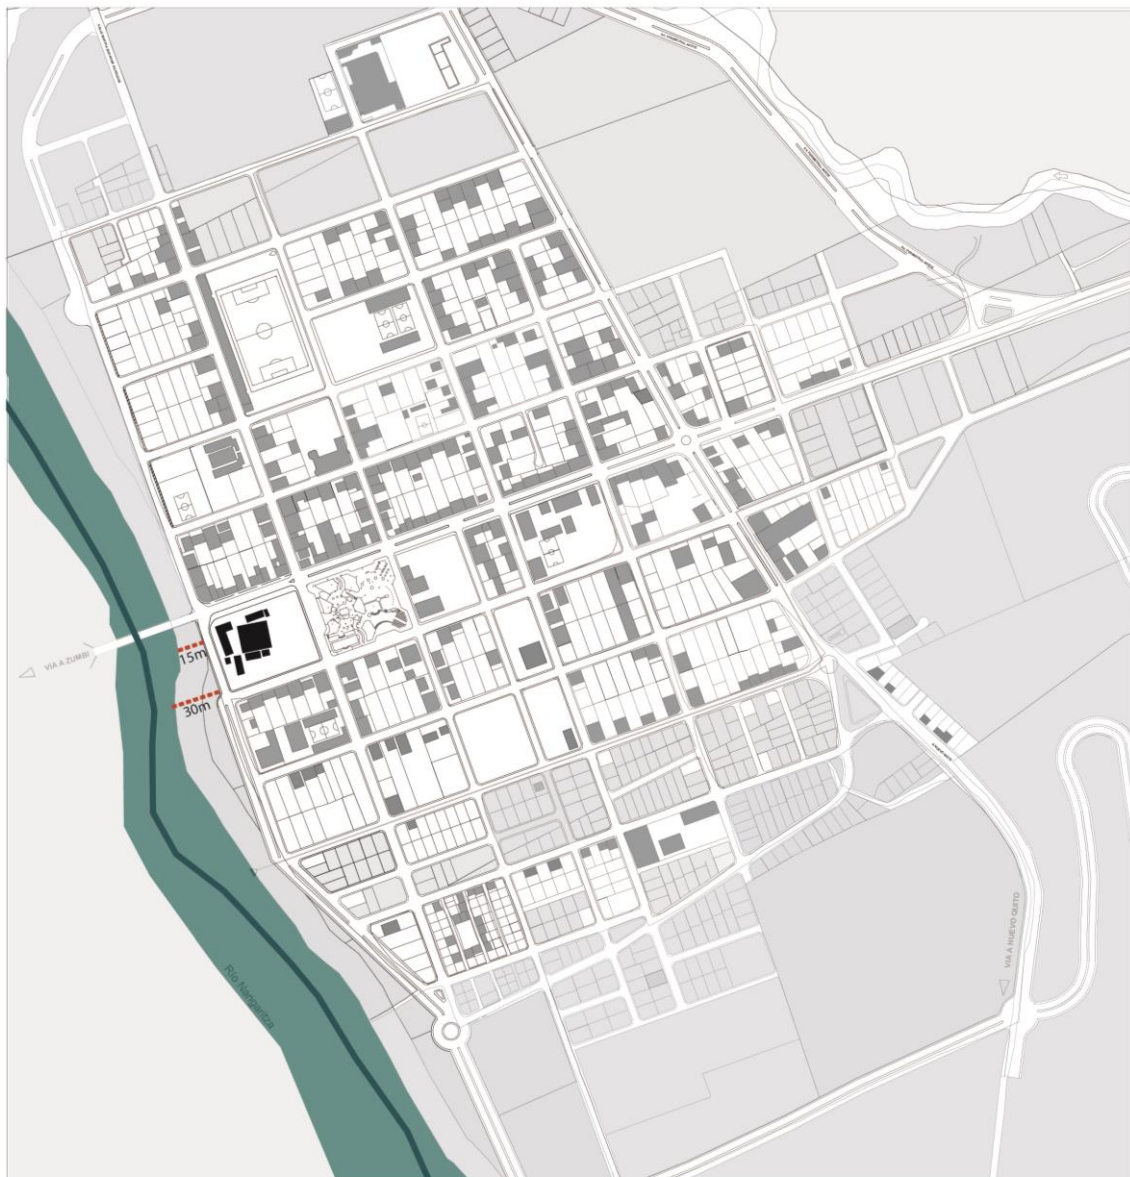
Gráfica 3. Hidrografía del cantón Paquisha

Dicha escuela no cumple con el margen de protección establecida en la normativa municipal, ya que ésta se encuentra a 15 y 30 m de distancia del río. Por tanto, se propone reubicar los bloques de aulas, hacia el espacio de terreno que se encuentra libre actualmente.

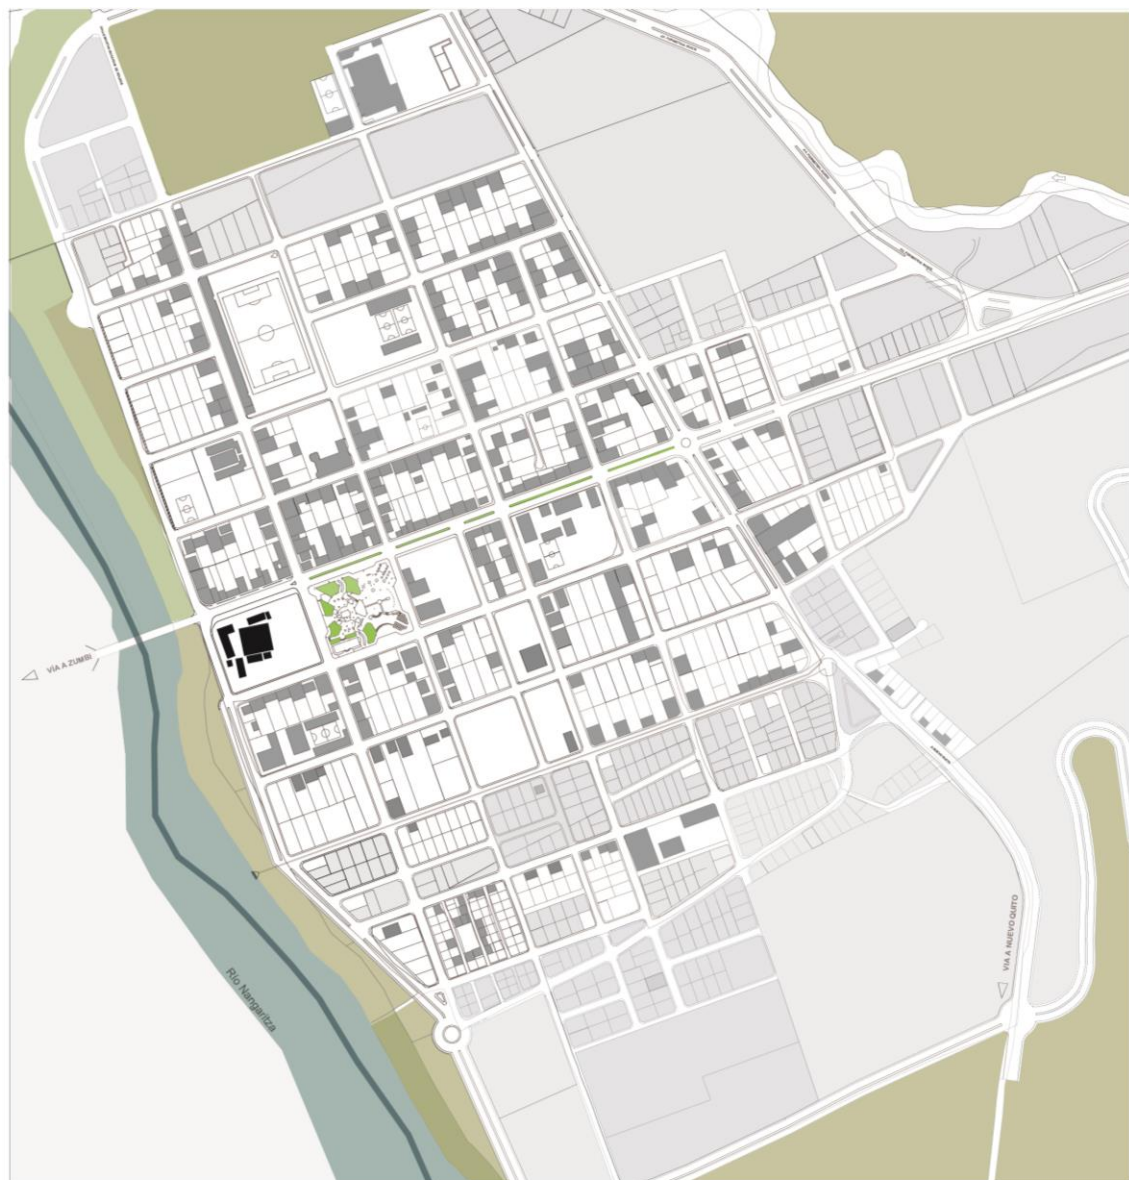
Gráfica 4. Cobertura vegetal

En un mayor porcentaje se evidencia vegetación a lo largo de la ribera del río, y en un menor porcentaje existente en el parque central y parterres. Por lo que es necesario incrementar vegetación baja y alta en el proyecto para crear una conexión entre la vegetación de la ribera, el proyecto y el parque central, proporcionando protección y sombras en el proyecto.

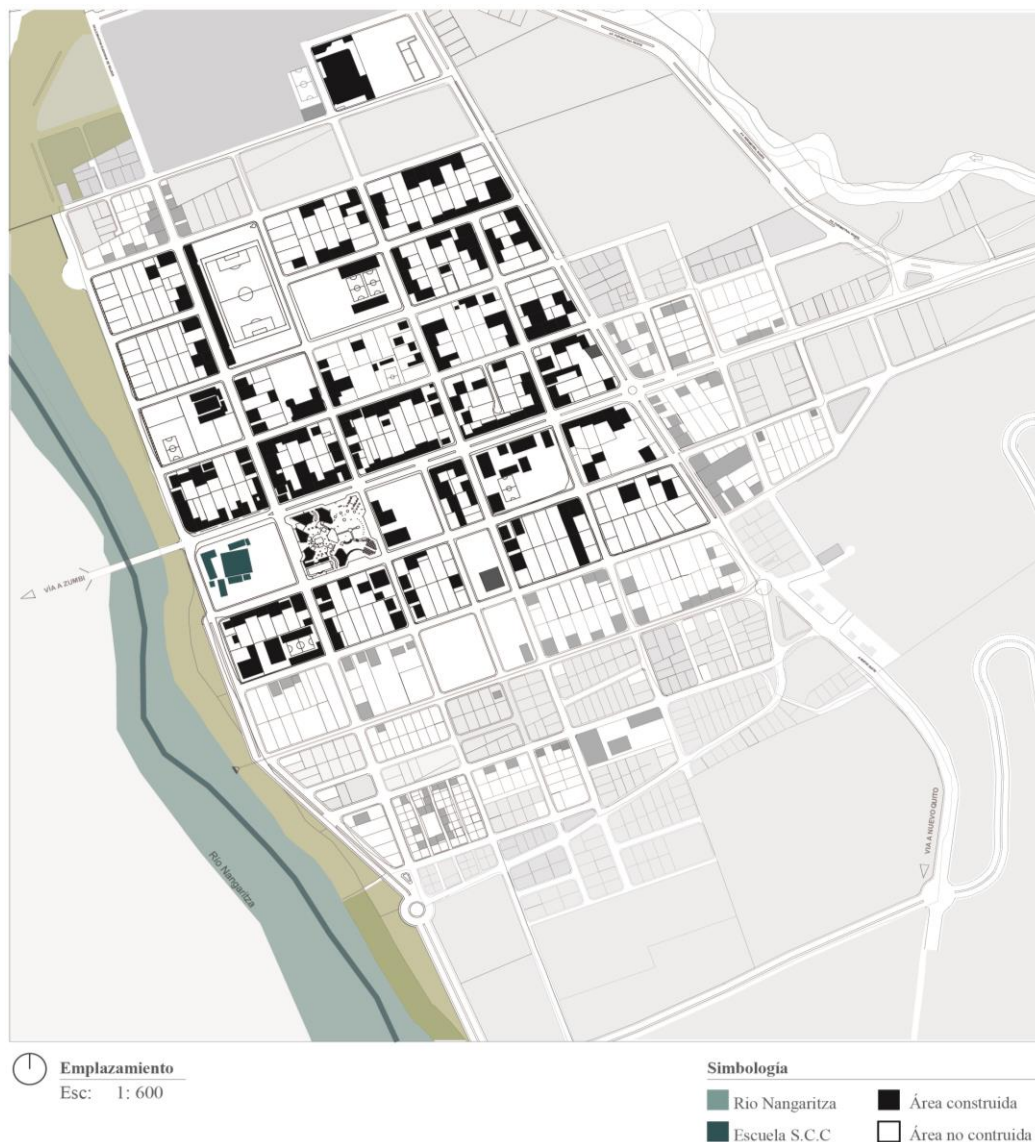
Gráfica 7. Huella urbana

El barrio central está en su mayoría consolidado es por ello que se observa la concentración de la mancha urbana. El resto de barrios están en proceso de consolidación es por ello que se evidencia la mancha dispersa.

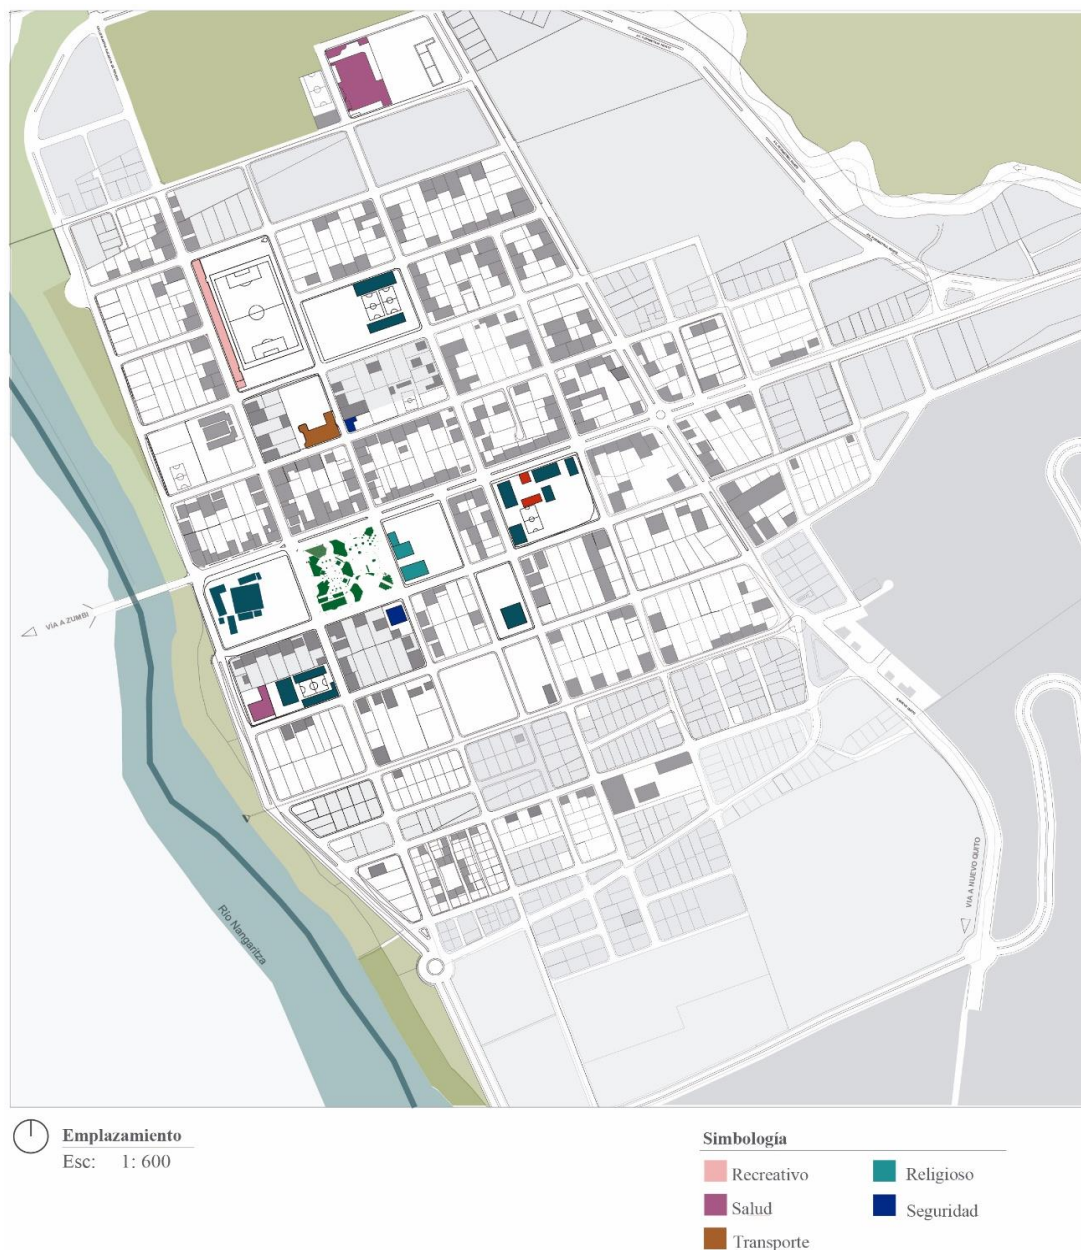
Gráfica 8. Equipamientos del cantón Paquisha

La escuela junto con la iglesia fueron los primeros equipamientos que se construyeron, la escuela paso de ser rural a urbana, por tanto, desde su construcción se ha considerado un hito dentro de la ciudad. Por otra parte, los actuales equipamientos no dan la apertura a la comunidad para realizar actividades o talleres. En la etapa de propuesta se busca incrementar el uso mixto comunitario (Criterio 3 propuesto en los equipamientos resilientes) para que pueda ser utilizada fuera del horario escolar.

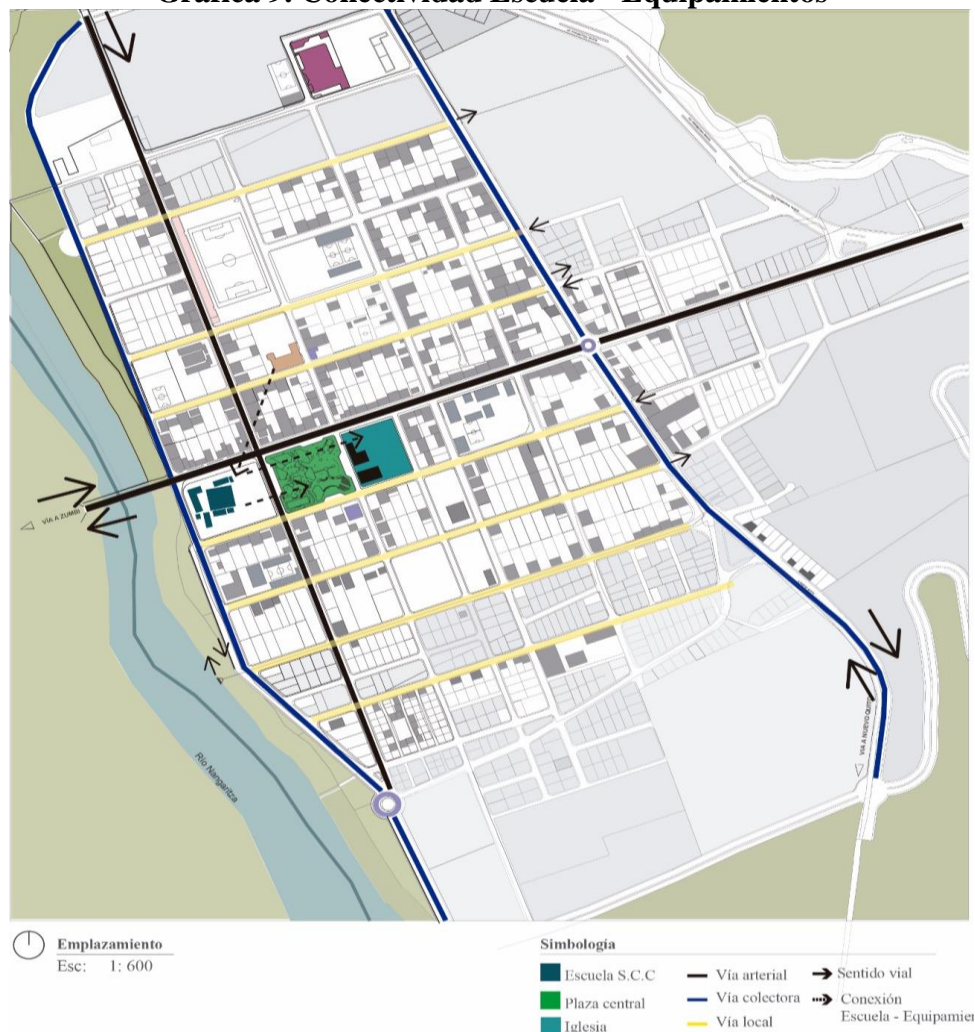
Gráfica 9. Conectividad Escuela - Equipamientos

El resto de equipamiento como se ha mencionado anteriormente no dan esa apertura a la comunidad, por tanto, se busca dotar de equipamientos dentro de la escuela, ya que al ser una infraestructura de alto valor económico se debería pensar en dar un uso mixto a la edificación.

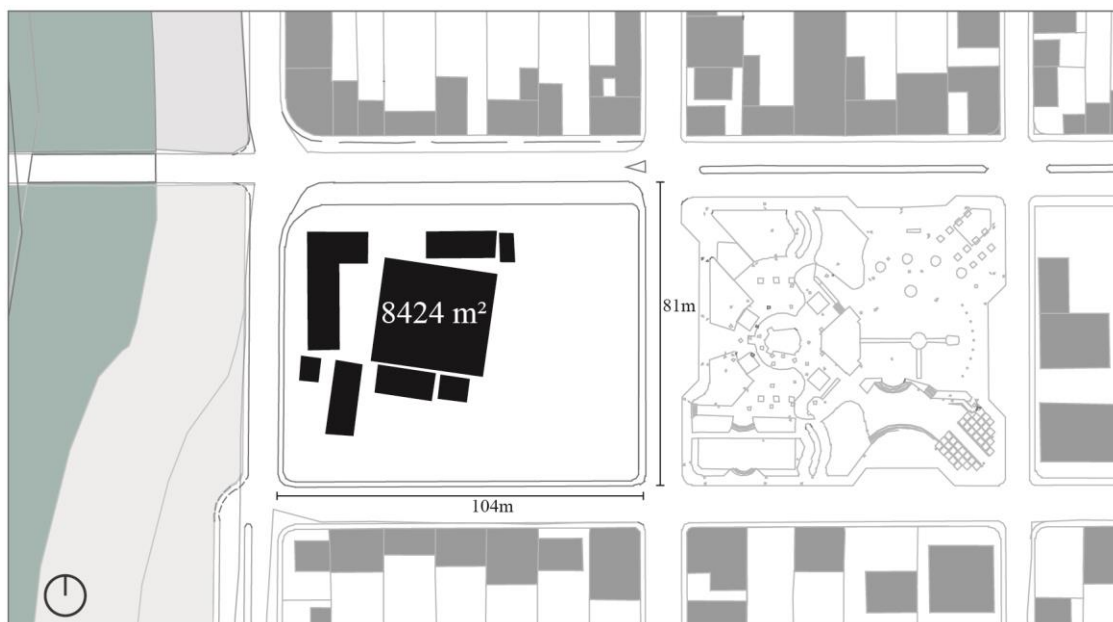
Ilustración 4. Superficie del terreno

El predio es un polígono con forma regular. Con una superficie de 842481 m²

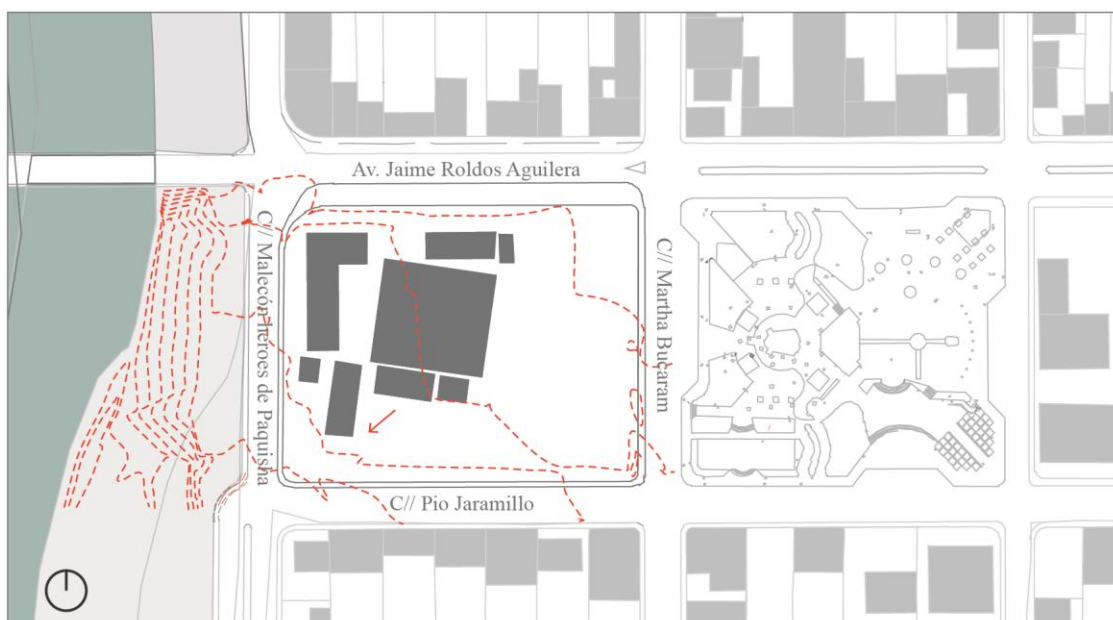
Ilustración 5. Topografía del terreno

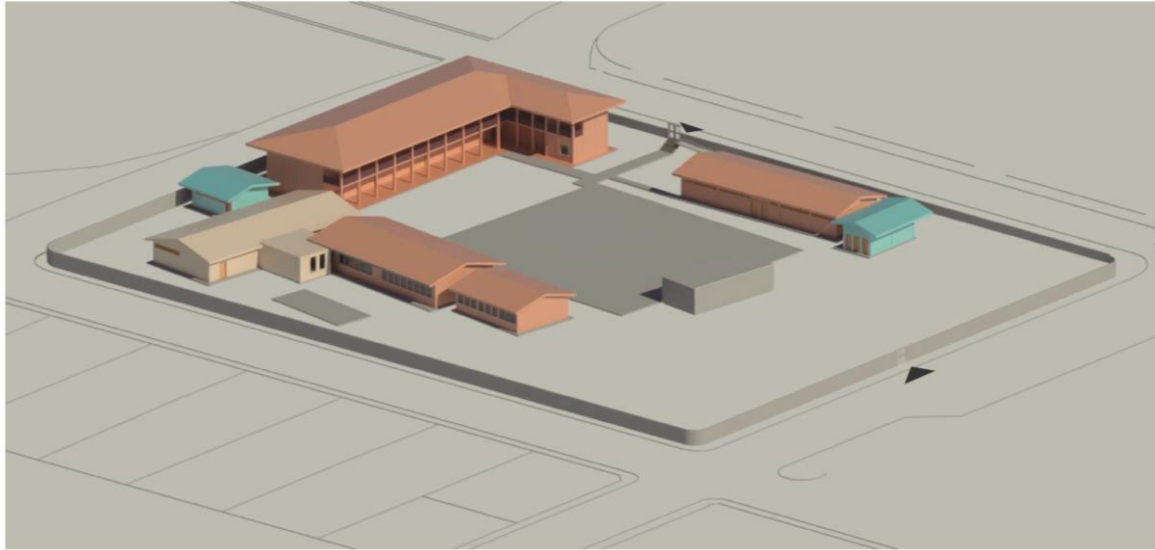
Ilustración 11. Zonificación bloques escuela S.C.C

- Área educativa - Administrativa
- Baterías sanitarias
- Comedor - bar
- Área recreativa

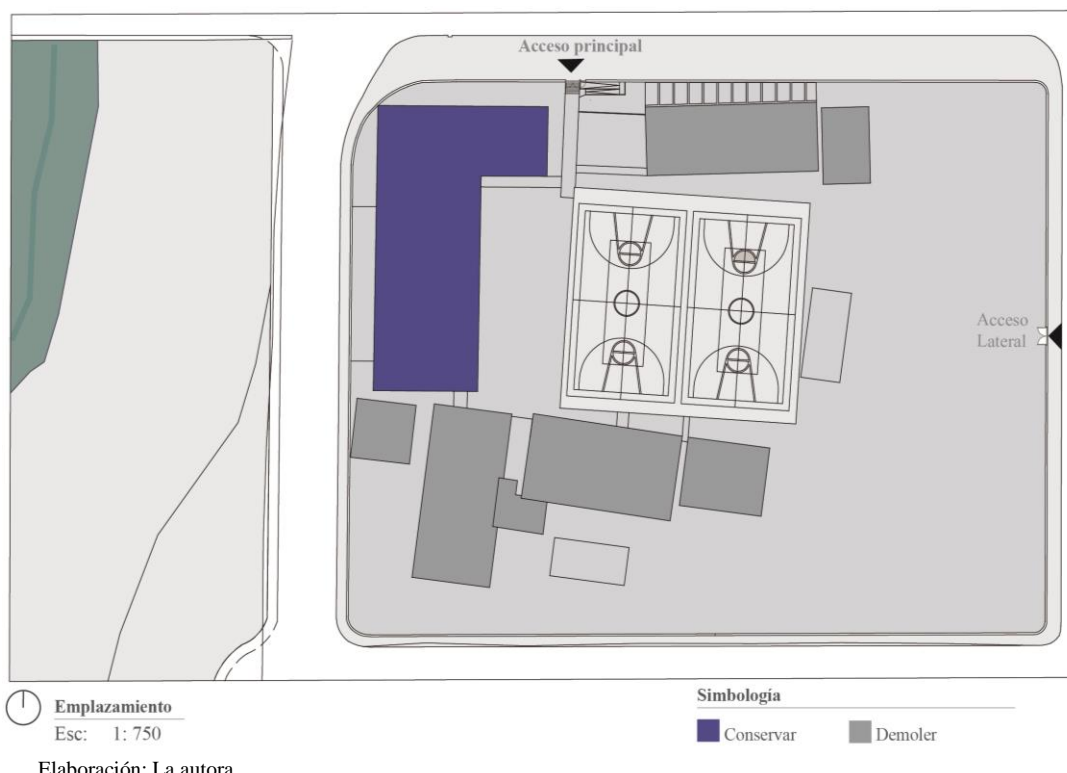
Gráfica 16. Emplazamiento y diagnóstico de valoración

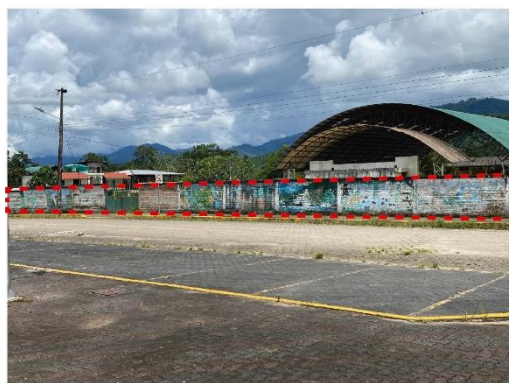
Ilustración 17. Estrategia de diseño 03

- *Generar un espacio de transición por la calle Martha Bucaram y Pio Jaramillo y eliminar el amurallamiento existente (borde duro)*

Estado actual - Eliminar borde duro

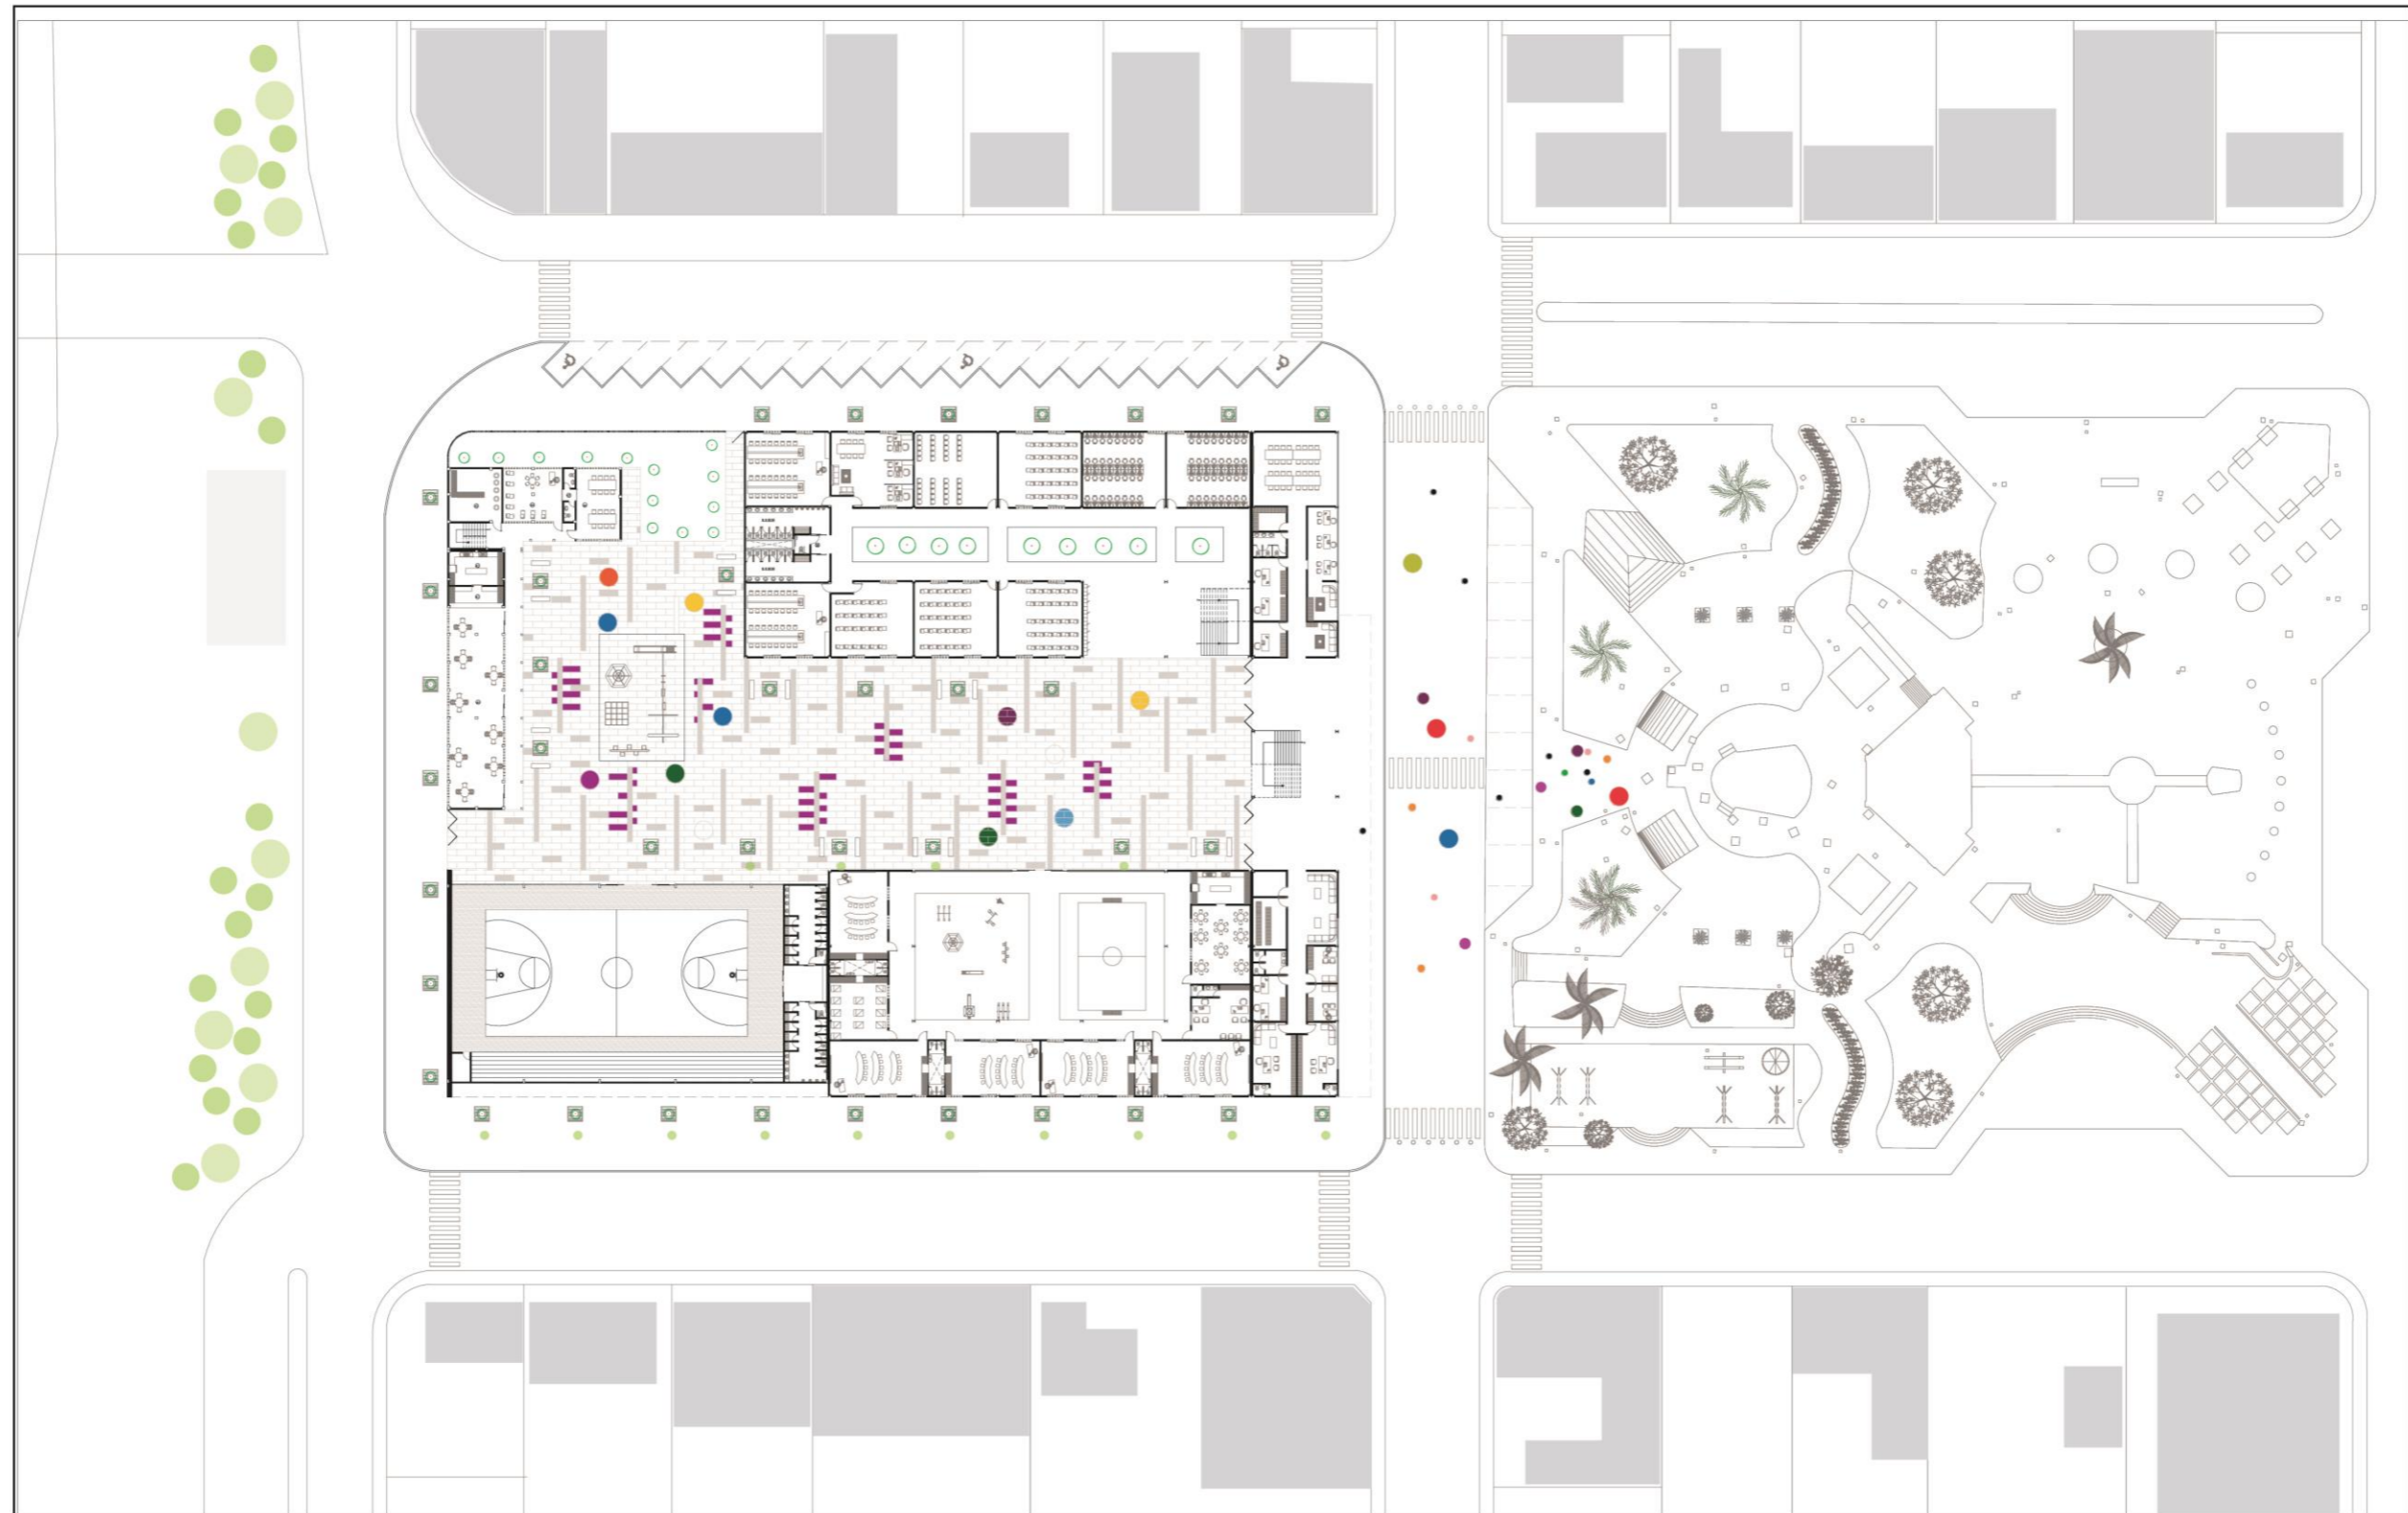
Gráfica 17. Implantación

**Implantación**
Esc: 1:400
