**UNIVERSIDAD INTERNACIONAL DEL ECUADOR – SEDE LOJA
ESCUELA PARA LA CIUDAD EL PAISAJE Y LA ARQUITECTURA –
CIPARQ**

**TRABAJO DE FIN DE CARRERA PREVIO A LA OBTENCIÓN DEL TÍTULO
DE ARQUITECTO**

**“INTERVENCIÓN ARQUITECTÓNICA Y URBANA DE LA ESCUELA DE
EDUCACIÓN BÁSICA FISCOMISIONAL SEGUNDO CUEVA CELI EN EL
CANTÓN PAQUISHA, PROVINCIA ZAMORA CHINCHIPE”**

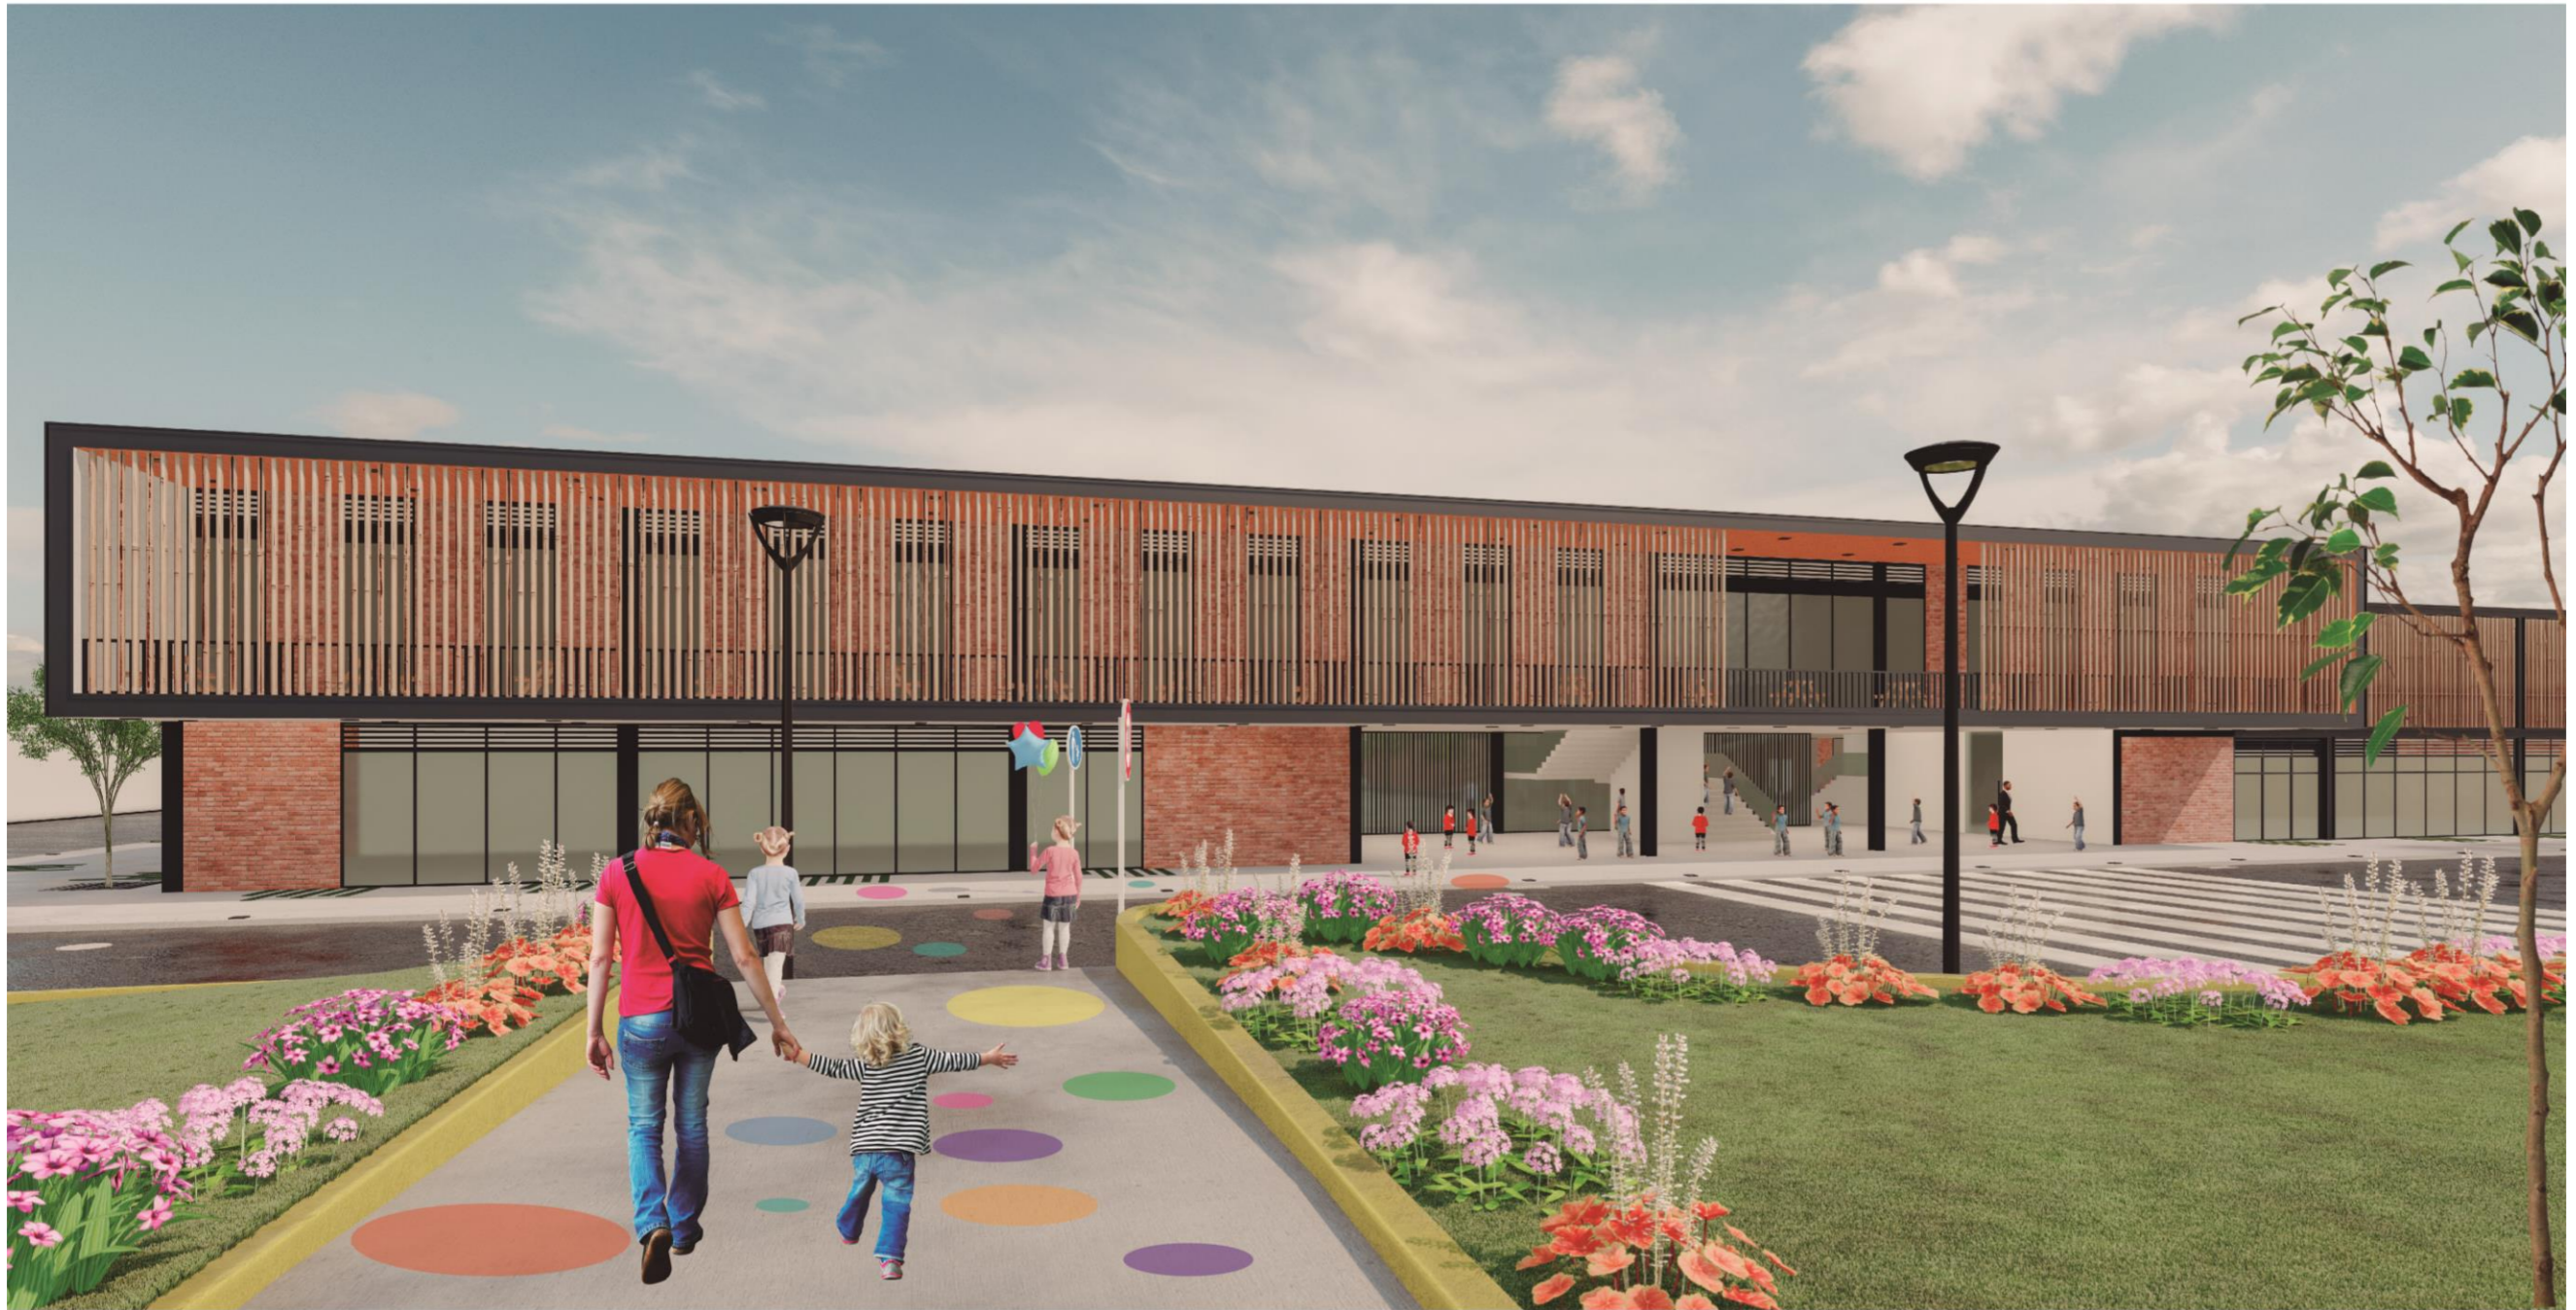
Ilustración 25. Vista Este, desde la plaza central hacia el acceso principal

En la ilustración 25, además de crear una conexión visual desde la Plaza central hacia la escuela, se busca jugar con las texturas y colores en aceras y calzada. De esta manera se da uso a la calle Martha Bucaram de Roldós cuya accesibilidad es peatonal.

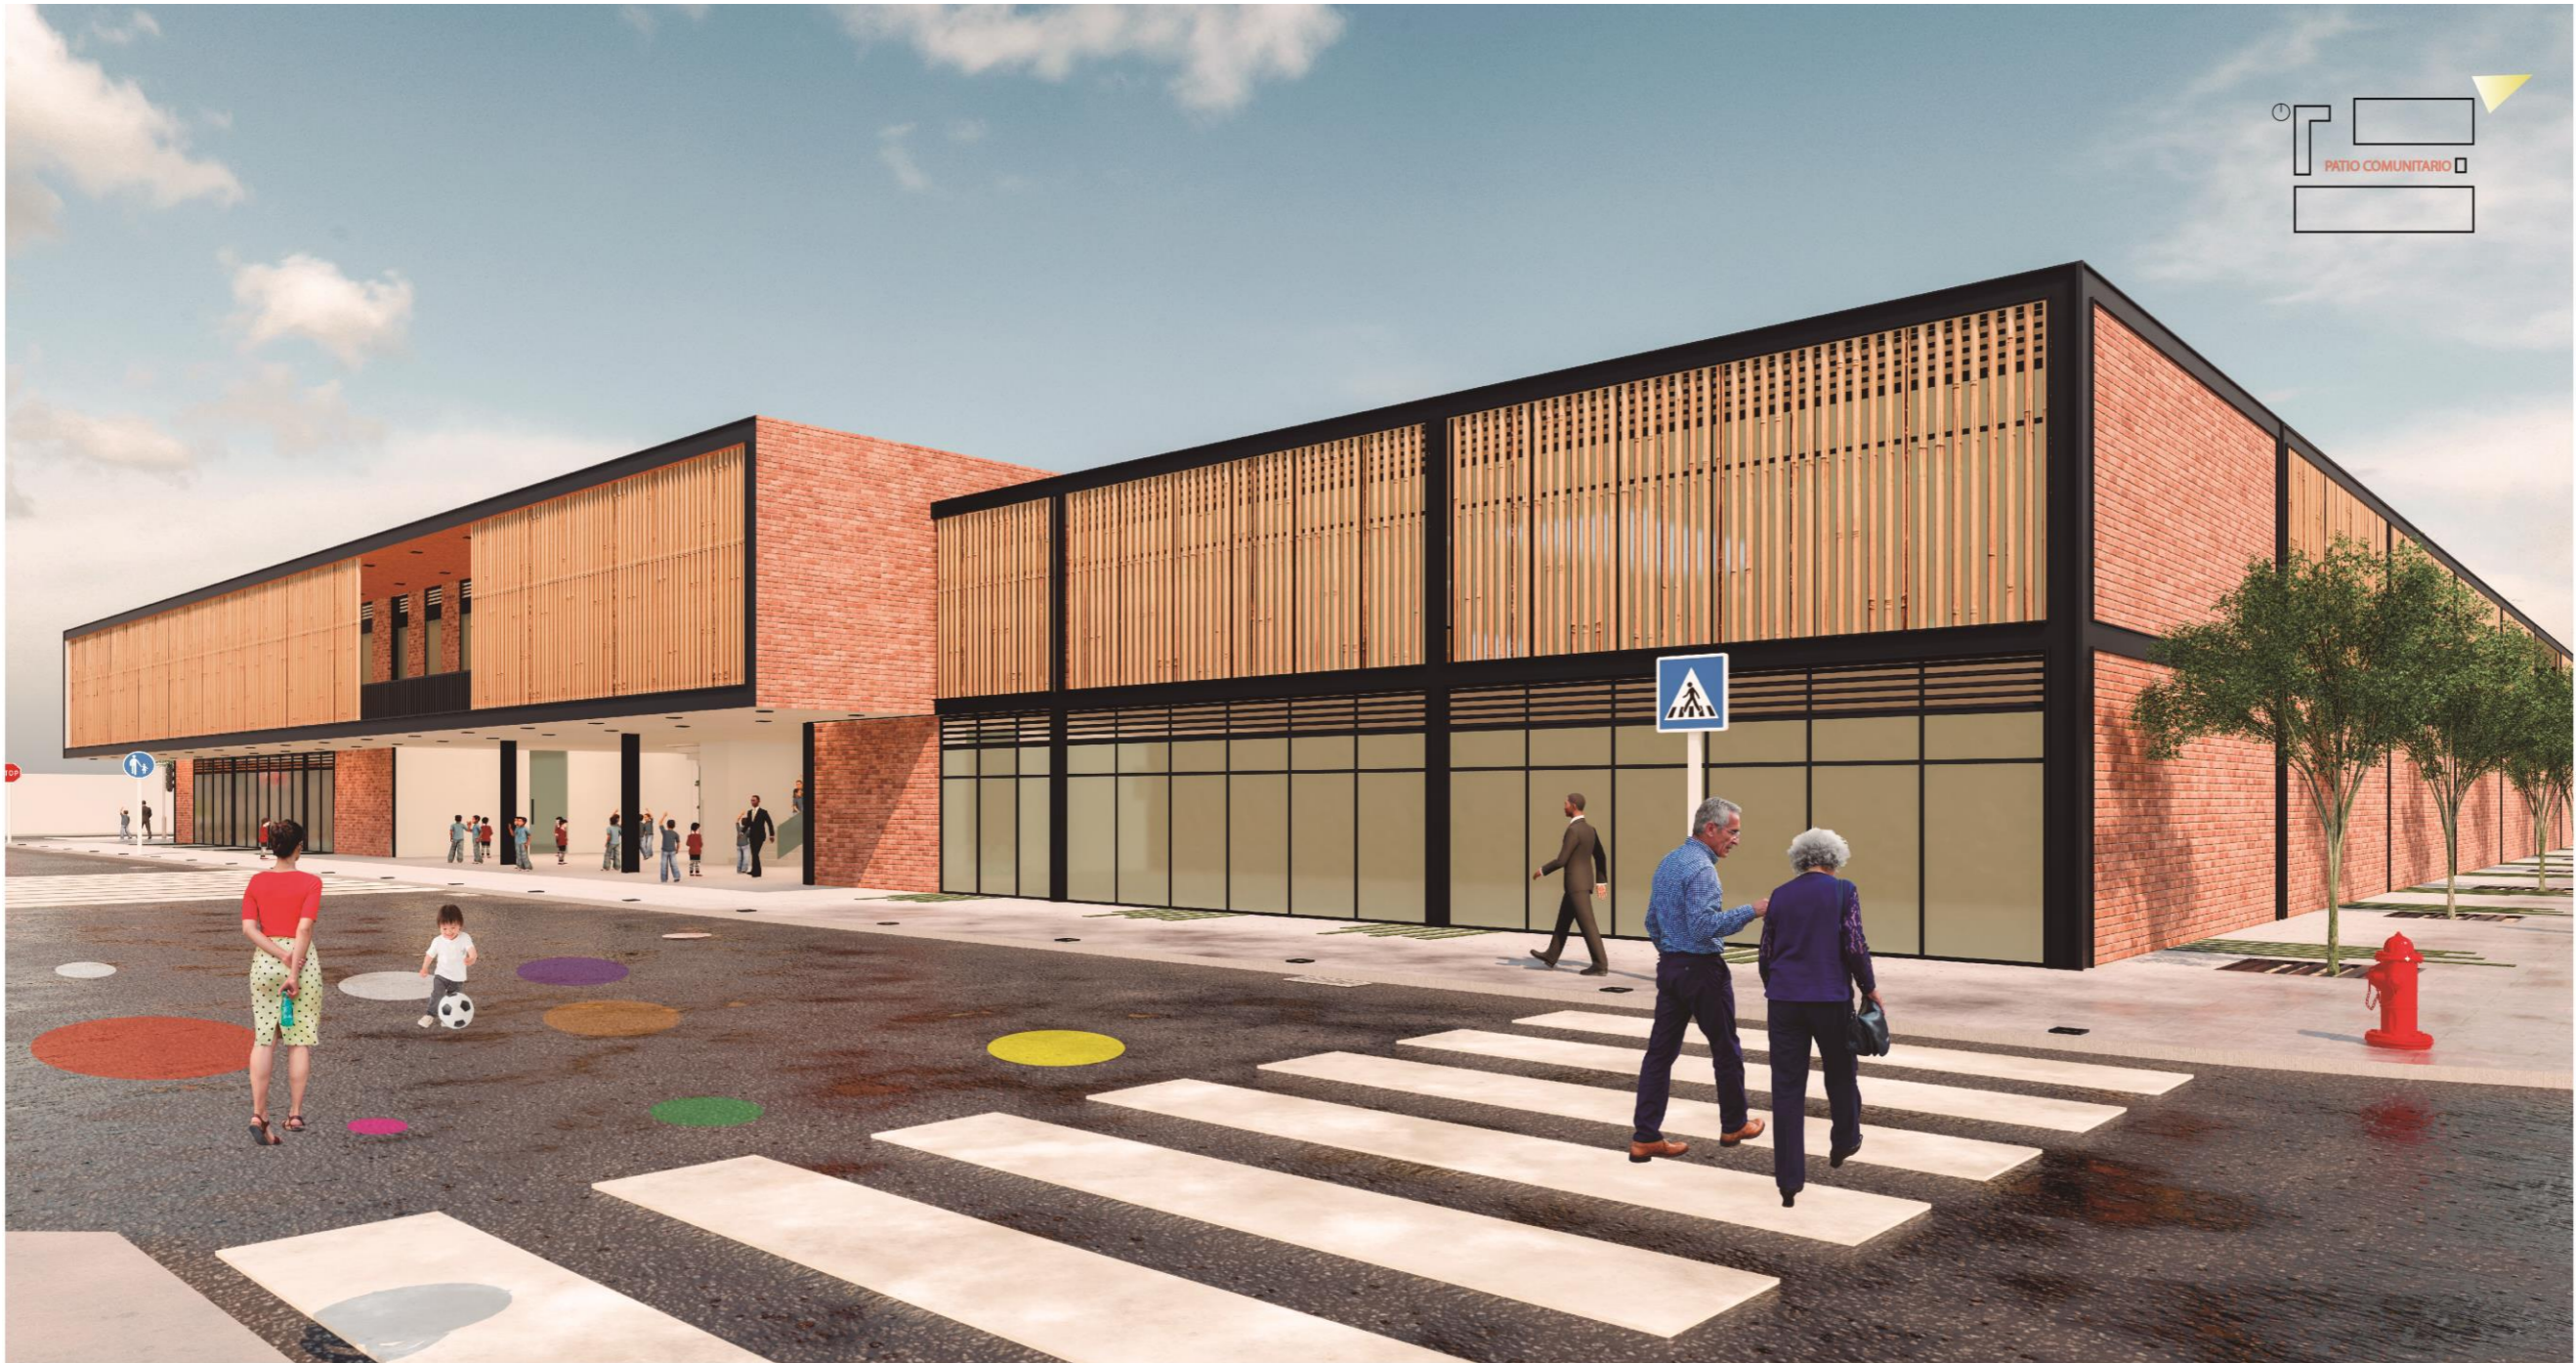
Ilustración 26. Perspectiva desde la Av. Jaime Roldós Aguilera y Martha Bucaram

En la ilustración 26, podemos ver el atrio cubierto que se propone en el ingreso principal, que sirve como núcleo central a partir del cual se puede dirigir a la biblioteca, al bloque de administración o ingresar a la escuela.

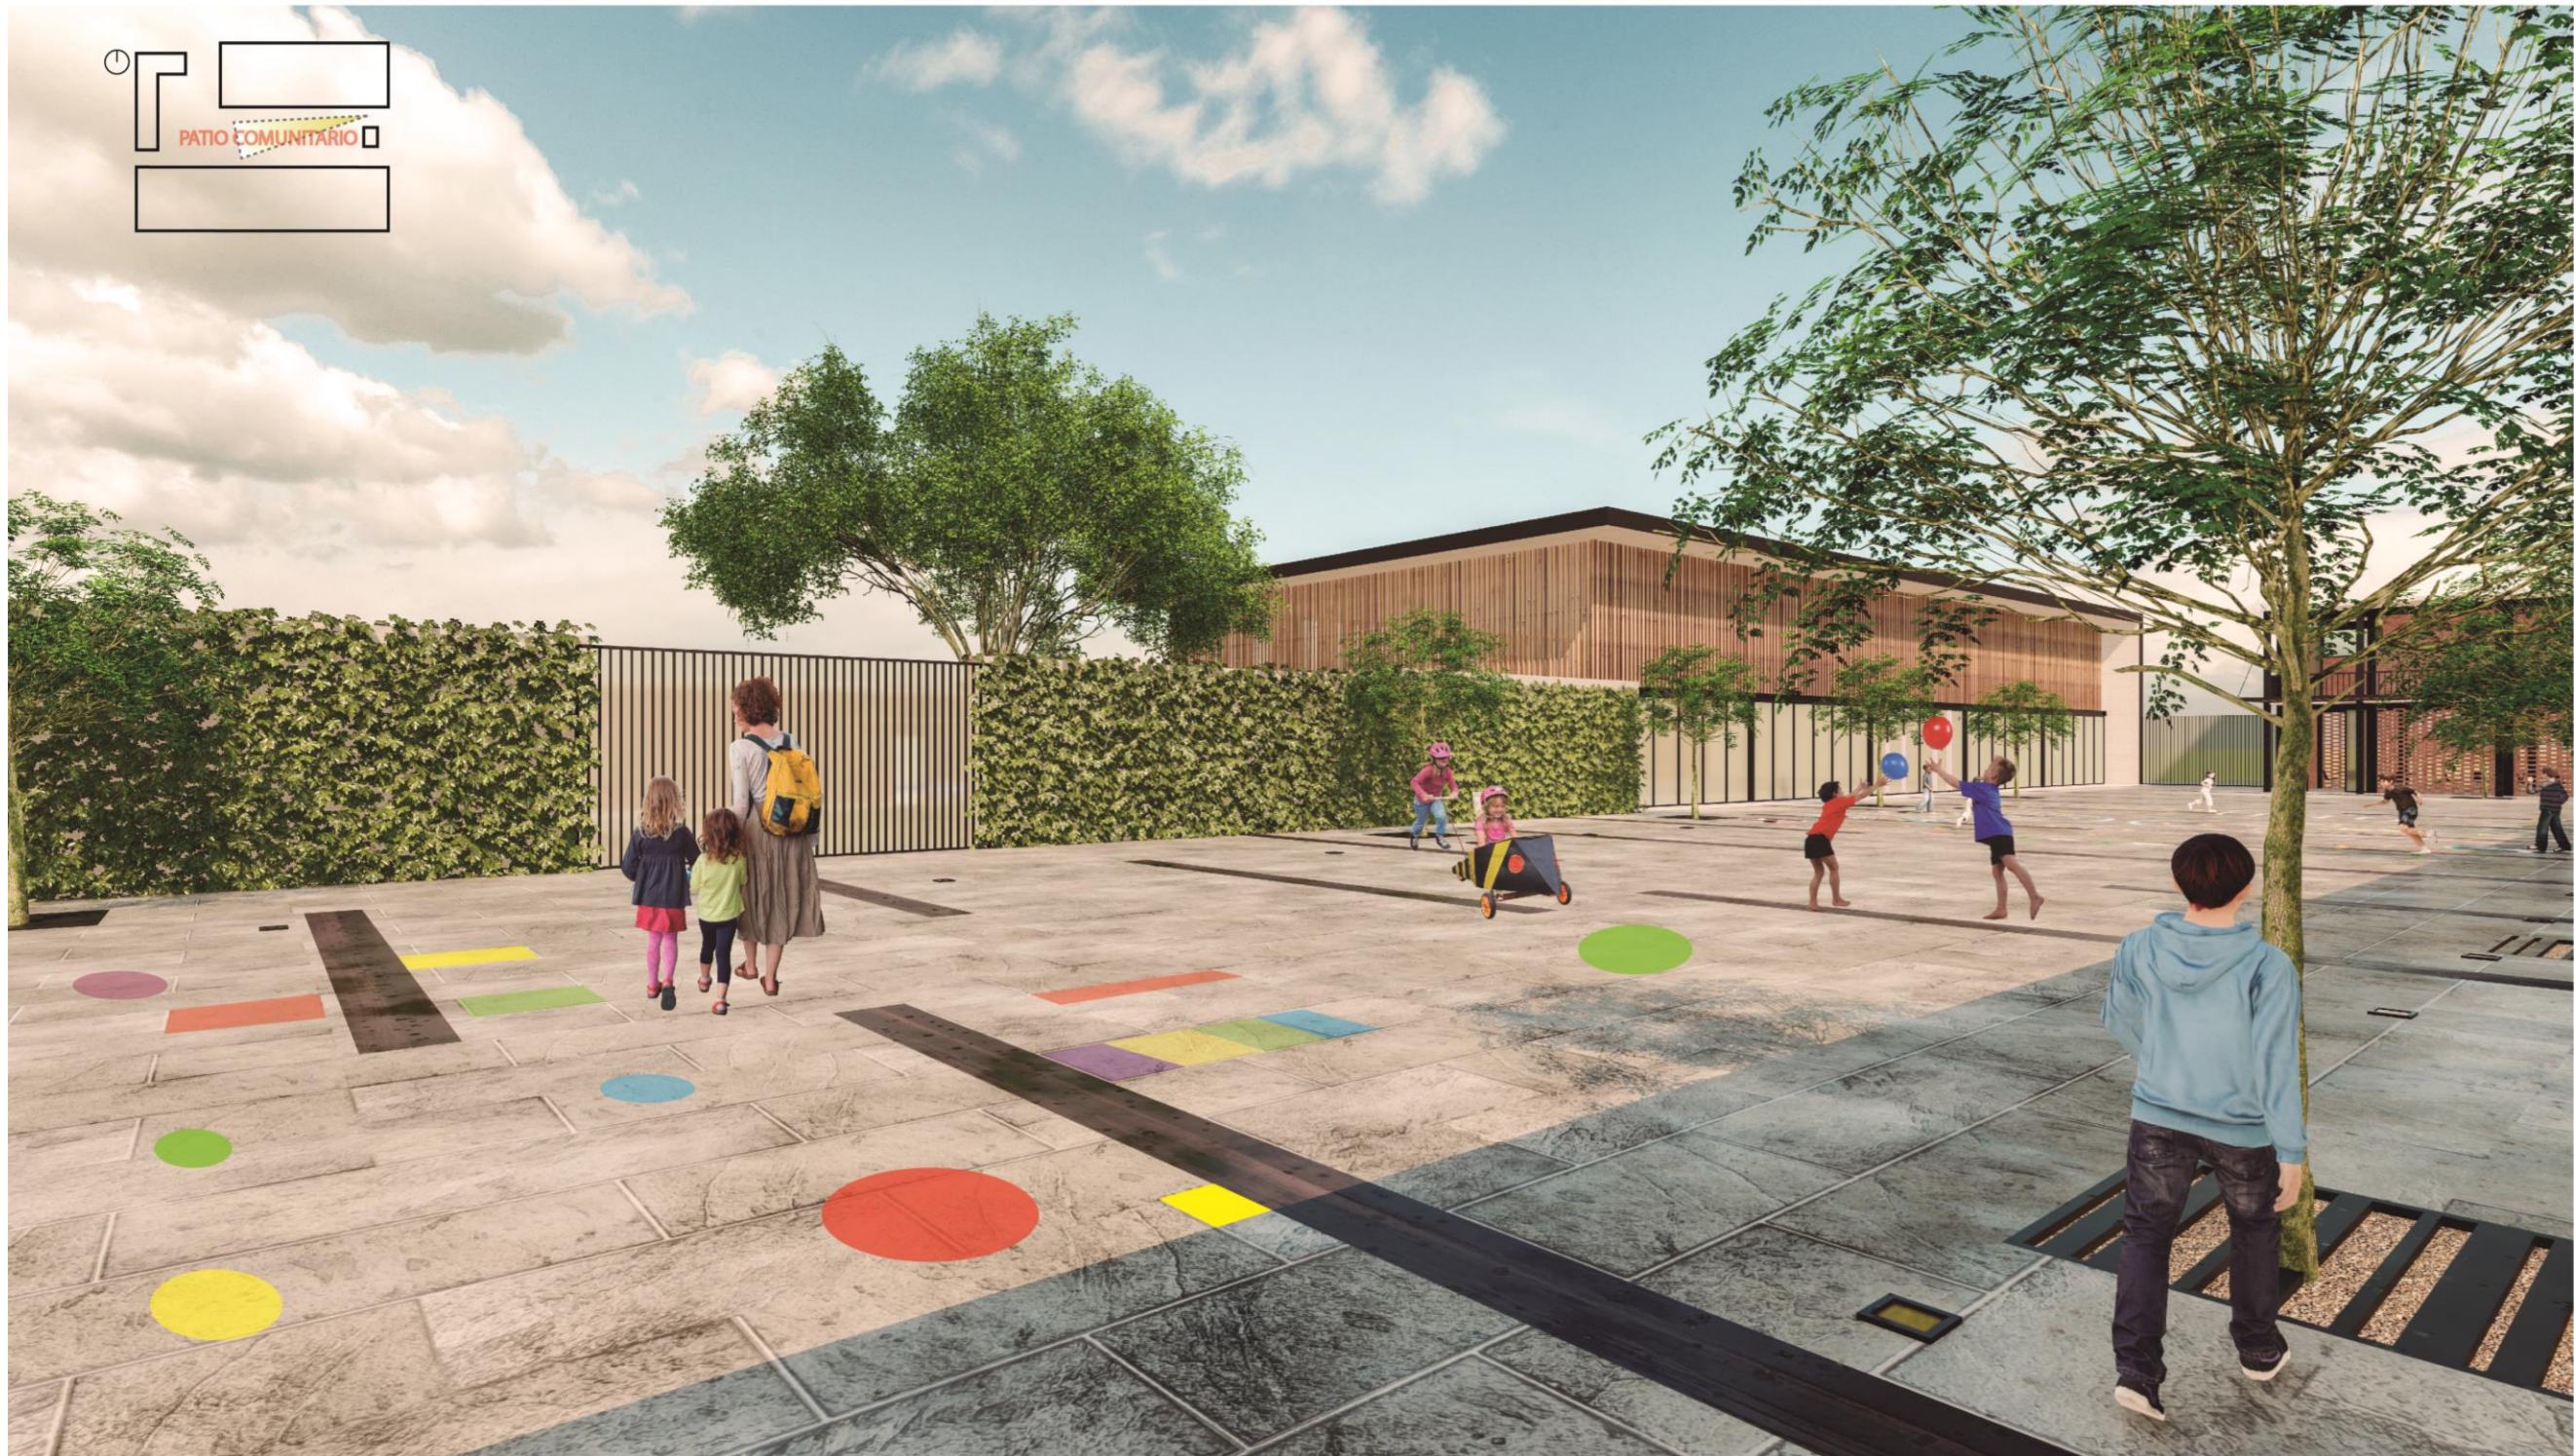
Ilustración 27. Vista desde el patio central hacia los diferentes bloques

En la ilustración 27. Se evidencia la utilización de vegetación alta en el patio central y enredaderas en el bloque de inicial, así como las diferentes texturas y colores propuestos en pavimentos del patio central, es un patio sin cubierta, el mismo que puede ser utilizado para juegos lúdicos y partidos de futbito, como complemento del Coliseo.

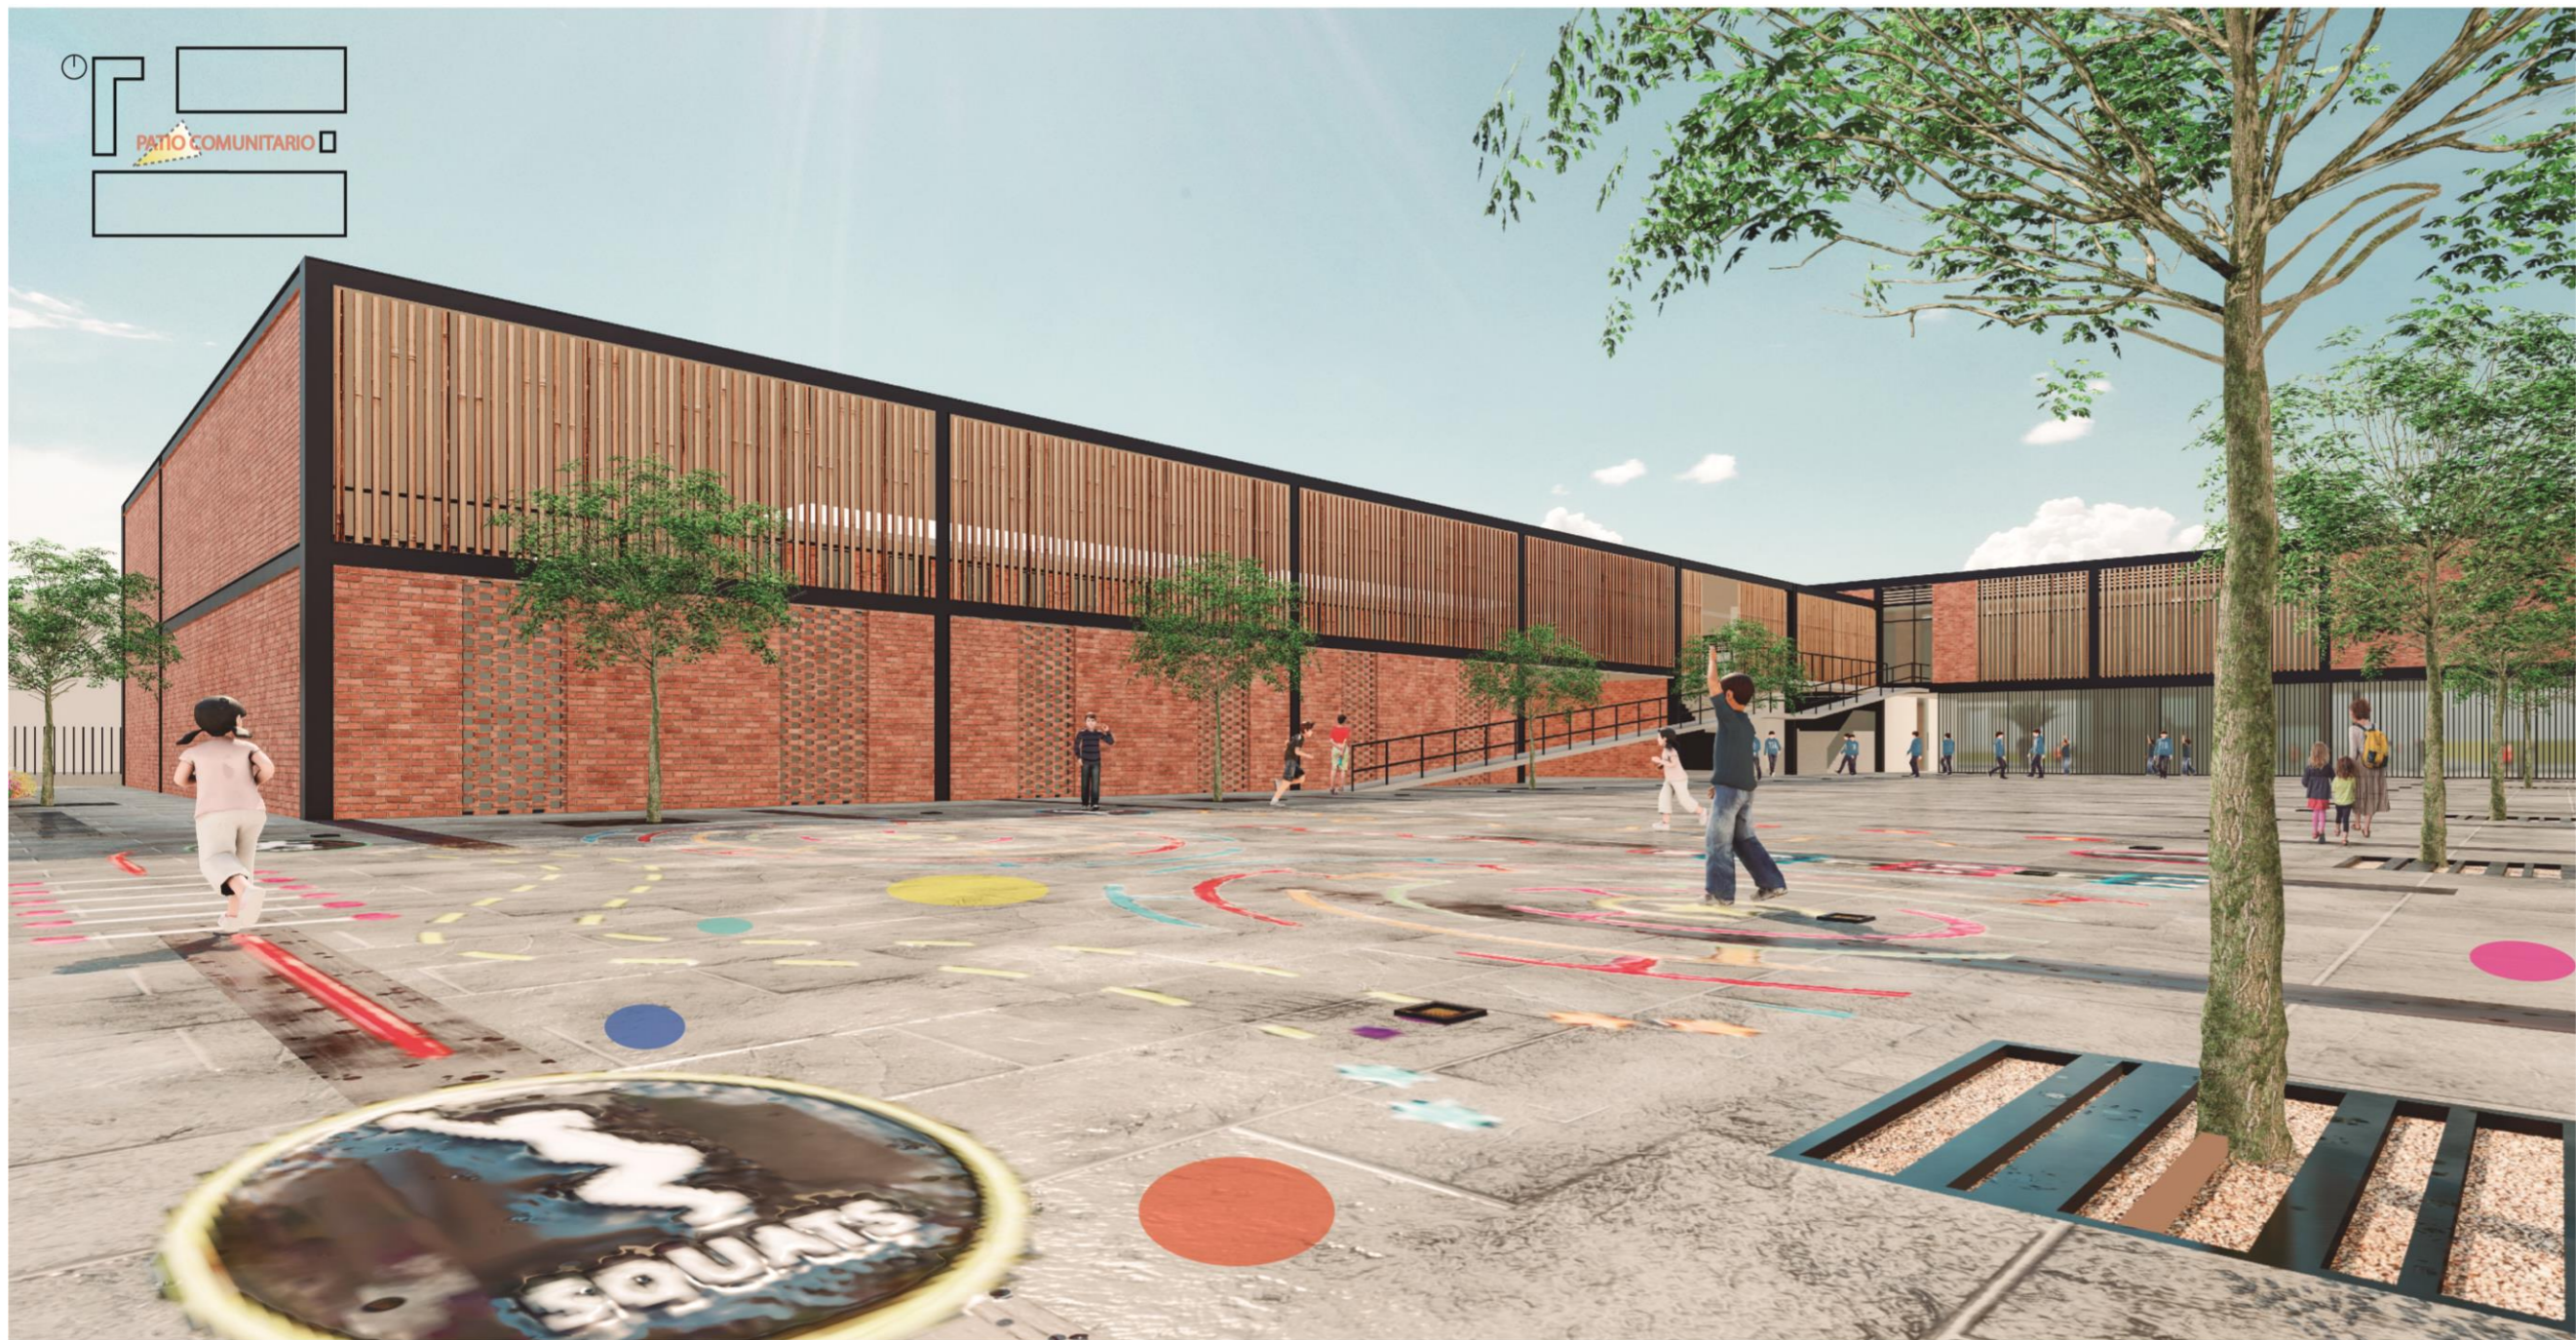
Ilustración 28. Vista Oeste hacia el patio central

En la ilustración 28. Se puede observar el uso flexible del patio central, el mismo que puede ser utilizado por la comunidad estudiantil y por comunidad en general. La rampa se colocó en un extremo del patio central, La misma que une el Bloque de EGB y la Biblioteca, de esta manera se cumple con la accesibilidad universal.

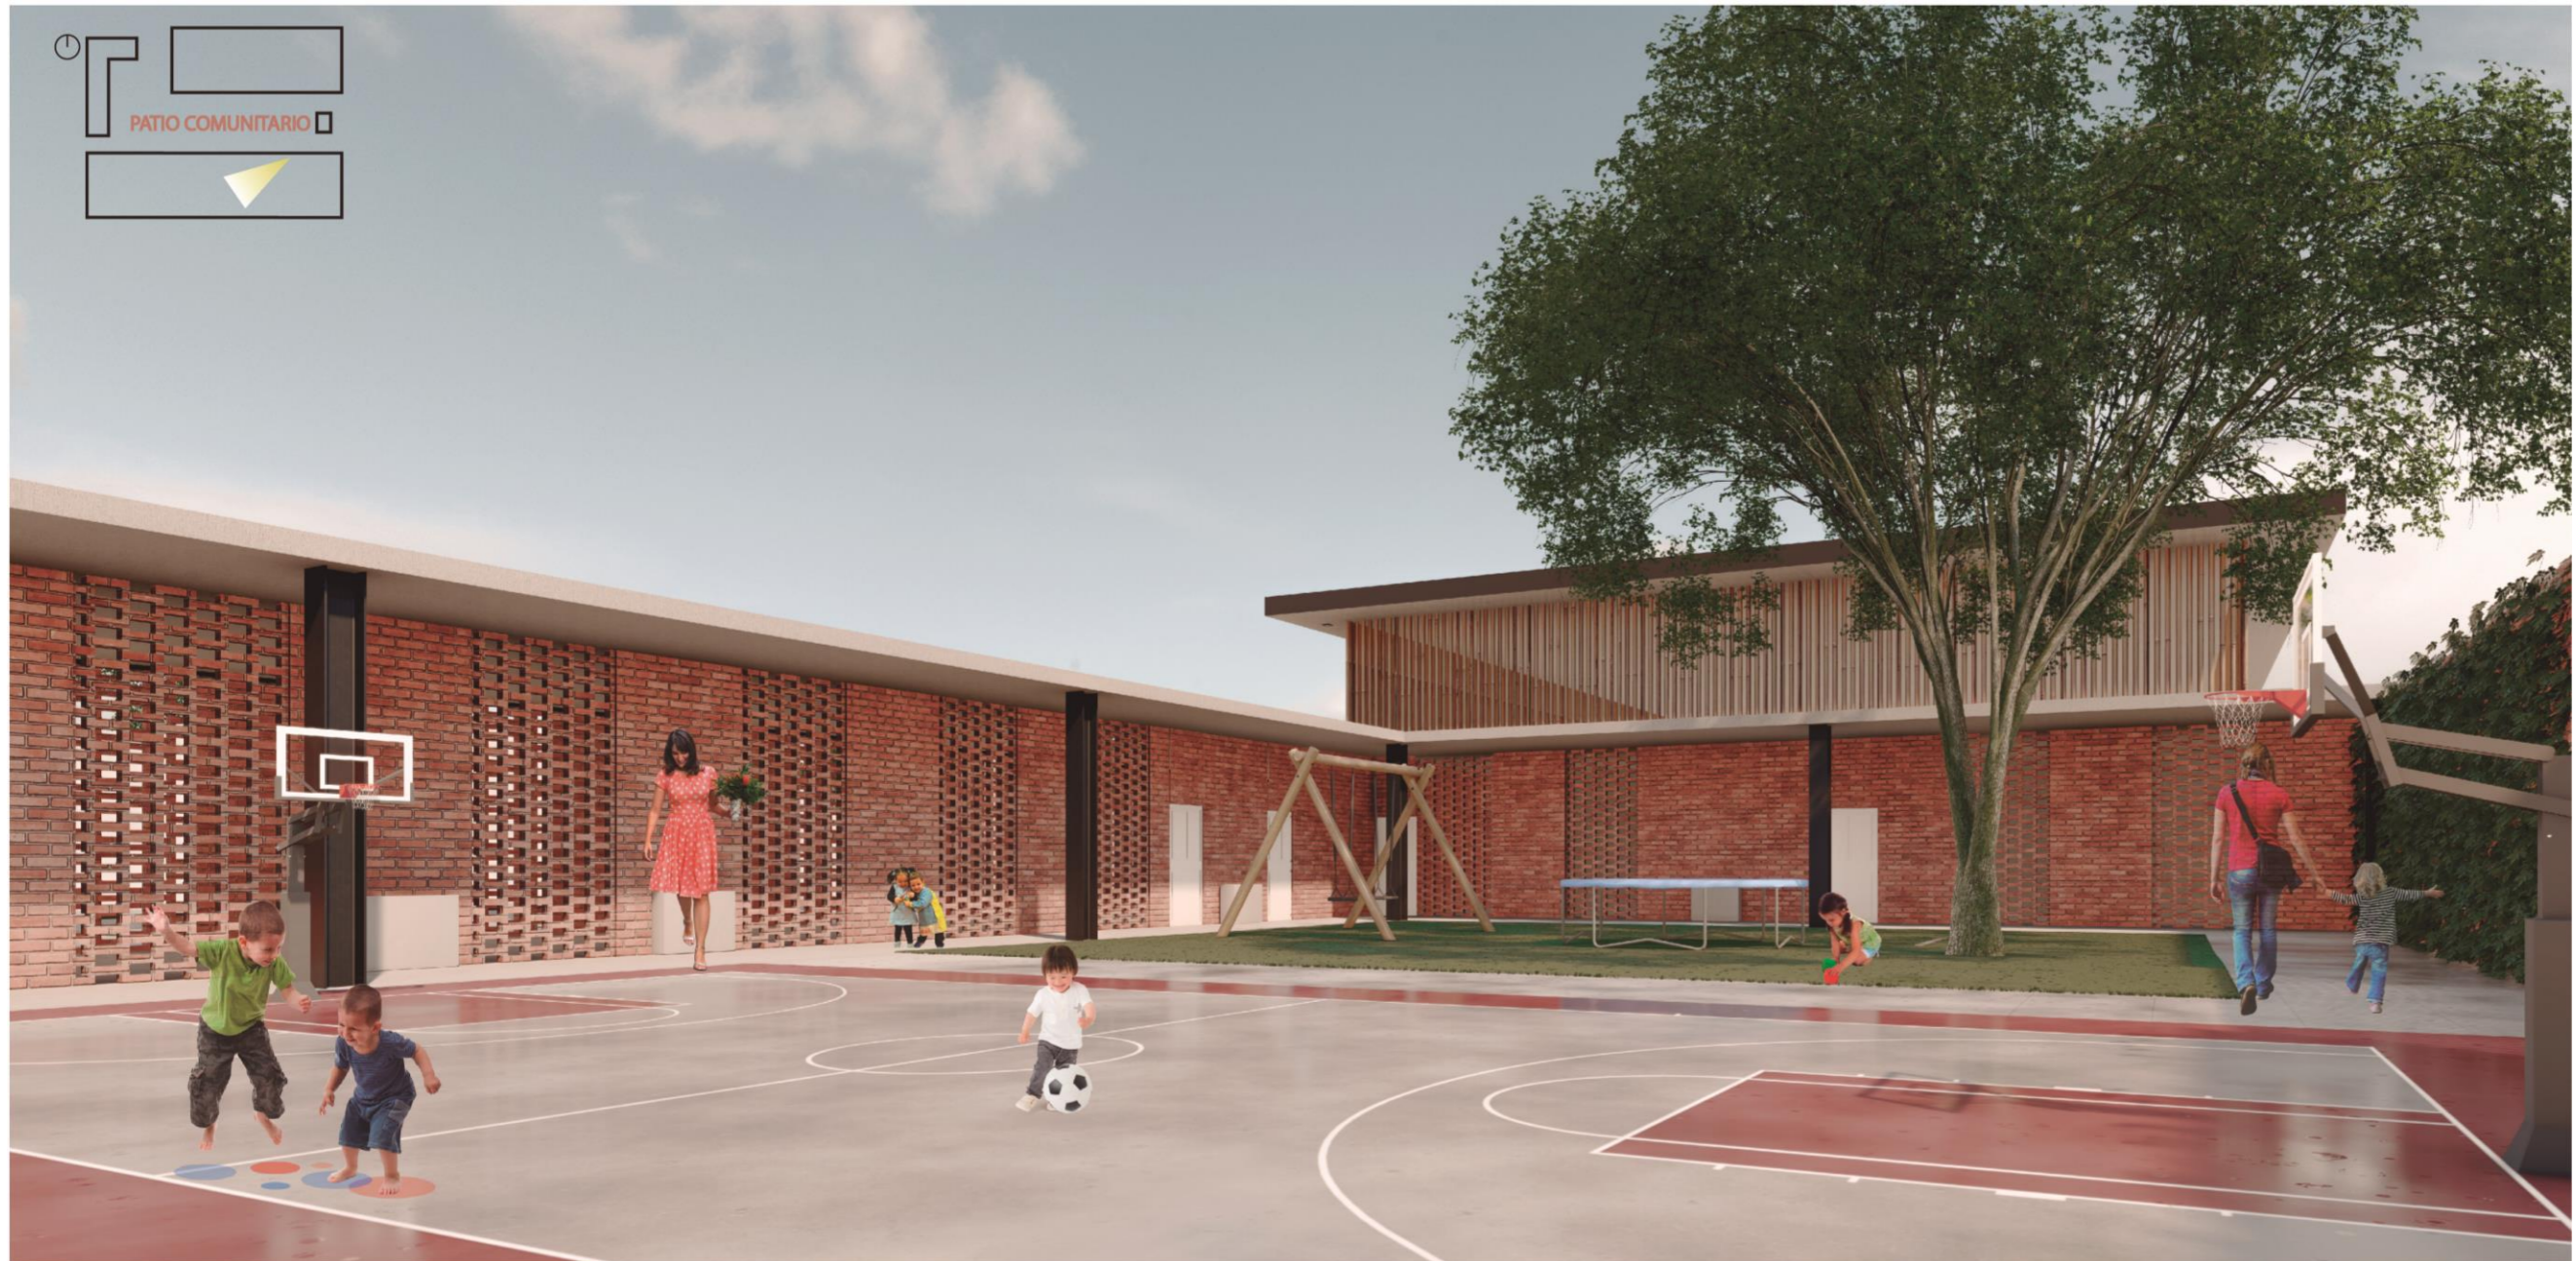
Ilustración 29. Área recreativa del bloque de inicial

En el área recreativa para los niños de inicial, existen dos zonas, en el lado izquierdo se propone una zona dura en el cual funciona la cancha de fútbol y baloncesto y el lado derecho una zona blanda destinada para juegos lúdicos, se colocó vegetación alta y baja.

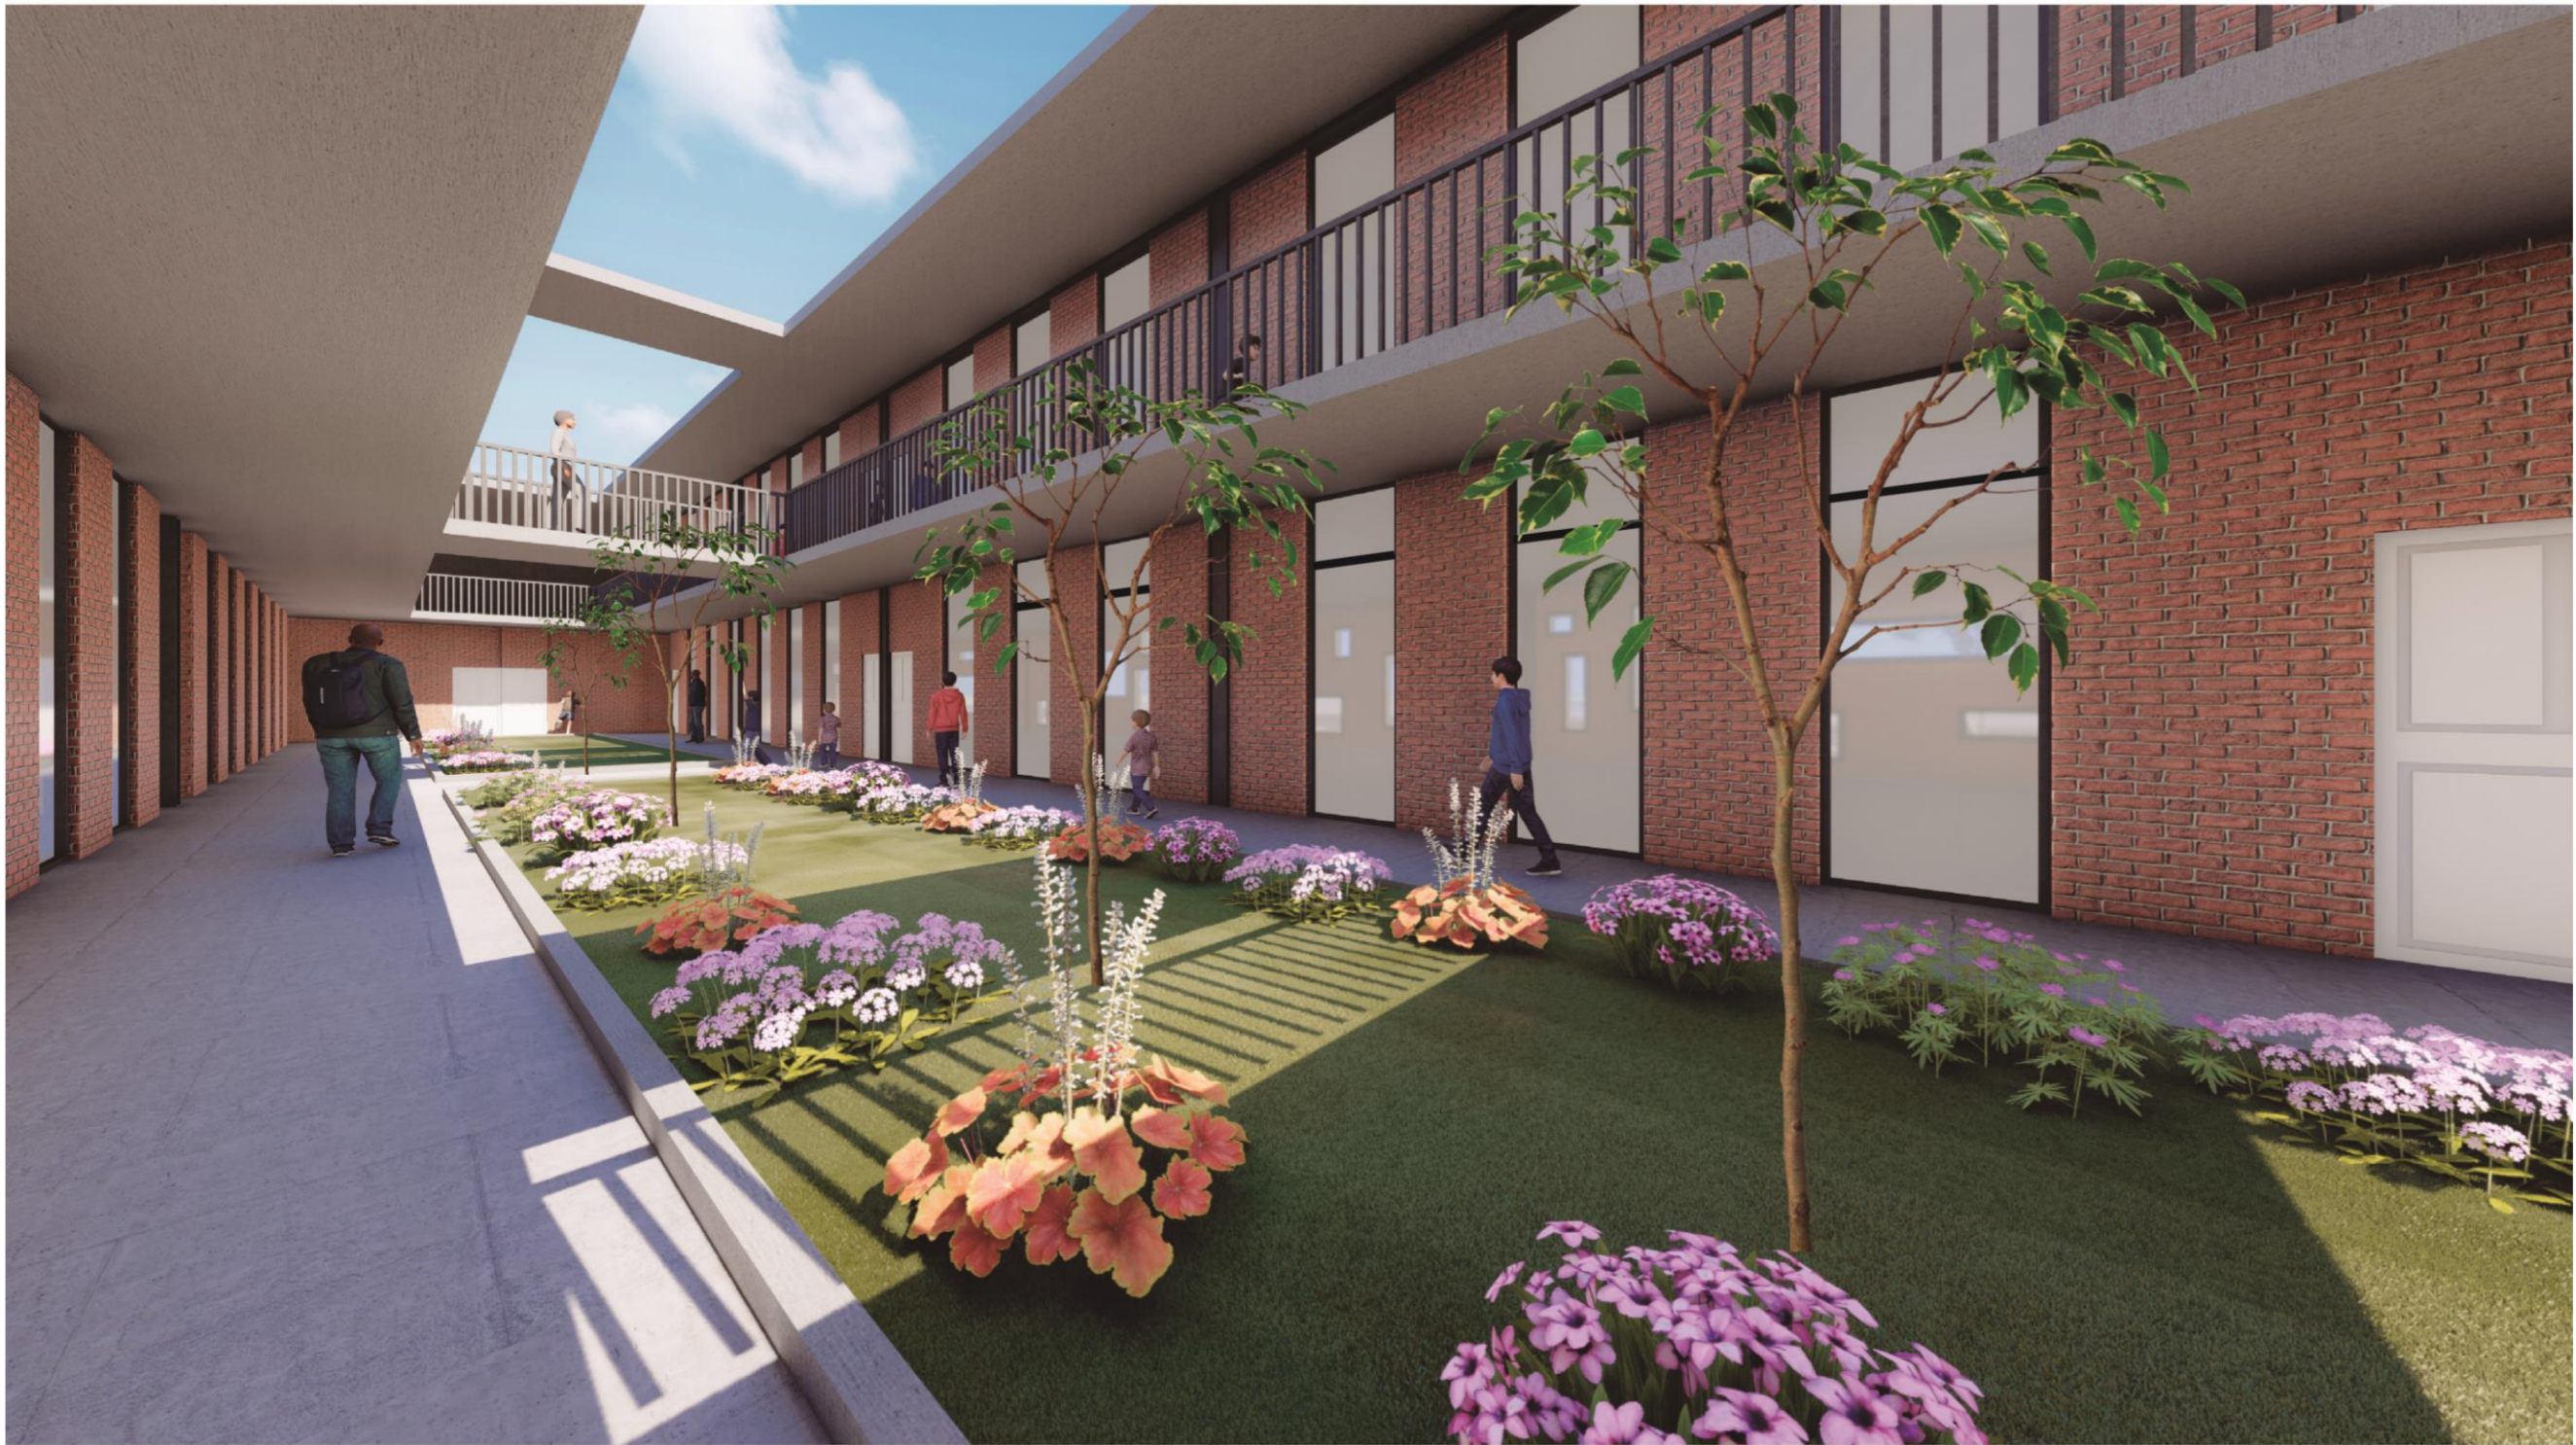
Ilustración 30. Patio interno bloque EGB

Se da prioridad a los patios internos y externos para generar iluminación y ventilación natural, dando prioridad a las visuales hacia los patios como al paisaje natural.
