**UNIVERSIDAD INTERNACIONAL DEL ECUADOR – SEDE LOJA
ESCUELA PARA LA CIUDAD EL PAISAJE Y LA ARQUITECTURA –
CIPARQ**

**TRABAJO DE FIN DE CARRERA PREVIO A LA OBTENCIÓN DEL TÍTULO
DE ARQUITECTO**

**“INTERVENCIÓN ARQUITECTÓNICA Y URBANA DE LA ESCUELA DE
EDUCACIÓN BÁSICA FISCOMISIONAL SEGUNDO CUEVA CELI EN EL
CANTÓN PAQUISHA, PROVINCIA ZAMORA CHINCHIPE”**

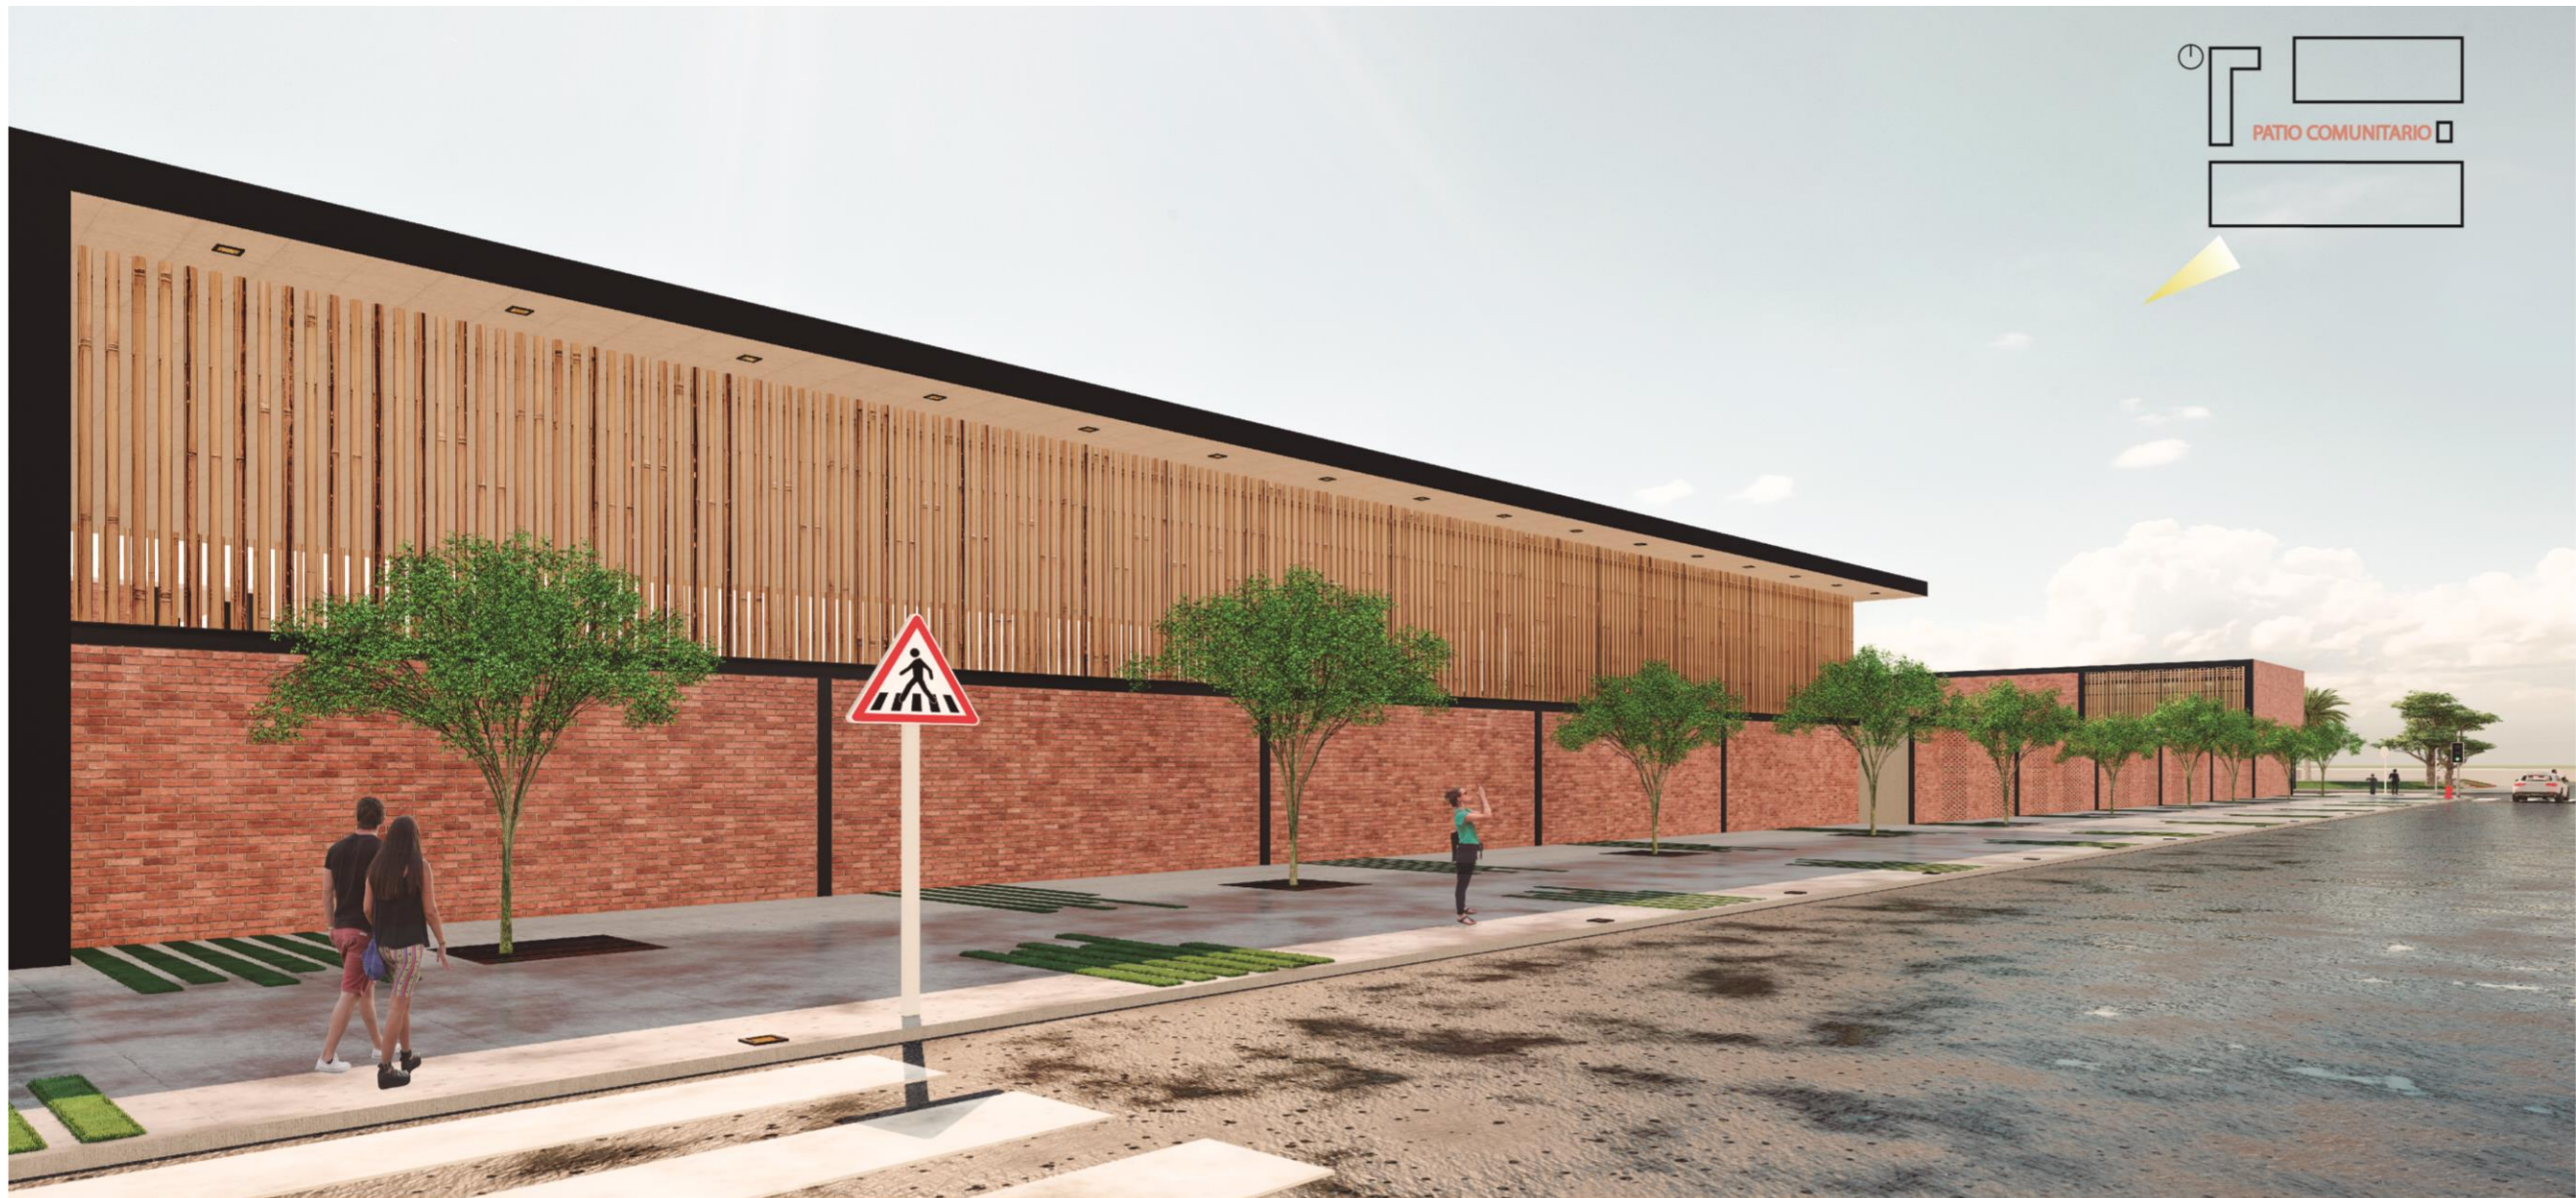
Ilustración 31. Vista hacia el coliseo

Vista hacia el Coliseo, Bloque de inicial y Biblioteca. Se colocó vegetación alta a lo largo de la acera de la calle Calle Pio Jaramillo Alvarado, para que exista una continuidad entre la ribera del rio, la escuela y el parque central, de esta manera proporcionar sombra.

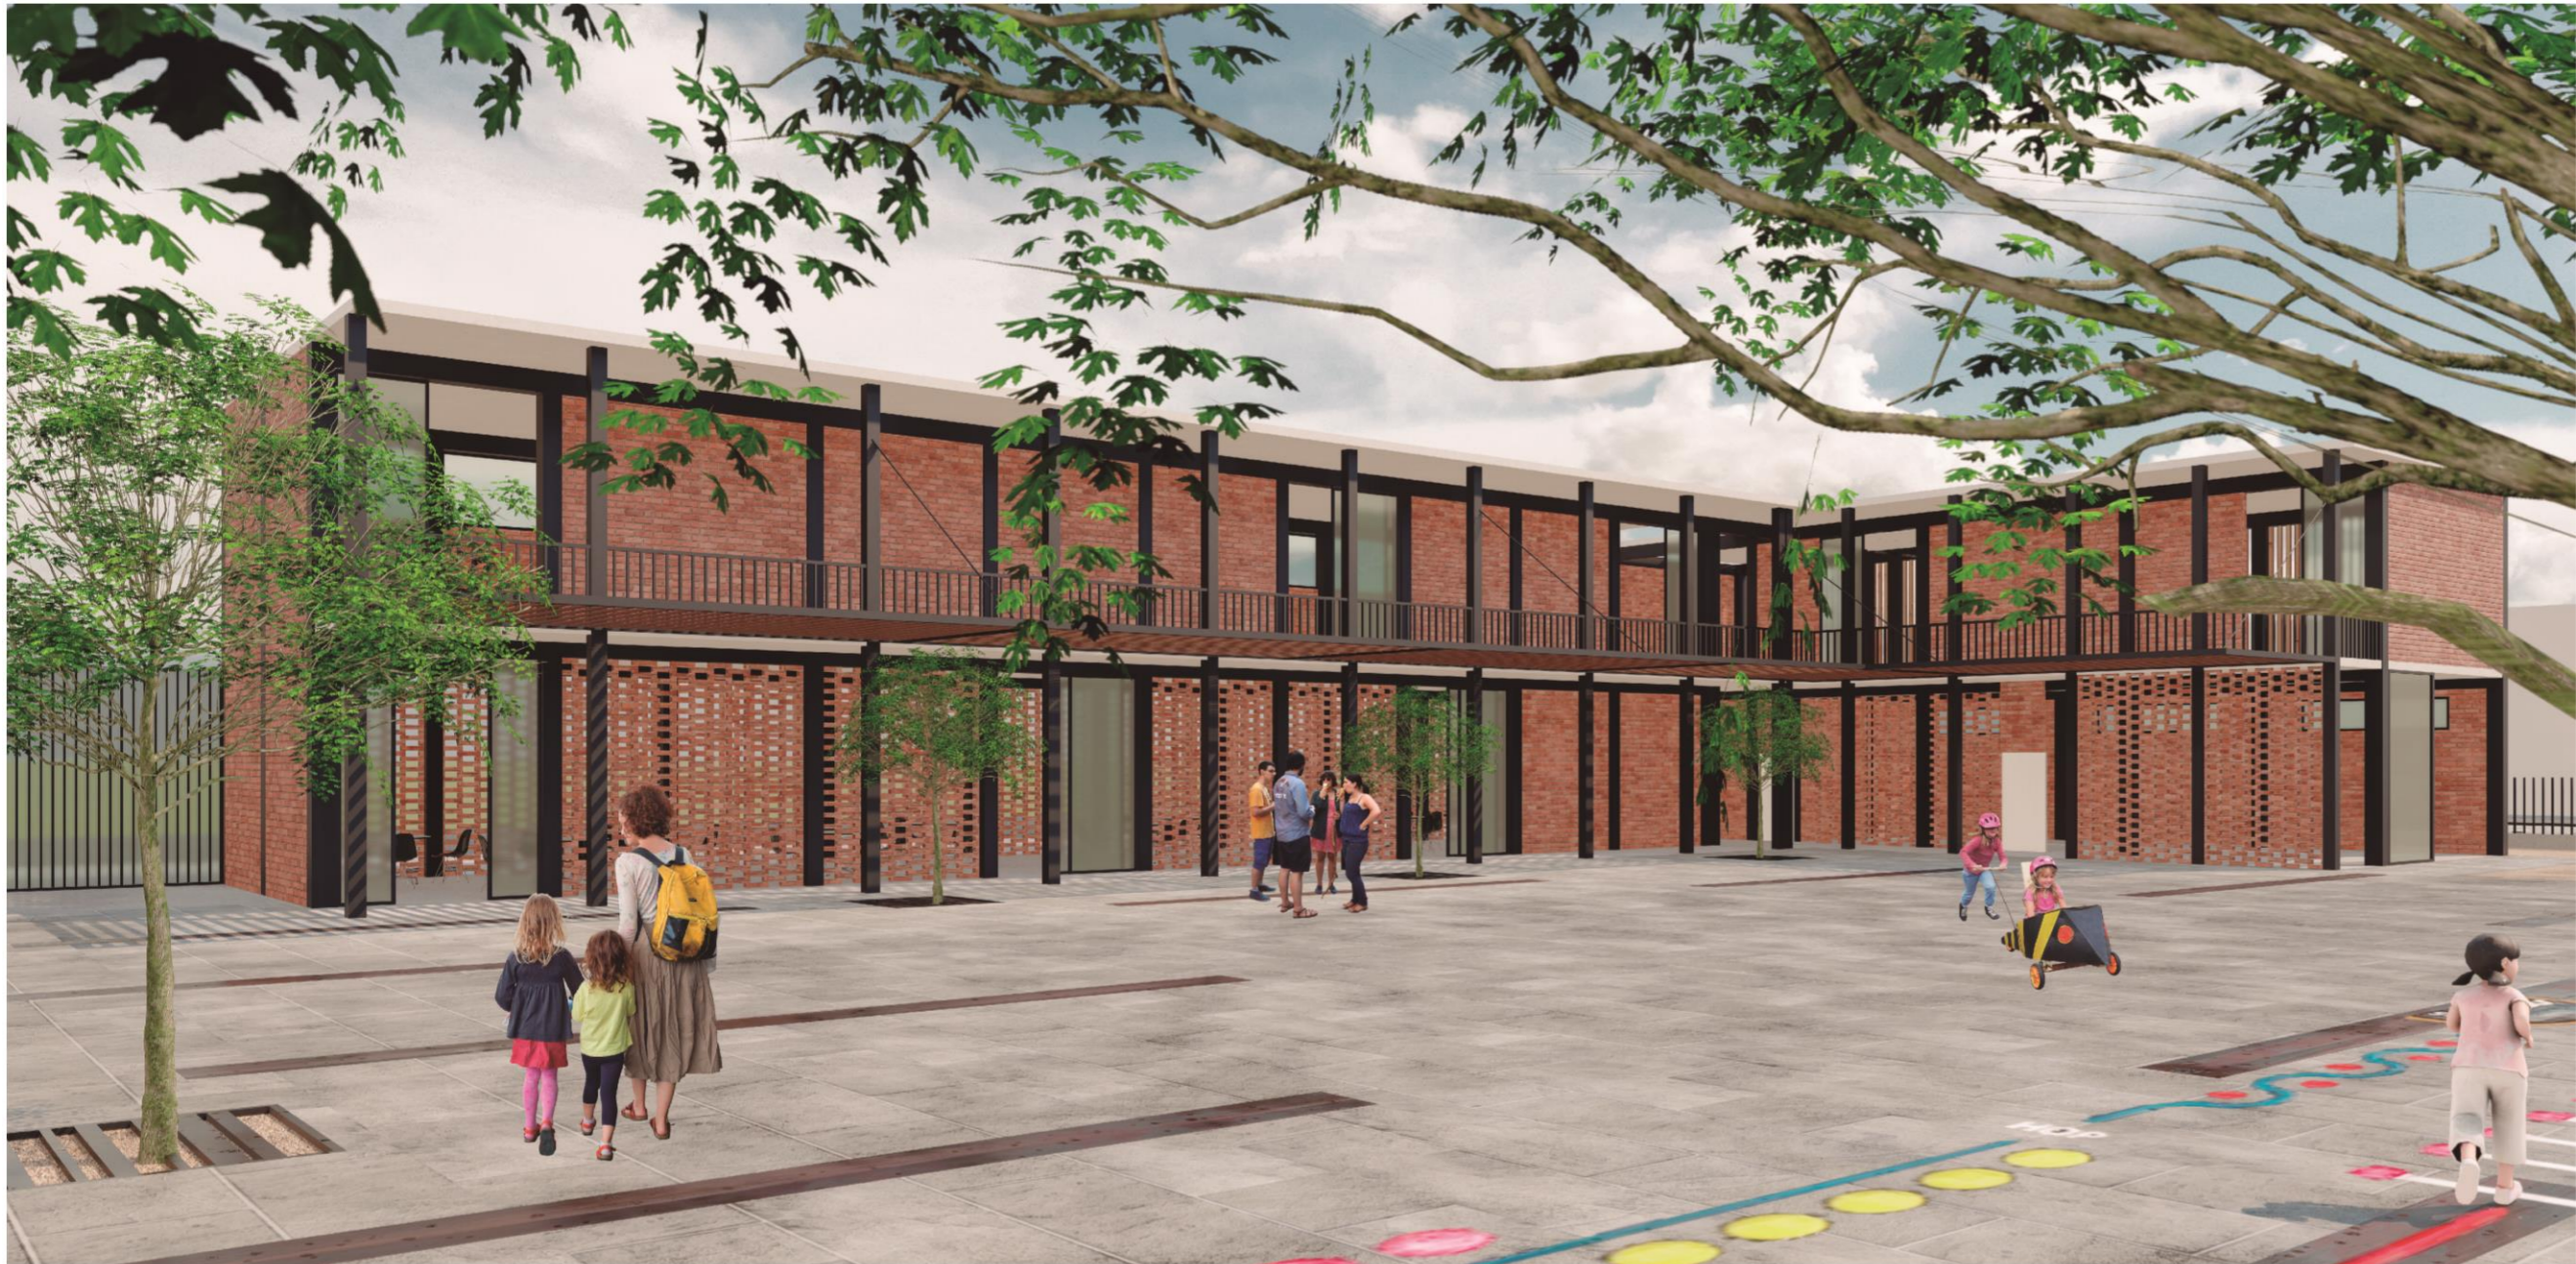
Ilustración 32. Vista hacia el Bloque 4

Se conservó el Bloque 4, sin embargo se realizó un cambio al uso de suelo, ubicando la cafetería en el primer nivel, aulas taller para la comunidad y en el segundo nivel la galería y sala de exposiciones.
