**Universidad Internacional del Ecuador**

**Escuela de Ingeniería Automotriz**

**Evaluación de la Falla del Distribuidor Hidráulico de la Transmisión ZF  
ECOMAT 4 en la Flota de Buses del Consorcio METROQUIL**

**Proyecto Previo a la Obtención del Título de Ingeniero en Mecánica  
Automotriz**

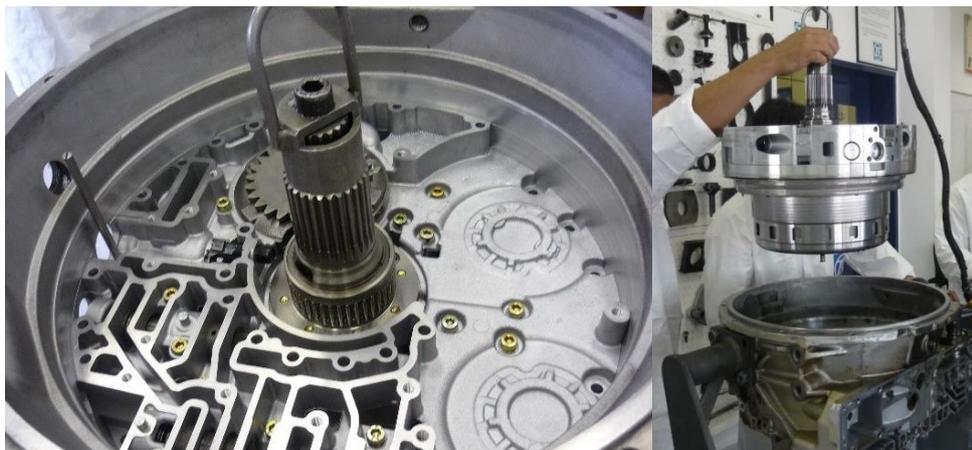
*Desmontaje del Distribuidor Hidráulico*

- Se separa el distribuidor de aceite y el casquillo del guía del embrague.
- Se separa el distribuidor de aceite de la porta embrague A y B.

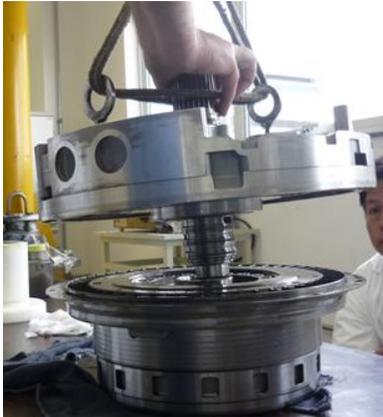
**Figura 52***Separación del Conjunto del Distribuidor Hidráulico*

- El distribuidor queda separado para realizar el proceso desarmado para así verificar si hay pieza afectada.

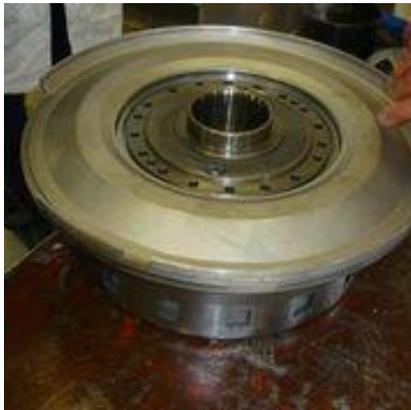
*Medición del Asentamiento del Plato Retardador*

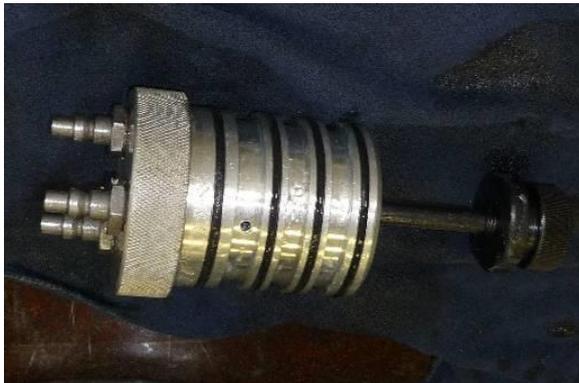
Se procede a conectar el equipo de aire comprimido para después ajustar la presión a  $250 + 50$  kpa a fin de exponer sucesivamente cada émbolo por separado a una presión máxima de 300 kpa y luego se corta el suministro de aire comprimido durante 10 segundos, como punto relevante la presión no debe caer por debajo de 140 kpa. Se probó las tres conexiones y se verificó la presión donde se pudo constatar que existía un exceso de presión, por consiguiente, se procedió a desmontar la carcasa del embrague y revisar el defecto, como se muestra en la Figura 60.

*Prueba de Presión*

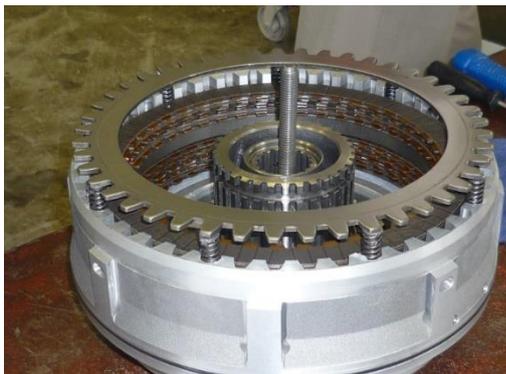
*Conjunto de Disco de Embrague*

- Se retira los resortes con los dos pasadores de seguridad diametralmente opuestos, además se extrae el disco de presión junto con el paquete de disco B. luego se procede a verificar los paquetes de disco de embrague B que salieron desgastado.

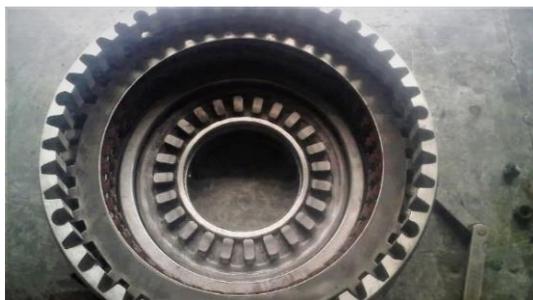
Al momento de realizar el desmontaje del porta embrague, se realiza mediciones con la herramienta comparador de láminas con la que se midió la holgura que dio como resultado una holgura excesiva, que por método técnico sería el causante del problema que se produce en estas cajas automáticas debido a la baja presión del sistema provocando un calentamiento y falla en el circuito hidráulico de la caja, ocasionando inconvenientes en el frenado del mismo retardador.

*Carcasa de Embrague*

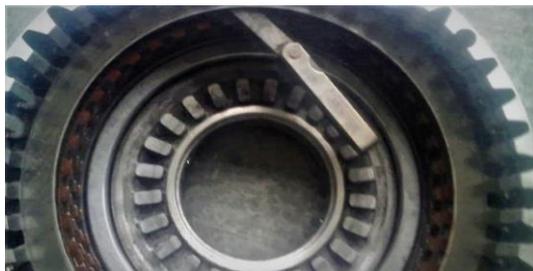
**Figura 65**

*Medición de Holgura de los Paquetes de Disco B*

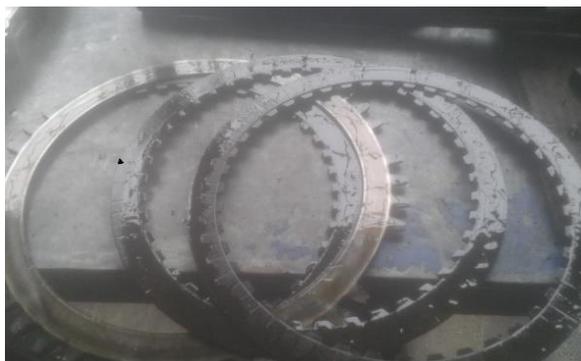
*Disco de Embrague B Desgastado*

- a) Reemplazar los discos torcidos, cóncavos o pocos planos si la desviación es mayor de 0,3 MM.
- b) Cambiar los discos de acero con huella de quemadura o los discos forrados que presenten daños en estas últimas.

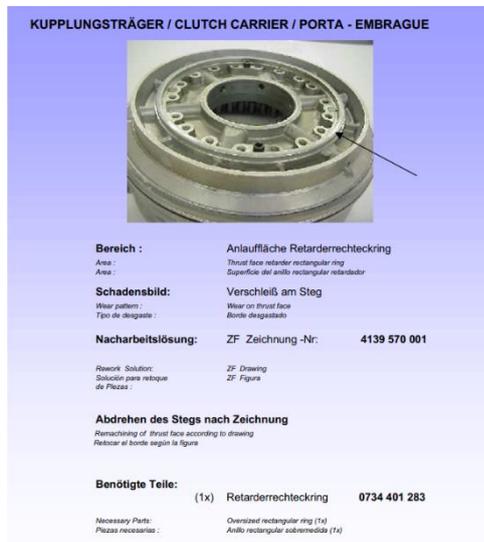
**Figura 67***Borde Desgastado de la Carcasa del Porta Embrague*

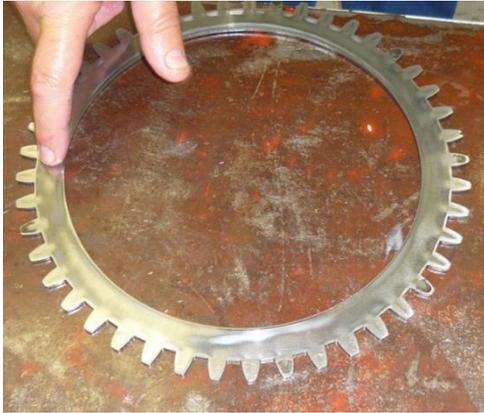
*Disco de Embrague de Acero 2.1 mm*

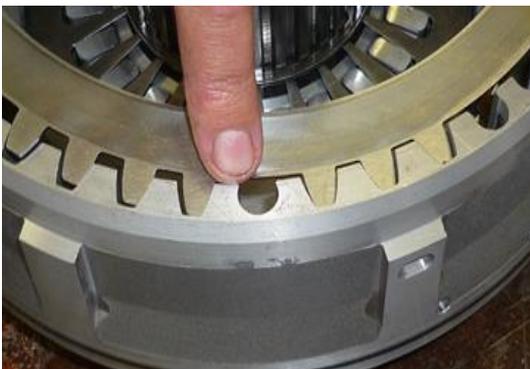
**Figura 72**

*Instalación del Disco de 2.1mm de Espesor*

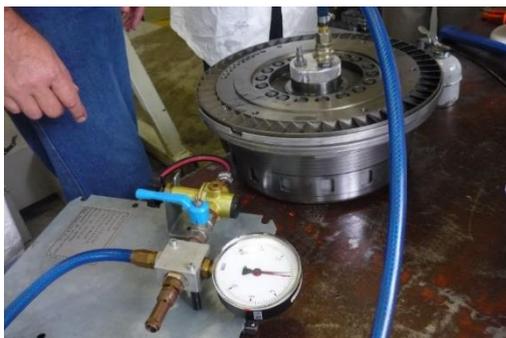
*Prueba de Presión*

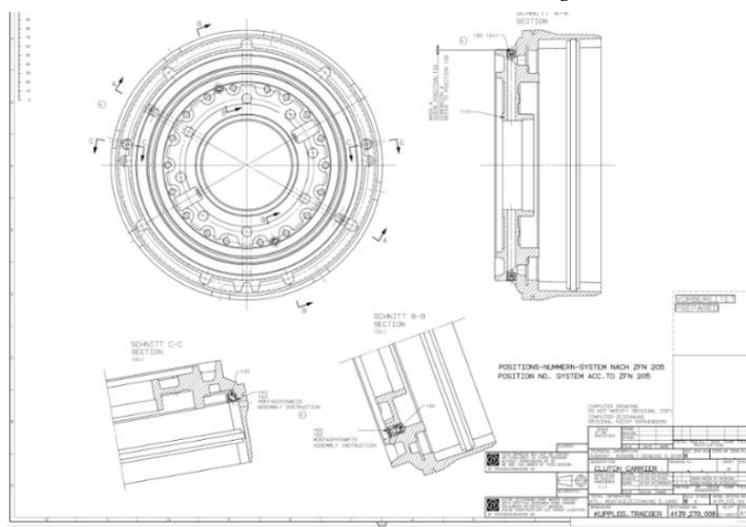
#### *Diseño Técnico de la Carcasa de Porta Embrague*

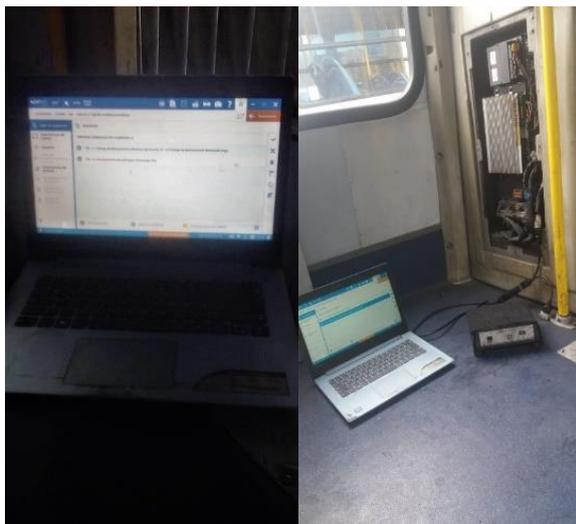
*Verificación de Código de Falla*
