FACULTAD PARA EL PAISAJE, LA CIUDAD Y LA ARQUITECTURA
Trabajo de Integración Curricular para la obtención del Título de Arquitecto

Reutilización y nuevo uso para la antigua Casa Comunal del Barrio Las Pitas I

Dossier de Tesis

Julio, 2021

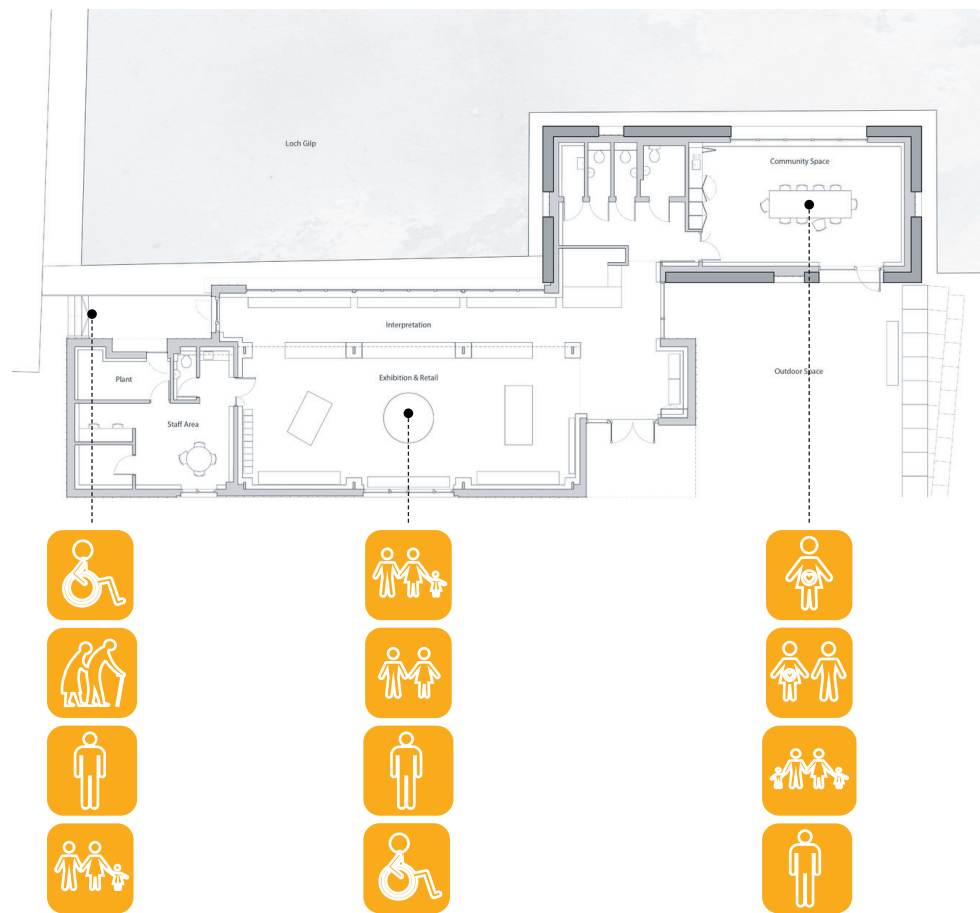
Figura 9
Esquema de criterio de adecuación a grupos sociales

Como el proyecto esta dirigido a usuarios de una comunidad por lo tanto el centro comunitario se contempla apto para todo el público, cualquier zona dentro de la edificación y plaza.

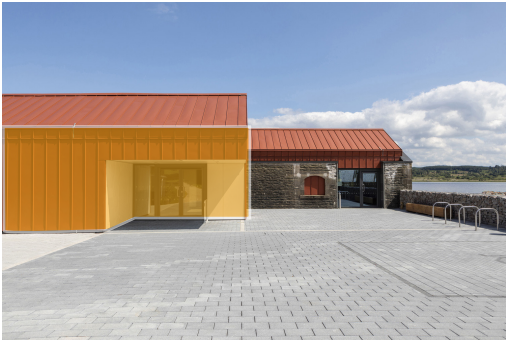
Figura 11
La reutilización de materiales The Egg Shead

Uso de materiales que se pueden reutilizar.
Fuente: Elaboración Propia.

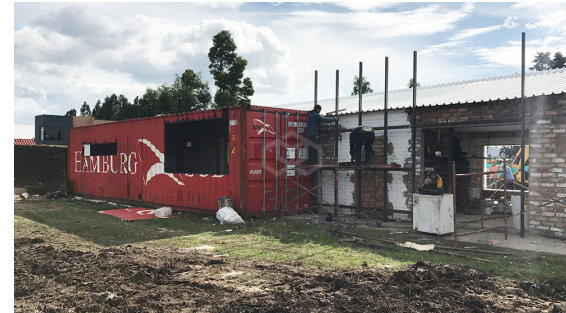
Figura 21: *Proceso de Construcción 1 Talentino*

Se eligieron materiales de construcción, como paletas en la fachada, listones de madera de colores en las cortinas y cuerdas ásperas en el techo, invitando a los niños a impulsar su creatividad y rompiendo las barreras que impidan el desarrollo de habilidades. Surge de la necesidad de transformar el almacén existente de 280 metros cuadrados en un espacio donde los niños de 0 a 12 años puedan desarrollar sus habilidades. Combinando las 8 teorías de inteligencia múltiple de Howard Gardner. Se libera el interior del galpón dejando un cascarón vacío compuesto por muros de ladrillo y estructura metálica. A la edificación principal se anexa un container para complementar los usos de cafetería y baños.

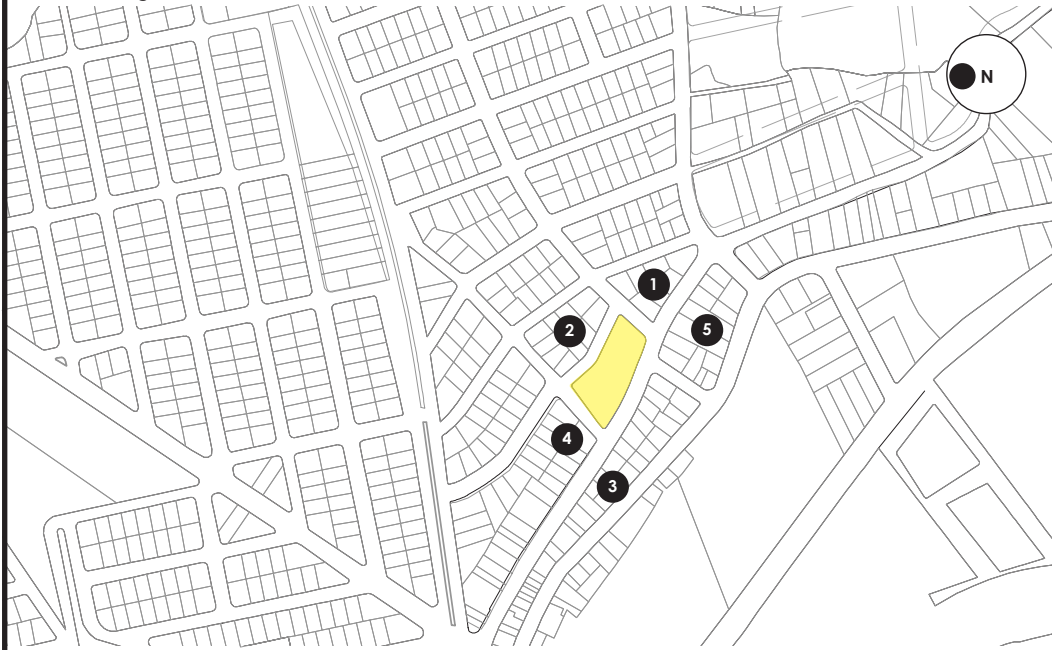
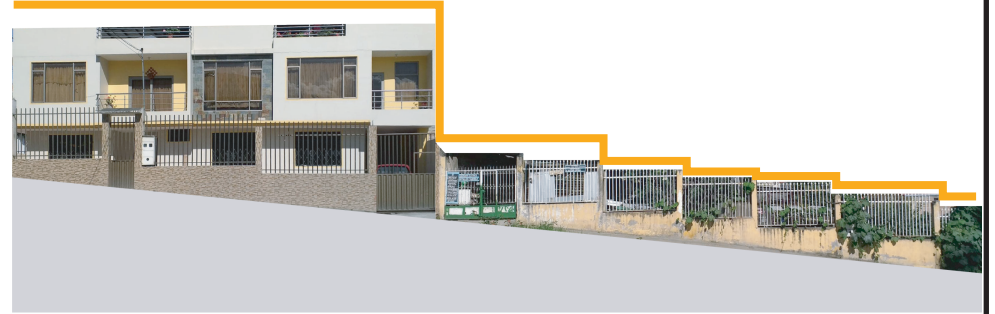
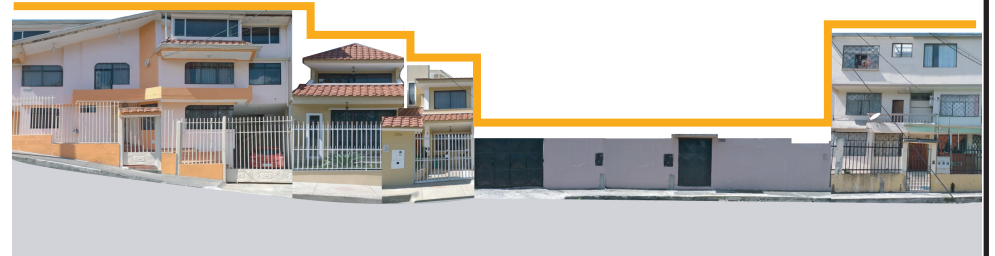
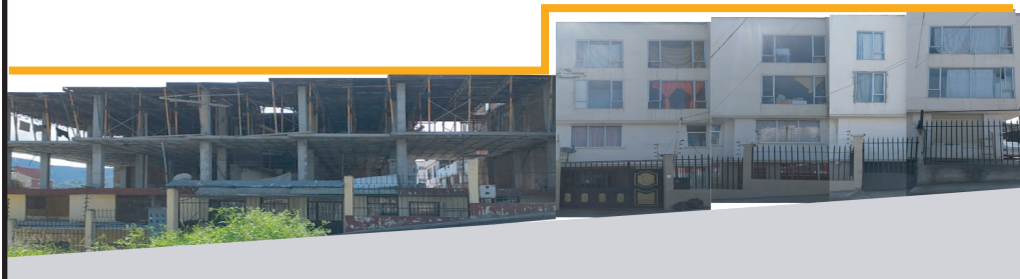
Figura 31
Análisis Fotogramétrico de la Zona

Por el levantamiento fotogramétrico se evidencia que hay su contexto cercano hace referencia que no existe un uso de suelo variado sino mas bien es detonante el uso residencial, no existe una tipología arquitectónica marcada. En cuanto al análisis de tramo, para el tramo N^o1 se puede evidenciar como las edificaciones se adaptan a la topografía del lugar ya que posee una pendiente, para el tramo N^o2 existe un perfil urbano equitativo en las edificaciones de esquina a excepción de la edificación medianera que tiene un solo piso rompe ese equilibrio, ya que el tramo N^o3 es considerado un parcelamiento con manzana alargada se identifica que el perfil urbano es variado ya que sufre quiebres con edificaciones de 1/2/3/4 pisos, en cuanto al tramo N^o4 existe un equilibrio en el perfil urbano; y finalmente en el tramo N^o5 no existe en una regularidad en el perfil urbano ya que ninguna de sus edificaciones es semejante en altura. En el sector existe un alto índice de cumplimiento en cuanto a la normativa local de construcción es decir las edificaciones respetan la línea de fábrica en cuanto a los retiros frontales de 3m.

1 Tramo de la Calle Manuel Agustín

2 Tramo de la Calle La Gaseta

4 Tramo de la Calle El Siglo

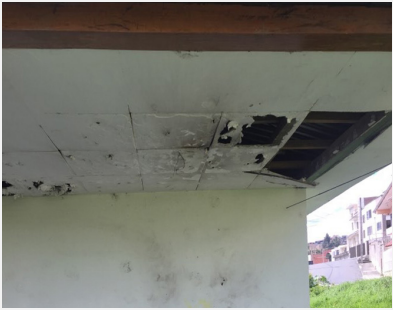
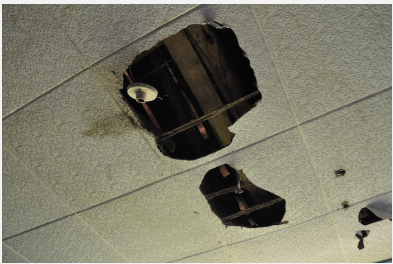
Tipo de Patología:	Física y Mecánica

Identificación de la patología: Presencia de Humedad, Ensuciamiento por lavado diferencial y Desprendimiento de Material
	Descripción y Situación Patológica: Daño en cielo raso exterior de la vivienda presenta desprendimiento del material en algunas zonas, existe ensuciamiento por depósito en toda el área del mismo, se identifica un colapso de la estructura tanto en paneles de fibra de mineral y a su vez en los soportes,

Causas y Diagnostico: Existen lecciones físicas y mecánicas a causa de los agentes atmosféricos como es la lluvia, y la presencia de humedad por filtración lo que con lleva a tener la presencia de hongos como moho y verdín en las planchas de fibra mineral.

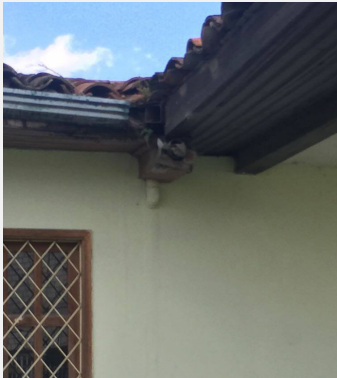
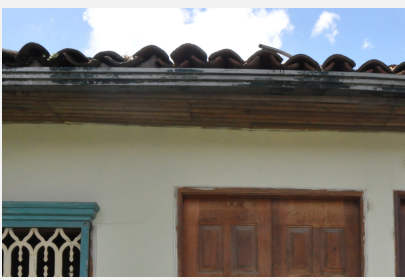
Tipo de Patología:	Física y Química

Identificación de la patología: Presencia de Humedad, Eflorescencia y oxidación.
	Descripción y Situación Patológica: Daño en canchales de la cubierta, presencia de eflorescencias como moho y verdín, falta de calenon en algunas partes de la cubierta. Alto índice de presencia de vegetación debido a la humedad por filtración que existe en el atechamiento. Se identifica que los canchales se encuentran en un estado de oxidación y corrosión.

Causas y Diagnostico: Existen lecciones físicas a causa de los agentes atmosféricos como es la lluvia, y la presencia de humedad por filtración lo que con lleva a tener la presencia de hongos como el moho en algunas partes de la estructura. En lección química debido a la alta presencia de humedad por filtración y al no poseer una correcta estructura en bajantes.
---	--

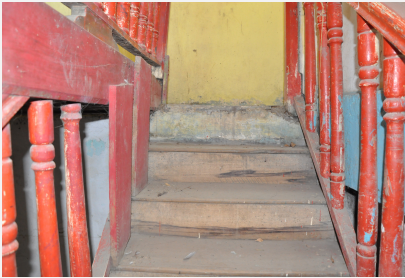
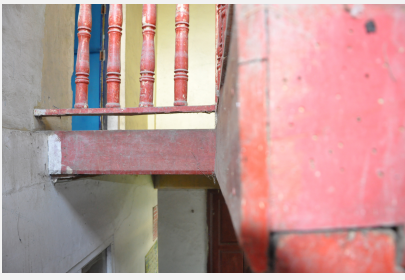
Tipo de Patología:	Física

Identificación de la patología: Desprendimiento de Material
	Descripción y Situación Patológica: Daño en circulación vertical tanto en huellas y contrahuellas, por falta de mantenimiento existe un debilitamiento en la estructura y en algunos casos no existen peldaños.

Causas y Diagnostico: La causa directa es la exposición de goteras, los años del inmueble y falta de mantenimiento.

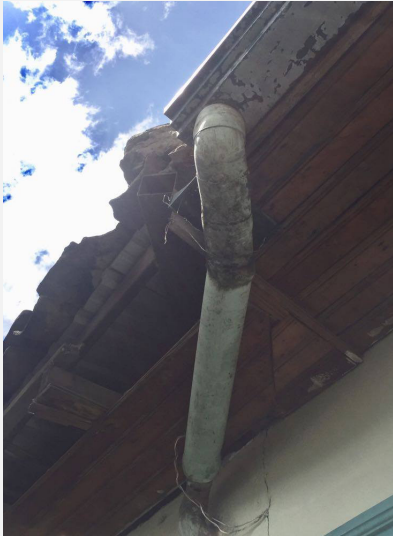
Tipo de Patología:	Física y Mecánica

Identificación de la patología:
	Presencia de Humedad, Ensuciamiento, Grietas y Fisuras.
	Descripción y Situación Patológica:
	Presenta grietas y fisuras en muro de ladrillo debido a la presencia de instalaciones de aguas lluvias. Existe humedad por filtración de agua. Debido a la presencia de instalaciones de agua lluvia a la introducción de la tubería existe grietas debido a la falta de adherencia de mortero.
	Causas y Diagnostico:
	Existen lesiones físicas por agentes atmosféricos como es la lluvia, y la presencia de humedad que trae un ensuciamiento por deposito. En lección mecánica presenta fisuras debido a las cargas puntuales que posee este muro son cargas que no resisten la compresión del mismo.

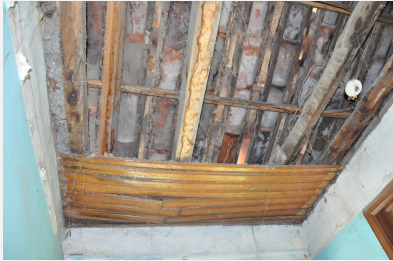
Ficha 5

Tipo de Patología:	Física y Mecánica

Identificación de la patología:
	Presencia de Humedad, Ensuciamiento por lavado diferencial y Desprendimiento de Material
	Descripción y Situación Patológica:
	Daño en cielo raso interior de la vivienda presenta desprendimiento del material en algunas zonas, existe ensuciamiento por deposito en toda el área del mismo, se identifica un colapso de la estructura de madera

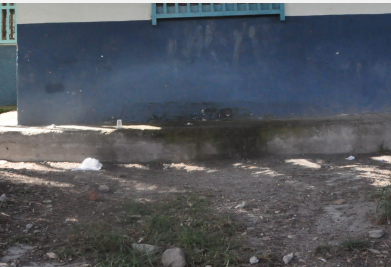
Tipo de Patología:	Física y Química

Identificación de la patología:	Humedad y eflorescencias
Descripción y Situación Patológica:	Presencia de humedad por filtración de agua lluvia y los factores externos en el piso lo que trae como resultado el crecimiento de moho en el mismo.

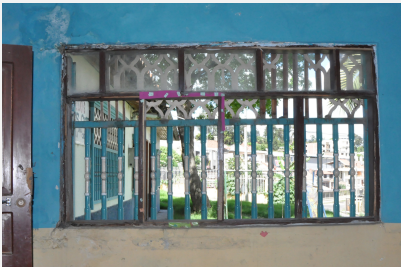
Patología de marcos de ventana de madera

Tipo de Patología:	Química y Mecánica

Identificación de la patología:	Eflorescencias y desprendimientos
Descripción y Situación Patológica:	Presencia de moho en marcos de ventanas, debido a la existencia de humedad por condensación en el material por el que está compuesto como es la madera y a su vez también causa un desprendimiento continuo y por elemento de los marcos
Causas y Diagnostico:	Existen lecciones químicas y mecánicas a causa de la presencia de humedad capilar en la madera debido a la falta de mantenimiento constate del inmueble.

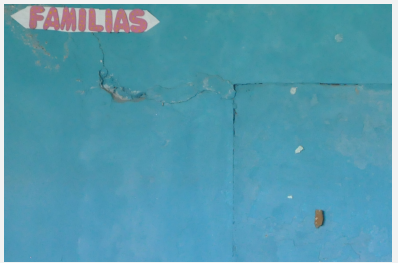
Patología de fisuras muros internos

Tipo de Patología:	Mecánica

Identificación de la patología:
	Fisuras por acabado
	Descripción y Situación Patológica:
	Presencia de fisuras en muros de ladrillo su revestimiento posee fisuras con una longitud de 5 cm a 12 cm.
	Causas y Diagnostico:
	Existen lecciones mecánicas por variaciones de humedad.

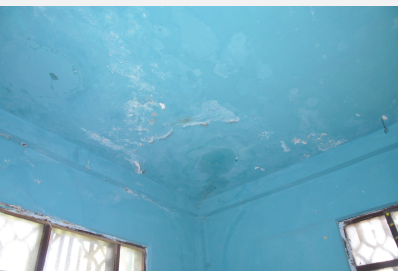
Patología de losa

Tipo de Patología:	Física y Mecánica

Identificación de la patología:
	Presencia de Humedad y desprendimiento de la capa de revestimiento
	Descripción y Situación Patológica:
	Presencia de humedad por filtración y condensación en la losa de la edificación, y desprendimiento del revestimiento y capa de pintura su patología esta en proceso de crecimiento conforme pasa el tiempo.

Causas y Diagnostico:
	Existen lecciones físicas y mecánicas por variaciones de humedad en el inmueble.

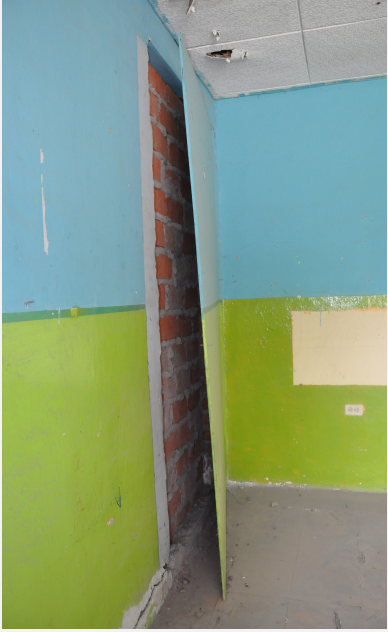
Patología de muros revestidos

Tipo de Patología:	Física y Mecánica

Identificación de la patología:
	Presencia de los tres tipos de humedad y desprendimiento de material.
	Descripción y Situación Patológica:
	Existe los tres tipos de humedad por filtración de los factores externos como lluvia, humedad por condensación que viene desde el suelo, y humedad capilar porque es un muro externo de la edificación; la existencia de las humedades hace que la capa de revestimientos se desprenda por la falta de un mortero que lo hace débil la humedad.
	Causas y Diagnostico:
	Humedad en el inmueble tanto en factores externos y humedad en el suelo, esta misma no se ha podido controlar debido a la falta de mantenimiento.

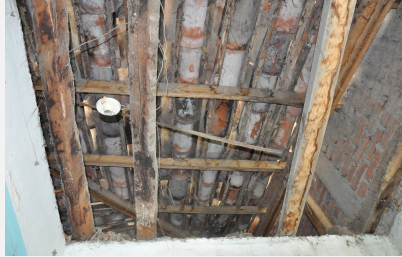
Patología en estructura de cubierta

Tipo de Patología:	Física y Química

Identificación de la patología:
	Presencia humedad y eflorescencias
	Descripción y Situación Patológica:
	En toda la estructura de la cubierta existe humedad por filtración debido a que el atechado de la misma no se encuentra en buenas condiciones por lo tanto la madera recibe agua por goteras, y esta humedad implica poseer moho y a su vez la presencia de polillas en todos los elementos de la cubierta

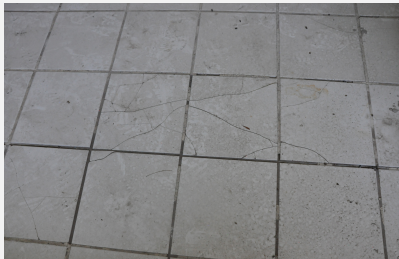
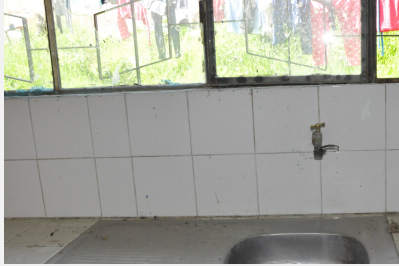
Patología en grietas de mesón cocina y piso

Tipo de Patología:	Mecánica

Identificación de la patología:
	Grietas

Descripción y Situación Patológica:
	Existen grietas en el mesón de la cocina y piso de la planta baja
	Causas y Diagnostico:
	Estas grietas se dan por la excesiva carga a la cual se le somete y falta de mantenimiento.

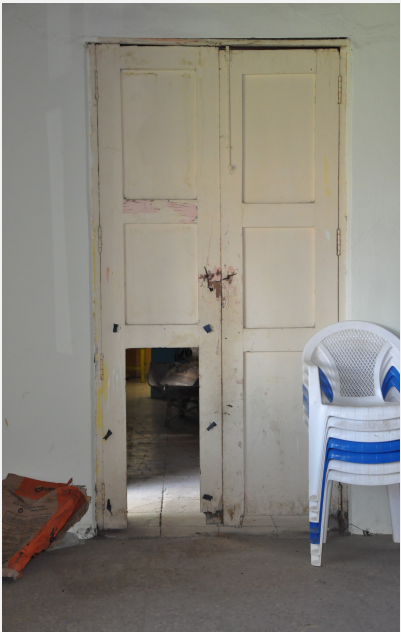
Patología en puertas.

Tipo de Patología:	Física, química y Mecánica

Identificación de la patología:
	Humedad por condensación, existencias de eflorescencias en elementos de madera, desprendimiento continuo del material
	Descripción y Situación Patológica:
	Puertas internas como externas existe la presencia de humedad por condensación lo que trae la presencia de moho en las puertas y en algunos casos el material hace un desprendimiento continuo de las puertas.
	Causas y Diagnostico:
	Existencia de humedad por condensación ya que algunas se encuentran en un ambiente exterior y otras internas las mismas que por falta de mantenimiento algunos de sus elementos como jamba y el marco se van desprendiendo.

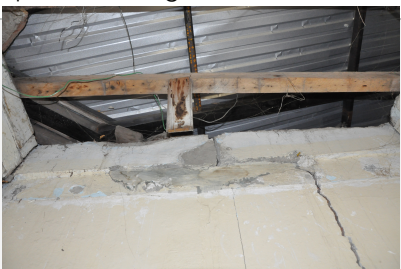
Patología en muros de adobe

Tipo de Patología:	Física y Mecánica

Identificación de la patología:
	Humedad por filtración y desprendimiento.
	Descripción y Situación Patológica:
	En muros de adobe se encuentran internamente y en lugar donde están implantados la cubierta esta en pésimas condiciones lo que trae una humedad por filtración y hace que las capas de revestimiento se desprendan.

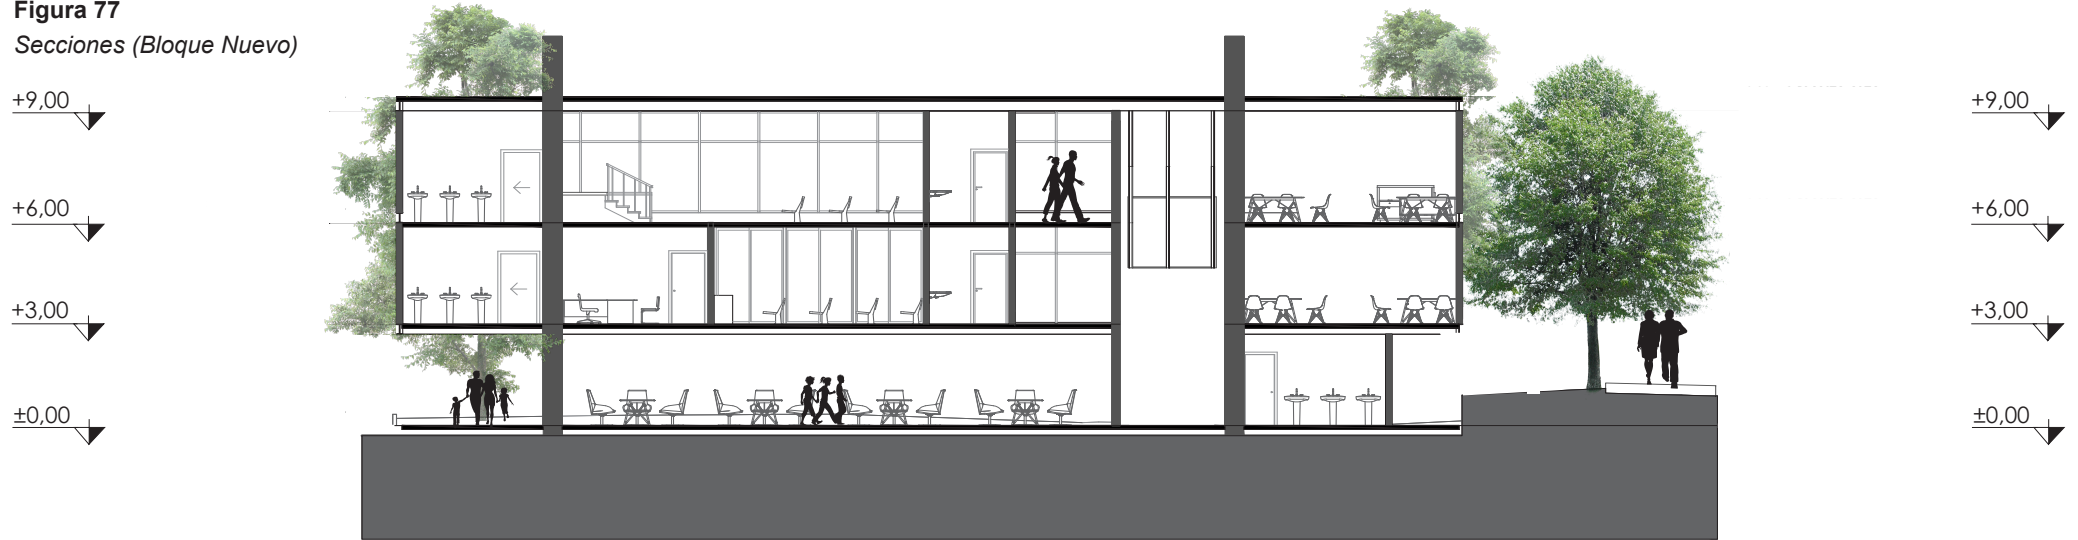
Corte Arquitectónico B'B_Esc. 1 ____ 50

Secciones (Bloque Nuevo)

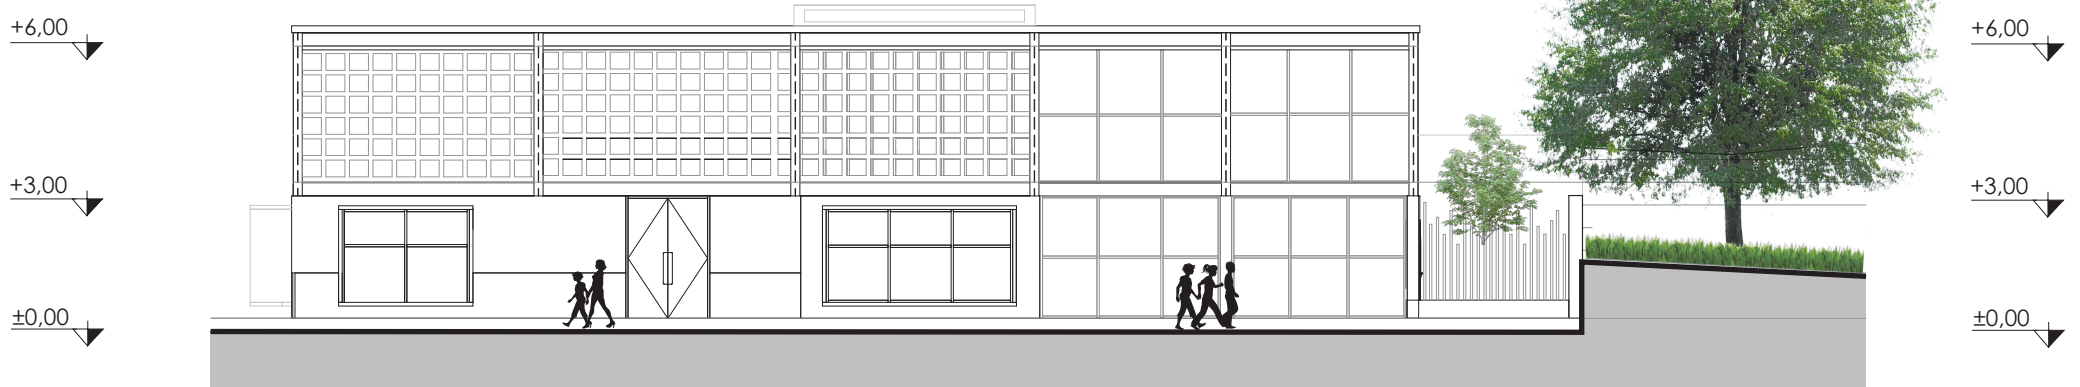
Elevación Frontal_Esc. 1___100

Elevaciones (Bloque a reutilizar)

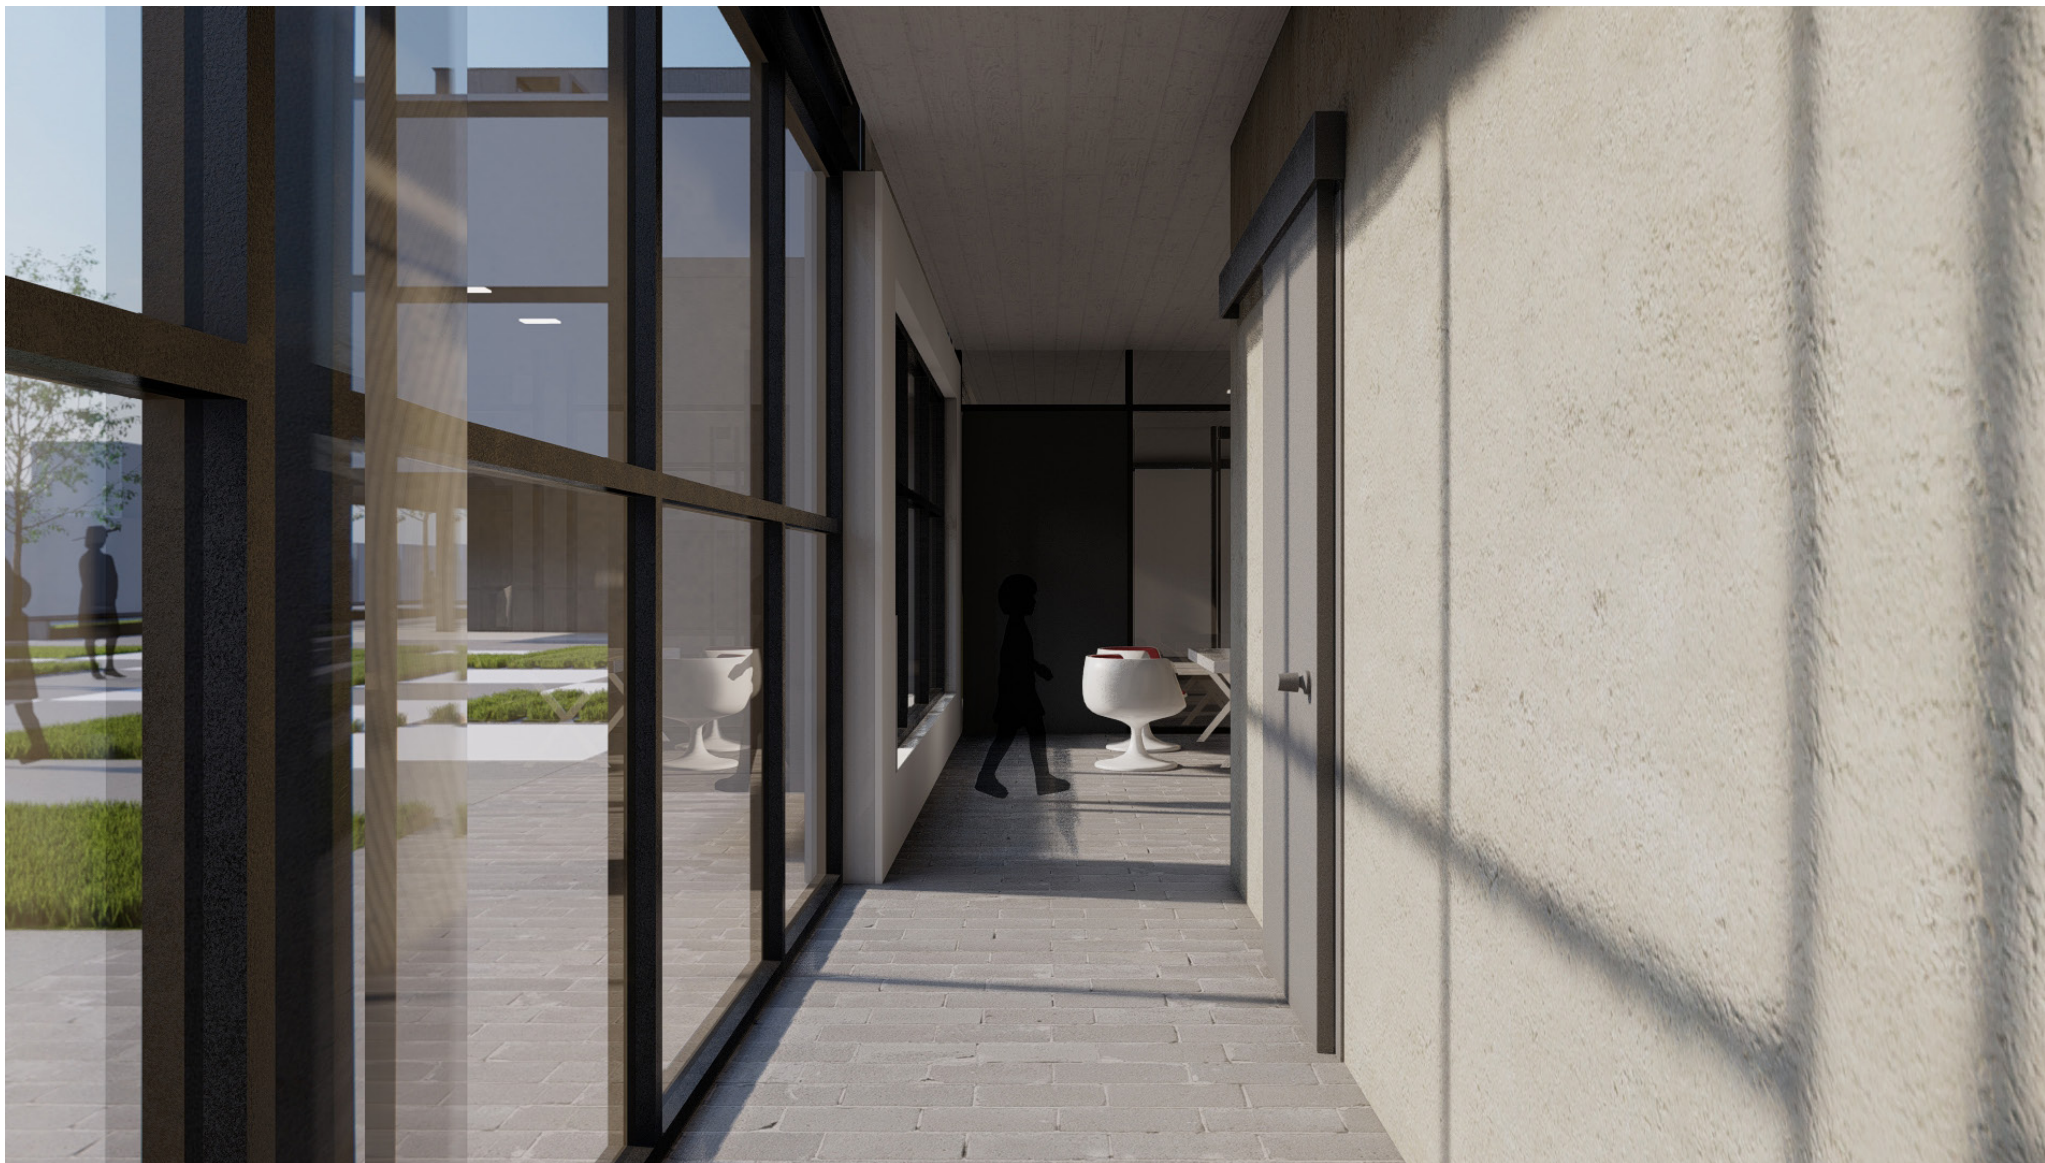
Figura 94

Render interno muros de adobe en bloque a reutilizar.
