INGENIERÍA AUTOMOTRIZ

**Proyecto previo a la Obtención del Título de Ingeniero en
Mecánica Automotriz**

**Pruebas Mecatrónicas en Frenómetro según Parámetros de
Revisión Técnica Vehicular. Caso de Estudio Chevrolet Aveo
Family**

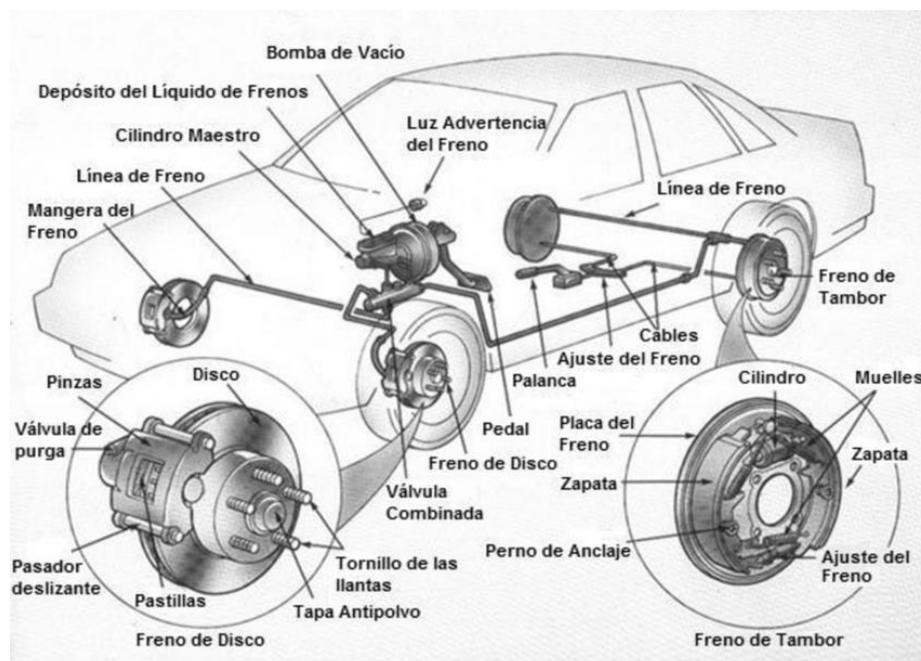
Figura 1

Esquema del Sistema de Freno

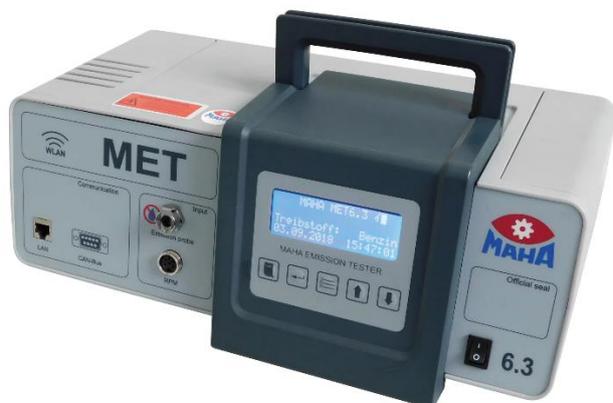
Figura 2

- Analizador de Gases: Equipo de tipo infrarrojo no dispersivo y electroquímico para vehículos con motor de ciclo Otto (Figura 2). Debe ser capaz de medir Monóxido de Carbono (CO en % de volumen), Hidrocarburos (HC en ppm), Dióxido de Carbono (CO₂ en % de volumen) y Oxígeno (O₂ en % de volumen) (consorcio SGS, 2018, pág. 1).

Analizador de Gases

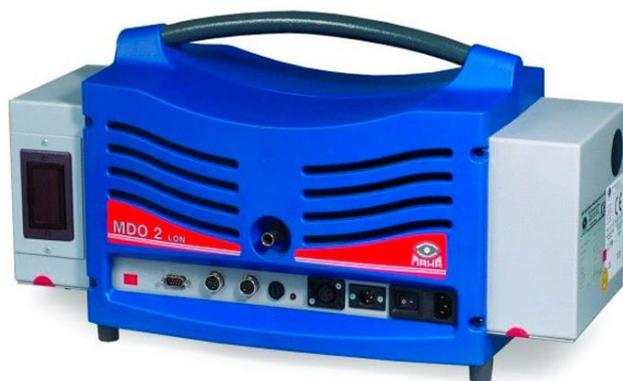
Figura 3

- Opacímetro: Equipo de tipo de flujo parcial para vehículos con motor de ciclo Diesel (Figura 3). Debe ser capaz de medir la opacidad en función del coeficiente de absorción $k(m^{-1})$ o porcentaje (%) (consorcio SGS, 2018, pág. 1).

Analizador de Opacidad

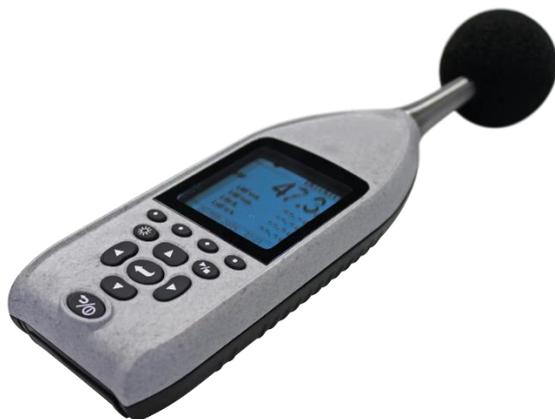
- Sonómetro: Equipo que permite medir la intensidad sonora de una determinada fuente (Figura 4) (consorcio SGS, 2018, pág. 2).

Figura 4*Analizador de Sonidos*

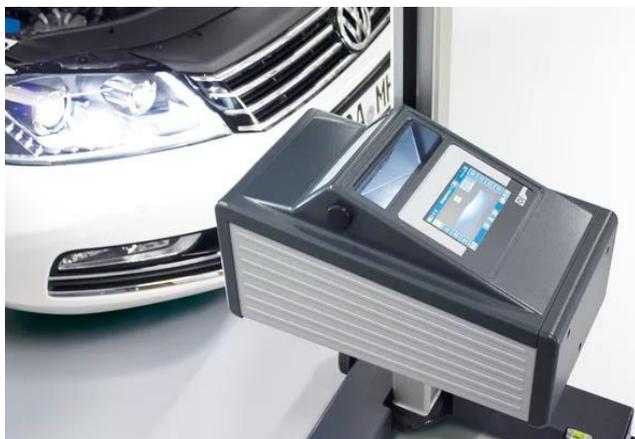
- Luxómetro: Dispositivo mecatrónico utilizado para medir intensidad y alineación de luces delanteras principales en automotores (Figura 5) (consorcio SGS, 2018, pág. 2).

Figura 5*Analizador de Luces*

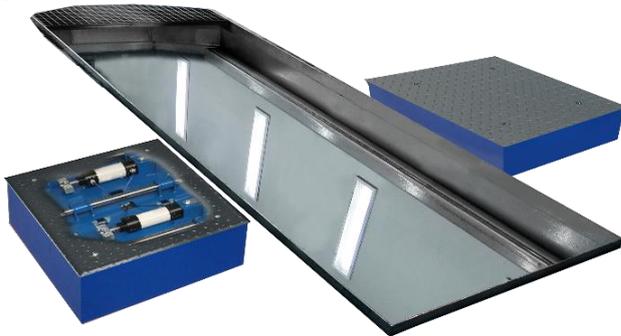
- Detector de Holguras: Banco de prueba que permite detectar el desgaste y las holguras que pueden existir en los terminales, rótulas, dirección y/o suspensión, amortiguación y en los dispositivos de unión y articulación entre aquellos órganos y el propio bastidor (chasis) del vehículo. El detector de holguras debe operar en ambas ruedas de un mismo eje (Figura 6) (consorcio SGS, 2018, pág. 2).

Figura 6*Detector de Holguras*

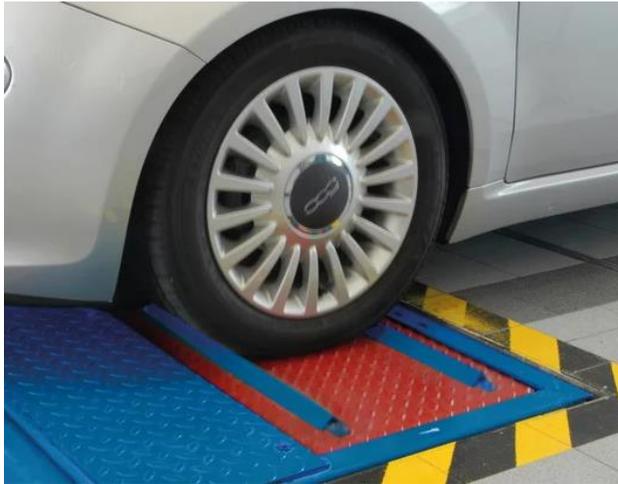
Figura 10

- Banco de Prueba de Suspensiones: Equipo mecatrónico que consiste en un par de placas vibratorias y sensores convenientemente dispuestos, que permiten verificar el correcto

funcionamiento del conjunto de la suspensión de un vehículo mediante la determinación de variables como amplitud de oscilación en resonancia, eficiencia porcentual de la suspensión, etc. (Figura 10) (consorcio SGS, 2018, pág. 2).

Banco de Prueba de Suspensión

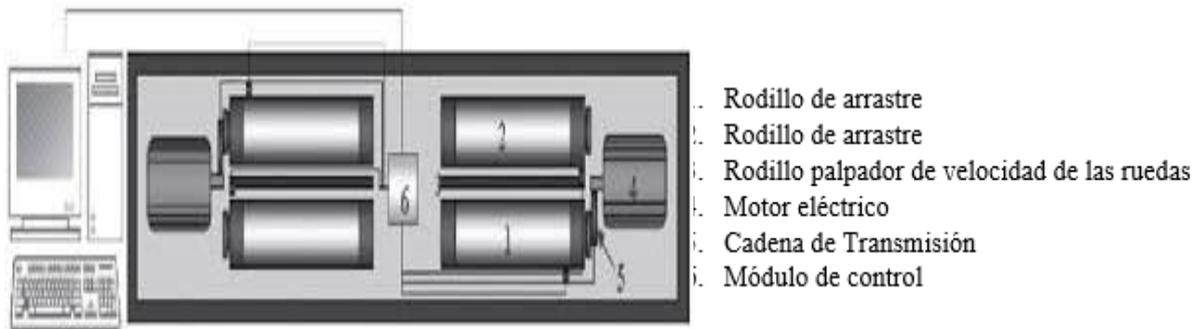
Figura 11

Diagrama de un Frenómetro

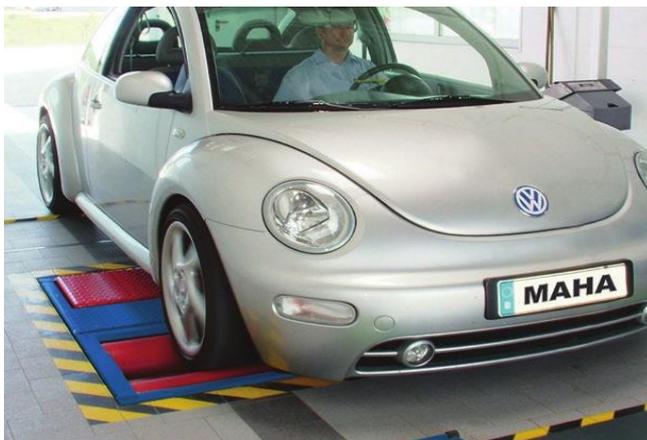
Figura 12

Para esto se seguirán los puntos establecidos en el procedimiento de inspección de los frenos que se le han indicado al inspector vehicular de dichos centros de RTV, teniendo en consideración las características específicas del tipo de freno y las condiciones técnicas del vehículo ensayado (Figura 12).

Frenómetro

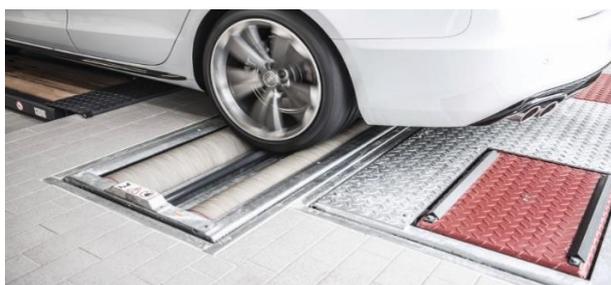
Figura 19

Banco de Prueba de Freno Marca Maha MBT2250

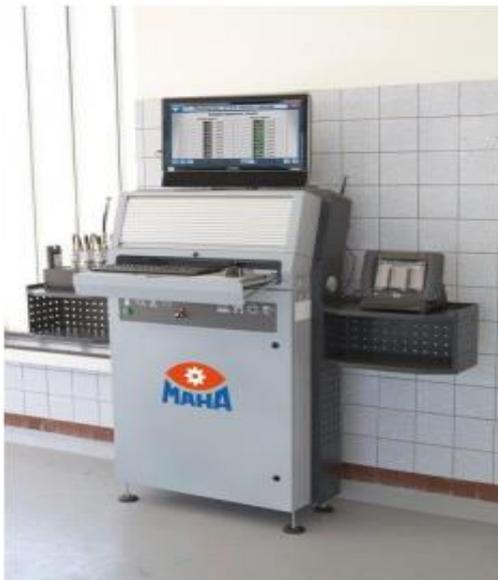
Figura 20

Panel de Control Frenómetro Maha

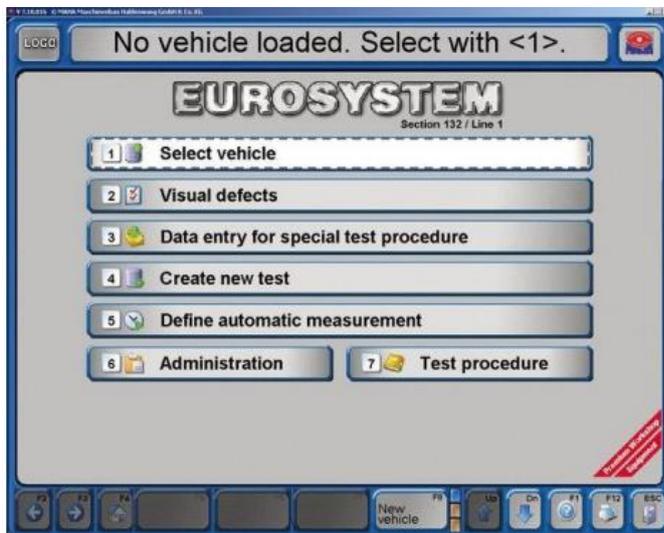
El software permite un registro configurable para la obtención de medición y evaluación de la prueba realizada. A su vez, aparte de los resultados de eficacia de freno, examina el desequilibrio de cada eje de manera individual y también la eficacia del freno de estacionamiento. En la Figura 21 se muestra el menú de inicio del programa Eurosystem.

Menú Principal del Programa Eurosystem del Banco de Pruebas Maha

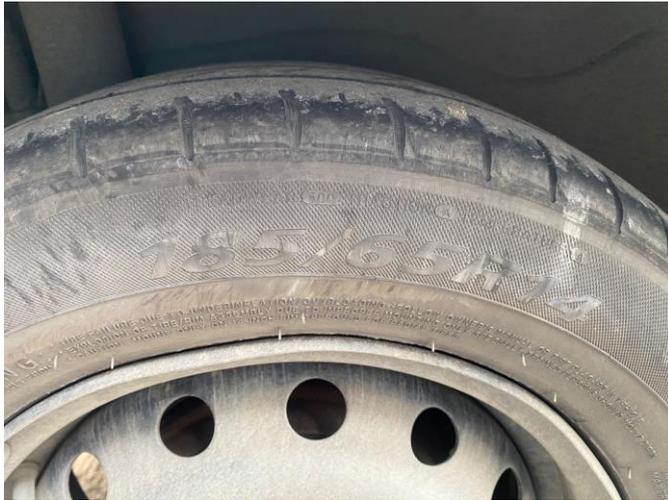
Figura 23

También hay que tener en consideración la presión y tamaño de los neumáticos. Los neumáticos utilizados son marca Land Sail con dimensiones 185/65R14, con una presión de 35PSI en todas las ruedas, véase la Figura 23.

Medida de Neumáticos Utilizados en las Pruebas de Freno

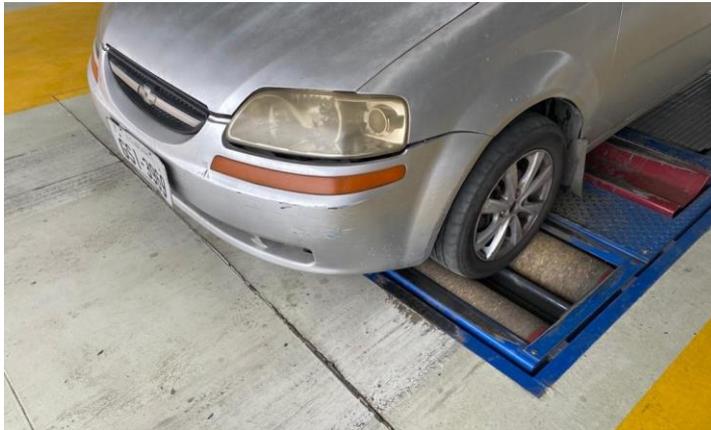
Figura 24

Pruebas en el Frenómetro en el Primer Eje del Chevrolet Aveo family

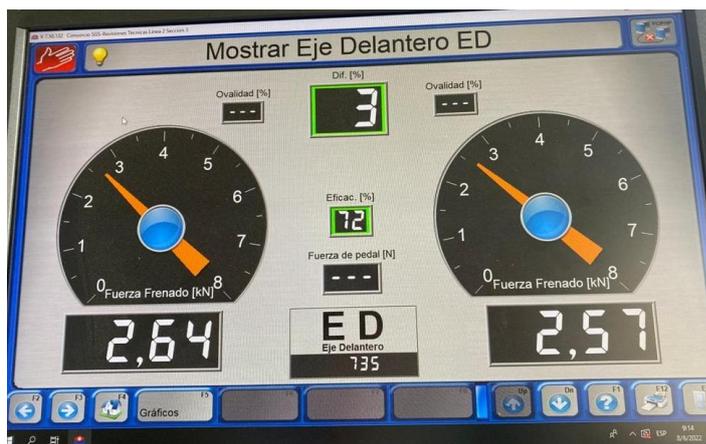
**Figura 25**

Resultados del Freno de Servicio en el Primer Eje del Chevrolet Aveo Family

Para comprobar que los resultados obtenidos por el frenómetro son correctos. Procedimos a utilizar la Ecuación 1 y 2 que se encuentra en la pág. 13 y 14 de este documento. Y así analizar la eficacia, el desequilibrio y la fuerza de frenado correspondiente con el peso del vehículo.

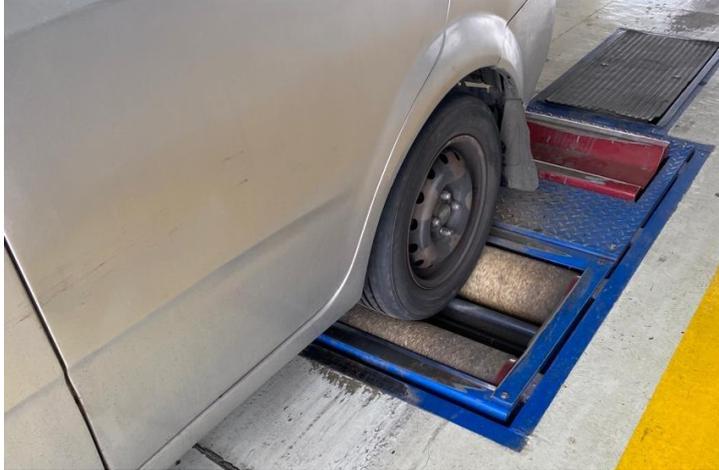
Figura 26

Prueba en el Frenómetro del Freno de Estacionamiento Del Chevrolet Aveo Family

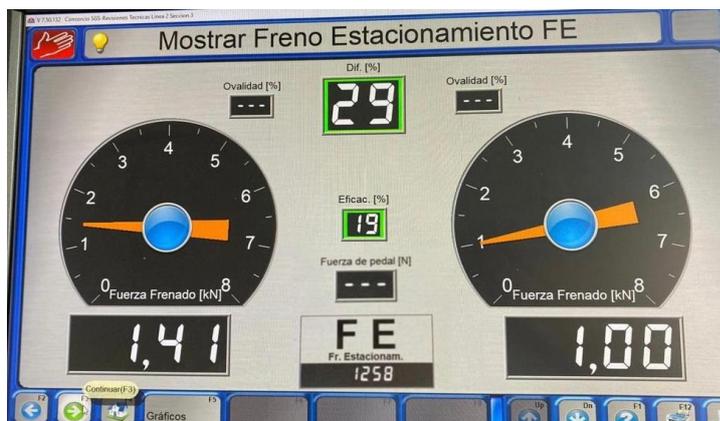
Figura 27

Resultados de la Prueba del Freno de Estacionamiento del Chevrolet Aveo Family

En este caso no se realizará ninguna de las ecuaciones de verificación. Ya que el freno de estacionamiento simplemente se lo realiza por protocolo, porque este no influye en el resultado final de la prueba, porque el software Eurosystem en el momento de realizar el cálculo de la eficacia total del freno de servicio solo tiene presente la eficacia del pedal de frenos del eje delantero y posterior del vehículo.

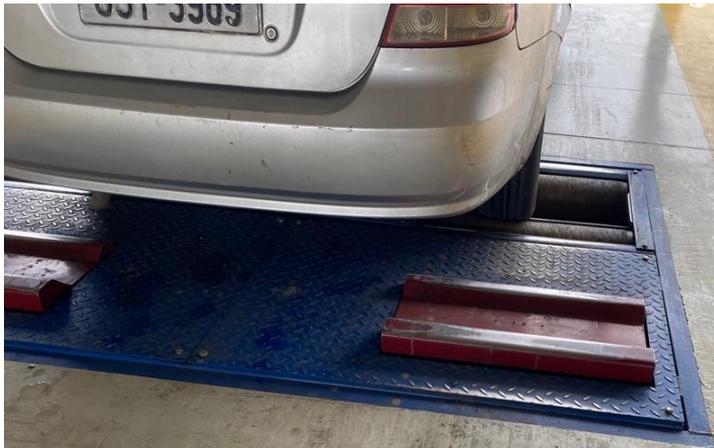
Figura 28

- Por último, se procede a realizar la verificación del freno de servicio del eje posterior como podemos observar en la Figura 28. Donde el vehículo con un peso de 523 kg en la parte

Pruebas en el Frenómetro en el Primer Eje del Chevrolet Aveo family

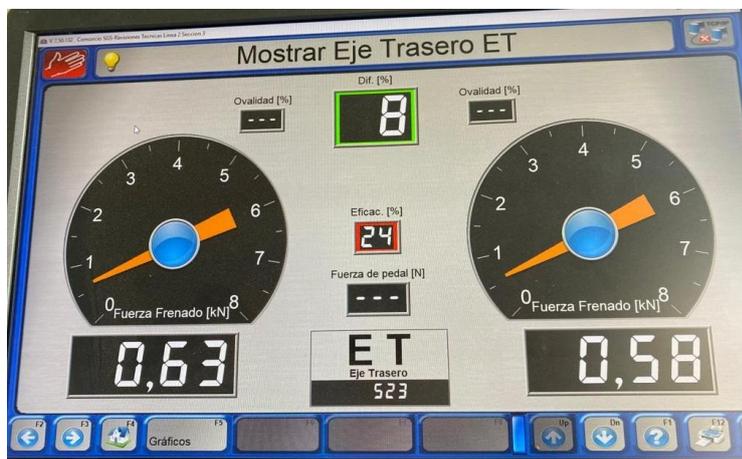
Figura 29

Resultados del Freno de Servicio en el Segundo Eje del Chevrolet Aveo Family

A continuación, tal como se realizó en el primer eje se comprobará que los resultados obtenidos por el frenómetro son correctos utilizando las mismas ecuaciones 1 y 2, para así analizar la eficacia, el desequilibrio y la fuerza de frenado correspondiente con el peso del vehículo.

Con las ecuaciones resueltas podemos observar que las mediciones de eficacia y desequilibrio obtenidas por el frenómetro son correctas y que el sistema de frenos del eje posterior tiene un serio problema de eficacia, ya que se encuentra en el rango de umbrales de defectos tipo 3 establecidos por la ATM que podemos visualizar en la Tabla 13 de la pág. 41 de este mismo documento. Este defecto es generado por la escasa fuerza de frenado en cada

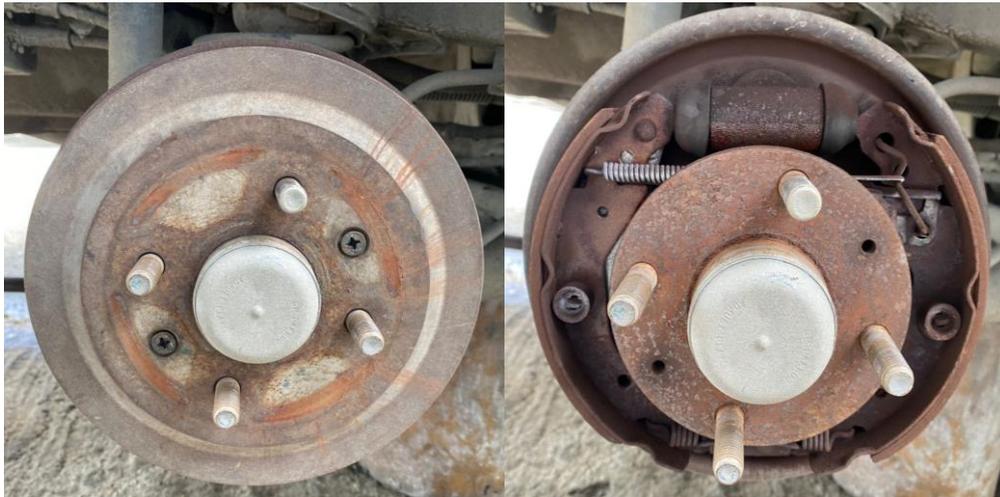
Figura 31

Reparación de Tambores Posteriores Derecho e Izquierdo del Chevrolet Aveo Family

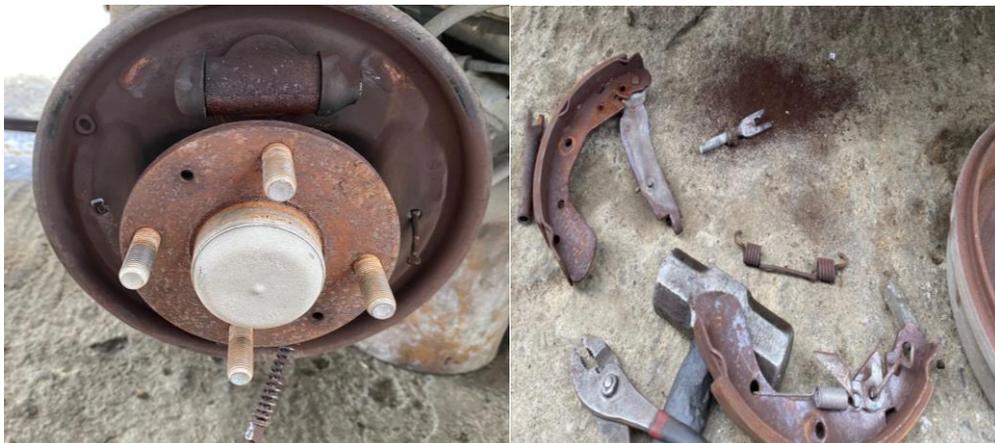
Figura 32

Donde se procede a realizar el desmontaje de los componentes del sistema de frenos posterior del vehículo, retirando las zapatas en mal estado y limpiando el asbesto producto del desgaste de las zapatas como se puede observar en la Figura 32.

Desarme y Limpieza del Sistema de Freno Posteriores Derecho e Izquierdo del Chevrolet

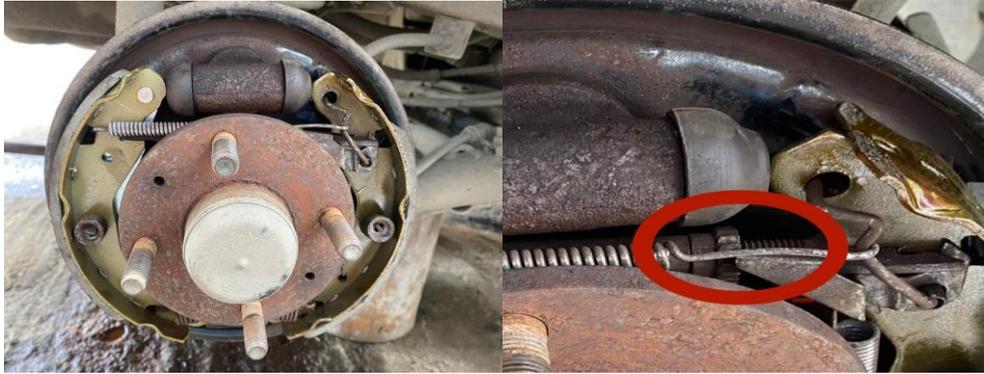
Figura 33

Colocación y Regulación de las Zapatas de Freno del Chevrolet Aveo Family

A continuación, se procede a armar y colocar las zapatas nuevas en ambos tambores como se observa en la Figura 33.

Una vez que las zapatas estén colocadas correctamente, con un destornillador plano se debe realizar la respectiva regulación de las zapatas, a través de la tuerca ajustable que se encuentra debajo del cilindro de frenos del tambor como se observa en la Figura 31 para que las zapatas acoplen correctamente con el tambor.

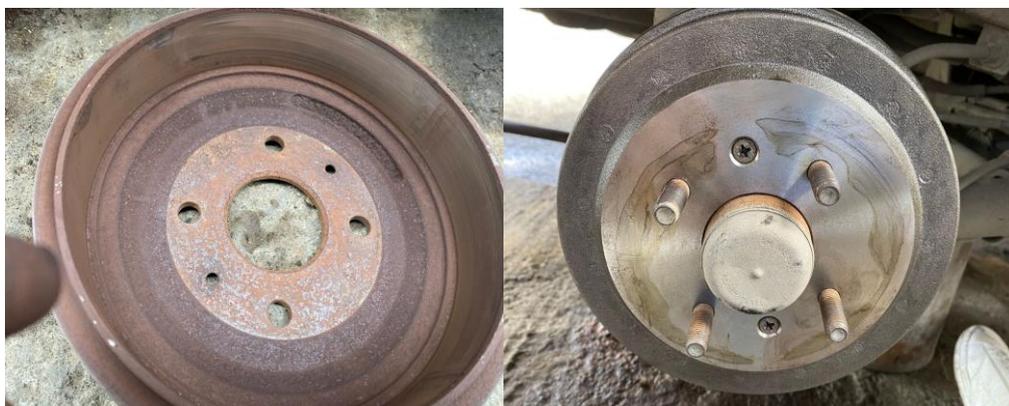
Figura 34

En este caso los tambores de freno del vehículo fueron remplazados por unos nuevos como se aprecia en la Figura 34, ya que los anteriores presentaban un desgaste muy pronunciado en la zona de fricción contra las zapatas como se puede apreciar en la Figura 34.

Reemplazo de los Tambores de Freno del Chevrolet Aveo Family

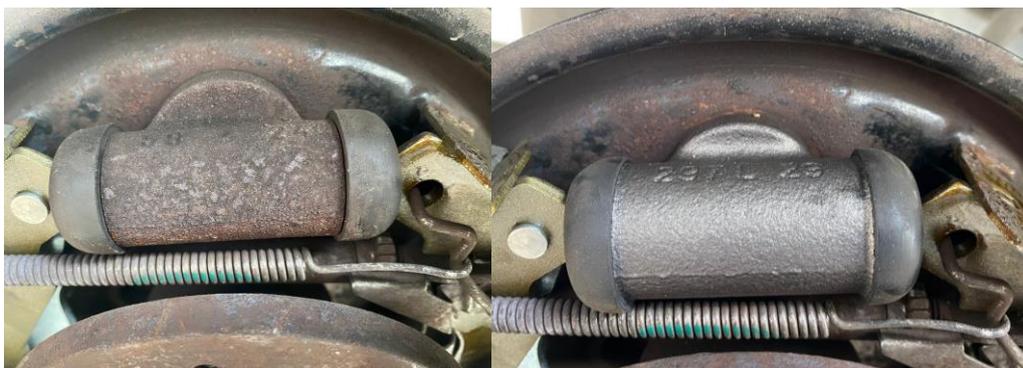
Figura 35

Cambio de Cilindro de Freno de Ambas Ruedas Posteriores

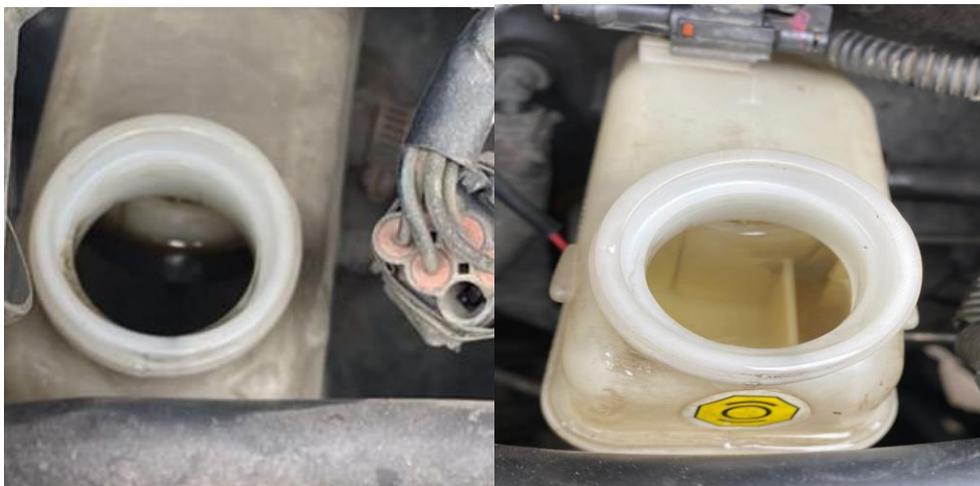
Figura 36

Limpieza de Reservorio y Llenado de Líquido Nuevo de Freno

Realizar un purgado al sistema de frenos del vehículo reemplazando todo el líquido de frenos que se encontraba en muy mal estado, realizar este proceso de purgado es obligatorio. Ya que, al realizar este cambio el sistema se llena de aire ocasionando burbujas en el interior del sistema de frenos impidiendo su correcto funcionamiento.

Para realizar este proceso se debe limpiar el reservorio y llenarlo con el líquido de

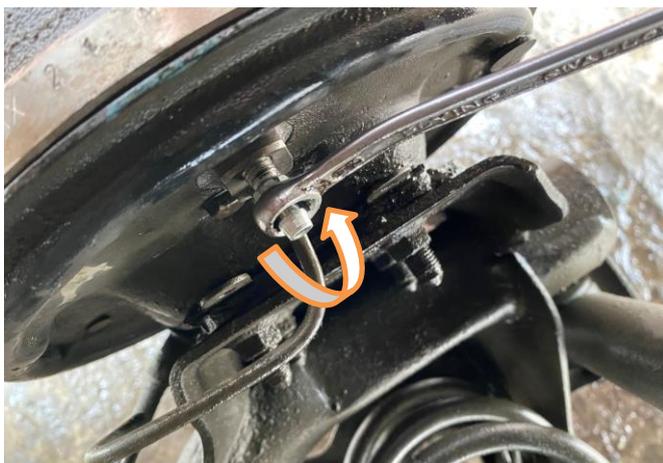
Figura 37

Tornillo de Purga del Sistema de Freno Posterior

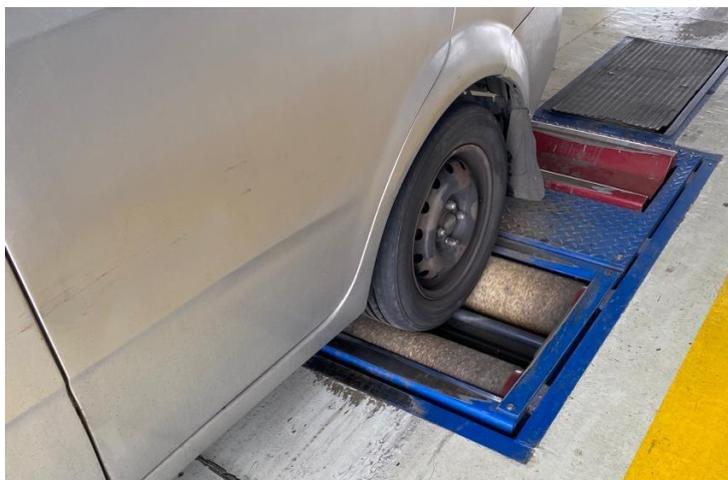
Figura 38

freno posterior a través del frenómetro como se observa en la Figura 38.

Tercera Prueba en el Frenómetro del Freno Posterior del Chevrolet Aveo Family

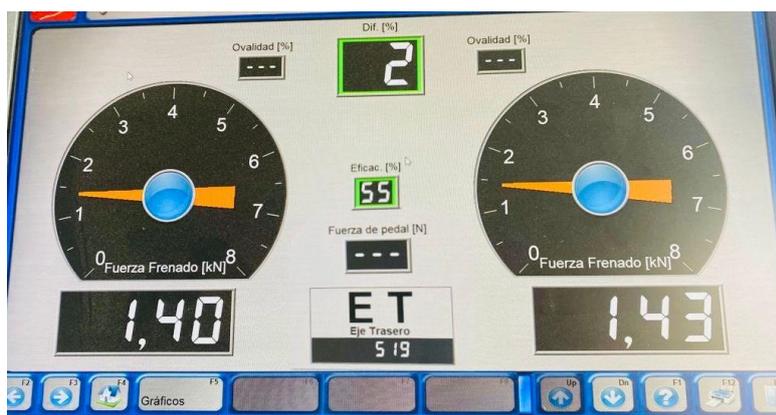
Figura 39

Resultados de la Tercera Prueba del Freno Servicio Posterior del Chevrolet Aveo Family

A continuación, tal como se realizó en la primera evaluación del eje posterior se comprobará que los resultados obtenidos por el frenómetro son correctos utilizando las mismas ecuaciones 1 y 2, para así analizar la eficacia, el desequilibrio y la fuerza de frenado

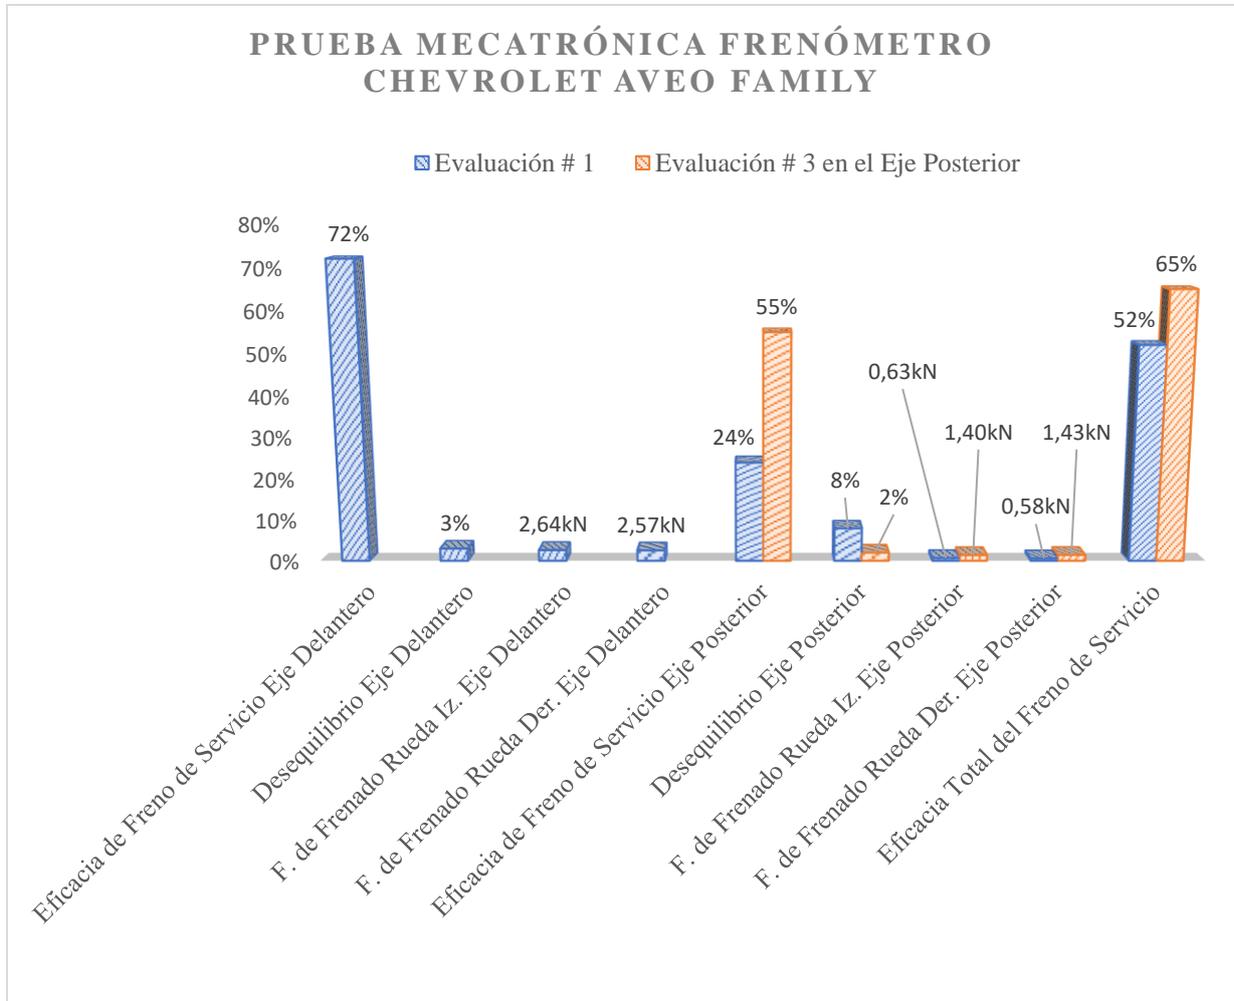
Figura 40

Gráfico de Impacto de la Correcciones y Mantenimientos en el Sistema de Frenos del Chevrolet Aveo Family
