# INGENIERÍA AUTOMOTRIZ

**Proyecto previo a la Obtención del Título de Ingeniero en  
Mecánica Automotriz**

**Estudio Técnico de la Presencia del Monóxido de Carbono en el  
Habitáculo del Vehículo Patrullero Sportage Active**

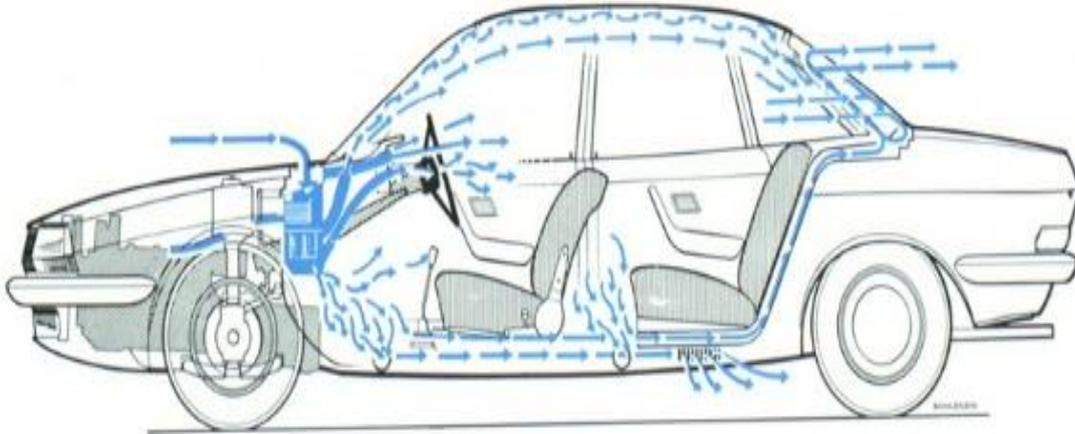
## Figura 1

### *Caudal de Aire en la Cabina*

Se puede decir que, si existe renovación de aire cada 8 horas, se garantiza que se elimina la contaminación de la cabina y que estos no afecten a las personas (Villagómez, 2019).

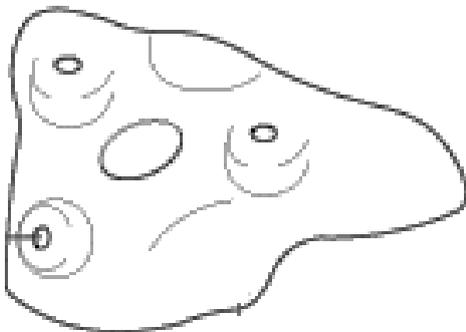
#### **Figura 2**

*Termo Protector.*

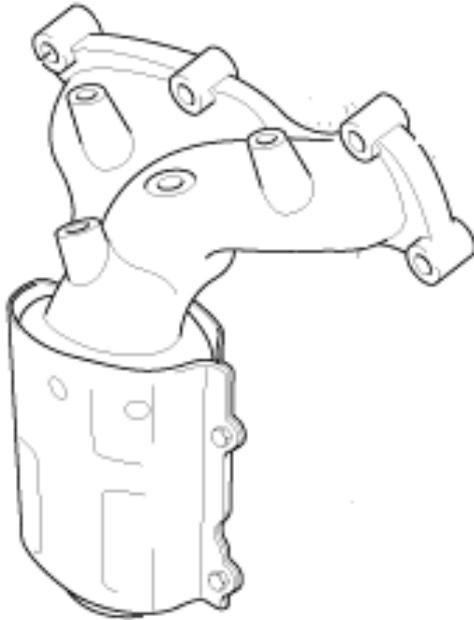
### **Figura 3**

*Colector de Escape*

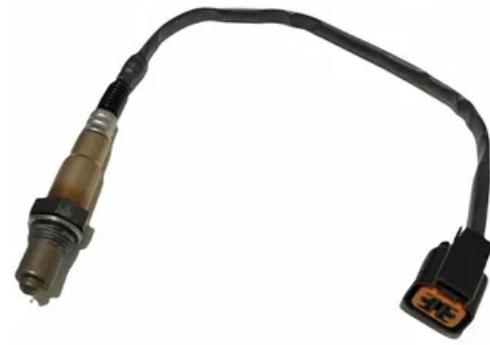
**Figura 4***Sensor de Oxigeno*

A continuación, en la figura 4 se muestra el sensor de oxígeno del vehículo patrullero Kia Sportage Active.

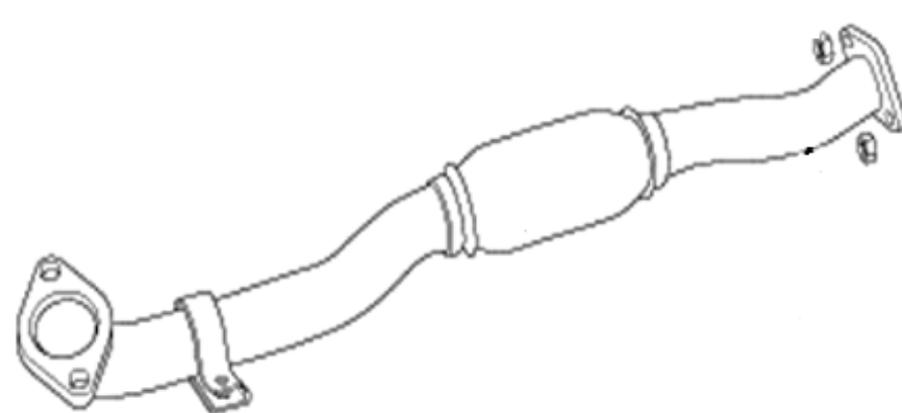
**Figura 5***Silenciador*

A continuación, en la figura 5 se muestra el silenciador del vehículo patrullero Kia Sportage Active,

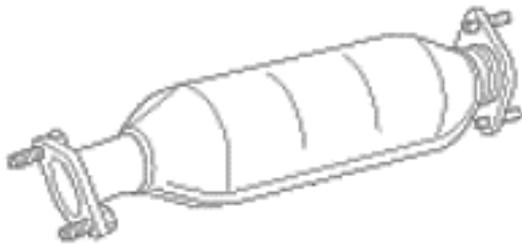
#### **Figura 6**

##### *Convertidor Catalítico*

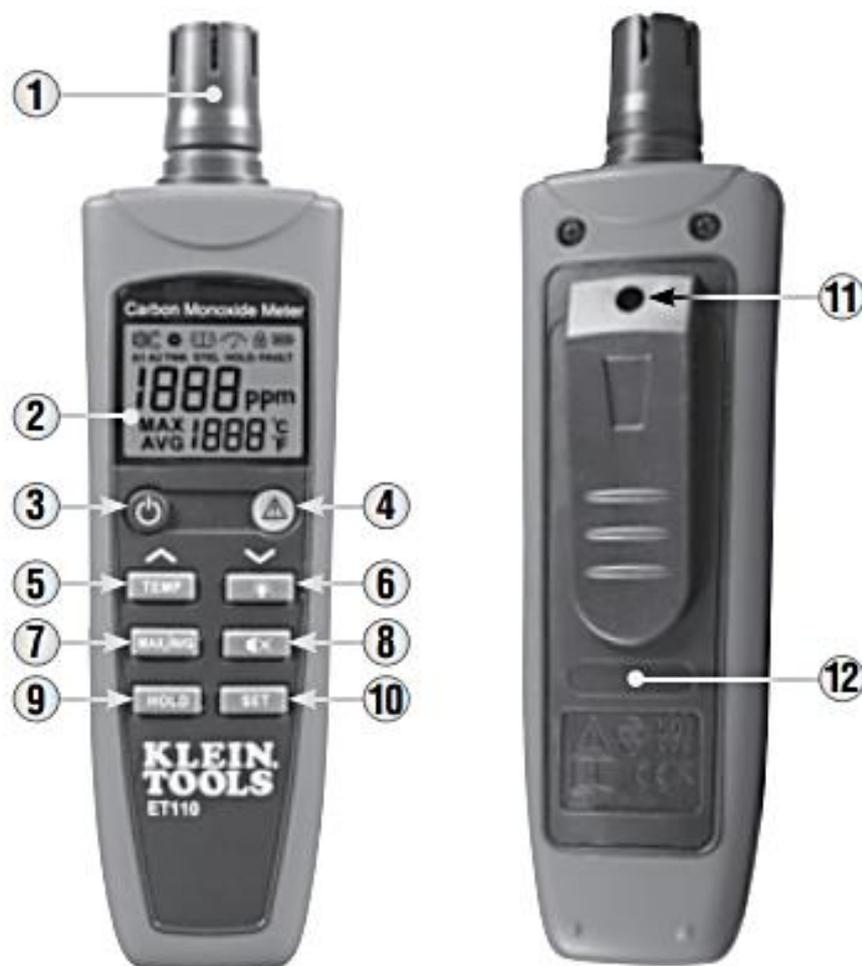
### Figura7

*Detector de Monóxido de Carbono y sus Características*

1. Sensor Electroquímico
2. Pantalla LCD Retroiluminada
3. Botón de Encendido

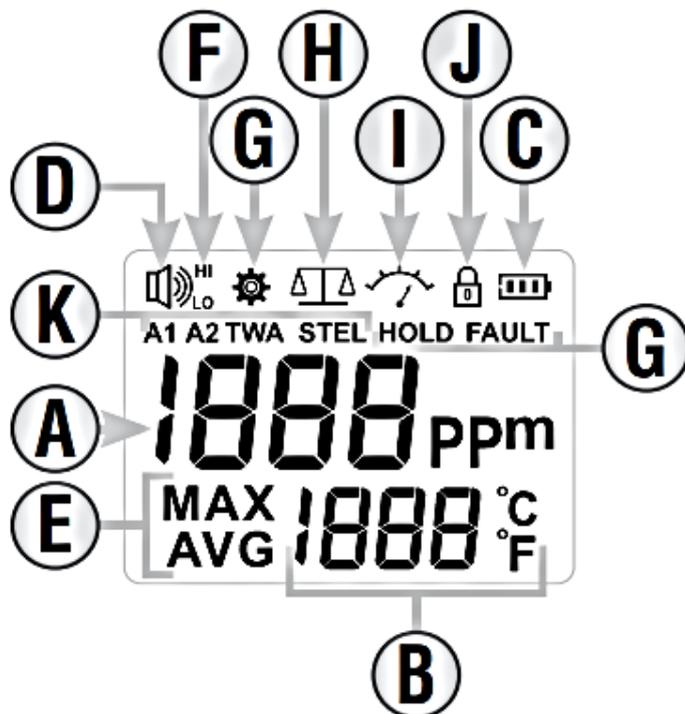
### Figura8

#### *Detalles de Pantalla*

- A. Medición de CO (ppm)
- B. Medición de temperatura (°F/°C)
- C. Indicador de carga de baterías
- D. Icono de alarma audible
- E. Iconos MAX/AVG (Máximo/Promedio)
- F. Iconos de alarma HI/LO (Alta/Baja)
- G. Icono del temporizador de apagado
- H. Icono de configuración en cero
- I. Icono de calibración
- J. Icono de bloqueo del dispositivo
- K. Iconos de advertencia: A1/A2/TWA/STEL(A1/A2/Tiempo promedio ponderado/Limite de exposición a corto plazo)
- L. Icono HOLD/FAULT (Retener/Falla)

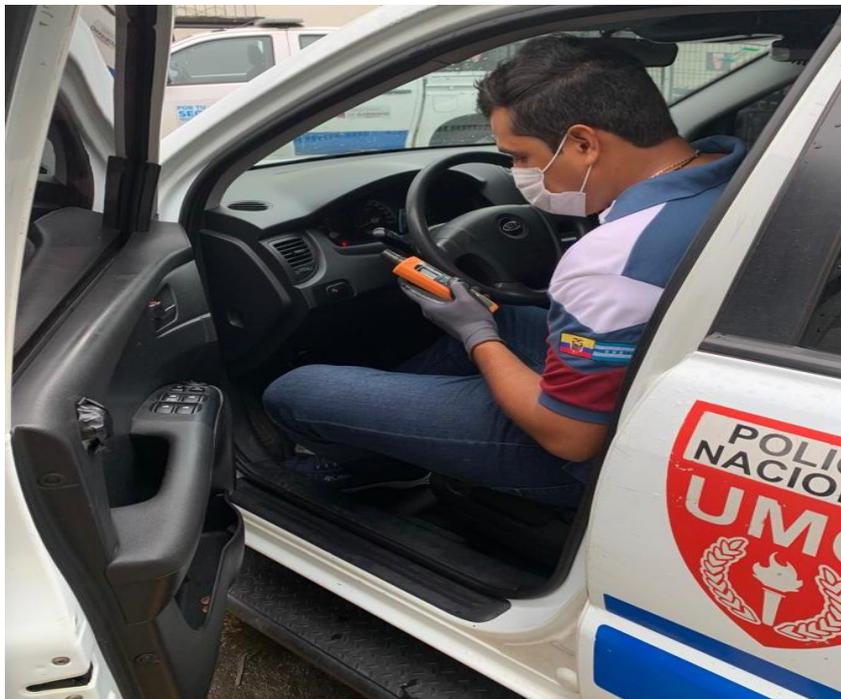
#### **Figura 9**

##### *Pruebas a Vehículo Patrullero*

El proceso de las pruebas se muestra en las figuras 9 y 10 y se detalla a continuación.

- Calibración del equipo detector de monóxido de carbono. La información técnica que provee el fabricante permite hacer la calibración correcta del equipo detector de monóxido de carbono para obtener un análisis correcto de las partículas por millón que existen en el habitáculo de vehículo patrullero.
- Vehículo de prueba. Se realizó diferentes pruebas en diferentes vehículos que consistían en las mañanas (en frío), al medio día luego de a ver terminado el primer turno de patrullaje, y la última al terminar la tarde (caliente), donde el vehículo ha pasado rodando todo el día.
- Uso del detector de monóxido de carbono. Se procedió a encender uno de los vehículos, cerrar todas las ventanas y puertas, luego se procedió a realizar las

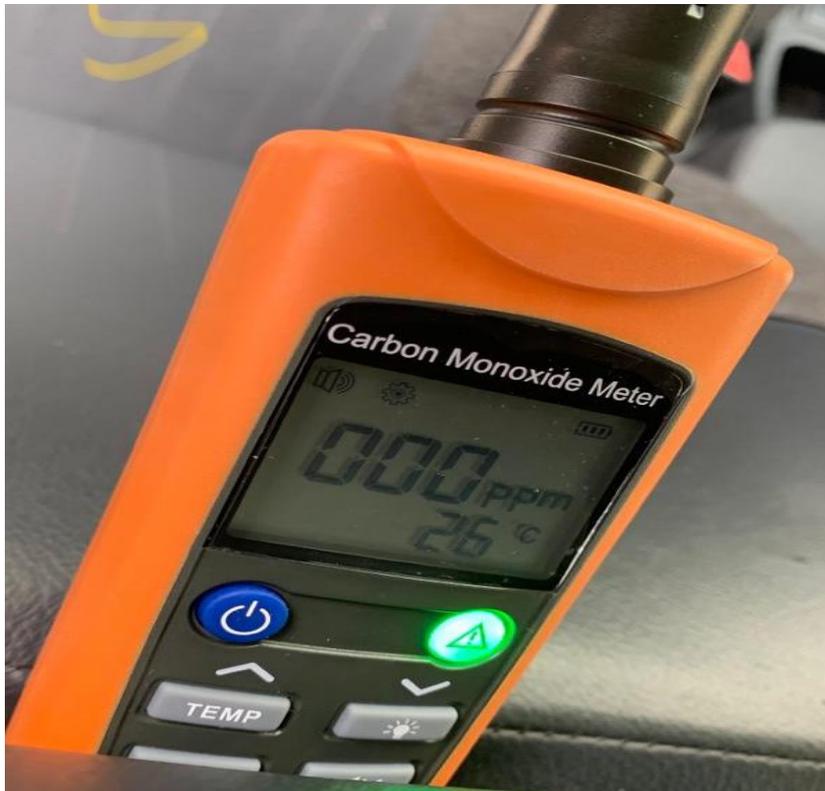
**Figura 10***Análisis de Gases de Monóxido de Carbono en el Habitáculo*

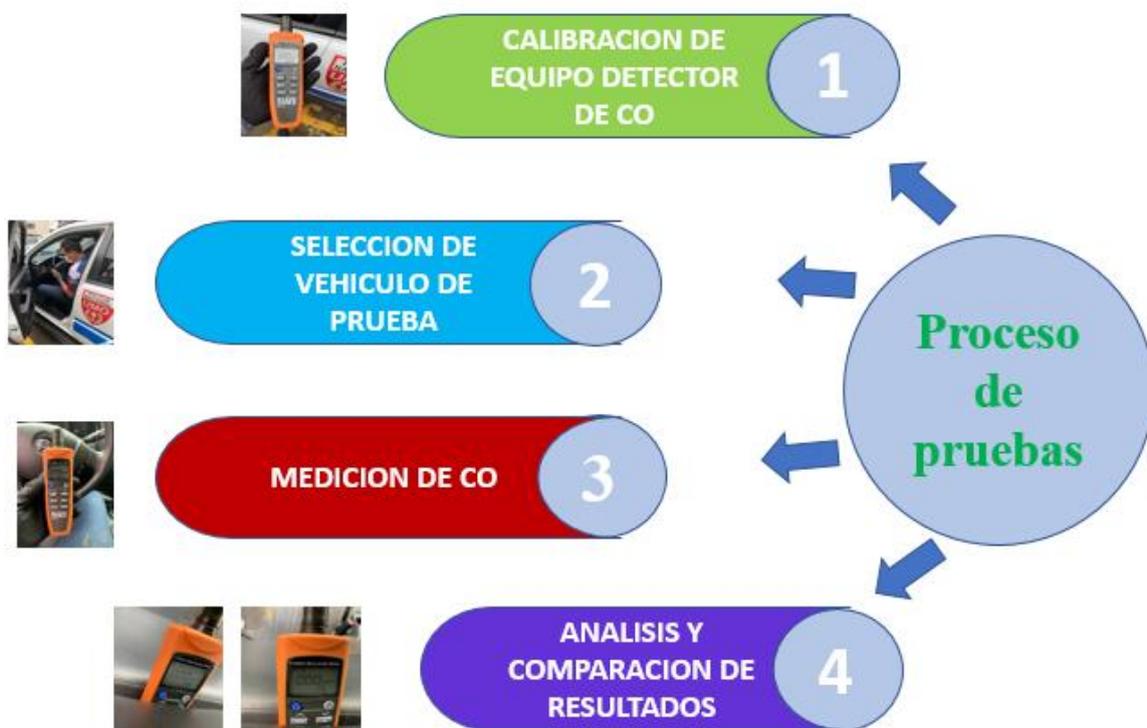
**Figura 11**

*Proceso de Pruebas*

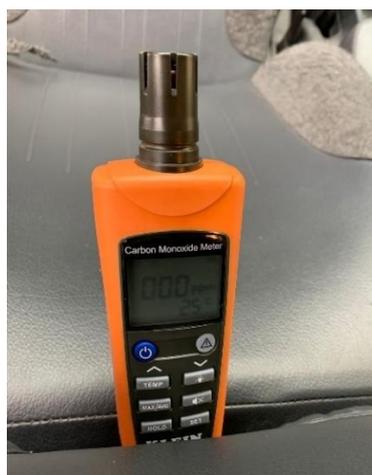
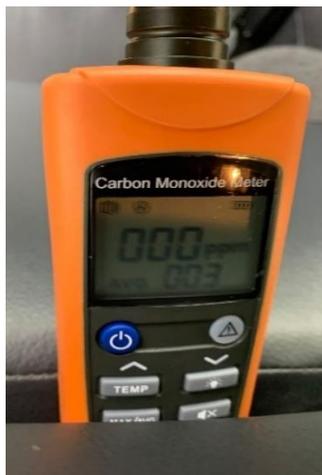
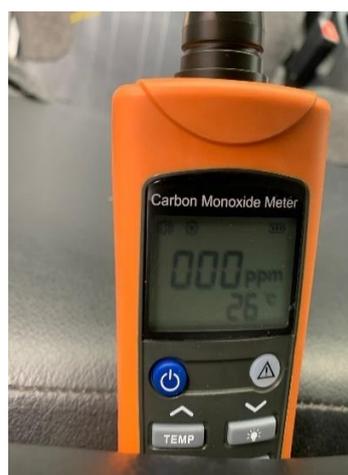
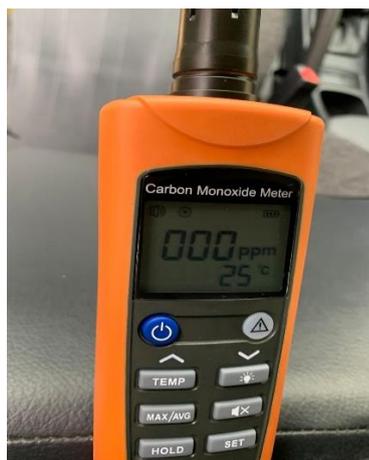
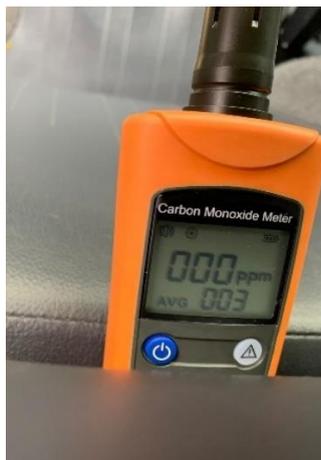
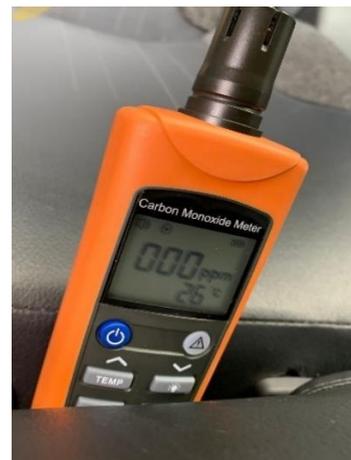
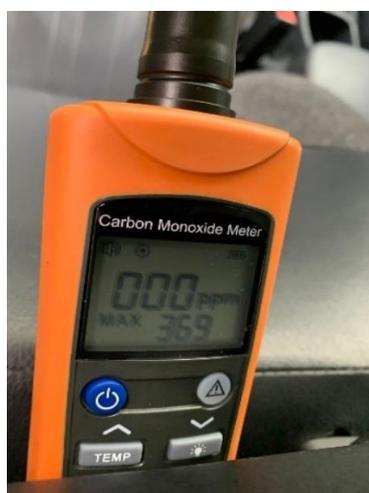
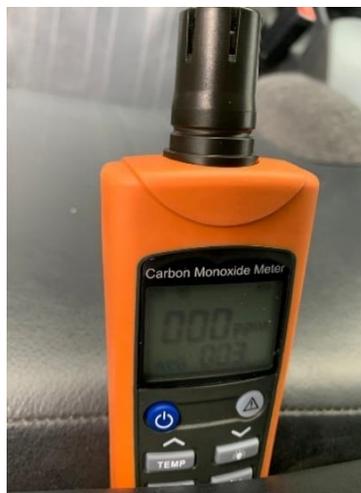
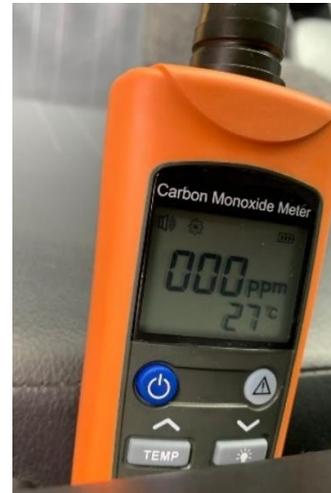
#### Figura 12

*Resultados de los Vehículos en Condiciones de Trabajo en Frio*

Las pruebas realizadas al vehículo 1 en relación con el vehículo 2 y el vehículo 3 no se encuentra diferencia en las pruebas realizadas con el equipo detector de monóxido de carbono que detecta las partículas por millón en el habitáculo del vehículo patrullero Kia Sportage Active en condiciones de trabajo en frío ya que estas pruebas fueron realizadas a tempranas horas de la mañana con el vehículo encendido y con el aire acondicionado apagado en la figura 12 se puede ver que las partículas por millón de monóxido de carbono están dentro del rango permitido (0 -1), valores de base normales, lo que significa que están en un ambiente descontaminado sin peligro de intoxicarse por la inhalación de monóxido de carbono.

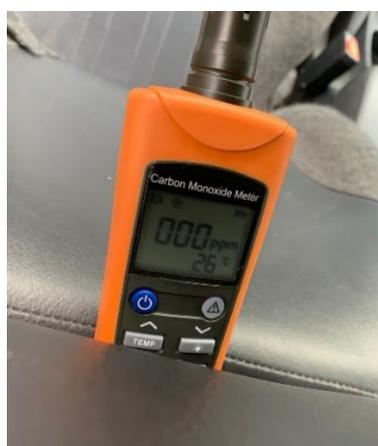
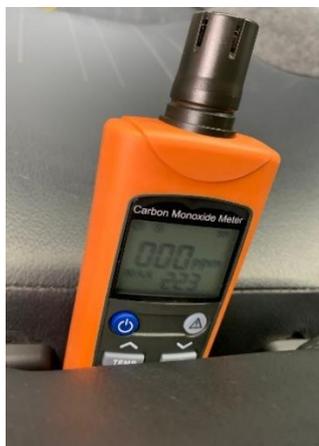
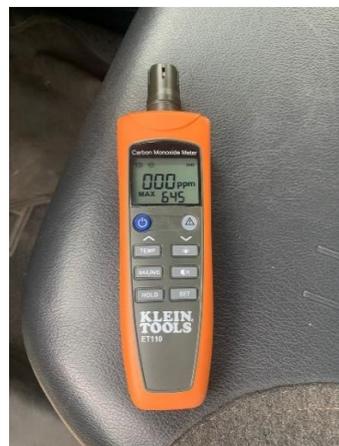
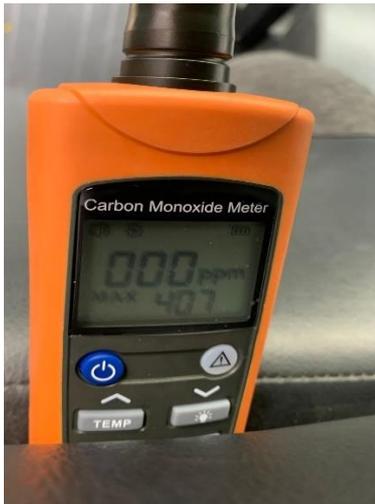
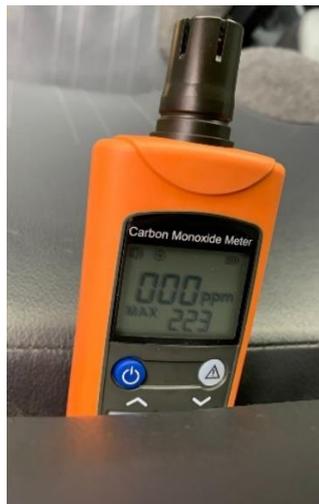
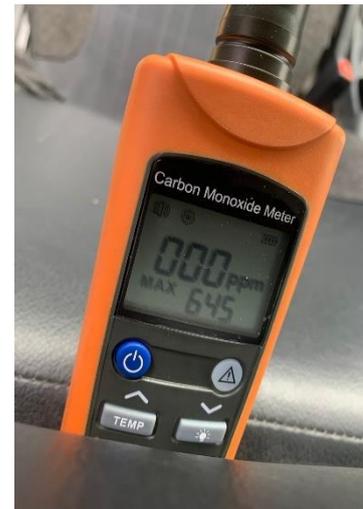
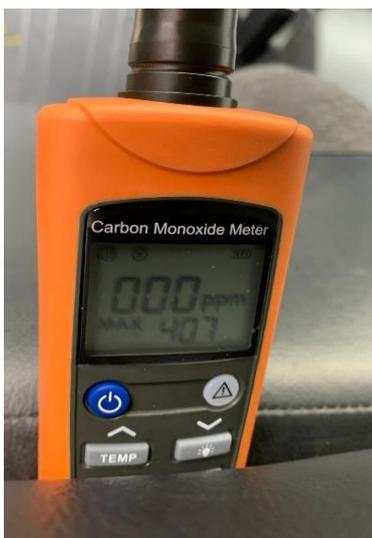
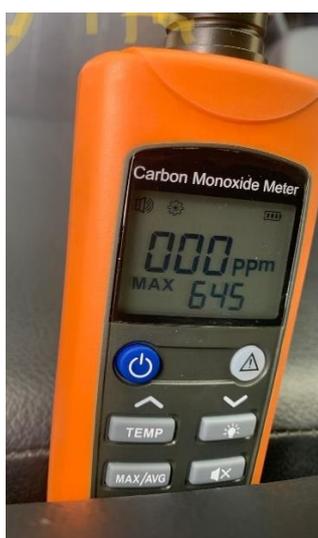
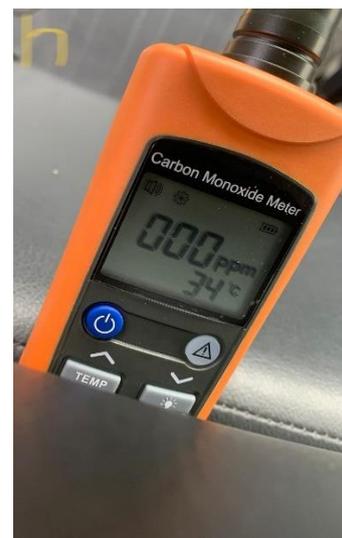
**Figura 13**

*Resultados Obtenidos en Vehículo en Condiciones de Funcionamiento*

Las pruebas realizadas al vehículo 1 en relación con el vehículo 2 y el vehículo 3 en condiciones de trabajo de funcionamiento no se encuentra diferencia en las pruebas realizadas con el equipo detector de monóxido de carbono ya que están dentro de los parámetros permitidos, ya que las pruebas fueron realizadas al medio día cuando el vehículo estuvo trabajando toda la mañana brindando seguridad a la ciudad de Guayaquil, se realizó las pruebas con el vehículo caliente en ralentí y con el vehículo totalmente cerrado para evitar resultados

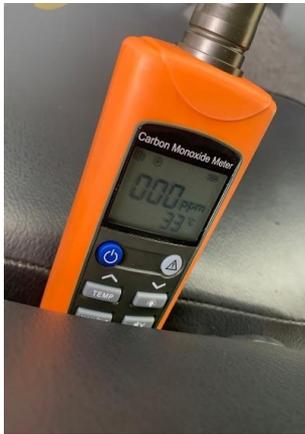
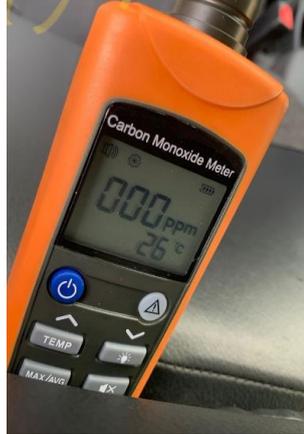
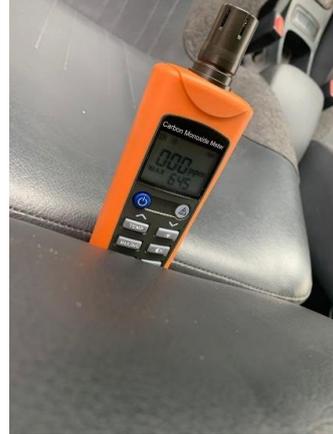
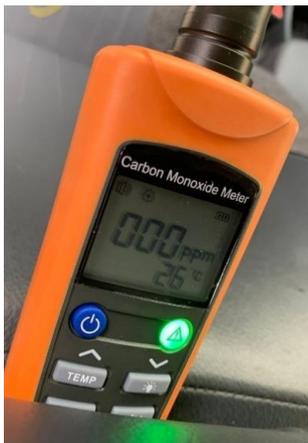
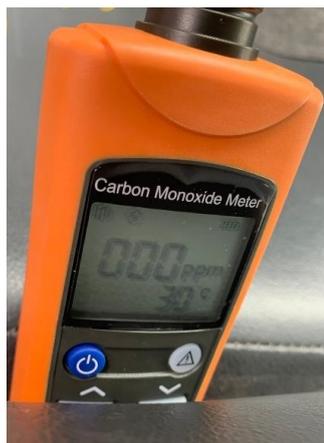
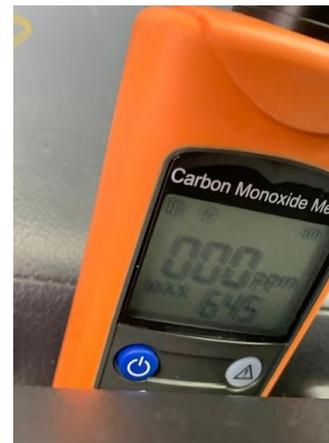
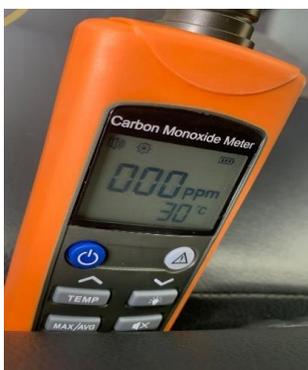
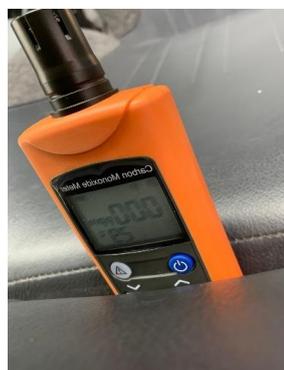
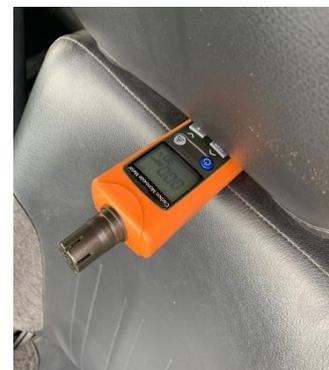
**Figura 14**

*Resultado en Vehículos en Condiciones Post Funcionamiento*

Las pruebas realizadas al vehículo 1 en relación con el vehículo 2 y el vehículo 3 en condiciones de trabajo en caliente, ya que fueron realizadas al caer la noche luego de que los vehículos estuvieran trabajando, patrullando las calles de la ciudad de Guayaquil, no se encuentran diferencia en las distintas pruebas realizadas a los vehículos con el equipo detector de monóxido de carbono ya que, según los resultados, todos están dentro de los parámetros permitidos.

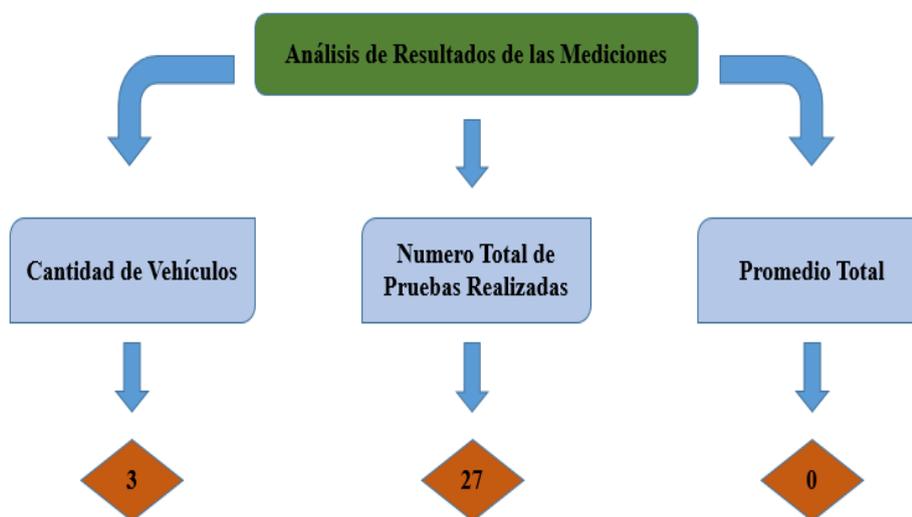
**Figura 15**

*Análisis de Resultados de las Mediciones*
