Facultad para el Paisaje, la Ciudad y la Arquitectura

Tesis previa a la obtención del título de Arquitecto

Proyecto de Rehabilitación Patrimonial del edificio “Bolívar
Piedra” en la ciudad de Loja, considerando los sistemas
constructivos tradicionales y estrategias de diseño pasivo

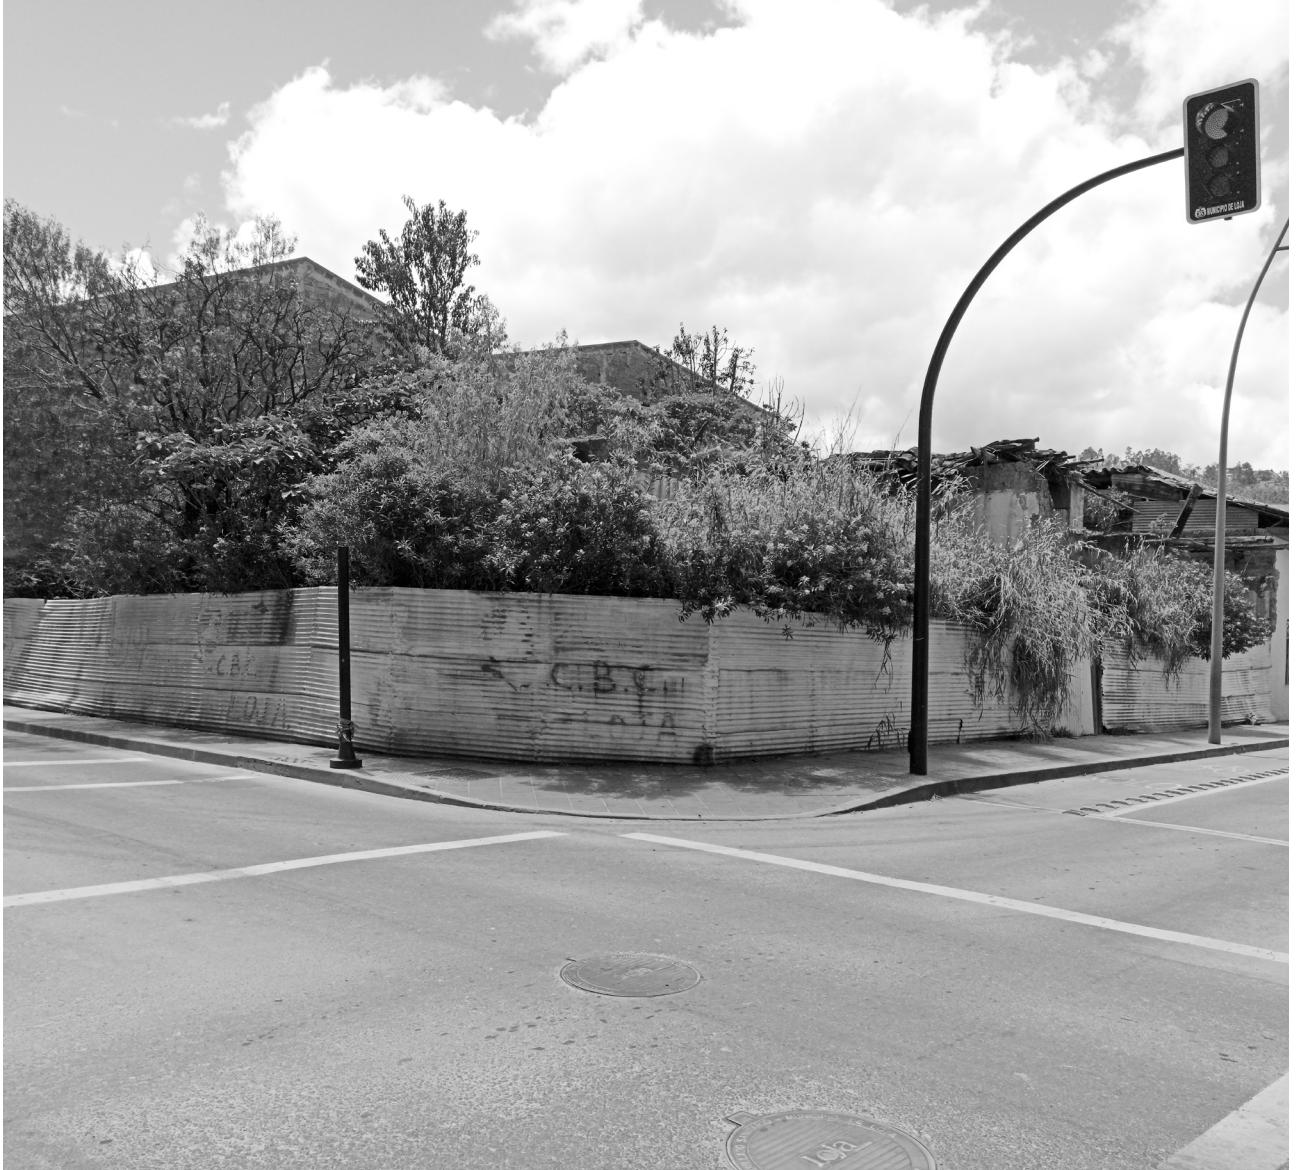
Imagen 2.

Vivienda del Centro Histórico en Estado Ruinoso

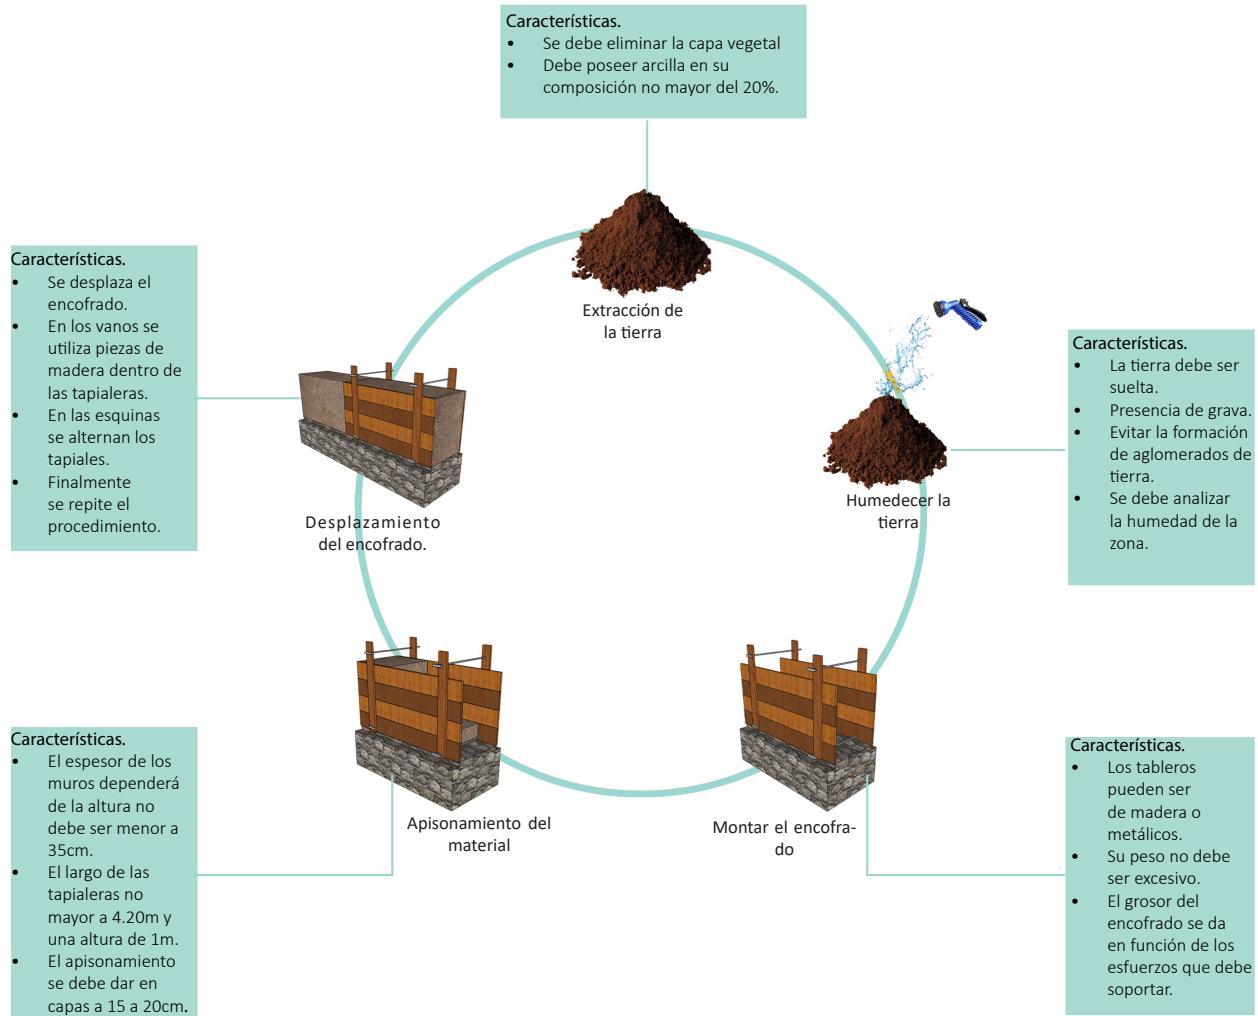
Figura 1

Técnica constructiva del Tapial

Aunque la técnica constructiva del tapial sea antigua aún se presentan errores en el uso de la tierra en la construcción, un claro ejemplo de esto se puede evidenciar en los daños que se generan durante los eventos sísmicos (Cevallos, 2015).

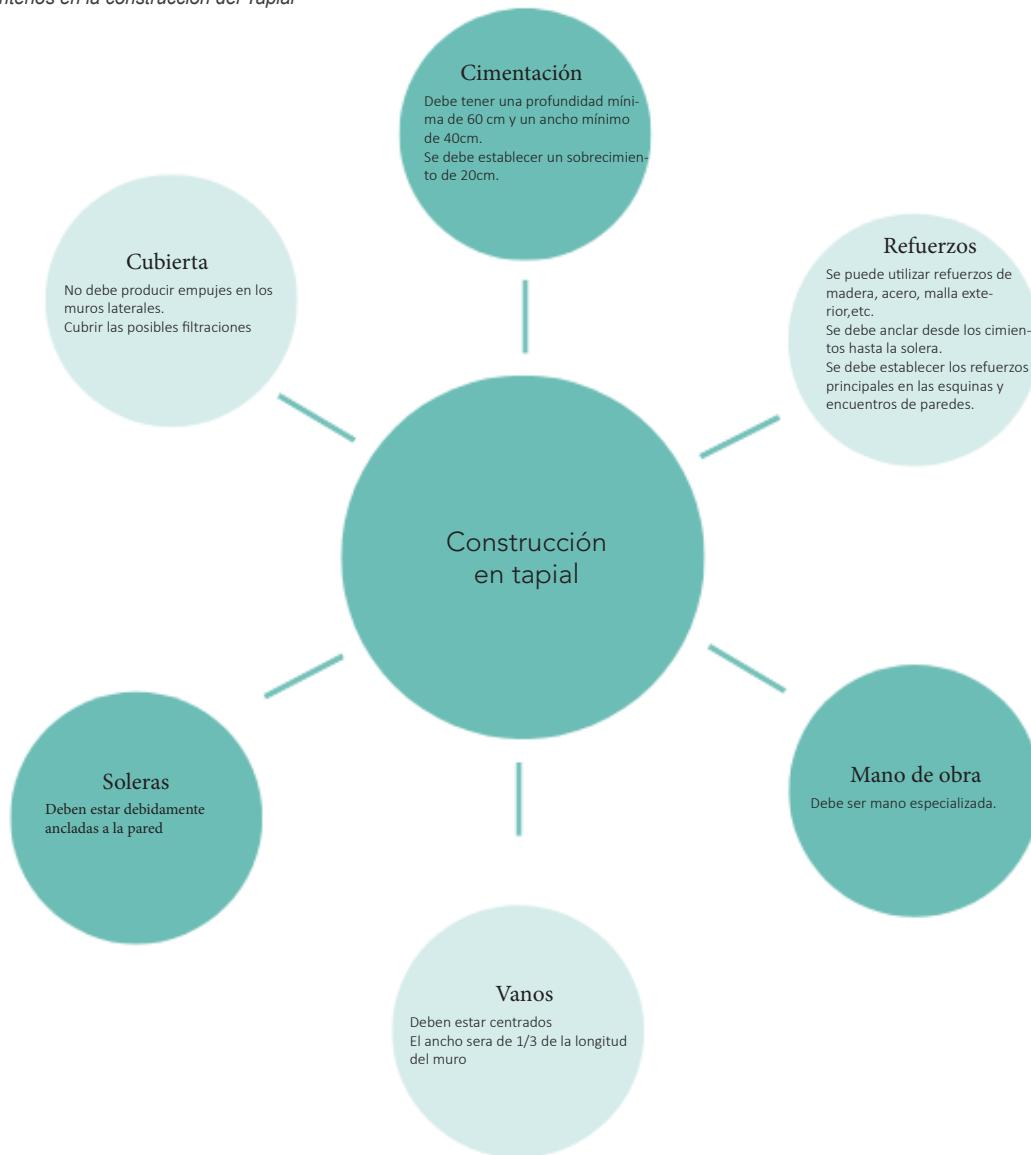
Figura 2

Crterios en la construcción del Tapial

la construcción actual. Por esta razón el autor determina criterios que se deben considerar en la cimentación, muros, refuerzos, mano de obra, vanos, soleras, cubierta y morteros de las obras.

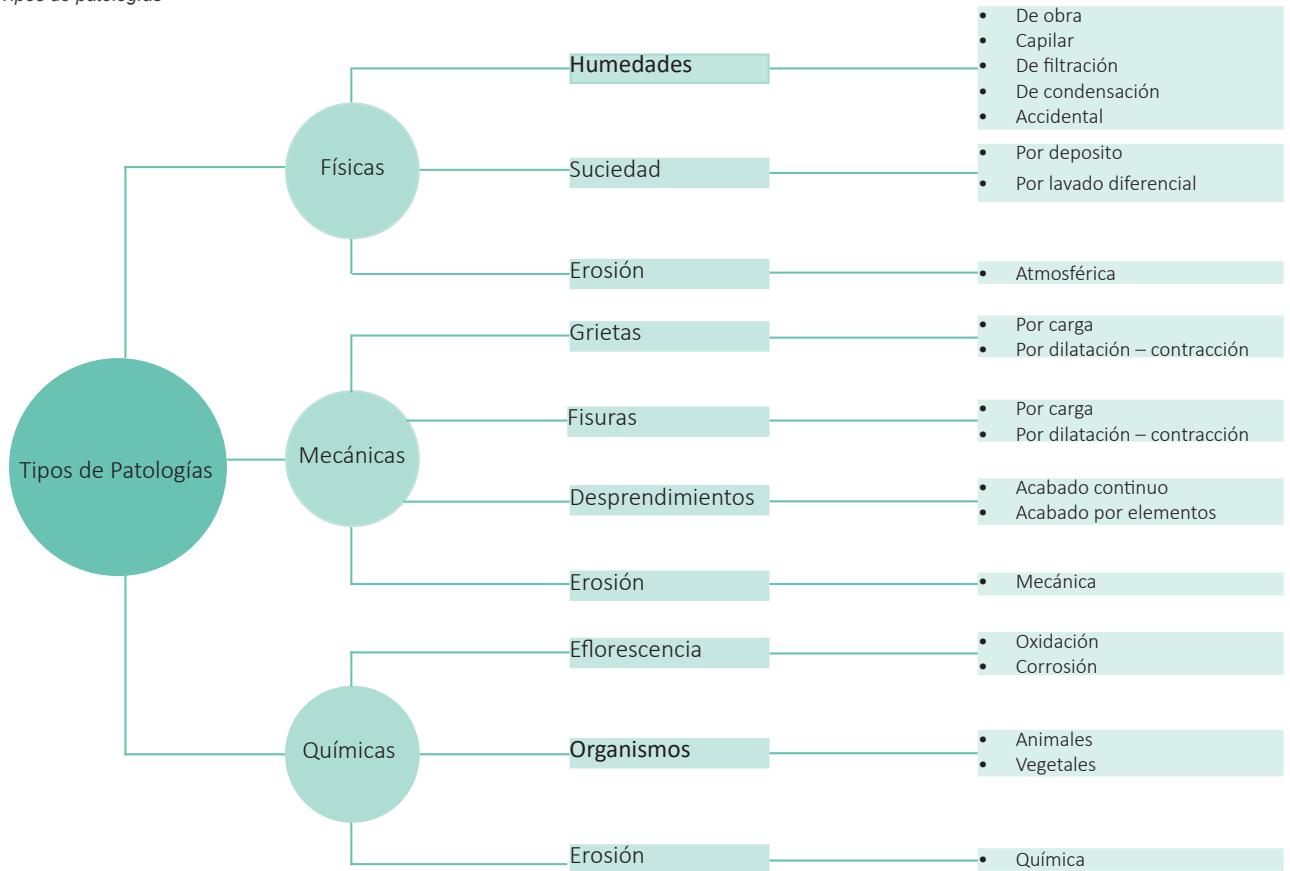
Figura 3
Tipos de patologías

Las patologías determinan los problemas constructivos de las edificaciones patrimoniales a partir de su ejecución. Los daños en las edificaciones de tierra responden a las afectaciones directas de la integridad física del bien inmueble.

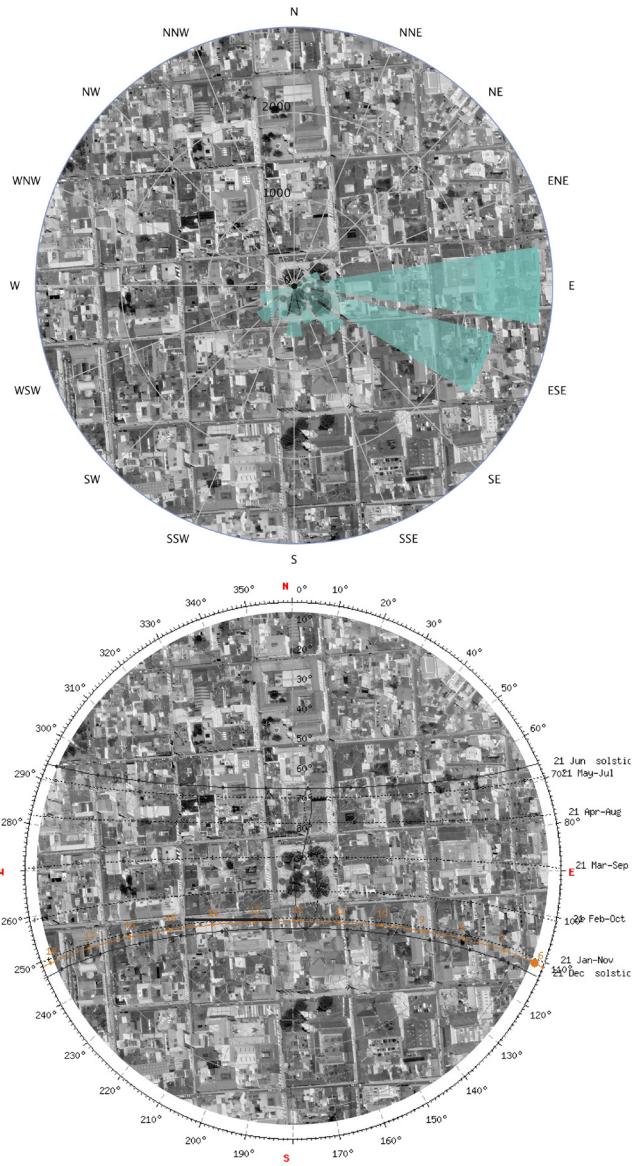
Figura 31
Estudio de viento y asoleamiento

Según los estudios, los vientos en la ciudad provienen desde el Suroeste (SO) hacia el Noreste (NE). Presentando durante los meses de Mayo y Septiembre su mayor incidencia, alcanzando una velocidad de 9.5 km hasta los 13km. El clima de la zona es cálido y templado con una temperatura de 9°C a 21°C y con precipitaciones significativas durante todo el año según Climate el promedio de precipitación es de 1453 mm anuales.

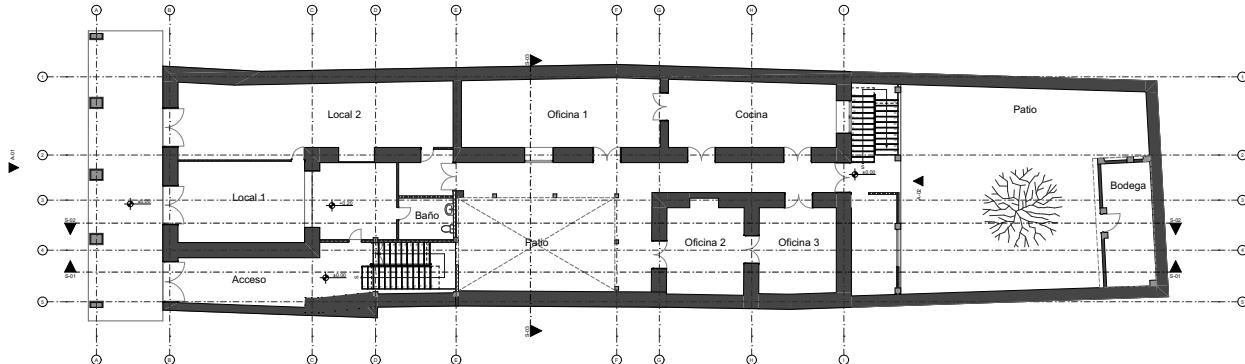
Figura 39
Planta Baja (Estado Actual)

Planta Baja (Estado Actual)

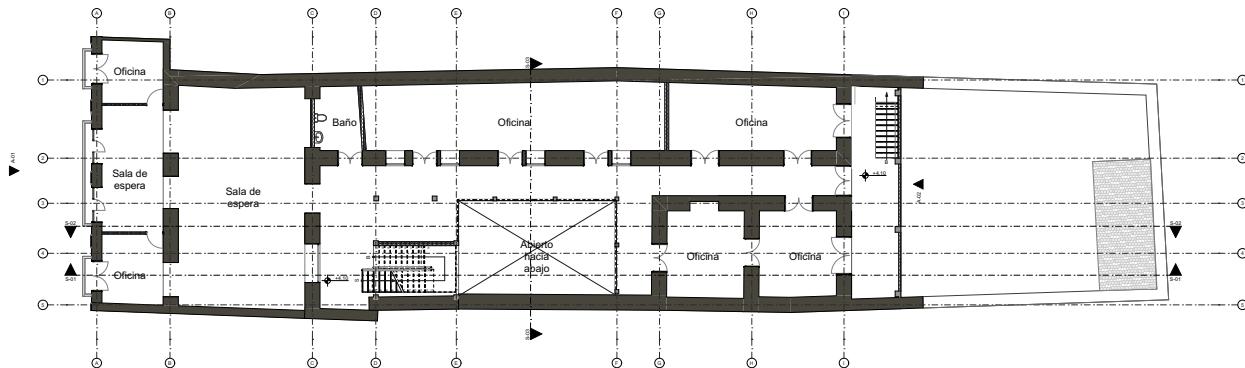
Figura 40
Primera Planta Alta (Estado Actual)

Primera Planta Alta (Estado Actual)

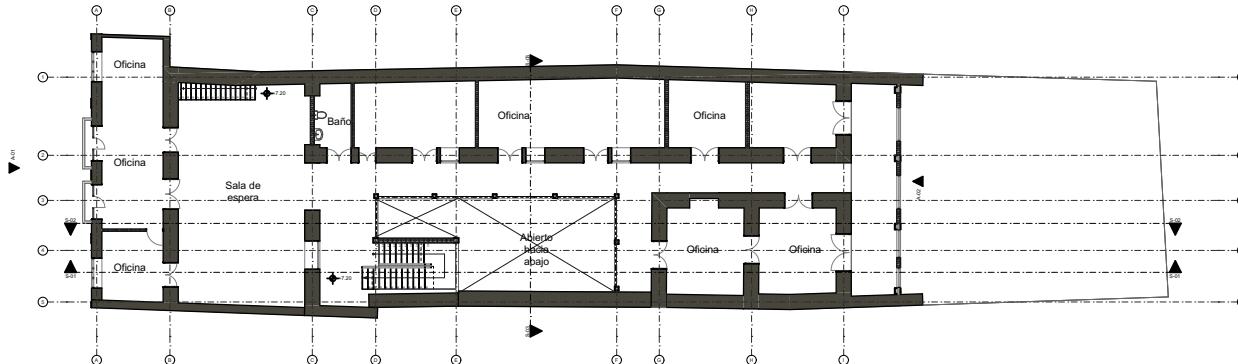
Figura 41
Segunda Planta Alta (Estado Actual)

Segunda Planta Alta (Estado Actual)

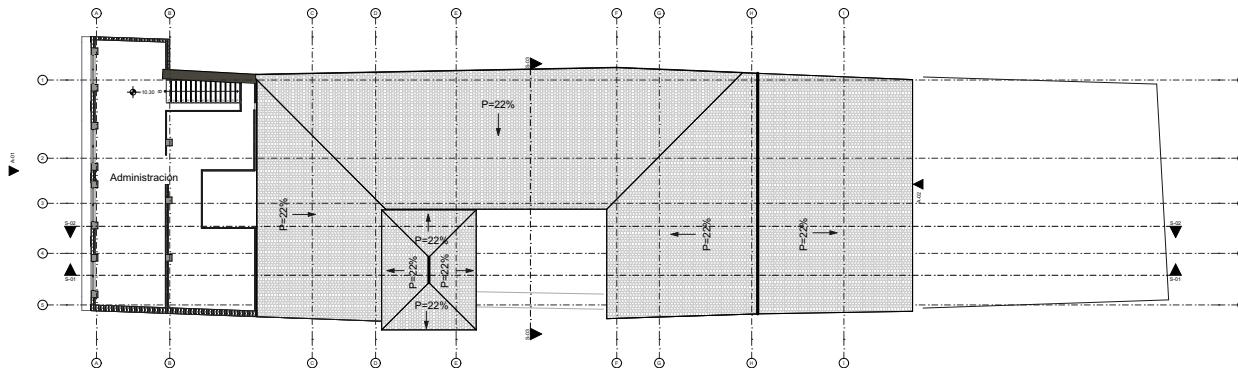
Figura 42
Tercera Planta Alta (Estado Actual)

Tercera Planta Alta (Estado Actual)

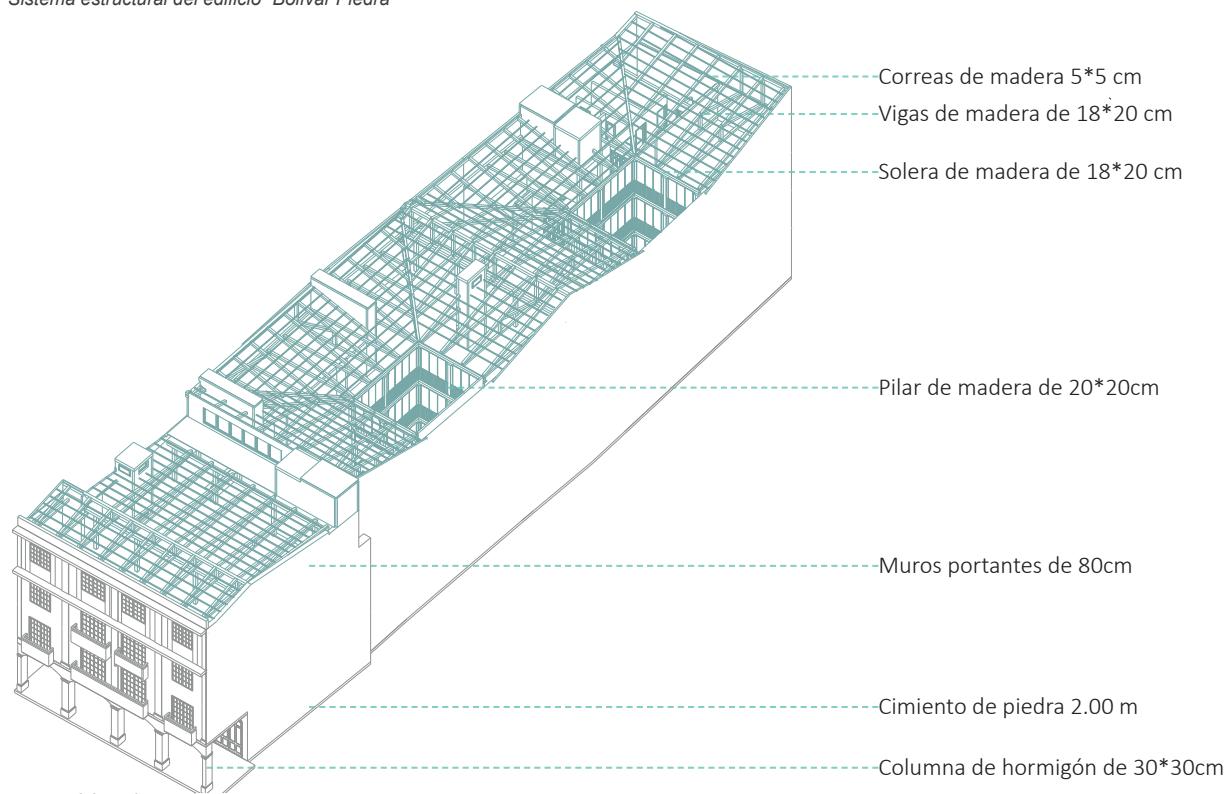
Sistema estructural del edificio "Bolívar Piedra"

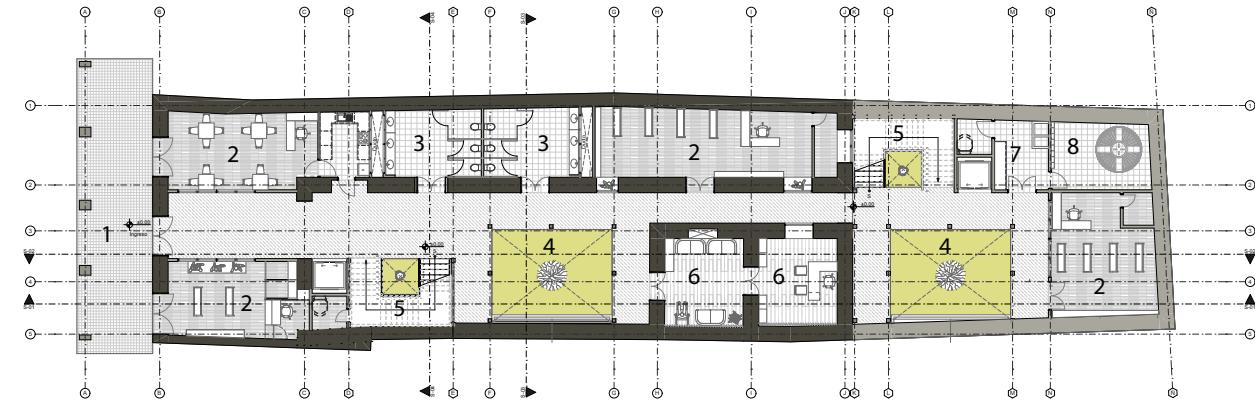
Planos Arquitectónico - Planta Baja

- 1. Portalería
- 2. Locales comerciales
- 3. Baños
- 4. Patios
- 5. Circulación
- 6. Administración
- 7. Cuarto de maquinas
- 8. Cuarto de servicio

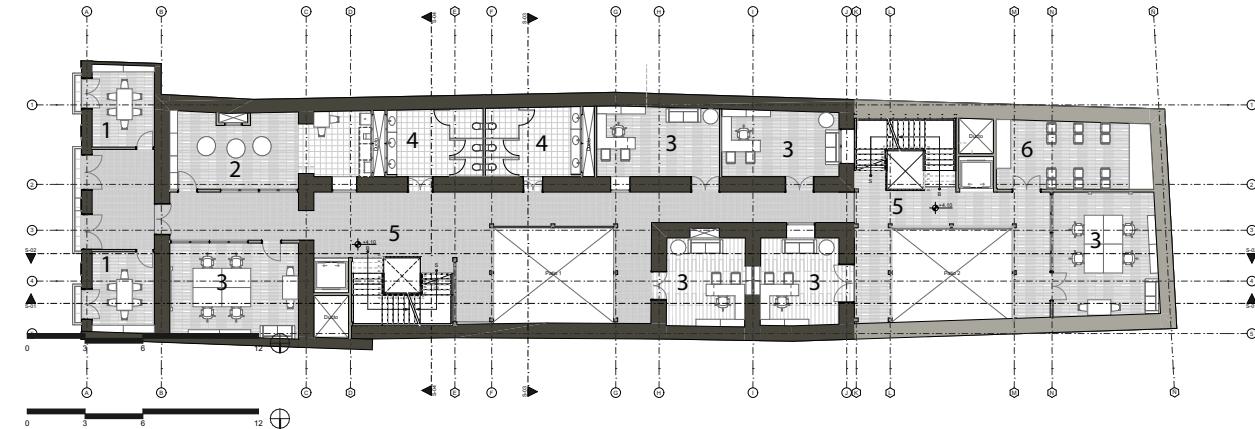
Planos Arquitectónico - Primera Planta Alta

- 1. Sala de reuniones
- 2. Cuarto de descanso
- 3. Oficinas
- 4. Baños
- 5. Circulación
- 6. Salón

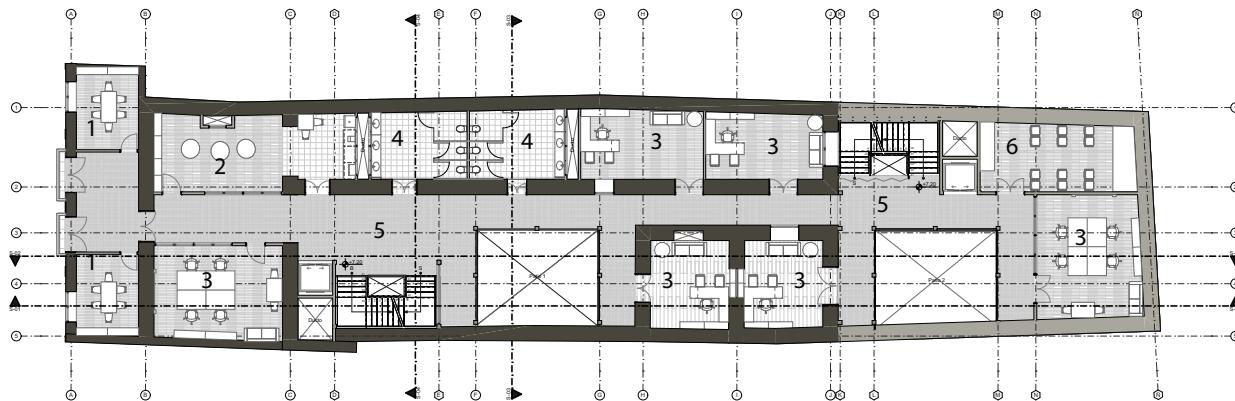
Planos Arquitectónico - Segunda Planta Alta

- 1. Sala de reuniones
- 2. Cuarto de descanso
- 3. Oficinas
- 4. Baños
- 5. Circulación
- 6. Salón

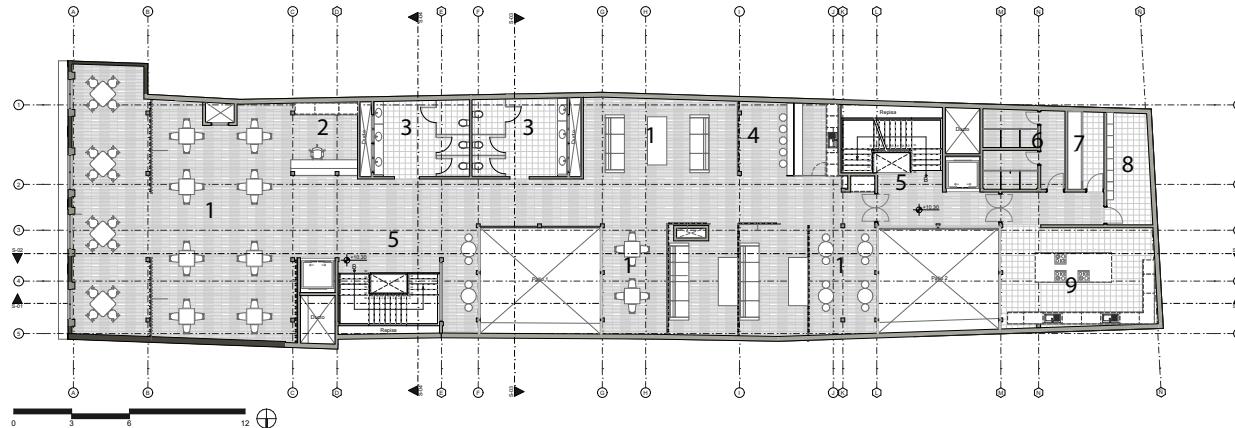
Planos Arquitectónico - Tercera Planta Alta

- 1. Comedor
- 2. Recepción
- 3. Baños
- 4. Bar
- 5. Circulación
- 6. Vestidores
- 7. Cuarto frio
- 8. Bodega
- 9. Cocina

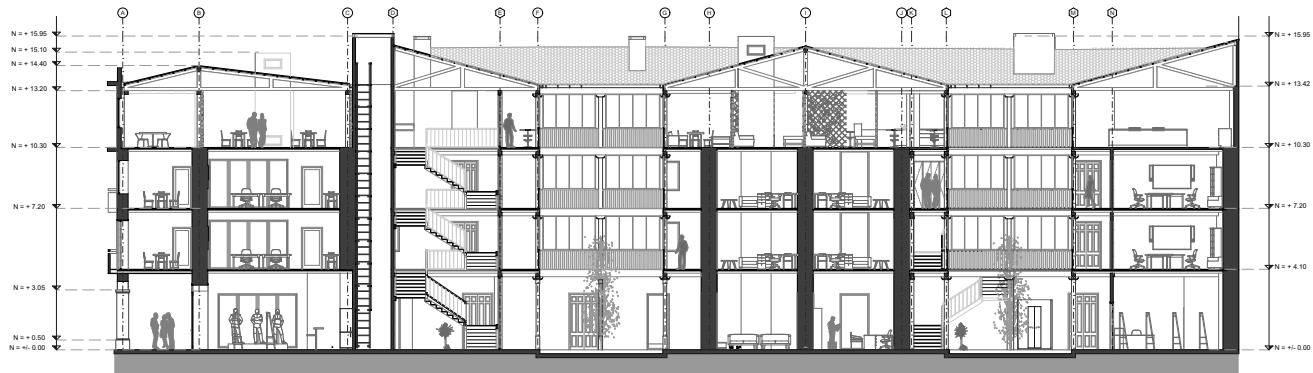
Sección 01

Sección longitudinal 1

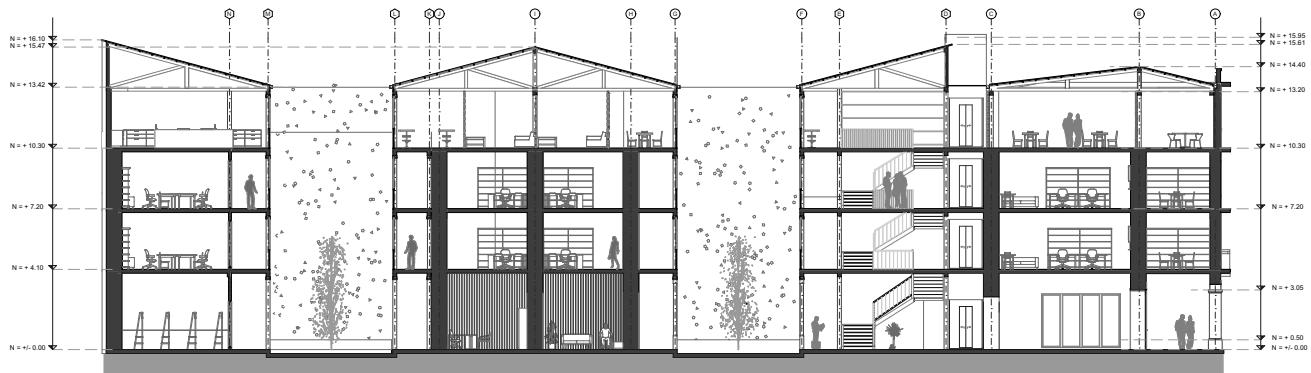
Figura 74
Sección 02

Sección longitudinal 2

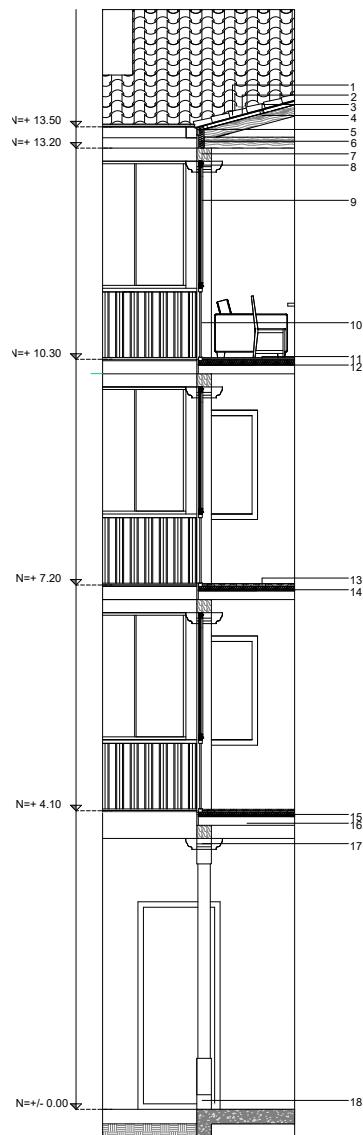
Figura 78
Corte de Fachada 2

- 1 Recubrimiento de teja tradicional
- 2 Cama de carrizo
- 3 Listones de madera
- 6 Aislante de fibra de vidrio
- 5 Canal de recolección de agua lluvias
- 4 Cercha de madera
- 7 Solera superior de madera
- 8 Perfilería de aluminio
- 9 Vidrio bajo emisivo
- 10 Pasamano machimbrado
- 11 Piso flotante
- 12 Placa de yeso cartón
- 13 Entablado de madera
- 14 Aislante de fibra de vidrio
- 15 Tapajuntas
- 16 Vigueta de madera
- 17 Montera de madera
- 18 Baza de hormigón

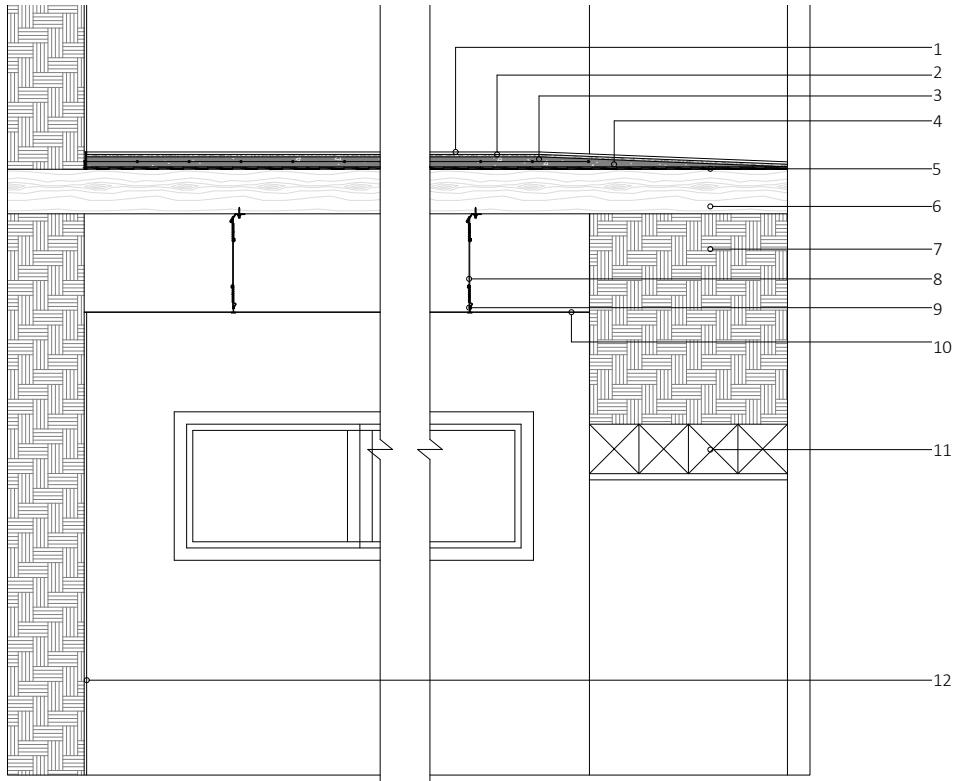
- 1 Porcelanato cortina honey 25*150cm
- 2 Mortero de pega 1.5mm
- 3 Malla electrosoldada 200*200*4 mm
- 4 Carpeta niveladora de hormigón 5cm
- 5 Membrana impermeable 2.00 mm
- 6 Vigueta de madera (18*18 cm)
- 7 Muro de tapial 80cm
- 8 Alambre galvanizado N12

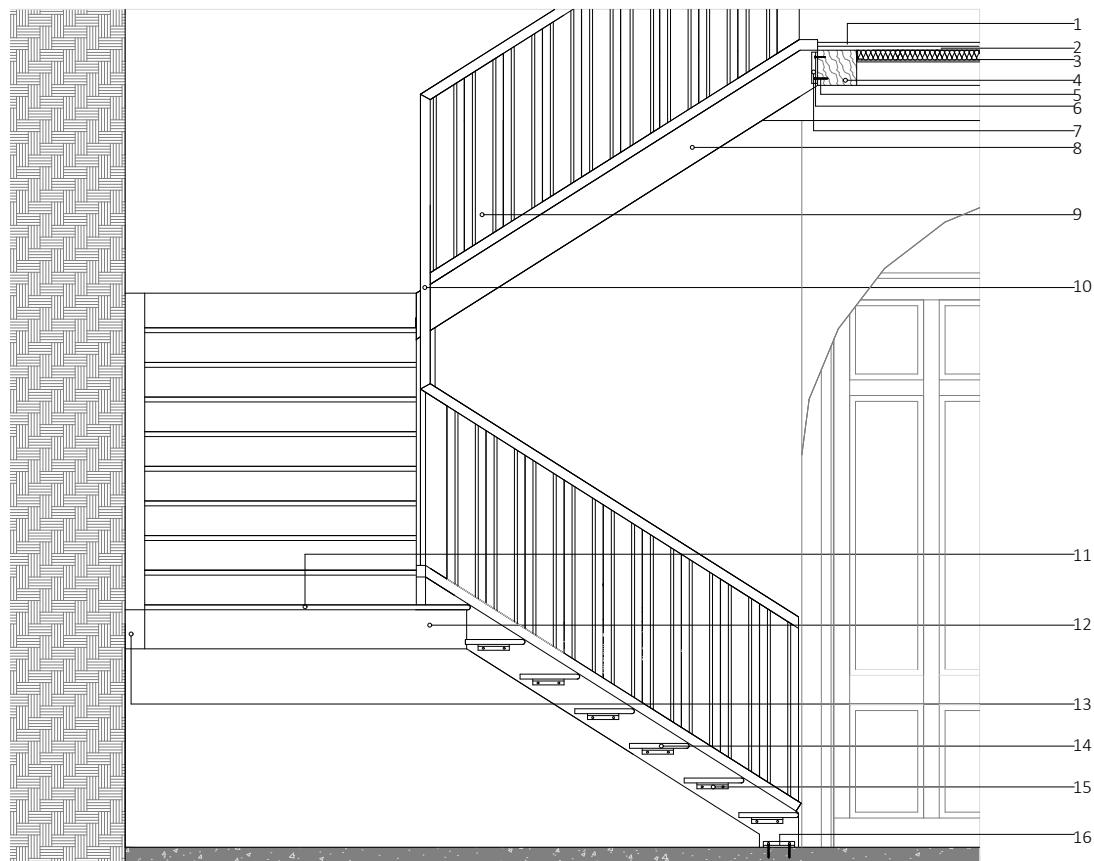
Detalle escalera

| 6 Arandela | 14 Huella (Peldaño 1.38* 0.30 cm) |

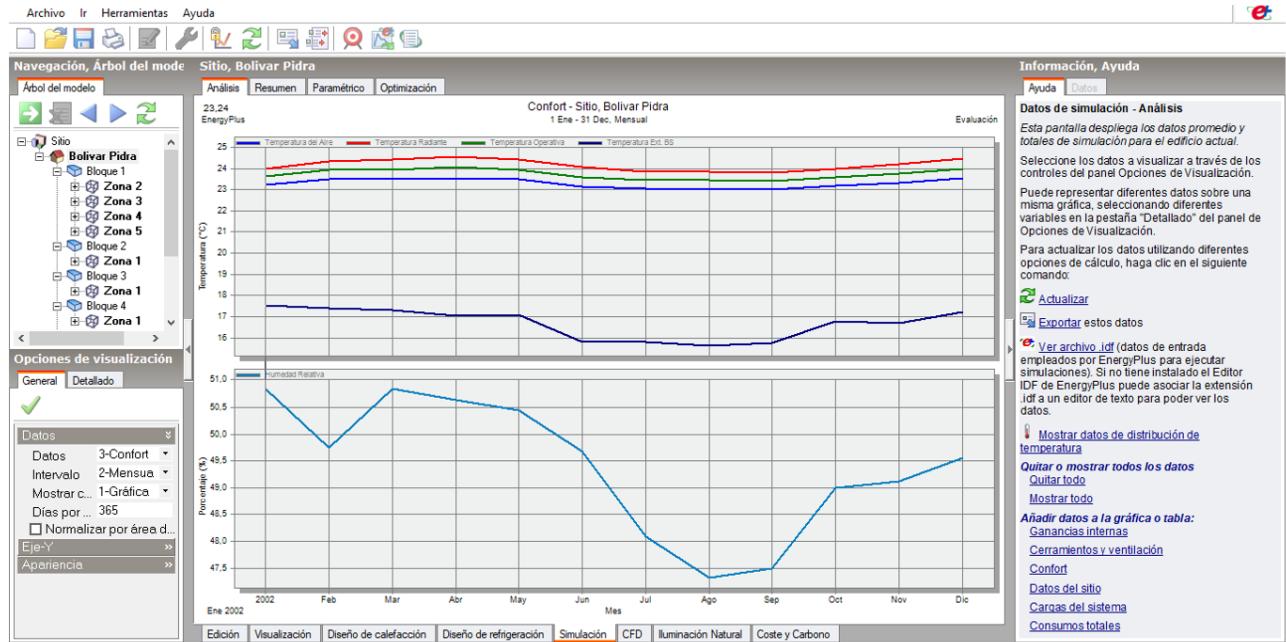
Figura 97
Resultado de análisis de confort del edificio "Bolívar Piedra"

Finalmente se desarrolló el proyecto arquitectónico y una simulación térmica, con la finalidad de valorar el correcto uso de las estrategias pasivas determinando si el confort térmico que se obtendrá luego de la rehabilitación es el adecuado para los usuarios.
