UNIVERSIDAD INTERNACIONAL DEL ECUADOR

TESIS DE GRADO PARA LA OBTENCIÓN DEL TÍTULO DE ARQUITECTA

LINEAMIENTOS PARA LA INTERVENCIÓN DE BIENES INMUEBLES CON VALOR PATRIMONIAL EN EL CENTRO HISTÓRICO DE LA CIUDAD DE LOJA

CASO DE ESTUDIO: CASA EGUIGUREN-BURNEO

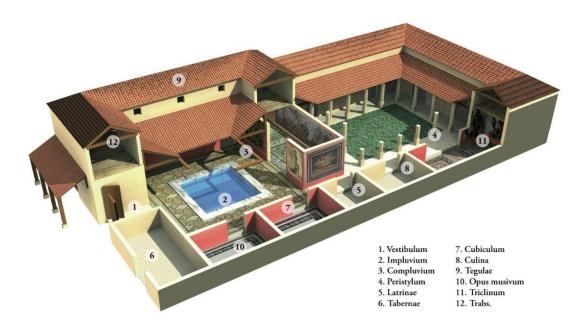
Fig. 11. Domus romana. Ilustración de Paul Coulbois, 2012

Se asume que con el tiempo, las viviendas españolas descontinuaron la construcción del *Impluvium*, área de recolección de aguas lluvias, sustituyéndolo por un patio con piletas o fuentes y jardines, rodeado de columnas a manera del *Peristylum* romano.

Otras similitudes se encuentran en que los locales exteriores denominados *Tabernae*, eran independientes de la vivienda y se arrendaban a terceros para almacenes, algunas veces se colocaban por fuera de sus accesos cubiertas sostenidas en columnas, al igual que los portales de las viviendas españolas ubicadas alrededor de las plazas.

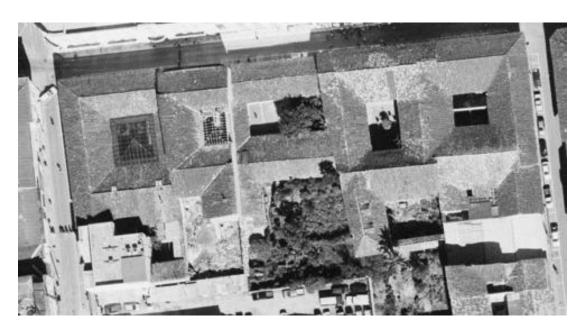
Fig. 12. Ortofotografía de la ciudad de Loja, 2007. Viviendas con crujías alrededor de los patios.

3. Patios: Espacios abiertos delimitados por las crujías, portales o muros medianeros, de forma rectangular o cuadrangular, son sustracciones volumétricas que proporcionan las condiciones necesarias de soleamiento y ventilación diarios.

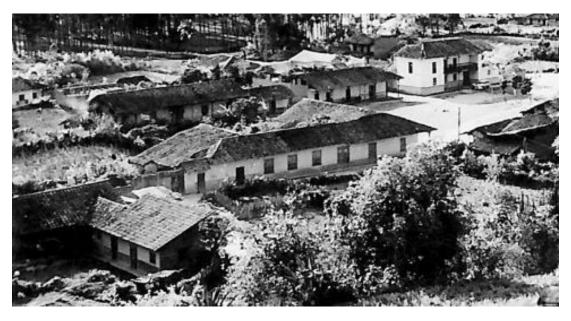
Fig. 13. Viviendas con cubiertas de teja en la parroquia El Valle. Loja.

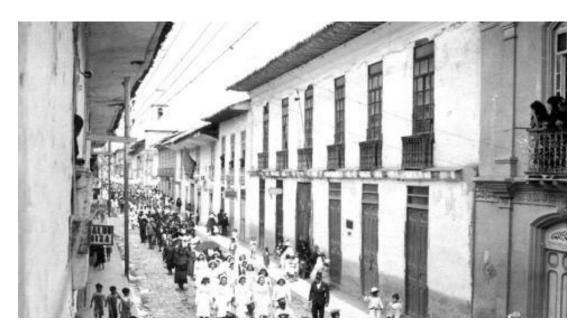
Fig. 14. Viviendas con dos niveles en la calle Bolívar. Loja.

4. Niveles: Son los espacios que se forman gracias a los planos horizontales que dividen a las crujías en varios pisos o plantas; estos planos se denominan entrepisos y se accede a ellos mediante escaleras.

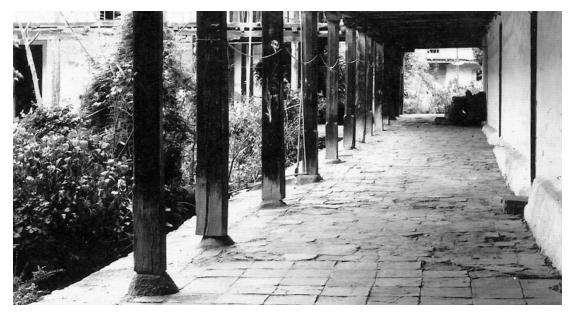
Fig. 15. Vivienda con portal interior alrededor del patio. Loja.

- **Portales y soportales**: Conformados por espacios semicerrados que delimitan con los muros de las crujías y con columnas de madera sobre una basa de piedra. Usados exteriormente en viviendas ubicadas alrededor de las plazas, e interiormente alrededor del patio central.
- **Escaleras:** Son elementos horizontales y verticales que van cambiando de cota para poder acceder a los diferentes niveles del inmueble.

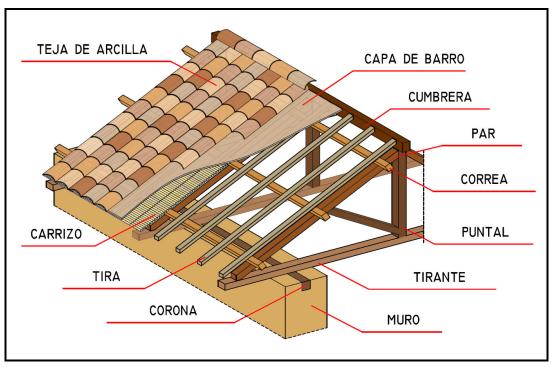
Fig. 28. Cubierta

1. Armadura: Son todos los elementos lineales de madera: verticales, horizontales e inclinados que soportan la cobertura exterior. Las vigas y viguetas se denominan: tirantes o vigas maestras, puntales o tochos, pares o tijeras, hileras o cumbreras, correas o costaneras, tiras o cabios (cabrios), de acuerdo a su posición y dimensiones. Generalmente se amarran a la estructura de los muros portantes ya sea empotrándose, atravesándolos o sobre estos mediante las vigas coronas. Las uniones de la madera se da con destajes, amarres de cabuya y clavos.

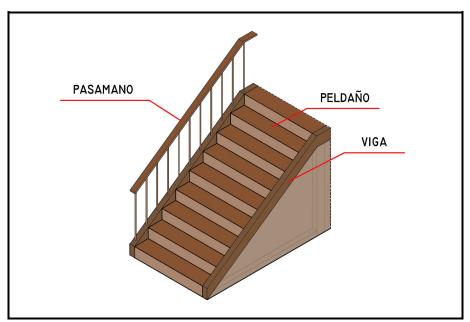
Fig. 40. Escalera

- 1. Estructura: Se considera a las vigas que conforman los tramos de la escalera, que descansan sobre vigas, pilares o muros; estas poseen una inclinación óptima para vencer el cambio de nivel. Cuando existen dos tramos, el descanso se empotra a los muros laterales.
- **2. Peldaños:** Son tablas de madera que forman las huellas y contrahuellas, sus dimensiones varían de acuerdo a la altura del siguiente nivel y a la inclinación de las vigas.

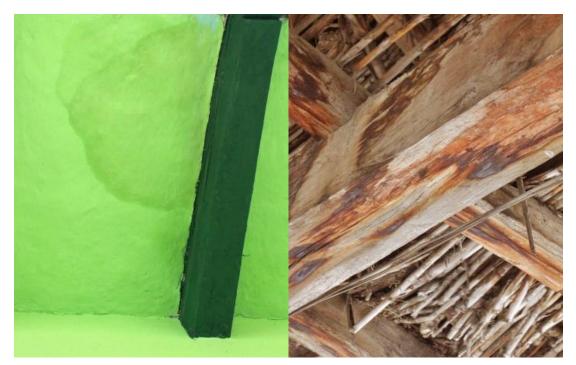
Fig. 41. Manchas en cielo raso

Fig. 42. Manchas en vigas de madera

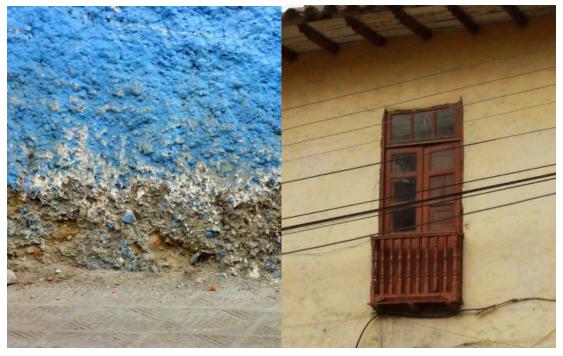
Eflorescencias: Son capas de polvillo blanquecino que aparecen en la superficie de los elementos, especialmente en la parte inferior de las mamposterías. Se producen por la presencia de sales en el interior que afloran exteriormente por procesos químicos de reacción con el agua y los gases incluido el oxígeno.

Fig. 43. Eflorescencias

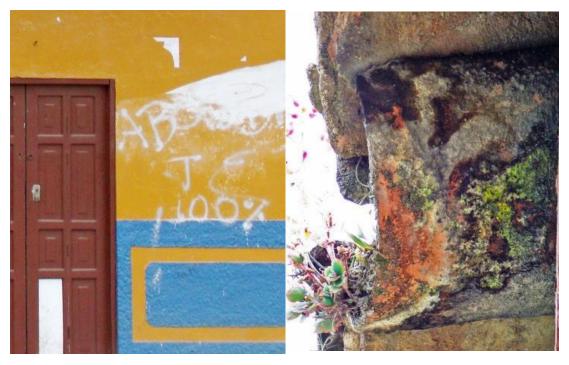
Fig. 45. Grafiti

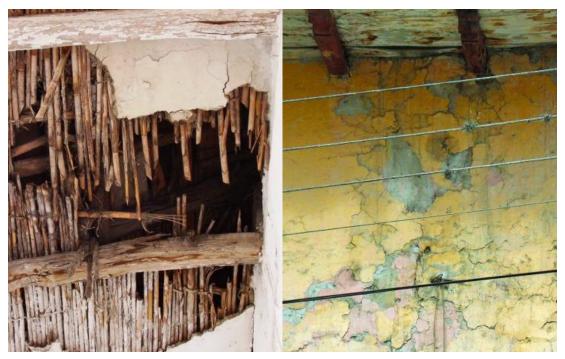
- Pérdida de material: Es la disgregación de partículas o fragmentos de un elemento, puede ocasionarse por la acción de varios agentes como agua, calor, sales, organismos biológicos. En algunos casos puede volver a colocarse el material disgregado en el elemento, pero si es por acción del uso, agua o por fuego el daño es permanente.
- Desprendimiento en forma de alveolos: La presencia de sales en el interior de las mamposterías produce desprendimientos de fragmentos del revestimiento, creando concavidades en forma de alveolos en el revoque.

Fig. 49. Pérdida de material

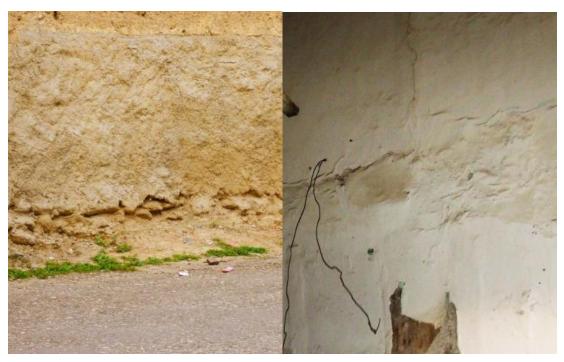
- Erosión: Es el desgaste en ciertas zonas específicas de un elemento, producido por el roce o fricción con otros materiales por la acción de viento o agua o de herramientas de limpieza usadas de forma inadecuada; es una patología de carácter irreversible puesto que las partículas son desintegradas.
- Expansión en forma de ampollas: Se produce cuando las sales no pueden salir en forma de eflorescencias, debido a la poco o nula porosidad del material de revestimiento de las mamposterías, por tanto para liberar la presión interna genera expansiones en forma de pequeñas ampollas que sobresalen de manera convexa de las mamposterías y que son propensas a desprenderse por la falta de adherencia.
- Pudrición: Es la descomposición de la madera por efectos de hongos o bacterias.

Fig. 51. Erosión

Fig. 52. Expansión en forma de ampollas

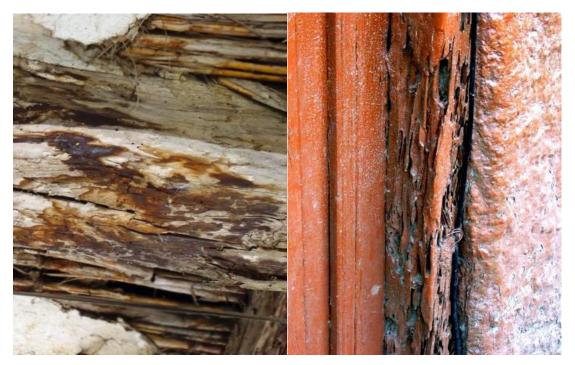
Fig. 53. Pudrición

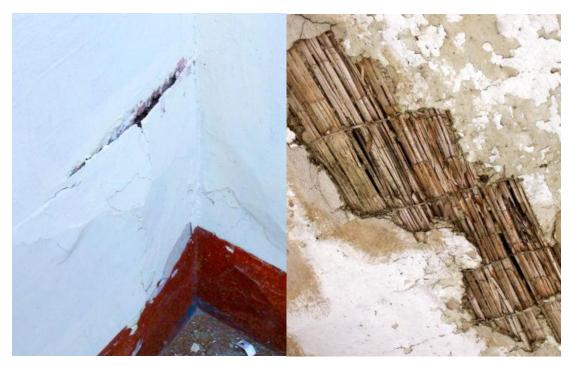
- Laminación: Se produce cuando las capas de pintura o revestimiento han perdido la adherencia al material de la mampostería, formando una lámina delgada propensa a desprenderse con sólo ser manipulada.
- Exfoliación: Es similar a la laminación con la diferencia de que se forman varias láminas o escamas producto de una fracturación múltiple del material de revestimiento.
- Desprendimiento: Cuando una parte o fragmento de un elemento pierde toda la adherencia se denomina desprendimiento, puede ser causado por efectos del agua, organismos o defectos en el material.

Fig. 55. Laminación

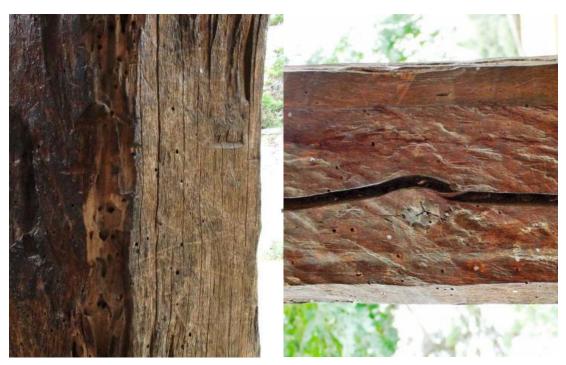
- Rayadura: Es una abertura lineal en una superficie que separa el material o lo disgrega.
- Corte: Es la separación de una parte del elemento con un instrumento afilado, que genera aristas.
- Perforación: Es la generación de una oquedad que puede variar de profundidad hasta traspasar al elemento.
- Rotura: Generada por el rompimiento brusco del elemento separándolo en dos o más partes, también se denominan trizaduras.

Fig. 57. Rayadura

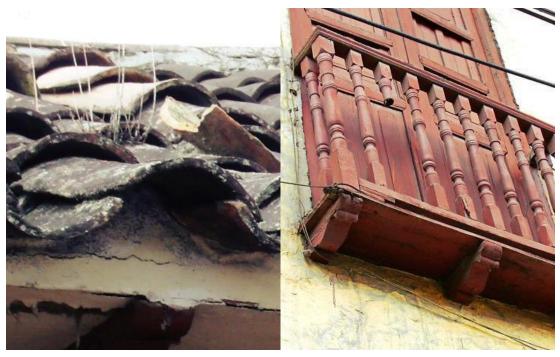
Fig. 59. Rotura de borde

Fig. 60. Faltante

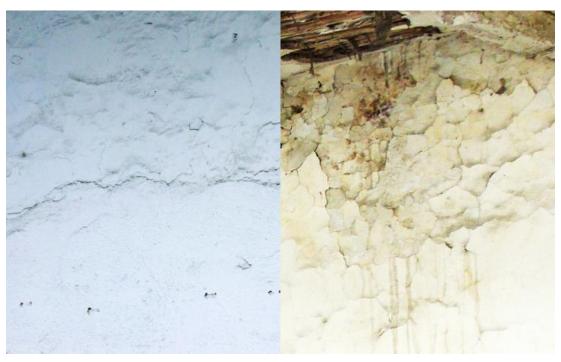
- Fisura: Es la separación de un elemento aparentemente homogéneo generando una abertura estrecha, alargada e irregular que puede ser superficial.
- Fisura en forma de red: Las aberturas producidas forman una malla o red.

Fig. 61. Fisura

Fig. 62. Fisuras en forma de red

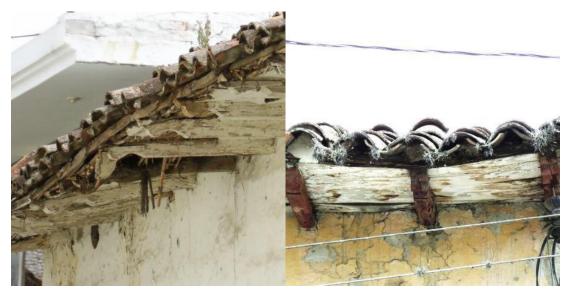
Fig. 65. Pandeo

Fig. 66. Hundimientos

- Pandeo: Es la curvatura de los elementos lineales por efectos de compresión y flexión producidos por la carga que soportan.
- Desplome/inclinación: Producido por la pérdida de estabilidad de los elementos verticales.
- Hundimientos: También denominado asentamiento, se refiere al cambio de cota de un nivel que puede ser puntual, por tramos o total de un elemento, se produce por socavados a nivel de los cimientos o del suelo.

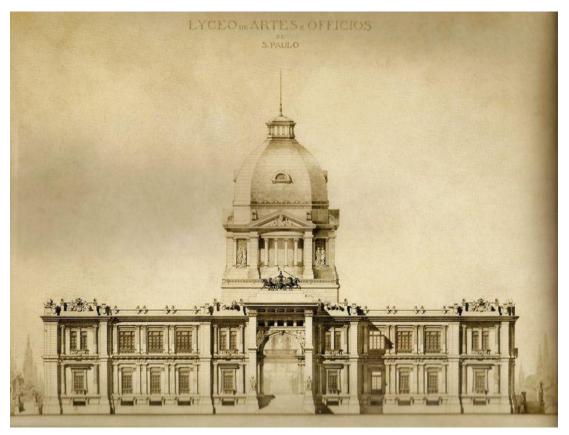
En sus fachadas se puede observar una marcada simetría central y una directriz de verticalidad generada por el entrepiso de la planta alta. Además de elementos propios del estilo neoclásico como: frontones, columnas de orden dórico y molduras.

Fig. 70. Elevación frontal de la Pinacoteca, plano de fachada 1897

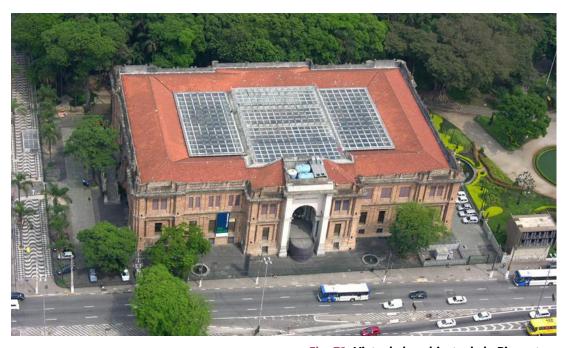
Fig. 71. Vista de la cubierta de la Pinacoteca

La falta de la cúpula central ocasionó humedad interior durante décadas por lo que era indispensable la colocación de una estructura de protección, para esto se construyó una red estructurada con perfiles metálicos cubierta con vidrio laminado que impide el ingreso de aguas lluvias pero garantiza ventilación.

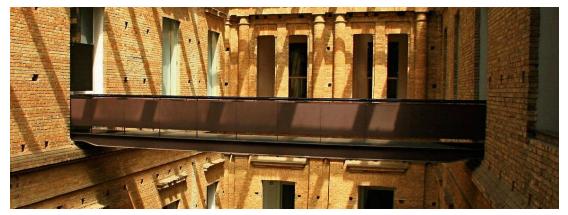
Fig. 72. Pasarela metálica

Se implementaron pasarelas metálicas para mejorar el flujo de la circulación interior sobre los patios interiores, así como escaleras y un ascensor para personas con capacidades diferentes, las mismas que son desmontables. El uso del acero tiene la intención de contrastar lo antiguo con lo nuevo, dándole dinamismo a toda la edificación.

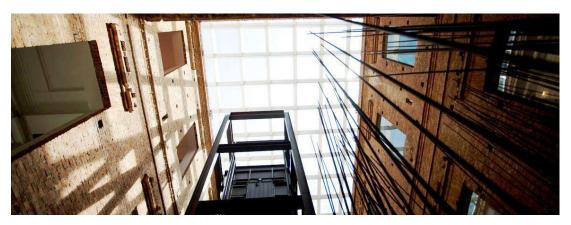
Fig. 73. Vista del ascensor y cubierta desde la planta baja

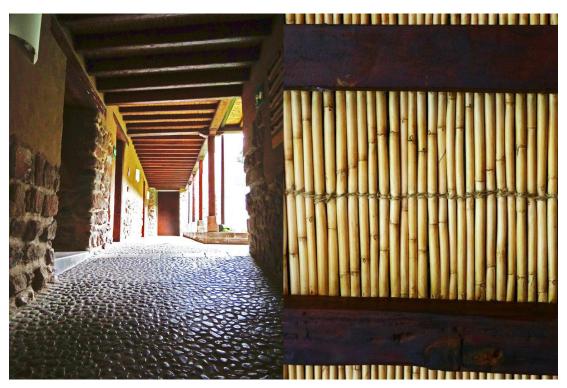
Fig. 80. Zaguán de acceso al patio secundario

Se decidió liberar todos los cielos rasos existentes ya que se encontró evidencia de que en la parte más antigua únicamente se mantenía la cama de carrizos, esteras o chaclas sin arcilla, amarradas con cabuya, por tanto se mantuvo este criterio en toda la edificación. En cuanto a las mamposterías y muros se analizó el material y la técnica para liberar todos aquellos que no correspondían con la tipología general del inmueble.

Fig. 81. Armado del carrizo para cielos rasos

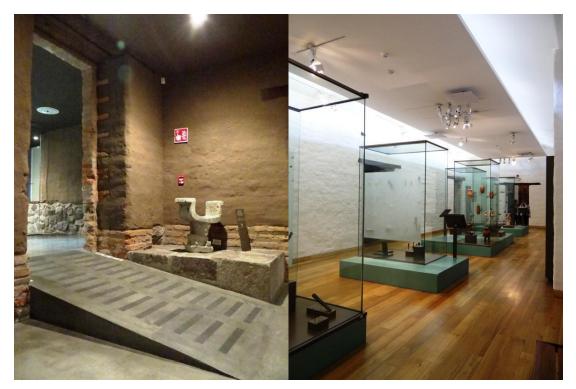
Fig. 82. Rampas de acceso en salas del Inframundo

Conjuntamente se realizó un arriostramiento superior en las cabezas de los muros. Para mantener una homogeneidad en los vanos, algunas puertas y ventanas fueron sustituidas por elementos modernos de vidrio templado que responden al problema de la poca iluminación que caracteriza a los ambientes de la época colonial, debido a las dimensiones limitadas de los vanos por la debilidad de los muros de tapial.

En otros casos los espacios fueron rellenados con adobes para evitar el acceso pero conservando los dinteles originales, en otros se emplearon para la colocación de mobiliario del museo.

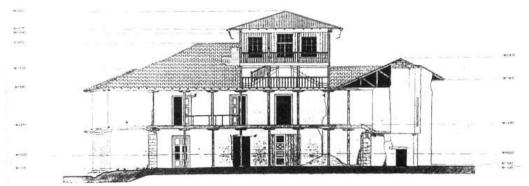
Fig. 96. Fachada norte previa a la intervención

Era indispensable que la propuesta encuentre una armonía con el nuevo uso de suelo, para lograr que la edificación pueda ser apreciada por su valor histórico y arquitectónico, por lo que la idea de museo y de talleres fue precisa para cumplir con este objetivo. En lo que respecta a la fachada norte, se conservó la ubicación de la mayoría de vanos y se implementó algunos otros para conservar la simetría y el ritmo del conjunto. Los murales en la primera planta alta se conservan como un elemento irremplazable de la expresión artística nacional de finales del siglo XIX.

En la parte derecha de la fachada se derrocó una parte de la cubierta que no guardaba relación con estos aspectos y se efectuó la sustitución de muros (en estado ruinoso o desaparecidos) por vidrio templado para evitar emular los muros originales y que exista evidencia que corrobore los efectos de la acción del tiempo. En la planta baja se colocaron columnas para que el portal conecte el acceso principal con la calle de las Herrerías. La pendiente de toda la cubierta fue modificada para que alcance la misma altura en fachada. El vidrio es un material que fácilmente puede ser colocado y que permite una interacción visual directa entre los usuarios y los ambientes interiores y con la Plaza del Herrero, además que impide que a futuro se cometan malas apreciaciones de la época de intervención. Internamente se conservó la mayor parte de elementos que pudieron ser consolidados: en especial la madera de pisos, los cielos rasos de latón, el papel tapiz y las puertas que aún presentan las cerraduras con las llaves de finales del siglo XIX y se restituyeron los elementos faltantes sobre todo en pasamanos, canecillos y bastidores de las puertas.

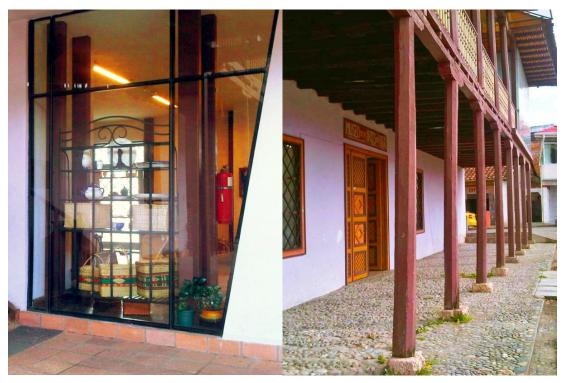
Fig. 99. Muro de vidrio de la tienda de cerámica

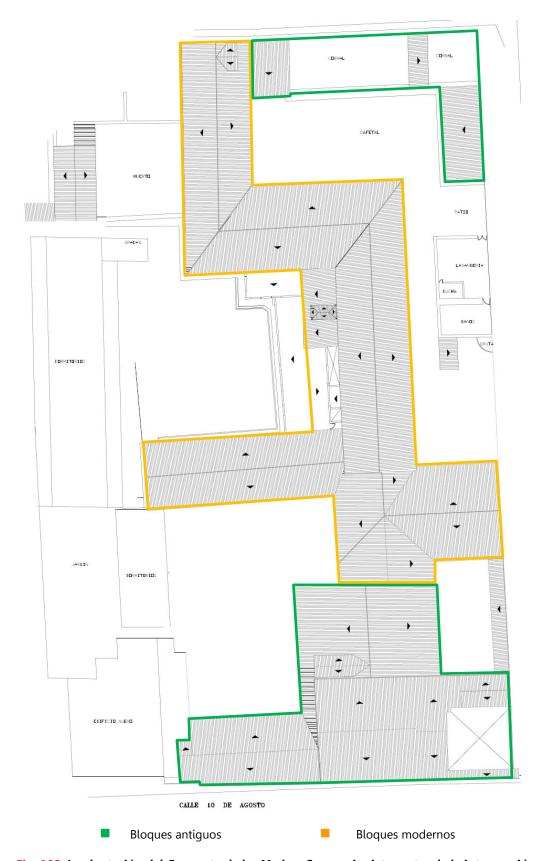
Fig. 103. Implantación del Convento de las Madres Concepcionistas antes de la intervención

Evidencia referente del armado original era la existencia de vigas soleras, que no correspondían al sistema con chontas que se encontraban en las cubiertas de estos bloques; los muros de adobe y las tejas de 40 cm más pequeñas que las de los bloques antiguos de 60 cm. Con estos datos se tomó la decisión de descartar este segundo sistema constructivo y darle homogeneidad al conjunto; sin embargo se contraponían los criterios conservacionistas de respeto de lo existente con la necesidad constructiva de impermeabilizar las estructuras de madera de las cubiertas con materiales modernos modificando el sistema constructivo original, ya que todas las patologías encontradas en los elementos a consolidar derivaban de humedades ocasionadas por los deterioros de la cubierta y en menor medida de los xilófagos en la madera estructural.

Eventualmente, se decidió utilizar planchas de tol galvanizado sobre la estructura de madera y bajo este restituir el enchaclado dejándolo visible sin el empañetado, mientras que para la sujeción de la tejas se utilizó alambre galvanizado en sustitución de la cabuya y las vetas de cuero. En los casos donde la liberación de los cielos rasos existentes, generalmente de aglomerado de madera, afectaba la estética y morfología de los ambientes, se procedió a sustituirlos con planchas de gypsum amarrados de igual forma con alambre galvanizado.

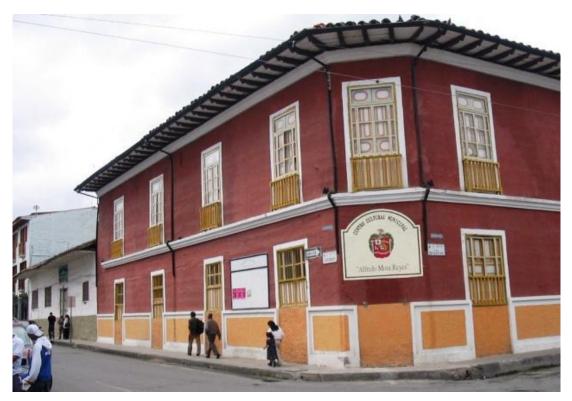
Fig. 107. Primera fase de intervención, 2004

Tipológicamente corresponde a la arquitectura tradicional de Loja, presentas todas las características constructivas. En la fachada del inmueble se observa una correspondencia de los vanos en ambos niveles y una directriz de horizontalidad generada por los aleros, las cornisas y el zócalo. Debido al diseño de los zócalos se puede asumir que la mayoría de las ventanas eran en un inicio puertas por las cuales se accedía a los ambientes que daban a la calle y estos a su vez al patio interior. La intervención del Centro Cultural comprende dos fases, que se conjugaron para dar una respuesta creativa a la falta de espacio de la primera fase intervenida.

Después de segunda fase la edificación obtuvo una morfología ortogonal en donde el área del segundo inmueble que era un taller mecánico, se conservó los muros, la altura exterior y vanos originales y se adaptó las nuevas mamposterías a los portales e interiormente se le dio la altura de dos niveles.

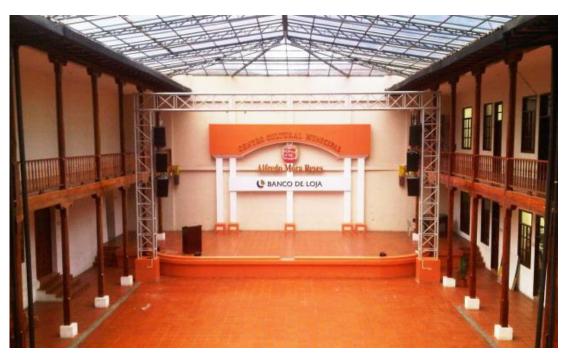
Fig. 108. Vista interior, auditorio

Como parte de la segunda fase de intervención, se adicionó el auditorio con su escenario, camerinos y oficinas. Se colocó las instalaciones necesarias para su funcionamiento como luces, sonido y cabinas de mando. Los portales continuaron en ambas crujías y se levantó un muro tras el escenario para poder cerrar el espacio con forma de prisma regular para ayudar a soportar la cubierta translúcida y para cuidar la acústica del auditorio durante las presentaciones. La mayoría de los ambientes funcionan como oficinas, de esta manera se puede adaptar los espacios según las necesidades de las diferentes instituciones sin dañar la mampostería para agregar nuevas instalaciones.

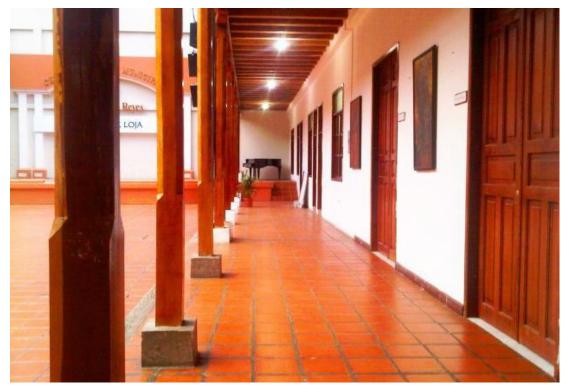
Fig. 109. Vista interior, columnas, basas y piso de gres

Entre las acciones de intervención encontramos que se mantuvo las pendientes del inmueble original conservando sus tejas cocidas originales y sobre el patio interior se colocó un armado con tubos y cajas de perfilería metálica para soportar la cubierta translúcida de policarbonato, la misma que se amarra a la estructura de madera original; perfiles para las canaletas de recolección de aguas lluvias y para el cielo raso se restituyó el enchaclado con estuco.

En los espacios de alta circulación se ha colocado tablón de gres, en los ambientes de la planta baja se colocó piso cerámico. De igual manera en canecillos, vigas y columnas se ha tratado de conservar la mayor parte de elementos originales dándoles un tratamiento de lijado y lacado, las basas han sido restituidas y los bordes de la caminería son de piedra bola.

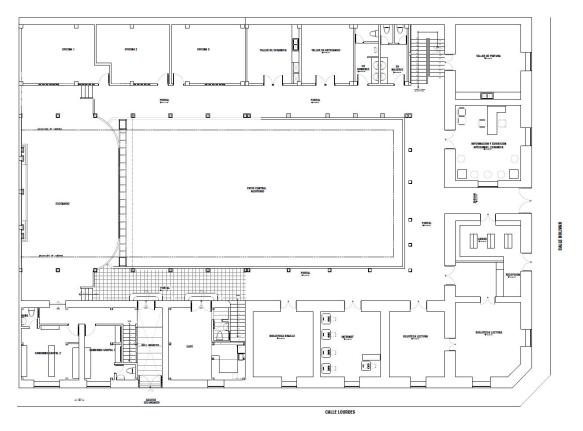
Fig. 110. Plano de la intervención total, planta baja

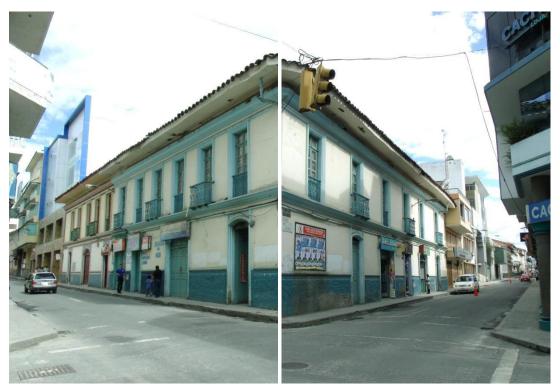
Fig. 120. Tramo Calle Colón

El área cuenta con todos los servicios básicos: agua potable, electricidad, alcantarillado, telefonía convencional y móvil e internet de banda ancha. No posee instalaciones de gas centralizado, ni acondicionamiento ambiental. El tendido de cables de la energía eléctrica es aéreo.

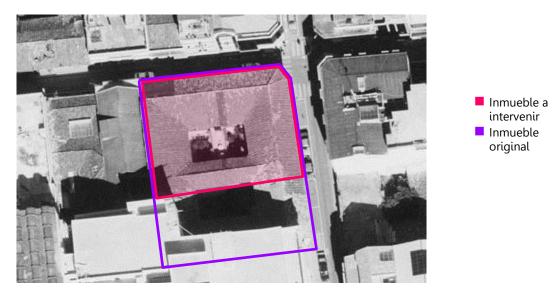
Fig. 122. Vista aérea inmueble

El inmueble corresponde a la tipología tradicional residencial de inicios del siglo XX, que se define por la presencia de crujías alrededor de un patio interior con portales, con el acceso principal por un zaguán central. Debido a que el inmueble original fue dividido en dos predios se tomó el acceso principal como una directriz sobre la cual se construyó una crujía a la mitad del patio central (crujía este); dejando cada predio con una parte del patio original. Con esta división, en el inmueble a intervenir, se conservaron las habitaciones principales, el acceso principal y la nueva crujía, permitiendo la generación de nuevos ambientes, para sustituir los espacios que se concedieron a las Hermanas Clarisas.

Esta intervención no modificó la tipología del inmueble ya que se conservó la cubierta inclinada de teja cocida a dos aguas, los canecillos en los aleros interiores y los pisos de madera; sin embargo, se utilizó materiales nuevos como hormigón armado, ladrillo y hierro forjado, para cubrir los portales de la planta y levantar una estructura en la mitad del nuevo patio central dividiéndolo a su vez en dos secciones, además se realizó cambios en la carpintería.

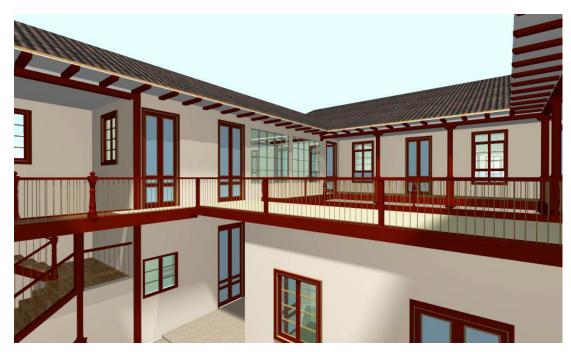
Fig. 126. Representación de una vista interior del inmueble

Los espacios cerrados tienen forma de cuadriláteros convexos que aparentemente son de forma ortogonal, pero que al ser medidos se ha comprobado que ninguno de sus lados ni ángulos son iguales. En general los muros de mampostería tienden a cerrarse según la forma irregular del perímetro del inmueble hasta interceptarse con otros elementos de las mismas características, formando las crujías en donde planos verticales de mampostería generan los ambientes principales.

Los espacios semicerrados que se ubican a continuación a los espacios cerrados constituyen los corredores de circulación en ambas plantas conectándolos con los espacios abiertos; los soportales en planta alta que conservan su morfología original, formados por planos virtuales que siguen los ejes de los portales, que han sido cerrados con mampostería en planta baja para generar ambientes interiores.

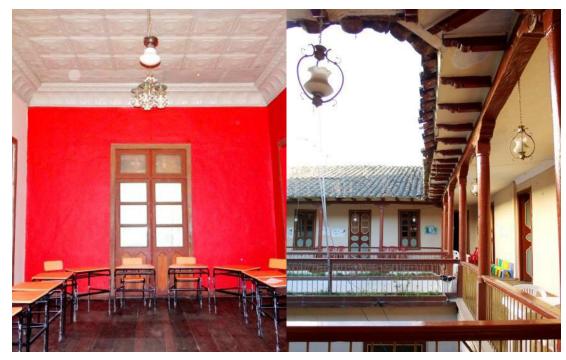
Fig. 129. Cromática interna

En los ambientes cerrados en planta baja se observa el mismo tono amarillo claro en mampostería, la decoración es casi nula, y en algunos casos solo se ha revestido los muros o la pintura está deteriorada. Los elementos de madera interiores como columnas, monteras, vigas, canecillos y pasamanos han sido pintados de color marrón claro, mientas que los balaustres son de color oro viejo.

Interiormente debido al uso de la pintura de color marrón claro sobre los elementos de madera como columnas, vigas, pasamanos, puertas y ventanas, la textura de la madera ha perdido su relevancia visual.

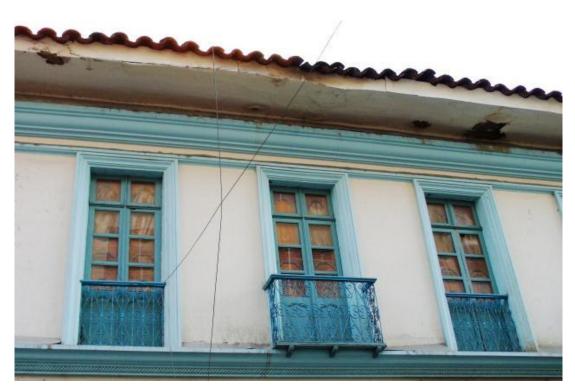
Fig. 130. Elementos constructivos en fachada

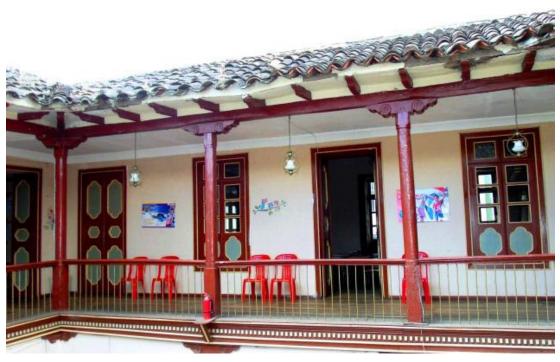
Fig. 131. Elementos constructivos interiores

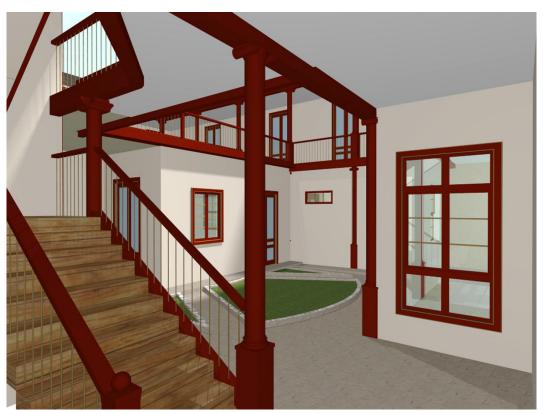
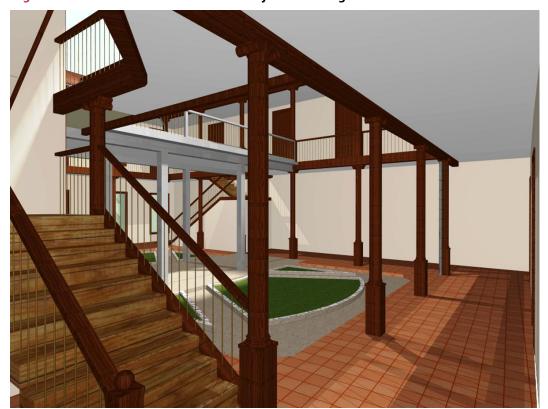
Fig. 133. Estado actual. Vista de la Planta Baja desde el zaguán

Fig. 134. Propuesta. Vista de la Planta Baja desde el zaguán

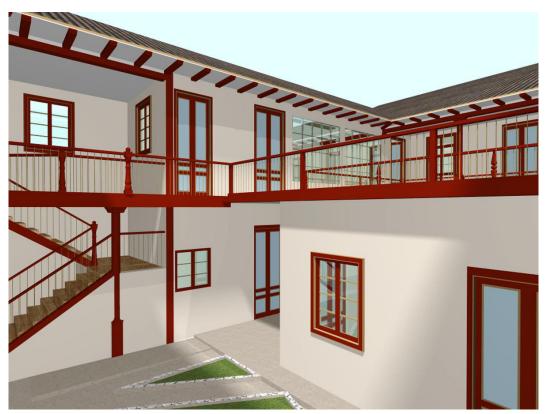
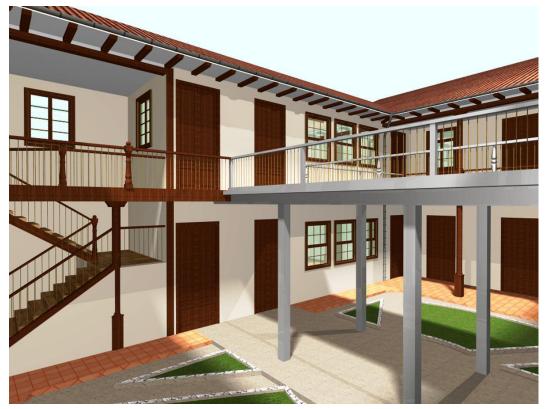
Fig. 135. Estado actual. Vista hacia la crujía este

Fig. 136. Propuesta. Vista hacia la crujía este

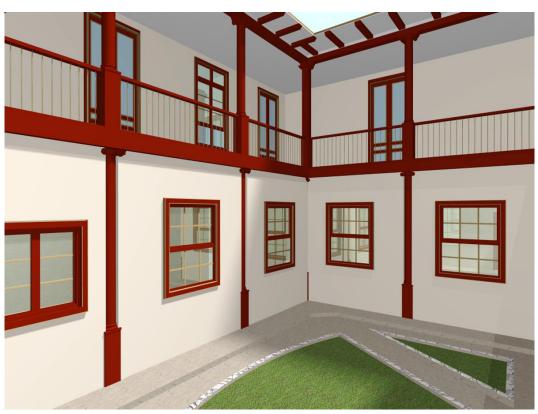
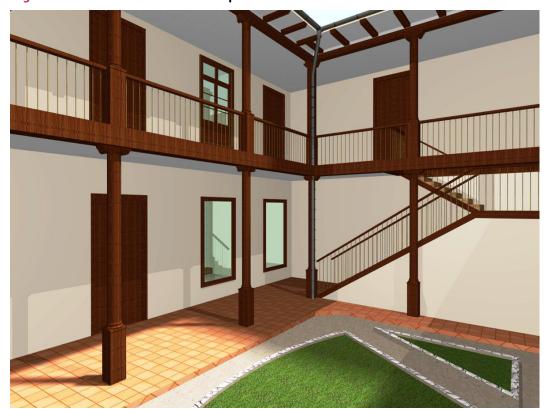
Fig. 137. Estado actual. Vista desde el patio

Fig. 138. Propuesta. Vista desde el patio

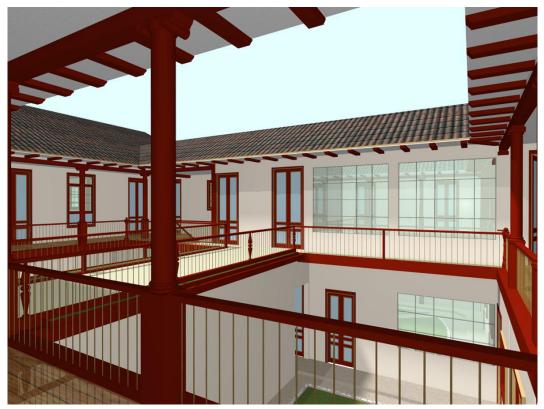
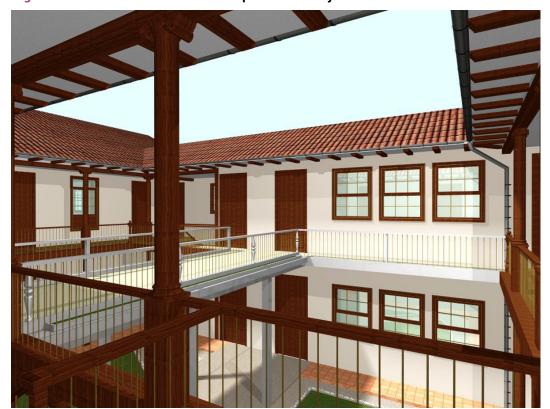
Fig. 139. Estado actual. Vista desde el soportal de la crujía oeste

Fig. 140. Propuesta. Vista desde el soportal de la crujía oeste

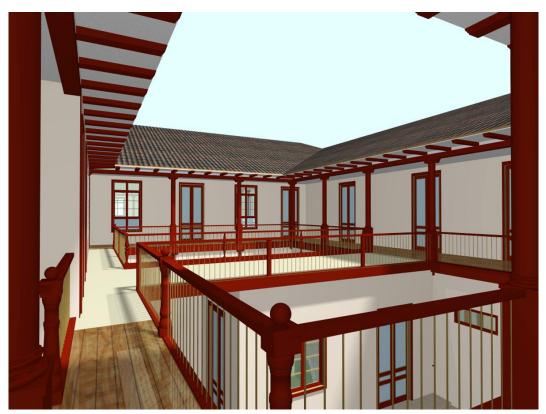
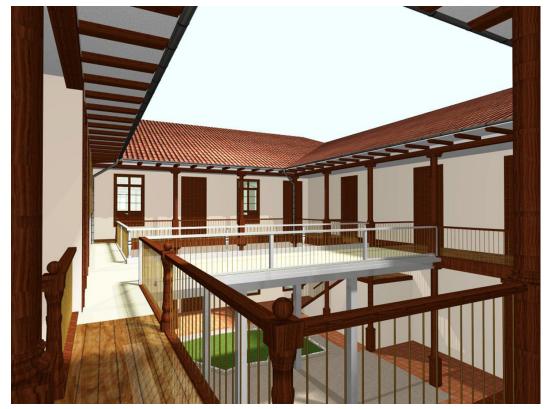
Fig. 141. Estado actual. Vista desde la planta alta

Fig. 142. Propuesta. Vista desde la planta alta
